**ÉVALUATION DU PROCÉDÉ DE RÉHABILITATION  
DES CONDUITES D'ÉGOUT  
PAR CHEMISAGE TIRÉ EN PLACE  
AVEC CURE AUX RAYONS ULTRAVIOLETS**

**Mars 2012**

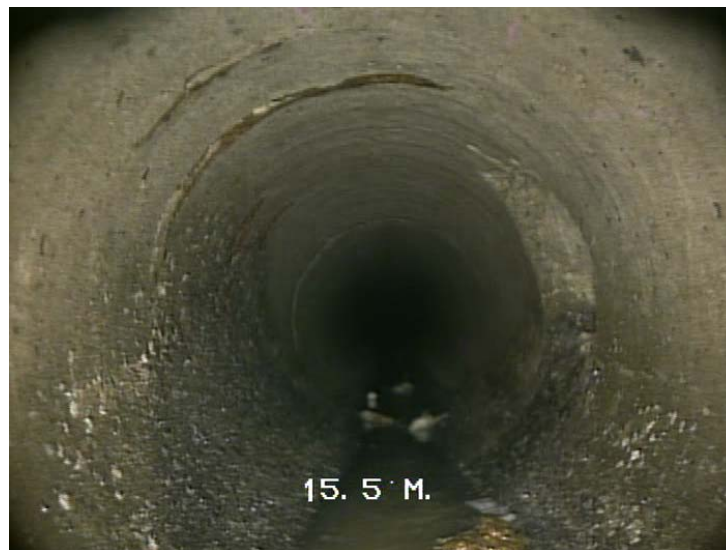
Les sections de conduites montraient des déficiences structurales et fonctionnelles telles que des fissures, des fractures, une armature apparente, de l'infiltration continue, des racines et des raccordements pénétrants. Il est important de noter qu'au moment d'effectuer les travaux, la nappe phréatique était plus basse que le radier de la conduite et qu'il n'y avait pas d'infiltration. Les figures 5 et 6 montrent des exemples de déficiences rencontrées dans ces sections.

Figure 5 – Armature apparente, rue des Bois, Rosemère

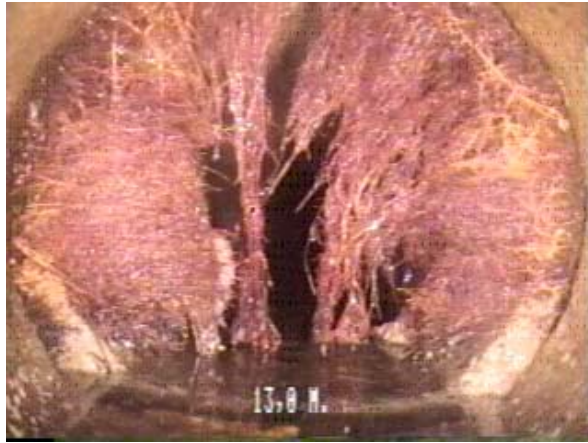
Figure 6 – Écran de racines et joint décalé moyen,  
rue des Bois, Rosemère

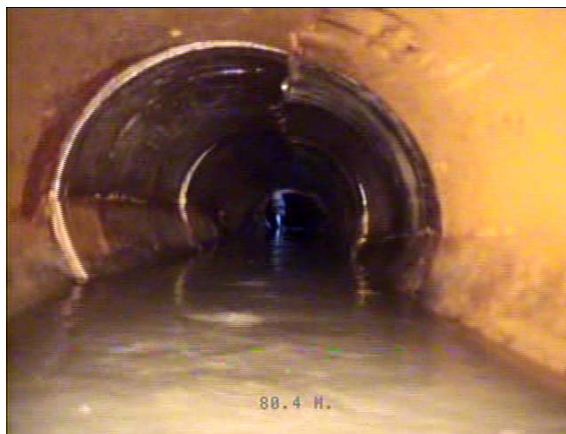
Les sections de conduite montraient des déficiences structurales et fonctionnelles telles que des fissures, des fractures, des bris, des déformations, des raccordements pénétrants et des écrans de racines. Les figures 7 et 8 montrent des exemples des déficiences rencontrées dans ces sections.

Figure 7 – Déformation de la section de conduite d'environ 20 %,   
rue Saint-Patrice Est, Magog

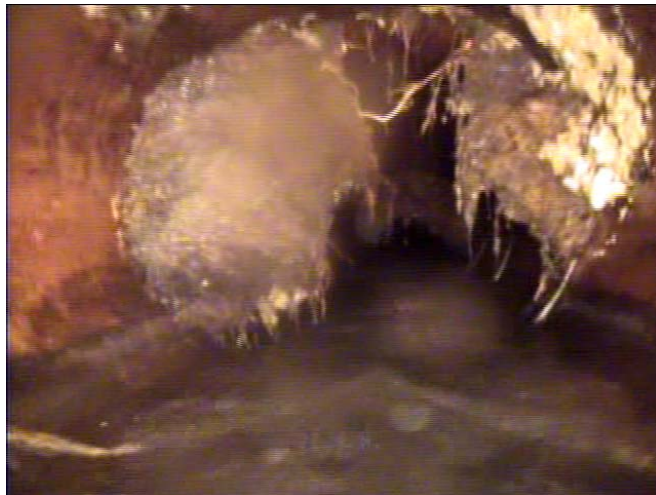
Figure 8 – Écran de racines, rue Principale Est, Magog

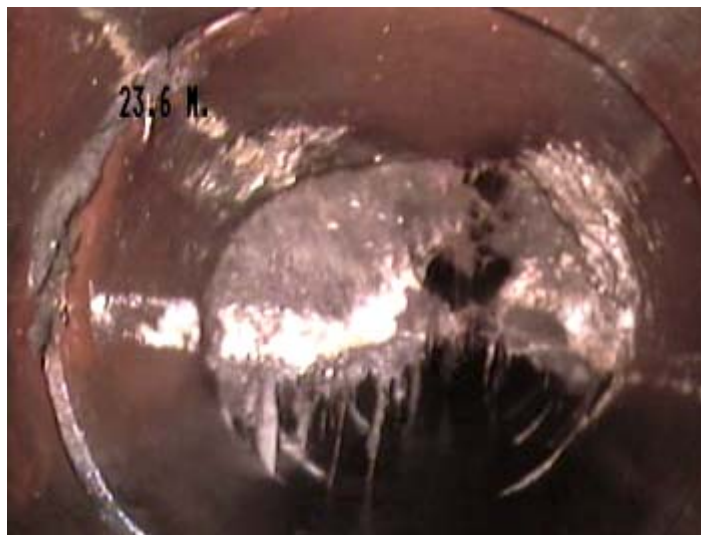
Dans un deuxième temps, les conduites ont été inspectées pour évaluer les besoins d'alésage et s'assurer que les conditions sont favorables à ce mode d'intervention. Les raccordements intrusifs, les racines, de même que les dépôts attachés, tels que les incrustations et la graisse, ont été identifiés. Ces déficiences fonctionnelles réduisent l'aire d'écoulement et doivent

absolument être retirées puisque la gaine les épousera. Ils modifieront aussi la forme de la gaine, ce qui peut avoir un impact sur sa résistance.

Figure 10 – Identification des déficiences fonctionnelles (racines)

Les obstructions notées lors de la première inspection télévisée ont été alésées, les arêtes poncées, etc.

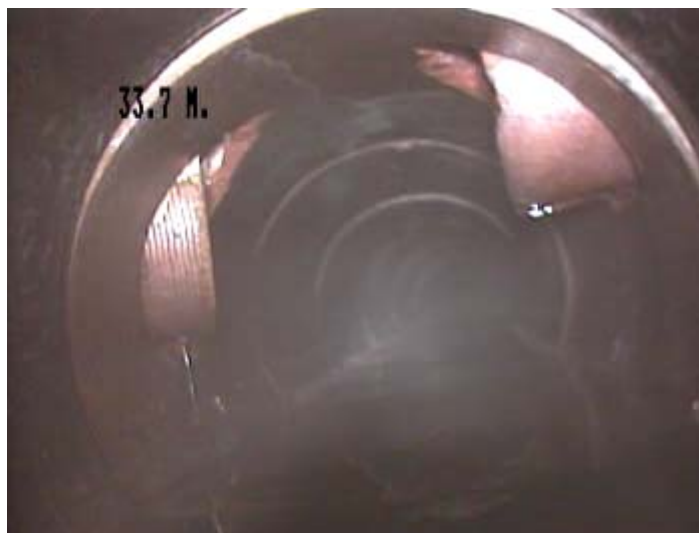
Figure 11 – Identification des déficiences fonctionnelles  
(raccordements intrusifs)

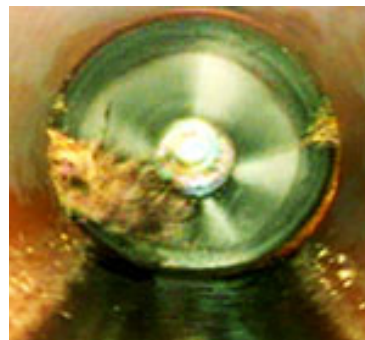
Figure 12 – Travaux préparatoires

Les travaux préparatoires visent à préparer la conduite en vue de l'intervention. À la suite de ces travaux, la conduite doit avoir retrouvé 100 % de sa capacité fonctionnelle.

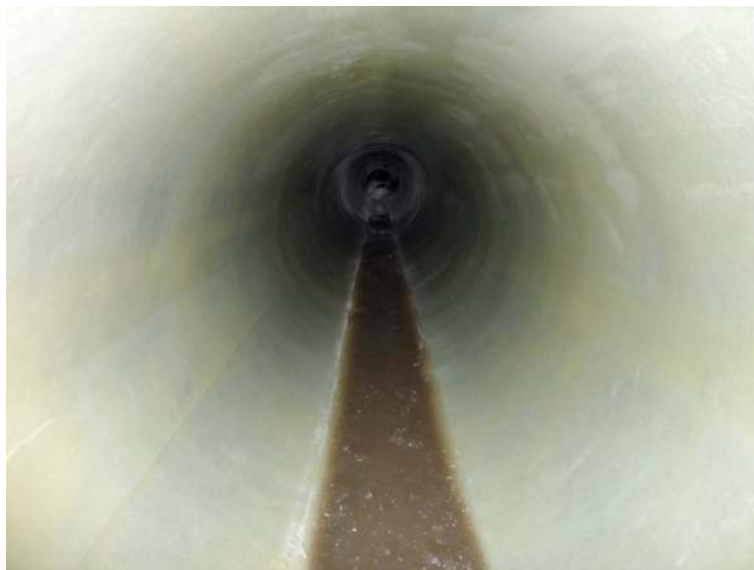
Une fois les raccordements ouverts, une inspection finale a été effectuée afin de confirmer que les travaux ont été exécutés selon les règles de l'art. L'inspection a permis de valider que la gaine épousait parfaitement la conduite hôte, que l'ouverture des raccordements a été effectuée correctement et qu'il n'y avait ni boursouflure, déchirure, manque de résine ou présence de plis.

Figure 31 – Inspection de la gaine durcie  
(Source BKP Berolina)
