RAPPORT D'EXPERTISE TECHNIQUE
DE L'ENVELOPPE

Église du Très- Saint-Sacrement à Québec

No. project EVOQ : 9540-22-00

DATE D'ÉMISSION : 11 MAI 2022
VERSION FINALE

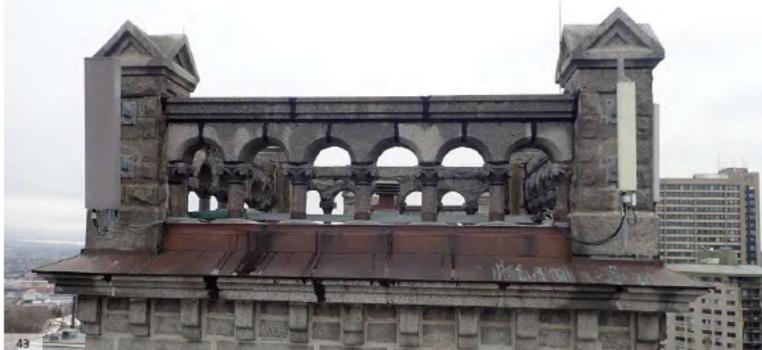
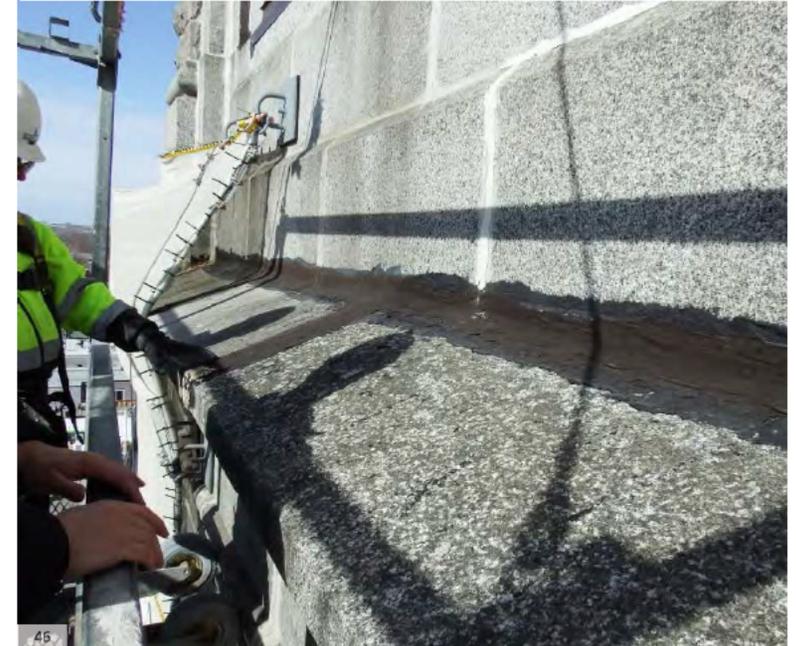
Au niveau des toitures et revêtements métalliques des clochers, seul le clocher est présente des solins en cuivre étamé sur les parties horizontales du parement. Toutefois, ici aussi, le détail de rejet d'eau est déficient. Les toitures plates des deux clochers ne semblent être munies d'aucun dispositif de drainage ou de gargouilles. Bien que déficiente, la différence des conditions aux percements est parlante; alors que chacun des percements ou des ouvertures au clocher ouest démontrent la présence d'humidité dans l'assemblage, ceux du côté est montrent un assemblage sec et sain.

- 41 - Clocher ouest
- 42 - Clocher est
- 43 - Présence de solins au clocher est
- 44 - Condition des solins au clocher est
- 45 - Absence de solins au clocher ouest et saturation des surfaces
- 46 - Absence de solins au clocher ouest et mesures temporaires d'étanchéisation

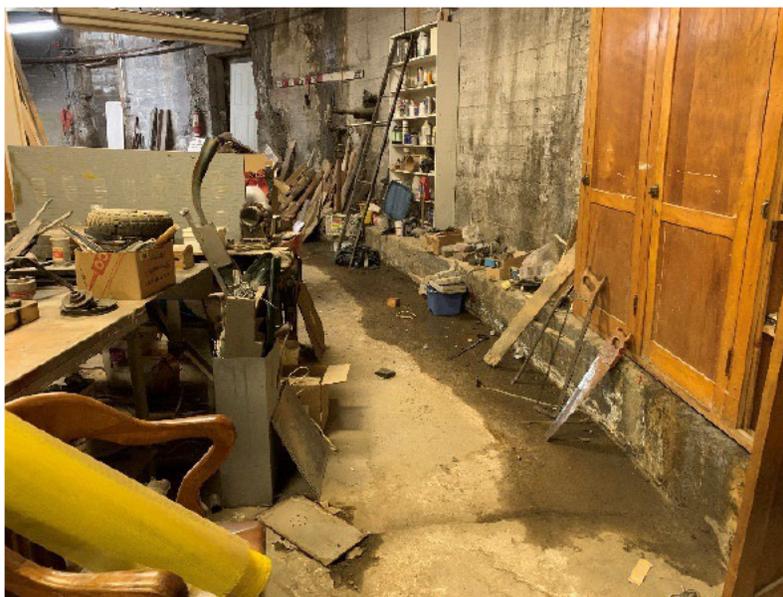
Ainsi, pour les murs de fondation de la salle mécanique sous le chœur, certains secteurs présentent des signes d'humidité avec des traces d'efflorescence sur le béton (voir la photo suivante). Ce phénomène est principalement causé par un apport d'humidité venant du remblai derrière le mur et n'étant pas interceptée par une membrane d'imperméabilité. À court et moyen terme, le tout n'a pas d'incidence sur la structure. Cependant, à long terme, le tout peut amener la corrosion des barres d'armature dans le béton (dans l'éventualité où il y a présence d'armature), mais aussi favoriser la détérioration du béton par les différents cycles de gel-dégel auquel ce dernier pourra faire face. Bref, à long terme (priorité 2), ce secteur devra être excavé par l'extérieur, imperméabilisé, et un drain de fondation sera à mettre en place pour contrôler le niveau phréatique des eaux.

Photo 1 : Humidité à la base d'un mur et trace d'efflorescence

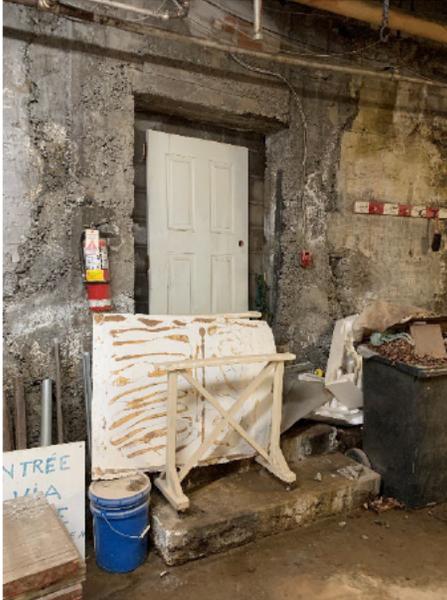
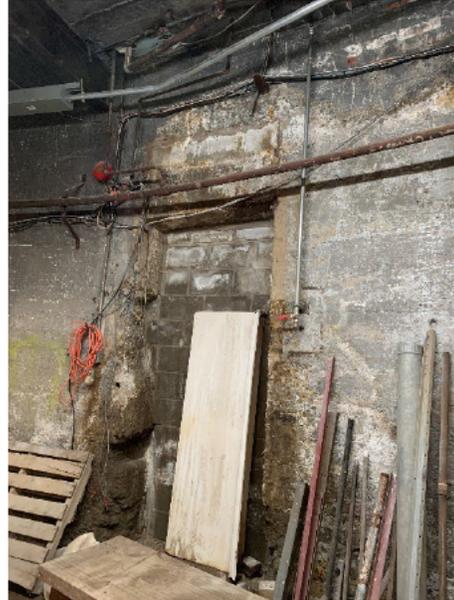
Un autre élément déficient aux fondations est la présence de nombreux nids-d'abeilles dans des secteurs ayant subi des travaux de modifications. Tel que le montrent les photos suivantes, des travaux de bétonnage en deuxième phase ont déjà été effectués sur les fondations. Ce ragréage autour d'une ancienne ouverture a été réalisé avec une piètre qualité. La mauvaise vibration et consolidation du béton ont amené des accumulations de granulats à différents secteurs, créant des vides appelés nids-d'abeilles. Bien que ce phénomène réduit la résistance locale du mur de fondation et diminue l'étanchéité des fondations, il ne nécessite pas de travaux à court terme, mais plutôt des corrections à long terme qui pourraient se faire en même temps que d'autres travaux ailleurs sur le site. Une méthode de réparation serait la reprise locale (démolition et reconstruction) des zones les plus critiques.

Photos 2 et 2a : Mauvaise qualité du béton autour d'anciennes ouvertures

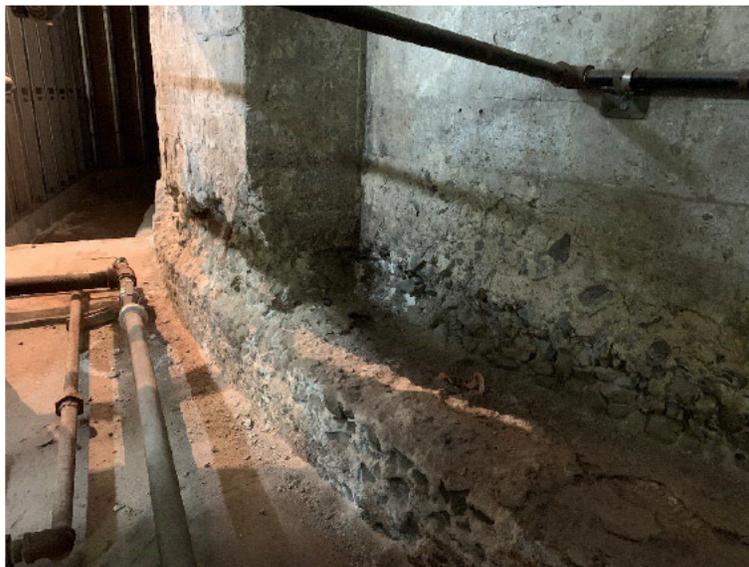
Il est à noter que ce phénomène de mauvaise mise en place du béton a été aussi observé sur un mur de fondation intérieur de la chaufferie où de la ségrégation des granulats est présente. La situation est cependant moins problématique étant donné la présence moins grande d'humidité du remblai derrière le mur, ce dernier étant à l'intérieur du bâtiment. Voir la photo 3. Aucuns travaux correctifs ne sont requis à cet endroit.

Photo 3 : Mauvaise qualité du béton autour d'une ancienne ouverture

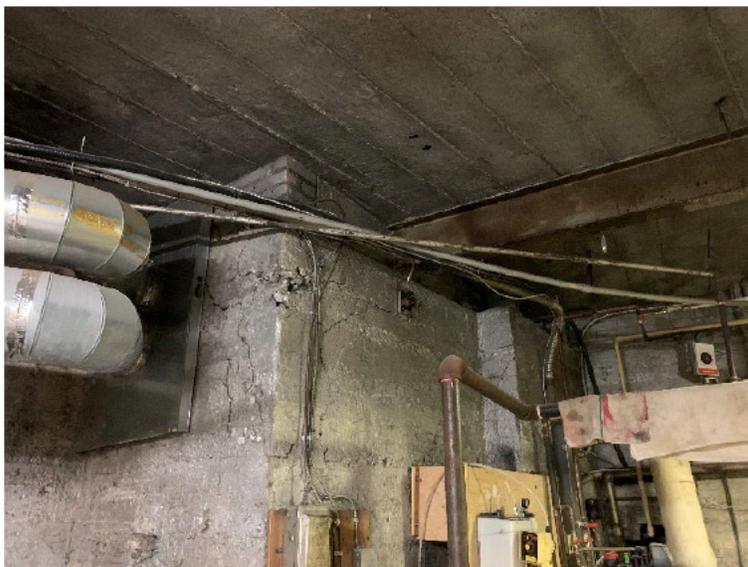
Finalement, l'élément le plus endommagé des fondations se situe à la base en béton de la cheminée. À cet endroit, des fissures importantes et de la délamination du béton sont présentes comme le montre la photo suivante. Aucun morceau de béton n'est complètement détaché et aucune coulisse de rouille provenant d'armature interne corrodée n'a été observée. Il est donc difficile avec une expertise visuelle de déterminer la cause de cette dégradation. Il est cependant possible que le phénomène puisse être causé par des infiltrations d'eau provenant de la cheminée ou d'une concentration de contrainte engendrant la fissuration du béton. La situation ne nous apparaît pas comme une situation urgente, mais nous sommes d'avis que cette problématique devra être adressée rapidement dans un horizon de 1 à 3 ans (priorité 1). À ce moment, il faudra débiter par expertiser davantage cette zone afin de trouver la cause précise de la dégradation. Au niveau du béton, il faudra assurément prévoir retirer les morceaux de béton lâche, puis couler un nouveau béton de réparation.

Photo 4 : Fissuration de la base en béton de la cheminée

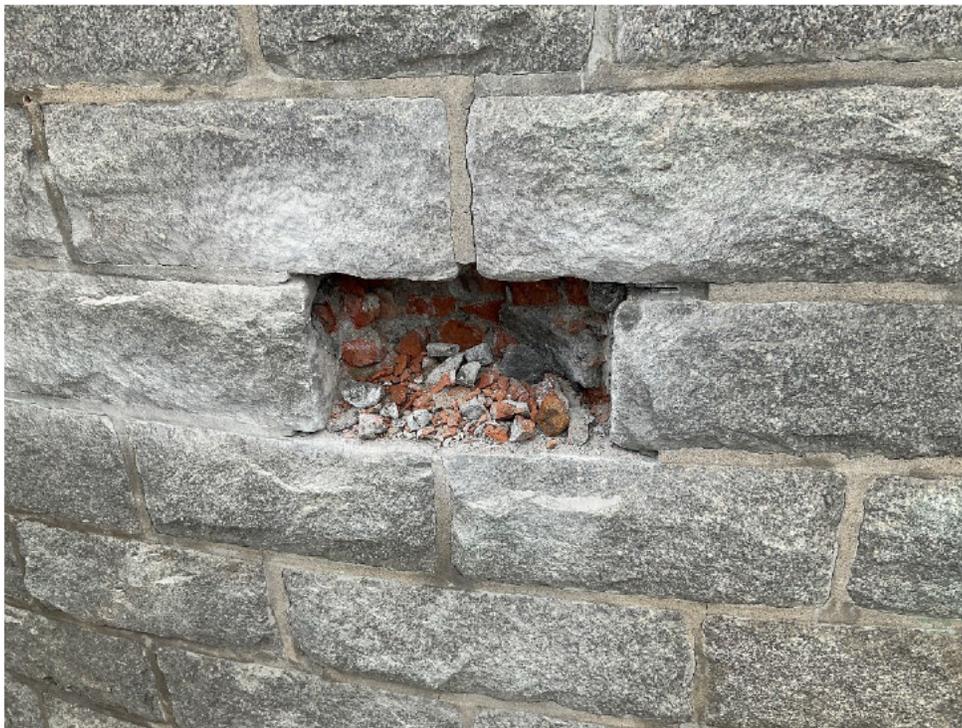
OUVERTURE Z12-13

Du côté Est, l'ouverture effectuée (Z12-13) a exposé un noyau de briques et de mortier détérioré sur un rang d'épaisseur. Un peu plus en profondeur, la brique et le mortier étaient légèrement friables, mais sans vide et bien consolidé. La nature peu profonde de la dégradation n'amène pas de risque structural. C'est pourquoi nous sommes d'avis qu'au périmètre du chœur, quelques secteurs de mur massif sur environ 1 rang seront à consolider entre les contreforts, et ce, en priorité 2.

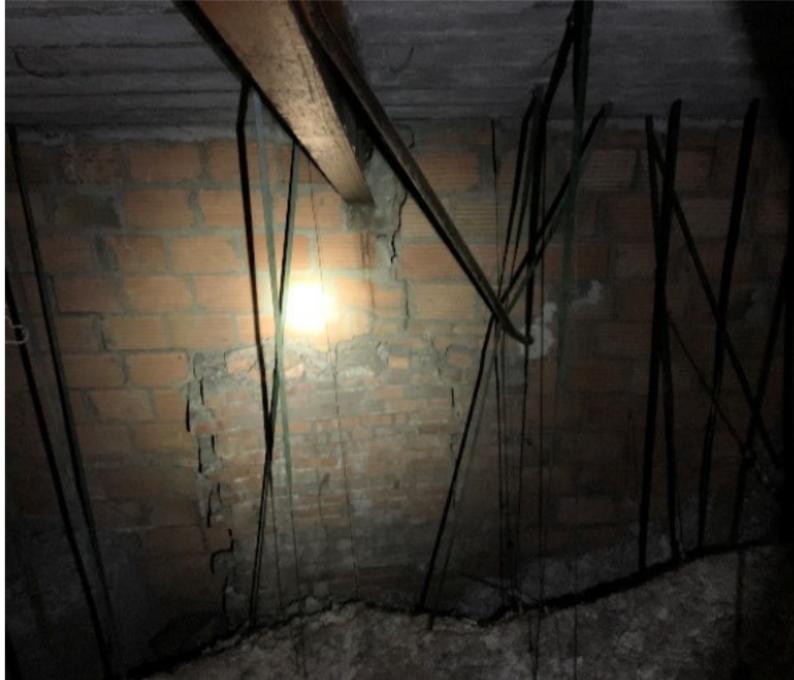
Par le comble du chœur de toiture, quelques fissures ont été observées dans le parement intérieur de terra-cotta à l'appui des poutres d'acier de la toiture. Voir la photo suivante. À cet endroit, une surépaisseur de briques semble avoir été ajoutée pour une raison inconnue. Puisque vis-à-vis l'appui de cette poutre, aucun signe de mouvement ou de fissuration n'est visible dans le parement extérieur et dans la toiture n'est observé, nous sommes d'avis qu'aucuns travaux correctifs ne sont à apporter à court terme. Cependant, nous recommandons de procéder à une investigation plus en profondeur dans les années à venir.

Photo 5 : Fissure observée dans le parement intérieur

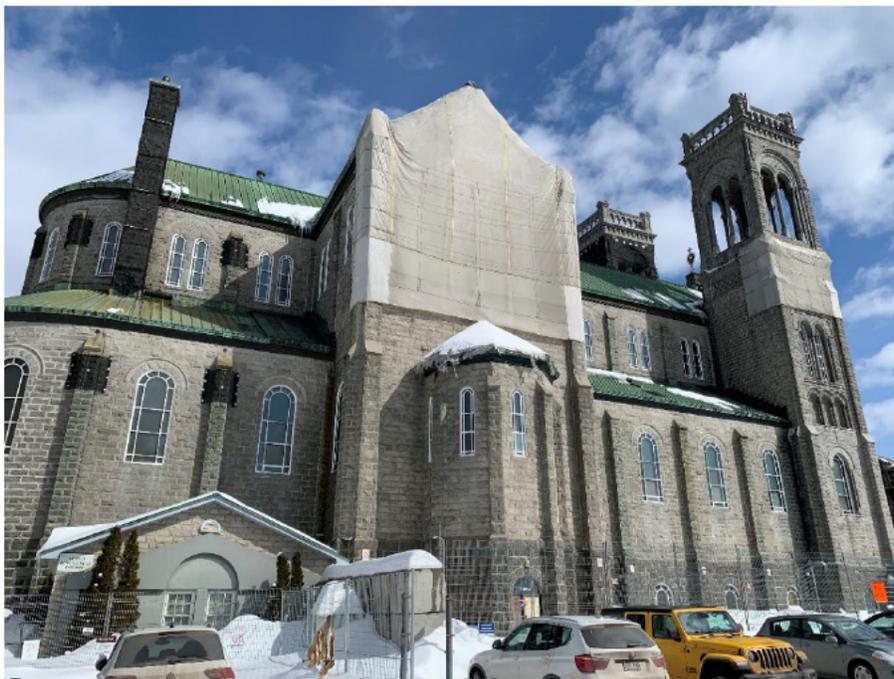
Le transept Ouest a subi deux effondrements en 2017. Il est à noter que l'effondrement ne consistait qu'au parement extérieur de l'enveloppe et non de l'ensemble de l'épaisseur du mur massif. Depuis, des travaux de stabilisation et d'étaieement ont été effectués, mais aucune reconstruction. La présence d'une toile protectrice sur la portion haute de la façade ne nous a donc pas permis d'observer l'état du substrat de briques dans la zone endommagée. Cependant, dans le but de valider l'état du mur et l'adhésion du parement dans la zone résiduelle, nous avons procédé au retrait d'une pierre de parement sous la zone protégée.

Photo 6 : Transept Ouest

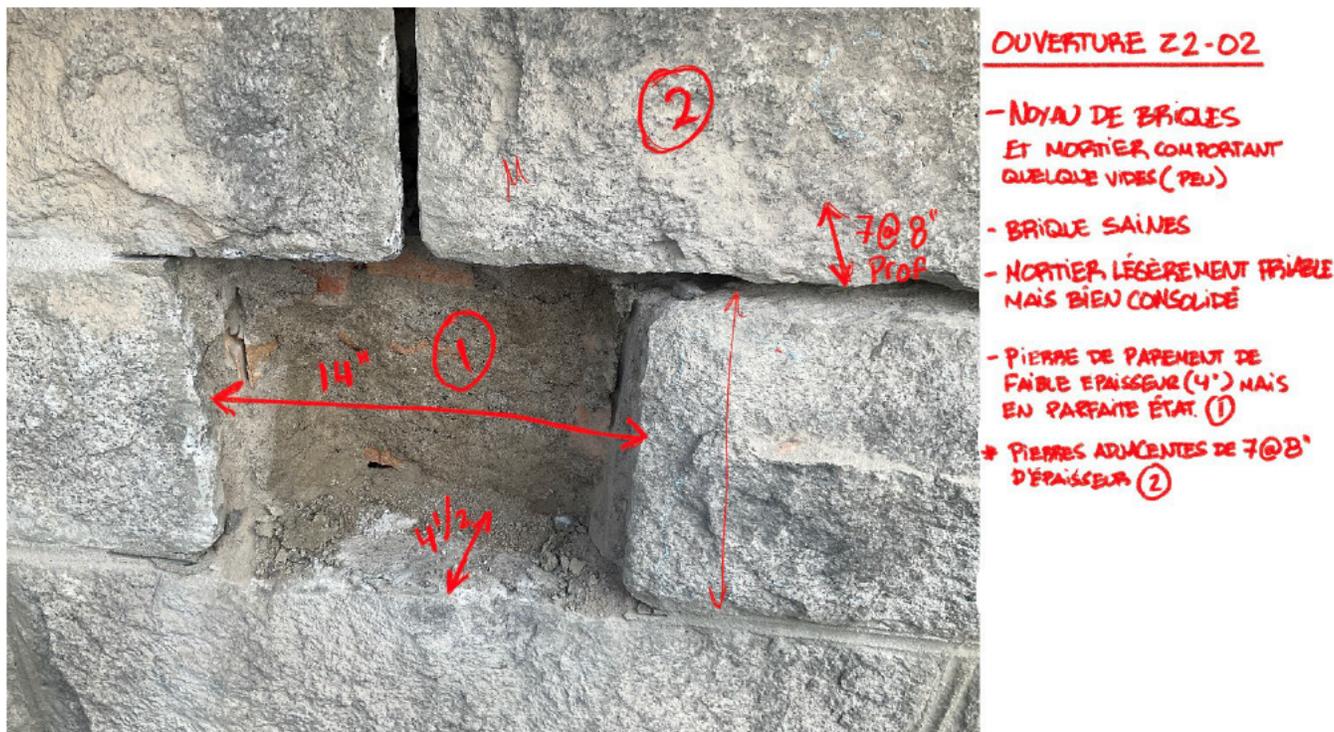
Figure 6 : Ouverture exploratoire Z2-02

L'ouverture a mis au jour un parement de faible épaisseur avec un mortier légèrement friable directement au dos du parement. Immédiatement avant le massif de briques, le mortier est bien consolidé malgré la présence de quelques vides. Le noyau de briques est pour sa part en très bon état malgré quelques vides de consolidation. La brique de remplissage n'est pas déconsolidée ni fissurée.

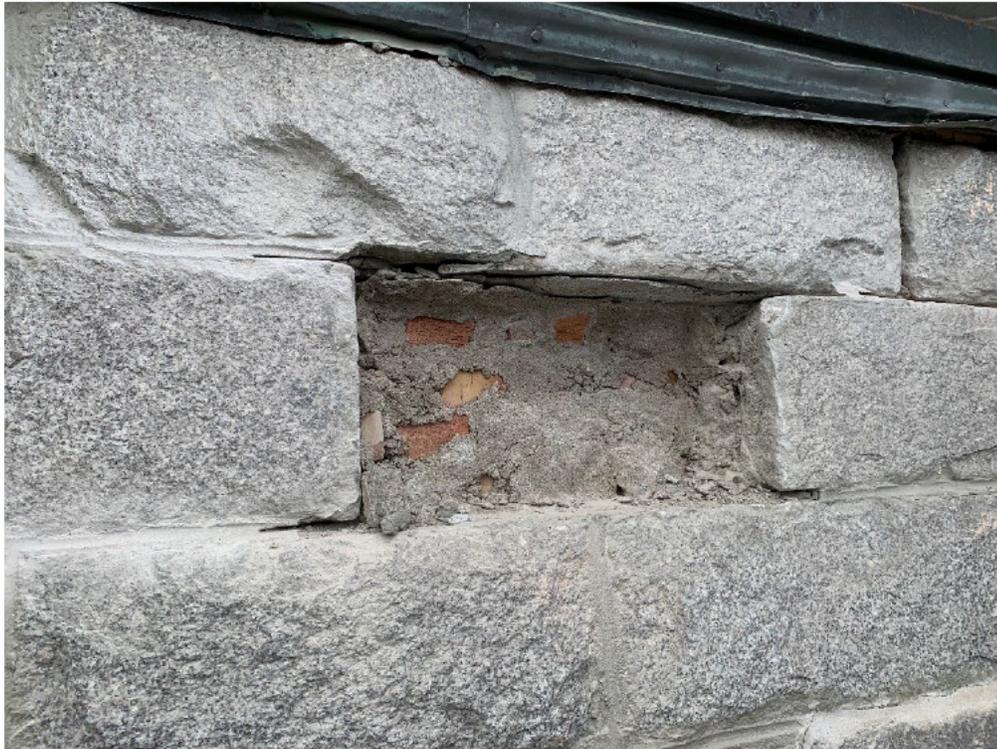
OUVERTURE Z3-03

Pour ce qui est de l'ouverture exploratoire Z3-03 située au haut du bas-côté Ouest, le retrait de la pierre de parement a mis au jour un mortier sain et très bien adhérent à la brique de remplissage. Celle-ci était d'ailleurs en très bon état.

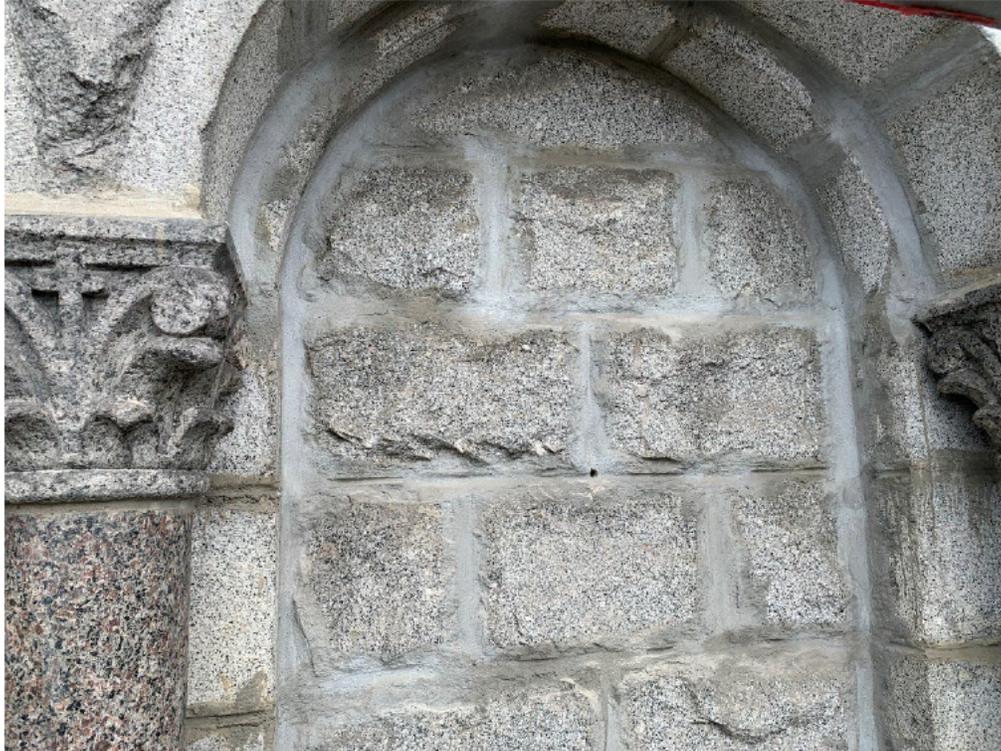
Photo 7 : Percement Z10-16

Malgré la présence de quelques fissures sur certains joints de mortier, rien ne laisse présager une détérioration importante nécessitant des travaux importants. Sur les différents percements effectués, la majorité a montré un mortier sain et/ou de la brique saine et sans humidité importante. Un seul a montré un vide après 360 mm de percement dans un mortier sain. Ce percement (Z10-16) a cependant été réalisé dans une portion de mur en retrait dans la série d'arches au-dessus de la porte principale. Il est possible que le vide soit en fait la limite intérieure du mur.

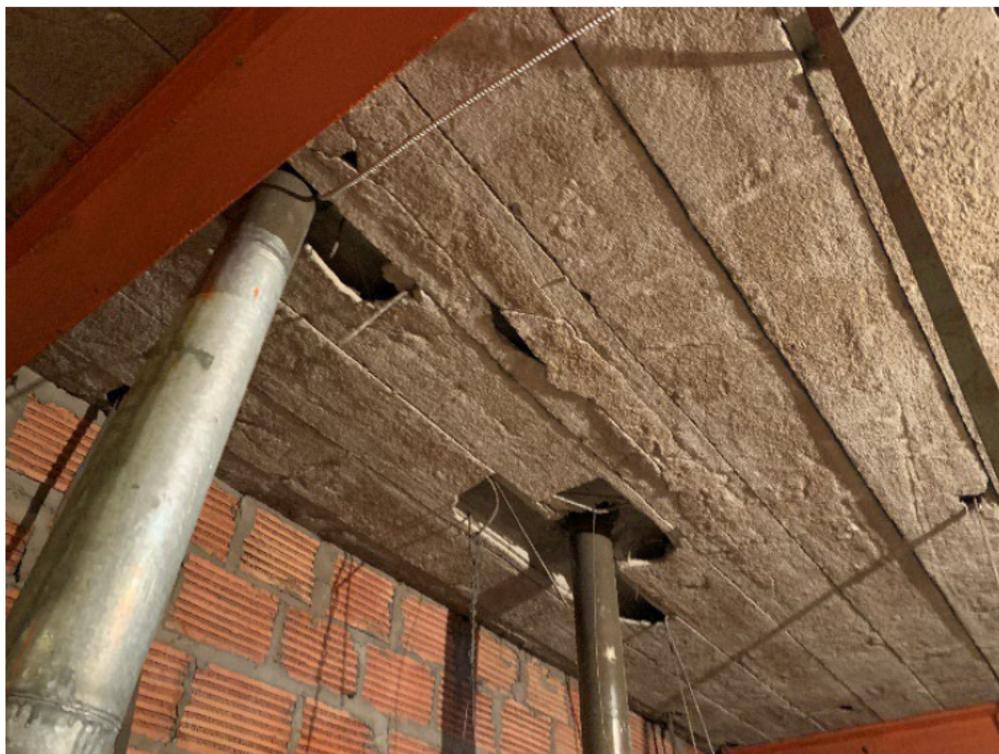
Photo 8 : Exemple de dalles évidées de béton préfabriqué sectionnées sans renfort

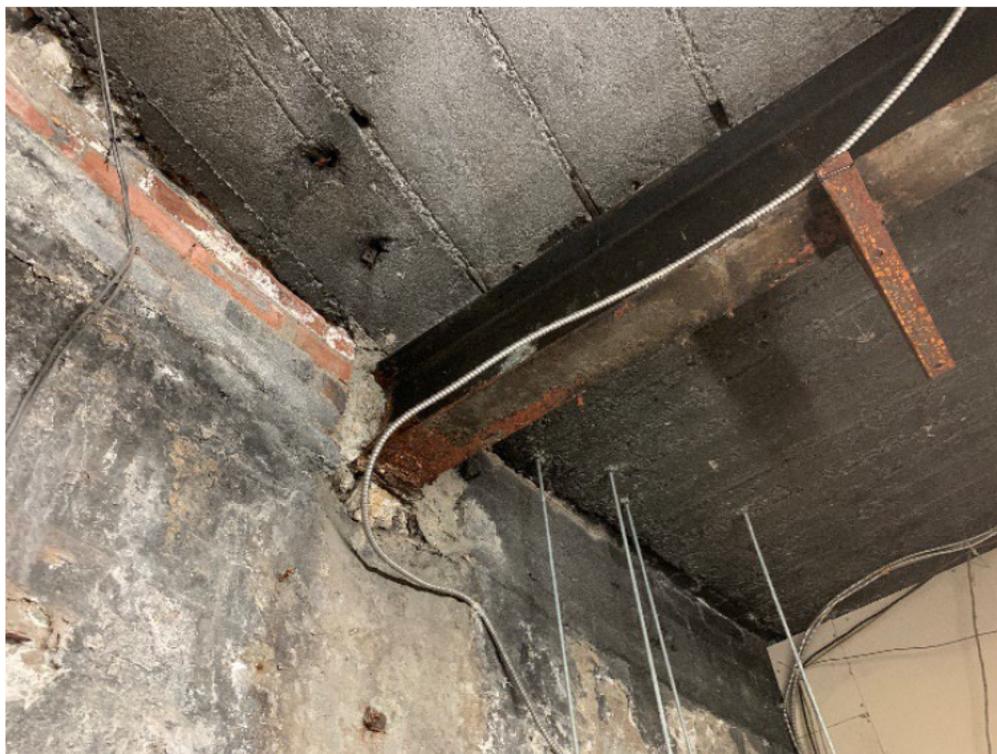
De façon générale, tous les éléments de structure d'acier observés étaient en parfait état, à l'exception de certaines poutres localisées dans le plafond de la chaufferie. À cet endroit, on remarque certaines poutres corrodées à divers niveaux. Certaines d'entre elles pourront être sablées et repeintes, d'autres devront être renforcées ou remplacées. Voir la photo 10.

Photo 10 : Exemple de poutre d'acier corrodée dans la dalle surplombant la chaufferie

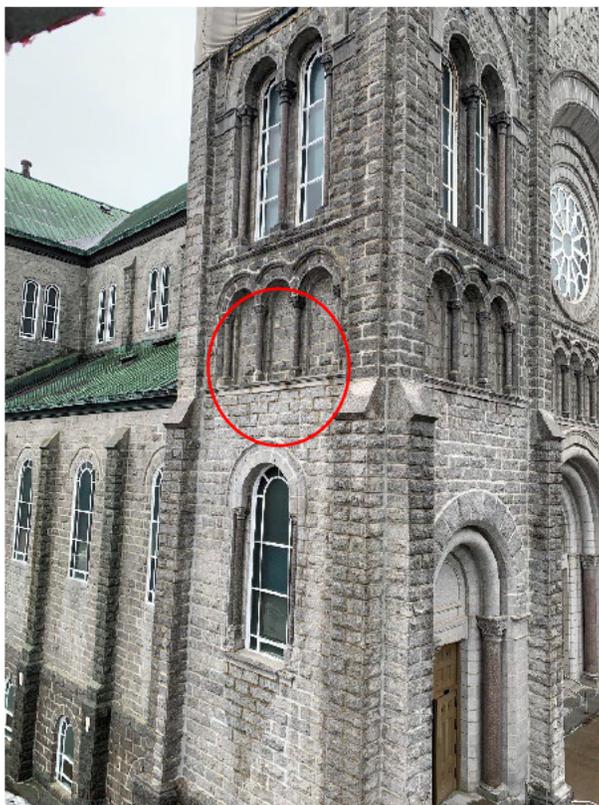
La colonne répartissant ensuite sa charge sur une section excentrée par rapport au centre de gravité de la colonne, un léger déséquilibre des forces dans l'arche de la fenêtre sous-jacente peut se produire. À cet endroit, il faudra prévoir remplacer la base de la colonne de granit et assurer un appui uniforme de la charge sur la tablette de pierre.

Photo 12 : Localisation du défaut

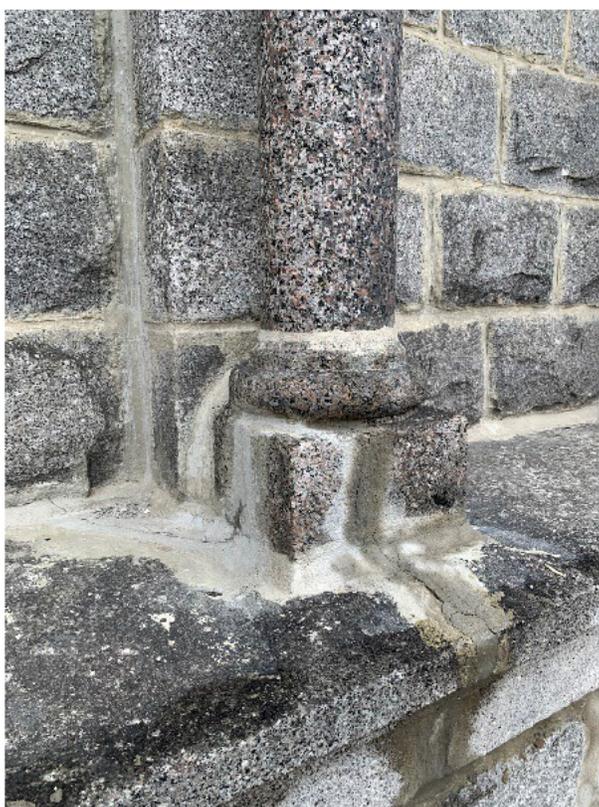
Photo 13 : Bris de la base d'une colonne de granit

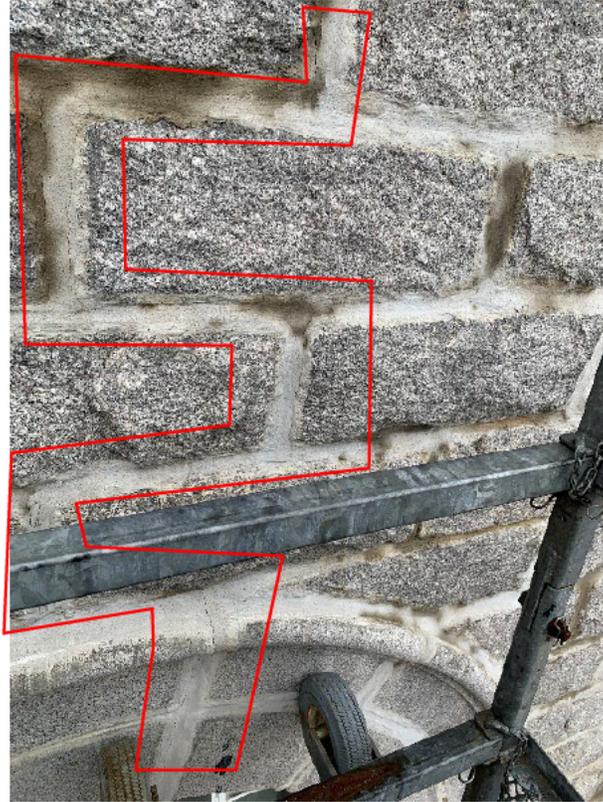
Photo 14 : Propagation de la fissure jusqu'à la l'arche de la fenêtre sous-jacente

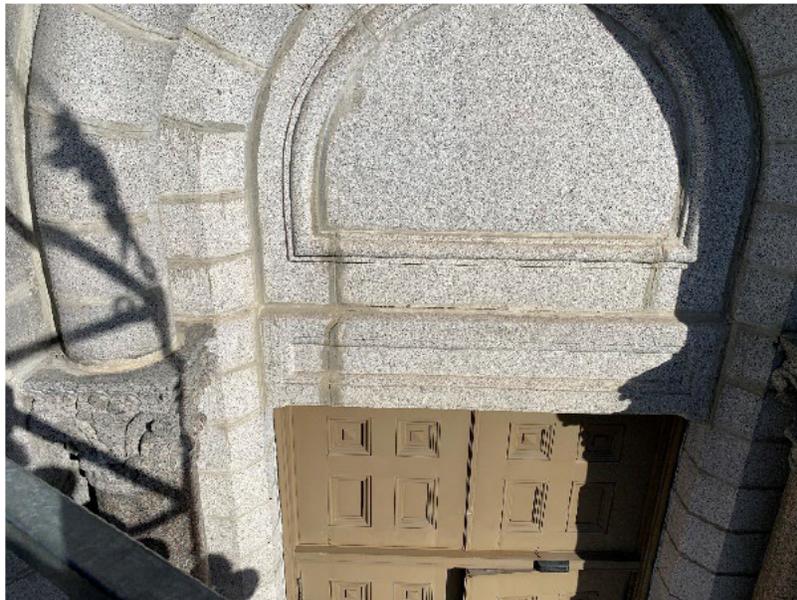
Au niveau de la façade Sud du clocher, la pierre linteau au-dessus de la porte d'entrée possède une fissure importante près d'un appui. La situation s'accompagne d'un léger déplacement de la pierre. Nous ne sommes pas en mesure de déterminer si des travaux correctifs ont été effectués par le passé, tel qu'un jointement des deux morceaux de pierre du linteau à l'aide de tige d'acier. Des travaux correctifs seront à effectuer à cet endroit à court terme (1 à 3 ans). Une réparation de la pierre à l'aide d'ancrages est à effectuer.

Photo 15 : Propagation de la fissure jusqu'à la l'arche de la fenêtre sous-jacente

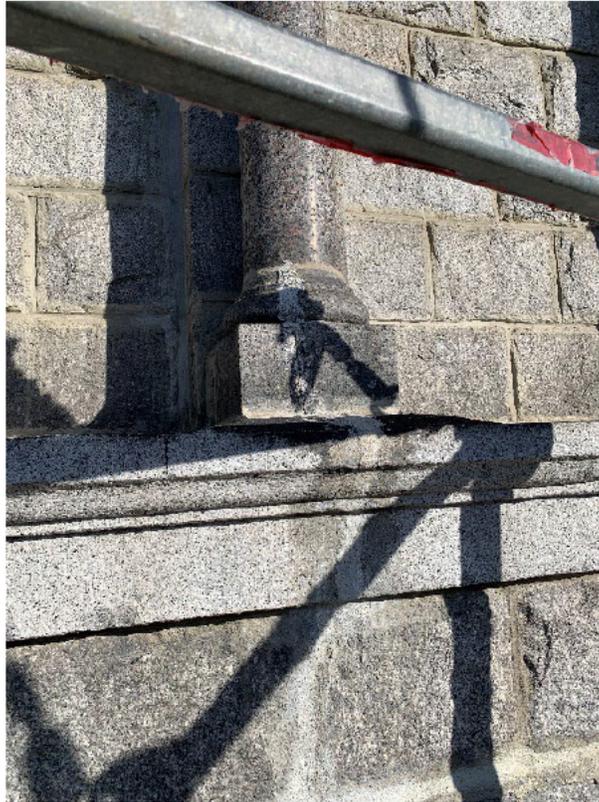
Sur la même façade, un défaut similaire à la face Ouest se produit, soit la fissuration de deux bases de colonne de granit de la série de trois arches. Cependant, un sondage à percussion ne permet pas de constater de séparation des deux sections de pierre. Une particularité à cet endroit est que la fissure de la base d'une des colonnes se propage dans le parement en fracturant une pierre. À cet endroit, il faudra prévoir le remplacement de la base des deux colonnes de granit en même temps que les travaux de restauration des clochers.

Photo 16 : Fissuration de la base d'une colonne et du parement

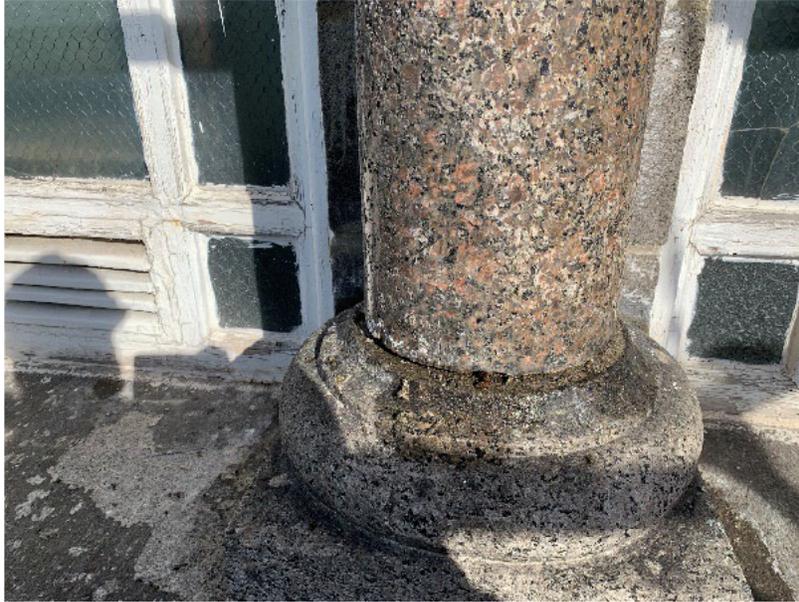
Toujours sur la façade Sud du clocher, un joint de maçonnerie à la base de la colonne de pierre des deux fenêtres du niveau du jubé présente de la dégradation sur environ 60 mm de profond. La dégradation ne semble pas se produire sur l'ensemble de la circonférence de la colonne. Des indices d'humidité importants sont visibles à cet endroit. Le défaut du joint à cet endroit ne cause pas de problèmes structuraux importants à court terme, mais un rejointoiement sera à prévoir afin d'assurer un appui uniforme de la colonne sur le socle de granit.

Photo 17 : Dégradation d'un joint à la base d'une colonne de granit

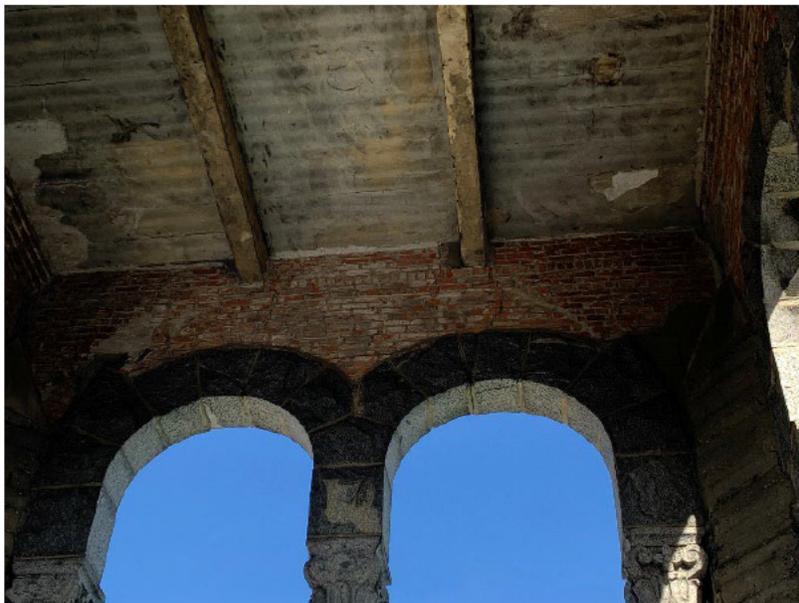
Un des problèmes principaux du clocher ouest est la fissuration de la maçonnerie au niveau des arches hautes (au niveau des cloches) ainsi que la dégradation de la brique de parement intérieur. Une ouverture exploratoire par l'intérieur d'une colonne de coin du clocher Est au niveau du plancher des cloches a permis de confirmer l'absence de colonne d'acier dans les coins des deux clochers. Ainsi, la structure haute des clochers n'est constituée que de colonnes de maçonnerie extérieures et d'une colonne de béton intérieure de faibles dimensions agissant comme cadre rigide sous l'effet des charges latérales. La très grande dimension des ouvertures à cet endroit, la faible dimension des colonnes de pierres et la faible épaisseur de maçonnerie au-dessus des arches nous amènent à penser que la fissuration au-dessus des arches, et ce, sur les quatre faces du clocher, est causée par un manque de rigidité latérale du sommet des clochers. De plus, la dégradation de certaines portions de brique au-dessus de ces arches, causée par un manque d'étanchéité du plancher supérieur du clocher ne fait que diminuer la rigidité du système structural. En plus de ces défauts, la présence de dalle de béton évidée ne constituant pas un diaphragme efficace pour rigidifier le haut du clocher ne fait qu'accroître la faiblesse de la structure en place.

Photo 18 : Fissuration des arches

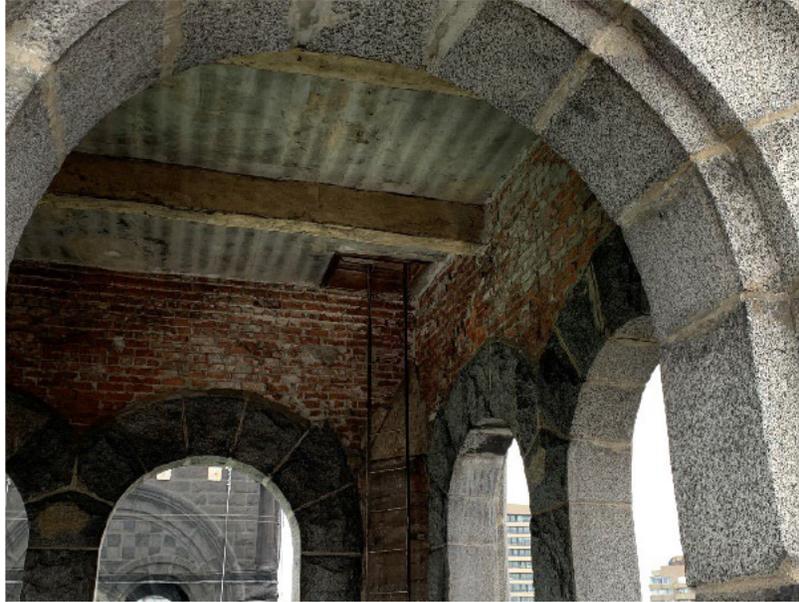
Photo 19 : Dégradation de la maçonnerie de briques

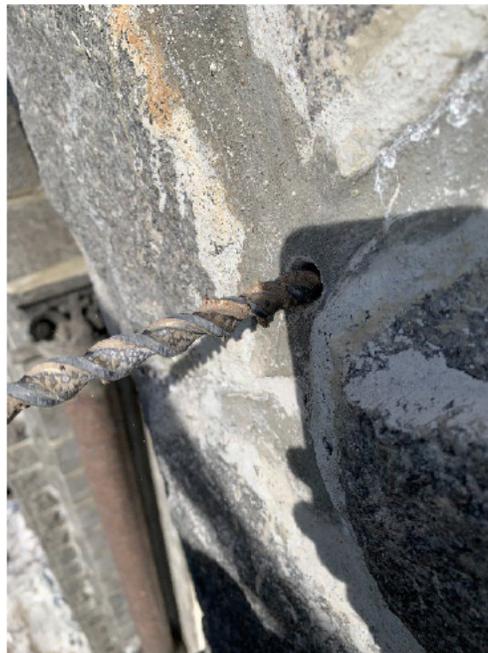
Cependant, certains percements sur la façade Sud du clocher ont montré de la dégradation du mortier ou des signes d'humidité. En effet, depuis la base de la série de trois arches jusqu'au sommet des fenêtres doubles, des percements montrent des indices d'humidité dans le massif de briques. La pire zone est directement au-dessus des fenêtres doubles où de l'eau était présente sur la mèche lors du forage Z10-06. Ceci indique clairement un problème d'étanchéité à l'eau du secteur. Il est cependant à noter que les joints de mortier du parement extérieur à ces endroits étaient sains. Ainsi, il faudra prévoir certaines expertises supplémentaires avec des ouvertures exploratoires à ces endroits dans le but de confirmer l'état du substrat de briques et déterminer avec plus de précision si des zones de massif de briques sont à reconstruire. Pour des fins d'estimation, nous avons considéré un certain volume de briques du mur massif à démonter et à remonter par petites sections locales.

Photo 21 : Présence d'eau sur la mèche lors du forage Z10-06

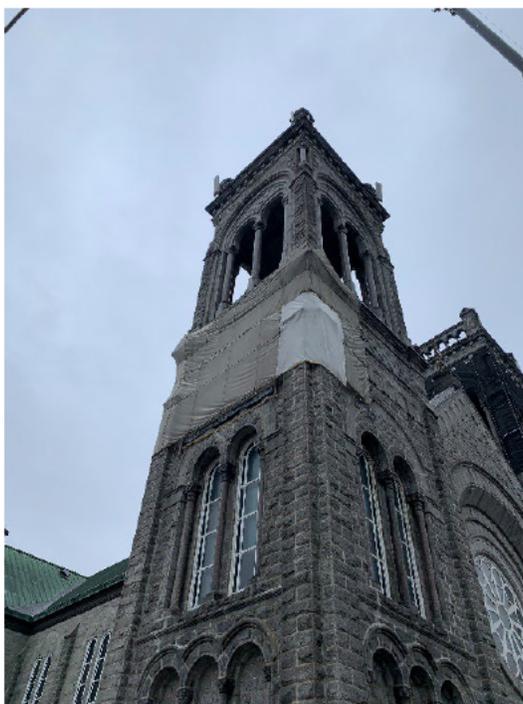
Finalement, en annexe du même rapport, la firme d'ingénierie LARO experts-conseils recommande la mise en place de trois cerceaux de stabilisation et des tirants verticaux sur chacun des clochers. Nous comprenons que cette recommandation fait suite notamment à l'observation de fissures importantes au sommet des arches au niveau des cloches. Cependant, pour une raison inconnue, les cerceaux en question et les tirants n'ont pas été installés sur le clocher Ouest.

Photo 22 : Toile de protection sur la face ouest du clocher ouest

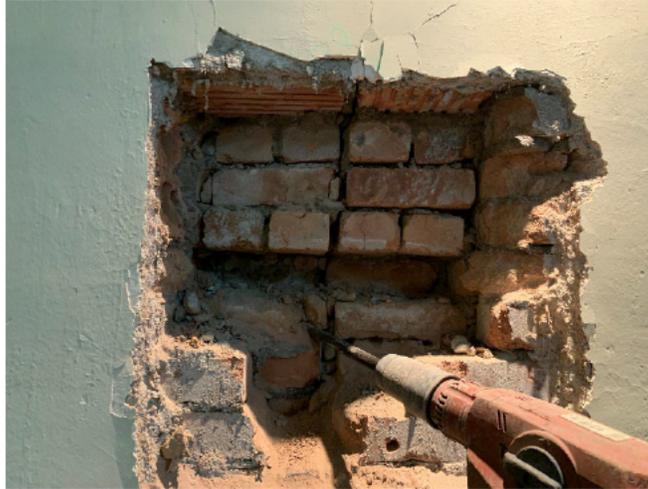
Du côté intérieur du clocher Ouest, une ouverture exploratoire (Z3-07) a été exécutée sur le mur nord au-dessus du niveau du jubé. À cet endroit, une fissure se propageait dans le fini de plâtre intérieur. L'ouverture a mis au jour des briques et un mortier sain, mais avec des vides de consolidation. Une particularité a cependant été observée, soit la présence d'un joint direct sans chaînage entre les briques (voir la photo suivante). De l'autre côté de ce mur, la brique de parement visible depuis les combles du bas-côté ouest est bien chaînée et sans fissure apparente. Il est possible que ce phénomène soit causé par un problème d'exécution lors de la construction originale. Nous sommes d'avis qu'une de nos recommandations précédentes, soit la mise en place d'ancrage de type Cintec à chaque coin des clochers, permettra de consolider ce phénomène en assurant un lien mécanique interne dans les murs massifs.

Photo 23 : Ouverture exploratoire Z3-07

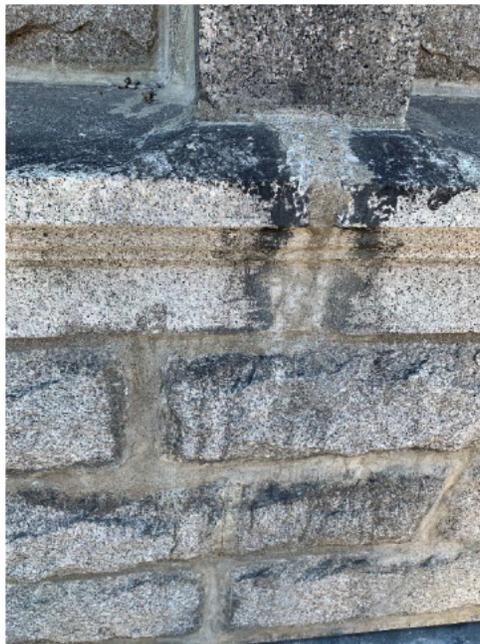
Sur la façade est, une fissure se propage entre la base d'une colonne de granit séparant la série de trois arches au niveau du toit des bas-côtés, et ce, jusqu'au sommet de l'arche supérieure de la fenêtre au niveau de la nef. Au passage, cette fissure dans les joints a aussi fracturé une pierre de parement (voir la photo 24). Il est difficile d'expliquer avec certitude la cause de l'apparition de cette fissure, mais nous sommes d'avis qu'il est possible que ceci soit engendré par le fait que les deux colonnes de granit de la série de trois arches au niveau du toit des bas-côtés se déposent légèrement au-dessus de l'arche de la fenêtre inférieure. Une charge ponctuelle à proximité d'une arche peut amener une certaine flexion dans celle-ci, favorisant l'apparition de fissure. Nous ne considérons pas cette situation comme problématique, mais ce genre de fissure doit être rejointoyée de façon à limiter les risques d'infiltration d'eau.

Photo 24 : Fissure dans l'enveloppe avec pierre de parement fracturée

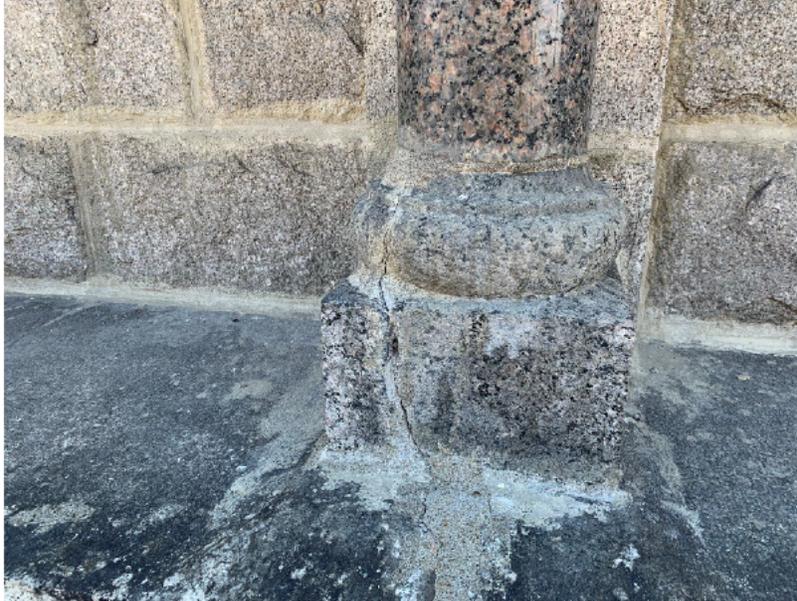
Au niveau des colonnes de la série de trois arches contiguës à la hauteur du toit du bas-côté, une possède une fissure sur sa pierre d'assise tandis qu'une deuxième montre une fissure horizontale à sa mi-hauteur. La fissure de la pierre d'assise d'une colonne peut amener une concentration de contrainte non désirée sur la tablette en maçonnerie. Nous sommes d'avis que cette situation n'amène pas de risque à la structure, mais doit être corrigée en même temps que les travaux majeurs à prévoir au clocher.

Photo 25 : Fissure sur une pierre d'assise d'une colonne de granit sur la face est

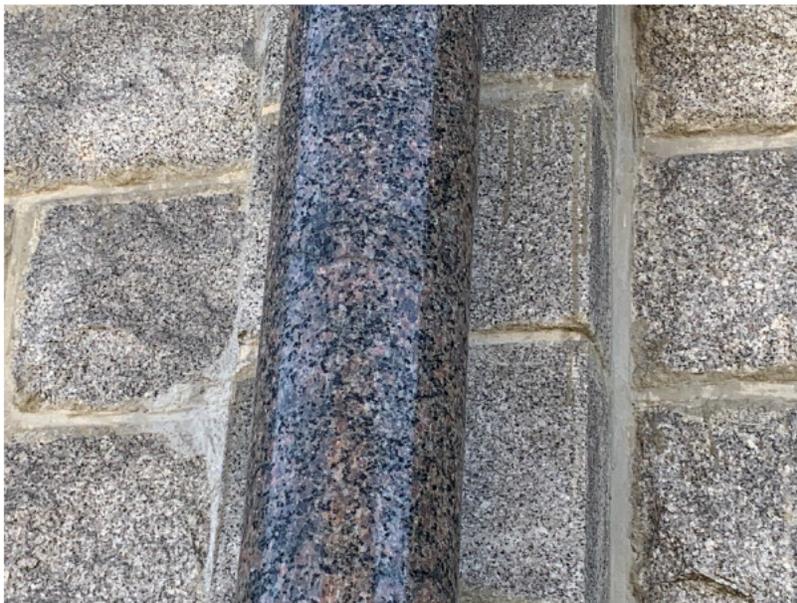
Pour ce qui est de la fissure horizontale dans la colonne, elle n'amène pas de risque ou d'instabilité. En effet, cette colonne étant principalement comprimée par le poids des arches supérieures, une charge plus élevée aurait pour effet de comprimer cette faiblesse, donc rétrécir l'ouverture dans la pierre. C'est pourquoi nous ne recommandons pas de travaux sur ce point spécifique.

Photo 26 : Fissure horizontale sur une colonne de granit sur la face est

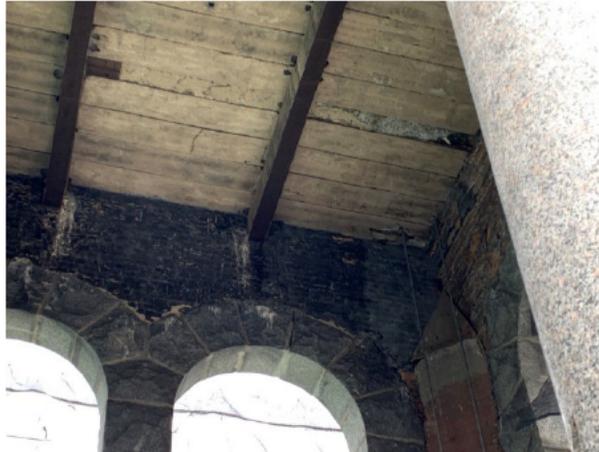
Pour ce qui est de la portion haute du clocher, l'inspection du parement extérieur était limitée suite à la présence d'antenne cellulaire. La possibilité de faire des expertises dans les joints était extrêmement limitée en raison de la présence d'un filet protecteur sur l'ensemble des quatre faces du clocher. Cependant, tout comme le clocher ouest, des fissures sont présentes entre les poutres d'acier de la toiture des clochers et les arches supérieures du clocher, et ce, sur chaque façade (voir la photo suivante). Il est aussi important de mentionner que la mise en place de câble d'acier comme soutènement temporaire a endommagé les dalles évidées et qu'aucun renfort structure n'a été mis en place.

Photo 27 : Fissure au sommet du clocher est et bris des dalles de béton

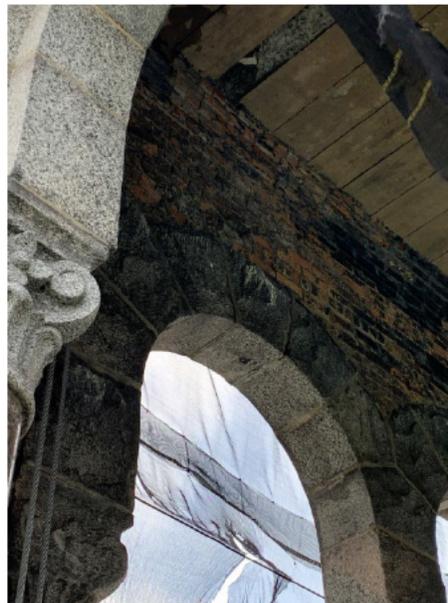
Toujours dans la portion haute des clochers, certaines zones de maçonnerie de briques entre le sommet des arches hautes et la dalle de toit du clocher montrent des signes d'endommagement. En effet, nous ne sommes pas en mesure de connaître le nombre de rangs de briques à cet endroit (bien que nous puissions poser une hypothèse d'au moins deux rangs en raison de la présence de rangs en boutisse). La photo suivante montre un des secteurs où la brique de parement intérieur est friable et devra subir des travaux correctifs. Un autre phénomène, plus difficile à voir sur la photo suivante, est le profil de la brique. En effet, nous avons constaté que sur au moins un côté, la face intérieure de la brique est légèrement en retrait par rapport à la face intérieure de la pierre des arches, et que sous les dalles évidées, la brique a été mise en place avec des retraits successifs vers l'intérieur, comme pour assurer un appui adéquat des dalles préfabriquées.

Photo 28 : Brique endommagée

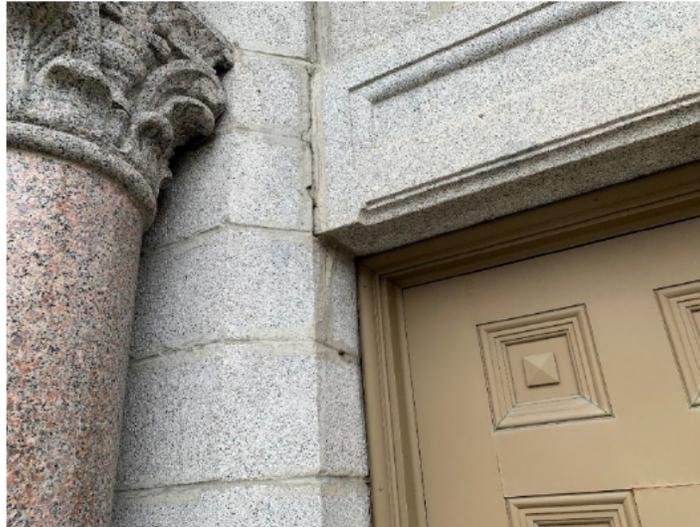
Au niveau de la façade sud du clocher, une pierre d'assise supportant la pierre linteau de la porte d'entrée est fissurée (voir la photo 29). Cette fissure a déjà été réparée à l'aide de mortier, mais présente de nouveau une ouverture. La situation ne nous apparaît pas une problématique à court terme, mais pourrait être corrigée lors des travaux majeurs des clochers.

Photo 29 : Fissuration à l'appui du linteau

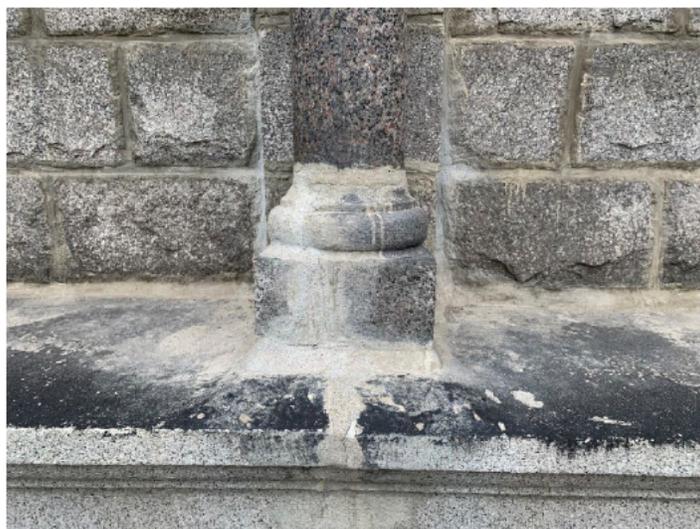
Photo 30 : Bris de la pierre d'assise d'une colonne de granit

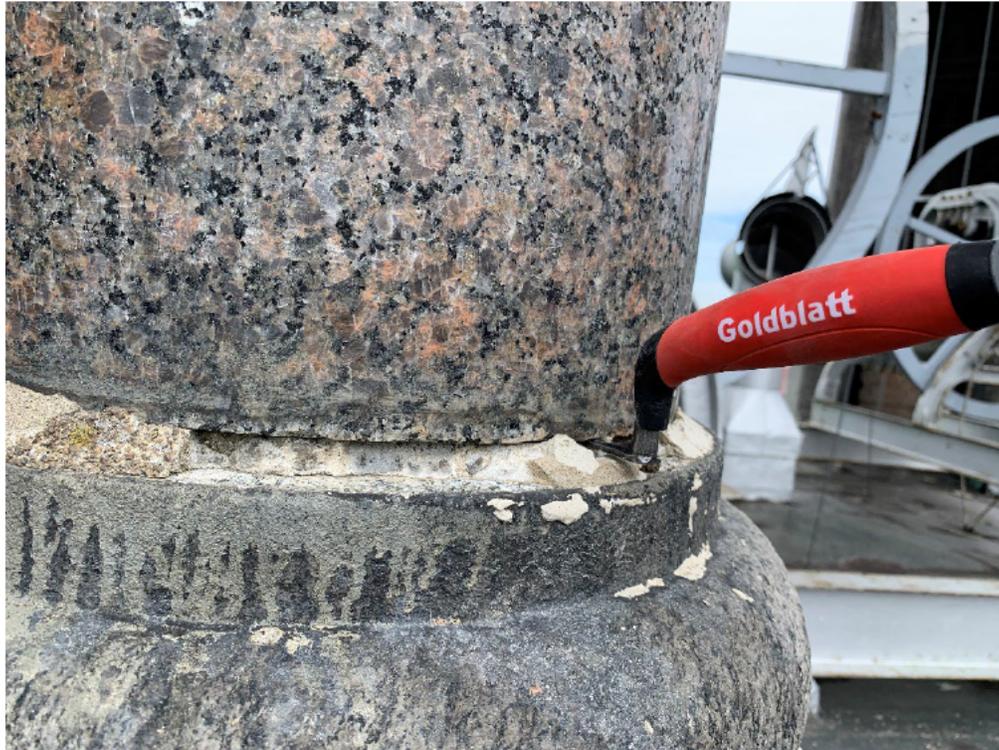
Photo 31 : Joint de maçonnerie endommagé

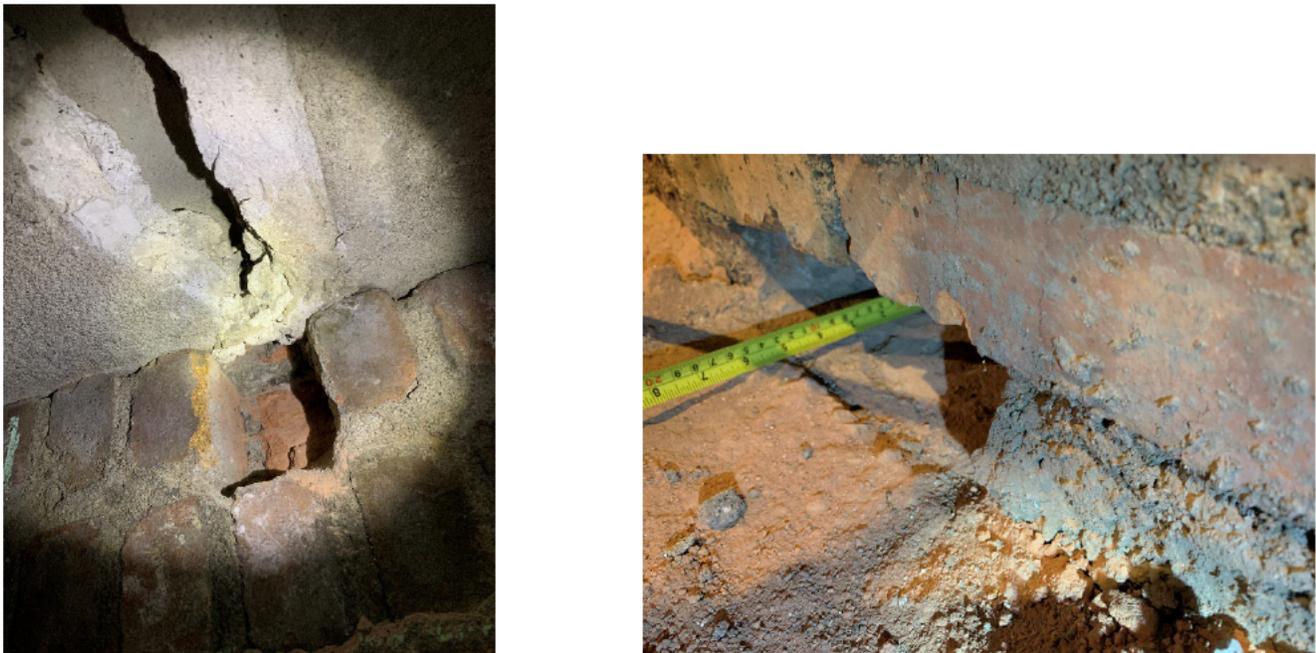
Figure 10 : Ouvertures exploratoires permettant de valider certains enfoncements de dalles préfabriquées
