Client : Culture et Communications N° de référence (client) : _____ Rapport n° : S-06

Projet : Cyclorama-de-Jérusalem – Sainte-Anne-de-Beaupré N° de projet : 46625TT

Entrepreneur : Construction N. Bossé Heure de la visite : 7h00 Date de la visite : 2022-12-21

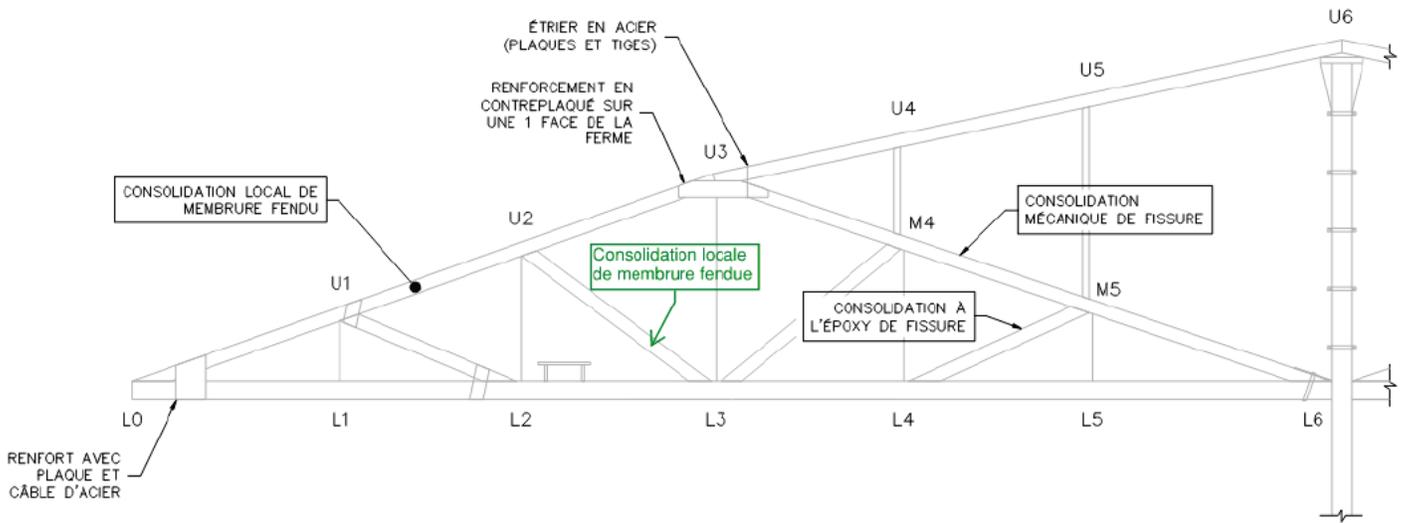
1. À la ferme 8 entre U2 et L3, la membrure a une note de faire une consolidation locale de membrure fendue. Après observation au chantier, la membrure n'est pas fissurée. Cette intervention devrait être faite à la membrure entre U2 et L3 de la ferme 7.

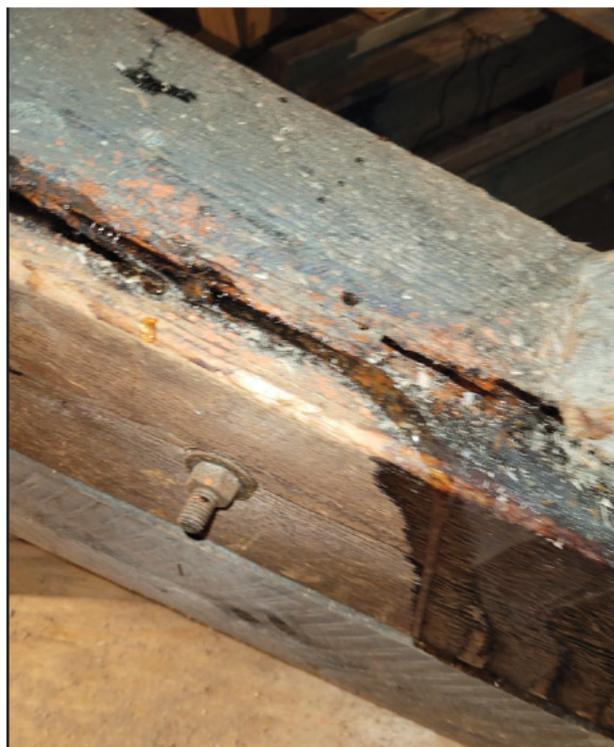
1. Le remplissage complet des fissures sur les éléments en diagonale est problématique, car la colle époxydique s'écoule par gravité avant de prendre dans la fissure. Une tentative d'utiliser un produit en surface avec une prise plus rapide sera faite afin de rendre les fissures étanches et garder la colle époxydique dans la fissure jusqu'à ce qu'elle fige.

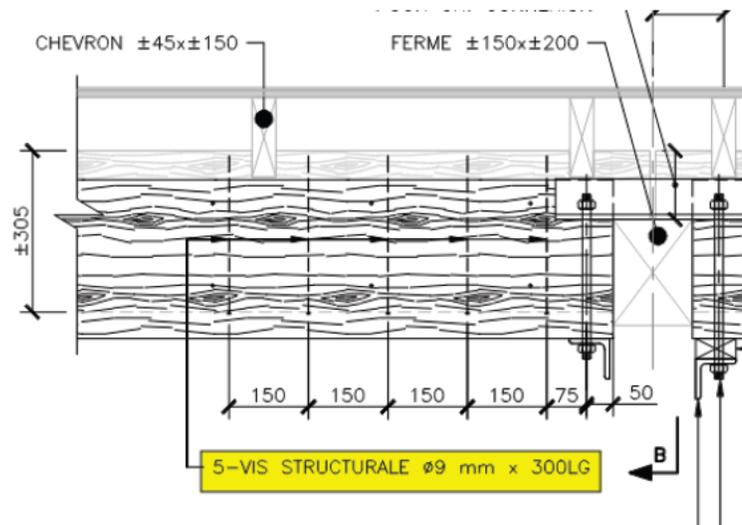
2. Les espaces entre les renforts de pannes et les solives de toit ont été comblés avec des cales comme demandé.
3. Les vis structurales de $\varnothing 9$ mm x 300 mm dans la pièce existante, demandées au détail de renfort de panne, n'ont pas été installées et devront être ajoutées.

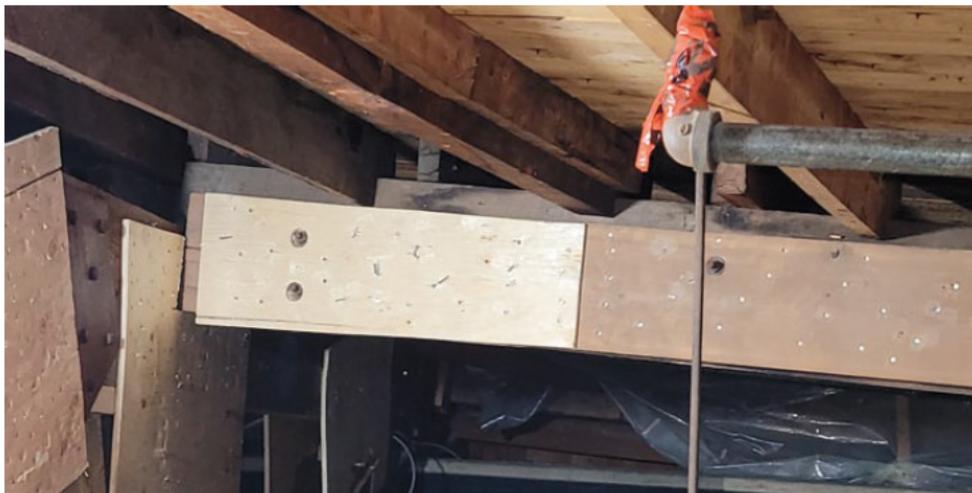
1. Il y avait déjà un renfort de panne de fait au nœud 1 entre les fermes 5 et 6. Les renforts étaient installés avec des boulons et n'était pas en contact avec les solives de toit et les extrémités avaient quelques fissures. Les renforts en place ont été cloués selon le détail de renfort de pannes, des cales ont été installées pour que les renforts soient en contact avec les solives de toit et des contre-plaqués ont été installés aux extrémités pour couvrir les fissures et éviter qu'elles augmentent.

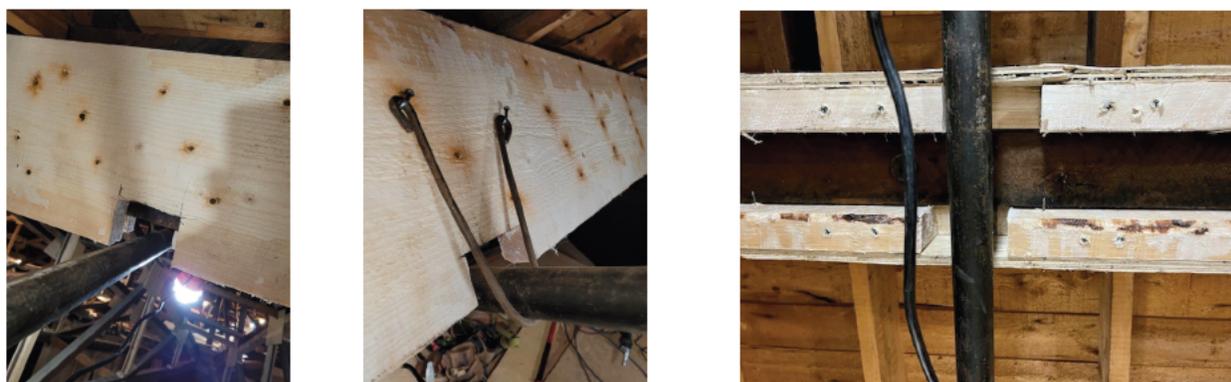
1. Les renforts de pannes entre les fermes 11 et 12 ont due être entaillées à cause d'un conflit avec un tuyau du système de gicleur. Les renforts seront renforcés avec deux vis structurales de chaque côté de l'entaille et un contreplaqué par-dessus les renforts pour couvrir les entailles. Voir la photo 1.

Photo 1: Entaille dans les renforts de pannes et réparation

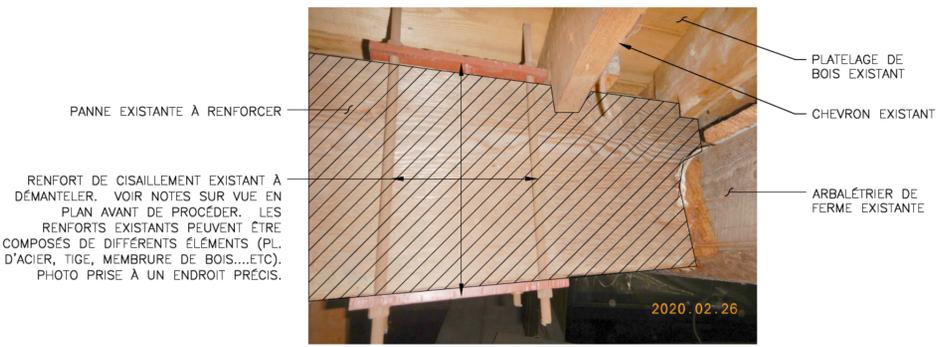
PHOTO #2 (EXEMPLE DE RENFORT EXISTANT À DÉMANTELER (±6x, À VALIDER SUR PLACE))

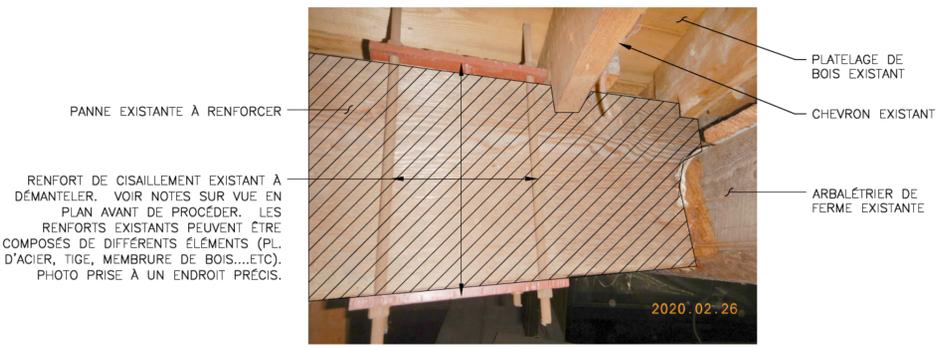
PHOTO #2 (EXEMPLE DE RENFORT EXISTANT À DÉMANTELER (±6x. À VALIDER SUR PLACE))

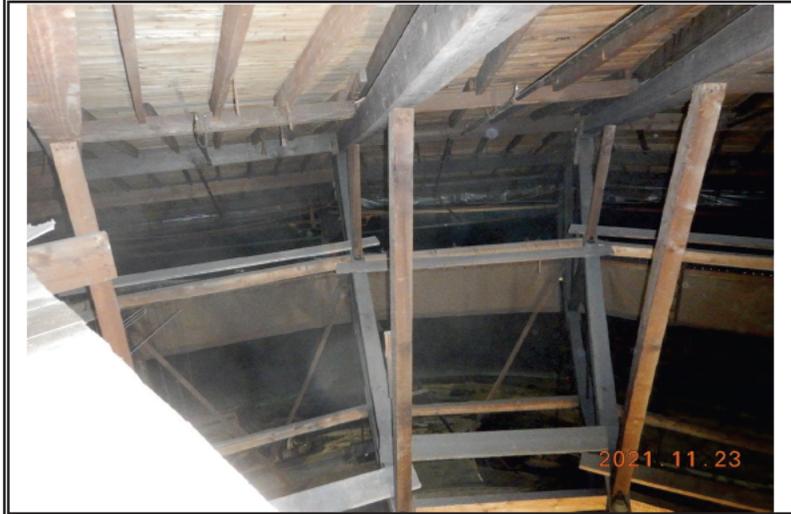
N° photo	MOC5037
Identification Ferme 2	
Remarques Vue générale

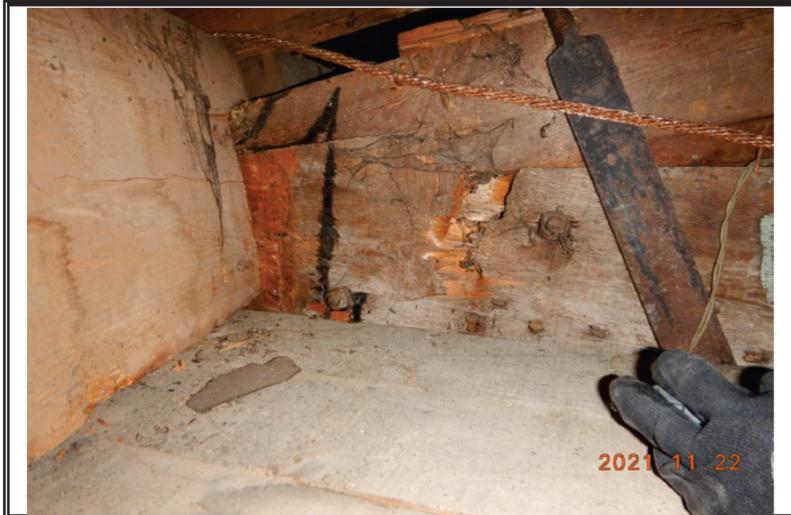
N° photo	MOC4850
Identification Ferme 2 - Nœud L0	
Remarques Rupture de la pièce

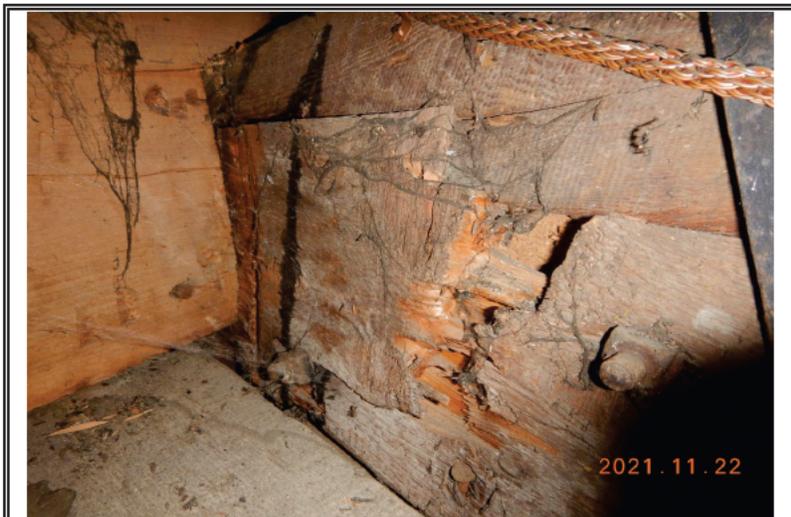
N° photo	MOC4851
Identification Ferme 2 - Nœud L0	
Remarques Rupture de la pièce

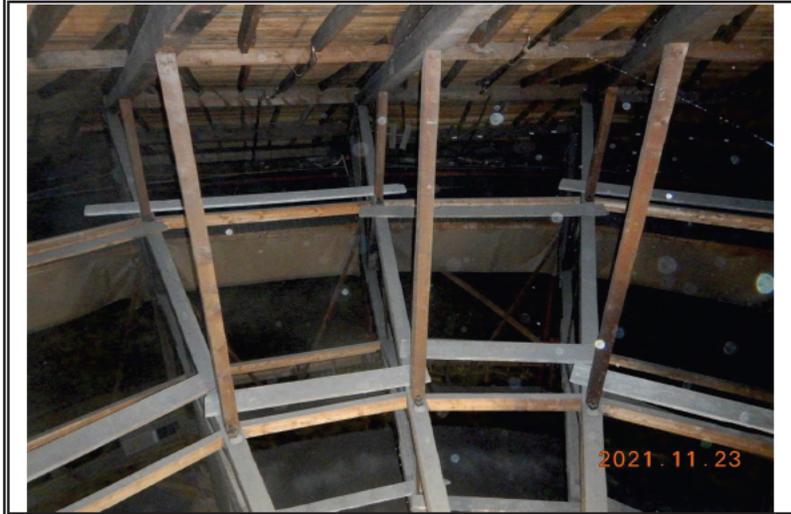
N° photo	MOC5041
Identification	Ferme 6
Remarques	Vue générale

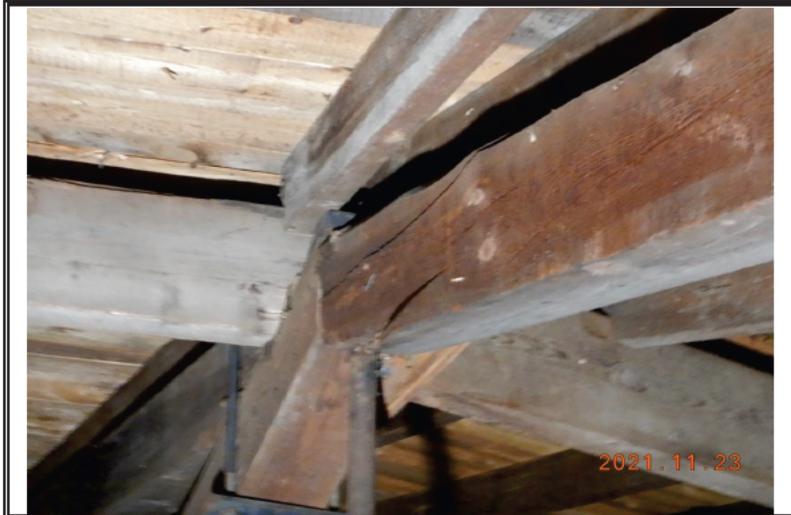
N° photo	MOC4908
Identification	Ferme 6 - Membrane U2-U3
Remarques	Rupture de la pièce
