AUDIT TECHNIQUE

Garage Maison Chapais

Décembre 2021
Projet : 20-058

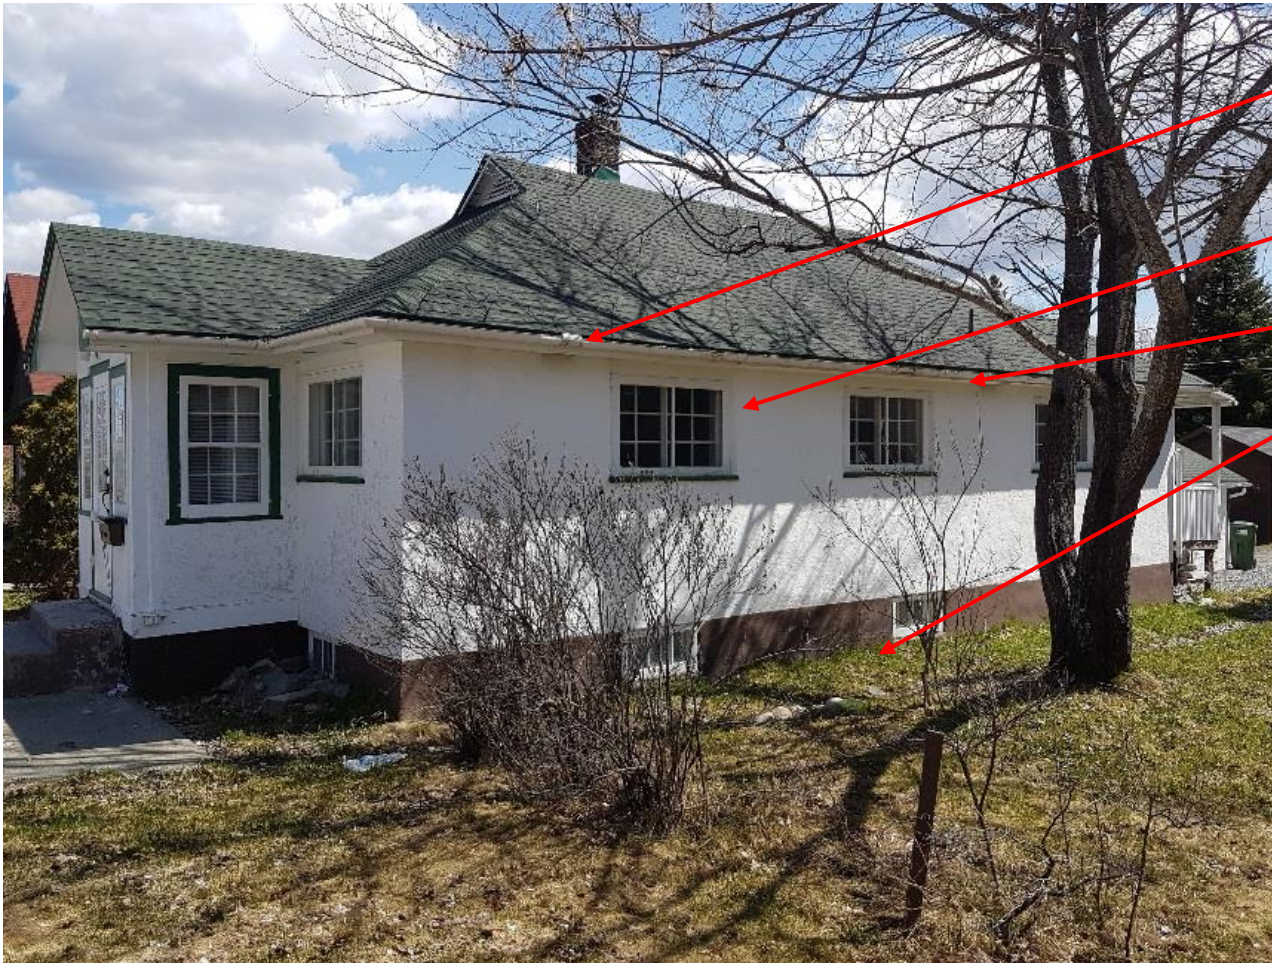
Photo façade droite

- 2- Bardeaux d'asphalte dégradés par la matière végétale (arbres) à restaurer de façon localisée.
- 4- Cadres des fenêtres à sabler et à repeindre.
- 3- Soffites en contreplaqué à restaurer et à repeindre.
- 1- Revêtement de crépi à restaurer à quelques endroits et à repeindre au complet.

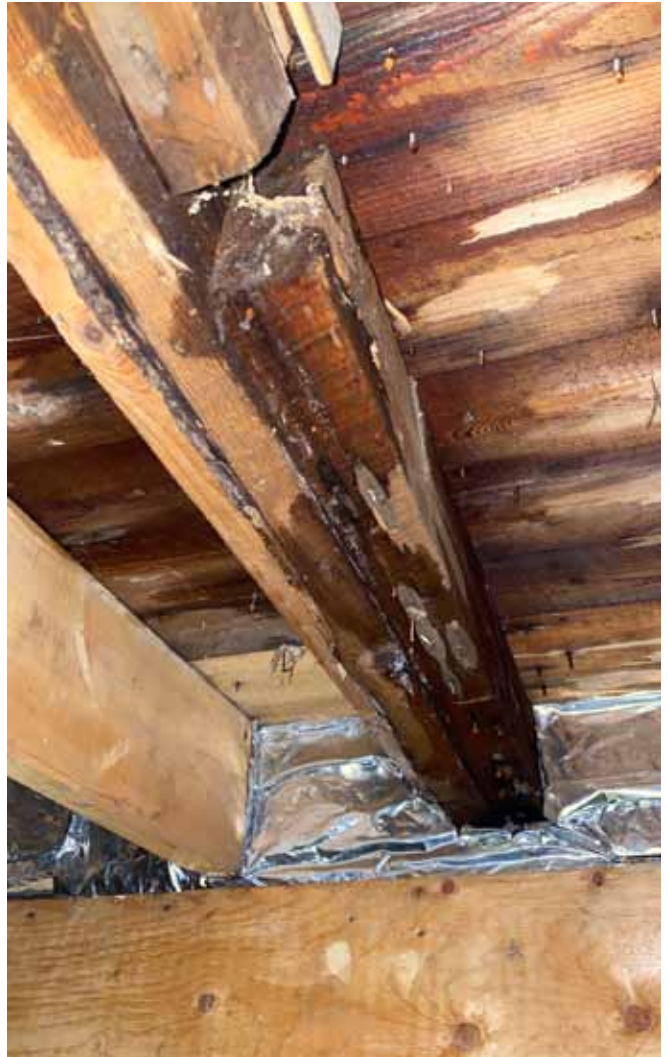
Figure 28 : Des cernes sont apparents sur les poutres à plusieurs endroits au sous-sol, ce qui témoigne d'infiltrations d'eau à travers le plancher.

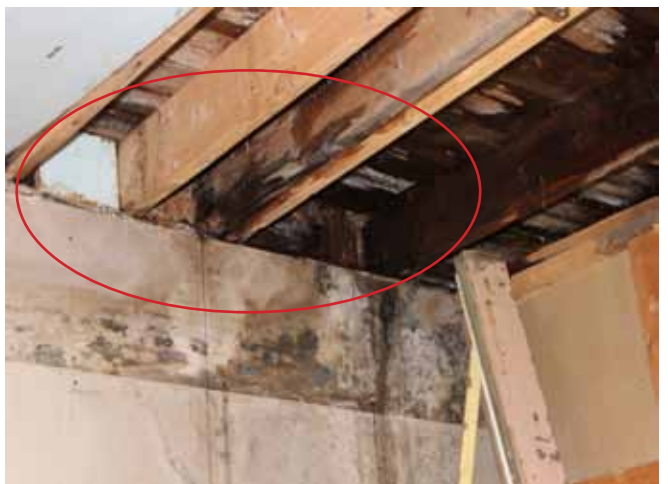
Figure 32 : Des moisissures importantes ont été observées sur les murs du rez-de-chaussée. Ces moisissures ont également atteint la solive de rive et l'extrémité de certaines solives du plancher de l'étage.

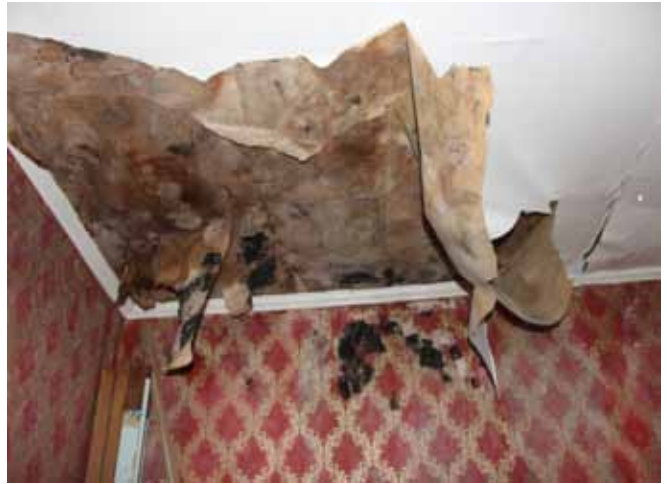
Figure 34 : Les planchers, murs, plafonds et les meubles présentent de la moisissure, et ce, à tous les étages.

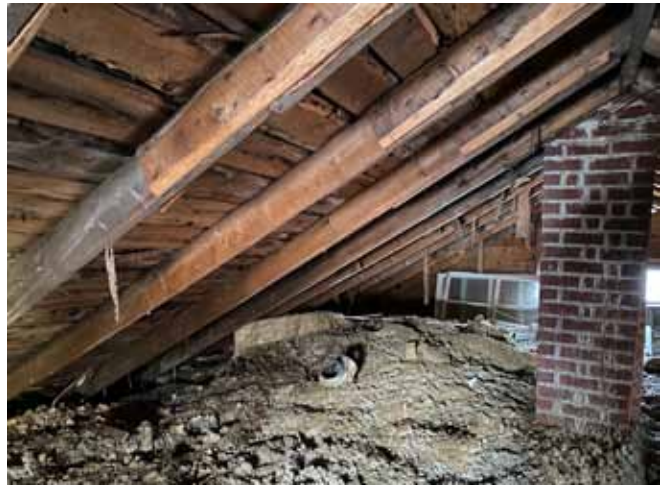
Figure 48 : La structure de toiture est constituée d'un platalage posé sur des chevrons en bois de sciage espacé tous les 2 pi environ.

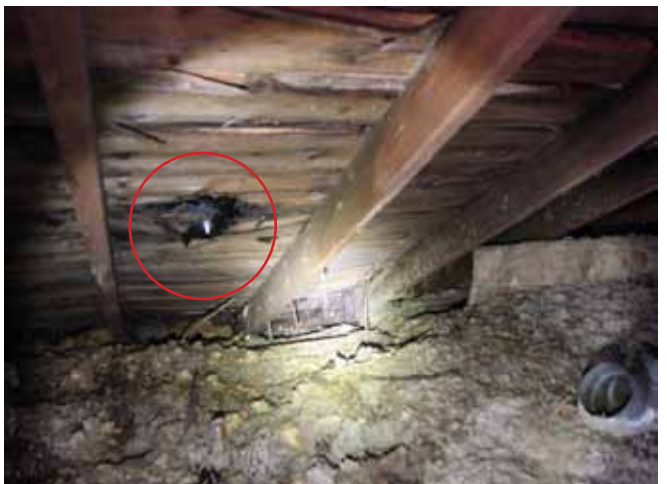
Figure 53 : Un trou dans le platalage a été observé dans l'entretoit. Il s'agit probablement du passage d'un ancien conduit.

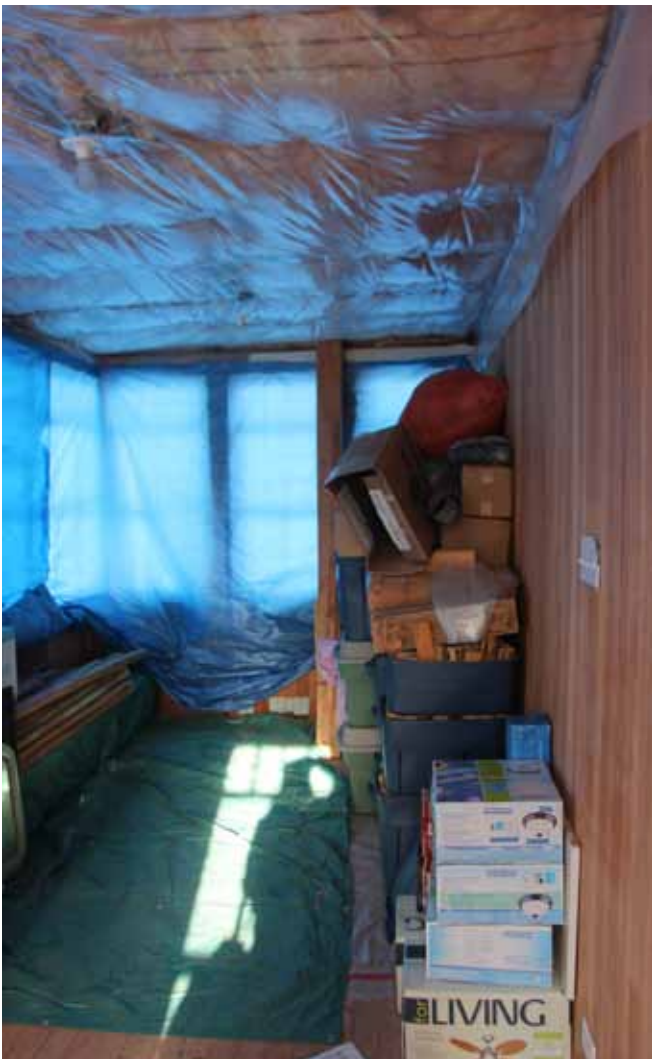
Figure 57 : De grandes bâches sont tendues sous le plafond et devant les fenêtres de la véranda en raison de défauts d'étanchéité.

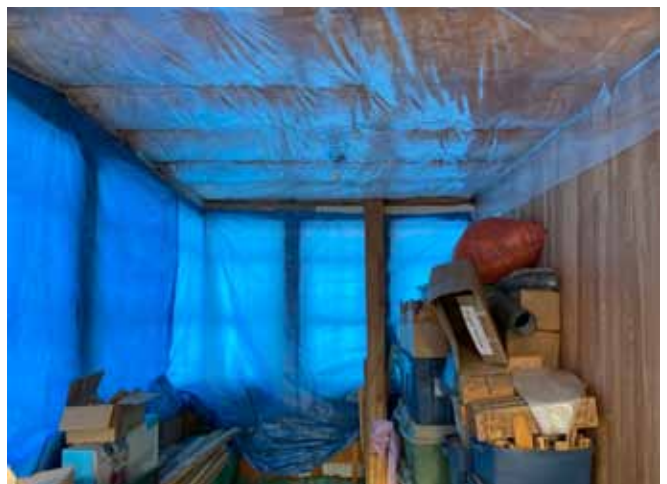
Figure 59 : De grandes bâches sont tendues sous le plafond et devant les fenêtres de la véranda en raison de défauts d'étanchéité.

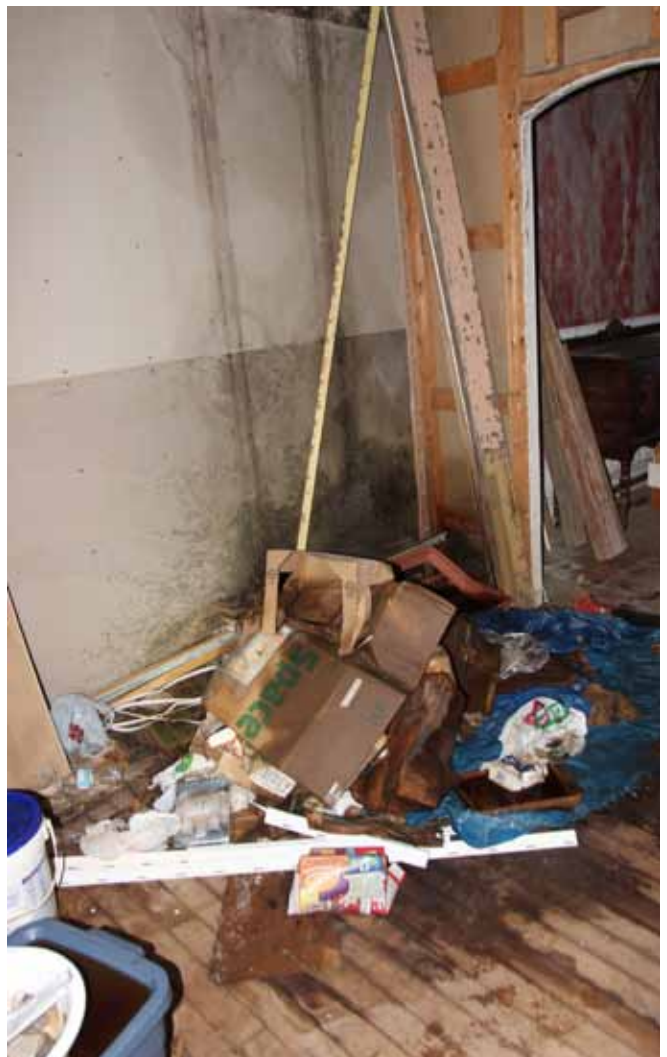
Figure 65 : Les défauts d'étanchéité du revêtement extérieur et les sections brisées des larmiers ont entraîné des infiltrations d'eau à l'intérieur de l'ossature des murs. Là où il y a des infiltrations d'eau depuis longtemps, la structure est attaquée par la moisissure et la pourriture.

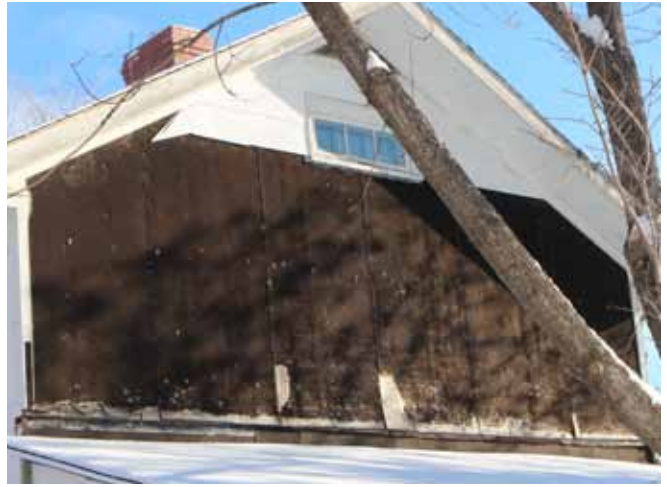
Figure 74 : Une large section de tuiles d'amiante-ciment est tombée sur le pignon de la façade latérale ouest, au-dessus de la véranda, exposant le papier noir posé sur le fond de clouage en bois.

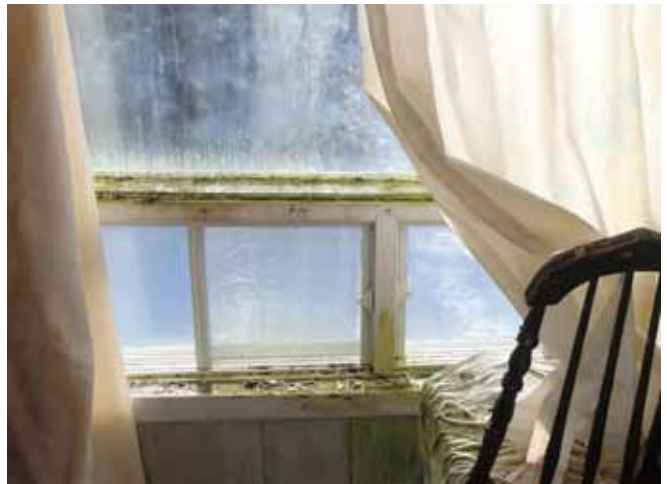
Figure 77 : Une ouverture du côté gauche à l'étage de la façade arrière est aussi plus large que la fenêtre type avec ses deux guichets. Dans l'ensemble, les cadres de fenêtres sont dégradés.

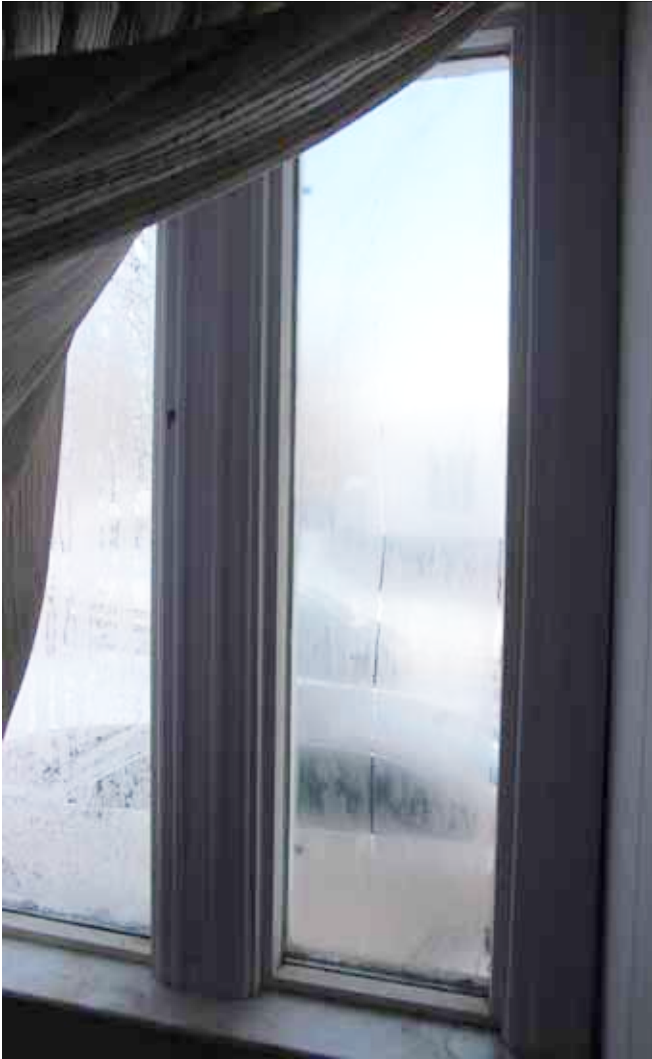
Figure 80 : De la condensation a été observée dans la plupart des vitres de fenêtres, et les cadres de fenêtre se sont détériorés à cause d'infiltrations d'eau.

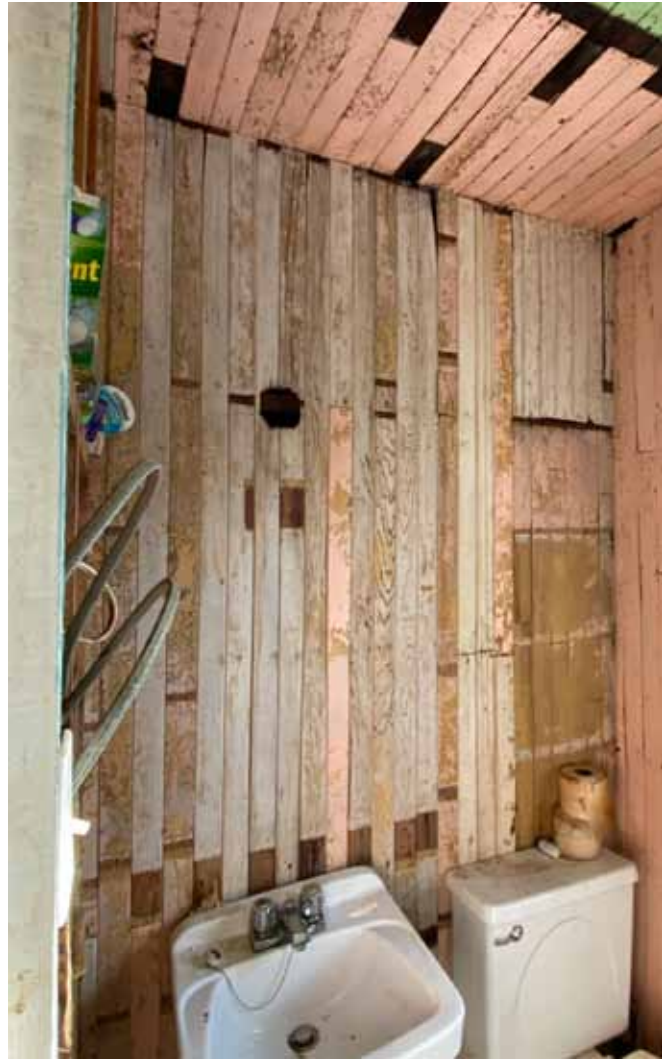
Figure 109 : Dans la salle de bain à l'étage, la finition en lattes de bois est toujours visible. Il s'agit possiblement de la finition d'origine. Elle a été très dégradée par l'humidité.

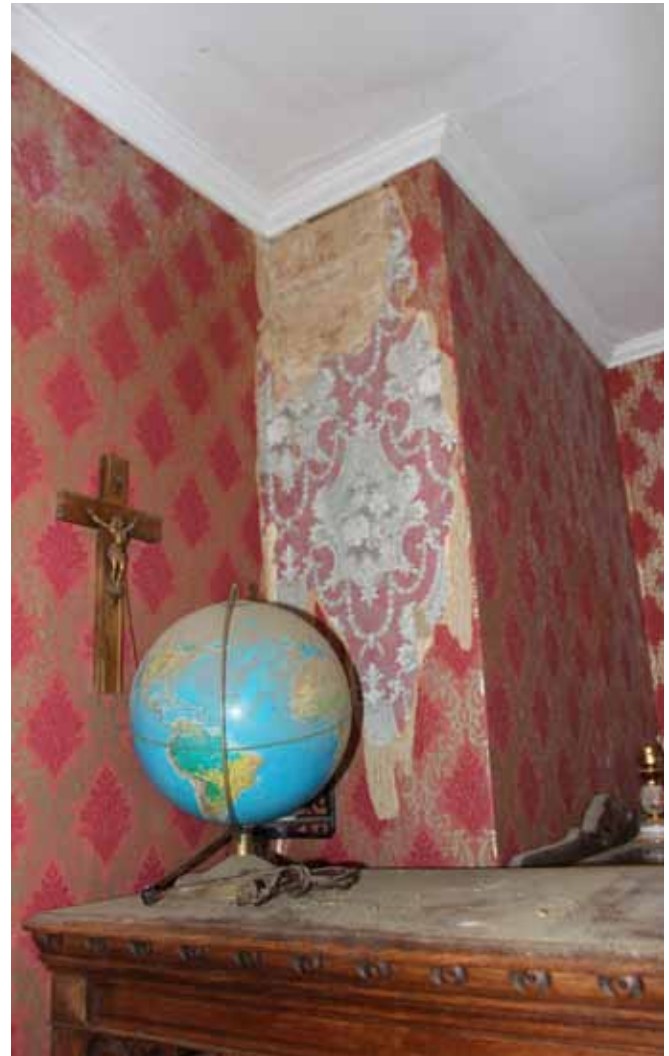
Figure 111 : Le papier peint a été dégradé par des infiltrations. Une ancienne couche de papier est visible sous la première.

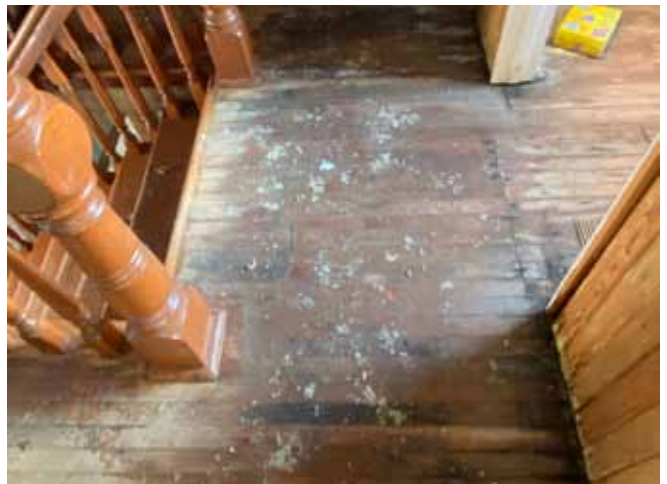
Figure 115 : Les planchers sont recouverts de parquet de bois posé sur le platelage d'origine. Les planchers sont en mauvais état. Ils sont tachés et cernés à cause des infiltrations d'eau.

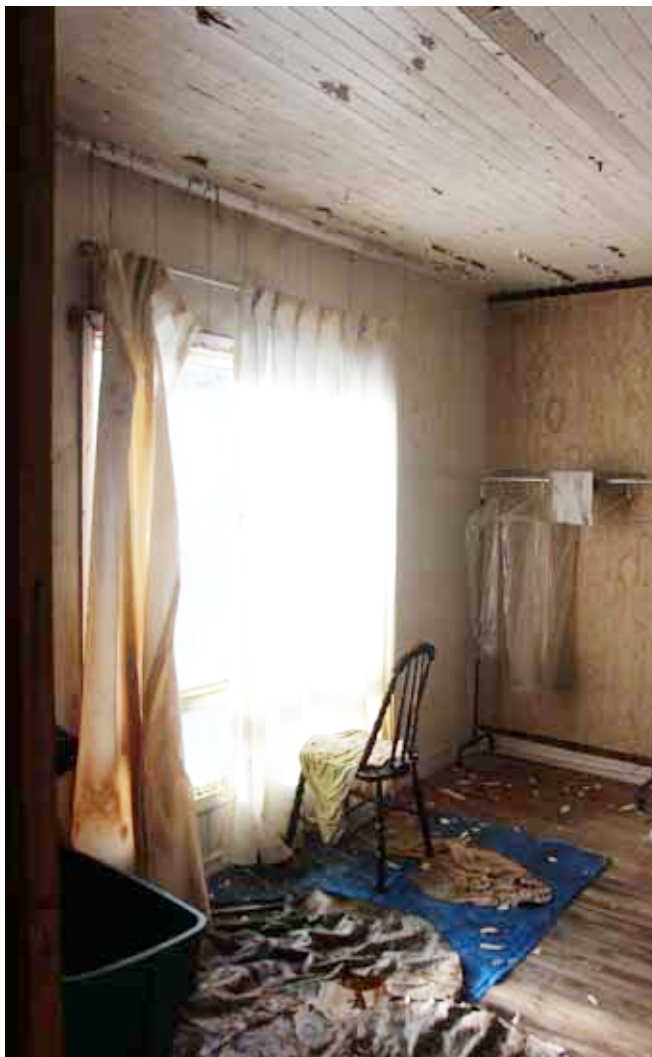
Figure 116 : Les plafonds de plusieurs pièces à l'étage sont recouverts d'un lambris de bois peint. La peinture sur les lattes de bois au plafond est généralement écaillée et ce dans la plupart des pièces.

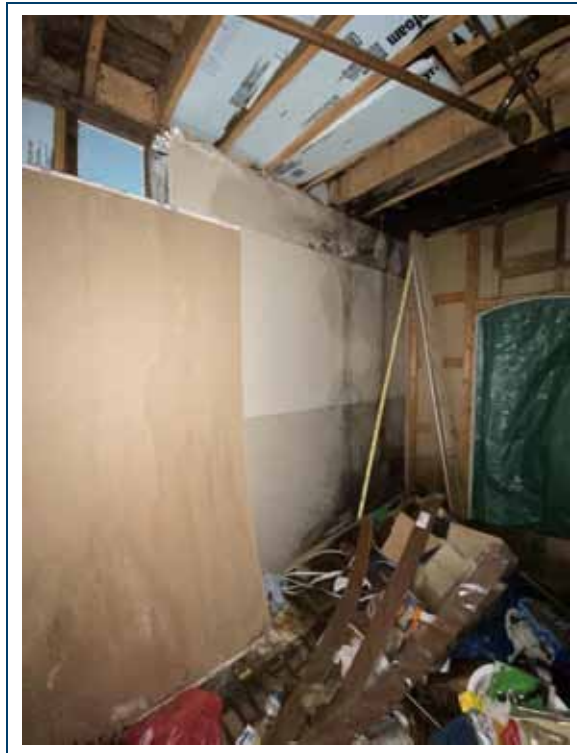
PHOTO 14 : Rez-de-chaussée. Beaucoup d'objets sur le sol et présence de taches de moisissures sur les murs.

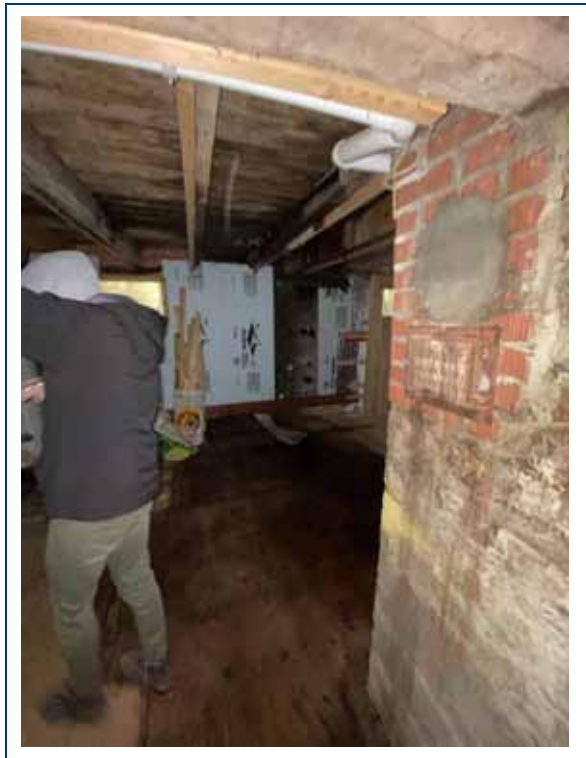
PHOTO 15 : Sous-sol. Le plancher semble mouillé.

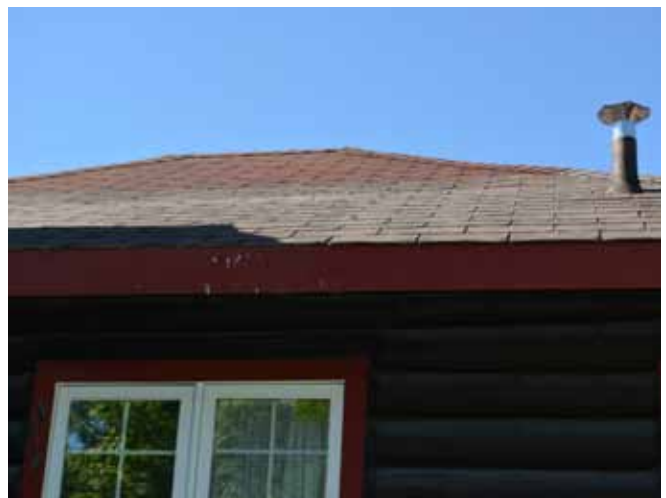
Figure 71 : La toiture de la maison est recouverte de bardeaux d'asphalte 3 pattes. Le revêtement en bardeaux d'asphalte est très dégradé.

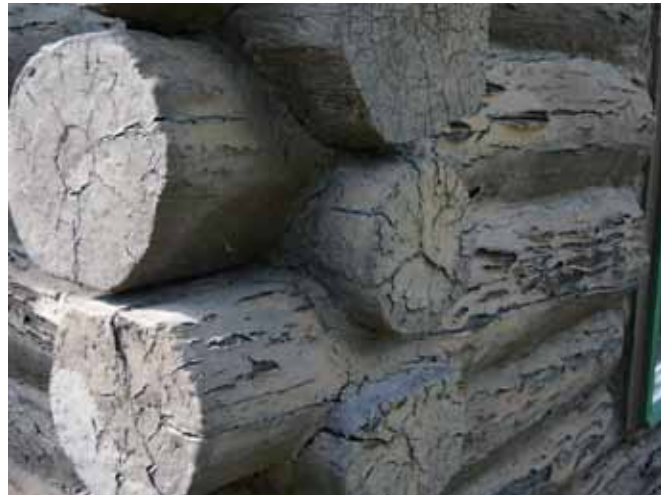
Figure 89 : Plusieurs billes de bois sont pourries.

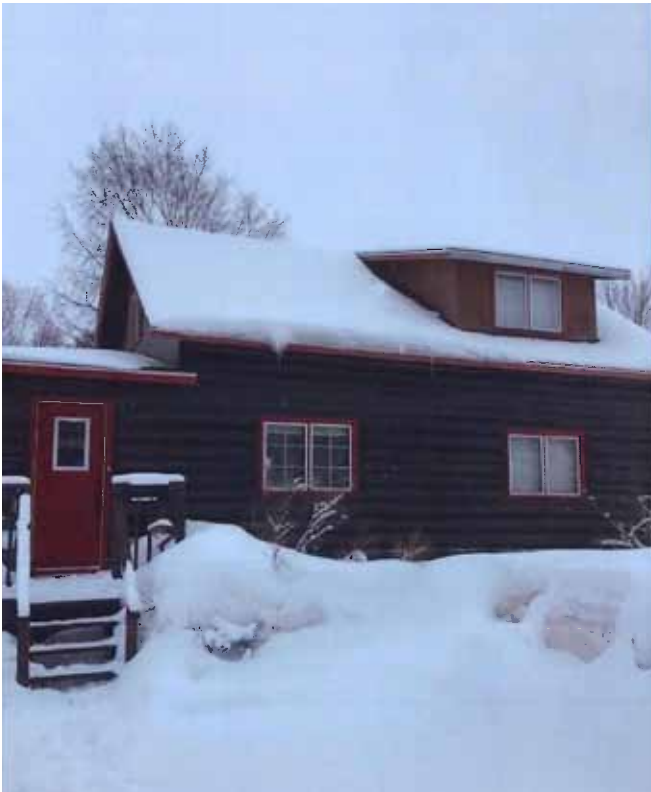
Figure 172 : Formation de digues de glace importantes sur le versant ouest de la toiture en mars 2022, surtout sur la moitié arrière, là où se sont produites les infiltrations d'eau. Photographie transmise par la ville de Val-d'Or.

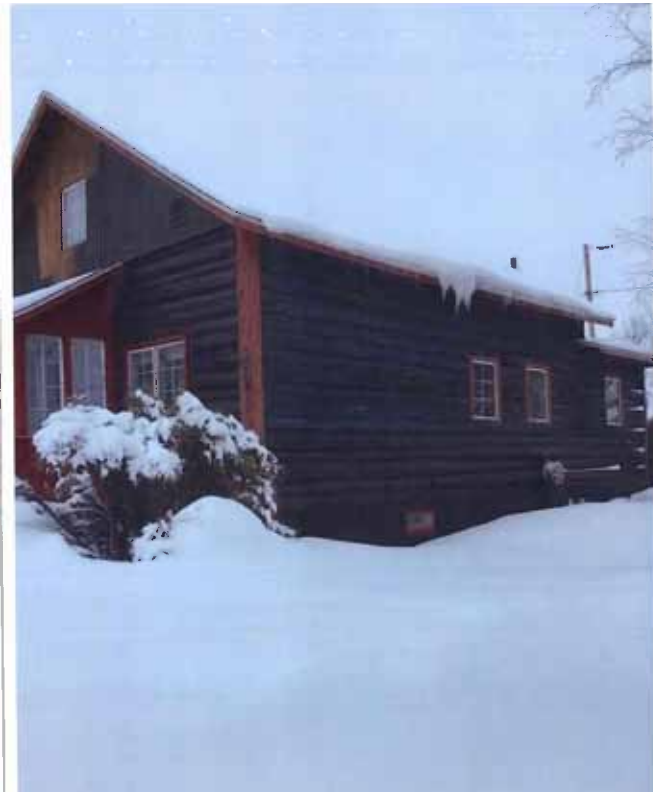
Figure 173 : Formation de digues de glace sur le versant est de la toiture en mars 2022. Photographie transmise par la ville de Val-d'Or.

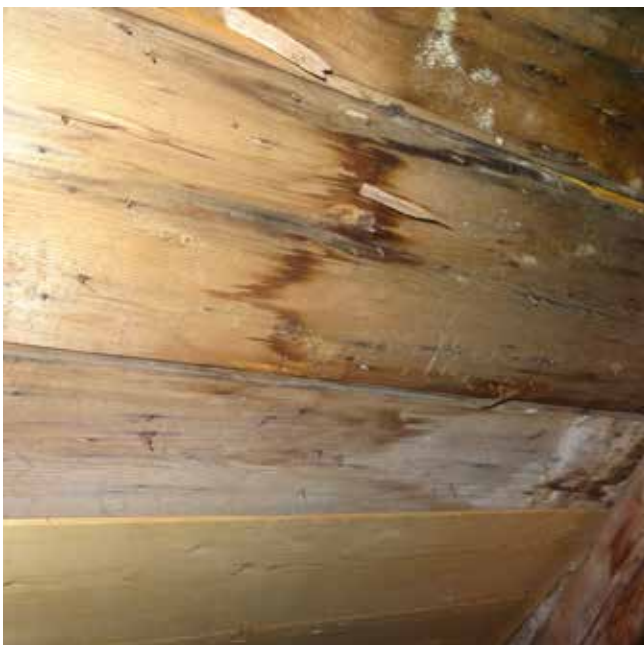
Fig. 52 : De l'intérieur, les clous servant à fixer le parement de bardeau de cèdre transpercent le platelage.

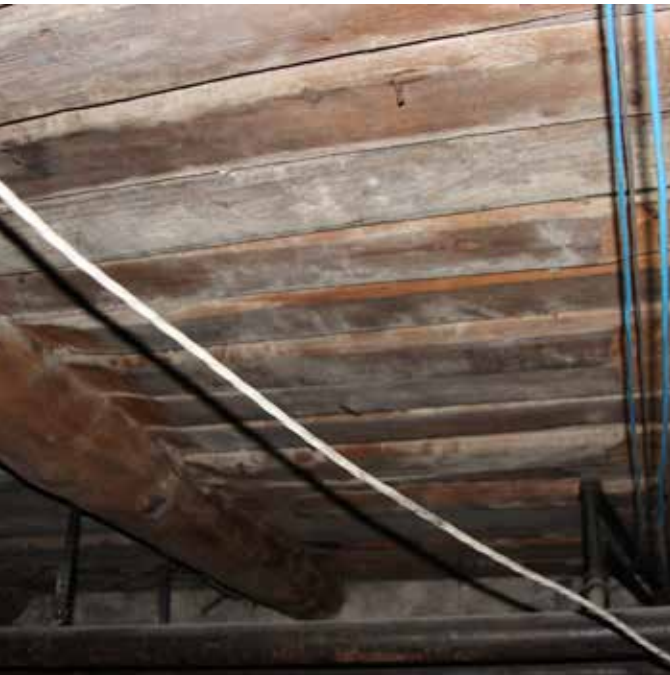
Fig. 15 : Il y a de la moisissure apparente sous le platelage du plancher.

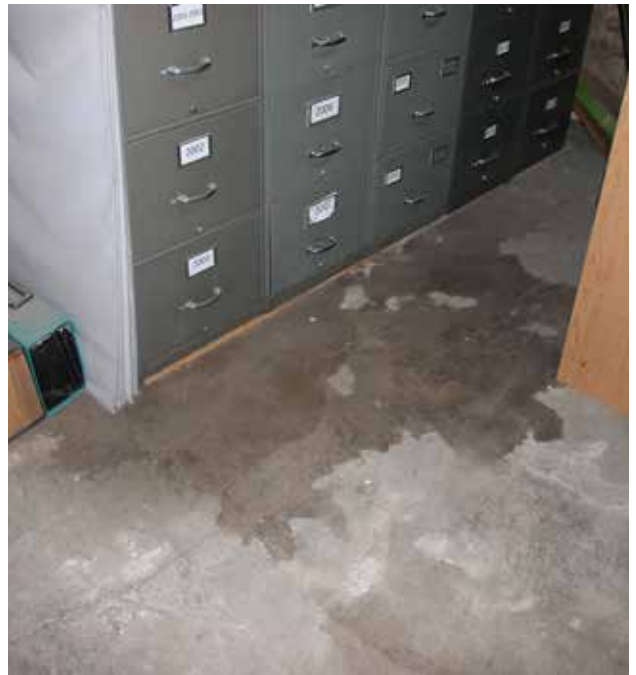
Fig. 16 : Dans la partie centrale du sous-sol, des cernes sur la dalle de béton sont signes de la présence d'humidité dans le sous-sol.

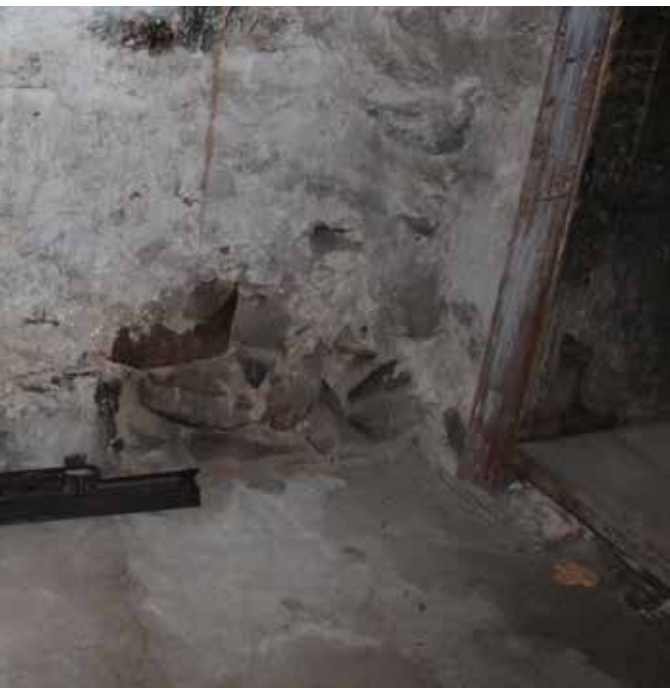
Fig. 17 : Dans la partie centrale du sous-sol, des cernes sur la dalle de béton de même que des traces d'efflorescence sont signes de la présence d'humidité dans le sous-sol.

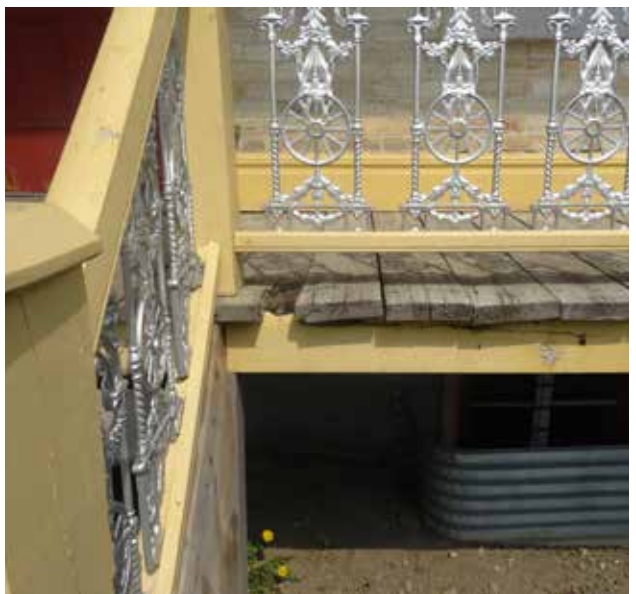
Fig. 31 : Plusieurs éléments des galeries, comme les planches du plancher de la galerie principale, sont grandement dégradés.

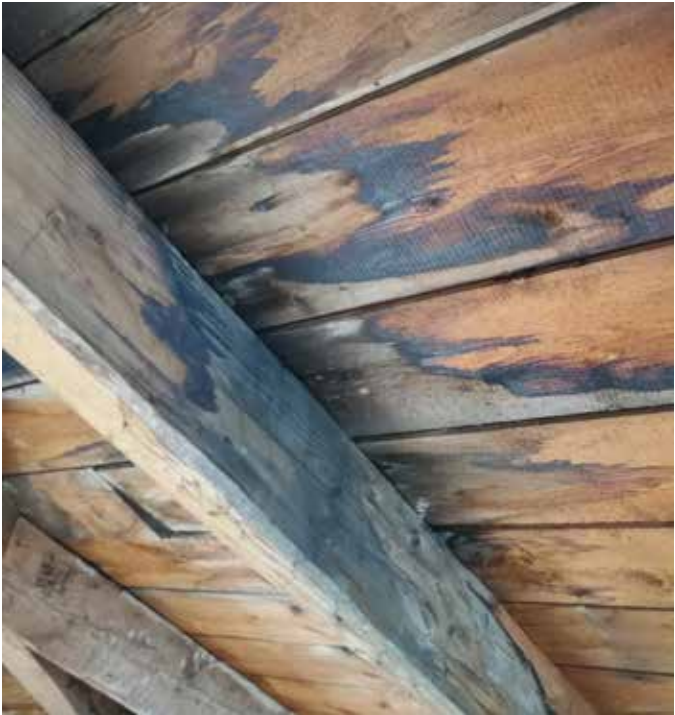
Fig. 40 : Depuis l'entretoit, des traces d'infiltration d'eau sont visibles sur les pièces de bois.

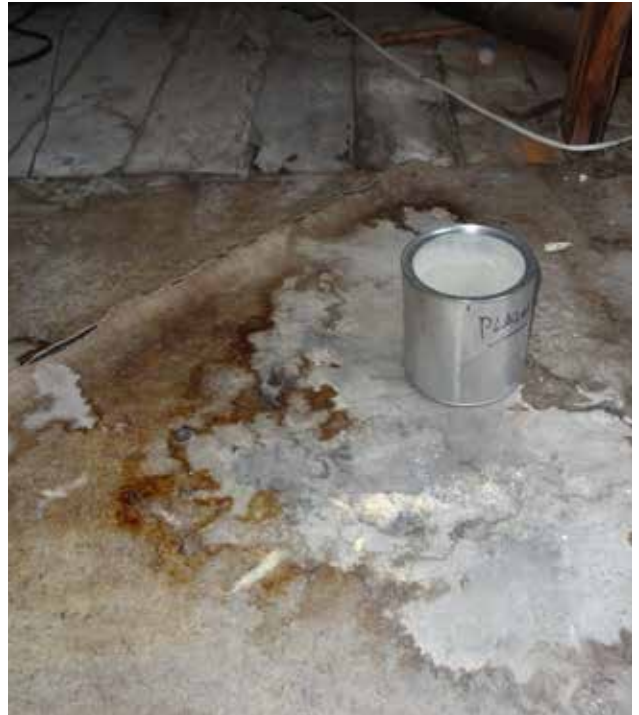
Fig. 41 : Depuis l'entretoit, des traces d'infiltration d'eau sont visibles sur le plancher du comble.

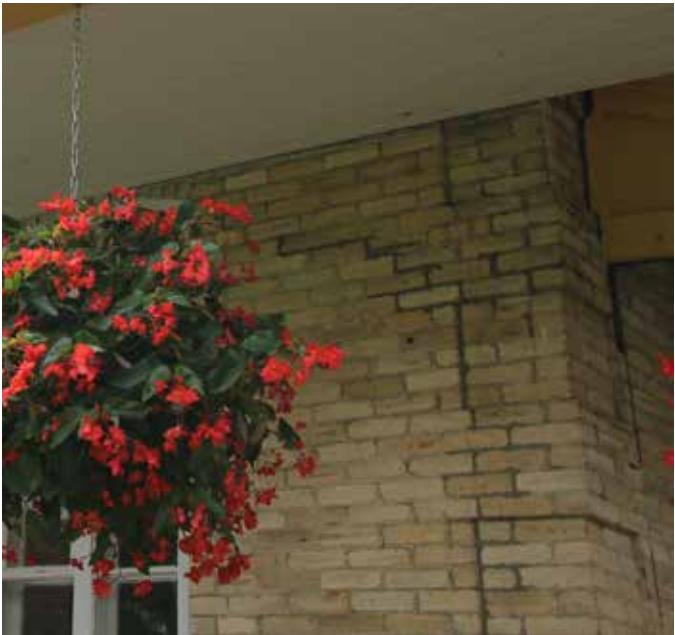
Fig. 42: Certains joints de maçonnerie ont été rejointoyés. La couleur du mortier de rejointoiment n'est pas la même que le mortier d'origine.

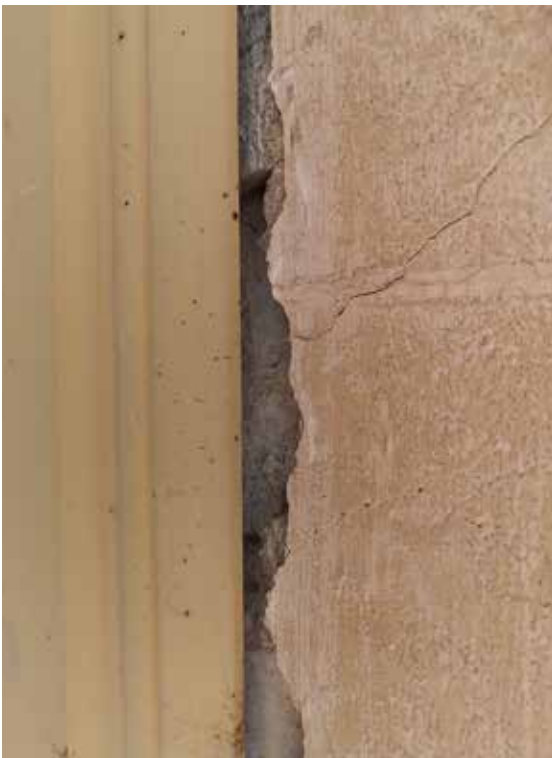
Fig. 48 : À quelques endroits l'enduit est fissuré et se détache de son substrat.

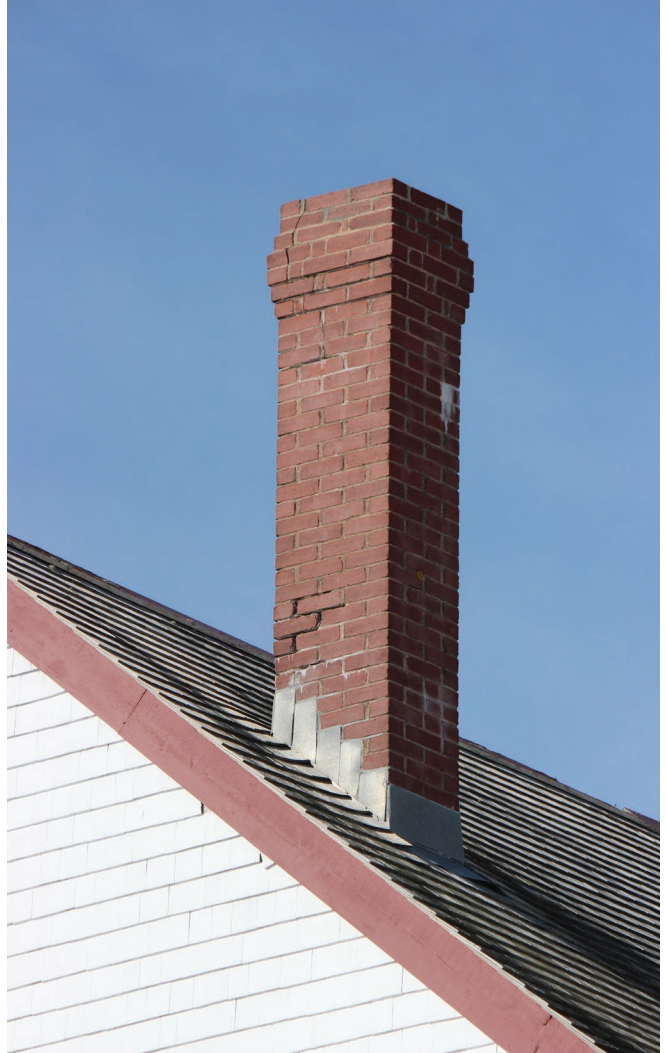
Figure 63 : Du côté extérieur certains joints de mortier sont fissurés et la cheminée se déforme.

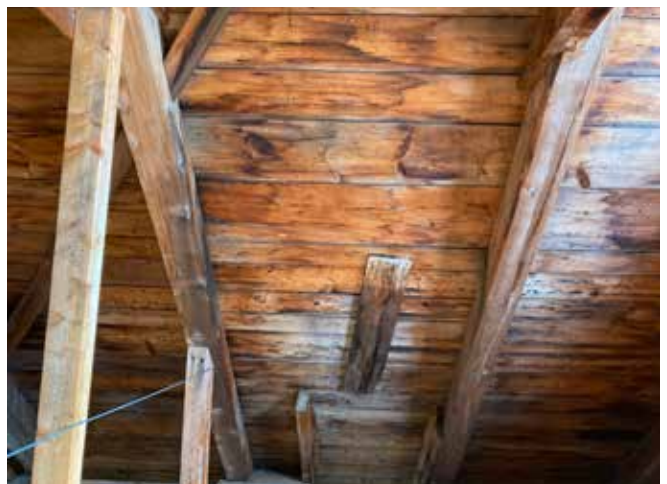
Figure 57 : Des traces d'infiltration d'eau sont visibles sur la face intérieure du platelage de la toiture. Ces infiltrations ne semblent toutefois plus actives.

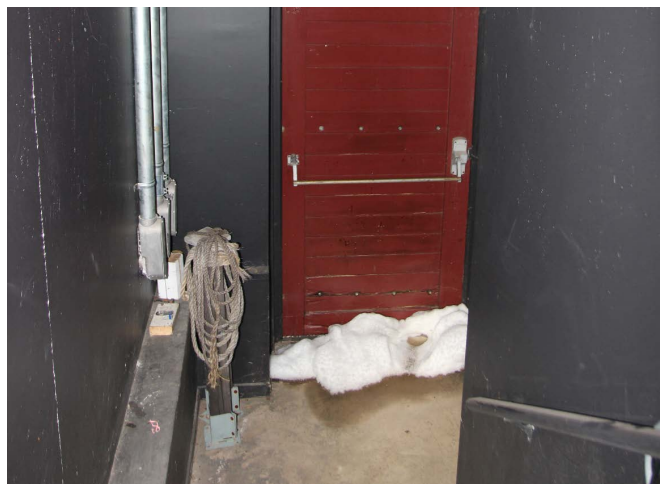
Figure 61 : La porte n'est pas étanche et laisse entrer la neige.

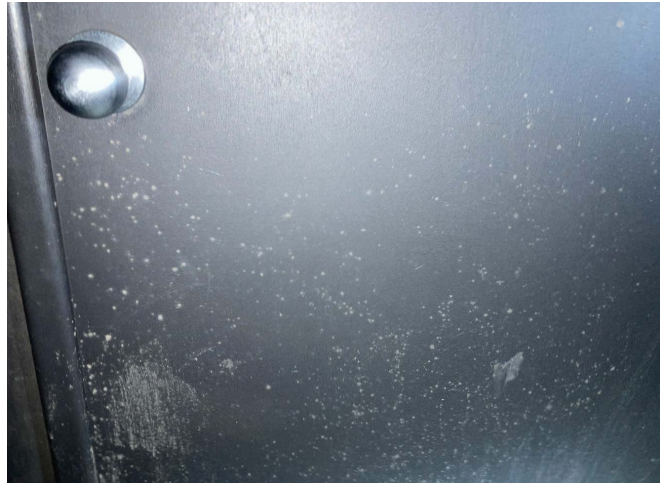
Figure 87 : Sur une des portes intérieures, des traces de moisissures sont visibles.

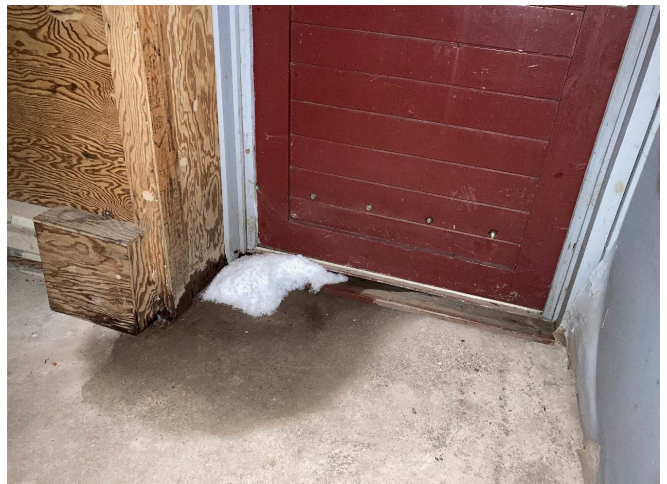
Figure 105 : Sous la régie technique, dans l'espace mécanique, le plancher est en béton. Des infiltrations de neige par la porte sont visibles.

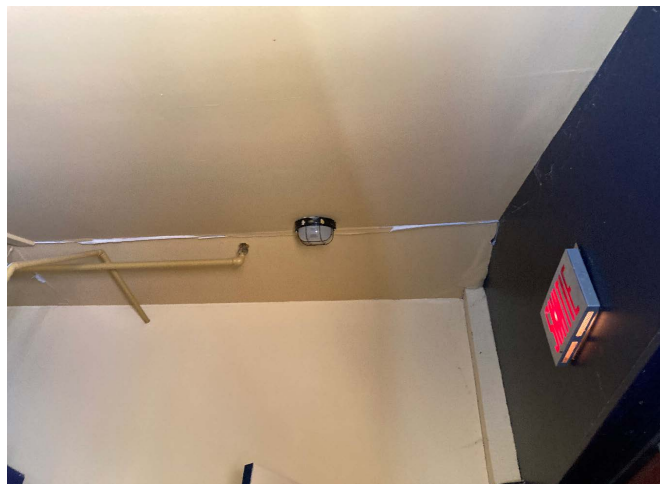
Figure 107 : Les plafonds de l'appentis ouest sont recouverts de gypse. Le gypse est fissuré par endroits et des traces d'infiltration d'eau sont visibles.

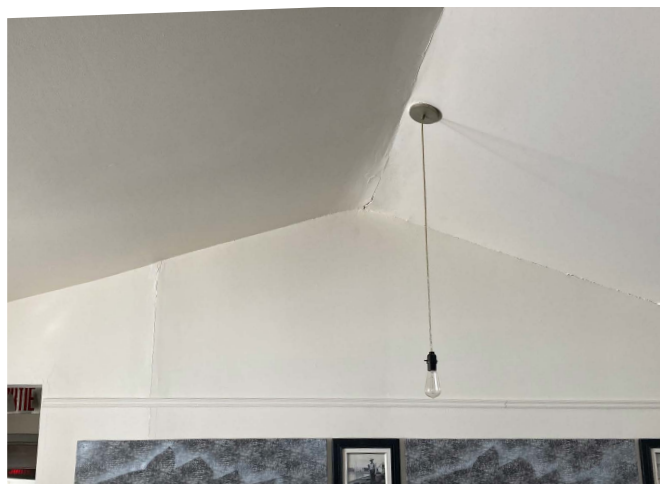
Figure 109 : Les finis de gypse dans la salle à manger sont fissurés.

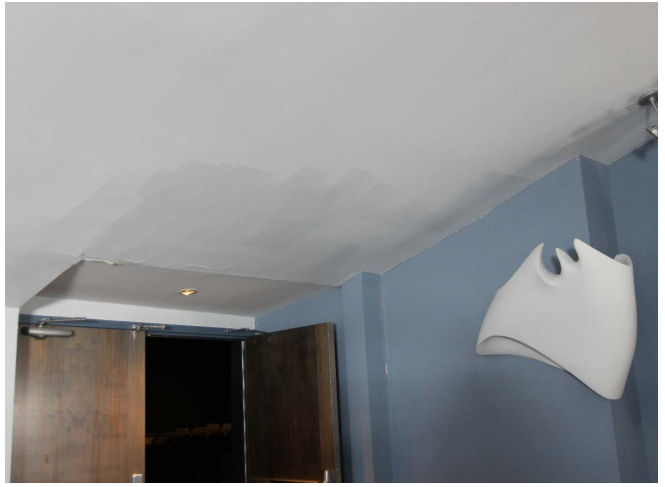
Figure 111 : Dans la grande salle, des reprises de plâtres ont été réalisés suite à des infiltrations d'eau.

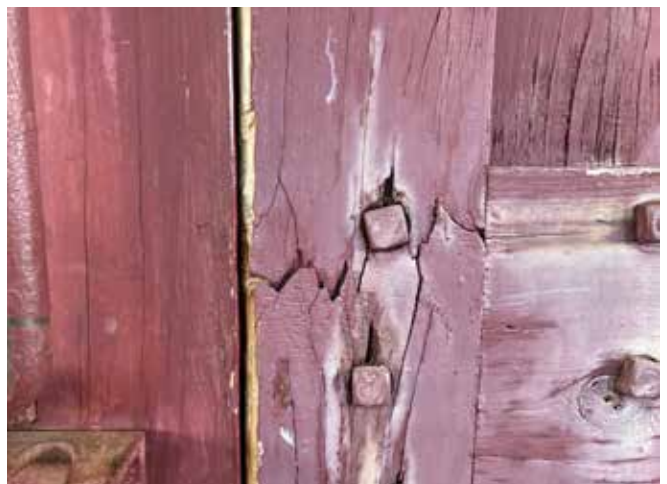
Figure 35 : Certaines portions de bois de la porte sont fissurées.

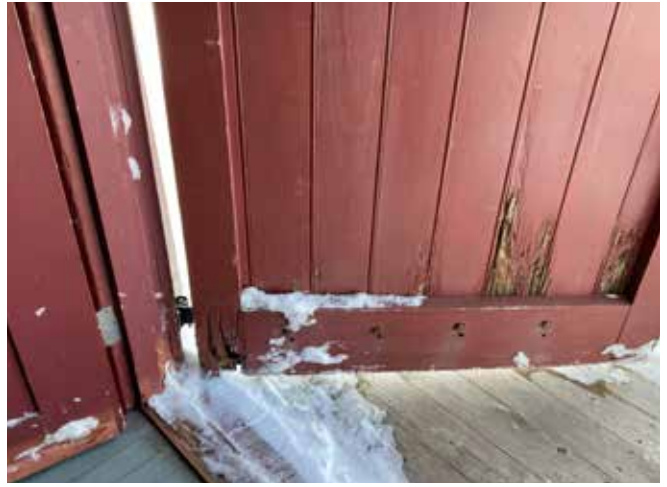
Figure 37 : Certaines portions de bois sont fissurées sur la face intérieure de la contre-porte.

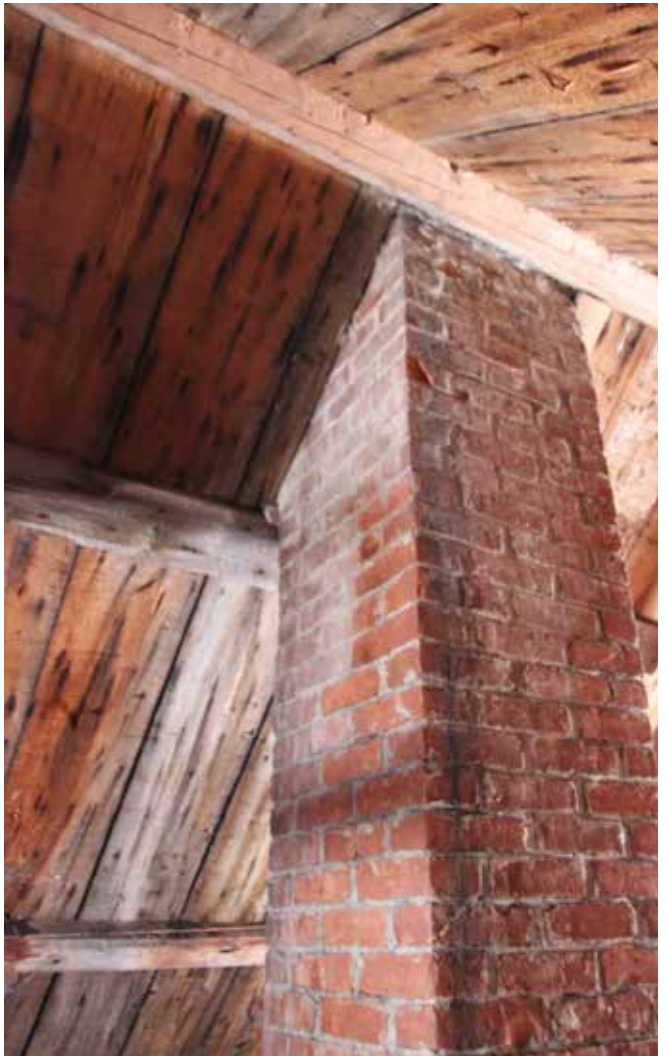
Figure 41 : Certains joints de la cheminée sont creux ou évidés et des traces d'efflorescences sont visibles sur une portion de la cheminée dans l'entretoit.

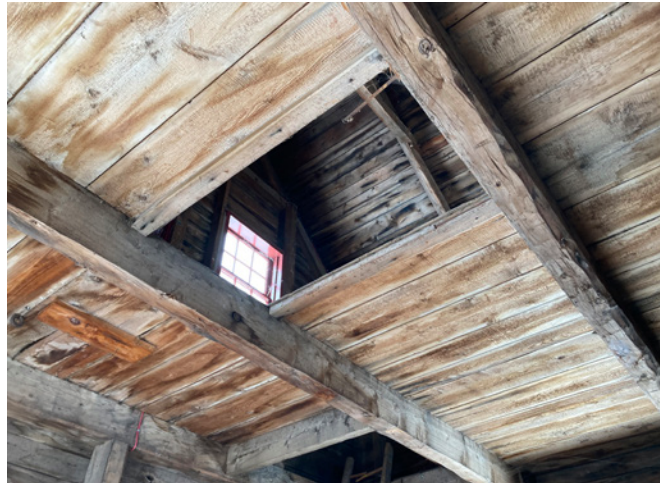
Figure 21 : Des cernes, visibles sur le platelage de la toiture, témoignent d'infiltrations d'eau.

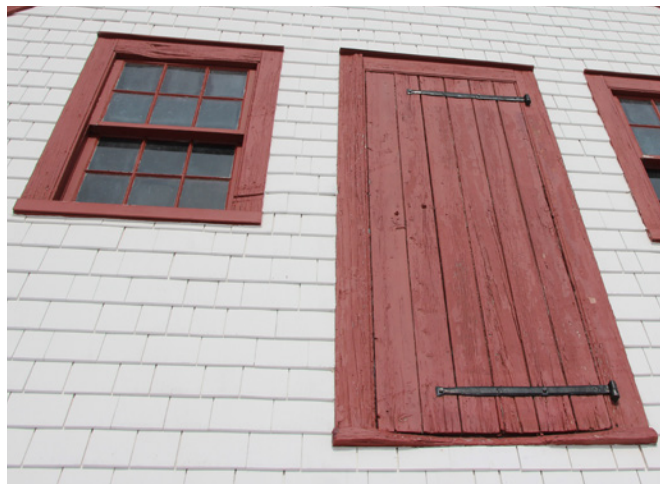
Figure 37 : Le bois de la porte de chargement ainsi que du chambranle est très fissuré.

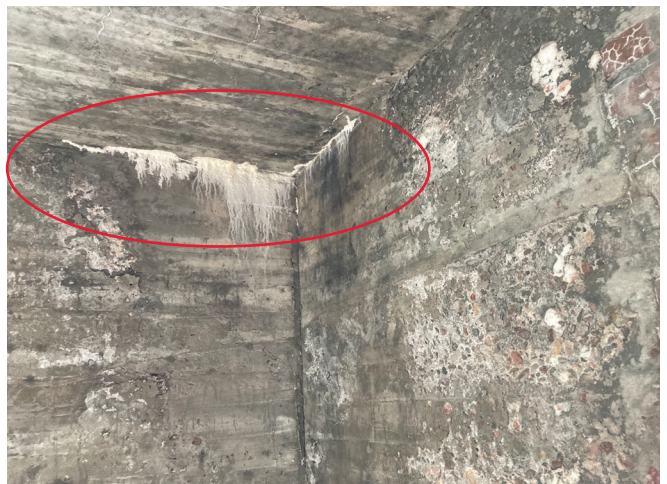
Figure 19 : Lors de la visite d'expertise, des cernes et de la glace sur la partie supérieure des murs intérieurs témoignent des infiltrations d'eau de la toiture.

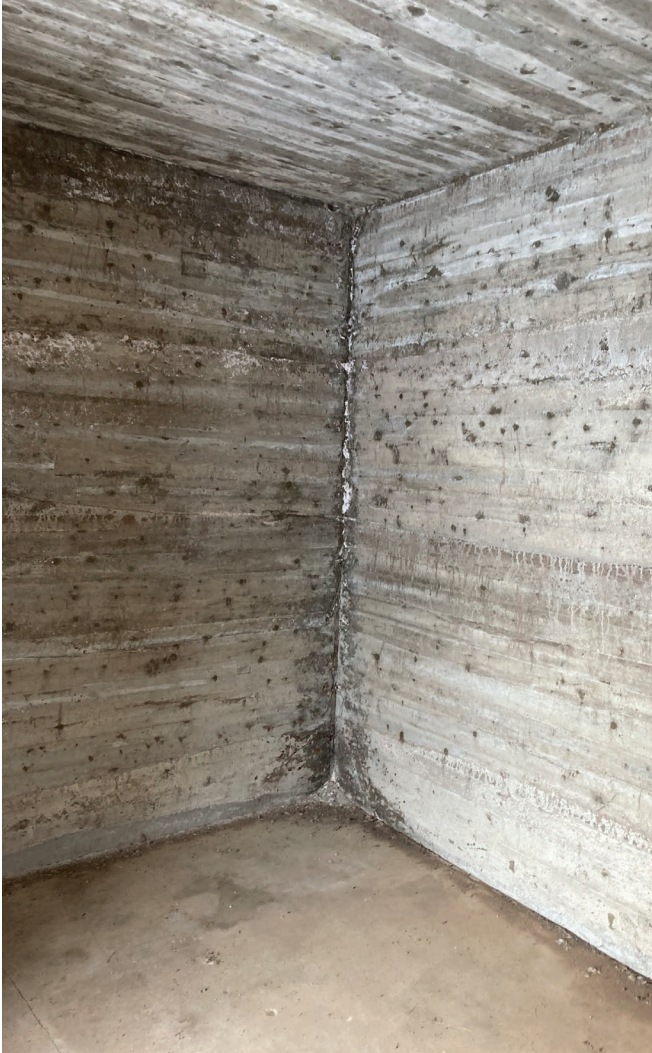
Figure 33 : Le dessous en béton du toit plat constitue la finition intérieure du plafond. Des traces d'infiltrations d'eau sont visibles en périphérie.
