AUDIT TECHNIQUE

Garage Maison Chapais

Décembre 2021
Projet : 20-058

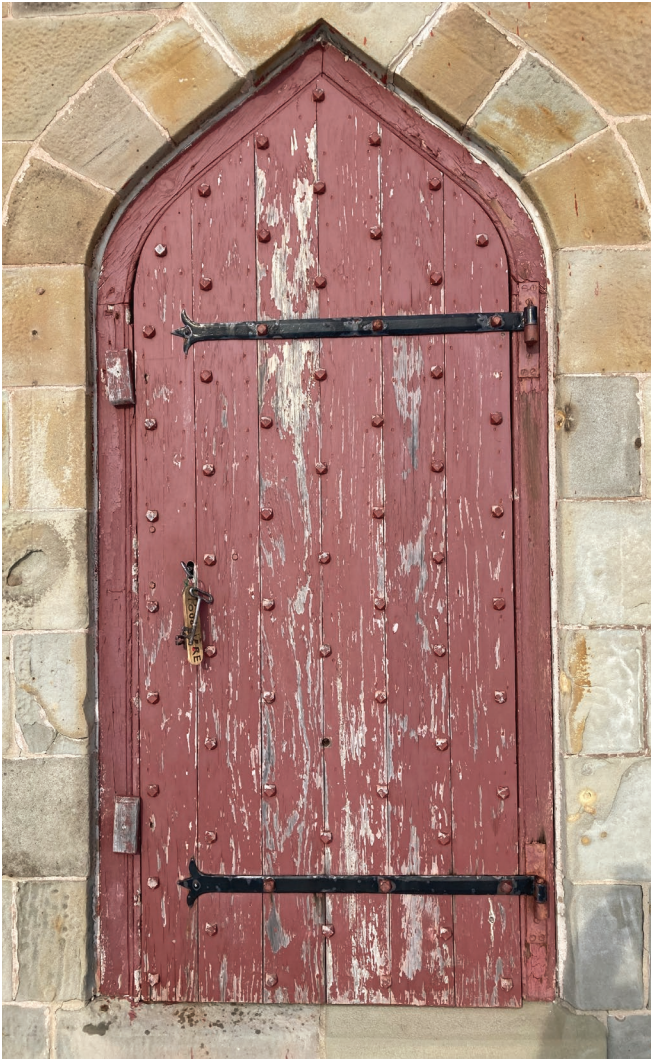
Figure 26 : Le bâtiment est muni d'une porte à arc en accolade, possiblement influencée par l'architecture jersiaise. La porte est en bon état, bien que la peinture s'écaille.
