Église du Très- Saint-Sacrement à Québec

1330, Chemin Sainte-Foy
Québec
G1S 2N5, Québec

Direction des opérations en patrimoine
Ministère de la Culture et des
Communications

DATE D'ÉMISSION : 11 MAI 2022
VERSION FINALE

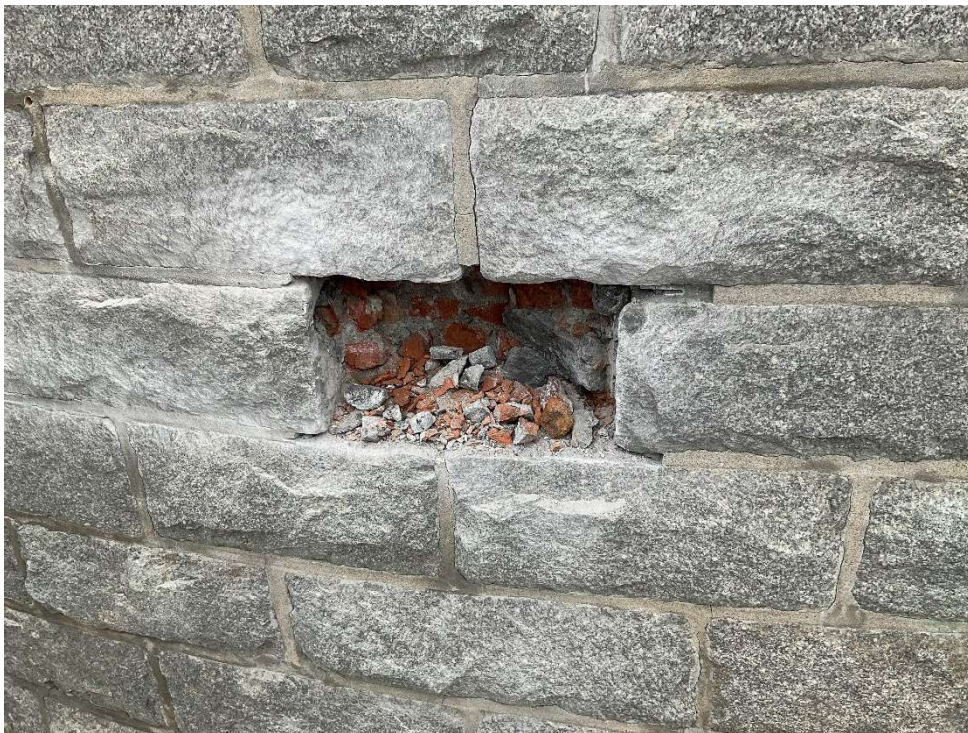
OUVERTURE Z12-13

Du côté Est, l'ouverture effectuée (Z12-13) a exposé un noyau de briques et de mortier détérioré sur un rang d'épaisseur. Un peu plus en profondeur, la brique et le mortier étaient légèrement friables, mais sans vide et bien consolidé. La nature peu profonde de la dégradation n'amène pas de risque structural. C'est pourquoi nous sommes d'avis qu'au périmètre du chœur, quelques secteurs de mur massif sur environ 1 rang seront à consolider entre les contreforts, et ce, en priorité 2.

- NOYAU DE BRIQUE ET MORTIER SANS VIDES ET BIEN CONSOLIDÉ À PARTIR DU 2^e RANG. LE PREMIER RANG ÉTAIT FRIABLE.
- BRIQUE LÉGÈREMENT FRIABLE (désagrégée sur le 1^{er} rang)
- QUELQUES VIDES À L'ARRIÈRE DE LA PIERRE DE PAREMENT (problème lors de montage)
- PIERRE DE PAREMENT AVEC ÉPAISSEUR VARIABLE DE 5" @ 9" EN PARFAIT ÉTAT.

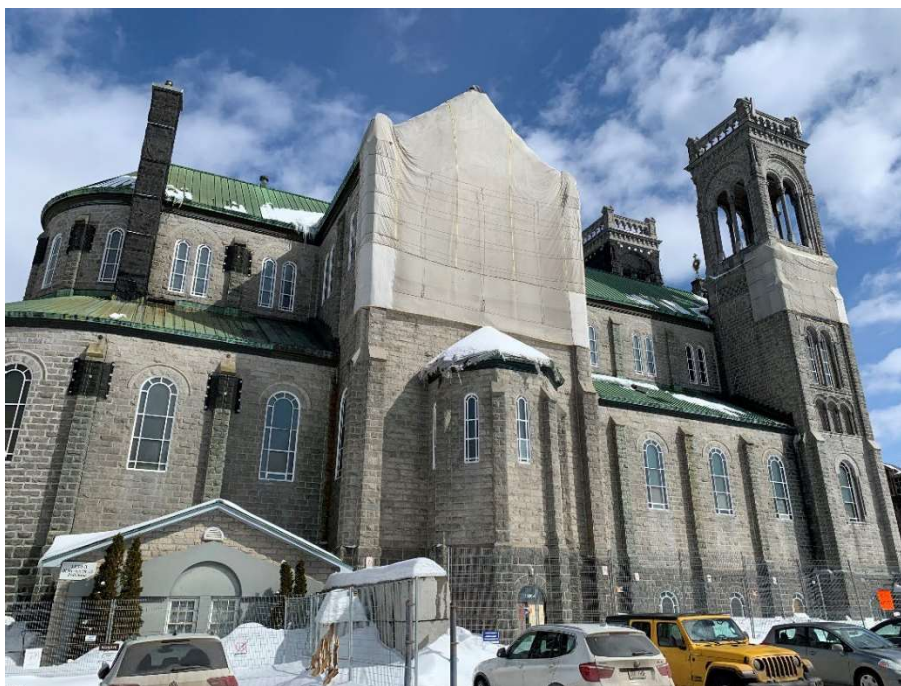
Photo 6 : Transept Ouest

Le transept Ouest a subi deux effondrements en 2017. Il est à noter que l'effondrement ne consistait qu'au parement extérieur de l'enveloppe et non de l'ensemble de l'épaisseur du mur massif. Depuis, des travaux de stabilisation et d'étaieement ont été effectués, mais aucune reconstruction. La présence d'une toile protectrice sur la portion haute de la façade ne nous a donc pas permis d'observer l'état du substrat de briques dans la zone endommagée. Cependant, dans le but de valider l'état du mur et l'adhésion du parement du parement dans la zone résiduelle, nous avons procédé au retrait d'une pierre de parement sous la zone protégée.

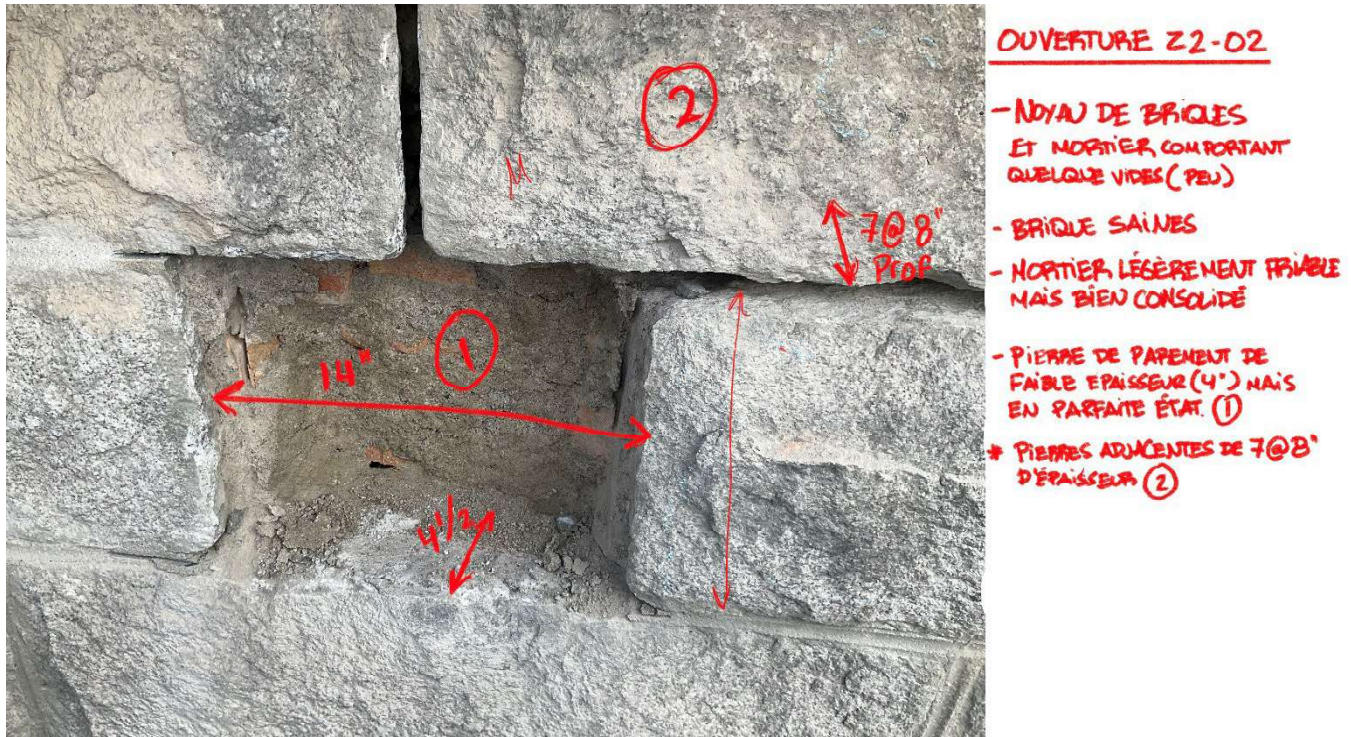
Figure 6 : Ouverture exploratoire Z2-02

L'ouverture a mis au jour un parement de faible épaisseur avec un mortier légèrement friable directement au dos du parement. Immédiatement avant le massif de briques, le mortier est bien consolidé malgré la présence de quelques vides. Le noyau de briques est pour sa part en très bon état malgré quelques vides de consolidation. La brique de remplissage n'est pas déconsolidée ni fissurée.

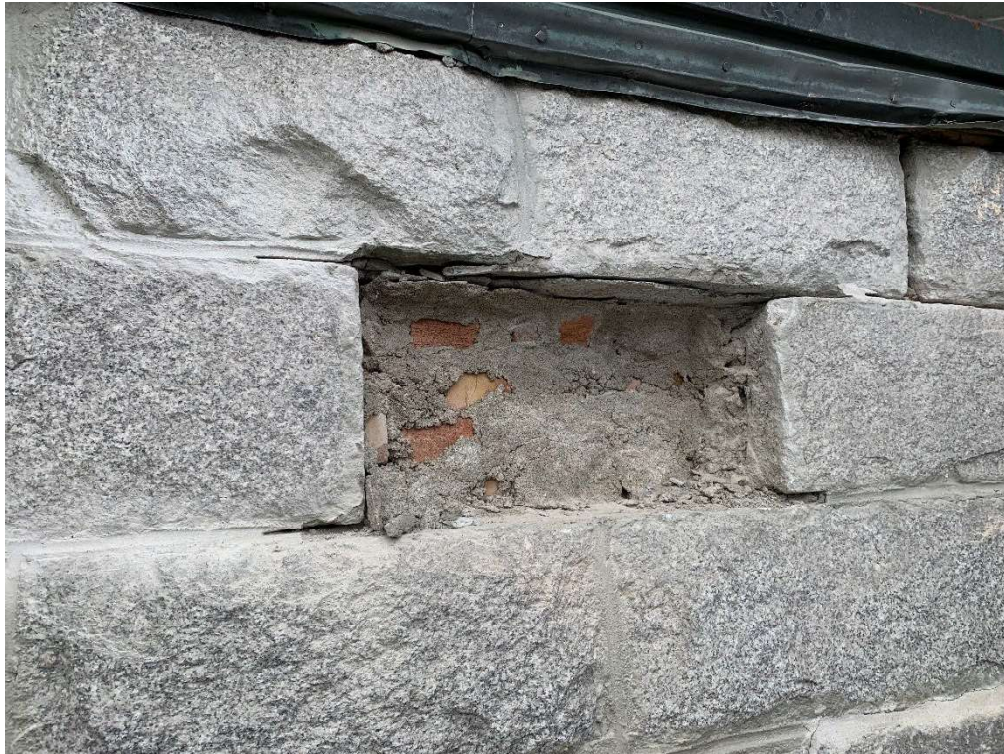
OUVERTURE Z3-03

Pour ce qui est de l'ouverture exploratoire Z3-03 située au haut du bas-côté Ouest, le retrait de la pierre de parement a mis au jour un mortier sain et très bien adhérent à la brique de remplissage. Celle-ci était d'ailleurs en très bon état.

- NOYAU DE BRIQUES ET MORTIER
- BRIQUE SAINES, MORTIER BIEN CONSOLIDÉ
- QUELQUES POCHES VIDES DE MORTIER A L'ARRIÈRE DE LA PIERRE DE PAREMENT
- PIERRE DE PAREMENT DE FAIBLE ÉPAISSEUR (4") MAIS EN PARFAIT ÉTAT

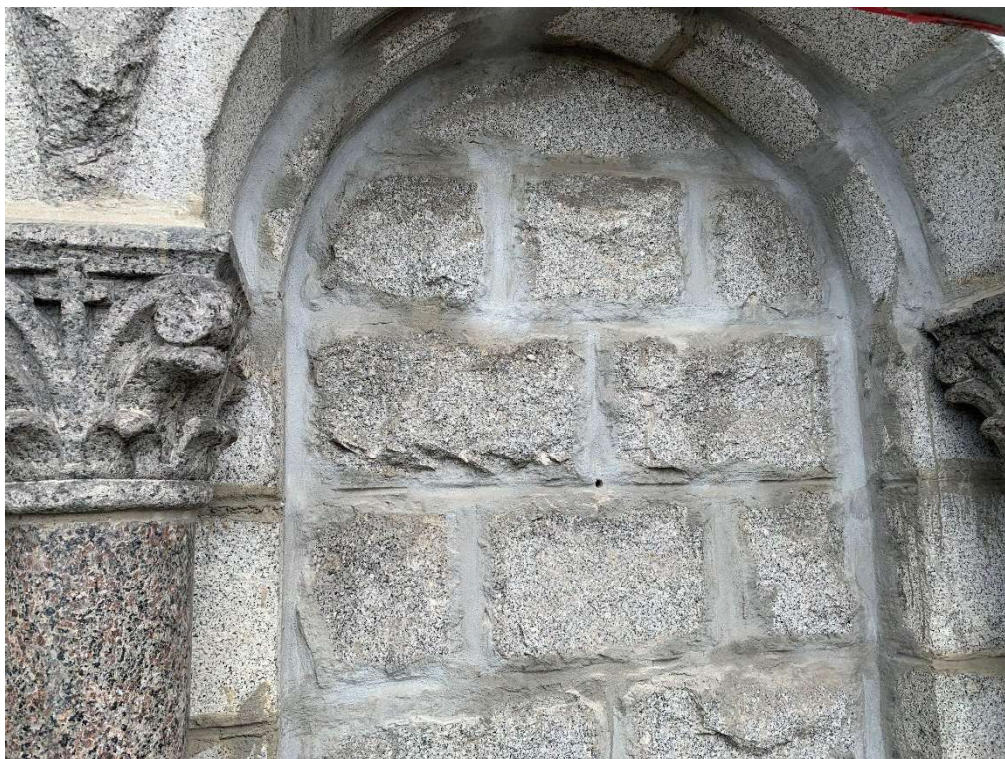
Photo 7 : Percement Z10-16

Malgré la présence de quelques fissures sur certains joints de mortier, rien ne laisse présager une détérioration importante nécessitant des travaux importants. Sur les différents percements effectués, la majorité a montré un mortier sain et/ou de la brique saine et sans humidité importante. Un seul a montré un vide après 360 mm de percement dans un mortier sain. Ce percement (Z10-16) a cependant été réalisé dans une portion de mur en retrait dans la série d'arches au-dessus de la porte principale. Il est possible que le vide soit en fait la limite intérieure du mur.

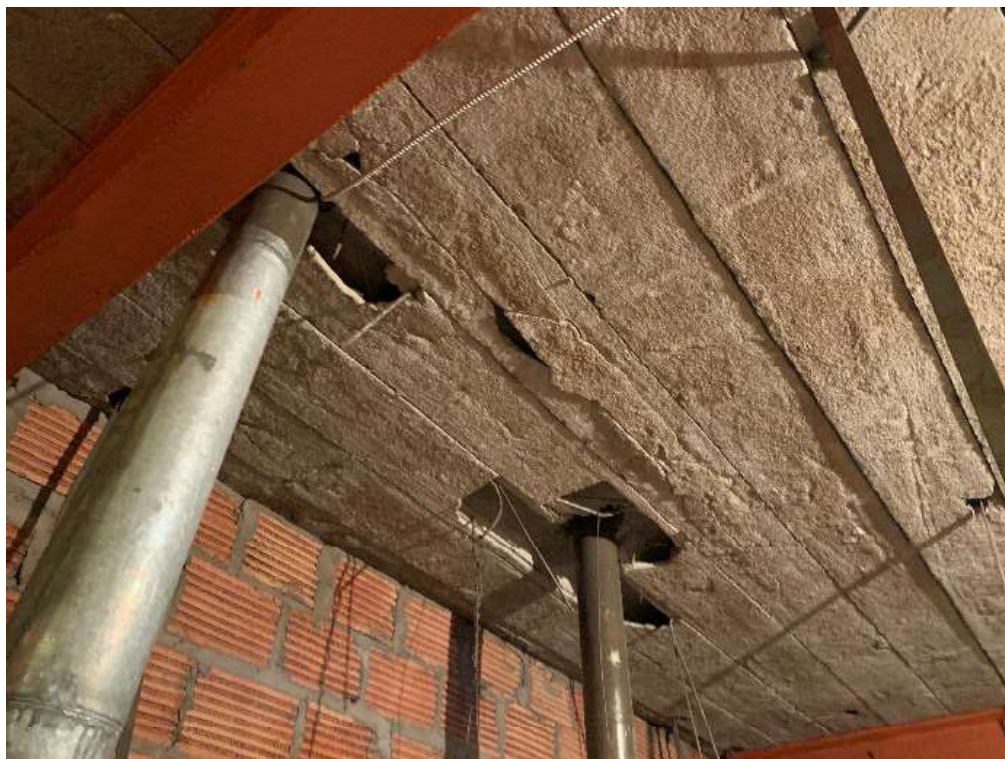
Photo 8 : Exemple de dalles évidées de béton préfabriqué sectionnées sans renfort

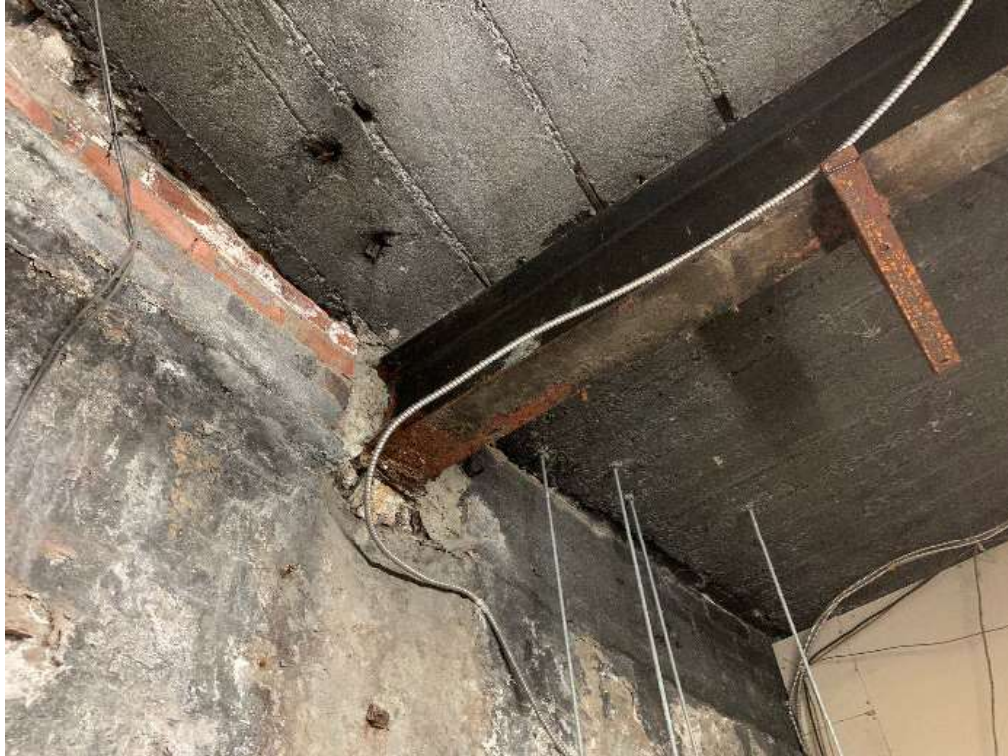
De façon générale, tous les éléments de structure d'acier observés étaient en parfait état, à l'exception de certaines poutres localisées dans le plafond de la chaufferie. À cet endroit, on remarque certaines poutres corrodées à divers niveaux. Certaines d'entre elles pourront être sablées et repeintes, d'autres devront être renforcées ou remplacées. Voir la photo 10.

Photo 10 : Exemple de poutre d'acier corrodée dans la dalle surplombant la chaufferie

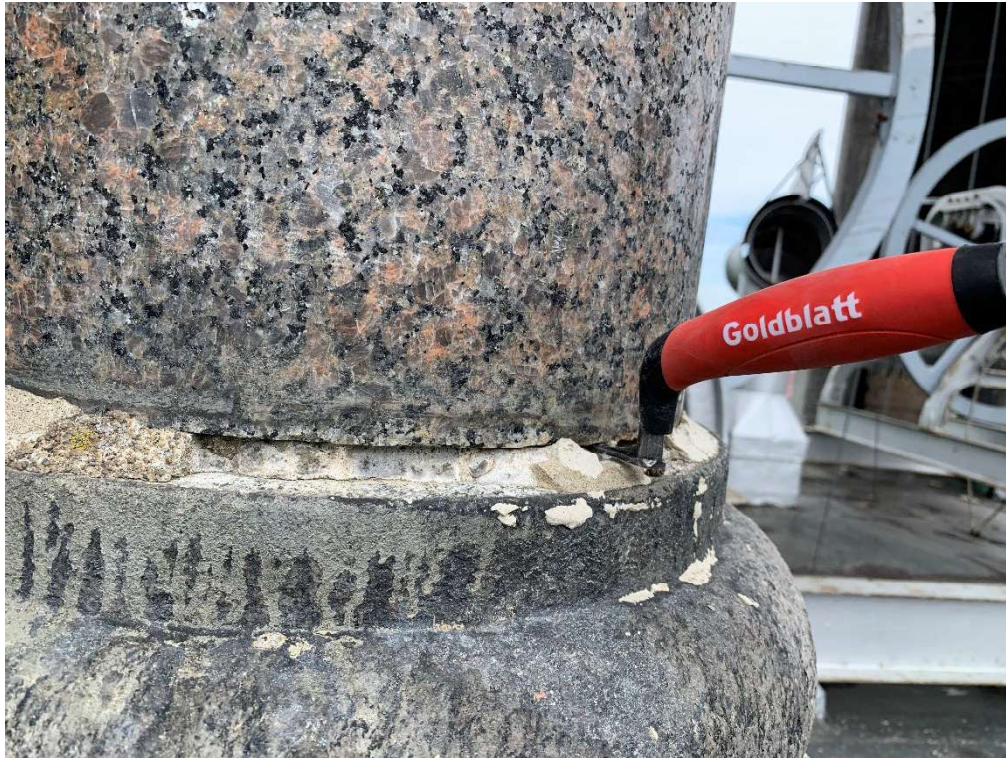
Sur la portion haute du clocher, une des colonnes de granit de la façade sud possède une dégradation de son joint d'assise (voir la photo suivante). À cet endroit, nous avons été en mesure d'insérer une truelle de maçonnerie sur une profondeur d'environ 100 à 150 mm de profondeur. Puisque ce joint sert d'assise d'une colonne très élancée au sommet du clocher, nous sommes d'avis que cette déficience sera à corriger à court terme (priorité 1).

Photo 31 : Joint de maçonnerie endommagé

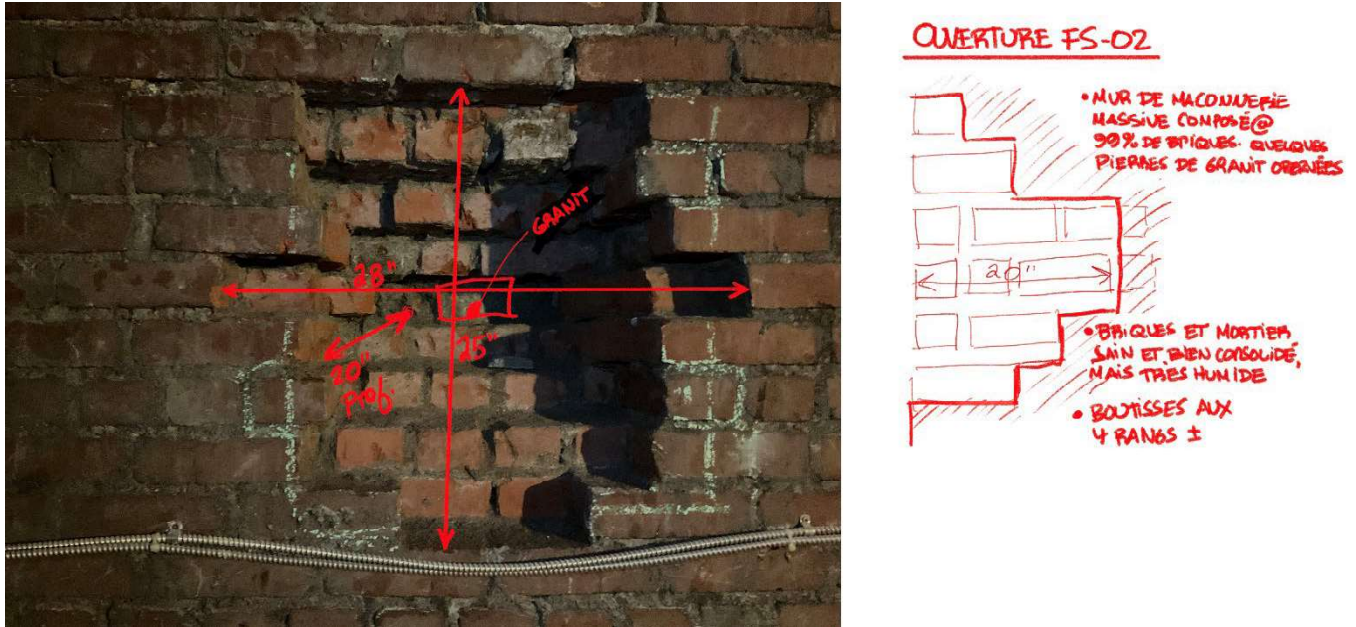
Figure 9 : Ouverture exploratoire FS-02

La deuxième ouverture intérieure (FS-02) a été réalisée sur le mur Sud, au-dessus du plancher intermédiaire entre le plancher des cloches et le plancher du jubé. À cet endroit, une fissure verticale se propageait sur la face intérieure du mur. Le percement exécuté a atteint une profondeur maximale de 500 mm en atteignant le dos du parement extérieur. Nous avons été en mesure de constater que la fissure ne se propageait pas sur la pleine épaisseur du mur. La brique et le mortier étaient sains et bien consolidés, mais très humides. La présence d'humidité à cet endroit indique des infiltrations d'eau provenant de l'extérieur. La situation n'est pas problématique et se résorbera avec des travaux d'étanchéité et de rejointoiement du parement extérieur.

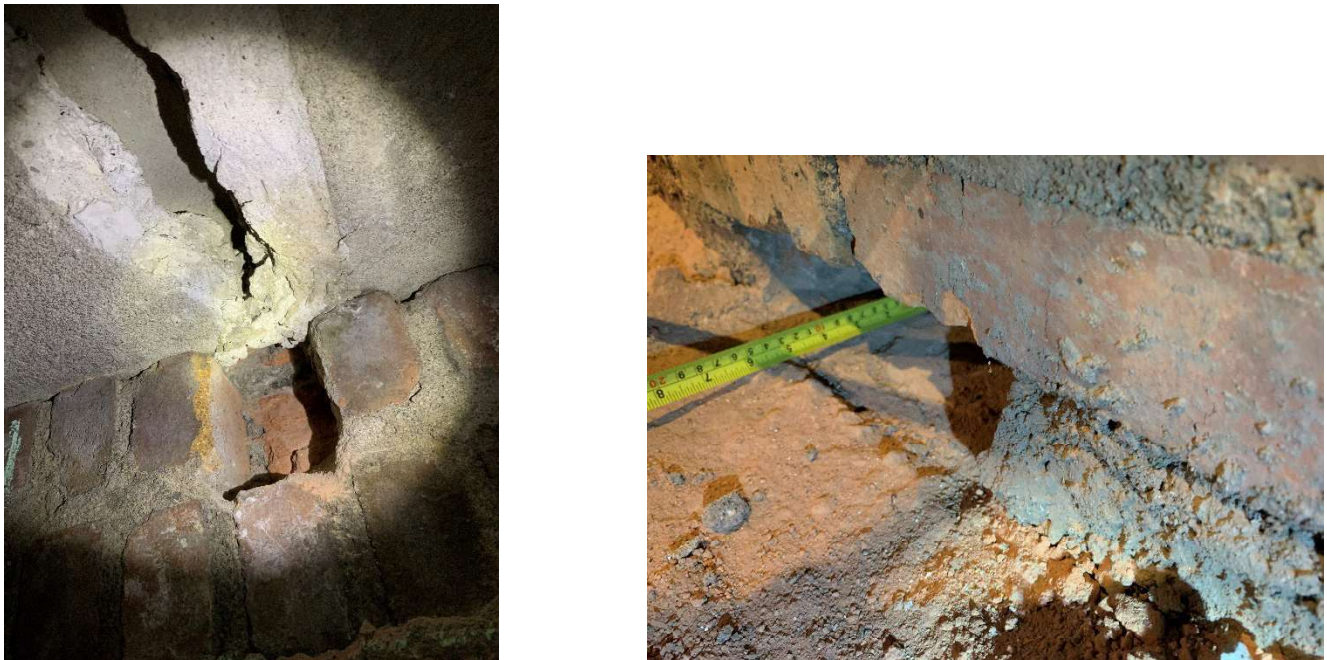
Par la suite, les ouvertures exploratoires FS-03 et FS-04 effectuées respectivement au plafond et au plancher du local intermédiaire situé entre le plancher des cloches et le plancher du jubé, avaient pour but de déterminer l'enfoncement des dalles évidées dans la maçonnerie massive. L'ouverture FS-03 (au plafond) a permis d'observer un enfoncement des dalles préfabriquées très faibles d'environ 50 mm contre 100 mm pour l'ouverture au plancher (FS-04). Ce mode de construction, sans lien mécanique entre les dalles et les murs périphériques massifs, diminue la rigidité des clochers et ne permet pas une solidarisation structurale de chacun des murs au niveau des planchers.

Figure 10 : Ouvertures exploratoires permettant de valider certains enfoncements de dalles préfabriquées

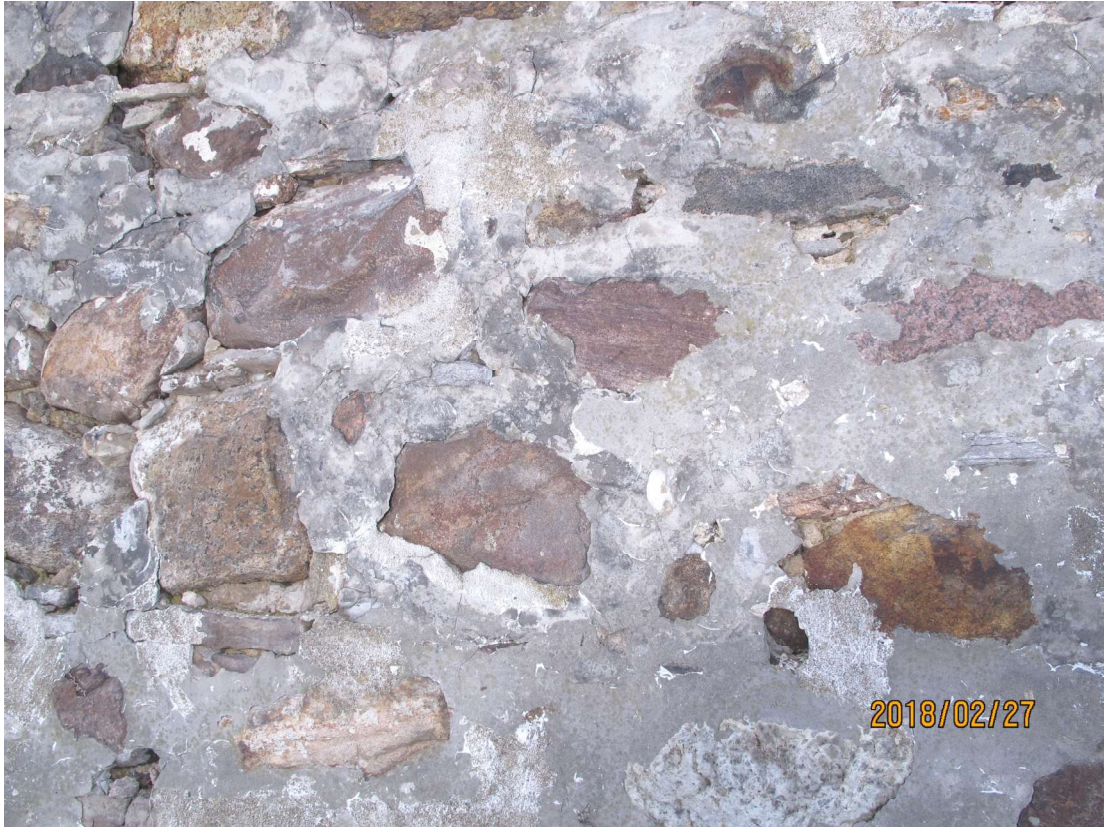
La partie supérieure (2e étage) de ce mur est inclinée vers l'intérieur du bâtiment: elle l'était aussi en 2007.

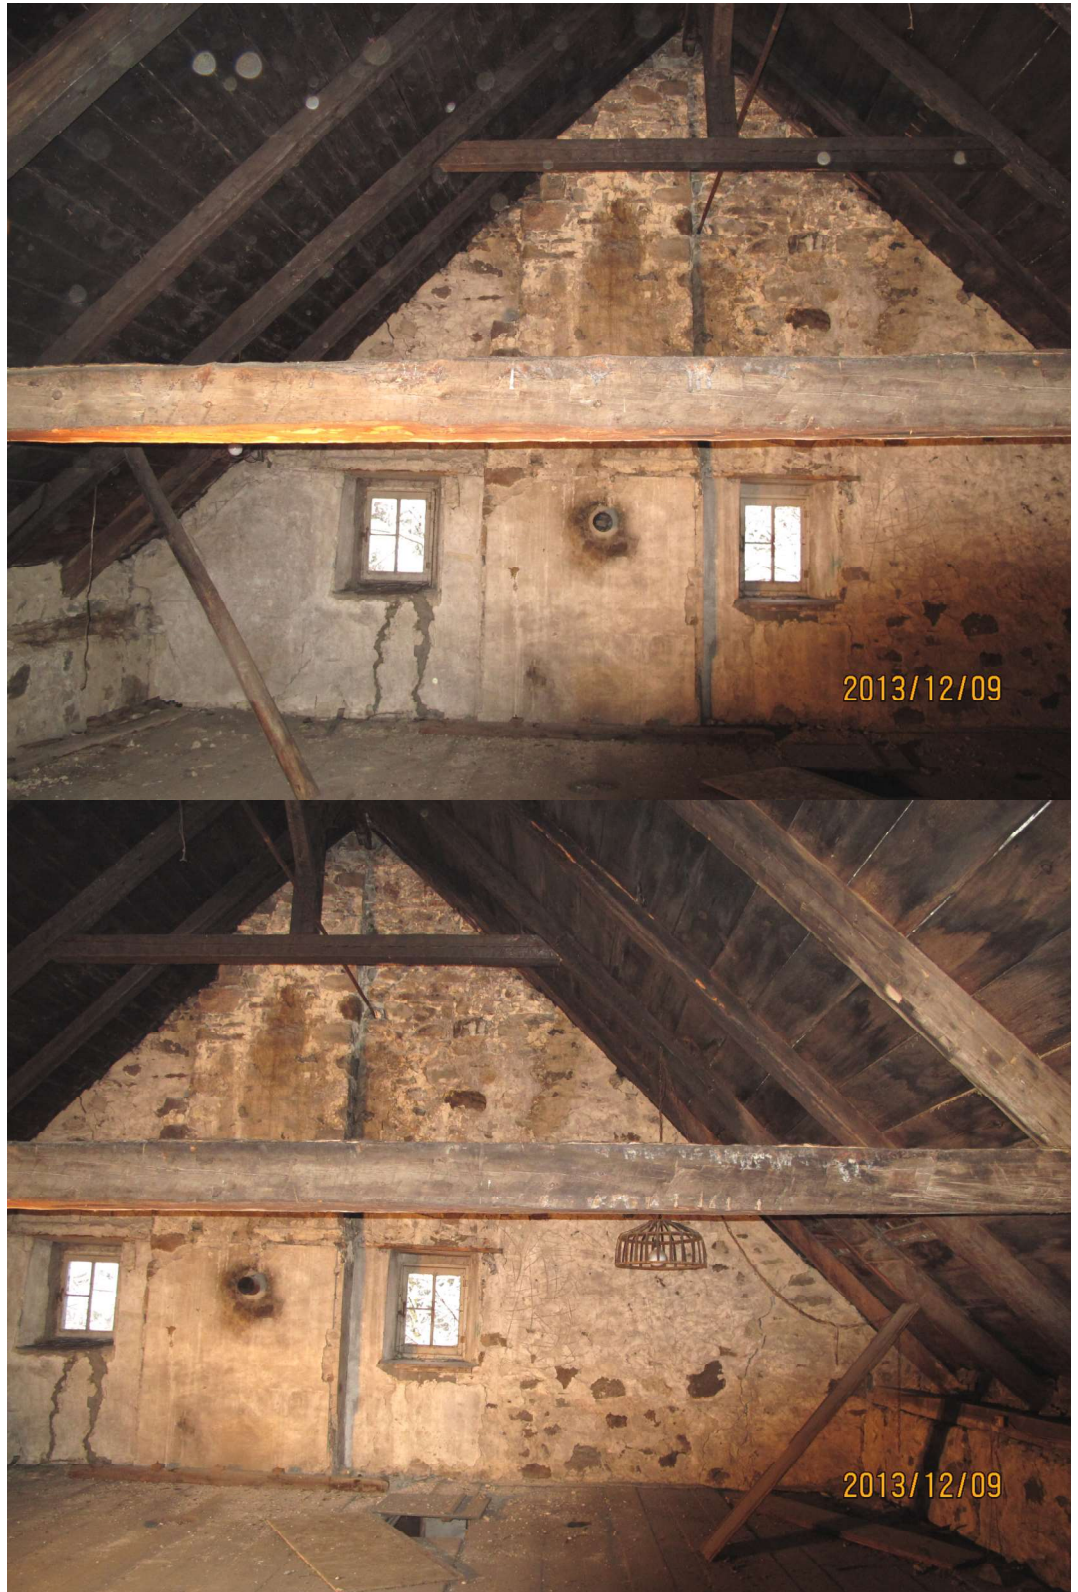
2.2.1.3 Les deux (2) fissures les plus remarquables du mur OUEST ont encore le même aspect qu'en 2013-2014. On n'aperçoit pas de nouvelles fissures dans le crépi.

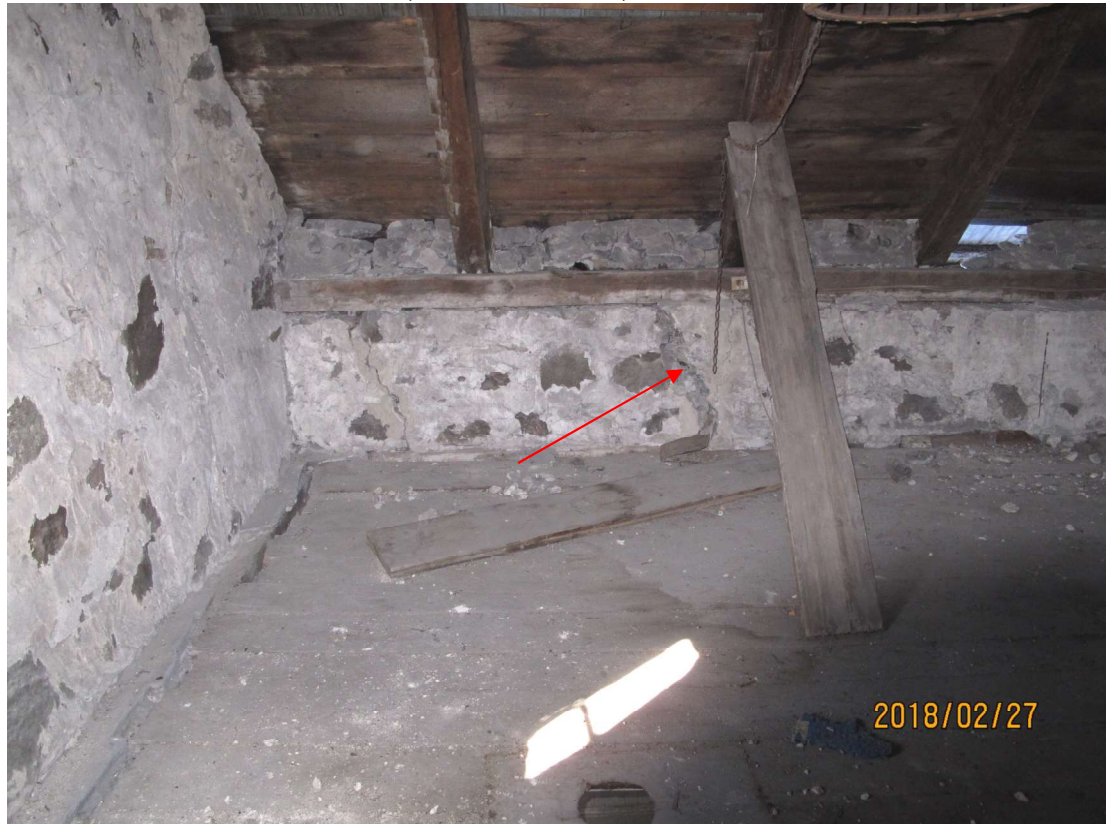
L'ouverture des fissures ne semble pas avoir progressé de façon significative, sauf en ce qui concerne la fissure située à l'extrémité OUEST. En fait, cette dernière,

semble avoir été élargie de main d'homme par l'enlèvement

du mortier, dont les fragments jonchent le plancher.

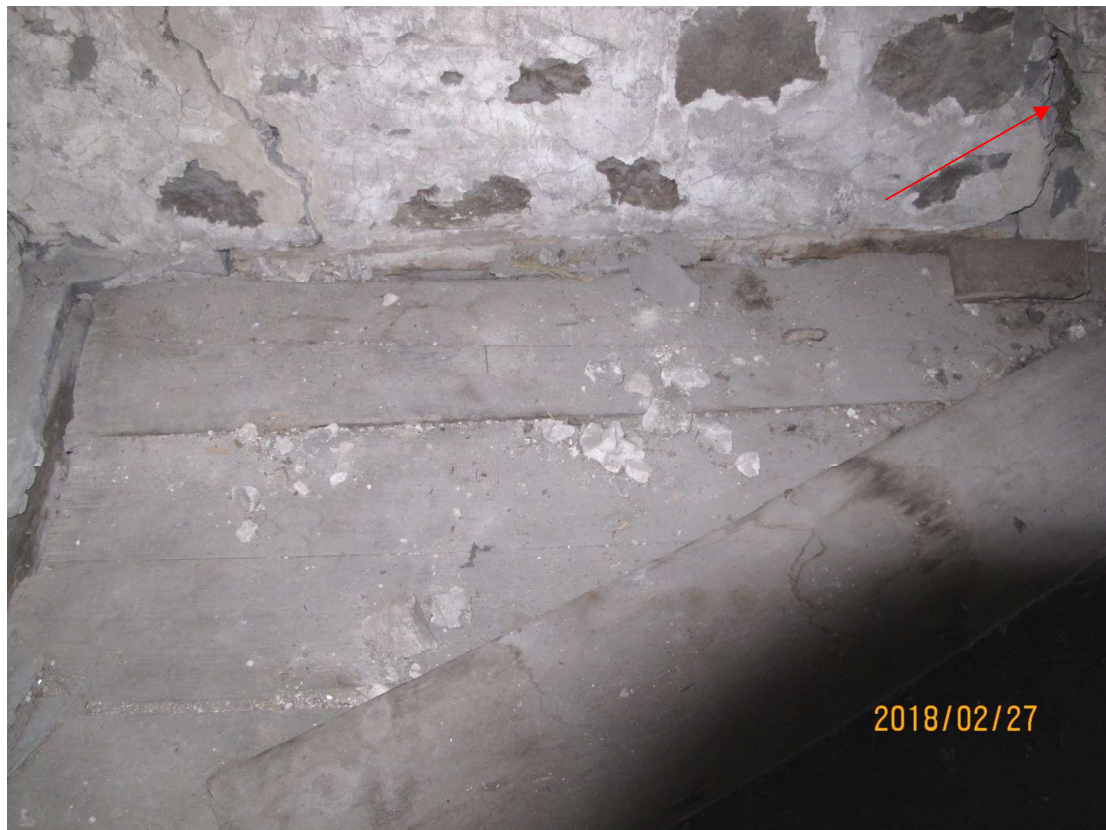
Les rebords de cette fissure ont un aspect caractéristique d'une telle intervention, si on les compare avec ceux de la fissure située à gauche de la photo précédente. D'ailleurs, l'ouverture de cette fissure à l'intérieur du bâtiment est sans contredit plus grande qu'à l'extérieur.

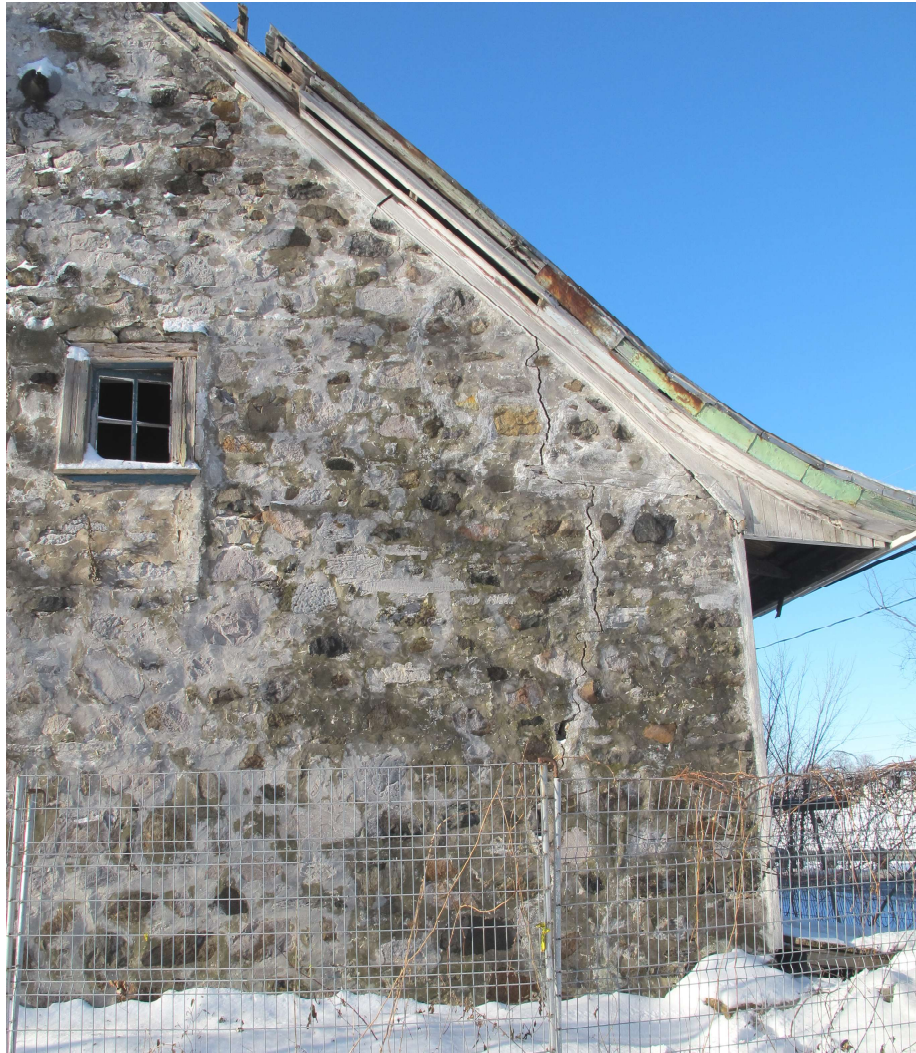
2.1.2 À l'extrémité NORD du mur EST, la fissuration nous a semblé être plus marquée.

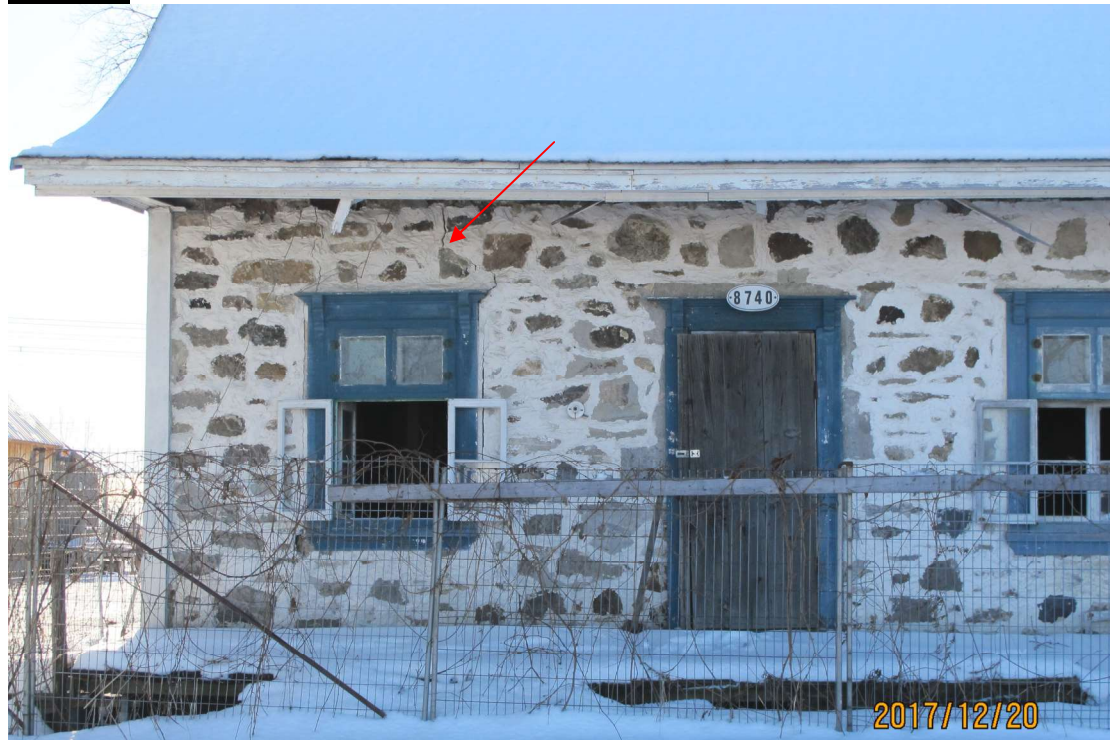
2.1.4 La fissure située au sommet de la fenêtre EST de la façade NORD, nous a semblé s'être élargie.
