**9263-7552 QUÉBEC INC. C. LE PROCUREUR GÉNÉRAL DU QUÉBEC**

DOSSIER COUR SUPÉRIEURE NO. 705-17-008805-192  
DOSSIER CONSEIL DU PATRIMOINE : Monastère des Moniales dominicaines

Ensemble conventuel des Moniales dominicaines de Berthierville  
Rapport d'expertise architecturale

**Rapport final**  
30 août 2019  
Q-19043

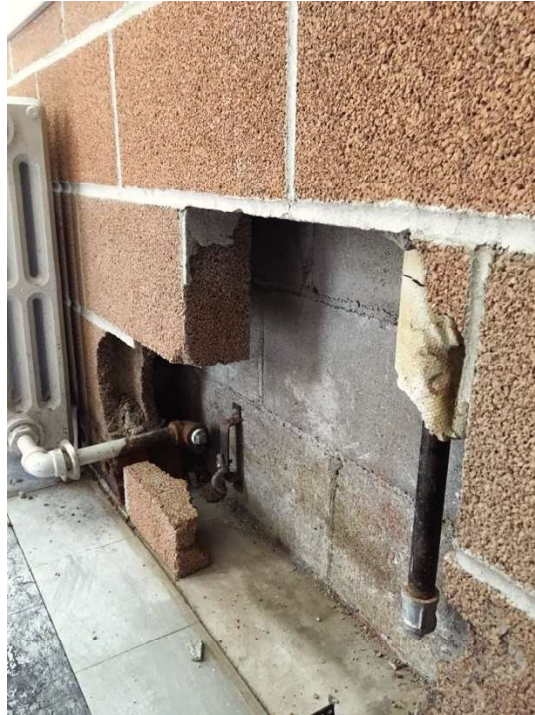
mur de l'aile de 1962 : 2 blocs de béton et un rang de brique à l'extérieur, sans isolation

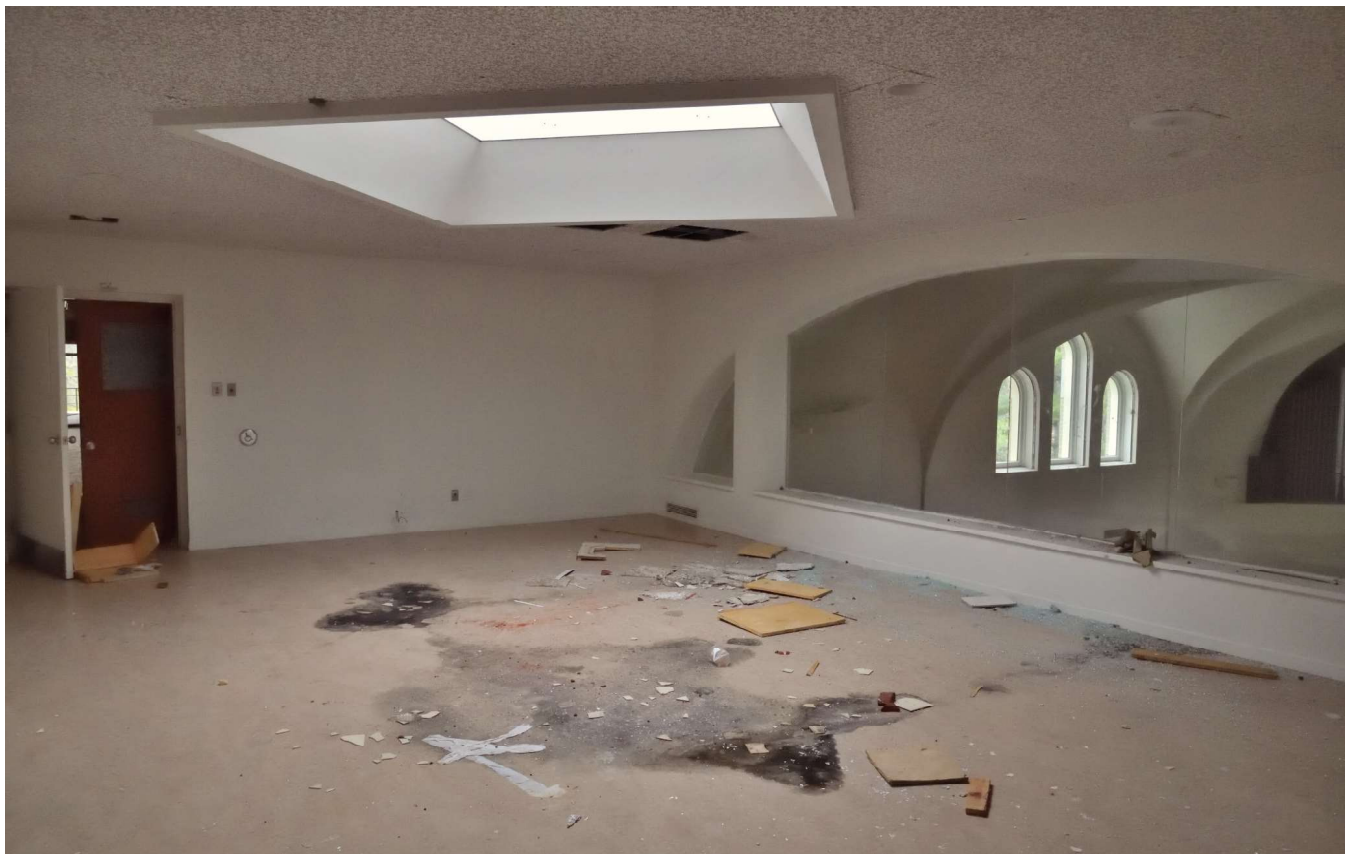
Figure 76. Infiltrations dues au vandalisme, BGLA

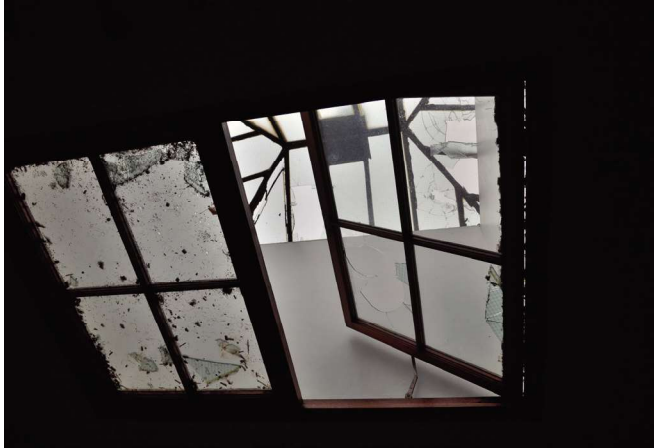
Figure 77. Lanterneau vandalisé et défoncé, BGLA

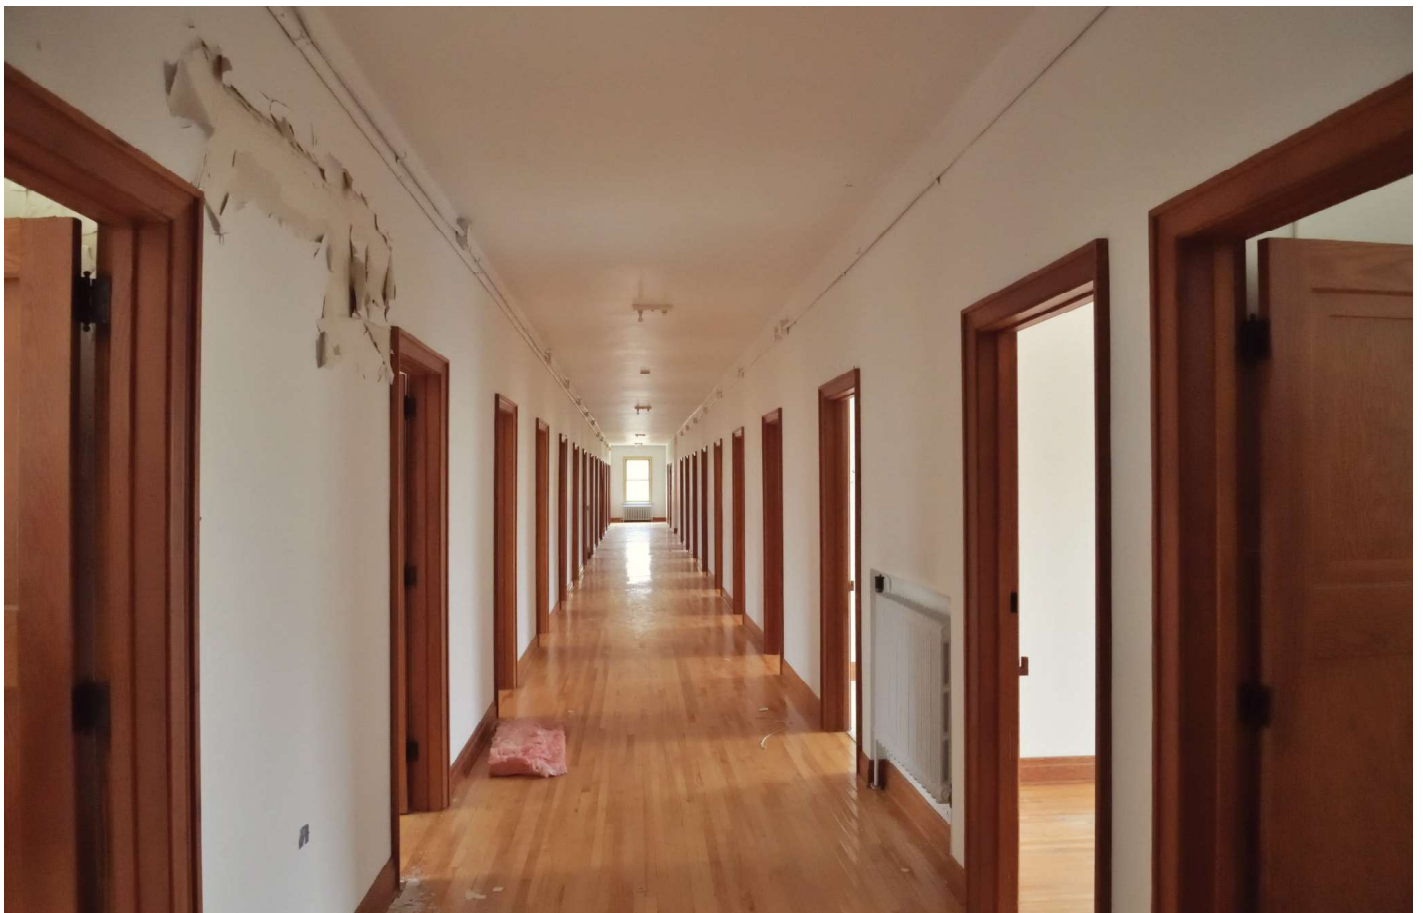
Figure 79. Infiltrations, BGLA

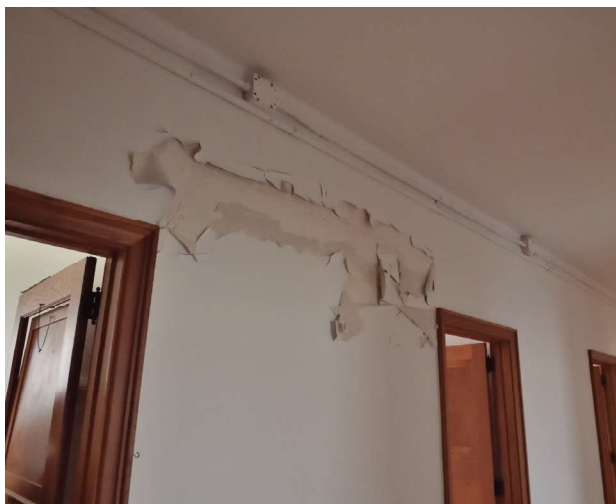
Figure 80. Infiltration toit, BGLA

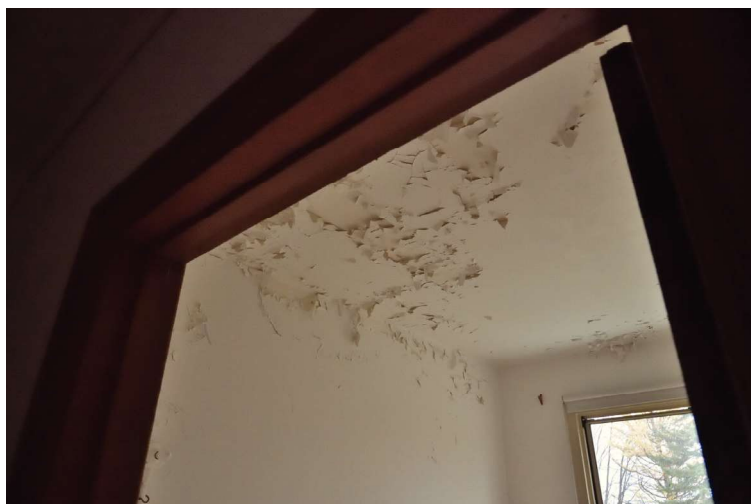
Figure 81. Infiltrations, BGLA

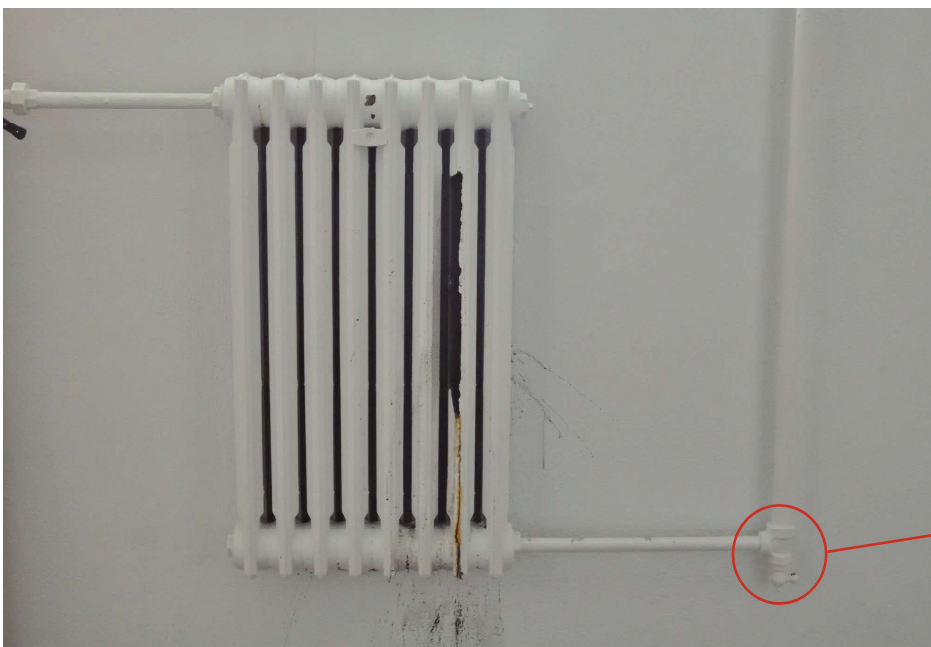
Figure 82. Chauffage éclaté par le gel, BGLA

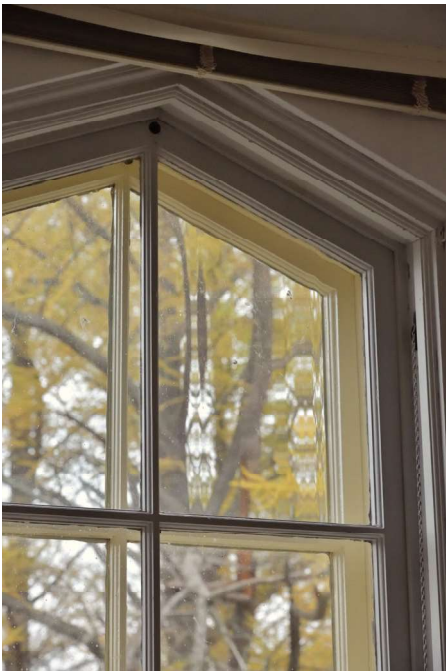
Figure 84. Fenestration originale, BGLA

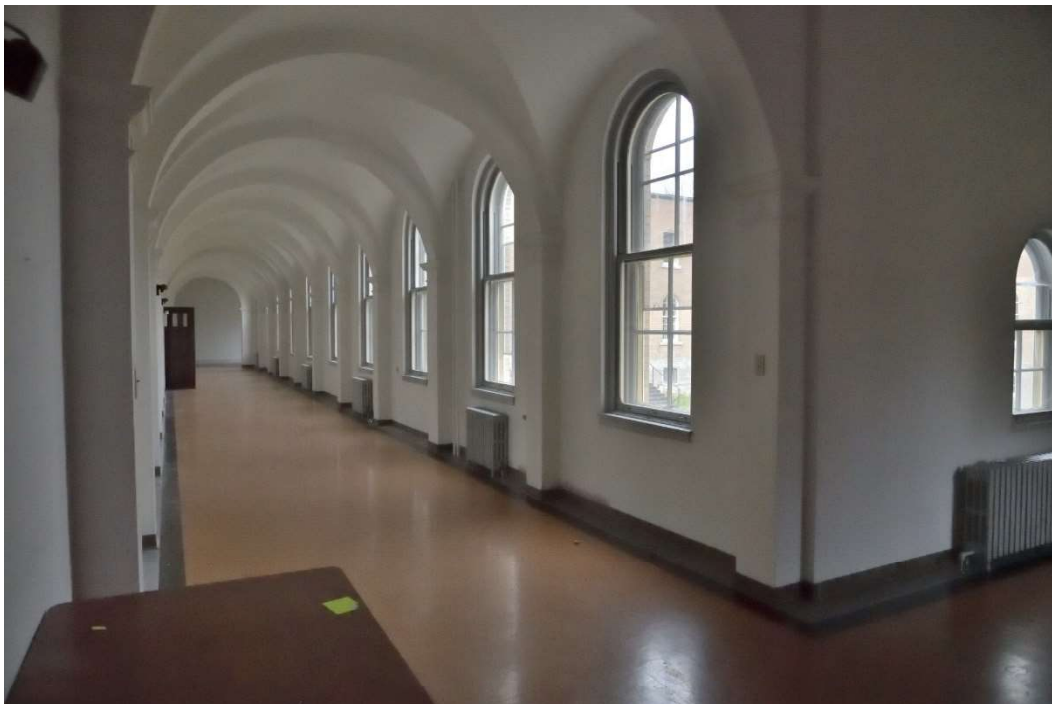
**Photo 2020-01 : galerie du cloître. Les finis sont en excellent état.**

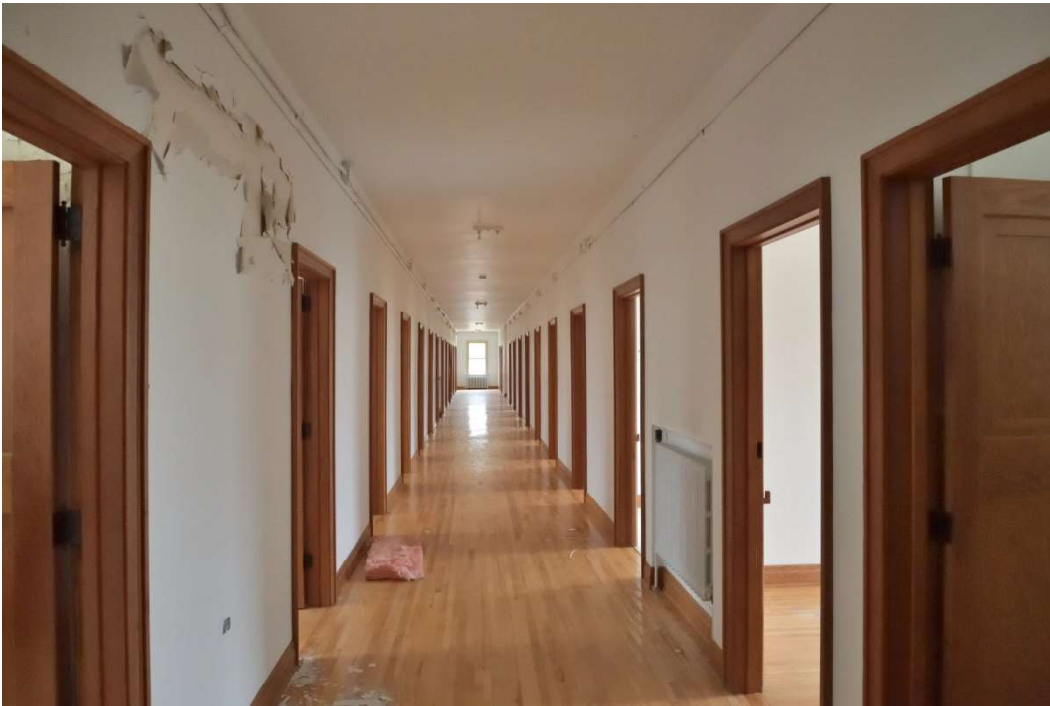
Photos 2020-07 : corridor de l'aile 1950, à l'étage : traces d'infiltration d'eau par un drain de toiture sur le mur à gauche, sinon les finis sont en bon état, entre autres le plancher de bois.

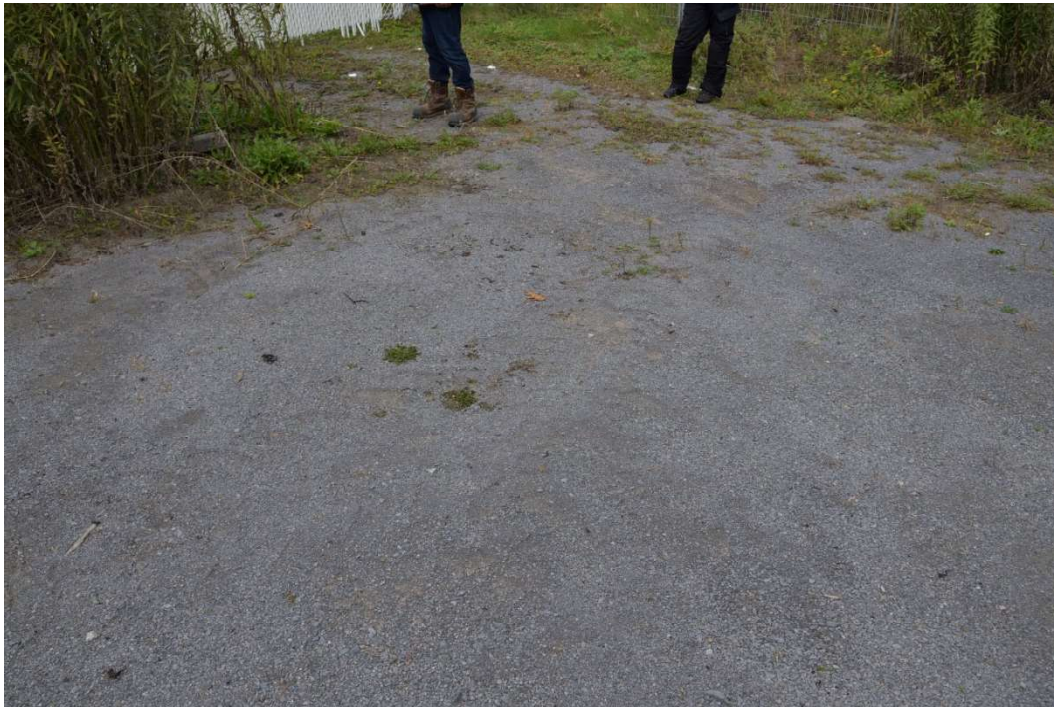
Des traces de pneus de machinerie sont visibles au sol près de cet endroit, à l'intérieur du secteur clôturé. La nature de l'engin mécanique ne peut être établie avec certitude absolue mais les traces rappellent le profil des pneus d'un engin de grande dimension, de type nacelle. Ceci démontrant que quiconque peut pénétrer sur le site impunément.

Photo 2021-05 : traces de pneus de machinerie près du coin nord-est, dans un secteur à l'intérieur de l'aire clôturée.

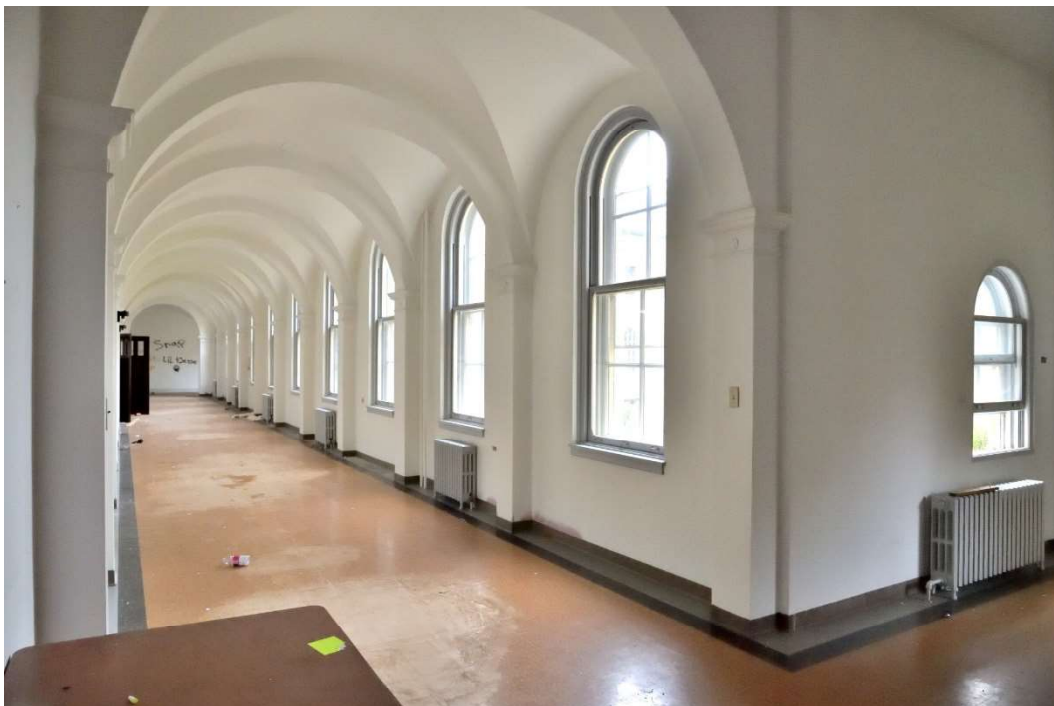
Les dommages intérieurs causés par les infiltrations d'eau sont visibles, et aucun signe de réparation des bris notés l'an dernier aux drainages de toiture n'a été observé.

Photo 2021-06 : galerie du cloître. Point de vue identique à la photo 2020-01 de l'année dernière – voir page 2 du présent rapport. L'état des finis s'est détérioré, traces d'humidité au sol, on note qu'un produit tache les murs à partir des plinthes de caoutchouc. Certaines fenêtres sont laissées ouvertes. On note la présence de graffitis.

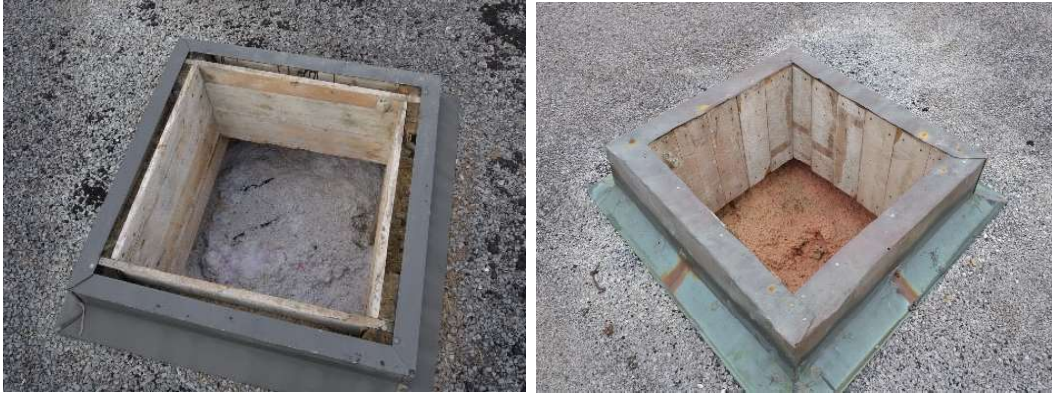
Lors de l'inspection des toitures, nous avons pu constater que les membranes d'étanchéité sont en bon état, mais que les trappes d'accès aux entre toits ont été arrachées, quelquefois jetées au sol, laissant pénétrer l'eau par ces endroits. Toutes les crépines des drains sont disparues, à l'exception d'une seule, laissant le gravier pénétrer dans les drains de toiture, dans un cas le bouchant complètement.

Photo 2021-07 et 08 : quelques-unes des trappes d'accès au toit ventilé enlevées, ouvertures laissées libres où l'eau pénètre.

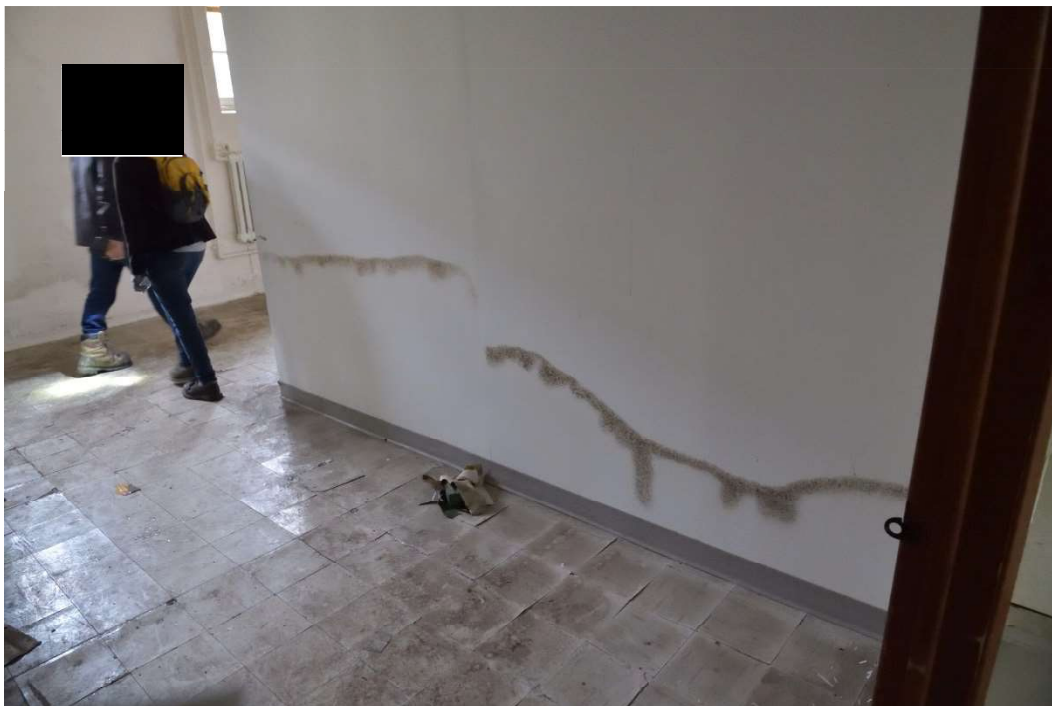
Au sous-sol, nous voyons aujourd'hui des traces d'humidité et de moisissures sur les conduits et au bas des murs qui n'étaient pas là en octobre 2020. Nous avons aussi pu voir les traces d'un feu de camp au sol, qui aurait pu dégénérer en incendie.

**Photo 2021-11 : traces de moisissures résultant du contenu élevé d'humidité dans les matériaux en contact avec la dalle sur sol du sous-sol, ainsi que tuiles soulevées.**

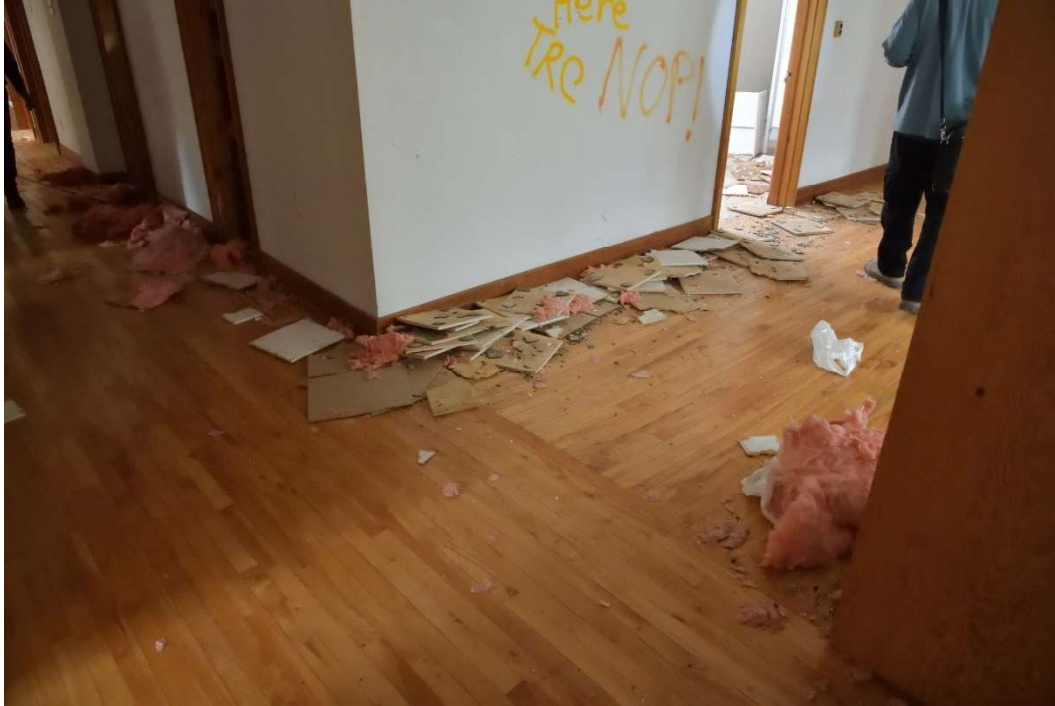
Des dommages aux éléments les plus sensibles du point de vue patrimonial sont apparus. Nous avons noté en plusieurs endroits que l'eau des toitures, qui n'est plus acheminée vers les égouts pluviaux en raison du gel des drains, pénètre maintenant dans les plâtres. Des traces d'eau séchée sont notées sur les planchers des étages. Au dernier niveau, le plancher de bois franc a été affecté par l'eau et l'humidité, est rebondissant de façon générale et une section s'est même soulevée sous l'effet de l'eau.

Photo 2021-12 : au dernier étage de l'aile construite en 1923, on note le soulèvement du plancher de bois franc dans un secteur où les drains de toit ont cédé et laissent pénétrer l'eau.

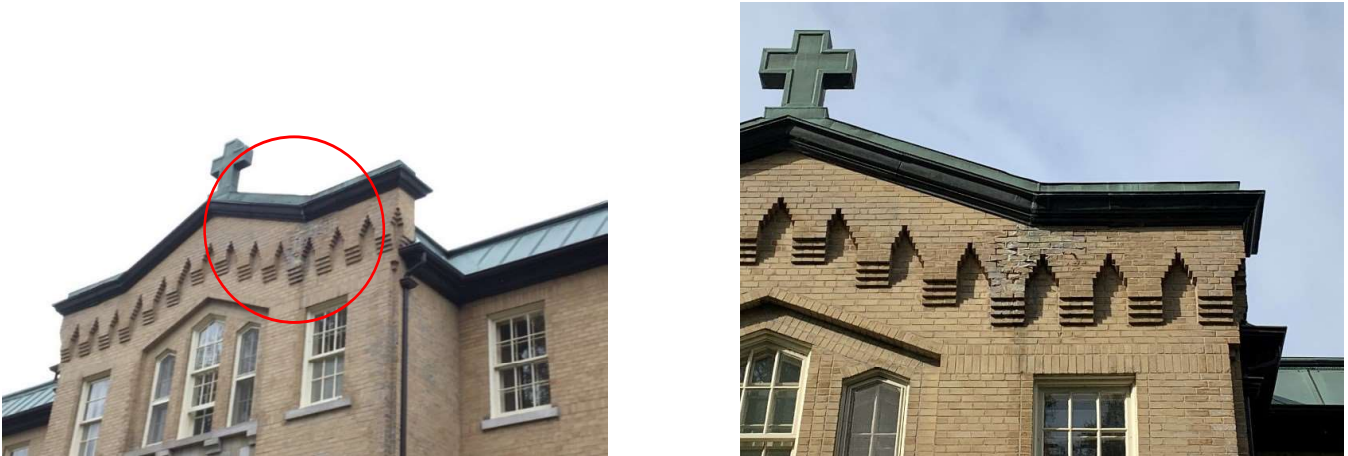
Au-dessus de la porte principale de l'élévation sud, une dégradation est visible de la brique et du mortier du parapet (voir photo 4). Dans cette zone, certaines briques sont endommagées avec quelques indices d'efflorescence et des joints de mortier désagrégés. Une cause probable de ce défaut est une mauvaise étanchéité du parapet. Ce manque d'étanchéité peut amener de l'infiltration d'eau dans le massif de briques du parapet. Les différents cycles de gel-dégel ont pour effet de faire gonfler l'eau présente dans le substrat, créant des désordres aux briques et au mortier. Cette zone de dégradation a très peu progressé depuis un an. La dimension est sensiblement la même, mais quelques joints de mortier présentent des désordres légèrement plus prononcés. Bien que le phénomène risque de mener à une détérioration des éléments architecturaux et possiblement de la structure de béton du toit, nous sommes d'avis qu'aucuns travaux correctifs urgents ne sont requis à cet endroit.

Photo 4 : Dégradation de la brique façade sud (à gauche en 2020 et à droite en 2021)

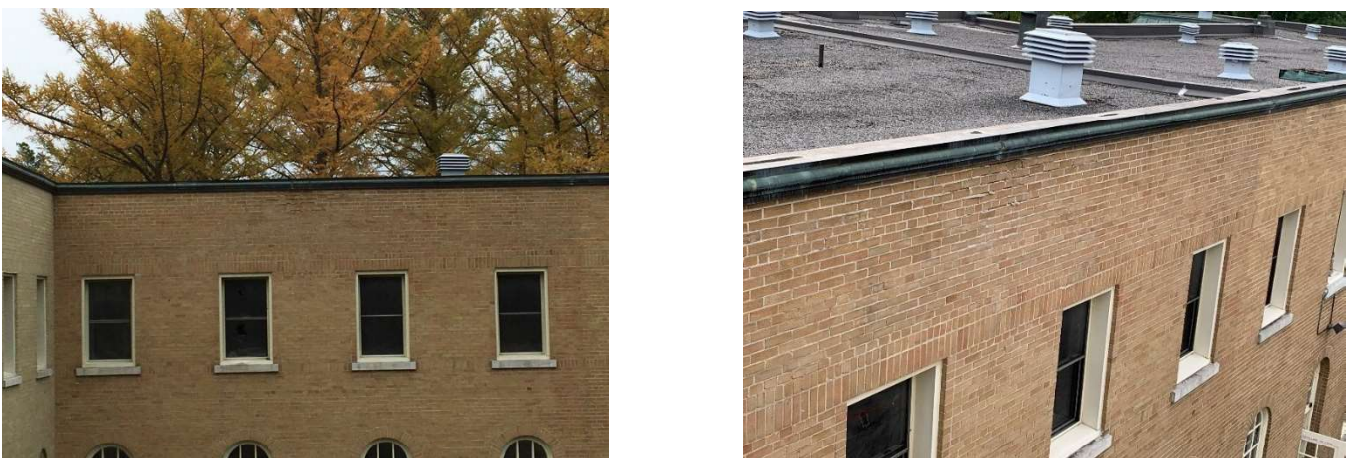
Il en est de même pour la problématique semblable visible sur le parapet de la face arrière (au nord), tel que montré sur la photo 5. Dans cette zone spécifique, la dégradation observée ne semble pas avoir progressé depuis notre visite de 2020. Les joints de mortier semblent être dans le même état de dégradation qu'il y a un an et la brique dans un état similaire. Encore une fois, le tout ne requiert pas de travaux correctifs urgents, mais dans les deux cas (photo 4 et photo 5), un manque d'entretien ne fera qu'empirer la problématique et risque de causer une dégradation de la maçonnerie à long terme.

Photo 5 : Dégradation de la brique façade nord (à gauche en 2020 et à droite en 2021)

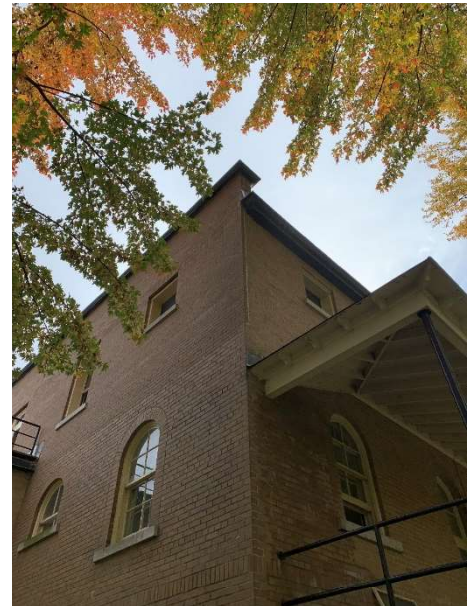
Sur la face nord du bâtiment, les coins du parement de briques vis-à-vis les deux perrons extérieurs présentent le même défaut, soit la fissuration de la brique de parement. Les photos 6 et 7 ont été prises en 2020 alors que les photos 6a et 7a datent de notre dernière visite sur place en octobre 2021. En comparant la situation sur les deux années, il est possible d'affirmer que les dégradations sont demeurées stables. Par exemple, pour les photos 6a et 6b, la fissure dans le parement de brique a la même longueur avec exactement le même cheminement. Celle-ci semble aussi avoir la même ouverture depuis 2020. Il ne sera pas requis d'effectuer de travaux correctifs urgents pour ces deux items.

Photos 6A et 7A (2021) : Parement de briques fissuré (à gauche) et réparé à l'aide de scellant (à droite)

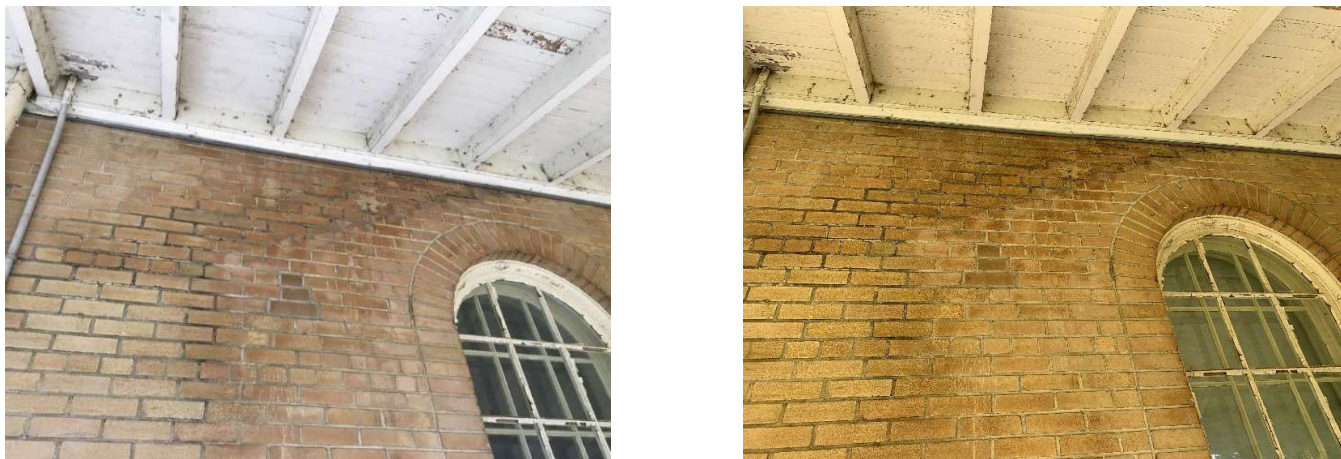
Sous la toiture de la galerie de la face ouest, des indices d'humidité et d'efflorescence étaient visibles sur la brique en 2020. Comme il est possible de le voir sur la photo 8, les zones plus foncées sur le parement de brique ont la même forme en 2021 qu'en 2020. Il est difficile de le voir sur les photos, mais les joints de mortier présentant des traces d'efflorescence sont aussi presque identiques entre les deux photos. À court terme, il est peu probable que cette problématique amène des désordres structuraux au bâtiment. C'est pourquoi il ne sera pas requis de procéder à des travaux de correction ou de stabilisation de ce secteur à très court terme.

Photo 8 : Présence d'humidité au balcon du mur ouest (à gauche en 2020 et à droite en 2021)

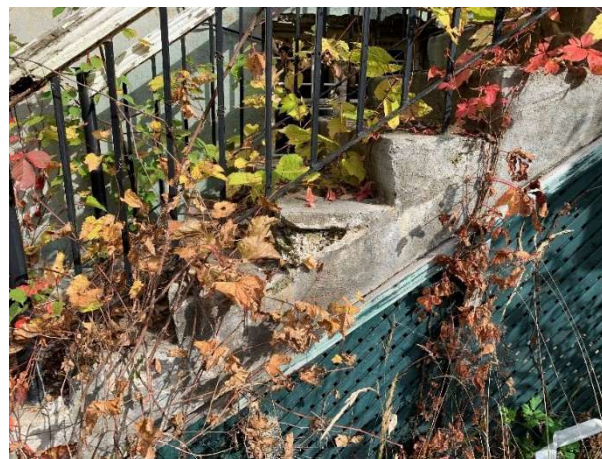
Au périmètre du bâtiment, quelques escaliers extérieurs structuraux permettent l'accès à l'intérieur du Monastère. Ces derniers sont entièrement composés de béton. Ils sont dans un état acceptable, mais devront subir différents travaux de réparation du béton dans le but d'allonger leur durée de vie. Voir la photo 11 pour exemple qui inclut une comparaison entre nos deux inspections. Cependant, l'état de dégradation n'est pas suffisamment avancé pour mettre en péril la sécurité du site ou la nécessité la mise en place d'étaie. C'est pourquoi ces travaux de réparation ne sont pas urgents, mais devront être réalisés d'ici quelques années.

Photo 11 : Dégradation type d'un escalier (à gauche en 2020 et à droite en 2021)

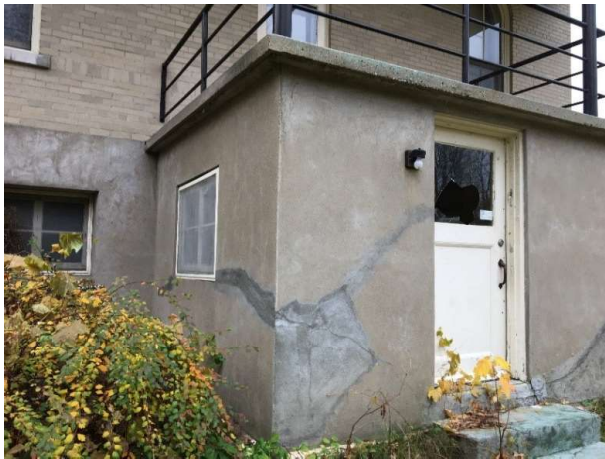
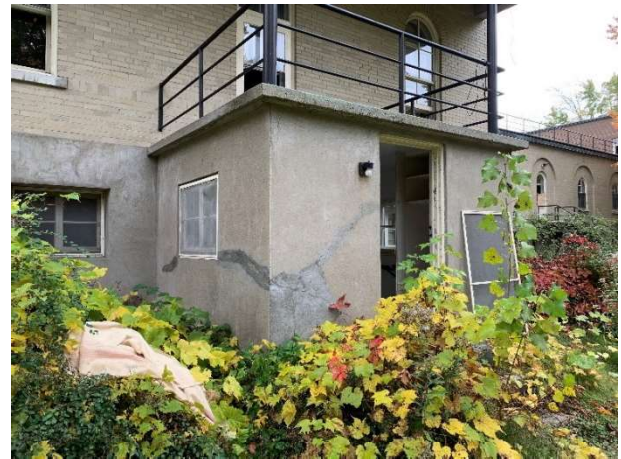
Pour ce qui est des murs de fondations en béton du bâtiment, trois items spécifiques étaient listés dans le rapport de 2020, soit l'entrée du sous-sol de l'aile « est » (voir photo 12), à l'extrémité où l'aile nord (voir photo 13) et finalement sur une section de béton du mur ouest (voir photo 14). À ces endroits, des patrons de fissuration sont présents, et ce, autant dans le crépi que le béton sous-jacent. Bien que du crépi de réparation est présent dans ces zones, des fissures apparaissent malgré tout à travers ce crépi. Comme mentionné en 2020, le manque d'informations sur les plans, notamment l'absence des plans de structure, ne permet pas d'avancer des causes précises ce phénomène. La comparaison des photos prises au même endroit, mais à un an d'intervalle aide à constater que la situation est demeurée pratiquement inchangée. Ainsi, bien que nous sommes toujours d'avis que ces items devront être expertisés dans le cadre d'un projet de restauration du site, l'absence de défauts importants aux éléments architecturaux adjacents, comme les déformations aux plans, les fissures importantes au parement de brique ou les bris majeurs des finis muraux intérieurs, nous ne recommandons pas l'exécution de travaux correctifs d'urgence.

Photo 12 : Fissuration importante de l'accès au sous-sol de l'aile « est », à l'extrémité nord (à gauche en 2020 et à droite en 2021)

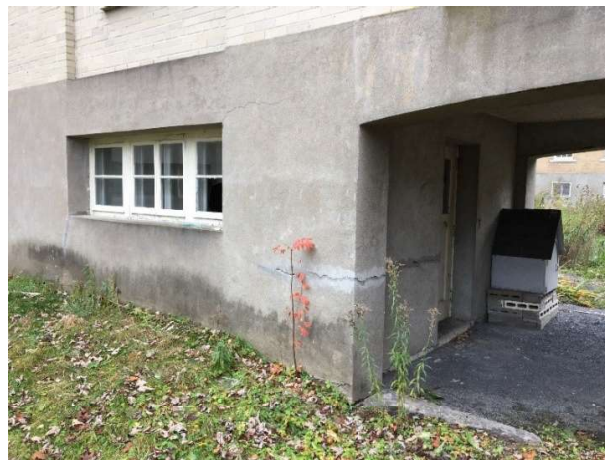
Photo 13 : Fissuration du mur nord

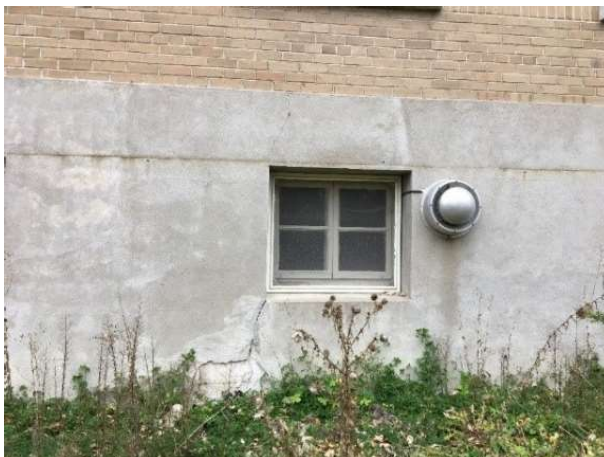
Photo 14 : Fissuration typique d'une fissure au droit d'une fenêtre

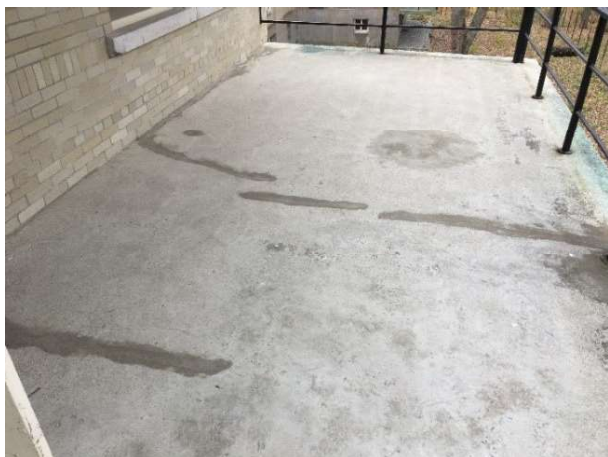
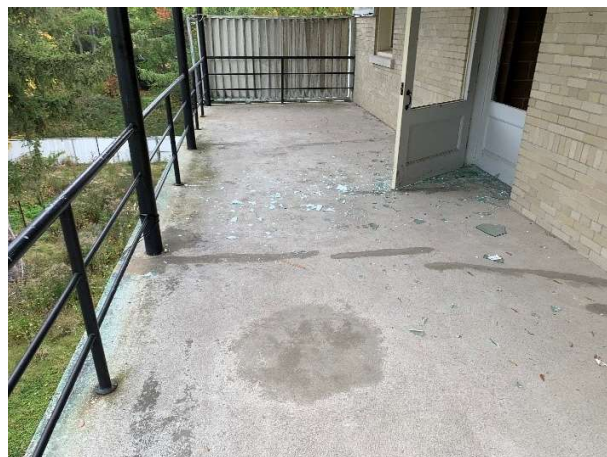
Débutons par le plancher du balcon de l'étage. La présence de nombreuses fissures colmatées, dont certaines ayant fissuré de nouveau après les correctifs, nous permet de penser qu'il pourrait y avoir un manque d'armature ou un sous-dimensionnement dans la dalle. Cependant, la situation est demeurée inchangée en douze mois. Dans l'éventualité où les fissures sont en partie ou en totalité amenées par un sous-dimensionnement de la structure, la présence d'une quantité plus ou moins grande de neige est le principal facteur externe pouvant affecter la situation.

Photo 15 : Fissure dans le plancher du balcon « est » à l'étage (à gauche en 2020 et à droite en 2021)

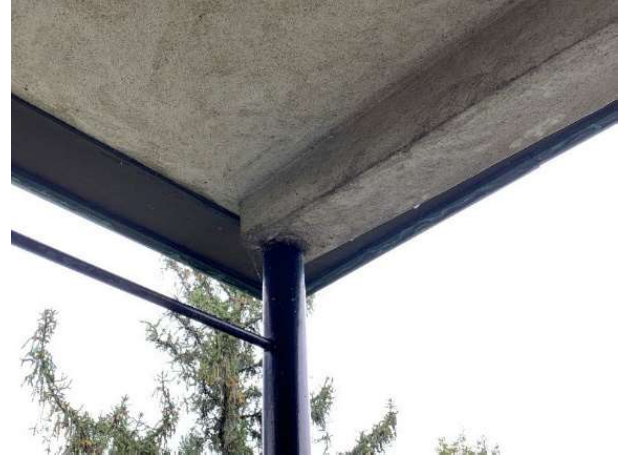
L'hiver 2020-2021 n'ayant pas mené à des chutes de neige extrêmement importantes, il n'est pas surprenant de ne pas observer d'évolution dans le patron de fissures. Ainsi, malgré le fait que les accumulations de neige peuvent varier d'une année à l'autre, nous sommes d'avis qu'il ne sera pas nécessaire de procéder à des travaux d'étaie de ce balcon. Cependant, dans l'éventualité où l'hiver 2021-2022 amène une quantité importante de neige, il sera important d'assurer que les balcons ne supportent pas des accumulations de neige trop imposantes.

Photo 16 : Colonne sous le toit du balcon (à gauche en 2020 et à droite en 2021)

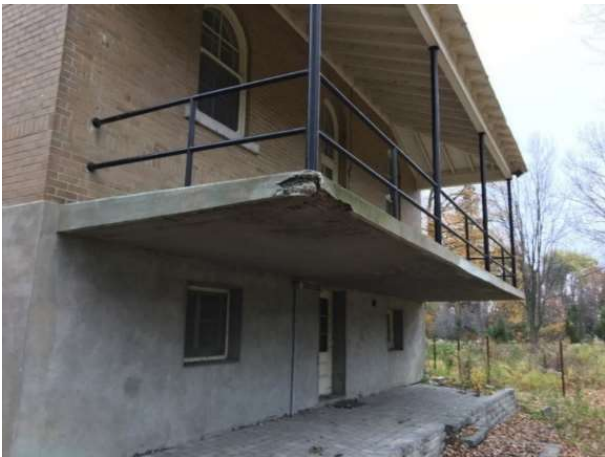
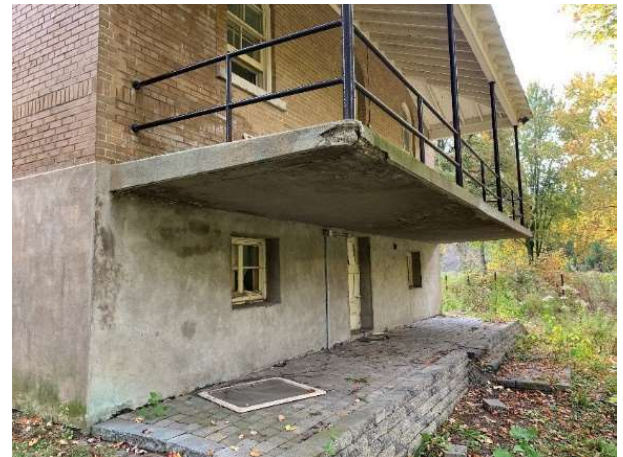
Pour ce qui est du balcon arrière situé à l'ouest, le principal défaut se situe est au niveau de la corrosion des barres d'armature. Comme il est possible de voir sur la photo 17, de l'armature est visible sur le coin et sous le plancher du balcon. La situation n'ayant pas évolué, il n'est pas nécessaire de procéder à des travaux immédiatement, mais ce point sera à suivre au fil des ans, car une colonne du toit se dépose directement au-dessus d'une zone de corrosion importante.

Photo 17 : Délamination du béton du balcon arrière ouest (à gauche en 2020 et à droite en 2021)

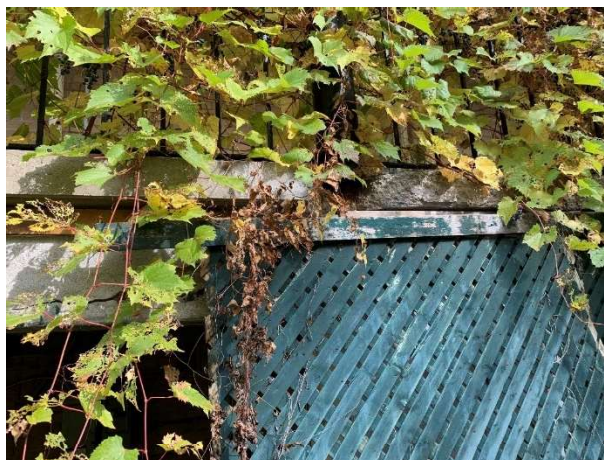
Photo 19 : Appui partiel d'une colonne de l'étage du balcon ouest

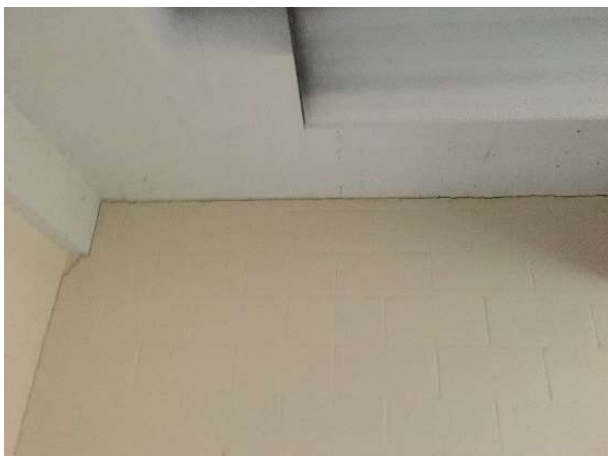
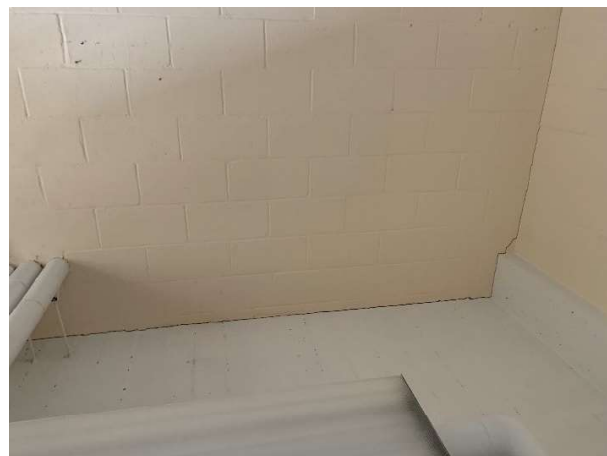
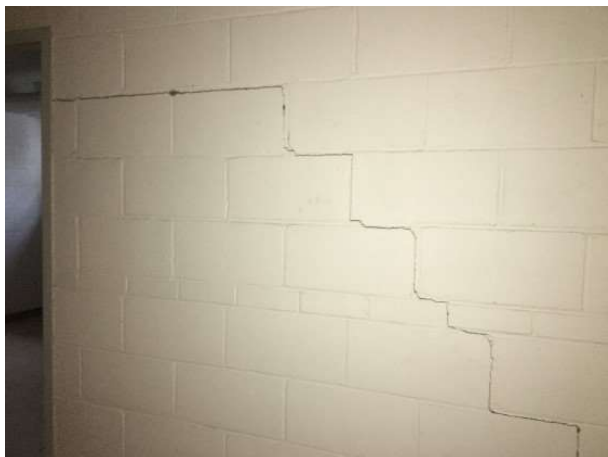
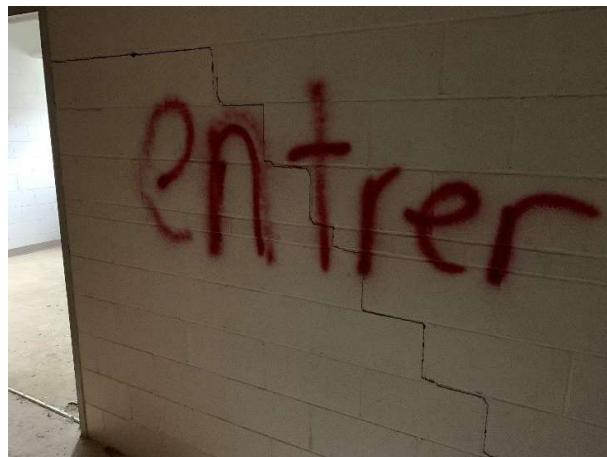
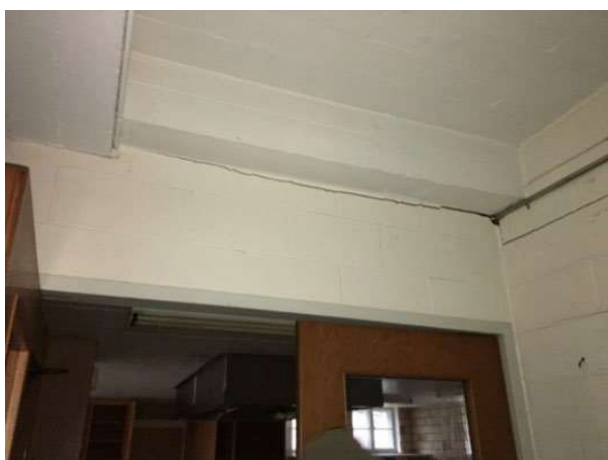
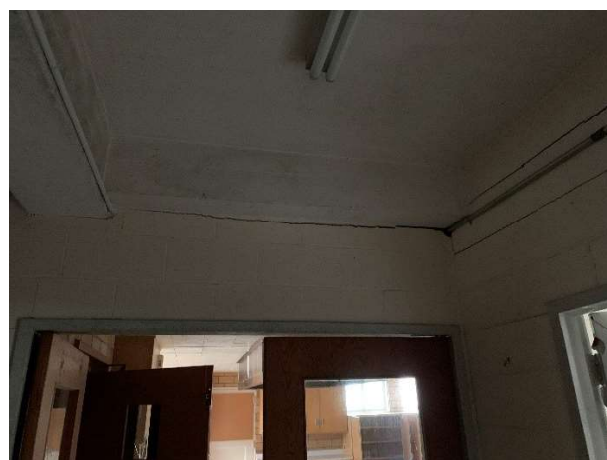
Photos 21 à 24 : Fissures types dans les murs de blocs au sous-sol (à gauche les photos de 2020 et à droite les photos de 2021)

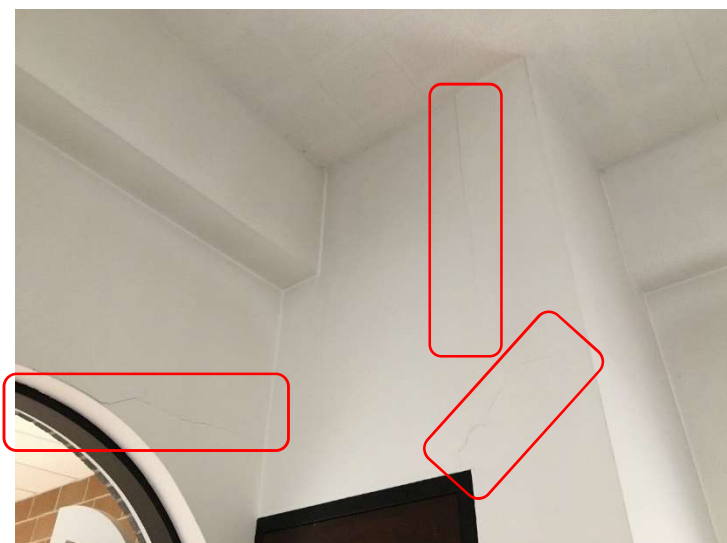
Pour ce qui est des autres éléments divers décrits dans le rapport de 2020 et qui ont une moins grande incidence sur la pérennité du bâtiment, nous avons tout de même été en mesure de comparer l'état de la situation. Ainsi, tout comme la majorité des items énumérés précédemment dans ce rapport, les diverses fissures intérieures dans les finis architecturaux et l'efflorescence sur la cheminée au toit n'ont pas progressé durant les derniers mois. La comparaison des photos entre les deux inspections montre la similitude entre les deux dates. Ainsi, aucun correctif d'urgence n'est requis pour ces deux items.

Photo 25 : Fissures types dans une cloison intérieure (2020)

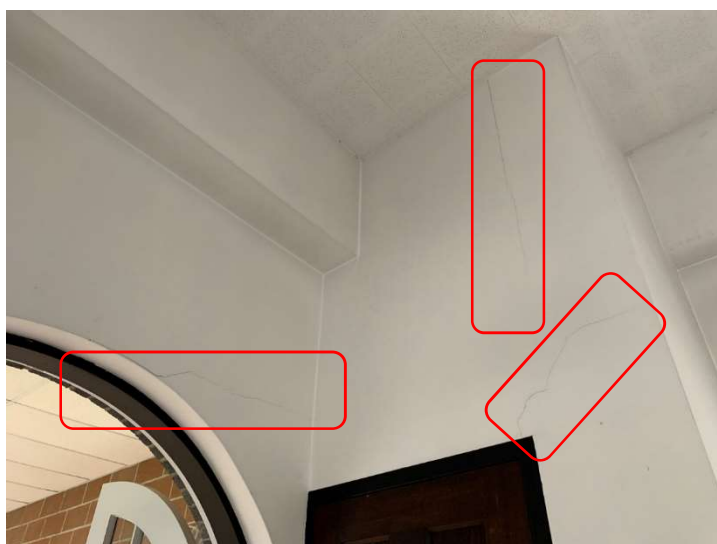
Photo 25 : Fissures types dans une cloison intérieure (inspection d'octobre 2021)

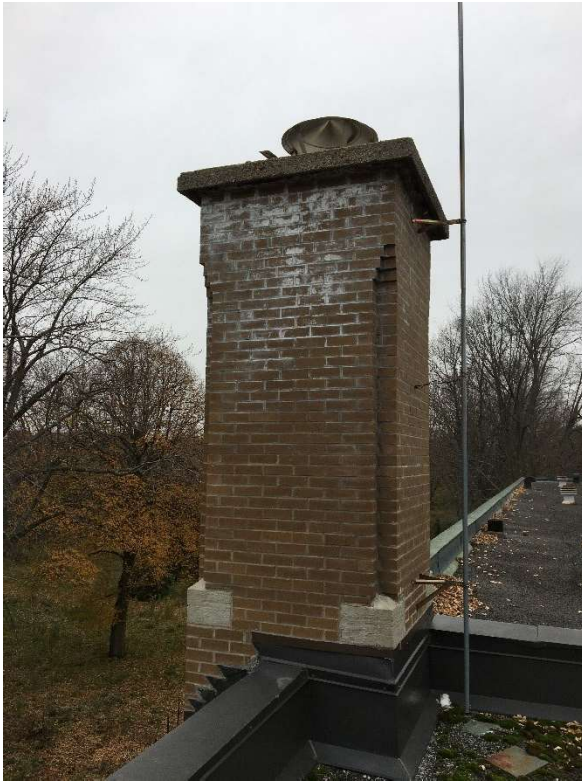
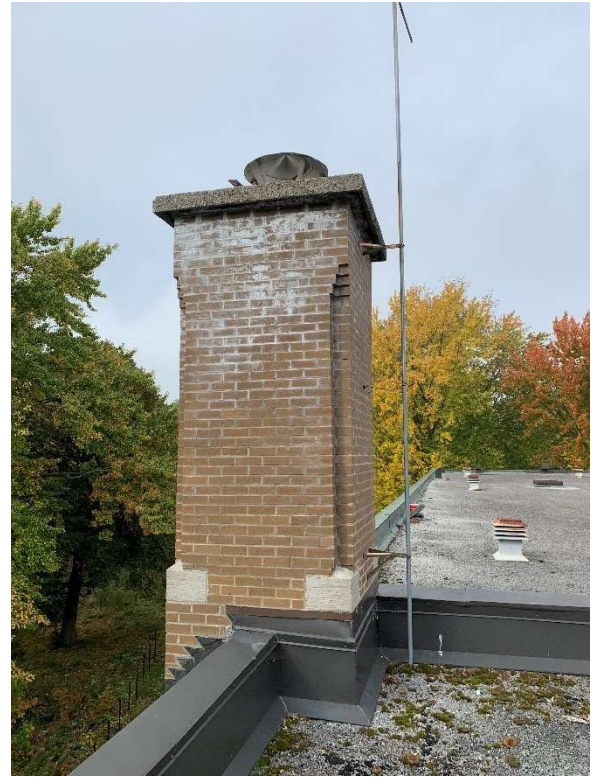
Photo 26 : Efflorescence sur la brique de cheminée (2020 à gauche et 2021 à droite)

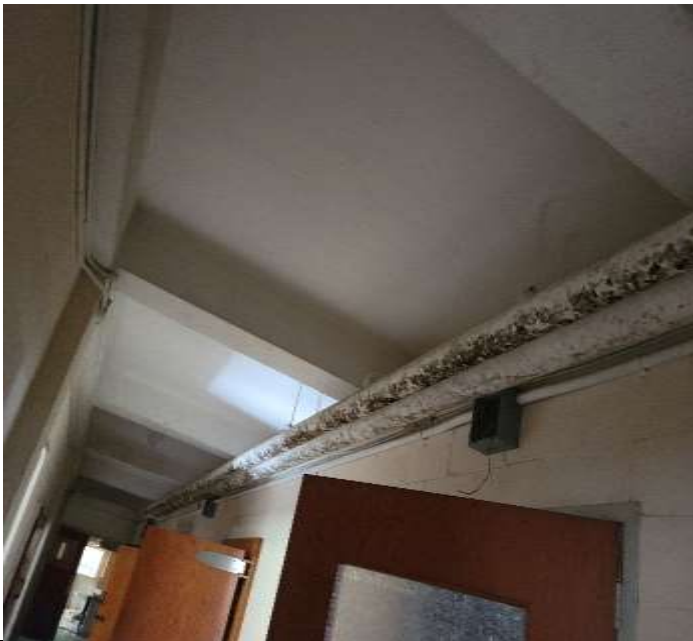
**PHOTO 9**

Des taches de moisissures sont visibles sur les murs.

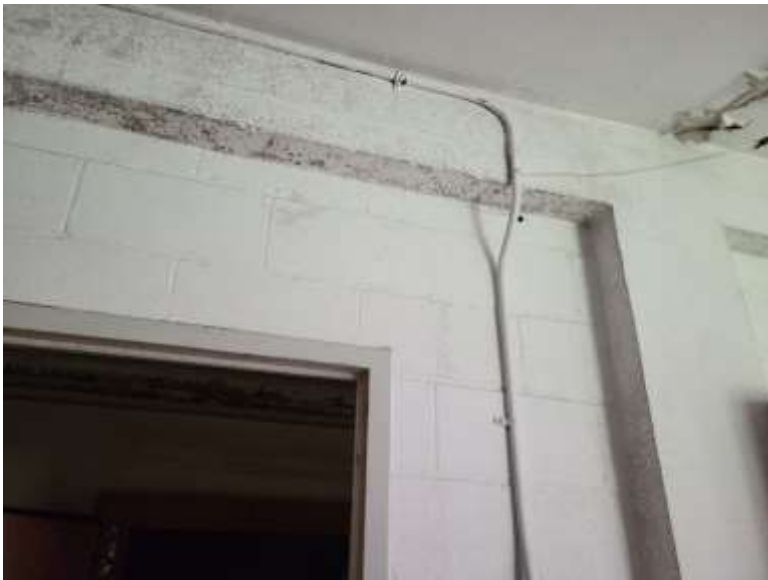
**PHOTO 10**

Sous-sol.

Présence de moisissures sur les calorifuges.

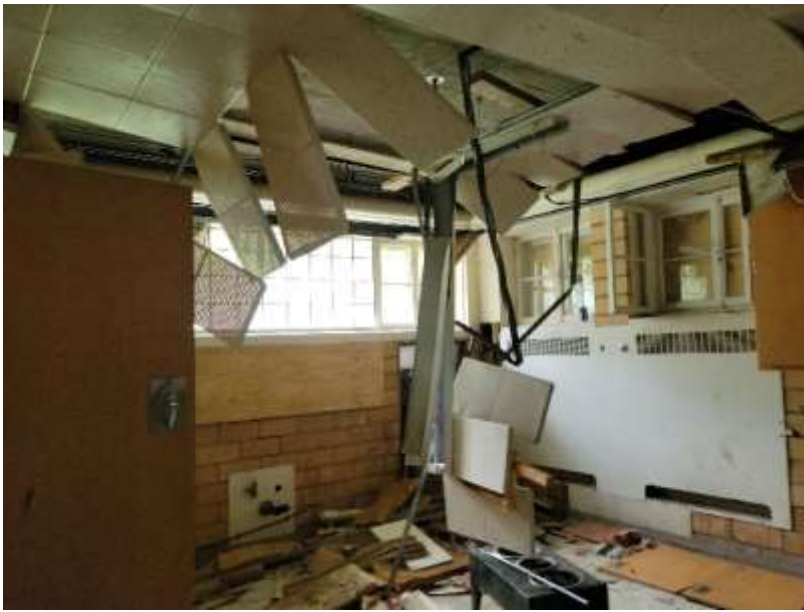
**PHOTO 11**

Présence de moisissures sur les murs.
