**9263-7552 QUÉBEC INC. C. LE PROCUREUR GÉNÉRAL DU QUÉBEC**

DOSSIER COUR SUPÉRIEURE NO. 705-17-008805-192  
DOSSIER CONSEIL DU PATRIMOINE : Monastère des Moniales dominicaines

Ensemble conventuel des Moniales dominicaines de Berthierville  
Rapport d'expertise architecturale

**Rapport final**  
30 août 2019  
Q-19043

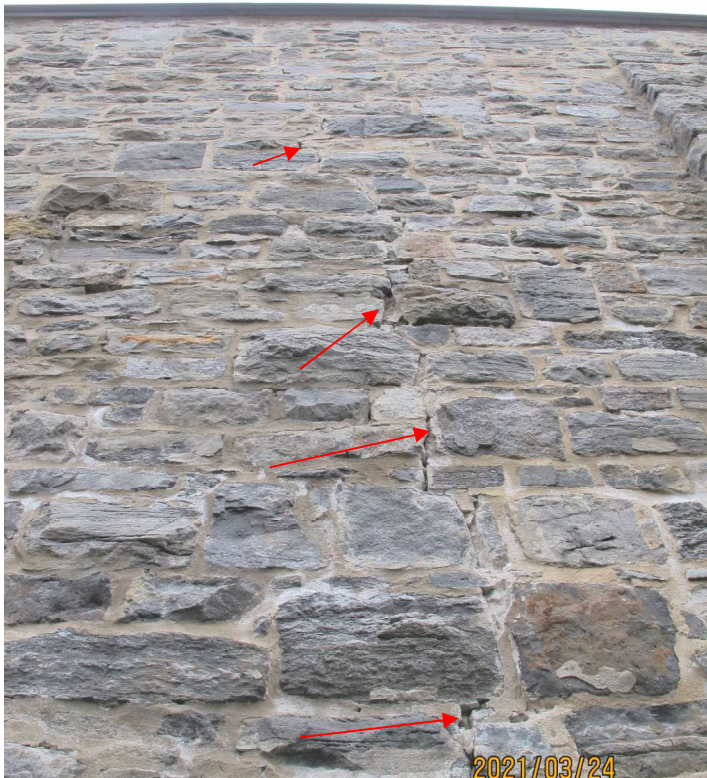
**Photo no. 5 (img0978)**

3.1.5 Une fissure est visible près du 12e contrefort,

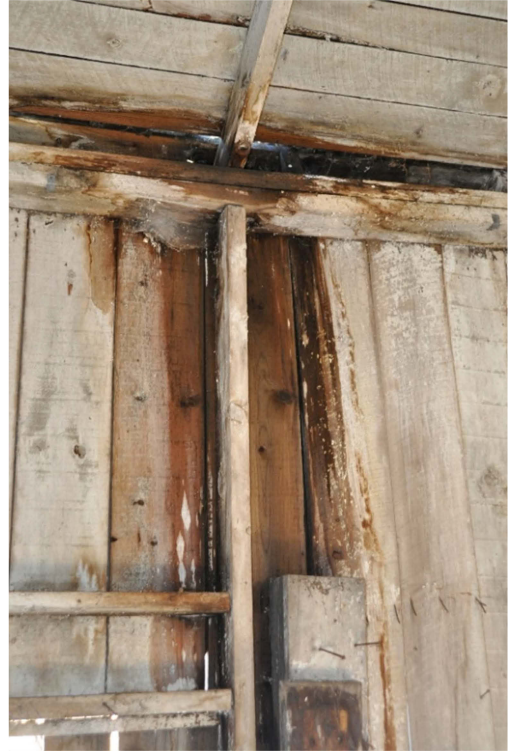
**Image 8.** Détail montrant une zone d'infiltration ayant causé la pourriture du chevron et des autres composantes sous-jacentes.
