DEMANDE D'EXPERTISE  
PAR LE MCC

| IDENTIFICATION DE L'ŒUVRE OU DE L'ENSEMBLE D'OEUVRES |
|---|
| Le panorama (Jérusalem le jour de la Crucifixion) du Cyclorama-de-Jérusalem et le faux-terrain. |

## Compte rendu à la suite des travaux effectués à la charpente du toit du Cyclorama

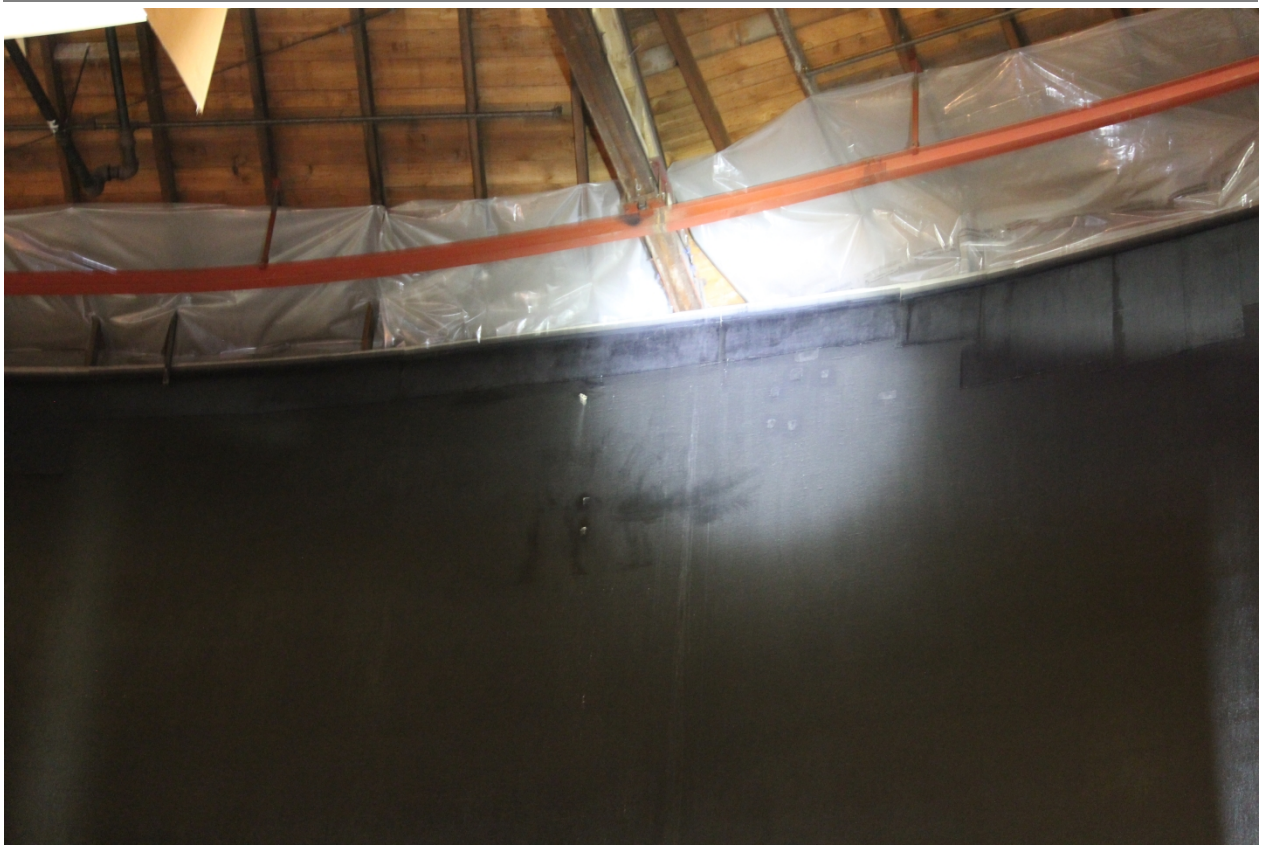
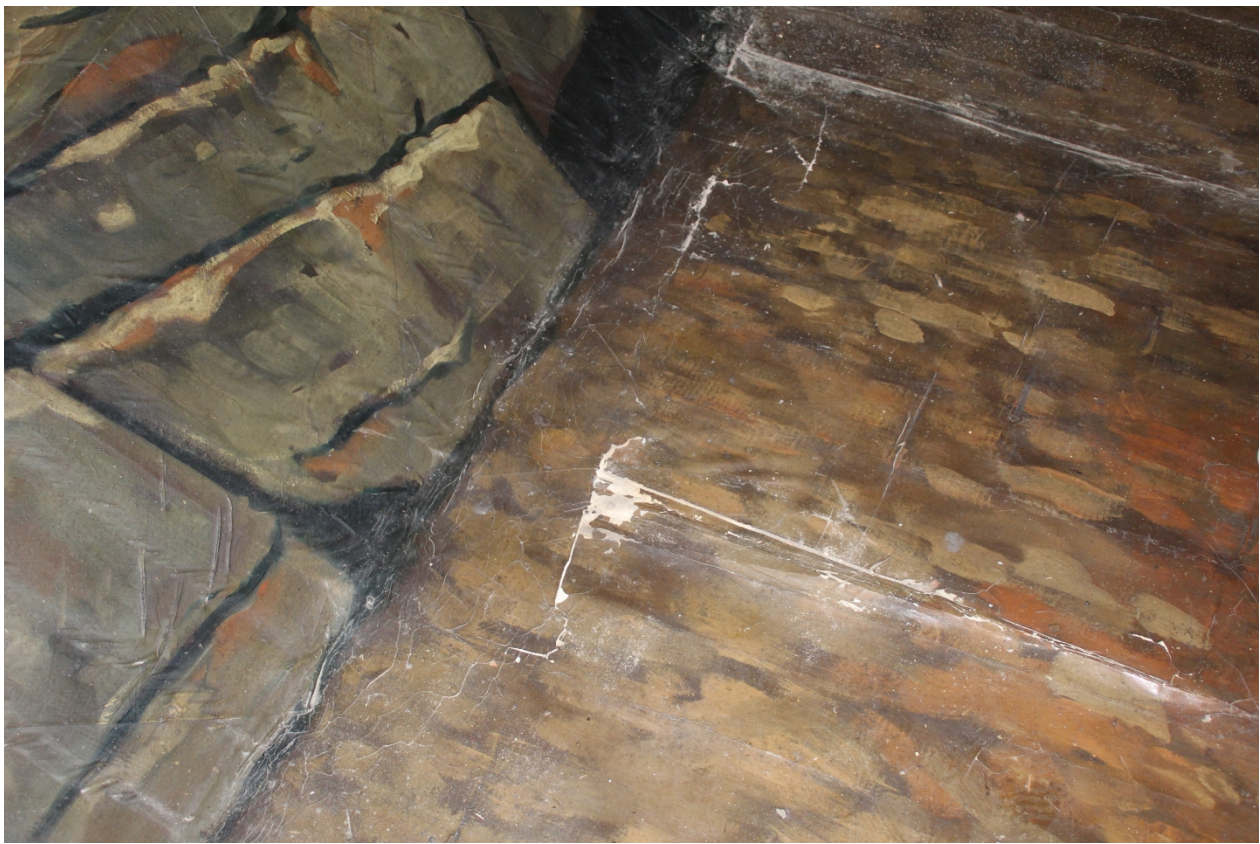
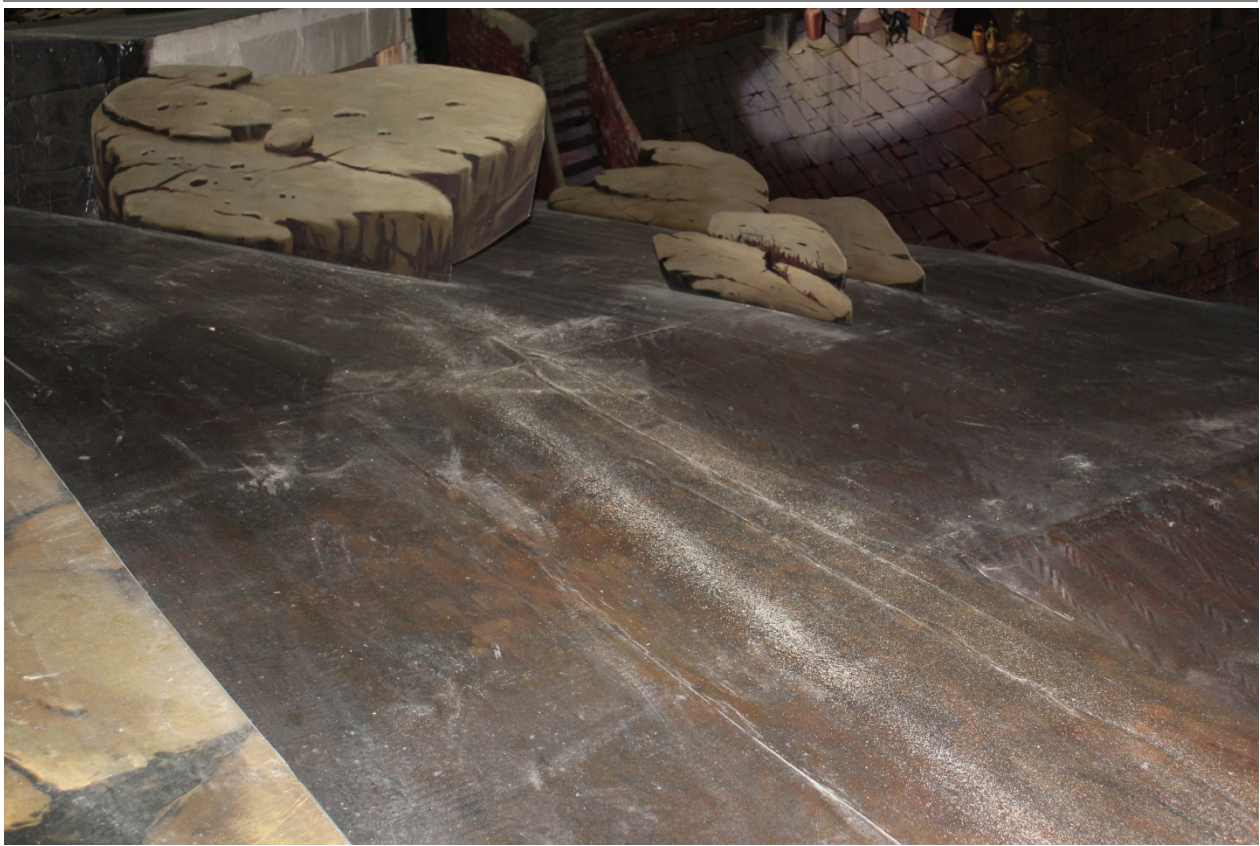
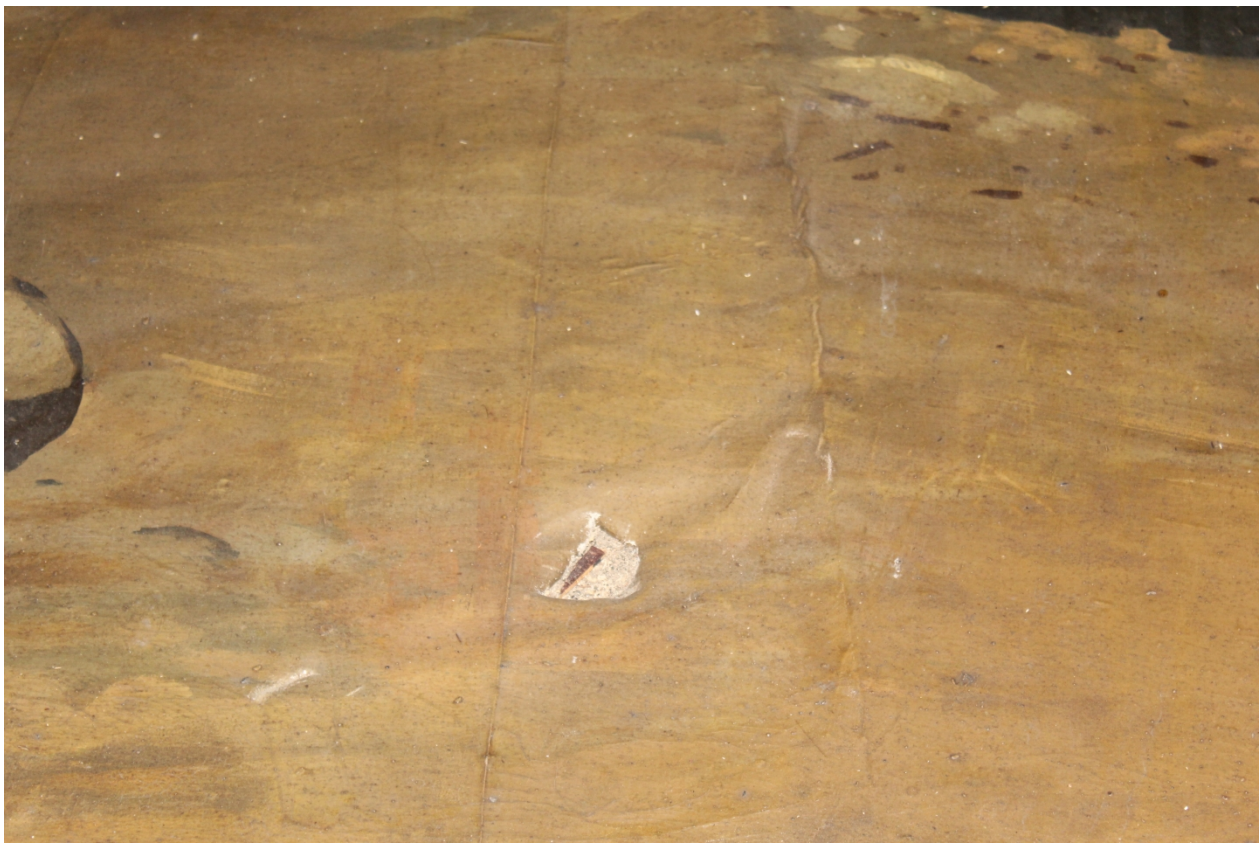
- J'avais demandé de couvrir le faux-terrain à l'endroit où les planches étaient sciées et de toujours scier au même endroit. Le faux-terrain a été protégé, mais partiellement, en laissant des endroits non protégés où beaucoup de brin de scie est tombé. De plus, lors du ménage après le chantier, une pluie de débris et de brin de scie est tombé sur le faux-terrain. J'avais explicitement demandé de ne pas nettoyer le faux-terrain, à cause de la fragilité à certains endroits de la couche picturale et de la structure du faux-terrain. Ils sont allés passer le balais. Il en résulte plusieurs trous et déchirures dans le faux-terrain. Beaucoup d'écailles de la couche picturale ont aussi été arrachées. Sans parler qu'il reste du brin de scie partout.

- Lors du chantier, les ouvriers ont accrochés les pare-lumières (les tissus qui pendent du plafond). Ceux-ci sont vieux et fragiles, donc il n'est pas surprenant qu'ils aient brisés. Les ouvriers en ont remplacés, mais pas tous. Maintenant l'éclairage est épouvantable et l'œuvre est difficile à voir comme ça.

- J'avais demandé à ce que la neige soit enlevée des planches avant que celles-ci soient entrées à l'intérieur pour éviter qu'il y ait de l'eau. La neige n'a pas été enlevée et de l'eau a coulé sur le faux-terrain, faisant de grandes taches. Quelques unes ont été

- Il y a un dommage dans le haut de la toile. J'ai vérifié par rapport aux images du drone, et ce dommage n'était pas présent avant. Je vais apporter des jumelles la prochaine fois, pour voir l'étendue du dommage. J'espère que la toile n'est pas percée.

Lors de ma prochaine visite, je vais terminer de ramasser le brin de scie et essayer de nettoyer les taches restantes. Toutefois, il faut tenir l'entrepreneur responsable des autres dommages à la toile et au faux terrain, car ceux-ci auraient pu être facilement évités. J'aimerais que l'on se rencontre tous les trois pour discuter de la suite des choses. Stéphanie, je sais que tu n'es plus la porteuse du dossier maintenant, mais tu l'étais lors des travaux. Je pense que ton apport serait essentiel pour cette discussion. Voulez-vous que je convoque une réunion selon vos disponibilités? ou je vous laisse me donner quelques disponibilités et je convoque ensuite?

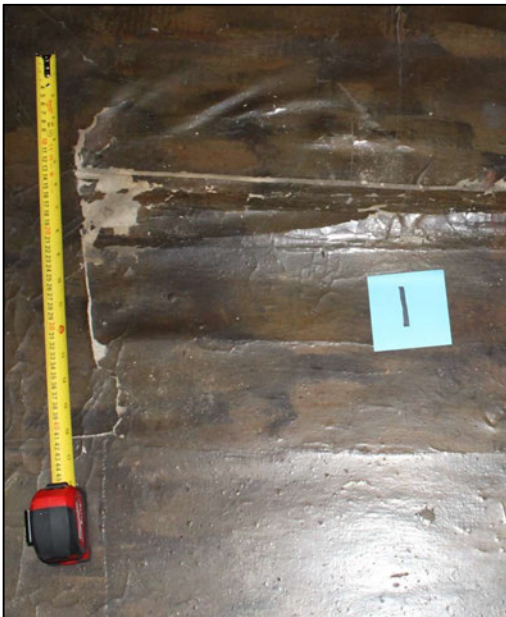
- Porte ouverte et battant au vent. L'entrepreneur a dû être appelé au moins à une reprise un soir de tempête pour que la porte soit refermée.
- Les planches n'ont pas été déneigées lorsqu'elles ont été apportées à l'intérieur. Il y a une grande coulisse sur la couche picturale de la toile à cause de l'eau. Il y a aussi eu des grosses taches sur le faux-terrain. a pu nettoyer la majorité de ces dernières.
- À la fin du chantier, lors du ménage de la plate-forme, une pluie de débris et de bran de scie sont tombés sur le faux-terrain. Les ouvriers ont passé l'aspirateur sur celui-ci, arrachant beaucoup de peinture. Il y a aussi des déchirures dans la toile qui ont été faites lorsqu'ils ont marché sur le faux-terrain. Vingt-quatre (24) zones de dommages ont été recensées.

**Photo 1** : pertes de la couche picturale.
