La présente donne suite à votre demande d'accès à l'information reçue le 11 octobre 2023 pour laquelle vous souhaitez obtenir :

« 1-des rapports de suivi environnemental des puits gaziers qui ont été fracturés dans la vallée du Saint-Laurent entre 2017 et 2022.

2-des rapports, analyses ou données concernant les fuites, migrations ou émissions de gaz à effet de serre de ces puits entre 2017 et 2022.»

Grille d'inspection d'un puits fermé temporairement ou d'un puits d'observation

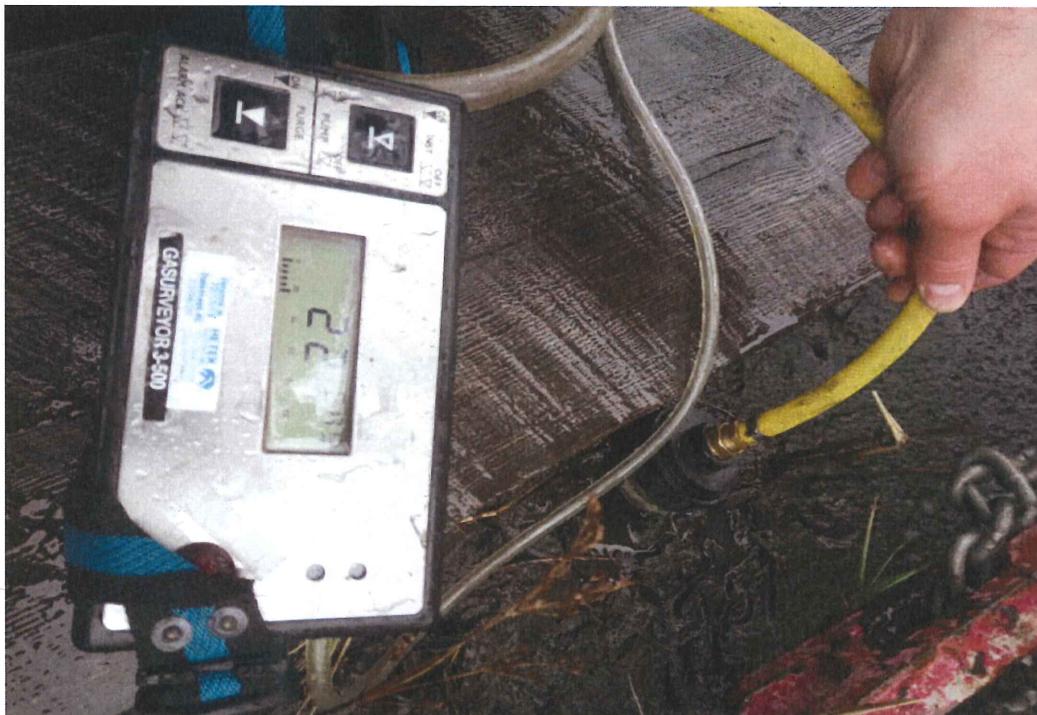
10.7	Il y a une migration de gaz qui représente un risque d'incendie ou un autre risque pour la sécurité des personnes et des biens, et pour la protection de l'environnement	Oui	20.3		x

Photo 3 : Migration de gaz autour de la tête de puits, concentration de méthane en surface de 22% gaz.

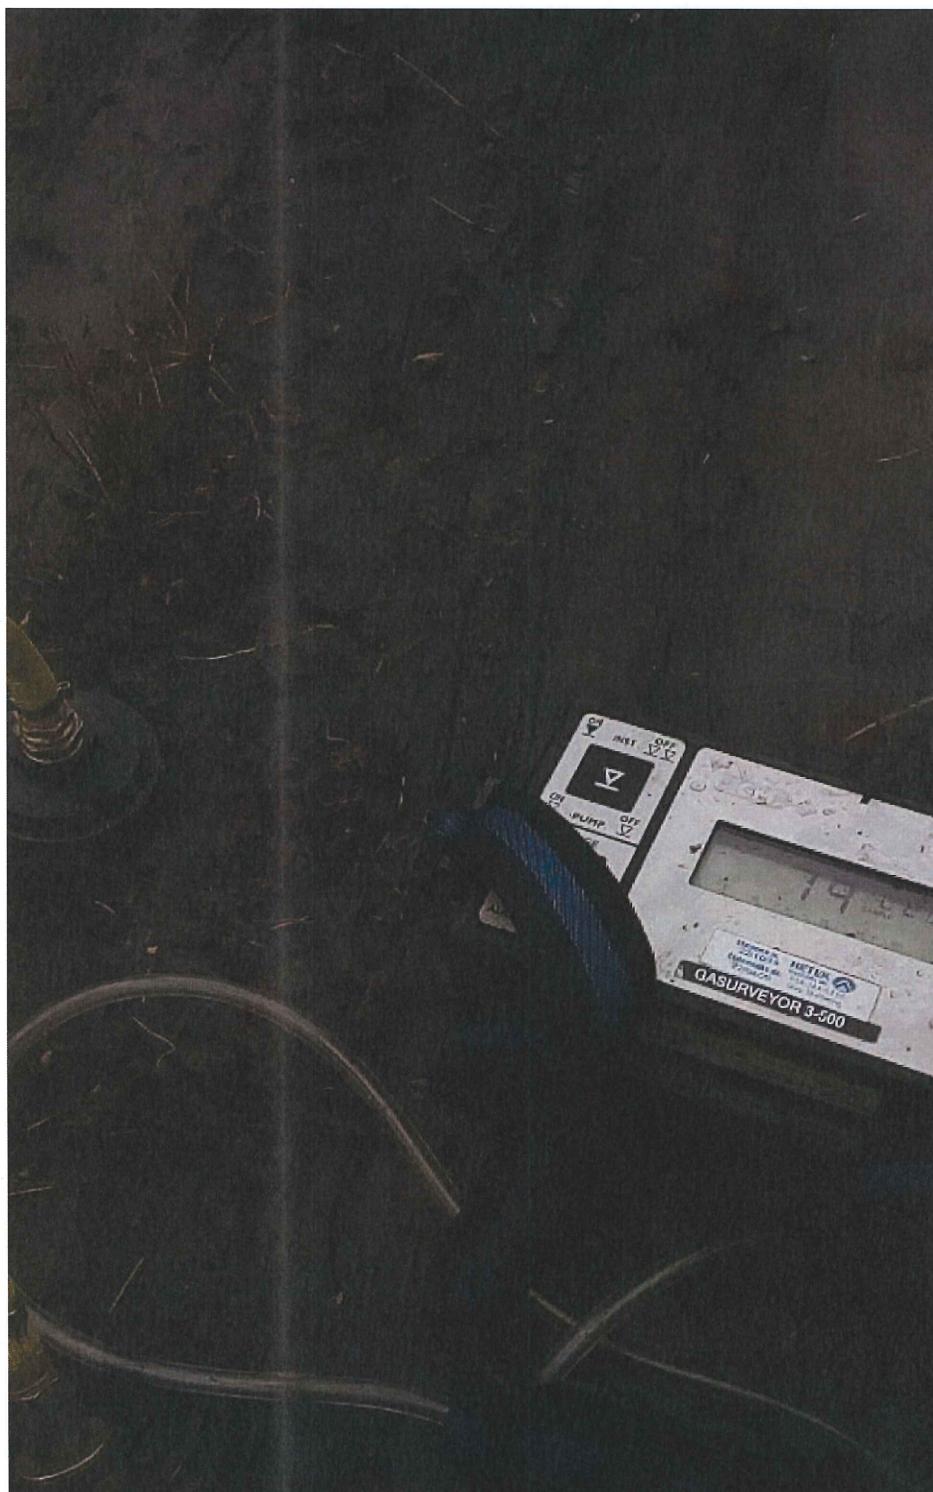
Photo 4 : Migration de gaz autour de la tête de puits, concentration de méthane en surface de 79% lie.

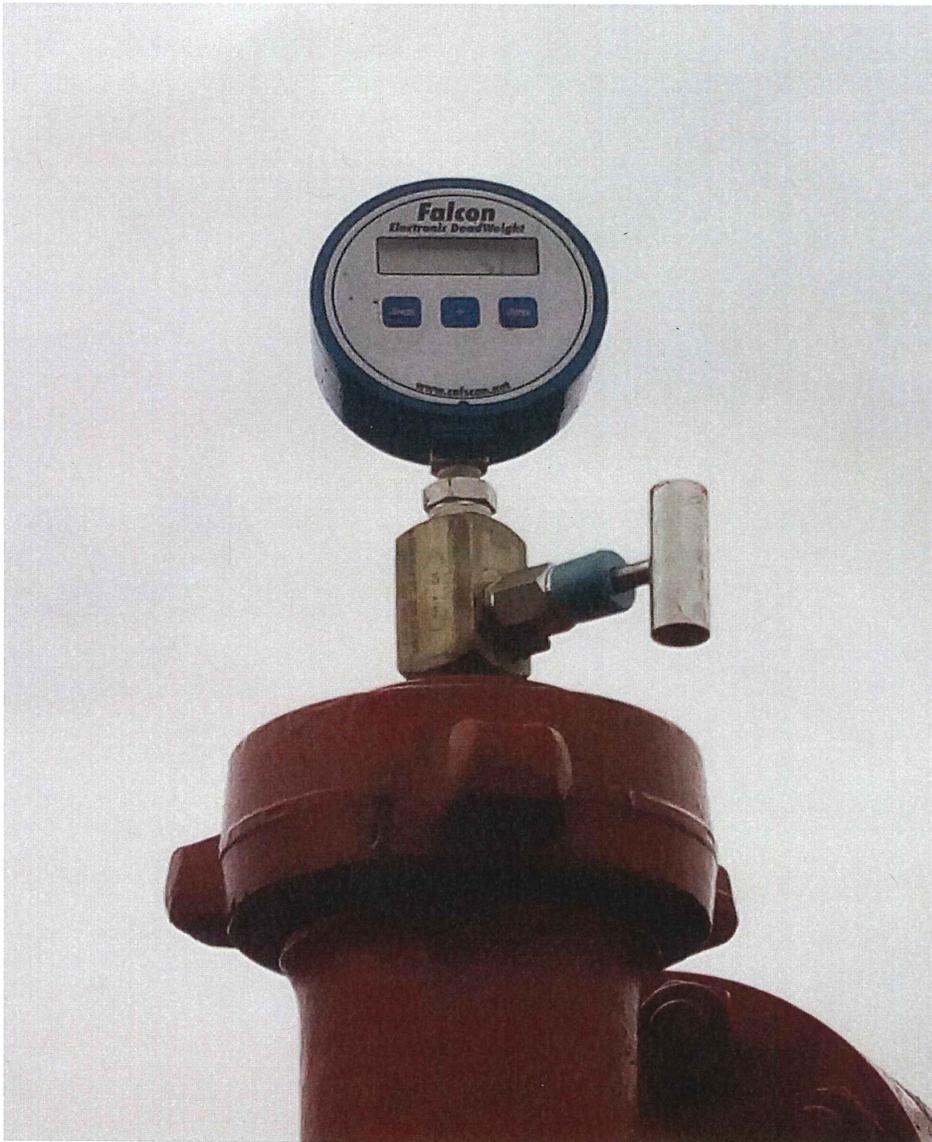
Photo 5: Pression de 5 kpa au tubage de production

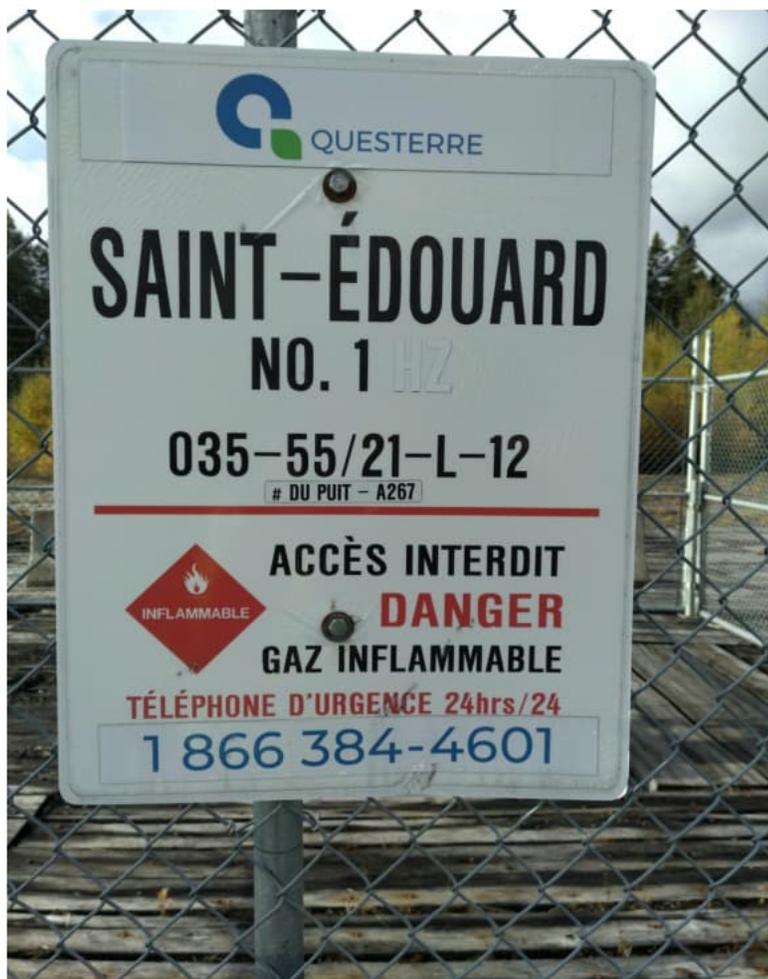
Photo 1 : Affiche non conforme

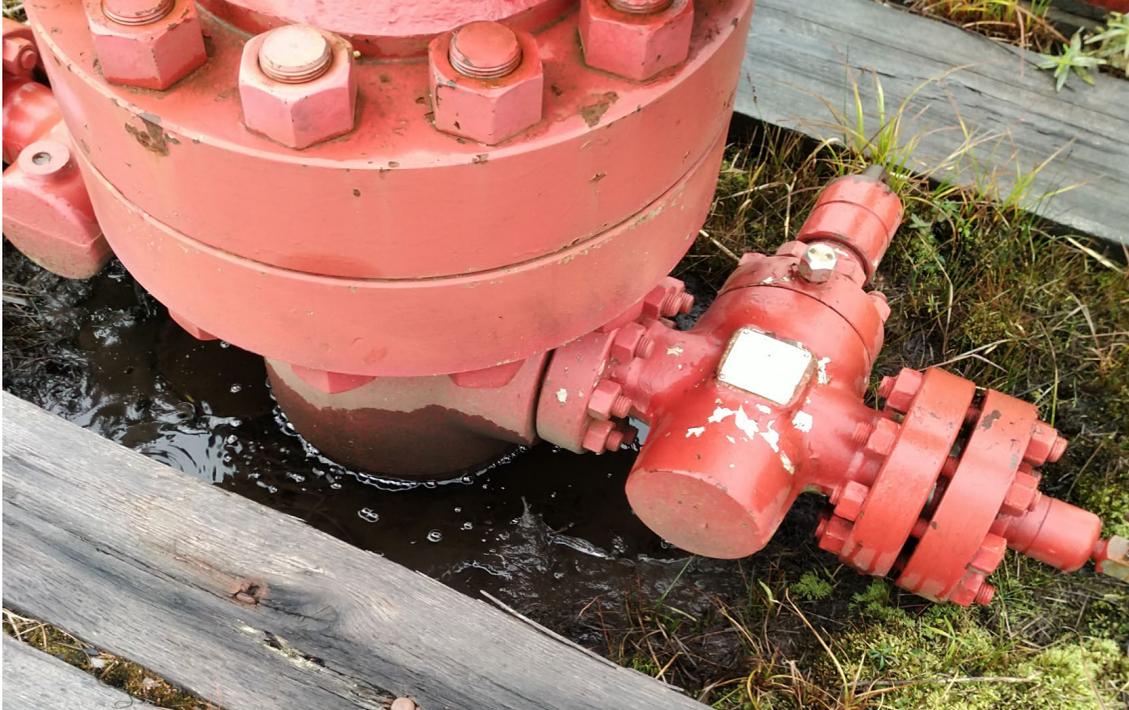
6.8	Chaque sortie est équipée d'un bouchon ou une bride pleine avec une vanne à pointe pour lire le débit, sauf sur l'évent du tubage de surface	Oui	
6.9	Une fuite est observée dans le tube guide (cellar)	Oui	Bouillonnement constant autour du tubage de surface. X

Photo 3 : Fuite constante de gaz le long du tubage de surface.

11.0 Recommandations et suivis (autres que non-conformité)	
11.1	Planifier un test de migration de gaz dans les sols en fonction de l'état du site (tapis de bois, milieu humide)
11.2	
11.3	
11.4	
11.5	
11.6

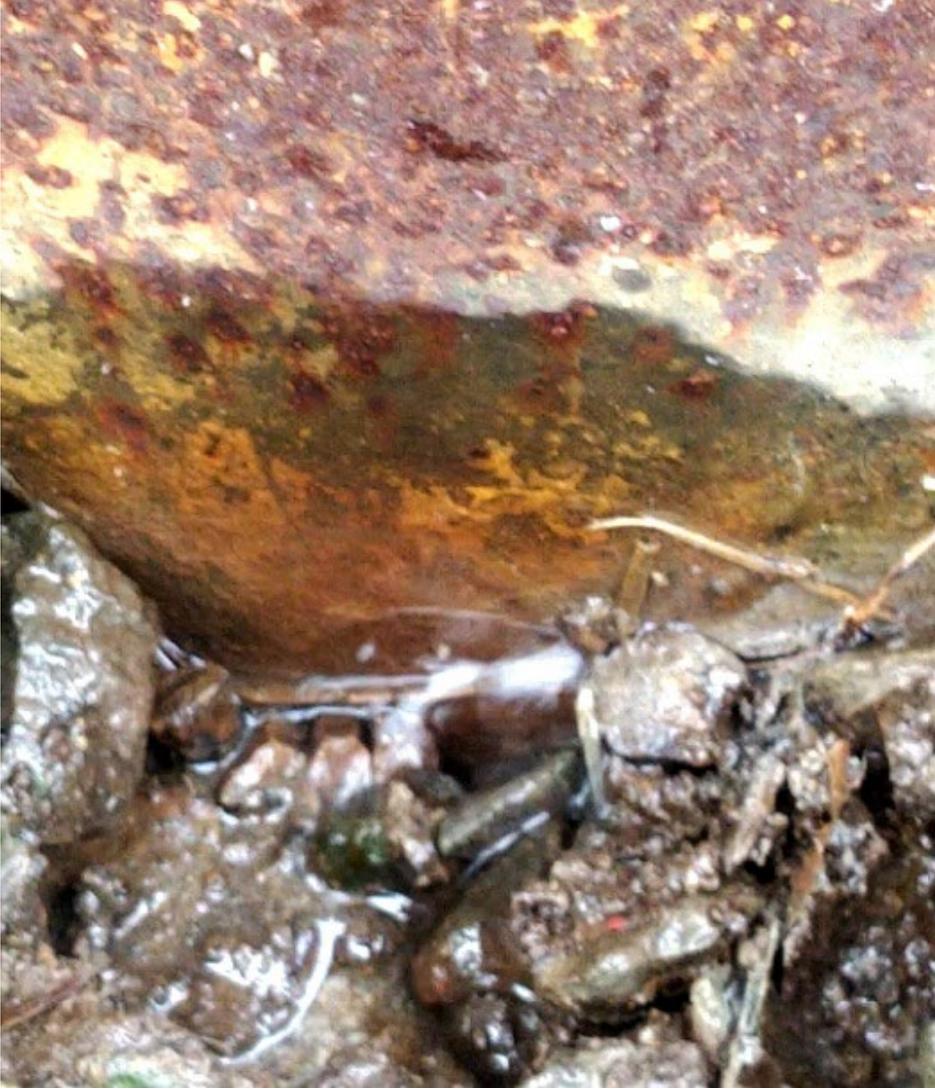
6.8	Chaque sortie est équipée d'un bouchon ou une bride pleine avec une vanne à pointe pour lire le débit, sauf sur l'évent du tubage de surface	Oui	
6.9	Une fuite est observée dans le tube guide (cellar)	Oui	Bulles en surface sur le pourtour du tubage de surface.

Photo 3 : Bulles de méthane au pourtour du tubage de surface.

11.0 Recommandations et suivis (autres que non-conformité)	
11.1	Planifier un test de migration de gaz dans les sols en fonction de l'état du site (tapis de bois, milieu humide)
11.2	
11.3	
11.4	
11.5	
11.6

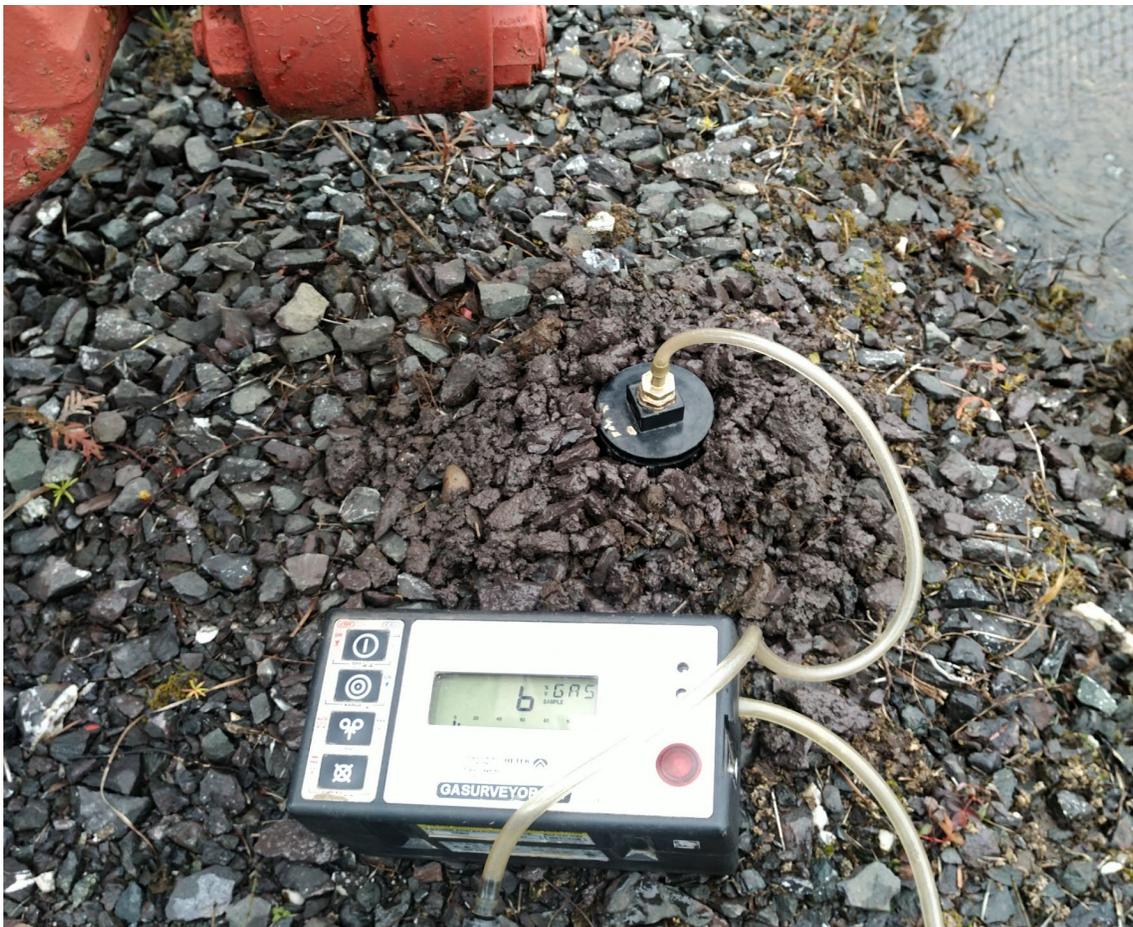
Photo 4 : Valeur de méthane en migration.

315	4	50						
315	6	50						
315	10	50						
315	20	50						
45	0,5	50	-	6	20,5	0	Fuite de gaz autour du tubage de surface	
45	2	50					Impossible, eau présente sur le site	
45	4	50						
45	6	50						
45	10	50						
45	20	50

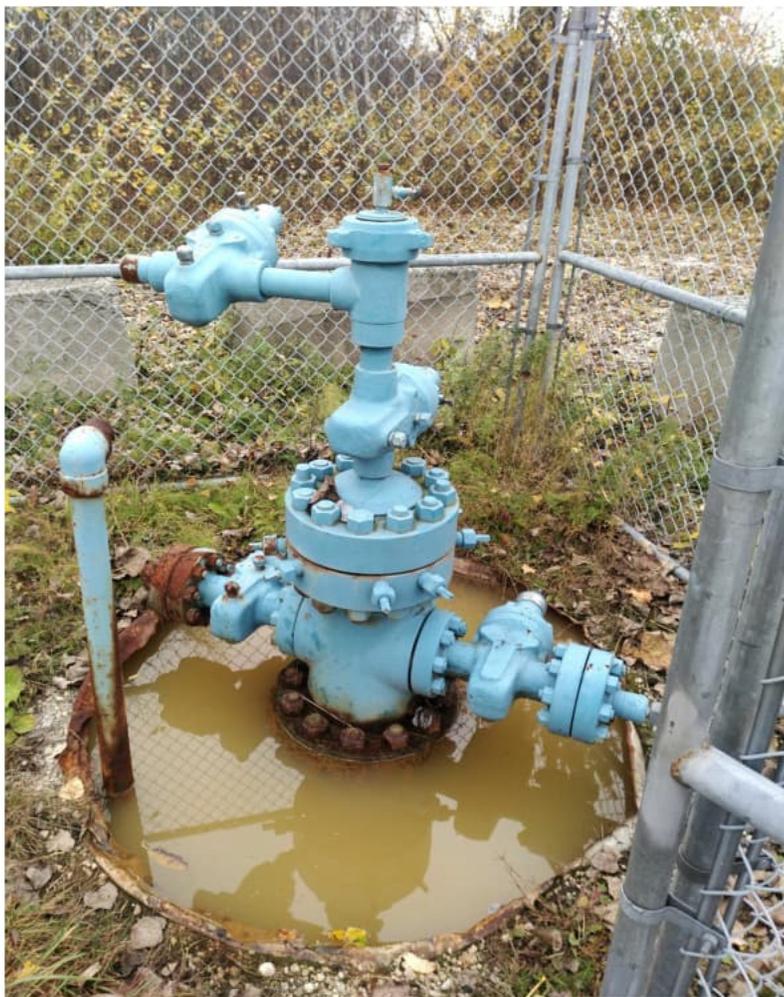
6.3	Toutes les valves sont enchaînées et verrouillées ou les poignées sont retirées	Oui	
6.4	Les valves sont en bonne condition	Oui	
6.5	La tête de puits est exempte de corrosion ou d'érosion	Non	Tête de puits à repeindre

Photo 1 : Tête de puits

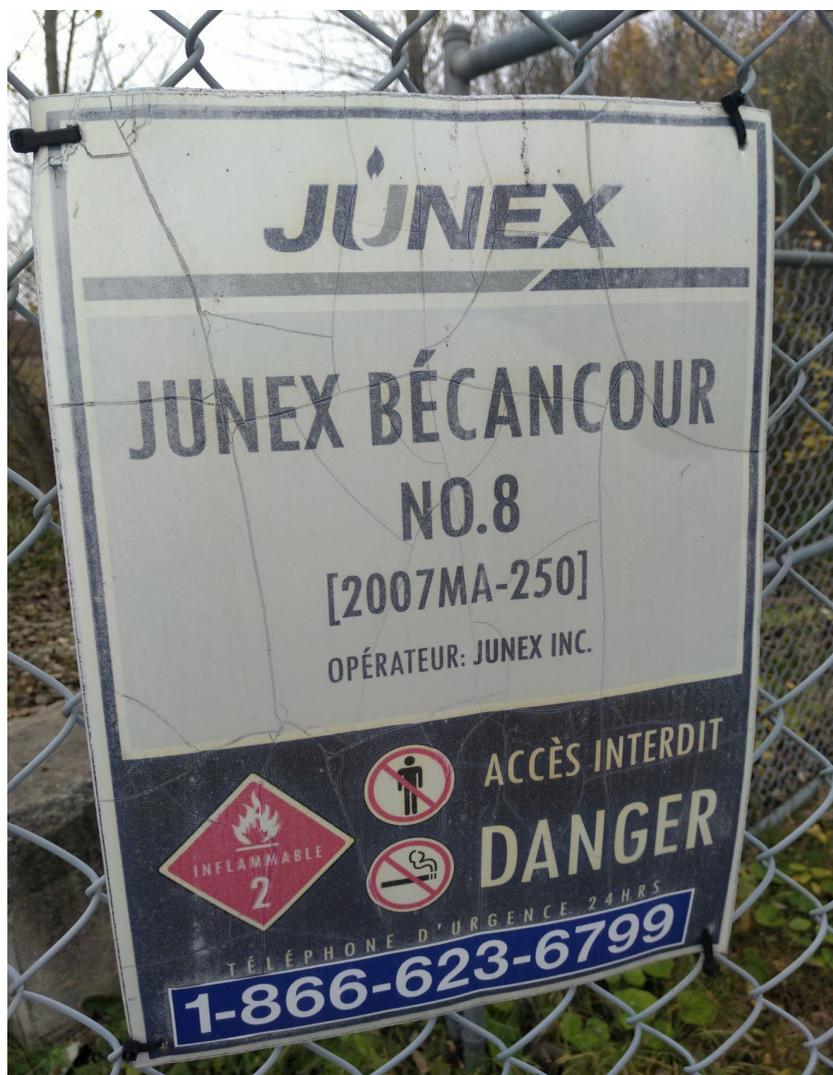
12.0 Enjeux de conformité observés	Référence (loi, règlement)
12.1 Il manque des informations d'identification sur l'affiche	Article 7 du RAEPSHMT
12.2 La clôture de protection ne respecte pas les standards établis par règlement	Article 7 et 289 du RAEPSHMT
12.3 Un écoulement de saumure est observé à l'évent du tubage de surface	Articles 20.1 b) du RAEPSHMT
12.4 Il y a de la corrosion sur la tête de puits	Article 7 du RAEPSHMT
12.5	
12.6	
12.7

Photo 3 : Affiche non-conforme

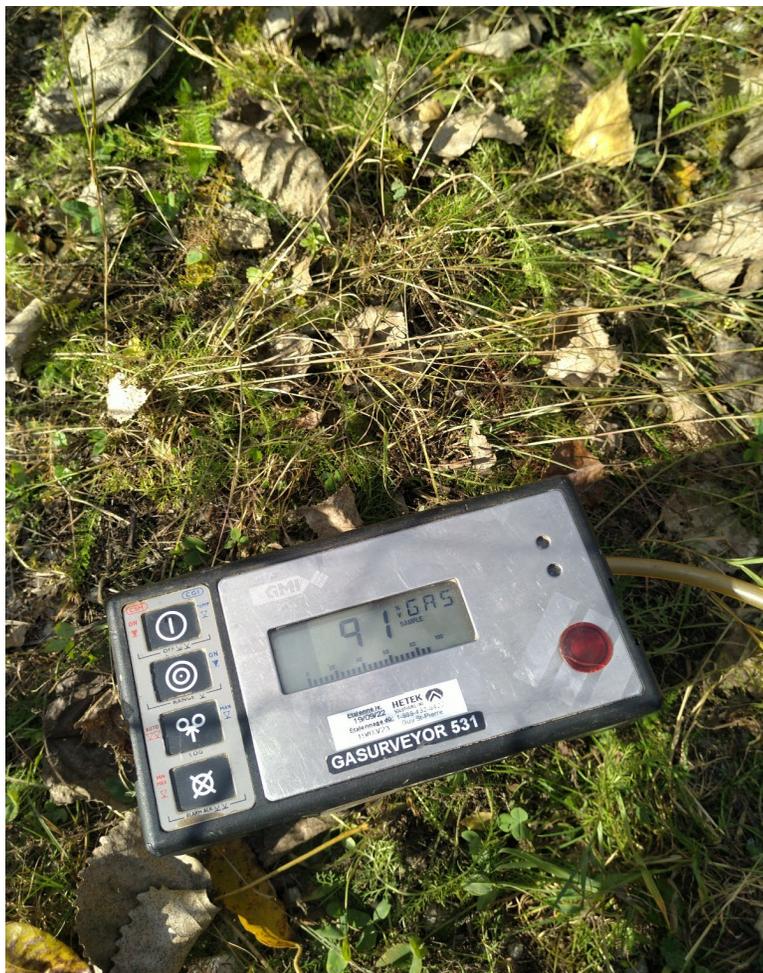
Photo 4 : Concentration de méthane à l'évent du tubage de surface

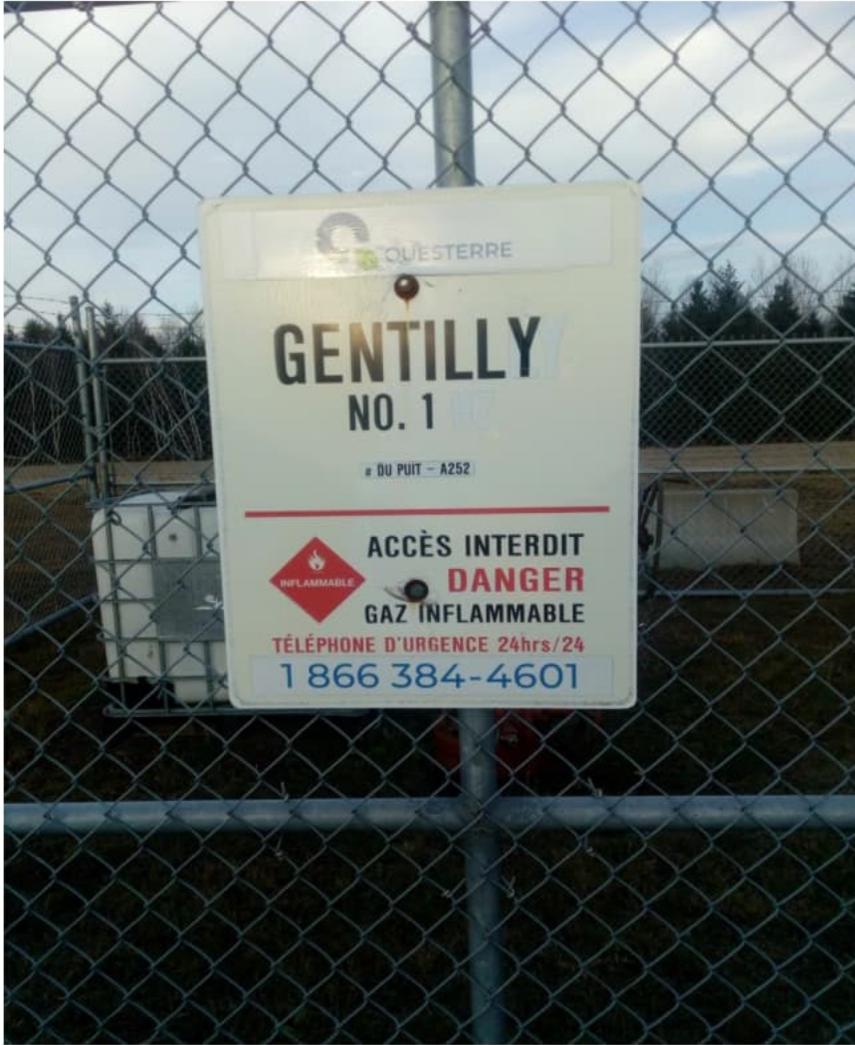
Photo 1: Affiche non conforme

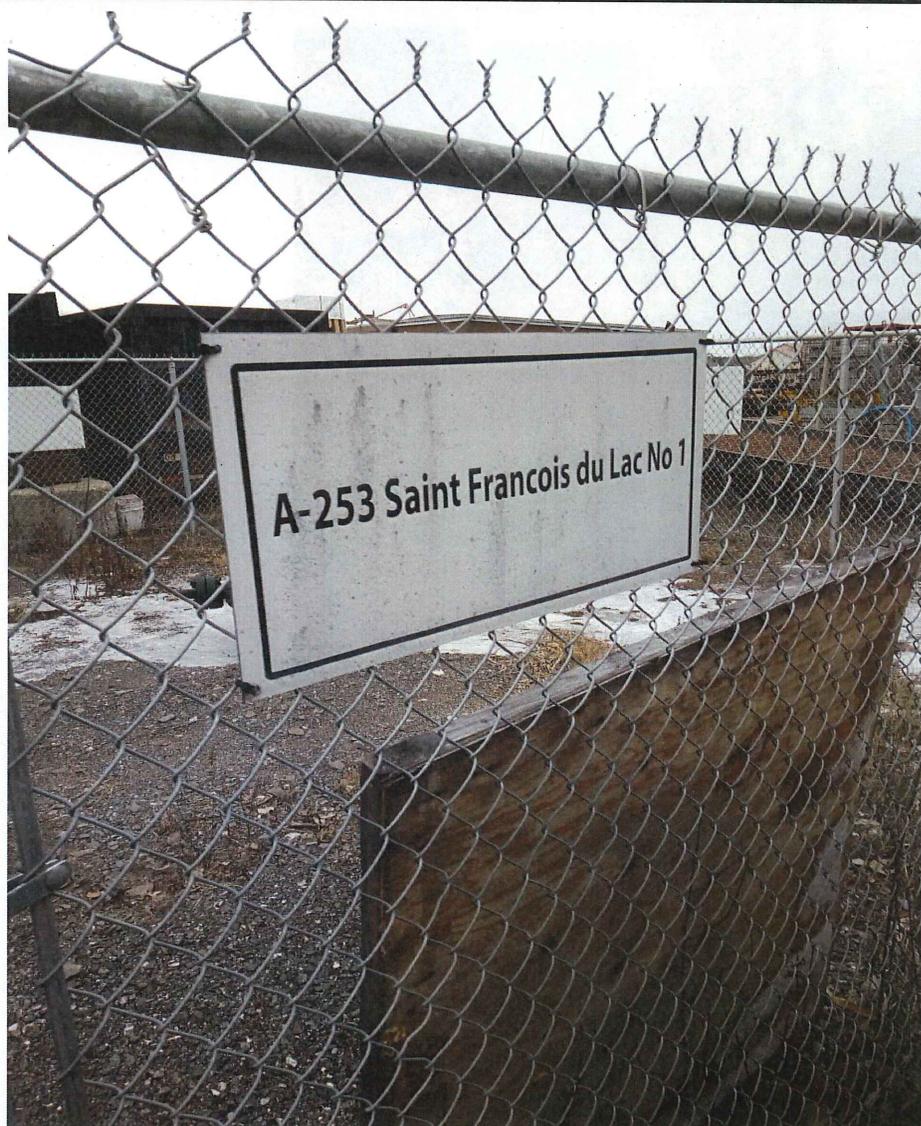
4.2	Les lieux sont exempts de broussailles pouvant causer un incendie	Oui	131	18		
4.3	La disposition des équipements autour du puits est limitée	Non	131	18	De nombreux équipements appartenant au propriétaire du terrain se trouvent en périphérie de la clôture, dans la zone de migration de gaz.	x

Photo 1 : Une des affiches du puits et matériel entreposé le long des clôtures en arrière-plan

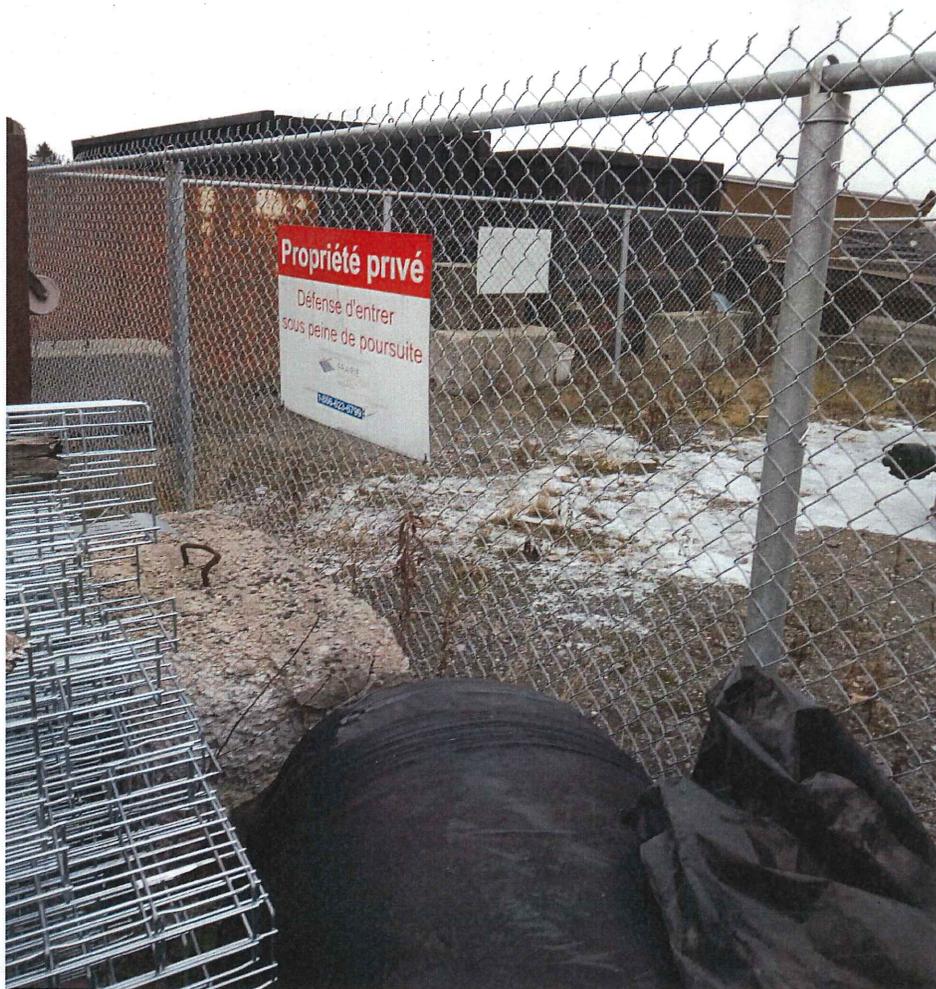
Photo 2 : Autre affiche du puits et matériel entreposé le long de la clôture

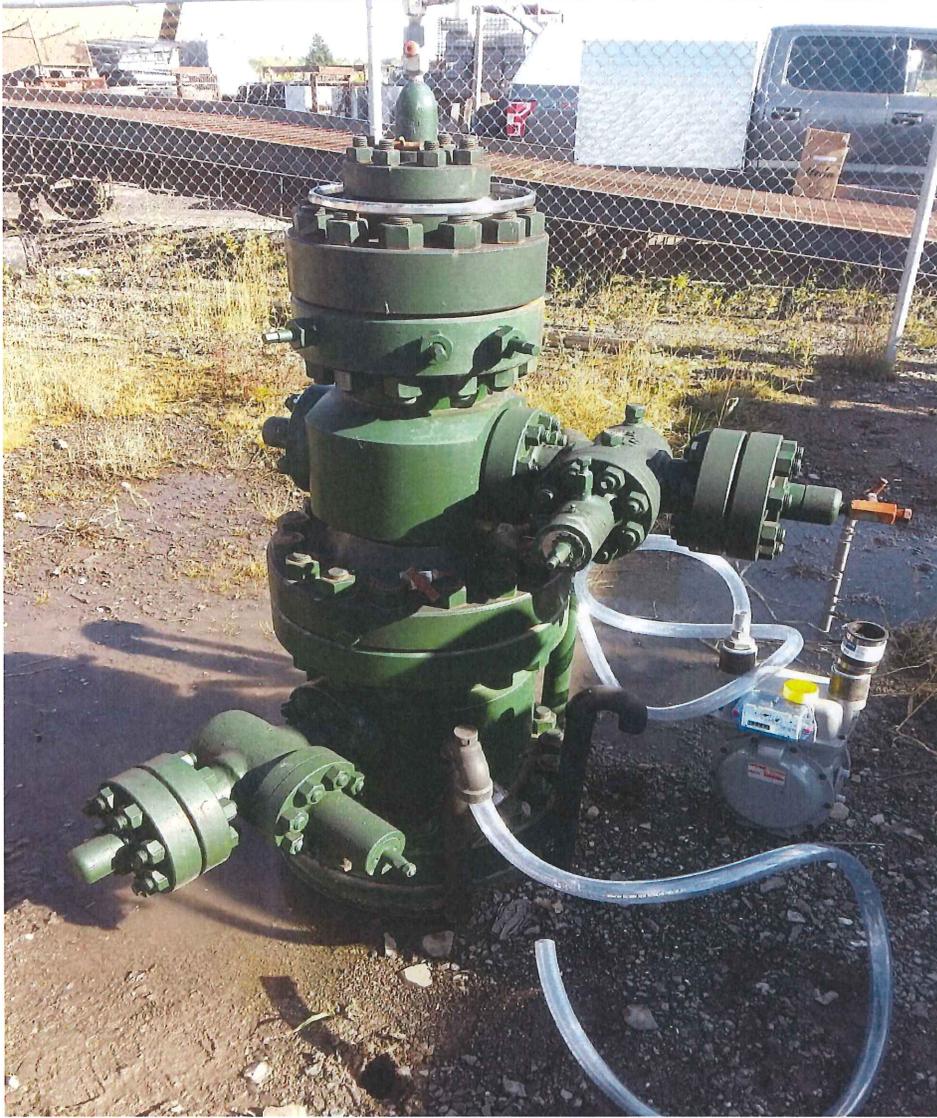
Photo 3 : Vue générale du puits. À noter l'absence de valve principale sur la tête de puits.

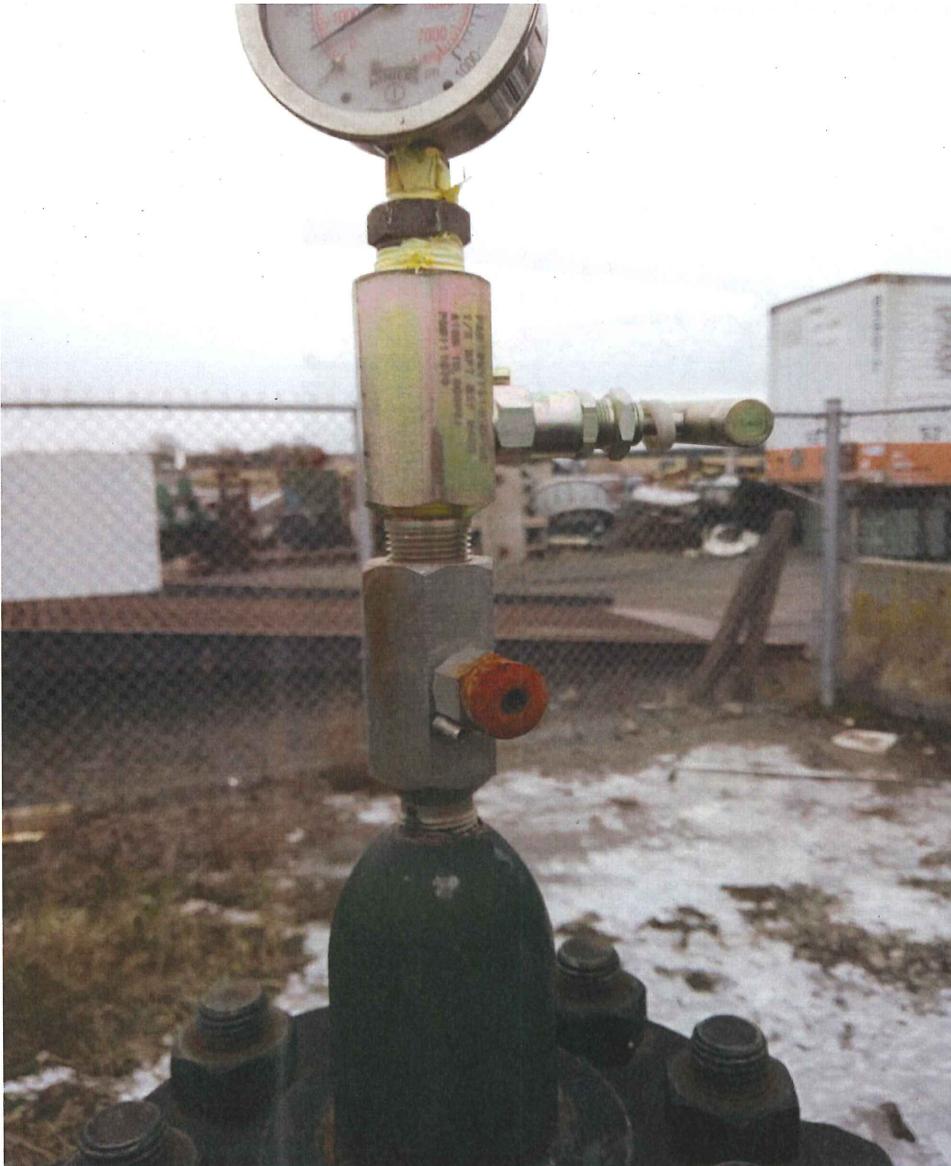
5.3	Toutes les valves sont enchaînées et verrouillées ou les poignées sont retirées	Oui		280		
5.4	Les valves sont en bonne condition	Non		292	Les valves à pointeau sont corrodées. Une des valves à pointeau est cassée. À noter que ce puits ne possède pas de valve principale. La pression du tubage de production est uniquement contrôlée par une valve à pointeau.	x

Photo 4 : Valve à pointeau brisée, pression d'environ 600 kpa au tubage de production.

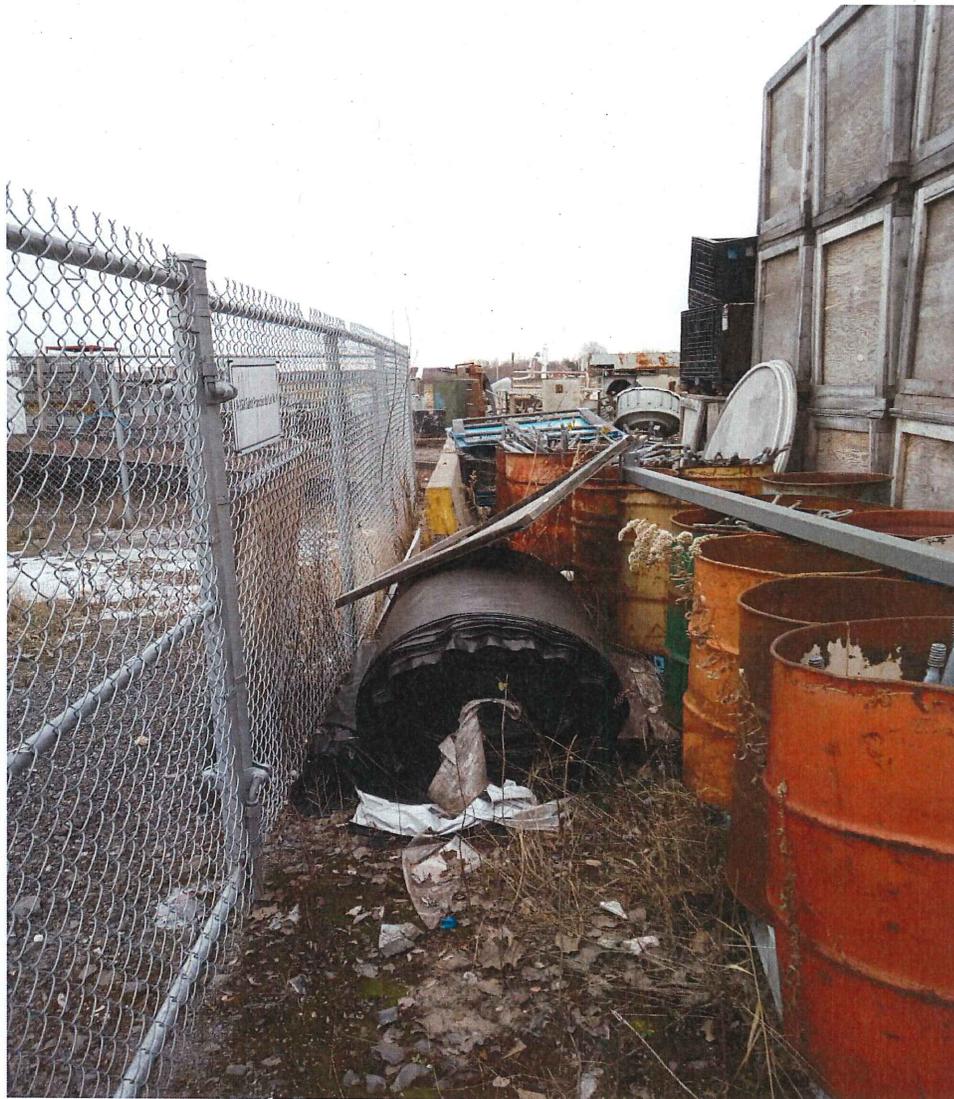
Photo 5 : Matériel divers empilés le long de la clôture du puits en limitant l'accès.

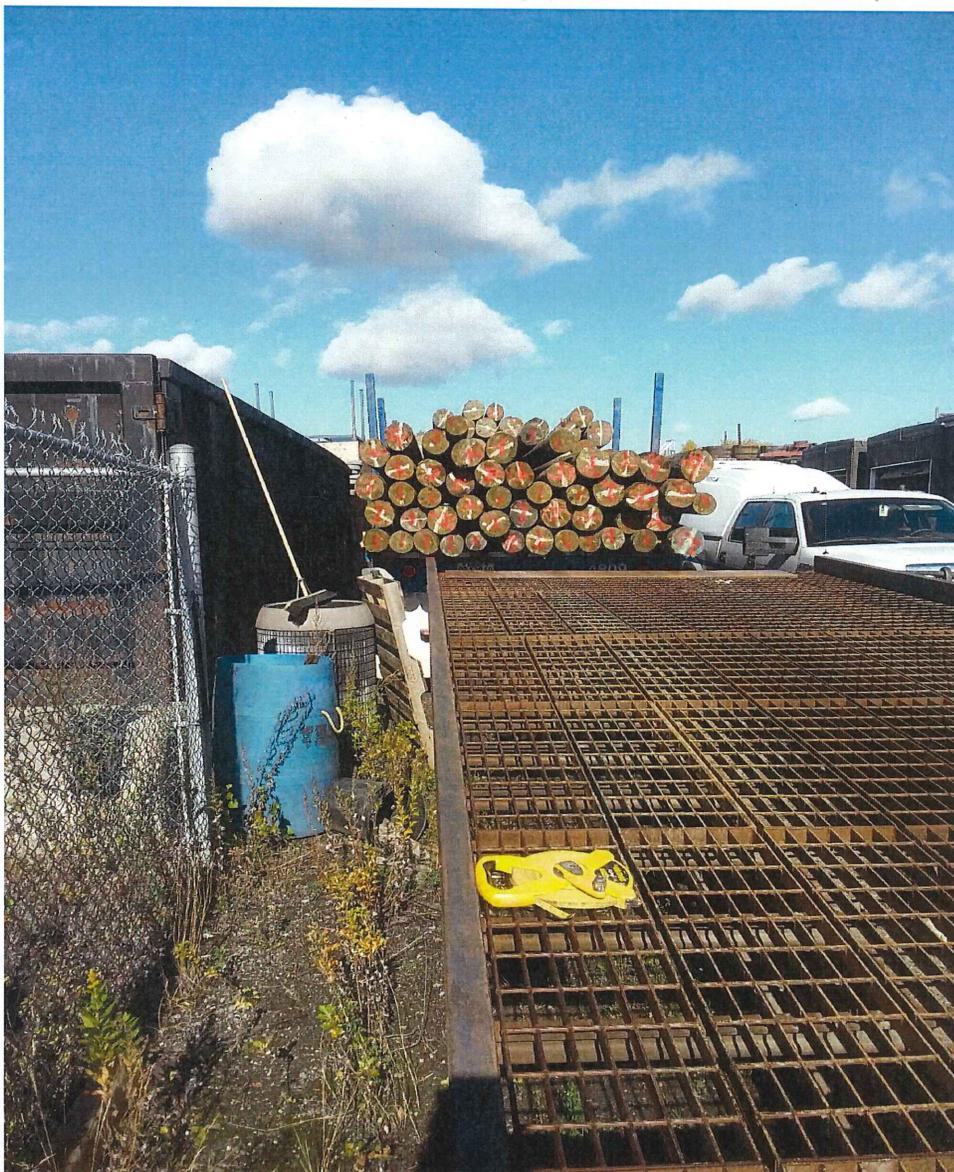
Photo 6 : Matériel divers empilés le long de la clôture du puits en limitant l'accès.

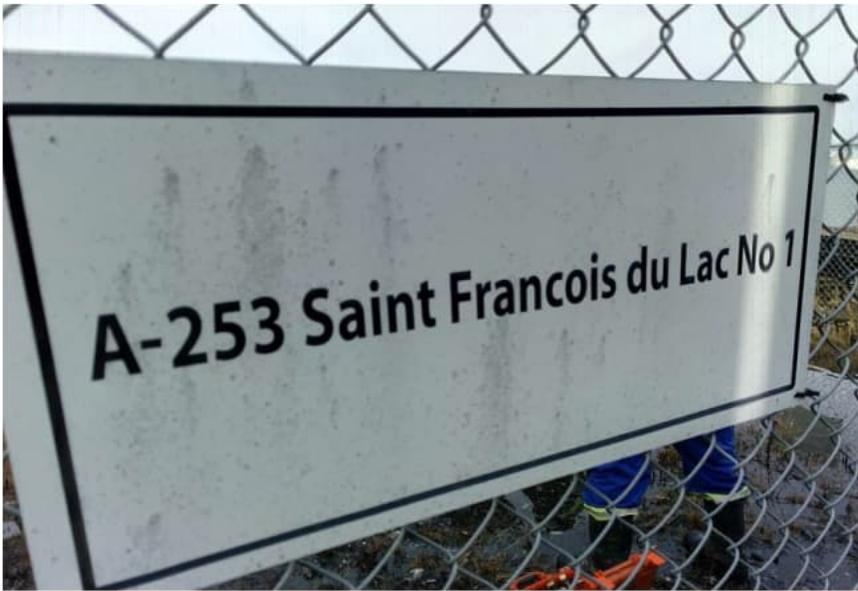
Photo 2: Affiche non-conforme.

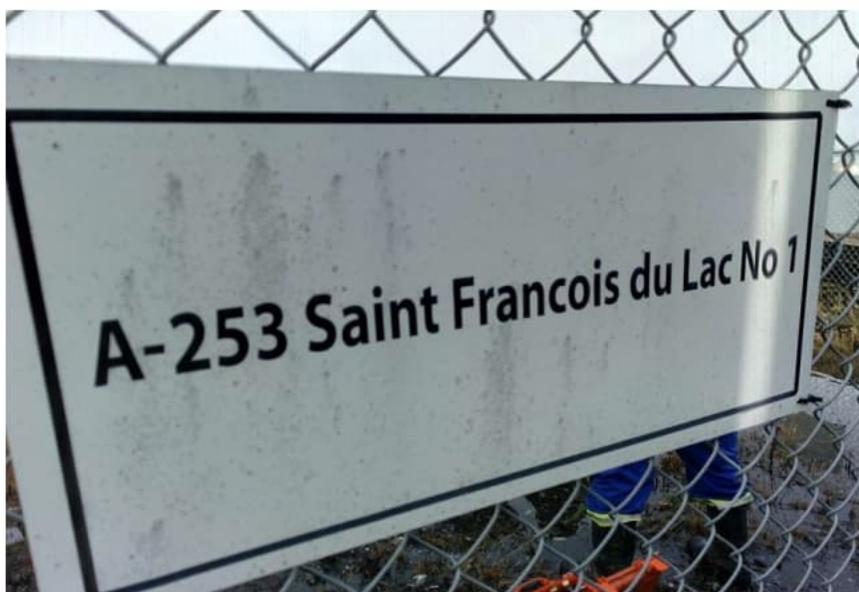
Photo 2: Affiche non-conforme.

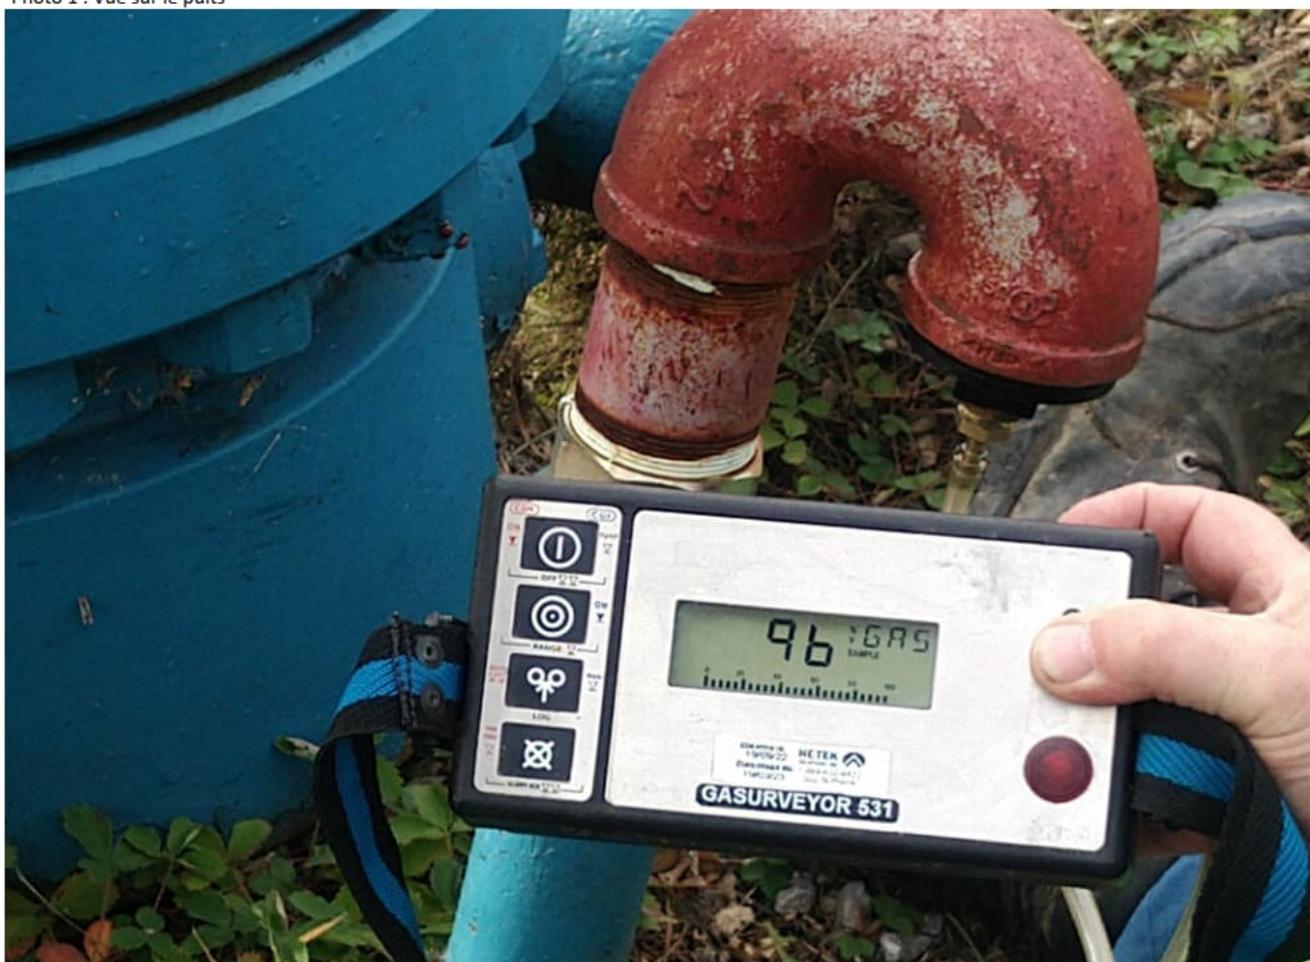
Photo 2 : Concentration de méthane à l'évent du tubage de surface

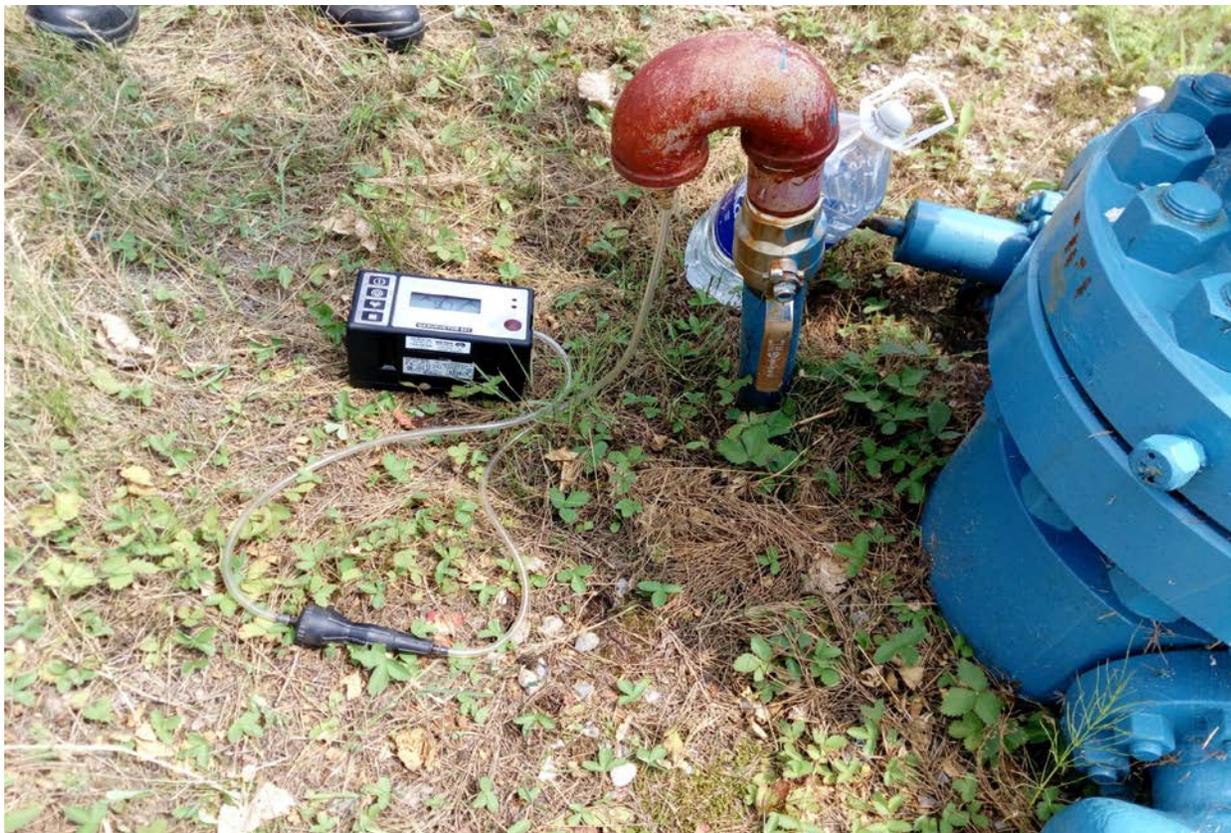
Photo 2 : évent du tubage de surface avec une concentration en méthane de 87 % gaz.

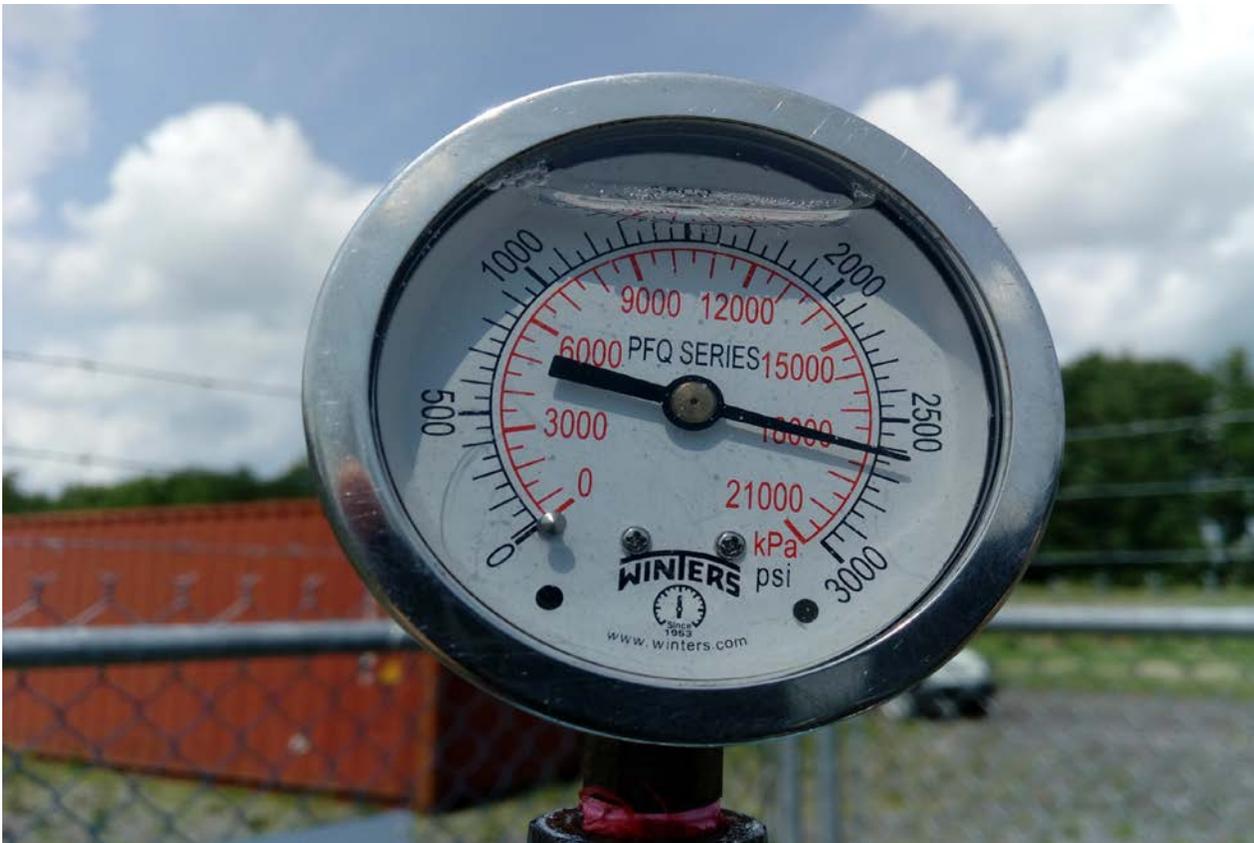
Photo 4 : pression du tube de production (18 000 Kpa).

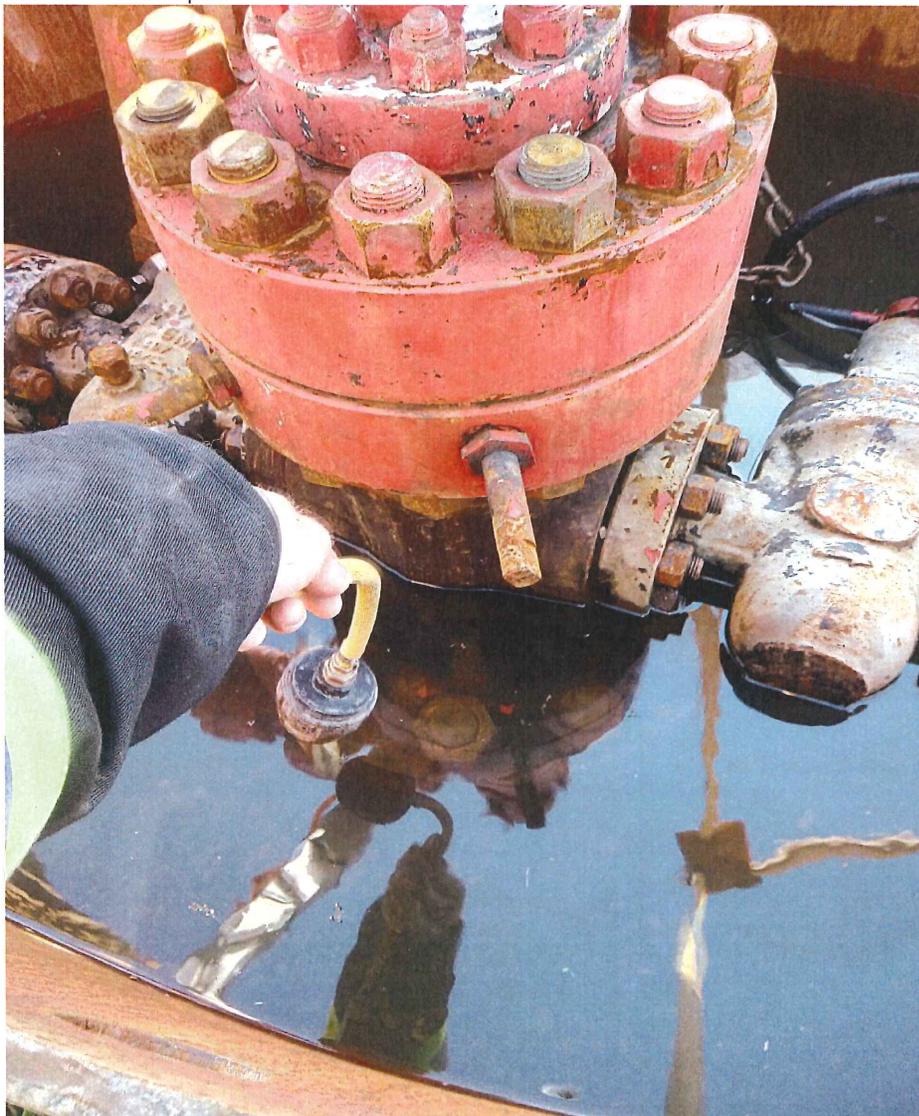
Photo 2 : La cave d'avant puits est pleine d'eau, et la tête de puits présente de la corrosion
