La présente donne suite à votre demande d'accès à l'information reçue le 11 octobre 2023 pour laquelle vous souhaitez obtenir :

« 1-des rapports de suivi environnemental des puits gaziers qui ont été fracturés dans la vallée du Saint-Laurent entre 2017 et 2022.

2-des rapports, analyses ou données concernant les fuites, migrations ou émissions de gaz à effet de serre de ces puits entre 2017 et 2022.»

Grille d'inspection d'un puits fermé temporairement ou d'un puits d'observation

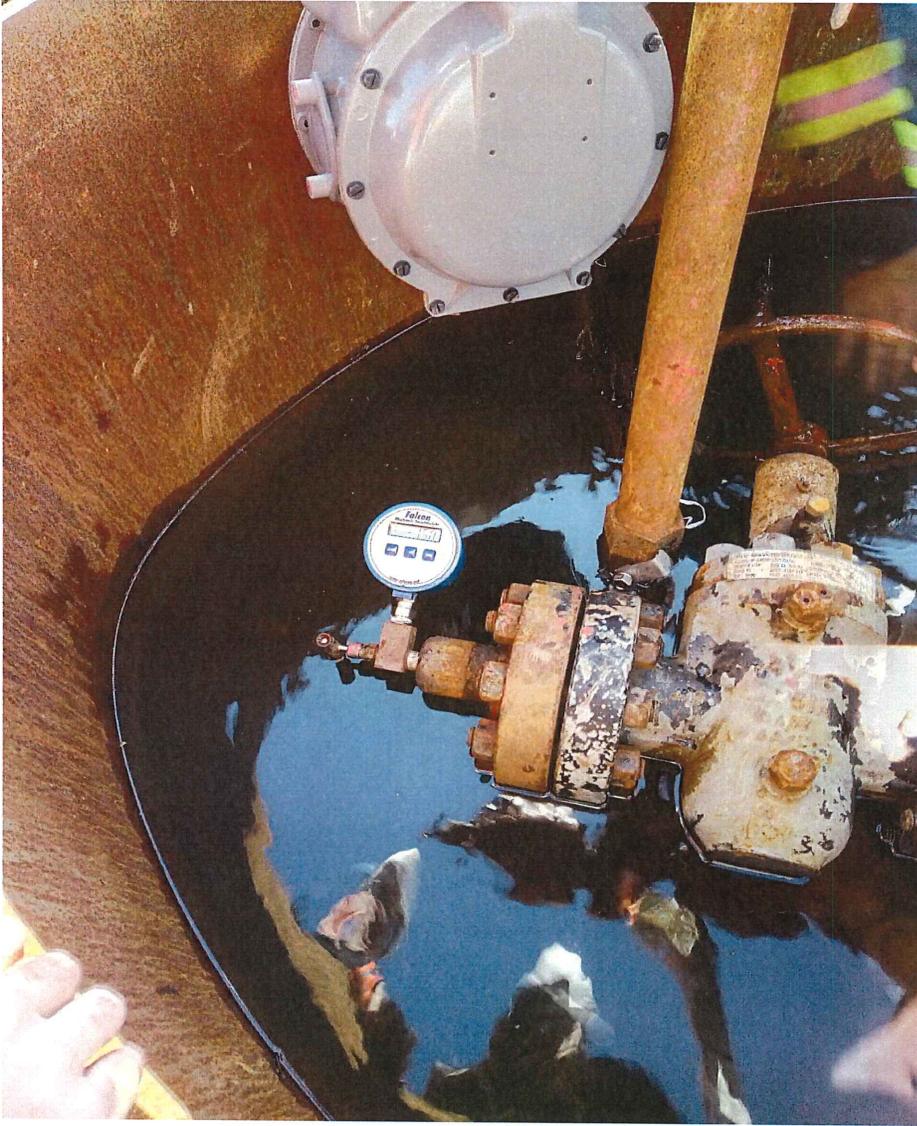
Photo 3 : Présence de corrosion sur la tête de puits et pression négative sur le tubage intermédiaire (-15 kPa)

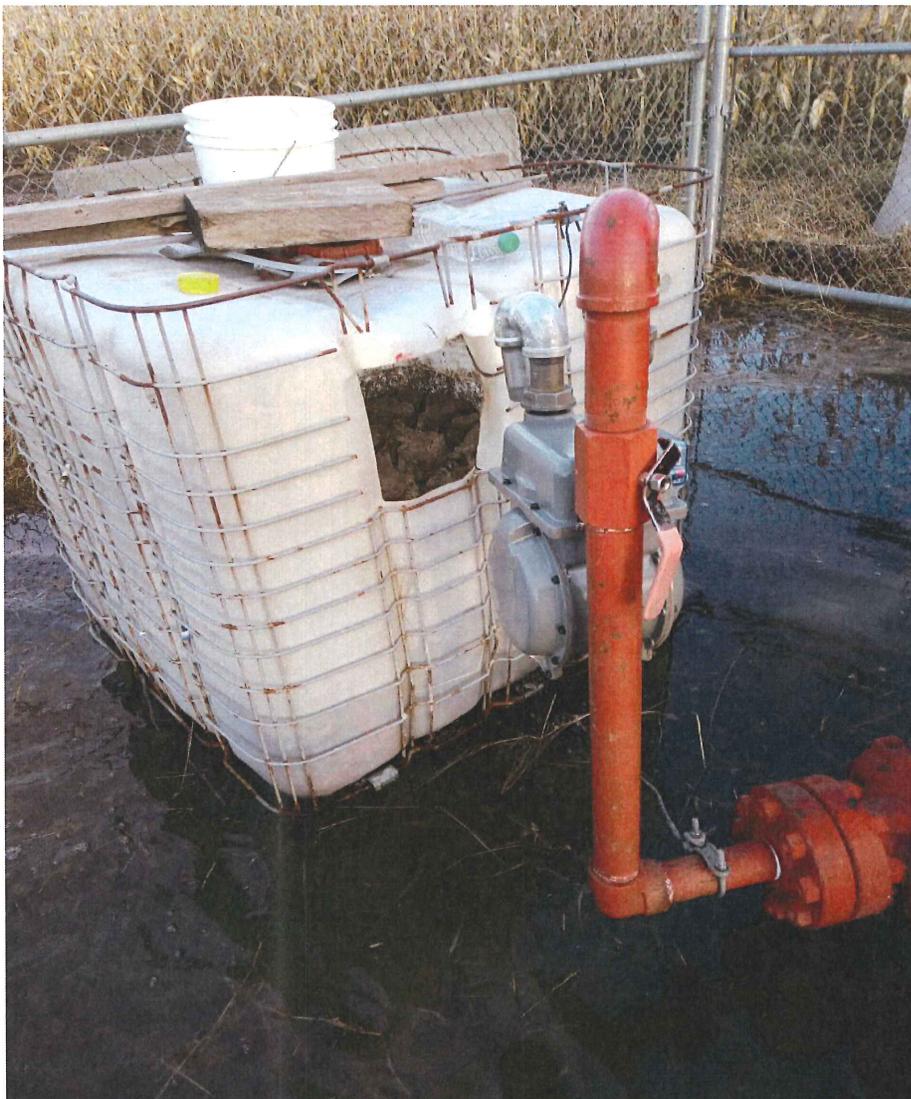
Photo 2 : Bac de plastique de 1000 litres servant à recevoir la boue qui sort de l'évent

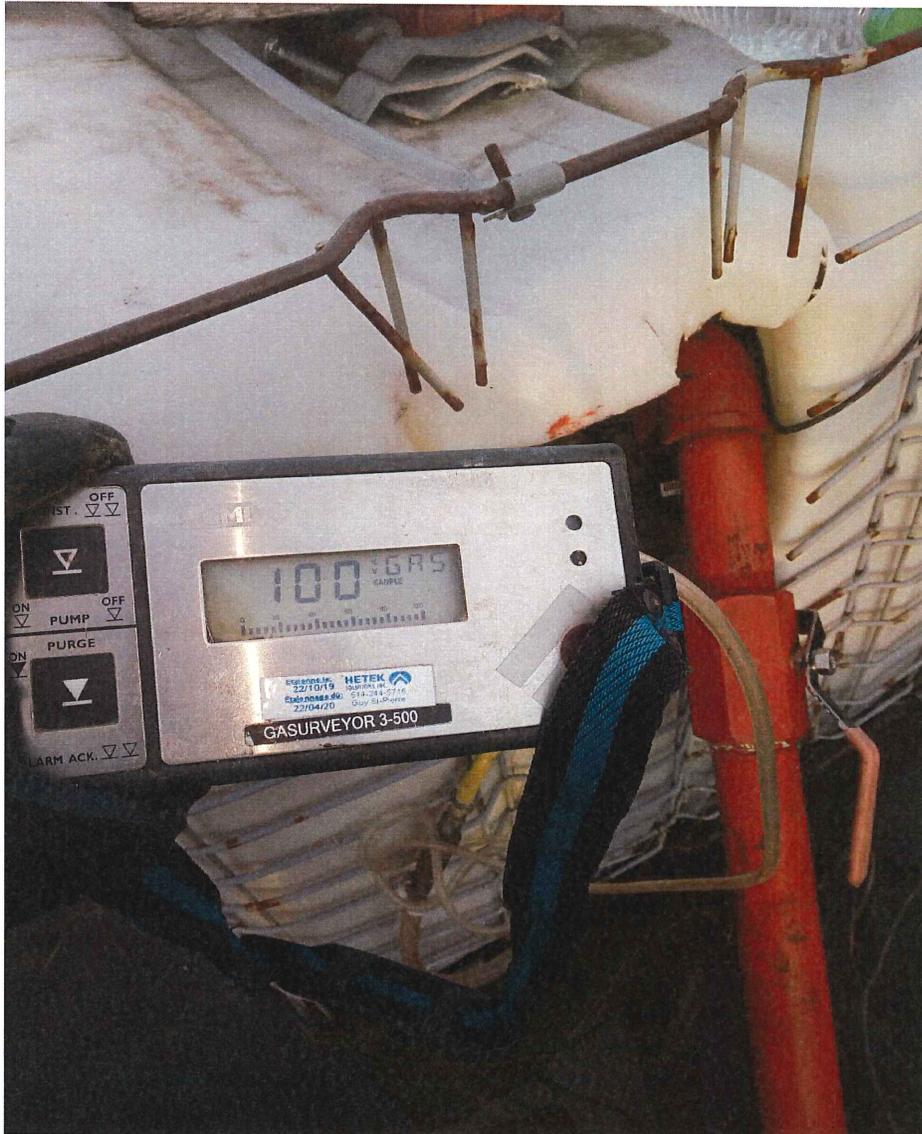
Photo 4 : Débit de méthane mesuré de 39.3 m3/jour à l'évent du tubage de surface

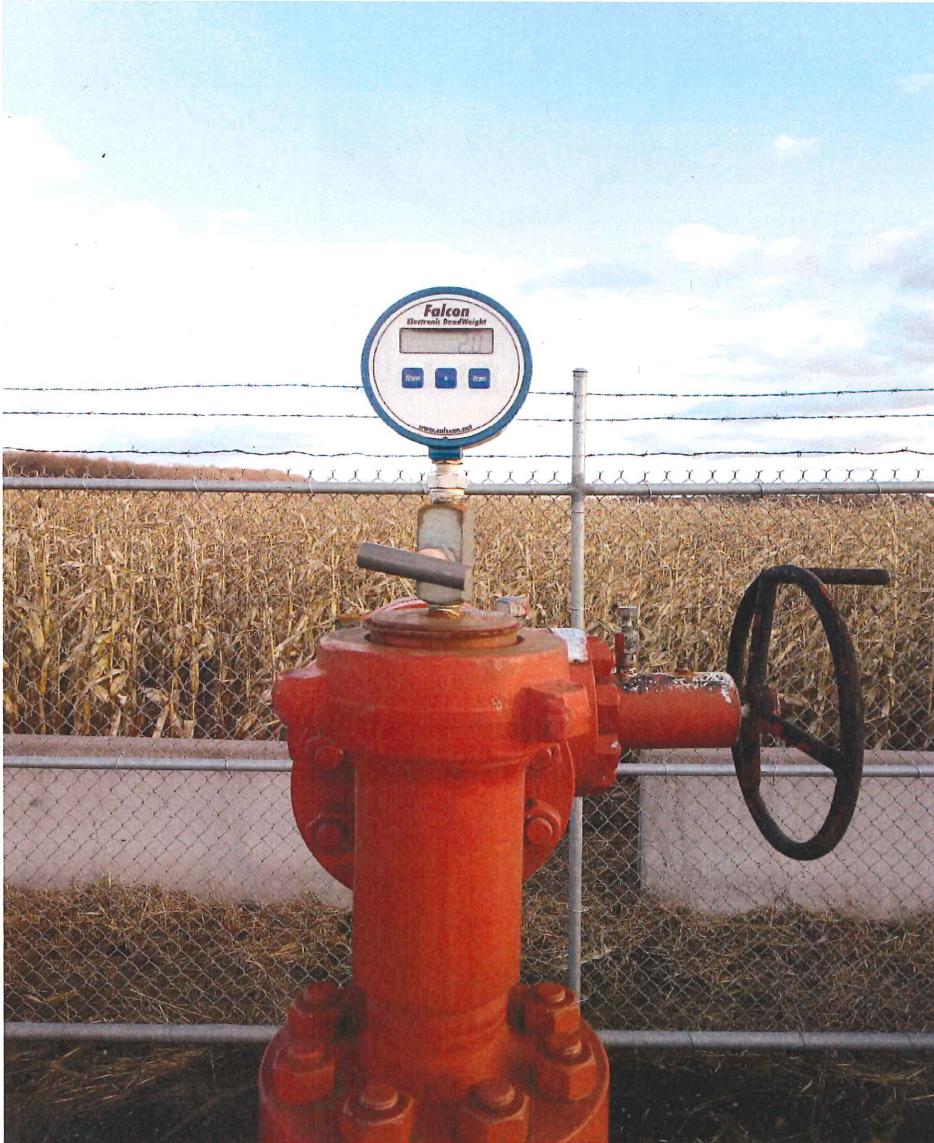
Photo 5 : Pression de 2 kPa au tubage de surface

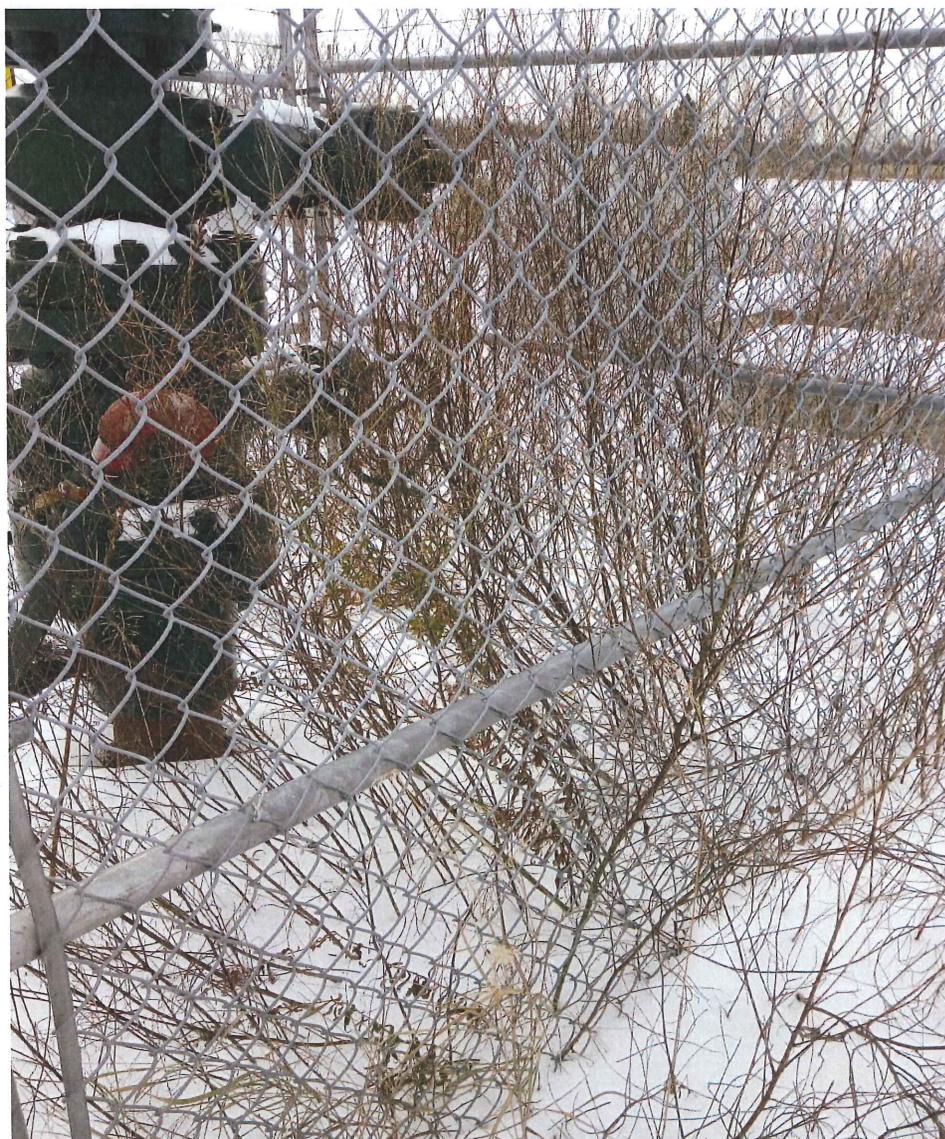
Photo 2 : Beaucoup de broussaille autour du puits

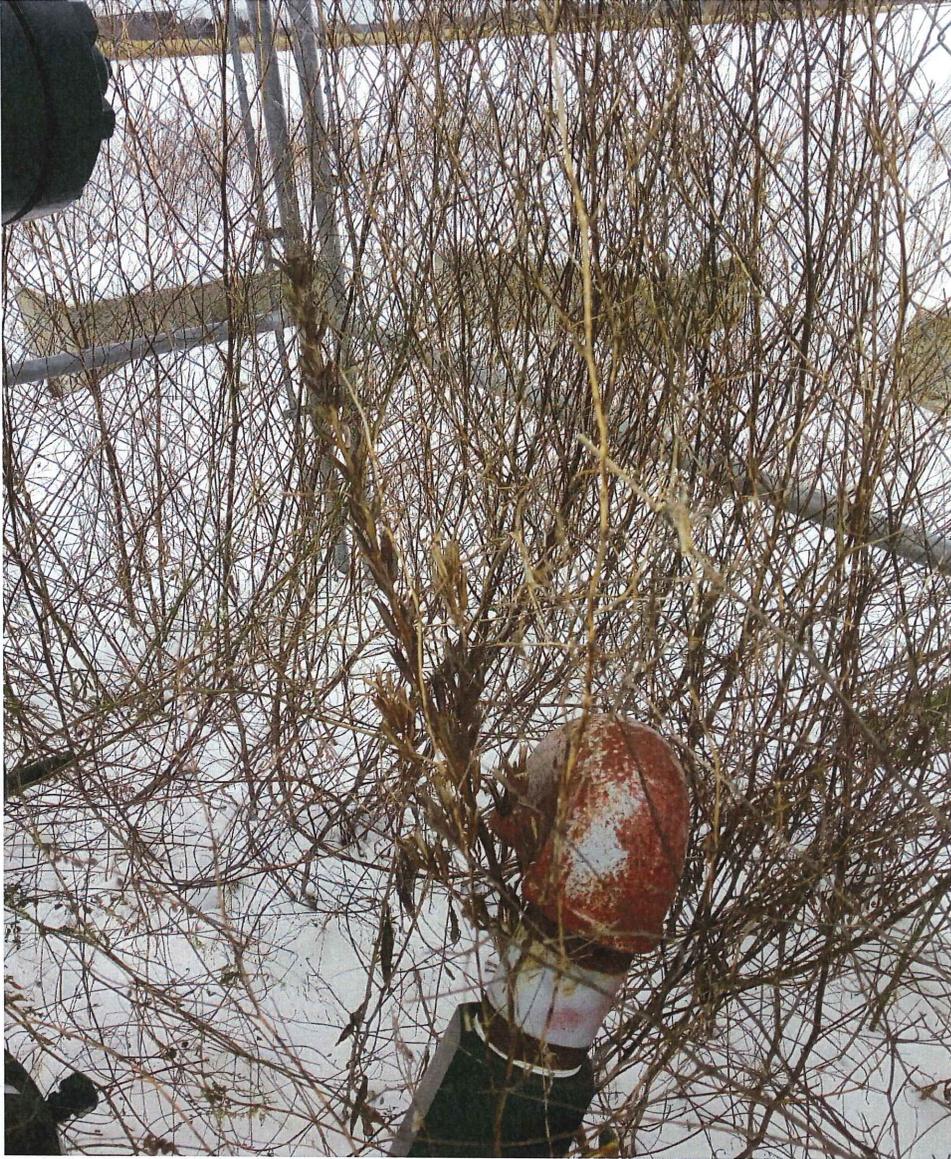
Photo 3 : Broussaille autour de l'évent du tubage de surface.

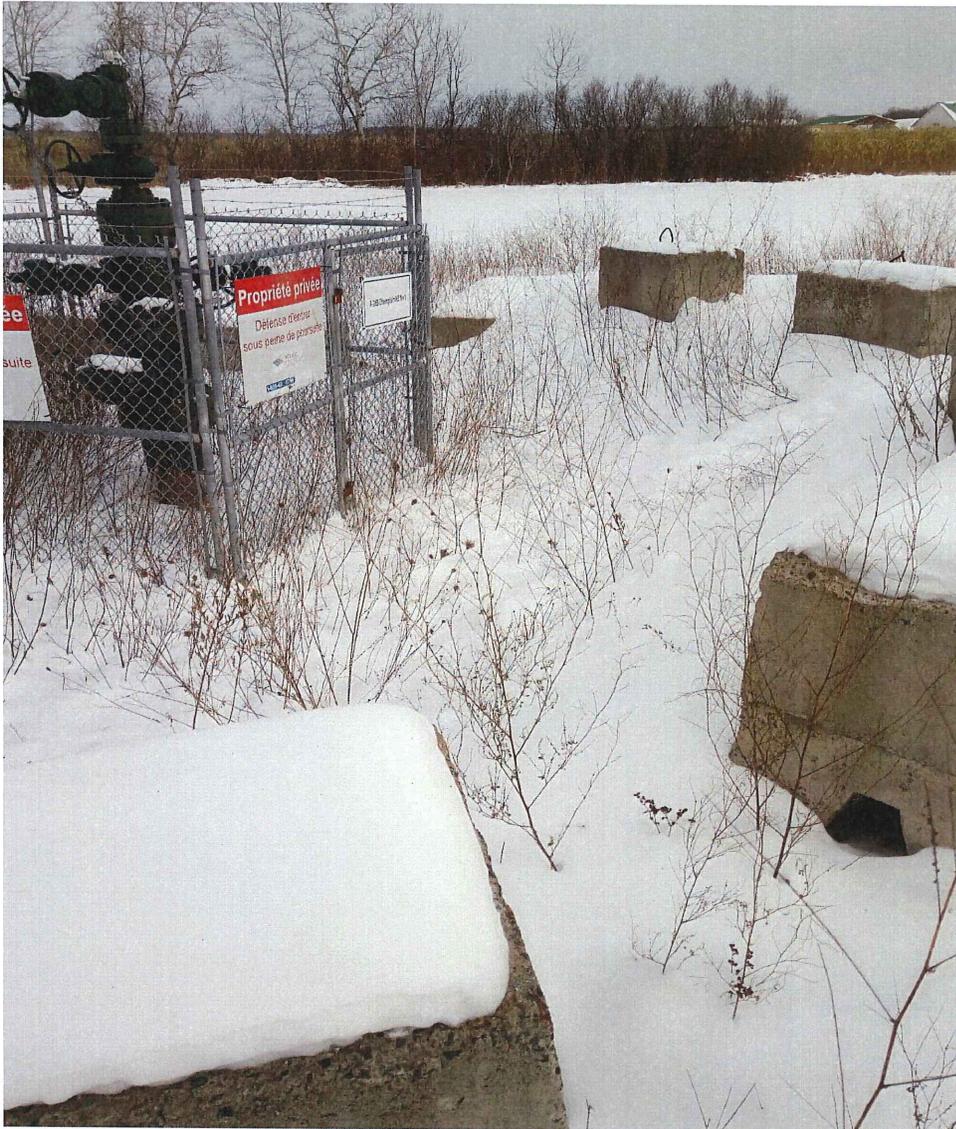
Photo 4 : Le terrain autour du puits n'est pas nivelé.

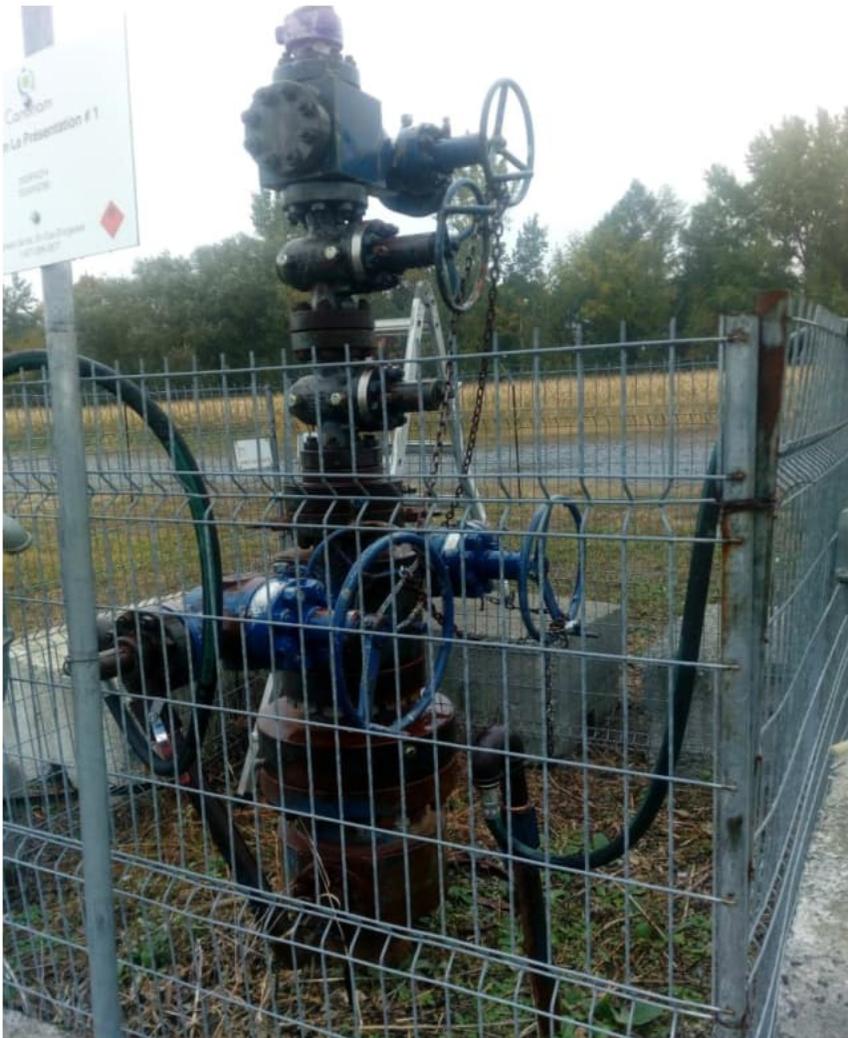
Photo 2 : Corrosion sur la tête de puits.

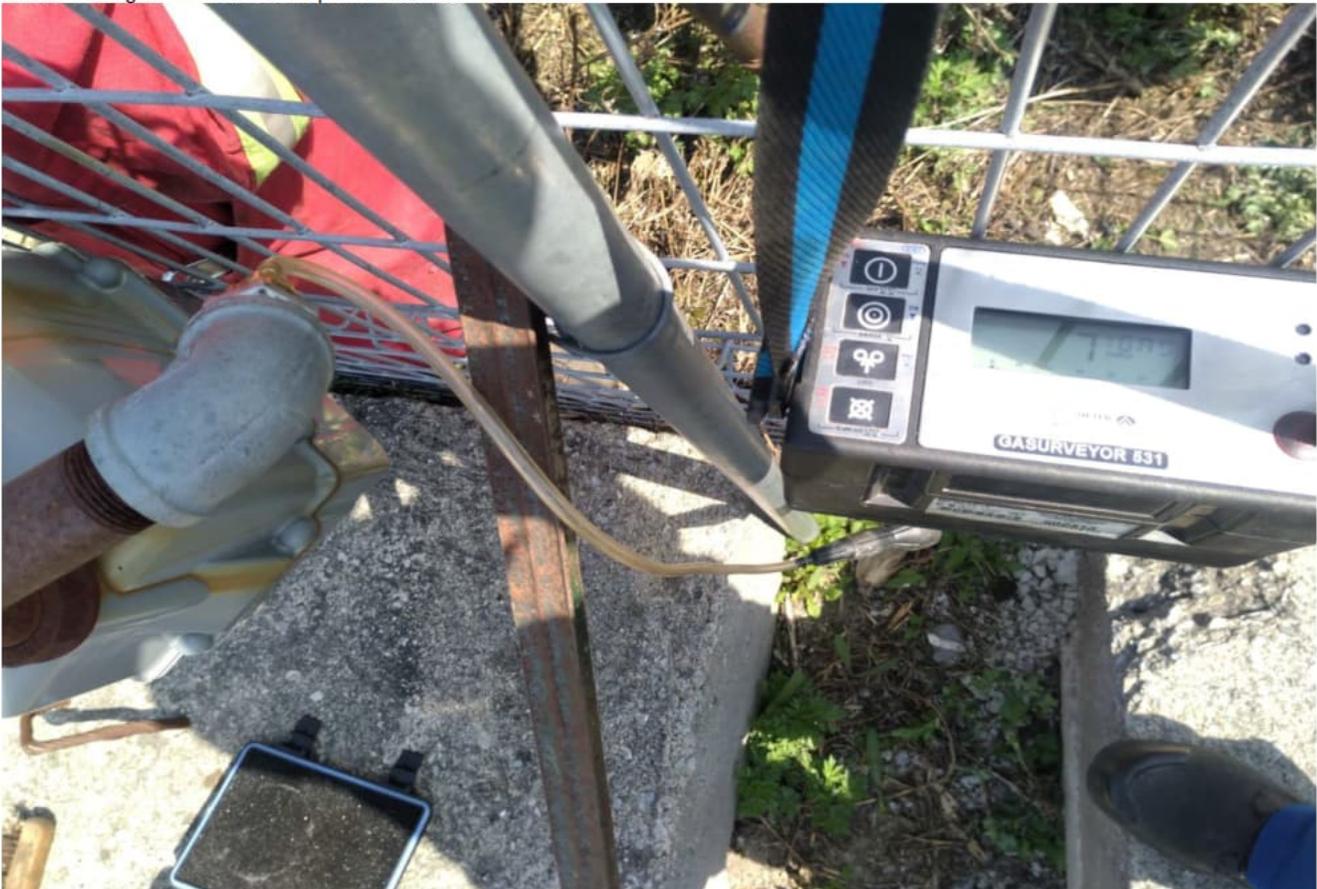
Photo 2 : mesure de la concentration en méthane à l'évent du tubage de surface (7 % gaz)

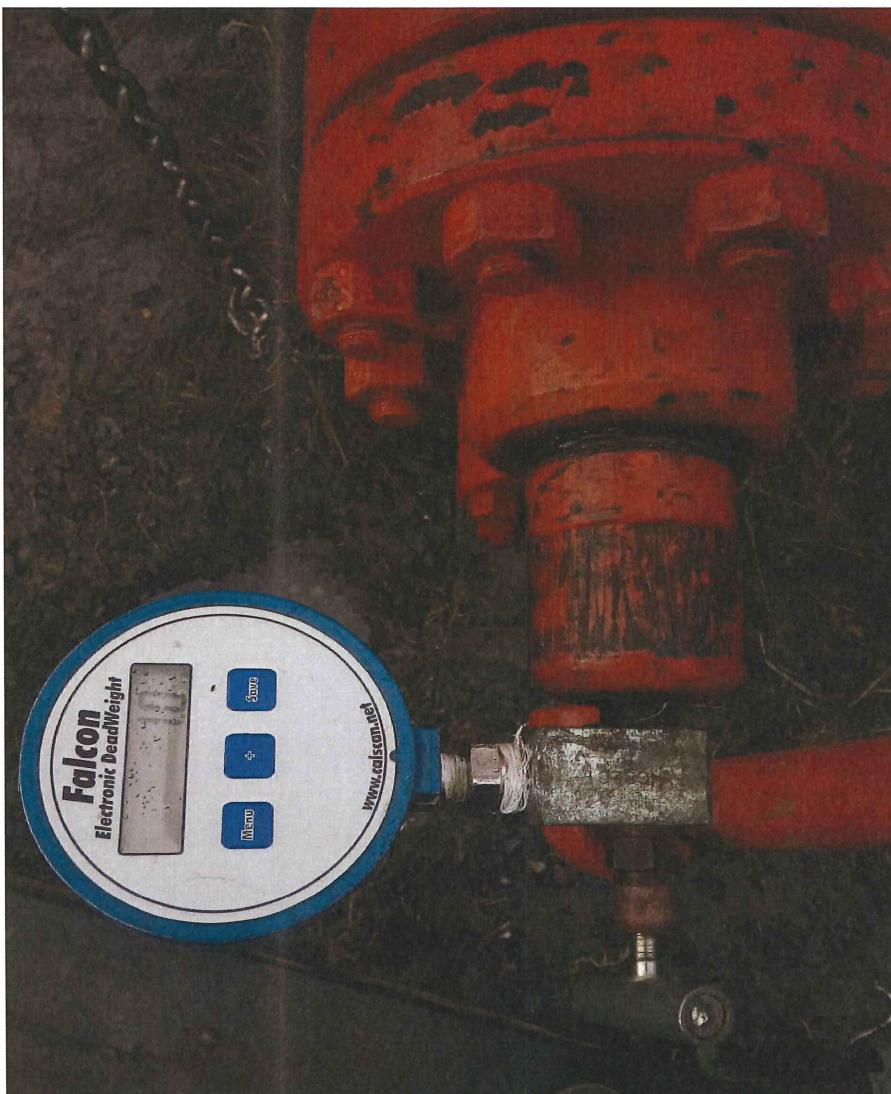
Photo 2 : Corrosion sur la tête de puits et faible pression sur le tubage intermédiaire (1 kPa)

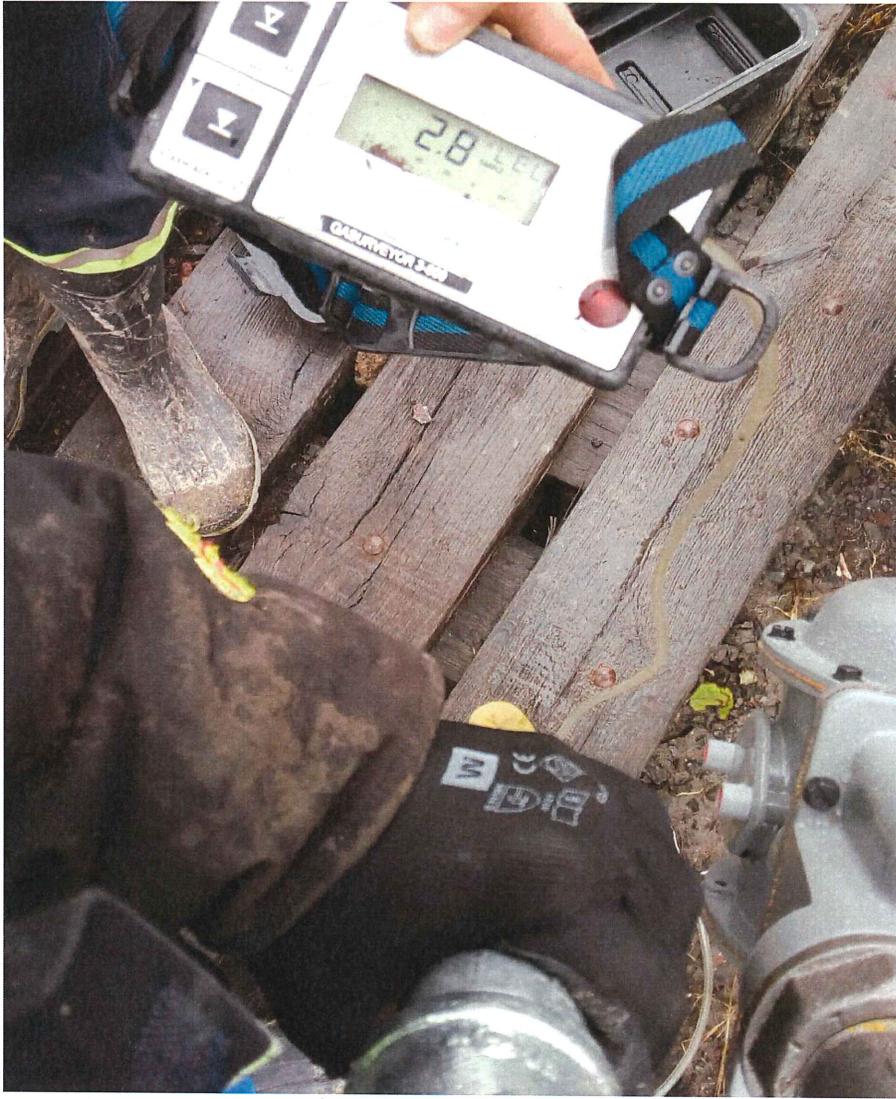
Photo 3 : Faible émanation à l'évent du tubage de surface (2.8 lie sur la photo)

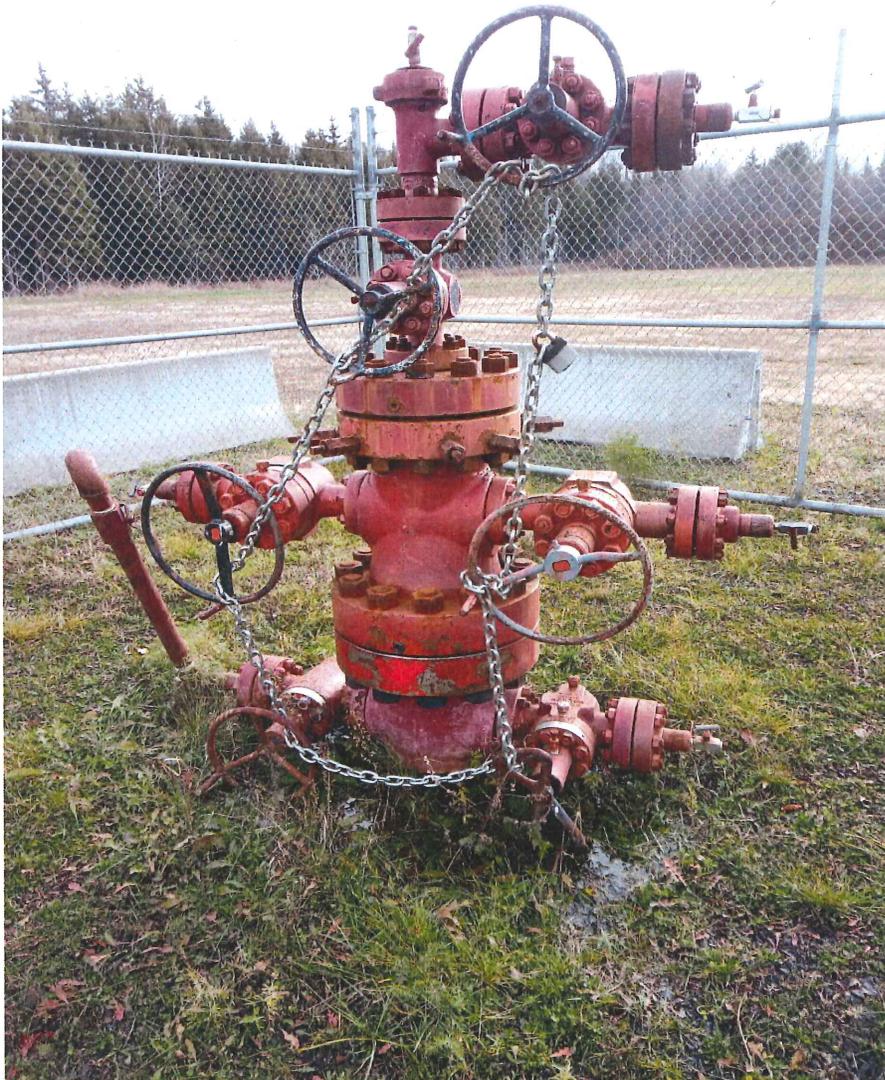
Photo 2 : Vue générale du puits, peinture qui s'écaille à certains endroits

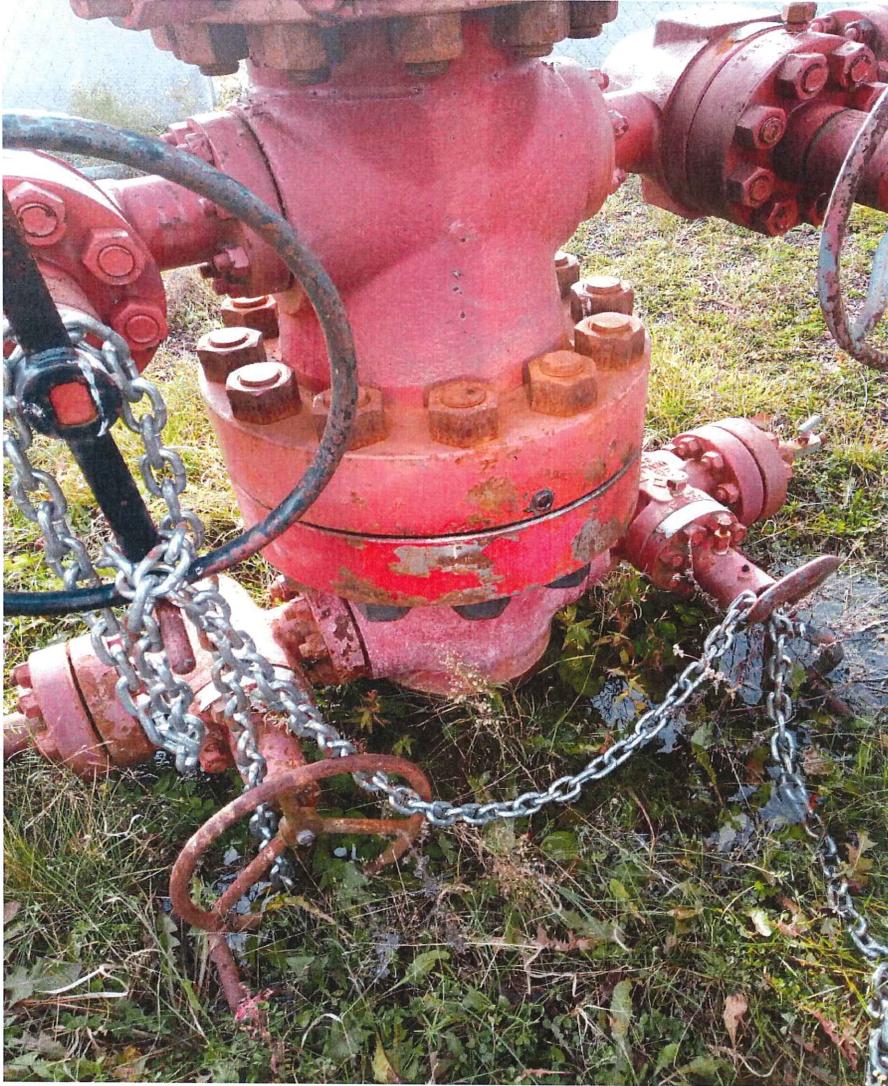
Photo 3 : Peinture qui s'écaille et début de corrosion

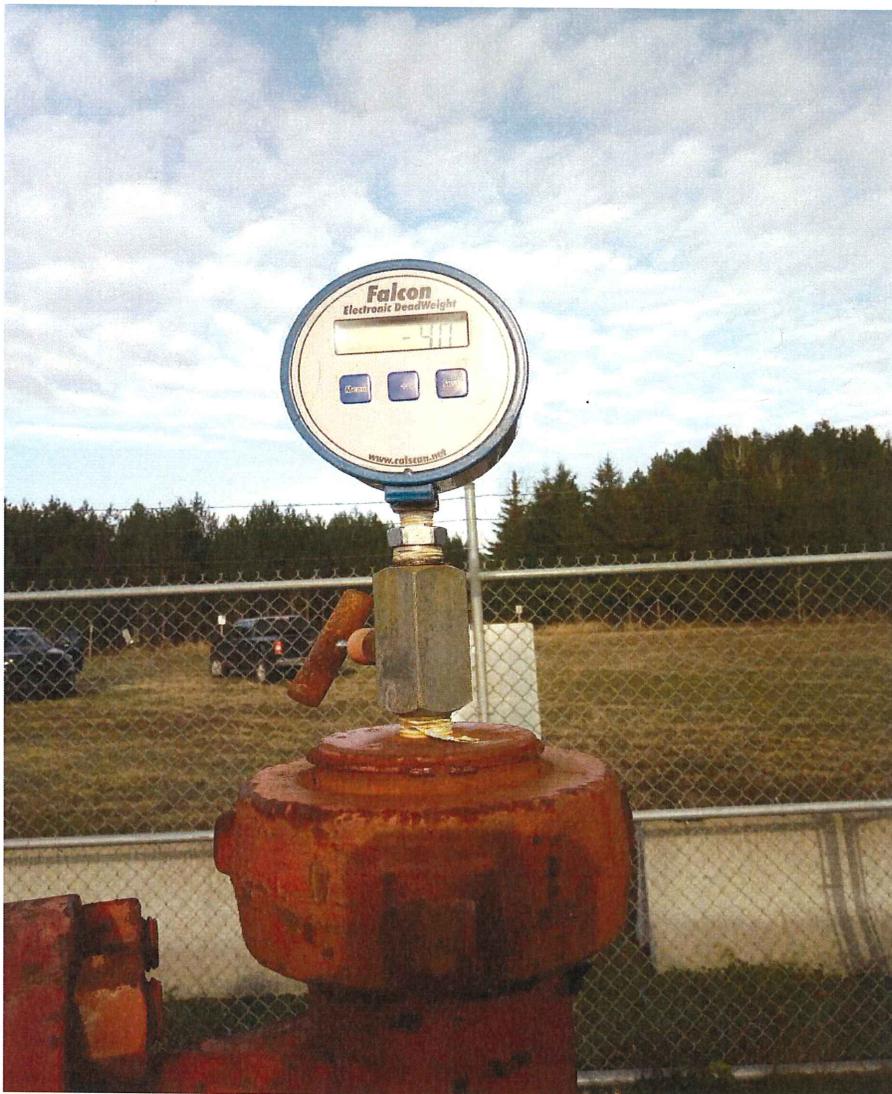
Photo 4 : Pression négative au tubage de production

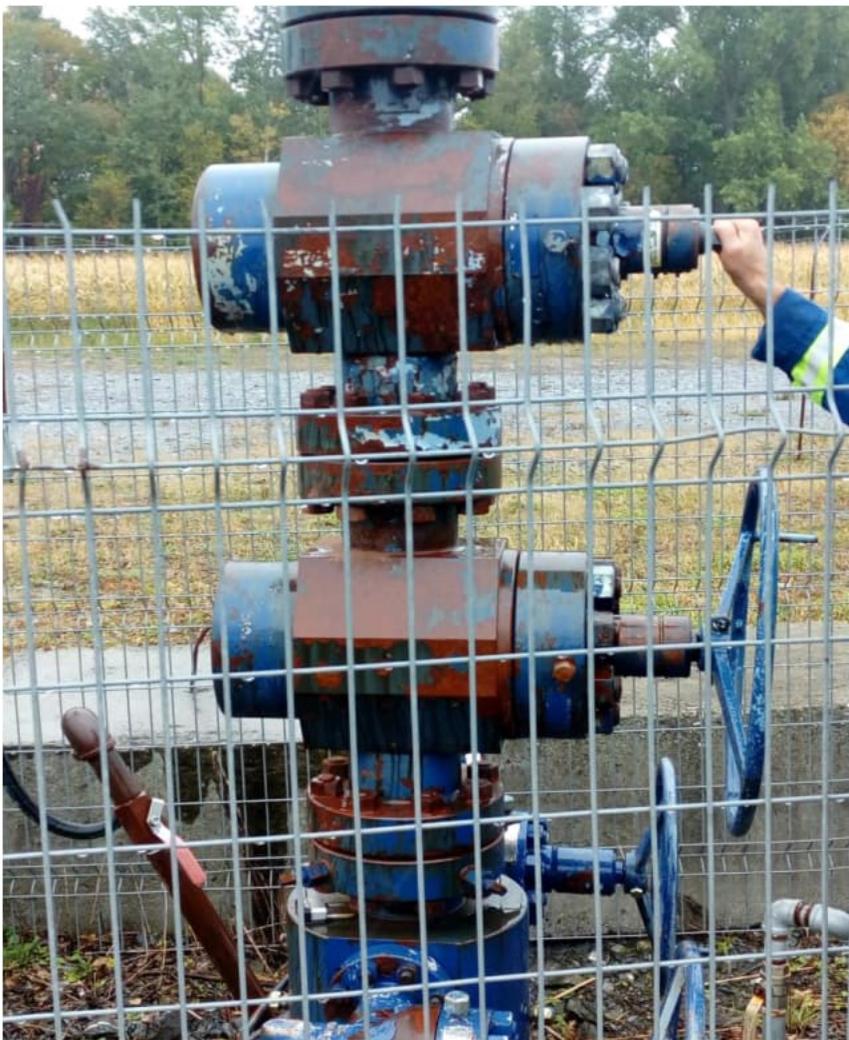
Photo 2: Corrosion sur la tête de puits.

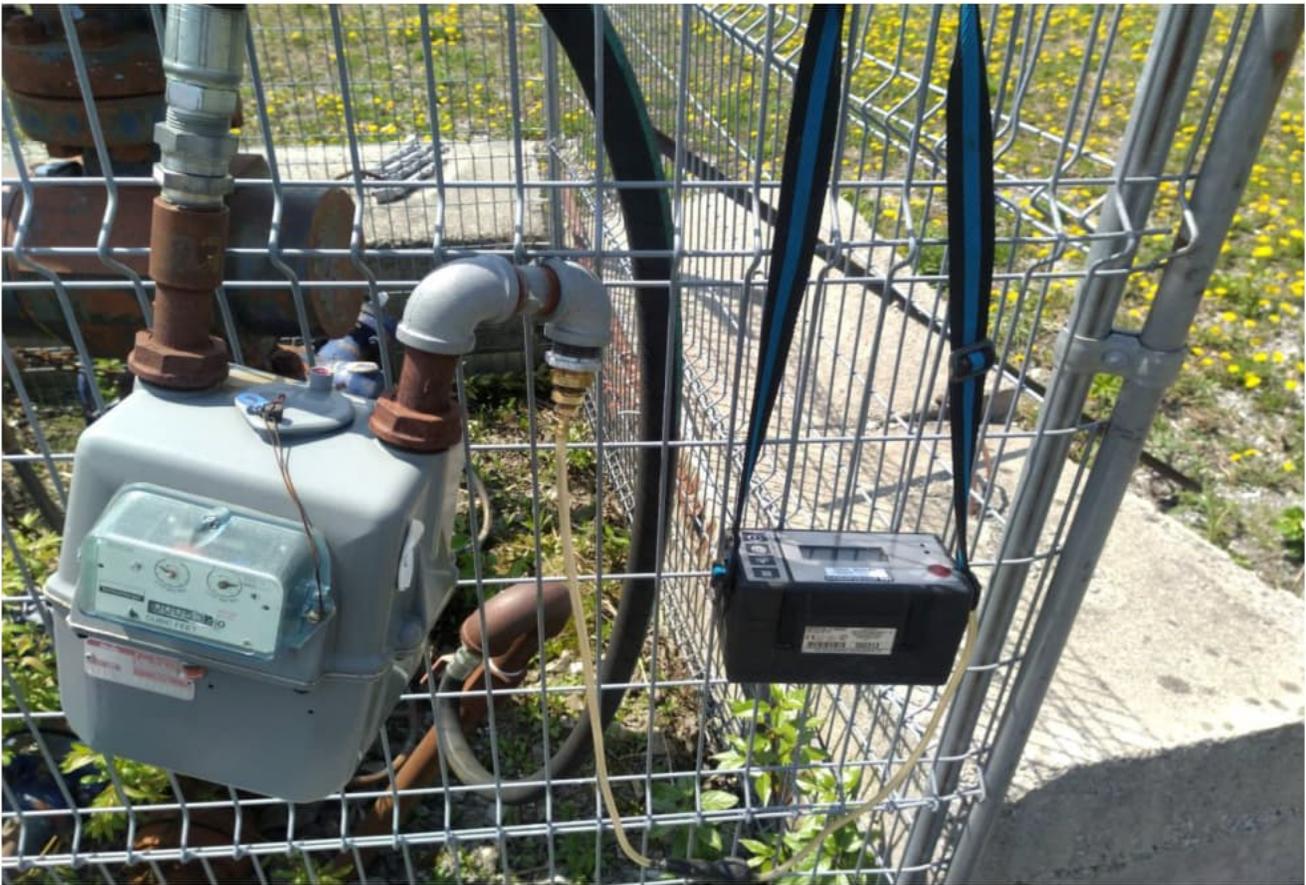
Photo 2 : mesure de la concentration en méthane à l'évent du tubage de surface (10 % gaz)

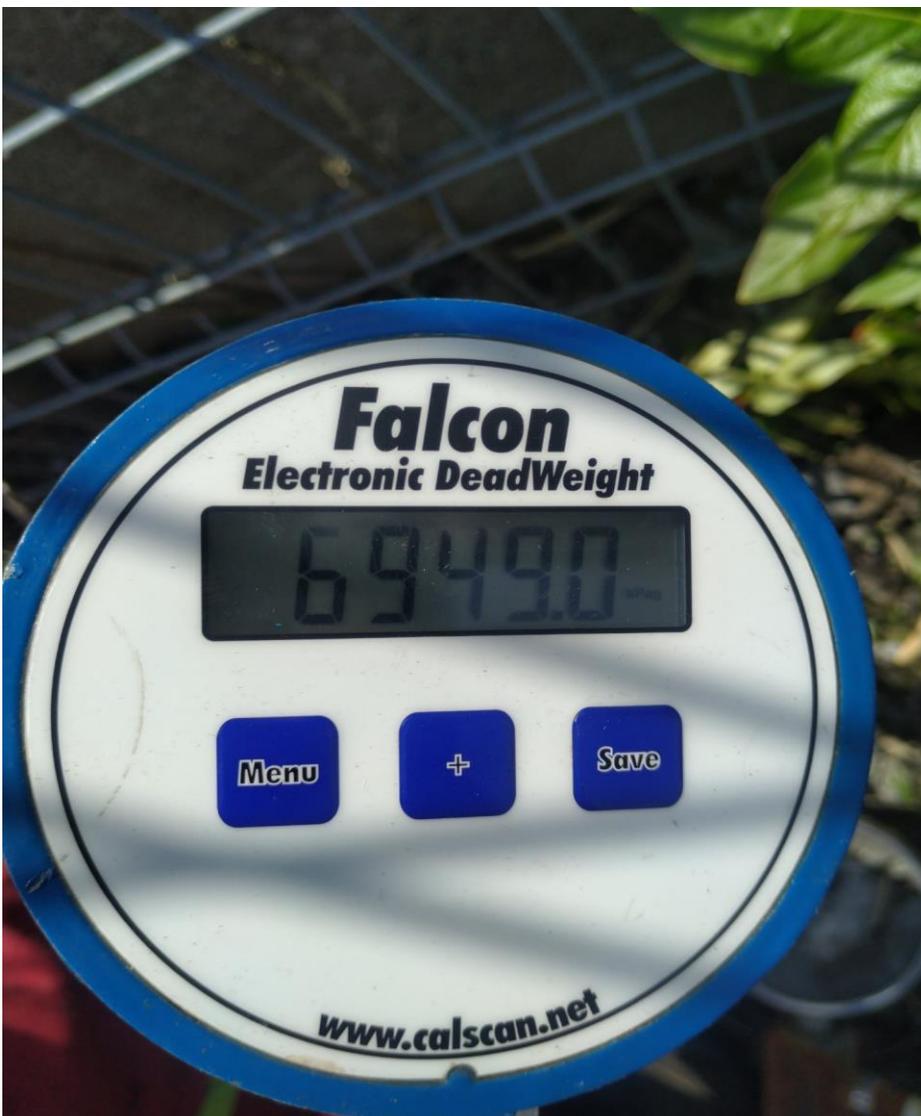
Photo 4 : pression du tubage intermédiaire (6949 Kpa).
