**Objet : Demande d'accès à l'information**

N° INSPECTION : 41-4511 N° DE L'U. G. : 41  
(INSCRIT SUR UNE POUTRE DE RIVE)  
N° DOSSIER (DCO) : H041-048 N° PONT (U.G.) : 63  
LATITUDE : LONGITUDE : G. P. S. : ☐  
46°37'55" -73°32'41"  
NOM DU COURS D'EAU : SANS BOUT RIV  
UAF : 4151

**2. INSPECTION**DATE : 2022-07-26

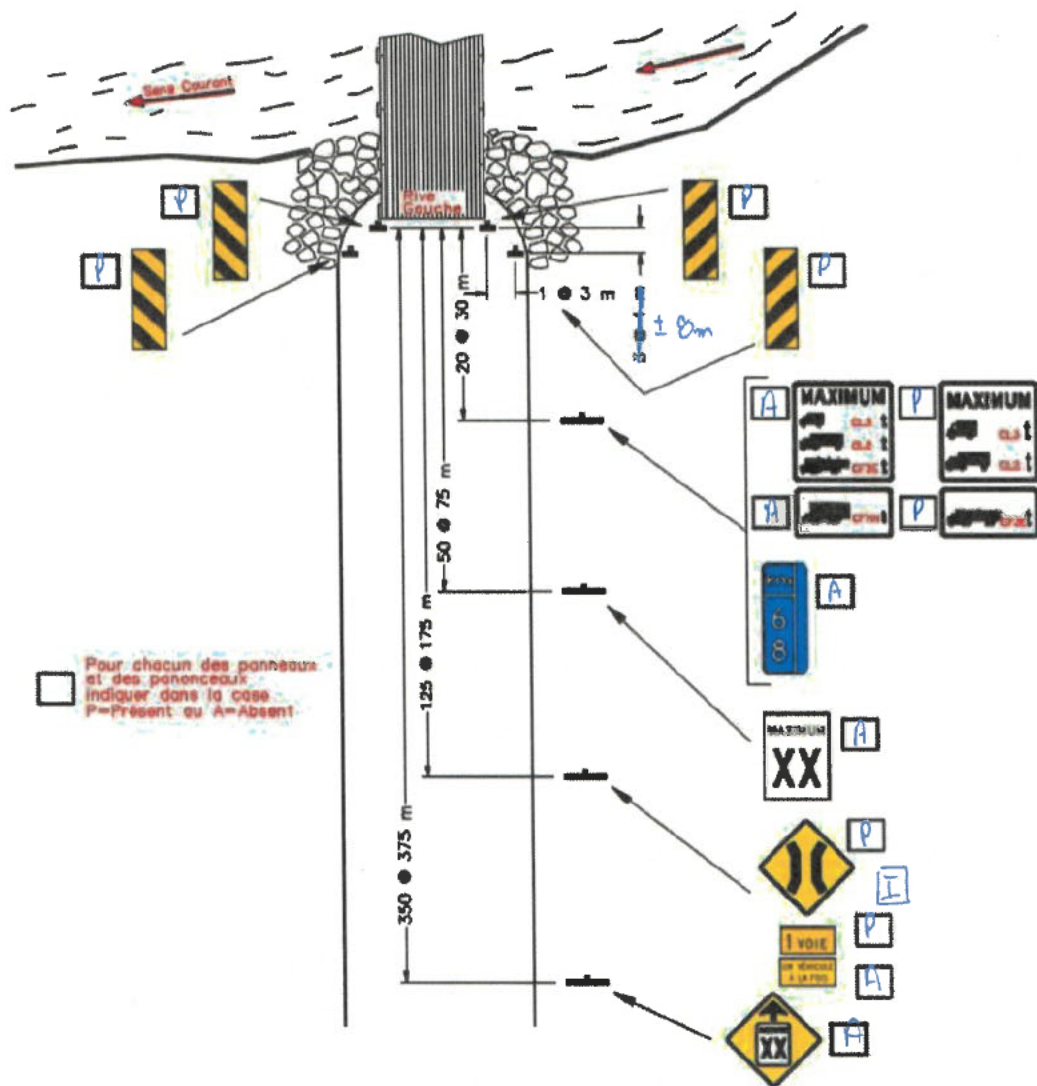
## 6. SIGNALISATION (Rive Gauche)

longueur de chemin inscrite sont  
pour distance en forme des panneaux

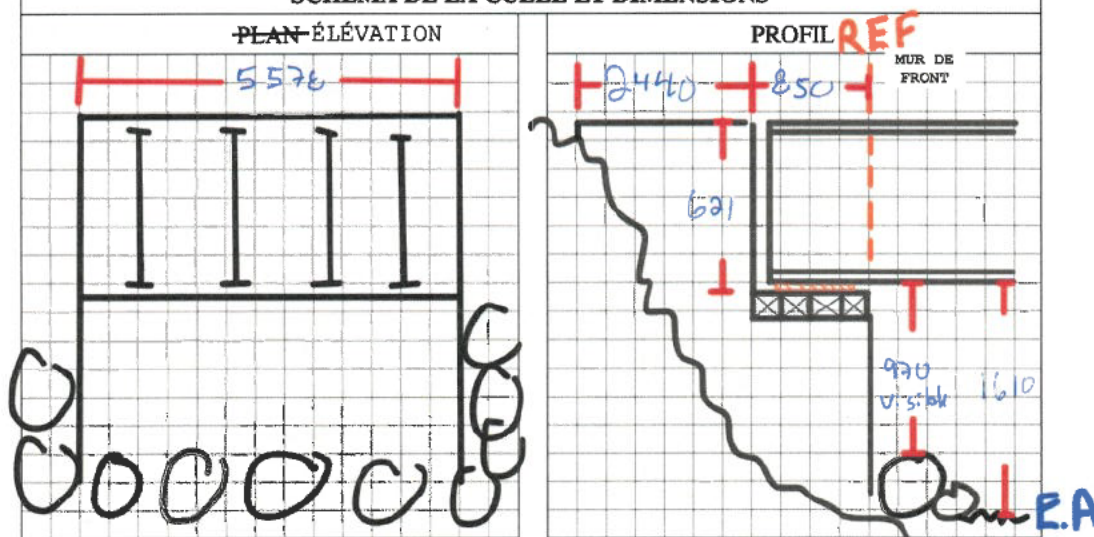
**SCHÉMA DE LA CULÉE ET DIMENSIONS**

léger affaissement de traverses d'appui
