| <p>Ministère de l'Énergie<br/>et des Ressources<br/>naturelles</p> <p>Québec</p> <p>Direction de la restauration des sites<br/>miniers</p> | <p>Fiche d'inspection<br/>des sites miniers<br/>actifs</p> <p>Région 08 : Abitibi-Témiscamingue<br/>COBA : 8341-0238</p> | <h1>CROINOR</h1> | <h1>2021</h1> |

Inspection effectuée le : 20 mai 2021

Carte d'inspection terrain  
Site minier Croinor  
Feuillet 32C03  
Inspection du 20 mai 2021

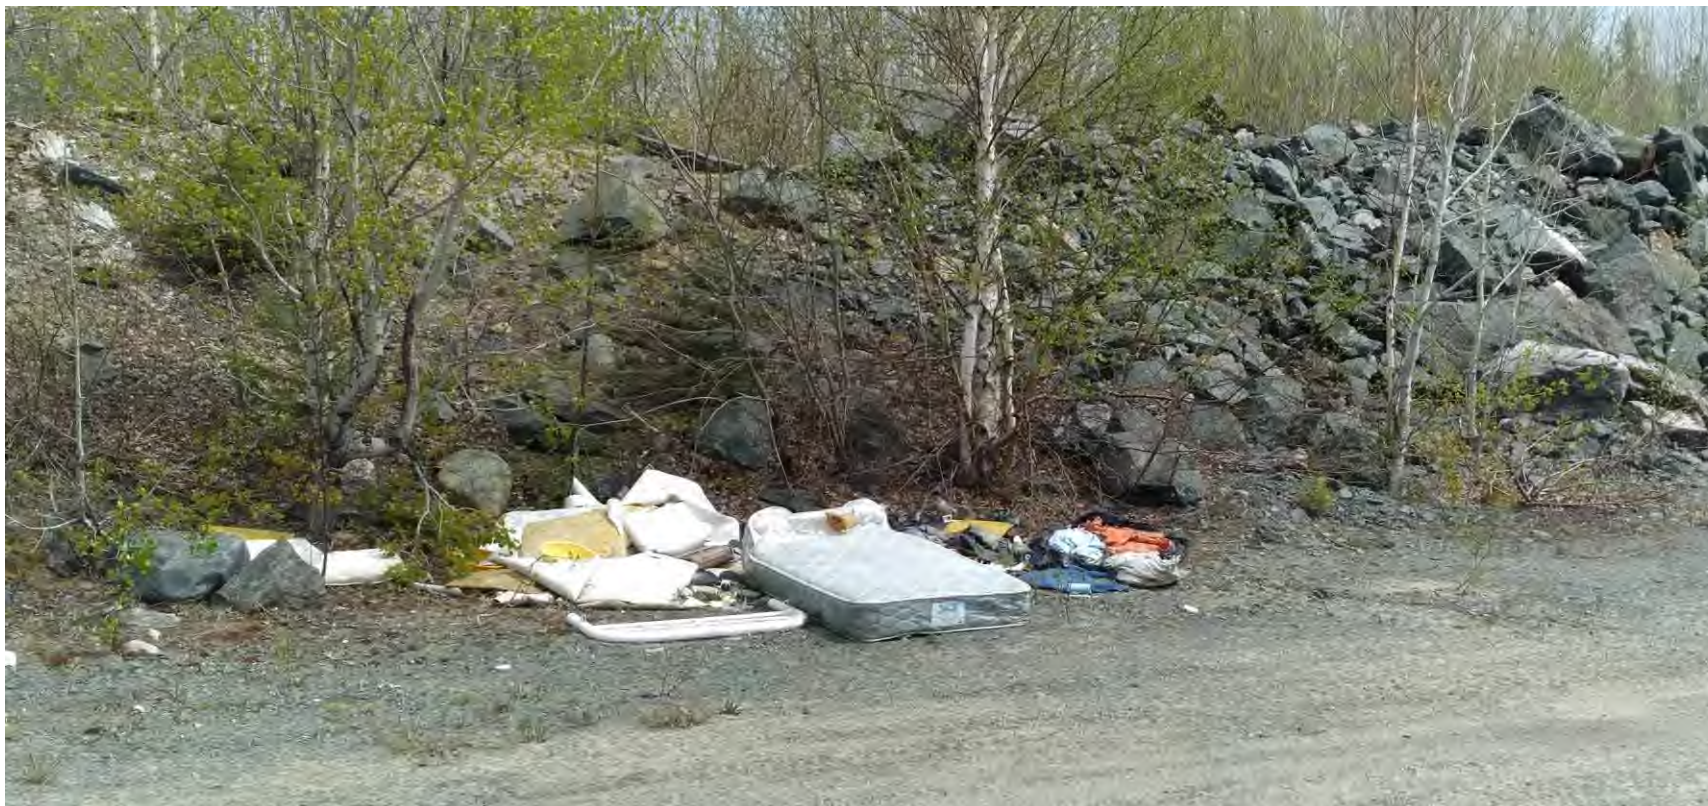
| <p>Décrire<br/>(si applicable)</p> <ul style="list-style-type: none"> <li>• Bâtiments</li> <li>• Chevalement</li> <li>• Concentrateur</li> <li>• Ouvertures minières</li> <li>• autres</li> </ul> | <p>Les infrastructures présentées dans le PDR sont un ancien atelier d'entretien mécanique érigé sur une dalle de béton, une remise annexée ainsi qu'un conteneur en acier servant de remise. Cependant, lors de la visite, il a été constaté que ces infrastructures ont été démantelées ou retirées du site. Le démantèlement de ces infrastructures n'était pas prévu au PDR. Des débris de construction et des carottes de forages sont cependant encore présents sur le site. (photos 2021-05-20_CROI-016 à -020)</p> <p>Le portail d'accès à la rampe est recouvert d'une arche d'acier reposant sur un muret de béton. Dans le plan de restauration, il est précisé que le portail est partiellement obstrué par un remblai de stériles. Lors de la visite, il a été observé que la rampe est maintenant complètement obstruée (photo 2021-05-20_CROI-015). Encore une fois, la planification de ces travaux n'était pas décrite dans le PDR.</p> <p>Un dépôt sauvage de matières résiduelles a été observé au SO de la fosse Ouest (photo 2021-05-20_CROI-004).</p> |

2021-05-20\_CROI-004 : Dépôt sauvage de matières résiduelles au sud-ouest de la fosse Ouest

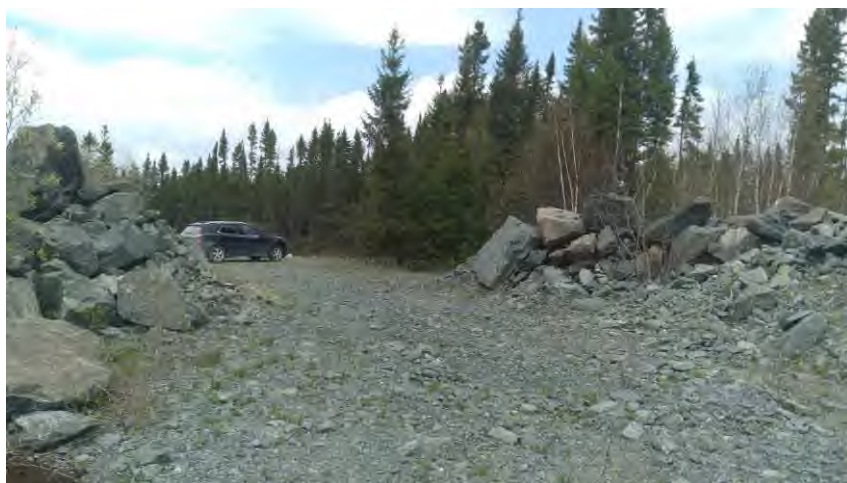
| Ouvertures minières (puits, cheminée, fosse, rampe) | | | | |
|---|---|---|---|---|
| Commentaires | Une ouverture est présente dans la levée de stérile du côté ouest de la fosse est permet de s'approcher du bord de celle-ci (photos -006 et -007) | La dalle de béton présente une brèche importante (photo -009). Une demande pour procéder à la sécurisation immédiate de la dalle a été transmise au requérant (02-06-2021). | L'accès à la face nord de la fosse se fait par un chemin au nord-ouest juste avant la levée de stériles. La zone au nord de la fosse semble être occupée par une halde à mort-terrain relativement aplanie en bordure de la fosse (photo -011). | L'obturation complète de l'entrée de la rampe est relativement récente, car elle est encore décrite comme partiellement obstruée dans le PDR de 2020. |

2021-05-20\_CROI-006 : Accès à la fosse Ouest – Vue de l'ouverture dans la levée de stériles vers le Nord-Ouest

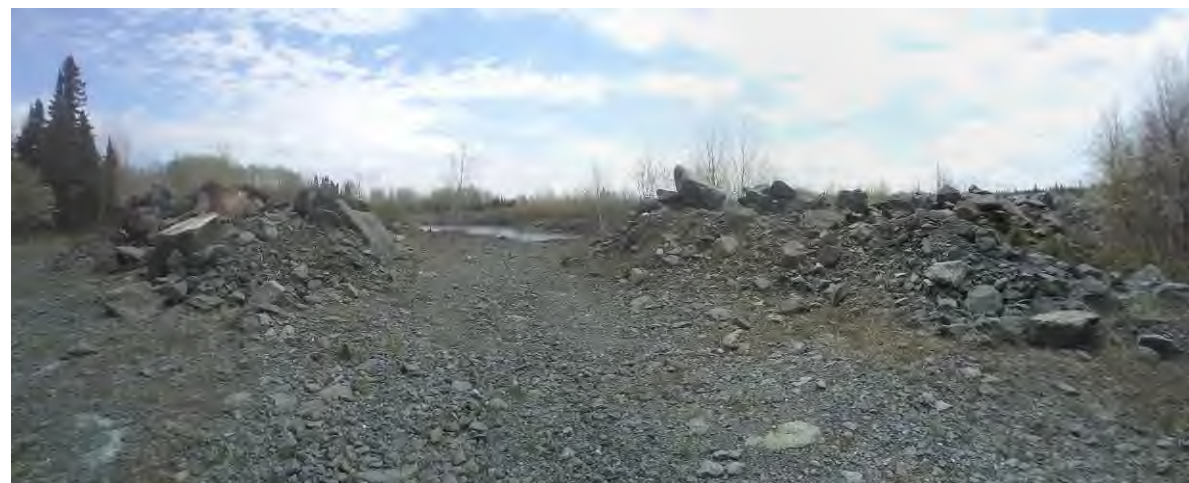
2021-05-20\_CROI-007 : Accès à la fosse Ouest – Vue vers la fosse vers le Sud-Est

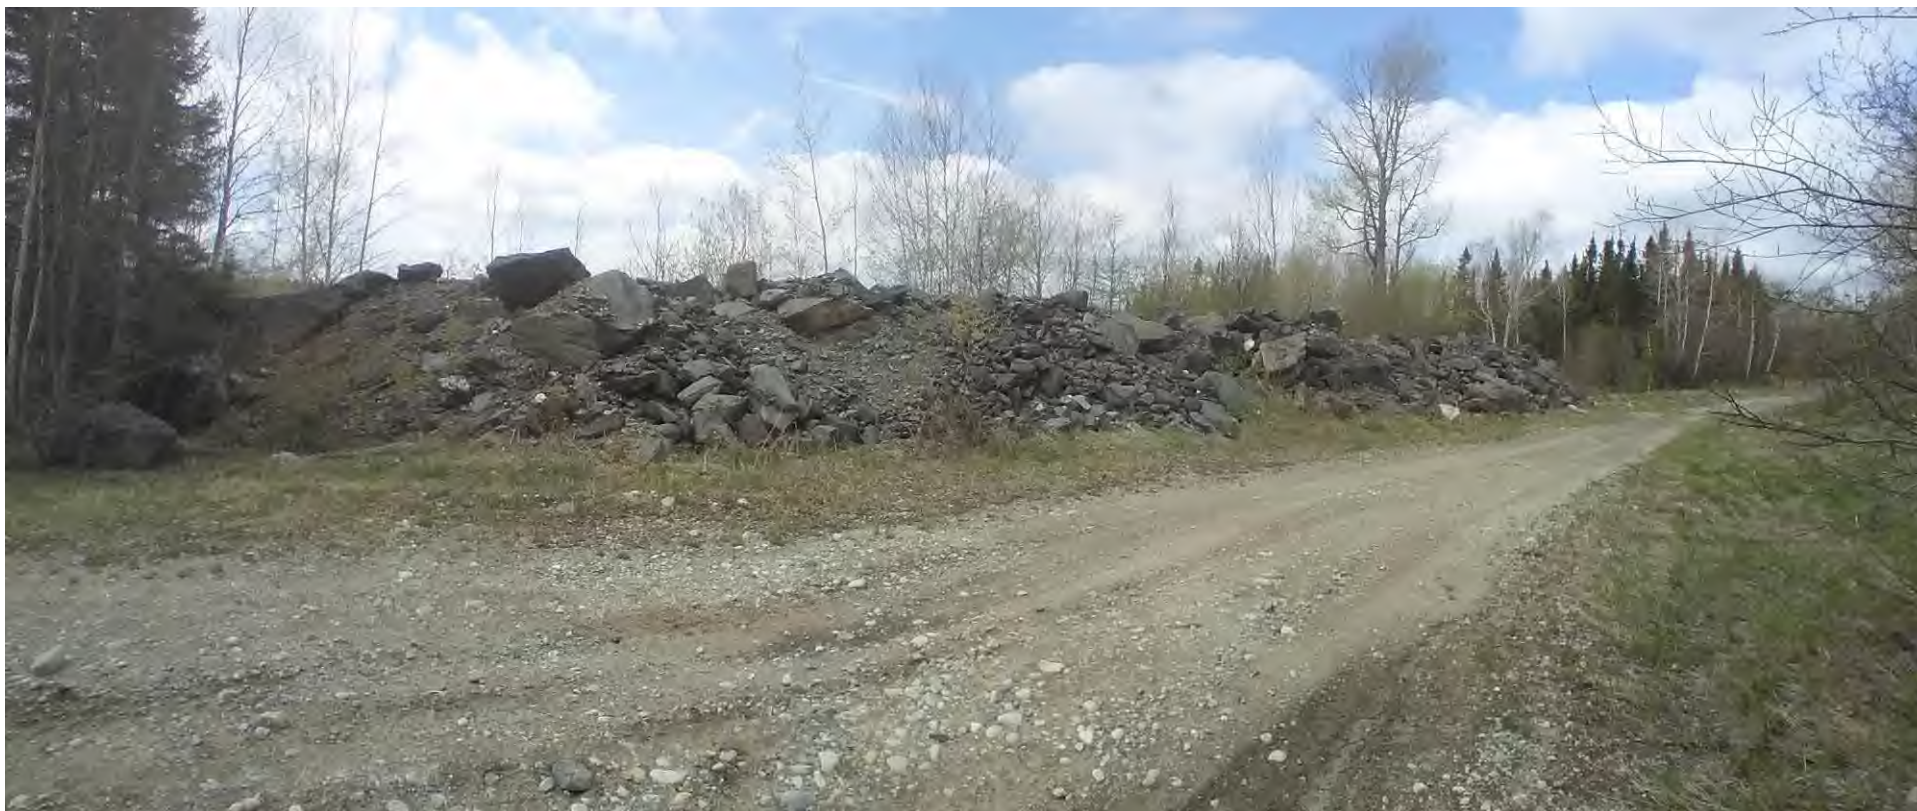
| Ouvertures minières (puits, cheminée, fosse, rampe) | | | | |
|---|---|---|---|---|
| Sécurisation | La fosse est ceinturée par une levée de stériles (photo -008) | Le puits de mine est condamné par une dalle de béton armé (photo -009)<br>Une seconde dalle de béton est présente à quelques mètres au nord du puits (photo -010) | La fosse est bordée par une levée de stériles à l'ouest et la halde à stériles Est au sud (photo -022). | L'accès de la rampe est totalement obstrué par des stériles. |

2021-05-20\_CROI-008 : Levée de stériles à l'est de la fosse Ouest – Vue vers le Nord-Ouest

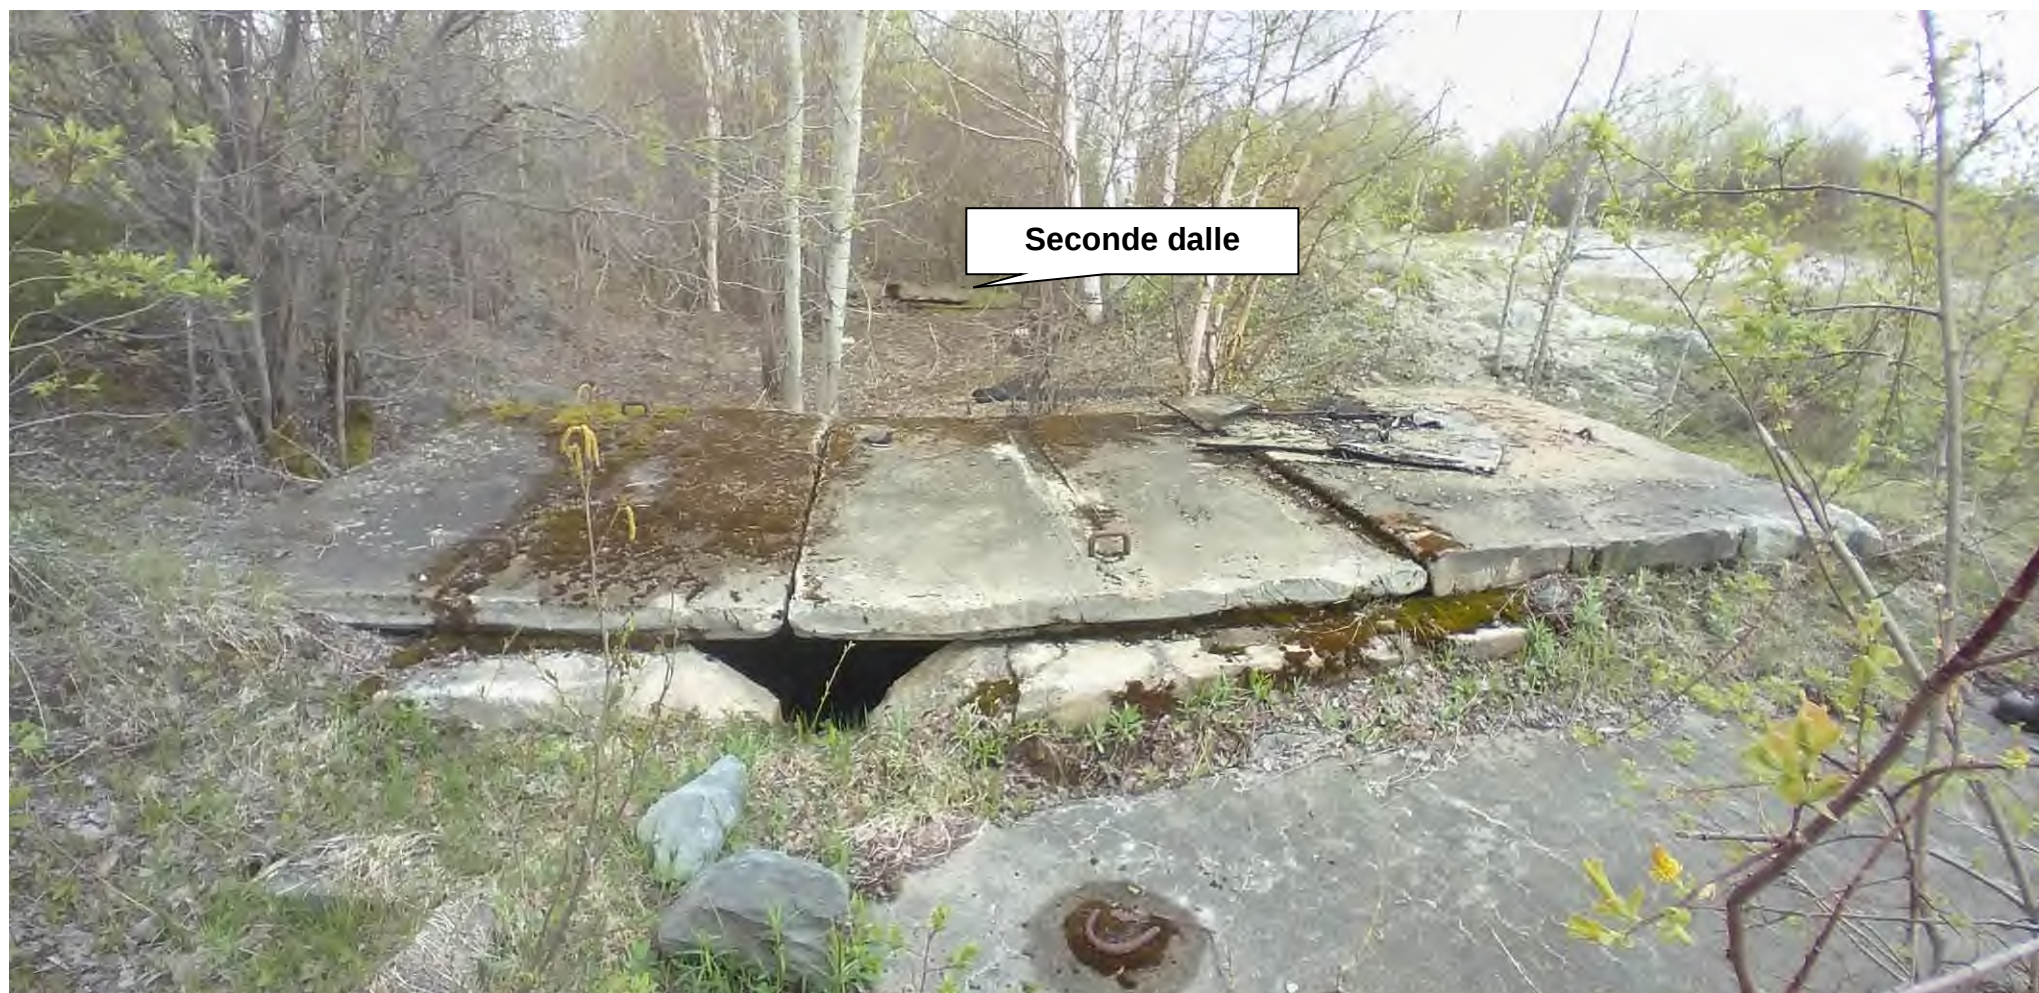
2021-05-20\_CROI-009 : Dalle de béton endommagé condamnant le puits

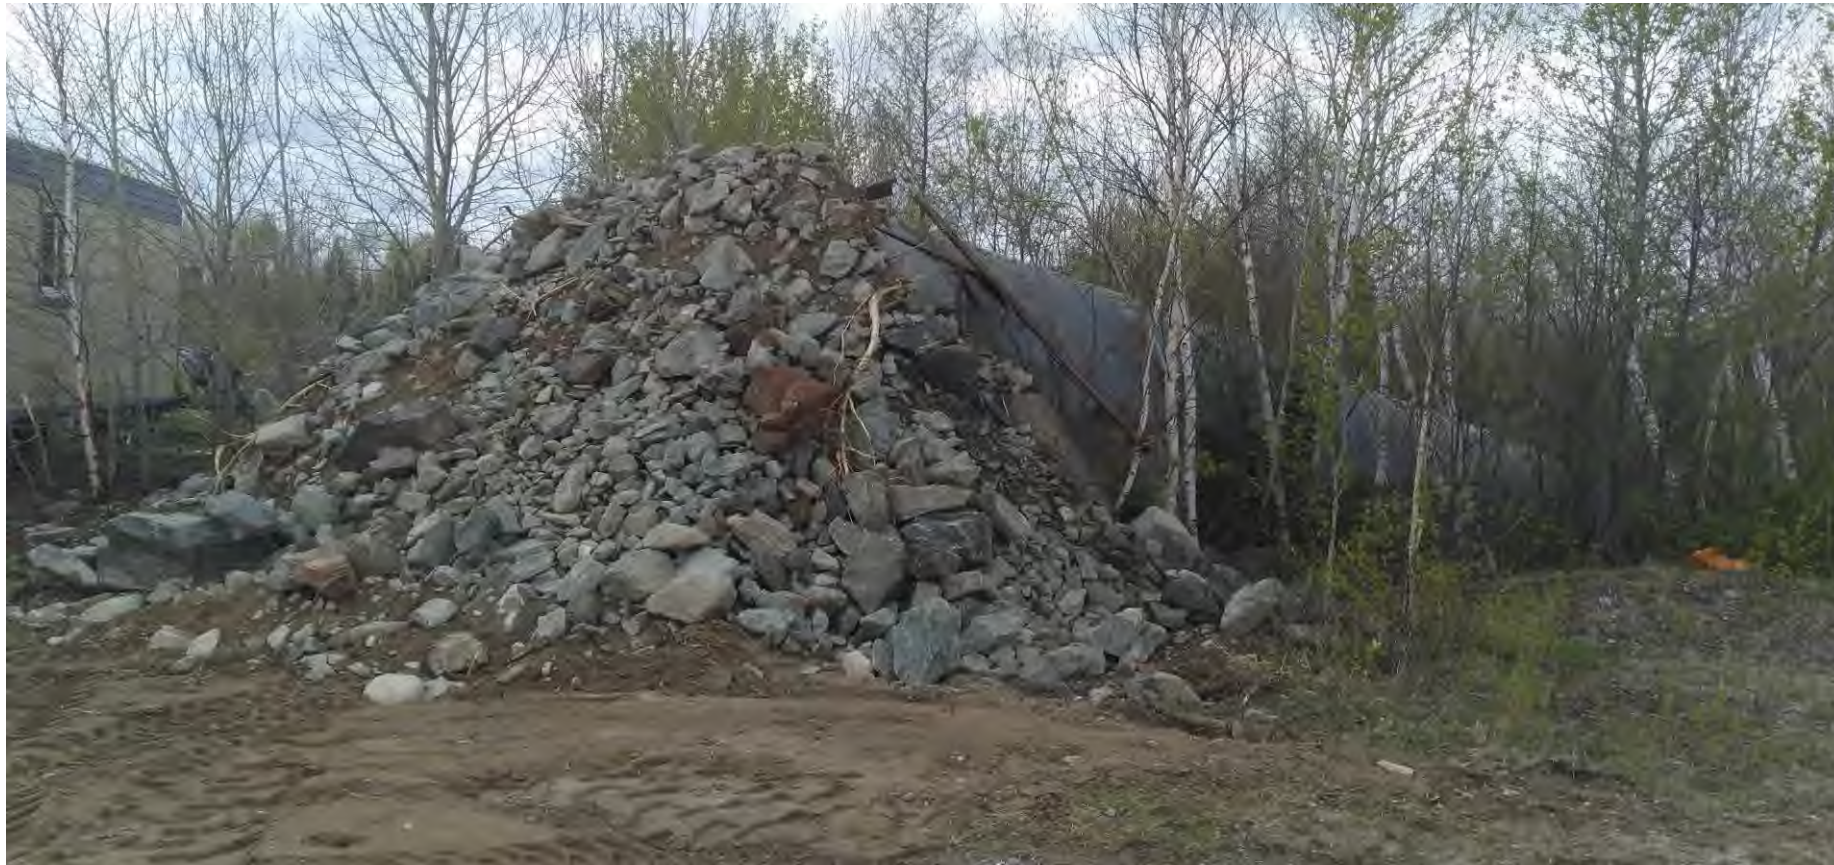
2021-05-20\_CROI-015 : Rampe obstruée – Vue vers le Nord

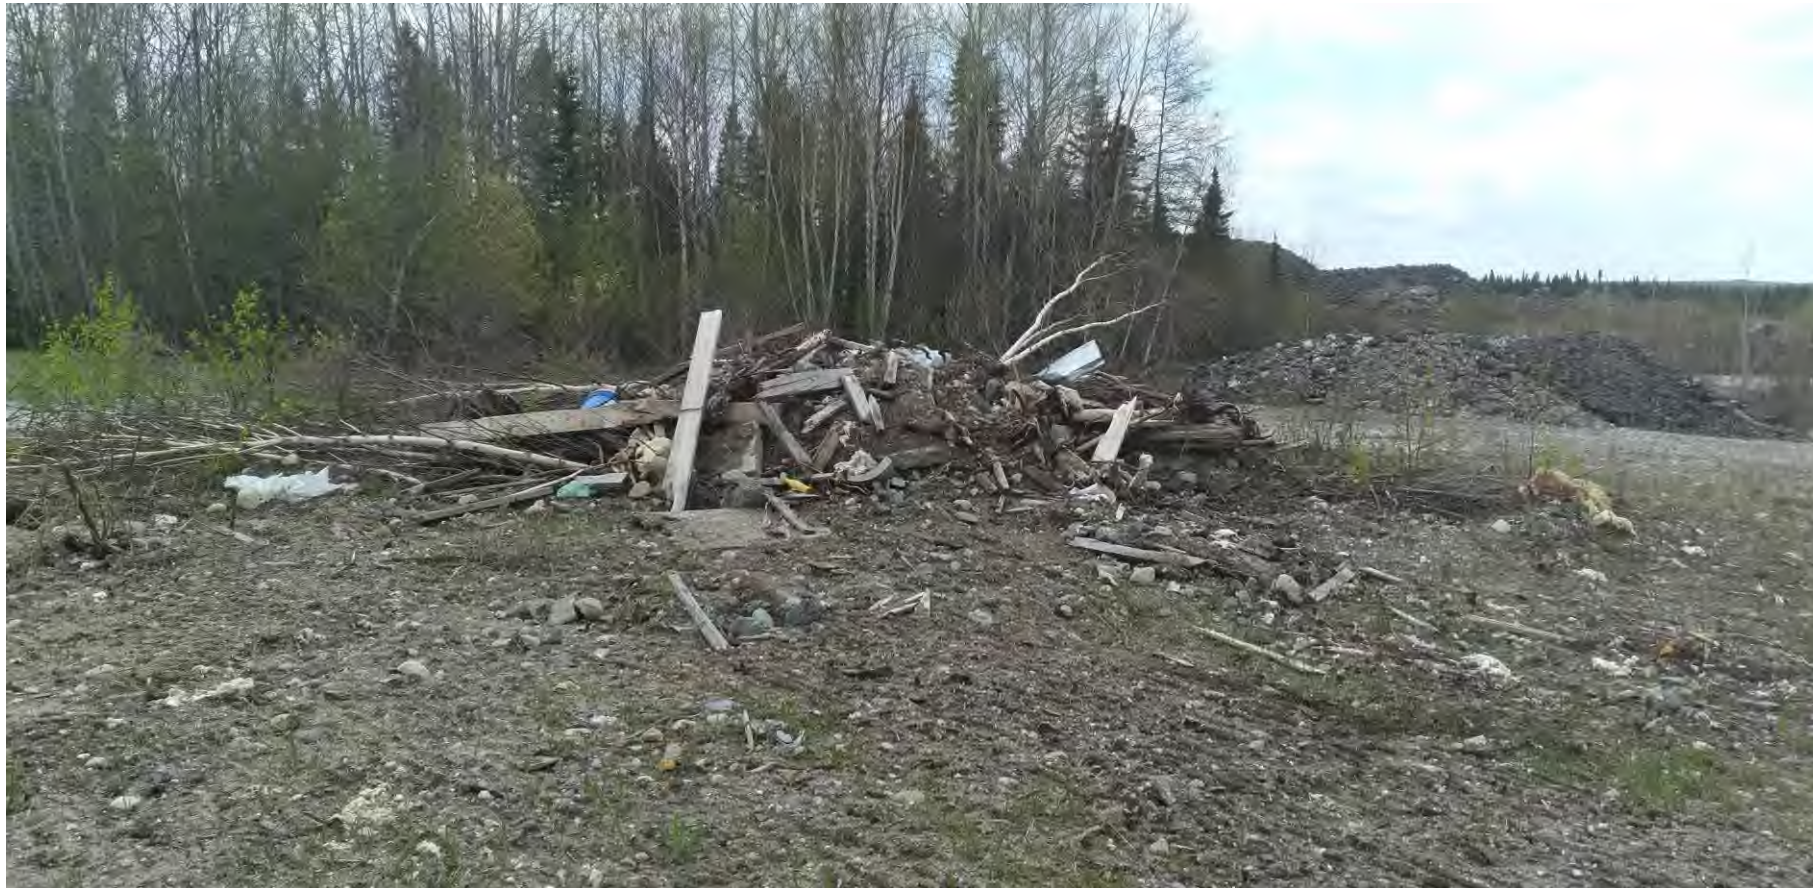
2021-05-20\_CROI-020 : Débris de démolition au NE des fondations – Vue vers l'ouest

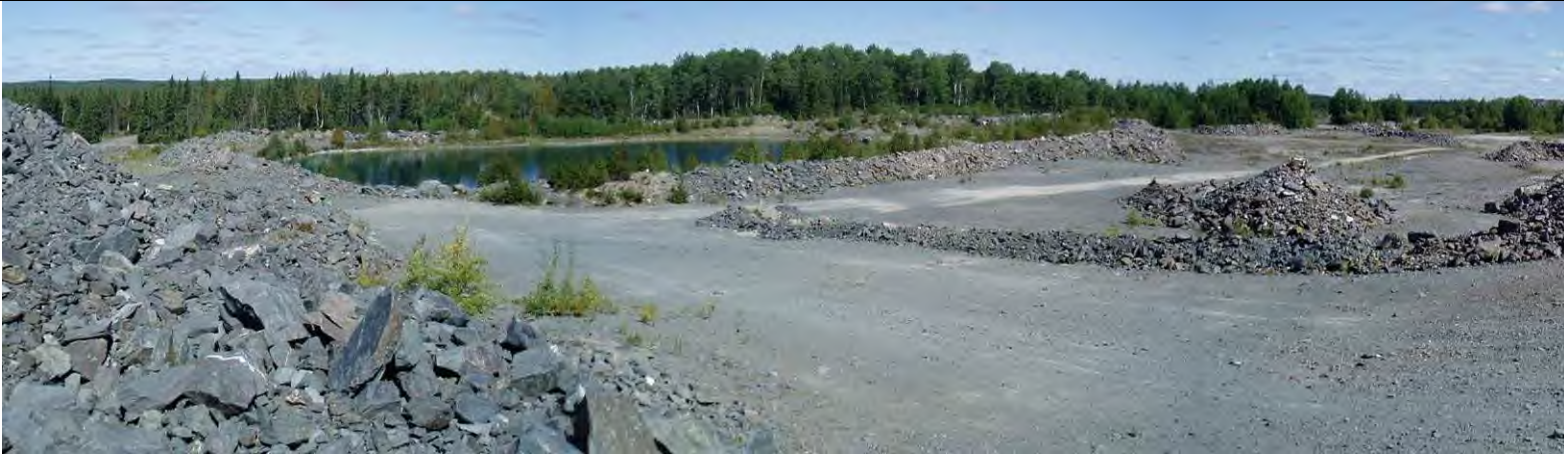
| Ouverture minière (puits, fosse, chantier ouvert, cheminée, rampe, etc.) | |
|---|---|
| Photographies | <p>Photographie CROI_2012-09-10-005 - Fosse ouest vue de la halde à stériles ouest.</p> |
| Commentaire | Lors de l'inspection du 26 juillet 2021, la berme ceinturant la fosse n'était pas complète |

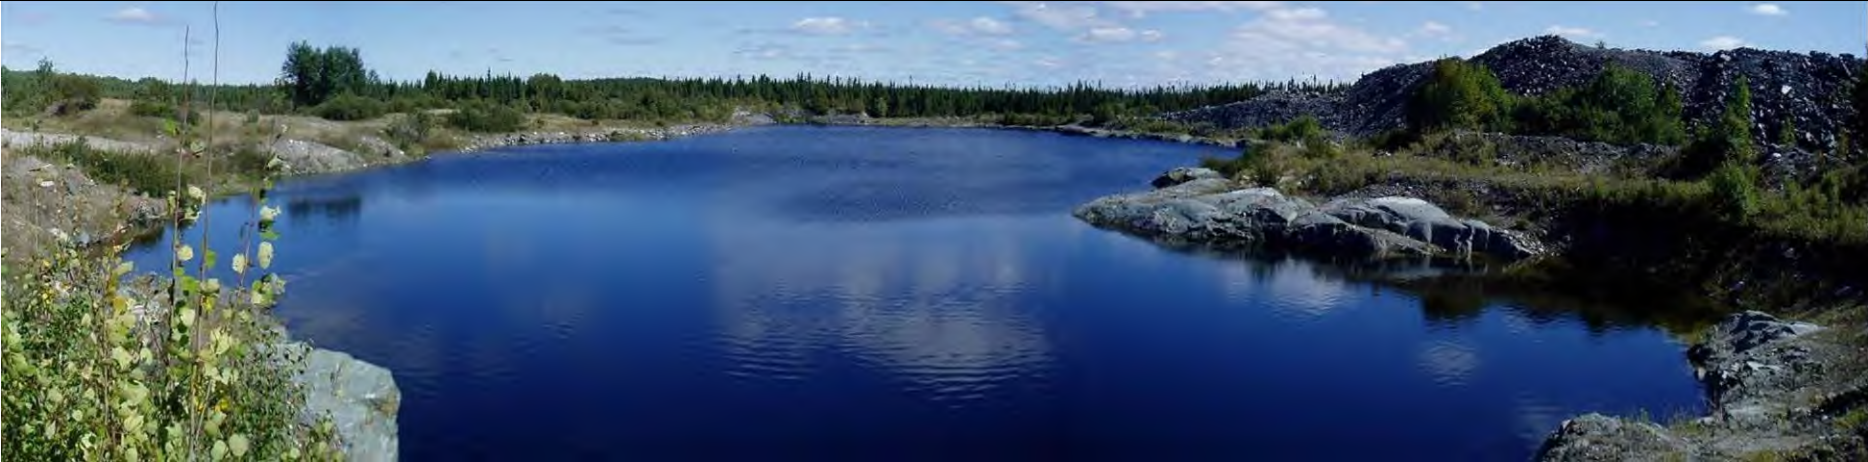
| Ouverture minière (puits, fosse, chantier ouvert, cheminée, rampe, etc.) | |
|---|---|
| Photographies | <p>Photographie CROI_2012-09-10-008 - Fosse Est en regardant vers le sud.</p> |
| Commentaire | Lors de l'inspection du 26 juillet 2021, la berme ceinturant la fosse n'était pas complète |

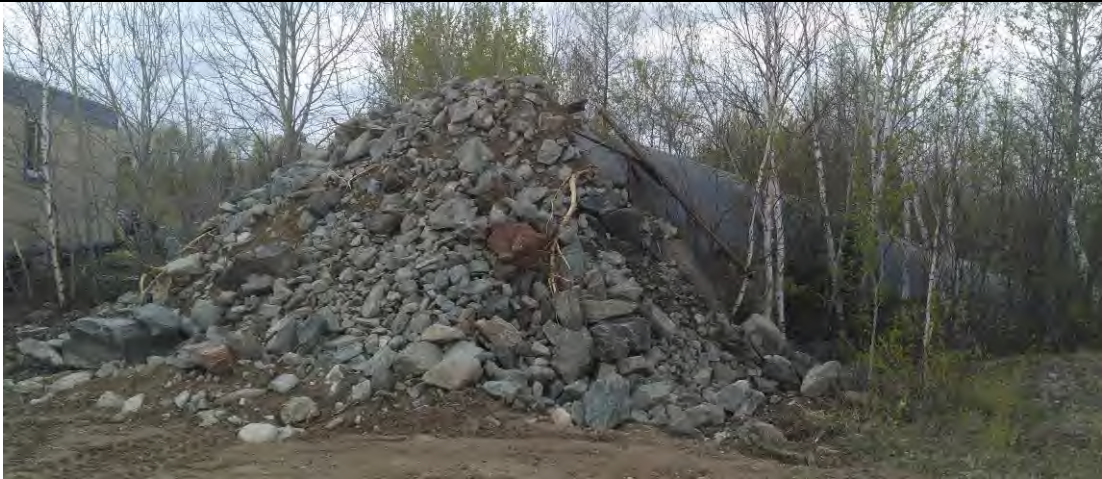
| Ouverture minière (puits, fosse, chantier ouvert, cheminée, rampe, etc.) | | |
|---|---|---|
| Photographies | <br>Photographie 2021-05-20_CROI-014<br>Portail remblayé de la rampe | <br>Photographie 2021-07-26_CROI-008<br>UTM NAD 83 : 349747 Est / 5330491 Nord<br>Dalle de béton sur le puits |
| Commentaire | Sécuritaire | Sécuritaire |

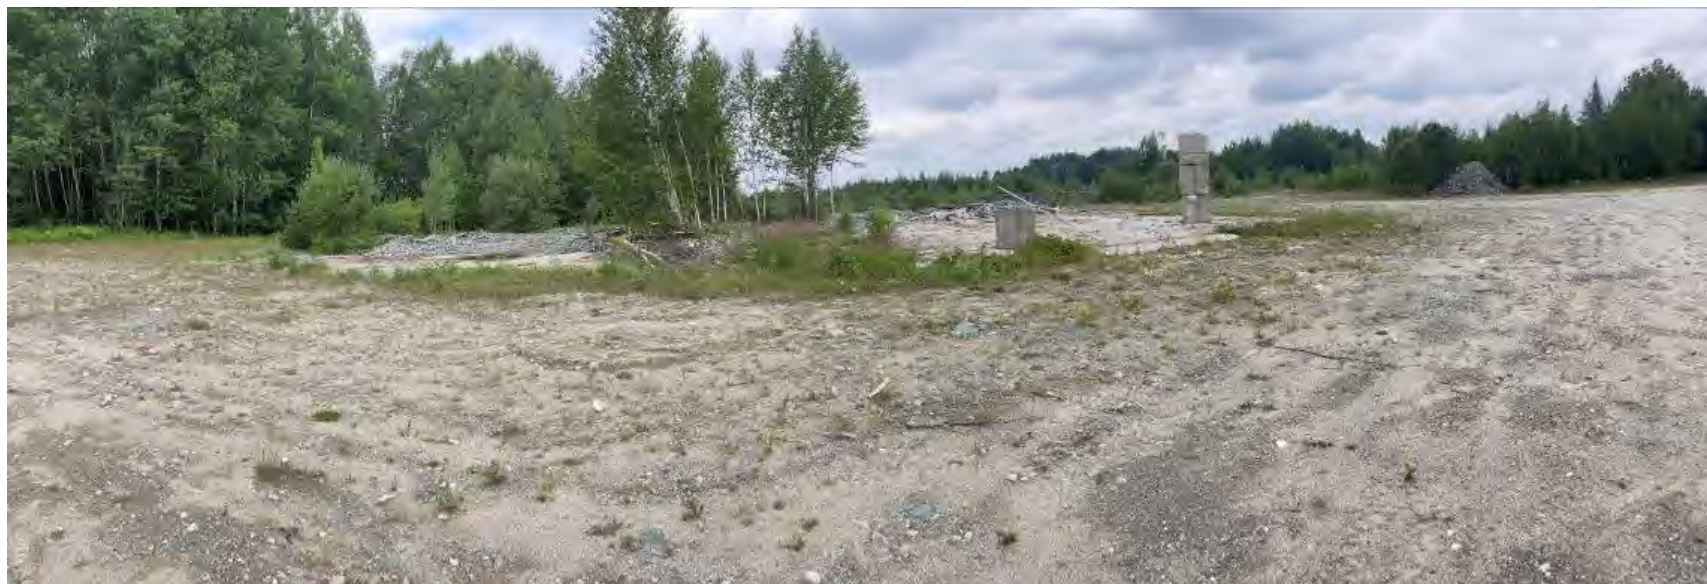
Photographie 2021-07-26\_CROI-001 - UTM NAD 83 : 349548 Est / 5330286 Nord  
La majorité des déchets présents près de la fondation et qui avaient été observés plus tôt cet été ont été récupérés.

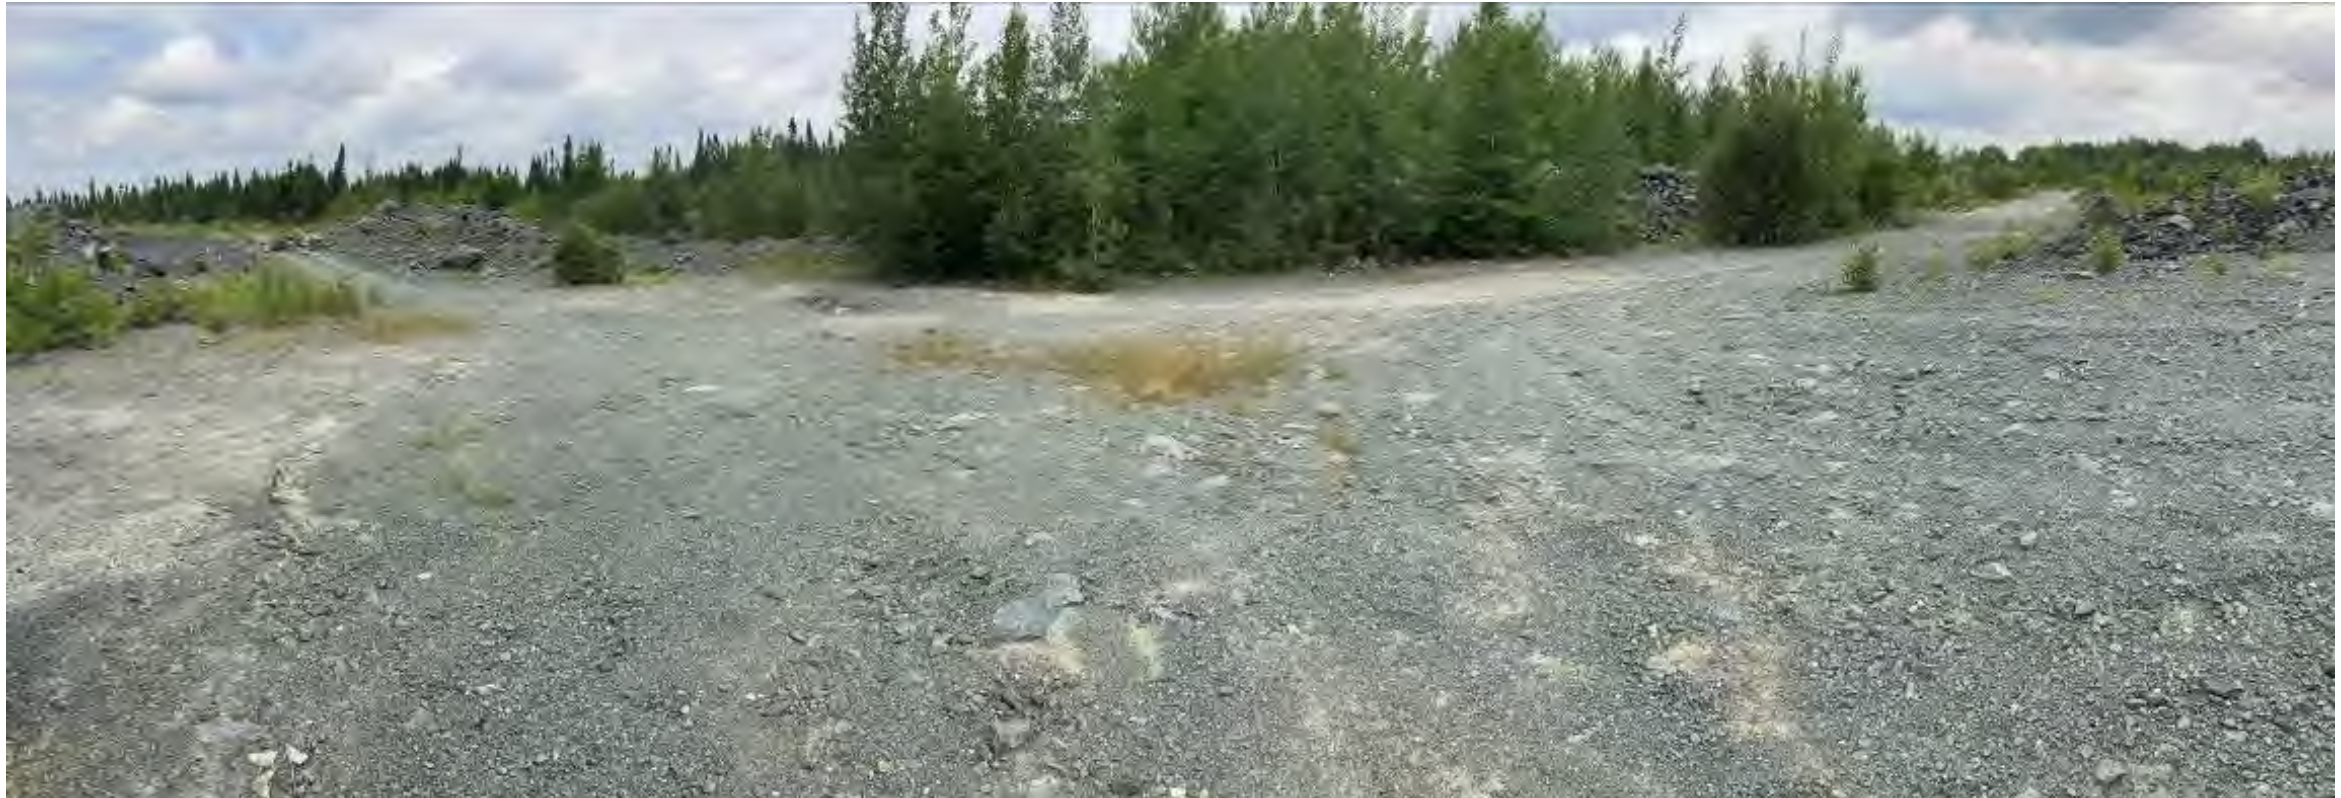
Photographie 2021-07-26\_CROI-004 – Quelques accès ont été barrés par des monticules de pierres, mais l'accès aux fosses est encore possible  
UTM NAD 83 : 349379 Est / 5330511 Nord

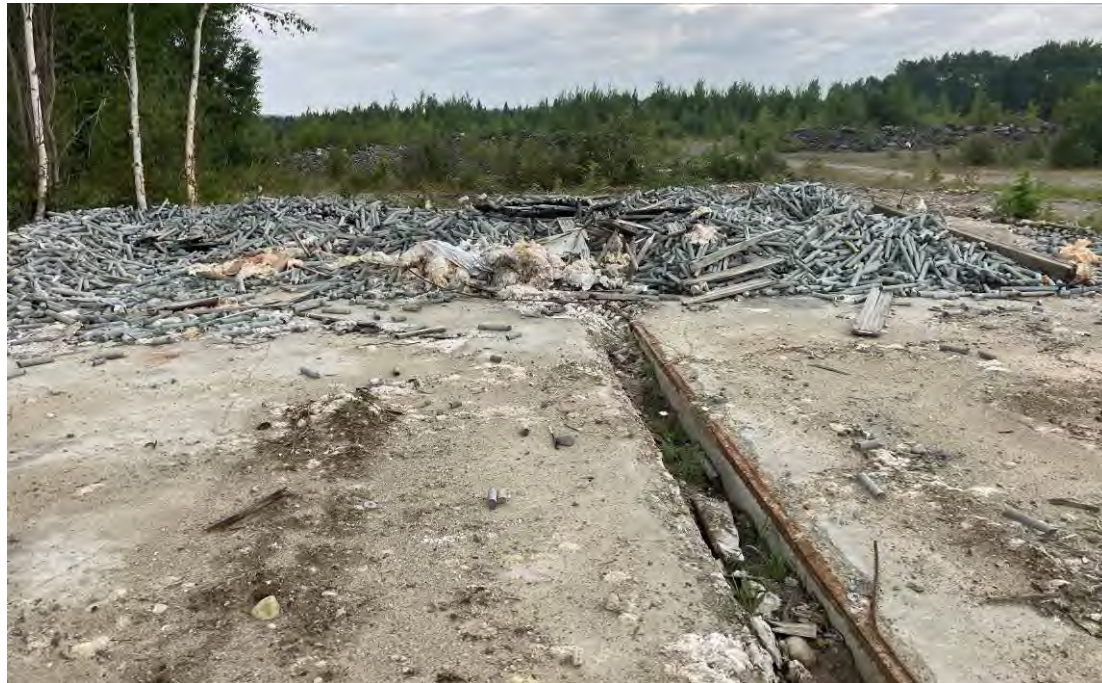
Photographie 2021-07-26\_CROI-002  
Sur la fondation du garage, on retrouve encore quelques débris qui devront être  
récupérés  
UTM NAD 83 : 349548 Est / 5330296 Nord

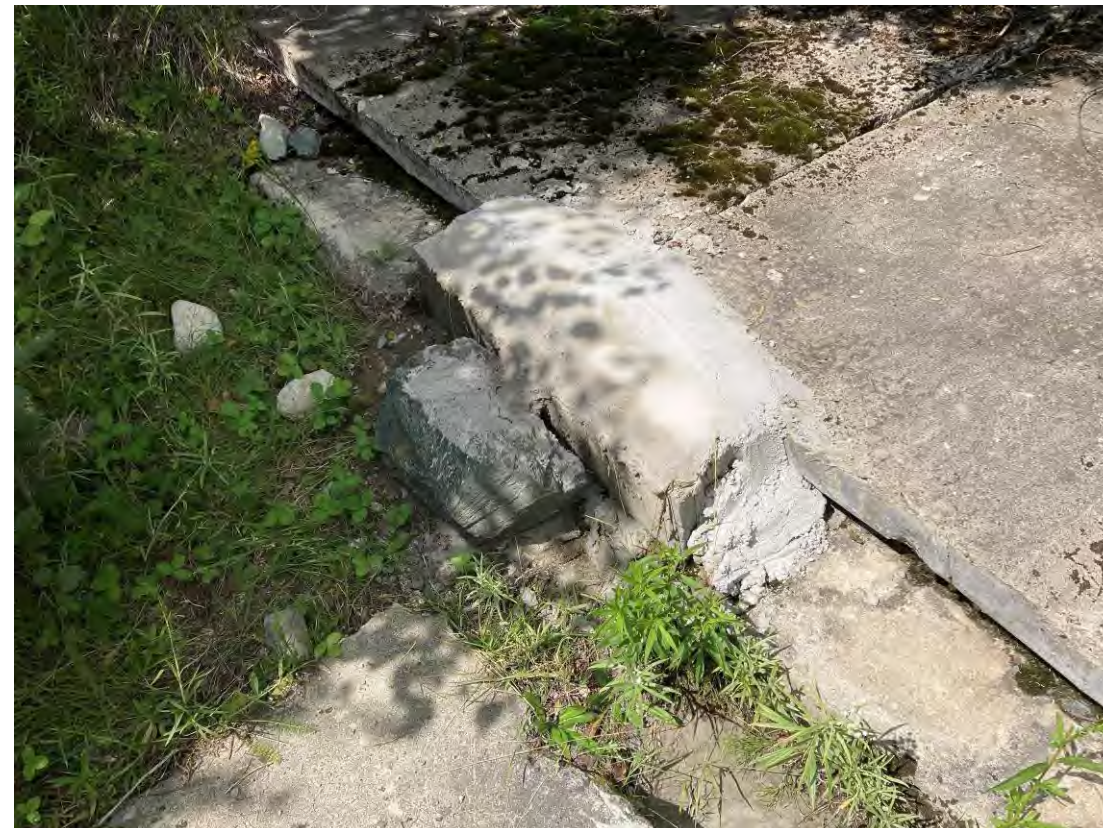
Photographie 2021-07-26\_CROI-009  
Bouchon de béton installé sur la dalle afin de la rendre sécuritaire  
UTM NAD 83 : 349745 Est / 5330493 Nord

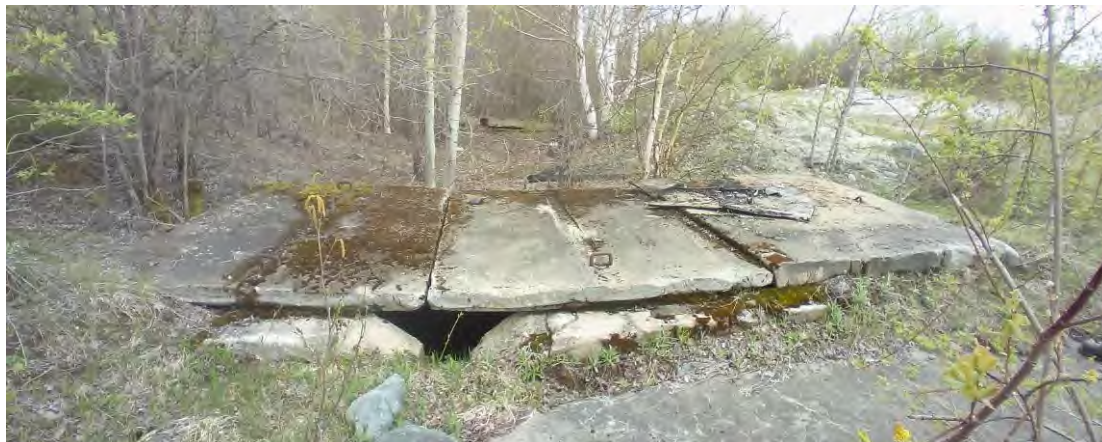
Photographie 2021-05-20\_CROI-009

Une ouverture dans le puits, ce qui a nécessité l'installation d'un bouchon de béton.  
UTM NAD 83 : 349745 Est / 5330493 Nord

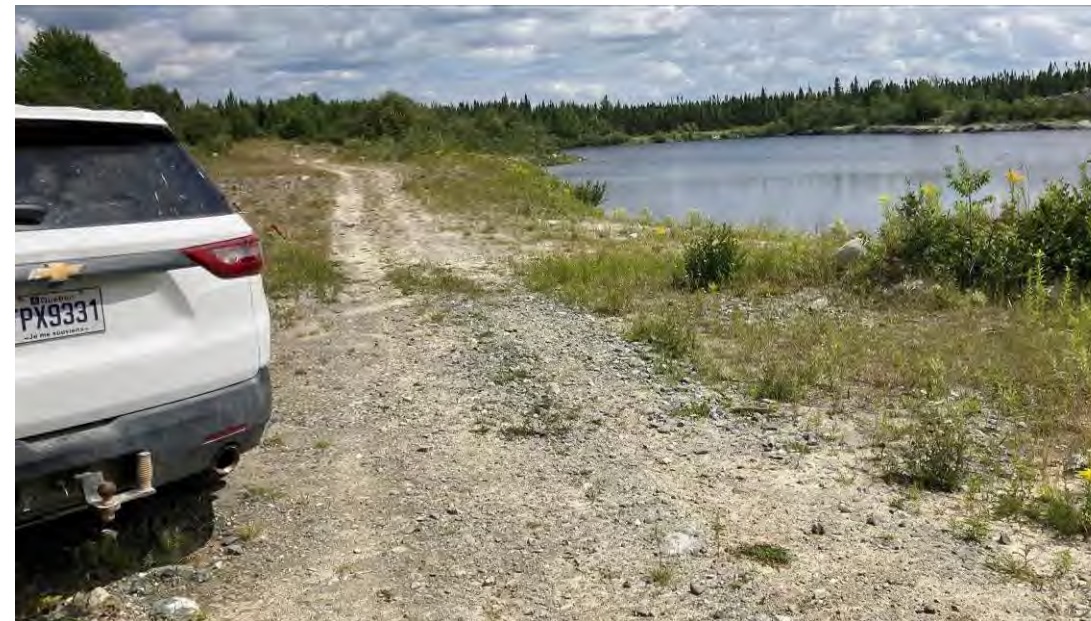
Photographie 2021-07-26\_CROI-010

UTM NAD 83 : 349749 Est / 5330487 Nord  
Le côté Est de la fosse Est est accessible en véhicule
