Le 10 août 2021

**OBJET : Lettre de recommandations en Structure  
Ancienne mine St-Lawrence Columbium à Oka, QC  
Évaluation de la dalle d'obturation du puits principal  
N. Réf. : 201-00652-00**

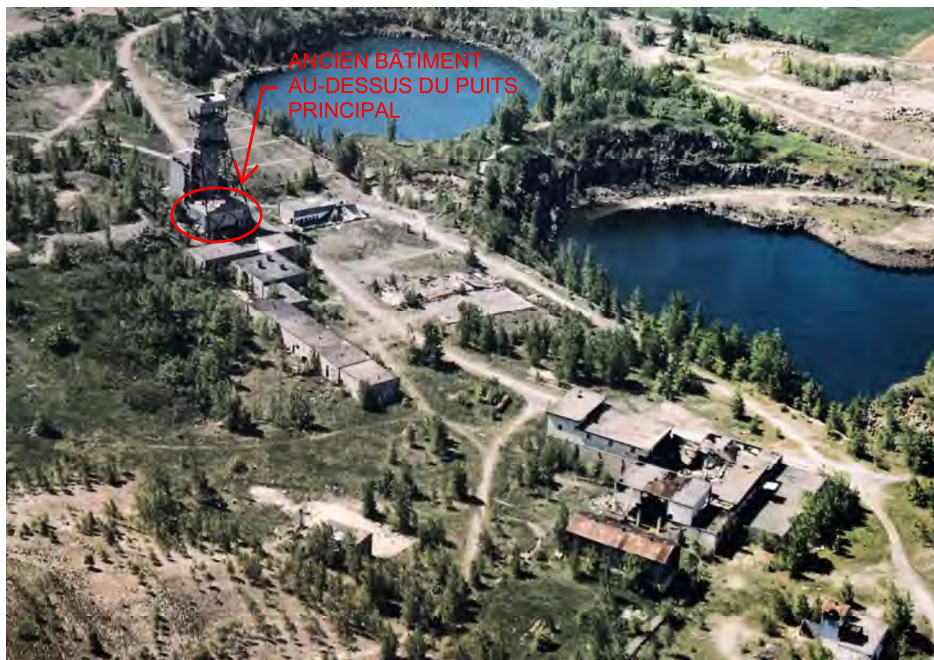
**Photo No 1**

- Sur le site, la dalle d'obturation du puits est située à l'intérieur de l'ancien bâtiment encerclé sur la photo d'archive en annexe (photo 1). Ce bâtiment n'existe plus aujourd'hui et la dalle est à l'extérieur et exposée aux intempéries (photo 2).

Vue aérienne  
provenant des  
archives du client  
(années 80)

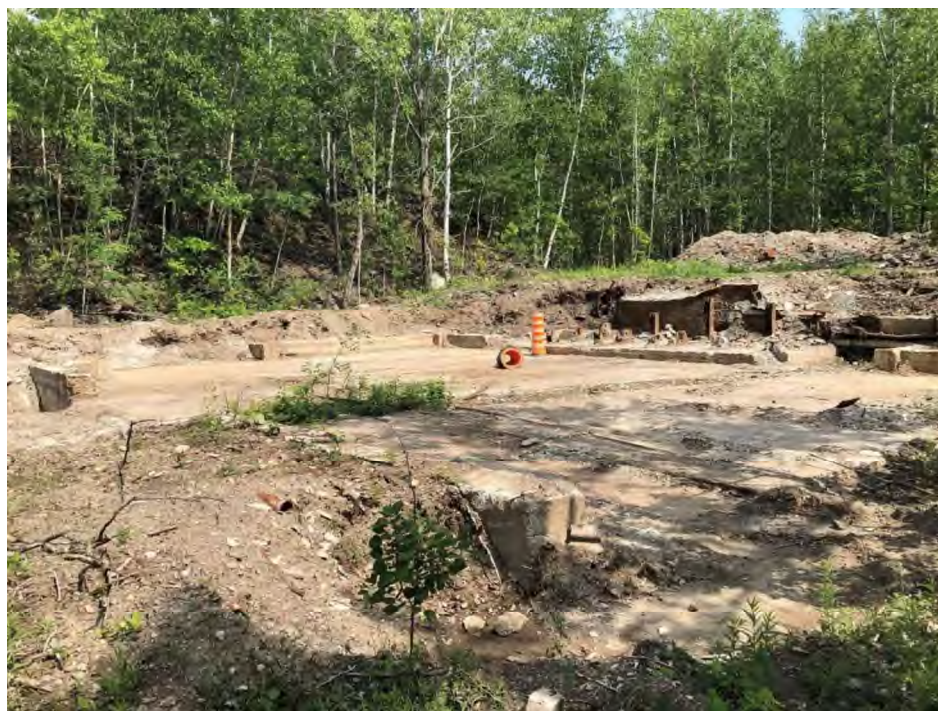
**Photo No 2**

Vue d'ensemble  
du site autour de  
la dalle  
d'obturation du  
puits principal

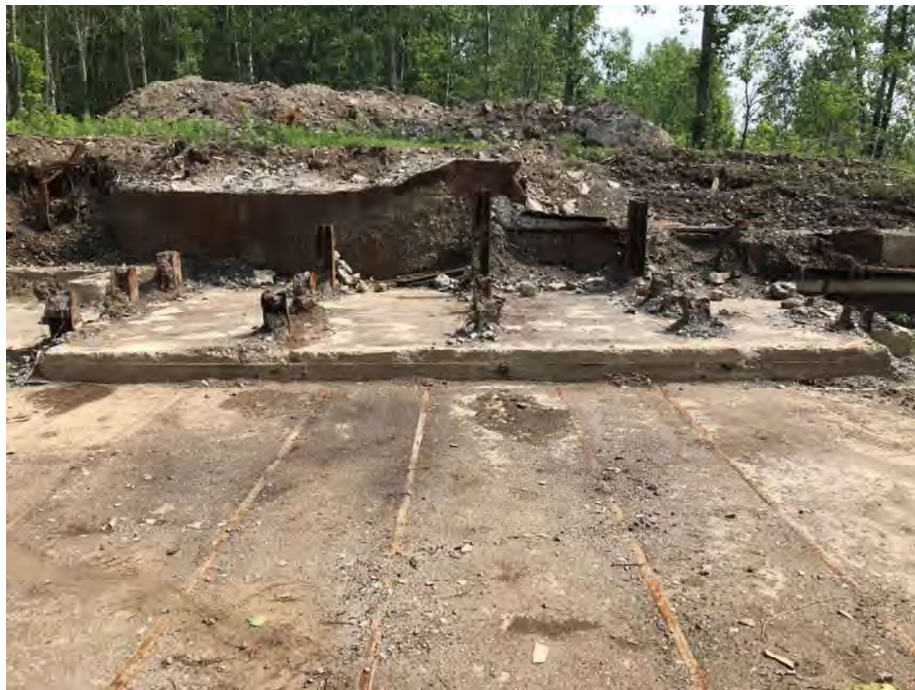
**Photo No 3**

Vue d'ensemble  
de la dalle  
d'obturation du  
puits principal

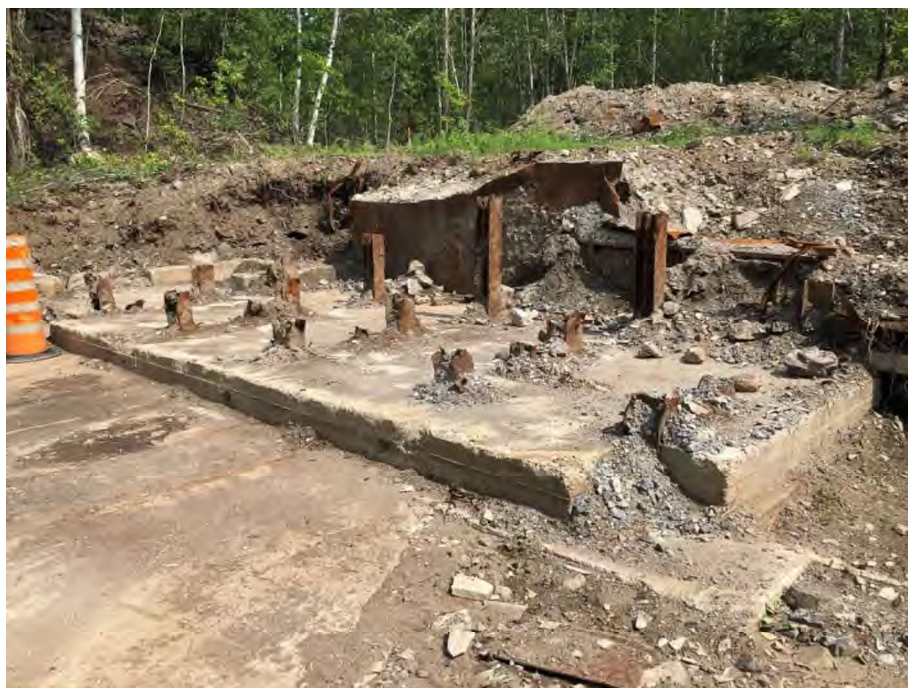
**Photo No 4**

- Du côté droit, le sol fini vient toucher le bas de la dalle d'obturation. À cet endroit, le béton quelque peu apparent sous le niveau de dalle semble être le haut du collet sur lequel repose la dalle d'obturation.

Dalle d'obturation  
(côté droit)

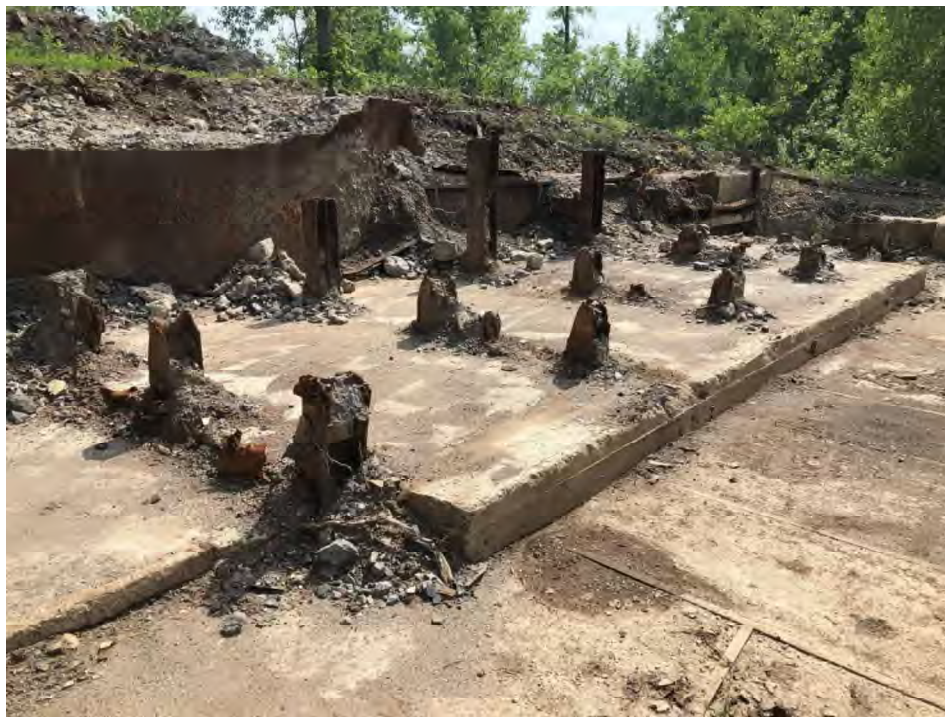
**Photo No 5**

- Du côté gauche, la dalle d'obturation est adjacente à une autre dalle sur sol surélevée et une plaque d'acier semble être insérée entre les deux dalles.

Dalle d'obturation  
(côté gauche)

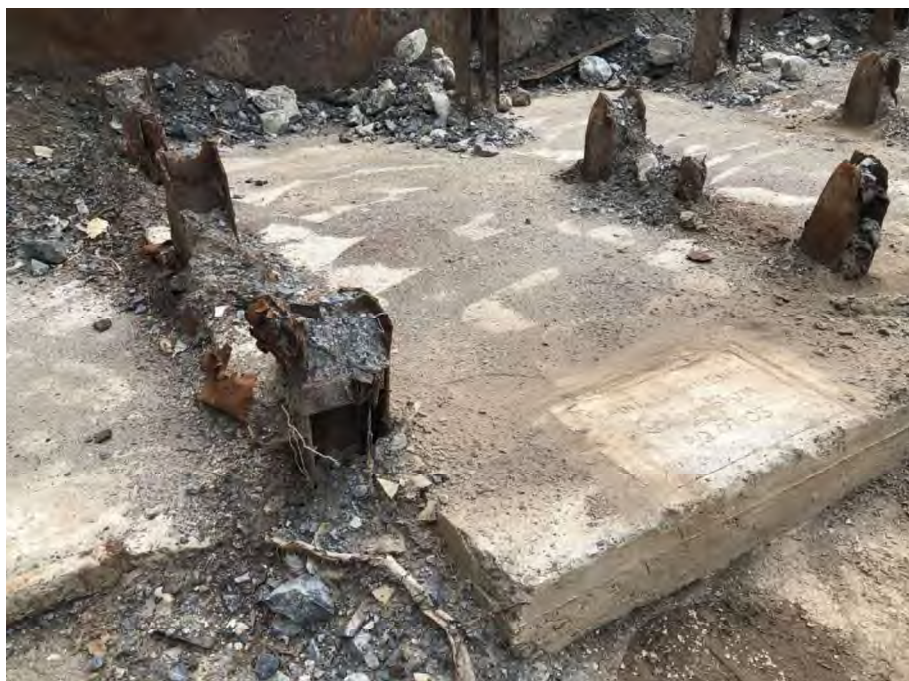
**Photo No 6**

- La dalle d'obturation est encastrée dans 15 anciennes colonnes d'acier W200 (8" prof. x 8" larg.) qui sont coupées à des hauteurs variables au-dessus de la dalle (8" @ 48"). Les 15 colonnes sont disposées en 3 rangées de 5 colonnes. Les 12 colonnes au périmètre forment un rectangulaire d'environ 23'-4" x 8'-2" mesuré au centre des colonnes.

- Les éléments d'acier encastrés dans la dalle d'obturation et autour de celle-ci sont pointus et tranchants. Ils représentent un danger sur le site.
- Les anciennes colonnes d'acier encastrées dans la dalle d'obturation sont rouillées et susceptibles d'endommager le béton de la dalle, incluant de potentielles infiltrations d'eau autour de ces éléments d'acier.

Anciennes  
colonnes d'acier  
encastrées dans la  
dalle d'obturation  
et année de  
construction  
inscrite sur la dalle  
(80-09-05)

Compte tenu de tout ce qui précède, nous recommandons que la dalle d'obturation existante au-dessus du puits principal soit démolie, ainsi que tous les éléments d'acier existants situés aux environs.
