## Ouvertures minières (puits, fosse, cheminée, chantier ouvert, galerie à flanc de coteau)

**Date de l'inspection:** 14 et 25 juillet; 2, 17 et 31 août; 7, 8, 16, 19, 28 et 30 septembre; 4, 11 et 18 octobre; 4, 14, 17 et 18 novembre 2022.

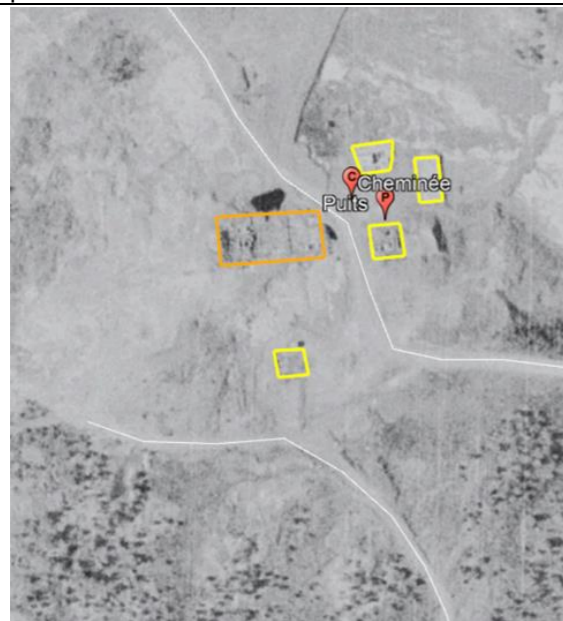
Photographie aérienne 1956 (R879-11)  
Earth

Remarque 2022 : L'emplacement des ouvertures minières n'est pas où se trouve l'évent prévu à cette fin. En effet, les photographies aériennes, les plans tels que construits, ainsi que d'autres plans d'archives confirment que les ouvertures minières se retrouvent légèrement en amont de l'exfiltration au pied de la cellule. La superposition des images et des plans dans Google Earth permet de mieux localiser les ouvertures.

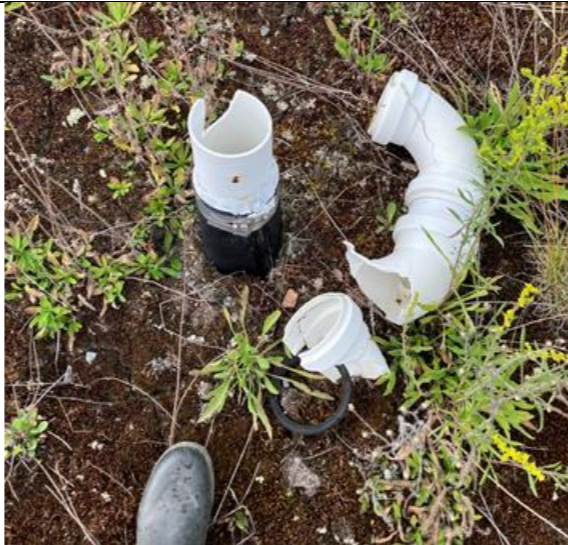
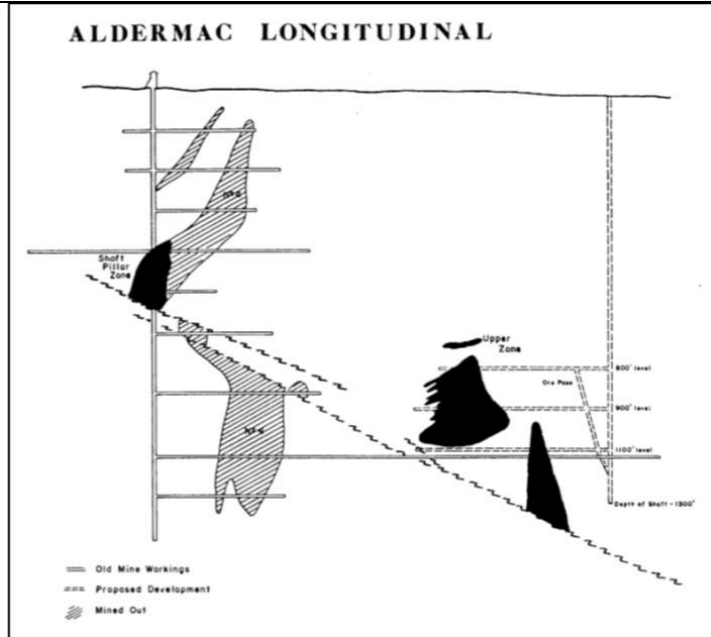
| Ouvertures minières (puits, cheminée, autres) | | | | |
|---|---|---|---|--|
| Sécurisation | Dalle remblayée selon les archives | Dalle remblayée selon les archives | Cet événement avait été installé à l'origine pour équilibrer les pressions dues aux mouvements de la nappe phréatique dans le puits. Les différents plans indiquent que cet emplacement est erroné.<br>Est-ce que le conduit de l'évent a été rallongé aussi loin de son puits? Est-ce que l'évent a été brisé et déplacé au mauvais endroit? Est-ce que cet événement est utile ou nuisible? Une caméra de plomberie pourrait peut-être élucider ce mystère. | Selon un plan longitudinal du site d'Aldermac, un autre puits pourrait avoir été foncé. Il est aussi pertinent de vérifier si cette autre ouverture minière a un lien avec la dalle découverte en bordure du lac MacKay. |
| Remarques 2022 | Les ouvertures ne sont pas visibles, et leur localisation est approximative. Une exfiltration d'eau pourrait concorder avec leur localisation. Cette eau sera dorénavant échantillonnée (Ald-14). Une attention plus particulière sera nécessaire lors des prochaines inspections, pour vérifier si des affaissements ou des mouvements de terrain sont présents. | | | |
