Ouverture minière (puits, cheminée, fosse, chantier ouvert, rampe, galerie à flanc de coteau (adit), etc.)

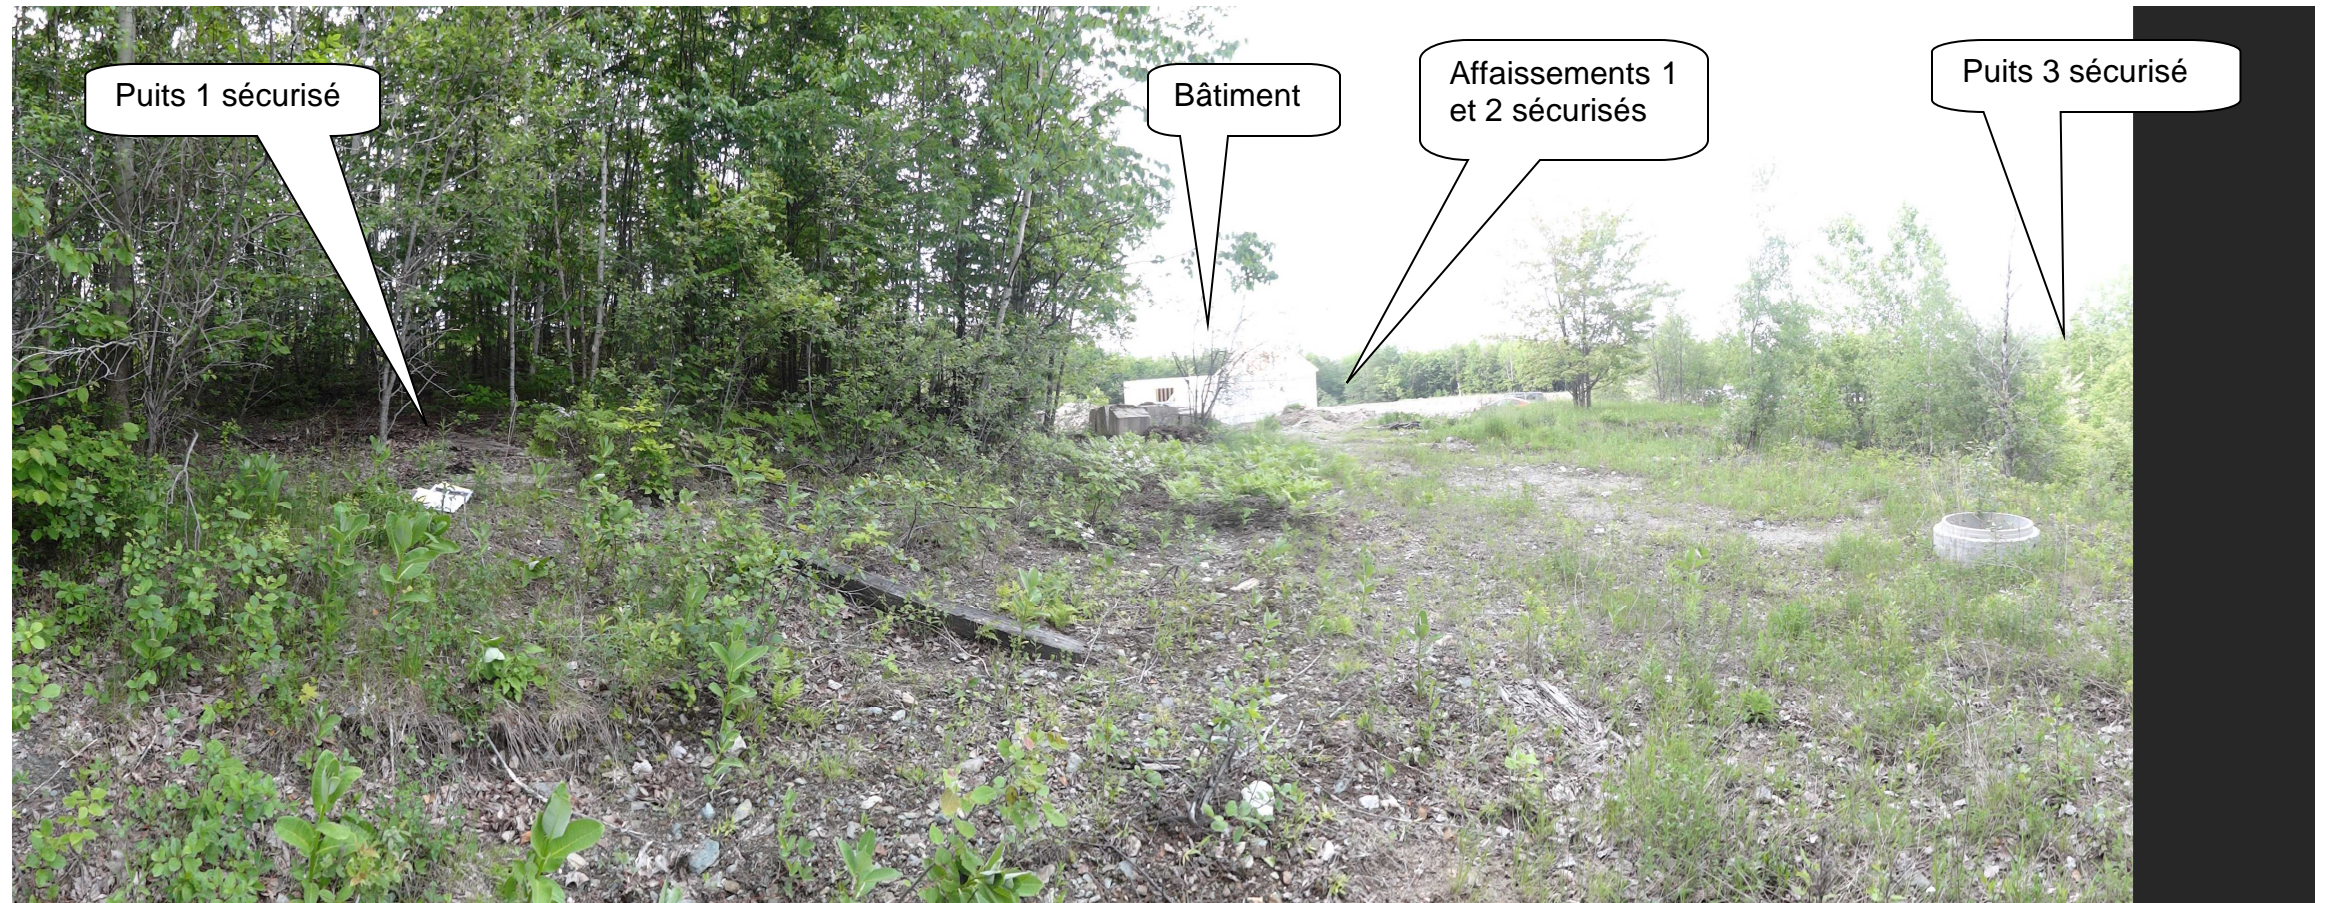
AH-2013-06-10-005 – Puits 1 à gauche de la photo et en arrière plan, vue des 2 affaissements et du Puits 3 (vue de l'Ouest vers Nord-Est)

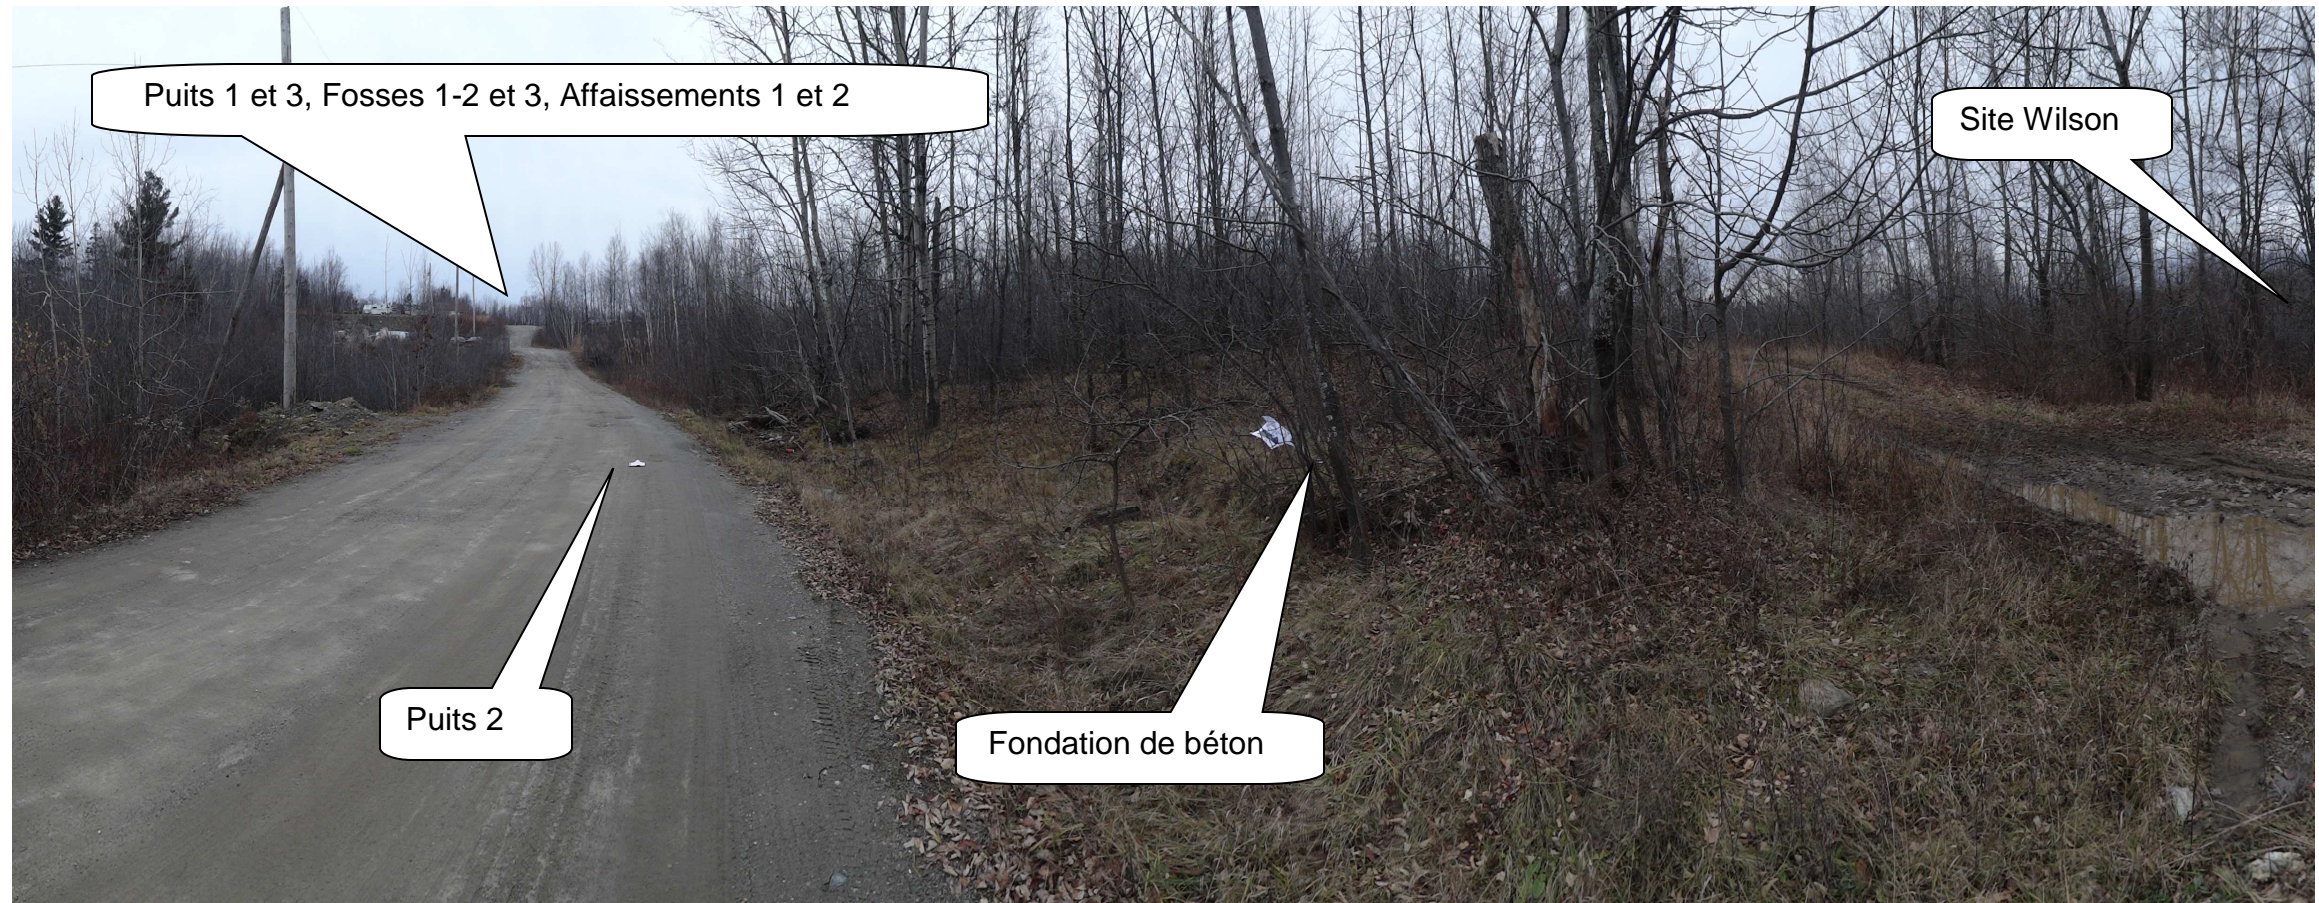
AH-2014-11-26-001 – Vue du Puits 2 sécurisé avec une dalle de béton et à droite la fondation de béton (vue du Nord-Ouest vers le Sud-Est)

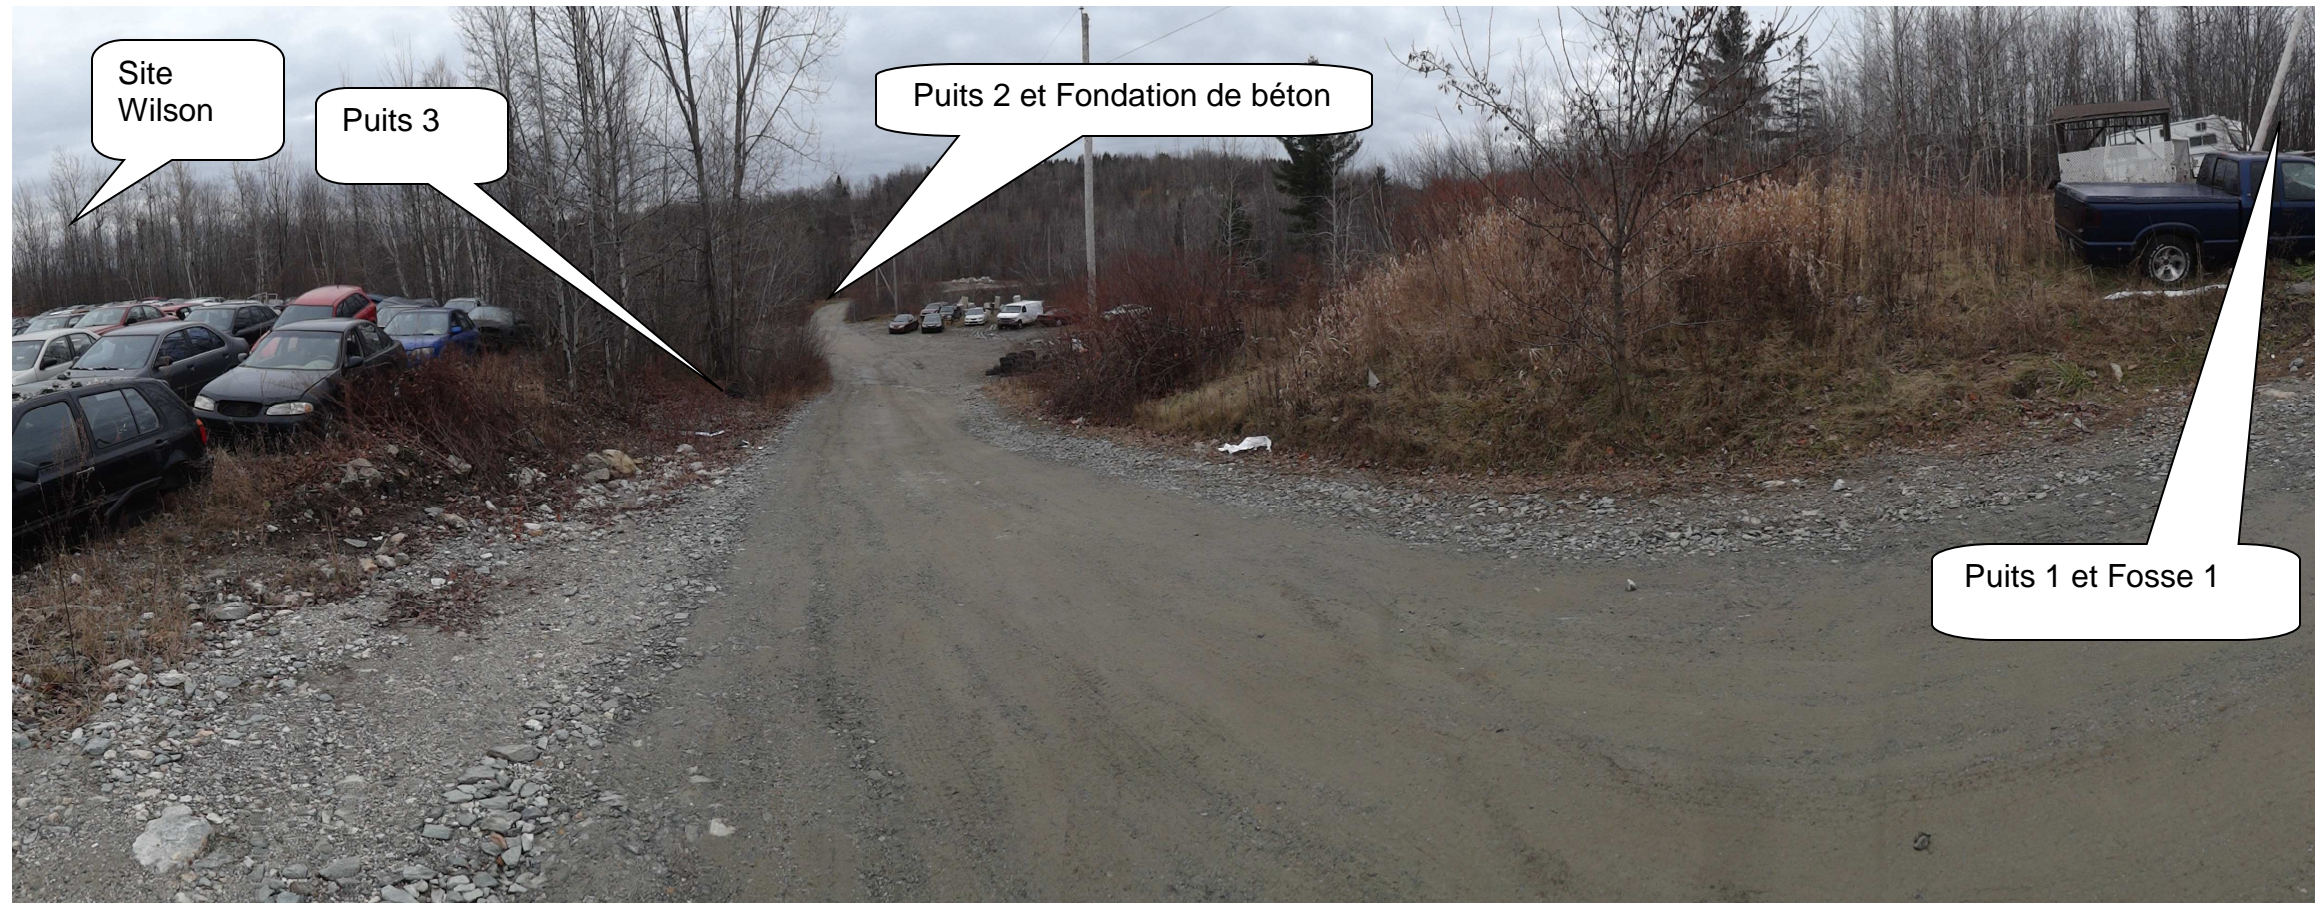
AH-2014-11-26-005 – Vue du Puits 2 et 3 sécurisés avec une dalle de béton et conforment (vue du Sud-Est vers le Nord-Ouest)

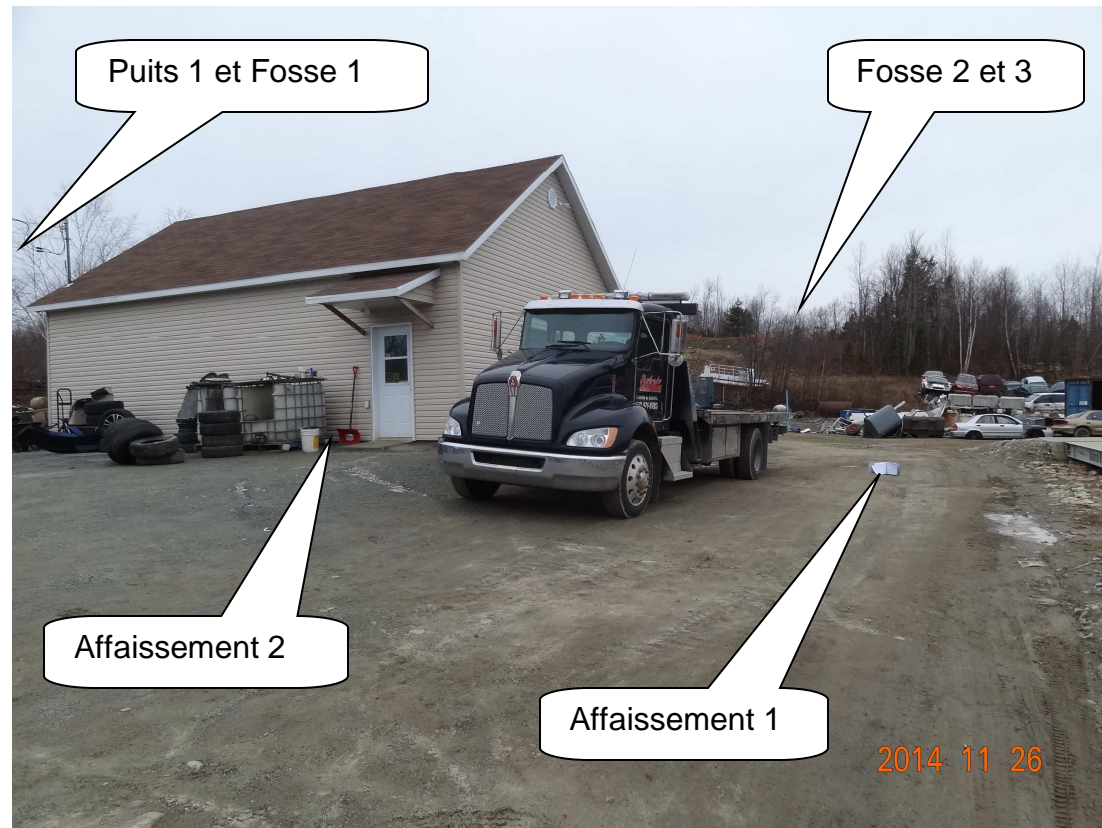
AH-2014-11-26-006 – Vue des Affaissements 1 et 2 sécurisés avec une dalle de béton et conformement (vue vers le Nord-Ouest)

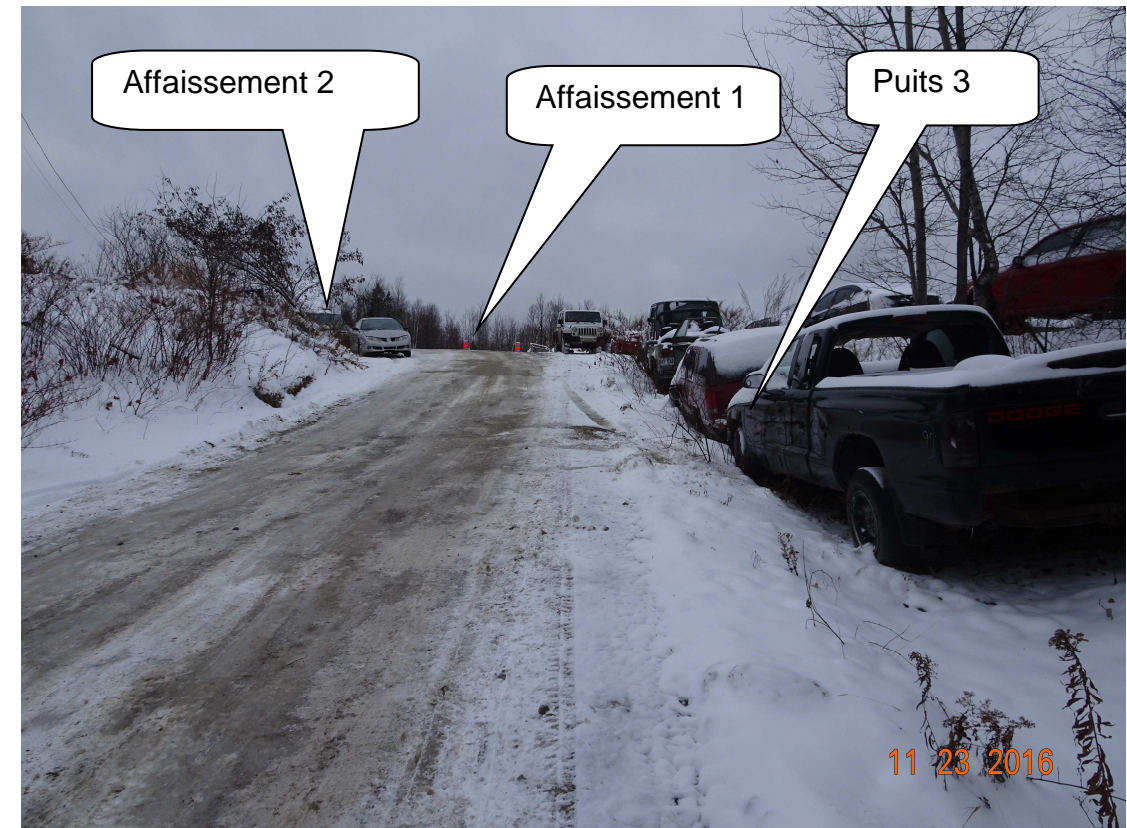
AH-2016-11-23-001 – Puits 3, affaissement 1 et 2 sécurisés avec une dalle de béton et conformement (vue vers le Nord-Est)

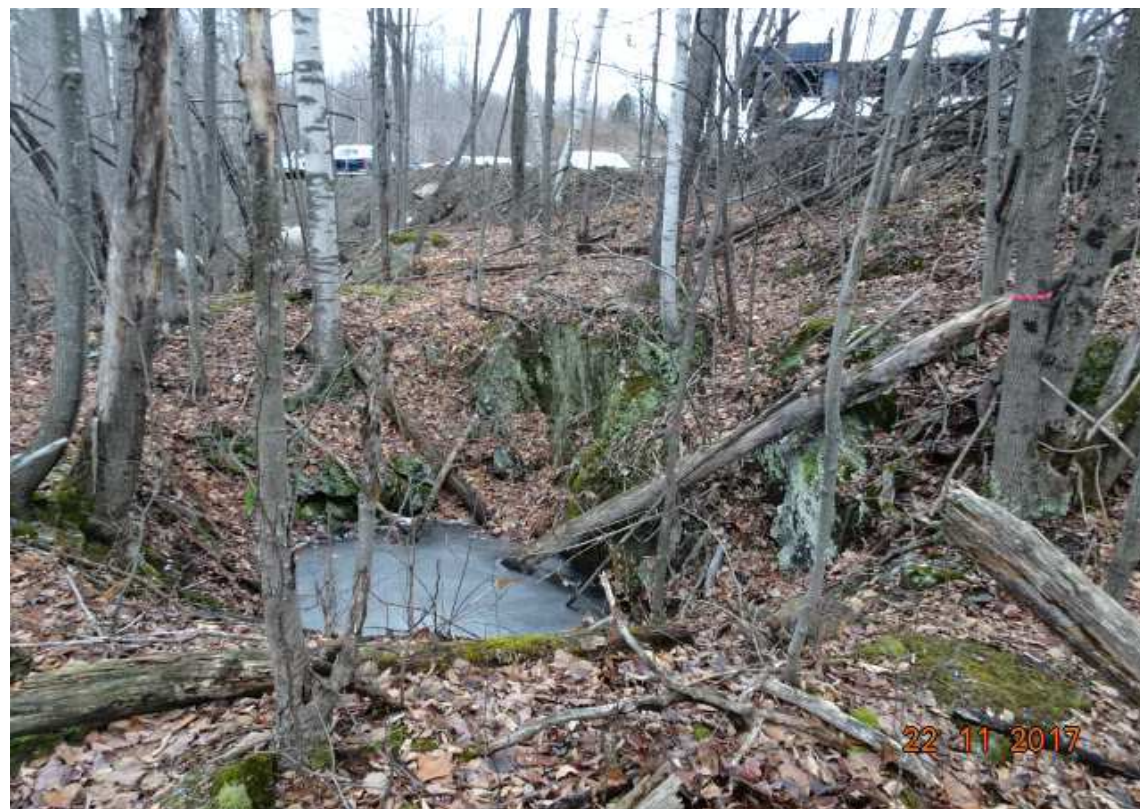
AH-2017-11-22-001 - Fosse 1 avant la sécurisation par remblayage en novembre 2017 par le MERN (vue vers le Nord)

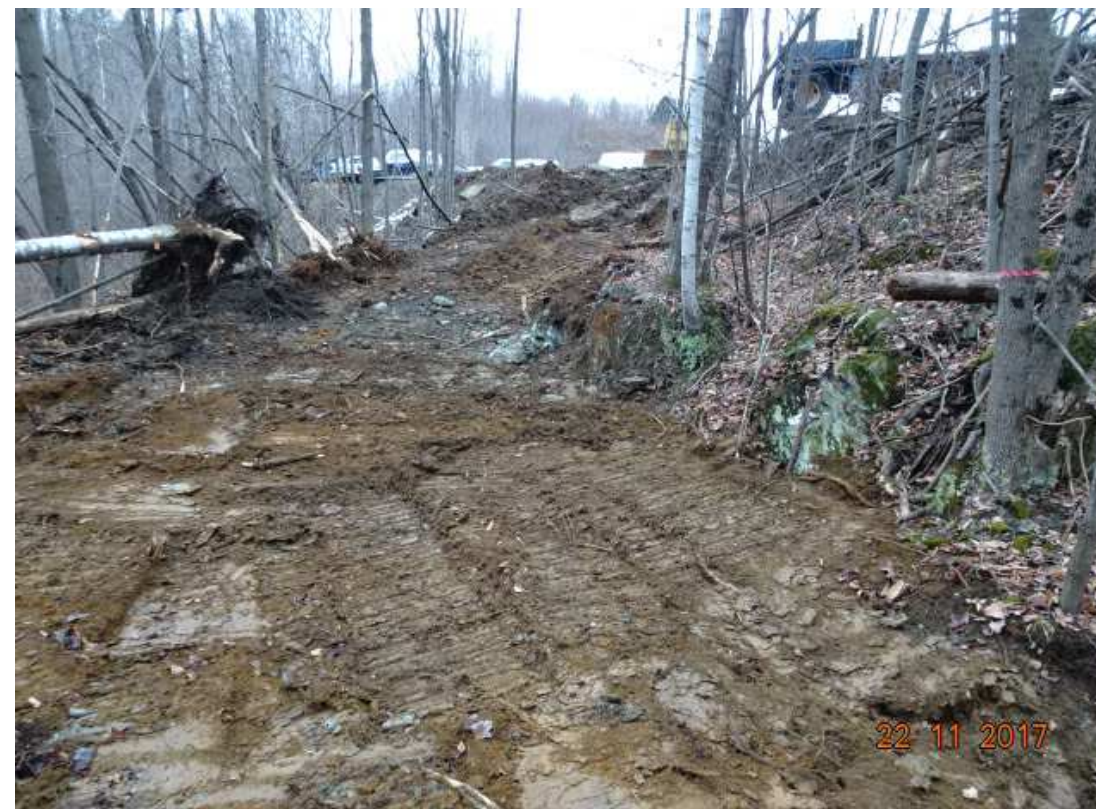
AH-2017-11-22-002 - Fosse 1 après la sécurisation par remblayage en novembre 2017 par le MERN (vue vers le Nord)

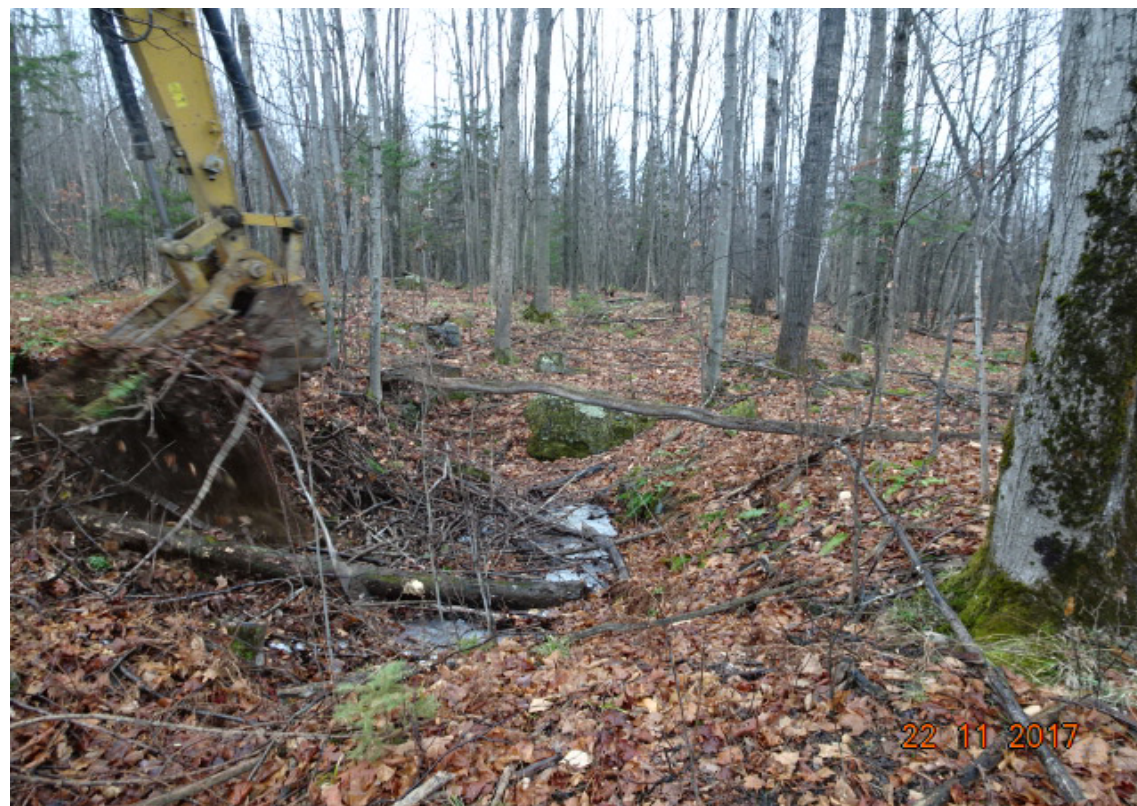
AH-2017-11-22-003 - Fosse 2 avant la sécurisation par remblayage en novembre 2017 par le MERN (vue vers le Nord)

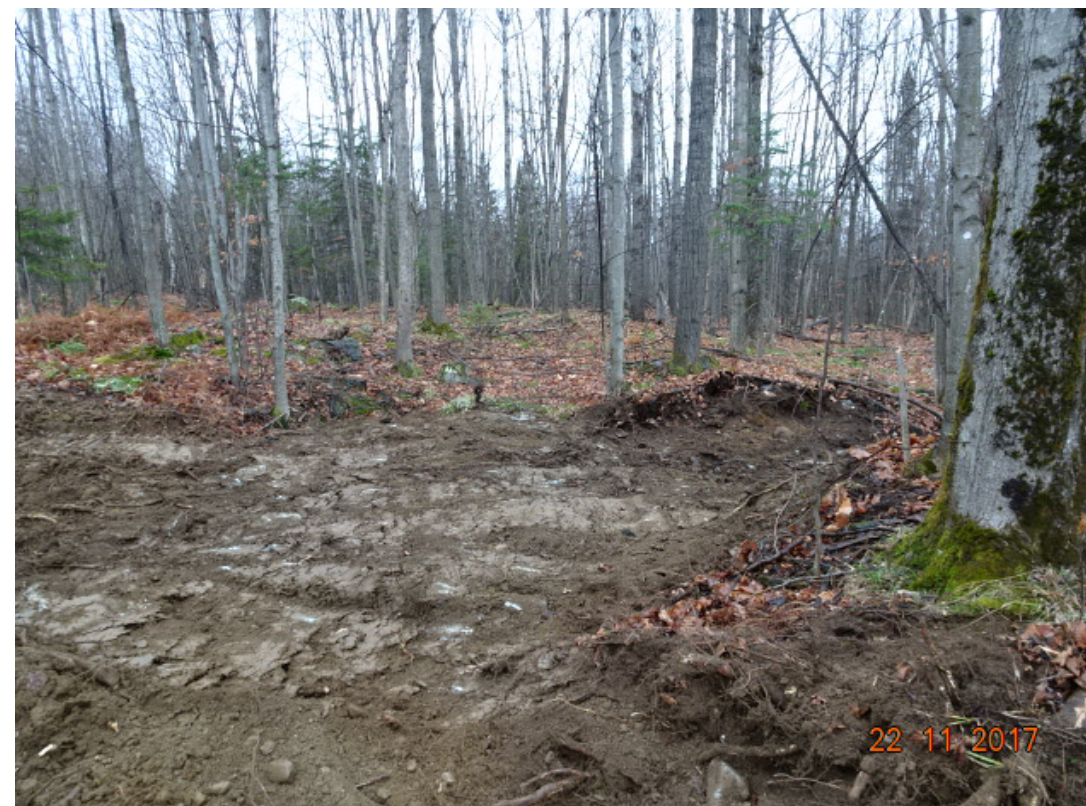
AH-2017-11-22-004 - Fosse 2 après la sécurisation par remblayage en novembre 2017 par le MERN (vue vers le Nord)

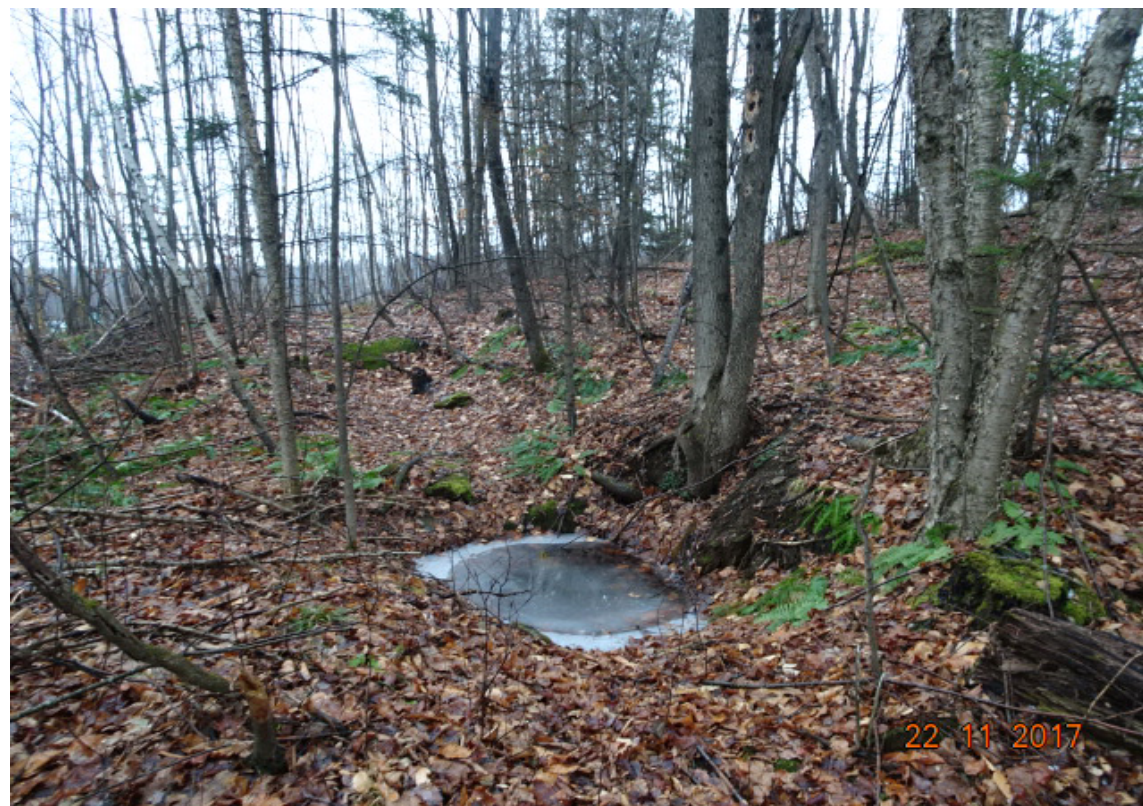
AH-2017-11-22-005 - Fosse 3 avant la sécurisation par remblayage en novembre 2017 par le MERN (vue vers le Sud-Ouest)

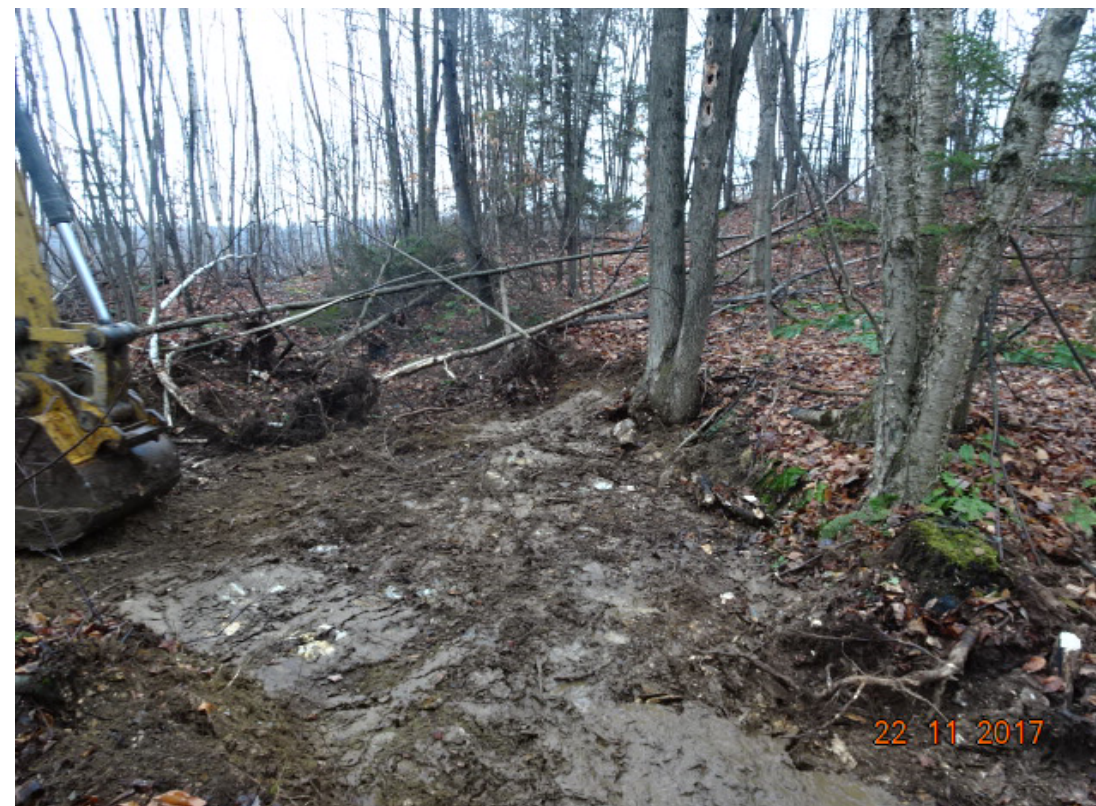
AH-2017-11-22-006 - Fosse 3 après la sécurisation par remblayage en novembre 2017 par le MERN (vue vers le Sud-Ouest)
