Ministère de l'Énergie et des Ressources naturelles <b>Québec</b> Direction de la restauration des sites miniers	<b>Fiche d'inspection des sites miniers</b> Région 12 : Chaudière-Appalaches Coba : 8341-0797	<b>ST-ODILON (Lafayette)</b>	<b>2017-06--08</b>
---	---	------------------------------	--------------------

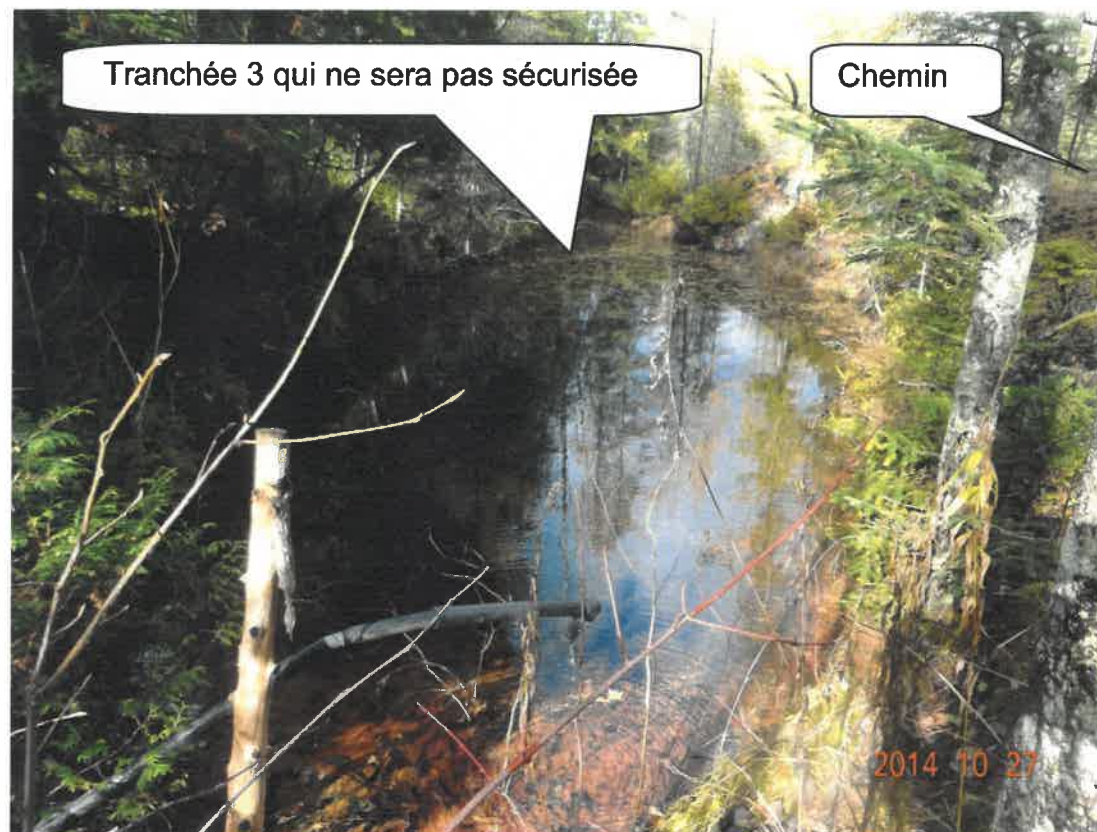
**StO-2014-10-27-017** - À partir du côté Sud, vue de la Tranchée 3 qui ne sera pas sécurisée (vue vers le Nord)

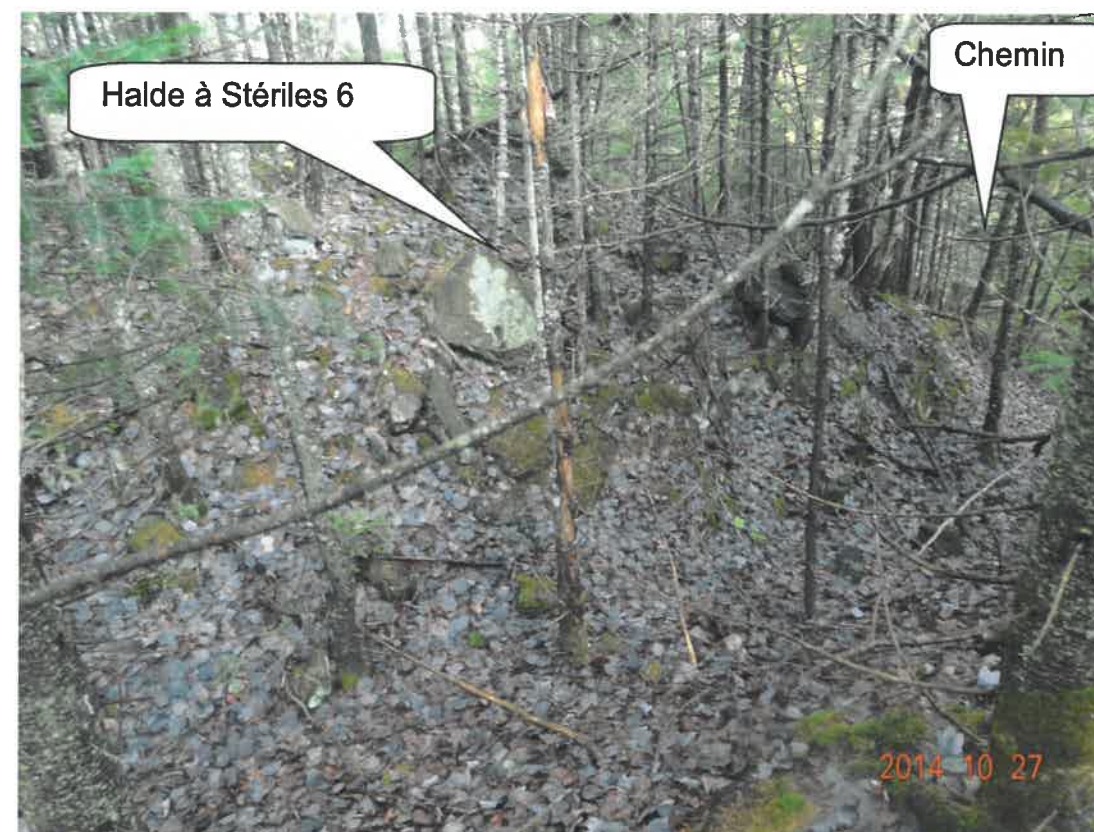
**StO-2014-10-27-019** - Halde à Stériles 6 à l'Est de la Tranchée 1 et à l'Ouest de la Tranchée 3 (vue vers l'Est)

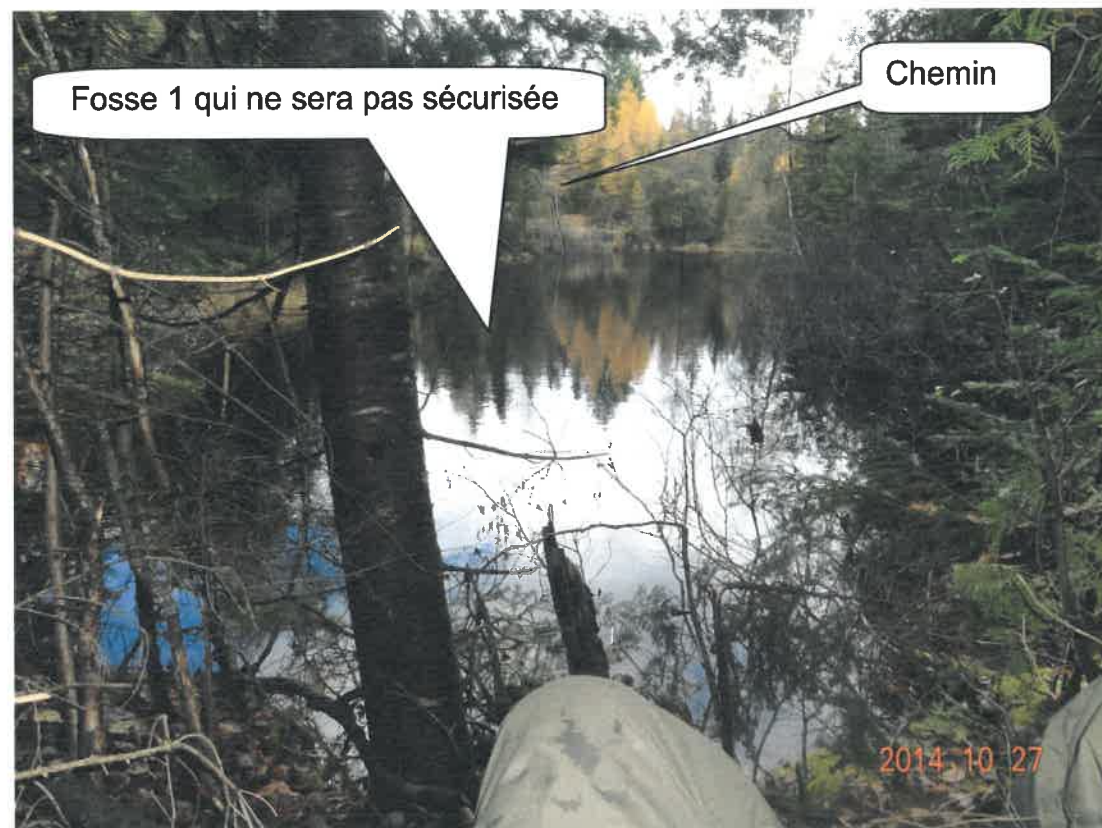
**StO-2014-10-27-020** - À partir du côté Sud, vue de la Fosse 1 qui ne sera pas sécurisée (vue vers le Nord)

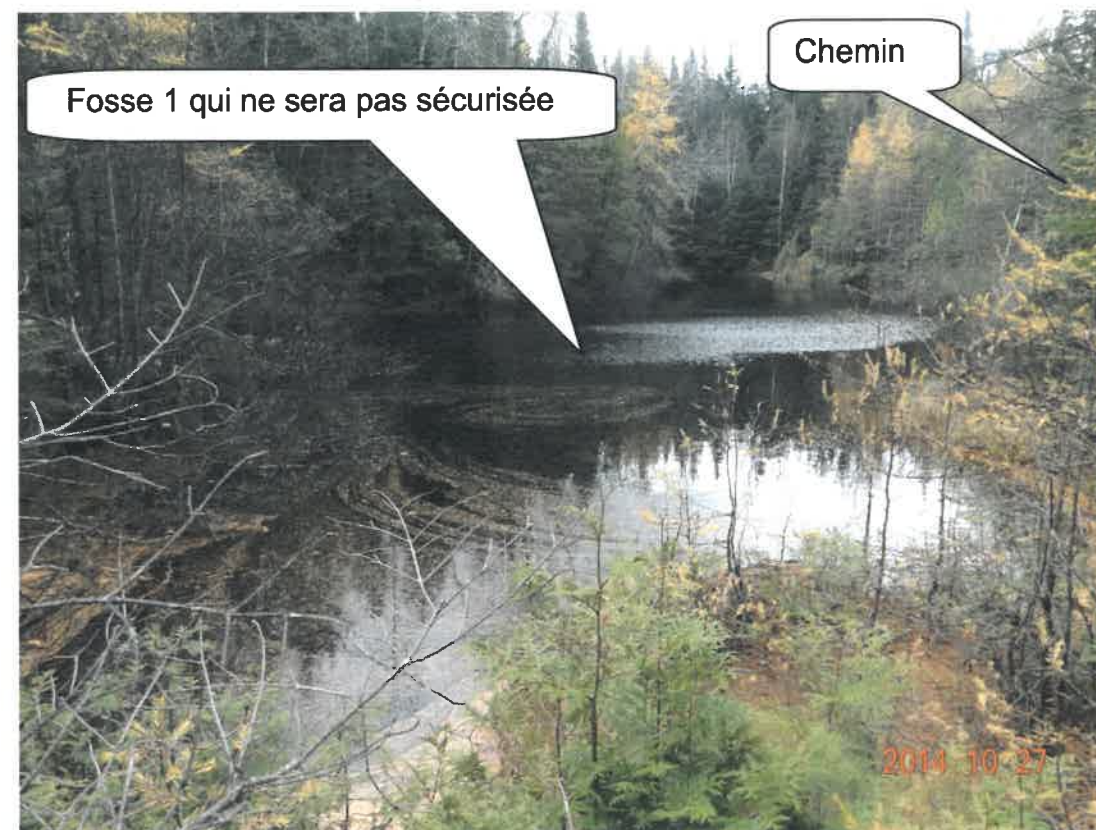
**StO-2014-10-27-021** - À partir du côté Nord-Ouest, vue de la Fosse 1 et qui ne sera pas sécurisée (vue vers le Sud-Est)

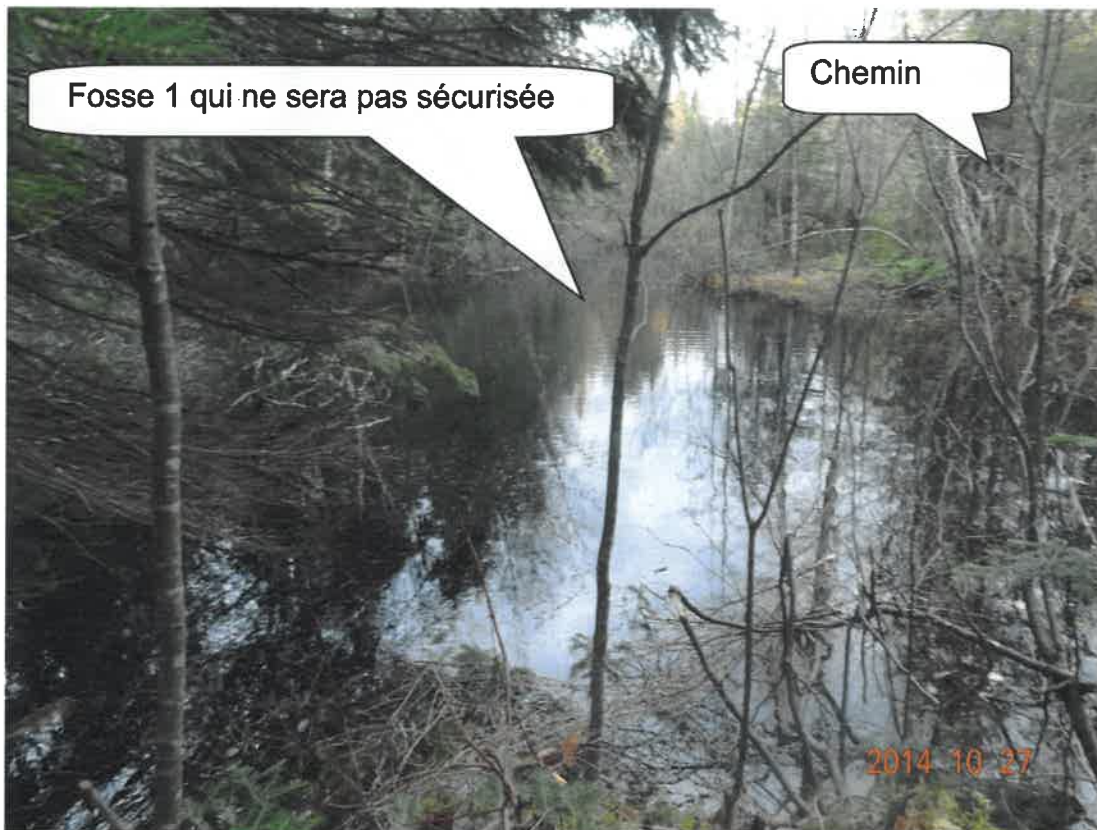
**StO-2014-10-27-022** - À partir du côté Nord-Est, vue de la Fosse 1 et qui ne sera pas sécurisée (vue vers le Sud-Ouest)

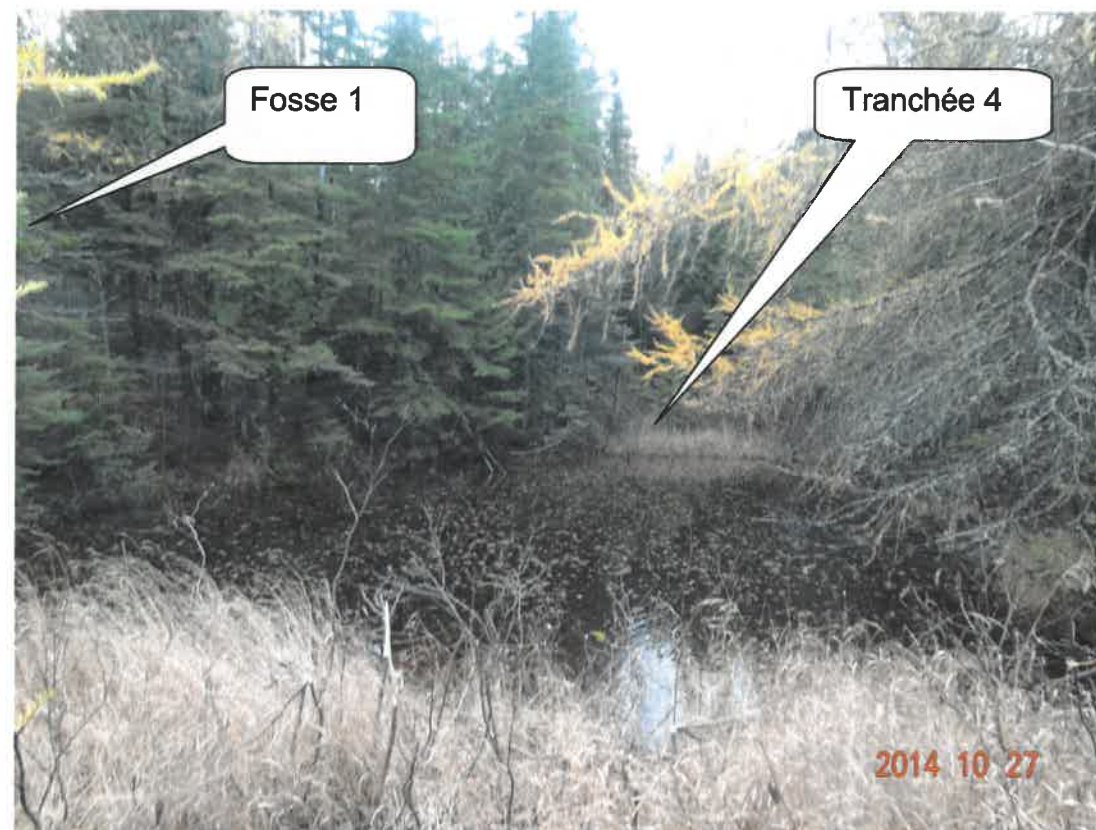
**StO-2014-10-27-023** - À partir du côté Est, vue de la Tranchée 4 à sécuriser par remblayage en 2018 (vue vers le Nord-Ouest)

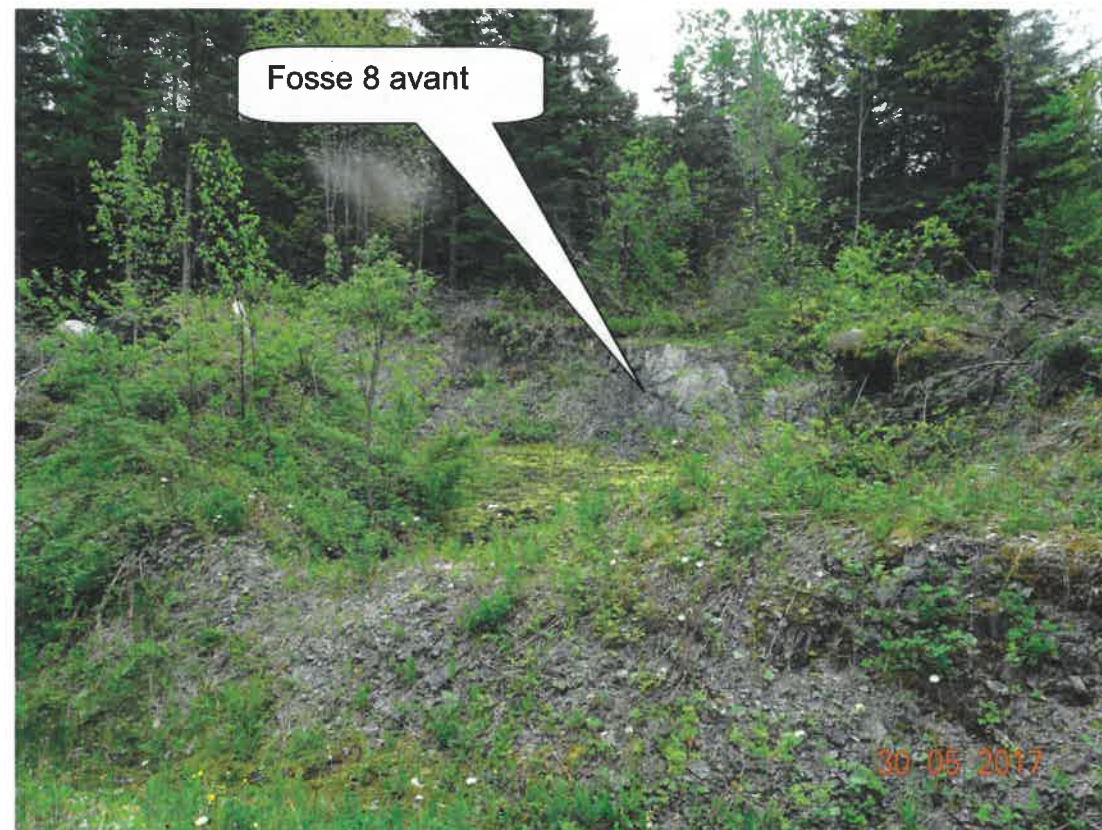
Fosse 8 avant

StO-2017-05-30-001 – Fosse 8 **avant** la sécurisation par remblayage de Mai 2017 par le MERN (vue vers l'Est)

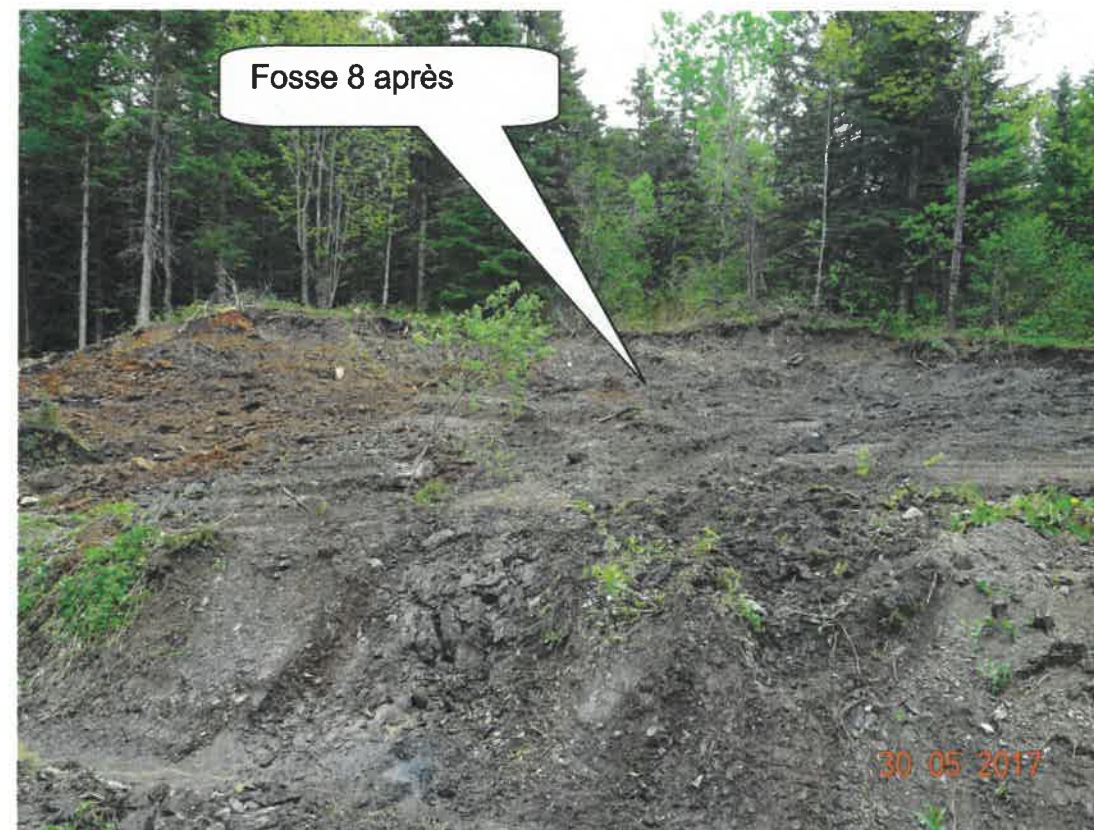
Fosse 8 après

StO-2017-05-30-002 – Fosse 8 **après** la sécurisation par remblayage de Mai 2017 par le MERN (vue vers l'Est)

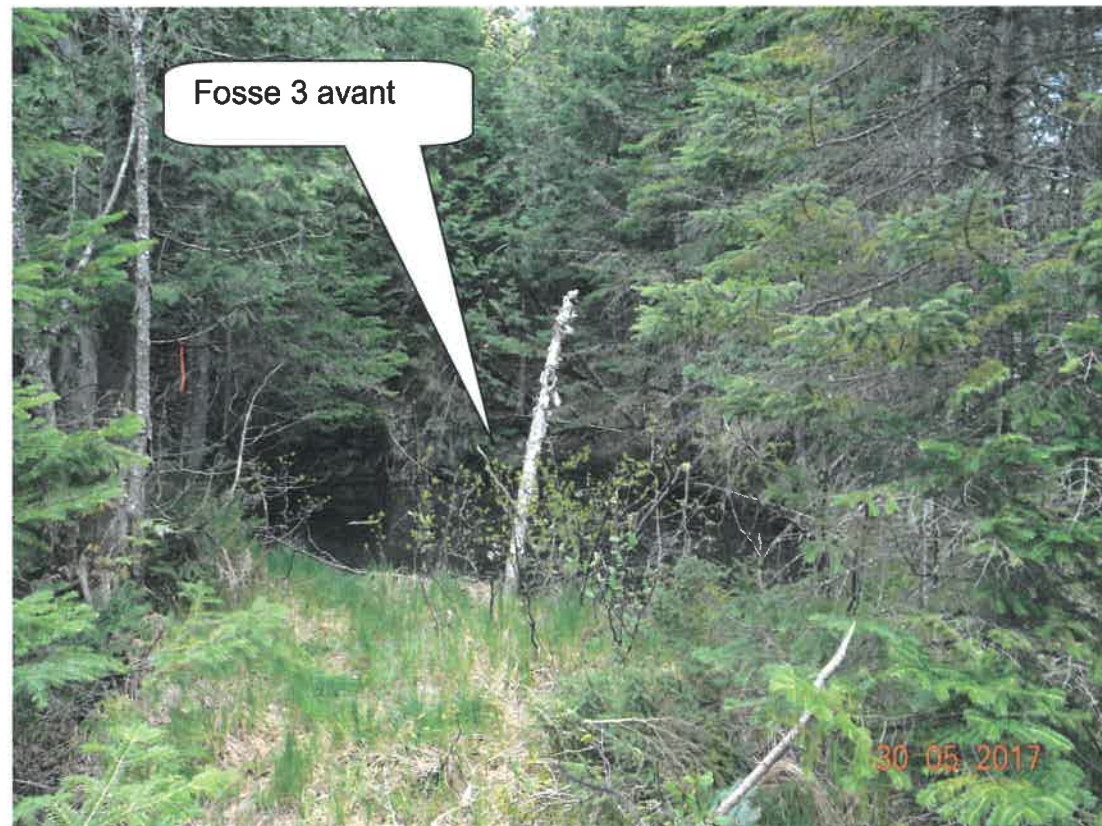
StO-2017-05-30-003 – Fosse 3 **avant** la sécurisation par remblayage de Mai 2017 par le MERN (vue vers le Nord-Est)

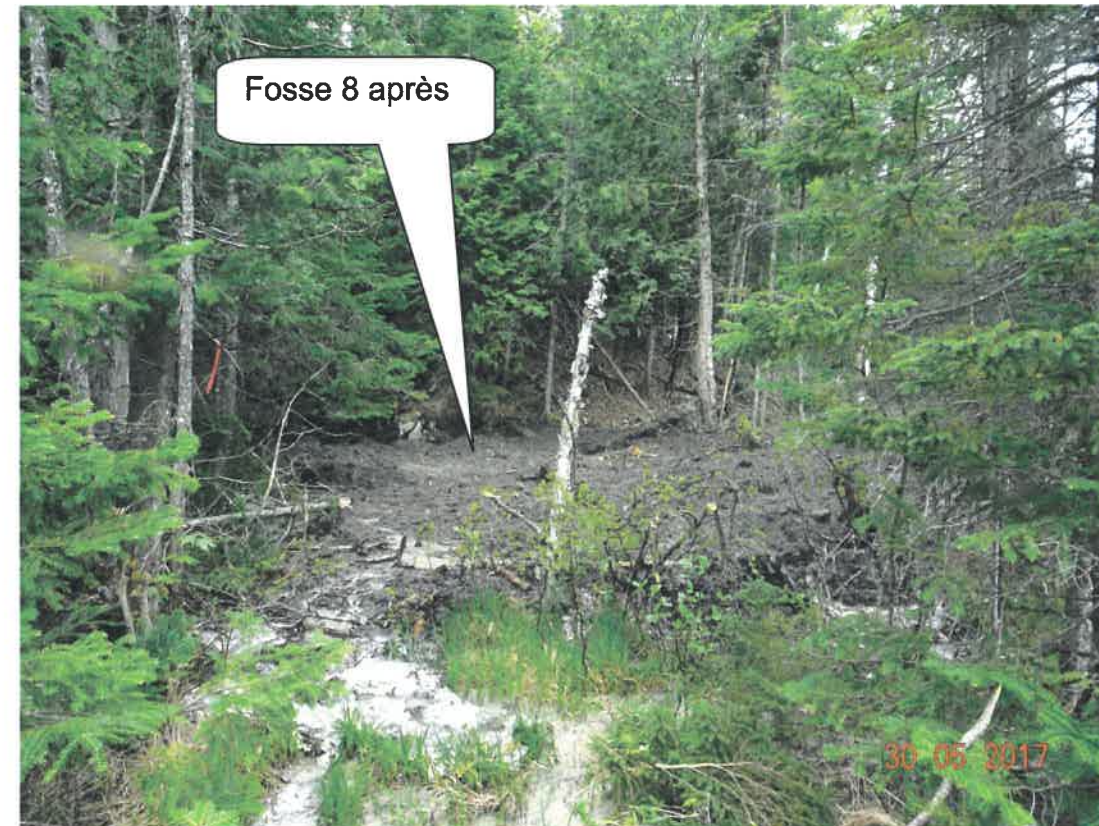
StO-2017-05-30-004 – Fosse 3 **après** la sécurisation par remblayage de Mai 2017 par le MERN (vue vers le Nord-Est)

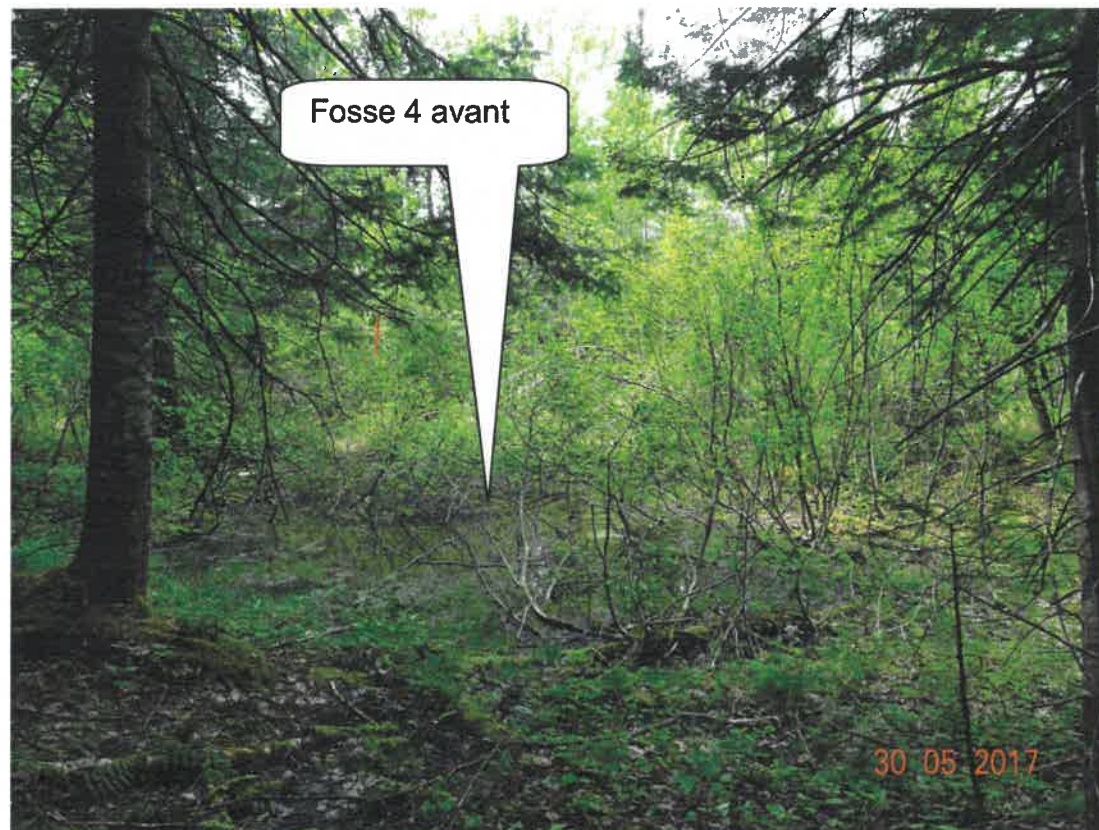
StO-2017-05-30-005 – Fosse 4 **avant** la sécurisation par remblayage de Mai 2017 par le MERN (vue vers le Nord)

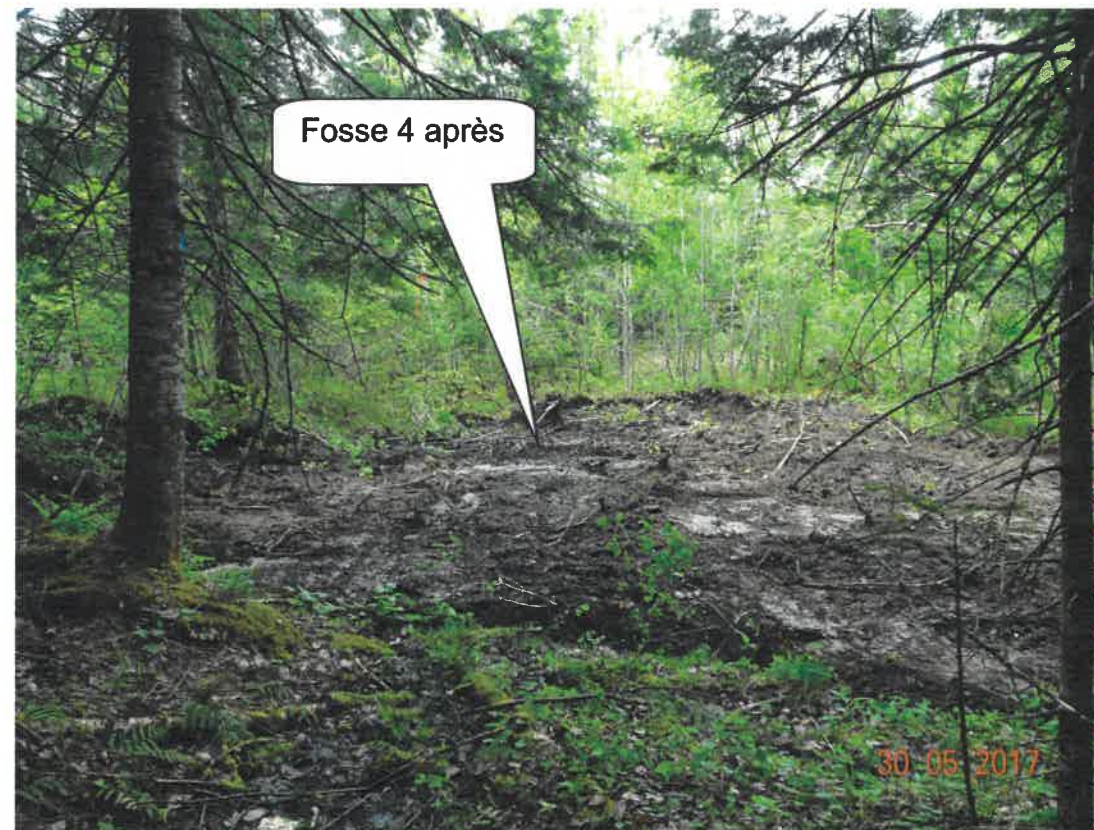
StO-2017-05-30-006 – Fosse 4 **après** la sécurisation par remblayage de Mai 2017 par le MERN (vue vers le Nord)

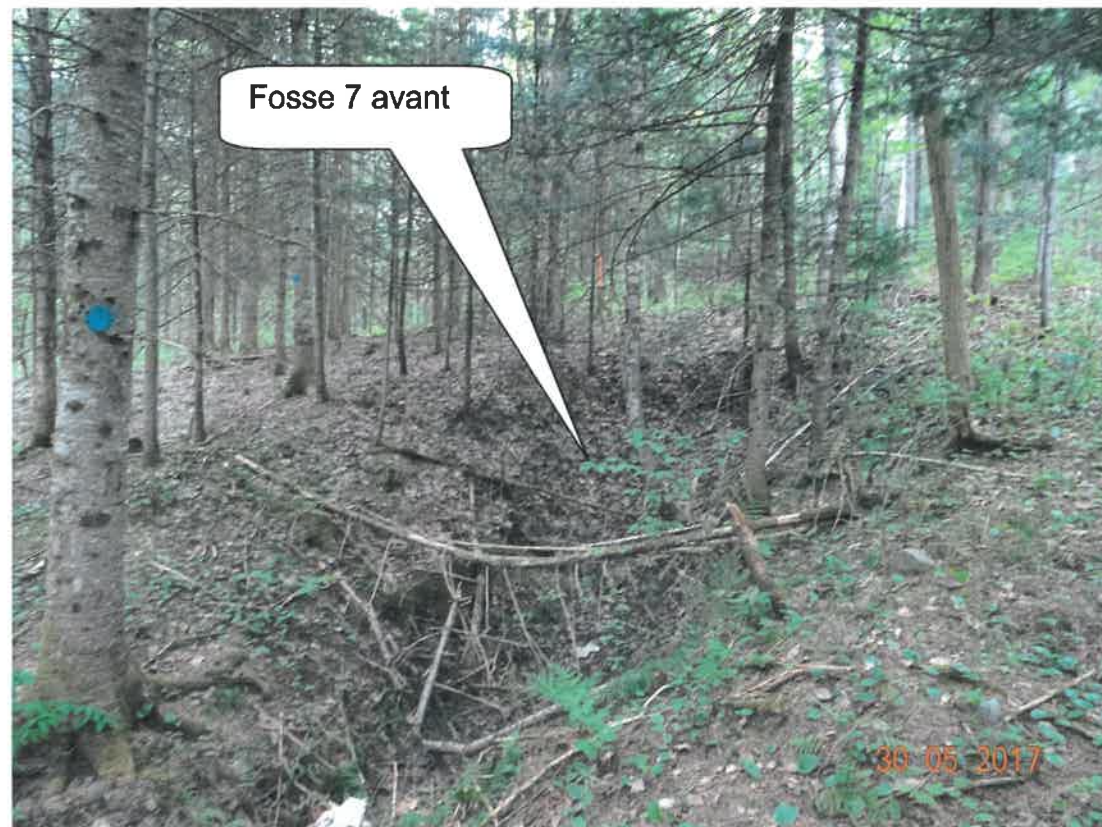
Fosse 7 avant

StO-2017-05-30-007 – Fosse 7 **avant** la sécurisation par remblayage de Mai 2017 par le MERN (vue vers le Sud-Est)

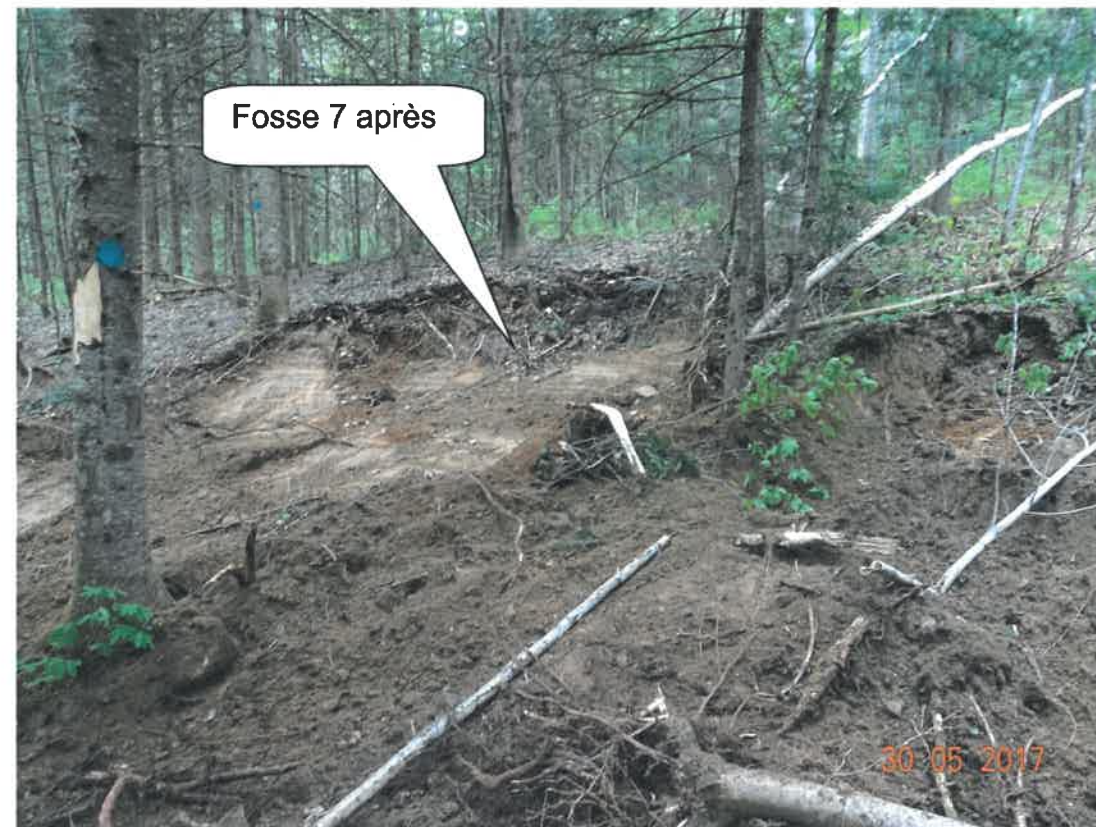
Fosse 7 après

StO-2017-05-30-008 – Fosse 7 **après** la sécurisation par remblayage de Mai 2017 par le MERN (vue vers le Sud-Est)

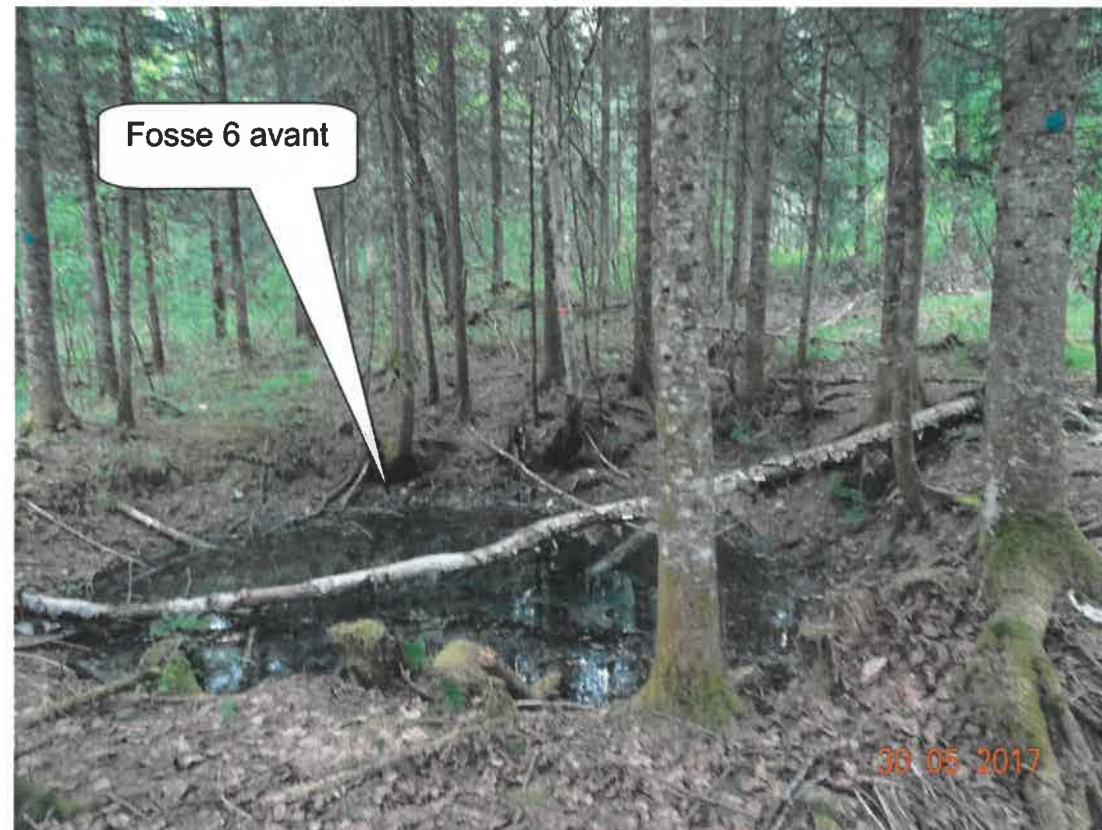
**StO-2017-05-30-009** – Fosse 6 **avant** la sécurisation par remblayage de Mai 2017 par le MERN (vue vers le Sud-Est)

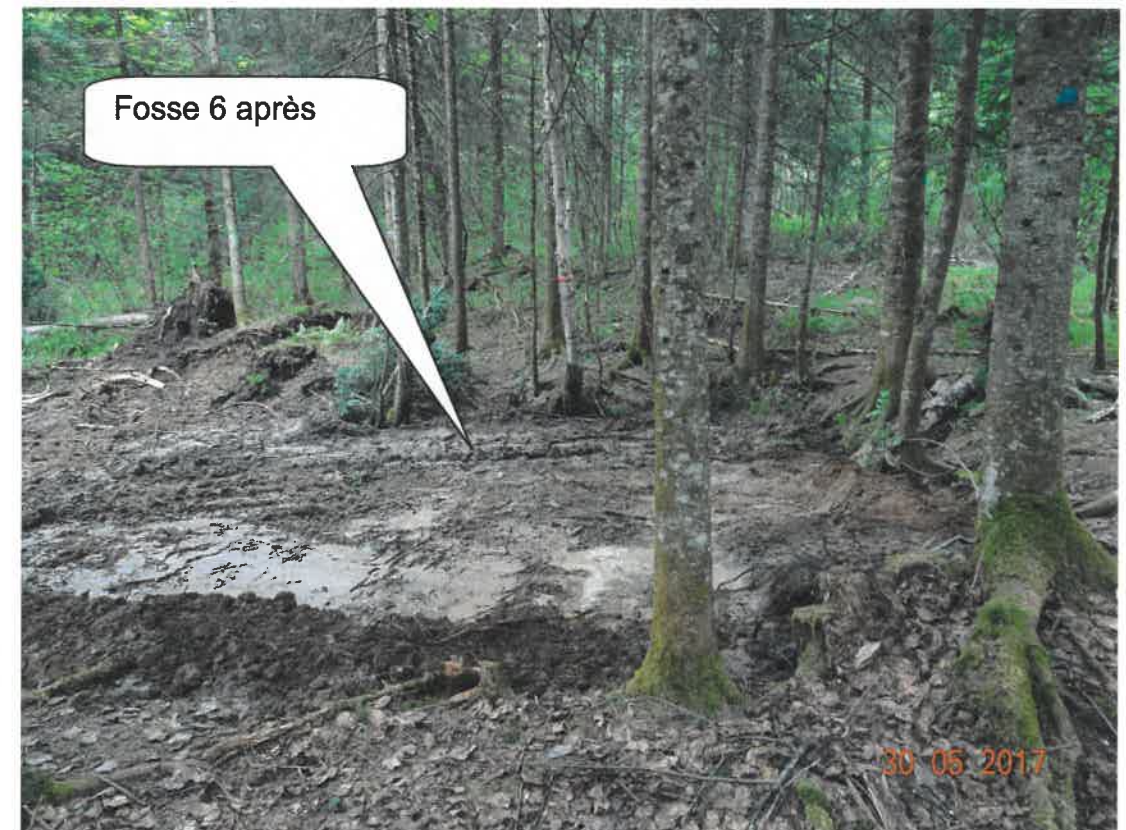
**StO-2017-05-30-010** – Fosse 6 **après** la sécurisation par remblayage de Mai 2017 par le MERN (vue vers le Sud-Est)

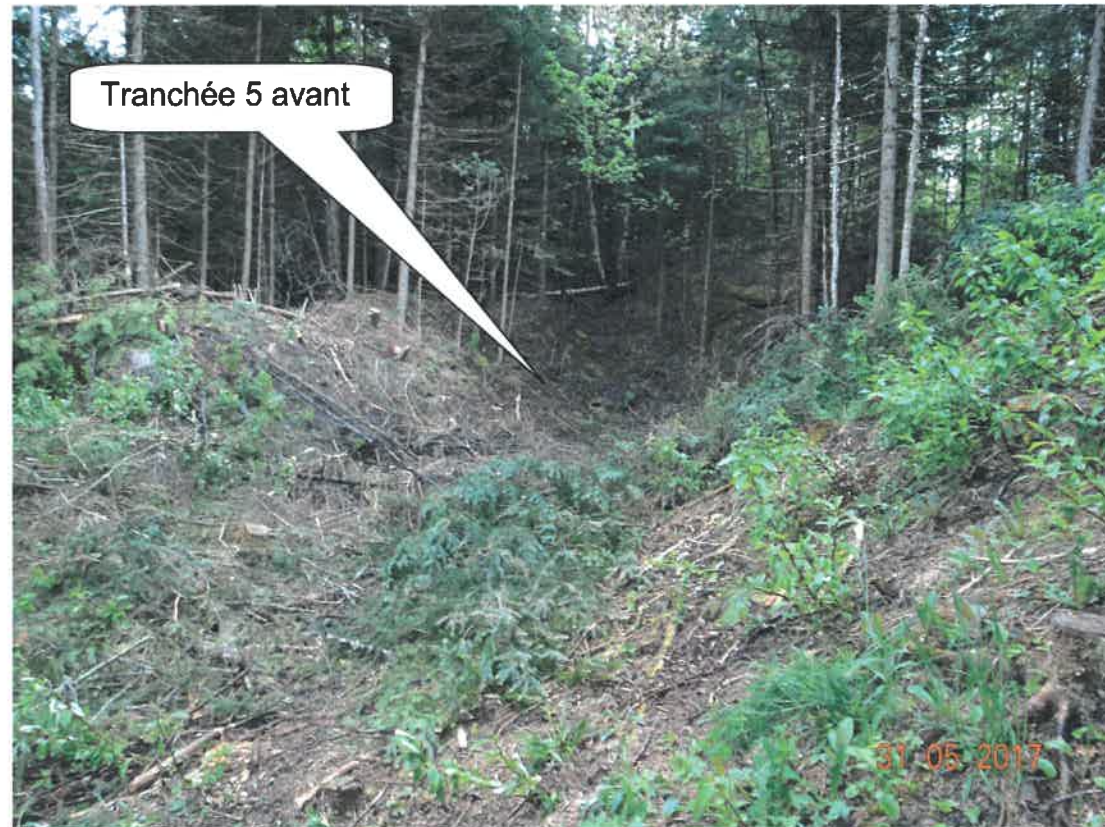
**StO-2017-05-31-011** – Tranchée 5 **avant** la sécurisation par remblayage de Mai 2017 par le MERN (vue vers l'Est)

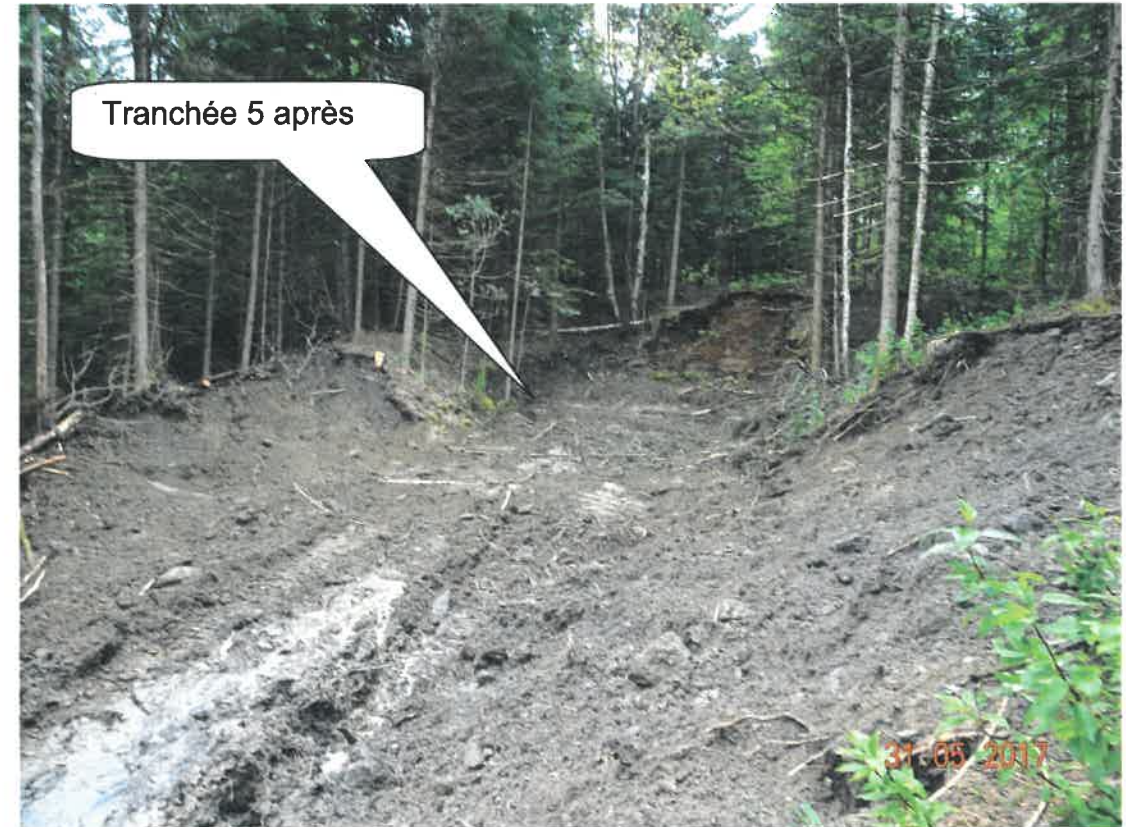
**StO-2017-05-31-012** – Tranchée 5 **après** la sécurisation par remblayage de Mai 2017 par le MERN (vue vers l'Est)

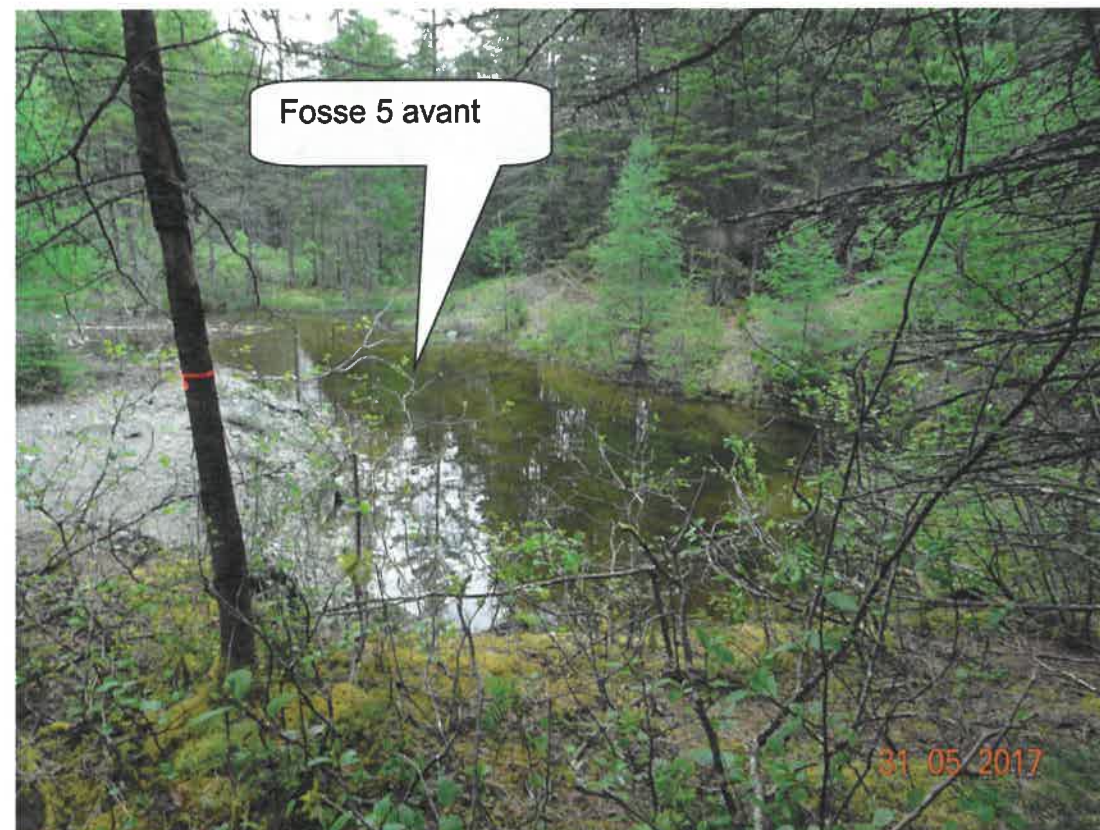
**StO-2017-05-30-013** – Fosse 5 **avant** la sécurisation par remblayage de Mai 2017 par le MERN (vue vers le Nord-Est)

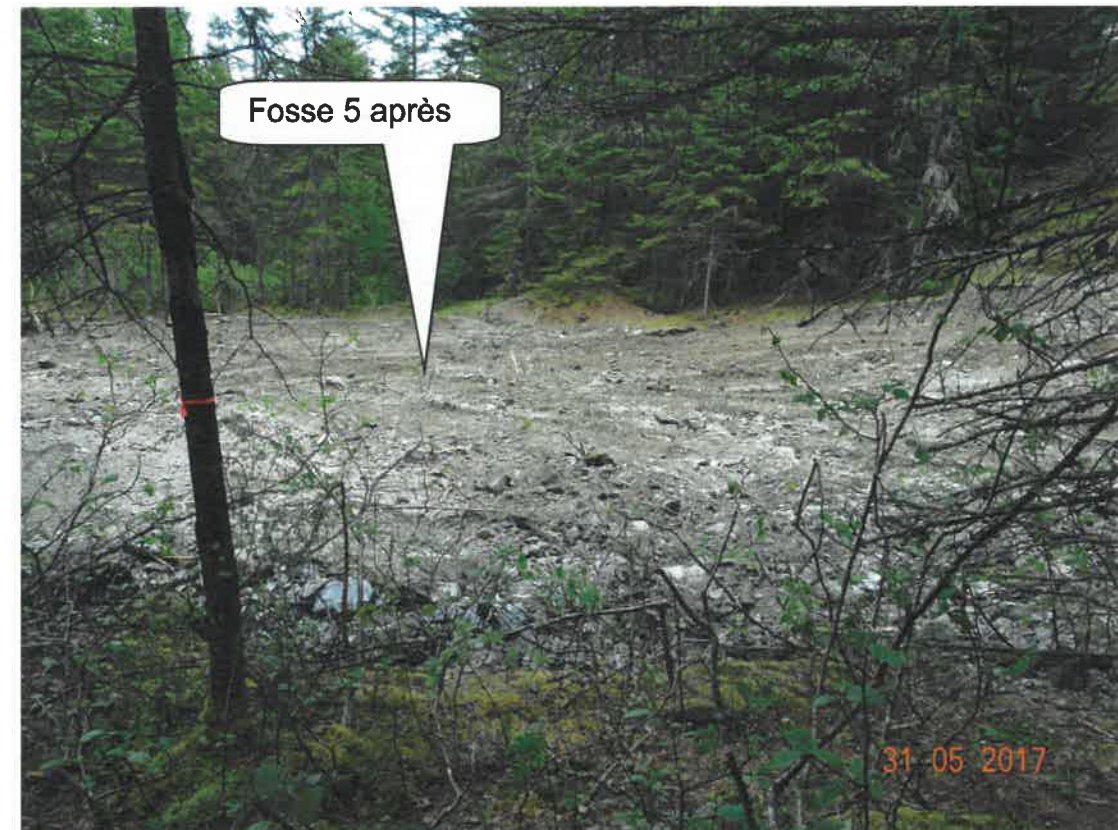
**StO-2017-05-30-014** – Fosse 5 **après** la sécurisation par remblayage de Mai 2017 par le MERN (vue vers le Nord-Est)

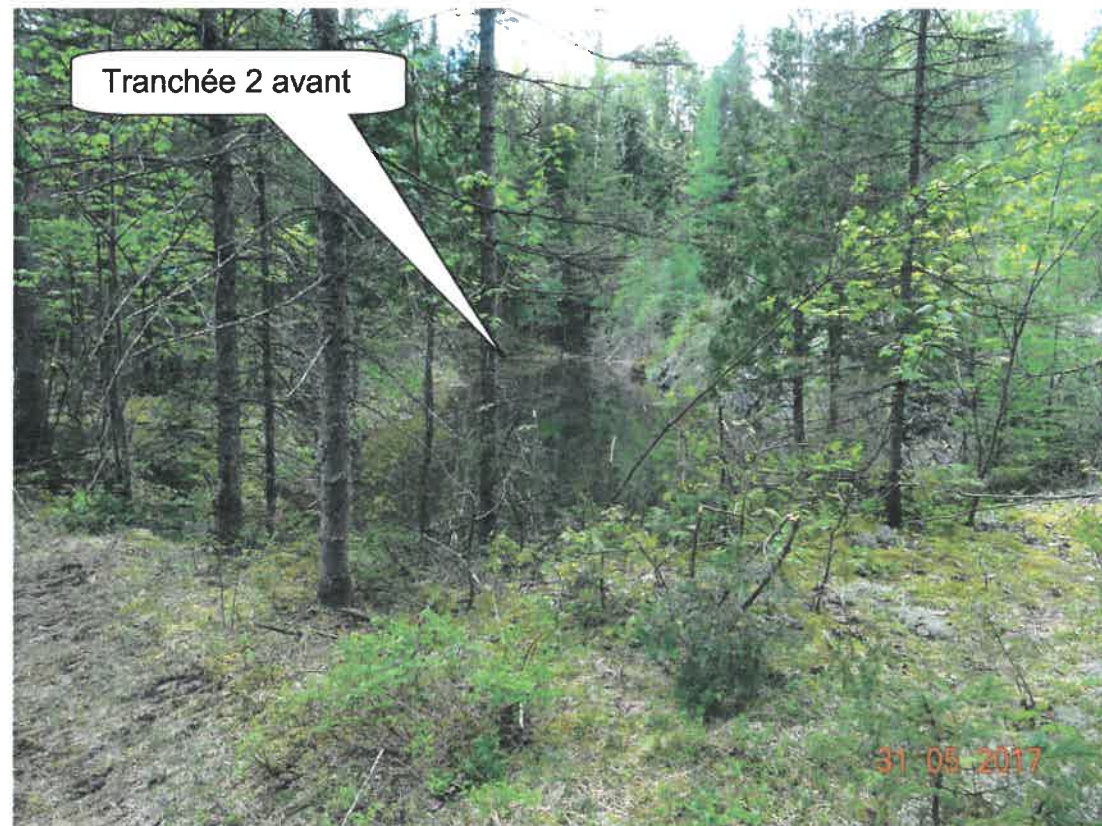
**StO-2017-05-31-015** – Tranchée 2 **avant** la sécurisation par remblayage de Mai 2017 par le MERN (vue vers le Nord)

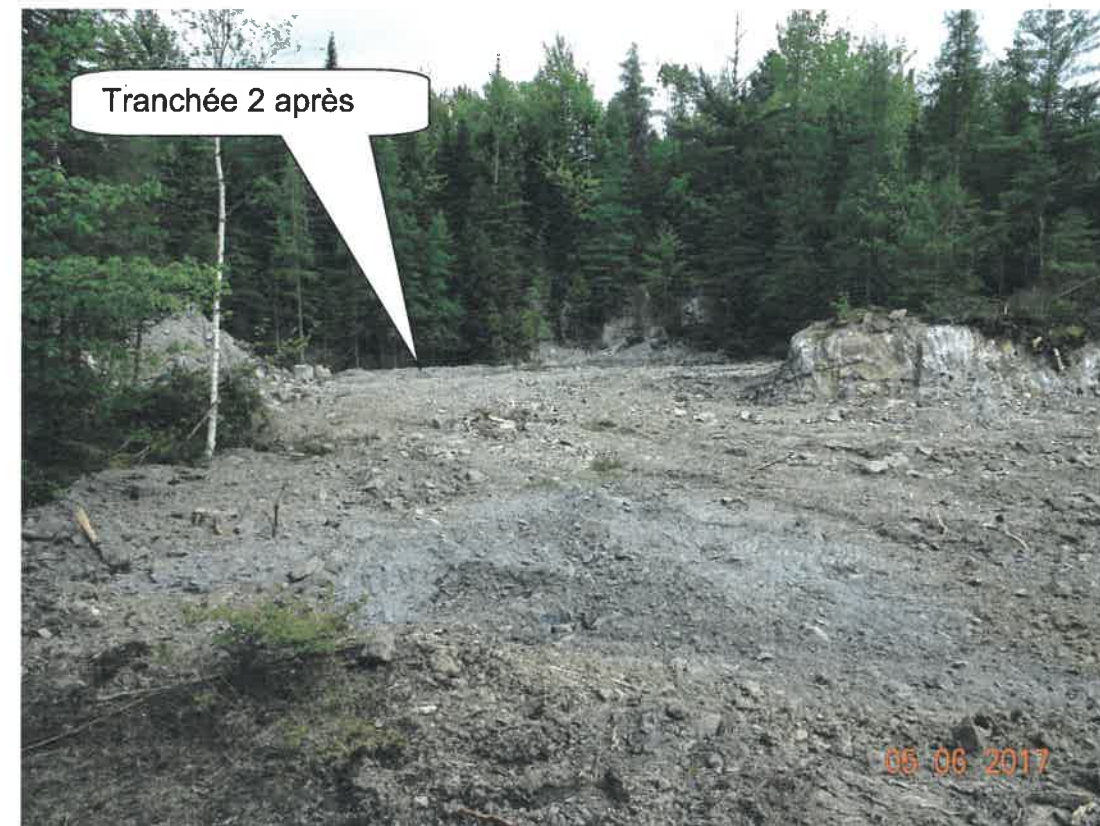
**StO-2017-06-05-021** – Tranchée 2 **après** la sécurisation par remblayage de Mai 2017 par le MERN (vue vers le Nord)

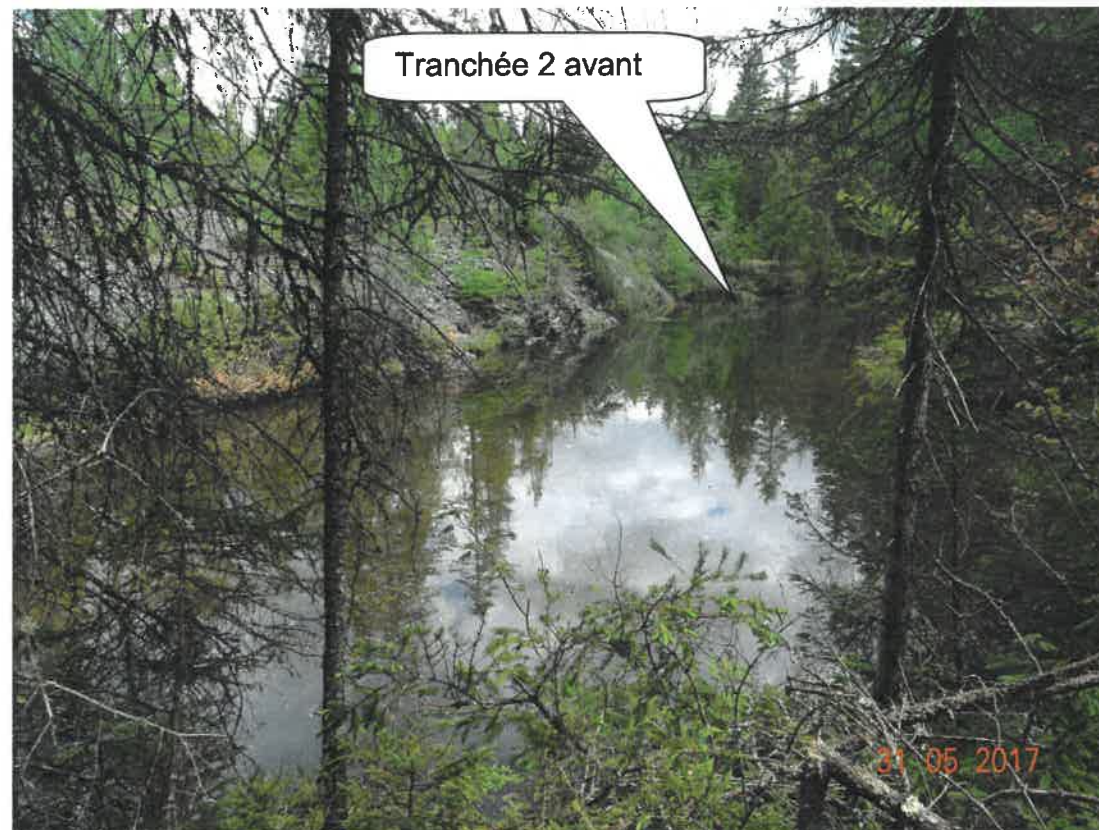
**StO-2017-05-31-016** – Tranchée 2 **avant** la sécurisation par remblayage de Mai 2017 par le MERN (vue vers le Sud-Est)

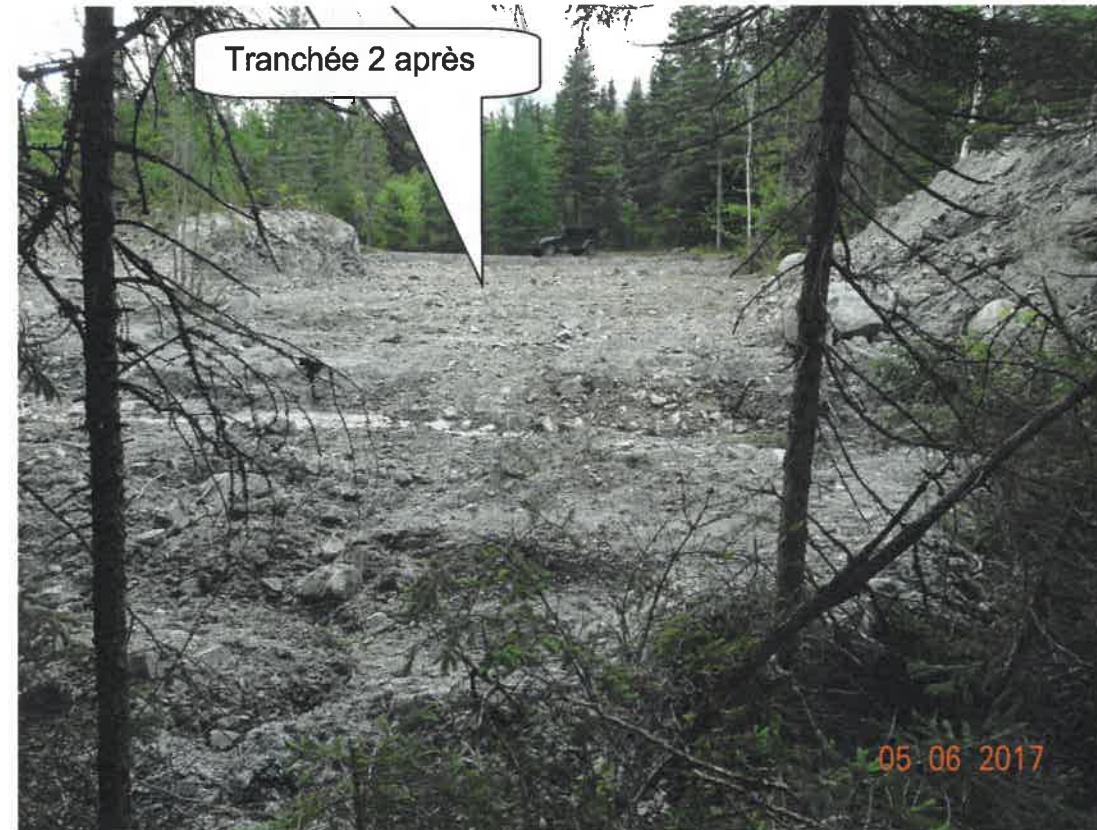
**StO-2017-06-05-022** – Tranchée 2 **après** la sécurisation par remblayage de Mai 2017 par le MERN (vue vers le Sud-Est)
