Ministère de l'Énergie et des Ressources naturelles <b>Québec</b> Direction de la restauration des sites miniers	<b>Fiche d'inspection des sites miniers</b> Région 12 : Chaudière-Appalaches Coba : 8341-0797	<b>ST-ODILON (Lafayette)</b>	<b>2017-06--08</b>
---	---	------------------------------	--------------------

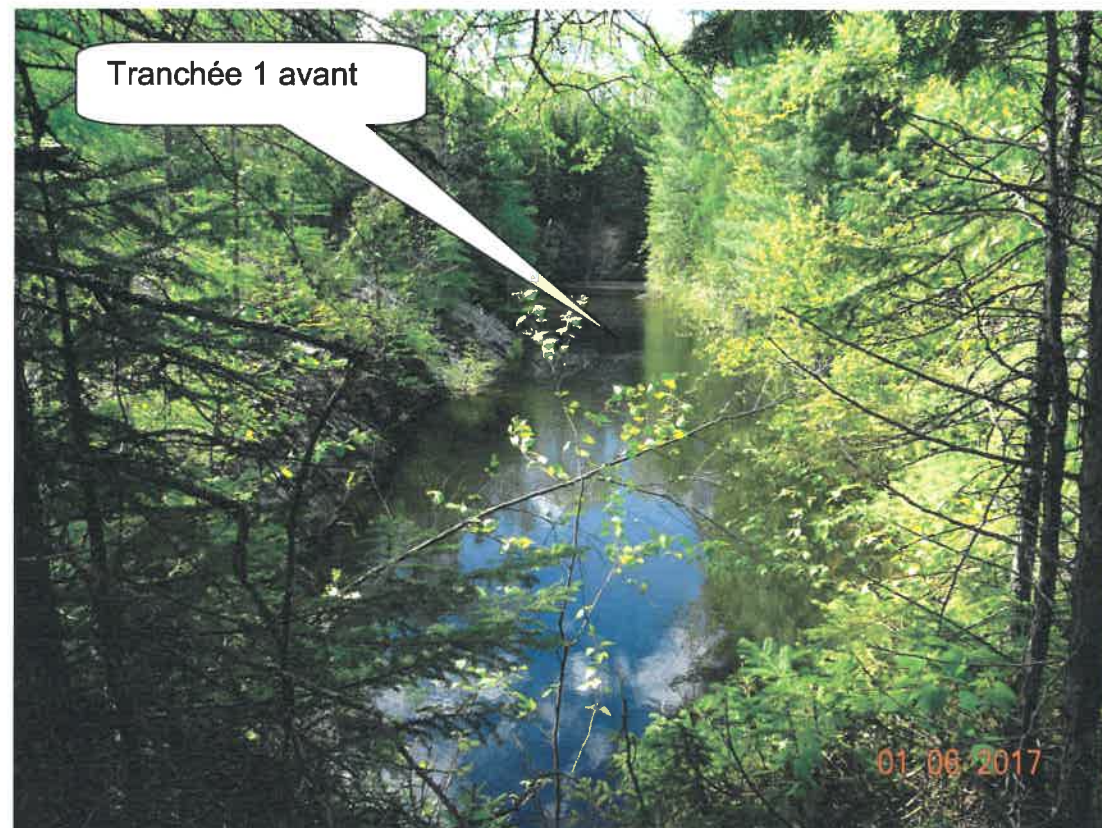
StO-2017-06-01-019 – Tranchée 1 **avant** la sécurisation par remblayage de 2017 par le MERN (vue vers le Nord-Ouest)

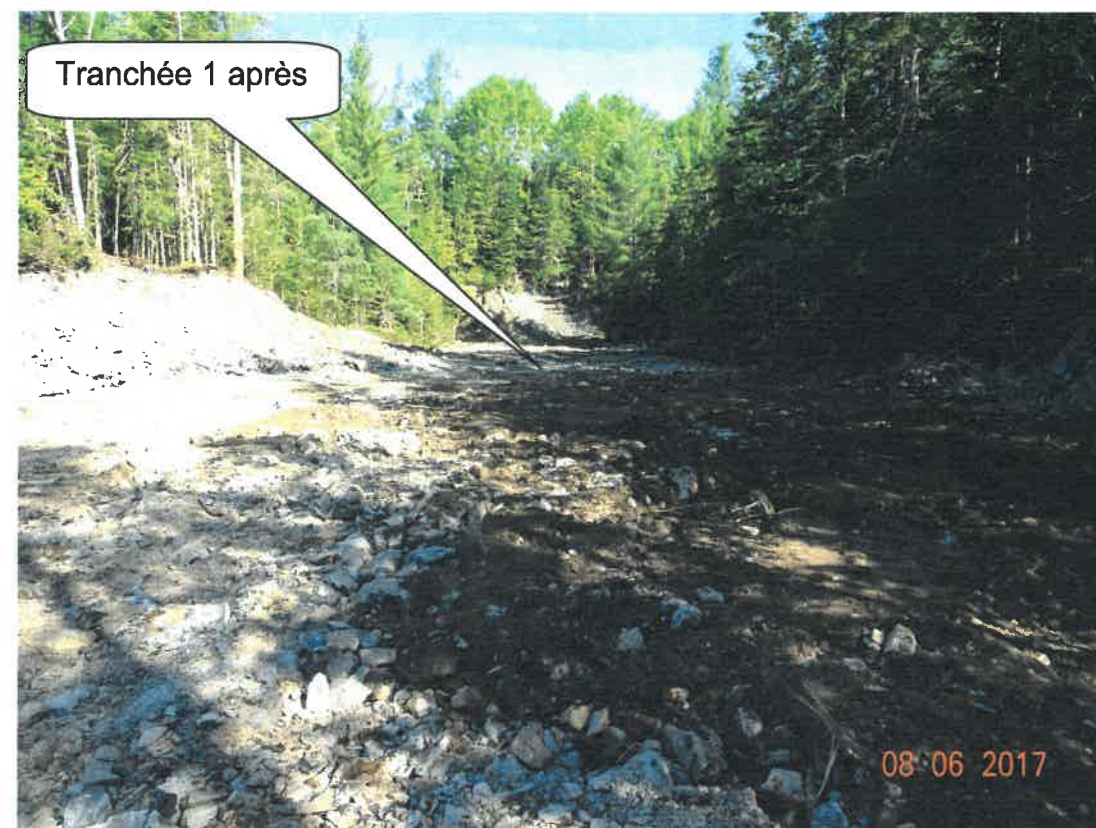
StO-2017-06-08-025 – Tranchée 1 **après** la sécurisation par remblayage de 2017 par le MERN (vue vers le Nord-Ouest)

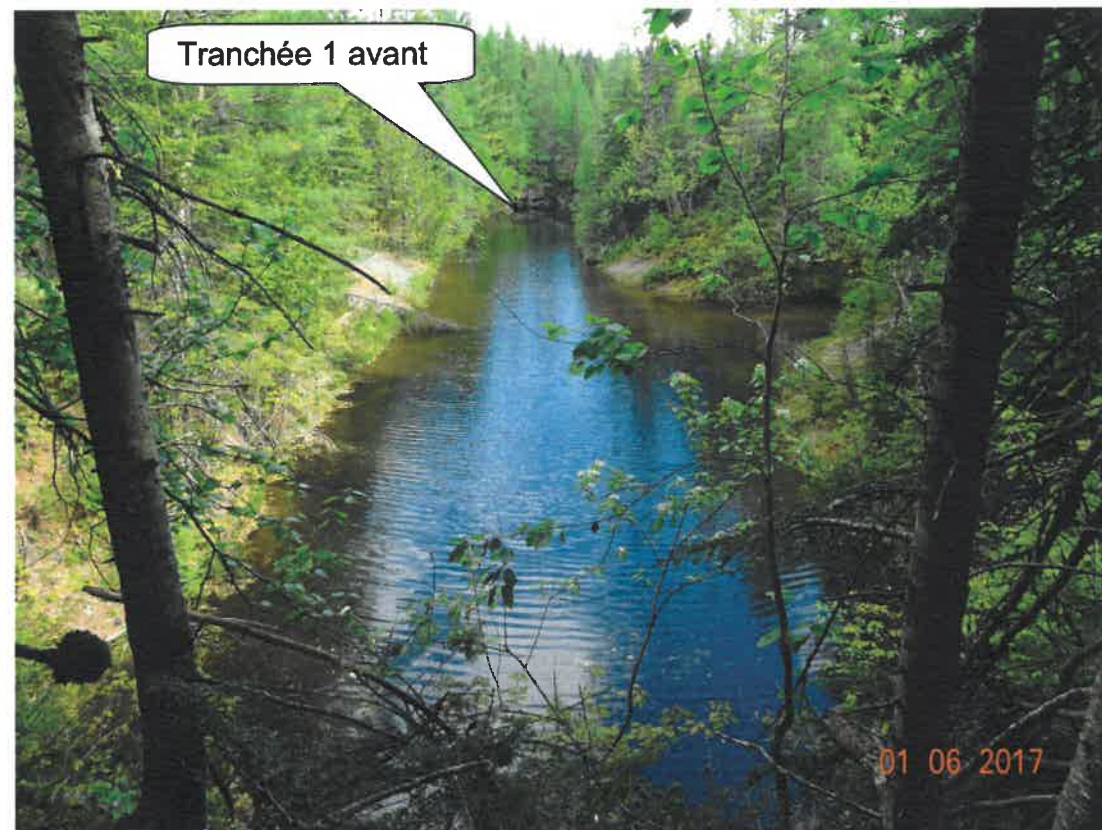
**StO-2017-06-01-020** – Tranchée 1 **avant** la sécurisation par remblayage de 2017 par le MERN (vue vers le Sud-Est)

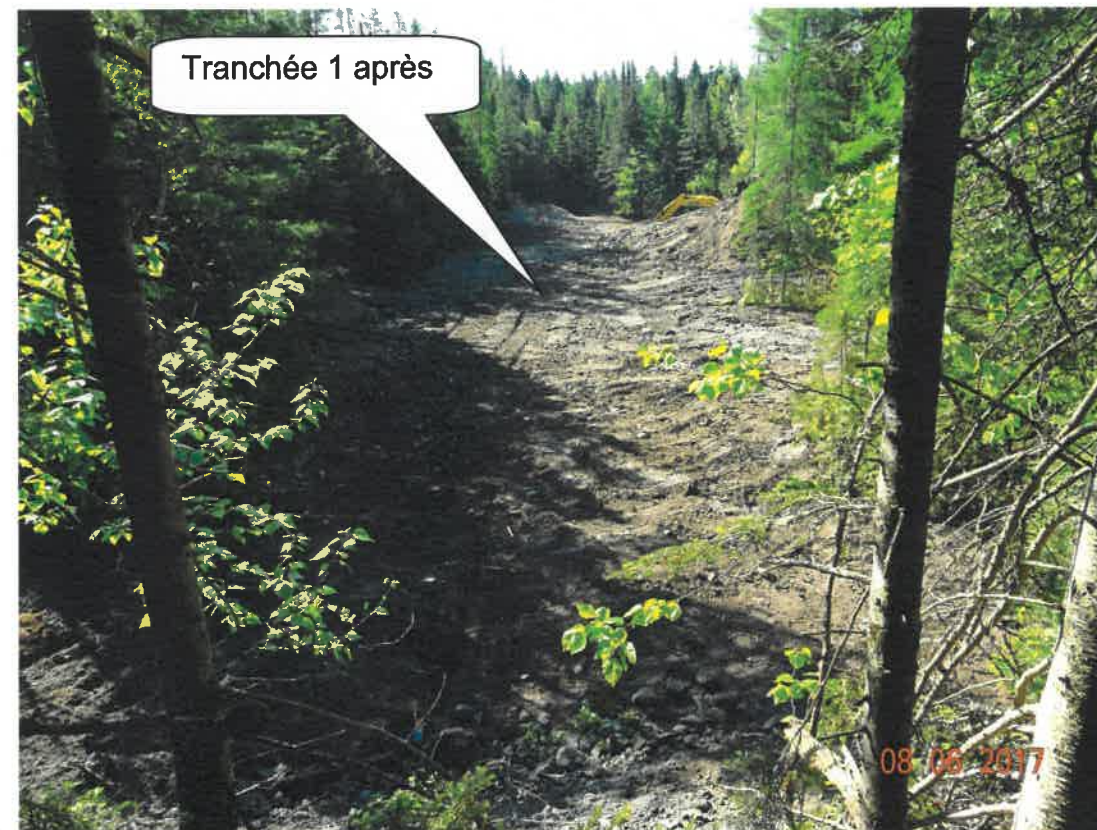
**StO-2017-06-08-026** – Tranchée 1 **après** la sécurisation par remblayage de 2017 par le MERN (vue vers le Sud-Est)

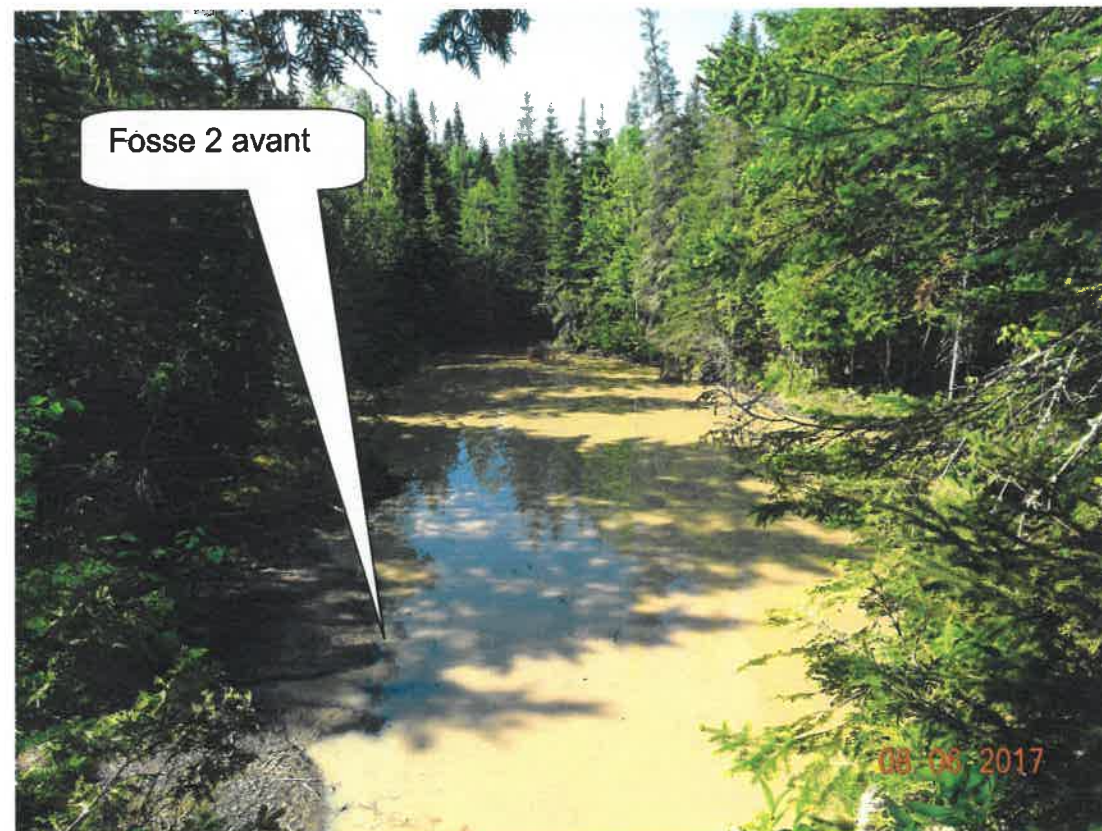
Fosse 2 avant

StO-2017-06-08-029 – Fosse 2 **avant** la sécurisation par remblayage de Juin 2017 par le MERN (vue vers le Sud)

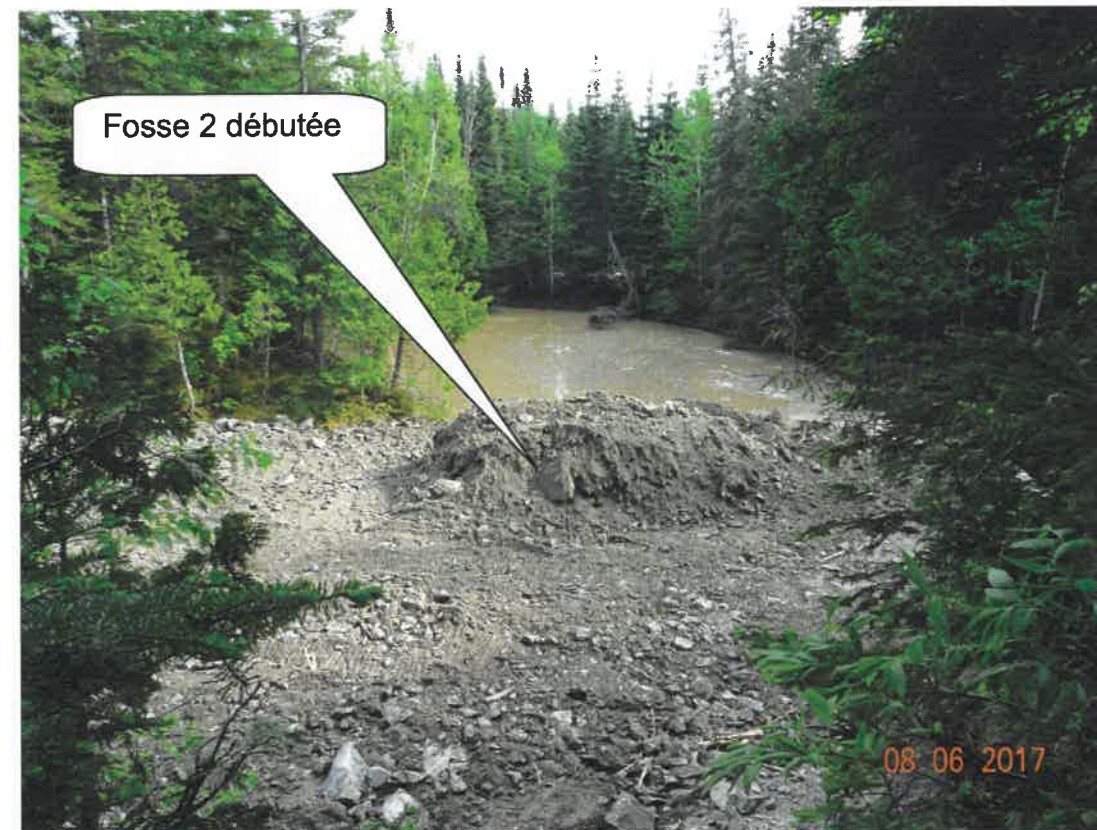
Fosse 2 débutée

StO-2017-06-08-031 – Fosse 2 **après** la sécurisation par remblayage de Juin 2017 par le MERN (vue vers le Sud)

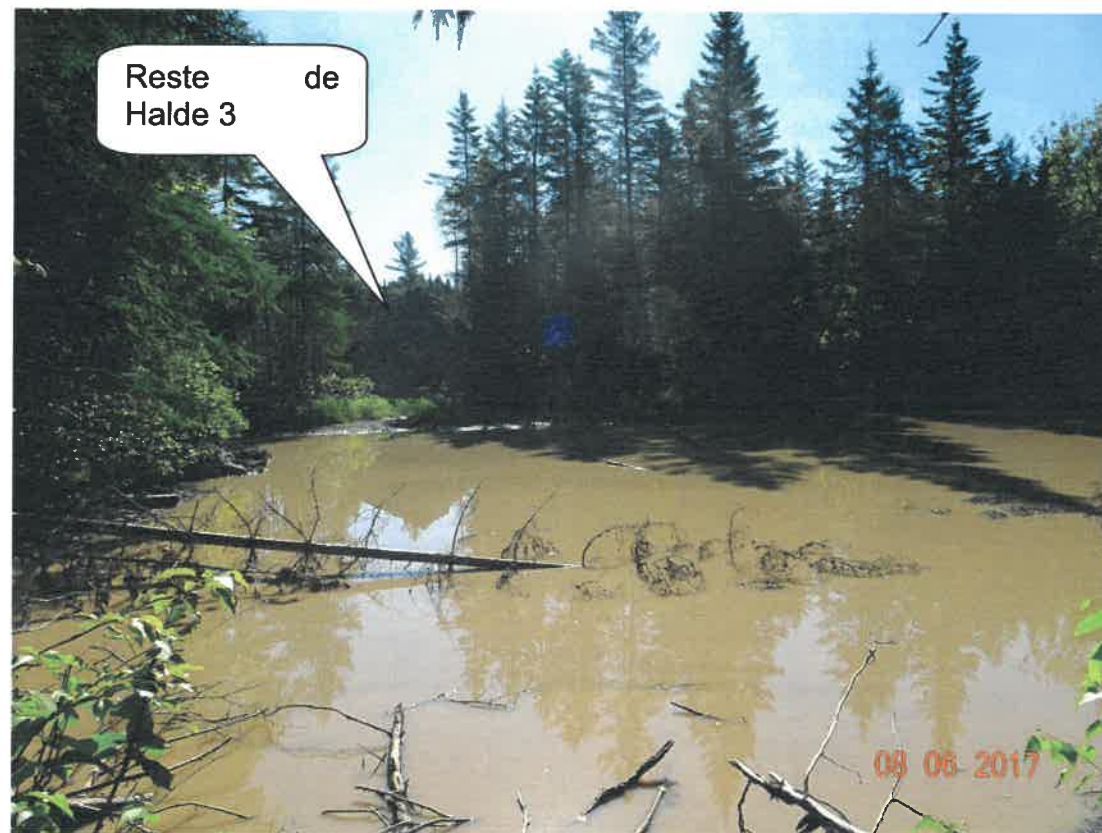
**StO-2017-06-08-029** – Fosse 2 **avant** la sécurisation par remblayage de Juin 2017 par le MERN (vue vers le Sud-Est)

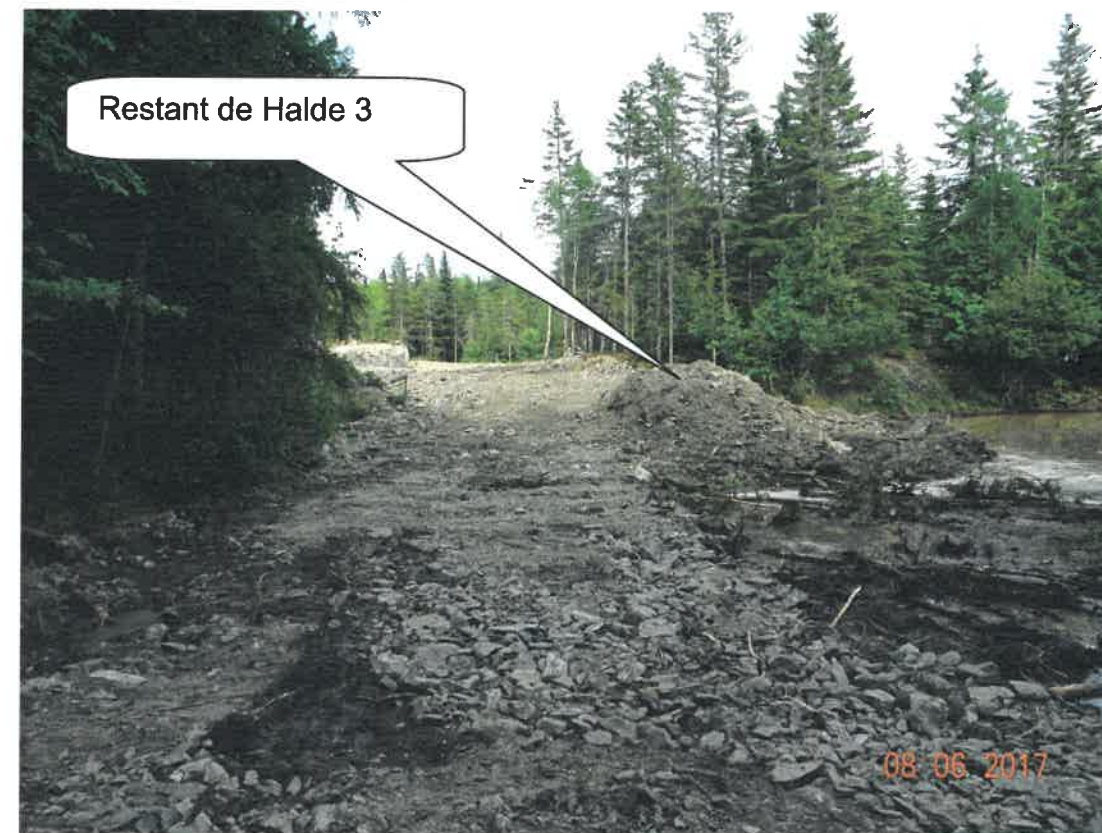
**StO-2017-06-08-032** – Fosse 2 **après** la sécurisation par remblayage pas terminée de Juin 17 par le MERN (vue vers le Sud-Est)
