Démantèlement d'une ancienne pourvoirie – Secteur Transtaïga

Rapport final

Ministère des Ressources naturelles et des Forêts

14-02111832.000-0100-EN-R-0009-0A

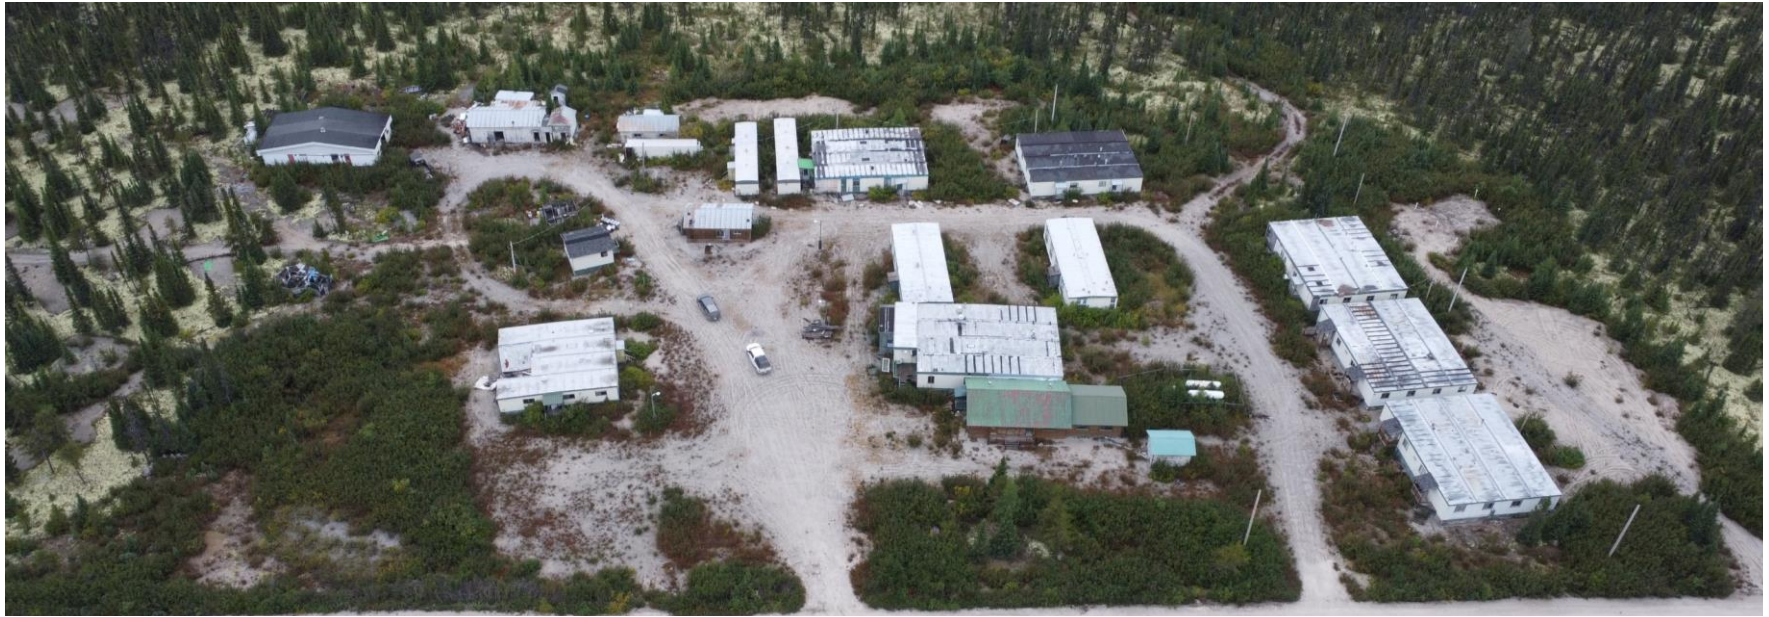
Photo 14 : Vue aérienne du campement principal et de ses installations avant le début des travaux de démantèlement.
Vue vers le nord-ouest (11 septembre 2022).

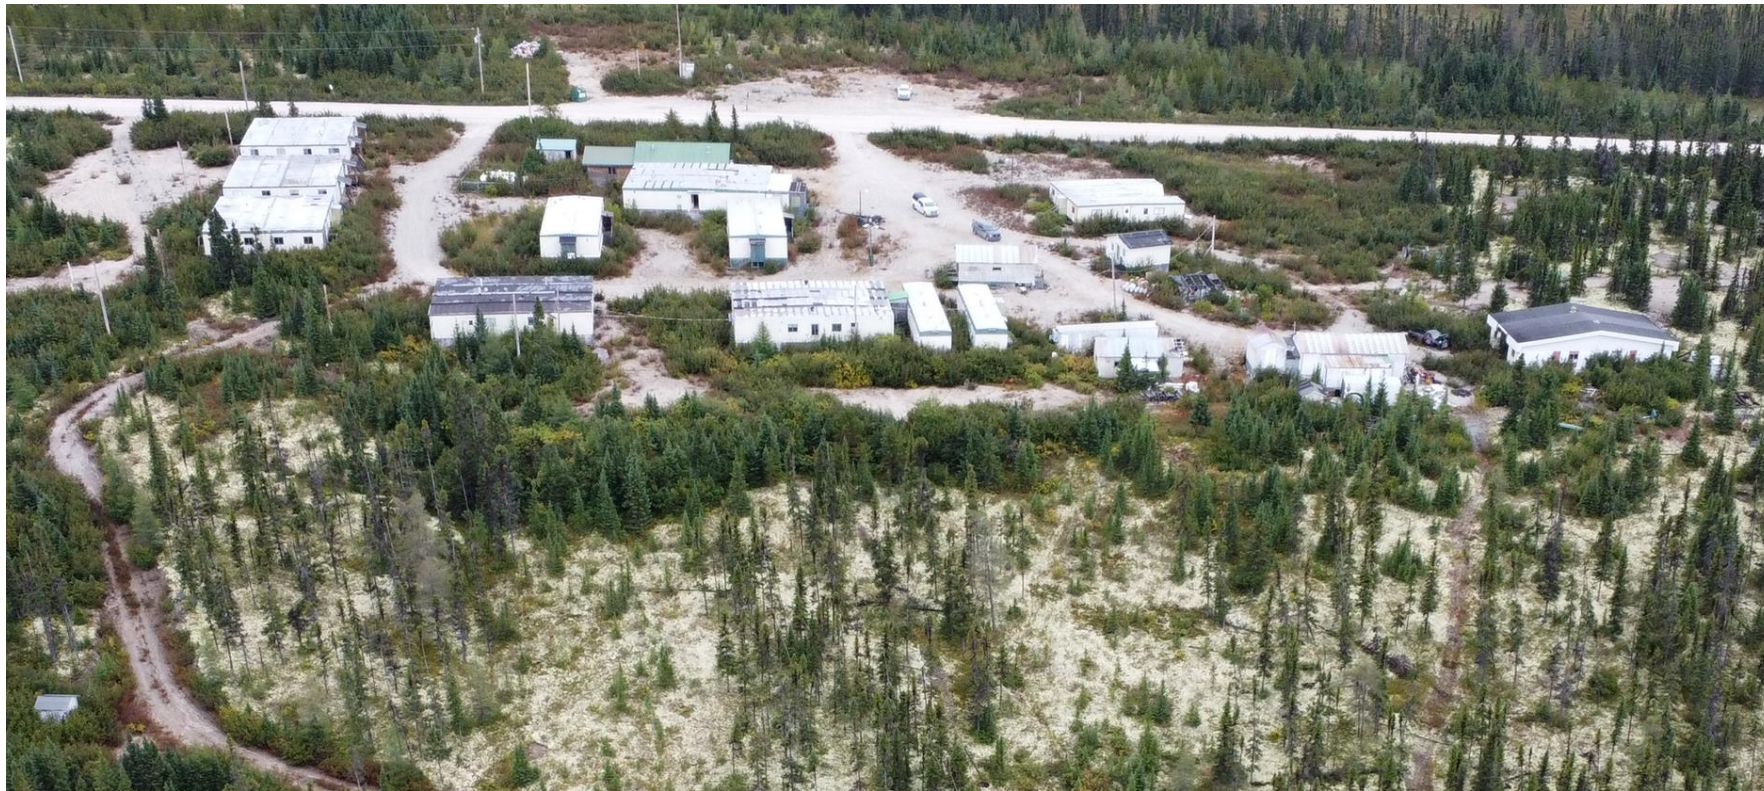
Photo 15 : Vue du campement principal (avant). Vue vers le sud-est.

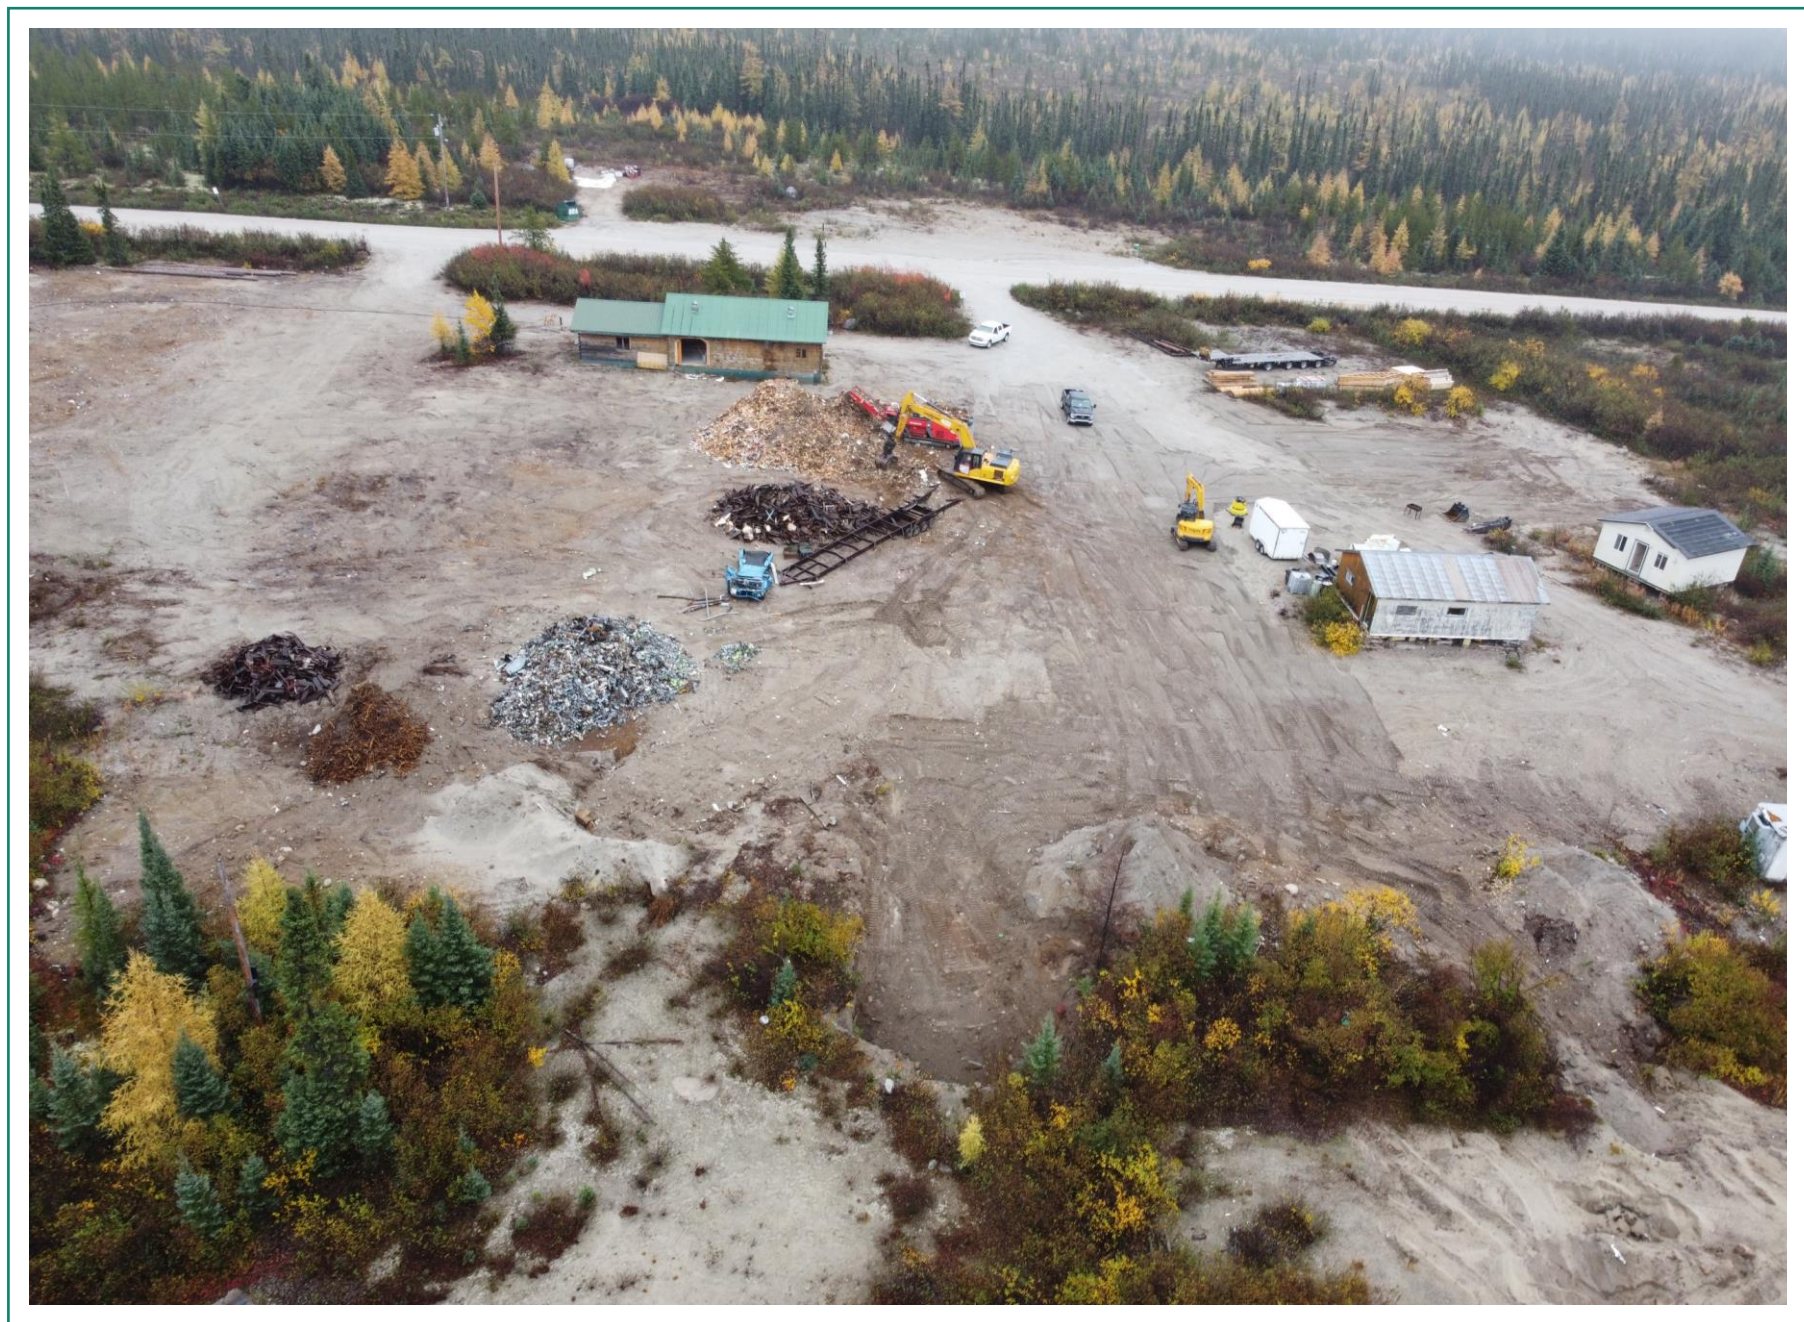
Photo 16 : Vue du secteur central du campement principal (après). Vue vers le sud-est (6 octobre 2023).

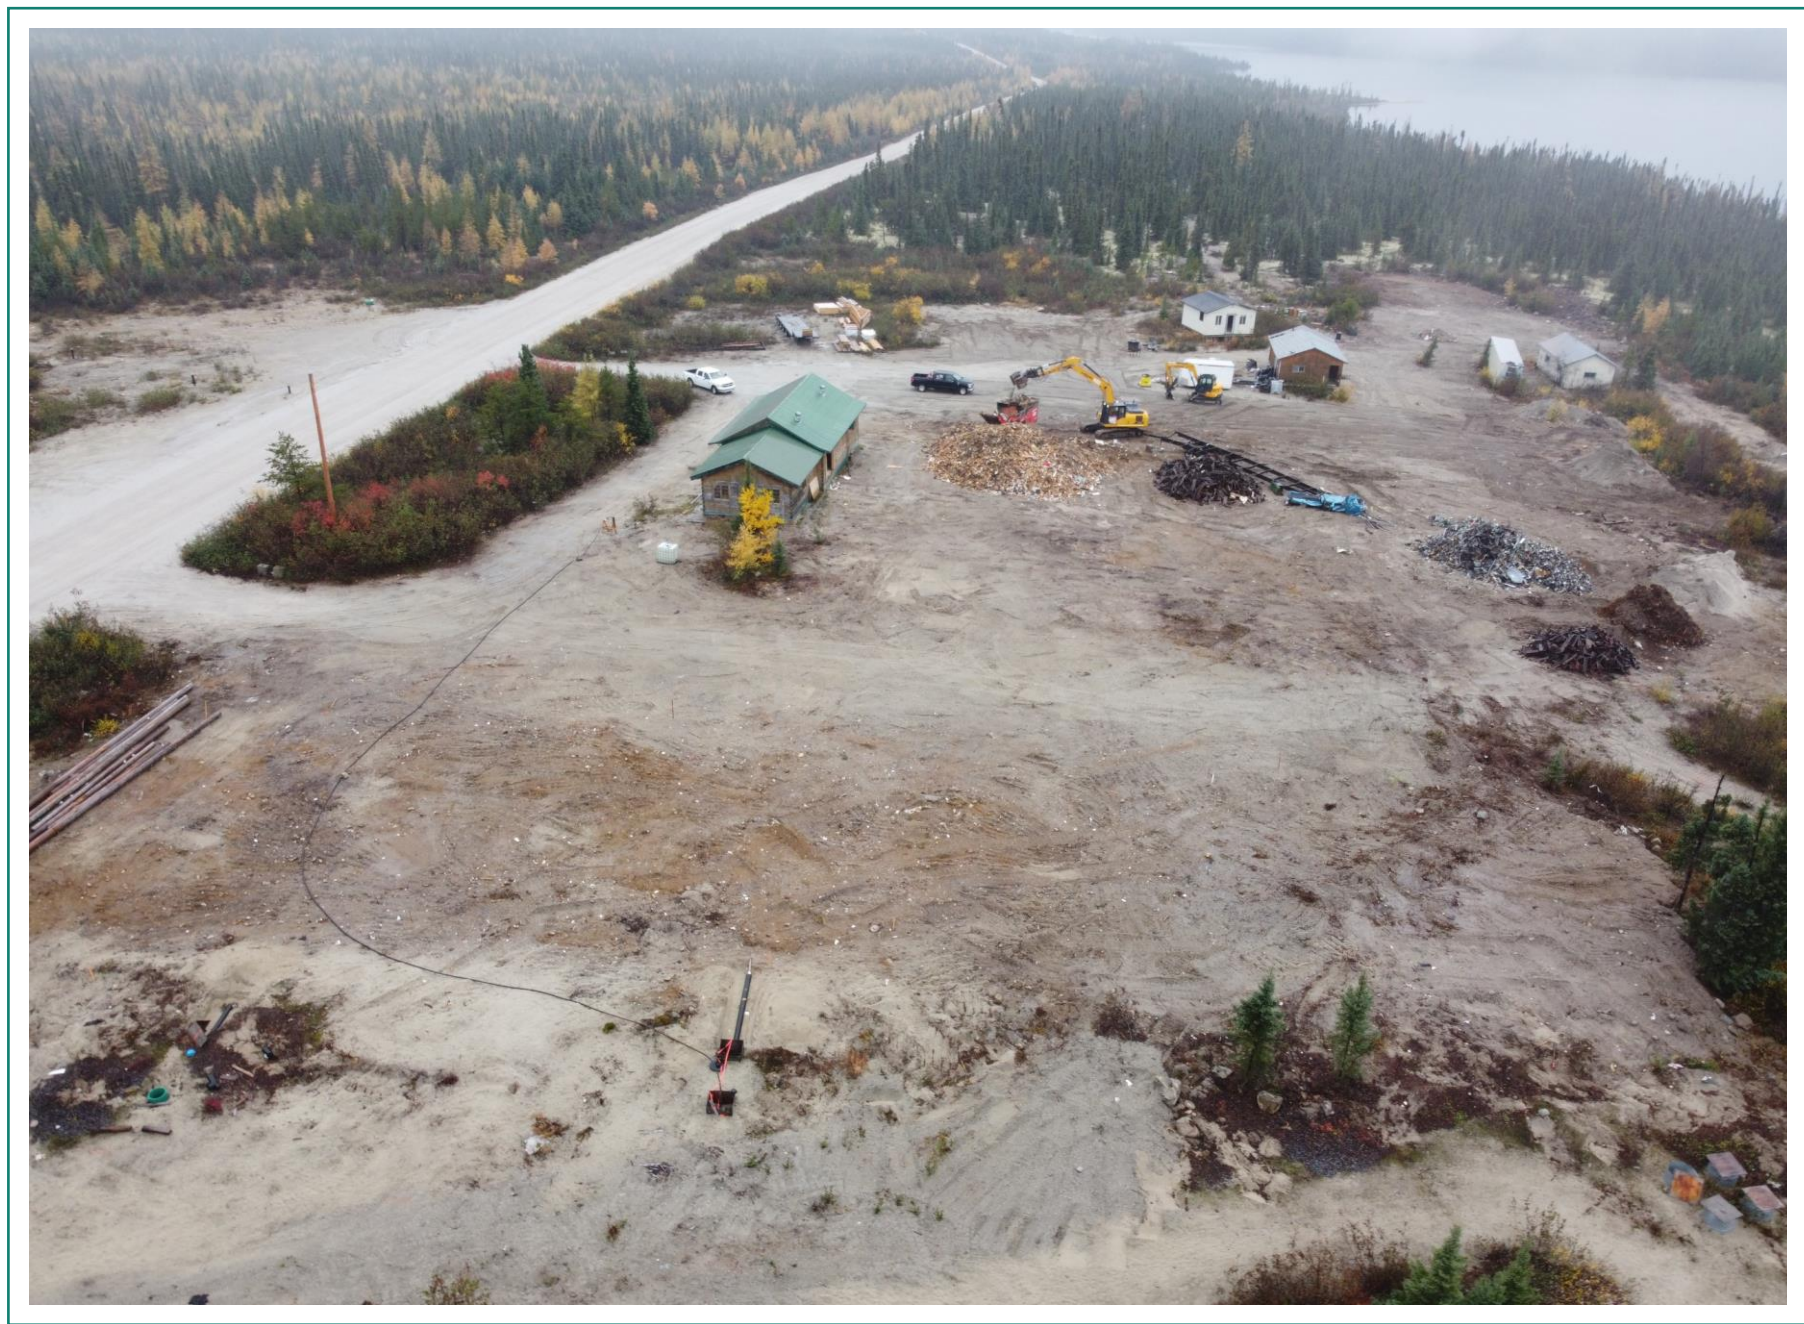
Photo 17 : Vue du campement principal (après). Vue vers le sud-ouest (6 octobre 2023).

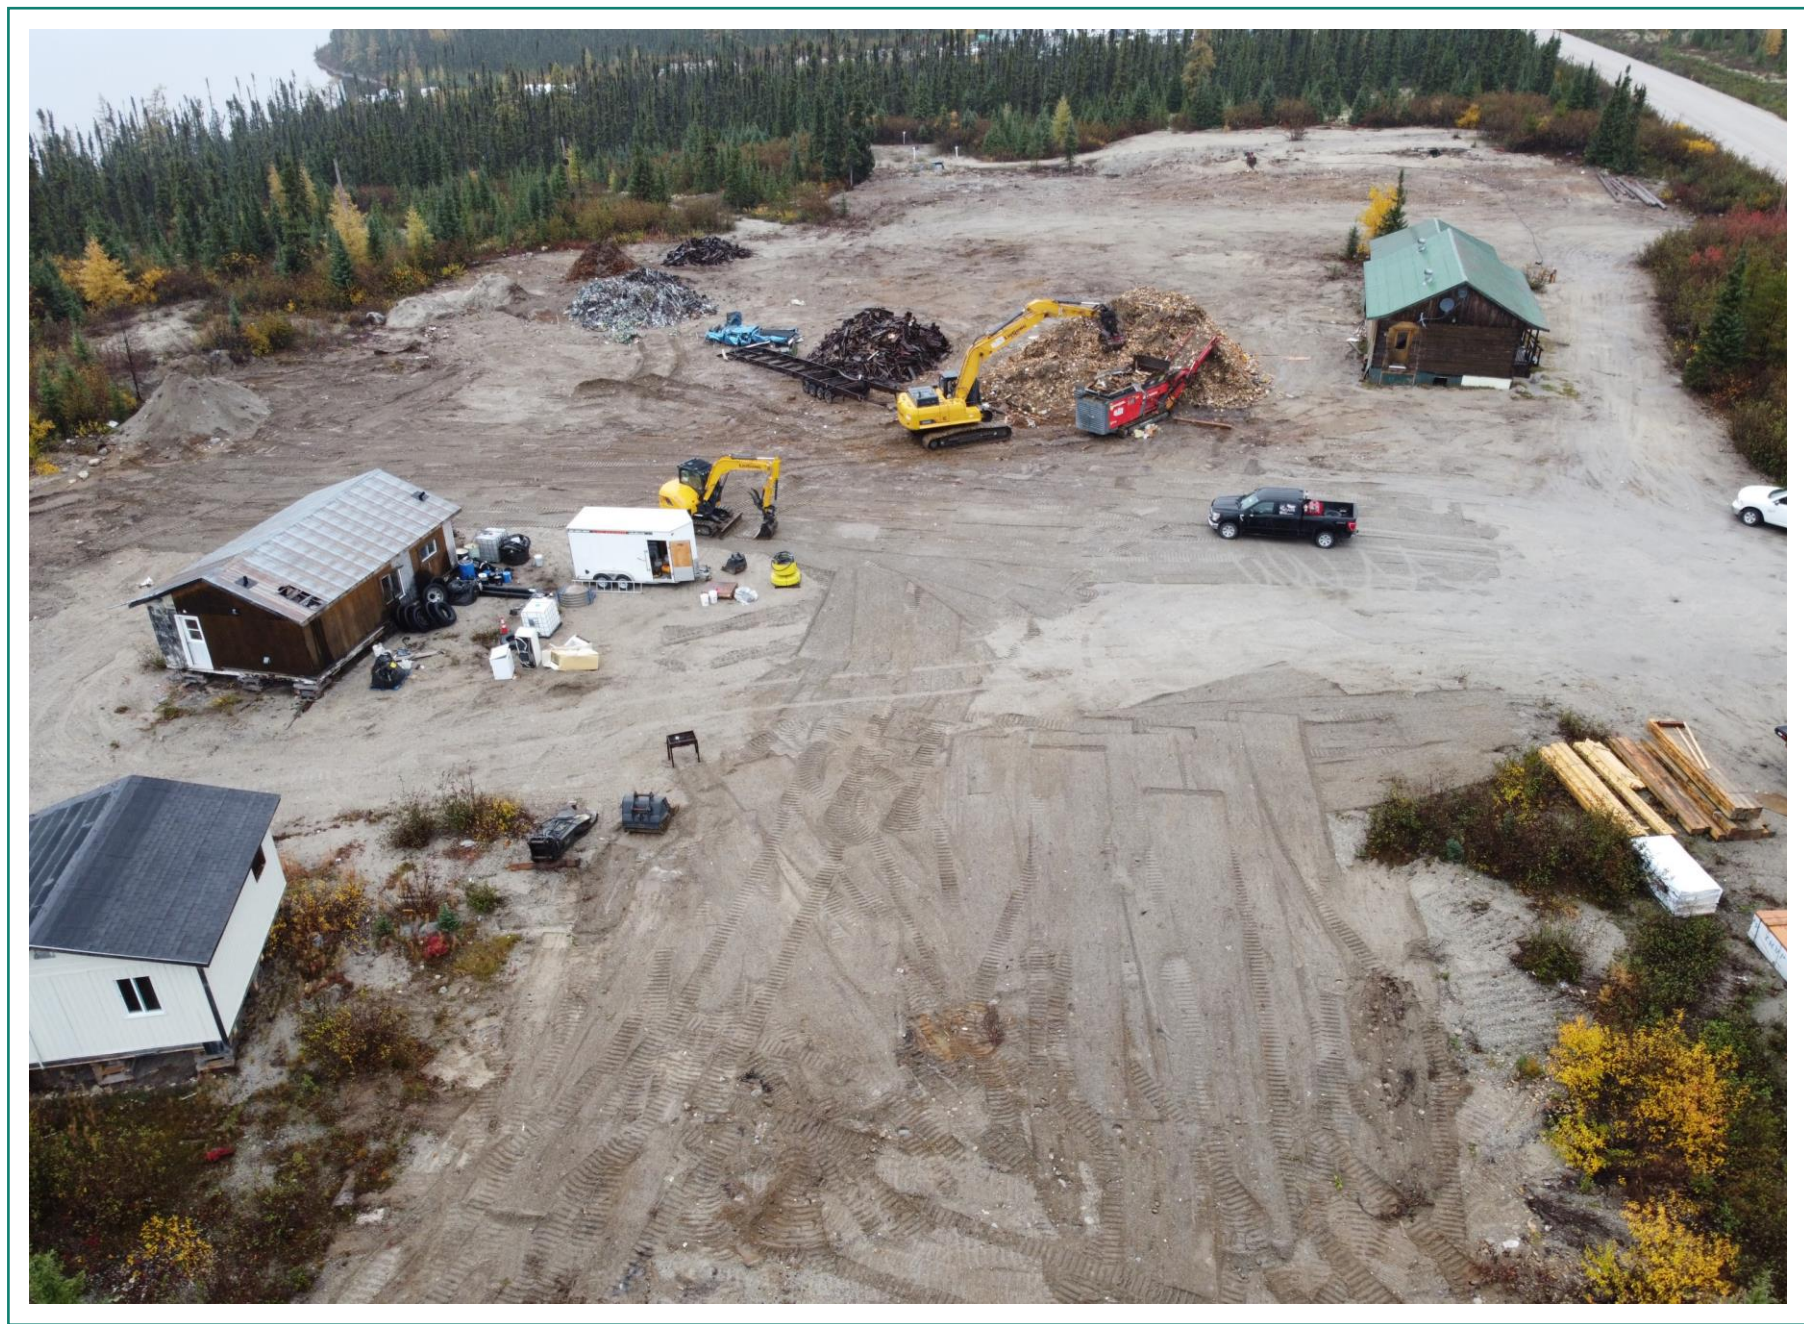
Photo 18 : Vue du campement principal (après). Vue vers le nord (6 octobre 2023).

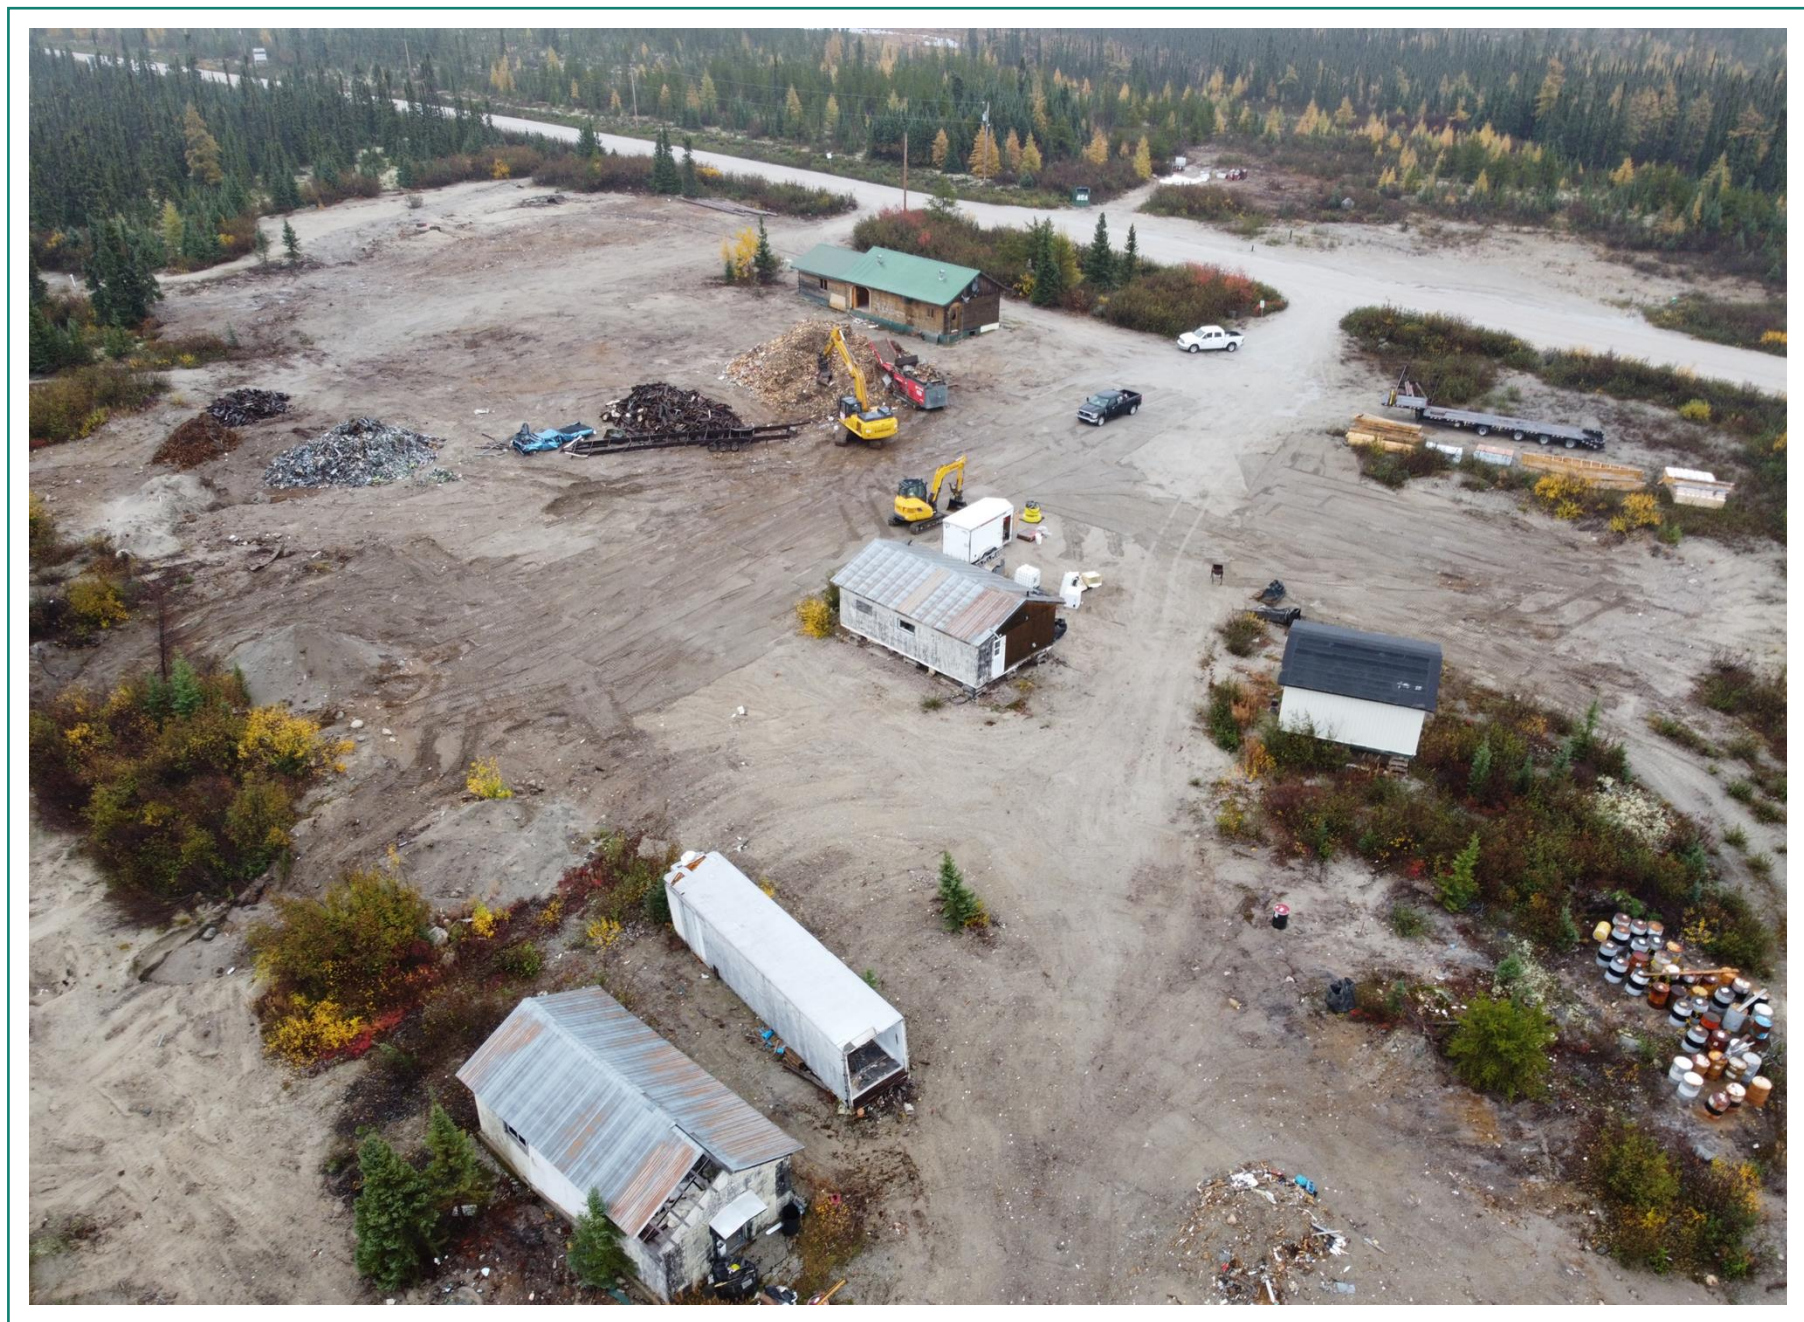
Photo 19 : Vue des bâtiments encore présents sur le site (6 octobre 2023).

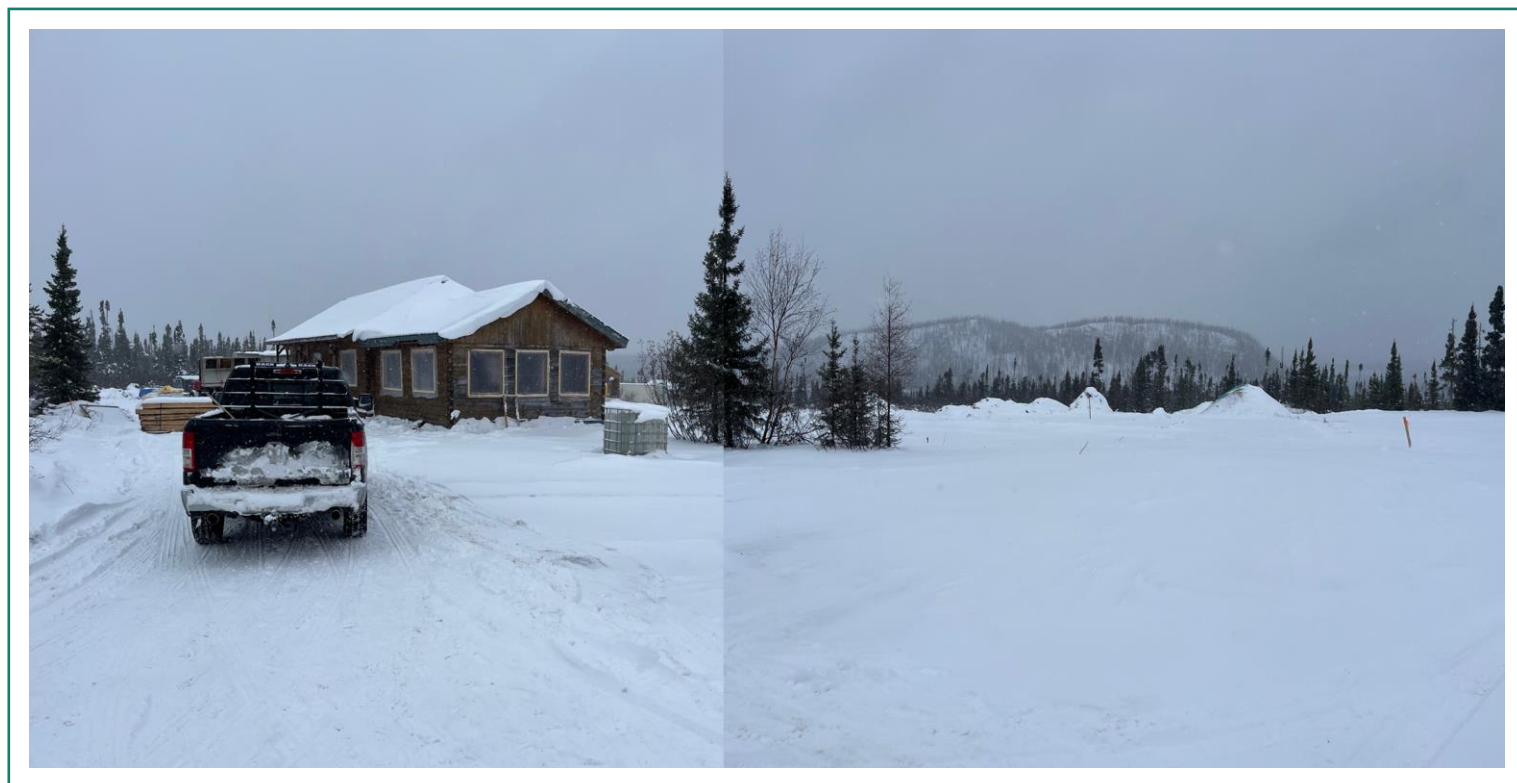
Photo 65 : Vue du bâtiment de l'accueil principal (10-AC) et du terrain nivelé (3 novembre 2023).
Les quelques piles de débris ont été retirées.

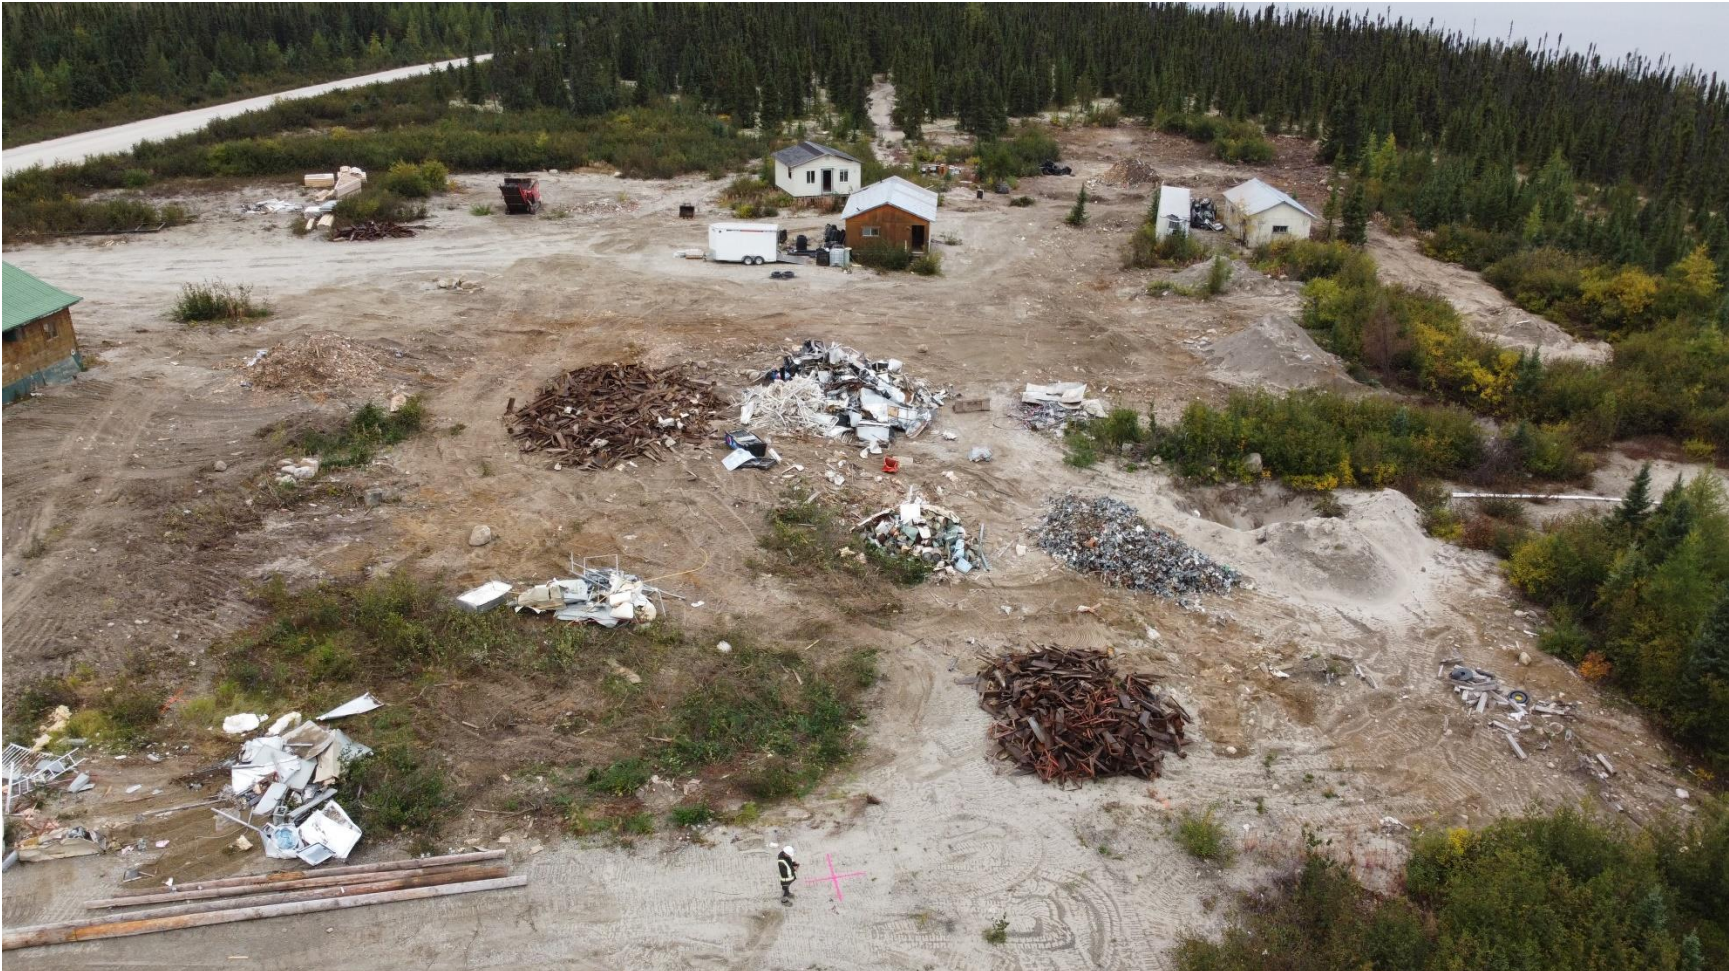
Photo #1 : Vue du site principal en date du 18 septembre, 2023

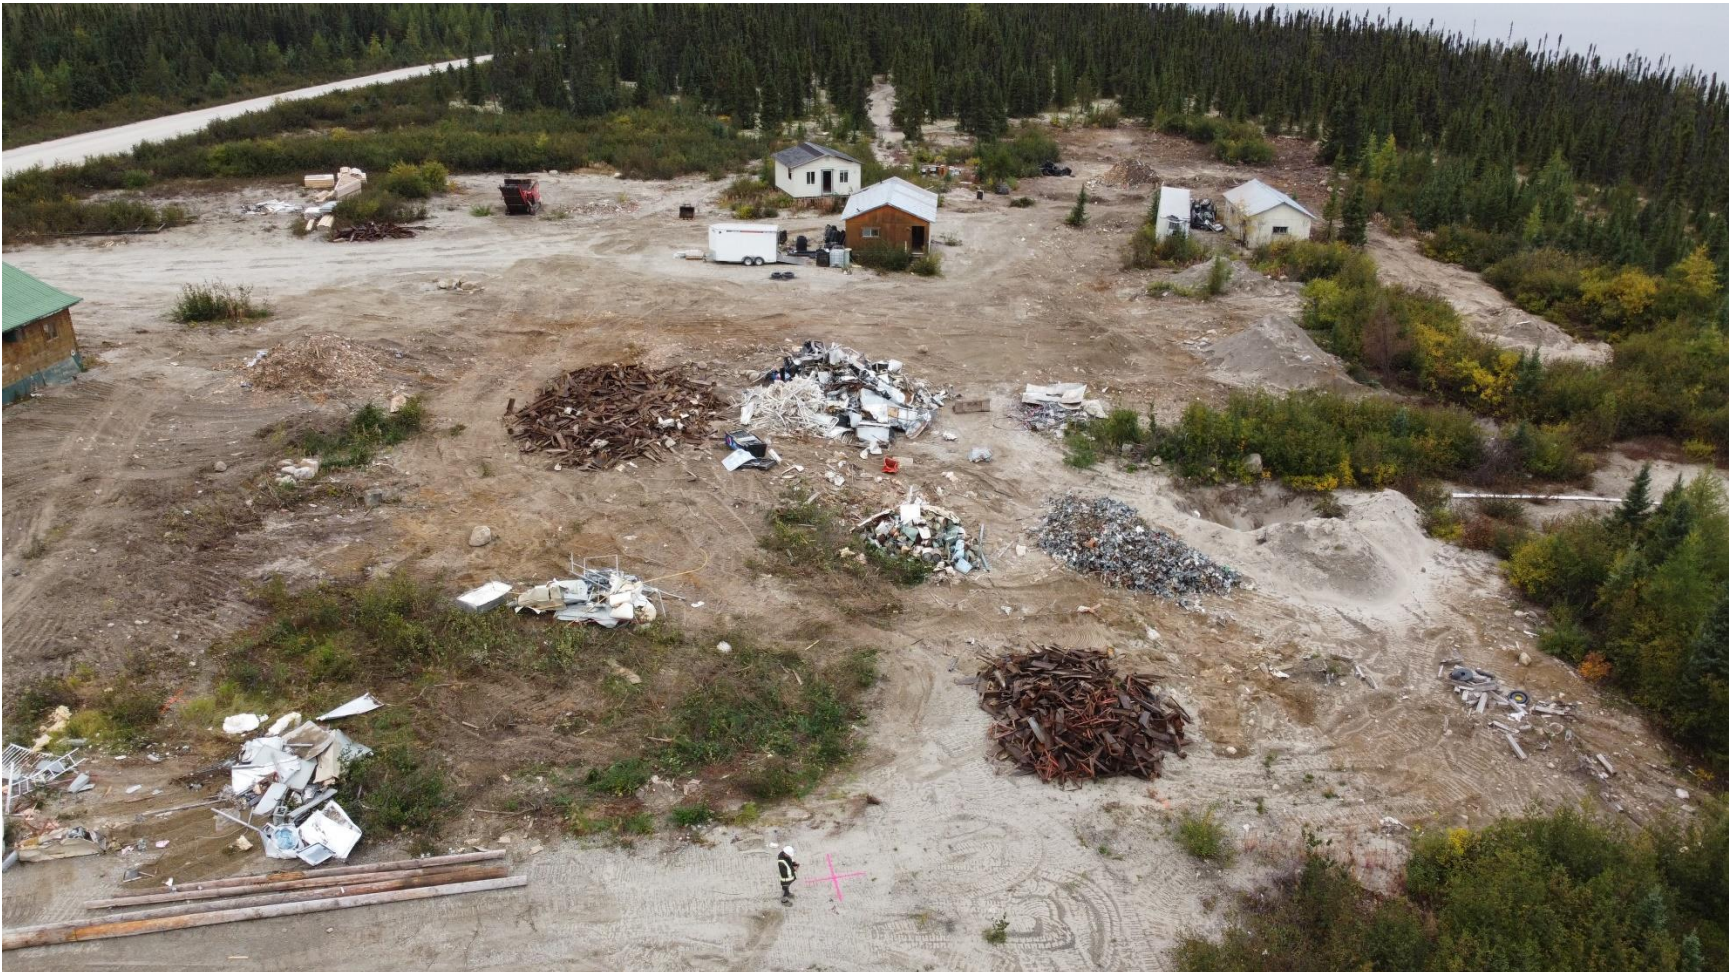
Vues des piles de débris ségrégé

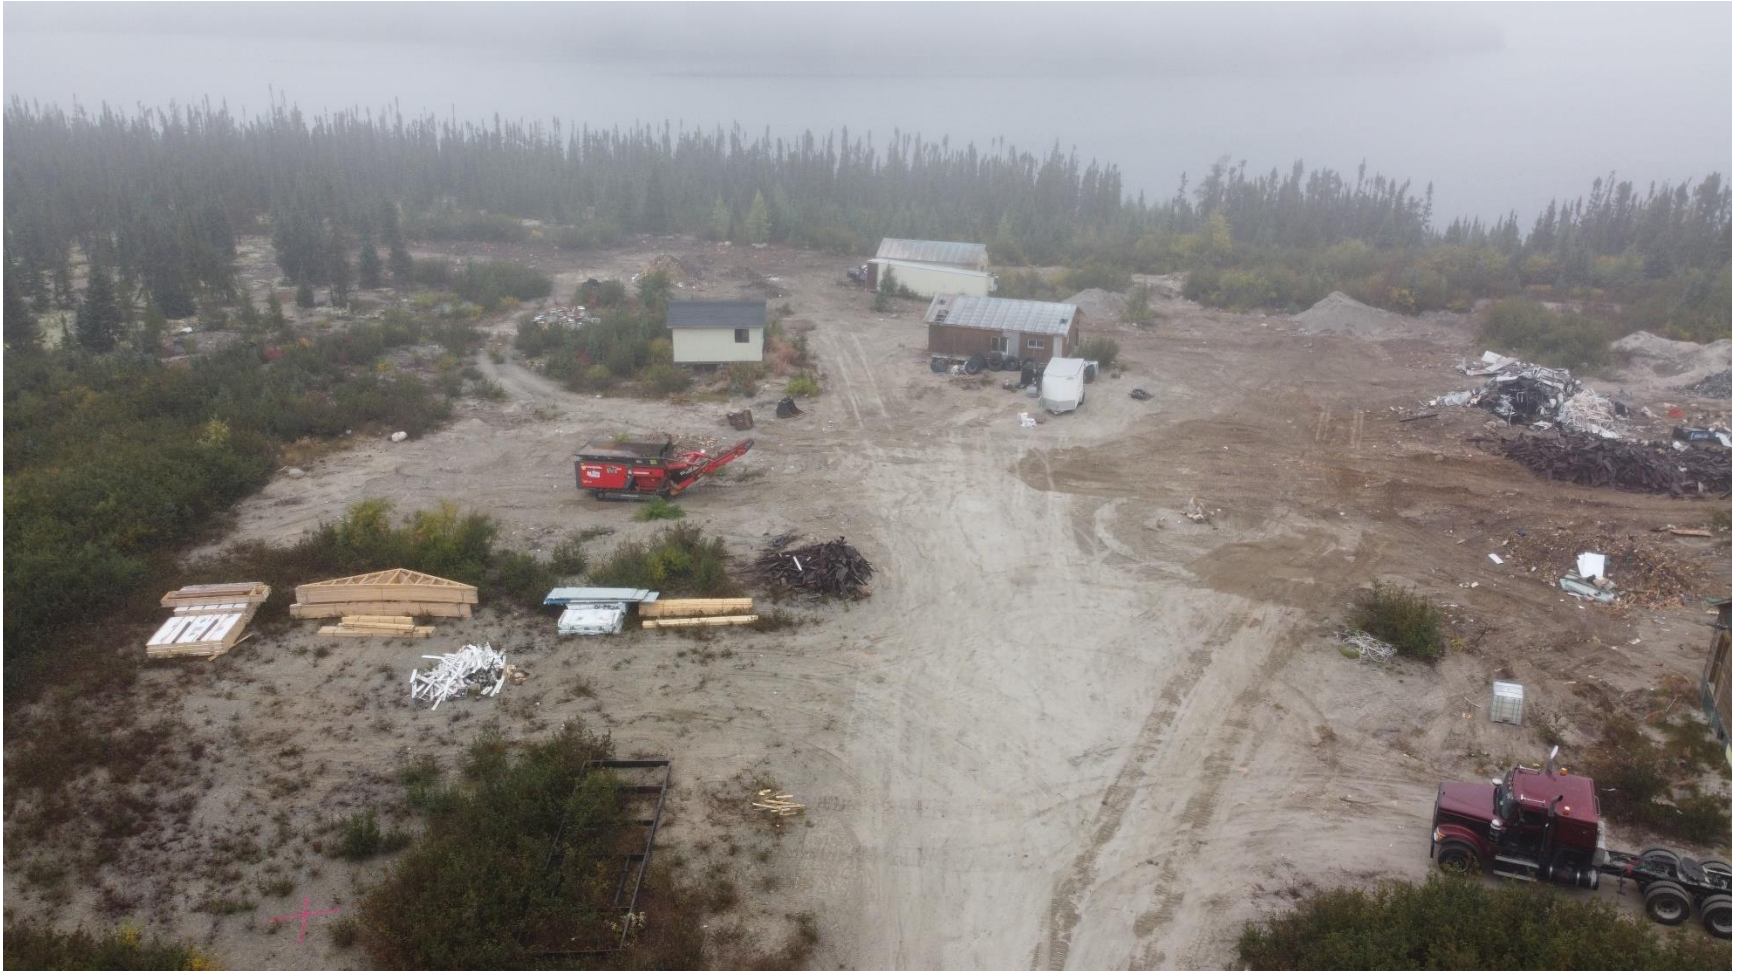
Vue des bâtiments laissé en place et des matériaux de constructions appartenant à Winsome Ressources.

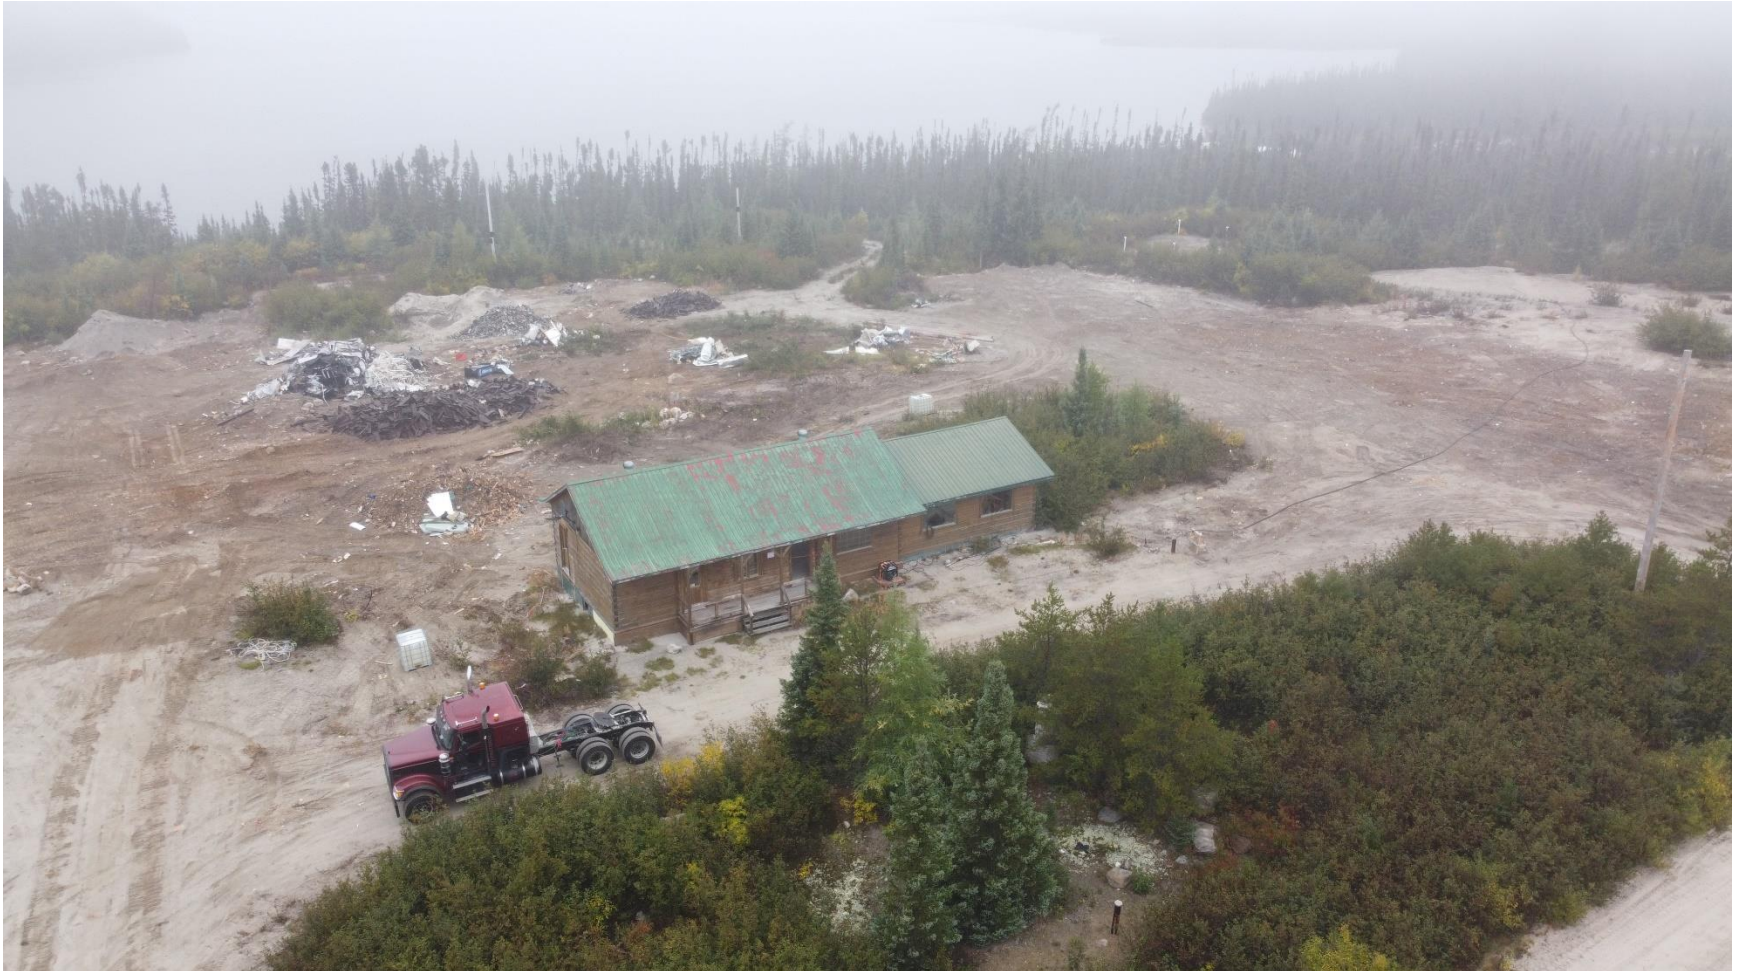
Vue du bâtiment principale, à transférer a Winsome Ressources

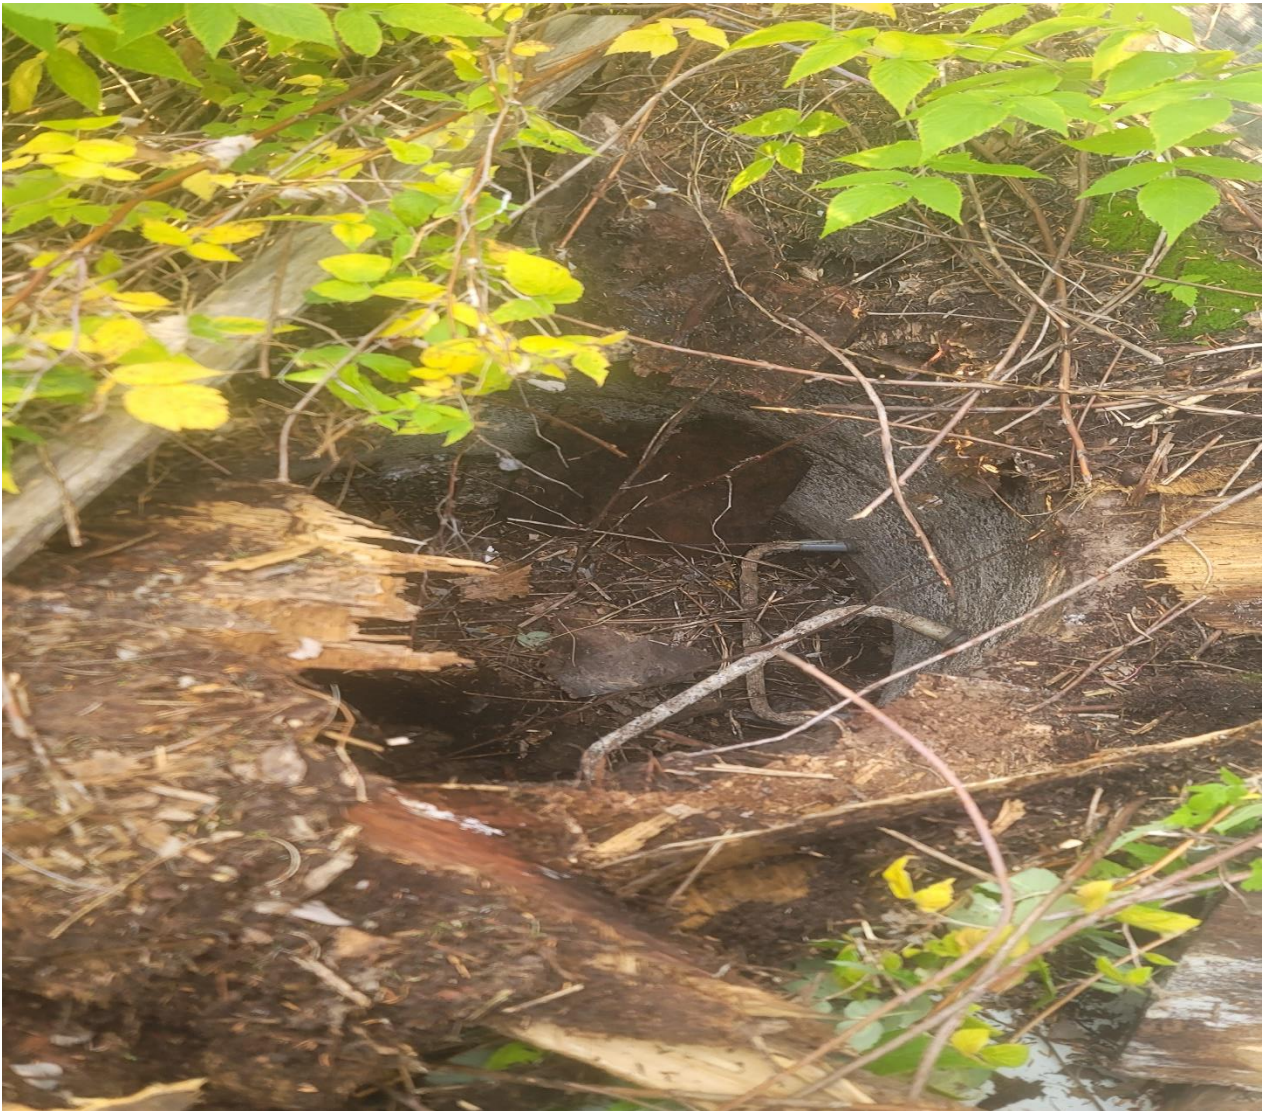
Photo #9 : Découvert d'un vieux trou d'homme

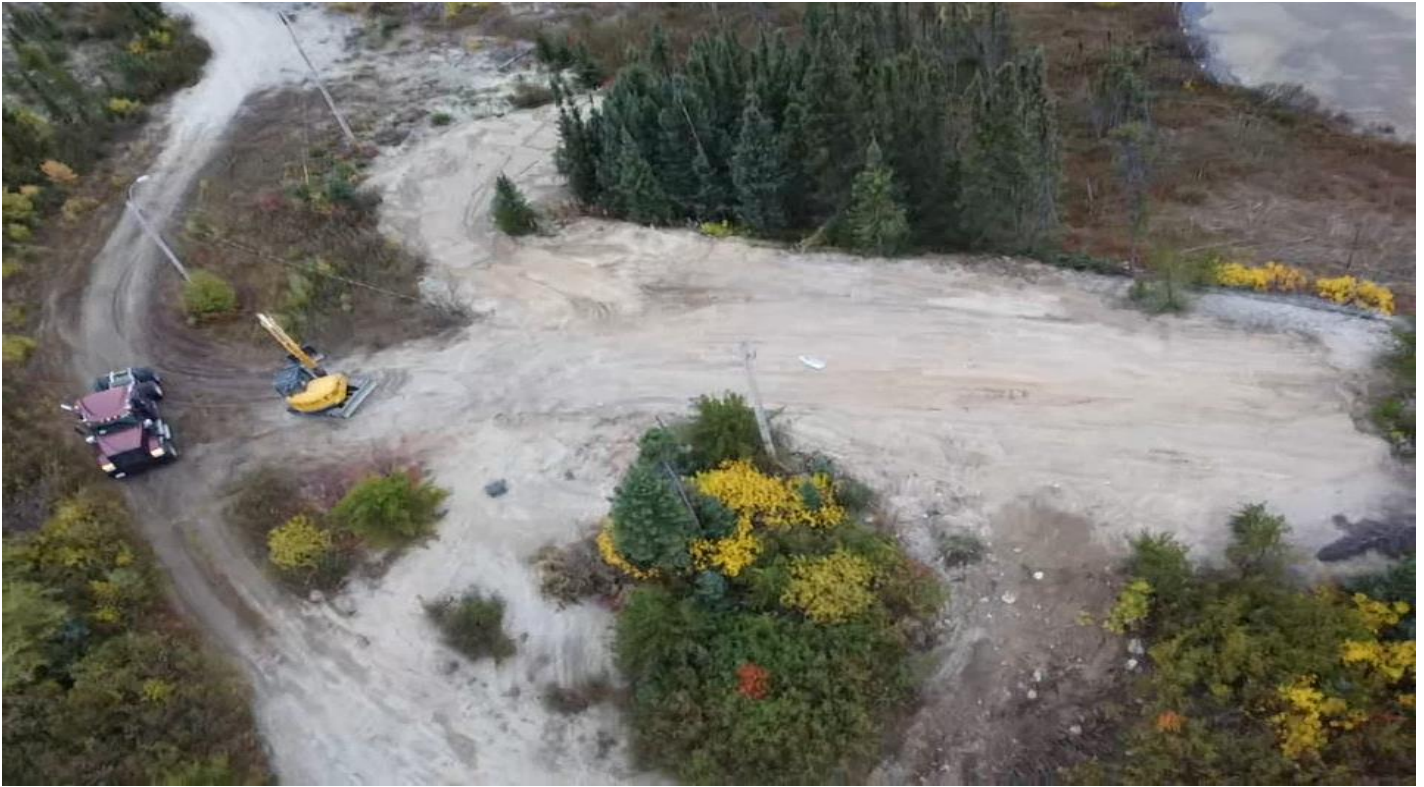
Photo #1 : Continuation du nivellement du camp satellite 202963.
