Démantèlement d'une ancienne pourvoirie – Secteur Transtaïga

Rapport final

Ministère des Ressources naturelles et des Forêts

14-02111832.000-0100-EN-R-0009-0A

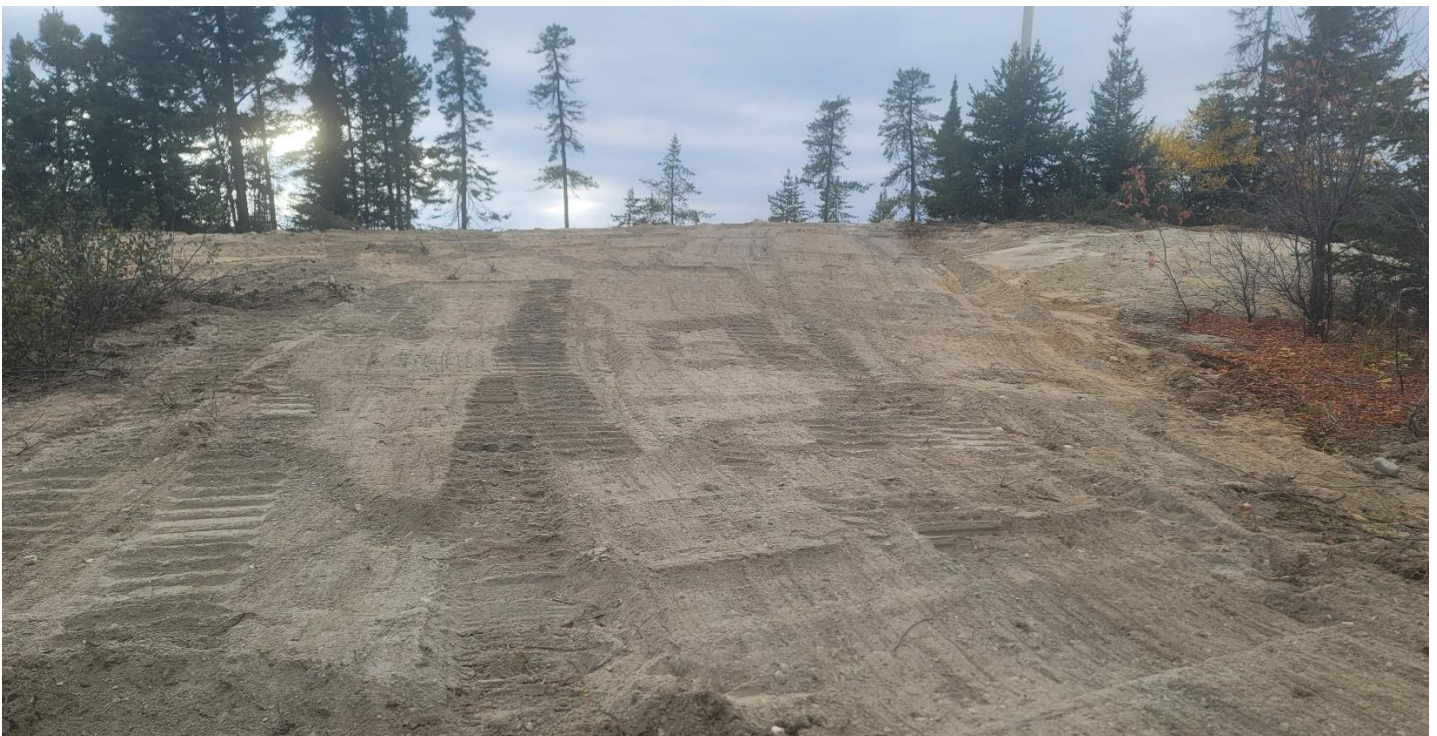
Photo #2 : Vue du terrain final du site satellite 202963.

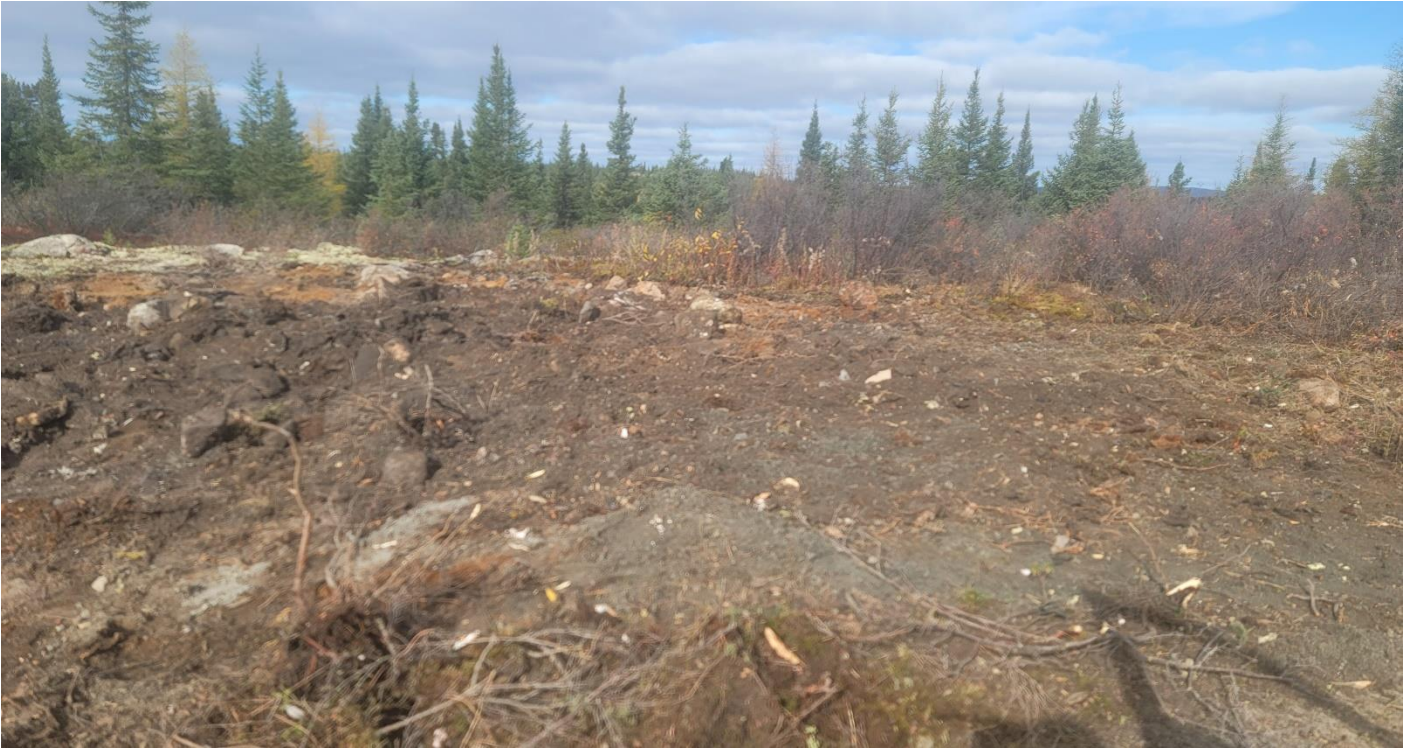
Photo #5 : Vue du terrain final du site satellite 212691-B.

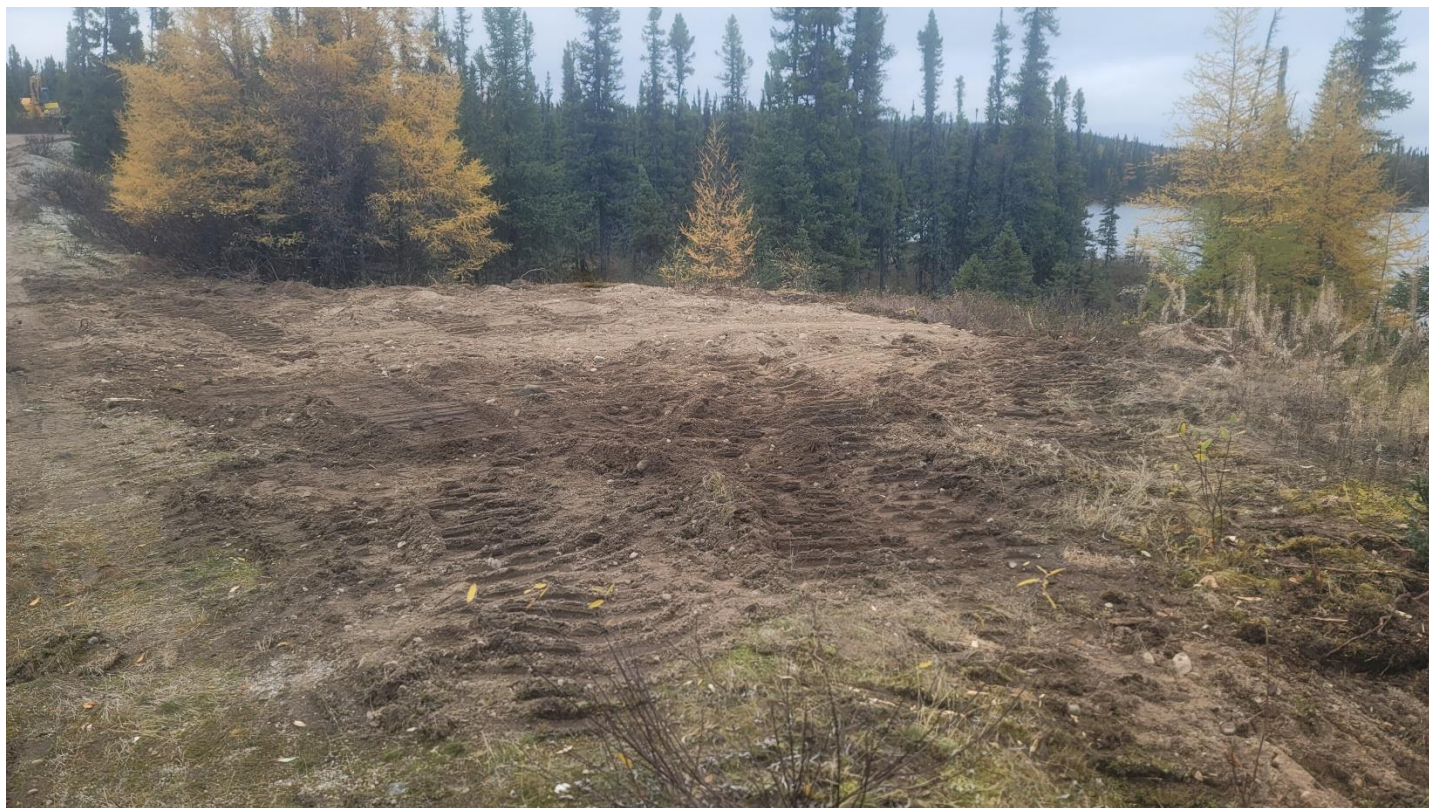
Photo #6 : Vue du terrain final du site satellite 212692.

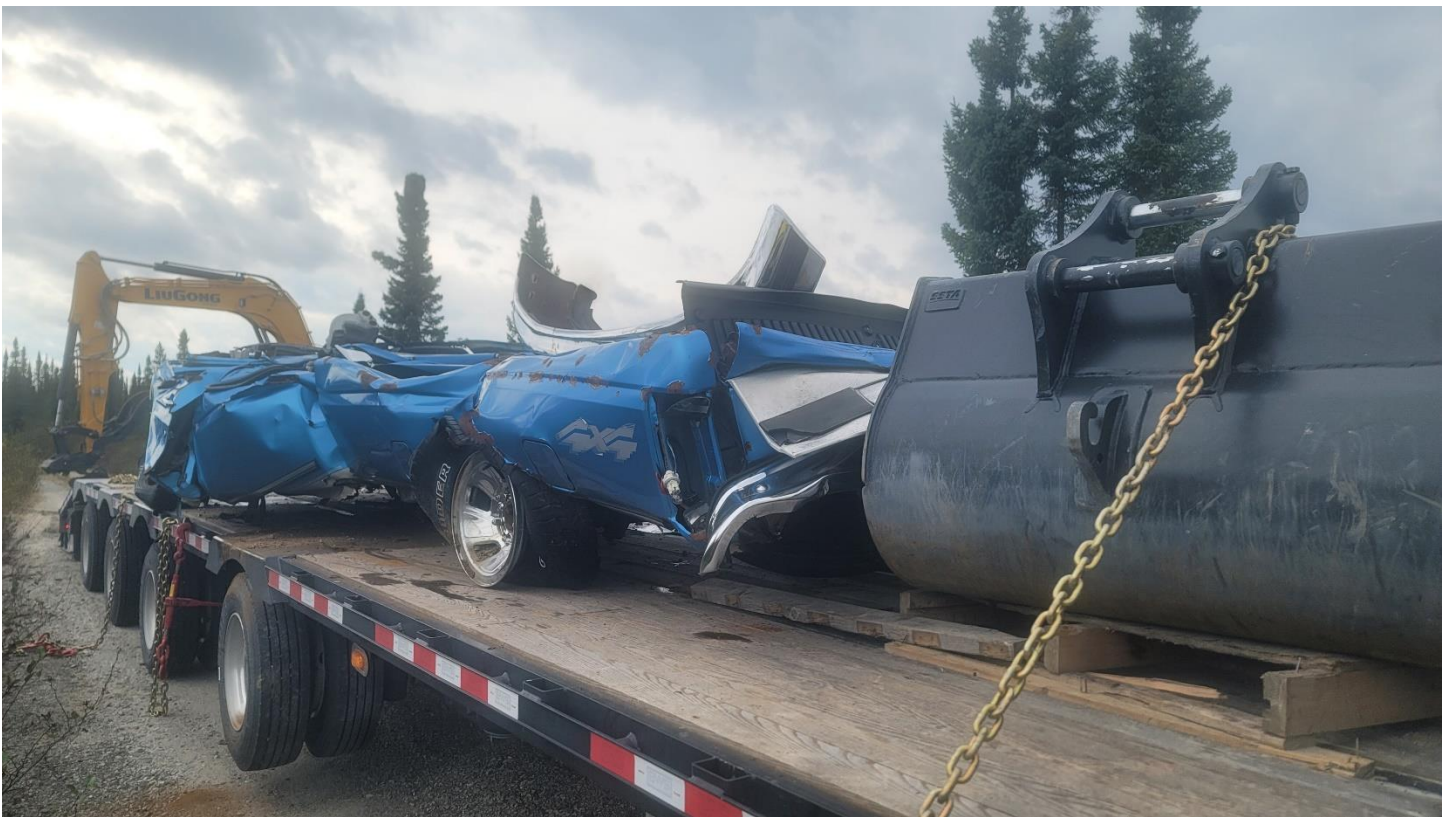
Photo #6 : Vue du véhicule écrasé.
