| Ministère de l'Énergie<br>et des Ressources<br>naturelles<br><b>Québec</b><br>Direction de la restauration<br>des sites miniers | <b>Fiche d'inspection des<br/>sites miniers du passif<br/>environnemental</b><br>Région 08 : Abitibi-Témiscamingue<br>COBA = 8341-0246 | <b>EAST-SULLIVAN</b> | <b>2017</b> |

Date des inspections précédentes: 2009, 2010, 2011, 2012, 2013, 2014, 2015, 2016  
Date de la dernière inspection: 18 septembre 2017

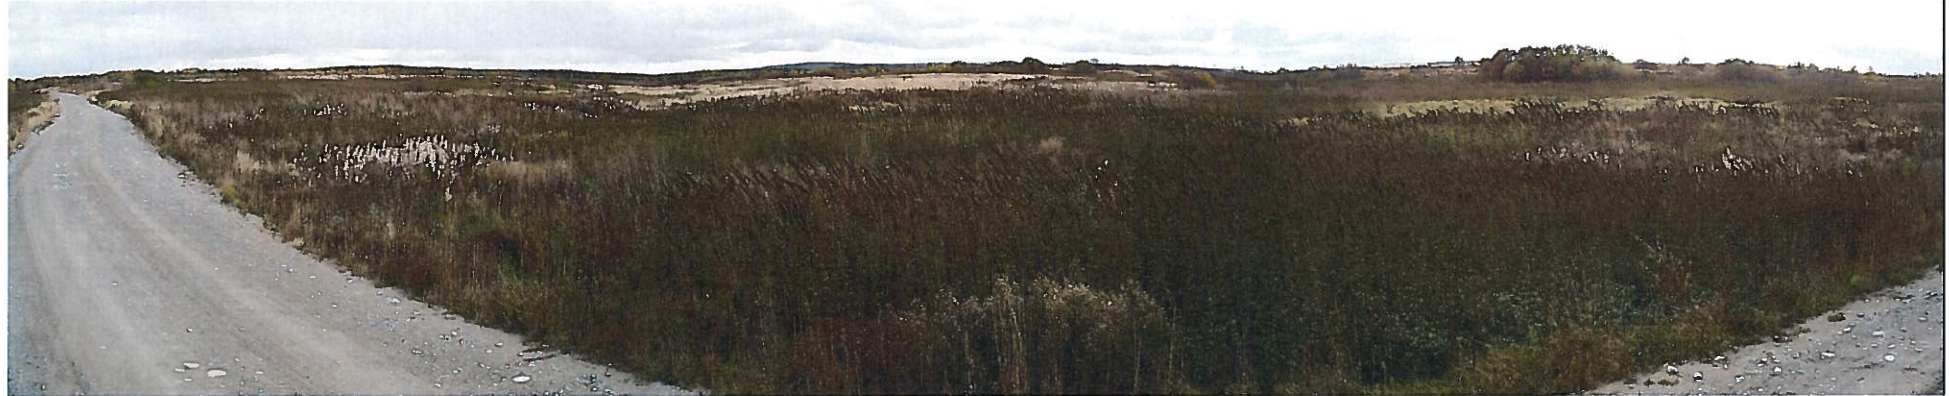
Photographie 2009-10-12\_E-SUL-035 — Lorsque le parc est complètement restauré, il ressemble à un champ d'herbe, sur lequel poussent quelques buissons.

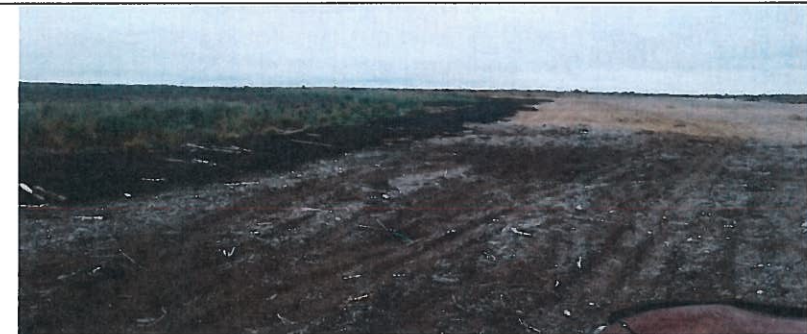
Photographie 2017-09-18\_E-SUL-007  
Portion du parc en cours de remise en végétation.

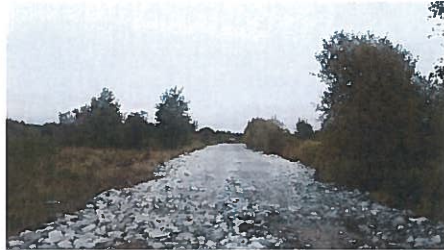
| Aires d'accumulation (parc à résidus, section nord-est) | | | |
|---|---|---|---|
| | <p>Photographie_2017-09-18_E-SUL-004<br/>Nouveau chemin d'accès à la zone nord-est.</p> | | |

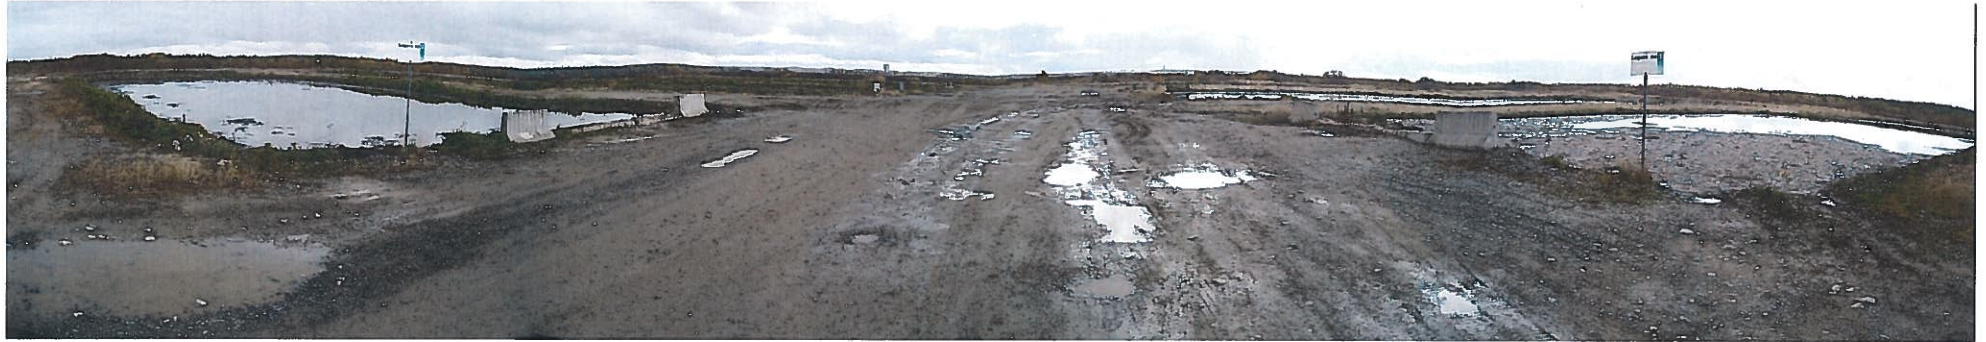
Photographie 2009-10-12\_E-SUL-034 — Aperçu du site de déposition des boues de fosse septique et des lagunes.

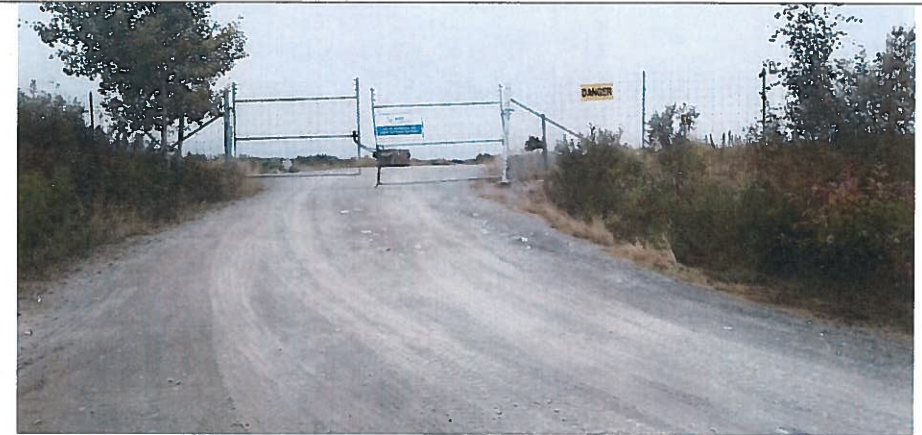
Photographie 2017-09-18\_E-SUL-003  
Barrière à l'entrée du site des lagunes.

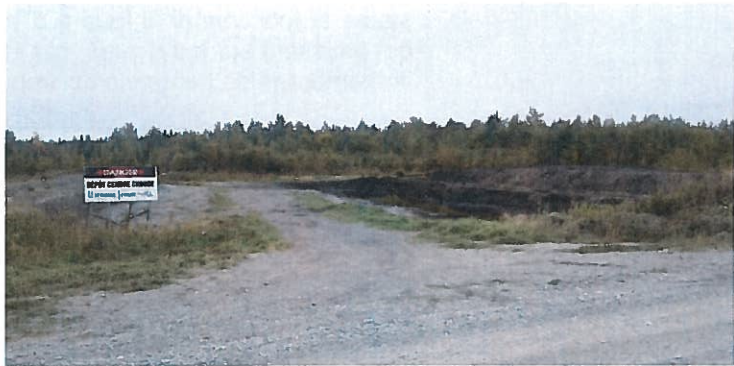
| Aires d'accumulation (Cendre) | | | |
|---|---|--|---|
| Inspections 2016 et 2017 | Le site de disposition des cendres est toujours utilisé. | | <p>Photographie 2017-09-18_E-SUL-001<br/>Site de disposition des cendres en 2017.</p> |

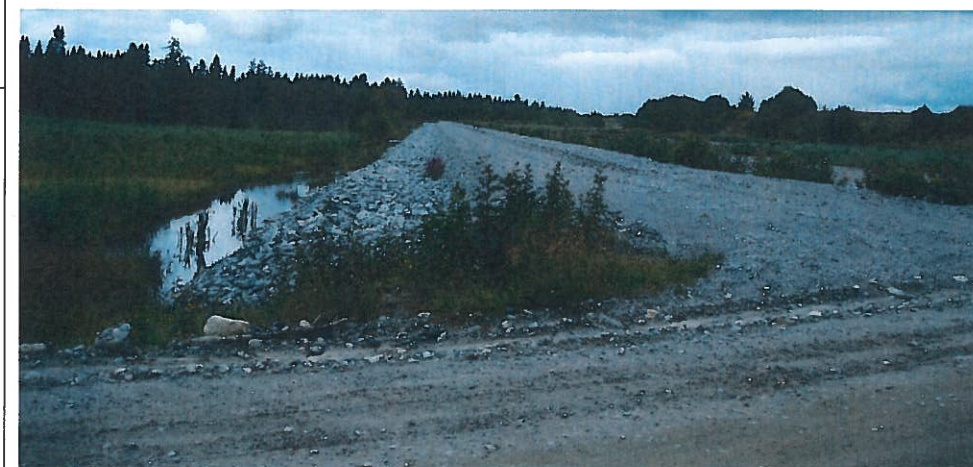
| <b>Digue (bassin d'eau de mine, halde à stériles, parc à résidus, zone d'épanchement)</b> | |
|---|---|
| <b>Inspection 2016</b> | <p>Lors de l'échantillonnage printanier (mois de mai), j'ai observé qu'une portion de la digue ouest du bassin sud était très humide et qu'elle laissait échapper une bonne quantité d'eau, un peu comme une éponge. Un ingénieur de la DRSM a été avisé et il a procédé à une inspection et au suivi de la digue en question. Aucune intervention spéciale n'a été nécessaire, mais il faudra vérifier si ce phénomène est récurrent lors de la fonte des neiges.</p> <p>Lors de l'inspection annuelle (septembre), aucune anomalie ou signe d'instabilité n'a été observé, et la circulation l'eau à l'intérieur des bassins semblait bien s'effectuer. Une vérification visuelle des digues a aussi été réalisée et tout semblait stable et fonctionnel. Il faudra d'ici peu envisager le débroussaillage des arbustes qui poussent sur les digues, car leurs racines pourraient endommager ou fragiliser la membrane de bentonite qui imperméabilise les digues.</p> |
| <b>Inspection 2017</b> | <p>L'inspection visuelle des digues n'a révélé aucun problème de stabilité. Aucune déformation ou mouvement des digues n'a été observé.</p> <p>À l'hiver 2016-2017, le déversement de résidus dans la fosse du site a occasionné un surplus d'eau dans le bassin CR-4. Des craintes ont été soulevées sur la pérennité des digues du site qui n'avaient pas été, à l'époque, construites pour retenir un très grand volume d'eau. À l'automne 2017, une firme a été mandatée afin d'effectuer une inspection complète et détaillée des digues. Les résultats préliminaires ne démontrent aucun problème majeur, ce qui permettra de poursuivre le déversement de résidus dans la fosse pour la saison hivernale 2017-2018. Le rapport final est attendu dans les prochains mois.</p> |

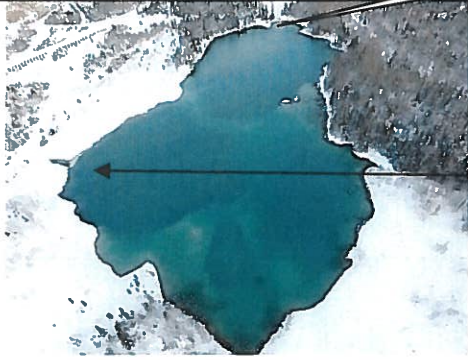
| Ouverture minière (puits, cheminée, rampe, fosse, chantier ouvert) | | | |
|---|---|---|---|
| Inspection 2016 | <p>Toutes les ouvertures sont bien sécurisées et la clôture qui ceinture le chantier ouvert est toujours en bon état.</p> <p>Le remblayage du chantier ouvert, qui avait été planifié il y a quelques années, a finalement débuté au début de 2017. Le tout devrait se poursuivre jusqu'au printemps et devrait se reproduire de façon récurrente lors des prochaines saisons hivernales.</p> <p>Il y aura donc alternance pour la disposition des résidus entre le parc Manitou en périodes estivales et la fosse East-Sullivan lors des périodes hivernales, et ce jusqu'à ce que le chantier ouvert soit complètement remblayé.</p> | | <p>Chantier ouvert vu des airs<br/>Hiver 2016 – 2017.</p> |

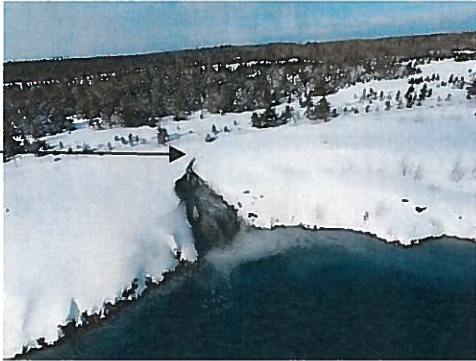
| Ouverture minière (puits, cheminée, rampe, fosse, chantier ouvert) | | | |
|---|---|---|---|
| Inspection 2017 | Le remblayage de la fosse se poursuivra pour la saison hivernale 2017-2018. | | <p>Point de disposition dans le chantier ouvert. (Hiver 2016 – 2017).</p> |

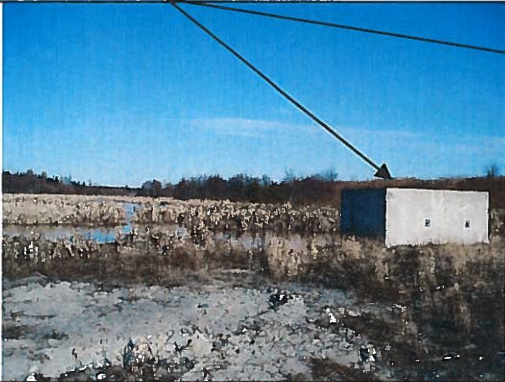
| Tour de régulation et déversoir d'urgence | | |
|---|---|---|
| Inspection 2016 | Semble fonctionnelle, mais j'ai un doute à savoir si elle l'est à 100 % | Fonctionnel. |
| Inspection 2017 | Semble fonctionnelle. | Semble fonctionnel. |

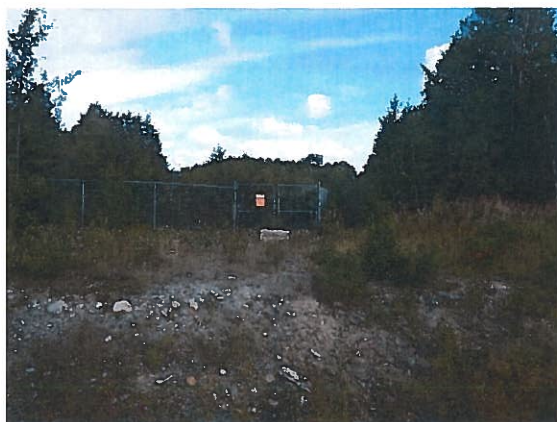
Photographie 2016-09-01\_E-SUL-001  
La barrière ouest du chantier ouvert est toujours en bon état.

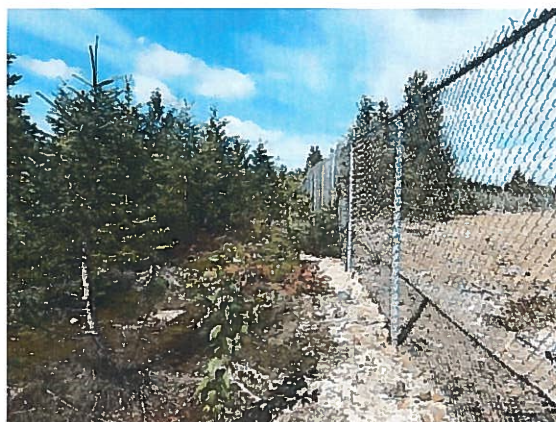
Photographie 2016-09-01\_E-SUL-003  
La clôture du chantier ouvert est en bon état.

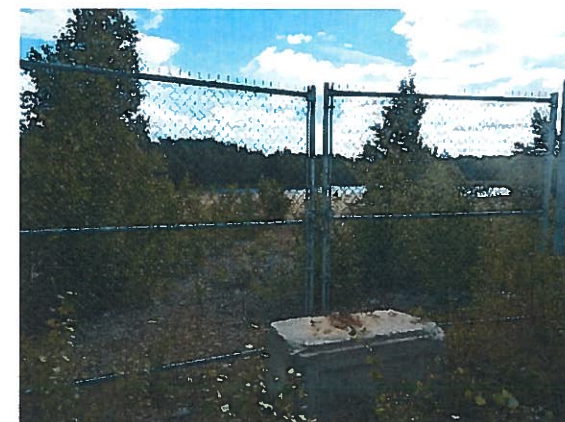
Photographie 2016-09-01\_E-SUL-005  
La barrière sud de la clôture du chantier ouvert est toujours en bon état.

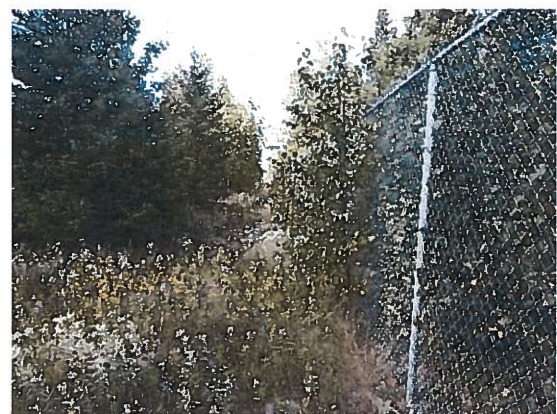
Photographie 2016-09-01\_E-SUL-002  
À certains endroits, la végétation est plus dense à proximité de la clôture. Un élagage devra être fait d'ici 5 à 6 ans.

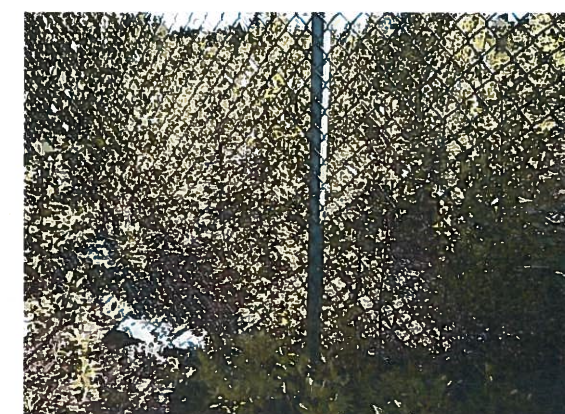
Photographie 2016-09-01\_E-SUL-006  
À l'époque, les mailles de la clôture étaient soudées aux poteaux.

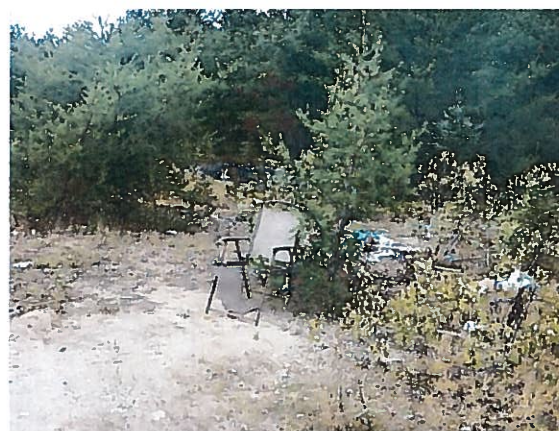
Photographie 2016-09-01\_E-SUL-010  
Les rares déchets présents sur le site.

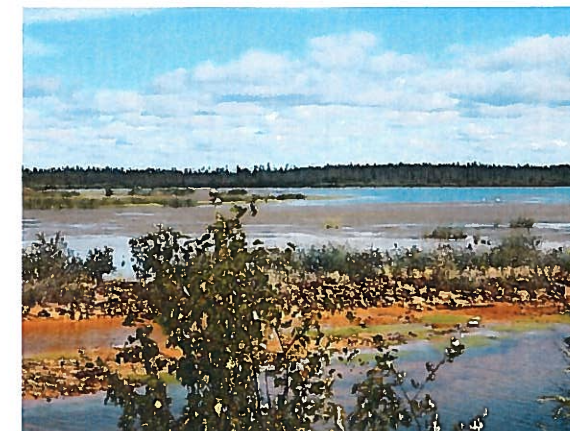
Photographie 2016-09-01\_E-SUL-012  
À l'entrée du bassin sud, en période d'étiage, on peut voir des matériaux de couleur orange. Ça ne semble pas déranger les cygnes qui depuis quelques années colonisent le bassin sud.

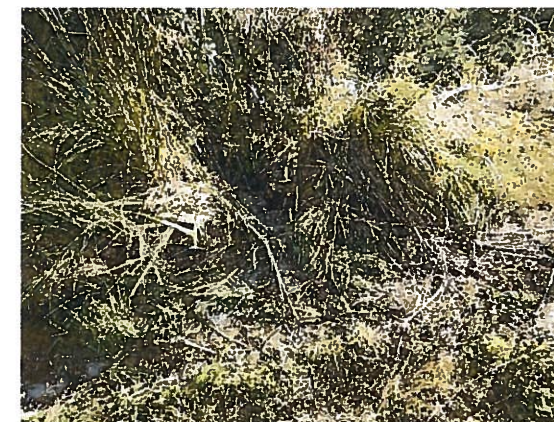
Photographie 2016-09-01\_E-SUL-018  
Petite résurgence d'eau à proximité de la tour de  
décantation du parc.

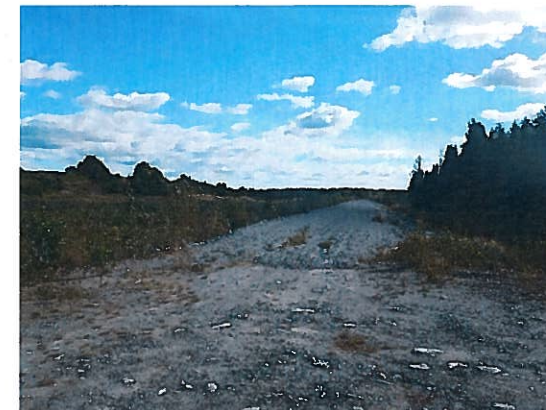
Photographie 2016-09-01\_E-SUL-023  
Digue ouest du bassin ouest réparé en 2014.

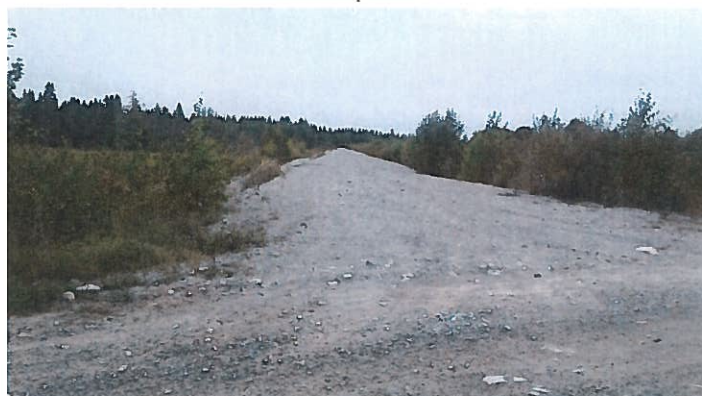
Photographie 2017-09-18\_E-SUL-002  
Digue bassin ouest est toujours en bon état.
