**Objet : Demande d'accès à l'information**

# RAPPORT D'INSPECTION

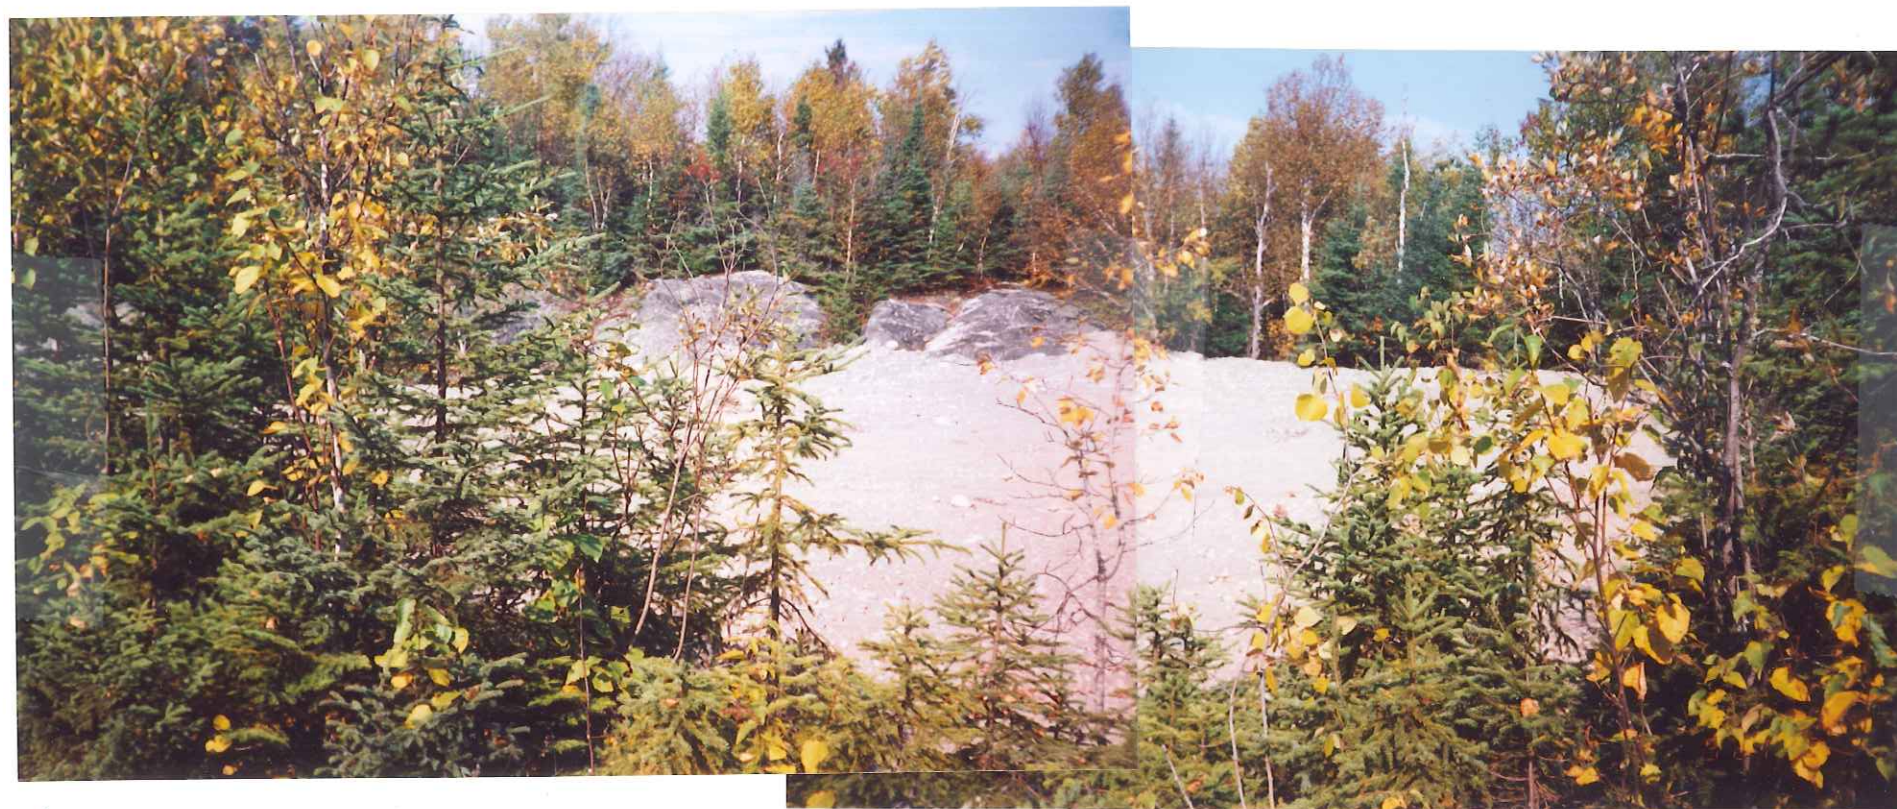
Le petit réservoir d'eau qui avait été creusé dans le sol a été  
complètement remplacé.

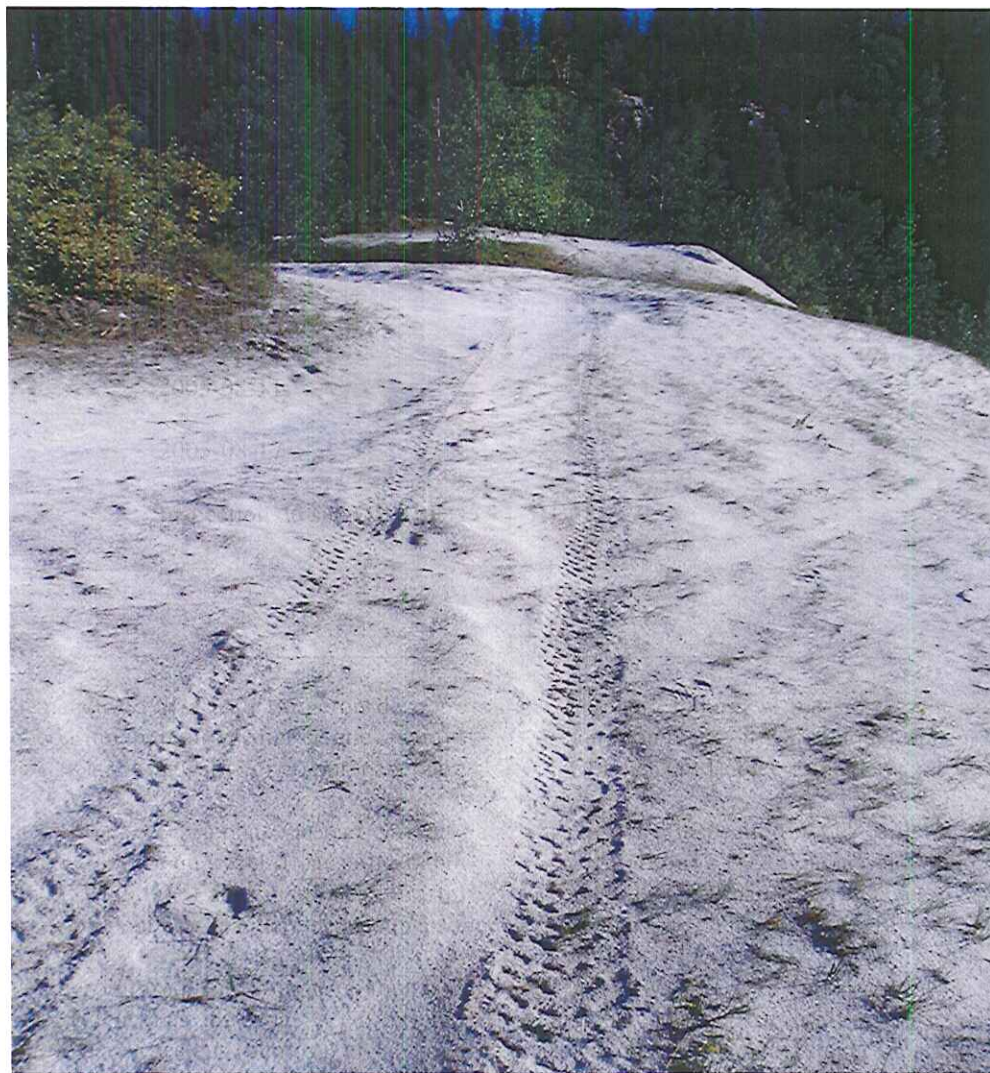
Photo 2 : La forte fréquentation par les VTT empêche l'implantation durable de la végétation.

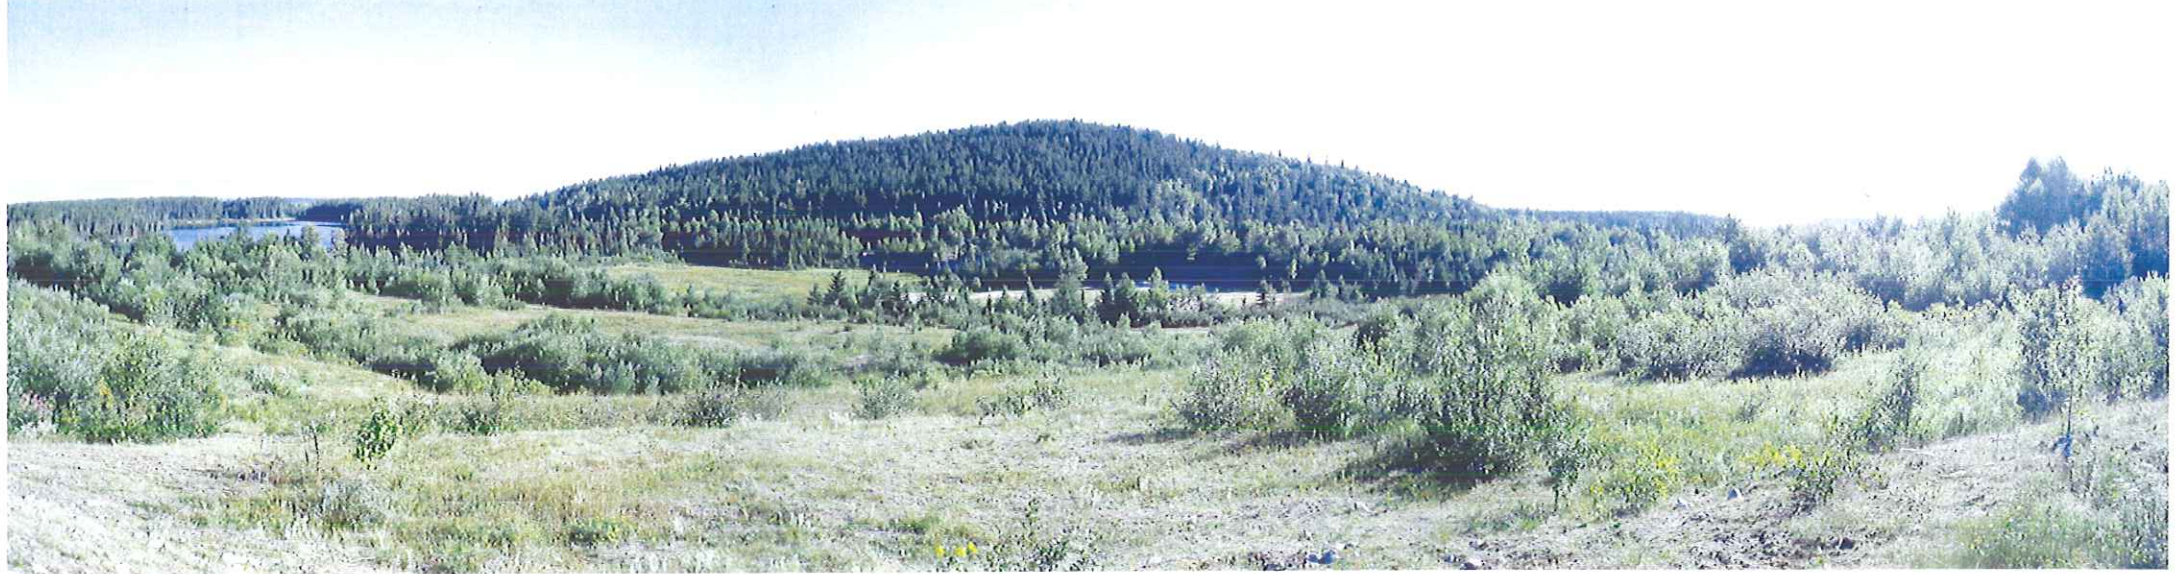
Photo 1 : L'ancien site des infrastructures et au fond à gauche le lac Le Roy.

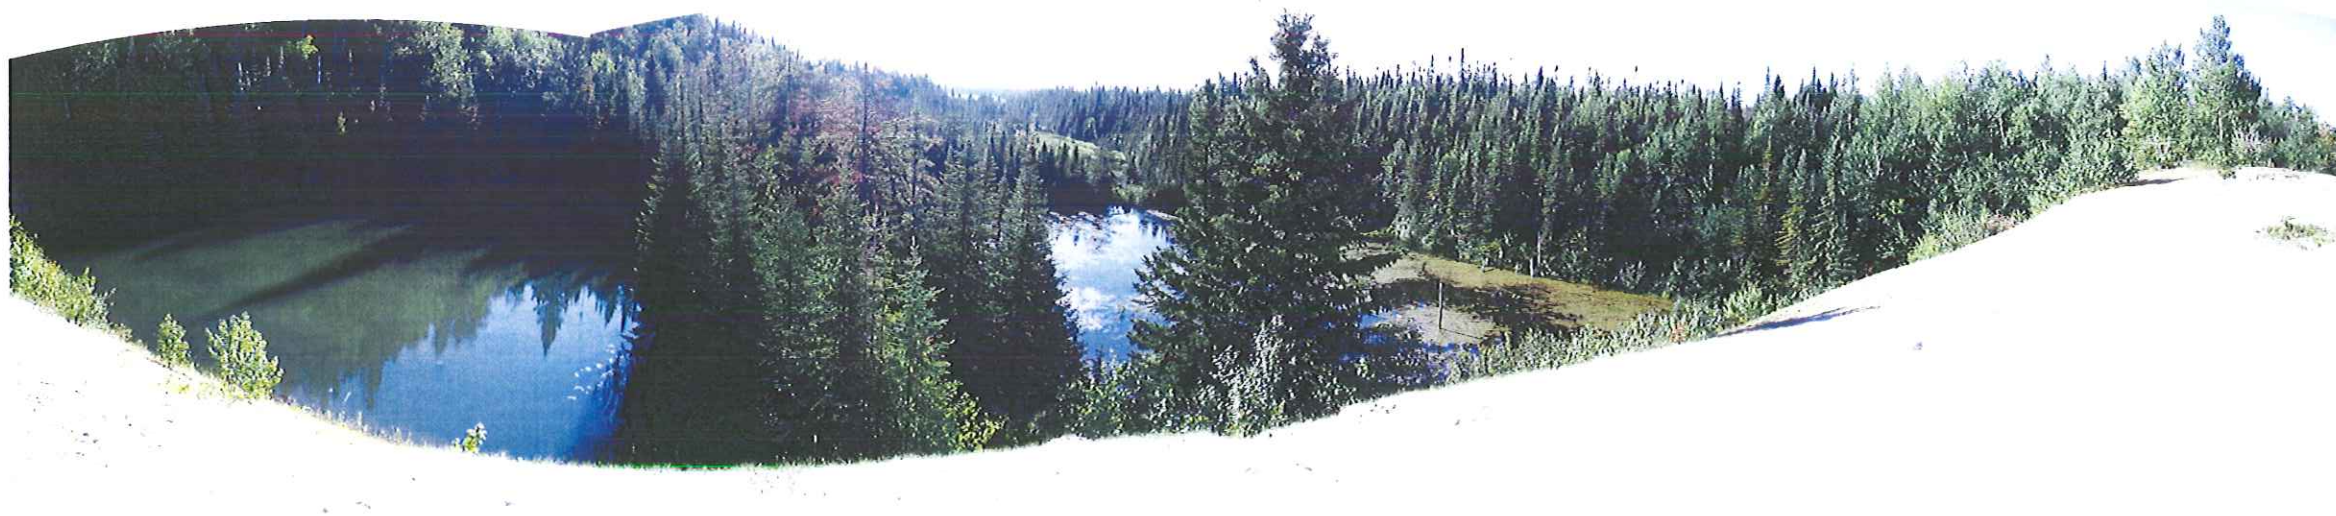
Photo : Les 2 bassins au pied de la digue du côté est du parc à résidus.

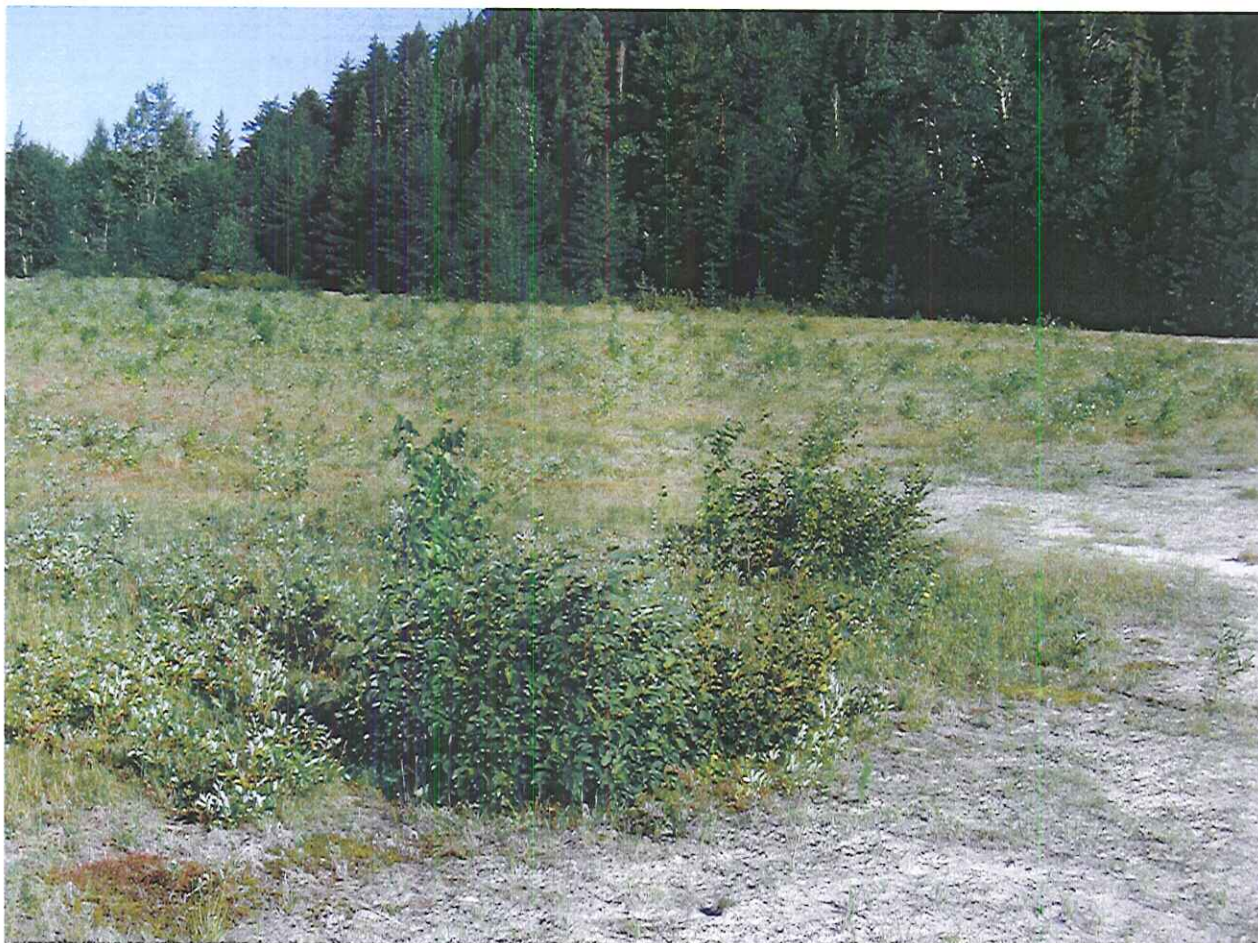
Photo 5 : Végétation localement assez dense.

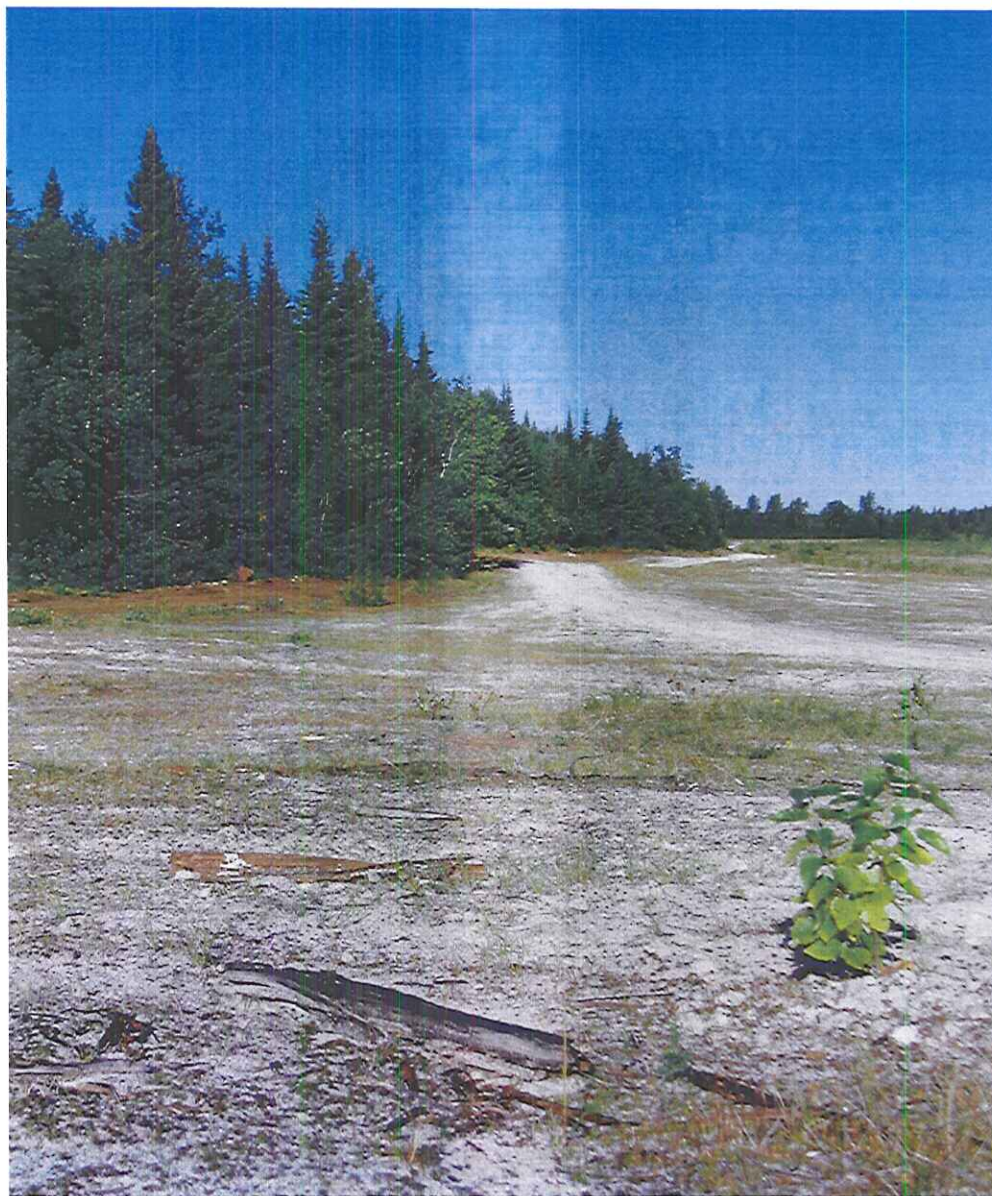
Photo 6 : Végétation plus clairsemée.

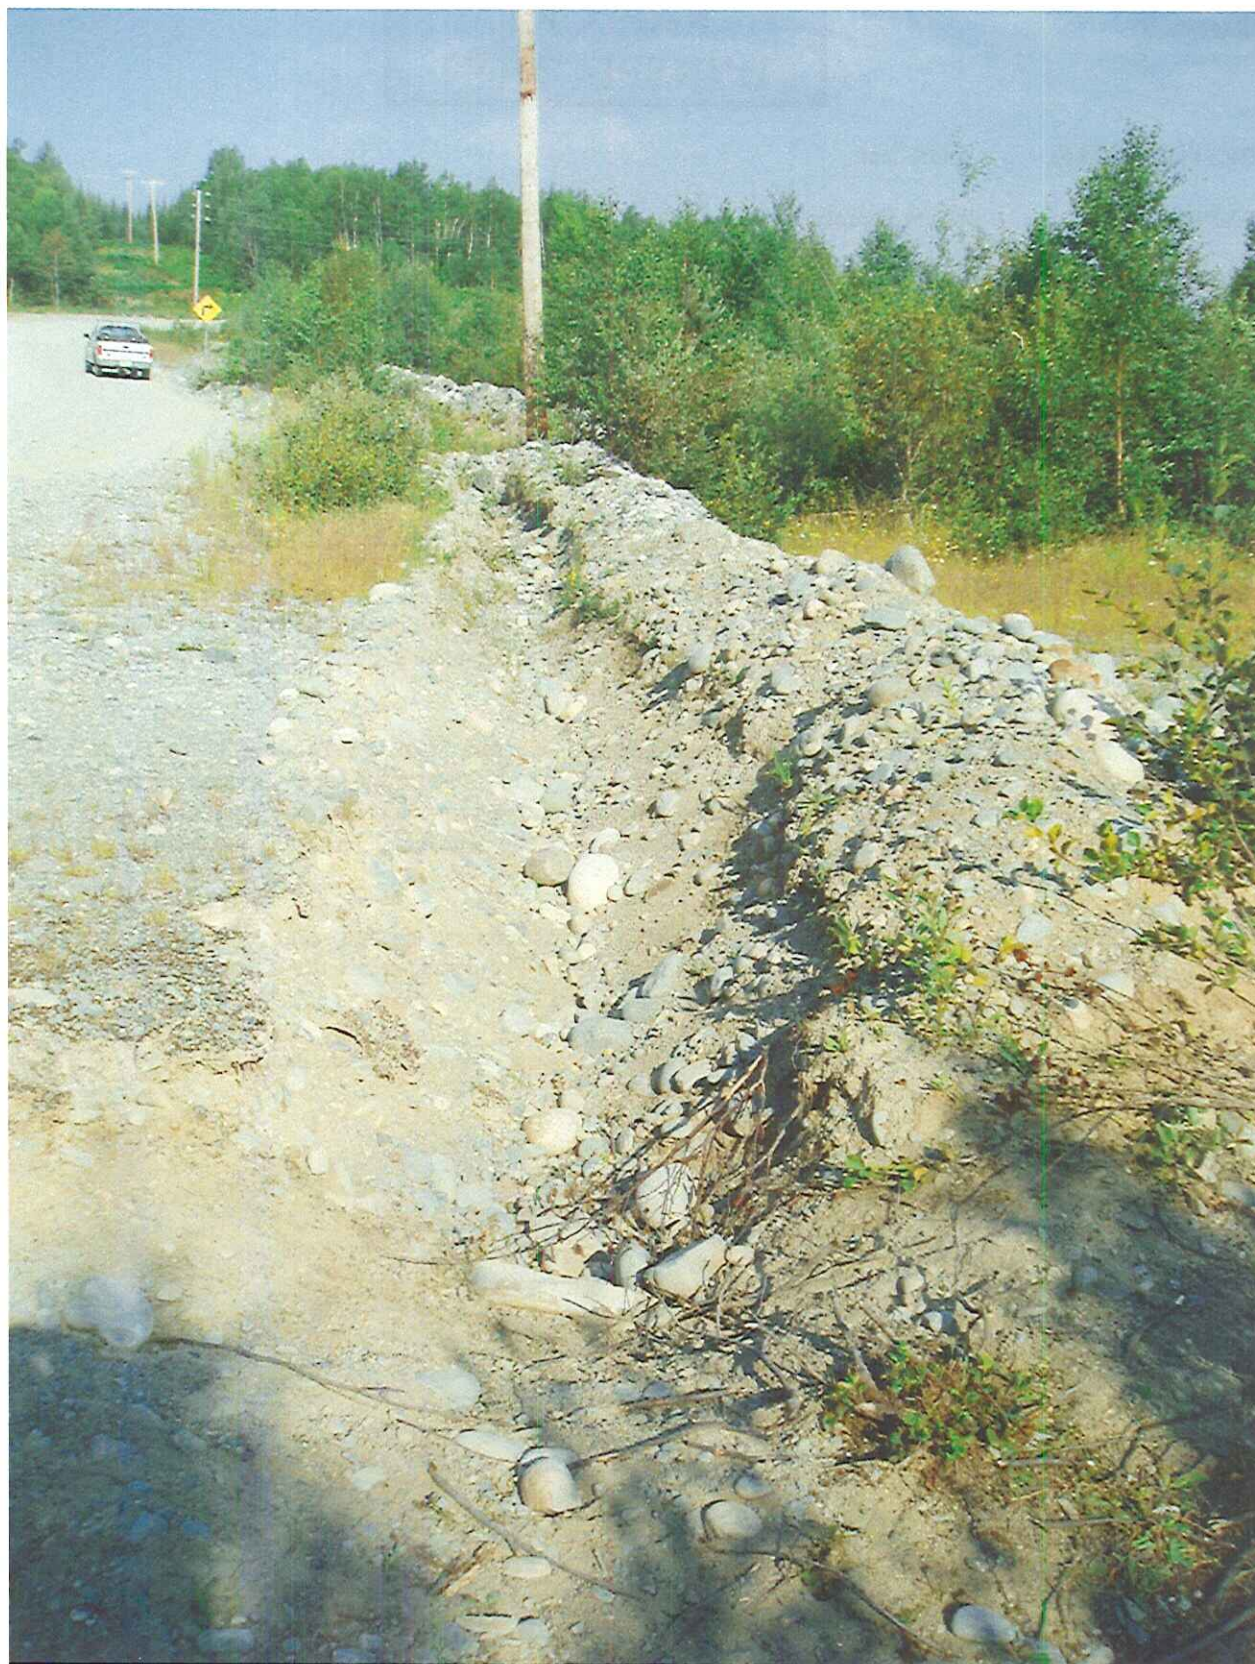
D'entrée de jeu le site, du moins à partir du bord du chemin n'a pas beaucoup changé depuis mon inspection de 2005 sauf que son accès est devenu plus difficile à cause du fossé (photo 1) qui a été creusé dans les accès et du berme qui a été érigé à l'entrée est (photo 1) et à l'entrée ouest du site (photo 2).

Fig 1 : Le berme et le fossé à l'entrée est du site.

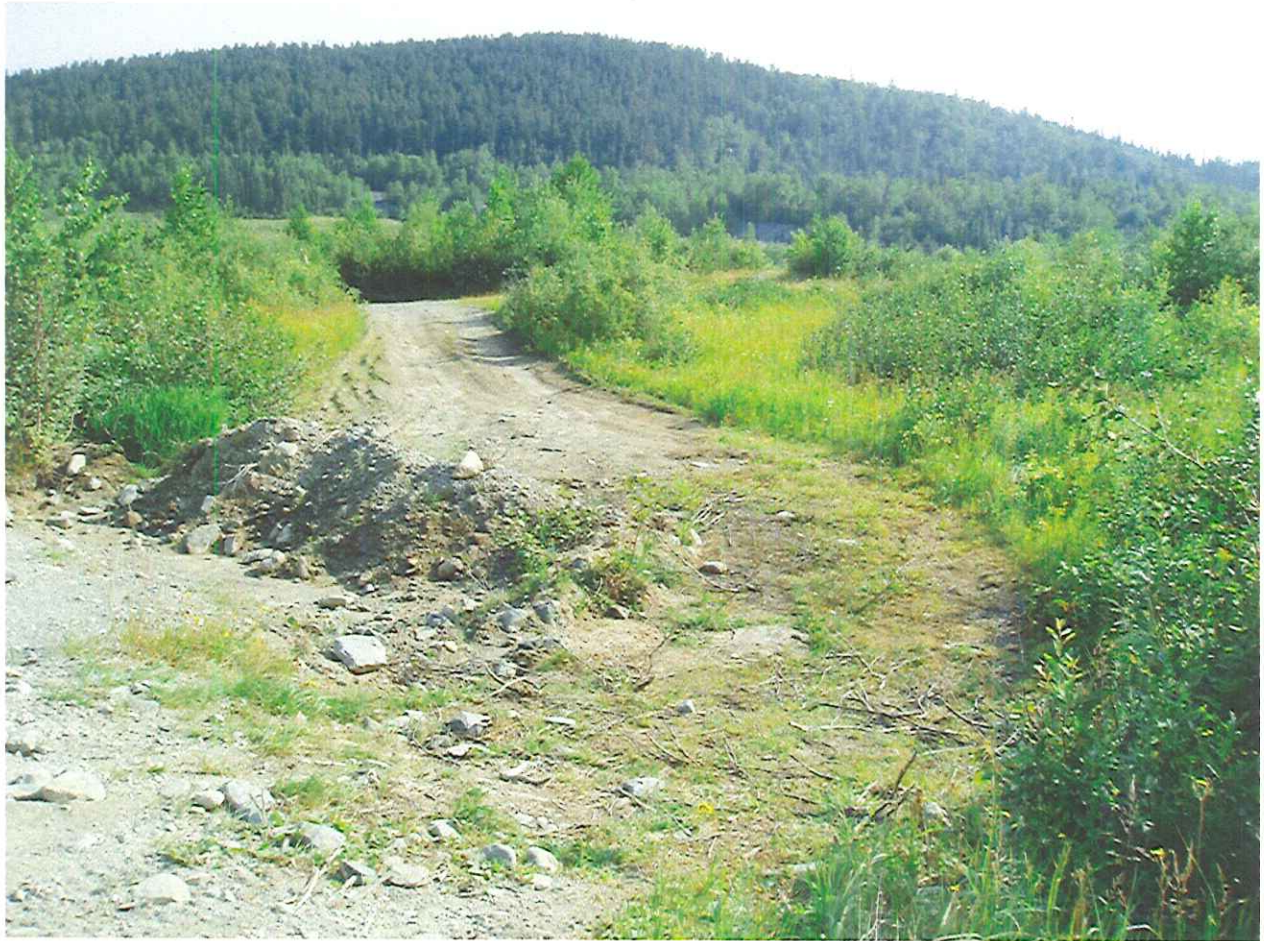
Fig 2 : Entrée ouest du site. Ici un petit camion passe assez aisément.

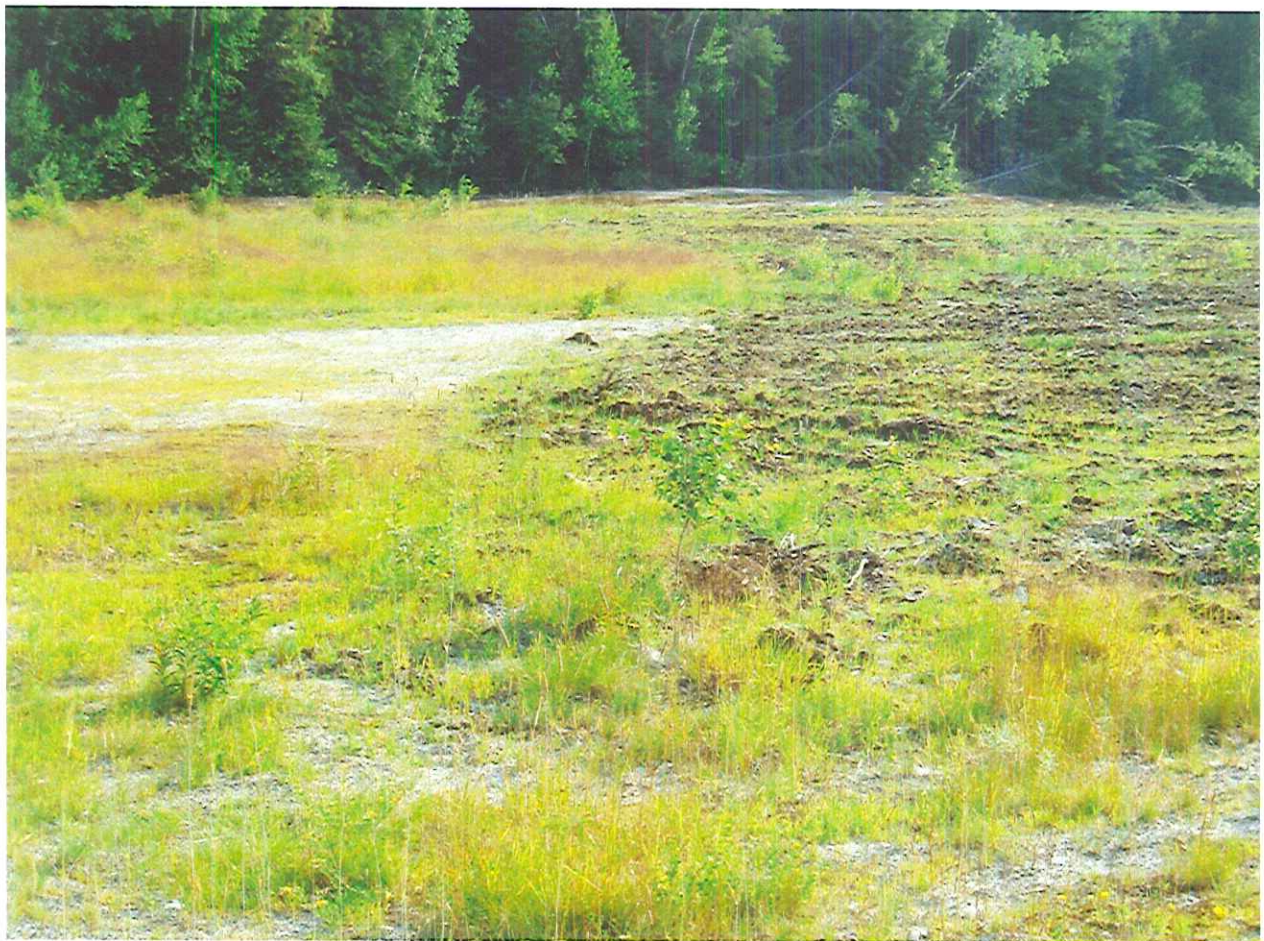
Fig 8 : On peut voir très clairement sur la partie droite où commence la partie du parc revégétée en 2006.

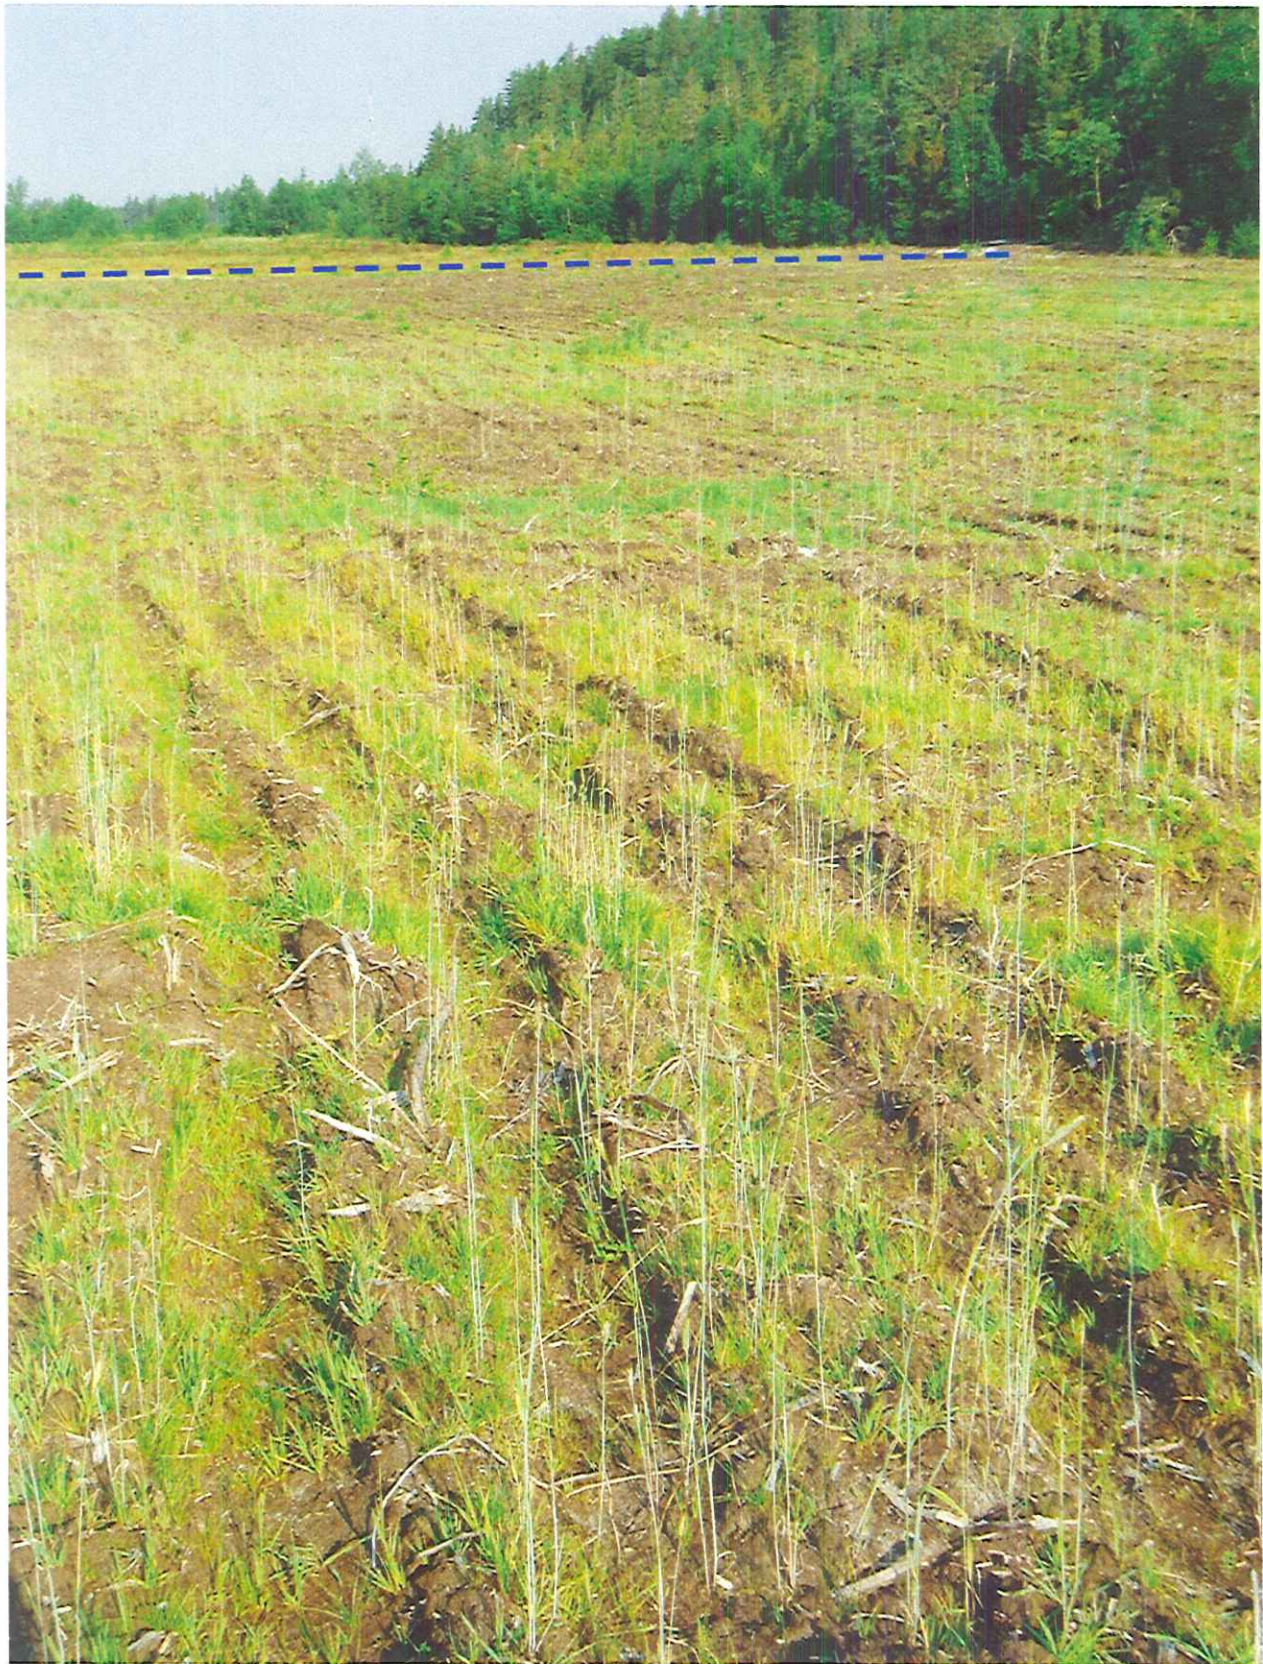
Fig 9 : Le secteur est du parc qui a été réensemencé. La ligne en tirets bleue montre la limite des travaux.

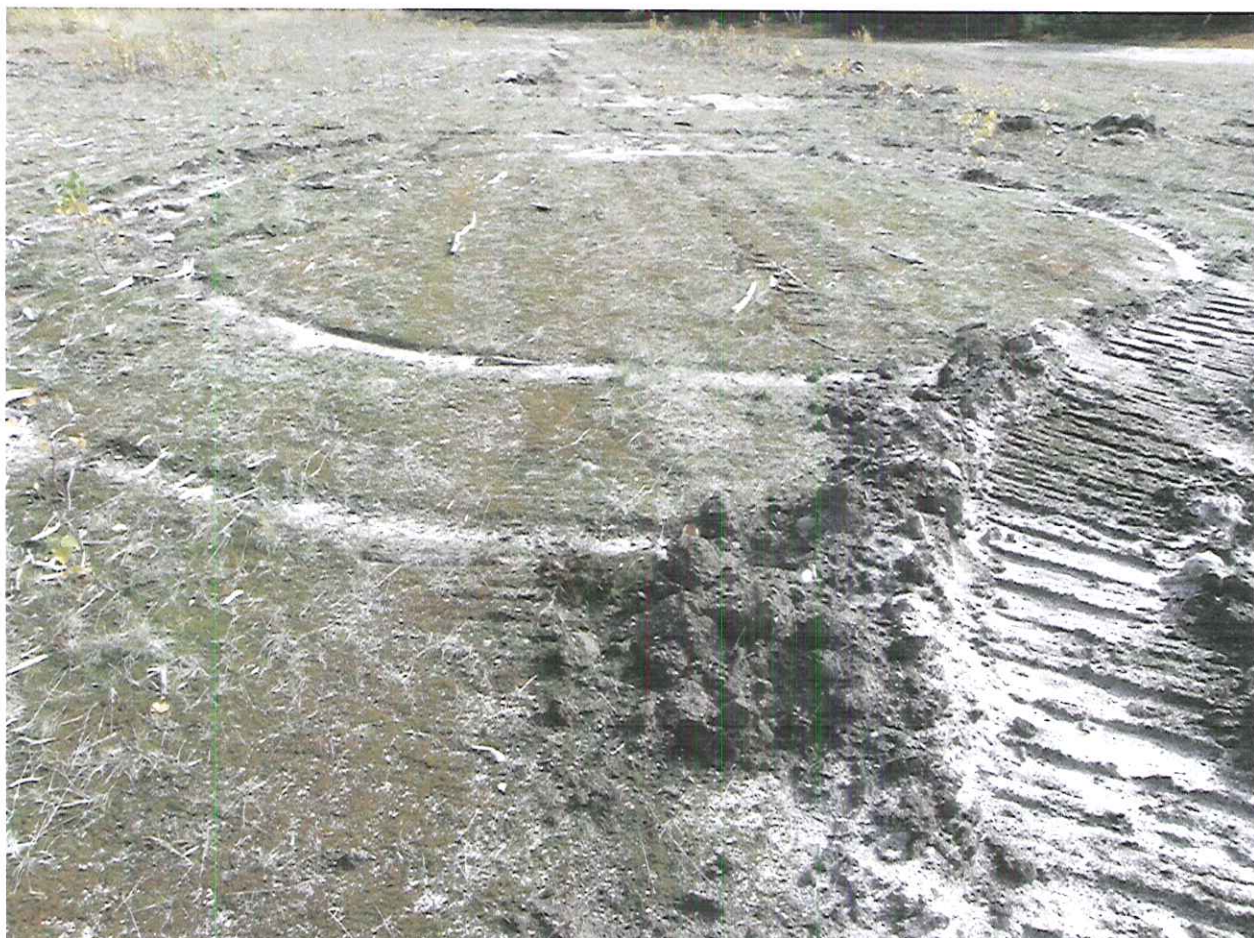
Photo 5 : Traces évidentes du passage d'un véhicule à chenilles sur le parc à résidus.

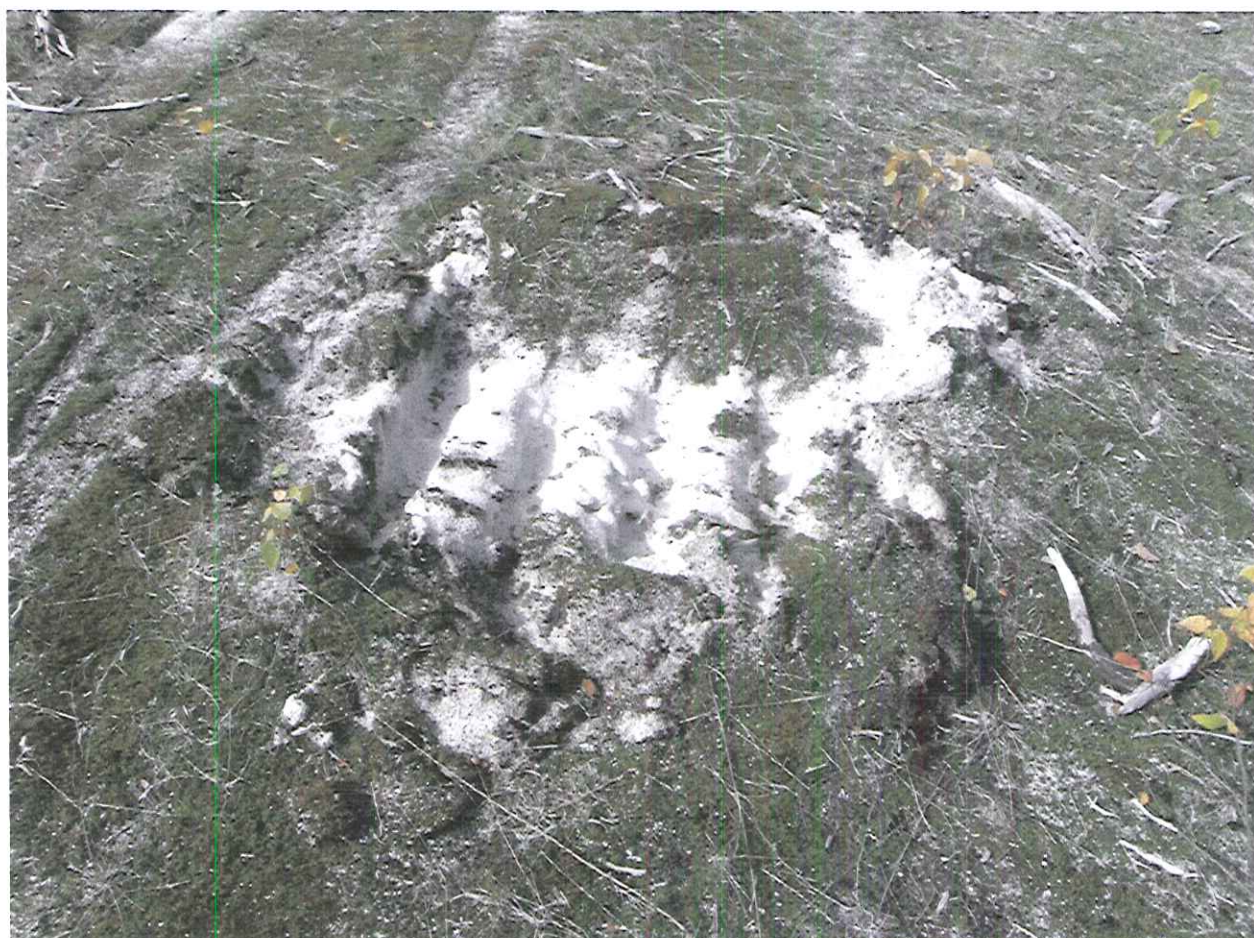
Photo 6 : "Morsures" d'un godet de pelle mécanique dans les résidus.

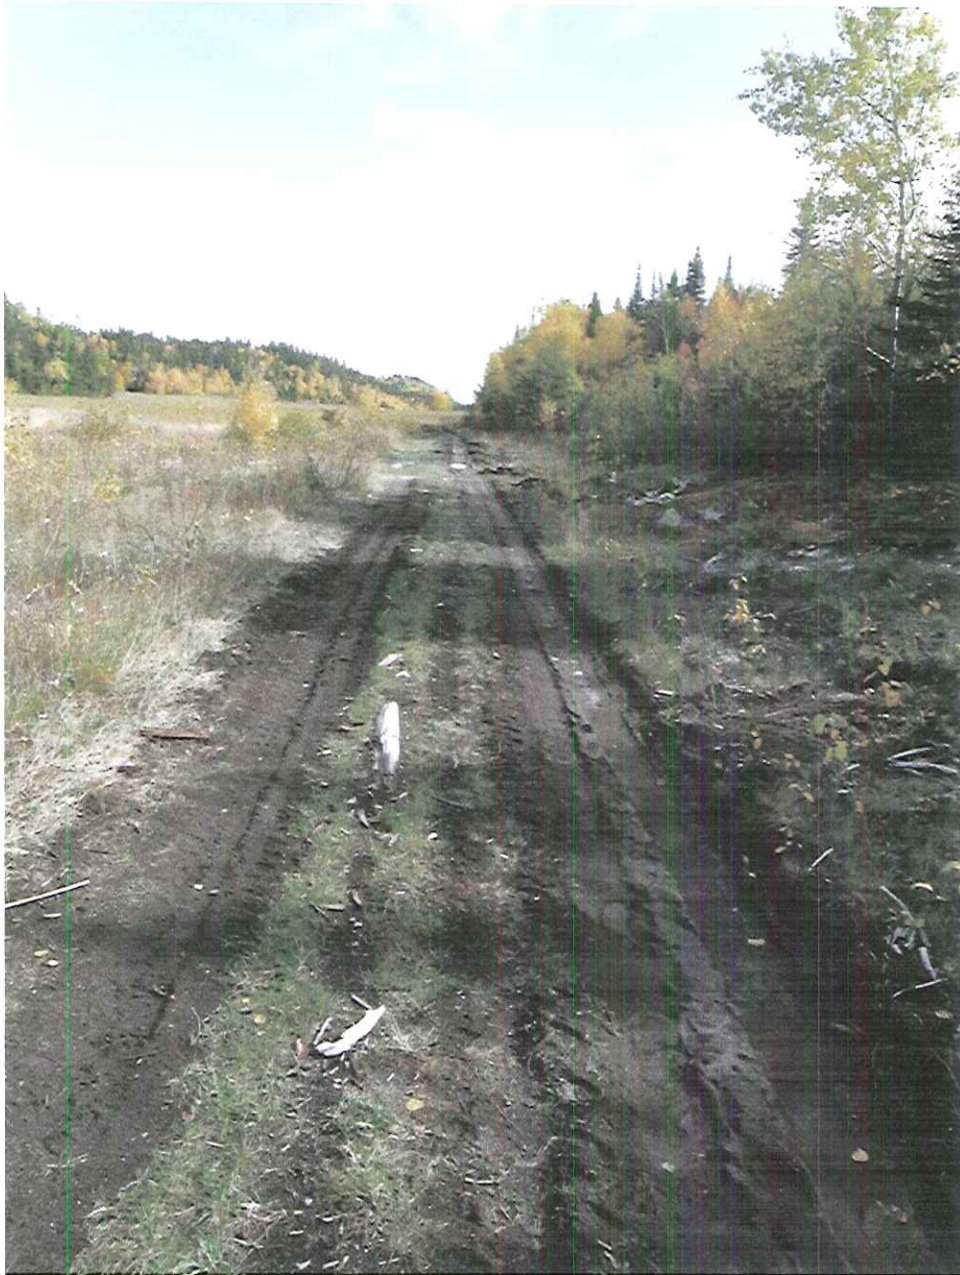
Fig 7 : Le chemin en bordure sud du parc montre de plus en plus des signes évidents d'érosion dû au passage de différents véhicule.

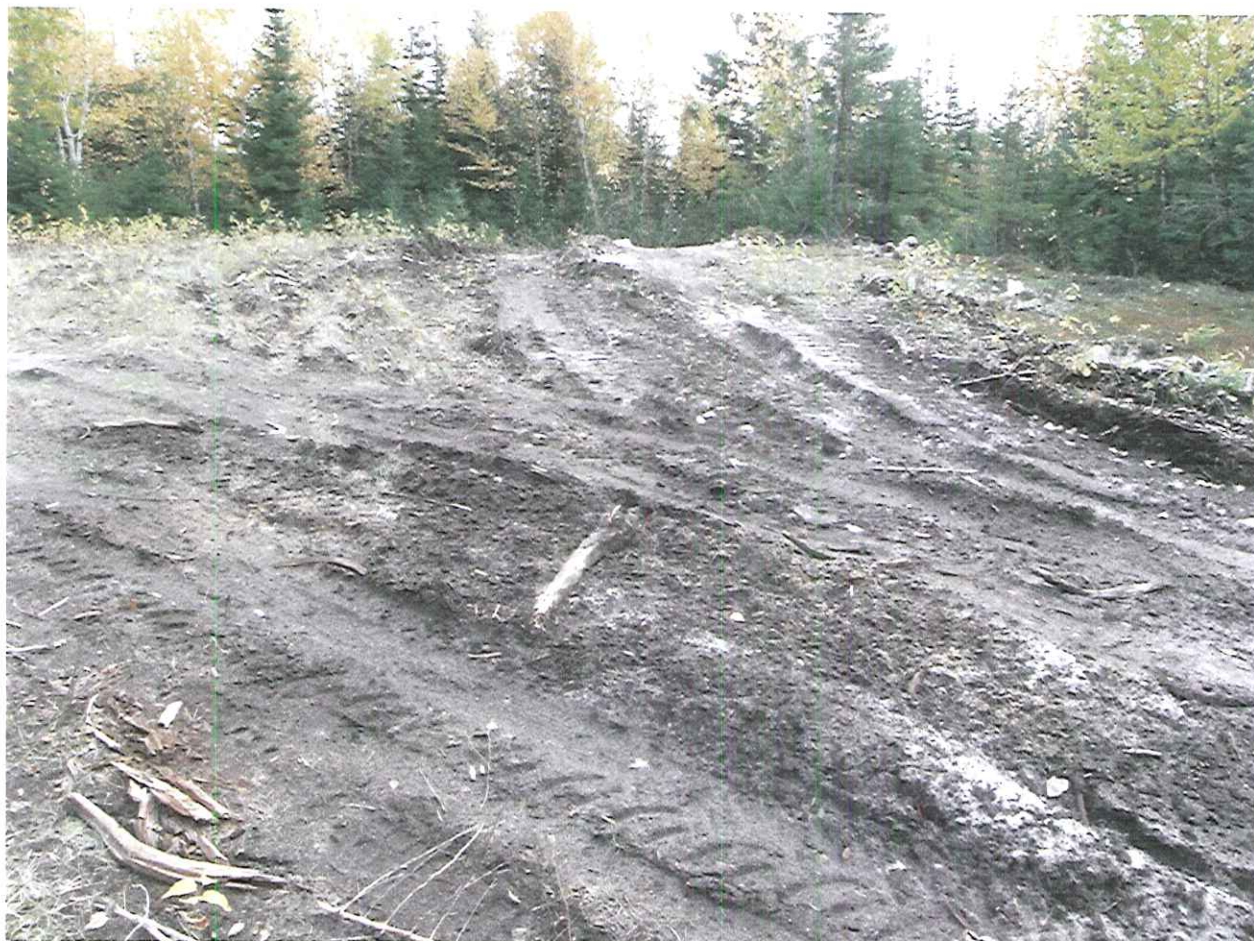
Photo 9 : Preuves du passage de véhicules à l'extrémité est du parc.

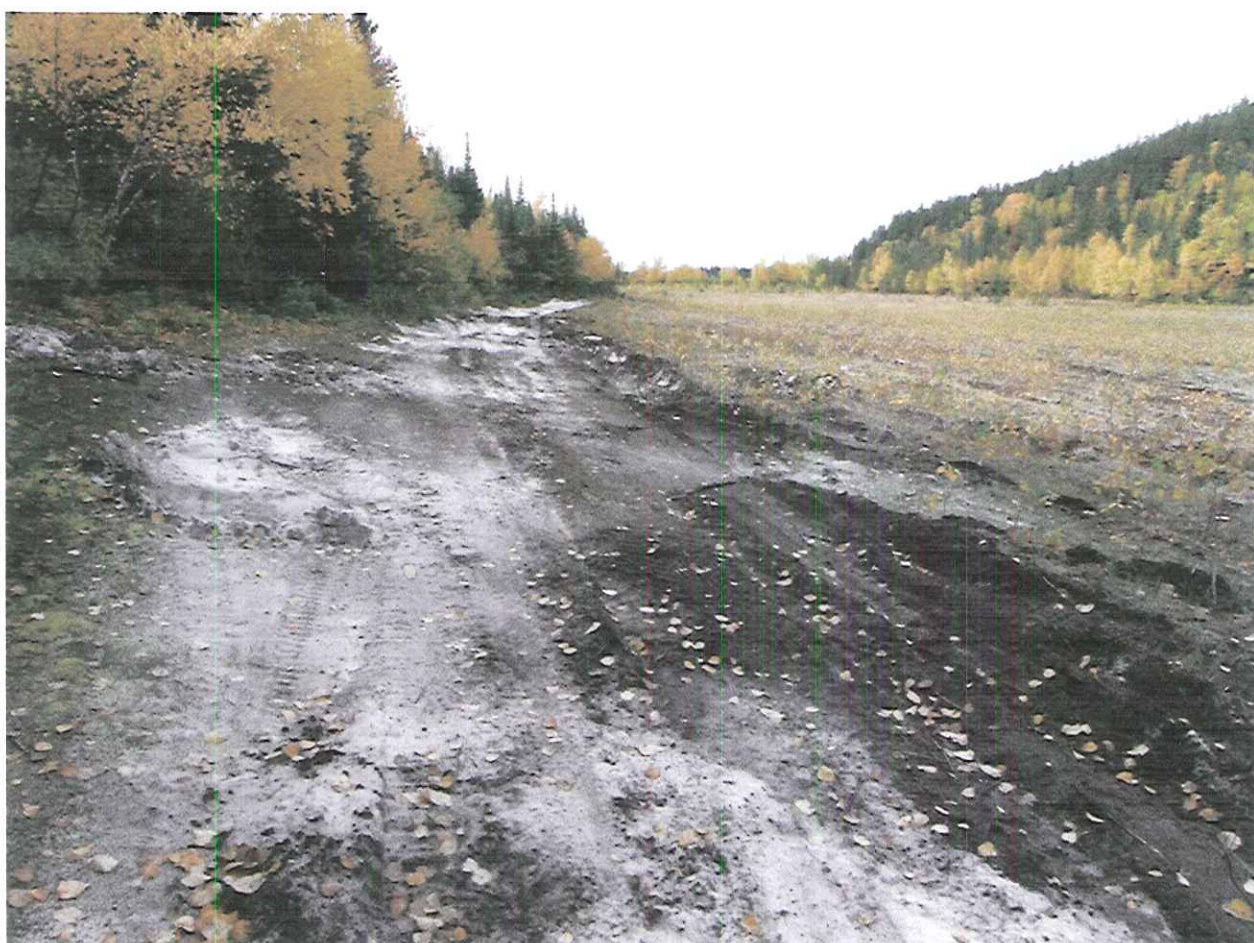
Photo 10 : Le chemin du côté sud du parc est aussi dégradé dans la portion est.

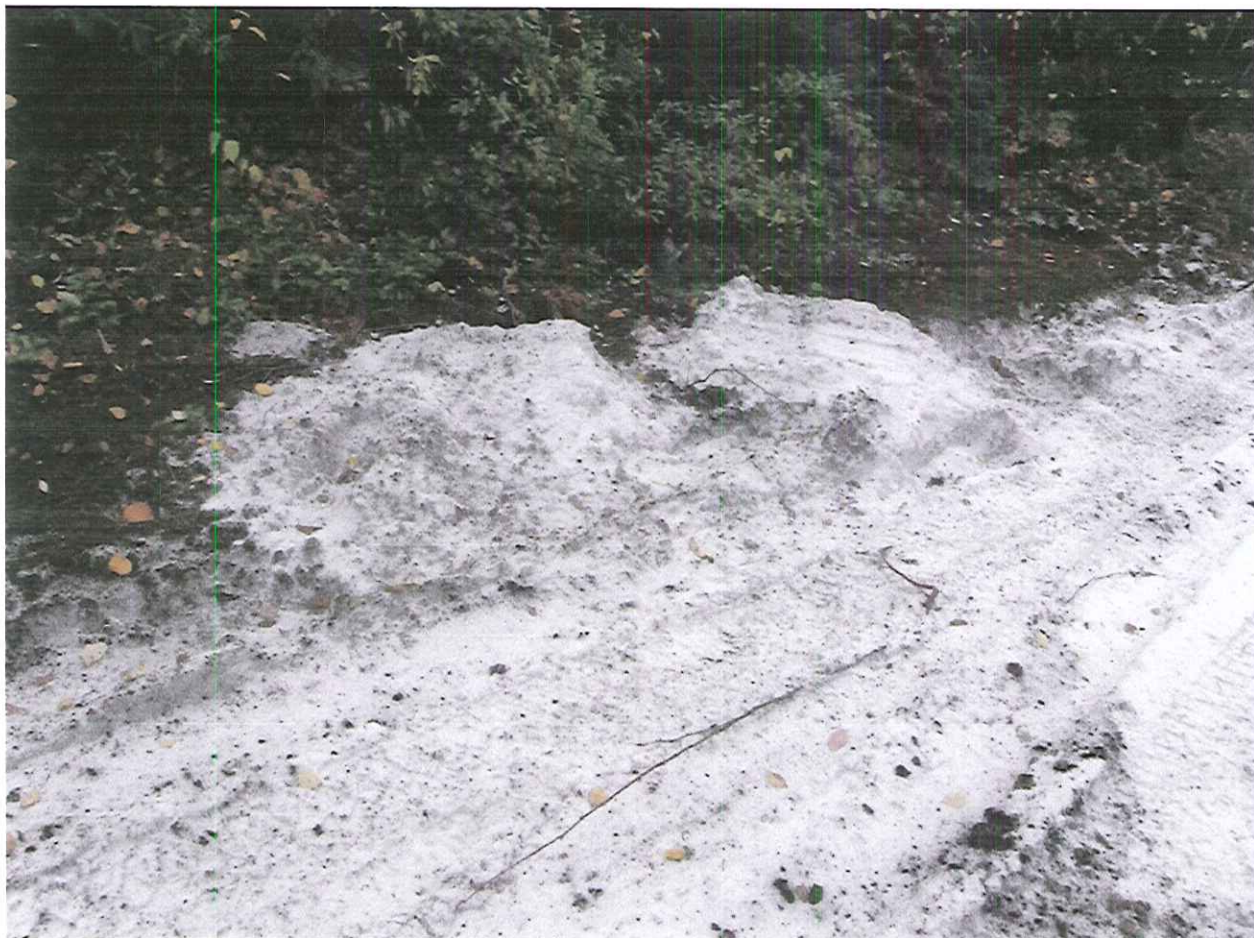
Photo 11 : Les résidus affleurent en plusieurs endroits le long du chemin de la périphérie sud du parc.

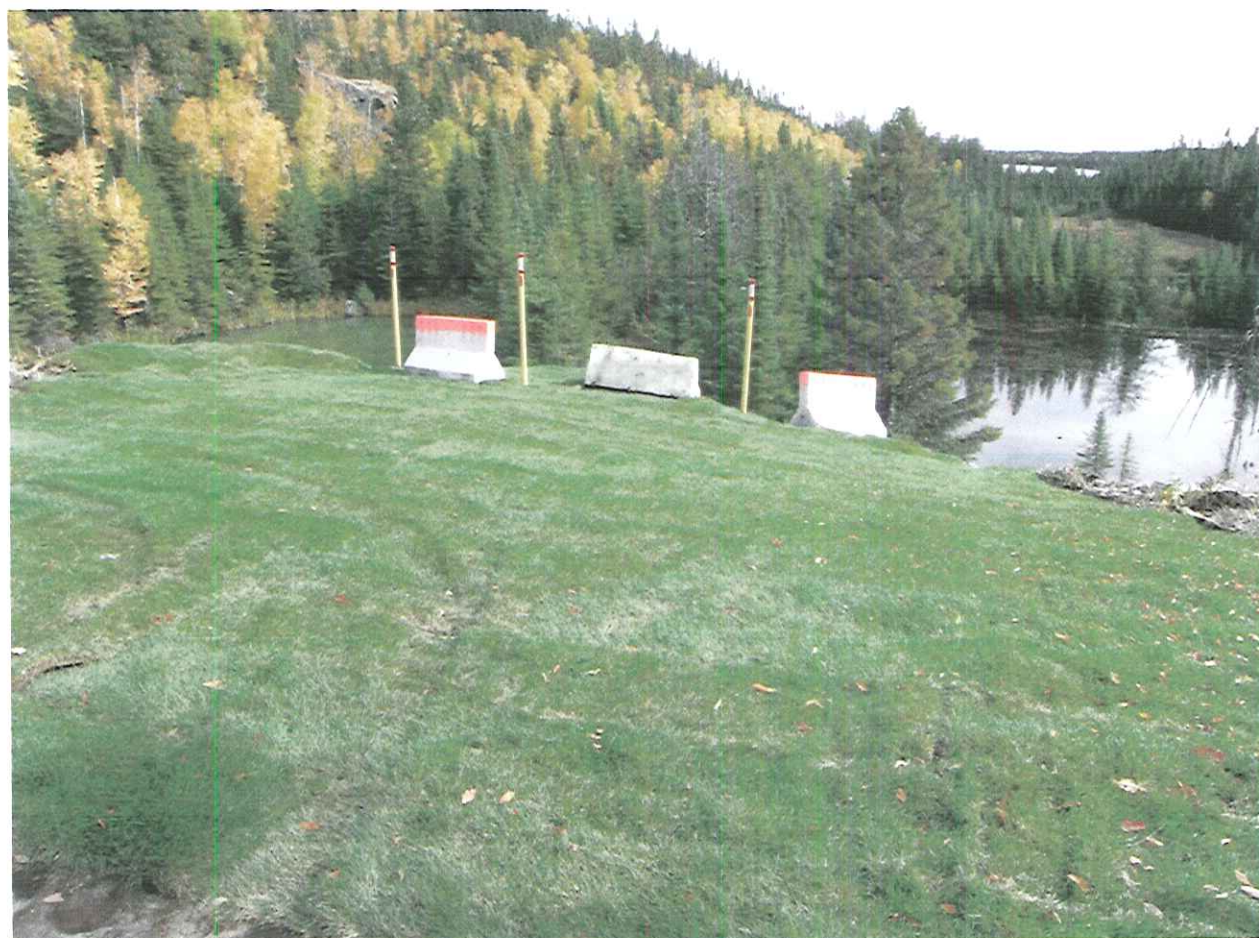
Photo 12 : Les récents travaux correcteurs de Iamgold à l'extrémité est du parc.

Iamgold a d'ailleurs dernièrement (25 septembre 2009) effectué des travaux à l'extrémité est du parc en installant des blocs de béton pour empêcher la circulation et en implantant du gazon en rouleau sur un substrat de terre noire recouvrant une géomembrane (photo 12). Cette façon de faire, quoique plutôt rare sur un site minier, semble, du moins pour l'instant efficace même si un des parapets de béton a déjà été renversé et que des traces de véhicules sont déjà visibles sur le gazon. Ces travaux surplombent le secteur des bassins est (photo 13).
