**Objet : Demande d'accès à l'information**

# RAPPORT D'INSPECTION

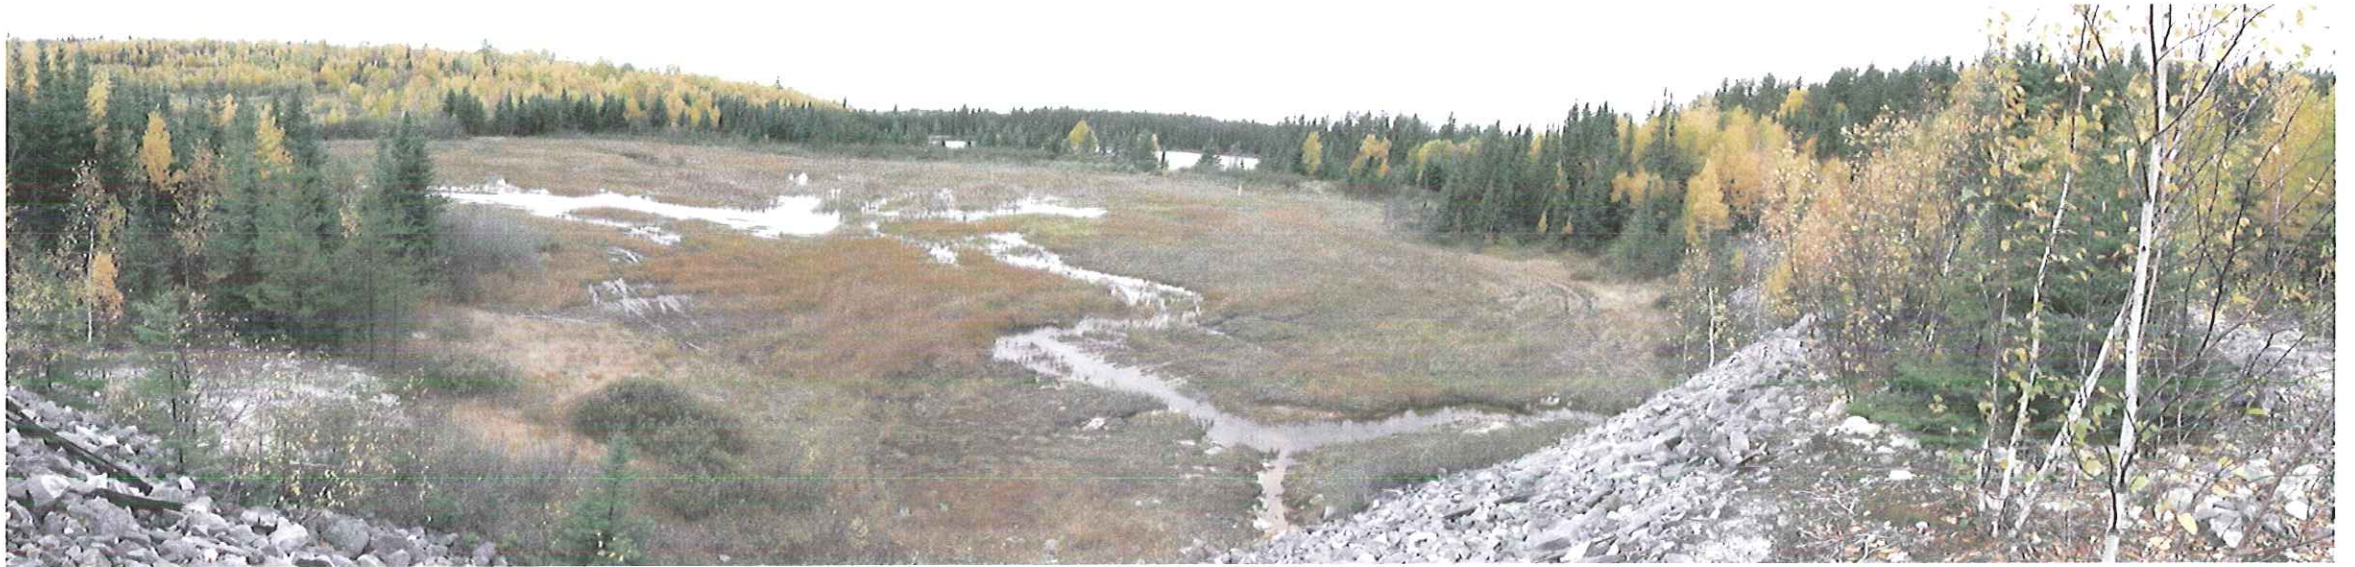
Photo 15 : L'ancienne zone du bassin de polissage.

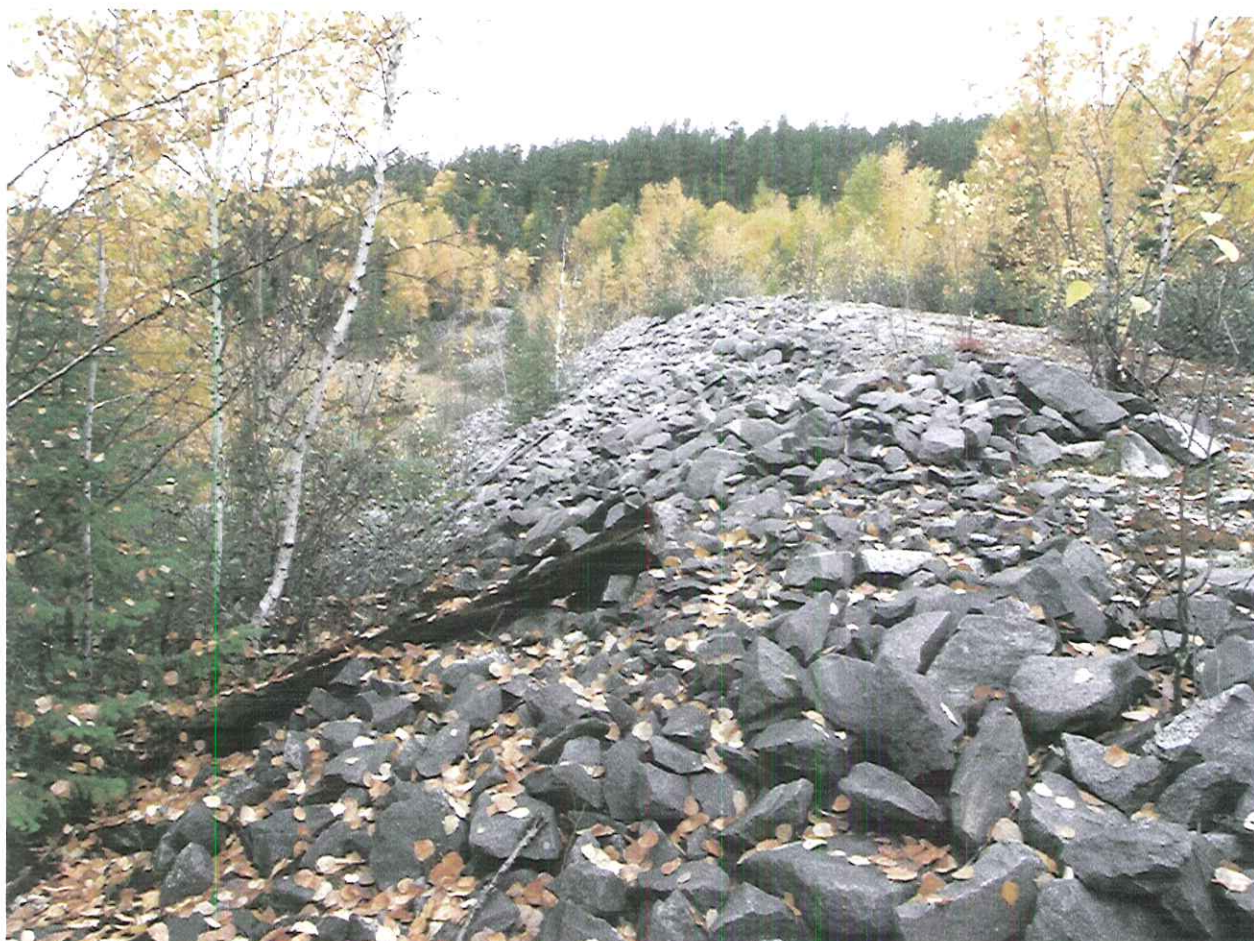
Photo 16 : Une portion de la digue en enrochement à l'extrémité ouest du parc à résidus à peu de distance du secteur de l'ancien bassin de polissage.

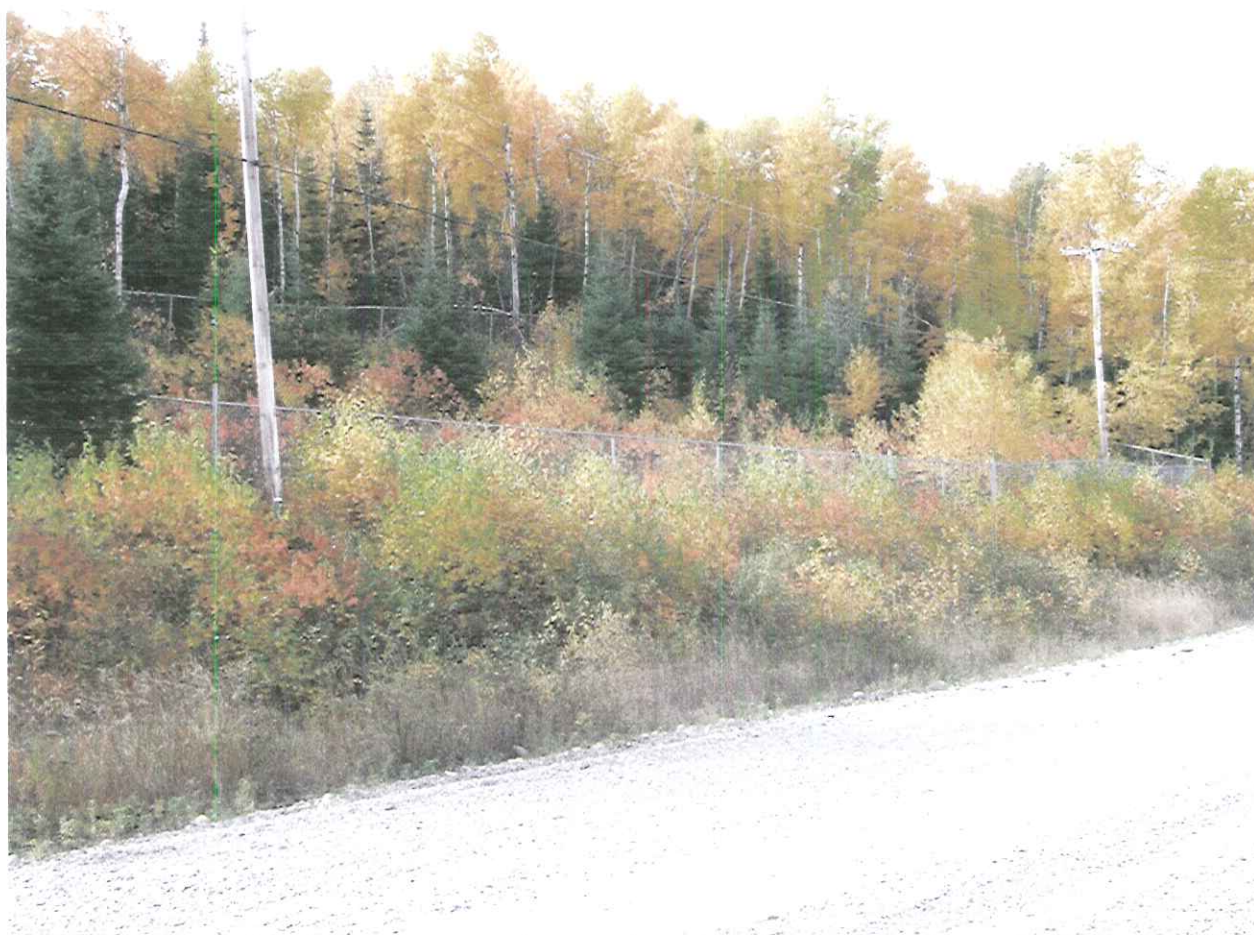
Photo 17 : La clôture au chantier 1A3E est toujours en bon état.

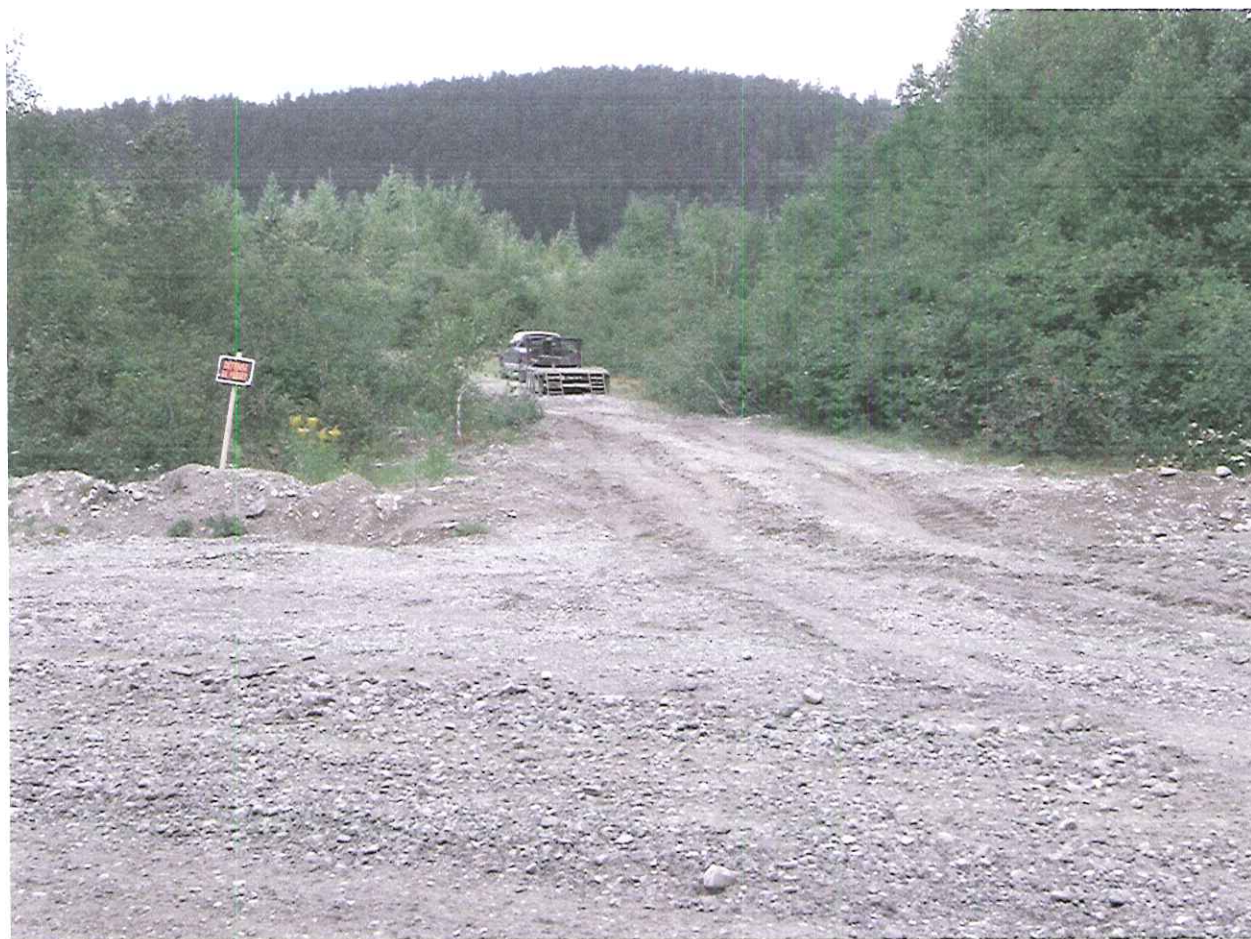
En arrivant à proximité du site, on remarque autant à l'entrée est (photo 1) qu'à l'entrée ouest (photo 2), que le berme et le fossé ont été complètement défaits à neuf et qu'il est maintenant très facile d'accéder à la propriété via ces 2 accès.

Photo 1 : L'accès est du site et ce qui reste du berme à gauche. UTM nad 83, 18U : 0292189E / 5365757N.

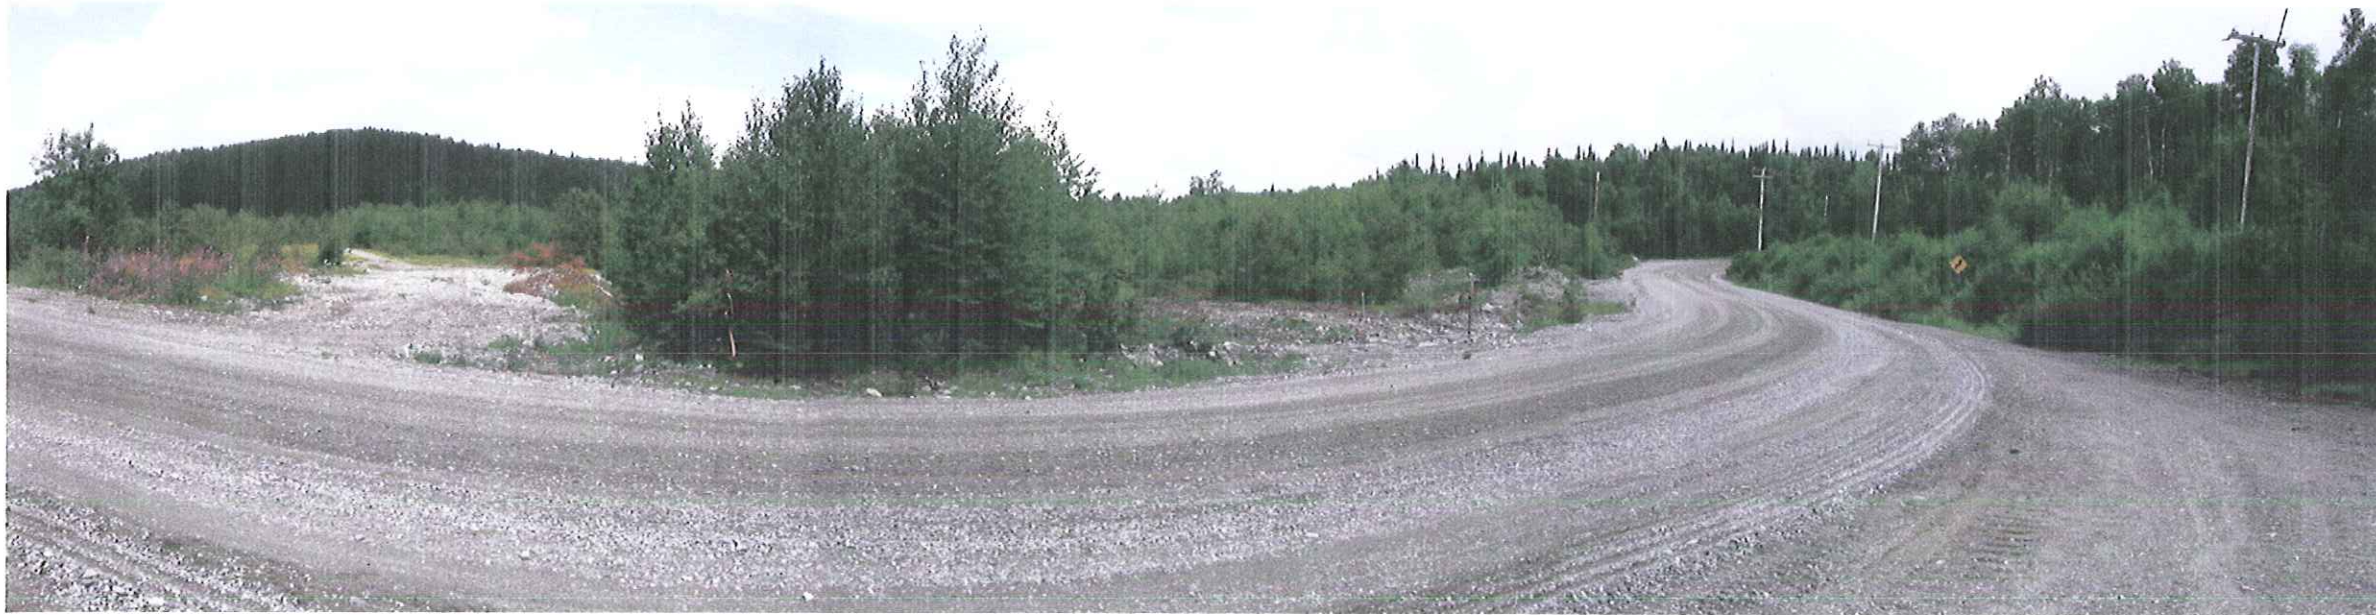
Photo 2 : Entrée ouest du site et chemin du Mont Vidéo. UTM nad 83, 18U : 0292064E / 5365803N

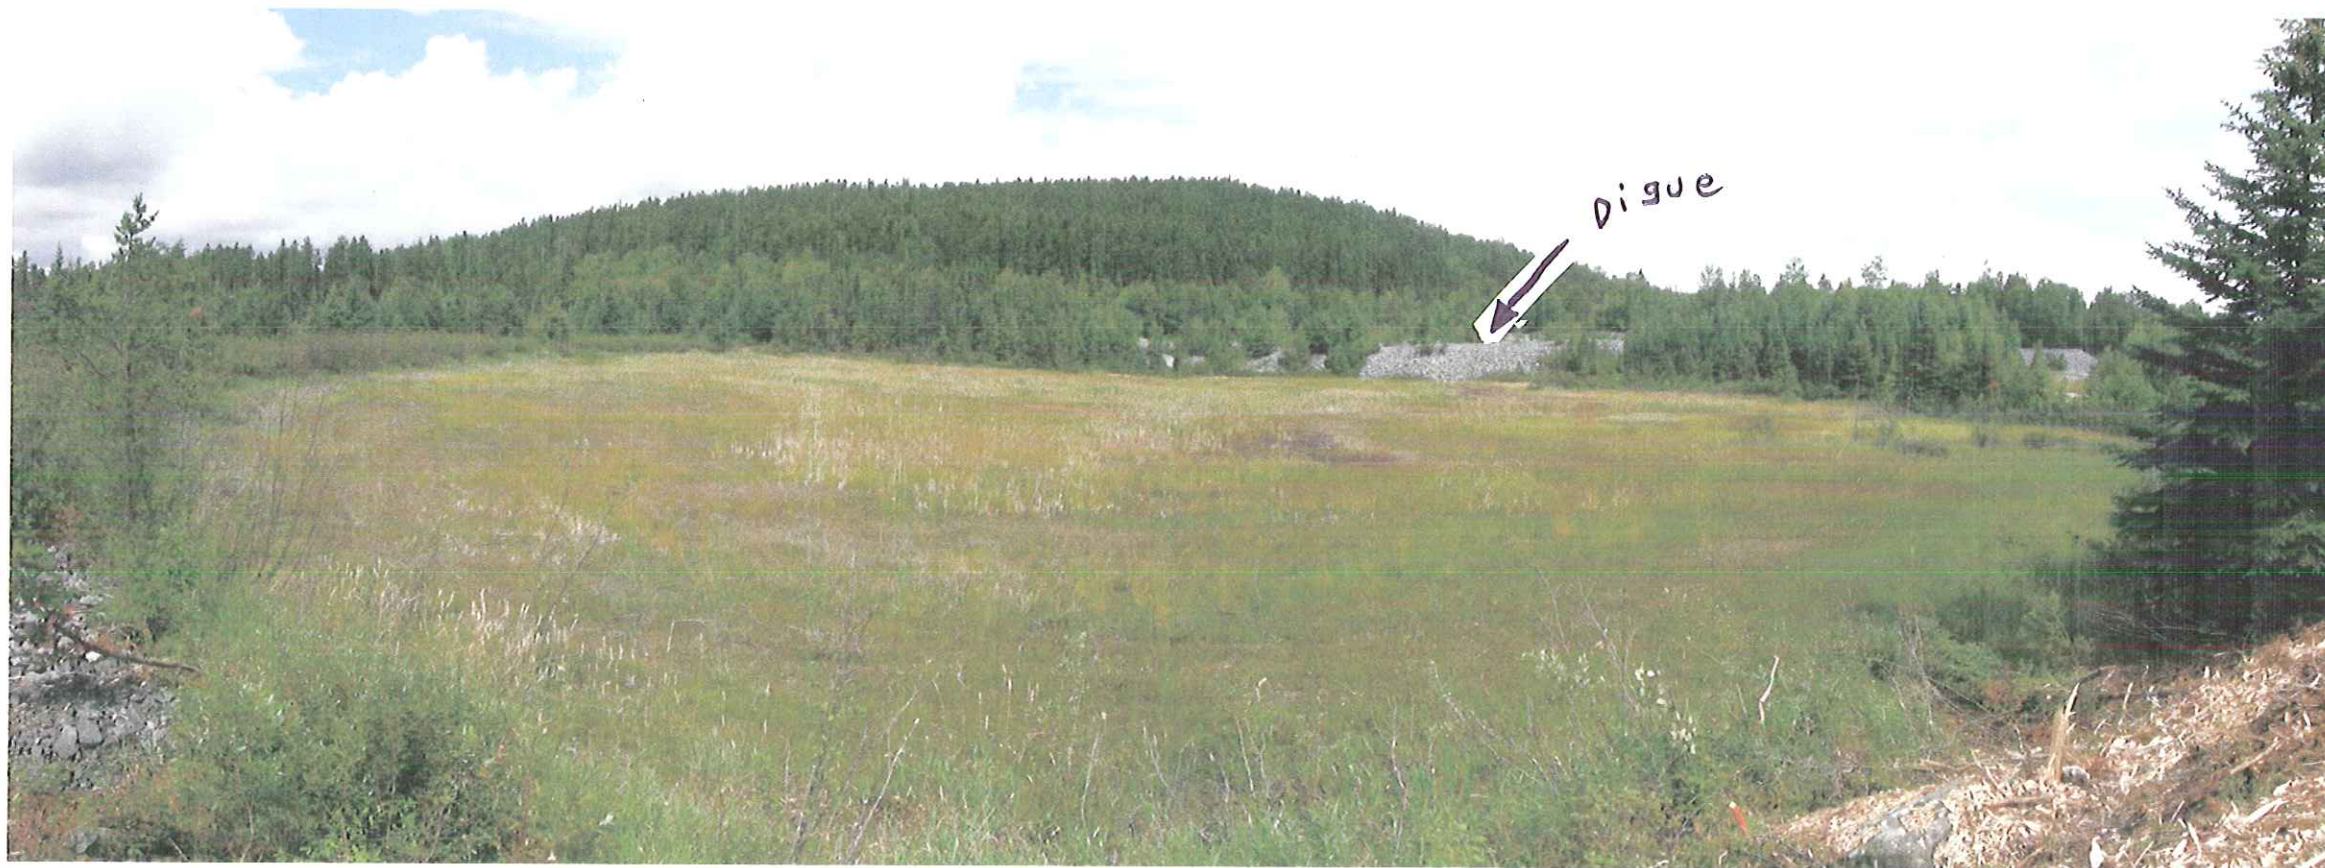
Photo 5 : En gris au fond la digue ouest du parc à résidus miniers et à l'avant plan le bassin de polissage revégété. UTM nad 83, 18U : 0292085E / 5366166N.

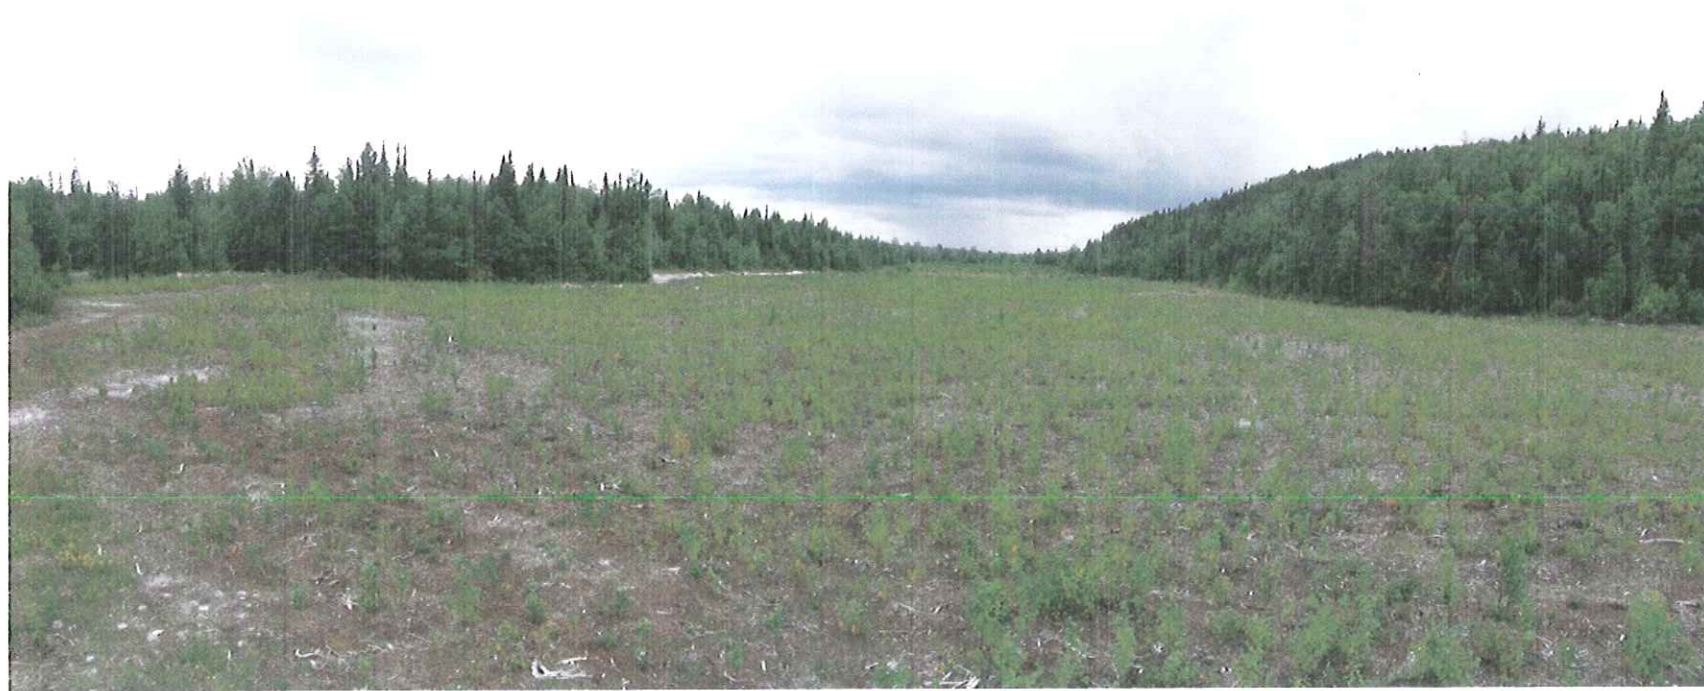
Photo 7 : La végétation à l'extrémité est du parc. UTM nad 83, 18U : 0292737E / 5366207N.

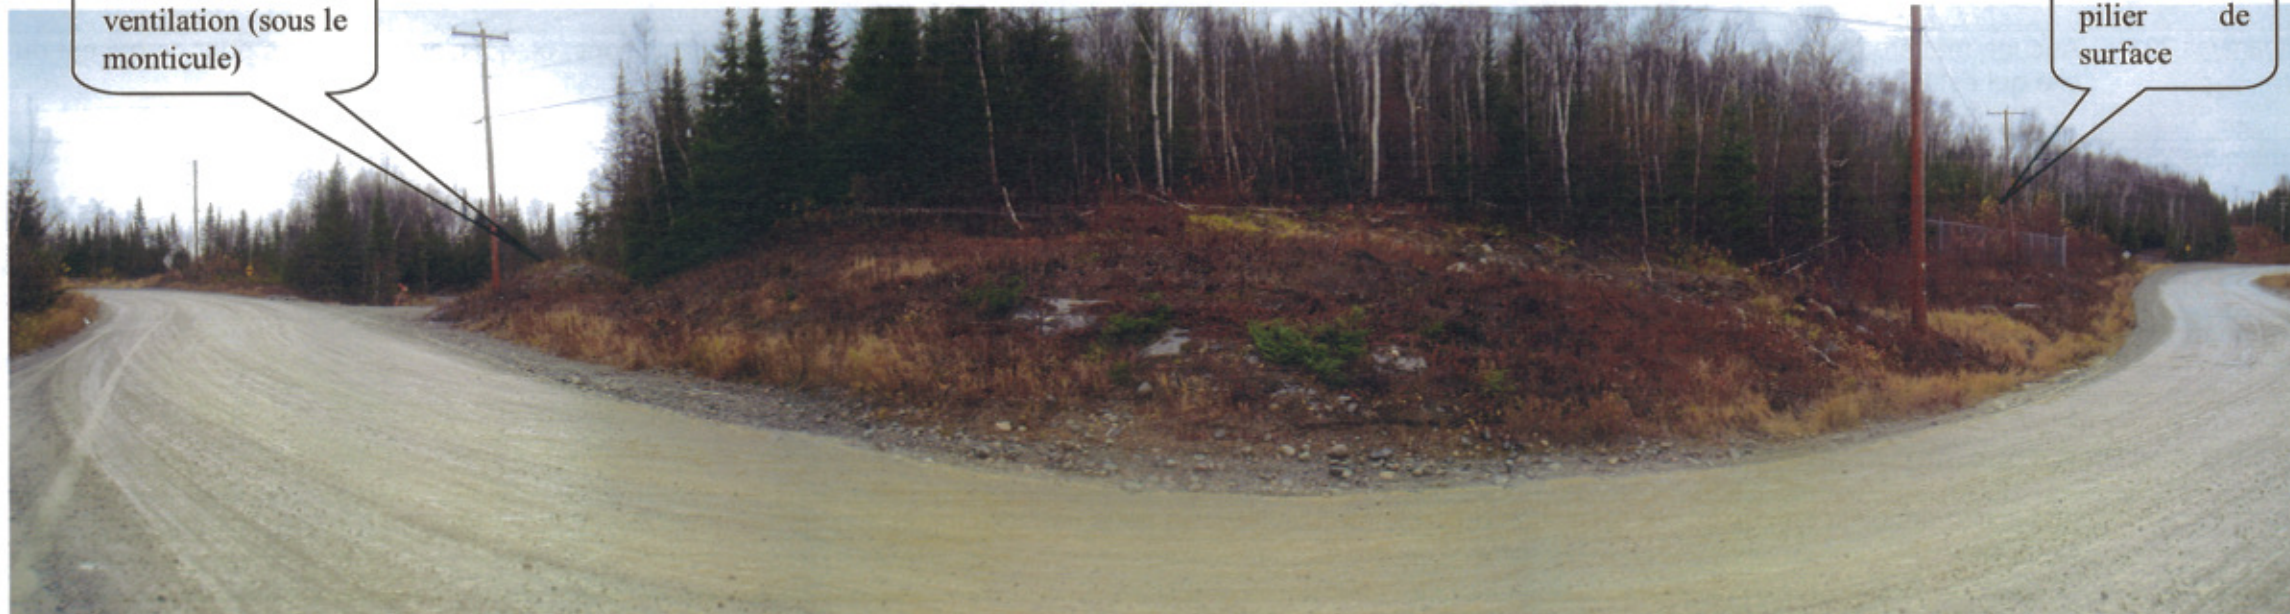
Photographie Qc-Lith\_2011-10-18-002

Le site des infrastructures est situé dans ce virage prononcé (à l'extrémité droite de la photographie), mais des ouvertures minières sont présentes dans ce secteur. Sur la photographie on peut observer une cheminée de ventilation et une zone où le pilier de surface est relativement mince. Ce dernier a été circonscrit par une clôture.

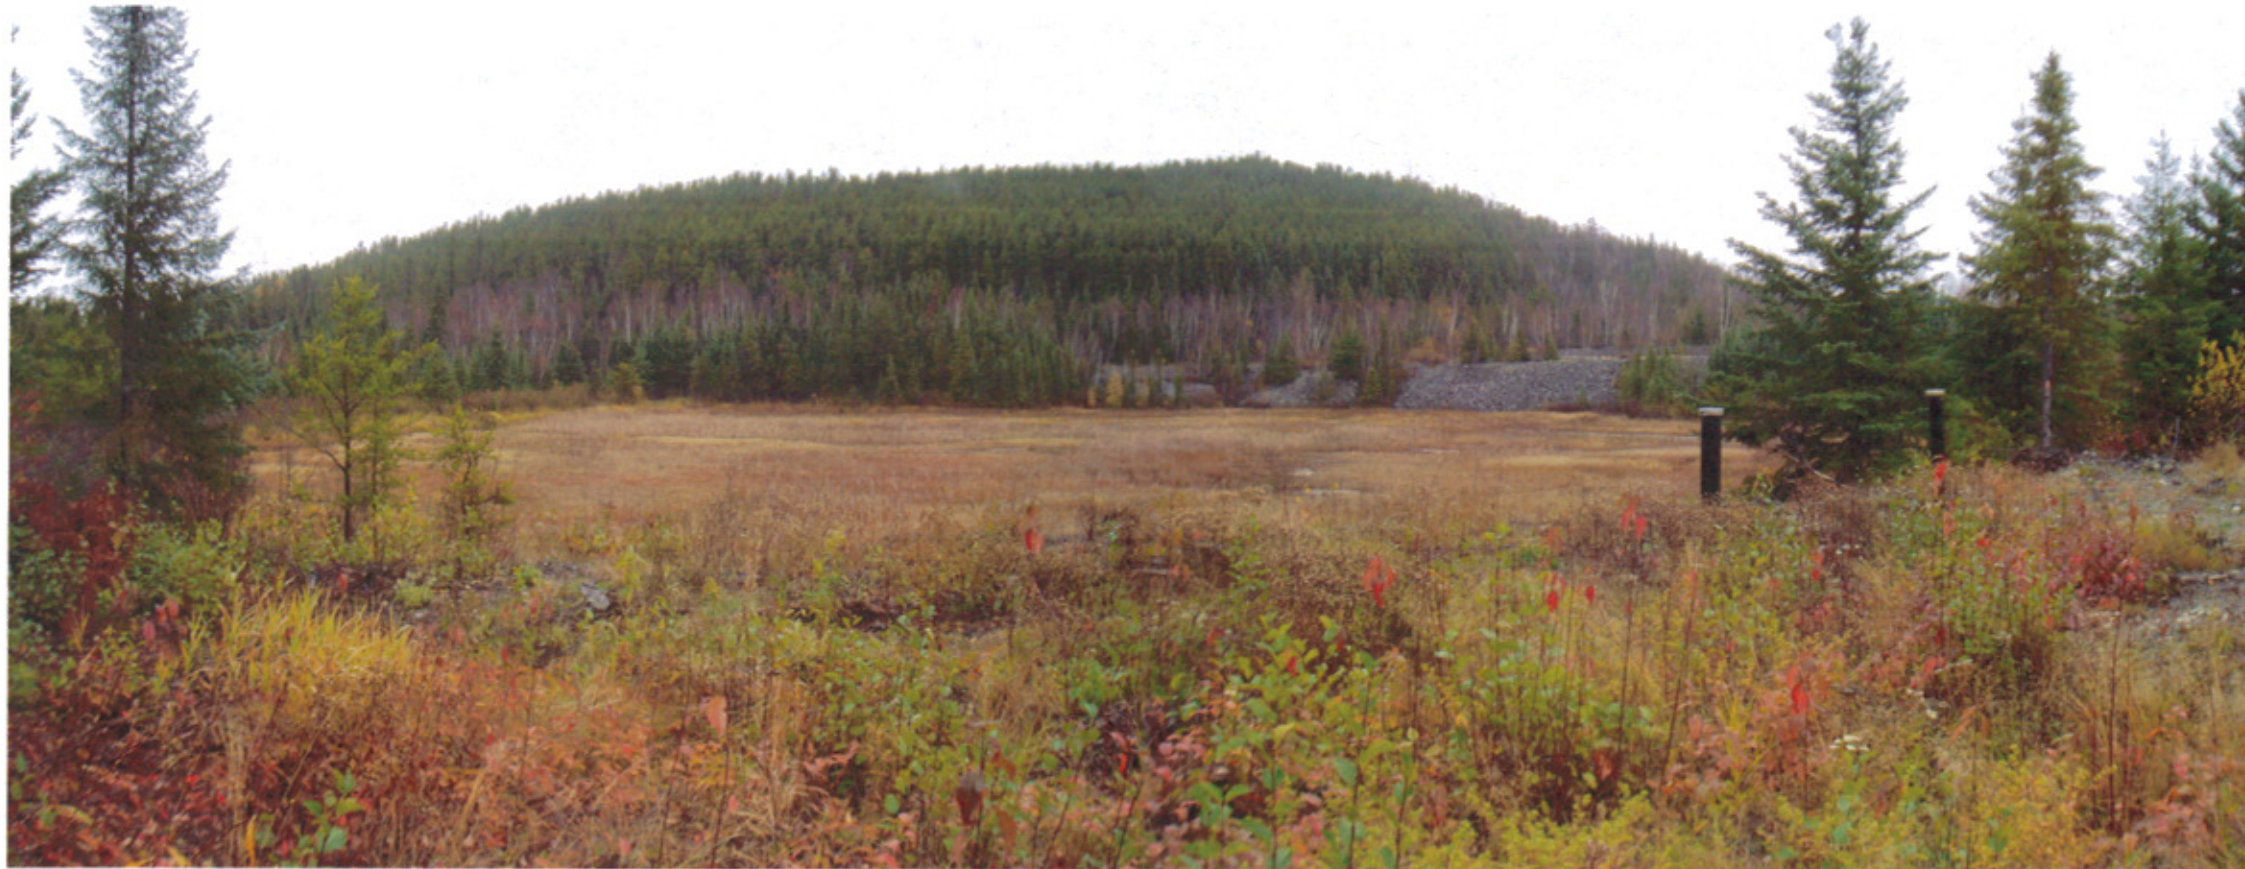
Photographie Qc-Lith\_2011-10-18-003

Au bas des installations du site qui a été opéré de 1956 à 1965, on peut observer une petite quantité de stériles miniers.

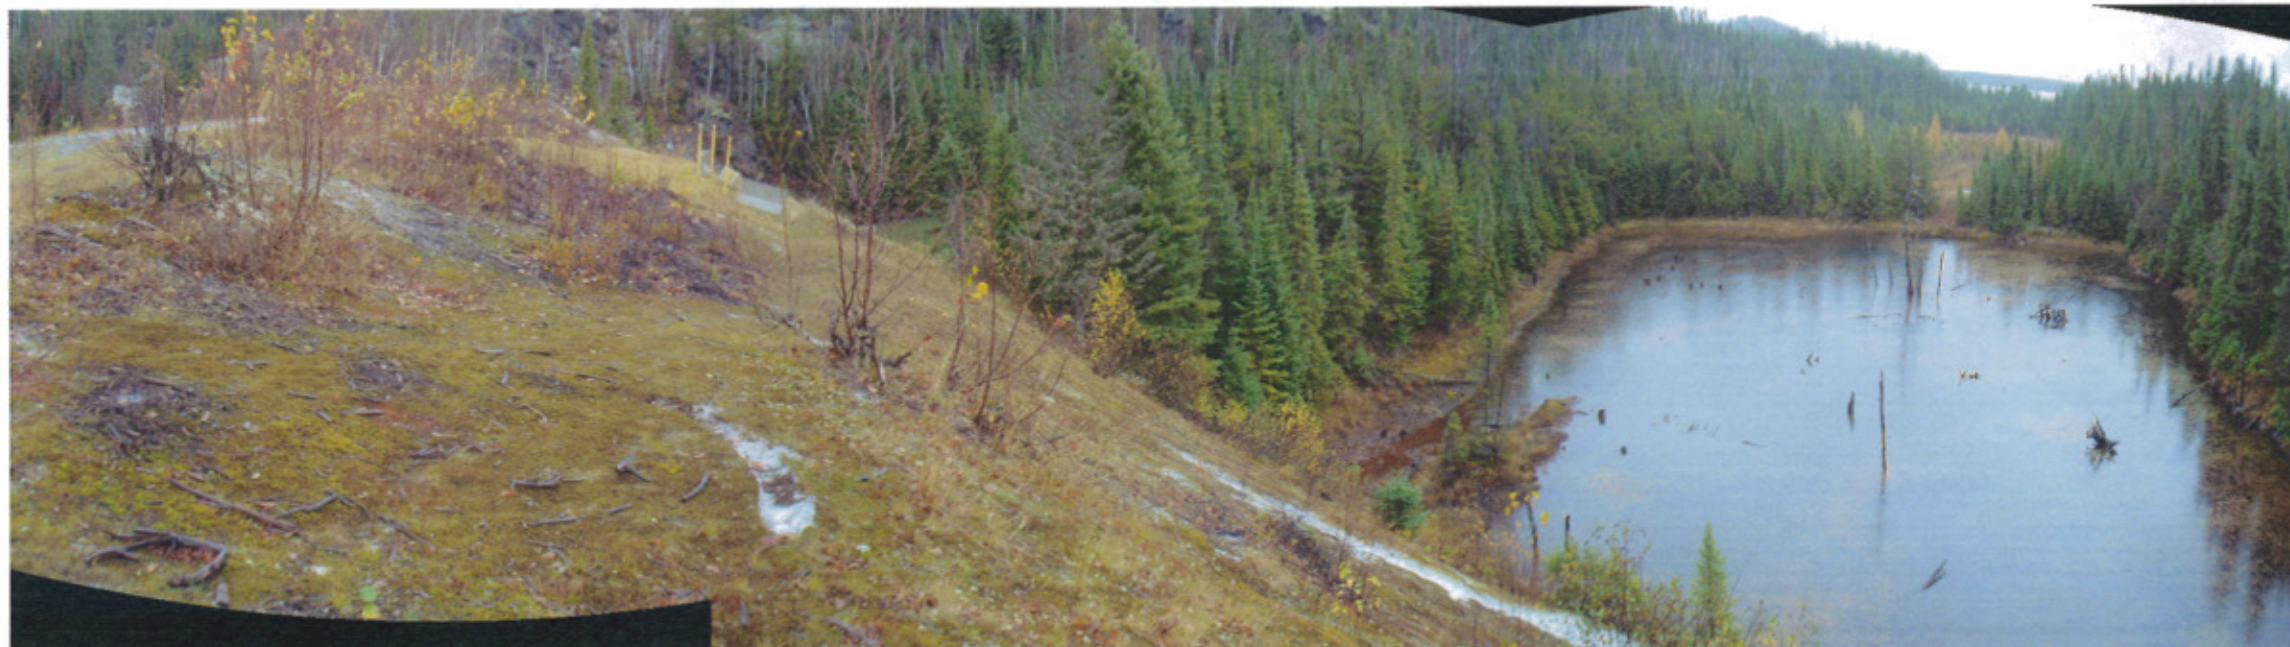
Photographie Qc-Lith\_2011-10-18-004

Digue du parc à résidus. À l'arrière plan on peut observer le lac Le Roy (lac à Pit), à proximité duquel un camping a été aménagé.

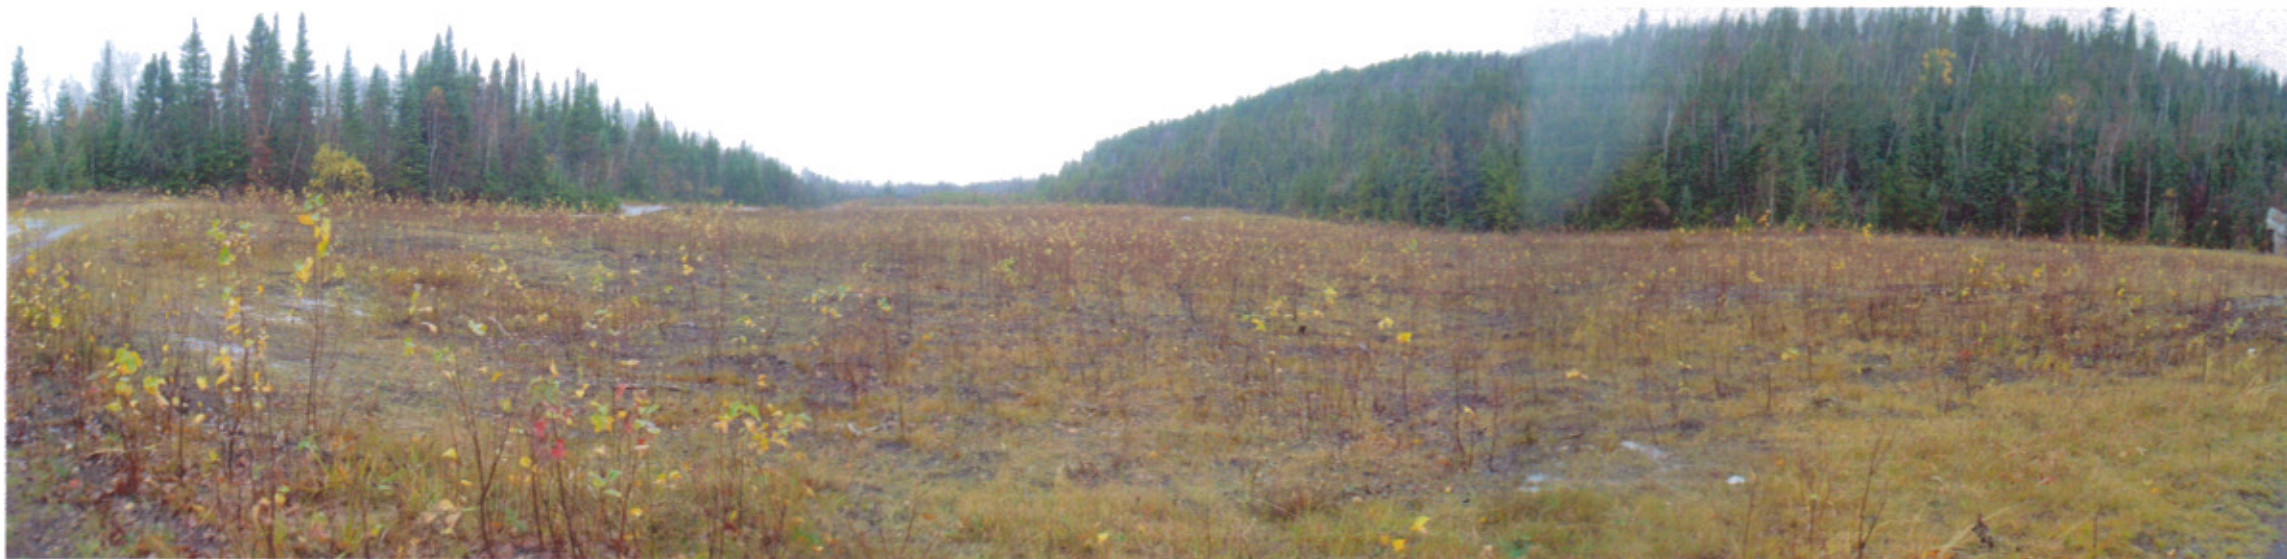
Photographie Qc-Lith\_2011-10-18-005

Photographie prise de la digue Est. On remarque que la végétation y est relativement abondante, considérant que la remise en végétation y a été faite dernièrement. En période estivale, le coup d'oeil doit être assez intéressant.

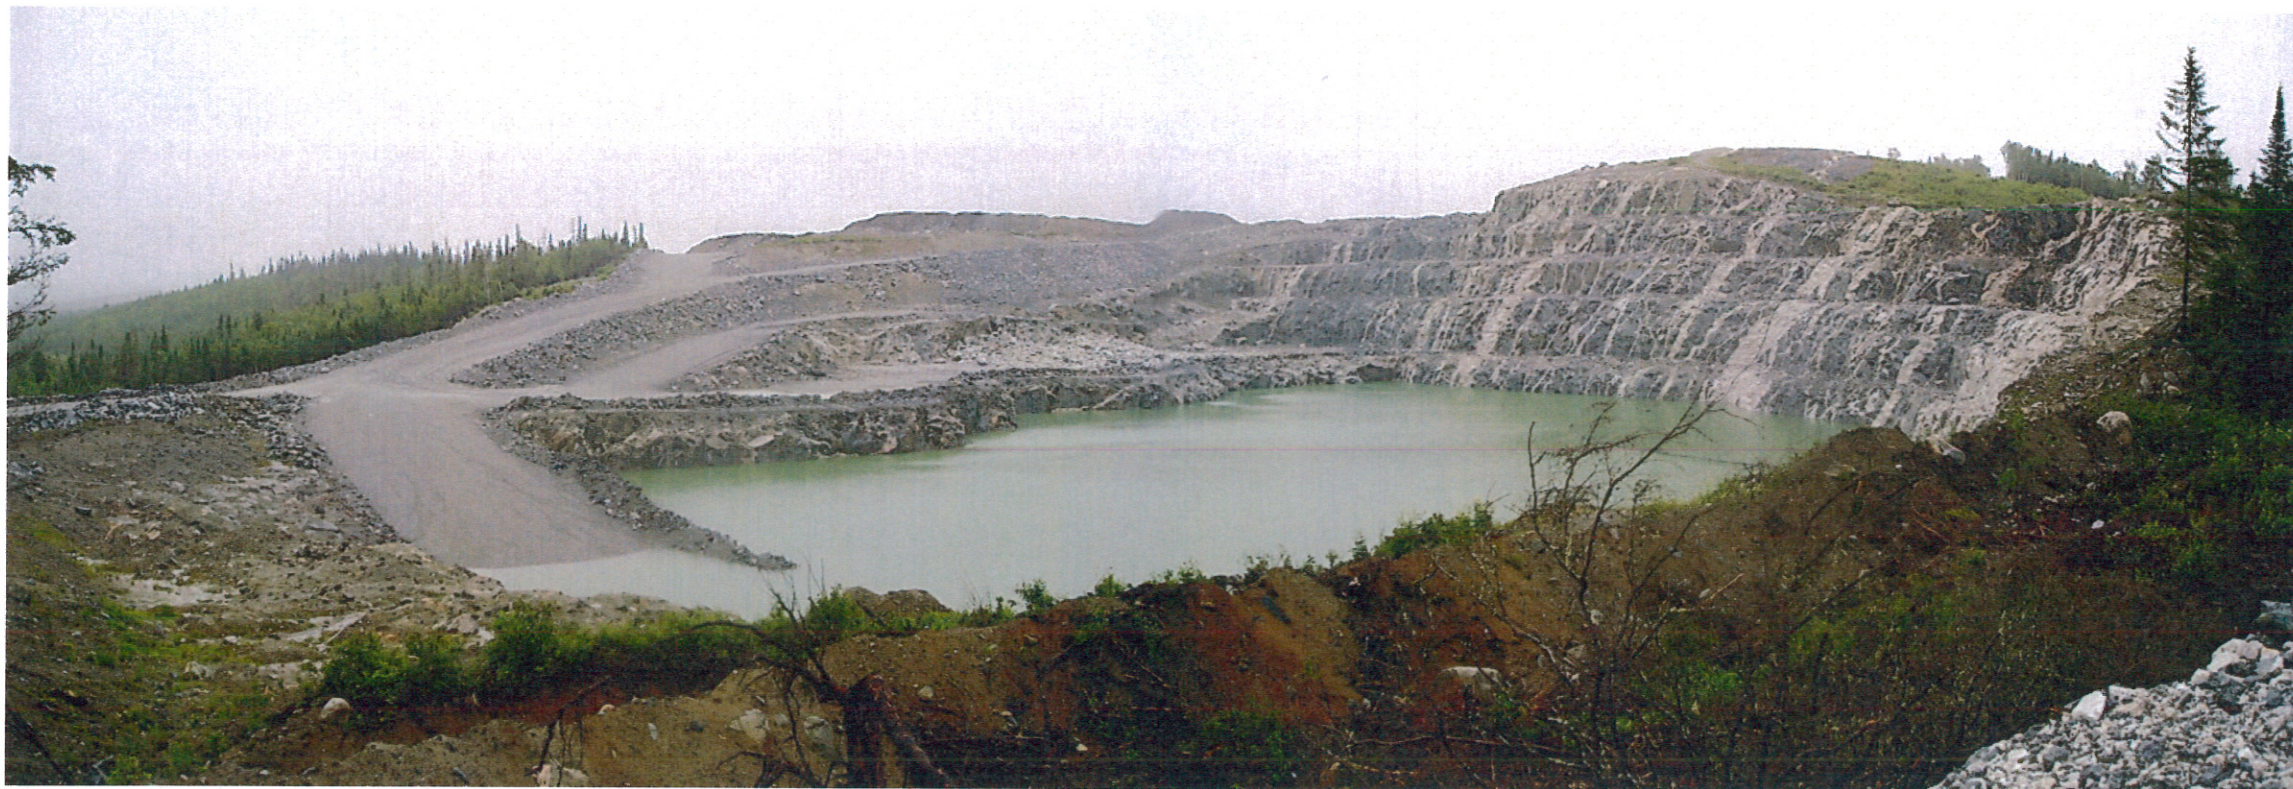
Photographie Qc-Lith\_2015-07-17-001

La fosse résultant de la dernière période de production du site Québec-Lithium, est inactive depuis quelques années, mais ce secteur est couvert par un plan de restauration et une garantie financière.
