# ÉVALUATION ENVIRONNEMENTALE DE SITE - PHASE I

Usine de sciage d'AbitibiBowater  
Champneuf (Québec)

## **Rapport (version finale)**

Projet n° : 141-17508-00  
Date : Décembre 2014

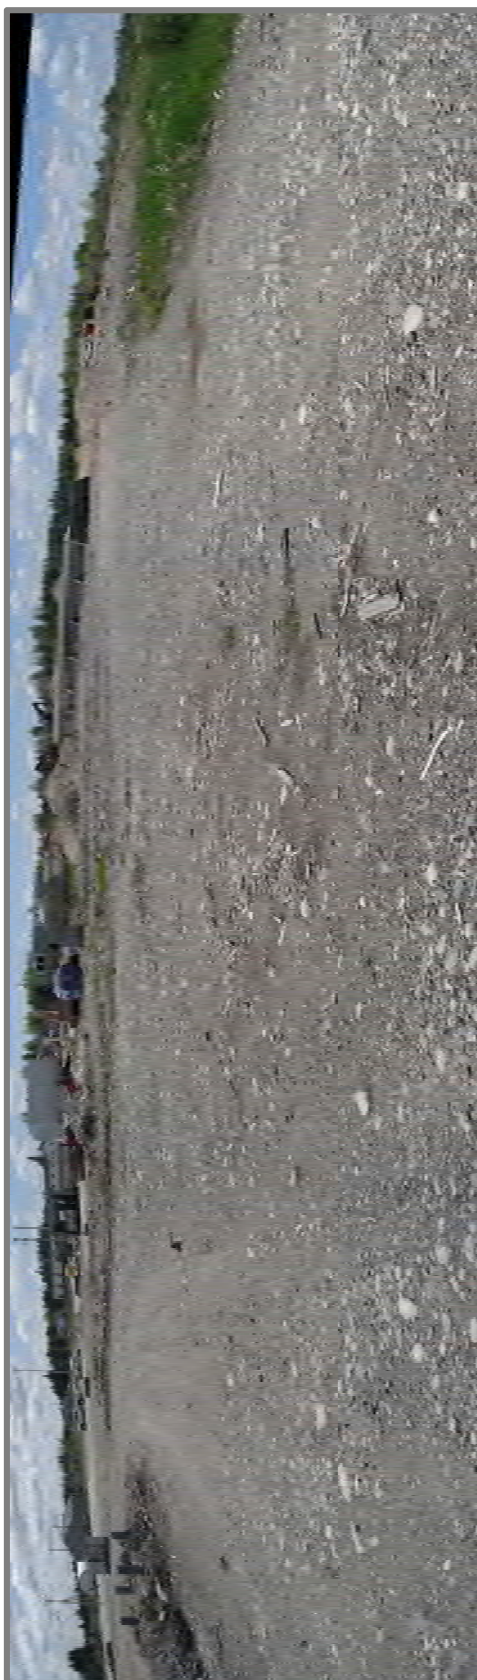
Photo 33 : Vue générale du site à l'étude (direction Sud)

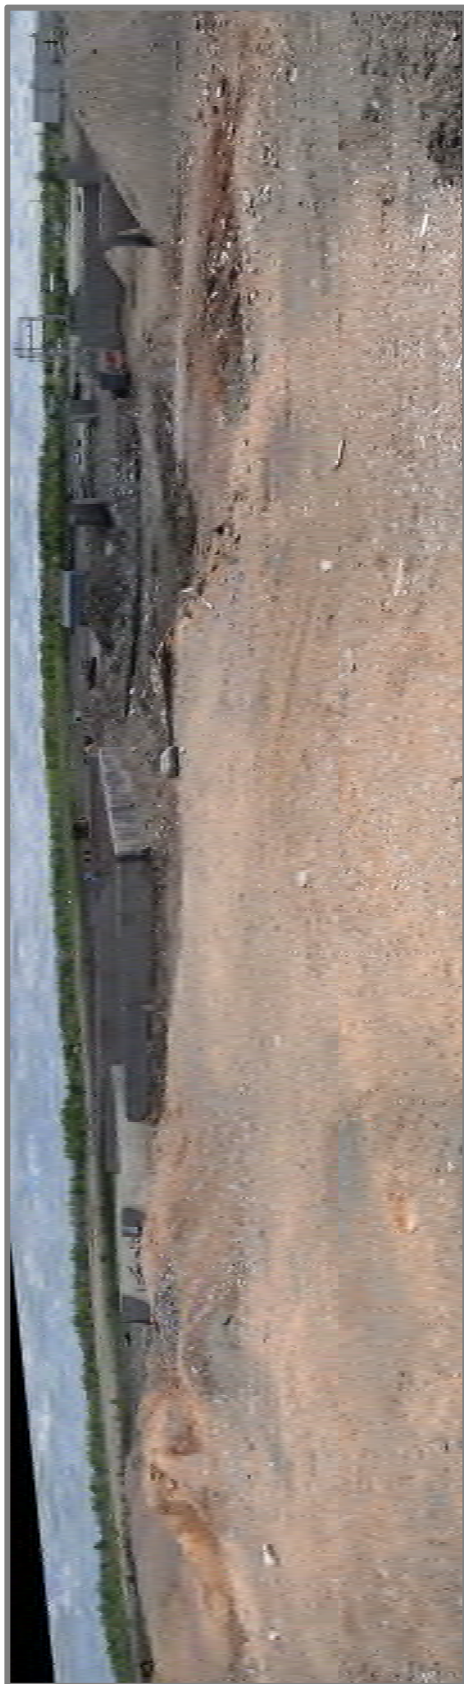
Photo 34 : Vue générale du site à l'étude (direction Nord-Est)

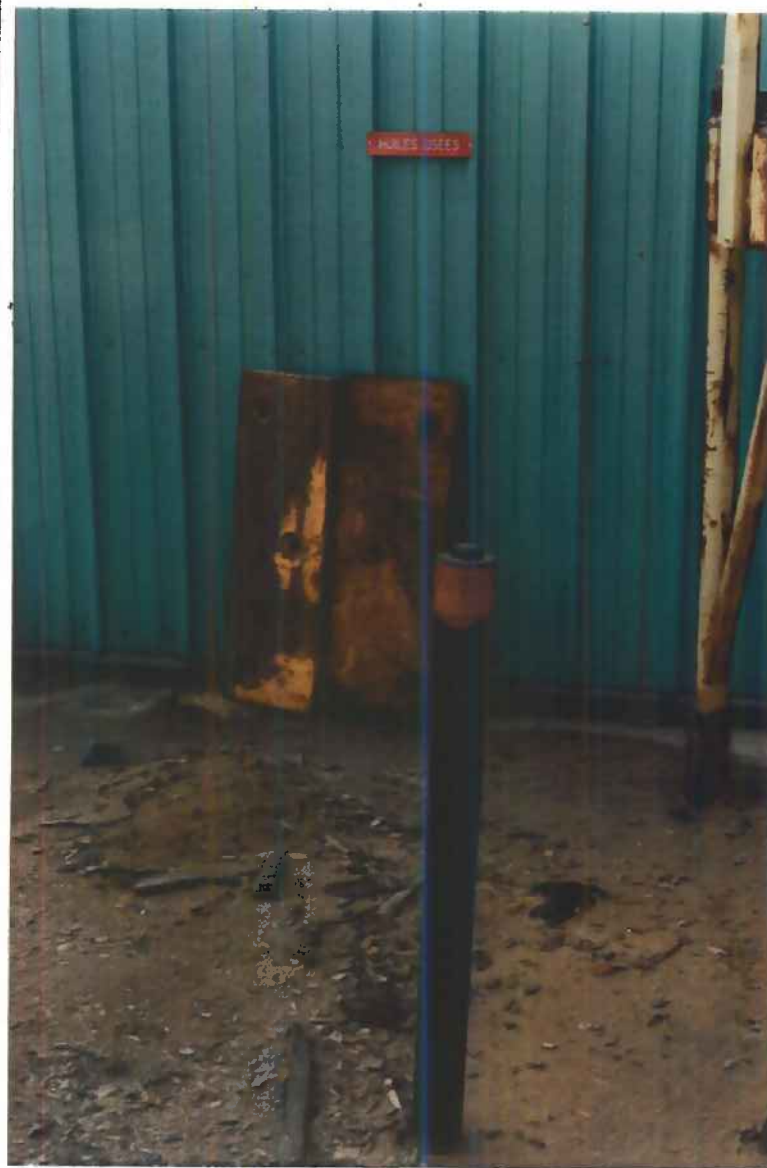
Photo No : 2

Description : aire d'entreposage  
du réservoir souterrain  
d'huiles usées.

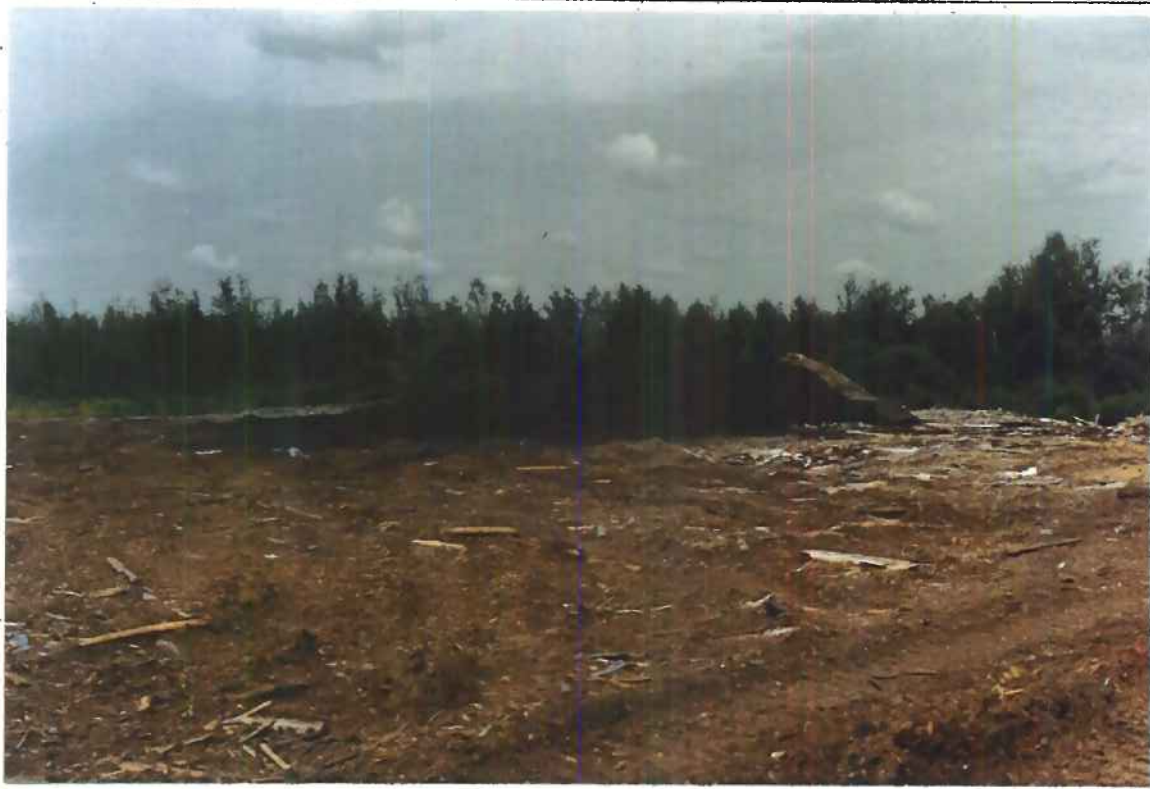
Photo No : 3

Description : Entreposage des  
cendres de la bouilloire.

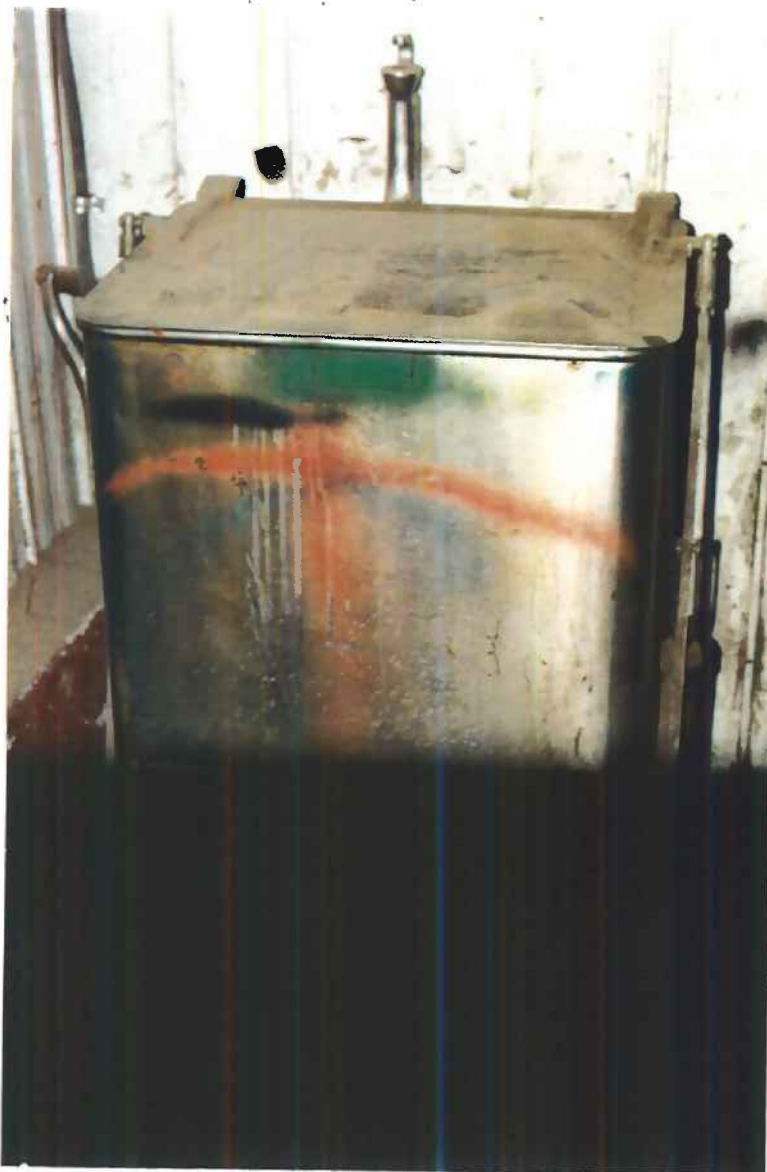
Photo No : 4

Description : bac de sol-  
vants usés.

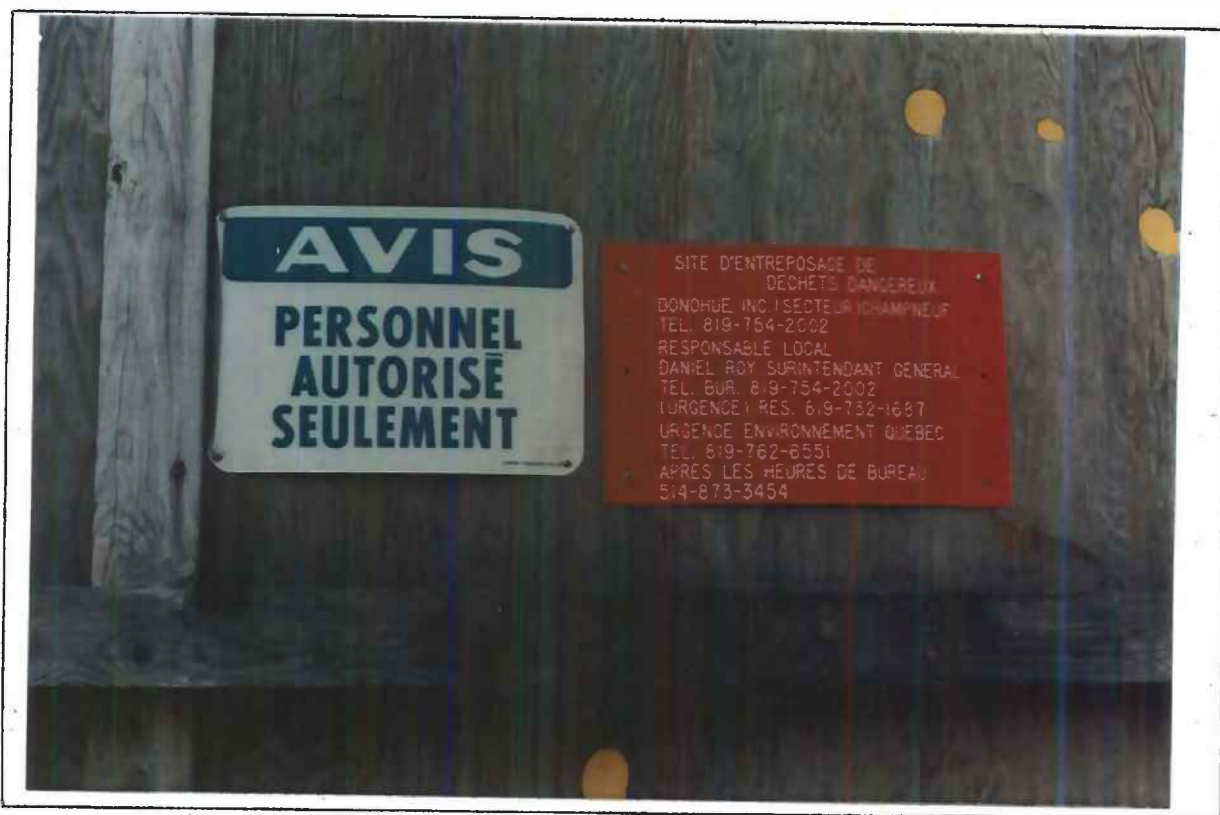
Photo No : 5 Description : Nouvelle affiche  
à l'entrepôt de déchets dangereux

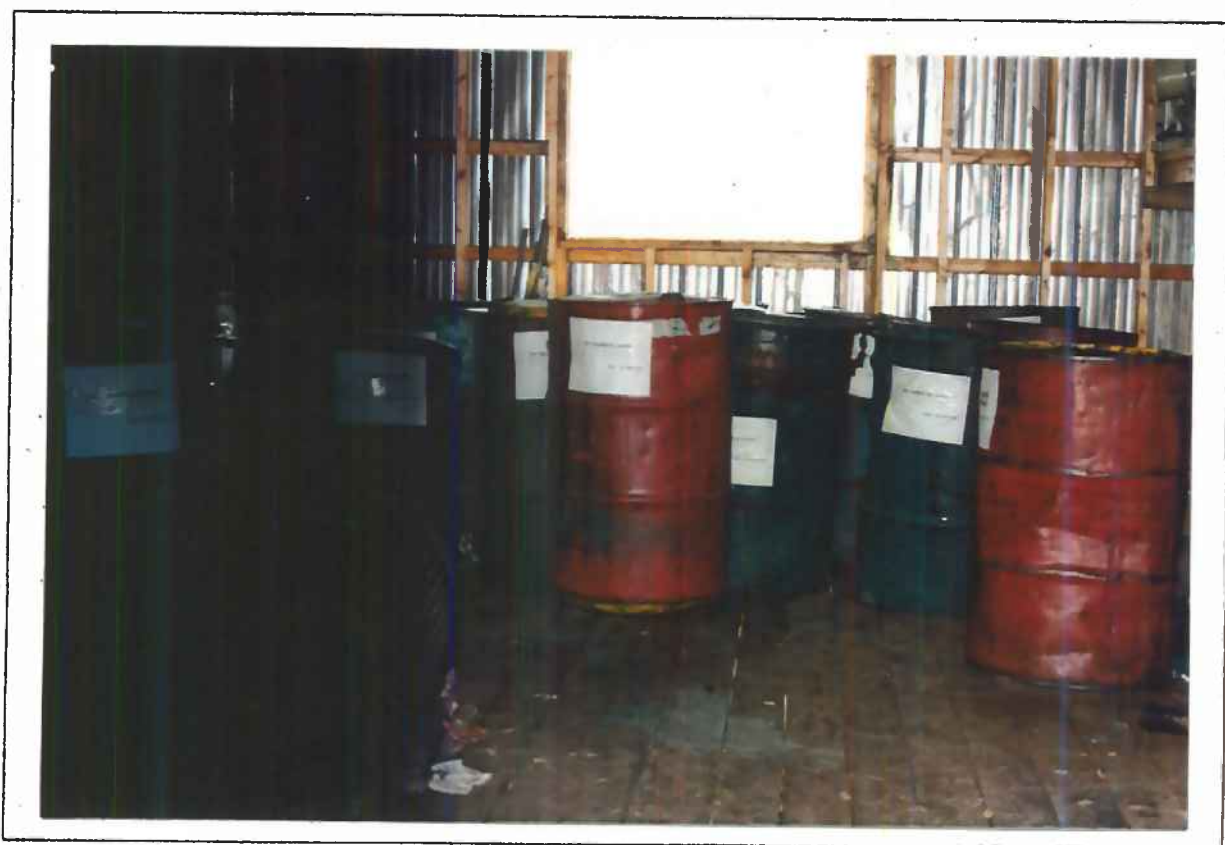
Photo No : 6 Description : barils à l'intérieur  
de l'entrepôt. 1 seul baril contient  
de l'eau de lavage des patrons servant  
à appliquer les logos.

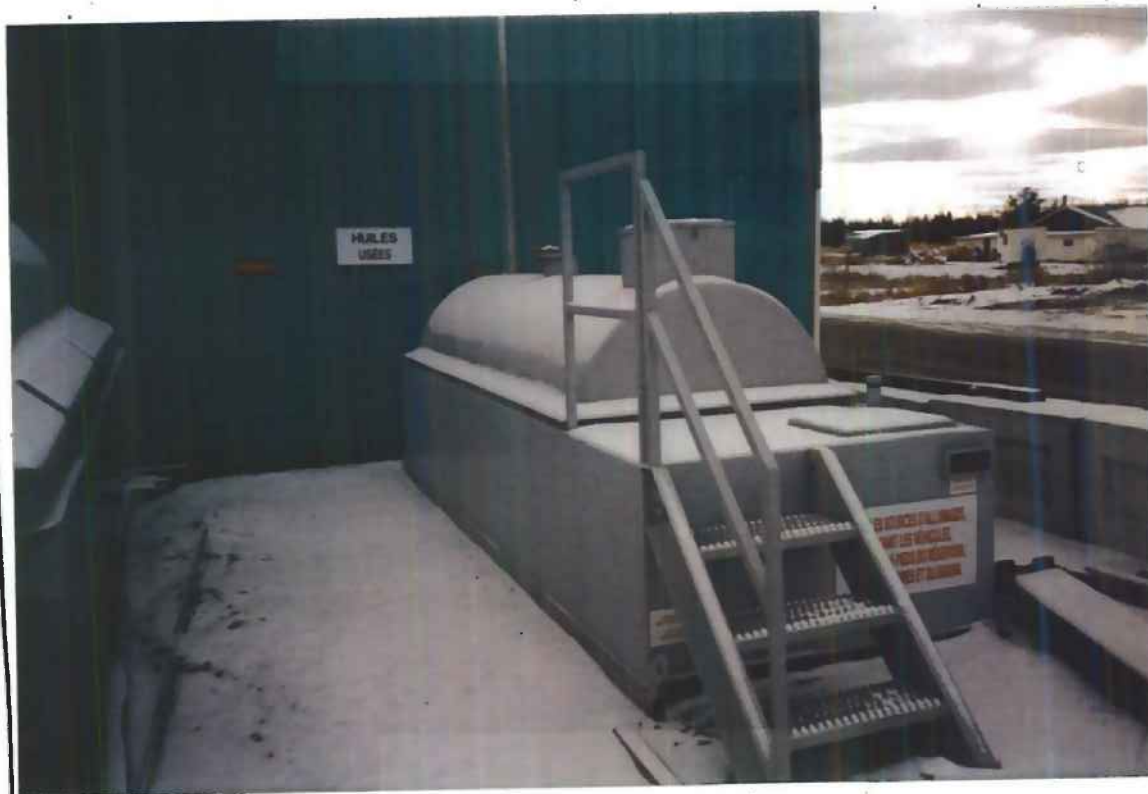
Reservoir pour entreposage d'huile  
usées

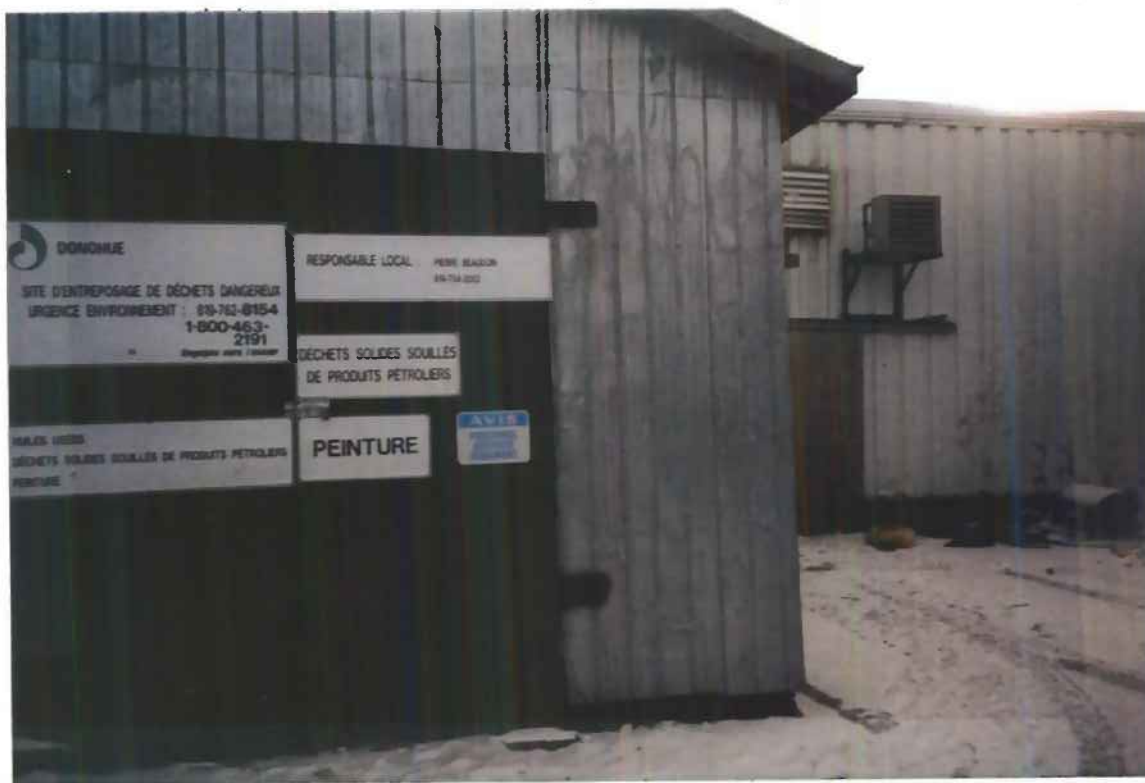
Entreposage de D.D.

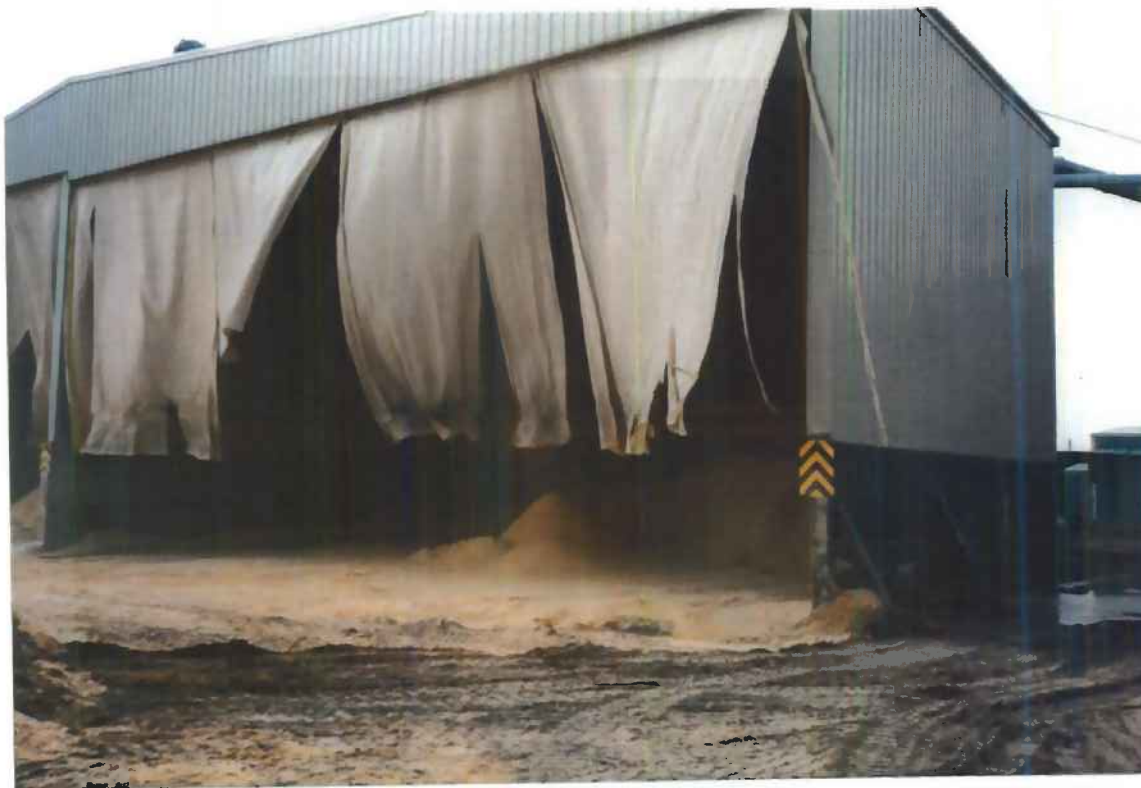
Entassement des saumures

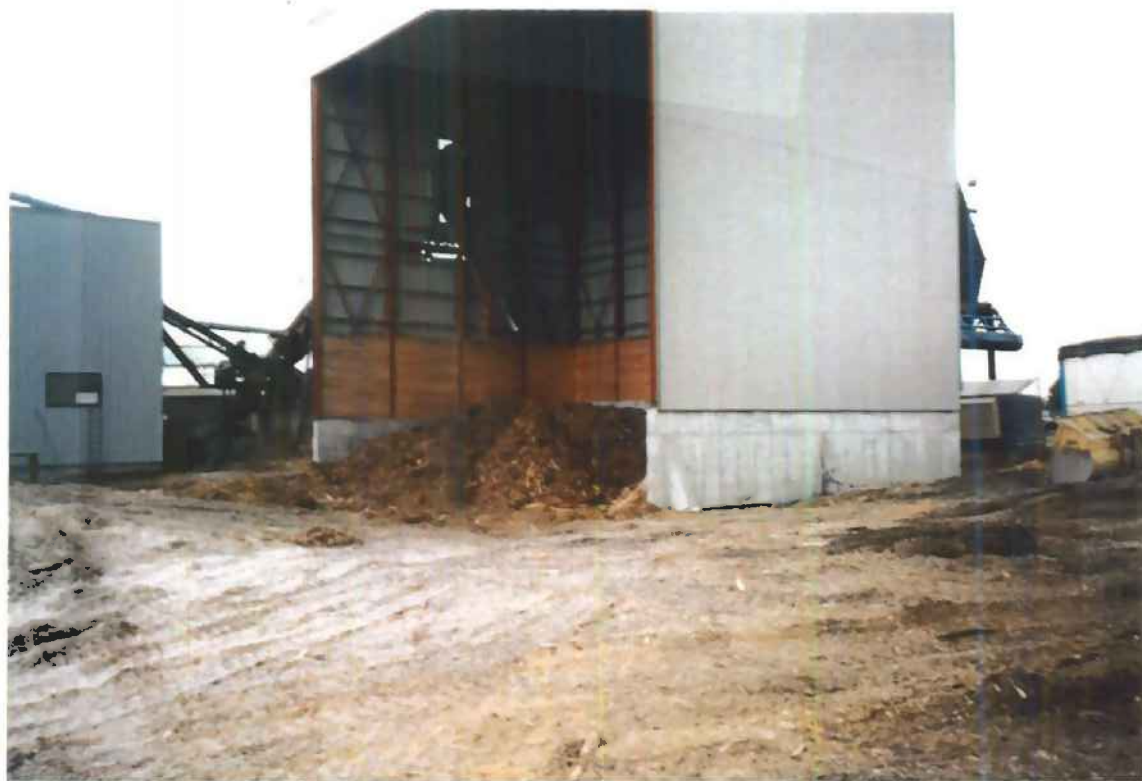
Entassement de planures

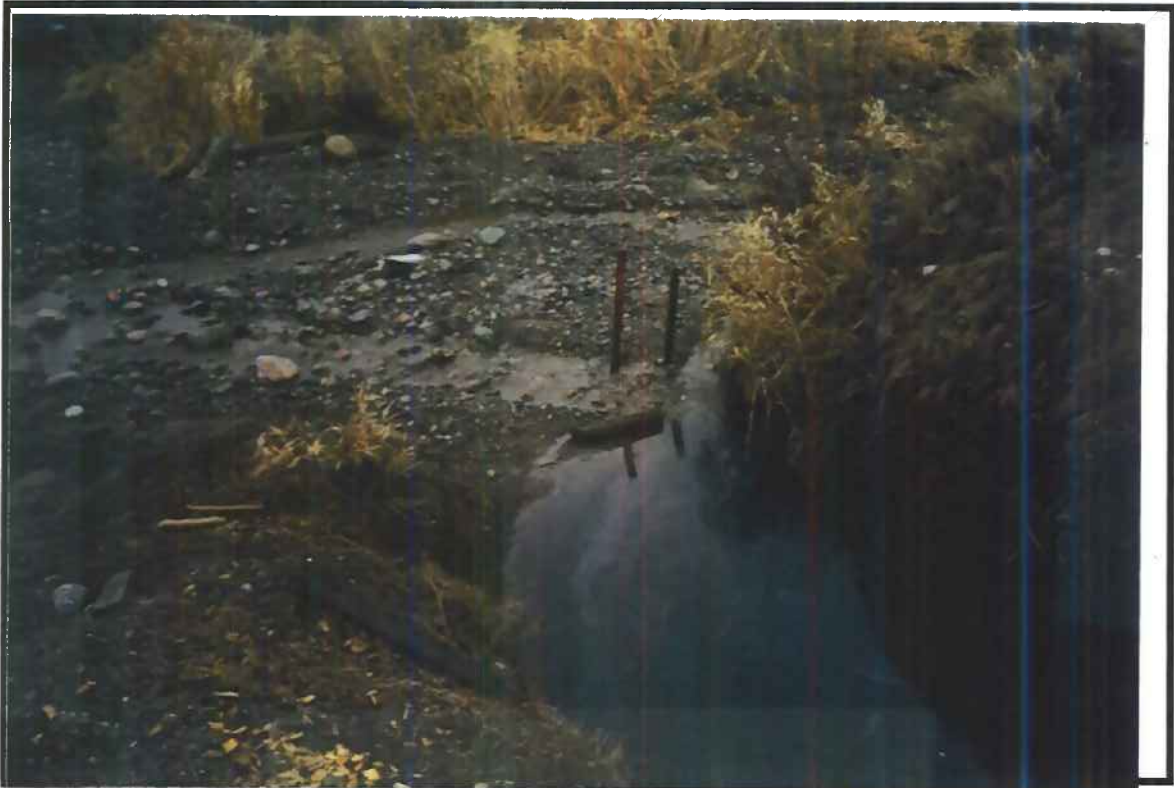
Photo No : 1 Description : VUE DU RUISSEAU

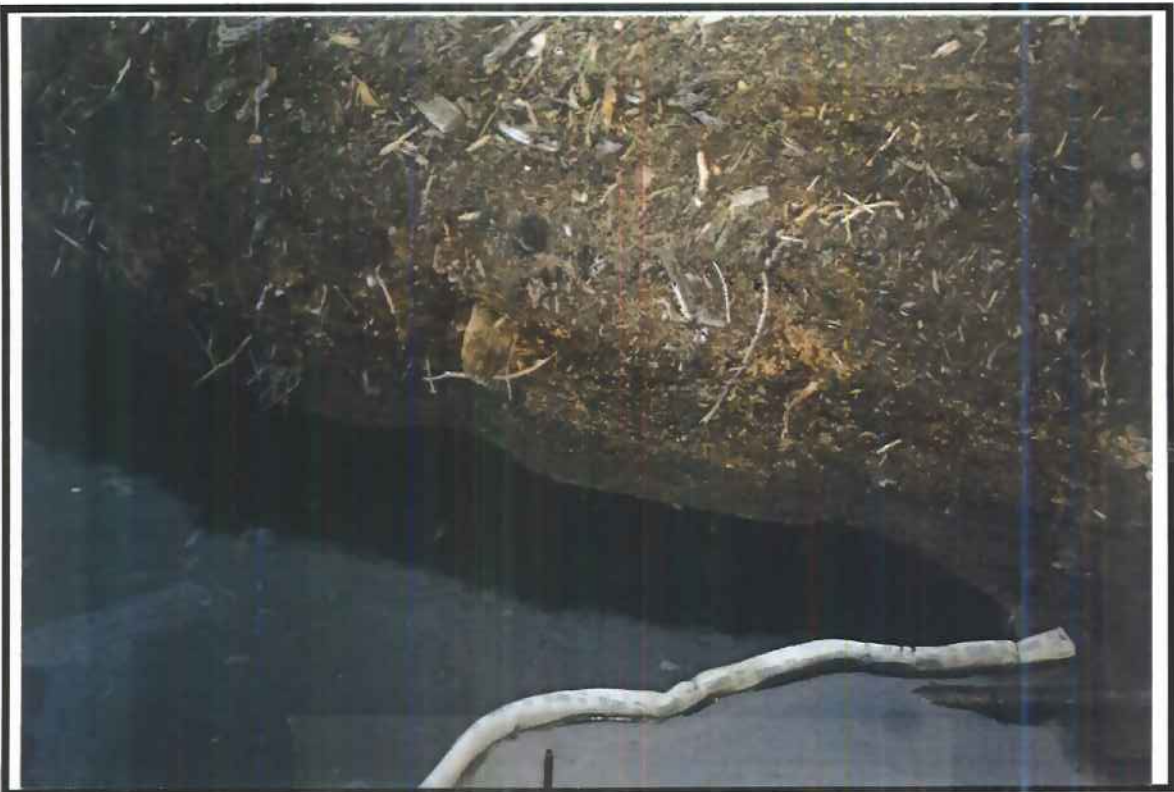
Photo No :2 Description : VUE DU RUISSEAU

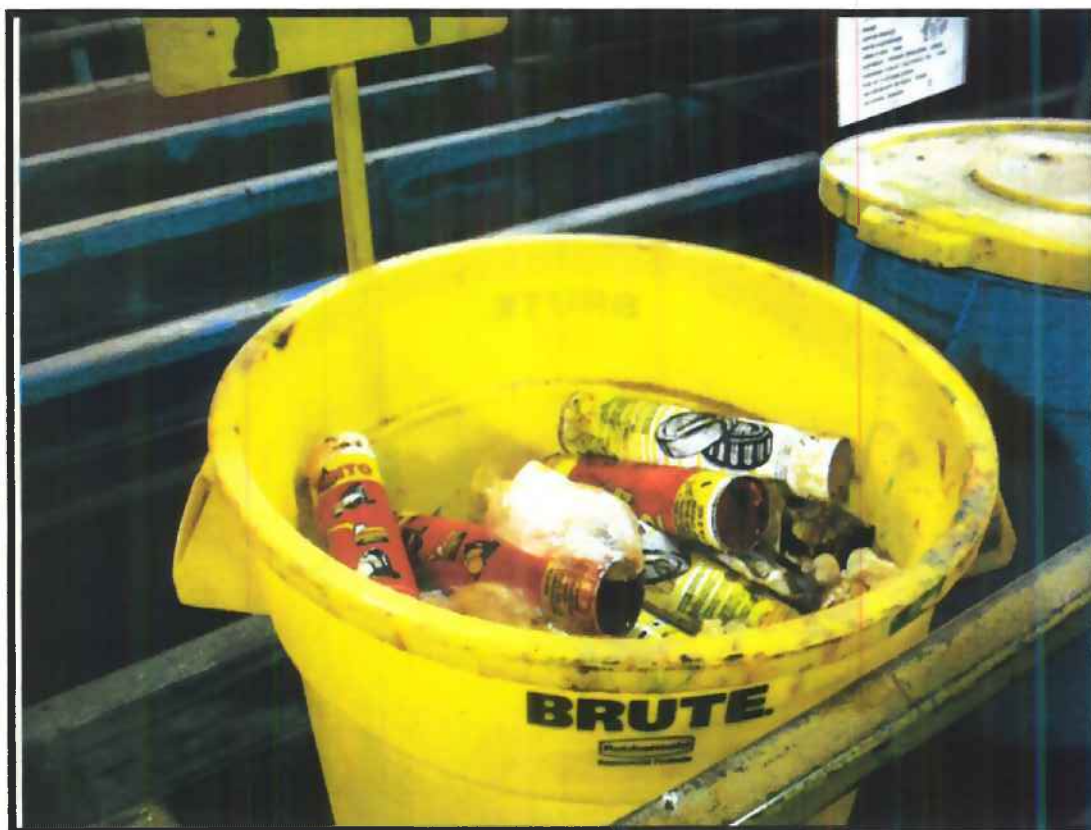
**Photo No 1 :** Tubes de graisse vides présents dans une poubelle à l'intérieur de l'usine.

Envoyer une lettre à Mme Michaud lui indiquant de disposer des matières dangereuses résiduelles le plus rapidement possible pour ce qui est accessible maintenant, et suite à la fonte des neiges pour ce qui n'est pas accessible à cause de l'importante quantité de neige au sol cet hiver.

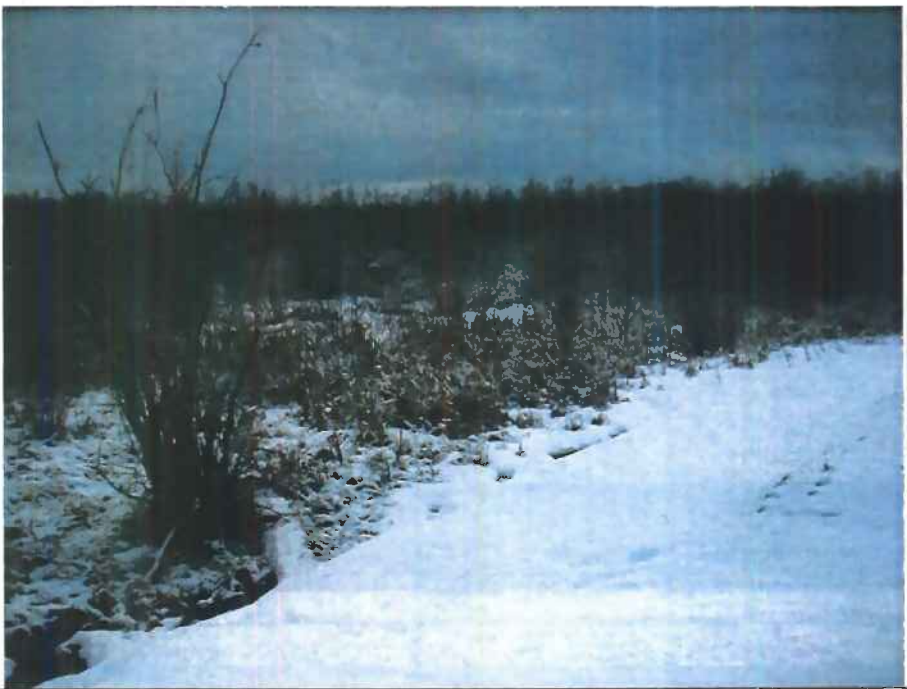
| Photo no : 22 | |

Une partie du site d'entreposage de bois ronds, de bois usinés et de résidus ligneux s'approche du ruisseau Tourneville. Les fossés de canalisation qui draine le site, dans sa partie est, se jettent dans le ruisseau Tourneville. Les résidus ligneux s'étendent jusque dans un milieu humide qui lui fait partie de la plaine inondable du ruisseau Tourneville. Nous n'avons pas constatés de signe visible de contamination phénolique, toutefois une caractérisation de l'eau qui se jette dans le ruisseau Tourneville est à prévoir. Voir les photos 22 à 24.

| Description :<br><br>Vue sur le milieu humide à la limite est du site d'entreposage de résidus ligneux, direction sud-est. | |

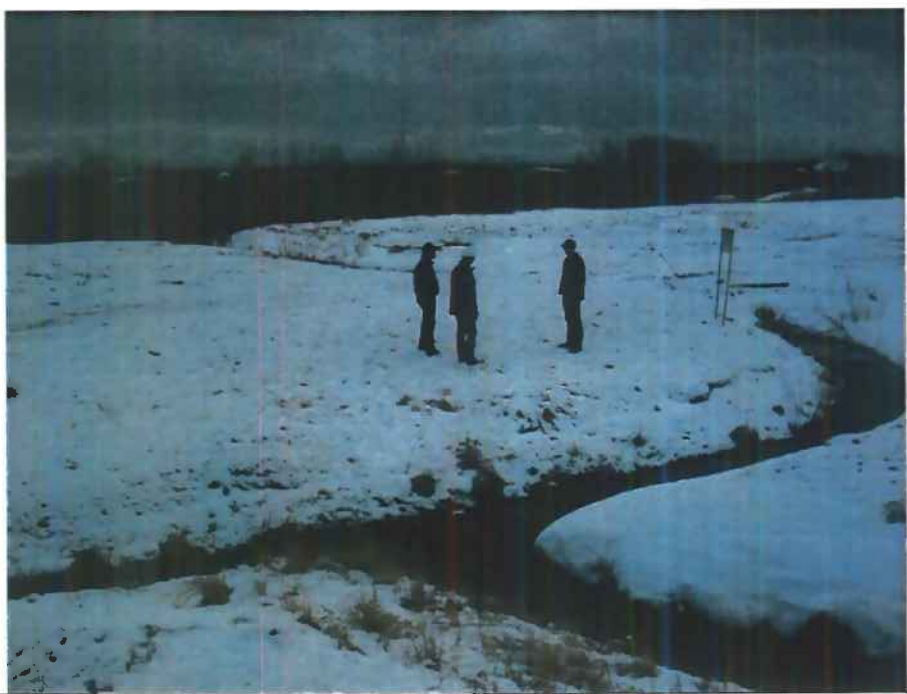
| Photo no : 23 | |

| Description :<br><br>Vue sur un fossé de drainage des eaux de surface du site d'entreposage de bois ronds et de résidus ligneux. Direction sud-est. | |
