**Objet : Demande d'accès à l'information**

RAPPORT D'INSPECTION EXPLOITATION

| Date de l'inspection : 10 août 2016 | Heure d'arrivée : 9 h 50 | Heure de départ : 10 h 36 |
| Site : 32D10-17 | | Titre : BNE 16632 |

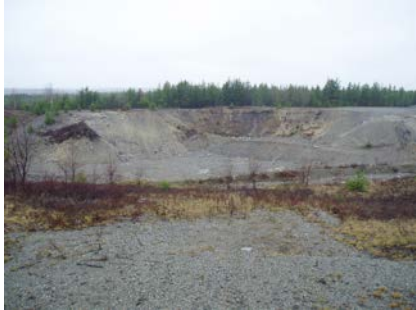
| Vue générale du site. | | | | | | | |
| commentaire | Site partiellement situé sur un terrain privé. | | | | | | |

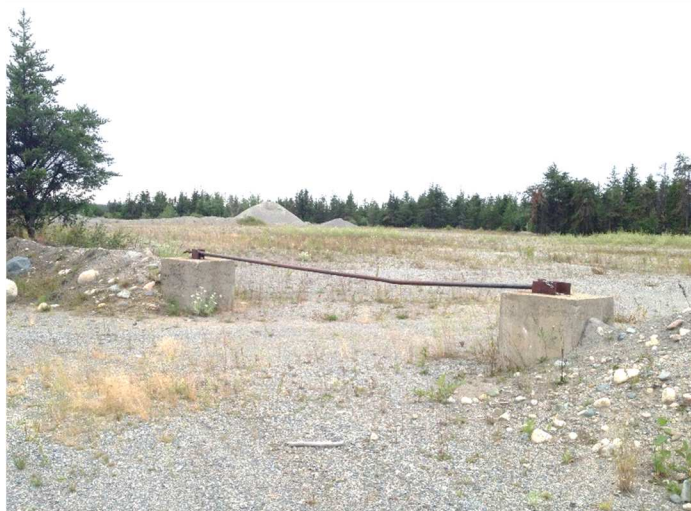
| UTM : NAD : 83 | | ZONE : 17 | |
|---|--|---|--|
| Photo : 1 | | Photo : 2 | |

| UTM : NAD : 83 | | ZONE : 17 | |
|---|--|---|--|
| Description : Barrière cadenassée et piliers de ciment limitant l'accès au site. | | Description : Réserves de criblures de pierres 800 m³. | |

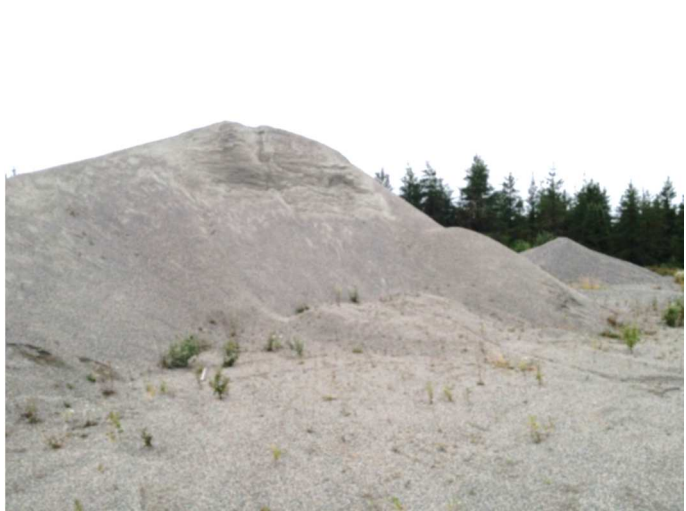
| Commentaires :<br><br>Le BNE 16632 est actif depuis 2003 et appartient à Construction Norascon (#5901) mais il n'a pas fait l'objet de déclaration trimestrielle d'exploitation depuis 2010.<br><br>Une réserve de criblure de pierres de 800 m³ ou 1800 T.M. est observable sur le site. | | |

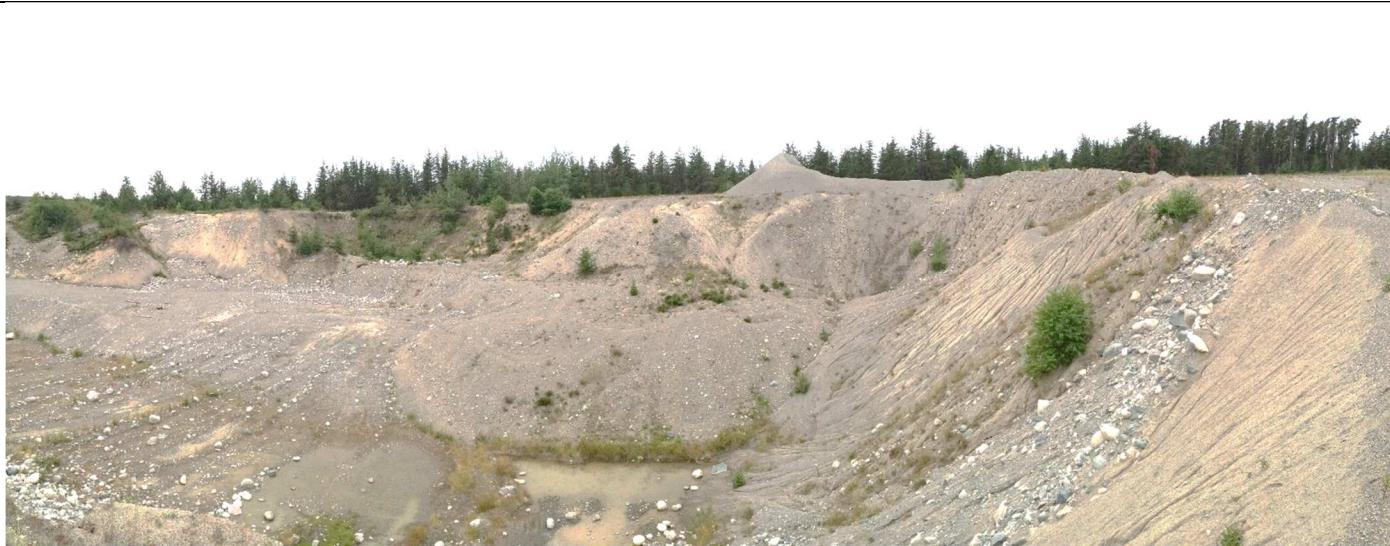
| UTM : NAD : 83 | | ZONE : 17 | |
|---|--|---|--|
| Photo : 3 | | | |

| UTM : NAD : 83 | | ZONE : 17 | |
|---|--|---|--|
| Description : Vue générale du site et aperçu de la hauteur du banc d'exploitation de la gravière. | | | |

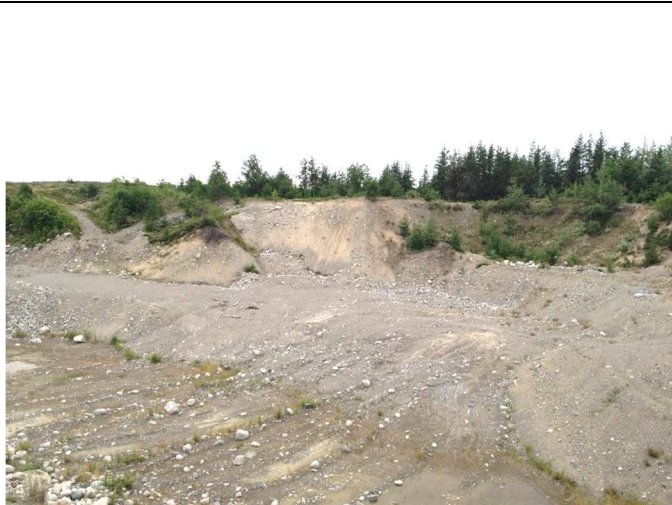
| UTM : NAD : 83 | | ZONE : 17 | |
|---|--|---|--|
| Photo : 4 | | Photo : 5 | |

| UTM : NAD : 83 | | ZONE : 17 | |
|---|--|---|--|
| Description : Plancher du banc de gravier. | | Description : Photo prise du plancher de la sablière et vue sur la face nord de l'exploitation. | |

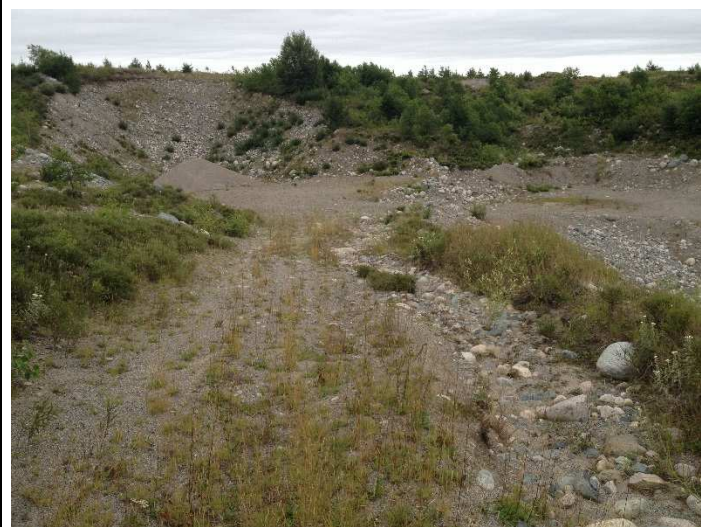
| UTM : NAD : 83 | | ZONE : 17 | |
|---|--|---|--|
| Photo : 6 | | Photo : 7 | |

| UTM : NAD : 83 | | ZONE : 17 | |
|---|--|---|--|
| Description : Chemin d'accès vers le banc d'exploitation au niveau du plancher. | | Description : Vue du banc de gravier dans sa portion sud le long du chemin d'accès vers le fond de la gravière. | |
