**Objet : Demande d'accès à l'information**

**OBJET :** **Avis de capacité – intervention requise délai 4 mois :  
H035-043 : Rivière sans nom**

**OBJET :** **Suivi d'inspection du pont :**  
**H035-043: (rivière sans nom)**

**OBJET :** **Suivi d'inspection du pont :**  
**H035-015 : Rivière des Perdrix**

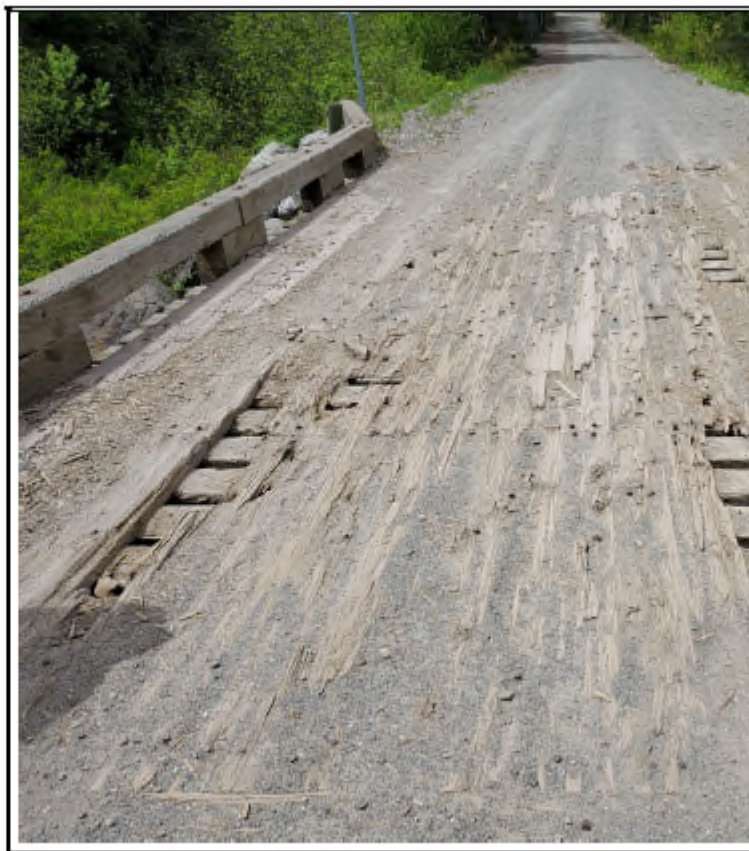
| N°<br>PHOTO | 05 |

| <b>IDENTIFICATION DE L'ÉLÉMENT PHOTOGRAPHIÉ :</b><br><br>VUE DU TABLIER | |
| <b>REMARQUES :</b><br><br>SURFACE DE ROULEMENT<br>ENDOMMAGÉE ET DANGEREUSE. | |

- Remplacer la bande de roulement.

Ces travaux devront être effectués à l'intérieur d'un délai de 4 mois, sans quoi le pont sera fermé à la circulation.
