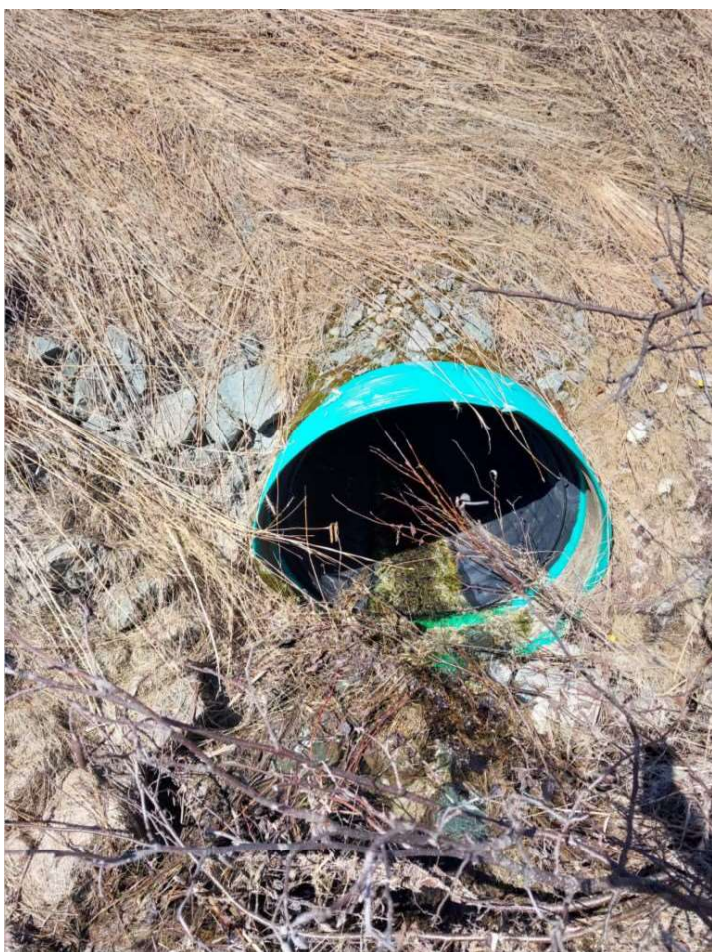
| 13.4 Ponceau(x) | |
|---|---|
| <div>Descriptif nominatif : Ponceau no.2</div> <div>Coord. Géo. : 303225 E 5378517 N</div> <div>Diamètre et longueur : Inconnu</div> <div>Constat(s) : Le ponceau est en bon état et il n’est pas obstrué.</div> | <div>Photographie n° : 1</div> |

Photo no. 1. Ponceau no.2 en bon état. Coordonnées UTM Nad83 18U  
303225 E 5378517 N

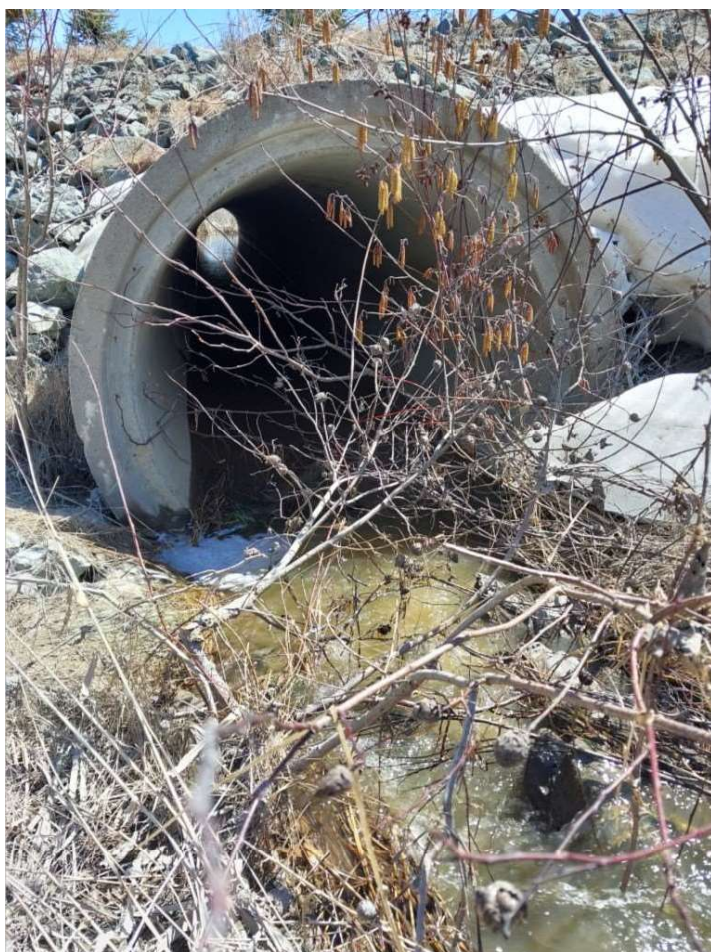
| 13.4 Ponceau(x) | |
|---|---|
| <div>Descriptif nominatif : Ponceau no.3</div> <div>Coord. Géo. : 303306.51,5378582.28</div> <div>Diamètre et longueur : Inconnu</div> <div>Constat(s) : Le ponceau est en bon état et il n’est pas obstrué.</div> | <div>Photographie n° : 2</div> |

Photo no. 2. Ponceau no.3 en bon état. Coordonnées UTM Nad83 18U  
303307 E 5378582 N.

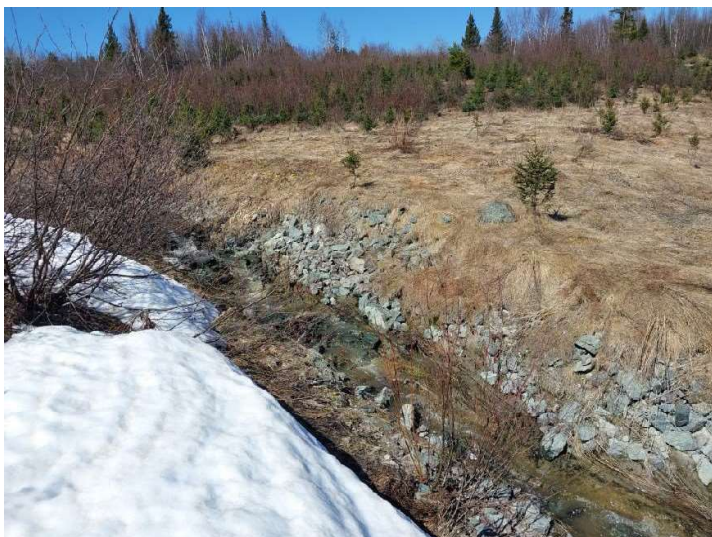
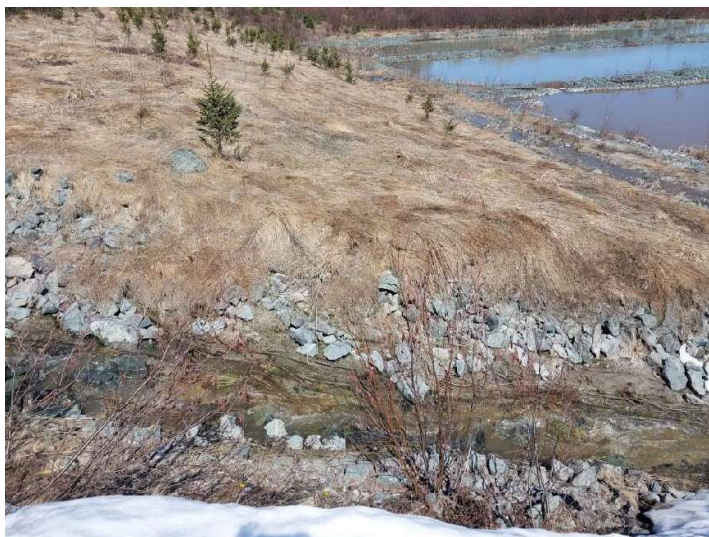
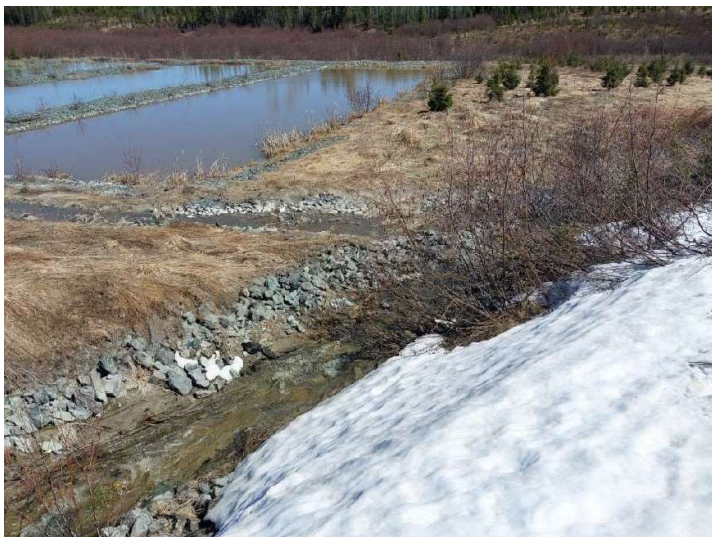
**Descriptif nominatif :** Canal ouest  
**Coord. Géo. :** 303240 E 5378566 N  
**Constat(s) :** Le canal ouest achemine l’eau en provenance de la mine Abcourt, un site minier adjacent au site Barvue. Cette eau n’est pas traitée et se déverse dans le ruisseau Marcotte.  
La section nord du canal ouest, en amont du bassin ouest, est en mauvais état et devrait être débroussaillée. L’enrochement est déficient, les roches ont été transportées en aval du canal lors d’un ou de plusieurs coups d’eau. Voir les photos no. 3 et 5.  
En aval du canal ouest, on retrouve une zone de séparation avec le canal sud du bassin ouest. Cette zone de séparation est en mauvais état, l’eau du canal ouest peut déborder dans le canal sud et se retrouver dans le bassin ouest et contaminer celui-ci. Voir l’image no. 6.

Photo no. 3. Canal ouest, coordonnées UTM Nad 83 18U 303241E 5378561 N. Regard vers l'ouest.

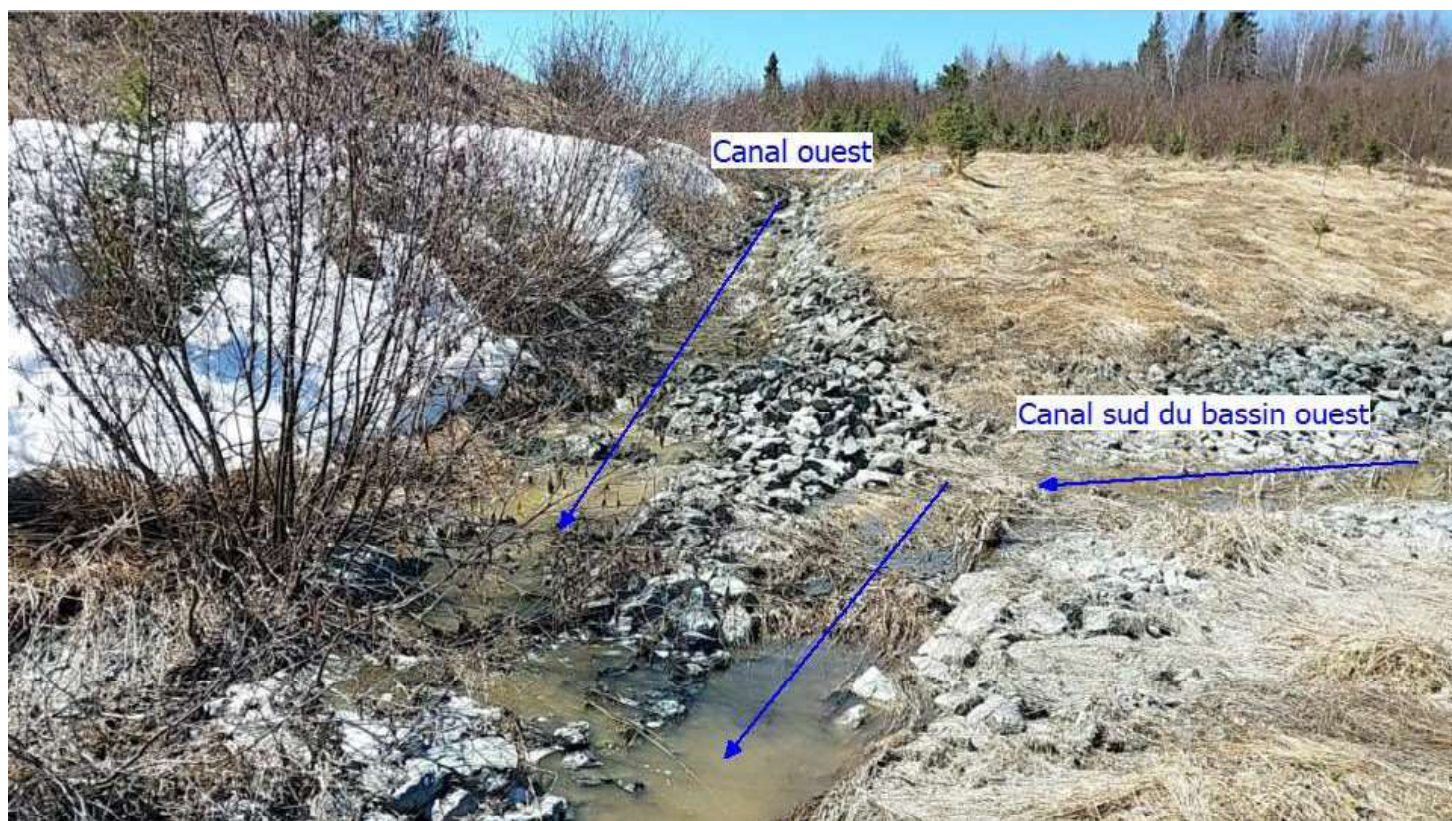
Photo no. 6. Zone de transition entre le canal ouest et le canal nord du bassin ouest. Coordonnée de la photo UTM Nad83 18U 303252 E 5378573 N. Regard vers le sud-ouest.

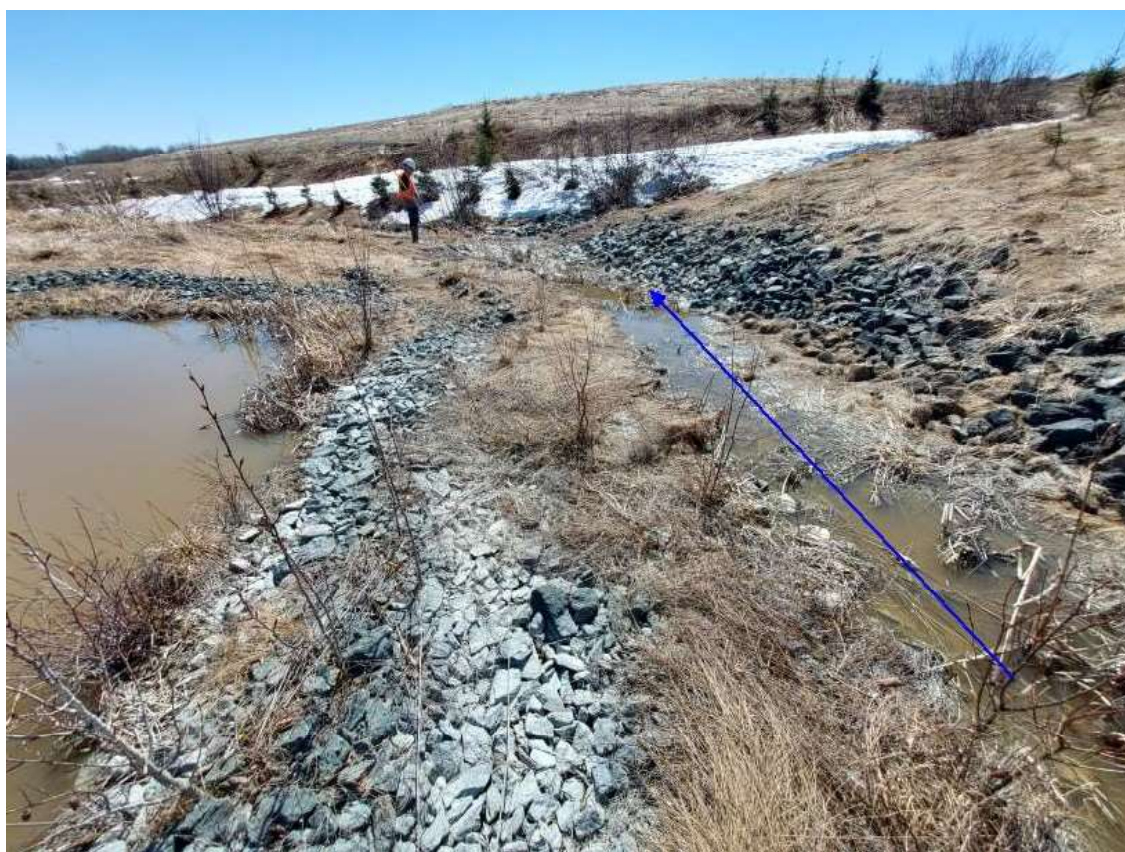
**Descriptif nominatif :** Canal sud du bassin ouest  
**Coord. Géo. :** 303224 E 5378588 N  
**Constat(s) :** Le canal sud du bassin ouest est en bon état. Il achemine l’eau en provenance du milieu en amont du bassin (précipitation et neige) vers le ruisseau Marcotte et il évite que cette eau se retrouve dans le bassin ouest. La profondeur de celui-ci n’est pas adéquate et on remarque des traces de débordement dans le bassin ouest. Celui-ci devrait être excavé et reprofilé afin de favoriser l’écoulement vers le ruisseau Marcotte et réduire le débordement. La digue du bassin adossée au canal devrait être remontée.

Photo no. 7. Canal sud du bassin ouest, regard vers l'est.

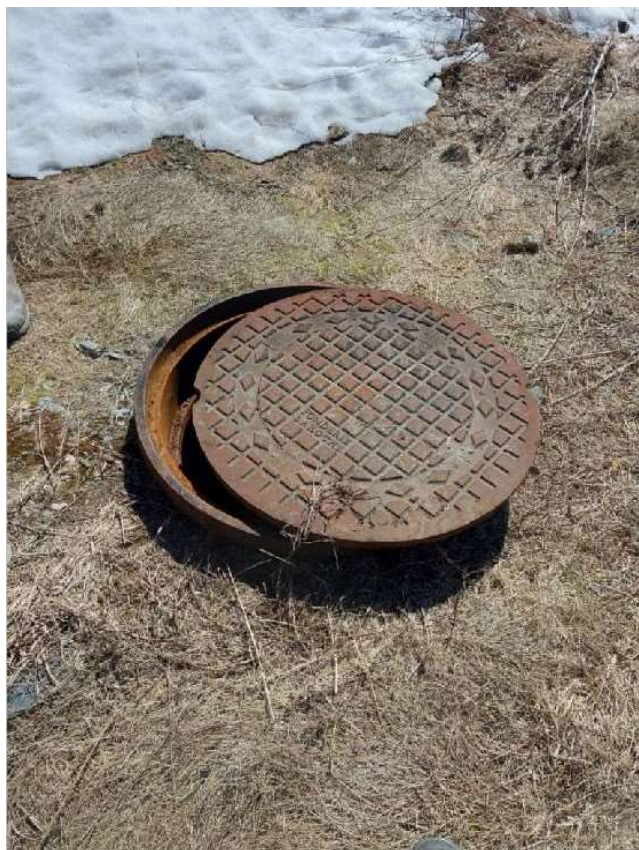
| 13.6 Autre(s) infrastructure(s) (trou d’homme, pont, berme, structure métallique, bassins autre que dans un parc à résidus, etc.) | |
|---|---|
| <b>Descriptif nominatif</b> : Trou de regard est Ba-R2<br><b>Coord. Géo.</b> : 303587 E 5378532 N<br><b>Constat(s)</b> : Le trou de regard est en bon état, prévoir des outils (2 barres de fer ou pied de biche) afin d’enlever le couvert et d’échantillonner. | <b>Photographie n°</b> : 8 |

Photo no. 8. Trou de regard est Ba-R2.

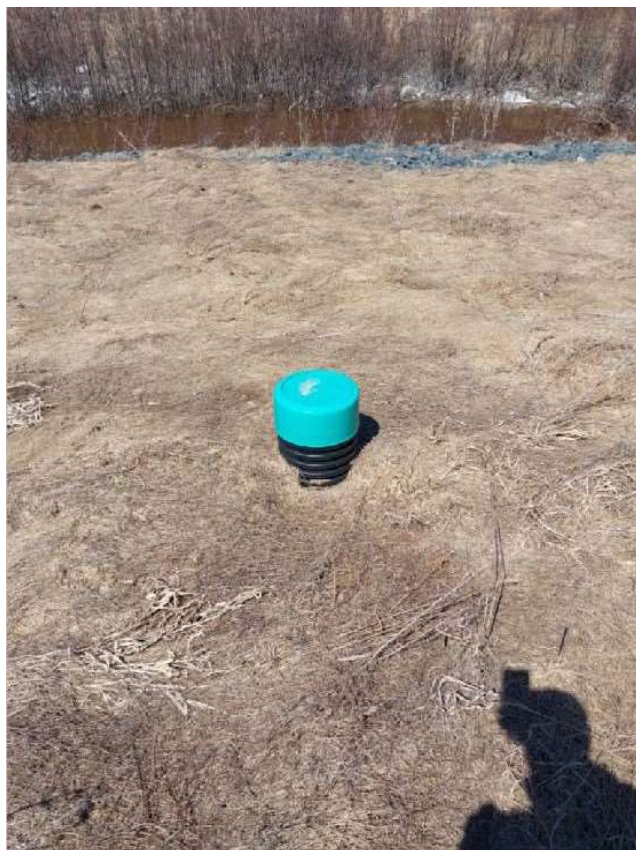
| 13.6 Autre(s) infrastructure(s) (trou d’homme, pont, berme, structure métallique, bassins autre que dans un parc à résidus, etc.) | |
|---|---|
| <b>Descriptif nominatif</b> : Boîte de service est<br><b>Coord. Géo.</b> : Je ne connais pas les coordonnées<br><b>Constat(s)</b> : La boîte de service est en bon état, elle est située à proximité du trou de regard est. | <b>Photographie n°</b> : 9 |

Photo no. 9. Boite de service est.

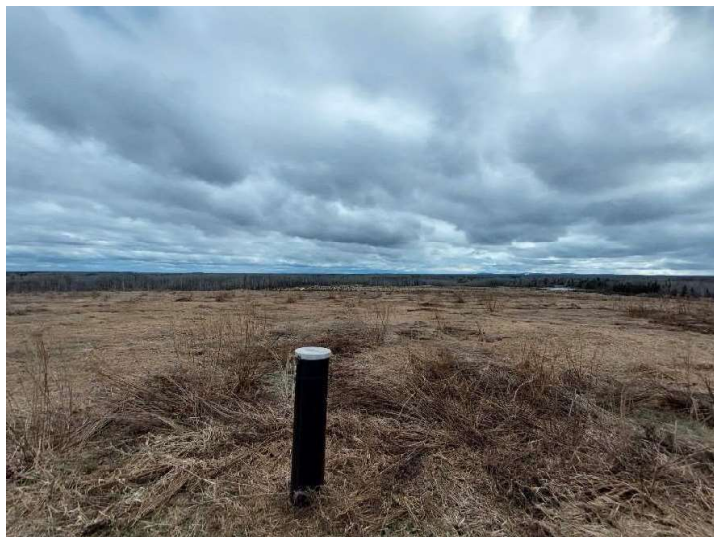
| Numéro | Coordonnées géographiques | État | Commentaire(s) | Photo. n° |
|---|---|---|---|---|
| TF-07-14 | 303461 E 5378249 N | Bon | Gelé en permanence | 10 |

Photo no. 10. Parc à résidus et piézomètre TF-07-14. Regard vers le sud, à partir du talus.

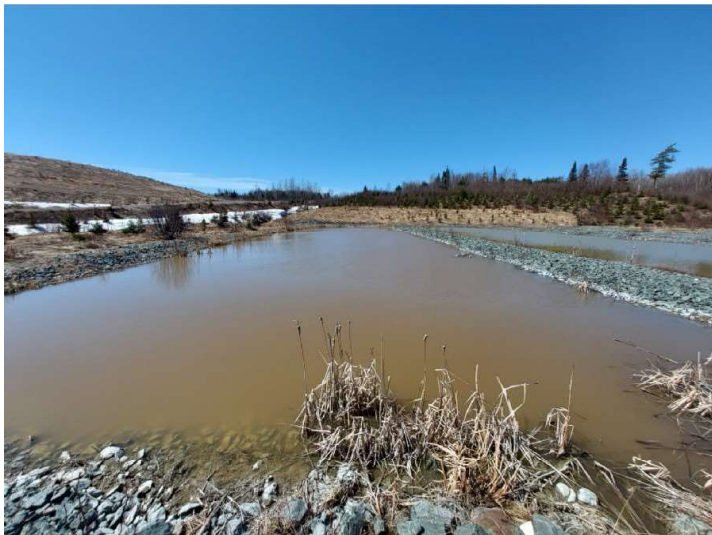
| 15.2 Bassin(s) | |
|---|---|
| <p><b>Descriptif nominatif</b> : Bassin ouest</p> <p><b>Coord. Géo.</b> : 303237 E 5378612 N</p> <p><b>Constat(s)</b> : Le bassin ouest reçoit l’eau du parc à résidus par un drain souterrain.</p> <p>Il est composé de trois sous-bassins qui communiquent entre eux à travers deux petits canaux (Photo no.12 à 16). Ces deux canaux sont partiellement végétalisés, mais cela n’empêche pas la circulation de l’eau.</p> <p>L’eau circule du sous-bassin ouest, vers le sous-bassin est, et se déverse à travers les trois tuyaux qui servent de déversoir (Photo no.20). Ce déversoir est en bon état, cependant on retrouve une cavité en bordure de l’eau des tuyaux (Photo no.19). Cette cavité est un chemin préférentiel pour l’eau, ce qui pourrait causer l’érosion interne de la digue du bassin. Cela est à surveiller.</p> <p>La géomembrane du bassin est mise à nue à plusieurs endroits autour du bassin (Photo no.17 et 18).</p> <p>Il y a beaucoup de végétation autour du bassin, on pourrait débroussailler.</p> <p>Comme mentionné dans la section 13.5, l’eau du canal ouest et du canal au sud du bassin a débordé dans celui-ci, ce qui a possiblement affecté la qualité de l’eau.</p> <p><b>Niveau de risque</b> : Moyen</p> | <p><b>Photographie n°</b> : 12</p> |

Photo no. 12. Bassin ouest, regard vers le sud.

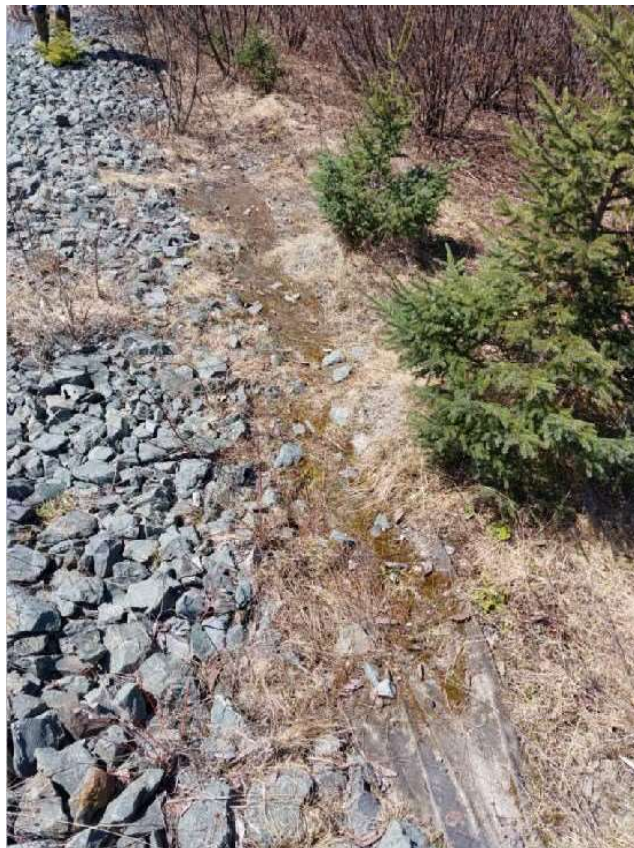
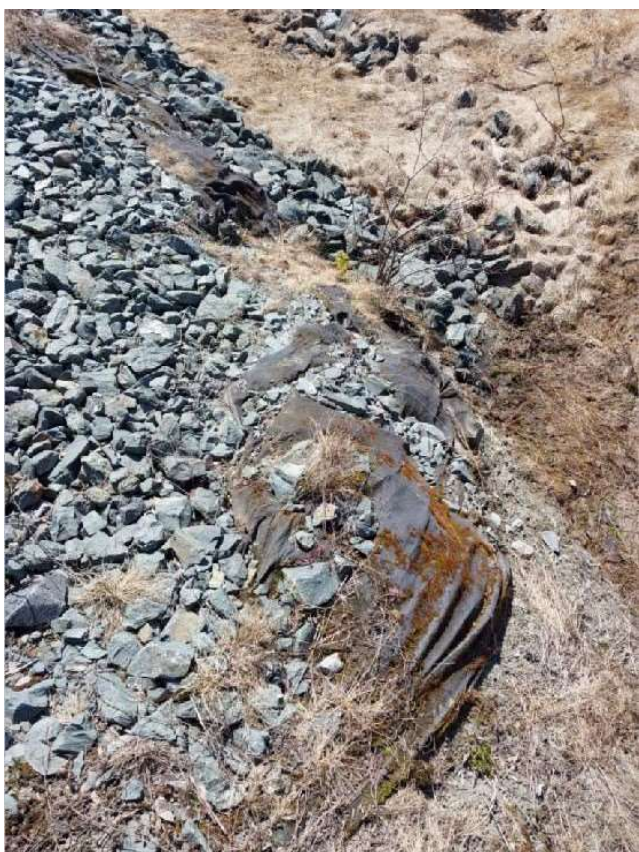
Photo no. 17. Géomembrane dénudée autour du bassin ouest.

Photo no. 18. Géomembrane dénudée autour du bassin ouest.

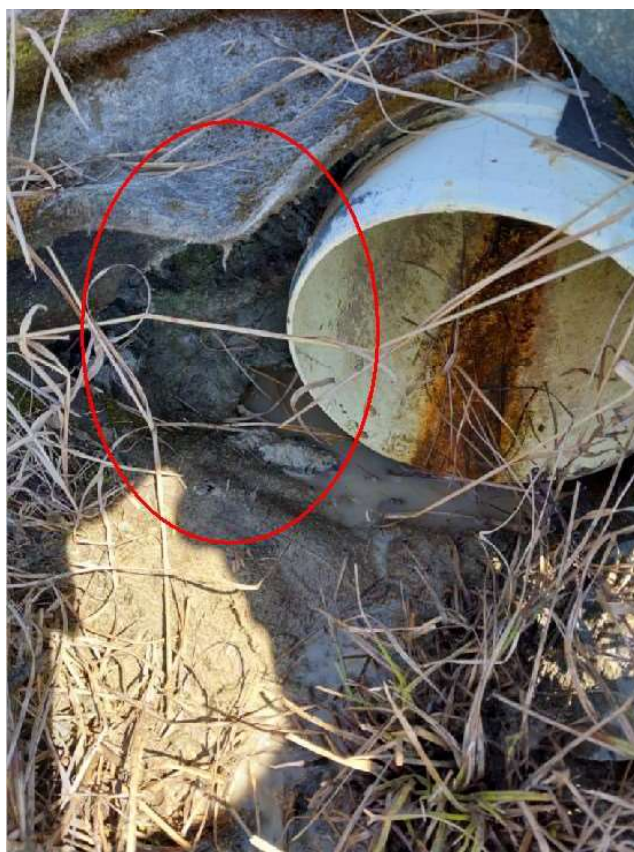
Photo no. 19. Cavité en bordure d'un des trois tuyaux qui déversent le bassin ouest.

| 15.7 Commentaire(s) et/ou observation(s) |
|---|
| Une inspection rigoureuse du parc et des canaux devrait être effectuée au printemps 2026. La cavité en bordure d’un des tuyaux du déversoir du bassin ouest est à surveiller. Les canaux devraient être débroussaillés. |

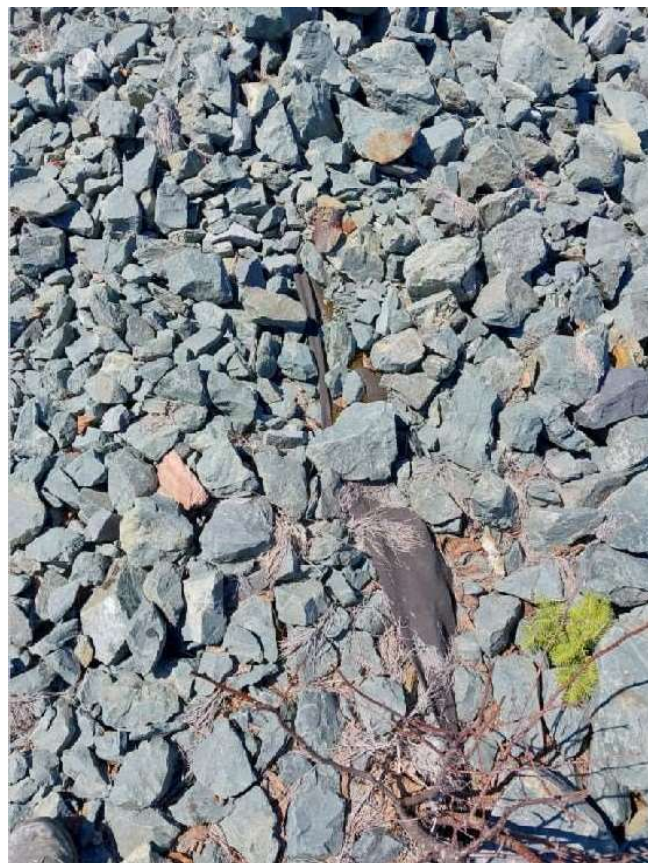
Photo no. 25. Géomembrane dénudée du bassin est.

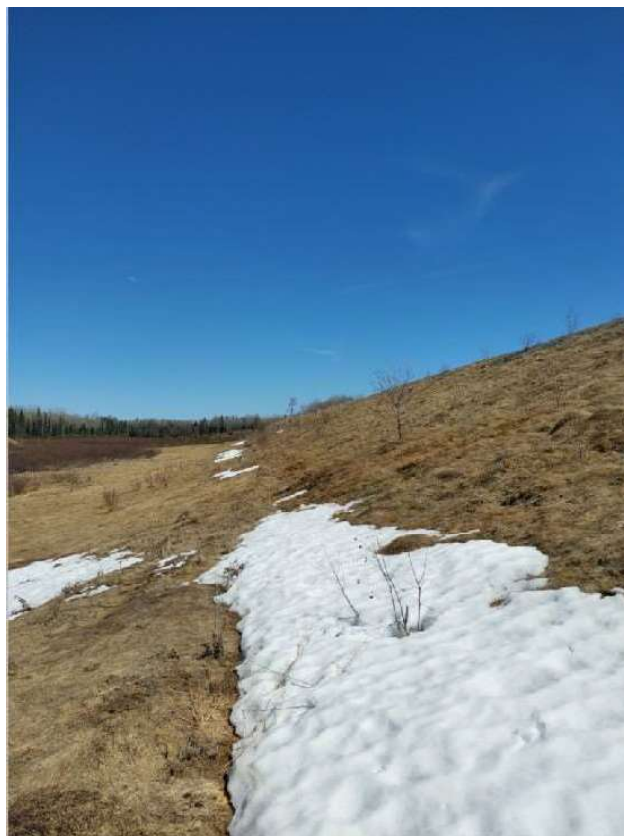
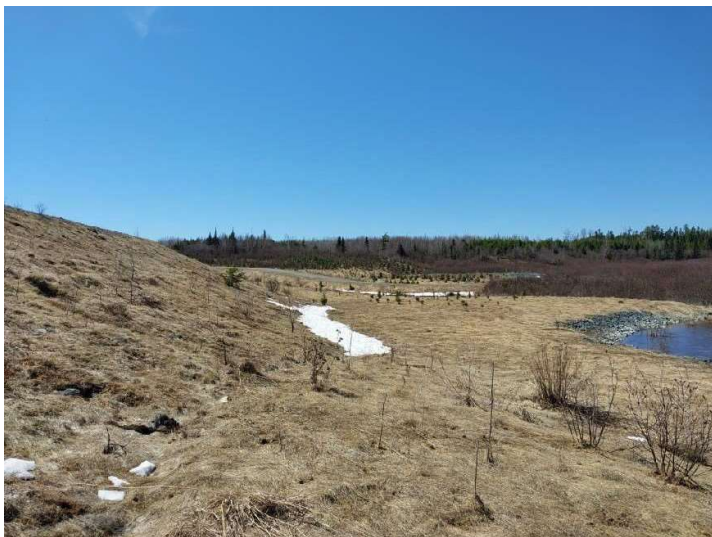
| 16 Digue(s) | |
|---|---|
| <div><div>Descriptif nominatif : Digue du parc à résidus</div><div>Coord. Géo. : Ne s’applique pas</div><div>Constat(s) : Une inspection sommaire de la digue entourant le parc à résidus a été effectuée. La digue semble en bon état, on retrouve cependant quelques terriers sur la section nord, deux résurgences et une vieille zone de glissement à l’ouest.</div><div>Voir photo no.30</div></div> | Photographie n° : 29 |

Photo no. 29. Digue nord, coordonnées de la photo UTM Nad83 18U 303411 E 5378536 N. Regard vers l'est.

Photo no. 30. Digue nord, coordonnées de la photo UTM Nad83 18U 303411 E 5378536 N. Regard vers l'ouest.

| 16.1 Commentaire(s) et/ou observation(s) |
|---|
| Une inspection rigoureuse du parc à résidus et de la digue devrait être effectuée en 2026. Les deux résurgences devraient être échantillonnées afin d’en savoir plus sur leur provenance. |

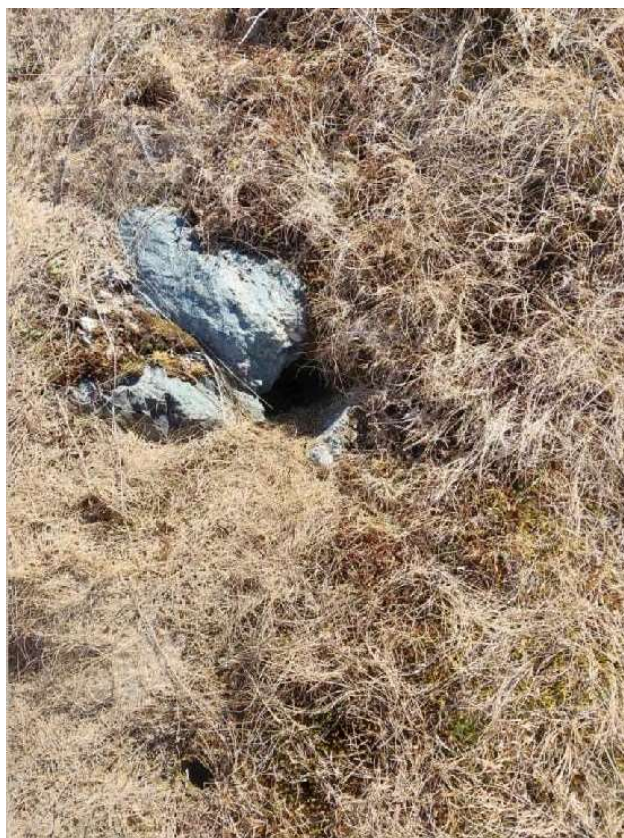
| Tableau n°5 Bris constaté(s) au niveau de la ou des digue(s) | | | |
|---|---|---|---|
| Terrier | 303406 E<br>5378536 N | Plusieurs terriers sur la section nord de la digue | 31 |

Photo no. 31. Terrier sur la digue nord, coordonnées de la photo UTM Nad 83 18U 303406 E 5378536 N.

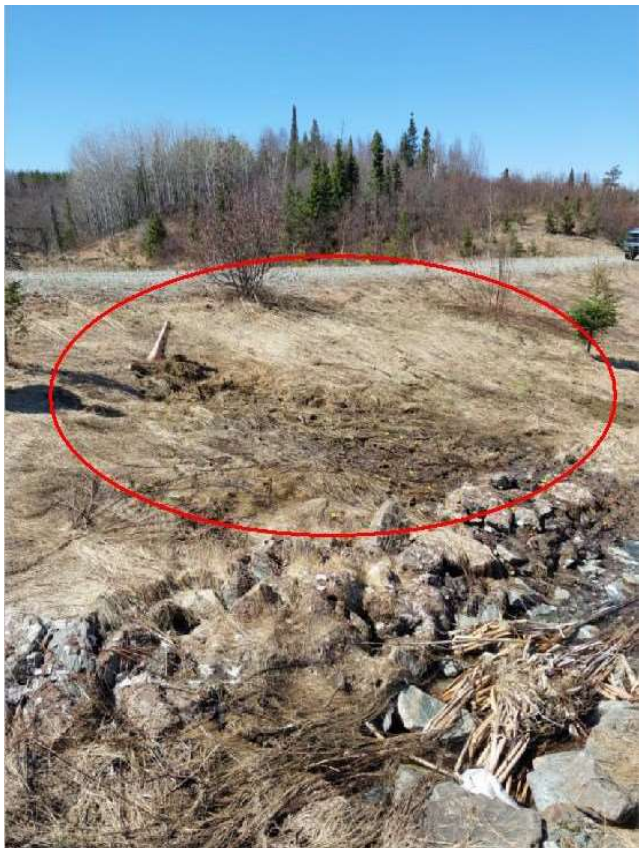
| Tableau n°5 Bris constaté(s) au niveau de la ou des digue(s) | | | |
|---|---|---|---|
| Résurgence no.1 | 303181 E<br>5378472 N | Résurgence du côté de la route, en face de la section ouest de la digue. Je ne sais pas d’où l’eau provient, car il y a une zone concave et un canal entre la digue et la résurgence. Elle s’écoule dans le canal et ensuite dans le ruisseau Marcotte.<br>Le pH a été mesuré en 2022 et, selon le rapport, ne serait pas acide. | 32 |

Photo no. 32. Résurgence no.1, regard vers le nord-ouest. Coordonnées UTM Nad 83 18U 303181 E 5378472 N.

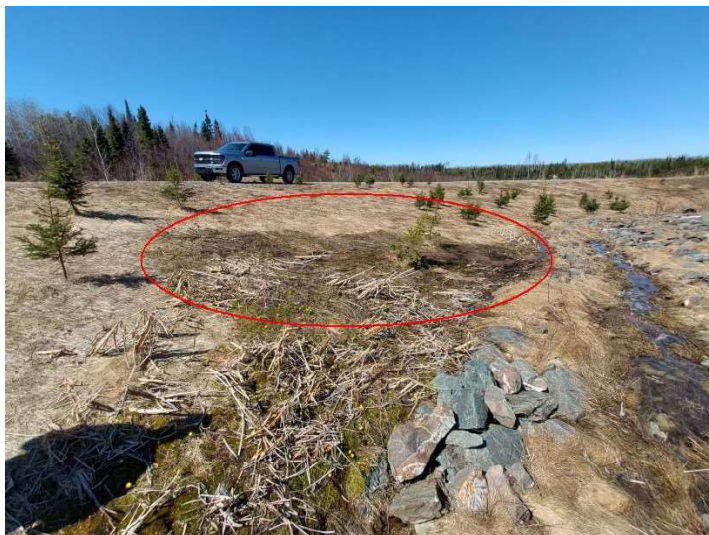
| Tableau n°5 Bris constaté(s) au niveau de la ou des digue(s) | | | |
|---|---|---|---|
| Résurgence no.2 | 303196 E<br>5378474 N | Résurgence du côté de la route, en face de la section ouest de la digue. Je ne sais pas d’où l’eau provient, car il y a une zone concave et un canal entre la digue et la résurgence. Elle s’écoule dans le canal et ensuite dans le ruisseau Marcotte. | 33 |

Photo no. 33. Résurgence no.2, regard vers le nord-ouest. Coordonnées UTM Nad 83 18U 303196 E 5378474 N.

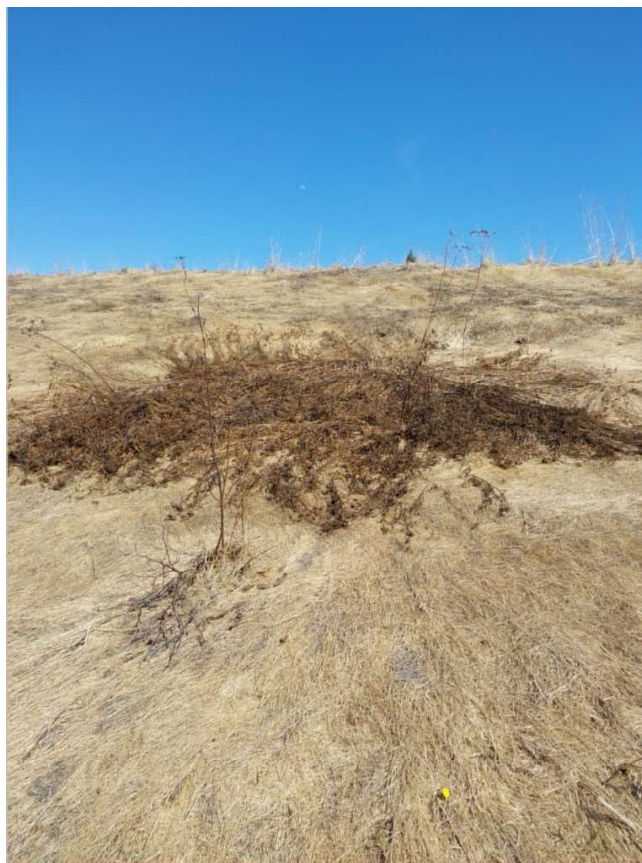
| Tableau n°5 Bris constaté(s) au niveau de la ou des digue(s) | | | |
|---|---|---|---|
| Zone de glissement | 303183 E<br>5378342 N | Zone de glissement sur la section ouest de la digue. Elle semble stable, à surveiller. | 34 |

Photo no. 34. Zone de glissement sur le digue ouest, Coordonnées de la photo UTM Nad 83 303183 E 5378342 N

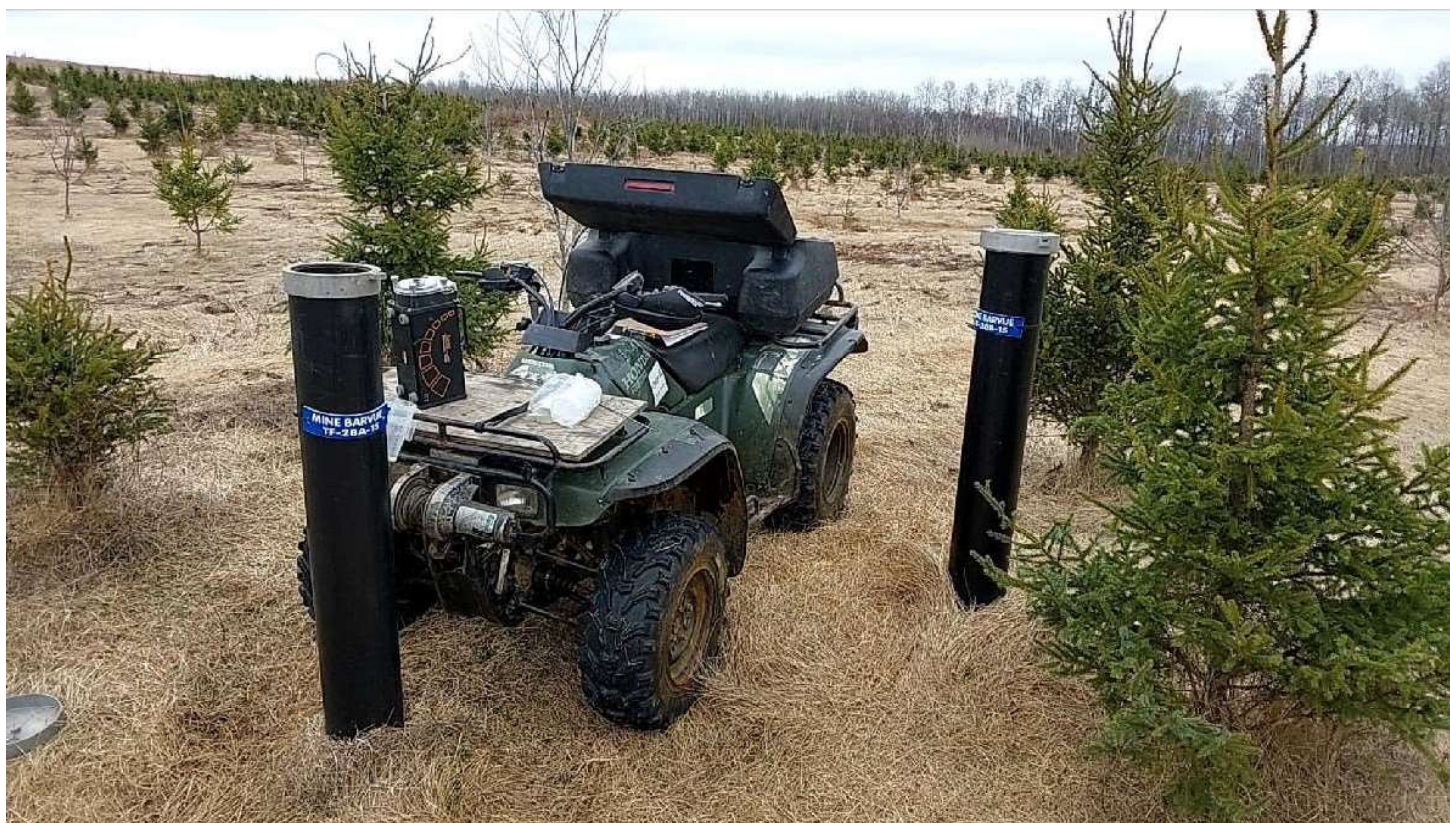
| Numéro | Coordonnées géographiques | État | Commentaire(s) | Photo. n° |
|---|---|---|---|---|
| TF-28A-15 | 303354 E 5377892 N | Bon | Échantillonné en 2025 | 35 |
| TF-28B-15 | 303353 E 5377892 N | Bon | Échantillonné en 2025 | 35 |

Photo no. 35. Piézomètres TF-28A-15 et TF-28B-15. On observe également le parc à résidus végétalisé par des sapins. Regard vers l'est.

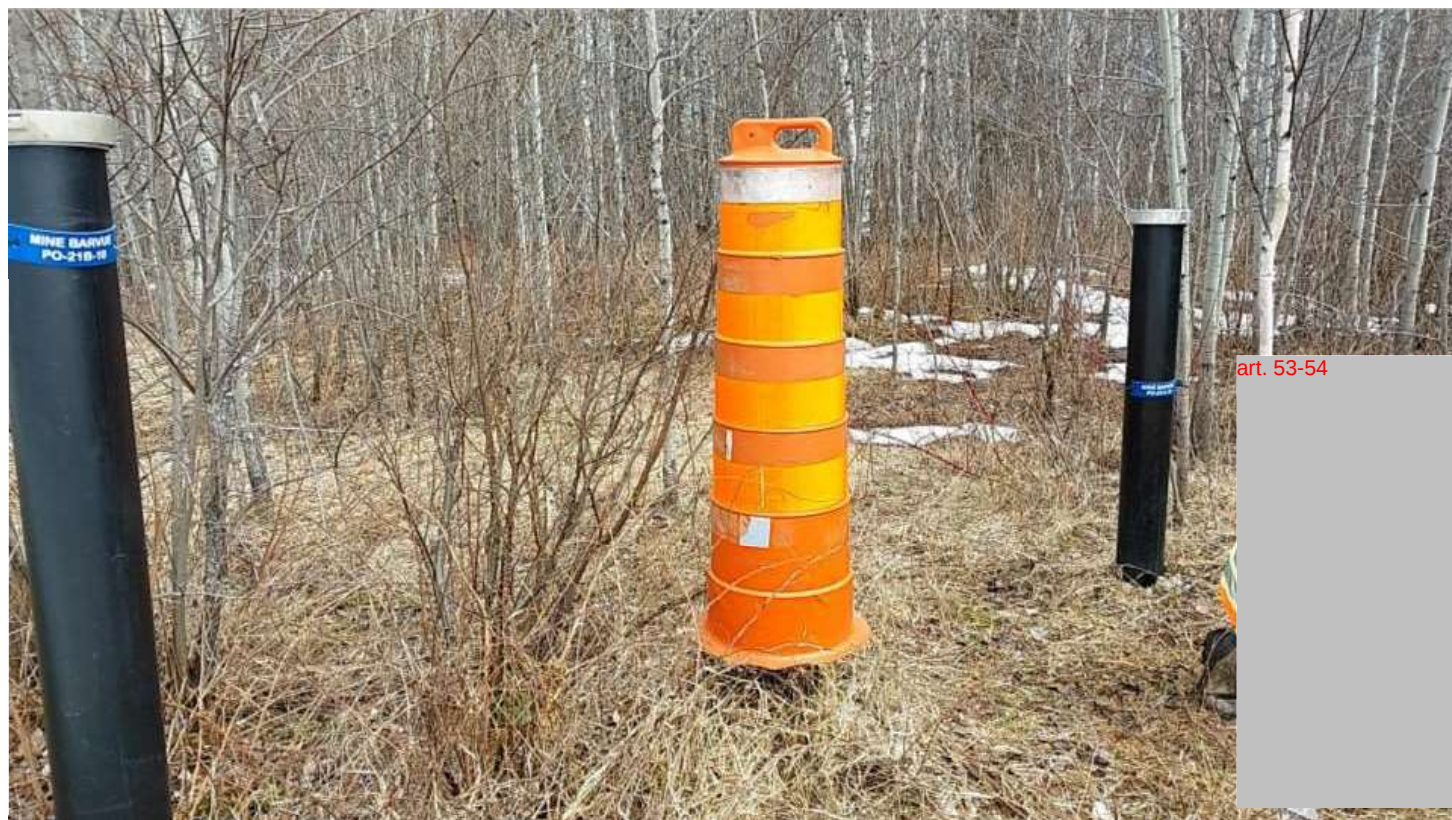
| Numéro | Coordonnées géographiques | État | Commentaire(s) | Photo. n° |
|---|---|---|---|---|
| TF-21-10 | 303718 E 5377963 N | Non-vérifié | | 36 |
| PO-21A-10 | 303719 E 5377963 N | Bon | Échantillonné en 2025 | 36 |
| PO-21B-10 | 303717 E 5377963 | Non-vérifié | | 36 |

Photo no. 36. Piézomètres PO-21A-10, PO-21B-10 et TF-21-10.
