Évaluation environnementale de site - Phase I

Site minier Certac

Ministère de l'Énergie et des Ressources naturelles

Rapport
Réf. Client : Projet n° : 2019-EESIB-04
Réf. Interne : 667544-EG-L03-01

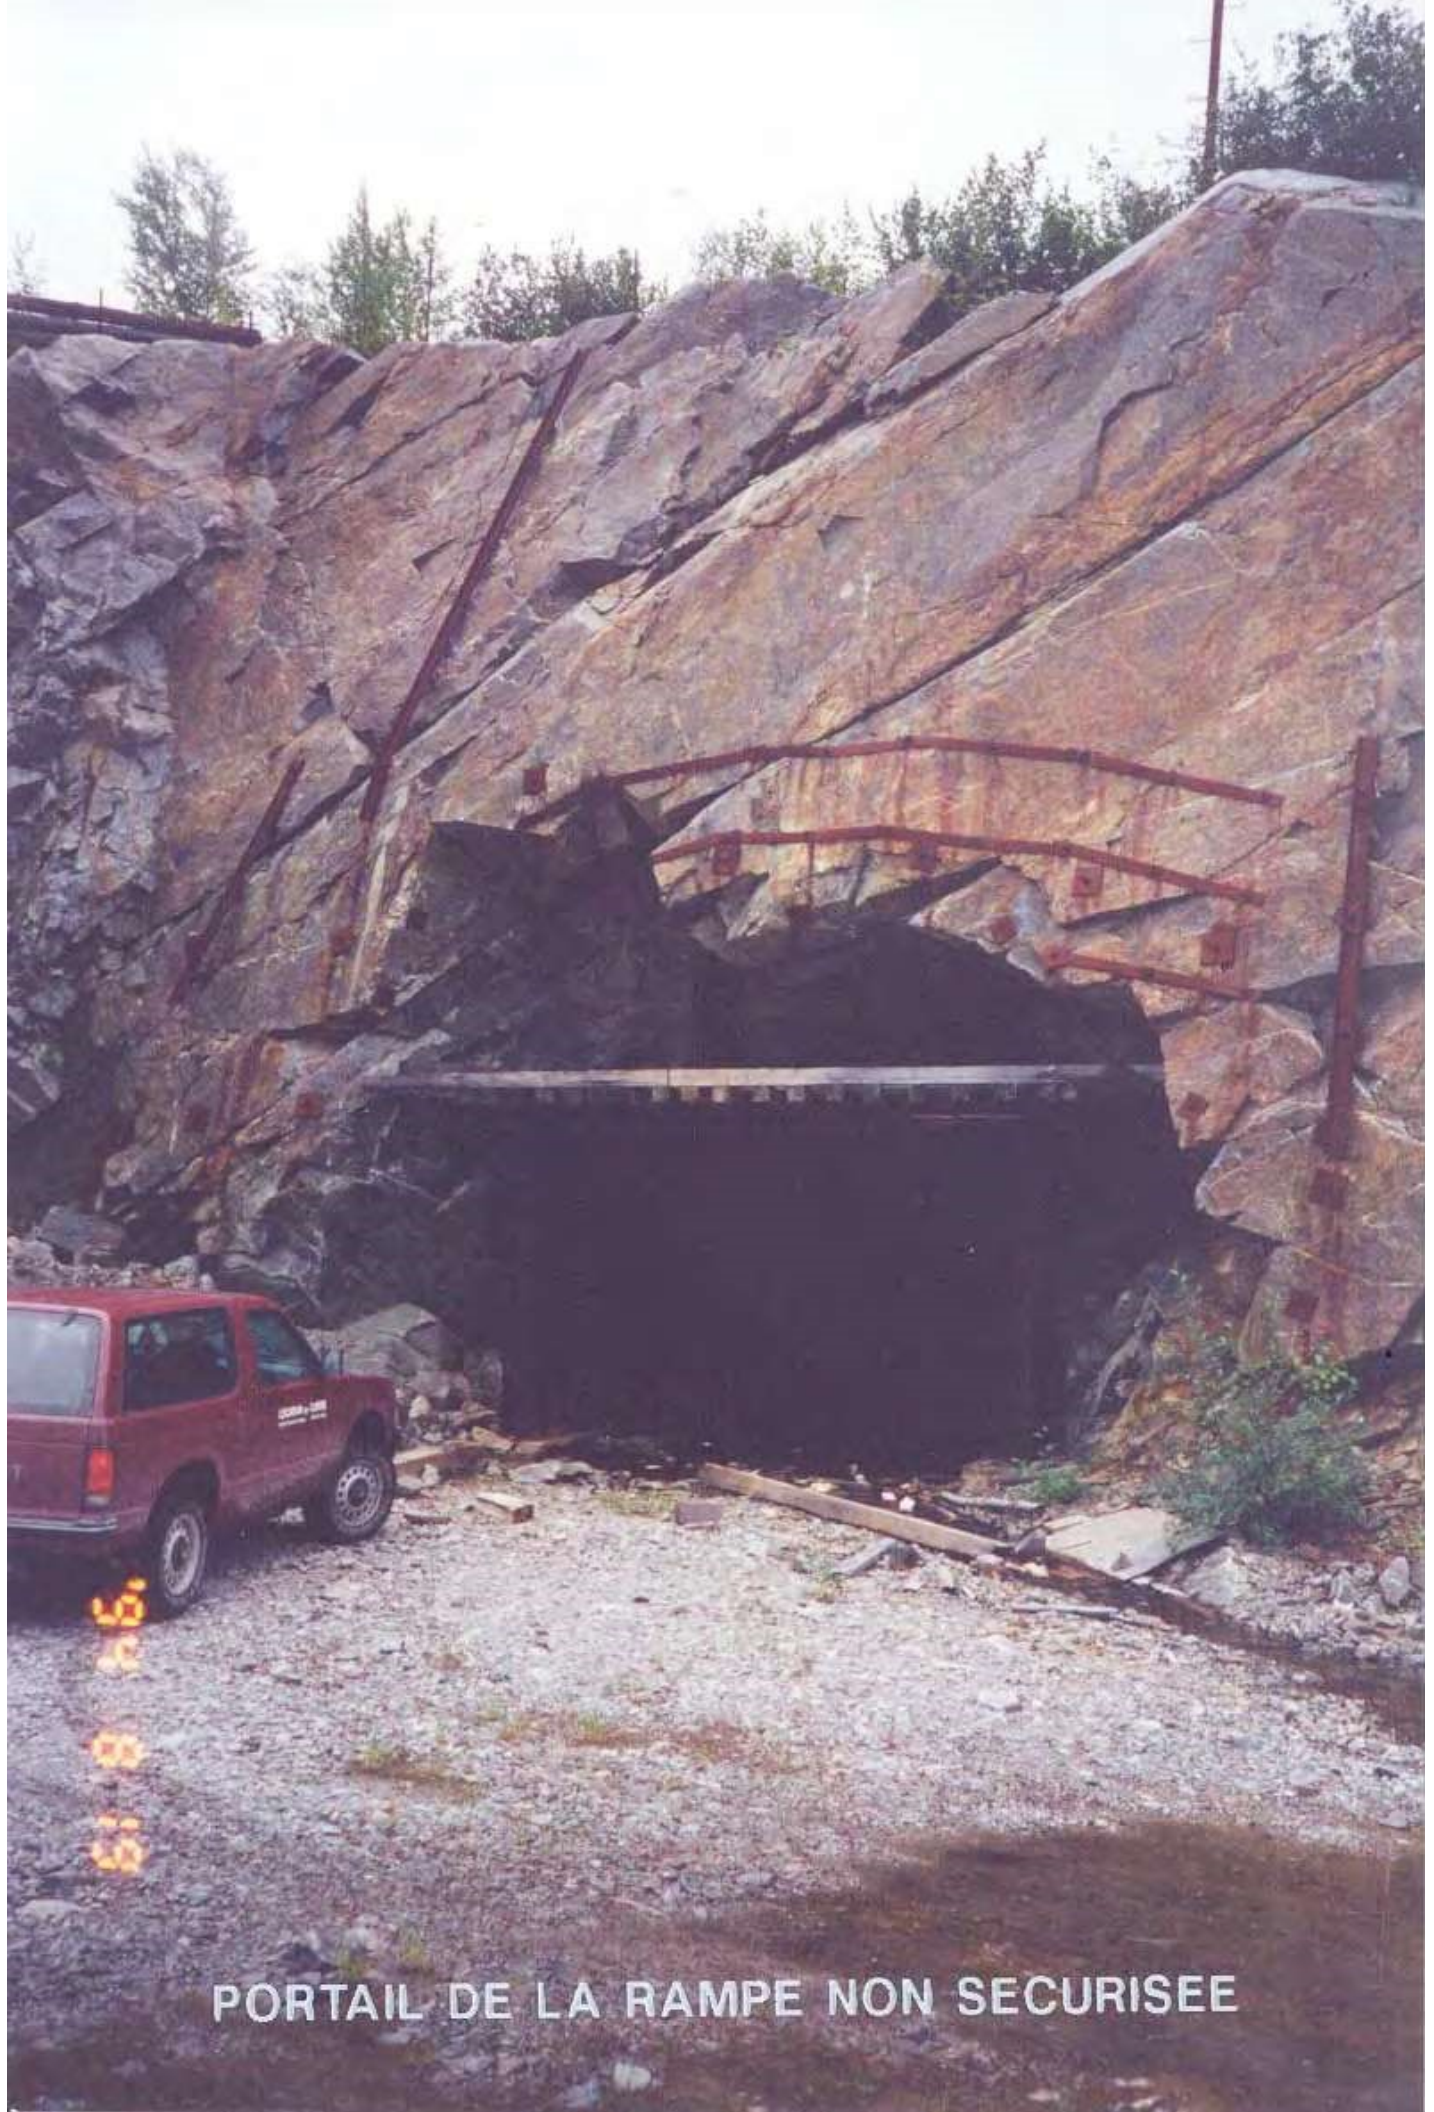
PORTAIL DE LA RAMPE NON SECURISEE

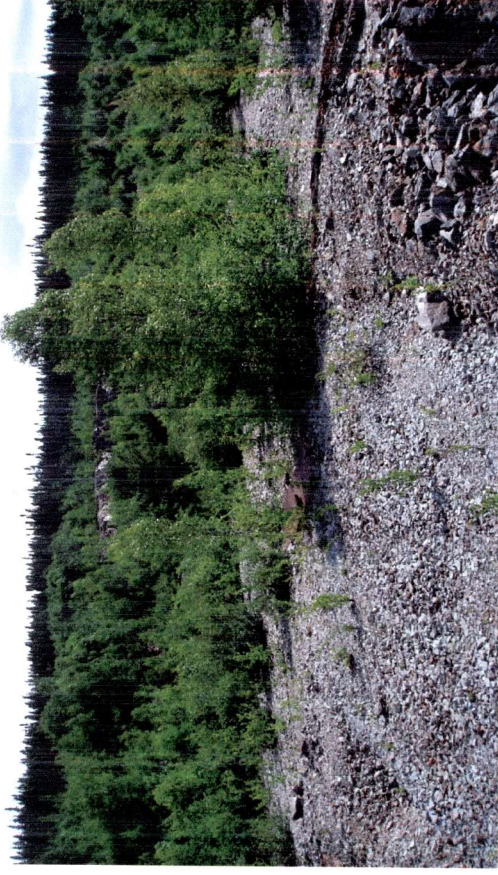
Photographie CER-2009-08-03-010

Toujours de la halde à stériles, on peut observer le sommet de la fosse. La végétation y est dense et il est hasardeux de s'approcher de la fosse par le sommet, car aucune clôture ne contourne l'ouverture. On peut facilement approcher de la fosse par le bas, soit par le côté est ou le côté ouest.

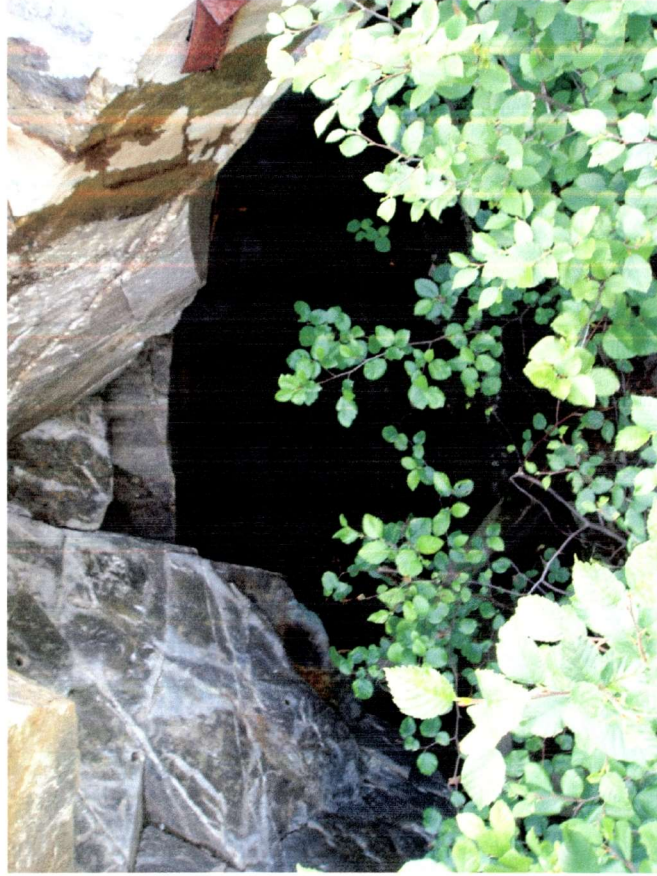
Photographie CER-2009-08-03-011

La rampe au fond de la fosse n'est pas complètement remblayée. On entend l'eau couler. Il faudrait compléter le remblayage ou clôturer la fosse.

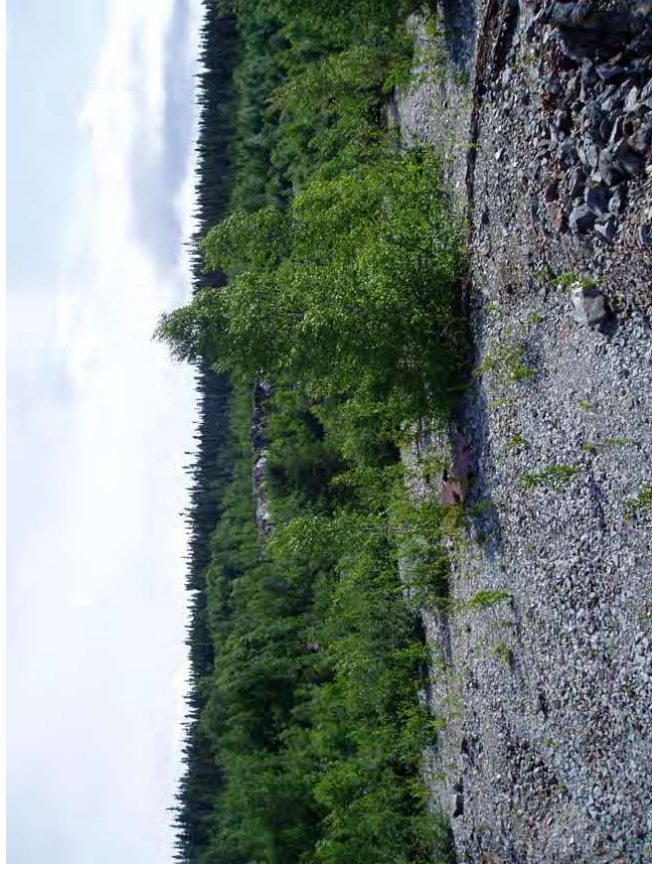
Photographie CER-2009-08-03-010
Toujours de la halde à stériles, on peut observer le sommet de la fosse. La végétation y est dense et il est hasardeux de s'approcher de la fosse par le sommet, car aucune clôture ne contourne l'ouverture. On peut facilement approcher de la fosse par le bas, soit par le côté est ou le côté ouest.

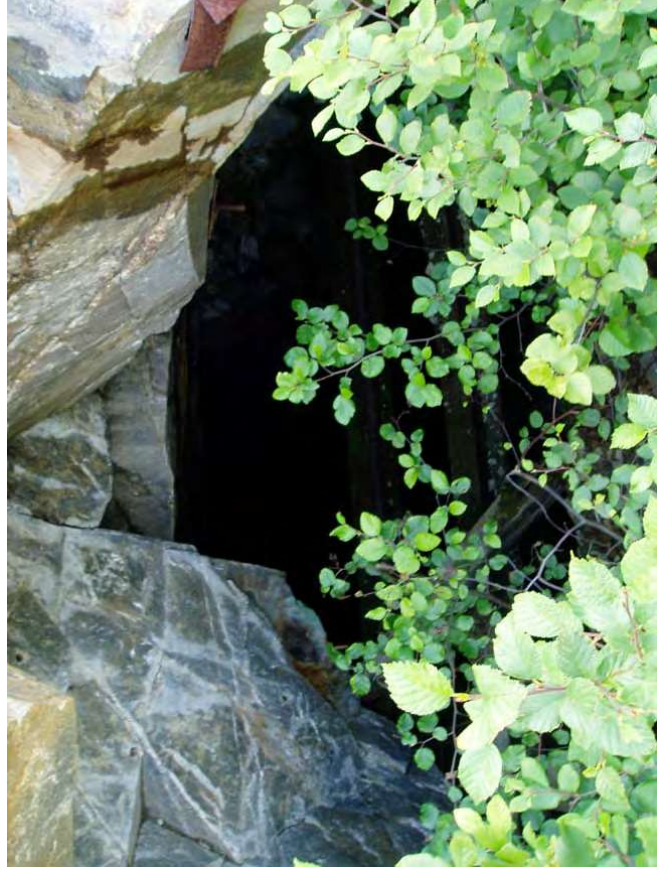
Photographie CER-2009-08-03-011

La rampe au fond de la fosse n'est pas complètement remblayée. On entend l'eau couler. Il faudrait compléter le remblayage ou clôturer la fosse.

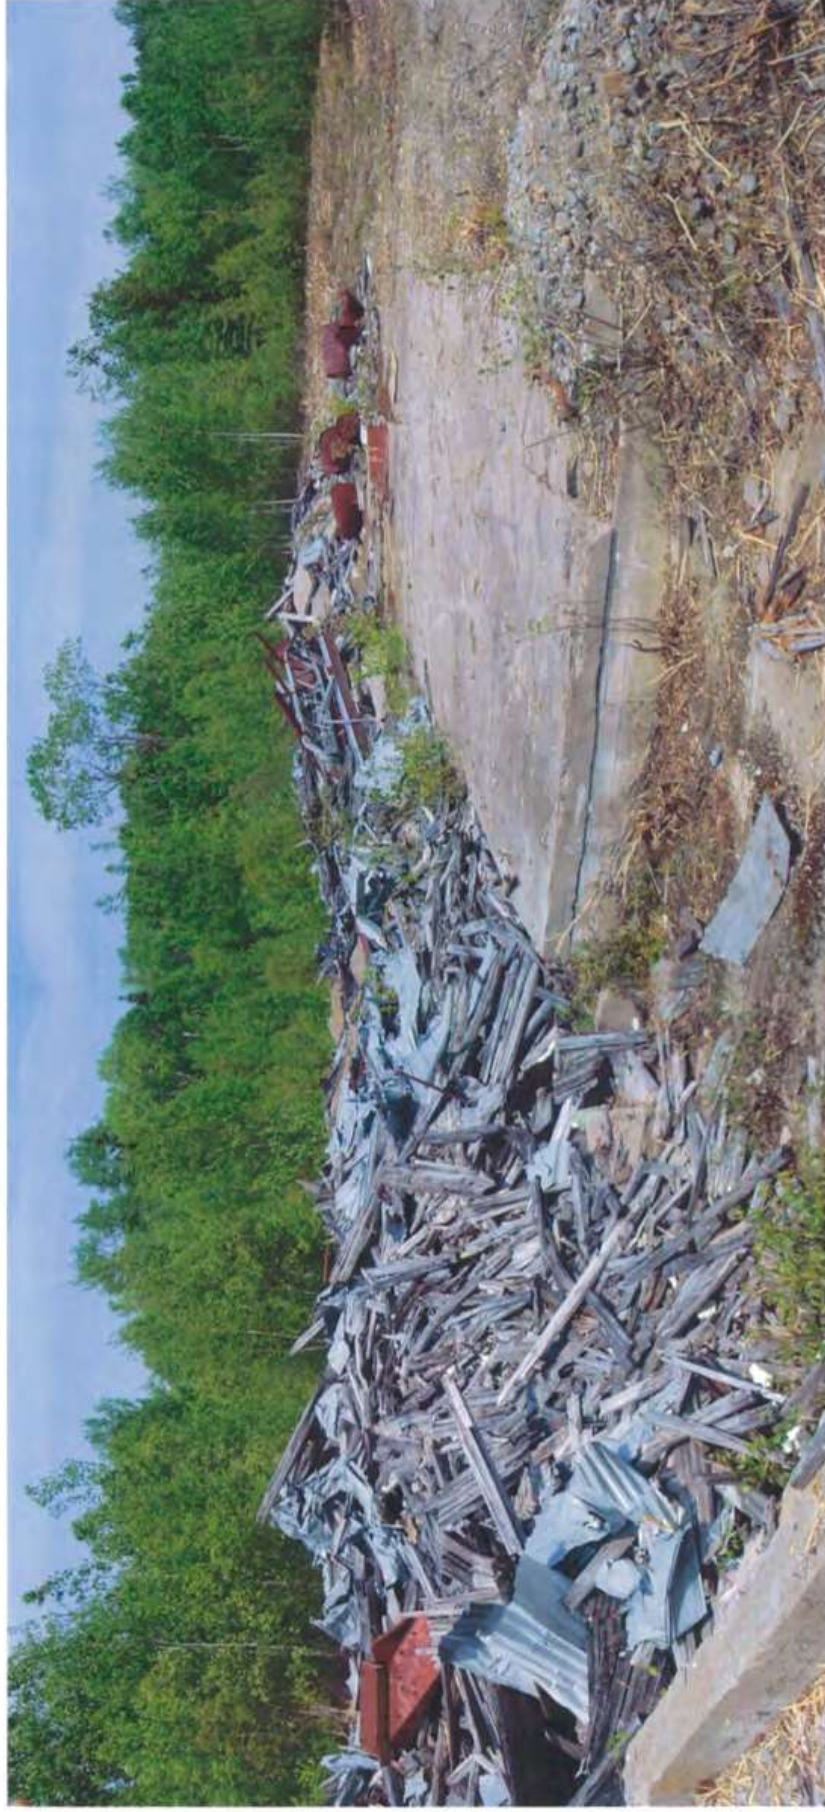
Photographie CER_2011-06-13-003
Déchets présents sur le site avant le nettoyage.

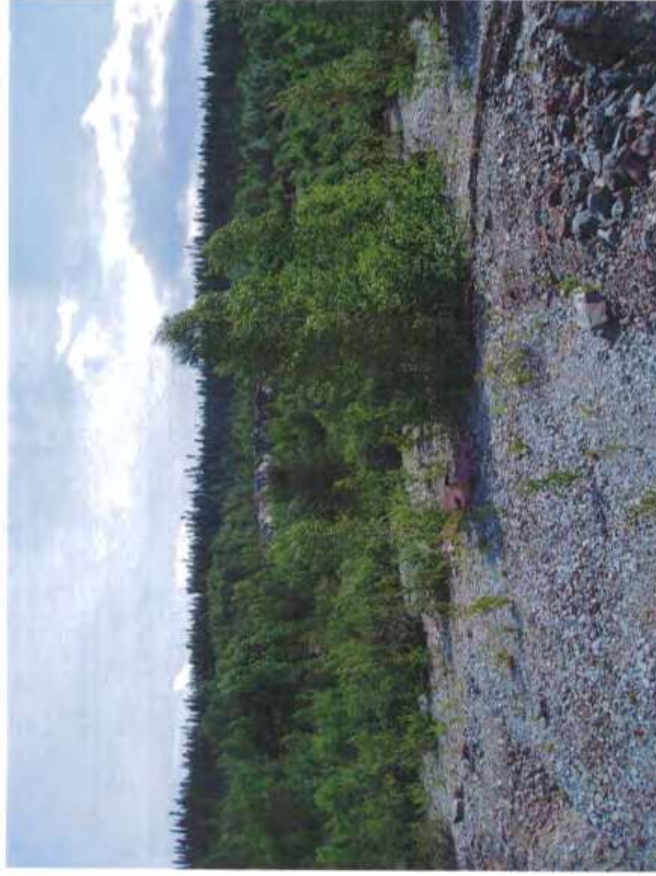
Photographie CER-2009-08-03-010

Toujours de la halde à stériles, on peut observer le sommet de la fosse. La végétation y est dense et il est hasardeux de s'approcher de la fosse par le sommet, car aucune clôture ne contourne l'ouverture. On peut facilement approcher de la fosse par le bas, soit par le côté est ou le côté ouest.
