<p>Ministère des Ressources naturelles et des Forêts</p> <p>Québec</p> <p>Direction de la restauration des sites miniers</p>	<p>Fiche d'inspection des sites miniers du passif environnemental</p> <p>Région 10 : Nord du Québec COBA : 8341-1673</p>	<p>Certac</p>	<p>2022</p>
<p>Aires d'accumulation (bassin d'eau de mine, parc à résidus).</p>			
<p>Décrire :</p> <ul style="list-style-type: none"> Type et nombre Coordonnées GPS Description des résidus miniers Végétation Érosion Débris Photographies Commentaires Drainage Barrage de castors <div data-bbox="198 732 623 1128">

Date des inspections précédente: 2009, 2010, 2013, 2014, 2015, 2016, 2017, 2018
Date de la dernière inspection: 2 novembre 2022

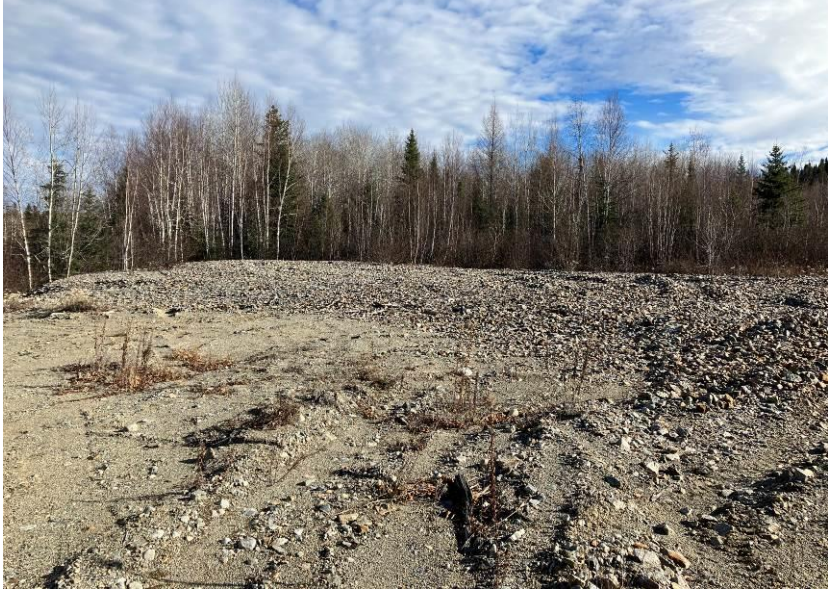
<p>Photographie 2022-11-02_Certac_HaldeSterile_1, vue vers l'est, coordonnées nad 83 18U 422 183 E 5 474 076 N</p>

Aires d'accumulation (halde à stériles).		
<p>Décrire :</p> <ul style="list-style-type: none"> Type et nombre Coordonnées GPS Description des résidus miniers Végétation Érosion Débris Photographie Commentaires Drainage Barrage de castors 	<p>La halde à stériles (0-4 pouce), qui était située entre les anciens bâtiments et la fosse à ciel ouvert, a été nivelée au sol et une partie a été utilisée pour recouvrir les anciennes fondations qui ont été préalablement concassées.</p>

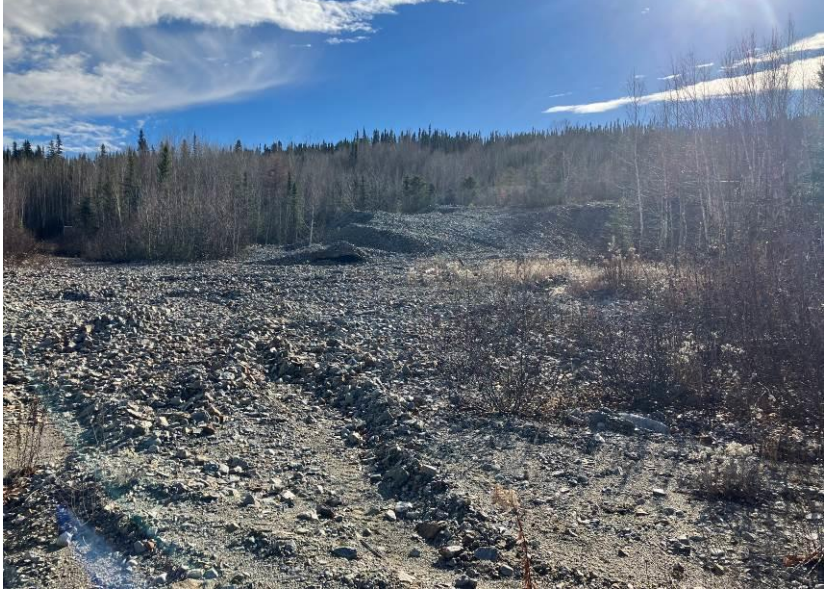
<p>Photographie 2022-11-02_Certac_HaldeSterile_2, vue vers le sud, coordonnées nad 83 18U 422 183 E 5 474 076 N</p>
<p>Remarques 2022</p>	<p>Aucun changement depuis les travaux de 2011.</p>

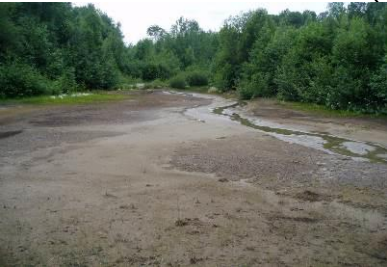
<p>2009-08-03_CERT-004, prise de vue et coordonnées inconnues Cellule n° 1 du parc à résidus</p> </div>	<p>Le parc à résidus est situé à environ 400 mètres du site vers l'est. Le parc est divisé en trois parties distinctes. La première contient les résidus, la seconde semble être un bassin de décantation (des résidus y ont été observés) et la troisième cellule pourrait être un bassin de polissage.</p> <div data-bbox="639 459 2424 821">

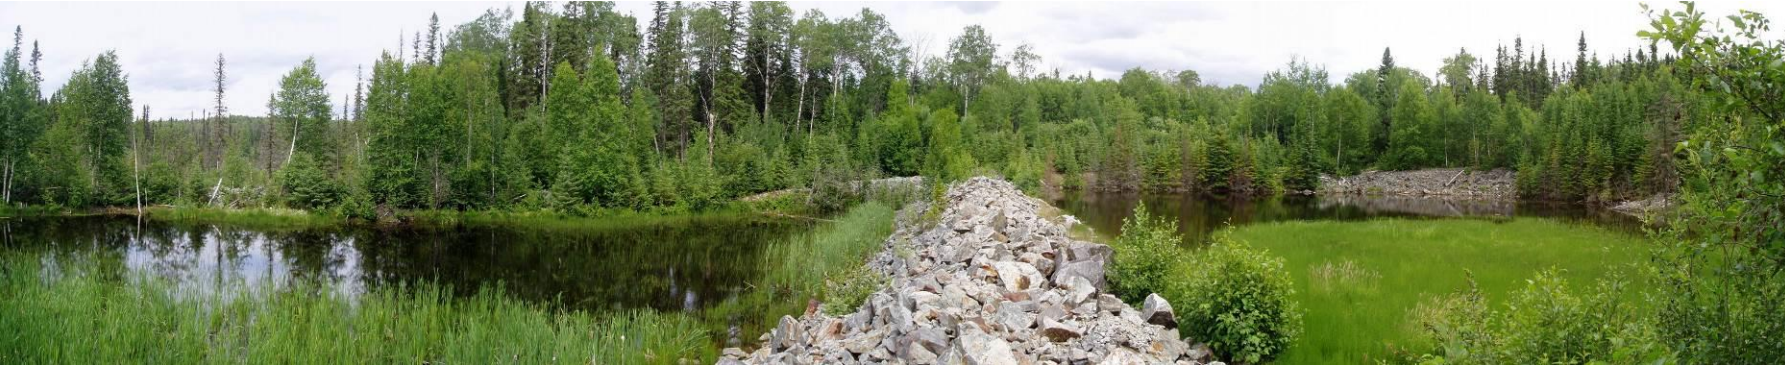
</div> <p>Photographie CER-2009-08-03-002, vue vers le sud-ouest, coordonnées nad 83 18U 422470 E 5474244 N, Cellule n° 2 et n° 3, du parc à résidus</p> <p>Le parc ne semble pas générateur de drainage minier acide. Cependant, les résidus et les stériles devraient être analysés pour le potentiel de DMA, car des roches oxydées ont été observées ici et là sur l'ensemble du site (environ 5 % du matériel observé).</p> <p>En 2012, une rencontre a eu lieu avec un trappeur autochtone qui a son camp à proximité du site. L'état du parc le préoccupe et il aimerait que des travaux de restauration soient effectués le plus rapidement possible.</p> <p>En 2014, une compagnie forestière a réaménagé le chemin d'accès allant au parc afin d'effectuer de la coupe forestière, ce qui facilite l'accès à ce dernier et l'inspection elle-même.</p>

<p>Remarques 2022</p>	<p>Depuis l'inspection de 2009, il n'y a eu aucun travail de restauration ou de caractérisation sur ce parc. Les digues semblent toujours stables et aucune détérioration n'a été observée.</p>

Travaux à réaliser (priorité).	
Remarques 2022	<ul style="list-style-type: none"> Caractériser les résidus et les stériles présents sur le parc pour déterminer le potentiel en D.M.A. et restaurer le tout (photos en référence à la page 15). Inspection annuelle. Valider les coordonnées suivantes lors de la prochaine inspection : nad 83 18U 421 851 E 5 474 102 N. Sur l'imagerie LIDAR 2018 (relief ombré), il semble y avoir des digues à cet emplacement. Assurer un suivi pour la sécurisation du site (clôture à réparer et signalisation non conforme sur la clôture).

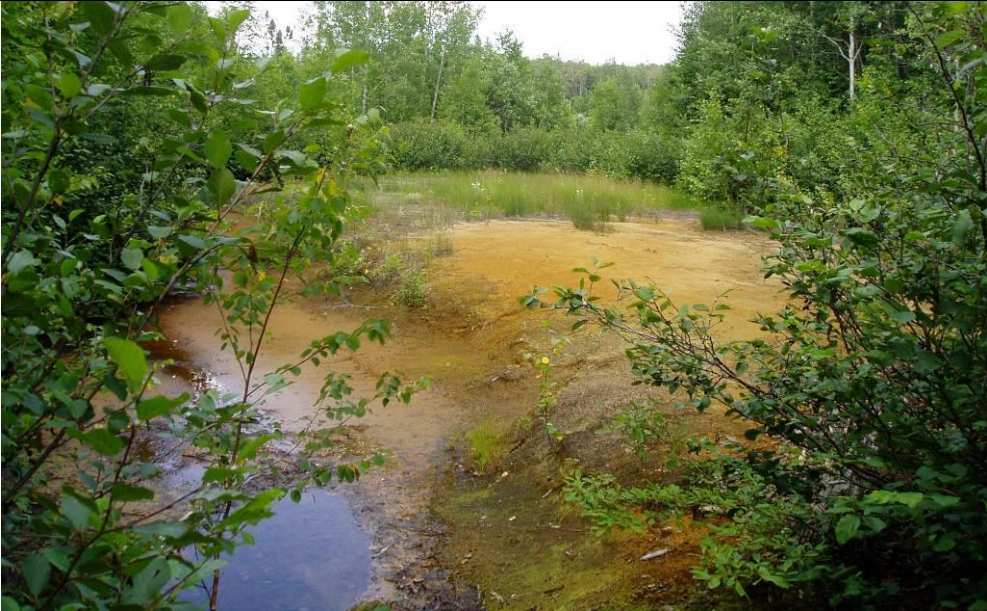
<p>Photographie 2009-08-03_CERT-014, prise de vue et coordonnées inconnues</p> </div> <div>

Aires d'accumulation (zone d'épanchement).	
<p>Décrire :</p> <ul style="list-style-type: none"> Type et nombre Coordonnées GPS Description des résidus miniers Végétation Érosion Débris Photographie Commentaires Drainage Barrage de castors 	<p>Une autre zone où se situeraient possiblement des résidus miniers a été observée entre le parc et le site. Cependant, il est impossible de préciser sans analyse si le matériel observé est composé de résidus miniers ou de simple sable. Il est aussi envisageable de penser que des résidus miniers se seraient déversés lors du transport de ces derniers vers le parc lors de la période de production.</p> <div>

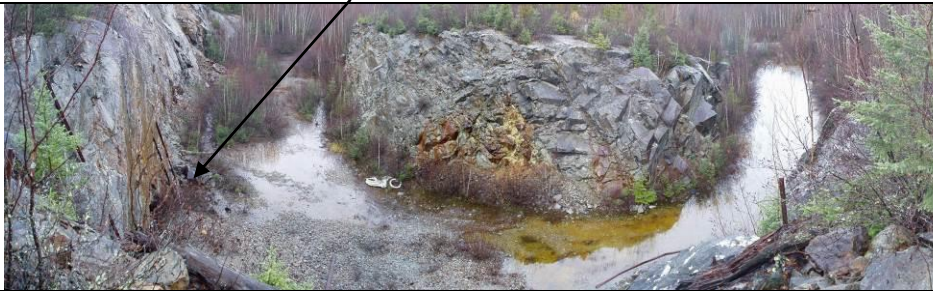
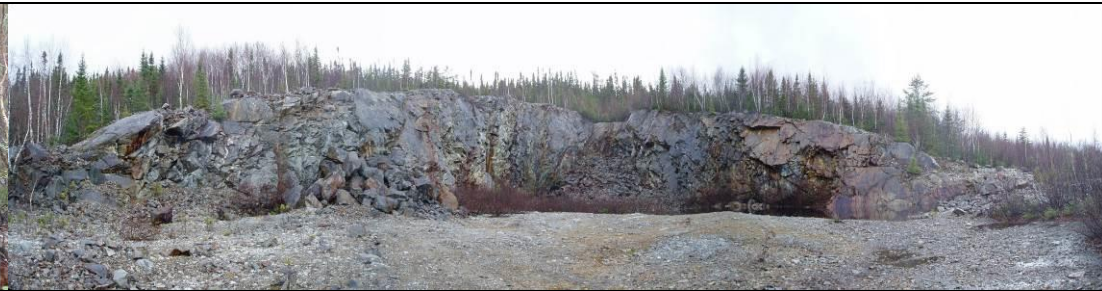
Type	Fosse n° 1 (incluant la rampe)	Fosse n° 2
Photographie

Coordonnées GPS nad 83	18U 422214 Est 5473949 Nord	18U 422229 Est 5473861 Nord
Sécurisation	Clôture installée par la DRSM en 2011.	Clôture installée par la DRSM en 2011.
Remarques 2022	Des ouvertures dans la clôture ont été observées lors de l'inspection ce qui rend le site non sécuritaire pour le public. Également, certaines pancartes installées sur la clôture sont tombées. Les photos sont en référence aux pages 13 et 14. Le détenteur a été avisé et une visite est prévue au printemps 2023 par ce dernier afin de corriger la situation.

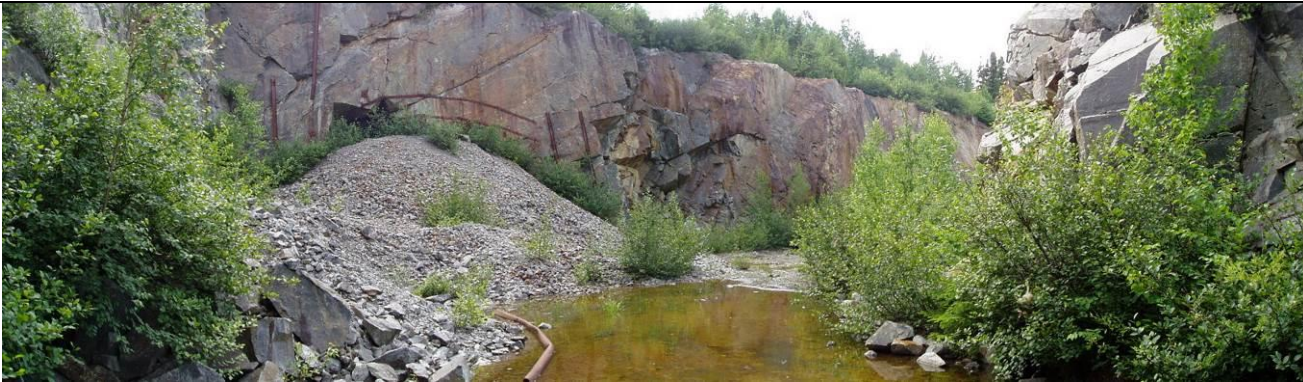
Ouvertures minières (puits, fosse, cheminée, chantier ouvert, rampe, galerie à flanc de coteau, adit).	
Type	Rampe
Photographie

Coordonnées GPS nad 83	18 U 422214 Est 5473949 Nord
Sécurisation	Remblayage partiel et clôture installée par la DRSM en 2011.
Remarques 2022	L'ouverture n'étant pas accessible puisqu'à l'intérieur de la clôture, la rampe n'a pas été inspectée. La clôture étant brisée à quelques endroits, la sécurité du public n'est donc pas assurée.

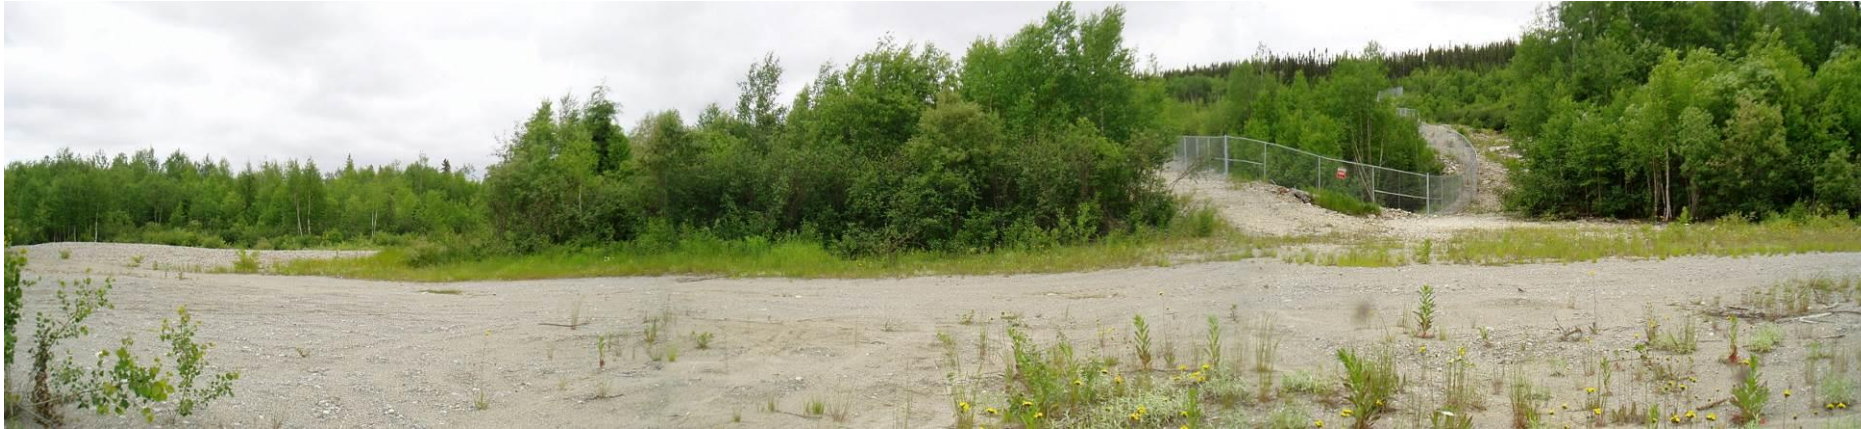
Photographie 2013-06-27_CERT-005, vue vers l'est, coordonnées nad 83 18U 422142 E 5474037 N
Vue d'ensemble du site, à la suite des travaux de sécurisation et de restauration.

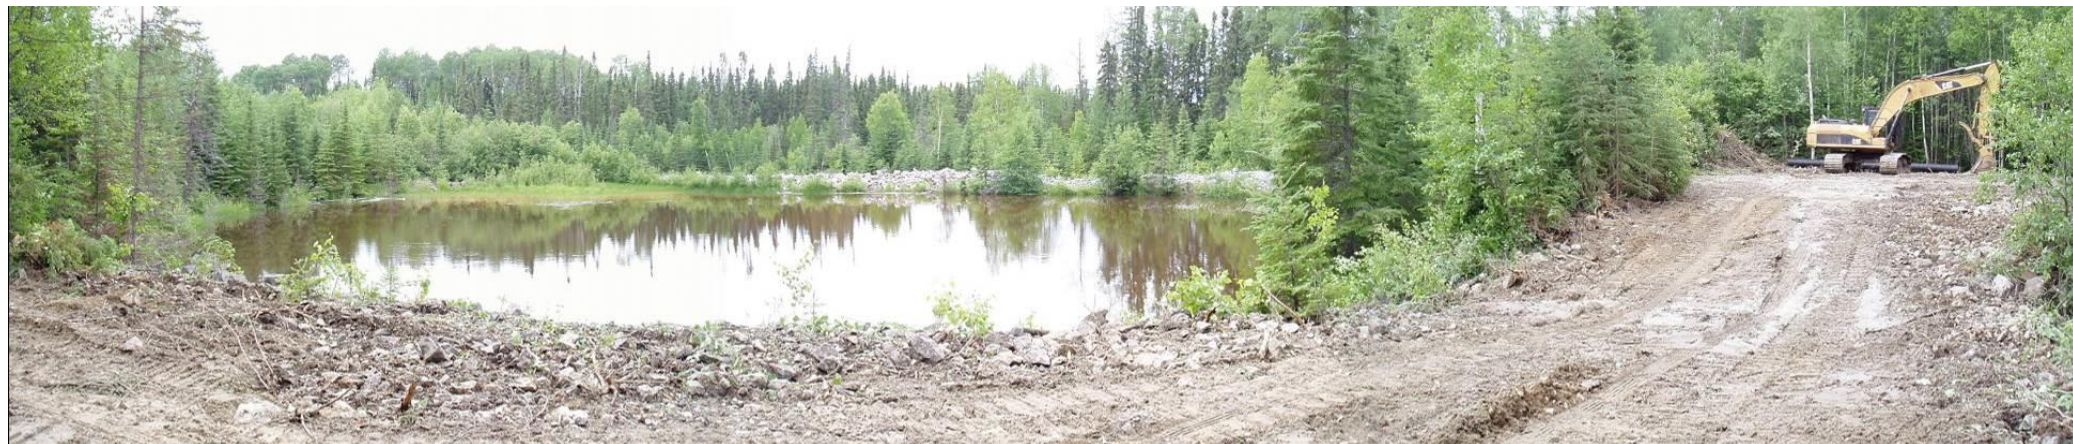
Photographie 2014-07-08_CERT-007, vue vers le nord-est, coordonnées nad 83 18U 422464 E 5474170 N
Les travaux de réfection du chemin ont facilité l'accès au site.

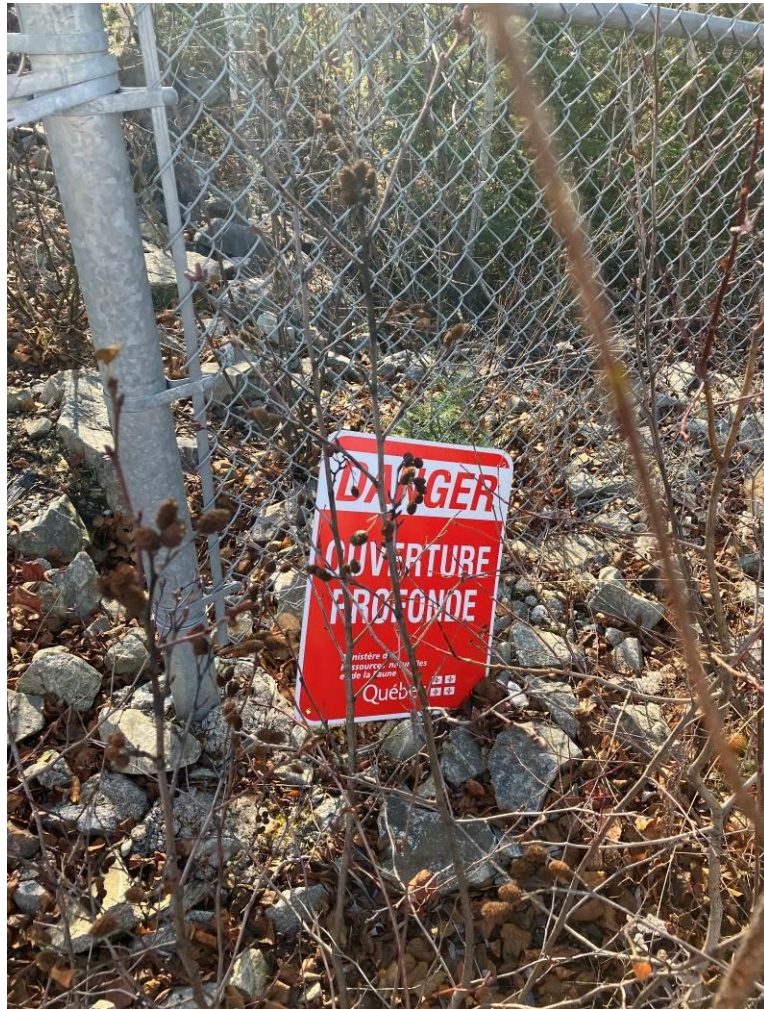
Photographie 2022-11-02_Certac_PancarteCloture,
Pancarte tombée à réinstaller

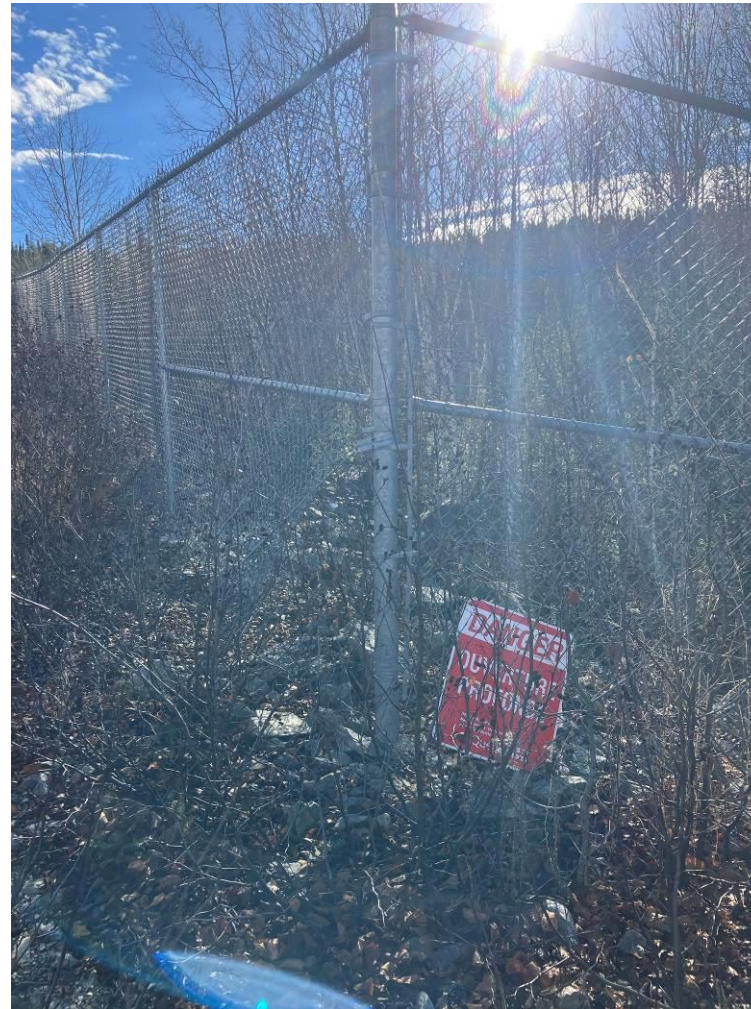
Photographie 2022-11-02_Certac_BrisCloture_1,
Autre vue de la pancarte tombée et ouverture dans la
clôture

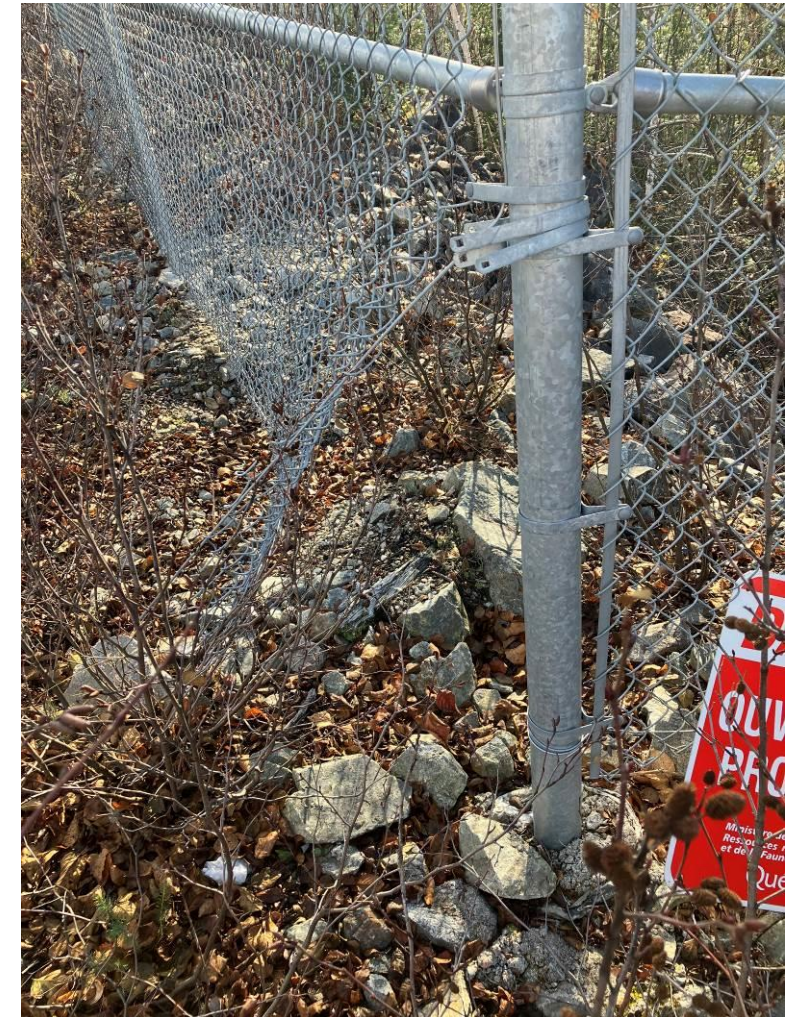
Photographie 2022-11-02_Certac_BrisCloture_2,
Autre vue de la pancarte tombée et ouverture dans la
clôture

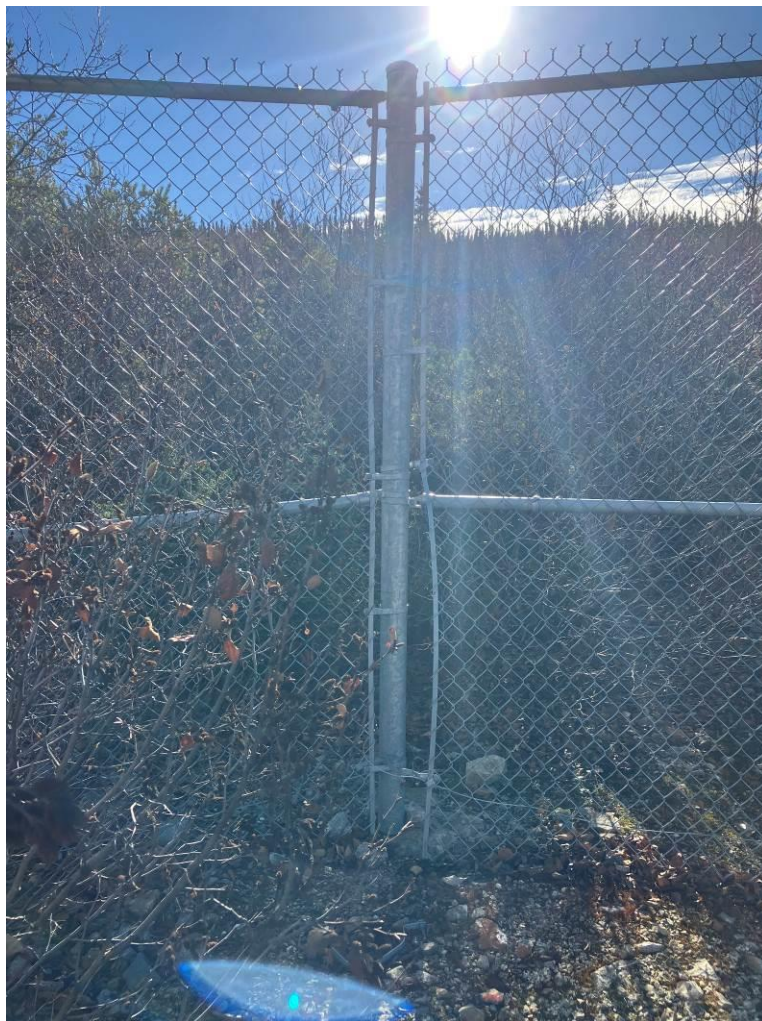
Photographie 2022-11-02_Certac_BrisCloture_3,
Ouverture dans la clôture

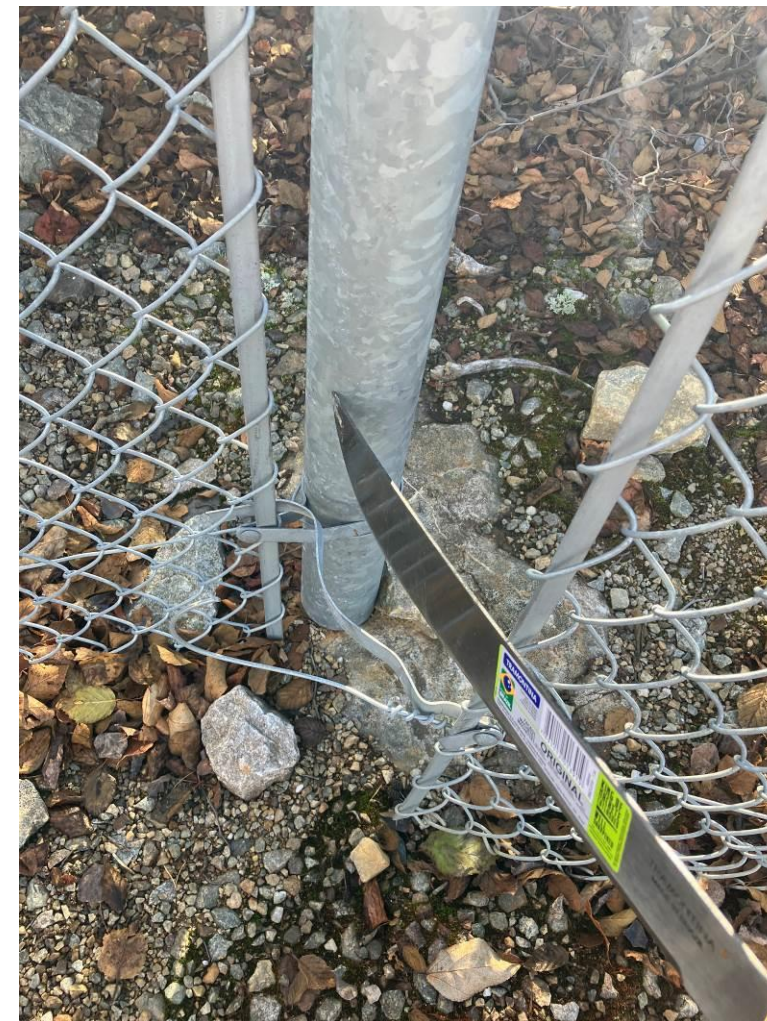
Photographie 2022-11-02_Certac_BrisCloture_4,
Ouverture dans la clôture en vue rapprochée

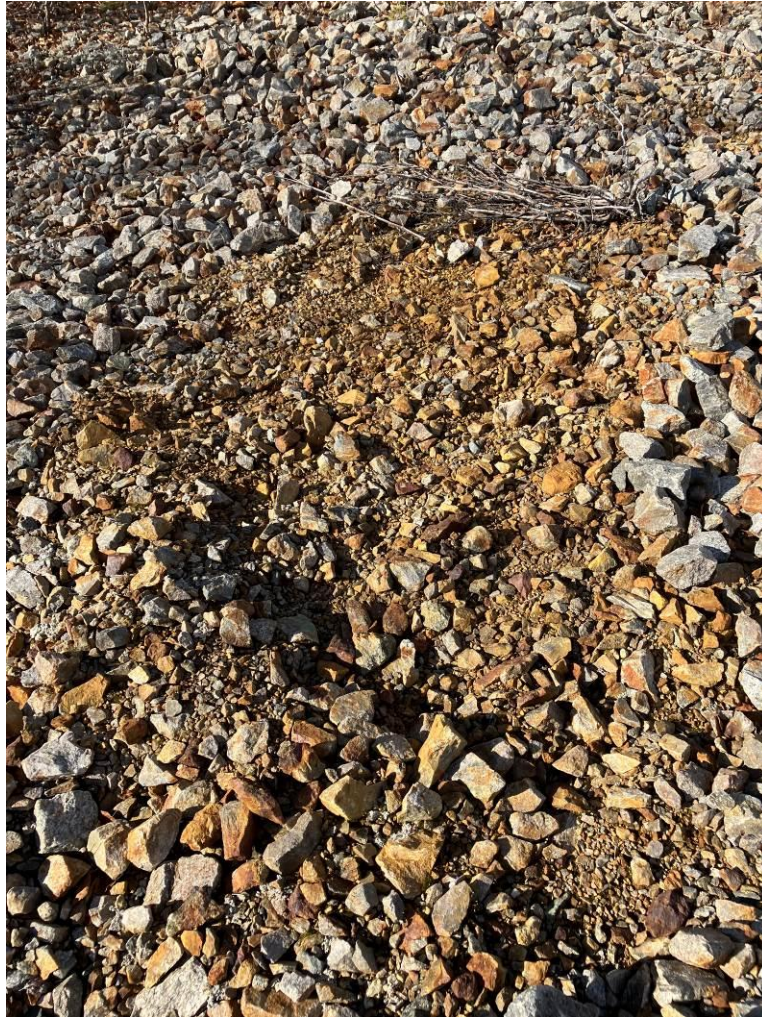
Photographie 2022-11-02_Certac_OxydationOuAutre_1,
coordonnées nad 83 18U 422195 E 5474035 N

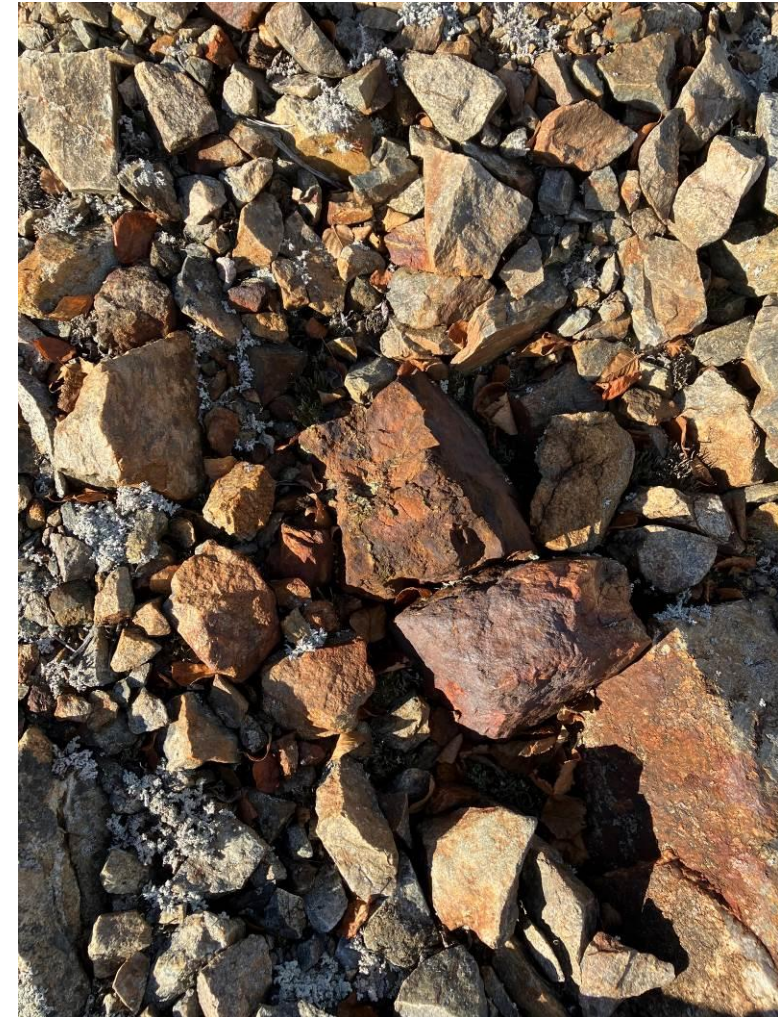
Photographie 2022-11-02_Certac_OxydationOuAutre_2,
coordonnées nad 83 18U 422195 E 5474035 N
