**MINISTÈRE DES RESSOURCES NATURELLES**

**SITES MINIERS DE SCHEFFERVILLE**

**PROJET V-1386**

**ÉTUDE DE  
CARACTÉRISATION ENVIRONNEMENTALE**

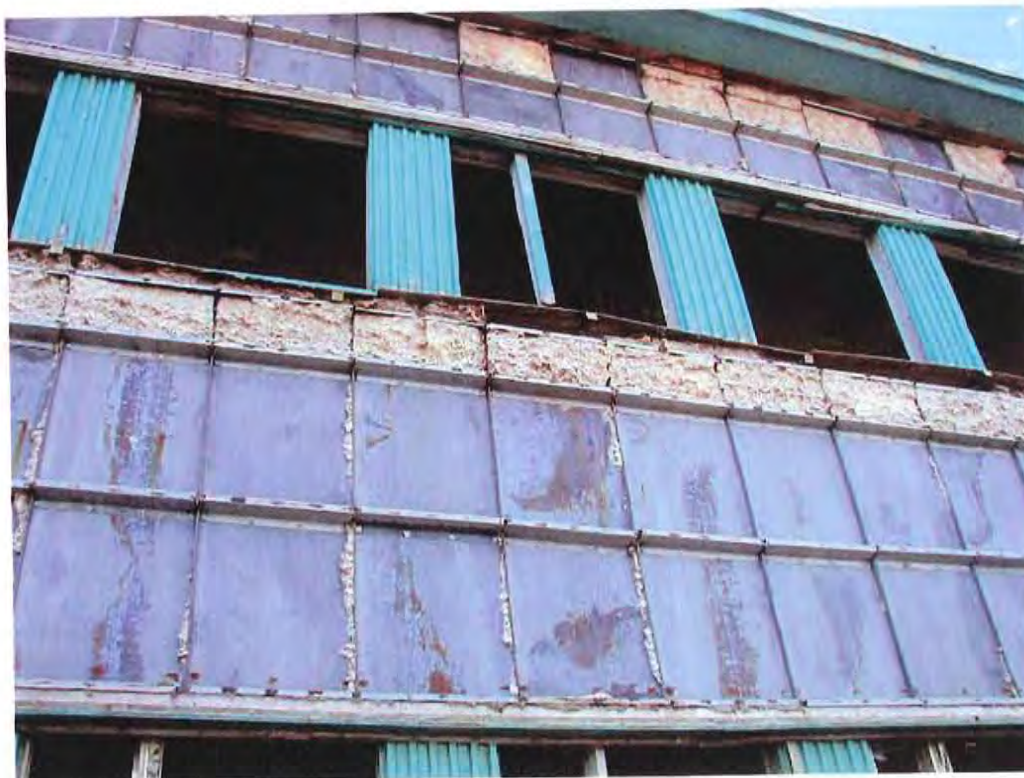
Vue du recouvrement extérieur composé de tôles, de plaques d'amiante et de laine minérale.

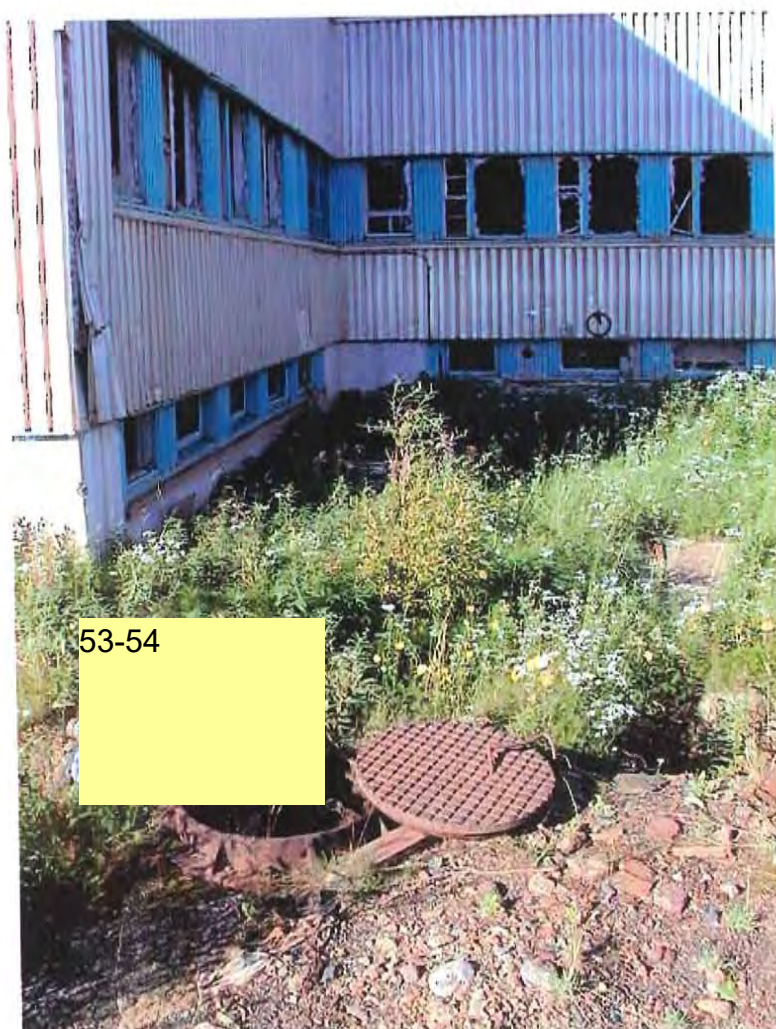
Inspection du trou d'homme situé à l'est du bâtiment administratif. Il comportait une jonction de conduites d'alimentation en eau potable.

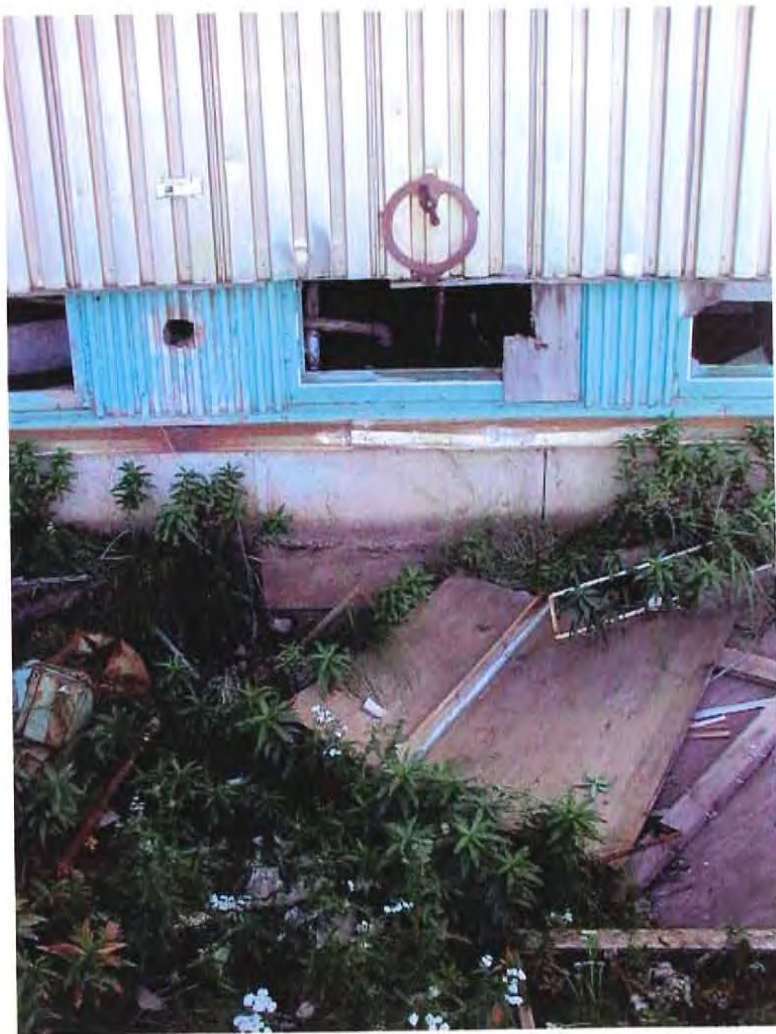
→ Emplacement du réservoir d'huile à chauffage, situé à l'est du bâtiment. Probabilité qu'il soit encore enfoui.

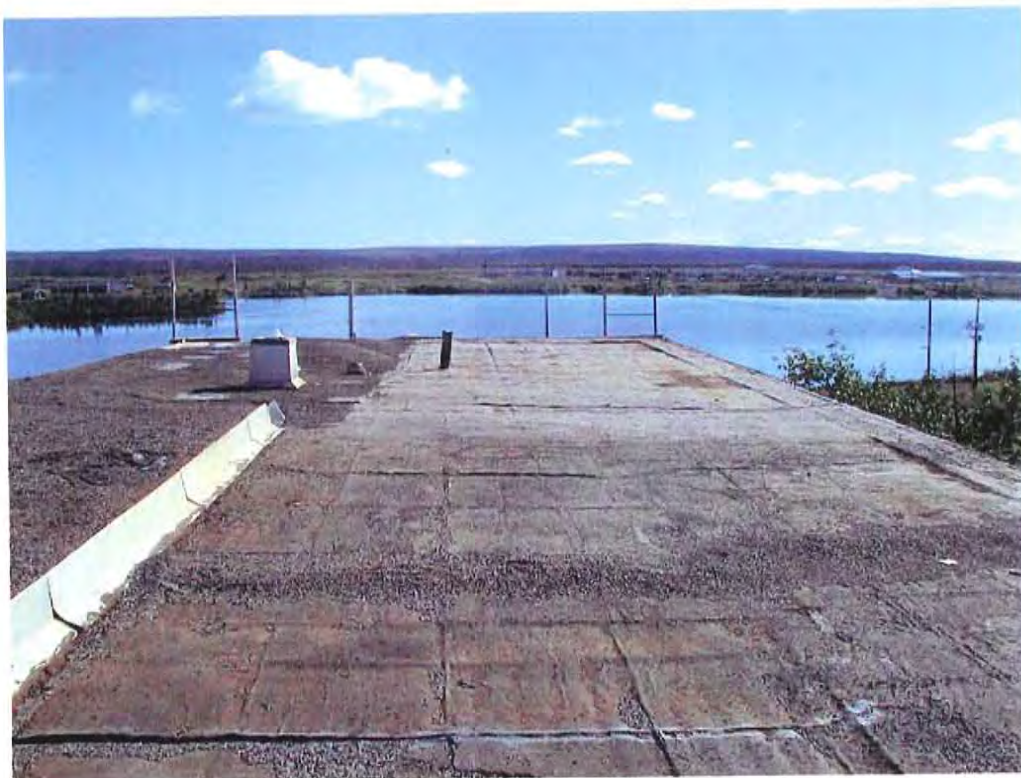
Vue de la toiture. Remarquez l'affaissement entre la poutrelle centrale et la bordure droite de la toiture. Remarquez également les fissures à certains endroits occasionnant l'infiltration d'eau.

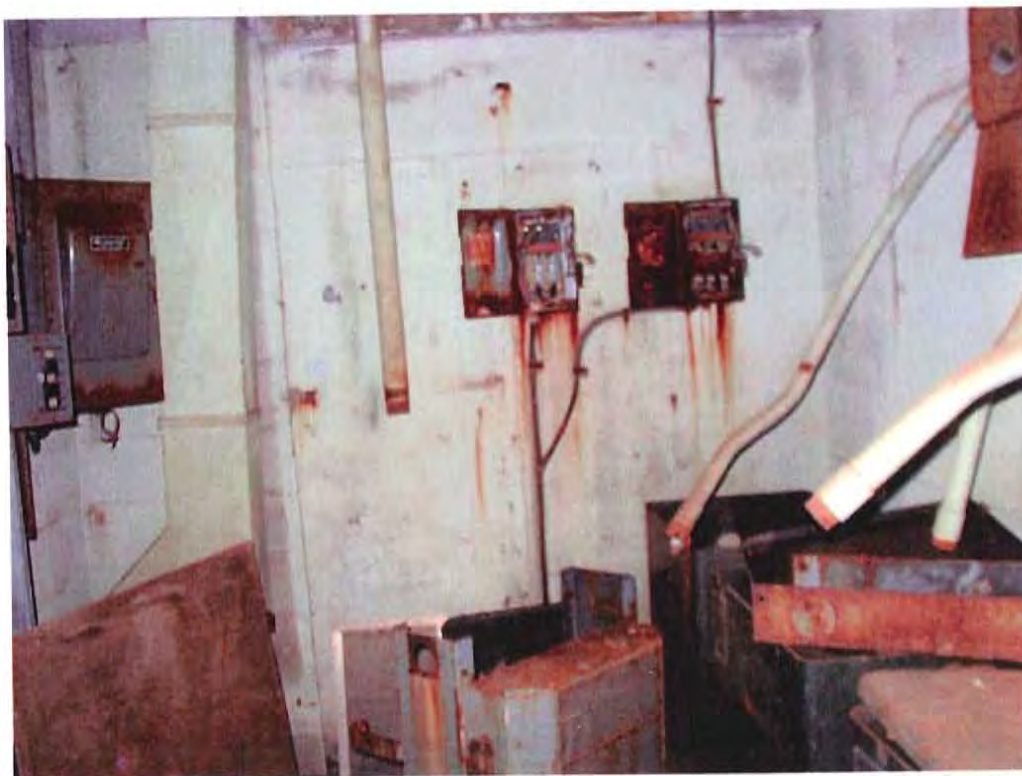
Vue de l'emplacement au sous sol où se trouve les transformateurs. L'échantillon prélevé à cet endroit confirme la présence de BPC sur le sol.

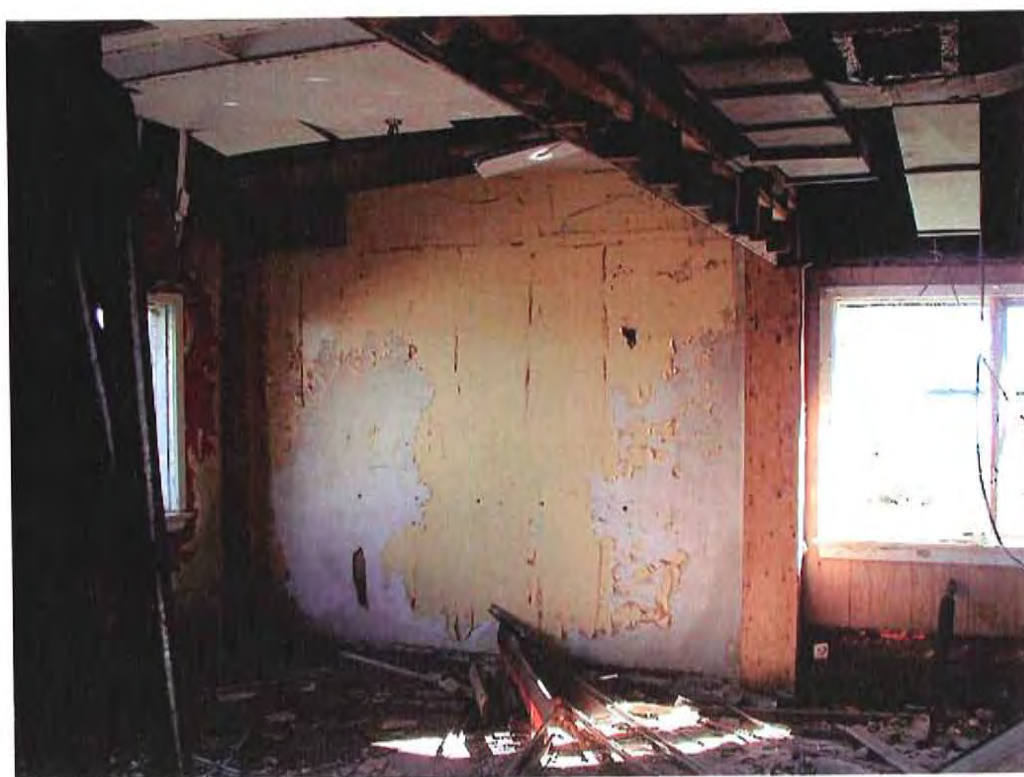
La peinture à l'intérieur du bâtiment s'écaille facilement. Un échantillon a été prélevé afin de déterminer sa teneur en plomb.

Photographie prise au deuxième étage du bâtiment démontrant l'état de la peinture. L'échantillon de celle-ci confirme la présence de plomb.

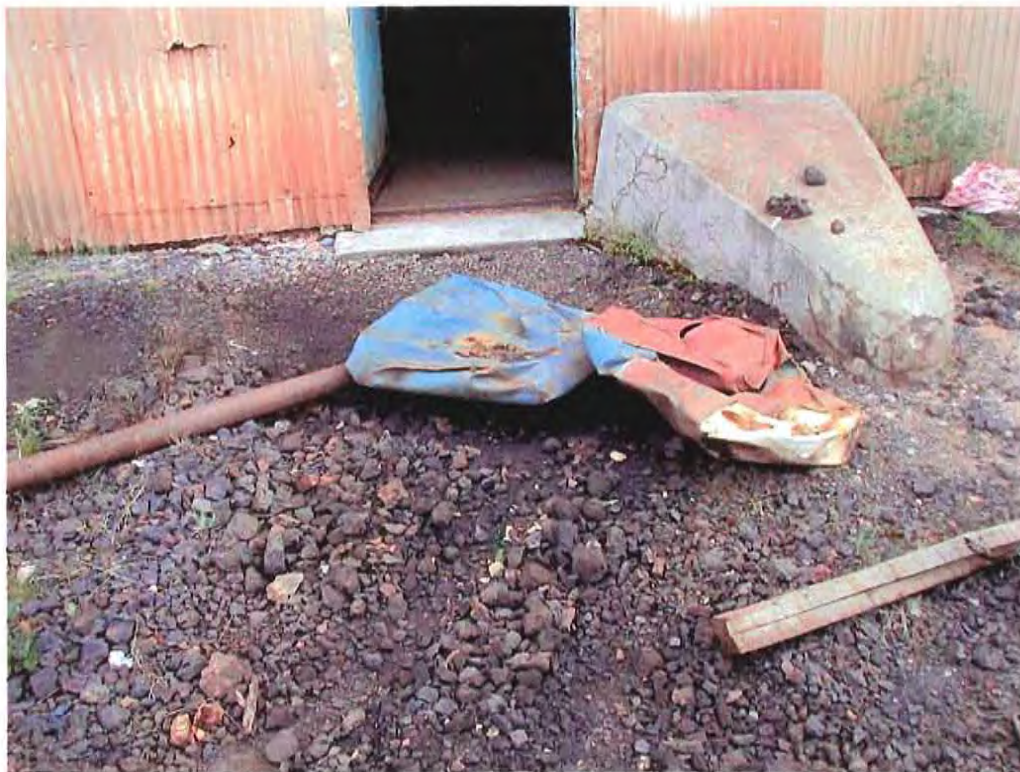
Photographie prise au sud-ouest du garage montrant 2 barils d'huile ayant contaminés le sol sur une superficie de 25 m<sup>2</sup>.

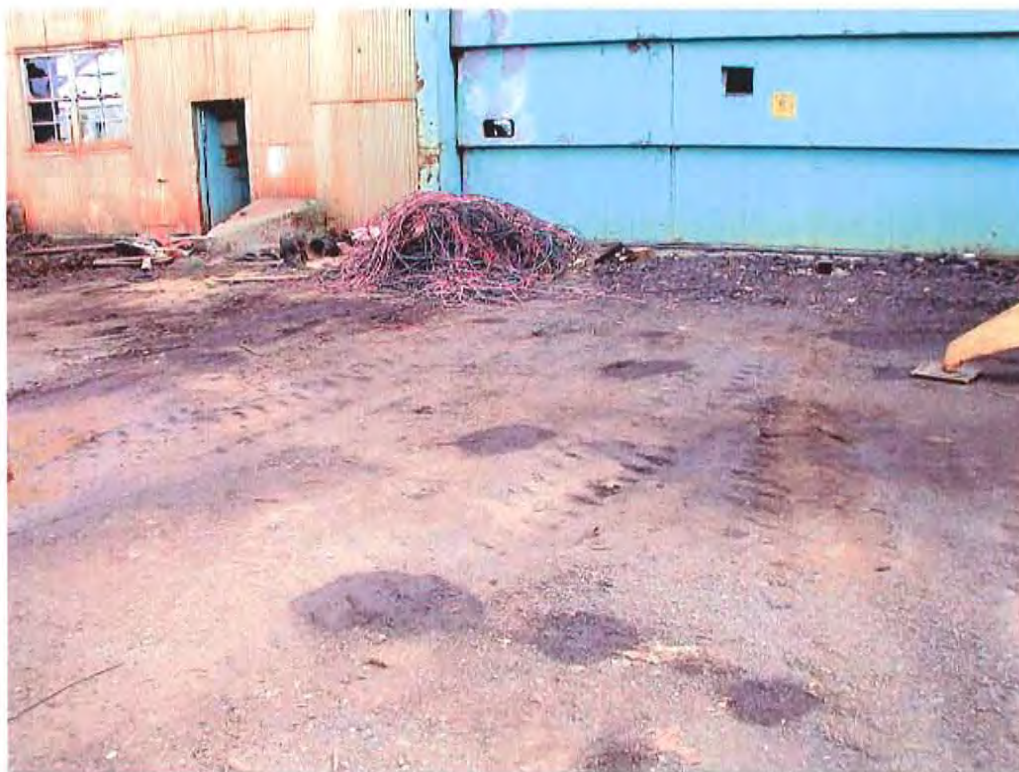
Vue d'une superficie de 400 m<sup>2</sup> contaminée aux hydrocarbures située au sud-ouest du garage, incluant les deux barils de la photographie précédente.

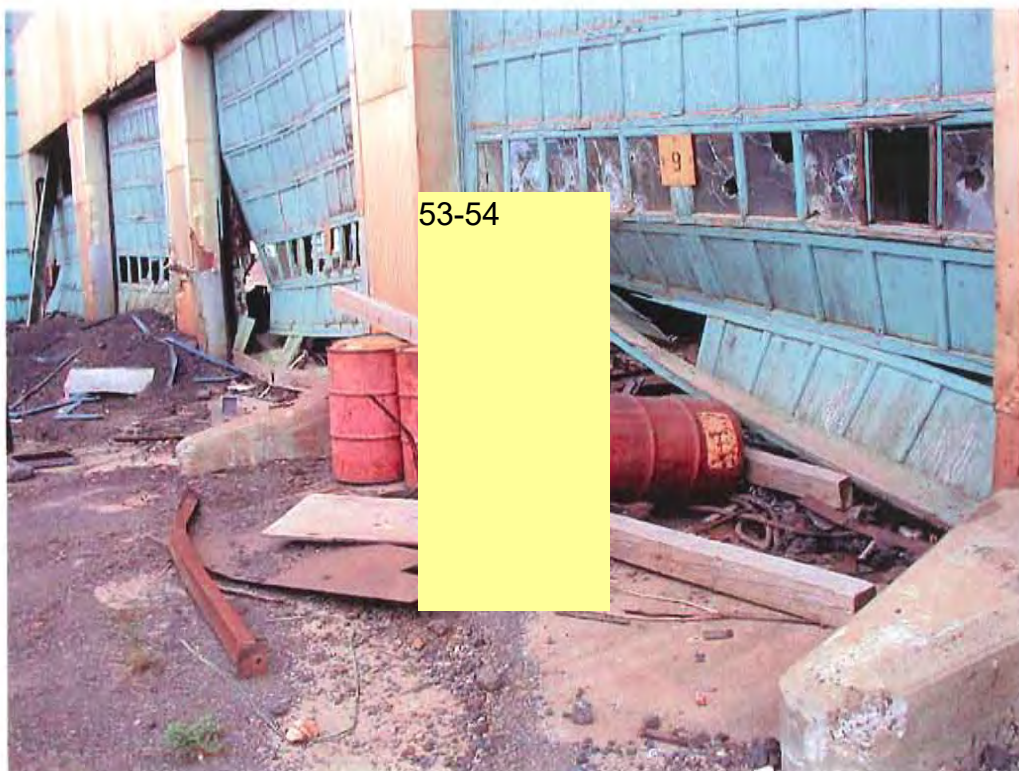
Barils se trouvant devant la porte #9 du bâtiment de services. Un de ceux-ci comporte approximativement 12 gallons d'huile à moteur, tandis que les autres sont vides.

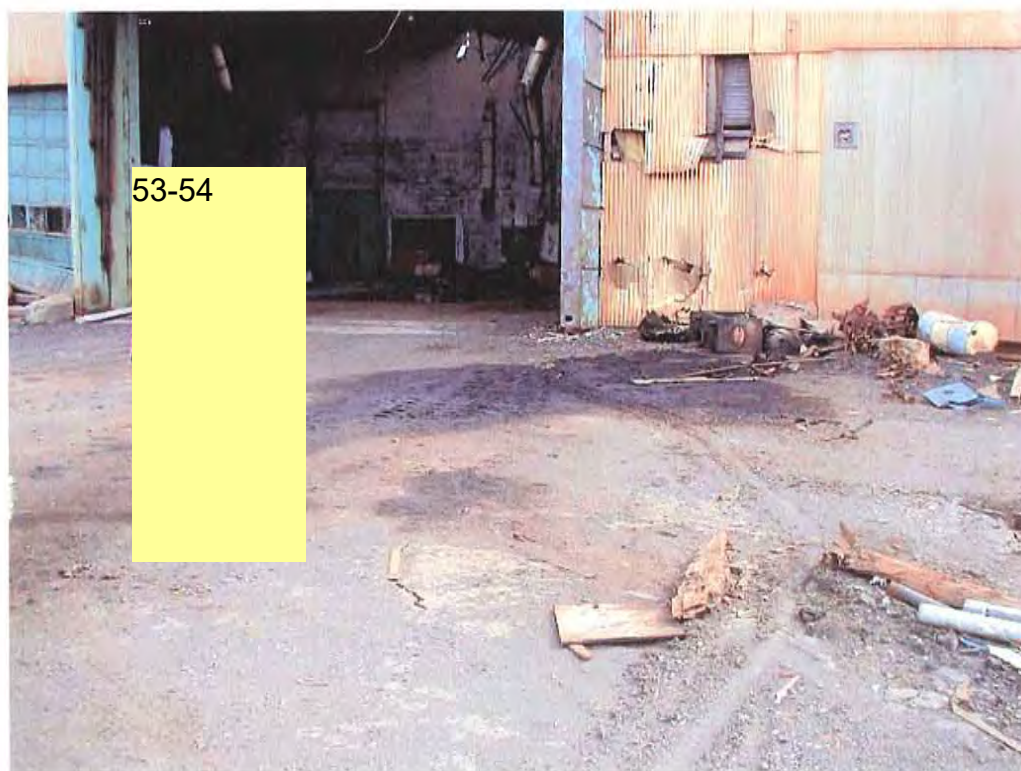
Présence d'une superficie de 50 m<sup>2</sup> de sol contaminé sur 0,04 m de profondeur à droite de la porte principale du garage.

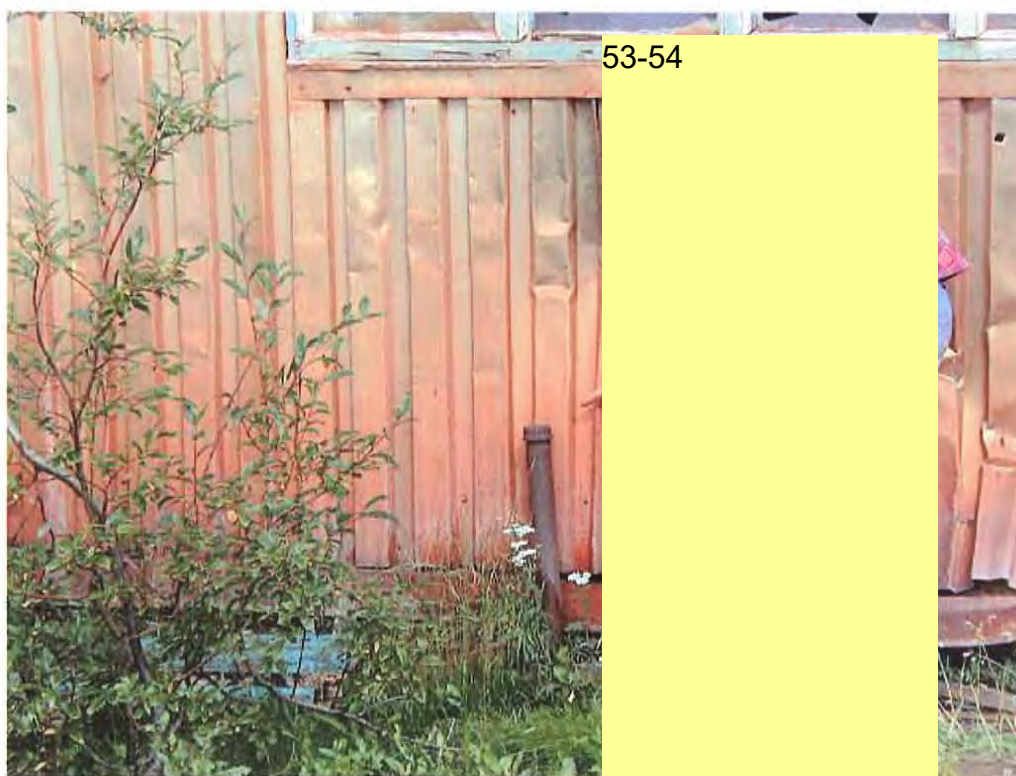
Photographie démontrant la possibilité de retrouver un réservoir enfoui dans le secteur sud-ouest du garage.

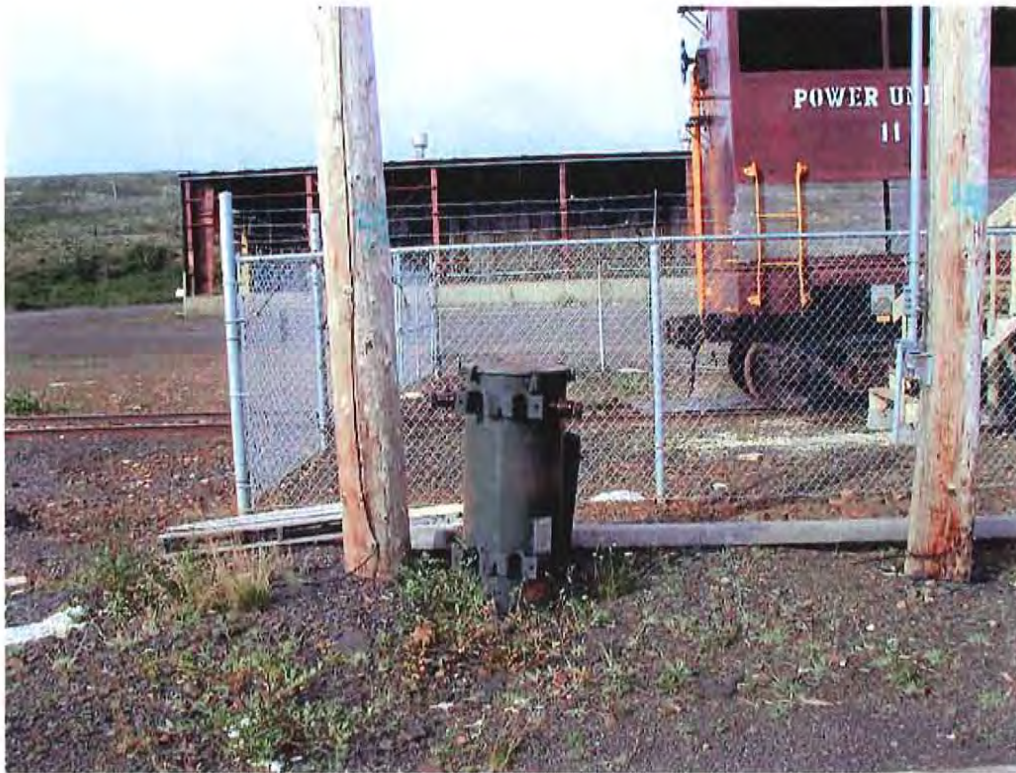
Transformateur se trouvant à proximité du groupe électrogène mobile. Il s'agit d'un transformateur de marque Ferranti-Packard de 75 KVA contenant 28 gallons imp. d'huiles et datant de 1969. Grande possibilité d'y retrouver des huiles contaminées aux BPC.

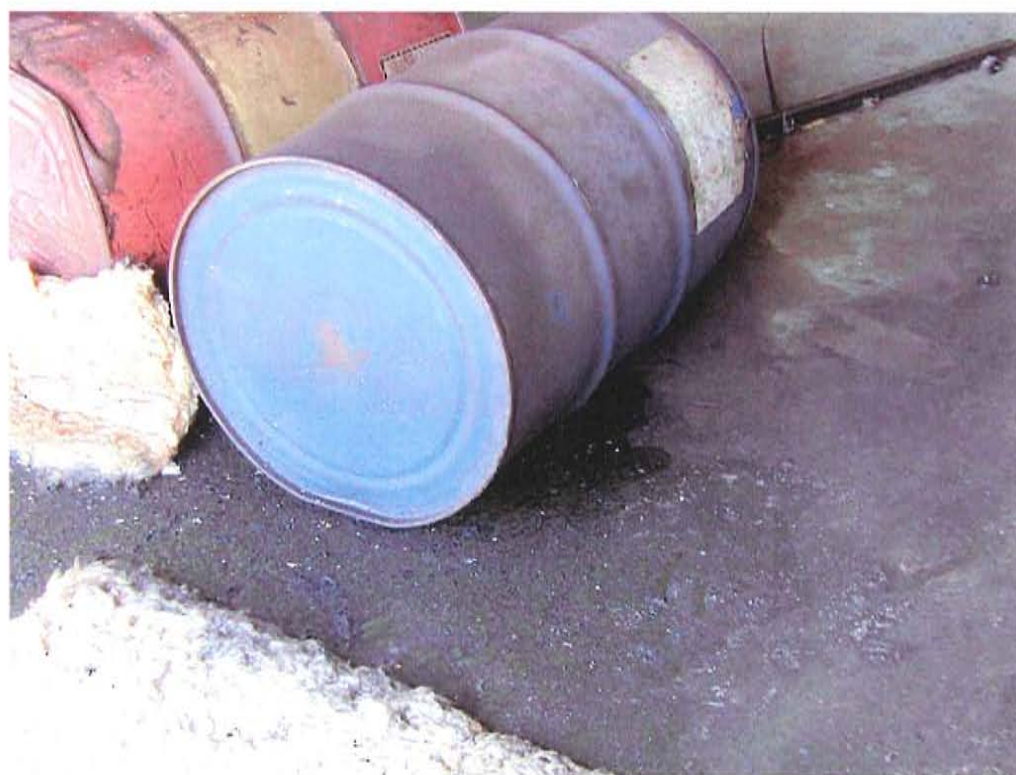
2 barils pleins avec fuite sur un de ceux-ci. Photographie prise dans la dernière pièce située au sud, à l'intérieur du garage.

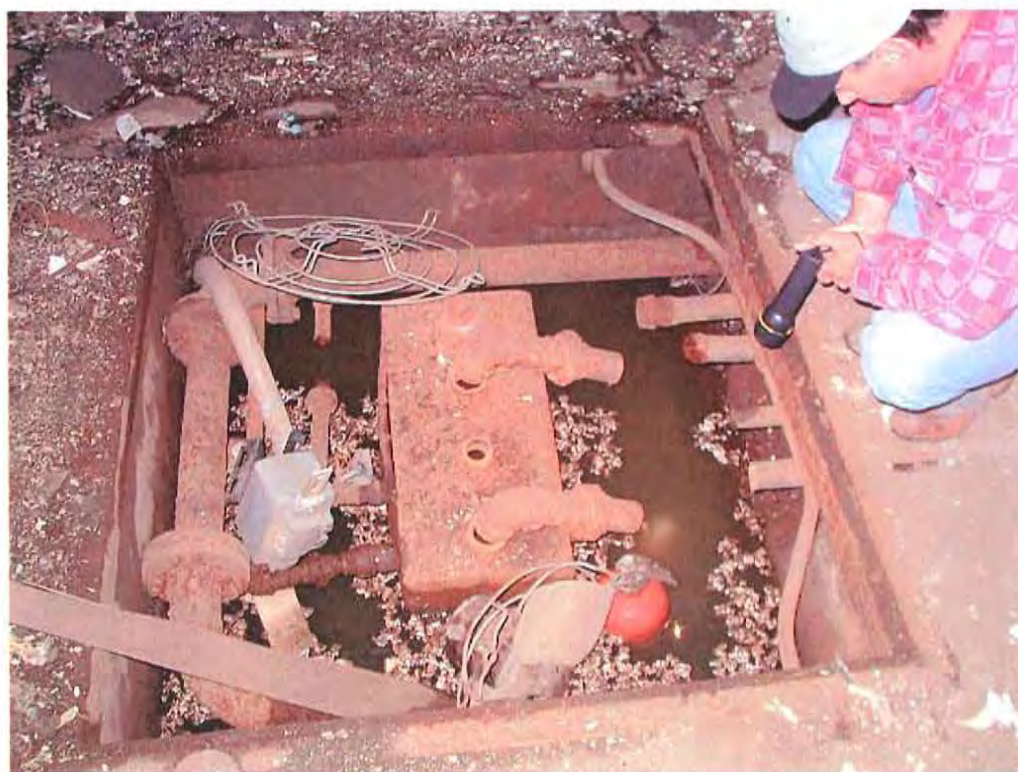
Fosse ayant fait l'objet de la prise d'échantillon "garage#2". Une très faible concentration en hydrocarbures fut retrouvée (0,1 ppm).

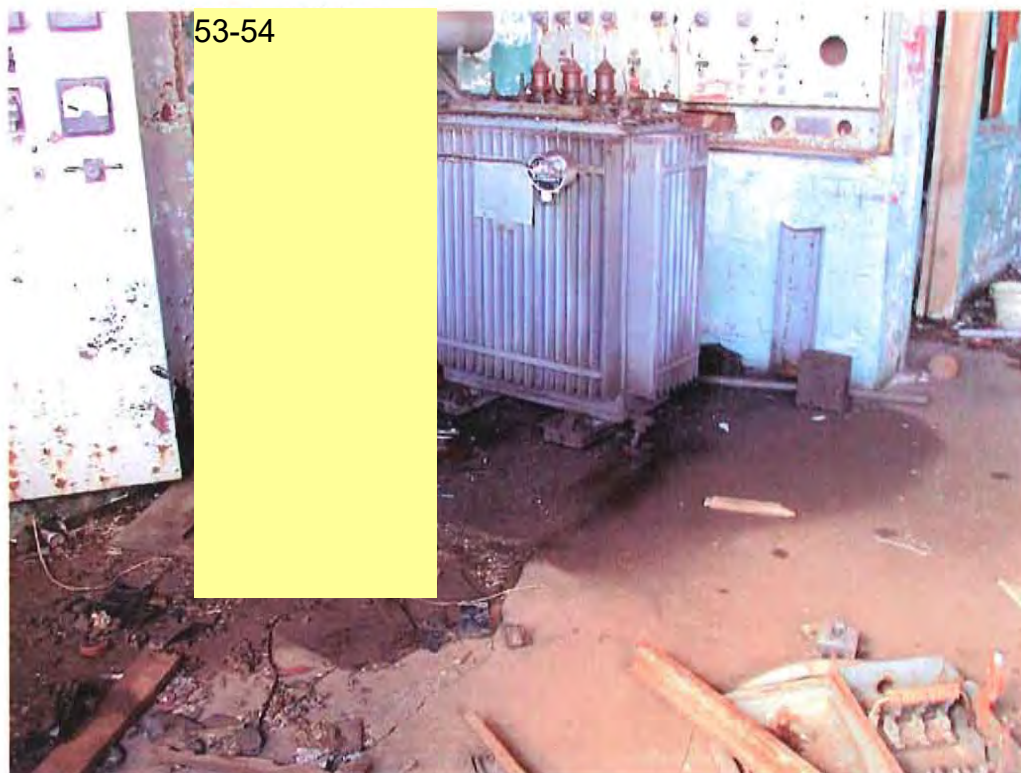
Transformateur de 82 gallons impériaux s'étant vidé sur le plancher. Ce dernier se retrouve du côté nord dans une pièce située au centre du garage.

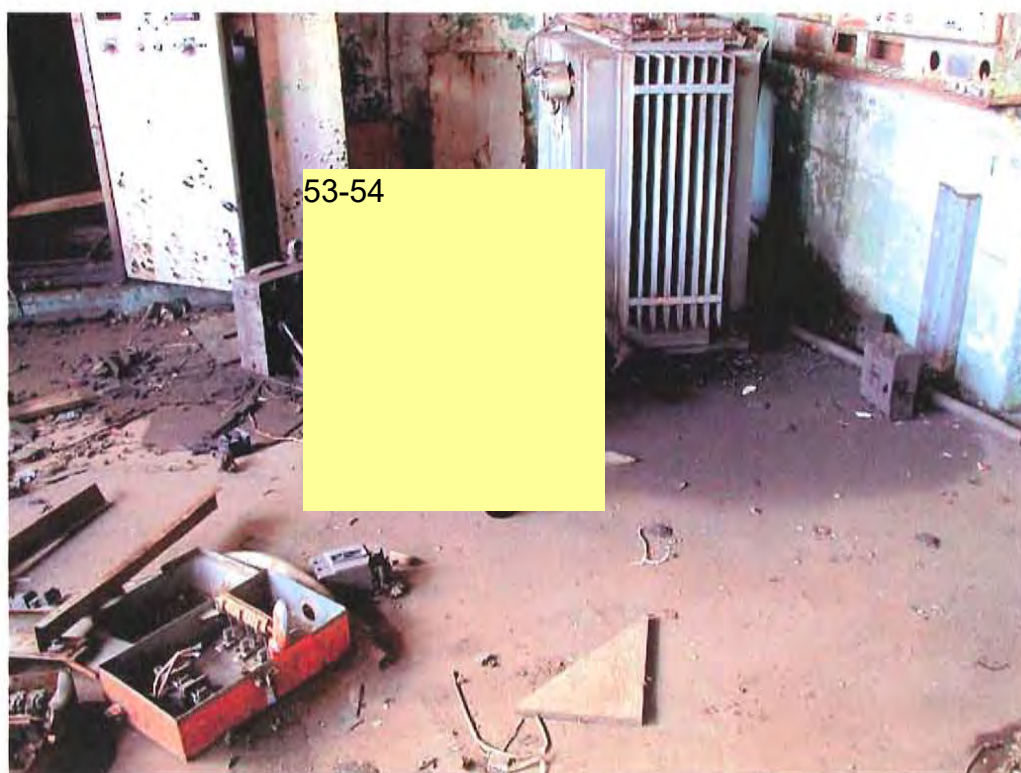
Prise de l'échantillon "garage #1" ayant confirmé la présence de BPC à l'intérieur du transformateur de la photographie précédente.

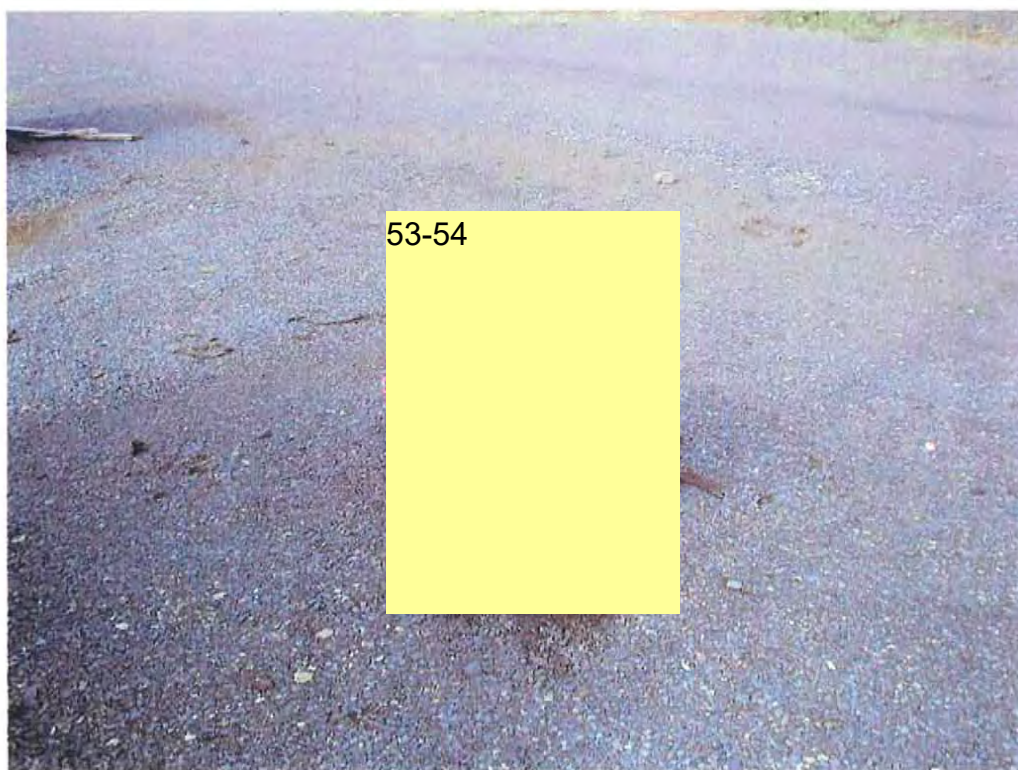
Sur le site des fosses Burnt Creek, Rowe et Ferriman, quatre (4) échantillons sont prélevés. Un échantillon est prélevé près du grand réservoir hors-terre localisé à proximité du garage soit entre la fosse Burnt Creek et Rowe. Ce dernier confirme que les sols de l'endroit sont contaminés avec une concentration en hydrocarbure de 3000 ppm (Burnt #1), soit à l'intérieur de la plage B-C. Une superficie de 400 m<sup>2</sup> de sols contaminés est mesurée. La profondeur de la contamination n'est pas déterminée. Une faible pente vers l'ouest est observée à cet endroit. À l'intérieur du garage nous observons une contamination de la dalle sur une superficie de plus de 1650 m<sup>2</sup> sans compter les drains et les trous d'homme qui présentent une contamination évidente. Une identification de produits pétroliers (IPP) est effectuée sur un liquide retrouvé dans un baril situé à l'intérieur du garage (Burnt #2). Le résultat démontre qu'il s'agit d'huile à moteur.

Photographie de la prise d'échantillon près de l'îlot d'approvisionnement (Burnt#1).

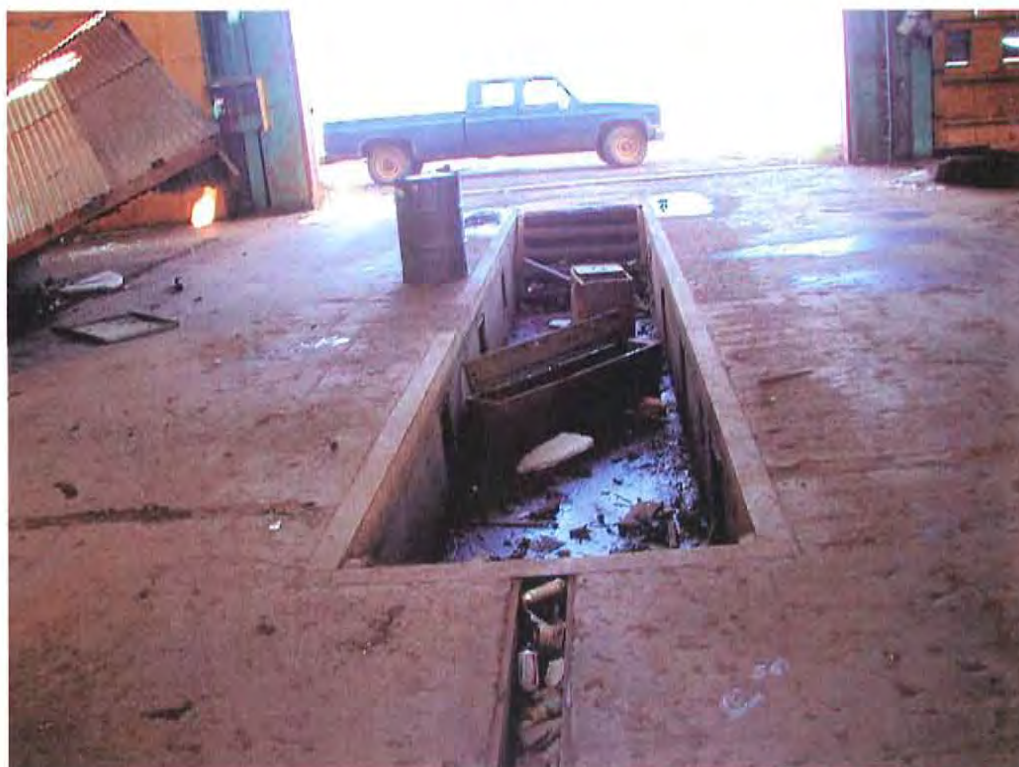
Photographie du trou d'homme prise à l'intérieur du garage et démontrant des traces évidentes de contamination par des hydrocarbures.

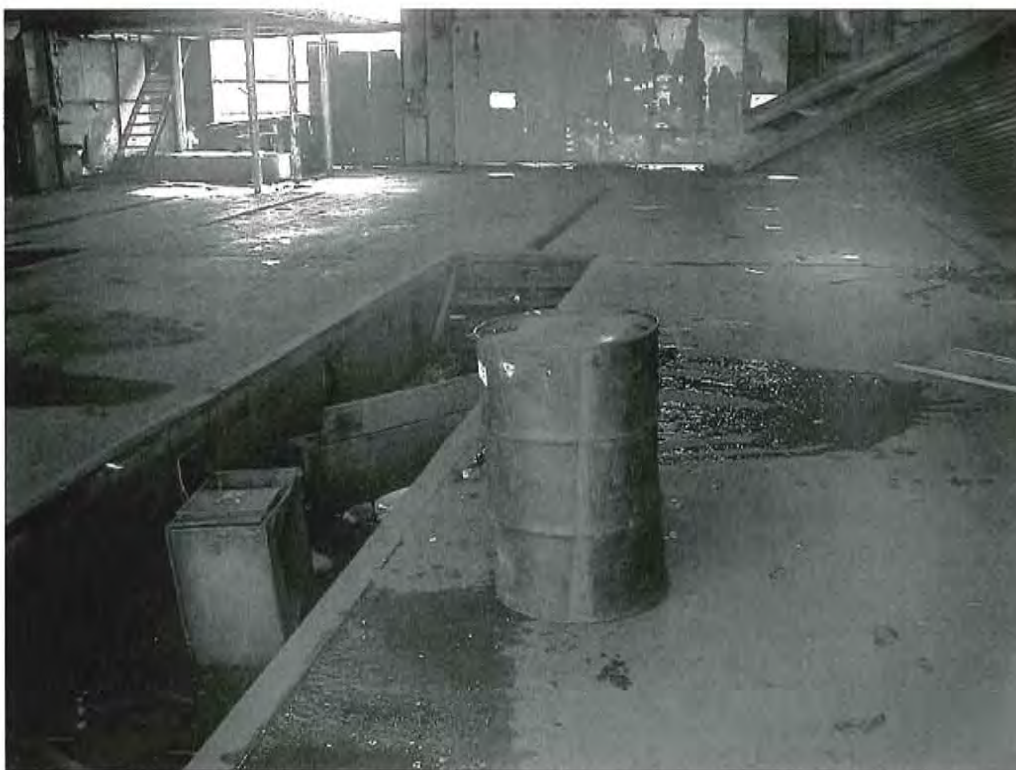
Photographie du trou d'homme et d'un baril contenant un fond d'huiles usées (Burnt #2)

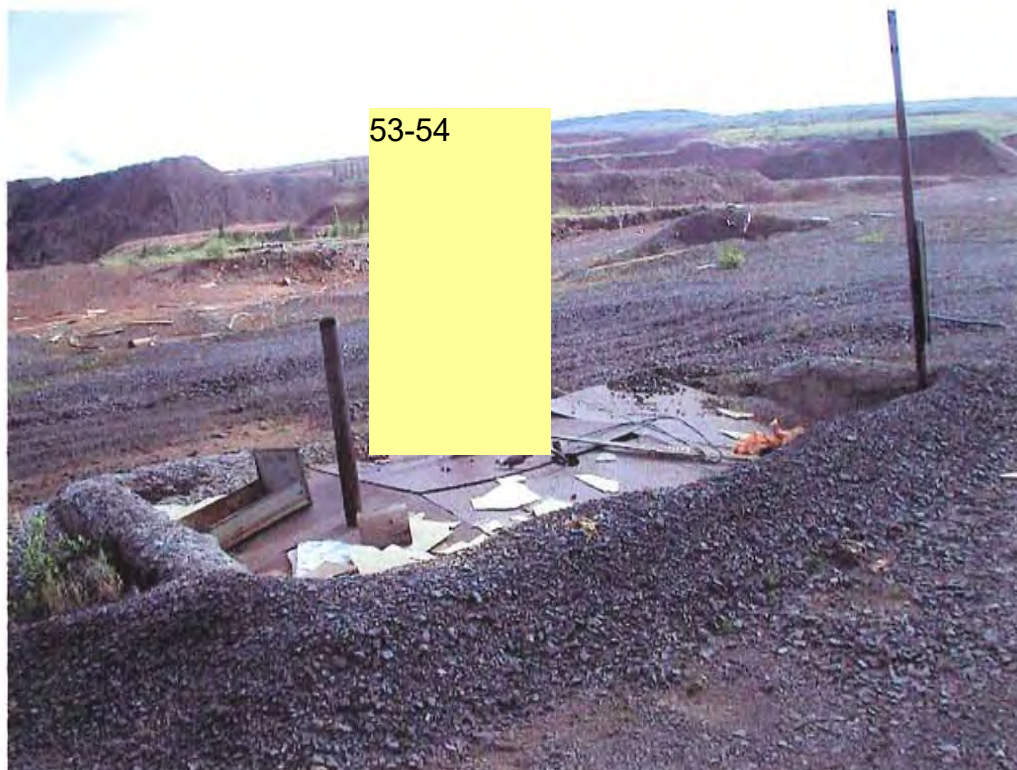
Emplacement d'un réservoir souterrain à proximité du garage. Ce dernier ne comportait pas de liquide mais des odeurs d'hydrocarbures s'en dégageaient.

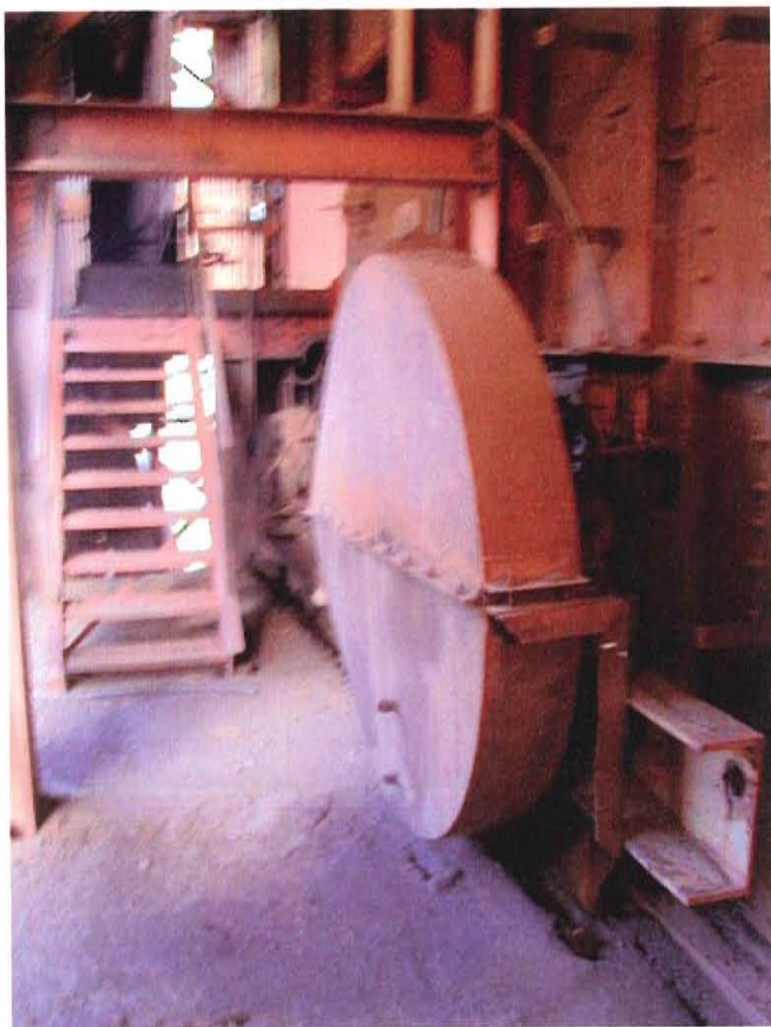
Couvert d'engrenage plein d'huile retrouvé à l'intérieur du concasseur.

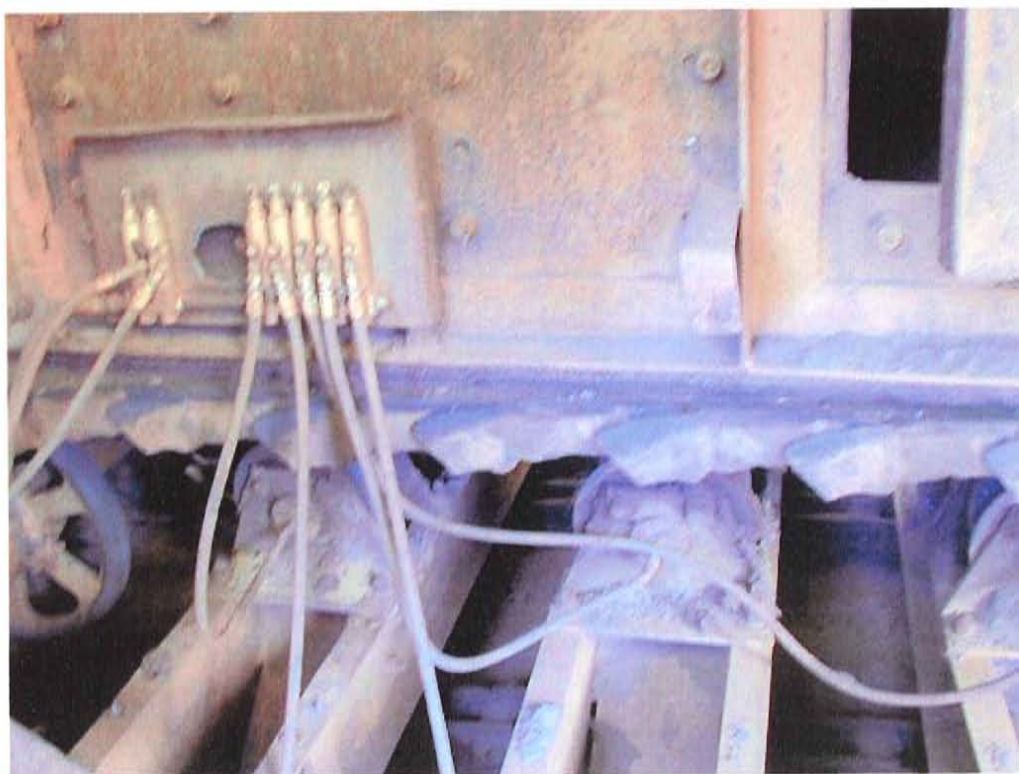
Série de roulements du convoyeur à la base du concasseur, démontrant de la graisse.

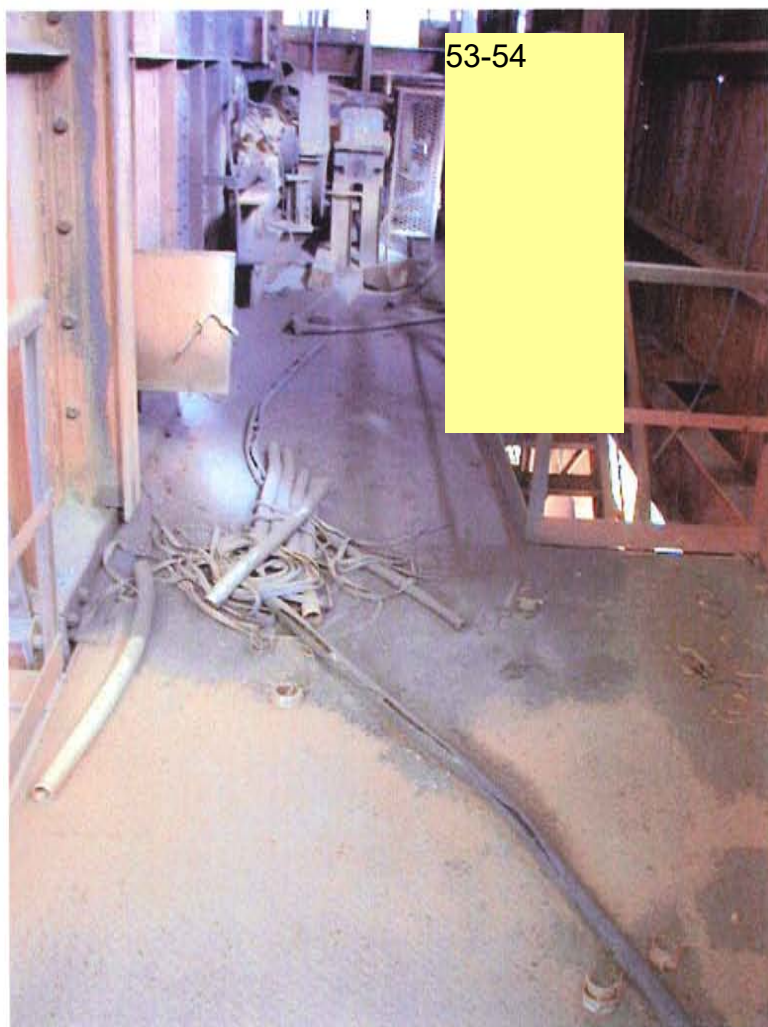
Photographie prise au deuxième étage du concasseur, démontrant une contamination sur le plancher.

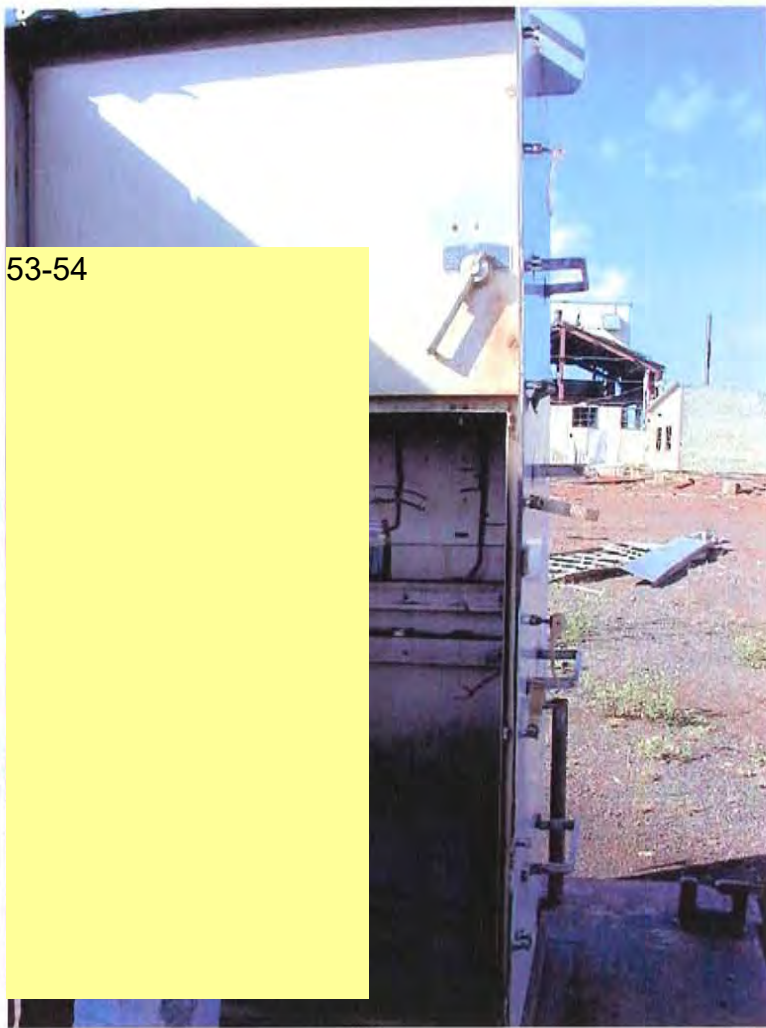
Sur le site de Ferriman se trouve deux (2) unités électrogènes mobiles dont une contient encore des huiles. Un échantillon de cette huile est échantillonné dans le but de savoir si elle contient des BPC (Burnt #3) mais aucune trace de BPC n'est décelée. Une quantité d'approximativement 27 litres d'huile se trouve à l'intérieur. Le garage se retrouvant sur le site présente les mêmes caractéristiques que les autres, soit, plancher souillé, drain et trous d'homme contaminés. Les trous d'homme contiennent 6,4 m<sup>3</sup> de matériel contaminé. Le plancher totalisant 2000 m<sup>2</sup> est souillé d'huile et de graisse et le plancher de l'entrepôt de produits pétroliers, totalisant 900 m<sup>2</sup>, également. Un petit bâtiment connexe au garage et possédant des fours, comprend des matériaux contaminés pour une quantité approximative de 60 m<sup>3</sup>. À l'écart du garage, un poste de pompage possédant un réservoir enfoui, et une dalle de béton, présente une contamination (Burnt #4) à l'endroit des sols recouvrant la dalle. Une concentration de 1500 ppm est observée pour les sols recouvrant la dalle ( $\pm 20$  m<sup>3</sup>) et la dalle elle-même est imbibée d'essence diesel. Une pente prononcée vers l'est laisse croire qu'une contamination des sols aurait migrer dans cette direction. Il est impossible de déterminer si le réservoir contient encore de l'essence, mais une forte odeur d'hydrocarbures s'en dégage.

Photographie prise lors de l'échantillonnage de Burnt #3, à l'intérieur d'un transformateur mobile retrouvé près de la fosse Ferriman.

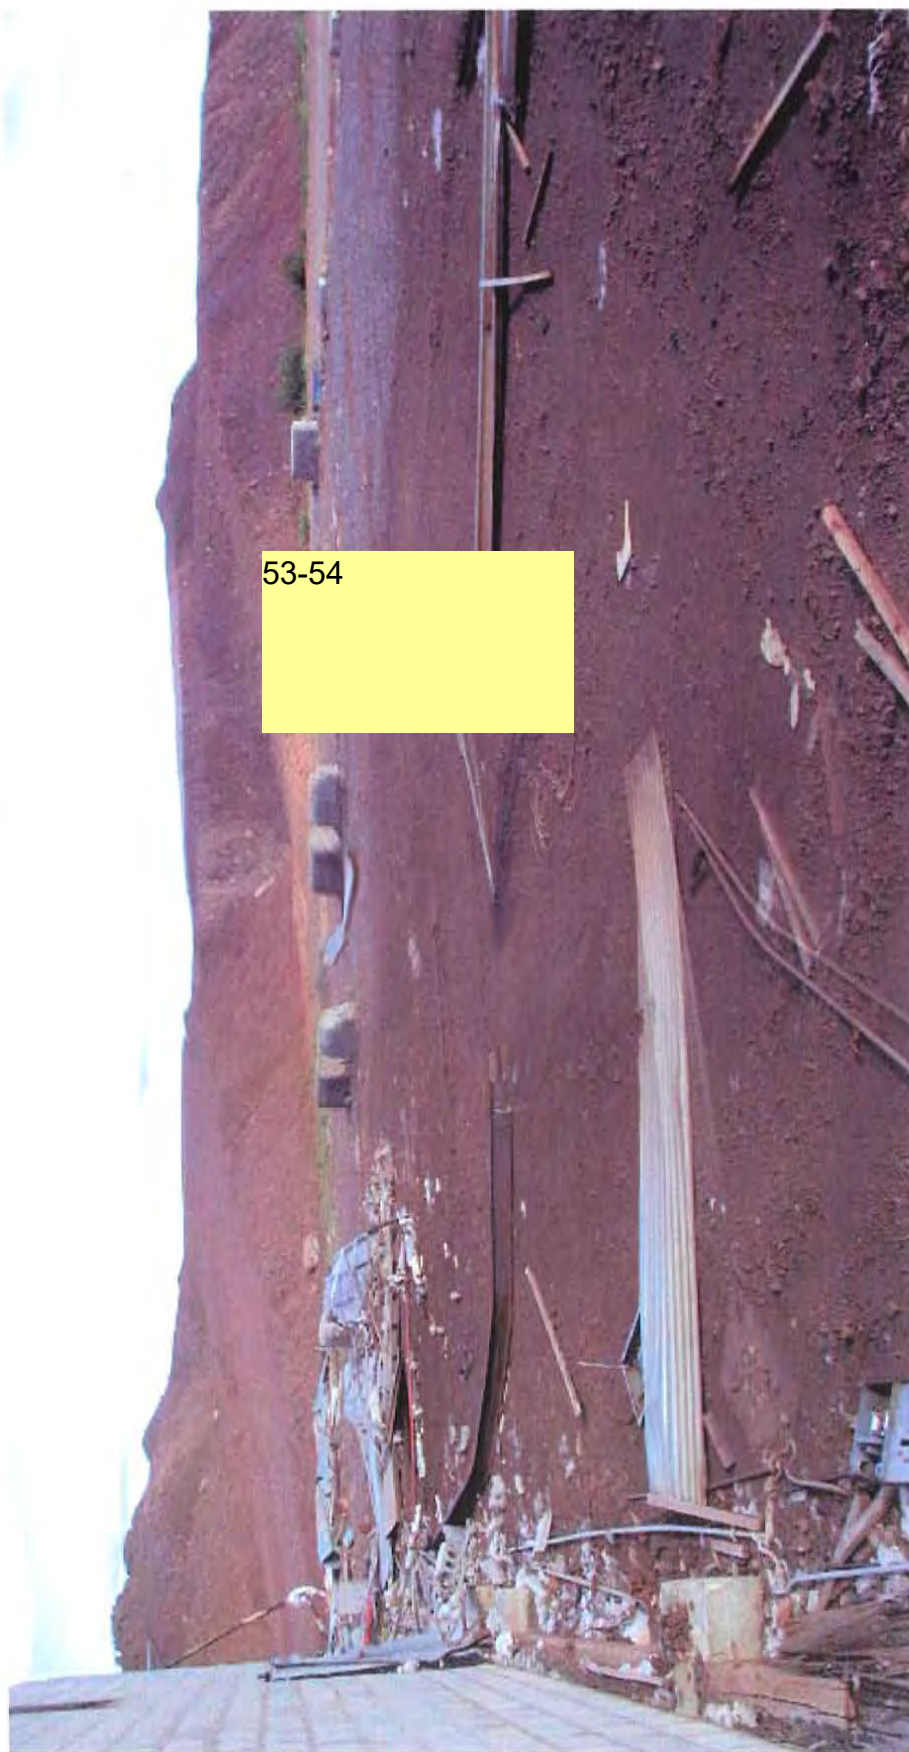
Photographie d'une base de 2000 m<sup>2</sup> en béton retrouvée à proximité d'un bâtiment contenant des fours, situé à quelques mètres à l'est du garage. Cette base présentait des traces évidentes de contamination par des hydrocarbures.
