**MINISTÈRE DES RESSOURCES NATURELLES**

**SITES MINIERS DE SCHEFFERVILLE**

**PROJET V-1386**

**ÉTUDE DE  
CARACTÉRISATION ENVIRONNEMENTALE**

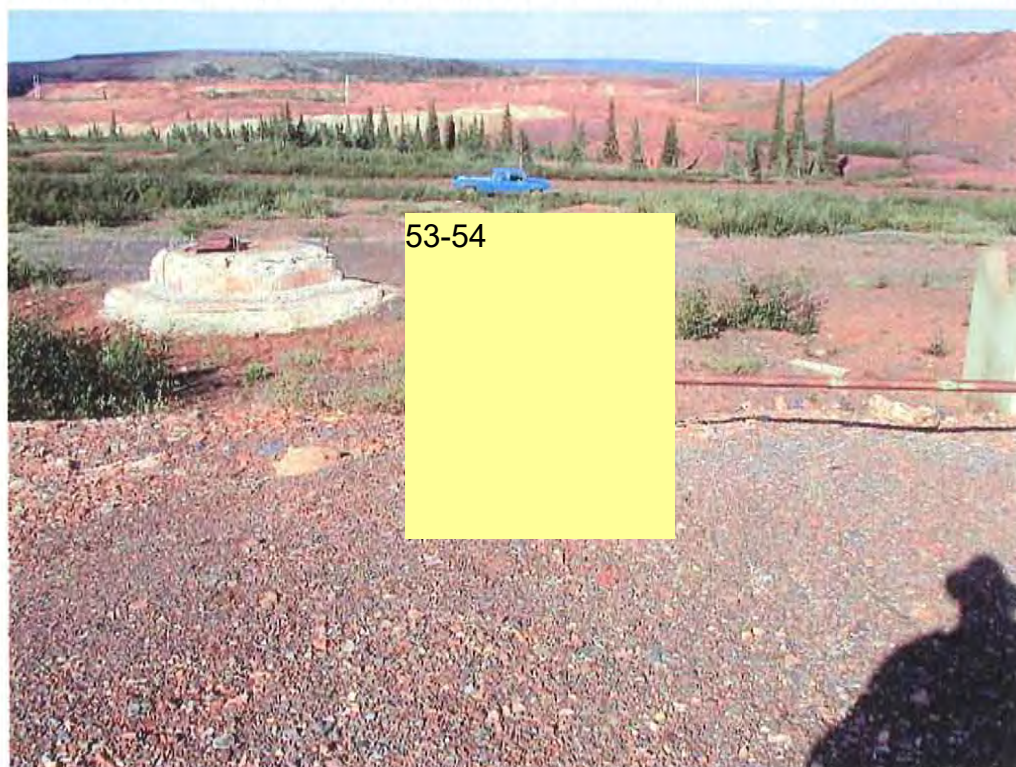
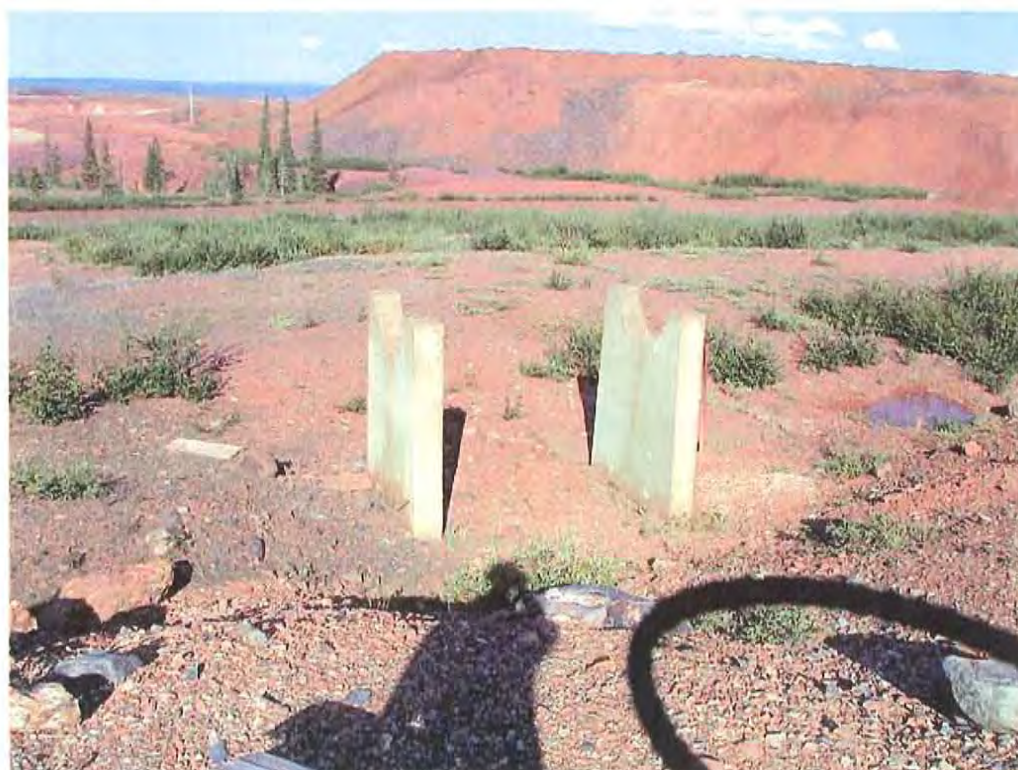
Réservoir enfoui près de la fosse Ferriman. Des odeurs s'en dégagent et la base de béton en surplomb était contaminée. Endroit du prélèvement de Burnt #4 .

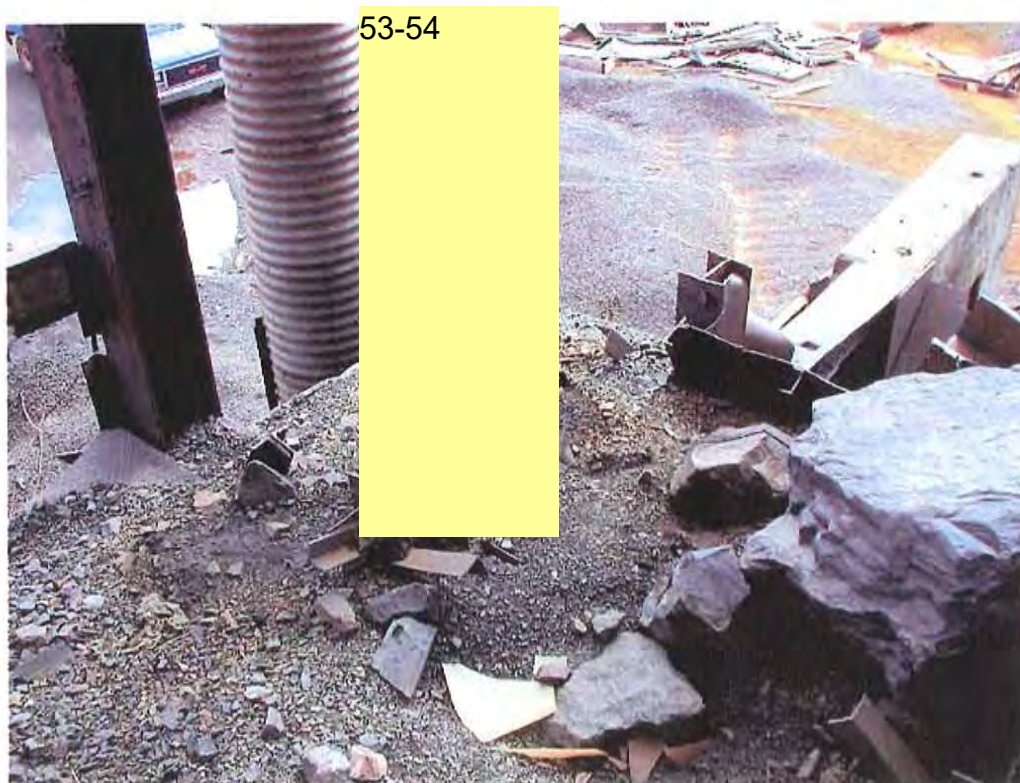
Sur le site de Gagnon A, aucun échantillon n'est prélevé dû à l'évidence des contaminations observées. Ainsi, près du concasseur, 3021 m<sup>2</sup> de surface sont mesurés comme étant fortement contaminés. Le béton constituant les bâtiments présents sur le site présente également des traces de déversement d'hydrocarbure. La présence de rebus à l'intérieur des bâtiments et la piètre solidité structurale ne nous a pas permis de vérifier les surfaces en cause.

Traces de contamination et enlèvement de poutres à l'aide de torches affaiblissant la structure générale du convoyeur (Site de concassage du ballast).

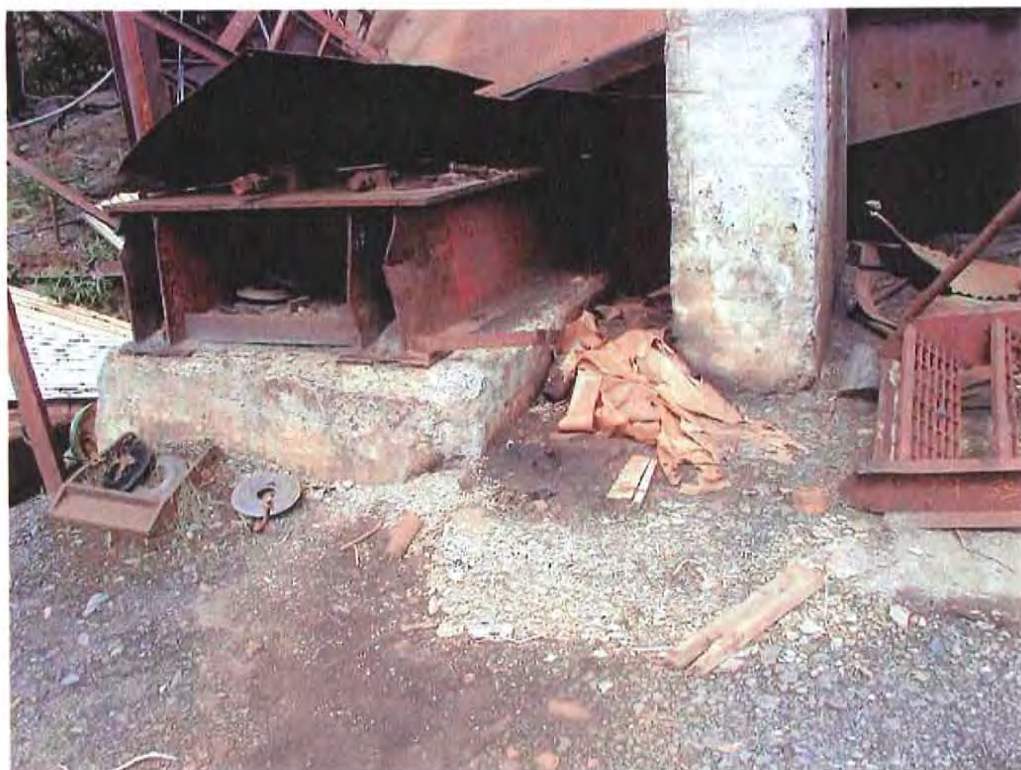
Traces de déversement à la base du convoyeur.

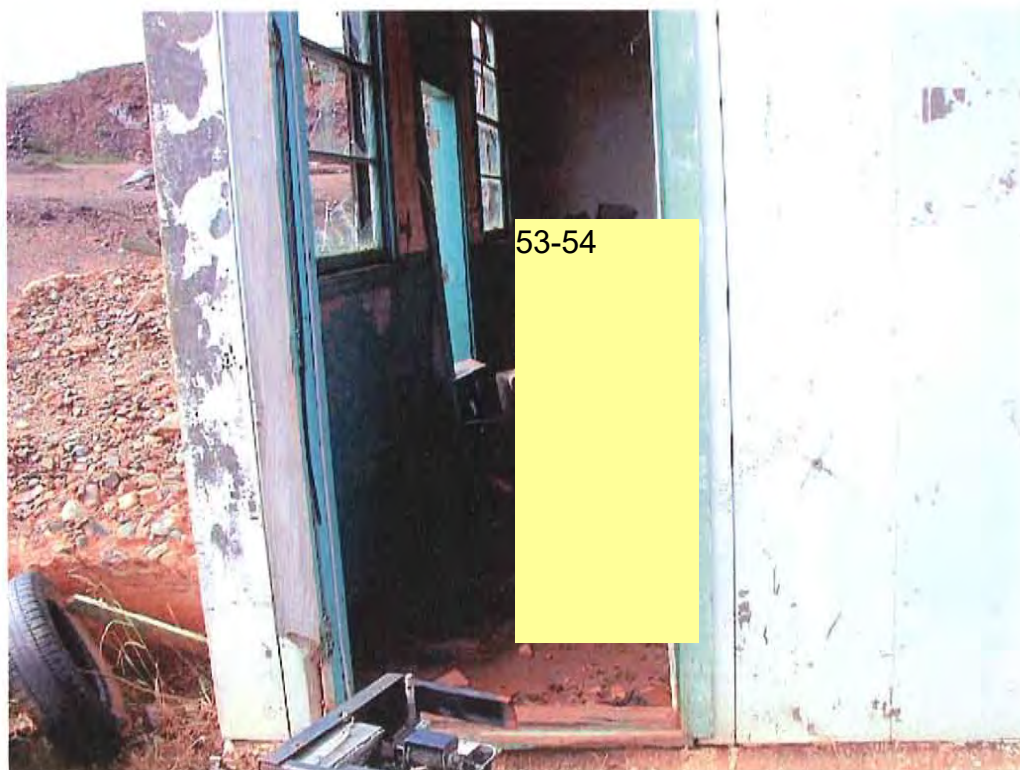
Prise de l'échantillon Gagnon #4 (pH= 0,4 et plomb, 17 ppm).

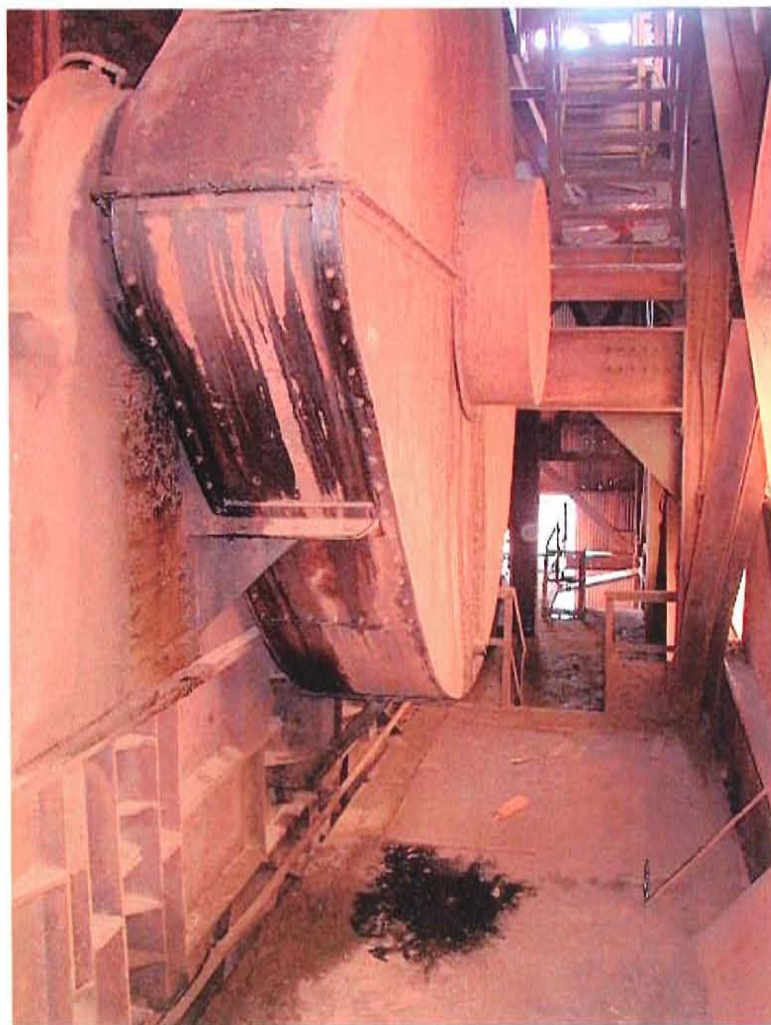
Couvert d'engrenage démontrant un suintement d'huile et une contamination du plancher à l'intérieur du concasseur.

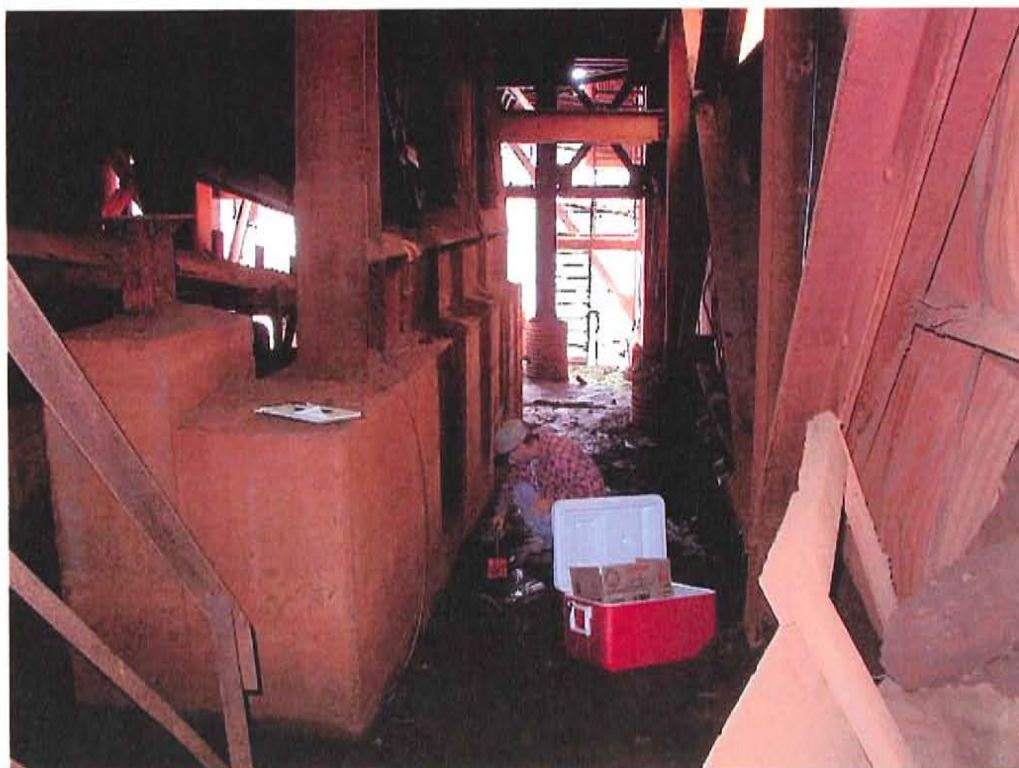
Photographie prise à la base du concasseur où un échantillon (Retty #3) fut prélevé pour vérification sous une fuite. (Résultat <300 ppm)

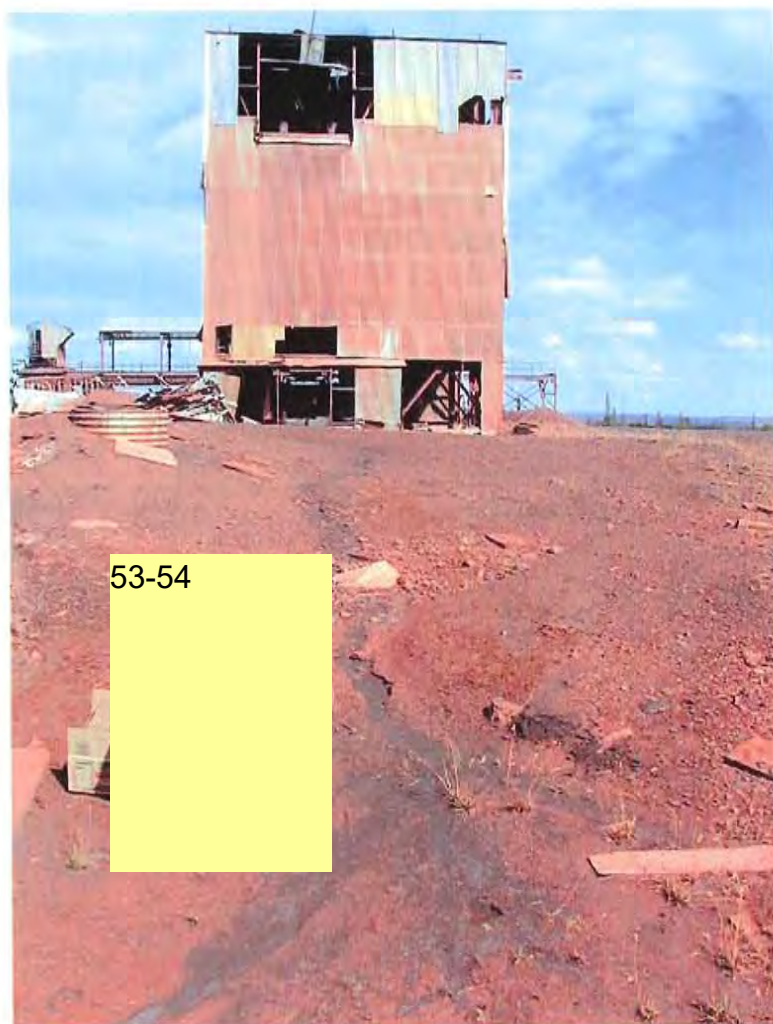
Prise de l'échantillon Retty #4 à même un dépôt noir situé entre le concasseur et le bâtiment du concasseur secondaire. Vue de l'état de la structure du treuil.
