**Mandat :** AOP\_2025-5034-106-1234791115 : Lot 2 - Inspection et Évaluation Ponts Acier-Bois

**Dossier :** Suivi d'inspection du pont : R0353-07

Pour faire suite à l'inspection de ce pont effectuée le 17 septembre 2025, nous avons constaté que l'état général du pont a changé par rapport aux conclusions de l'inspection précédente.

### Évaluation des ponts Acier-Bois

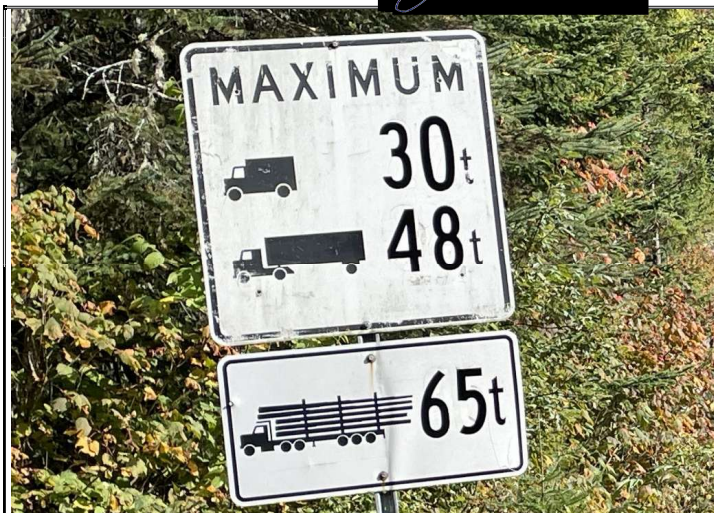
| N° photo | 01 |

| <b>Identification de l'élément photographié :</b><br><br>VUE DE L'AFFICHAGE DE LA CAPACITÉ PORTANTE ET SIGNALISATION DU PONT - RIVE GAUCHE | |
| <b>Remarques :</b> Panneau CF3E présenté avec 3 essieux arrière. | |

- Élaguer la végétation au pourtour de la signalisation et aux approches du pont.
- Ajouter/mettre à jour la signalisation au RADF (voir annexe).
- Remplacer les pièces de la bande de roulement présentant de l'usure de plus de 20%.
- Remplacer les pièces de chasse-roue présentant de la pourriture moyenne ou importante
- Installer des raidisseurs aux appuis pour augmenter la résistance aux appuis, qui est actuellement insuffisante.

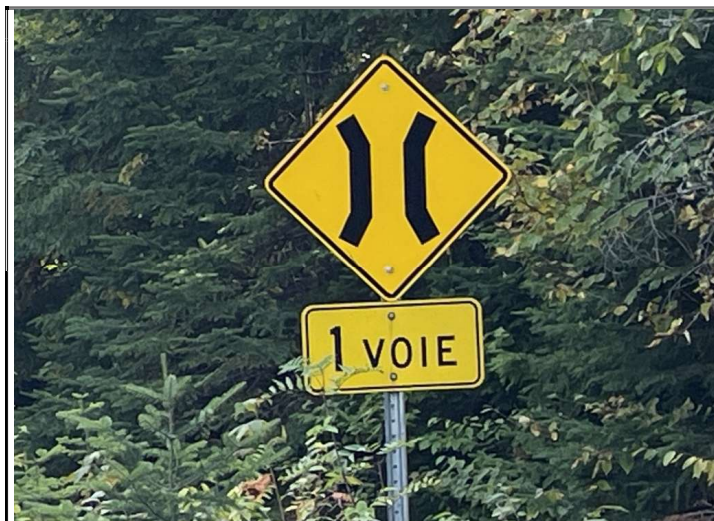
| N° photo | 02 |

| <b>Identification de l'élément photographié :</b><br><br>VUE DE LA SIGNALISATION DU PONT (VITESSE)<br>-RIVE GAUCHE | |

Panneau absent.

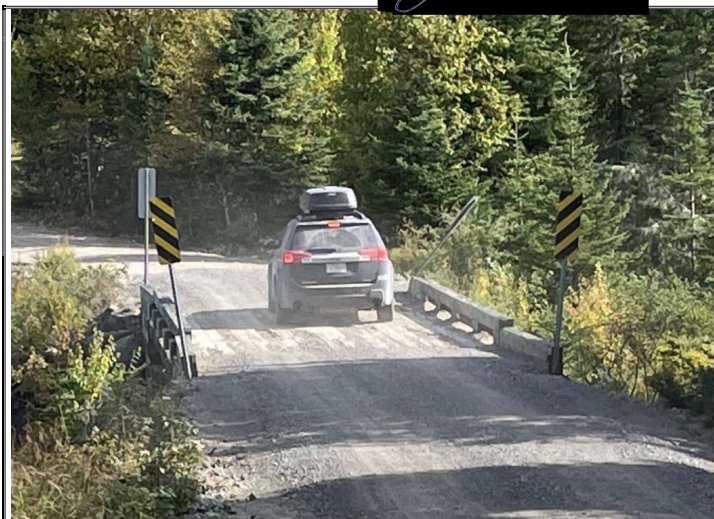
| N° photo | 04 |

| APPROCHE – RIVE GAUCHE | |
| Remarques : Deux balises d'approche manquantes. | |

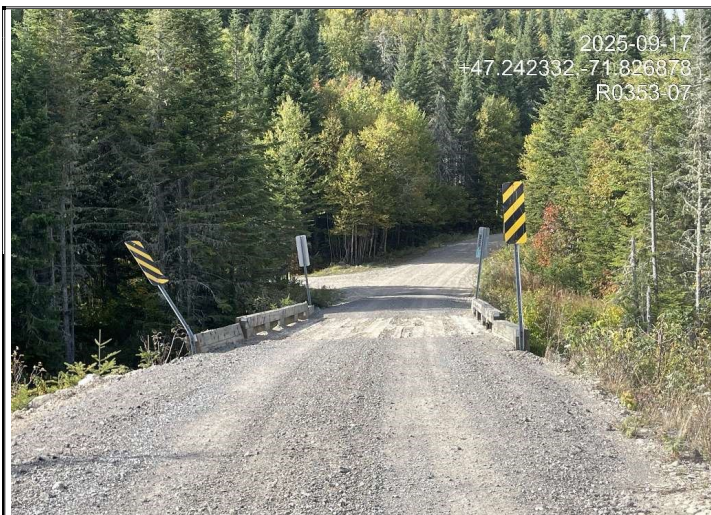
| N° photo | 08 |

| <b>Identification de l'élément photographié :</b><br><br>APPROCHE – RIVE DROITE | |
| <b>Remarques :</b> Balises d'approche manquantes. Balise au pont à gauche incliné. | |

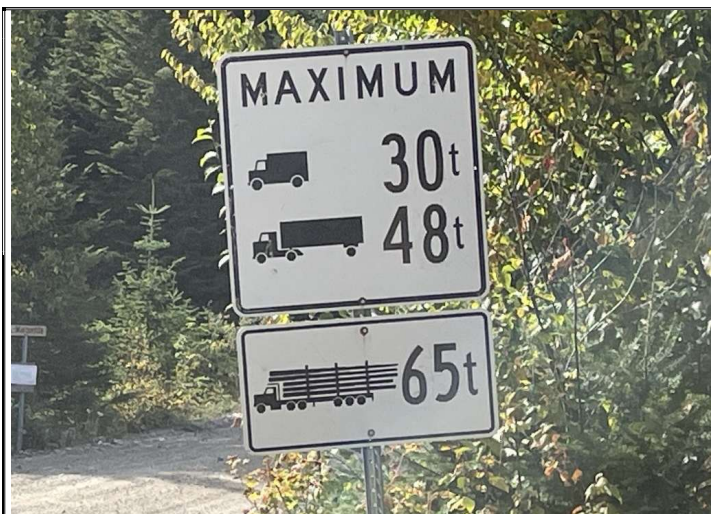
| N° photo | 09 |

| <b>Identification de l'élément photographié :</b><br><br>VUE DE L'AFFICHAGE DE LA CAPACITÉ PORTANTE ET SIGNALISATION DU PONT – RIVE DROITE | |
| <b>Remarques :</b> Panneau CF3E présenté avec 3 essieux arrière. | |

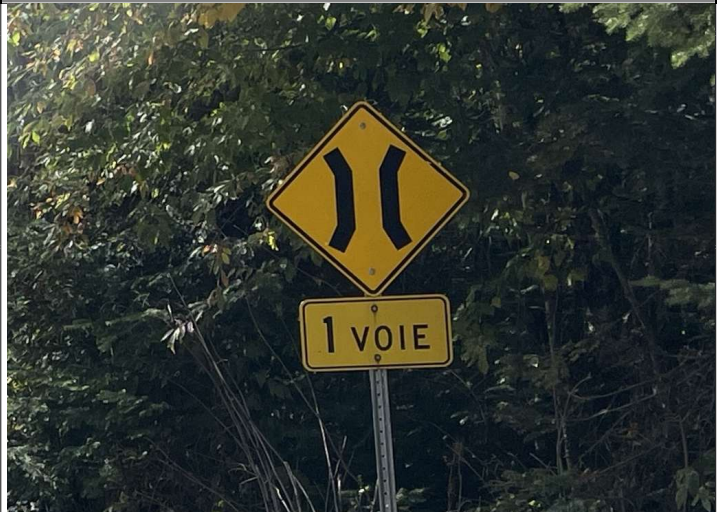
| <b>N° photo</b> 10<br><b>Identification de l'élément photographié :</b><br><br>VUE DE LA SIGNALISATION DU PONT (VITESSE)<br>-RIVE DROITE<br><br><b>Remarques :</b> | Panneau absent. |

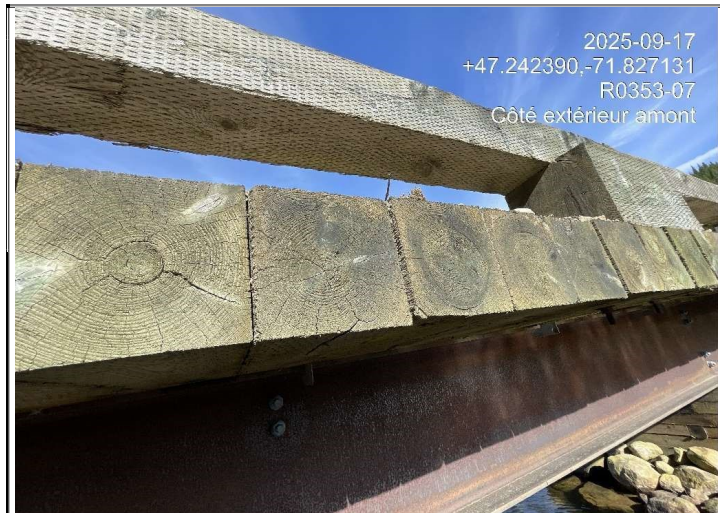
| N° photo | 14 |

| Raisonnement: Capacité limitée par traverses de qualité #2 | | | | | |

Essence de bois: Pr.-Sap. (Qualité No. 2)

| <b>Identification de l'élément photographié :</b><br><br>BOUT DES TRAVERSES (ESTAMPILLES) | |
| <b>Remarques :</b> Qualité non-indiquée. | |

- Remplacer les traverses par des traverses de qualité #1 ou fournir un certificat confirmant la qualité #1 des traverses.

| Confirmer la qualité 1 des traverses pour maintenir l'affichage. | | | | | |

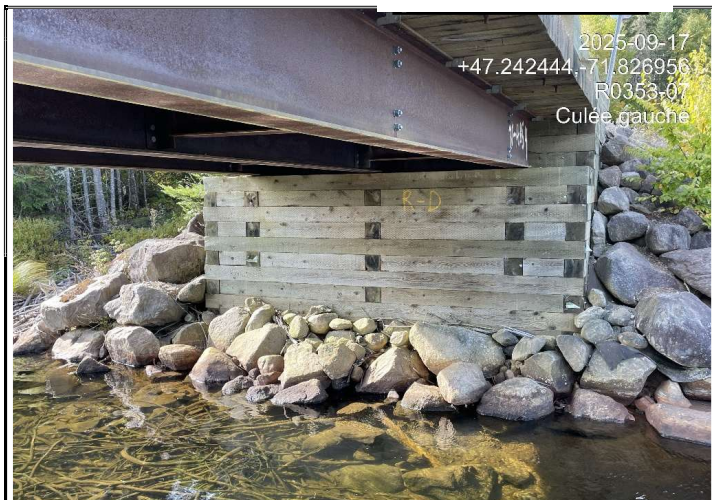
| <b>Identification de l'élément photographié :</b><br><br>VUE DE LA CULÉE – RIVE GAUCHE | |
| <b>Remarques :</b> Sens du courant inversé sur la culée. | |

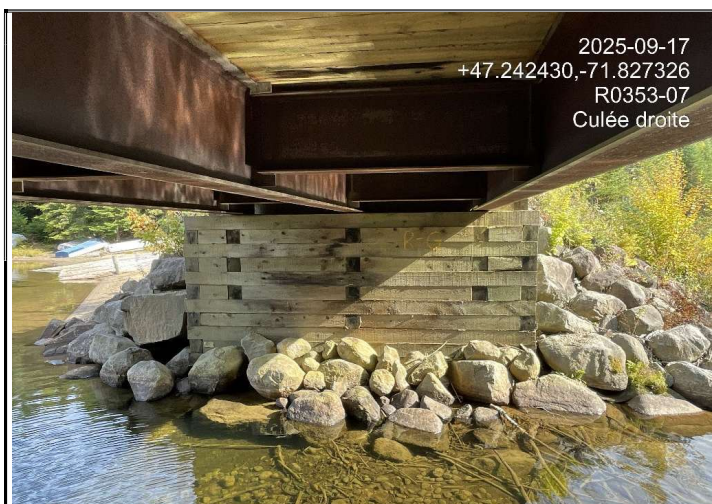
| N° photo | 17 |

| <b>Identification de l'élément photographié :</b><br><br>VUE DE LA CULÉE – RIVE DROITE | |
| <b>Remarques :</b> Sens du courant inversé sur la culée. | |

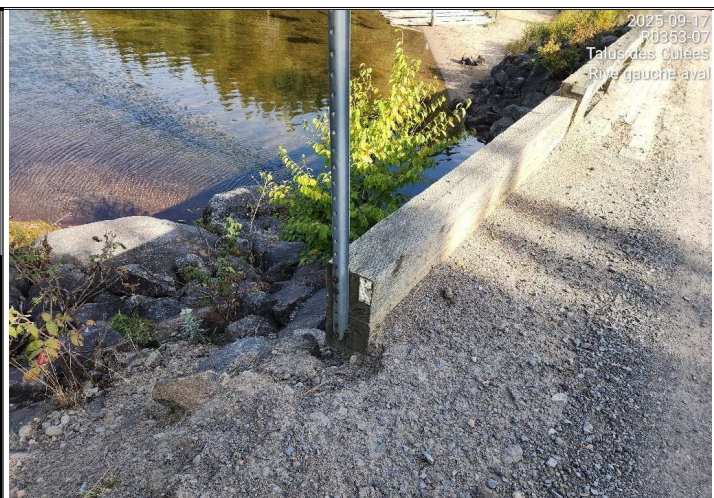
| N° photo | 21 |

| <b>Identification de l'élément photographié :</b><br><br>DÉFAUT - RIVE GAUCHE AVAL | |
| <b>Remarques :</b> Érosion des matériaux de la chaussée. | |

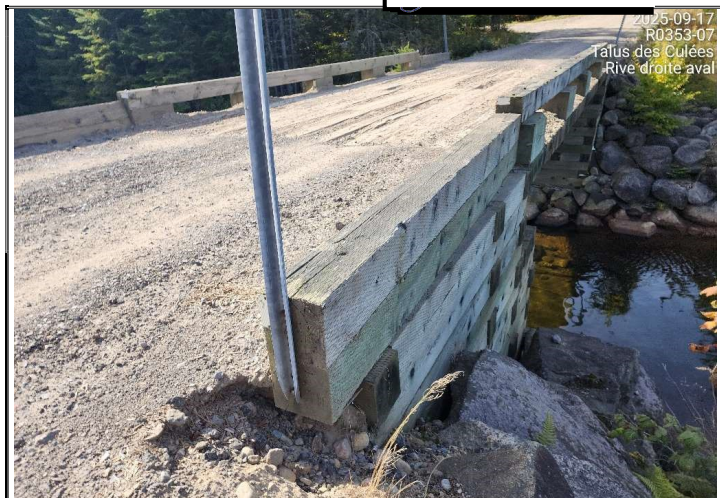
| DÉFAUT - RIVE DROITE AVAL | |
| Remarques : Érosion des matériaux de la chaussée. | |

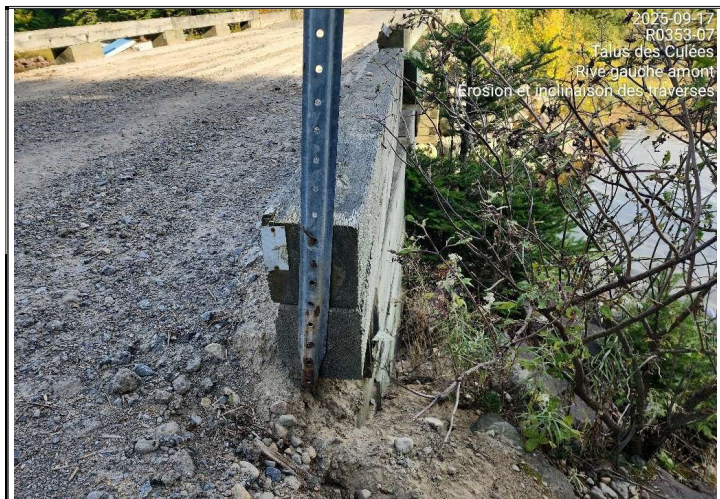
| No photo | 23 |

| DÉFAUT - RIVE GAUCHE AMONT | |
| Remarques : Érosion des matériaux de la chaussée. Inclinaison de la culée. | |

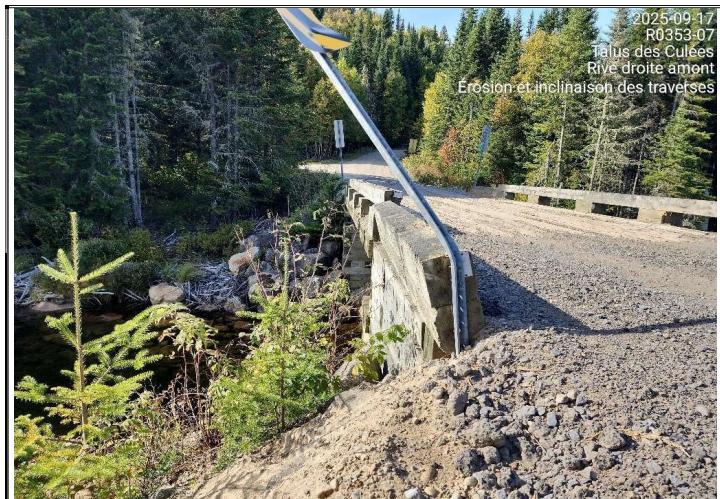
| No photo | 24 |

| DÉFAUT - RIVE DROITE AMONT | |
| Remarques : Érosion des matériaux de la chaussée. Inclinaison de la culée. Poteau endommagé. | |

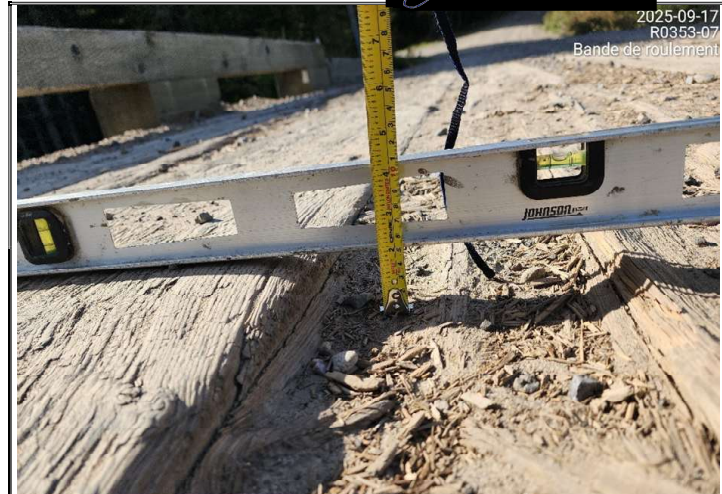
| DÉFAUT - BANDE DE ROULEMENT | |
| Remarques : Usée jusqu'à 55%. | |

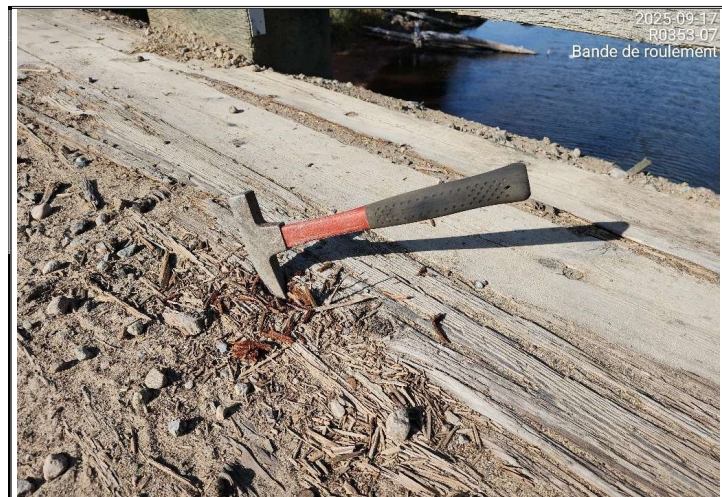
| No photo | 26 |

| DÉFAUT - BANDE DE ROULEMENT | |
| Remarques : Usure et pourriture jusqu'à moyenne. | |

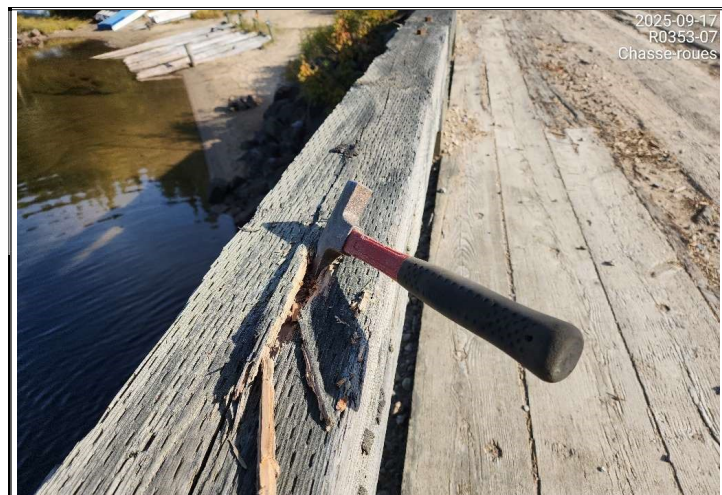
| No photo | 27 |

| DÉFAUT - CHASSE ROUES | |
| Remarques : Pourriture moyenne. | |

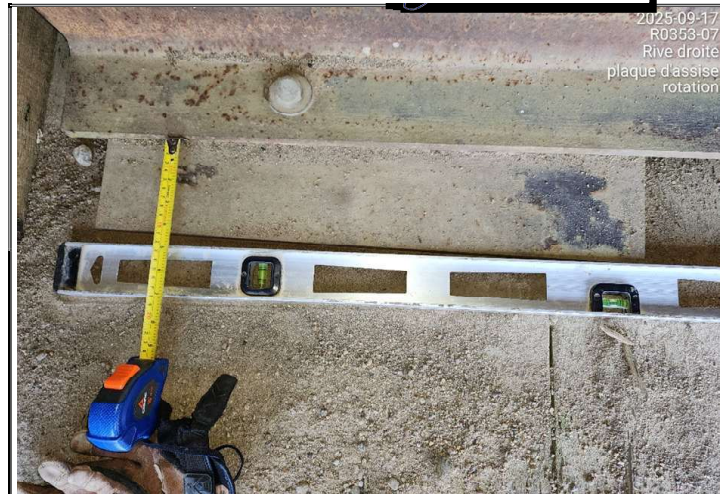
| DÉFAUT - RIVE DROITE AVAL | |
| Remarques : Plaque d'assise mal aligné. | |
