INSPECTION D'ÉVALUATION DE PONT

H097-033

RIV SAULT AU MOUTON

2025/07/24

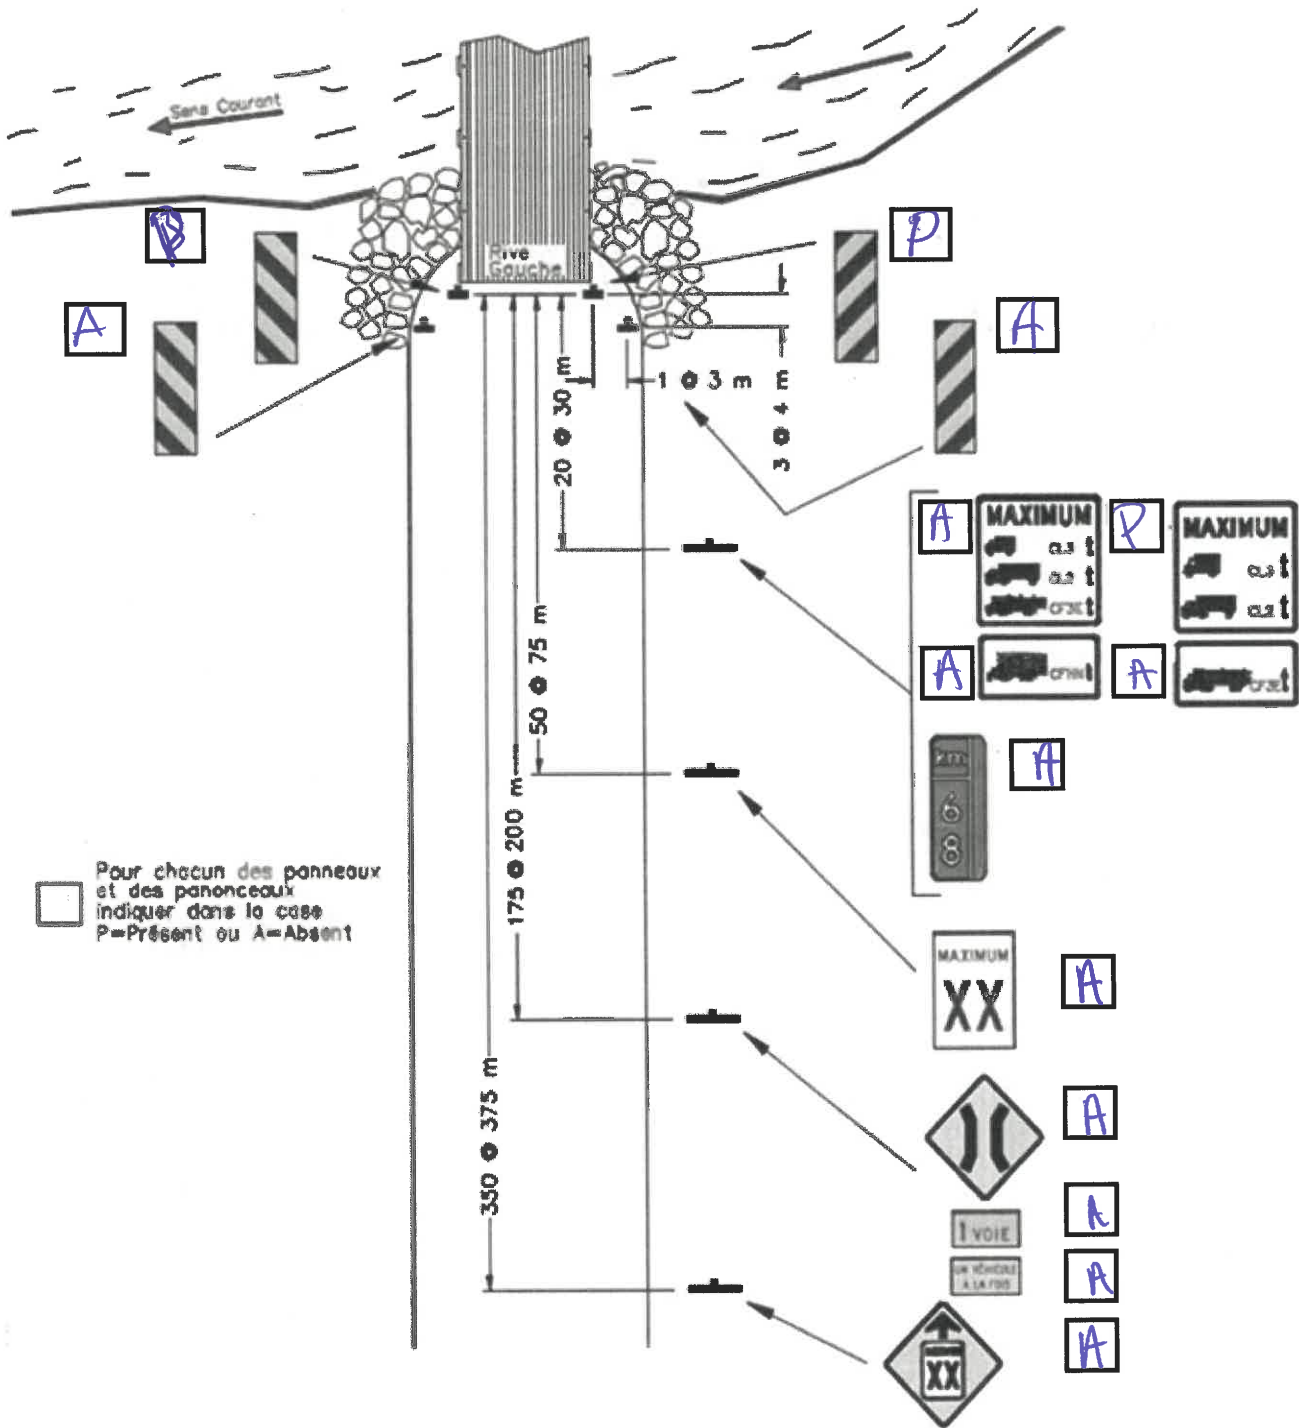
6. SIGNALISATION (Rive Gauche)

Tonnage mauvais côté  
Végétation

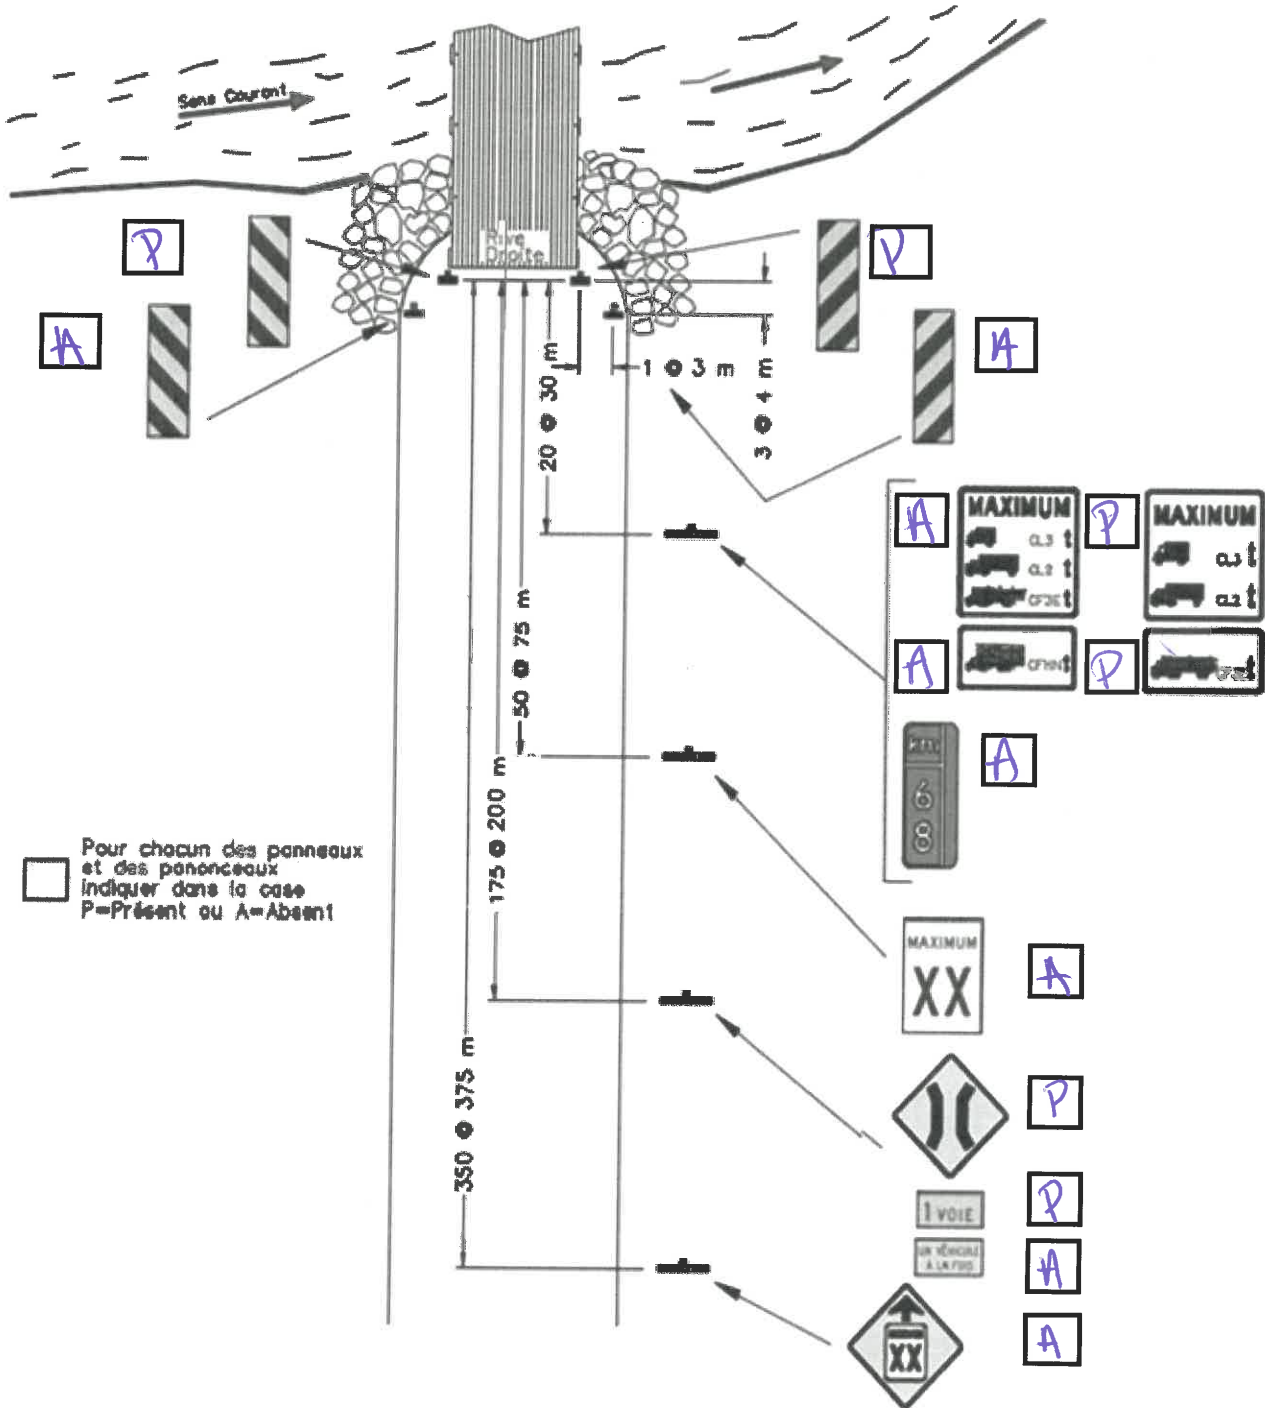
6. SIGNALISATION (Rive Droite)

REMARQUES : capacité et rétrécissement sur  
le même piquet  
végétation

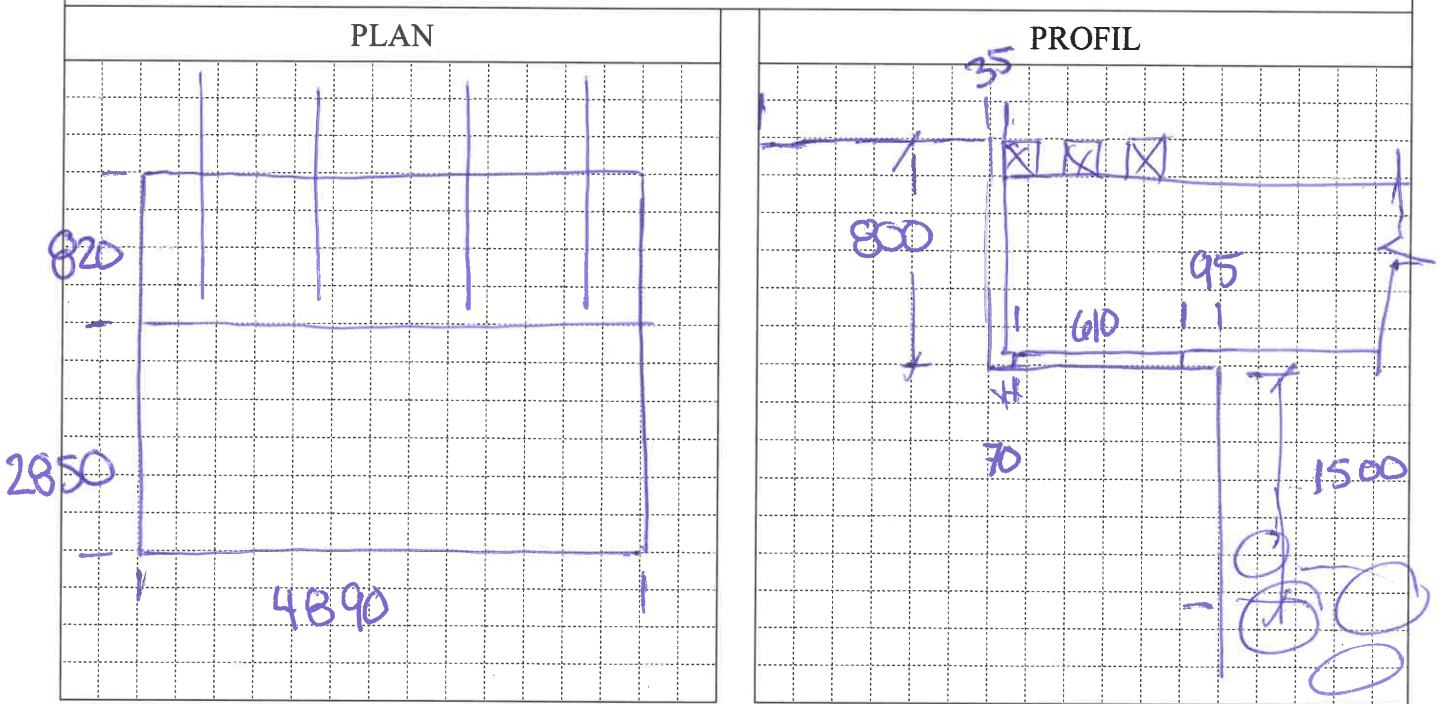
SCHÉMA DE LA CULÉE ET DIMENSIONS

- 2 pièces sur 4 de l'assise pourriture moyenne
- poutres non fixées sur les plaques d'assises
- pièces des chasses-roues au dessus de la culée présente de la pourriture importante

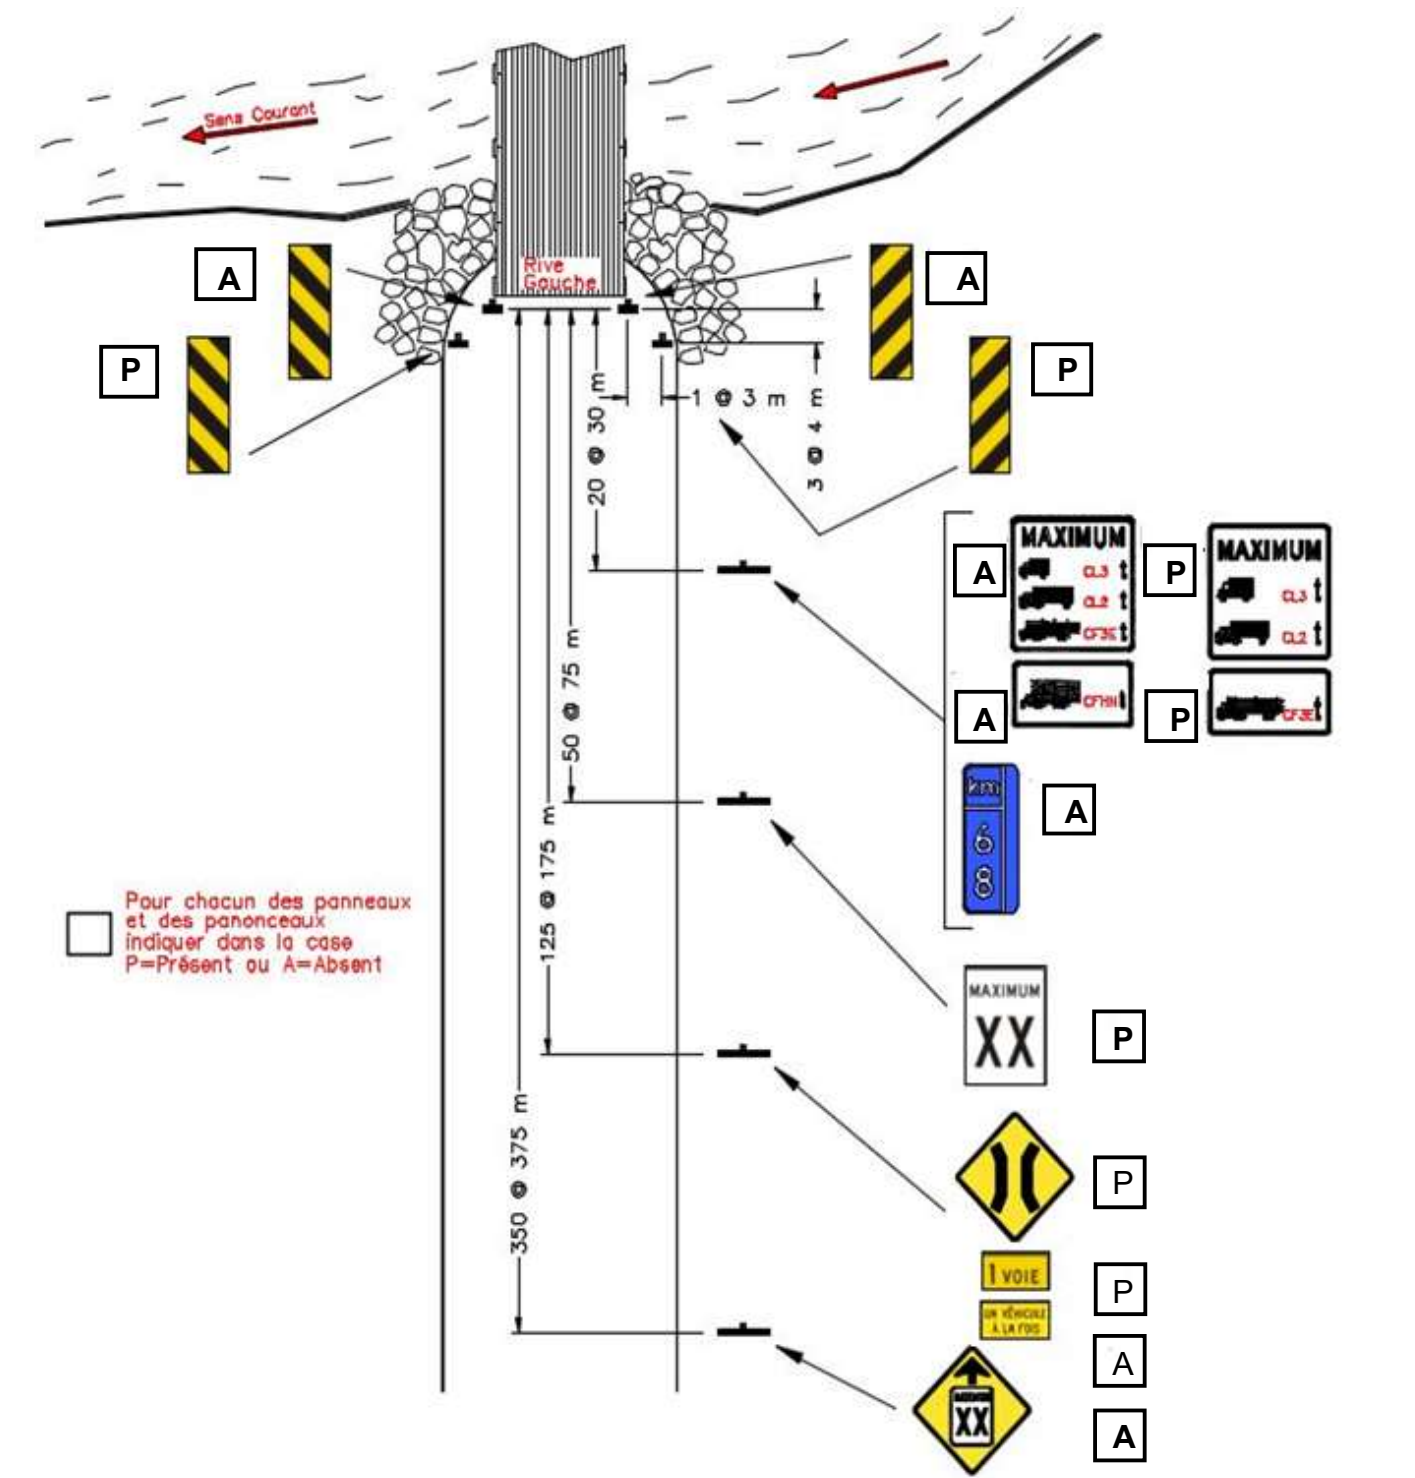
6.1 Signalisation (Rive gauche)

| REMARQUES (maximum 300 caractères) |
|---|
| V: Caché par végétation |

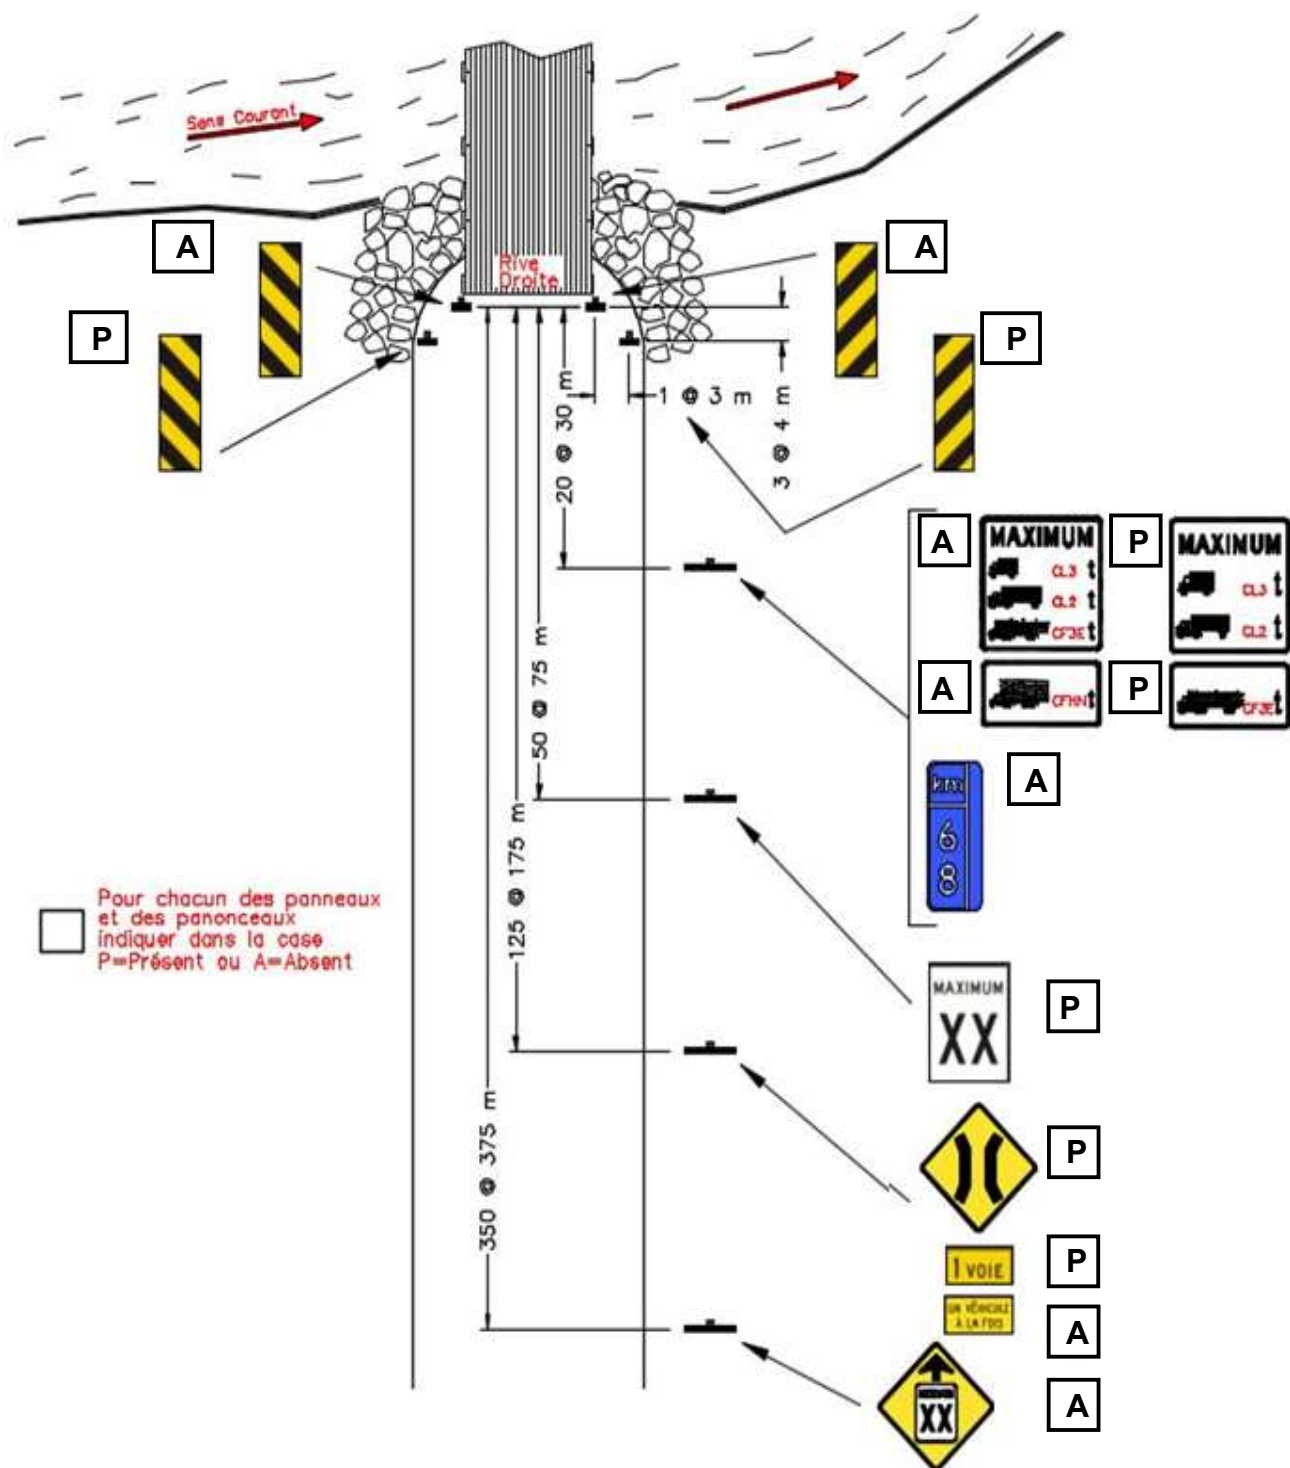
V: Caché par végétation

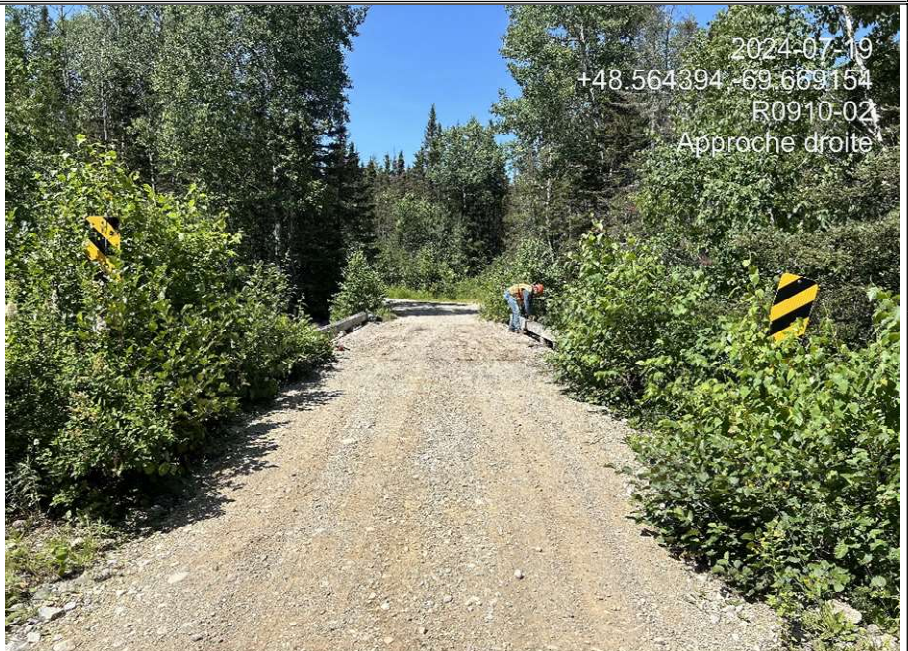
| APPROCHE – RIVE DROITE | |

| Remarques : Caché par la végétation | |

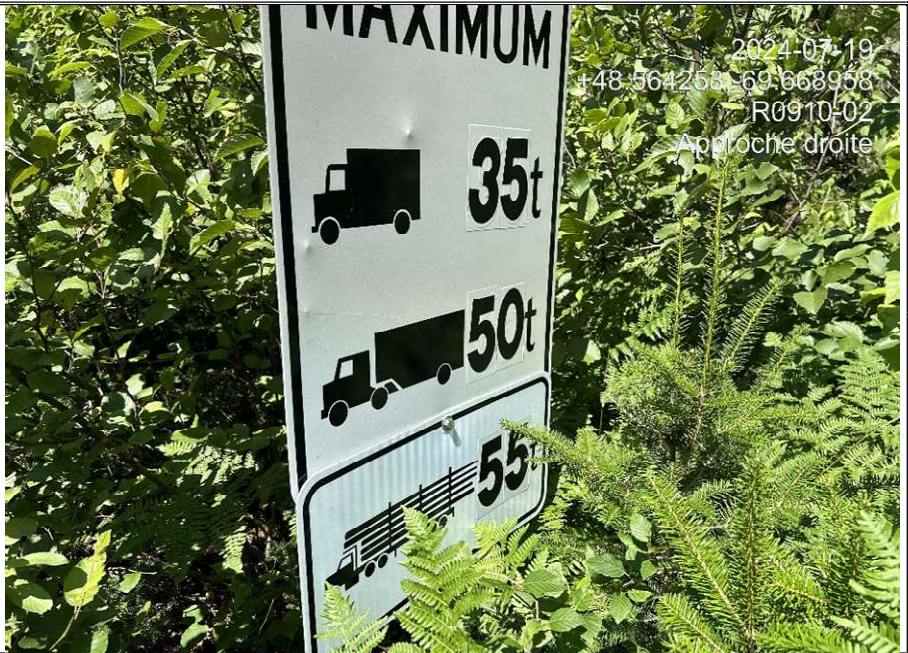
| VUE DE L’AFFICHAGE DE LA CAPACITÉ PORTANTE ET SIGNALISATION DU PONT – RIVE DROITE | |

| Remarques : Caché par la végétation | |

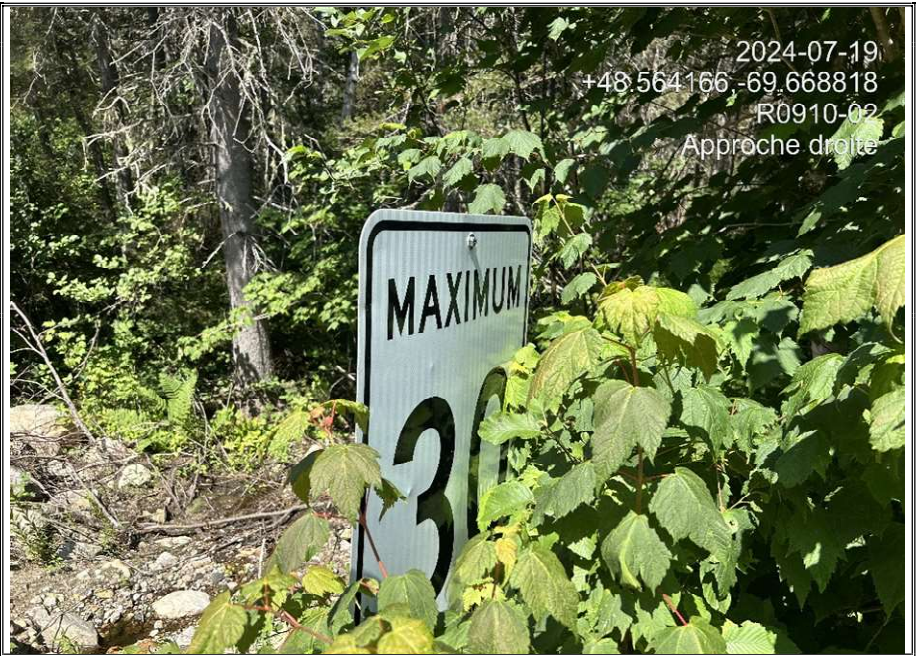
| VUE DE LA SIGNALISATION DU PONT (VITESSE)<br>-RIVE DROITE | |

| Remarques : Caché par la végétation | |

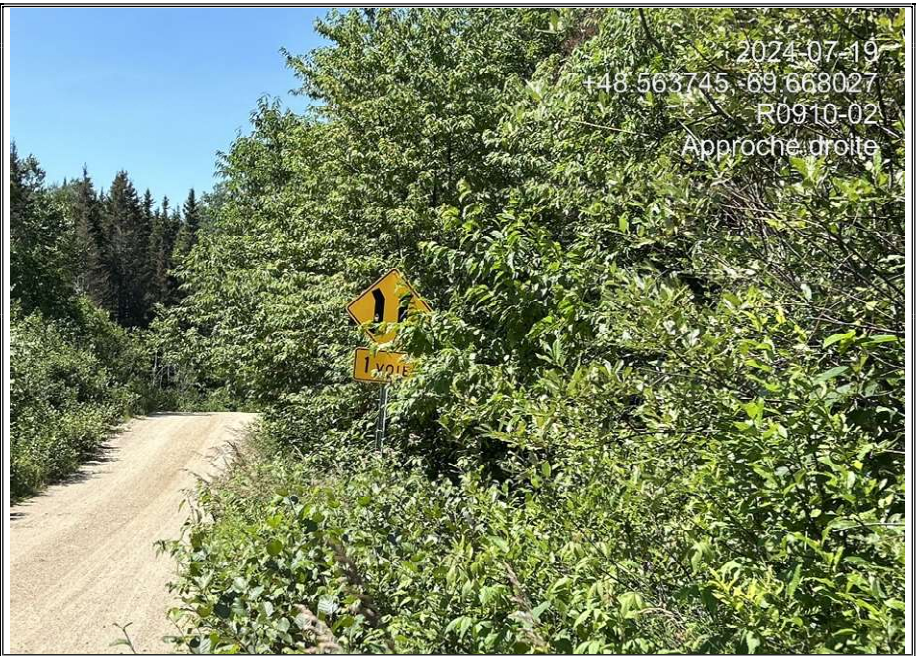
| VUE DE LA SIGNALISATION DU PONT (PASSAGE ÉTROIT)<br>- RIVE DROITE | |

| Remarques : Caché par la végétation | |

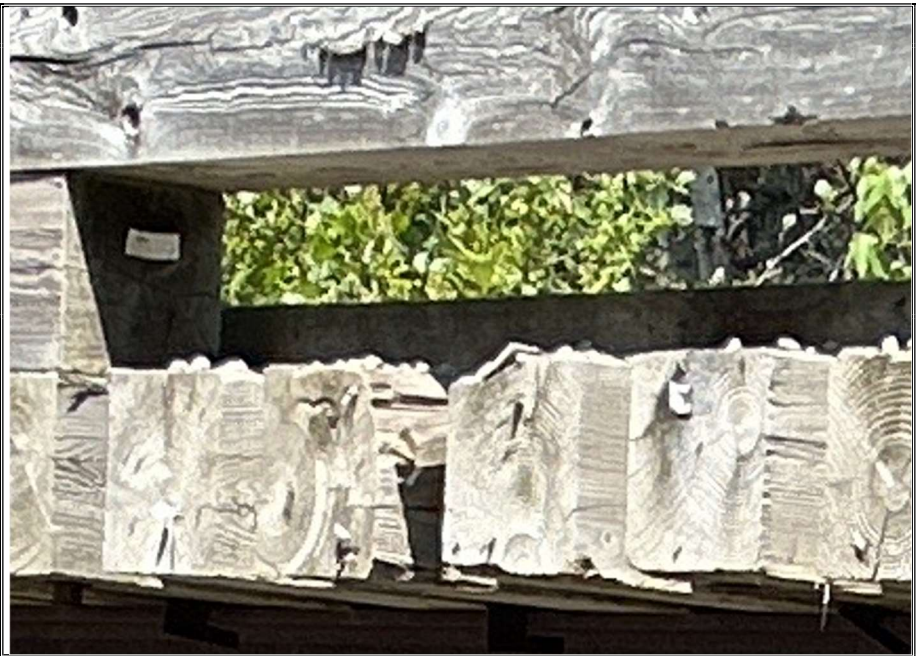
| BOUT DES TRAVERSES (ESTAMPILLES) | |

| Remarques : Absence d'estampilles | |

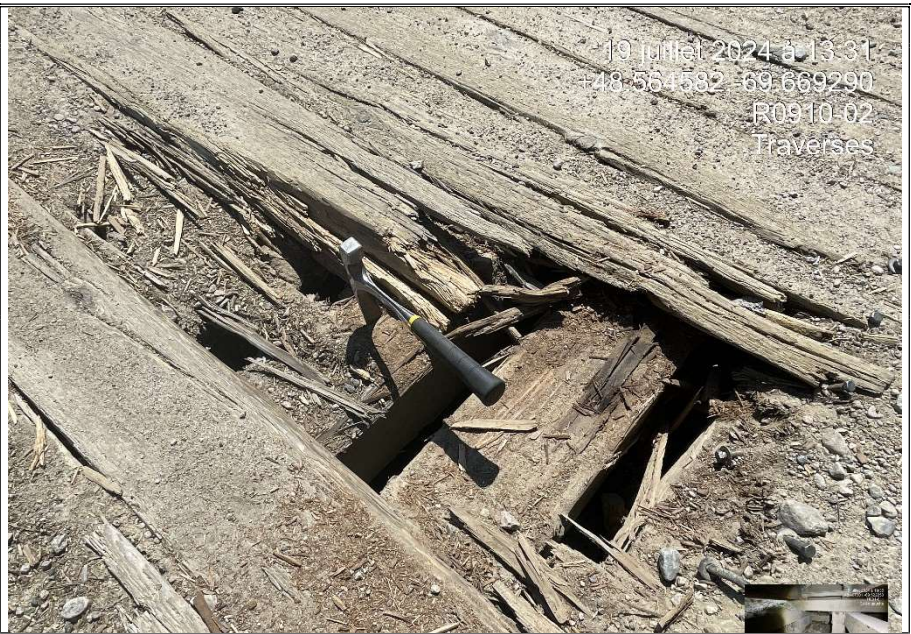
| DÉFAUT - Bande de roulement et traverses | |

| Remarques : Pourriture importante de la bande de roulement et pourriture important des traverses. | |

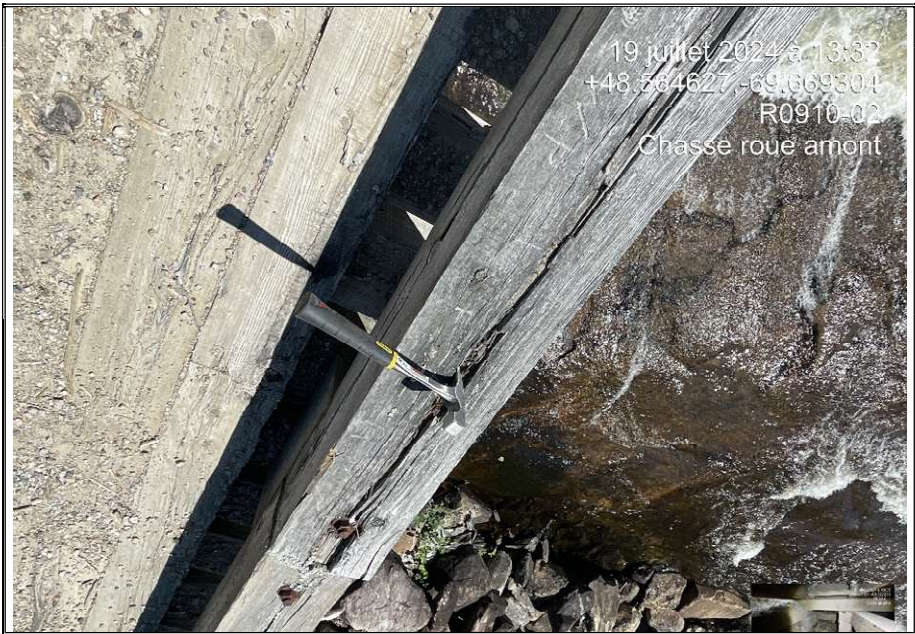
| DÉFAUT - Chasse-rooue | |

| Remarques : Pourriture importante et résistante latérale réduite. | |

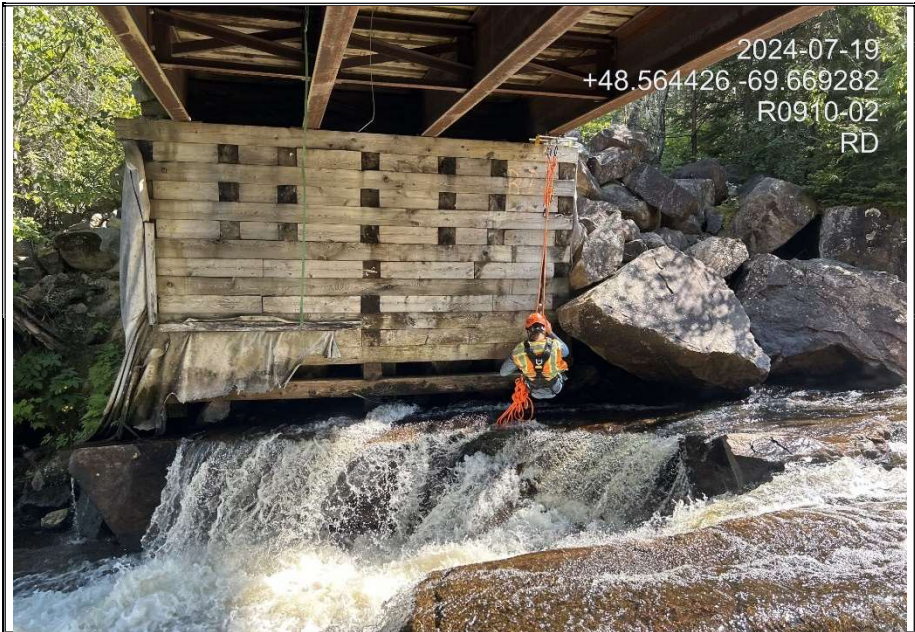
| DÉFAUT - Culée droite | |

| Remarques : Non-ajourée, manque 2 des trois lisses du bas. Rivière passe à travers la culée | |

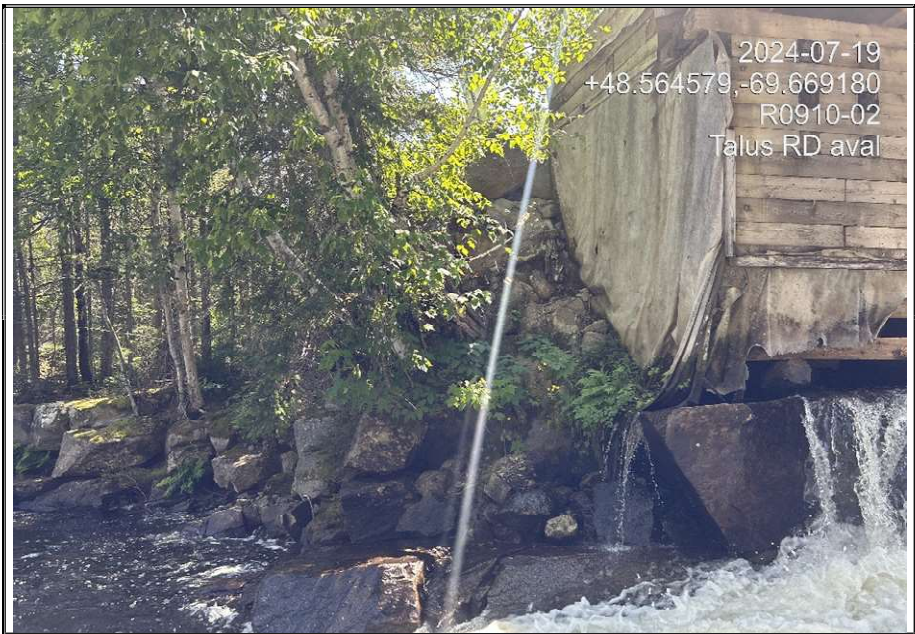
| DÉFAUT - Talus aval droit | |

| Remarques : Érosion | |

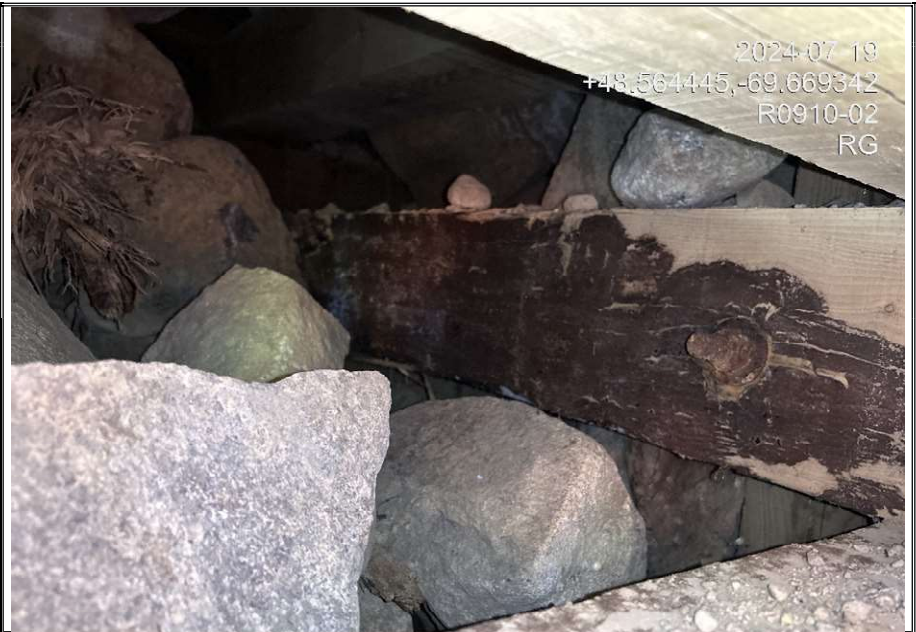
| DÉFAUT - Culée gauche | |

| Remarques : Perte de matériel de remplissage. | |

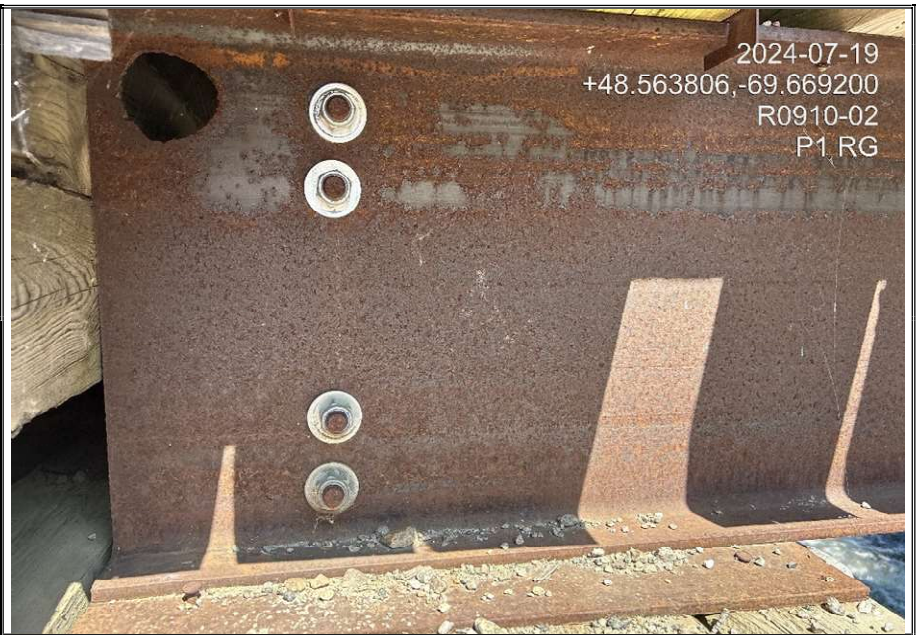
| DÉFAUT - Poutres | |

| Remarques : Trous de levage fait à la torche | |

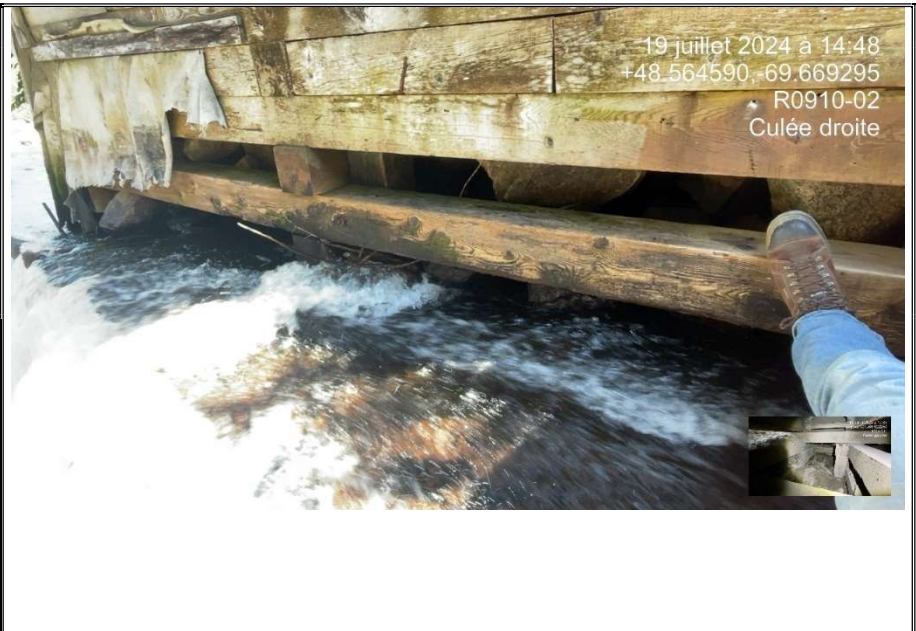
| DÉFAUT - Culée droite | |

| Remarques : Perte de matériel de remplissage. Rivière passe à travers. Niveau du remplissage non-visible, mais granulat fin n'est plus présent. | |

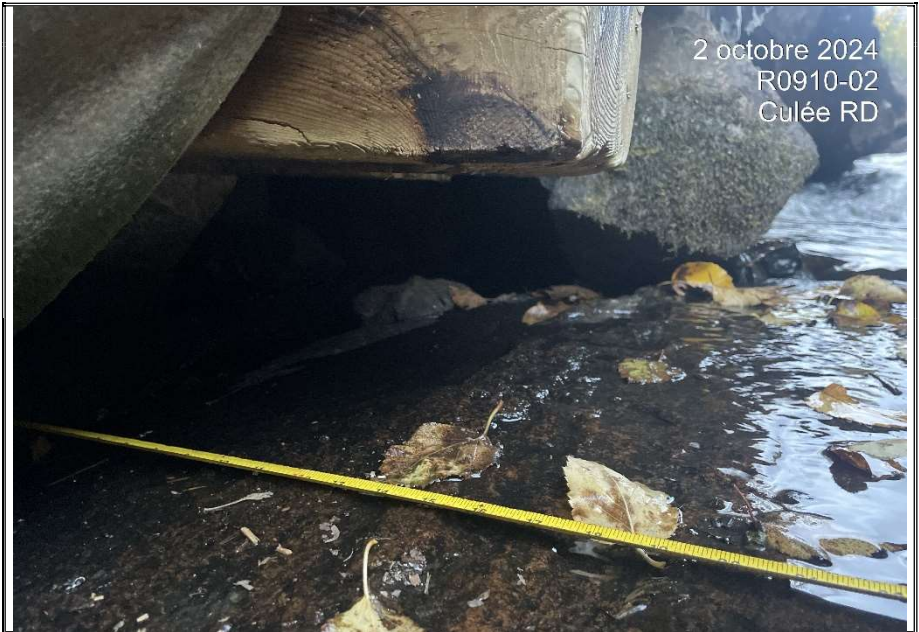
| DÉFAUT - Culée droite | |

| Remarques : Affouillement, eau passant à travers la culée | |

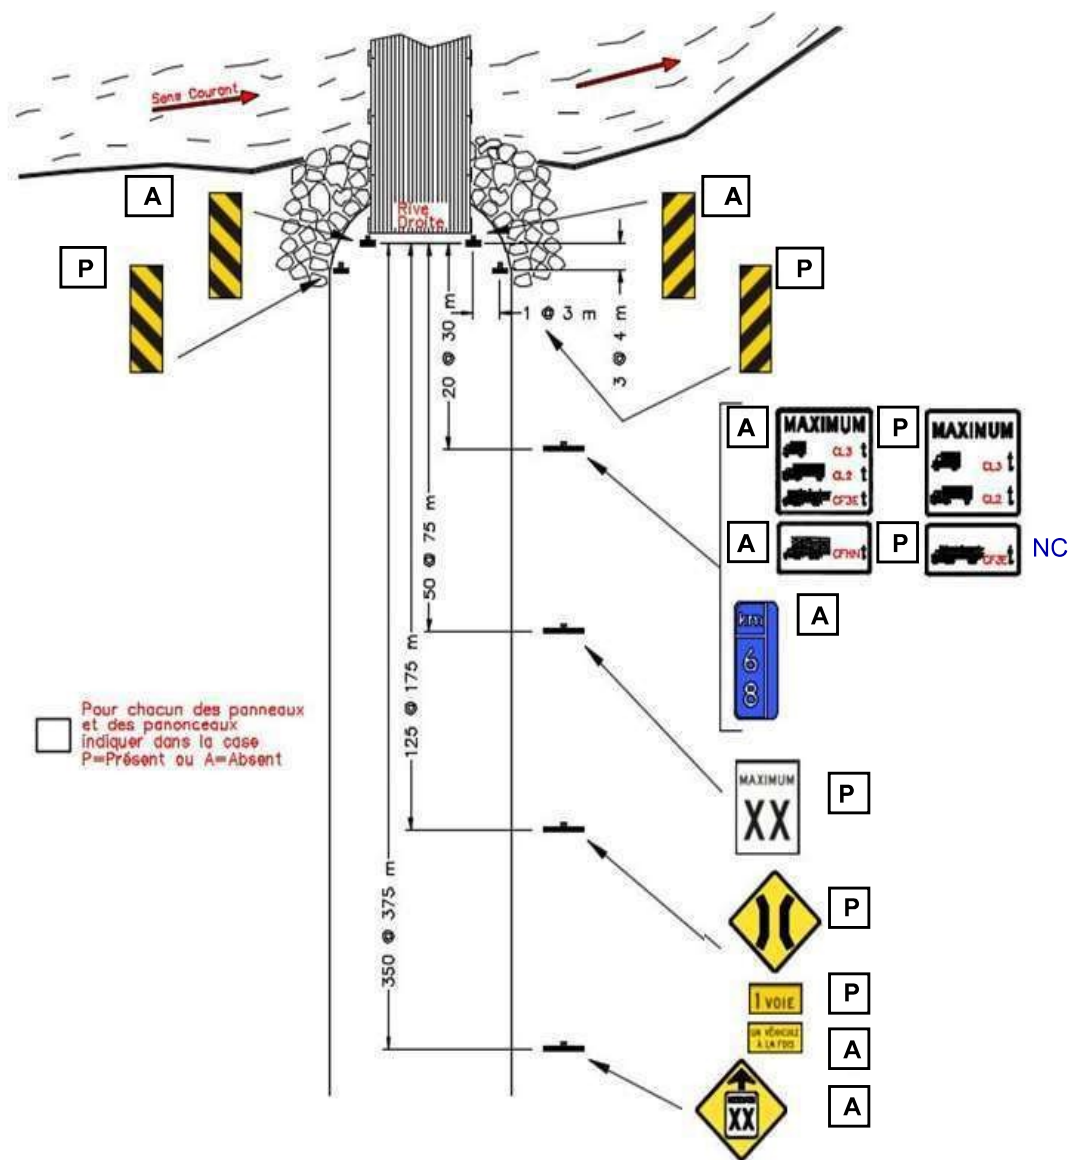
6.2 Signalisation (Rive droite)

V: Caché par végétation
