# Gestion des risques liés aux inondations dans les municipalités – Analyse de risques et de mesures ainsi que la mise en œuvre de mesure

Terrebonne

Caractérisation de l'aléa à la Régie d'aqueduc intermunicipale des Moulins (RAIM)

22 février 2021

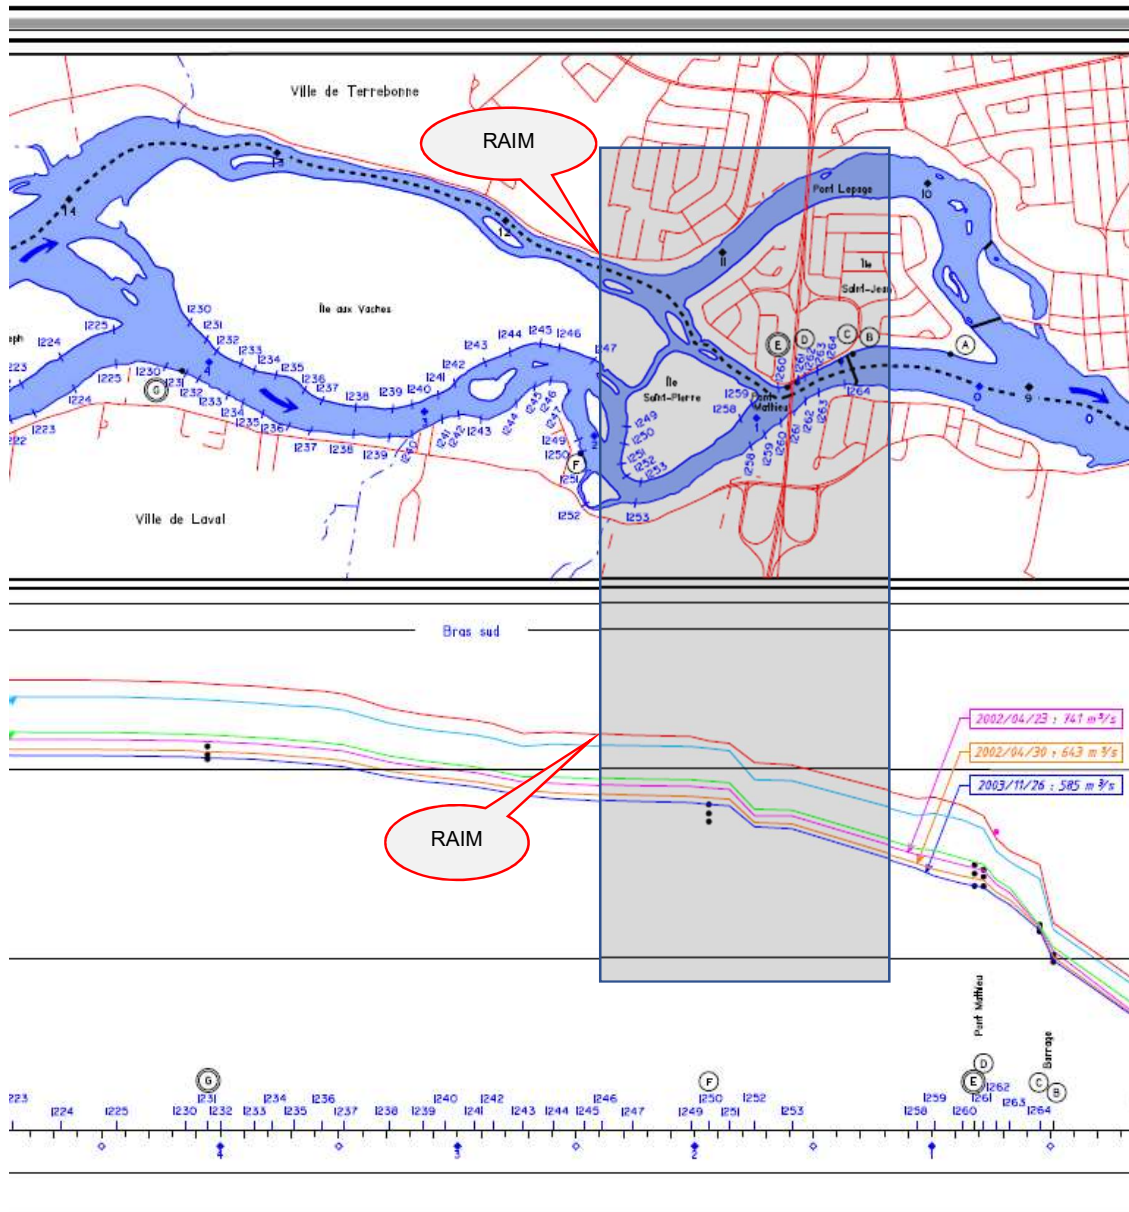
Sur la figure 8, on voit qu'à l'entrée de l'île-aux-vaches (km 14) jusqu'au-delà du km 9, la pente de la rivière est suffisamment importante pour que des couverts de glace ne réussissent pas à se former, sauf au petit bief nord de l'île-Saint-Jean à l'amont du barrage des Moulins (BD) du km 10,4 au km 9,4 (voir aussi la figure 3 localisant le barrage des Moulins).

La zone de refoulement causé par l'accumulation de barrage de frasil et surtout par l'accumulation de la glace de fond (« seuils de glace » et « barrages de glace ») est présentée à la figure 8.

Figure 8. Profile de l'eau à l'endroit du RAIM (selon figures 17 et 18 de CEHQ (2005)) montrant la zone de refoulement (en gris) causé par le gel de la glace sur les fonds de la rivière.

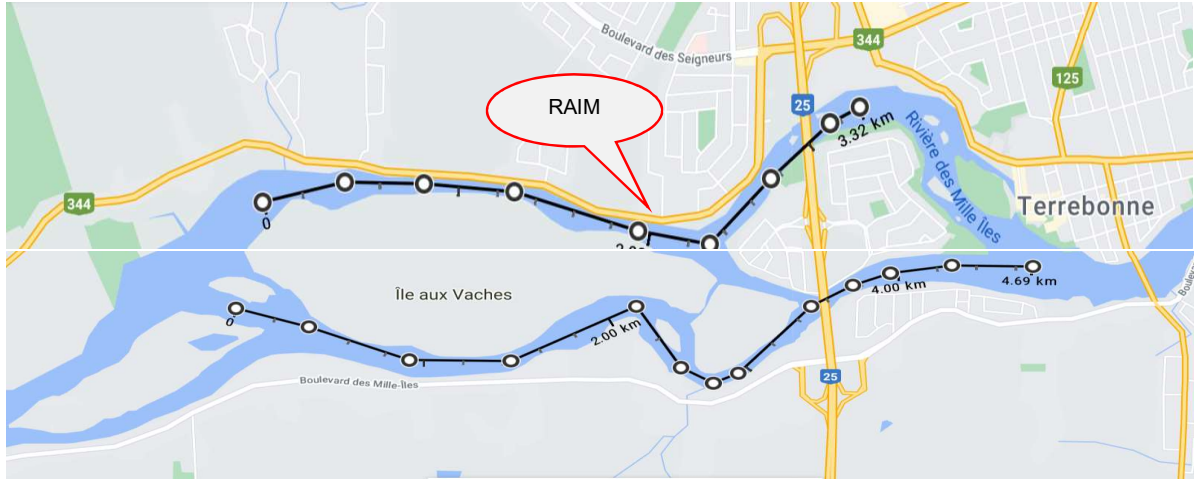
Ce sont les biefs ouverts le long de l'Île-aux-Vaches (figures 9 à 12) qui nourrissent la zone problématique où il y a la glace de fond (figures 8, 13 et 14).

Figure 9. Extrait de GoogleMaps montrant les biefs à l'eau libre le 2018/01/07 qui nourrissent les biefs aval avec du frasil

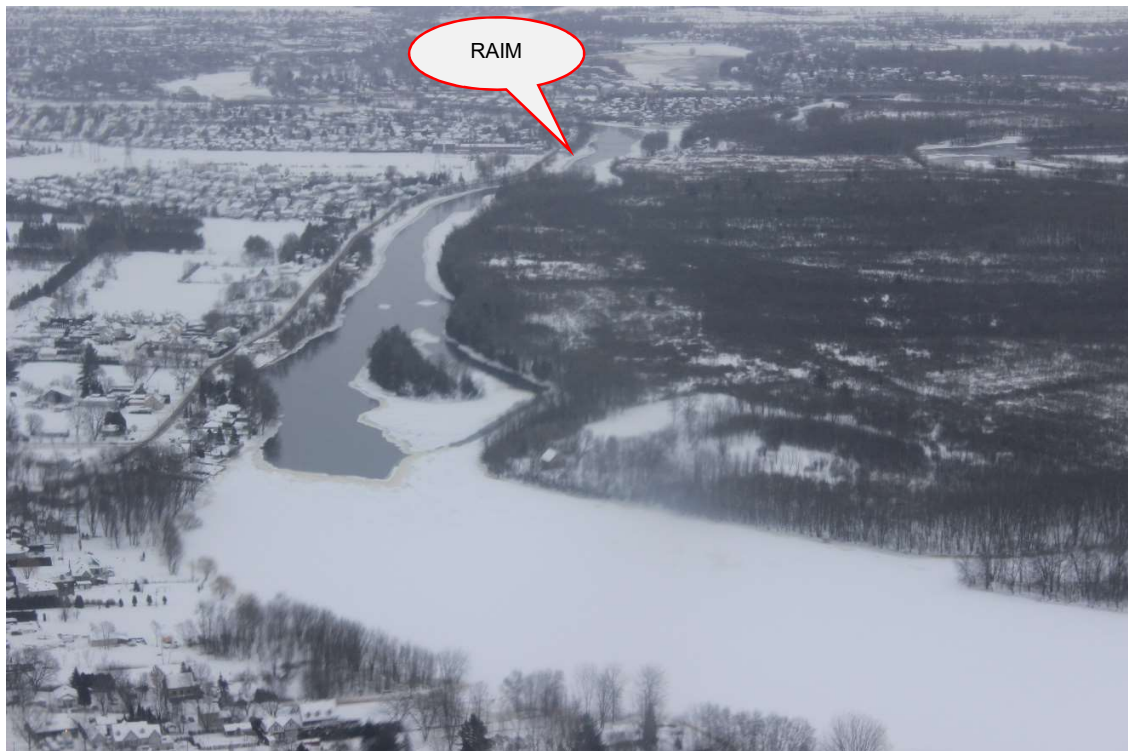
Figure 10. Bief nord le long de l'Île-aux-Vaches 2018/01/07 selon la photo 3273 (HM, 2018)

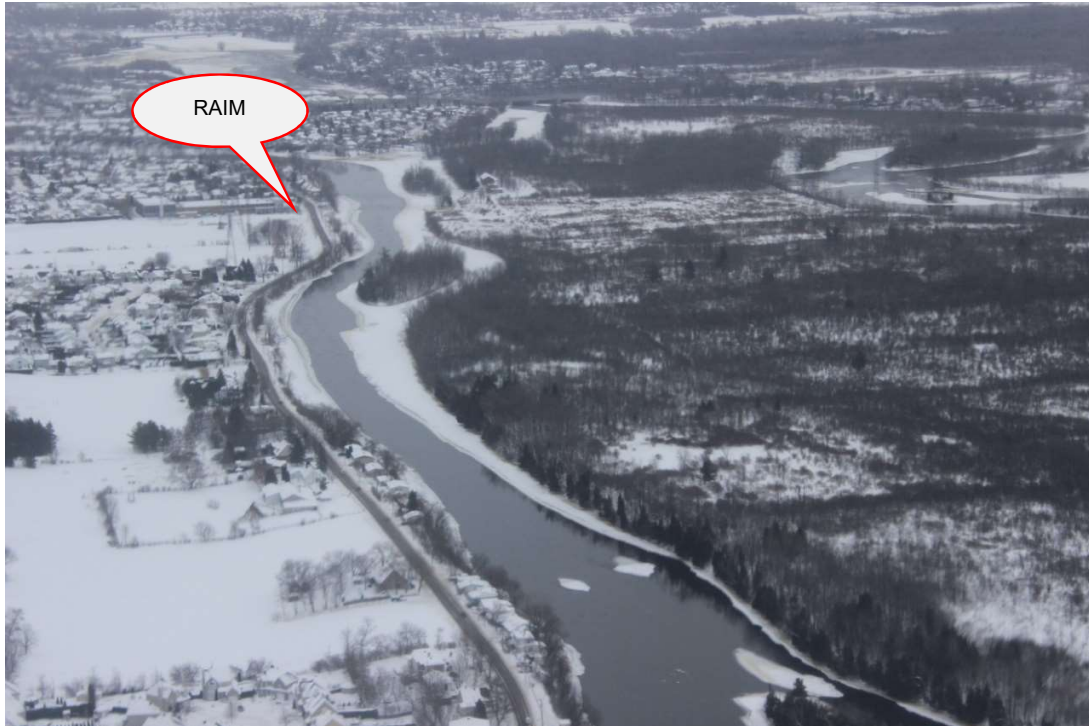
Figure 11. Bief nord le long de l'Île-aux-Vaches 2018/01/07 selon la photo 3274 (HM, 2018)

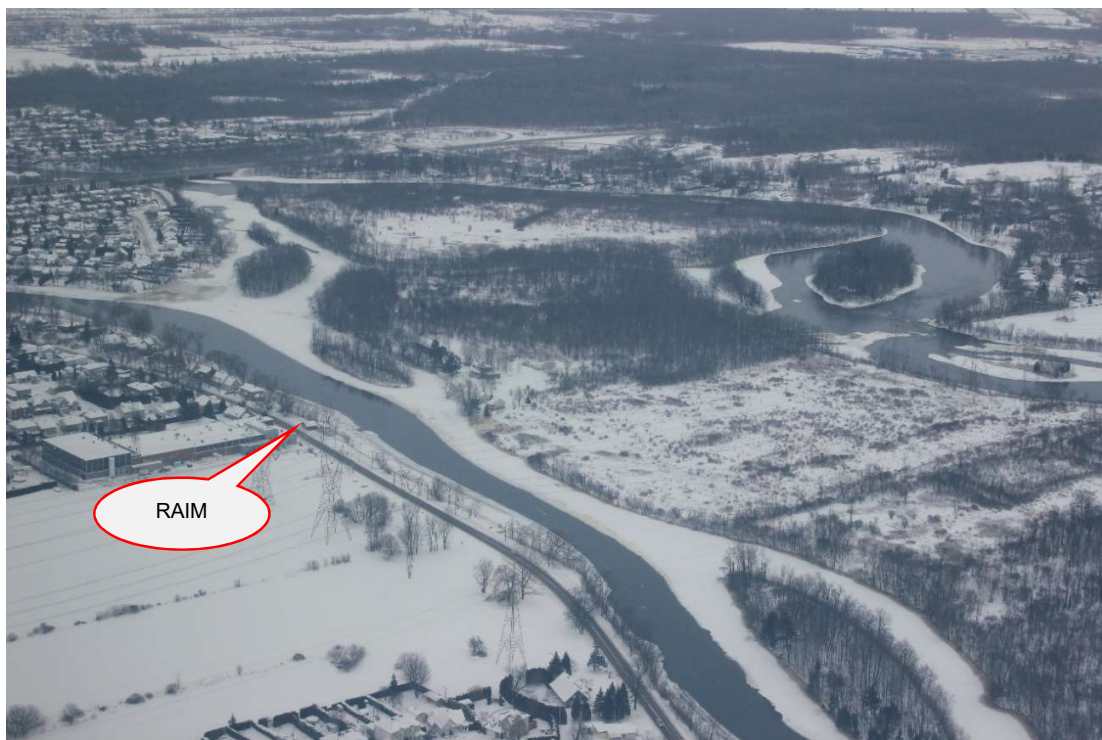
Figure 12. Biefs nord et sud le long de l'Île-aux-Vaches 2018/01/07 selon la photo 3278 (HM, 2018)

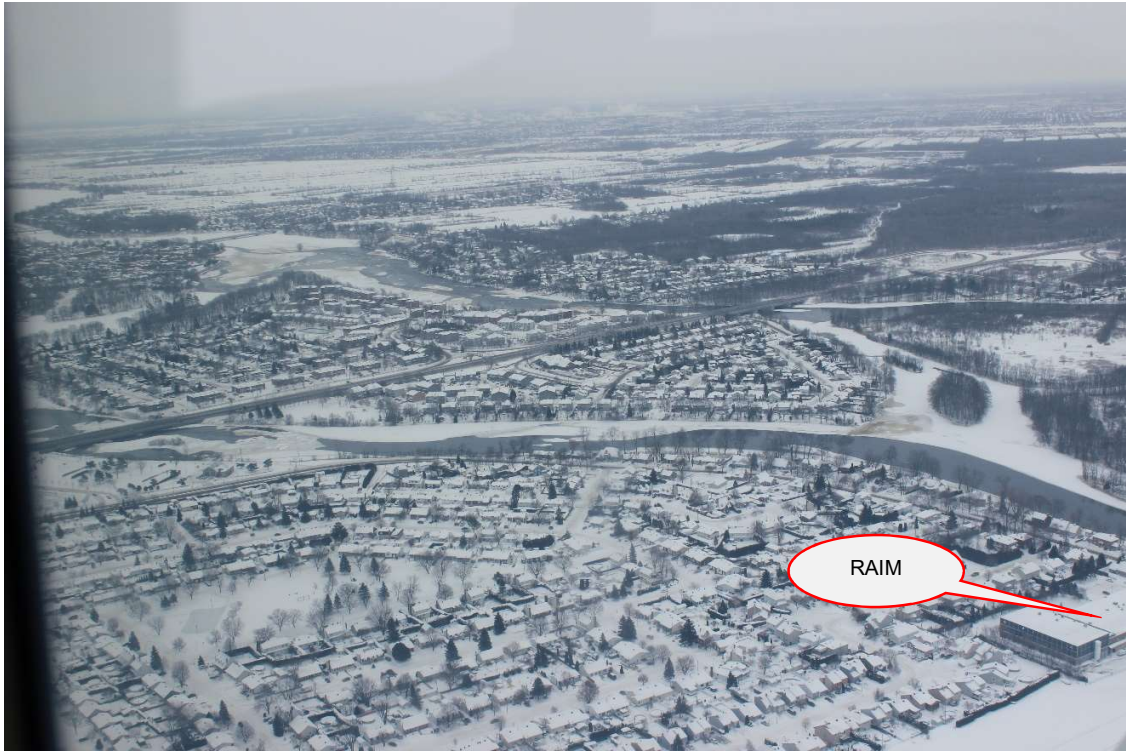
Figure 13. Bief nord et bief entre nord et sud à l'amont de l'Île-Saint-Jean 2018/01/07 selon la photo 32xx (HM, 2018)

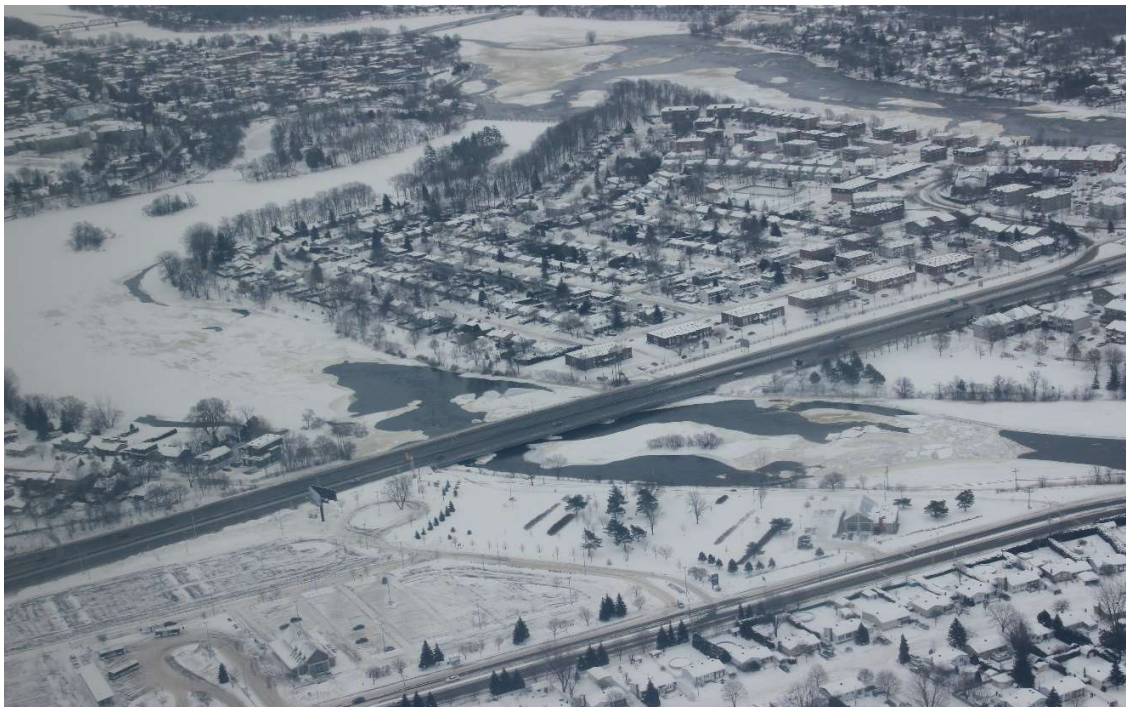
Figure 14. Biefs nord et sud autour de l'Île-Saint-Jean 2020/01/07 selon photo 3279 (HM, 2018)

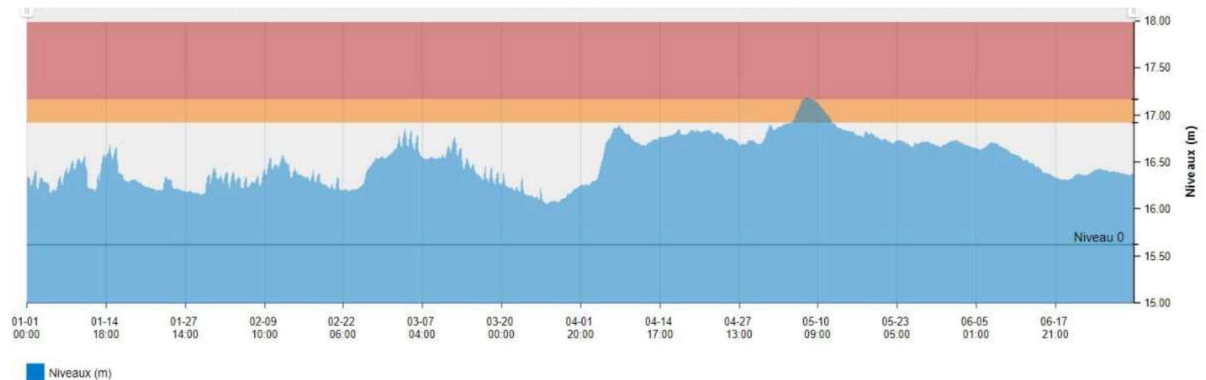
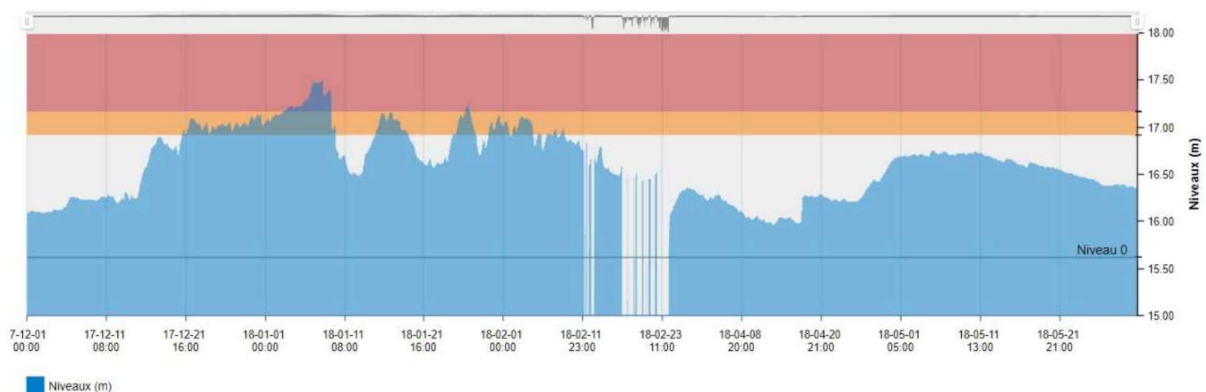
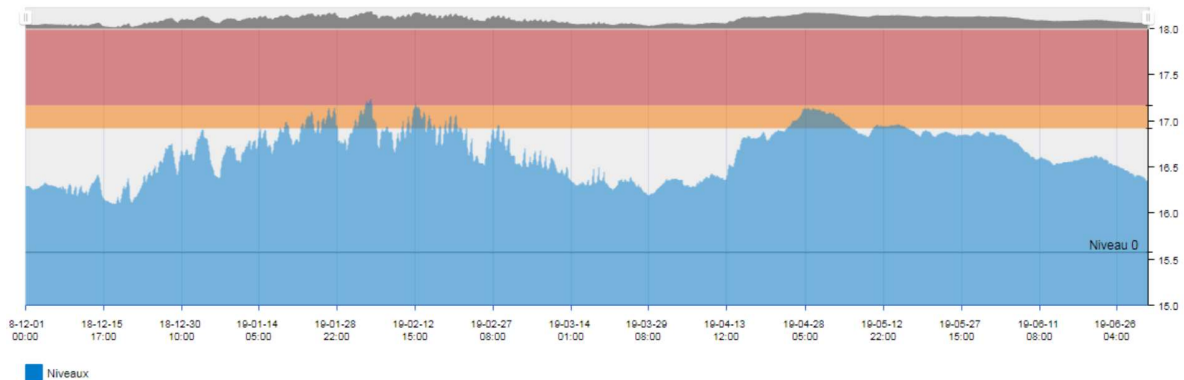
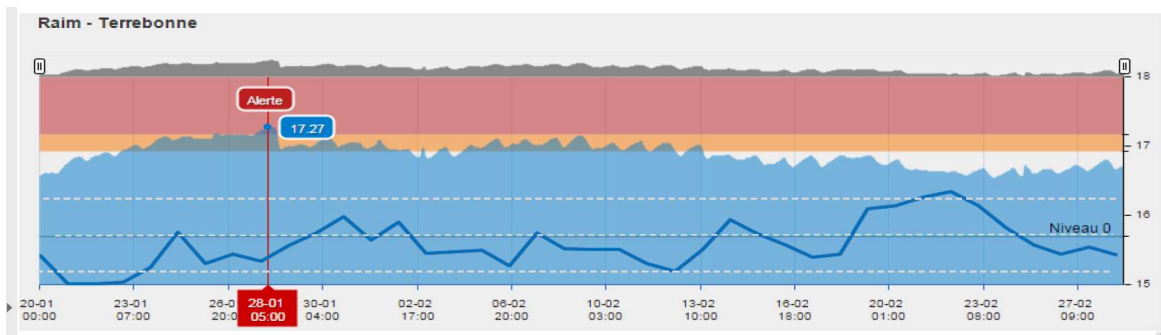
Les figures 15 à 18 démontrent les grandes variabilités et instabilités des niveaux d'eau durant les périodes hivernales. La variation précise dépend :

À partir des extraits présentés aux figures 15 à 18, les niveaux d'eau maximums hivernaux sont présentés au tableau 3. La valeur maximale observée est de 17,4 m le 8 janvier 2018, où il y avait 420 degrés-jours-de-gel.

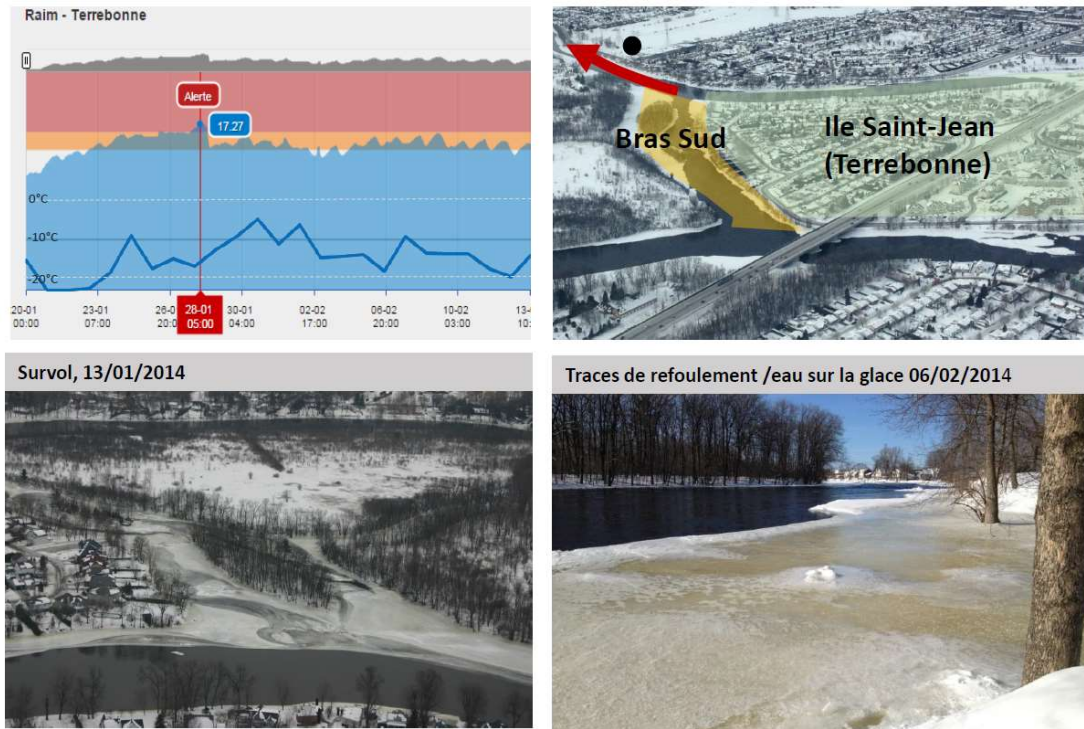
Malgré le manque d'analyses systématiques, les rapports d'HM sont très précieux. La diapositive 31 (figure 19) de la présentation en ligne d'HM suggère la cause principale des refoulements des niveaux d'eau à la RAIM.

**État de la situation:** le blocage du bras sud par la glace et le frazil engendre un fort refoulement vers l'amont.

Figure 19. Copie de la diapositive 31 [https://ceriu.qc.ca/system/files/e2.5\\_chloe\\_allassimone.pdf](https://ceriu.qc.ca/system/files/e2.5_chloe_allassimone.pdf) de la présentation d'HM qui montre la variabilité de l'eau en face de la RAIM (figure gauche supérieure); le refoulement (figure droite supérieure : la flèche rouge montre le refoulement des niveaux d'eau (direction opposée à la direction de l'écoulement)); par la présence de glace sur le bief « Bras Sud » (figure gauche inférieure), soit le bief qui relie les biefs principaux (nord et sud) de la RMI.

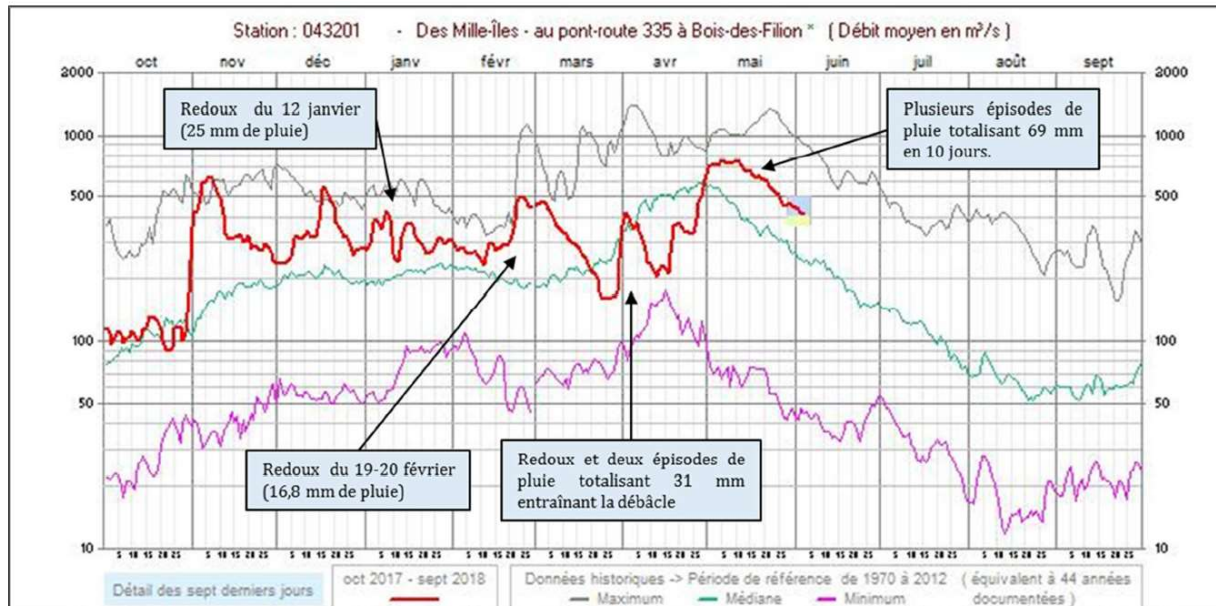
HM note que les niveaux en janvier 2018 sont influencés par un automne très humide (débit historique sur la RMI pour ce temps de l'année) et des vagues de froids intenses. Tandis que le débit est typiquement de seulement 200 mcs durant l'hiver, il était de l'ordre de 400 mcs durant la période critique en 2018 (figure 20).

Figure 20. Débit sur la RMI. Notez le débit important en début janvier (400 mcs) lors du niveau d'eau le plus important mesuré à la RAIM (8 janvier 2018). Figure reprise de la figure 5 de HM (2018)
