**OBJET: Votre demande en vertu de la Loi sur l'accès aux documents des organismes publics et sur la protection des renseignements personnels (RLRQ, chapitre A-2.1)**

# Présentation de l'avis technique

**Saint-Célestin – Secteur rang Val-Léro  
(Face à la Belle-Vallée – Bécancour)**

**OBJET :** Avis technique final  
Évènement : Glissement de terrain  
Localisation : Rang Val-Léro  
Municipalité : Saint-Célestin  
N/Dossier : MT.04.50035.22.01

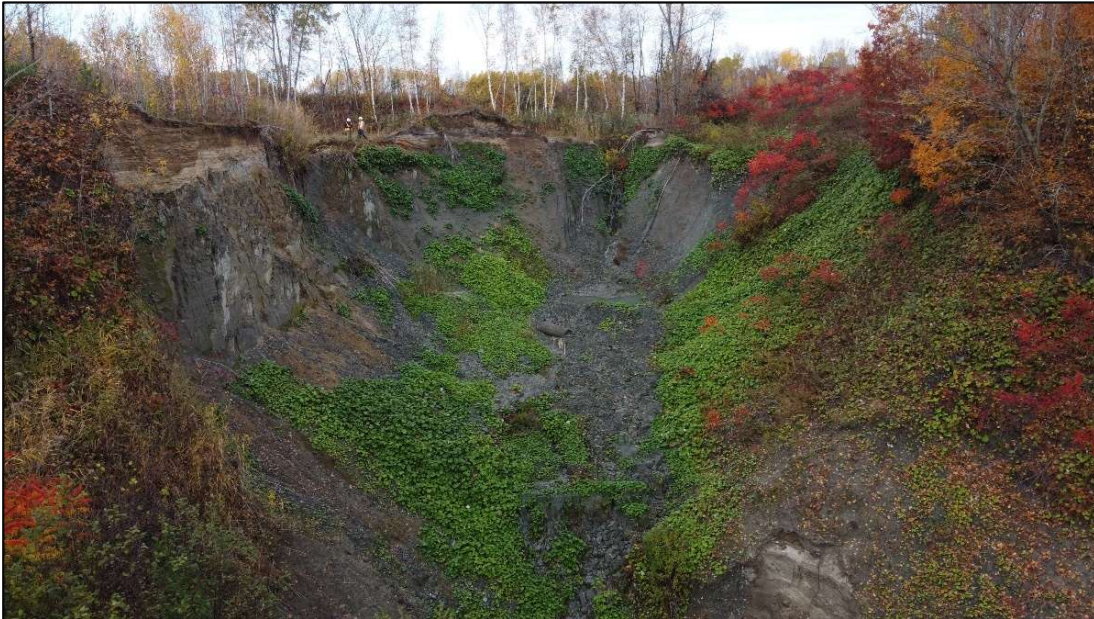
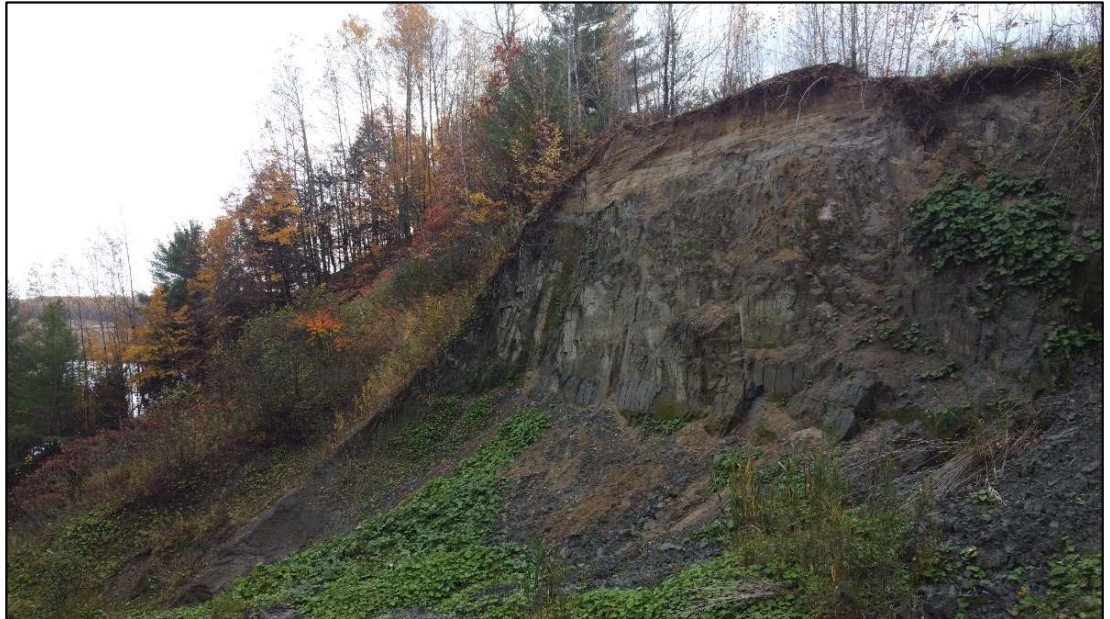
2022: Glissement de terrain sur les parois d'un ravin

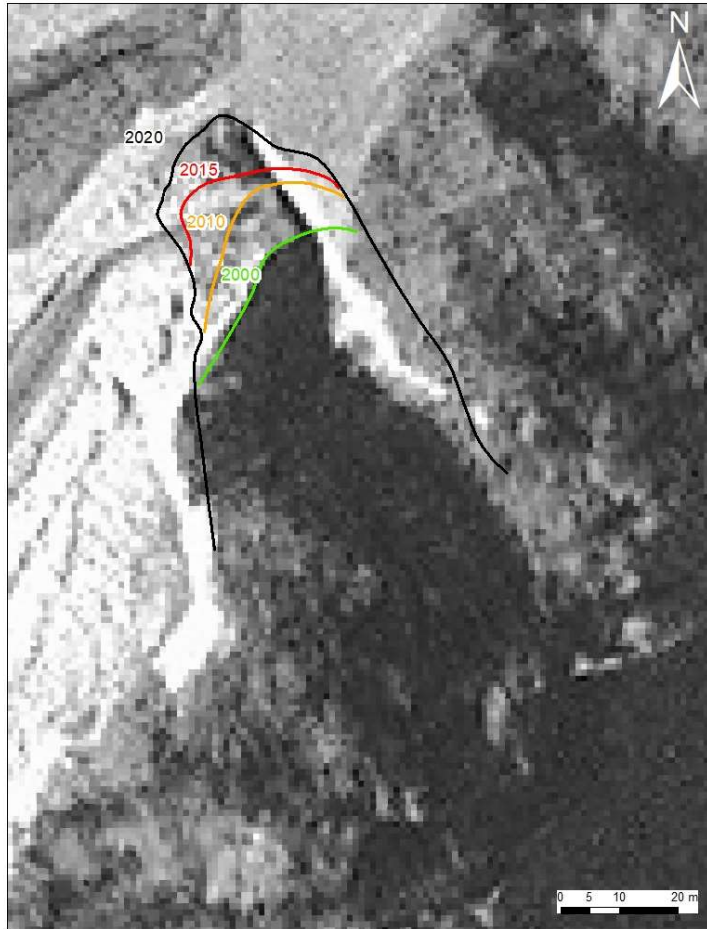
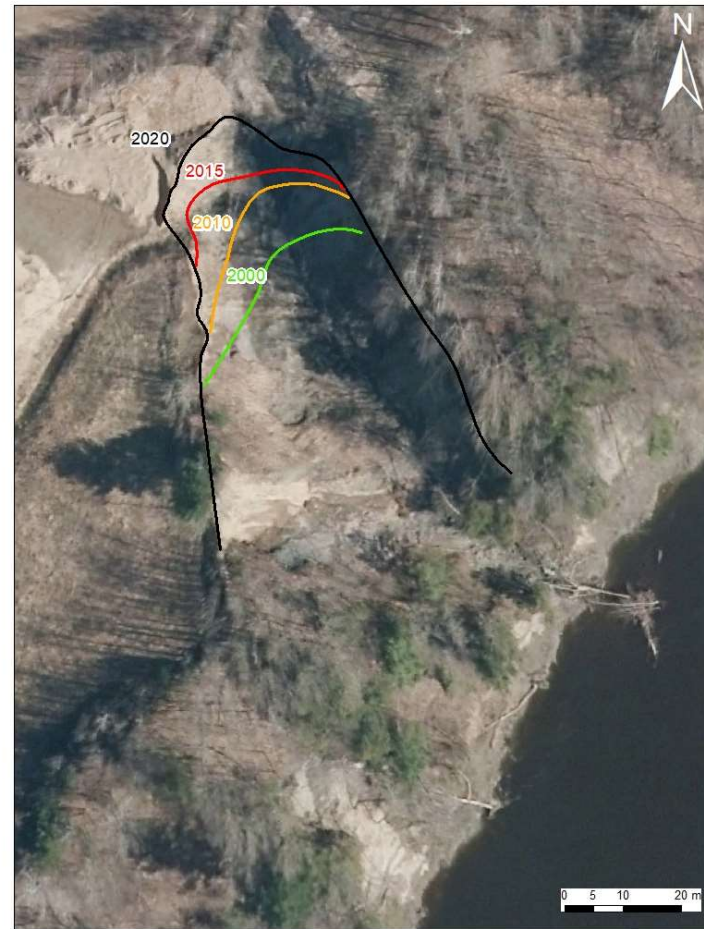
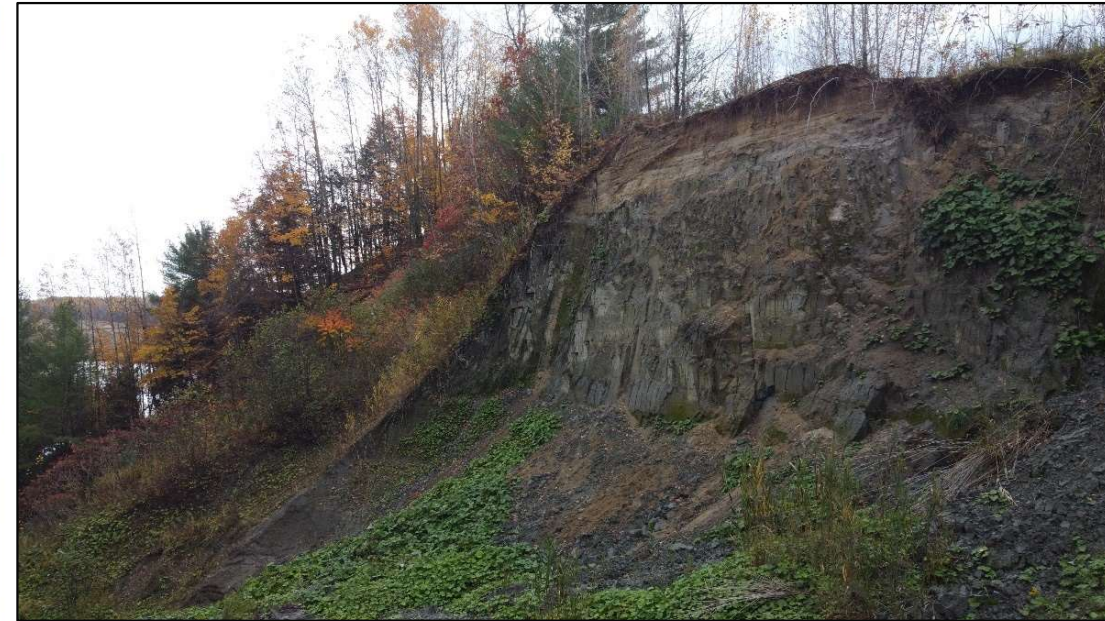
Évolution :  $\approx$  20 m en 20 ans

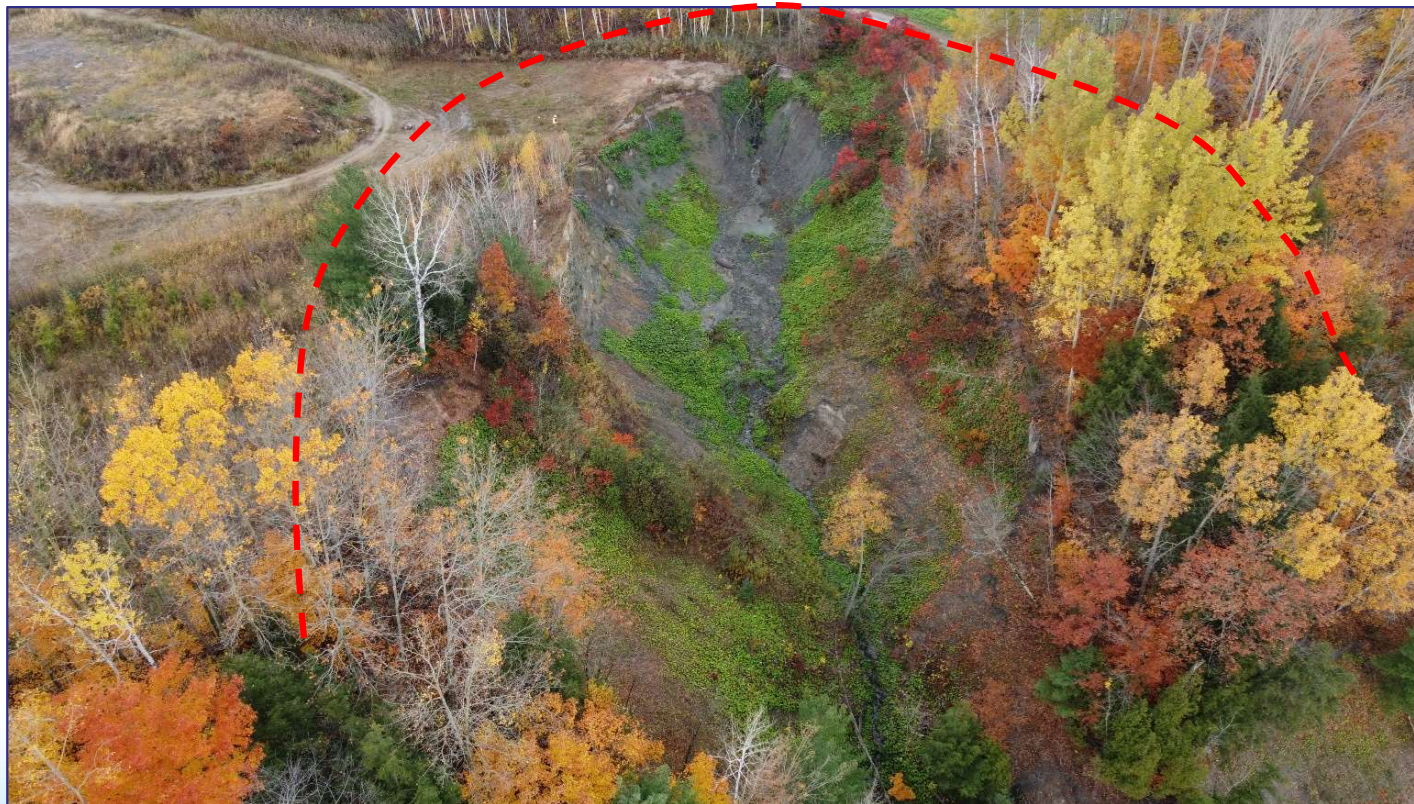
Périmètre de sécurité : 20 m au pourtour du ravin

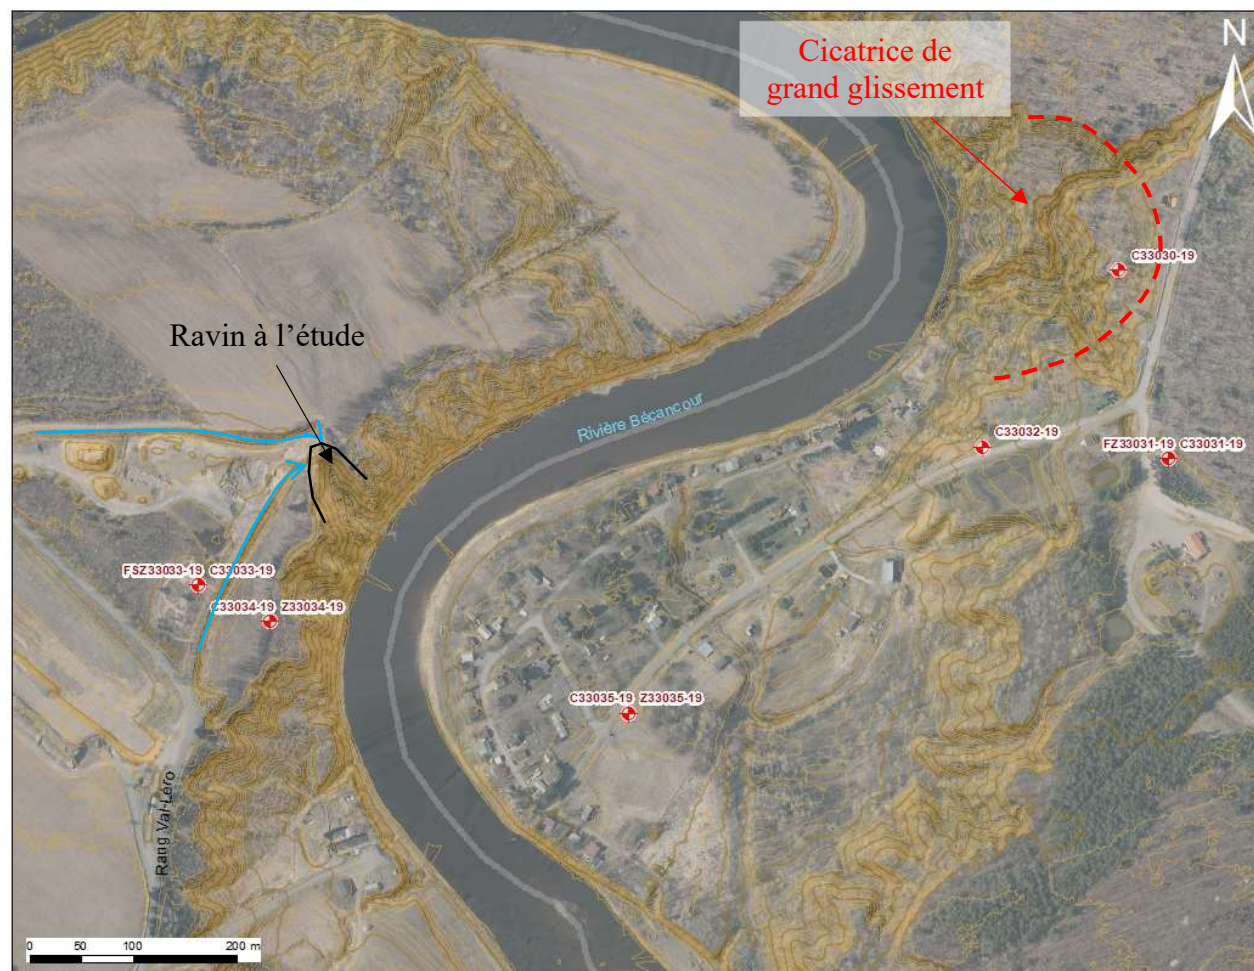
Le ravin dans lequel s'est produit le glissement s'étend sur près de 90 mètres de longueur entre sa tête et son embouchure sur la rivière Bécancour (figure 3). Ce ravin est alimenté par deux fossés d'environ 300 mètres de longueur chacun provenant de directions différentes (figure 2).

Figure 2: localisation rapprochée du site à l'étude, et mise en évidence des fossés alimentant ce ravin (traits en bleu pâle).

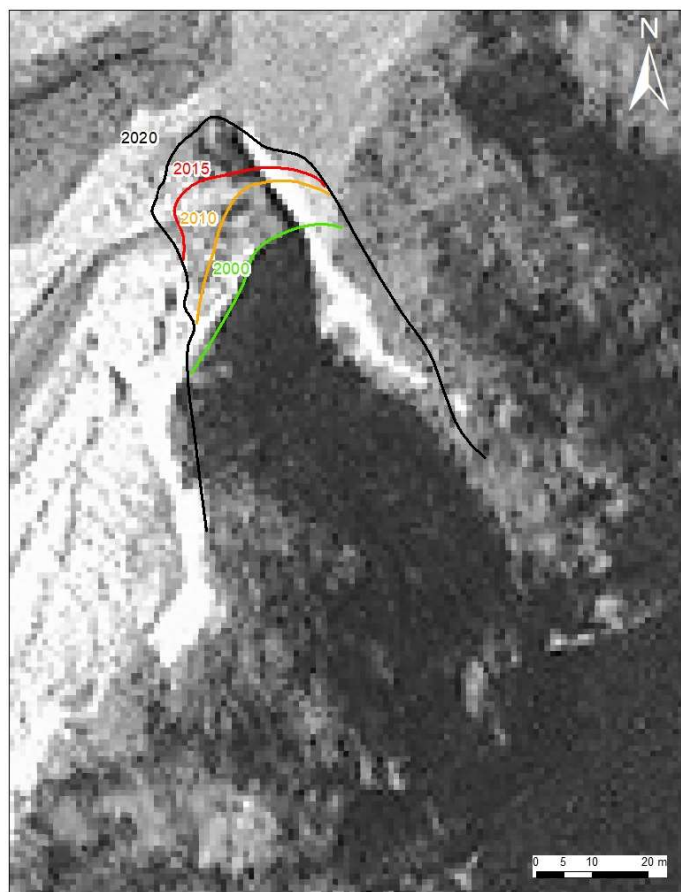
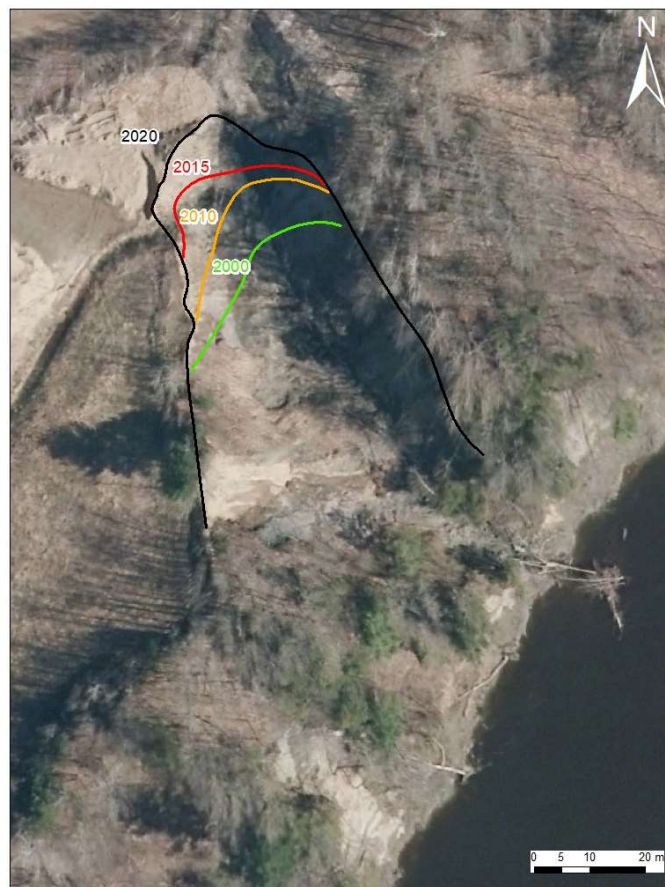
L'analyse des orthophotographies aériennes met en évidence l'évolution du ravin dont la tête a reculé d'une vingtaine de mètres depuis 2000 (figure 3). Comme en témoigne la photographie prise à partir d'un hélicoptère en 2016 (figure 4), un chemin de terre se trouvait au sommet du ravin, mais celui-ci s'est fait complètement couper par l'évolution du ravin (figure 5).

Figure 3: Orthophotographie de 2000 et de 2020 (Source : gouvernement du Québec). Les lignes en couleur représentent les limites du ravin observé sur les orthophotographies de l'année identifiée par la même couleur.

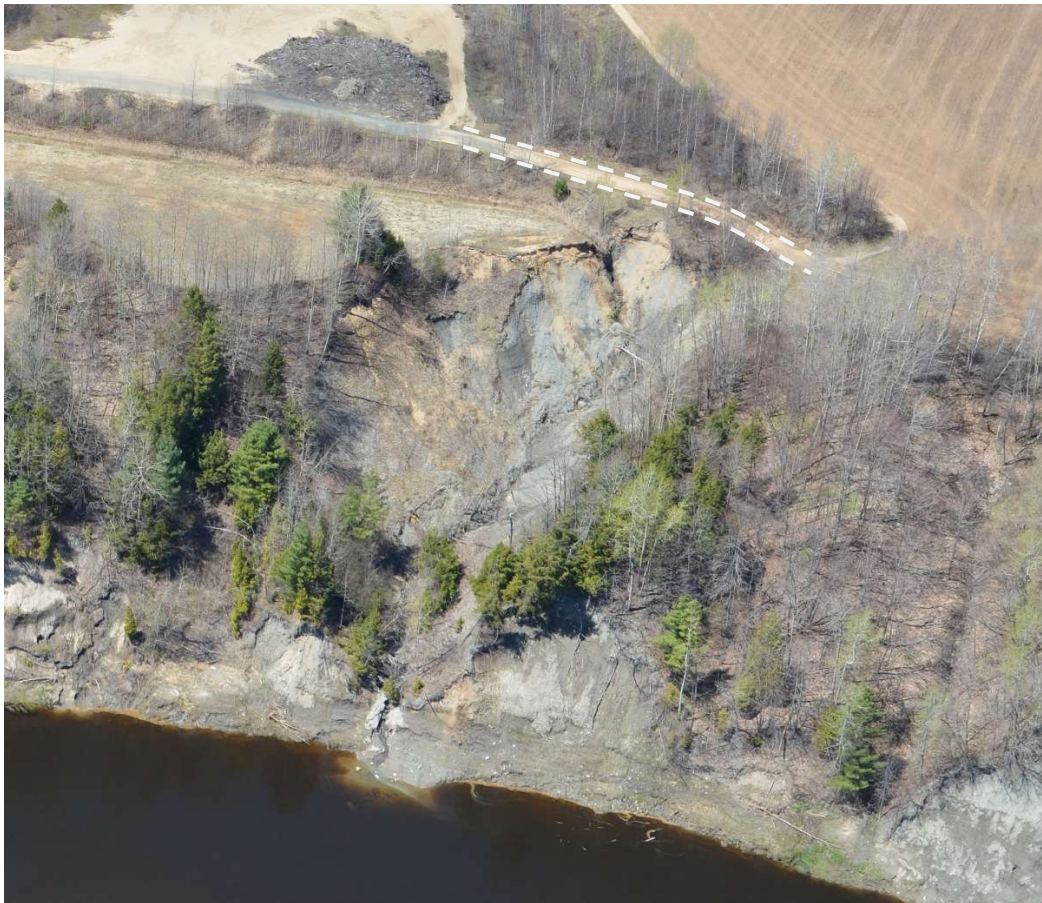
Figure 4: Photographie prise par hélicoptère en 2016.

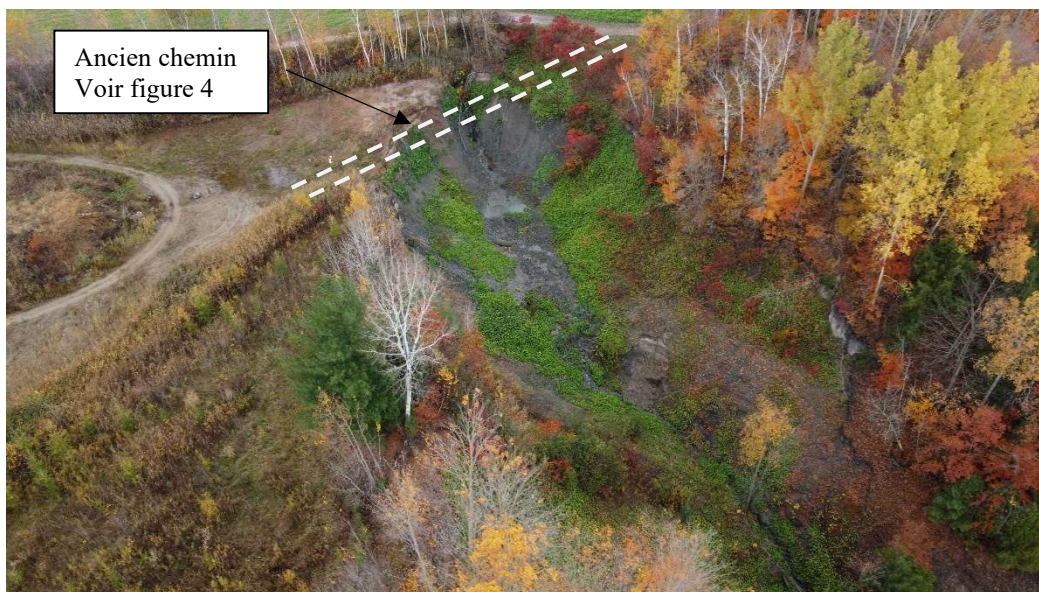
Figure 5: Photographie prise par drone le 19 octobre 2022.

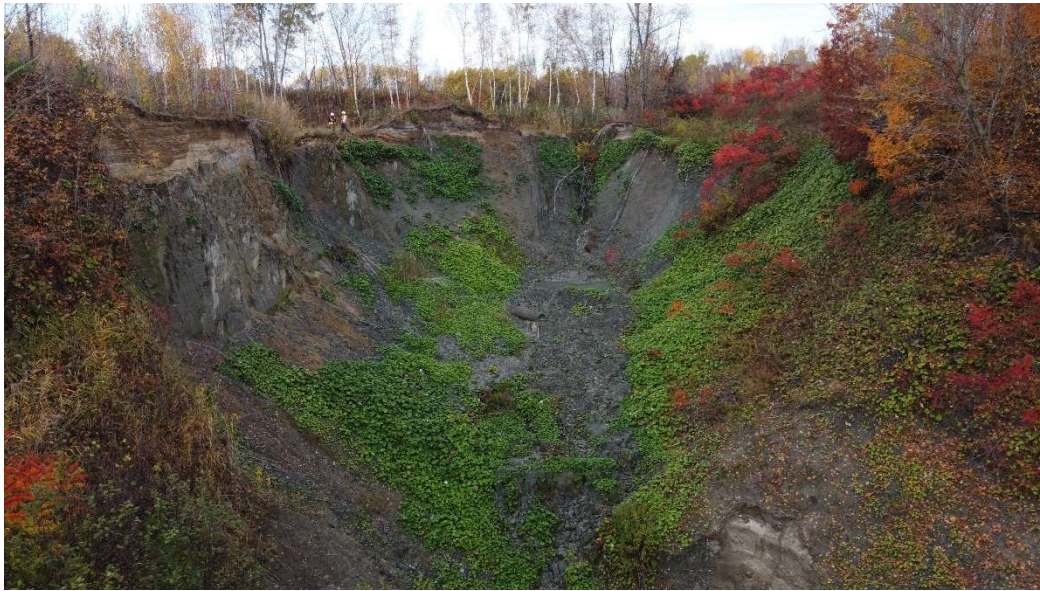
D'après ce qui a été rapporté à la DGG, le mouvement récent faisant l'objet de la demande s'est produit sur le flanc droit du ravin à mi-distance de son parcours. Il a environ 30 mètres de largeur. Les sols ainsi mobilisés, constitués principalement d'argile, ont glissé tout au long du ravin pour s'étaler de façon concentrique dans la rivière Bécancour. La paroi laissée par le glissement s'élève à près de 10 mètres de hauteur à des inclinaisons proches de la verticalité (figures 6 et 7).

Enfin, le fond de la moitié amont du ravin est relativement planaire et est recouvert de débris, ce qui indique que les flancs sont actifs et fréquemment affectés de ruptures.

Les glissements qui se produisent sur les flancs du ravin sont provoqués par l'érosion verticale très sévère qui s'opère à cet endroit. Les parois laissées par les glissements sont trop hautes et trop raides pour demeurer stables à long terme. Des ajustements pouvant entraîner des pertes de terrain supplémentaires vont inévitablement se produire et l'atteinte d'un état d'équilibre est peu probable tant et aussi longtemps que l'érosion y sera aussi active.

Figure 6: Vue de face du ravin à l'étude (photographie prise par drone).

Afin de contrôler les pertes de terrain associées à l'évolution du ravin, des travaux de protection contre l'érosion pourraient être entrepris. Ceux-ci seraient toutefois de grande envergure et par conséquent onéreux car la stabilisation du ravin devrait alors être réalisée sur toute sa longueur. Le cas échéant, de tels travaux devront être conçus et supervisés par une firme d'ingénieurs spécialisés en géotechnique. L'avis d'un ingénieur spécialisé en hydraulique sera aussi requis pour déterminer les caractéristiques de l'empierrement de protection contre l'érosion à mettre en place dans le ravin (calibre, hauteur etc.) et pour déterminer si d'autres travaux de drainage sont requis en amont.

Enfin, de façon générale, afin de ne pas diminuer les conditions de stabilité de la pente, il est recommandé de ne pas concentrer de l'eau, de ne pas remblayer et de ne pas entreposer de matériaux en sommet de talus ou dans la pente ainsi que de ne pas effectuer de déblai à la base du talus, à moins que l'intervention projetée ait été préalablement approuvée par un ingénieur spécialisé en géotechnique et qu'elle soit réalisée dans le respect des lois et des règlements en vigueur.

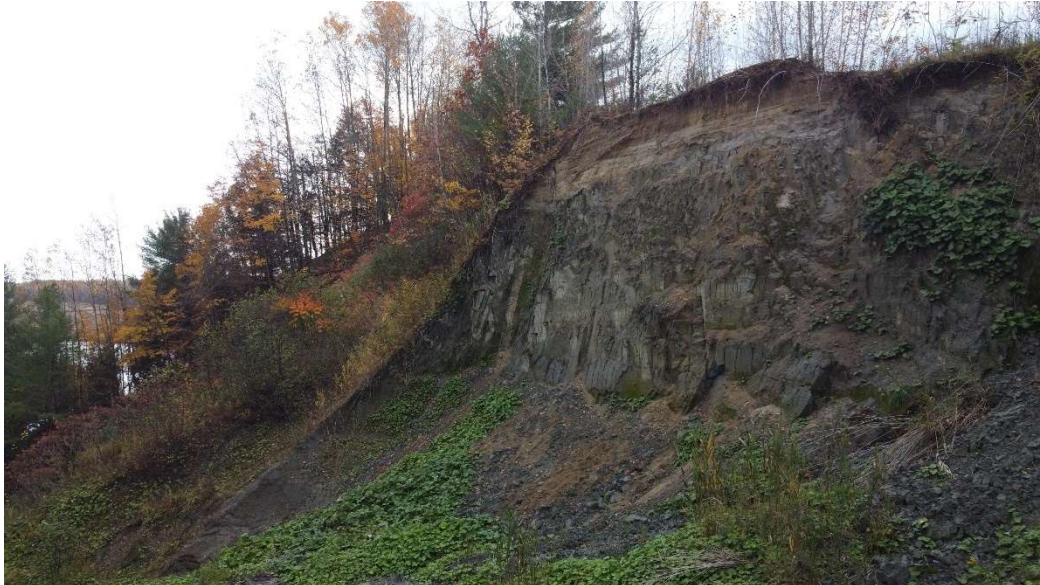
Toutefois, le développement d'un glissement de terrain rotationnel, pouvant entraîner des pertes de terrain équivalentes à une fois la hauteur du talus en un seul événement, demeure toujours possible. À cet effet, nous recommandons de respecter un périmètre de sécurité de l'ordre de 20 mètres en sommet au pourtour de tout le ravin, et pas seulement en arrière du glissement.

Figure 7: Vue rapprochée d'une paroi dénudée laissée par un glissement sur le flanc droit du ravin.

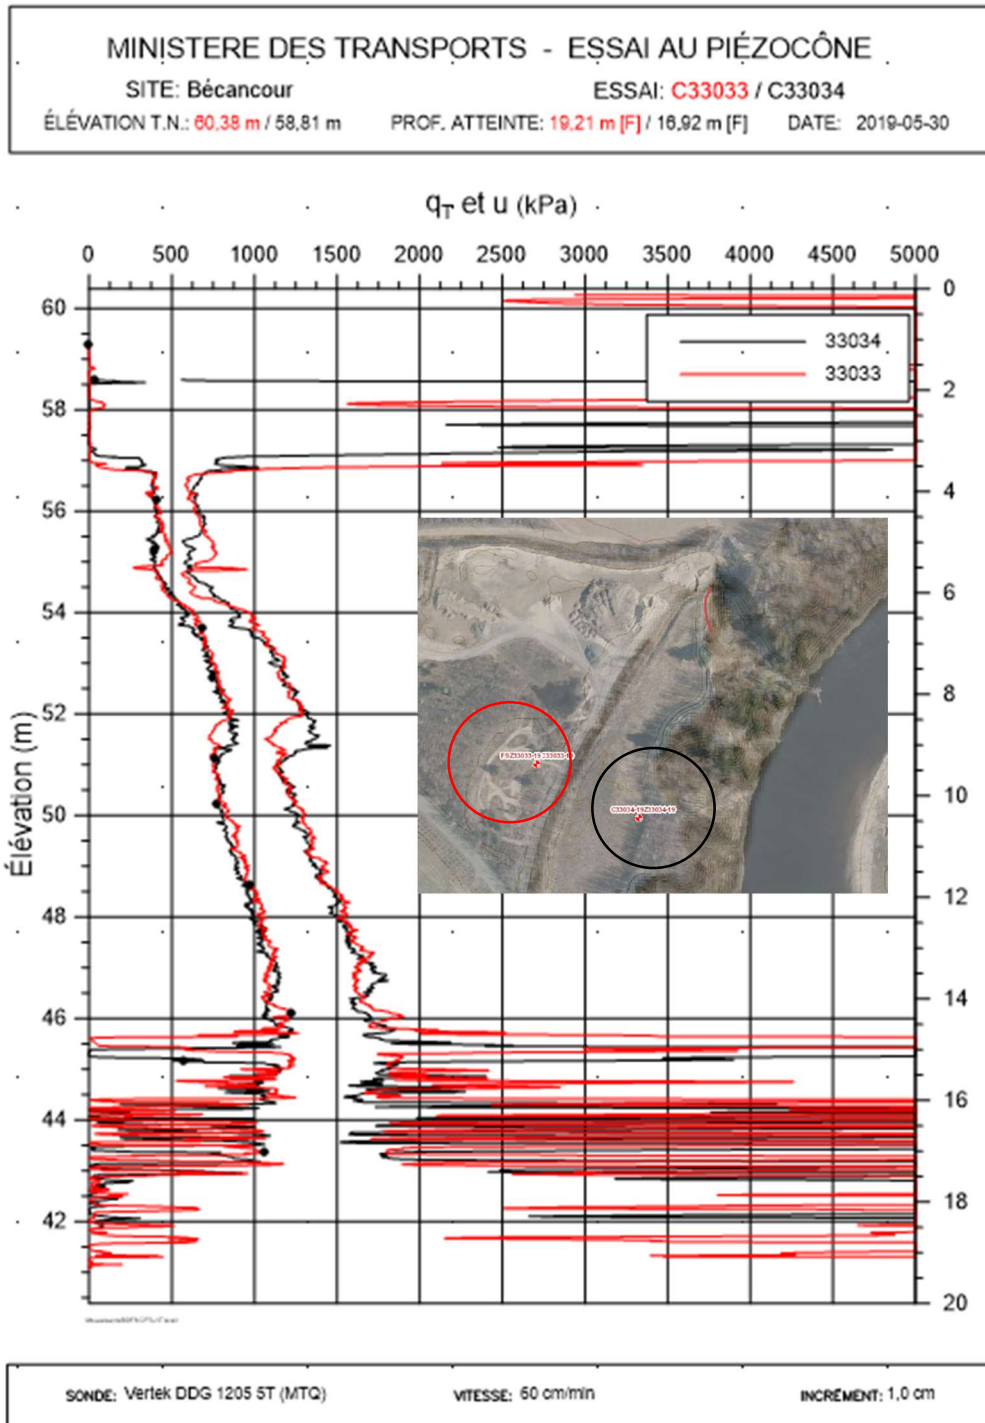
Les investigations réalisées en 2019 ont ainsi permis de comprendre la stratigraphie qui prévaut à cet endroit : Une unité de sable de 4 à 7 mètres d'épaisseur, partiellement exploitée, se trouve en surface. Elle superpose une unité d'argile et silt de consistance raide, de plasticité moyenne et de sensibilité très élevée, de près de 11 mètres d'épaisseur. Sous cette couche de sols cohésifs se trouve une unité sableuse d'au moins 20 mètres d'épaisseur. Les investigations n'ont pas atteint le roc en place.

Figure A1 : Résultats des essais au piézocône aux sites 33033 et 33034.

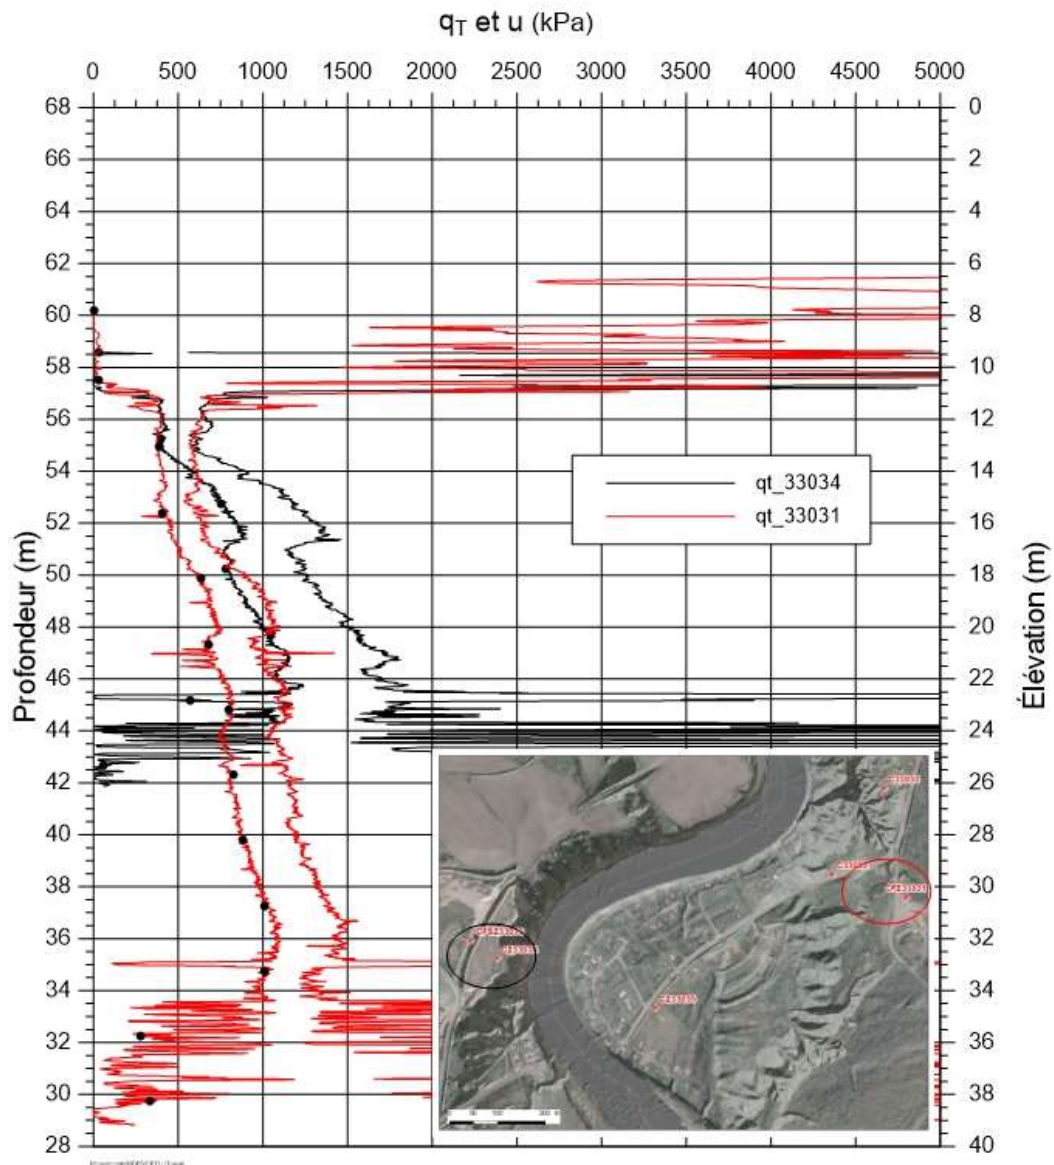
Figure A2 : Résultats des essais au piézocône aux sites 33031 et 33034.

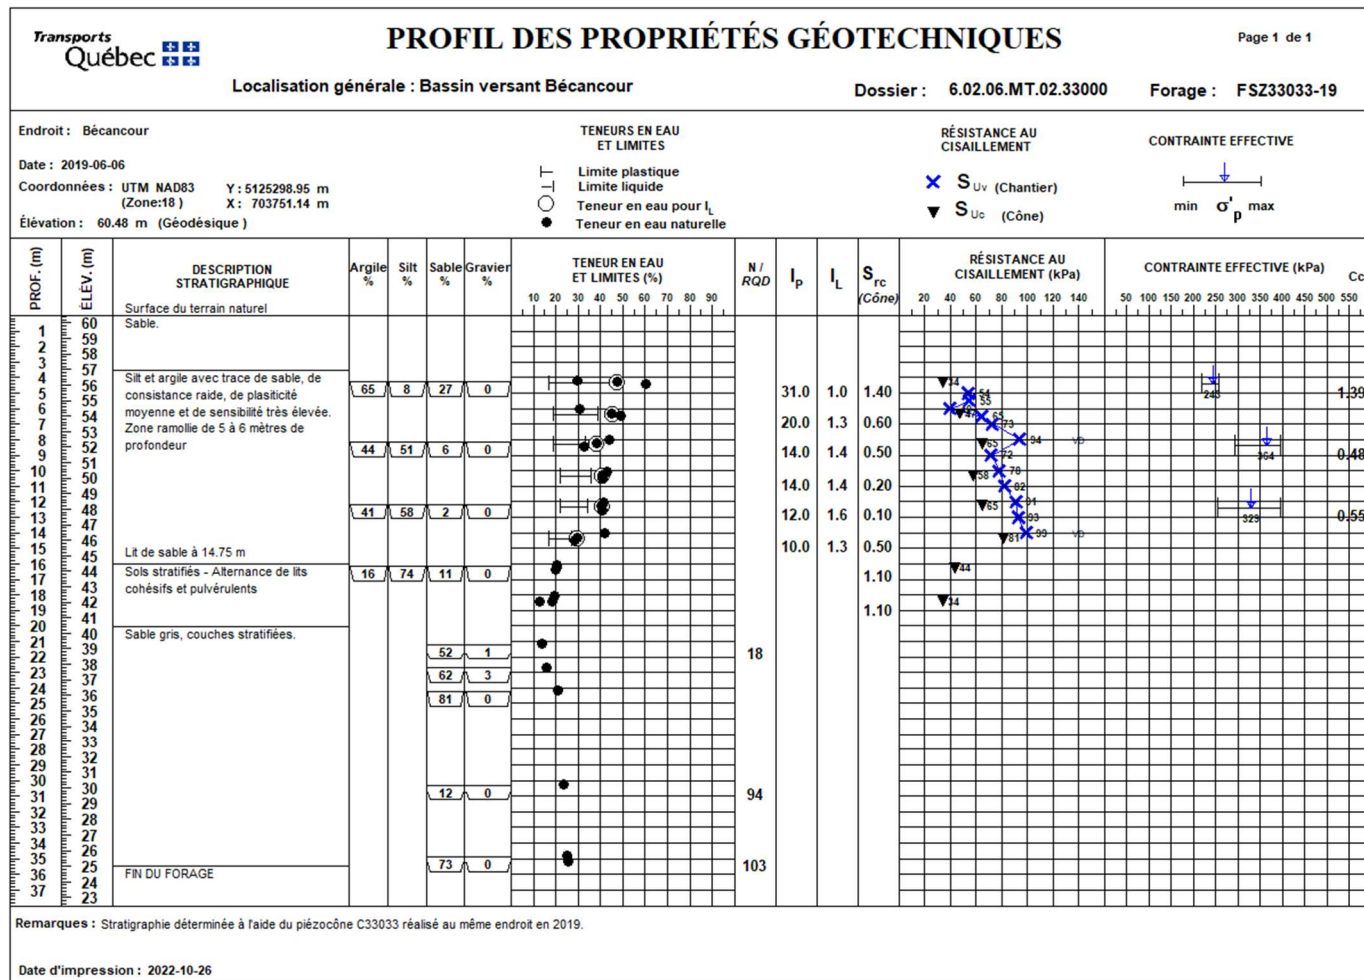
Figure A3 : Profil des propriétés géotechniques au site 33033.

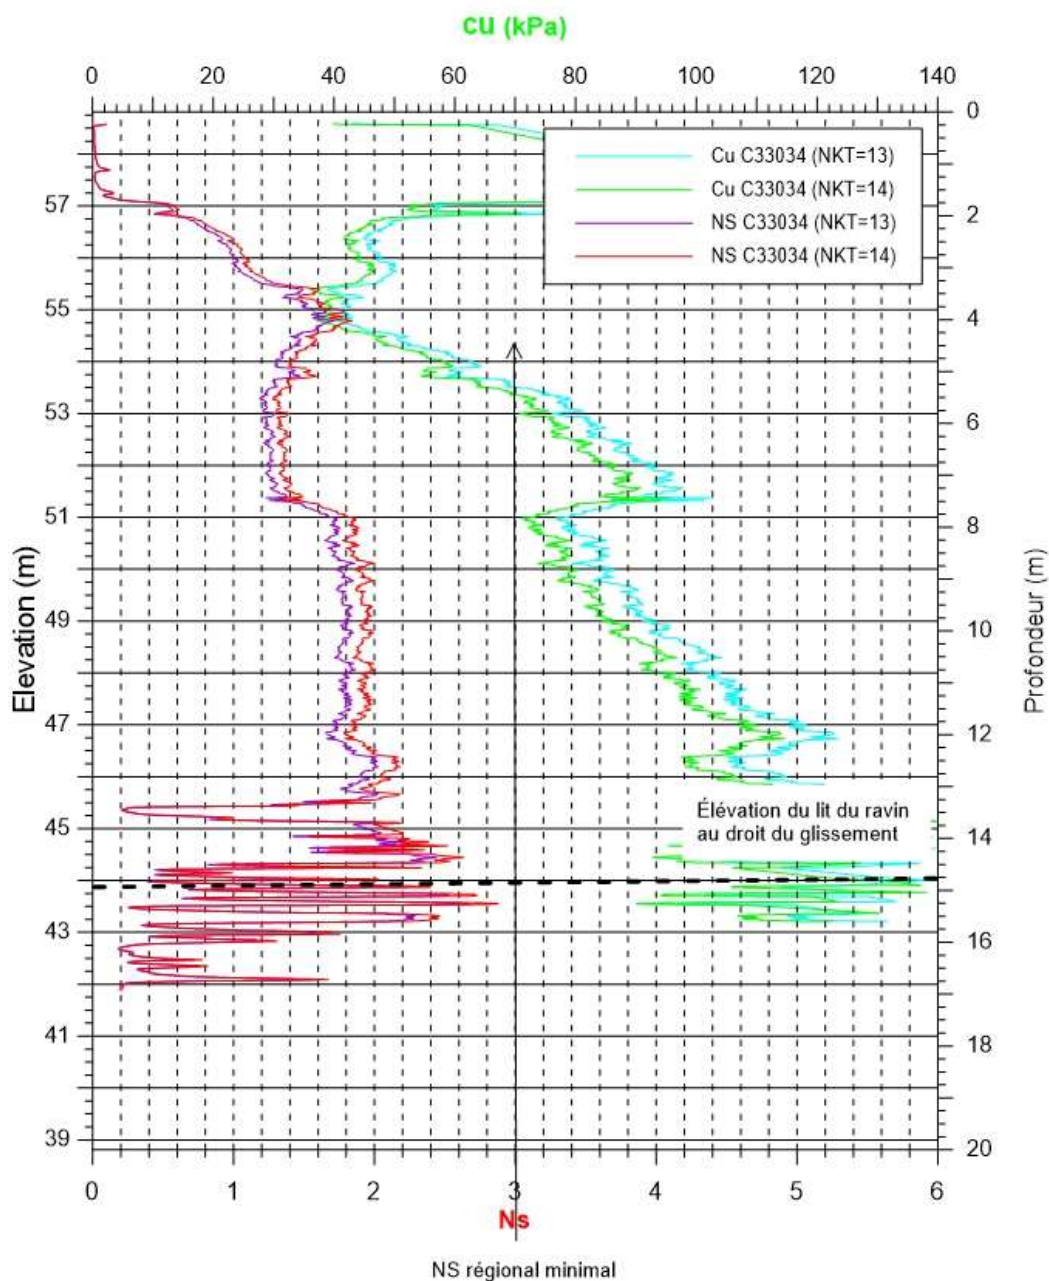
Grâce aux données de piézocône, qui permettent d'obtenir par corrélation des valeurs de résistance du sol ( $S_u$ ) à intervalle continue en fonction de la profondeur, il est possible d'obtenir des profils continus de valeurs de  $N_s$ . Une valeur de  $N_s$  est par la suite déterminée au niveau des surfaces de rupture des cicatrices des grands glissements avoisinants. Une valeur sectorielle ou régionale minimale de  $N_s$  est alors retenue : c'est-à-dire celle à partir de laquelle des processus de rétrogression se sont produits dans le secteur.

Dans le cadre d'une compilation des caractéristiques de nombreux cas de glissements fortement rétrogressifs survenus historiquement sur le territoire québécois (Demers *et al.*, 2014)<sup>5</sup>, il a été déterminé que l'ensemble des glissements fortement rétrogressifs étudiés présentaient un nombre de stabilité supérieur à 3 ( $N_s > 3$ ) au niveau de leur surface de rupture. Par ailleurs, ce même exercice réalisé dans le secteur immédiat du site à l'étude a démontré que le  $N_s$  minimal est également de 3. Par conséquent, lorsque pour un secteur investigué, cette valeur est rencontrée avant d'atteindre le pied du talus, ce dernier est alors considéré comme étant potentiellement prédisposé au danger de glissements de terrain fortement rétrogressifs, en autant que les deux autres critères énumérés plus tôt soient rencontrés.

Figure A4 : Profils du Nombre de Stabilité (NS) et de la résistance au cisaillement obtenue à l'aide de la résistance en pointe au site 33034.
