**OBJET: Votre demande en vertu de la *Loi sur l'accès aux documents des organismes publics et sur la protection des renseignements personnels* (RLRQ, chapitre A-2.1)**

| OBJET |
|---|
| Glissement de terrain superficiel dans un talus de remblai routier en bordure du chemin de la Batiscan. |

| IDENTIFICATION | |
|---|---|
| Danger de rupture d'un remblai de route | |

Érosion interne dans le champ agricole

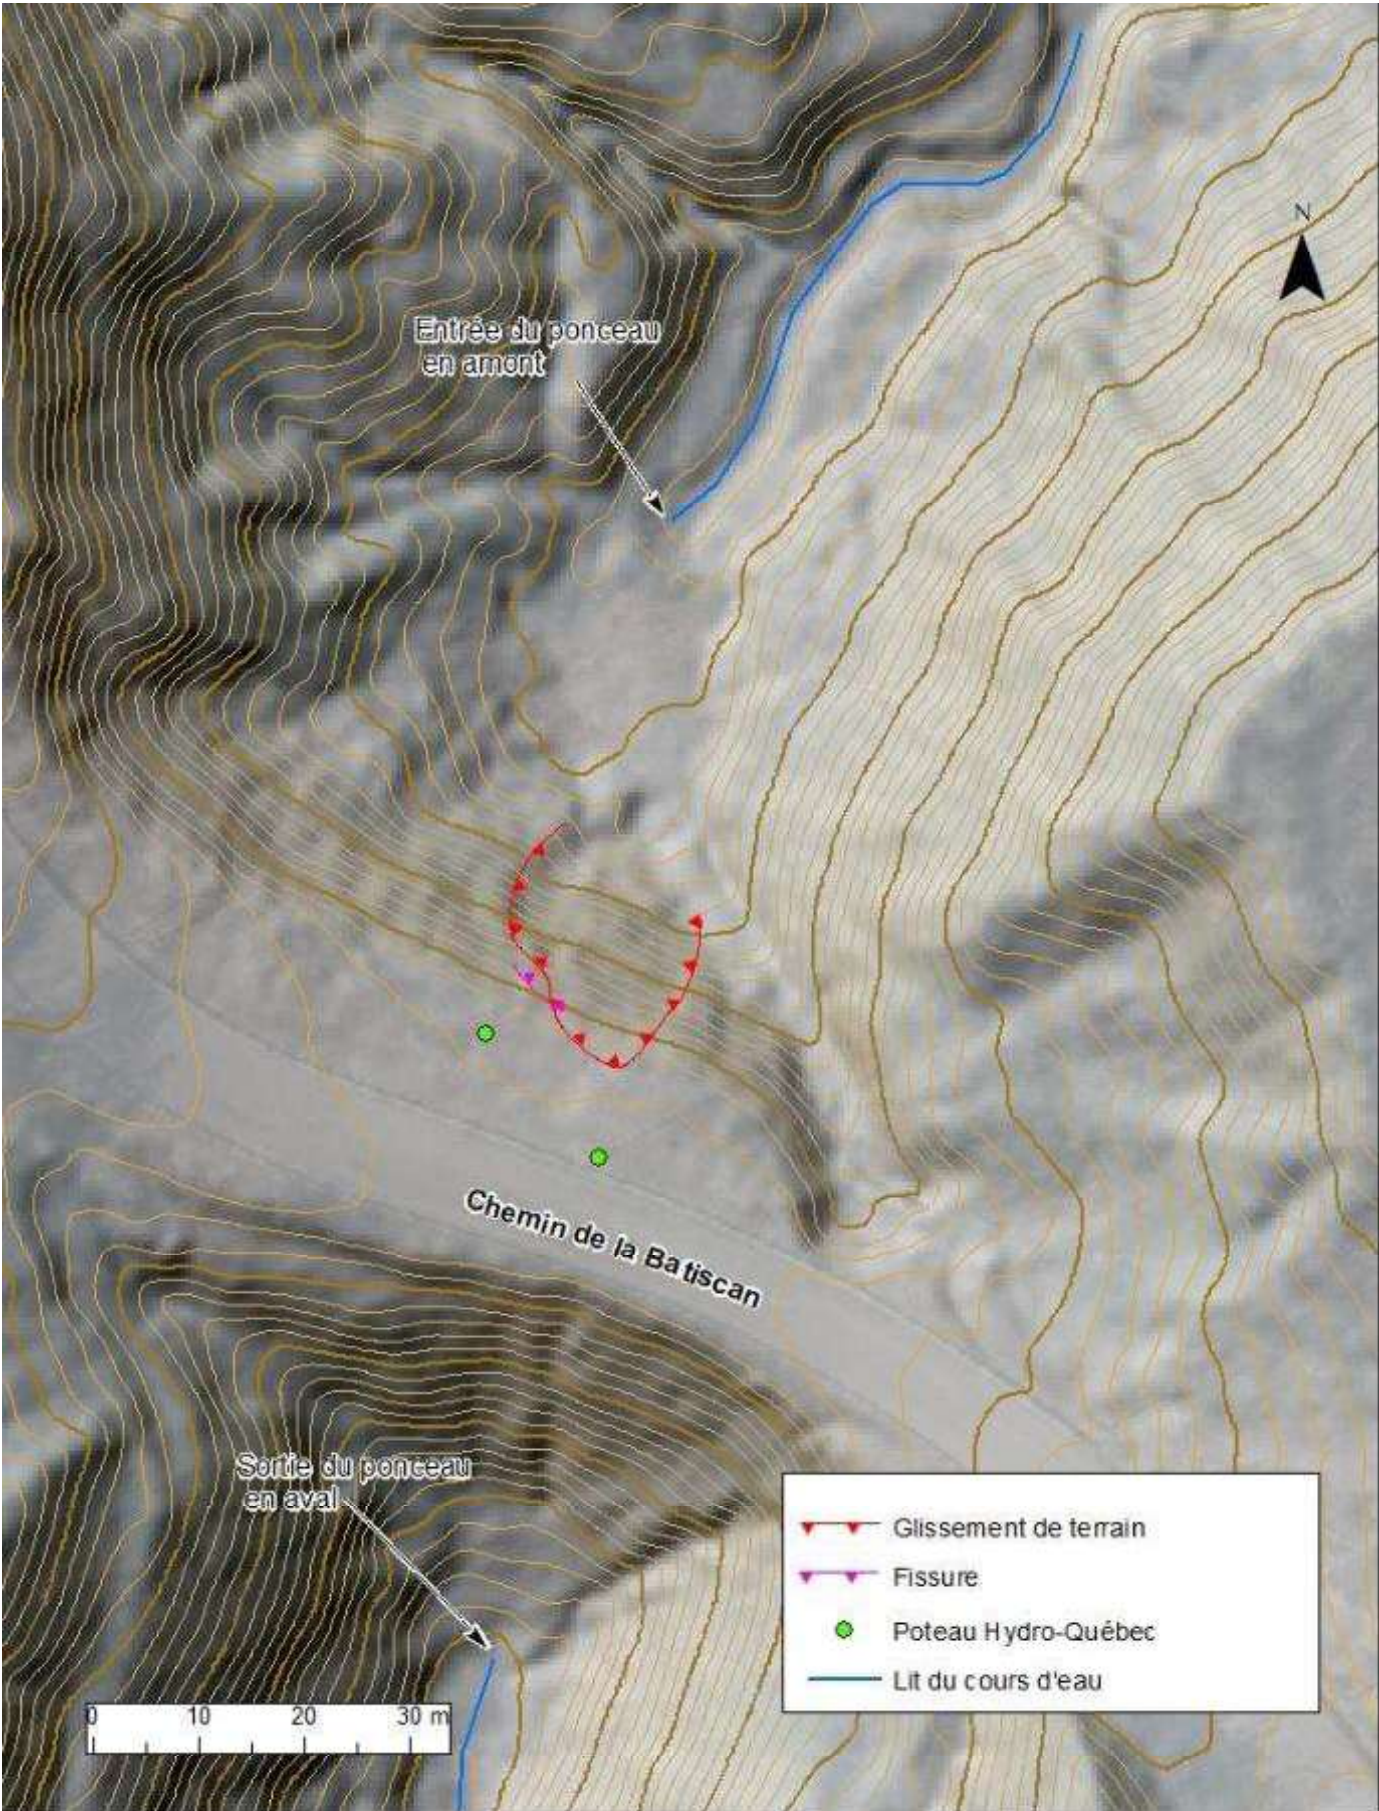
Le glissement de terrain signalé par la Municipalité en juillet 2023 est de type superficiel et il affecté la pente de remblai du côté nord de la route (figures 2 et 3). Dans la moitié inférieure du talus, le glissement a une largeur de 15 m et semble n'avoir emporté que le couvert végétal (figure 4). La portion supérieure du glissement, en sommet de talus, est légèrement plus profonde et a une largeur d'environ 9 m. Elle a entraîné un recul de 2 m en sommet. Une fissure a également été observée dans le prolongement ouest du glissement de terrain (figure 2). Elle délimite une masse instable de 2 à 3 m de largeur. Les débris du glissement se sont étalés à la base du talus, sur plusieurs dizaines de mètres sur le remblai qui comble le fond du ravin à cet endroit.

Figure 2 : Croquis de la situation des désordres signalés en juillet 2023. Le relief ombragé et les courbes hypsométriques sont tirés du MNT réalisé à partir du lidar de 2021. Les courbes hypsométriques sont aux mètres.

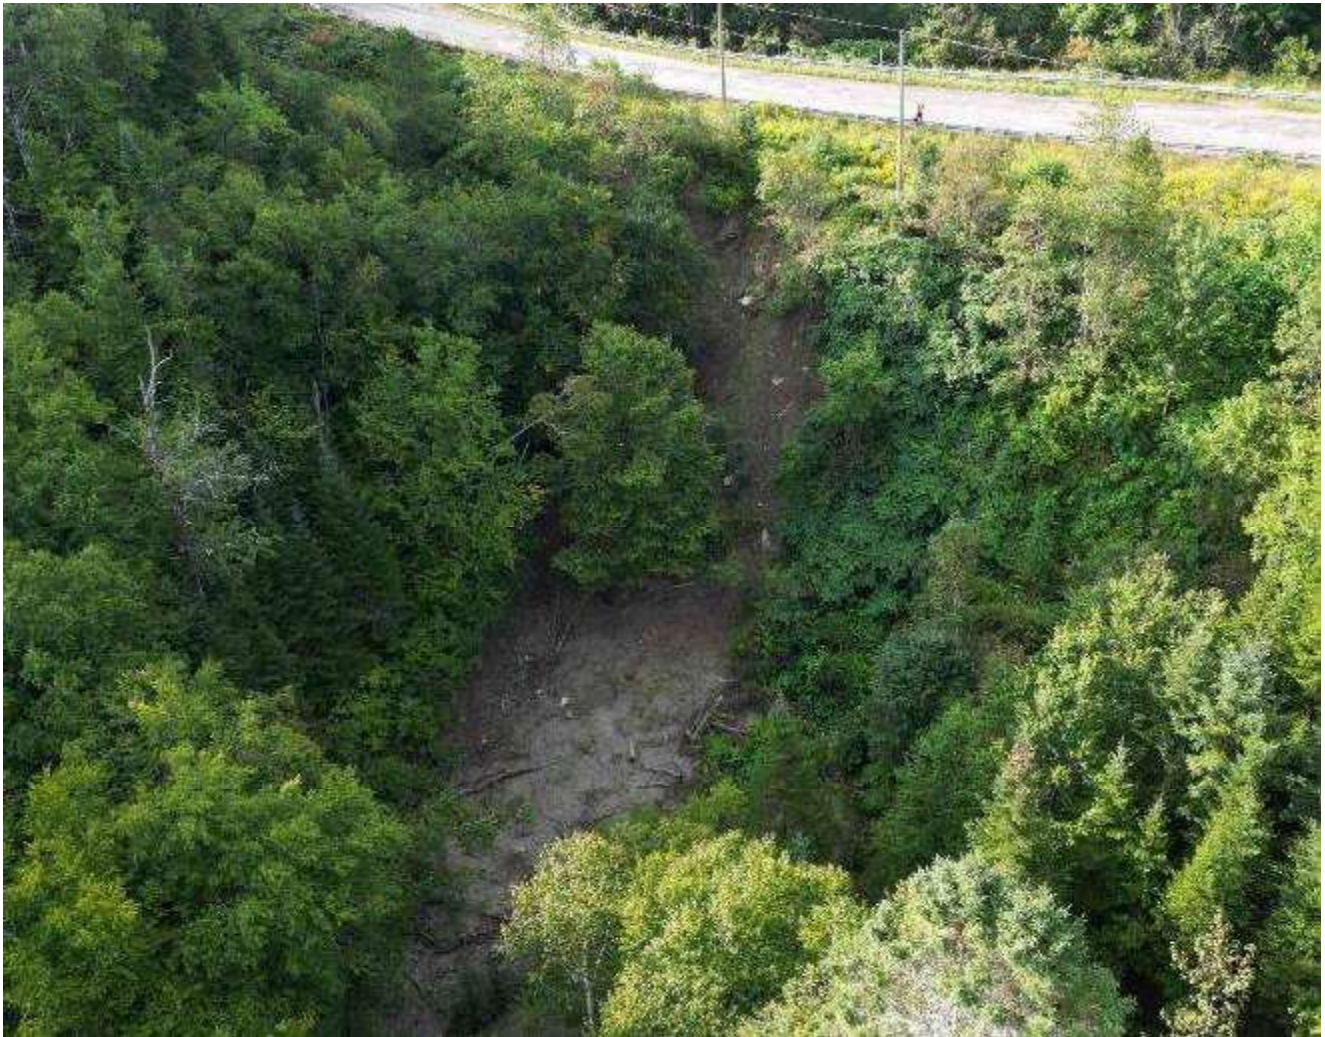
Le glissement de terrain semble avoir été déclenché par les fortes précipitations tombées dans la région en juillet 2023. Étant donné la nature et la géométrie du glissement de terrain, les pertes de terrain supplémentaires devraient être très limitées en sommet. Compte tenu de la distance qui sépare le glissement de la route et des poteaux d'électricité, ceux-ci ne sont pas menacés par l'évolution de la situation.

**Figure 3** : Vue d'ensemble du glissement survenu sur le versant amont du remblai du chemin de la Batiscan. Photographie prise lors d'un survol en drone le 29 août 2023.

Il est recommandé de conserver un périmètre de sécurité de 2 m en sommet de talus à l'arrière du glissement et de la zone fissurée. Il est également recommandé d'éviter de circuler dans la portion de terrain située entre la base du glissement de terrain et l'entrée du ponceau.

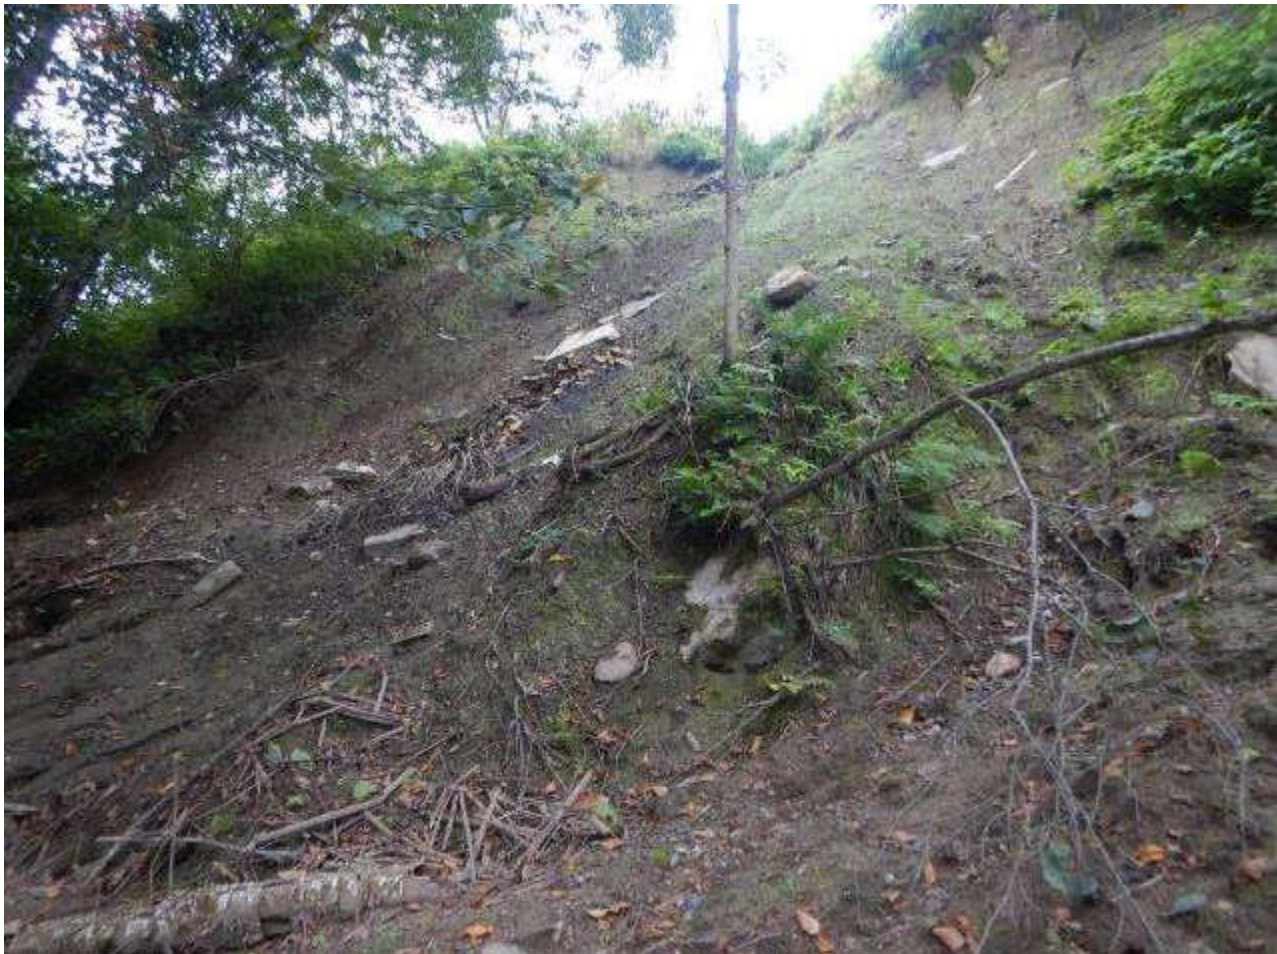
**Figure 4** : Vue du glissement de terrain à partir de la base du talus.

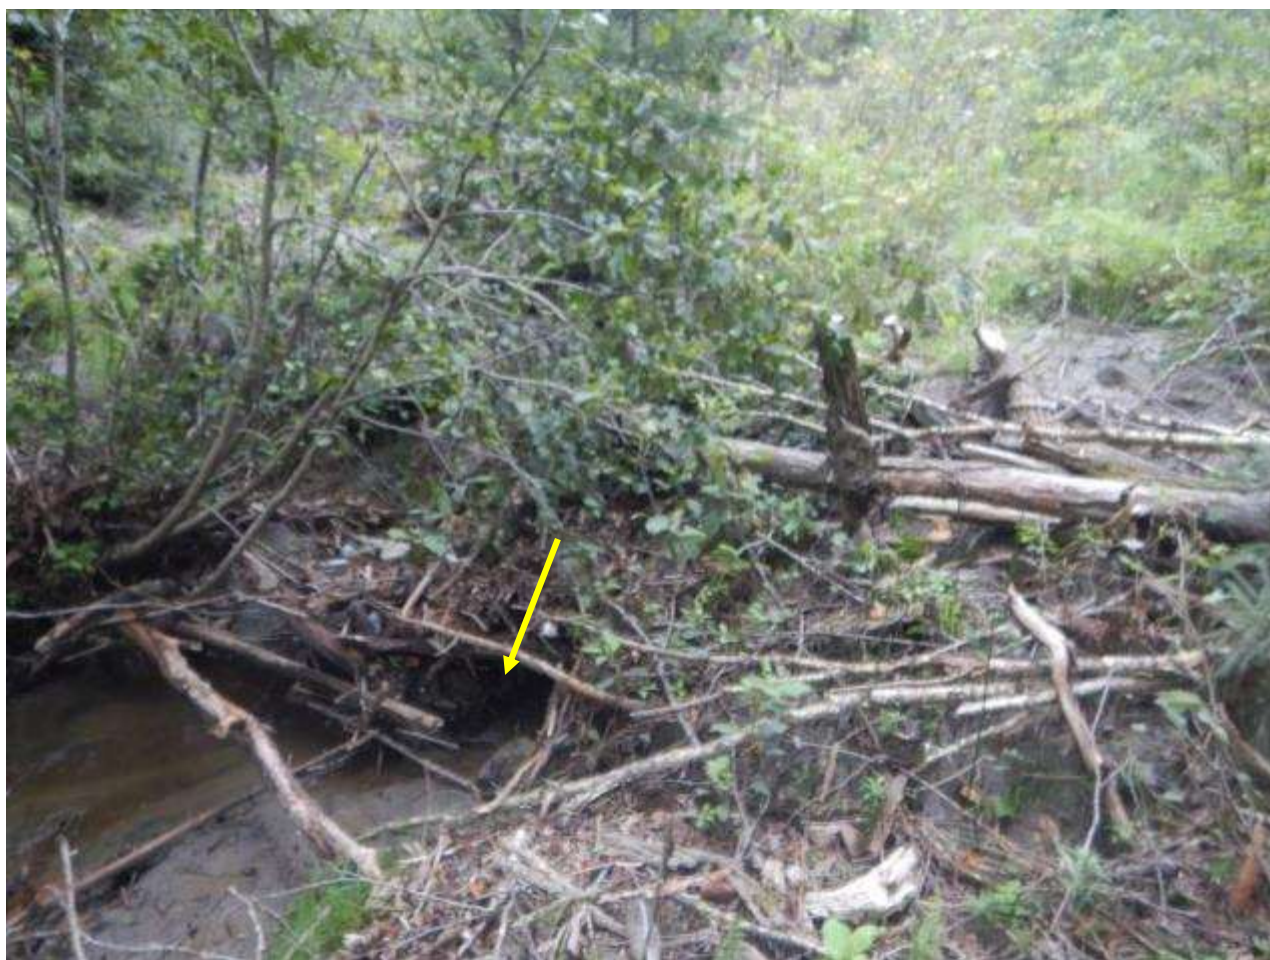
Une grande quantité de branches, de troncs d'arbres et de débris a été observée à l'entrée du ponceau obstruant significativement l'écoulement dans ce dernier (figure 5). Des sédiments boueux ont également été observés au niveaux des plaines alluviales du cours d'eau en amont du ravin et sur la portion du ravin remblayée entre la tête du ponceau et le pied du remblai de la route (figure 6). Ces sédiments indiquent que le cours d'eau a inondé ces portions de terrain pendant un certain moment.

**Figure 5** : Entrée du ponceau (flèche jaune) obstruée par les branches et débris divers (29 août 2023).

La visite de terrain du 24 octobre 2023 a permis de constater que le nettoyage de l'entrée du ponceau qui avait été recommandé dans le compte-rendu de visite du 31 août 2023 avait été réalisé par la Municipalité. Cette dernière aurait également procédé à une inspection par caméra sur une distance maximale de 45 m à partir de l'entrée du ponceau, couvrant approximativement la moitié de la longueur du ponceau. Tel qu'indiqué dans l'avis transmis le 6 novembre 2023 pour la problématique en aval du remblai routier, il est recommandé de poursuivre l'analyse par caméra sur toute la longueur du ponceau et de faire analyser la vidéo par un ingénieur spécialisé dans ce type de structure afin de statuer sur l'état du ponceau et sur les impacts possibles pour la sécurité des usagers du chemin. S'il est nécessaire de circuler à la base du talus de remblai vis-à-vis le glissement de terrain pour réaliser cette analyse, nous recommandons de le faire par temps sec, après 48 h sans précipitations.

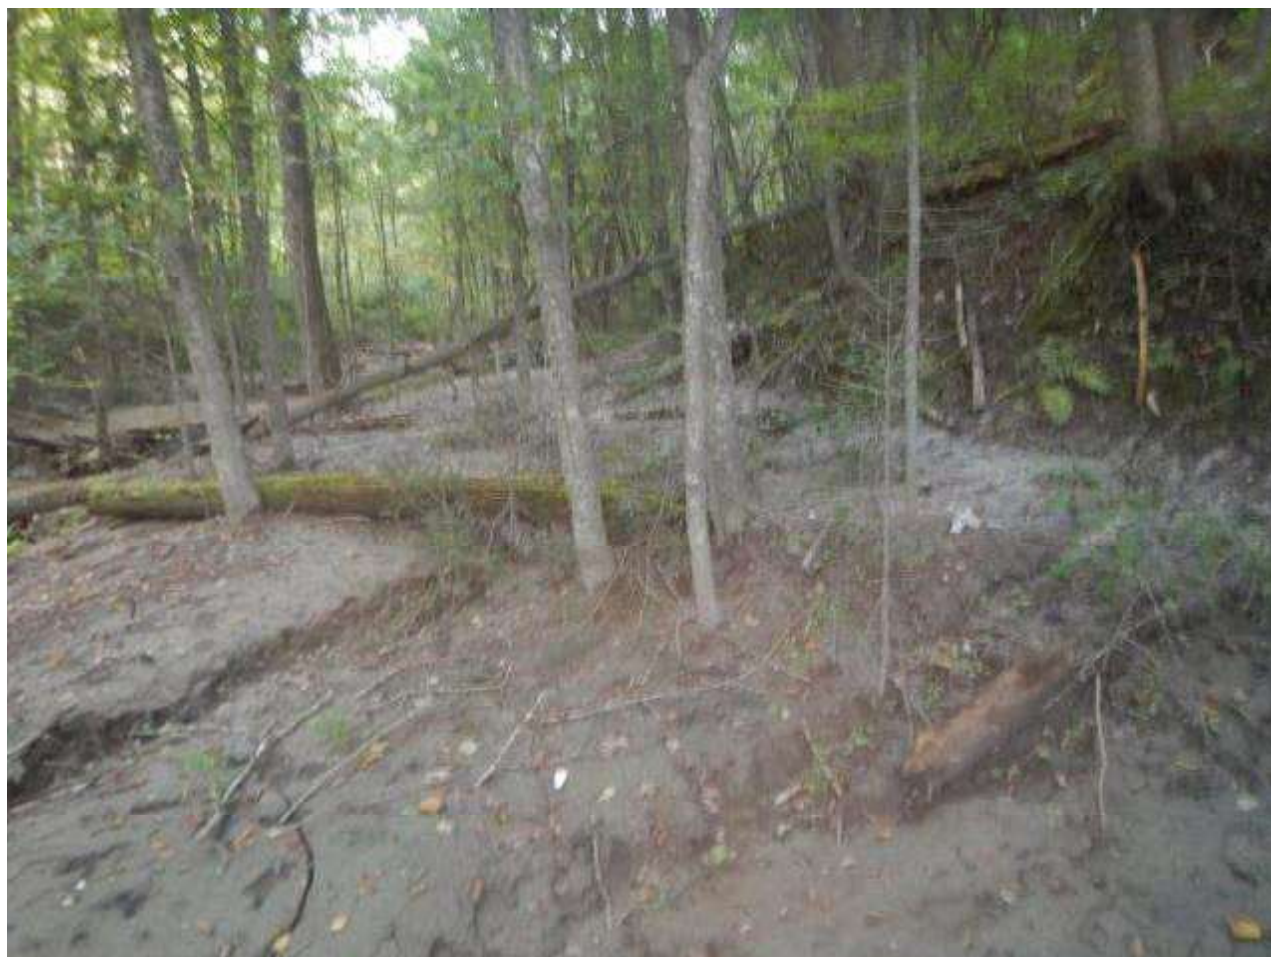
**Figure 6** : Sédiments boueux sur la plaine alluviale en bordure du cours d'eau en amont du ponceau.

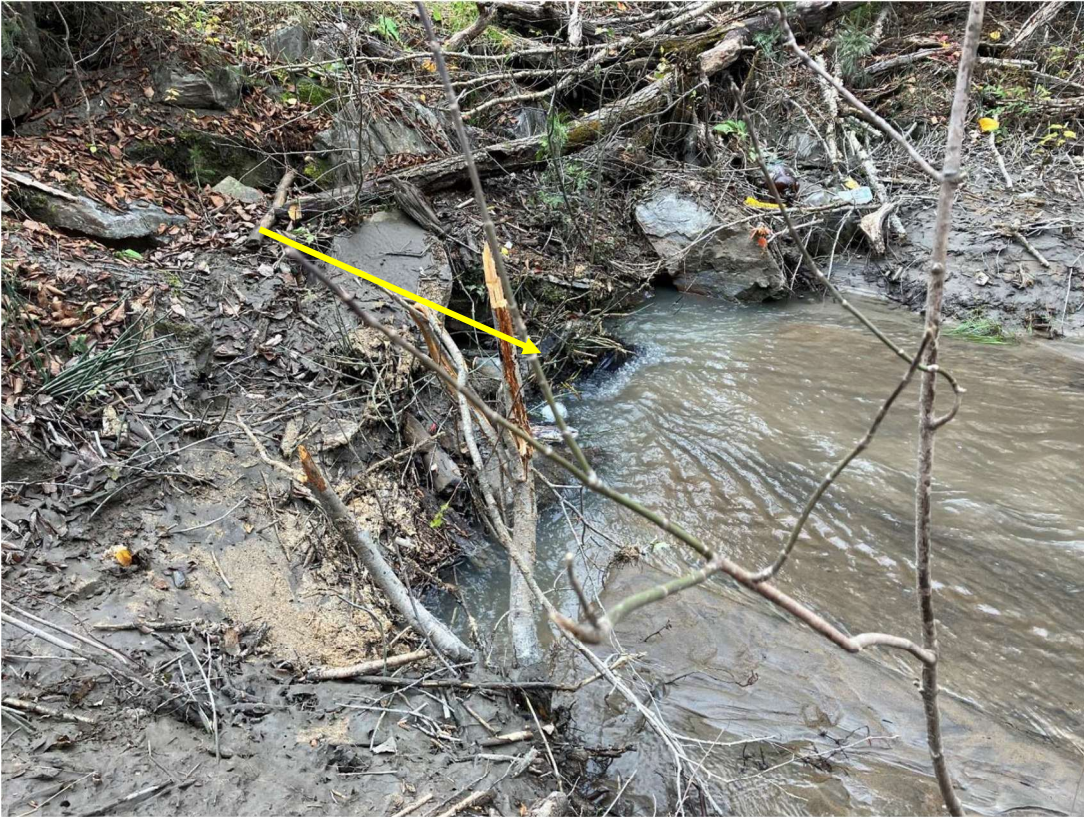
Lors de la visite du 24 octobre 2023, l'entrée du ponceau avait été nettoyée en partie (figure 7). De l'eau s'infiltrait dans le ponceau, mais également à droite de celui-ci, indiquant que de l'eau circule probablement à travers le remblai routier, de l'amont vers l'aval. Cette visite a également permis de constater des désordres importants au niveau du remblai routier et de la portion aval du ponceau, du côté sud de la route. Ces observations ont été rapportées dans l'avis technique du 6 novembre 2023.

**Figure 7 :** Entrée du ponceau (flèche jaune), le 24 octobre 2023, après le nettoyage réalisé par la Municipalité.

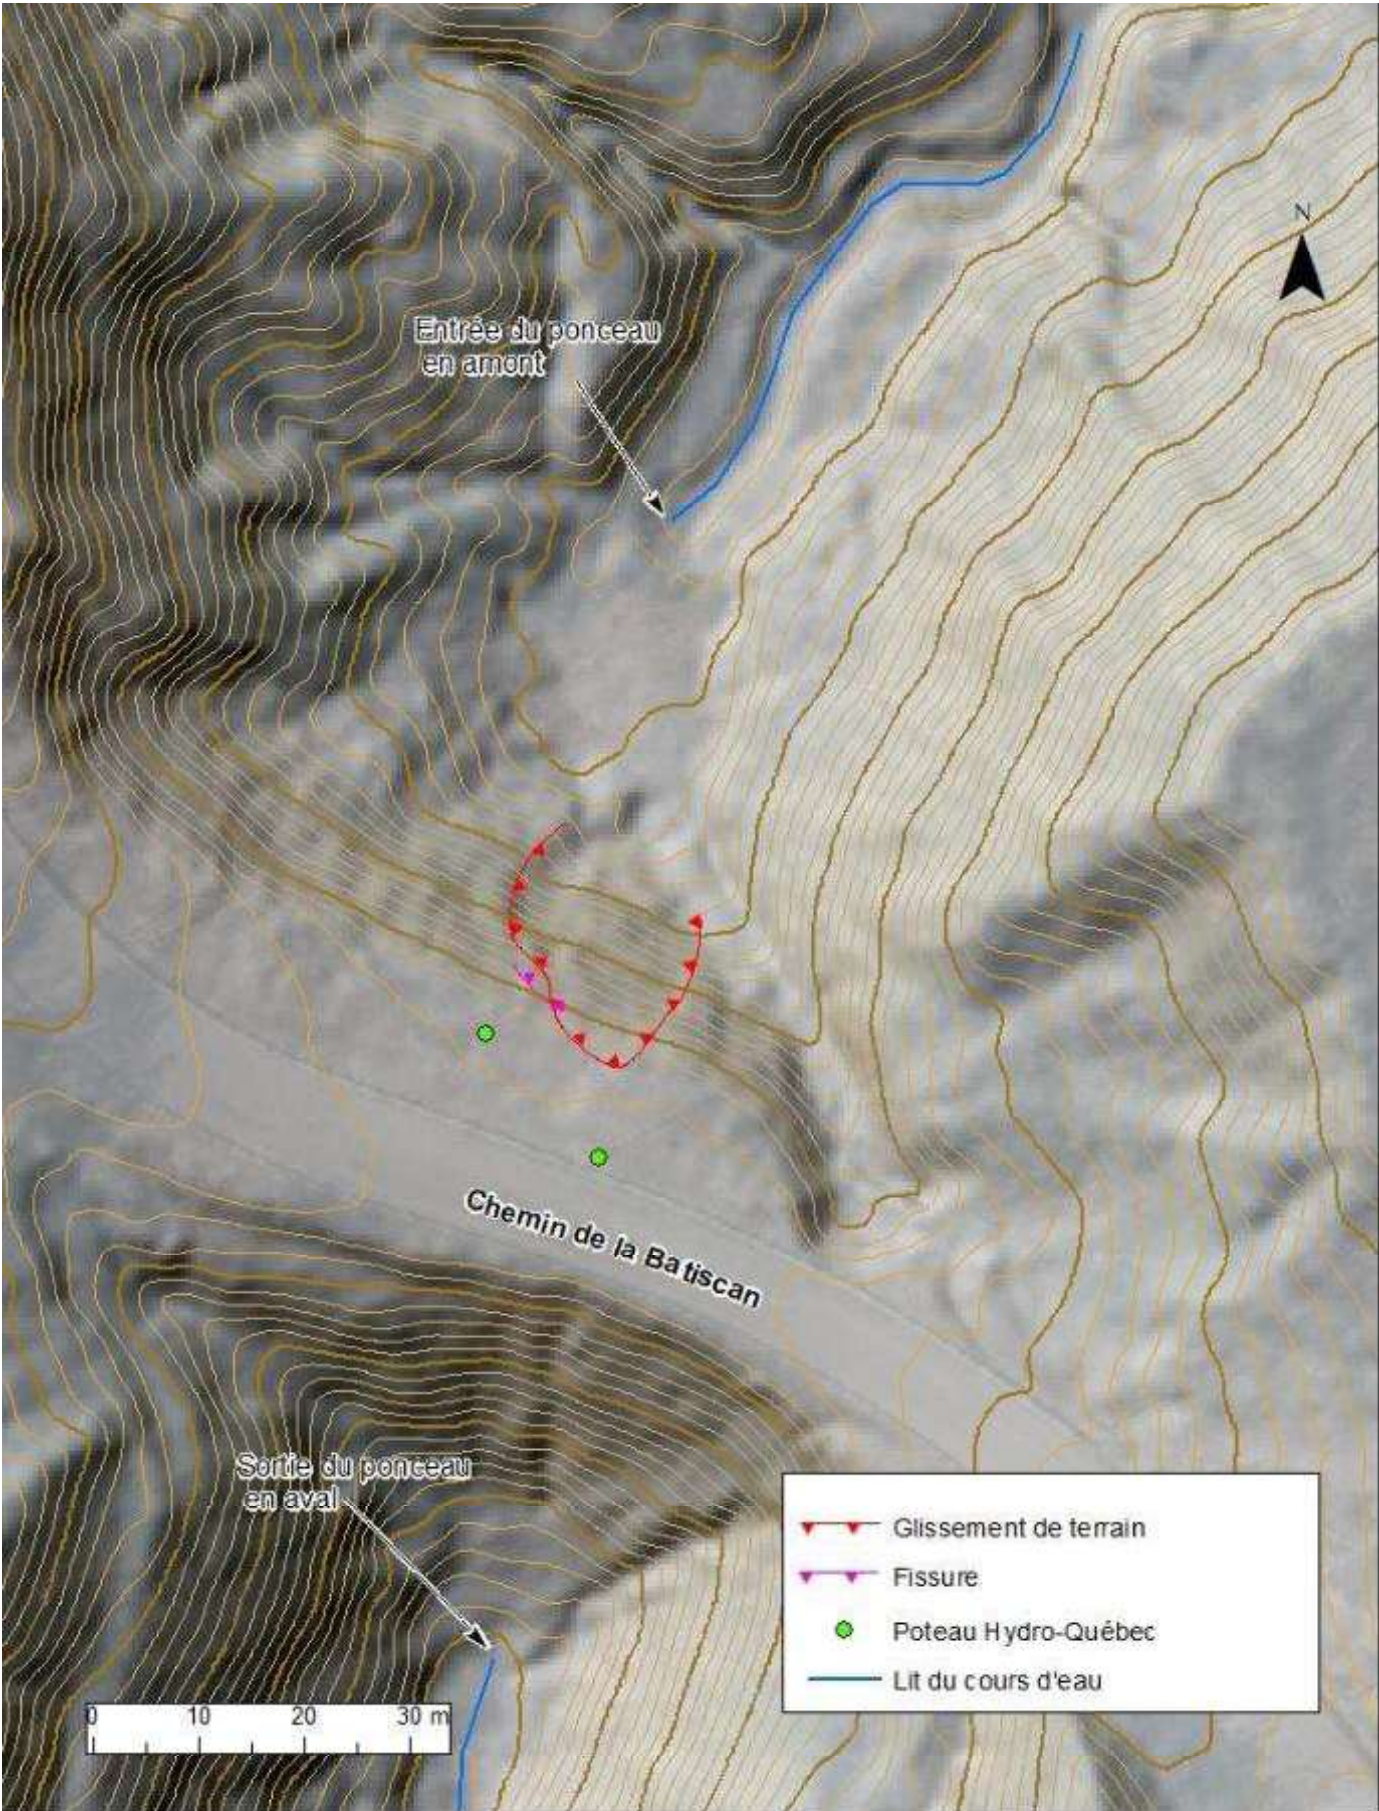
Le glissement de terrain signalé par la Municipalité en juillet 2023 est de type superficiel et il affecté la pente de remblai du côté nord de la route (figures 2 et 3). Dans la moitié inférieure du talus, le glissement a une largeur de 15 m et semble n'avoir emporté que le couvert végétal (figure 4). La portion supérieure du glissement, en sommet de talus, est légèrement plus profonde et a une largeur d'environ 9 m. Elle a entraîné un recul de 2 m en sommet. Une fissure a également été observée dans le prolongement ouest du glissement de terrain (figure 2). Elle délimite une masse instable de 2 à 3 m de largeur. Les débris du glissement se sont étalés à la base du talus, sur plusieurs dizaines de mètres sur le remblai qui comble le fond du ravin à cet endroit.

**Figure 2 :** Croquis de la situation des désordres signalés en juillet 2023. Le relief ombragé et les courbes hypsométriques sont tirés du MNT réalisé à partir du lidar de 2021. Les courbes hypsométriques sont aux mètres.

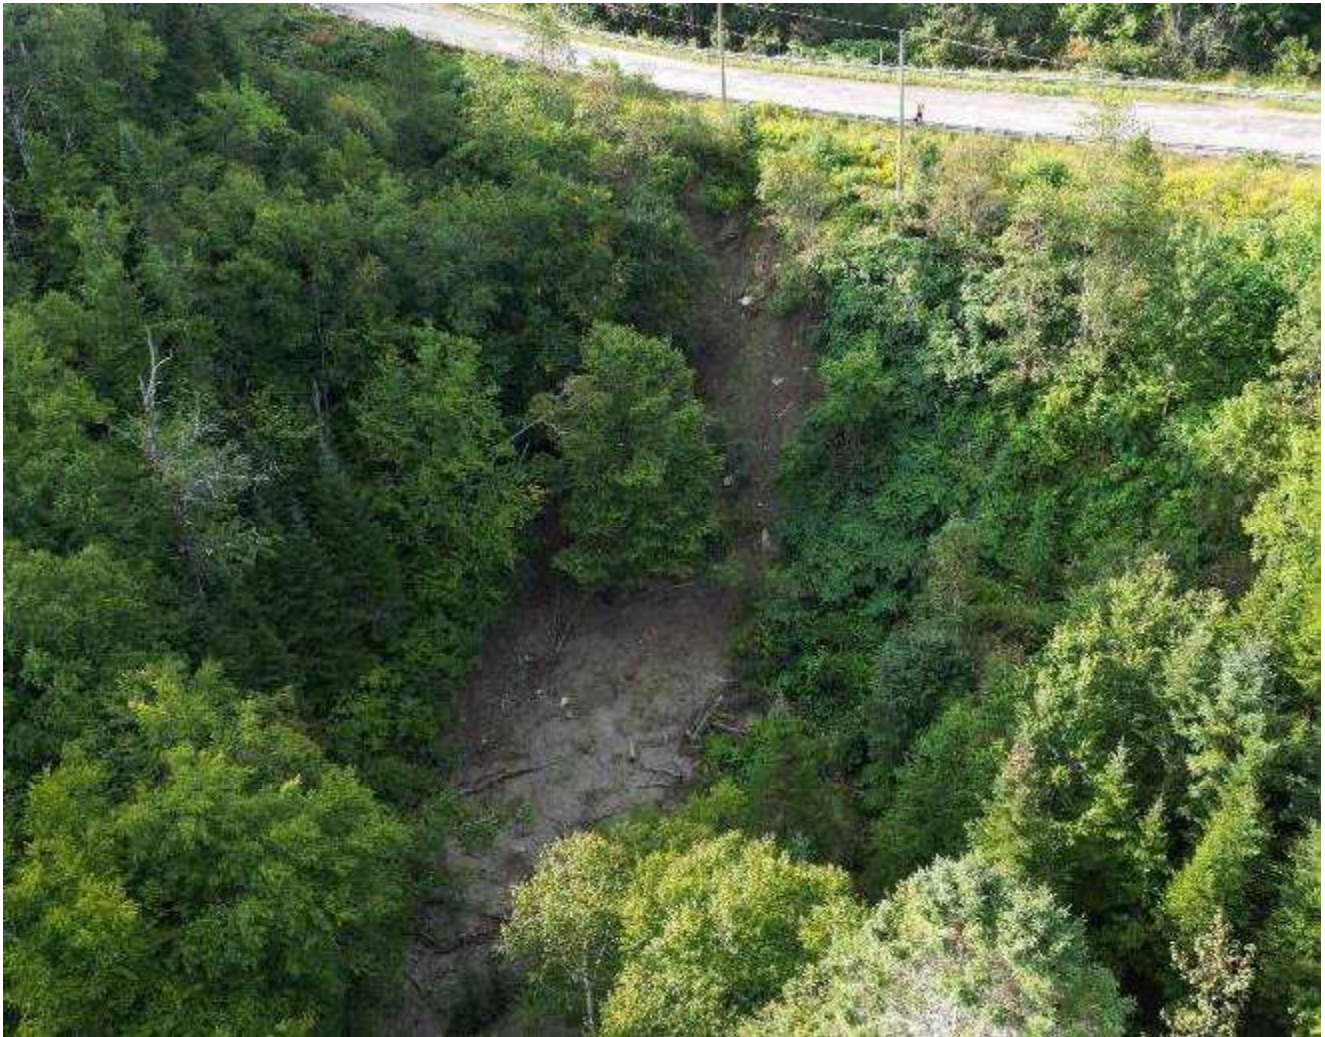
Le glissement de terrain semble avoir été déclenché par les fortes précipitations tombées dans la région en juillet 2023. Étant donné la nature et la géométrie du glissement de terrain, les pertes de terrain supplémentaires devraient être très limitées en sommet. Compte tenu de la distance qui sépare le glissement de la route et des poteaux d'électricité, ceux-ci ne sont pas menacés par l'évolution de la situation.

**Figure 3** : Vue d'ensemble du glissement survenu sur le versant amont du remblai du chemin de la Batiscan. Photographie prise lors d'un survol en drone le 29 août 2023.

Il est recommandé de conserver un périmètre de sécurité de 2 m en sommet de talus à l'arrière du glissement et de la zone fissurée. Il est également recommandé d'éviter de circuler dans la portion de terrain située entre la base du glissement de terrain et l'entrée du ponceau.

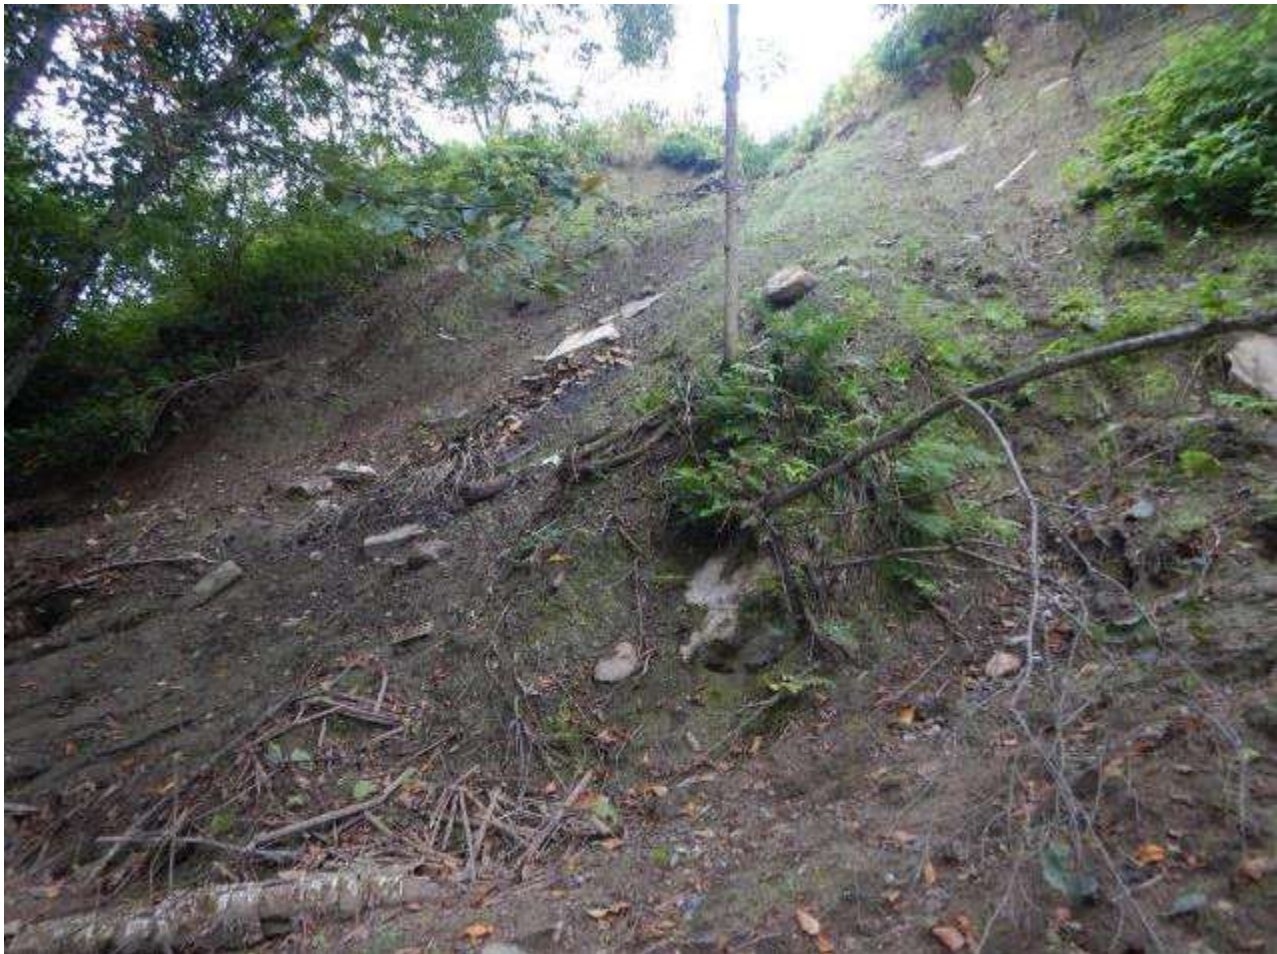
**Figure 4** : Vue du glissement de terrain à partir de la base du talus.

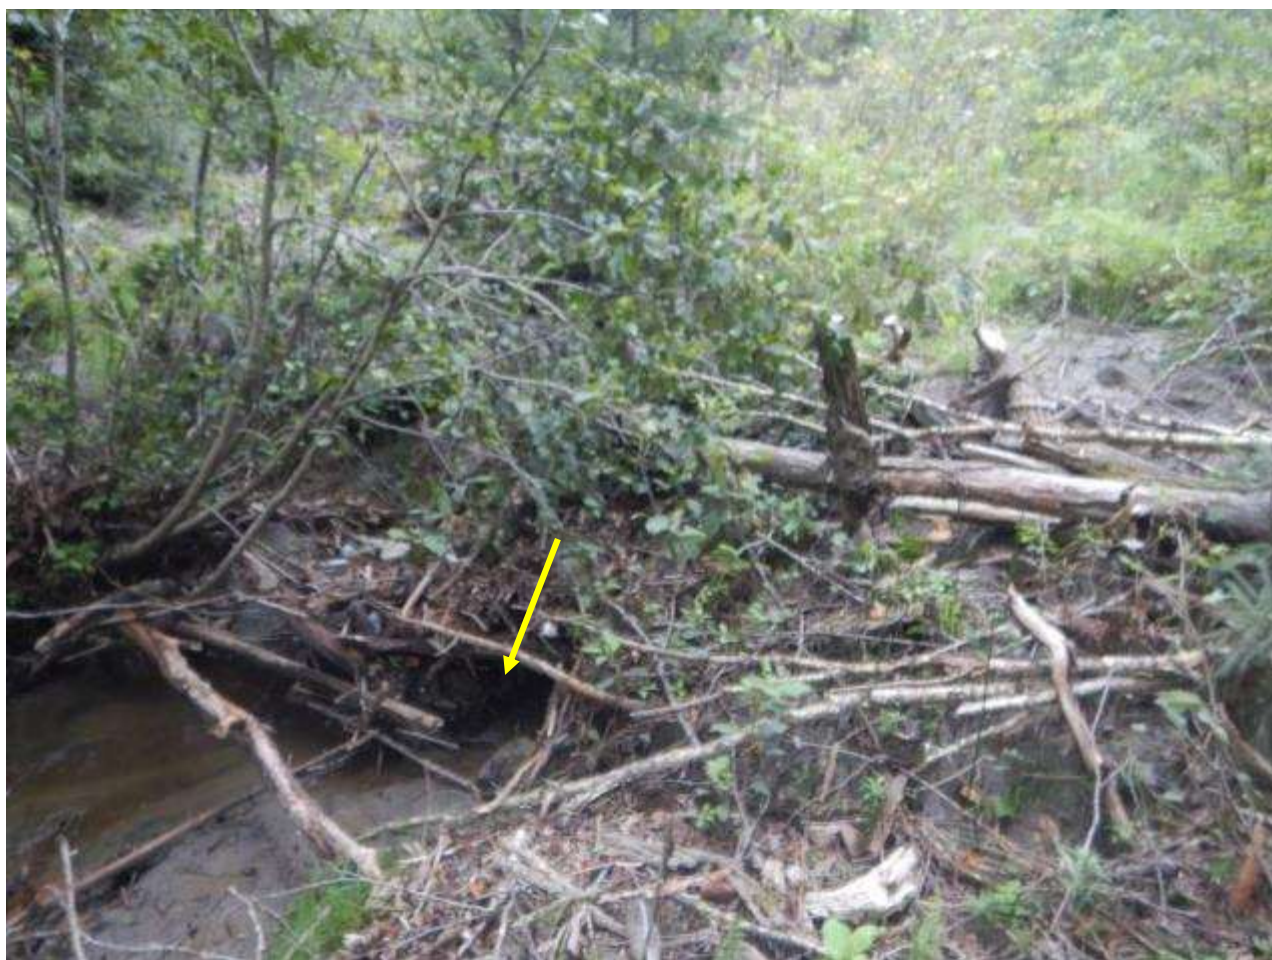
Une grande quantité de branches, de troncs d'arbres et de débris a été observée à l'entrée du ponceau obstruant significativement l'écoulement dans ce dernier (figure 5). Des sédiments boueux ont également été observés au niveaux des plaines alluviales du cours d'eau en amont du ravin et sur la portion du ravin remblayée entre la tête du ponceau et le pied du remblai de la route (figure 6). Ces sédiments indiquent que le cours d'eau a inondé ces portions de terrain pendant un certain moment.

**Figure 5** : Entrée du ponceau (flèche jaune) obstruée par les branches et débris divers (29 août 2023).

La visite de terrain du 24 octobre 2023 a permis de constater que le nettoyage de l'entrée du ponceau qui avait été recommandé dans le compte-rendu de visite du 31 août 2023 avait été réalisé par la Municipalité. Cette dernière aurait également procédé à une inspection par caméra sur une distance maximale de 45 m à partir de l'entrée du ponceau, couvrant approximativement la moitié de la longueur du ponceau. Tel qu'indiqué dans l'avis transmis le 6 novembre 2023 pour la problématique en aval du remblai routier, il est recommandé de poursuivre l'analyse par caméra sur toute la longueur du ponceau et de faire analyser la vidéo par un ingénieur spécialisé dans ce type de structure afin de statuer sur l'état du ponceau et sur les impacts possibles pour la sécurité des usagers du chemin. S'il est nécessaire de circuler à la base du talus de remblai vis-à-vis le glissement de terrain pour réaliser cette analyse, nous recommandons de le faire par temps sec, après 48 h sans précipitations.

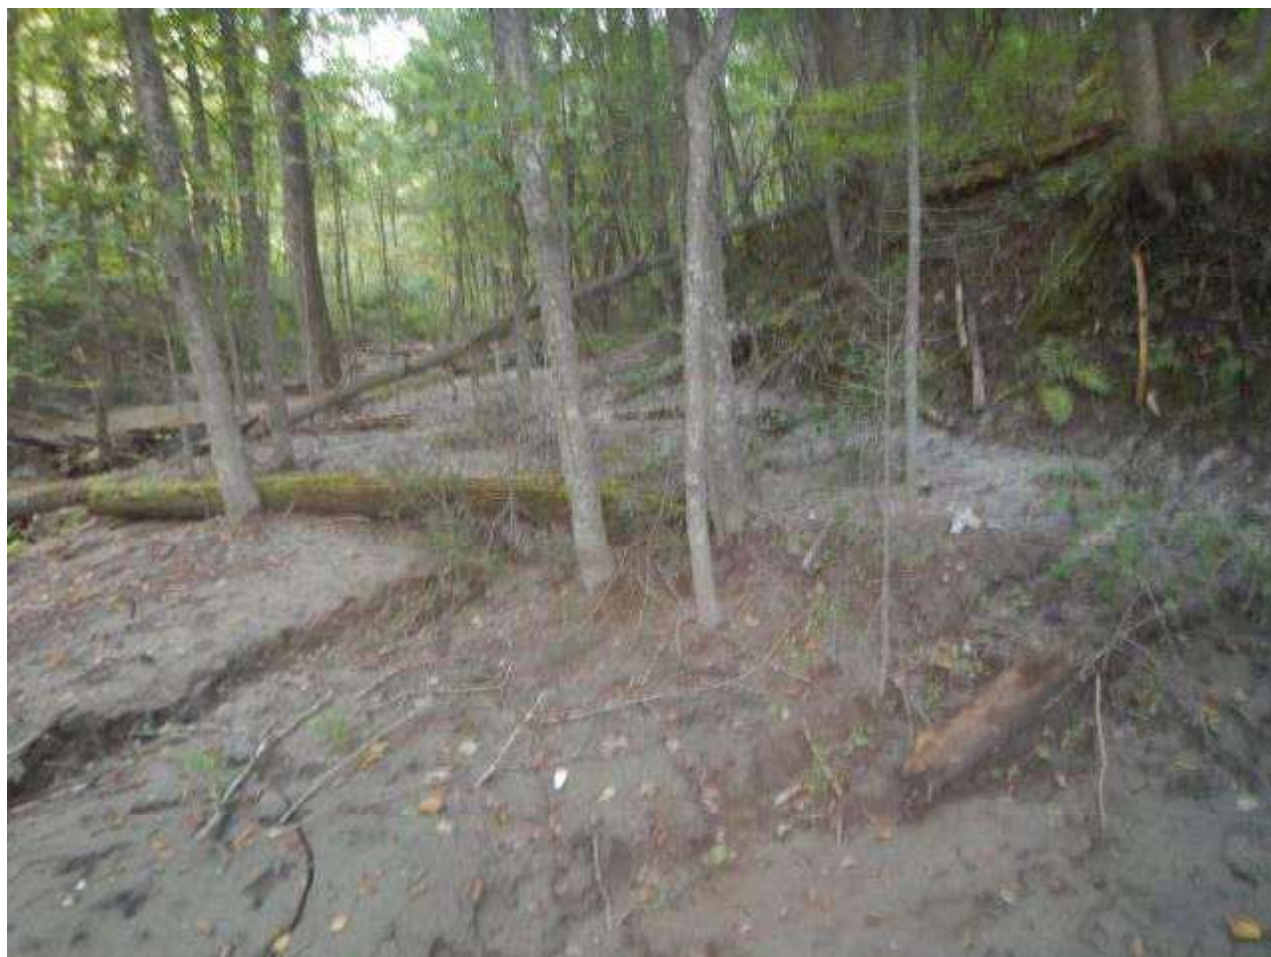
**Figure 6** : Sédiments boueux sur la plaine alluviale en bordure du cours d'eau en amont du ponceau.

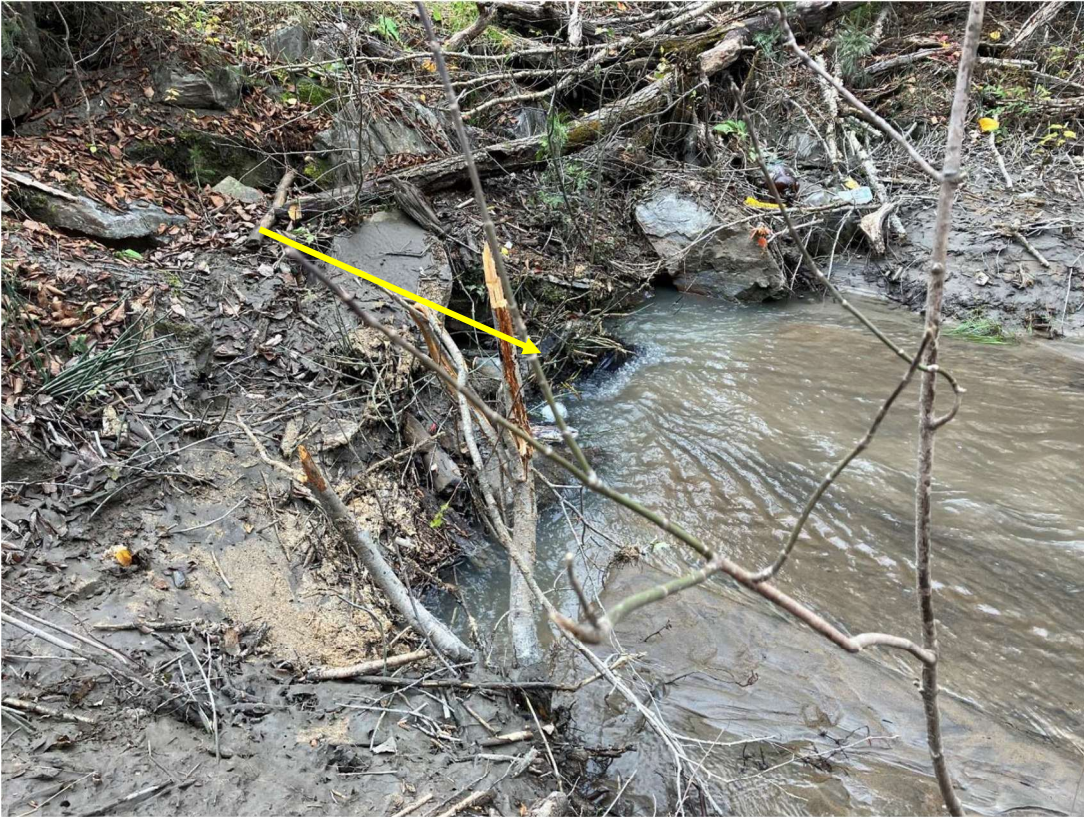
Lors de la visite du 24 octobre 2023, l'entrée du ponceau avait été nettoyée en partie (figure 7). De l'eau s'infiltrait dans le ponceau, mais également à droite de celui-ci, indiquant que de l'eau circule probablement à travers le remblai routier, de l'amont vers l'aval. Cette visite a également permis de constater des désordres importants au niveau du remblai routier et de la portion aval du ponceau, du côté sud de la route. Ces observations ont été rapportées dans l'avis technique du 6 novembre 2023.

**Figure 7 :** Entrée du ponceau (flèche jaune), le 24 octobre 2023, après le nettoyage réalisé par la Municipalité.

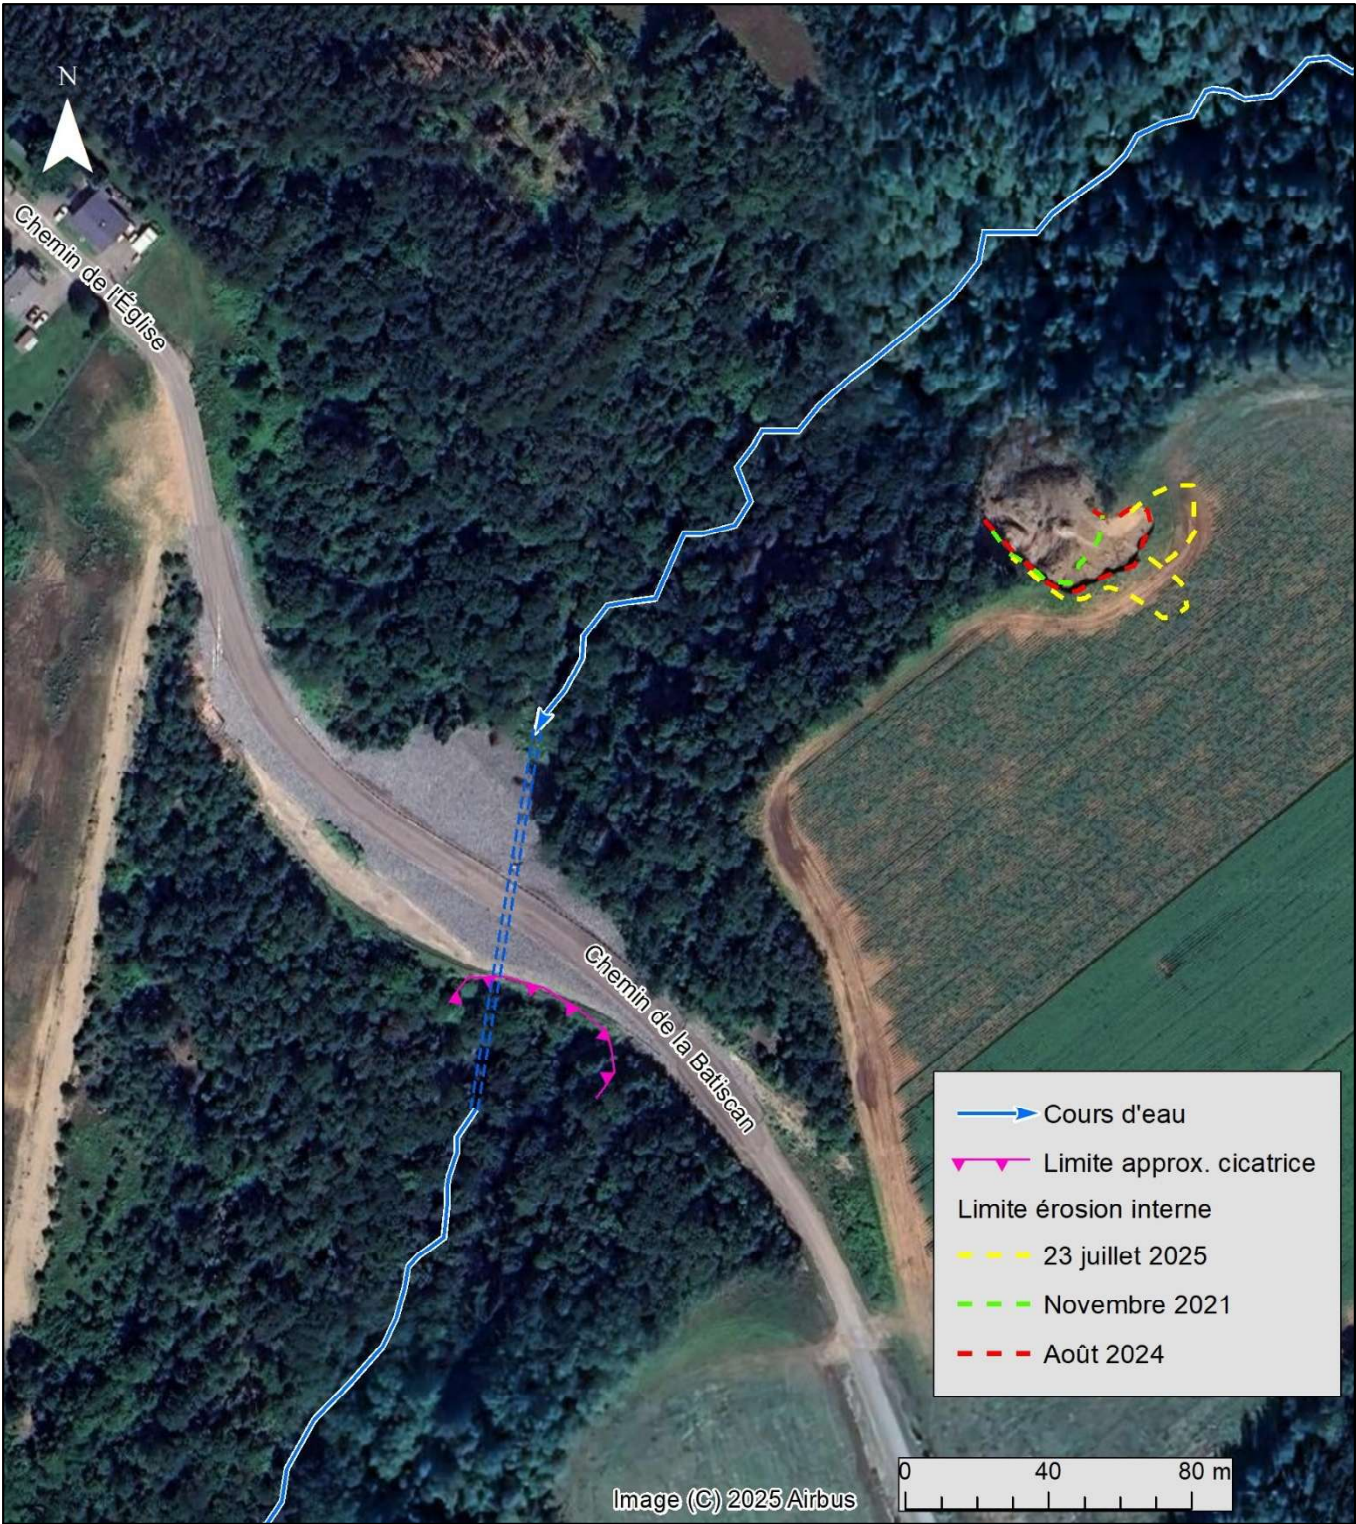
Lors de la plus récente visite de la DGG, il a été constaté que des mouvements supplémentaires se sont produits depuis la dernière visite en juillet. L’écoulement d’eau au-dessus du ponceau était bien visible. Il a été constaté que des détrit­us (morceaux de métal, de plastique, de béton, de verre, etc.) formaient une partie du remblai routier de part et d’autre de la cicatrice.

Les observations de terrain témoignent de la forte instabilité du site et de l’évolution rapide de la situation. Dans la situation actuelle, nous considérons que le remblai de la route pourrait subir une rupture complète à tout moment. Le cas échéant, un volume très important de matériaux de remblai incluant une quantité significative de détrit­us, serait alors dans la rivière Batiscan, ce qui pourrait représenter un enjeu environnemental.

**Figure 2** : Plan de localisation détaillée du site sur un fond d’orthophotographie de 2024 (source : Image © 2025 Airbus) montrant la localisation approximative des éléments cités dans cet avis.
