**OBJET: Votre demande en vertu de la *Loi sur l'accès aux documents des organismes publics et sur la protection des renseignements personnels* (RLRQ, chapitre A-2.1)**

| OBJET |
|---|
| Glissement de terrain superficiel dans un talus de remblai routier en bordure du chemin de la Batiscan. |

| IDENTIFICATION | |
|---|---|
| Danger de rupture d'un remblai de route | |

Érosion interne dans le champ agricole

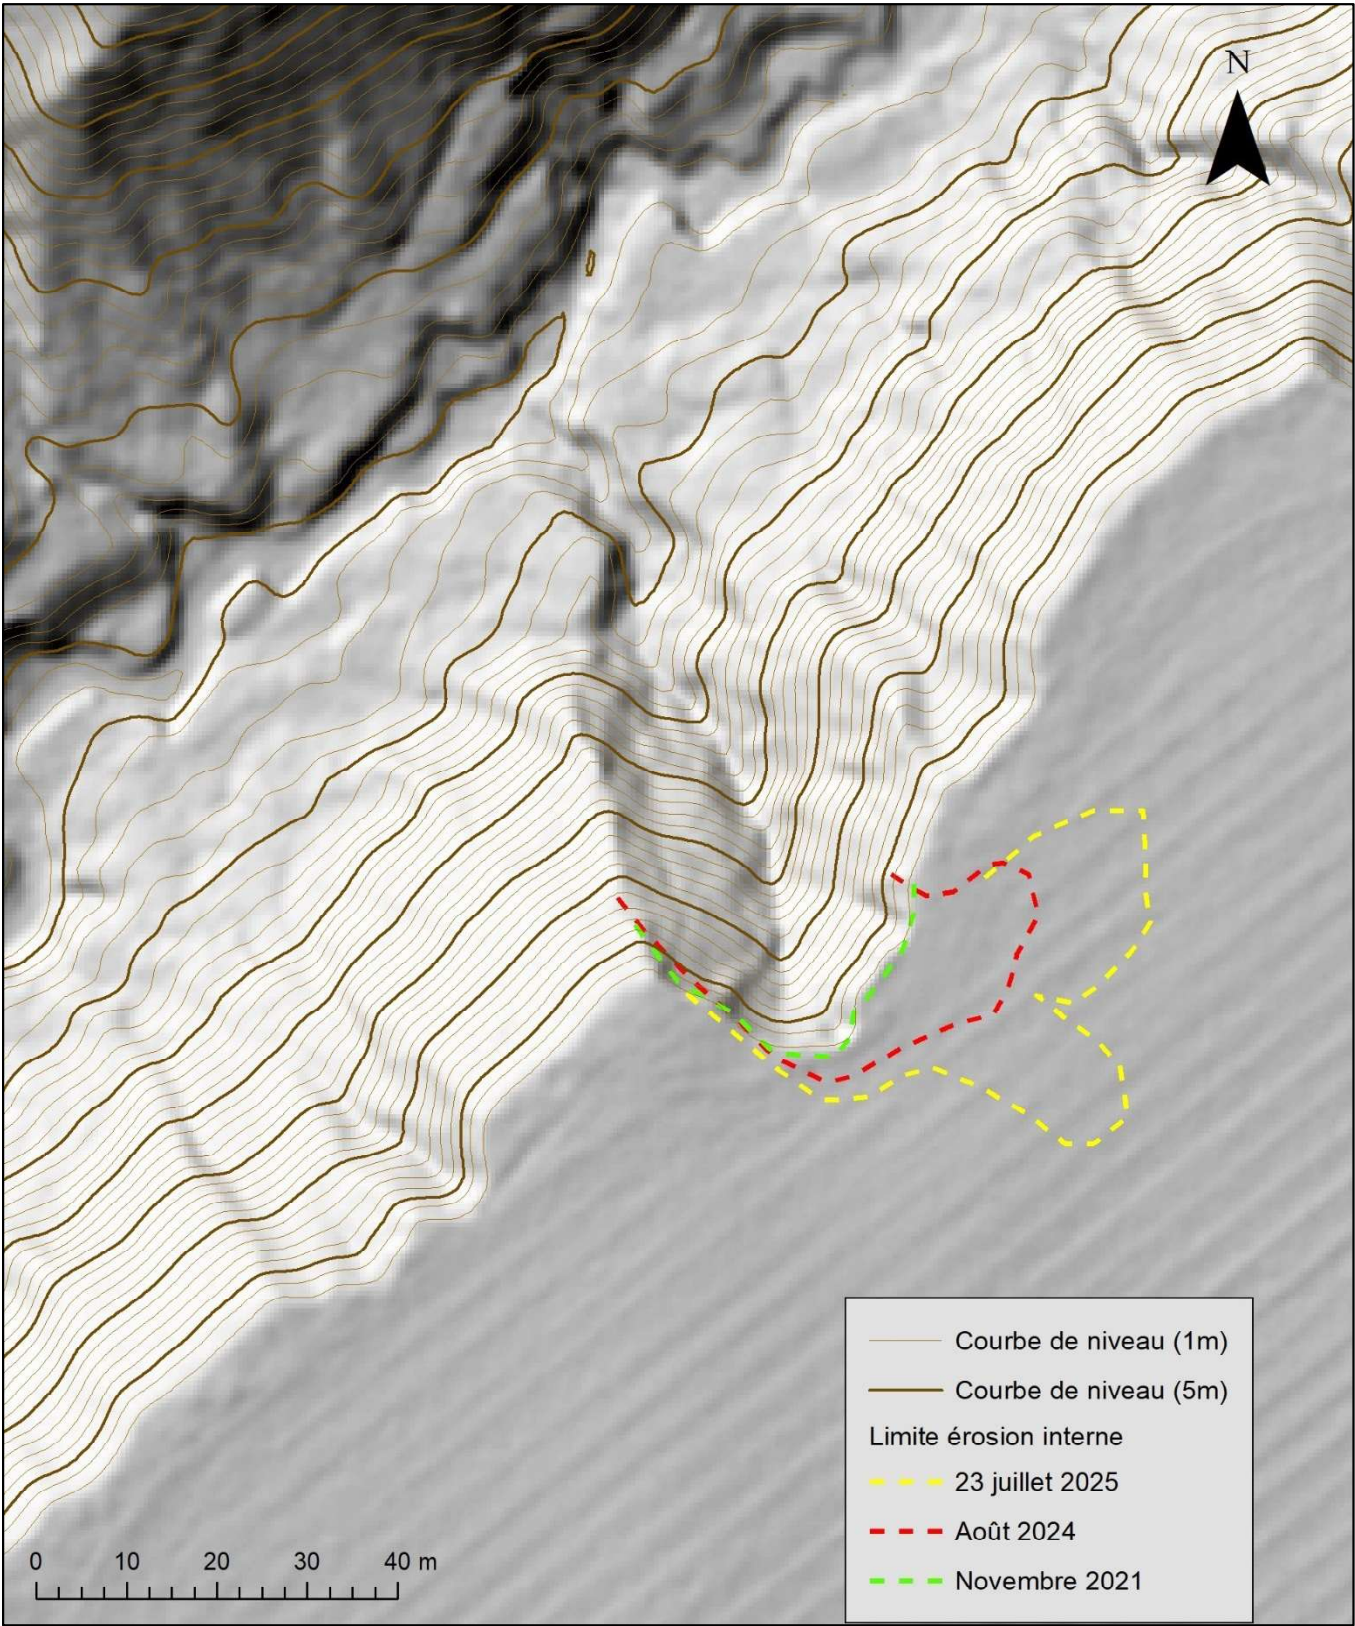
Selon les données à notre disposition, le mouvement aurait débuté entre juin et août 2023 à la tête de ce ravin. L’analyse des données satellitaires montre une progression intermittente du phénomène, c’est-à-dire des périodes sans mouvement apparent suivies de périodes avec une activité de mouvements engendrant des pertes de terrain derrière le sommet de talus (figures 2 et 3). La plus récente phase active de mouvement se serait produite à l’été 2025 lors d’un épisode de pluies abondantes. Globalement, le mouvement a emporté des sols derrière le sommet du talus sur une distance d’environ 30 m et sur une profondeur maximale d’une dizaine de mètres. Cependant, les escarpements latéraux qui sont subverticaux font au maximum environ 3 m (figure 4). Lors de la visite des lieux, le mouvement atteignait une largeur de 50 m.

**Figure 2** : Plan de localisation détaillée du site sur un fond de relief ombragé de 2021 (source : Gouvernement du Québec) montrant la configuration des lieux et l'évolution des limites d'érosion interne.

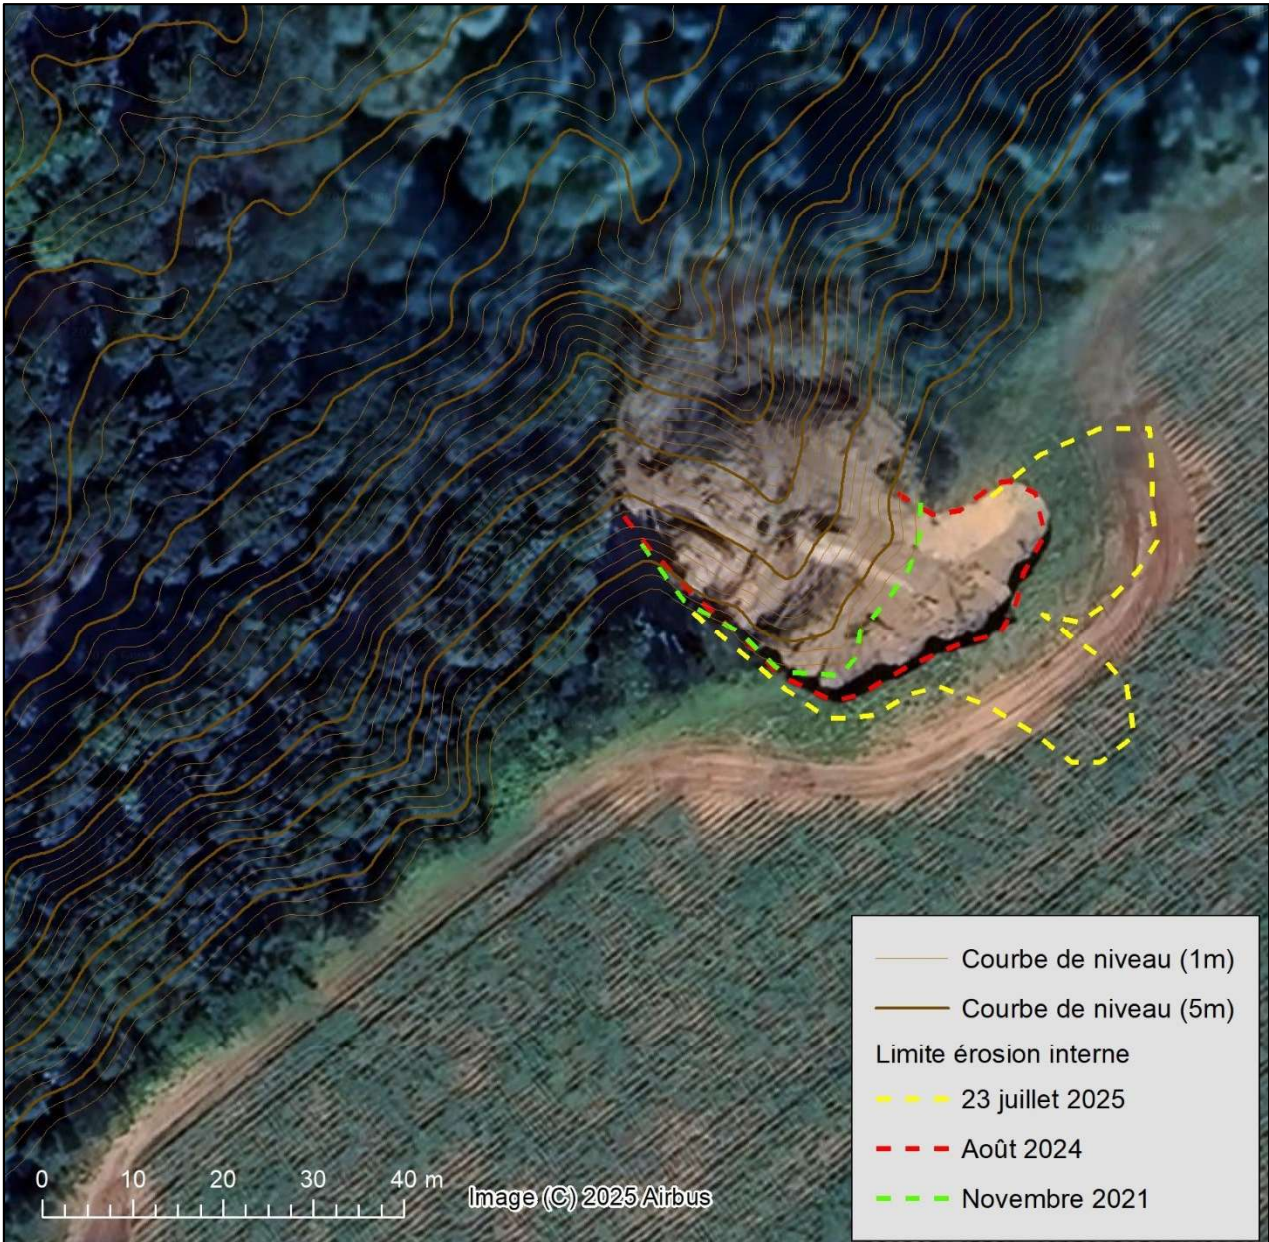
Figure 3 : Image de Google Earth montrant la situation en août 2024 (source : 2025 Airbus).

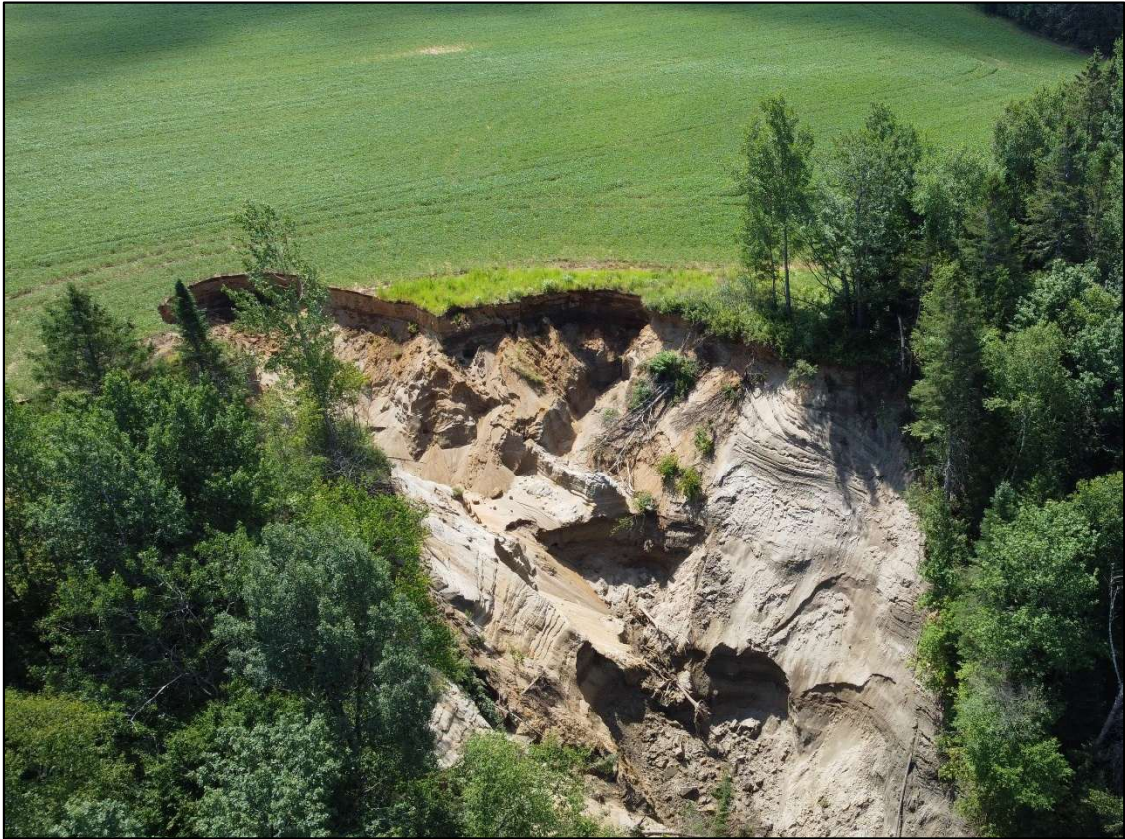
Selon nos observations de terrain et l’analyse de la situation, le mouvement de terrain affectant le champ semble occasionné par un phénomène d’érosion interne des sols. L’eau souterraine circulant au contact de la couche sableuse et d’une couche moins perméable sous-jacente, possiblement du silt ou de l’argile ou une couche de sable indurée, entraîne le sable vers le cours d’eau situé à la base du talus. Ce processus nuit à l’atteinte d’équilibre des parois laissées par le mouvement. Des pertes de terrain supplémentaires sont donc attendues au pourtour de la cicatrice. Par conséquent, il est recommandé de conserver un périmètre de sécurité de 5 m au pourtour des parois laissées par le mouvement. Ce périmètre devra être ajusté au fur et à mesure des mouvements.

Figure 4 : Image de drone prise lors de la visite de la DGG en juillet 2025 montrant les parois du mouvement de terrain.
