# Glissement de terrain du 10 mai 2010

Saint-Jude, Montérégie

Rapport sur les caractéristiques et les causes

Novembre 2011

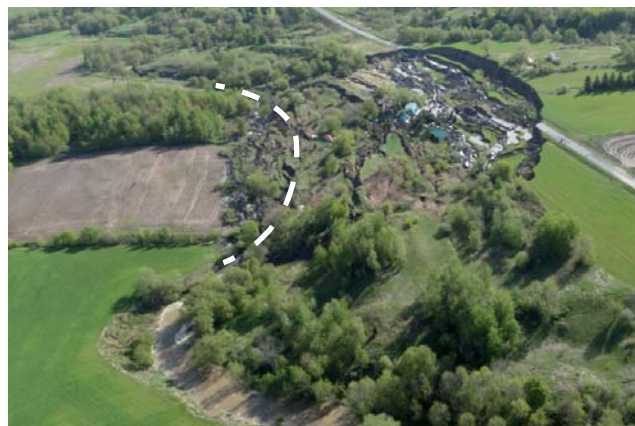
Figure 2.5 Lit de la rivière Salvail (ligne en pointillés blancs) complètement obstrué par les débris du glissement.

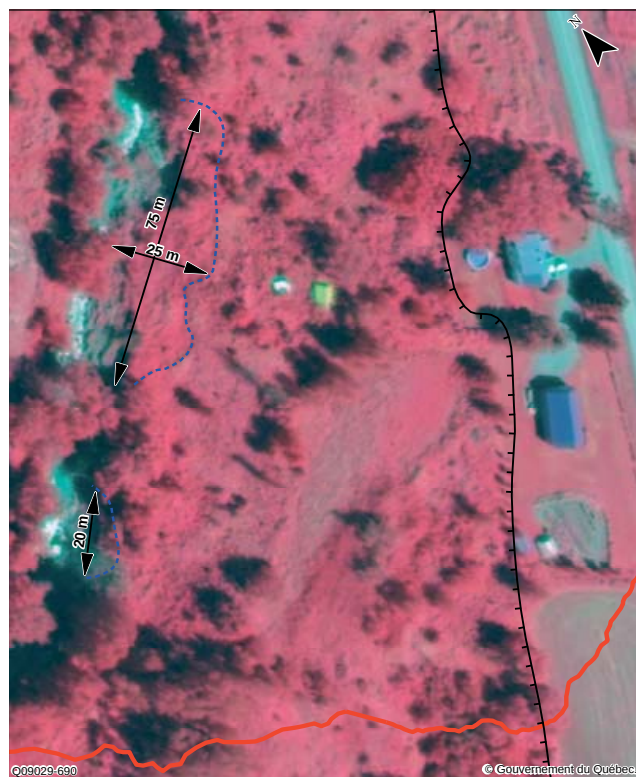
Sur les photographies de 2009 (figure 5.3 d), l'étang et les bâtiments de ferme situés de l'autre côté de la route ont disparu. À une trentaine de mètres au sud-ouest de la résidence, on note un nouveau garage qui a été construit depuis 2004, à une dizaine de mètres et parallèlement au sommet du talus. Sur la berge, les petits décrochements observés sur les photographies antérieures se sont agrandis. Ils ont déstabilisé les six premiers mètres à la base du talus sur environ 75 m de longueur le long de la berge (figure 5.4). Aussi, les débris de ces décrochements semblent bloquer la rivière sur la moitié de sa largeur. Finalement, à une trentaine de mètres plus en amont, on note l'apparition d'un autre décrochement de la berge sur une vingtaine de mètres de longueur qui touche approximativement les quatre premiers mètres à la base du talus.

Figure 5.4 Agrandissement de la photographie aérienne d'août 2009 d'un secteur instable en pied de talus.

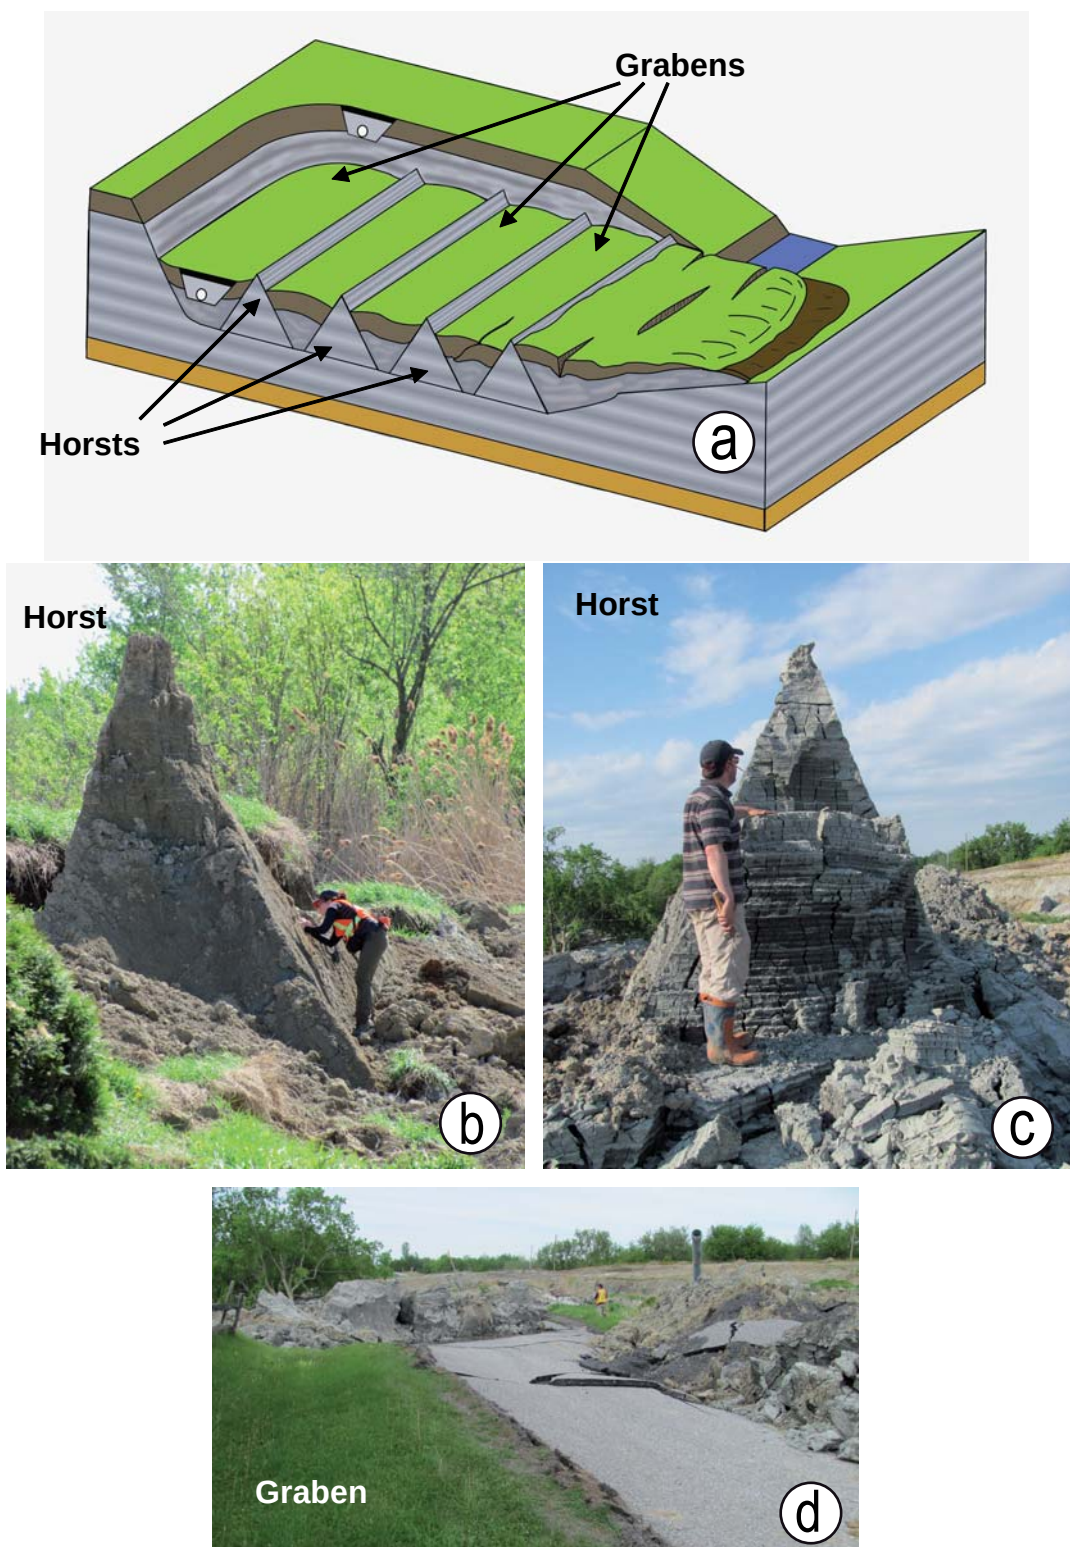
Figure 6.4 En a) croquis représentant un glissement de terrain de type « étalement » avec des horsts et des grabens. Les photographies en b), c) et d) sont des exemples pris à l'intérieur du glissement de terrain de Saint-Jude.

Le pendage observé aux failles apparaissant à la surface des horsts était d'environ  $60^\circ$  (figures 6.4, A.7, A.8 et A.9). En surface, les failles montraient généralement, sur le côté aval des horsts, un plaquage de sol brunâtre et des stries de glissement indiquant un mouvement vers le bas du graben situé en aval (figures 6.6 et 6.7). Aussi, le pendage des rubanements, qui est subhorizontal ( $\approx 1^\circ$  vers la rivière) sur le sol intact, variait sur les têtes des horsts avec une inclinaison de  $0^\circ$  à  $15^\circ$  vers l'arrière (figures 5.7 et 6.4). Cette observation confirme le caractère principalement horizontal du mouvement, mais indique aussi un certain basculement des horsts par endroits. Cette légère inclinaison a probablement été induite par l'interaction entre les blocs de sol, soit durant le mouvement des débris ou lorsqu'ils se sont arrêtés.

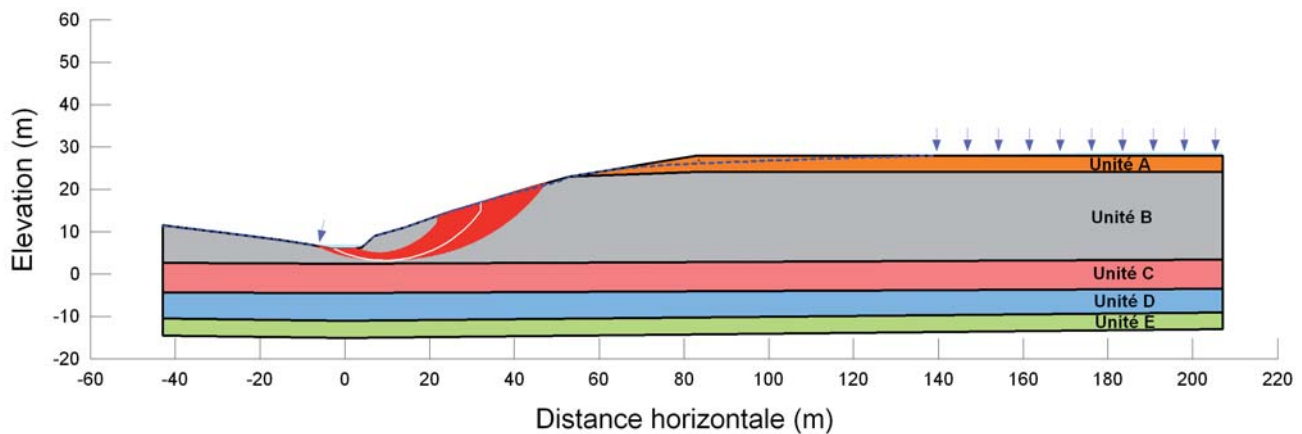
Figure 7.9 Représentation graphique en rouge de la zone où passent les cercles de rupture dont le coefficient de sécurité global est inférieur à 1,05, en condition drainée avec la méthode de Bishop dans Slope/W. La ligne blanche surimposée à cette zone indique la position du cercle le plus critique représenté à la figure 7.8.

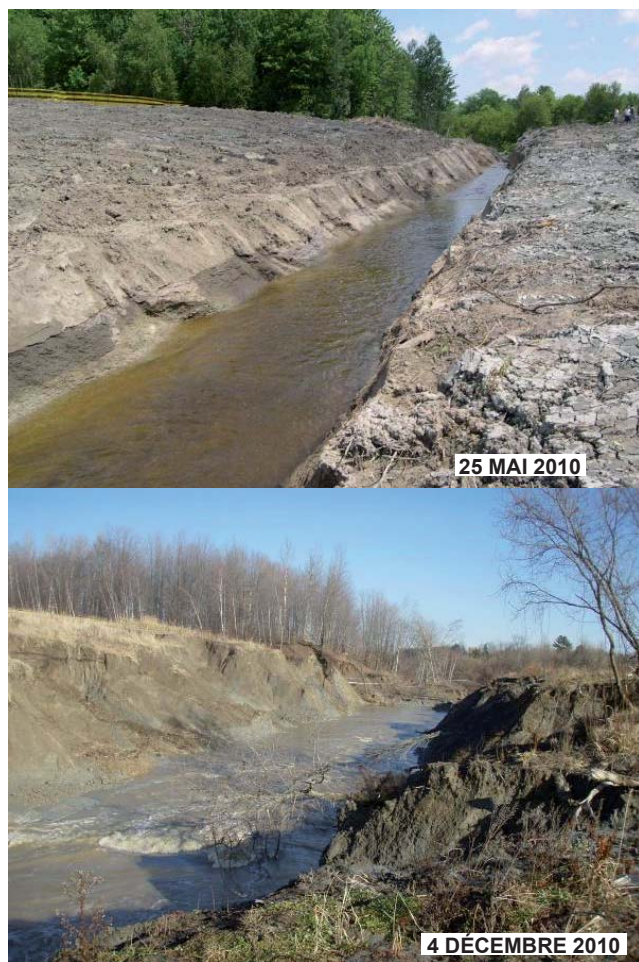
Figure 9.5 Photos montrant l'évolution du canal du 25 mai au 4 décembre 2010.
