# Pointe-Aux-Lièvres

Rapport de l'expérience

**STRUCTURE**

Un Toit en Réserve

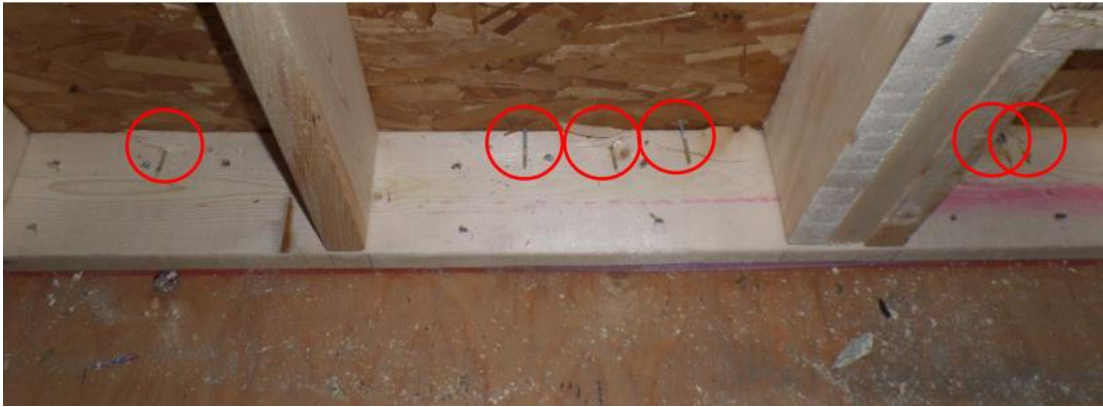
Photo 1 – clous qui ne rentrent pas dans la lisse

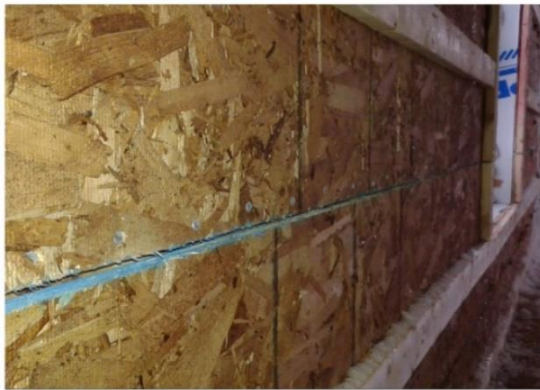
Photo 2 – bandes amovibles mal fixées

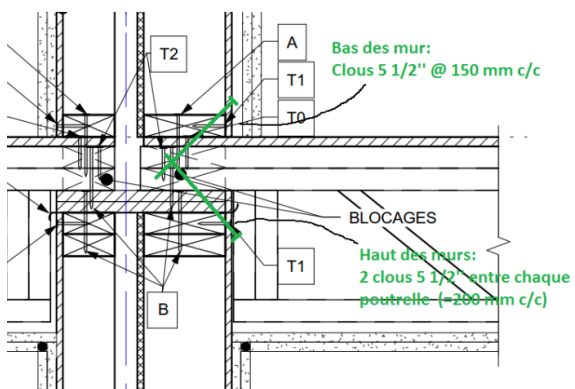
Figure 2 – ajout de clous car clous mis en œuvre trop courts

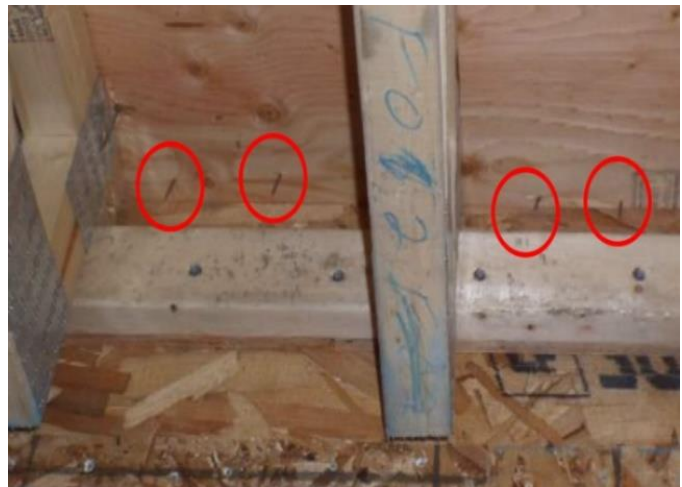
Photo 5 – clous verticaux qui manquent la poutre de rive

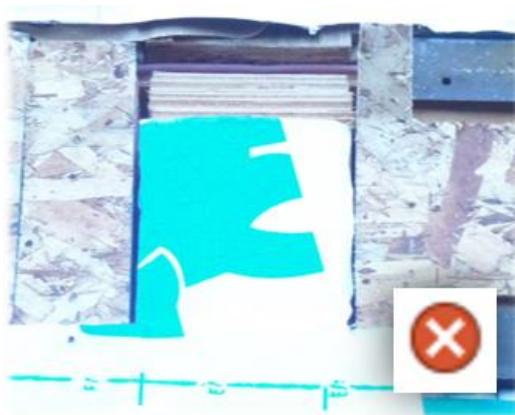
Photo 1 – blocage pas assez épais

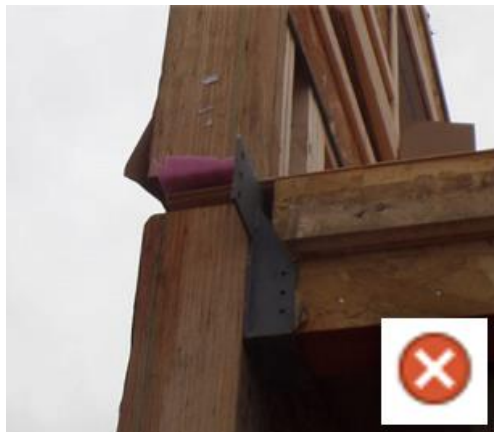
Photo 2 - blocage absent

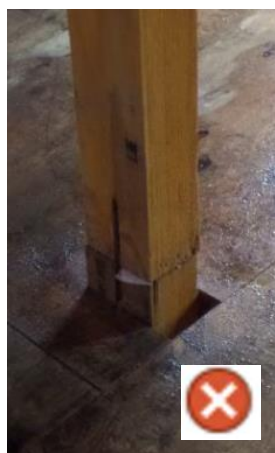
Photo 4 - blocage absent et connexion non conforme1

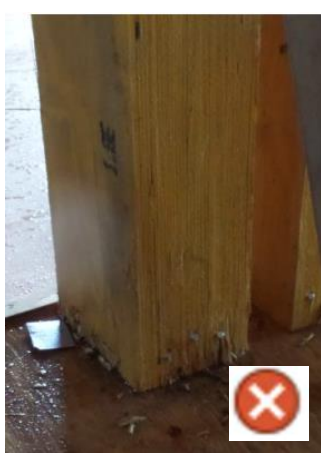
Photo 5 - connexion non conforme

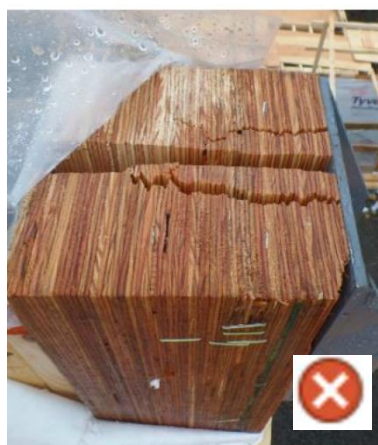
Dans cette même zone de bout de poteaux se fixait à plusieurs endroits des étriers de poutres, via des tirefonds. La mise en œuvre de ceux-ci requerrait de suivre les procédures de pré perçage pour ne pas créer de contrainte de traction transversale et donc de fissuration. Quelques colonnes du premier niveau ont dû être réparées via l'injection de résine ou être changées avant de monter les niveaux suivants. Le suivi rigoureux de la procédure a bien fait ses preuves par la suite (photos [6] et [7]).

Photo 6 – fissuration (pré-perçage non conforme

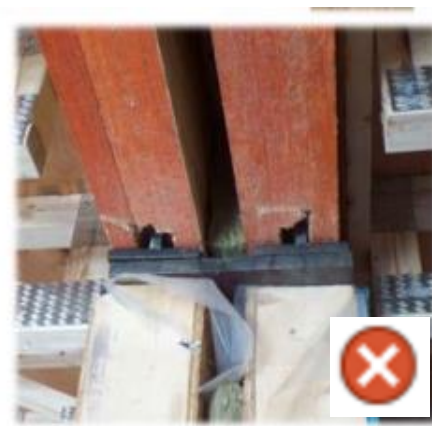
Lorsque les poutres étaient continues (axe 2 et 13), le recours à des ferrures en T a été retenu (voir titre 2.2.2) pour limiter l'écrasement entre poteaux. Le choix fait par l'entrepreneur pour les premiers niveaux d'effectuer ces entailles au chantier (à la scie à chaîne...) a donné des résultats très grossiers et contreproductifs (injection de résine a été requise). Pour les étages suivants, celles-ci ont été faites en atelier et n'ont plus posé de problème (figure [1] et [2] et photo [8])

Photo 8 – rainure non conforme pour plaque en T

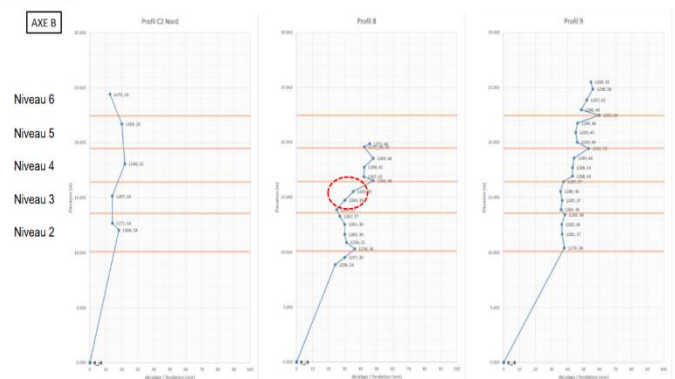
Figure 3 – relevé d'une façade

Bien que l'exigence 3.5.1.2 de verticalité (+/-12mm dans 2440mm) ait été localement dépassée, nous avons jugé que le tout était structurellement satisfaisant, compte tenu du fait que nos calculs considèrent une certaine excentricité ( $d/6$  soit  $140\text{mm}/6=25\text{mm}$ ).

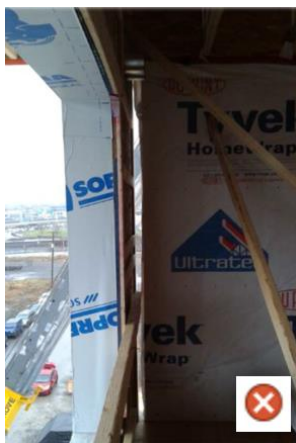
Photo 1 - décalage

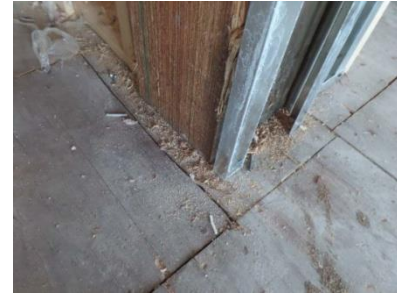
Photo 3 - raccords non conformes

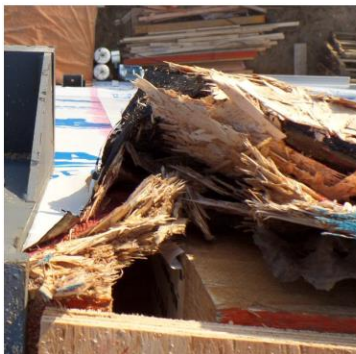
Photo 1 - jeu extrémités rives

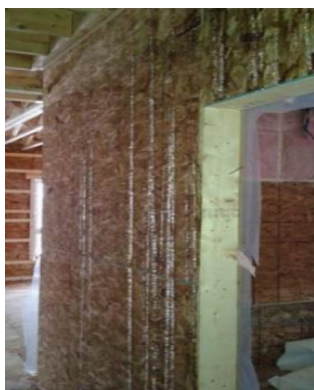
Photo 1 - glace/écoulement

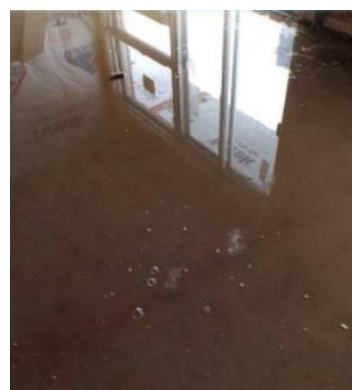
Photo 3 - stagnation d'eau
