Québec, le 7 septembre 2023

« obtenir copie du plus récent rapport d'inspection en bâtiment mené par ou pour le compte de la Société d'habitation du Québec pour chacune des adresses suivantes :

- 1- 2075, rue Hogan, Montréal
- 2- 850, rue Des Seigneurs, Montréal
- 3- 526, rue Sicard, Montréal
- 4- 509, avenue Aird, Montréal »

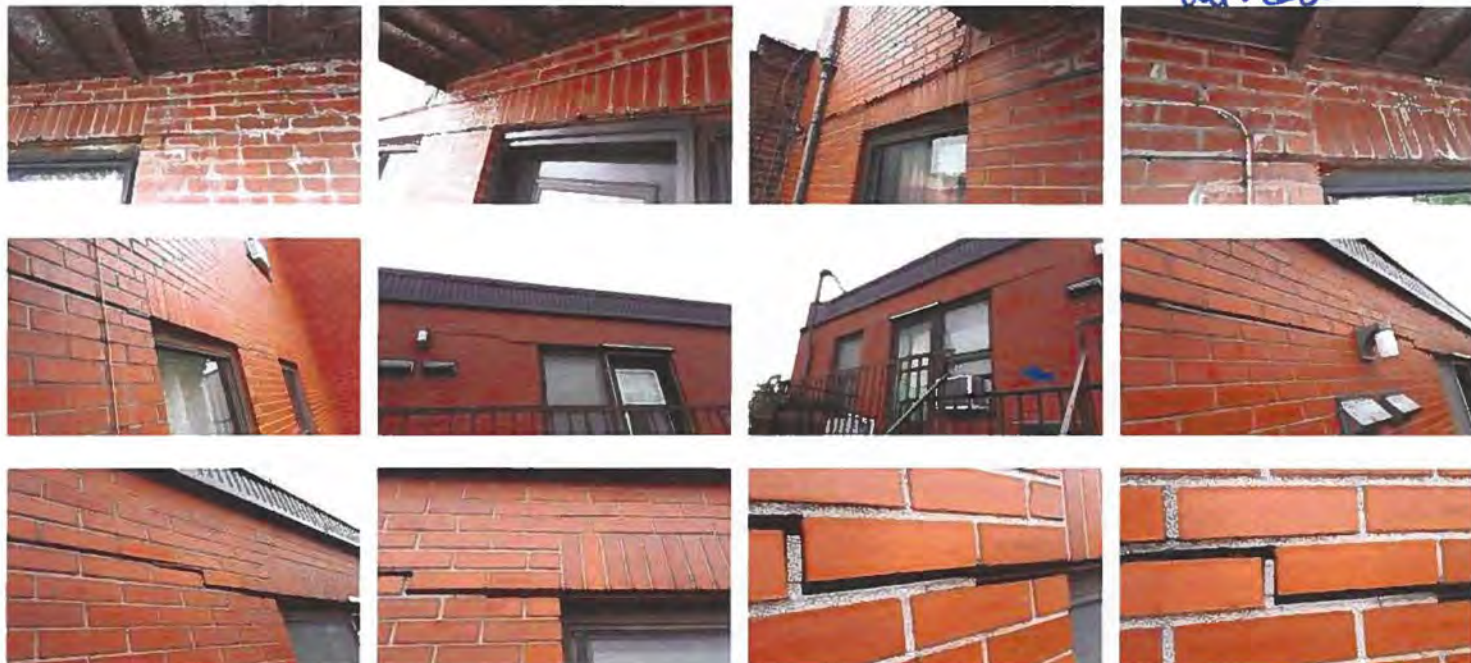
Problème de joints de maçonnerie généralisé à l'arrière du bâtiment, au niveau des linteaux. Les joints horizontaux sont ouverts sur presque la totalité de la largeur du bâtiment. Voir plan ci-inclus.

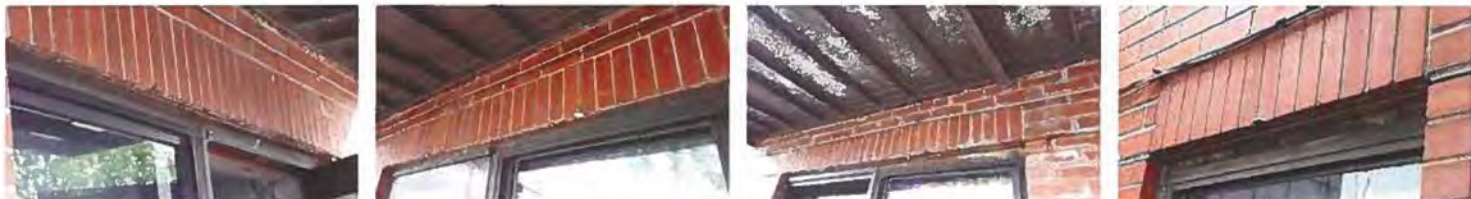
NB: deux des linteaux doivent être remplacés. Voir constat n°663792

Repeindre les linteaux des ouvertures.
