Portes et quincailleries Étude historique

SITE HISTORIQUE NATIONAL DE PASPÉBIAC
Par Jeannot Bourdages, conservateur
Décembre 2022

Étude historique

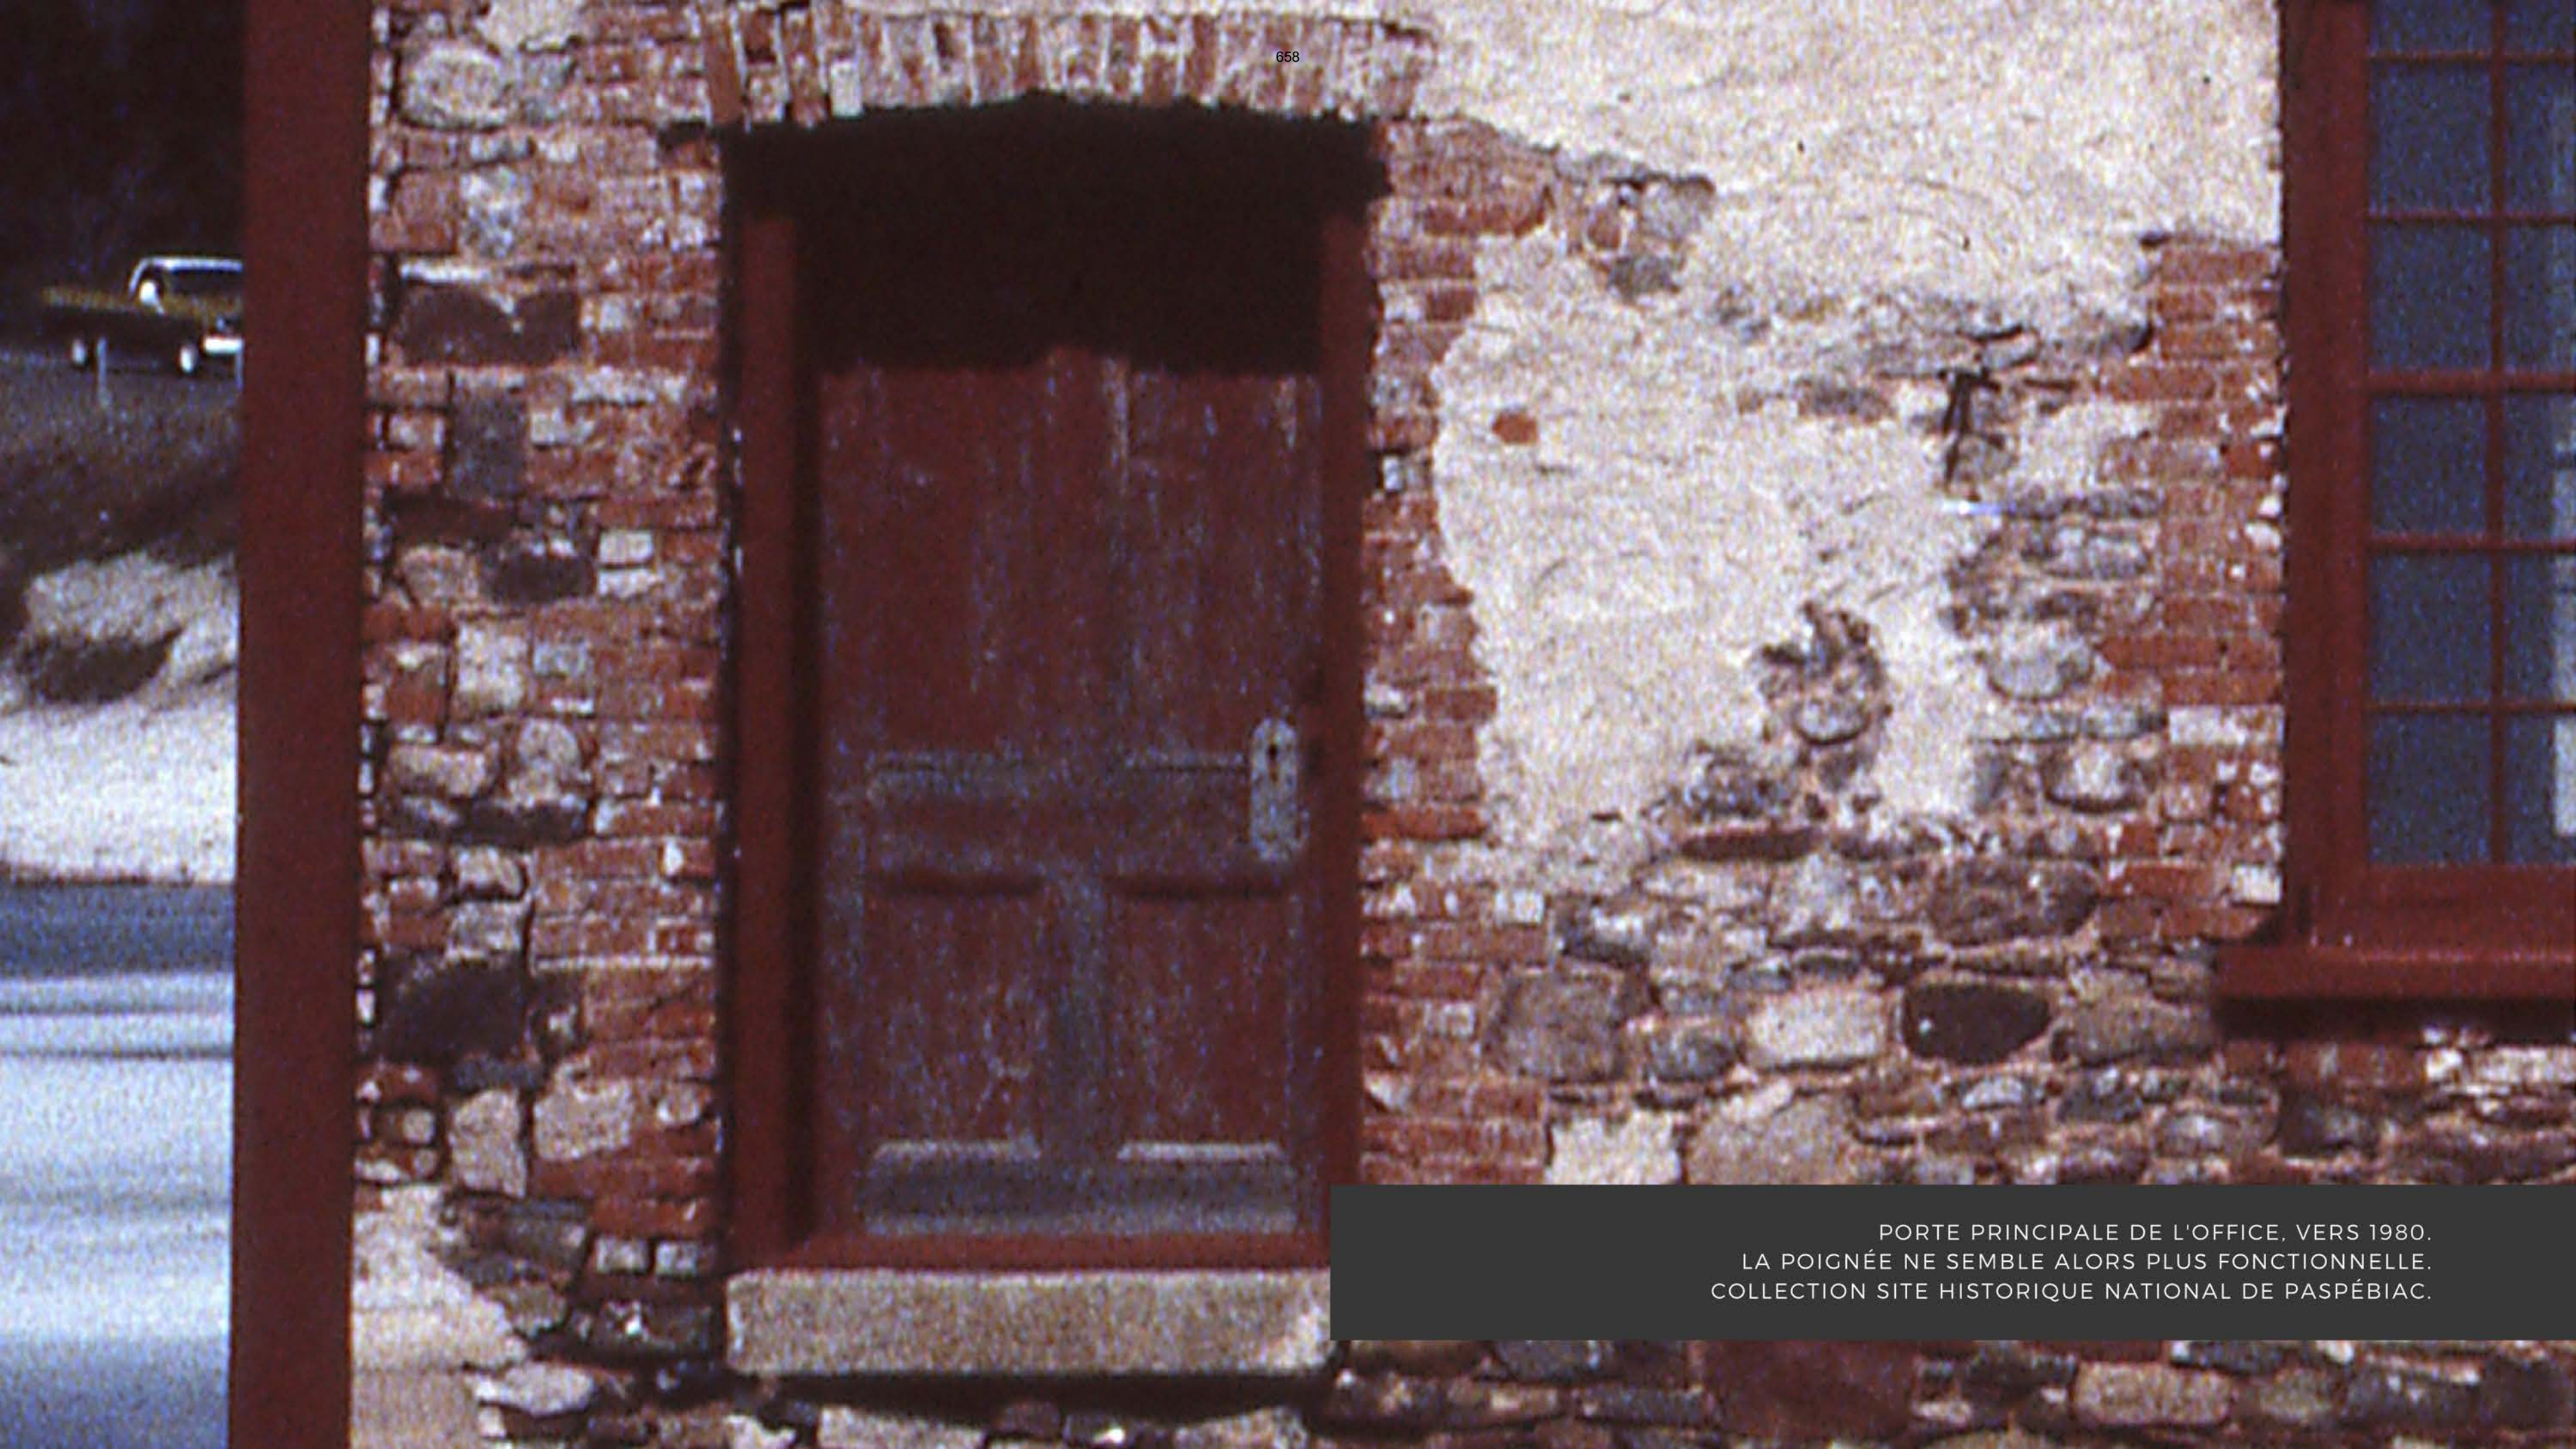
PORTE PRINCIPALE DE L'OFFICE, VERS 1980.
LA POIGNÉE NE SEMBLE ALORS PLUS FONCTIONNELLE.
COLLECTION SITE HISTORIQUE NATIONAL DE PASPÉBIAC.

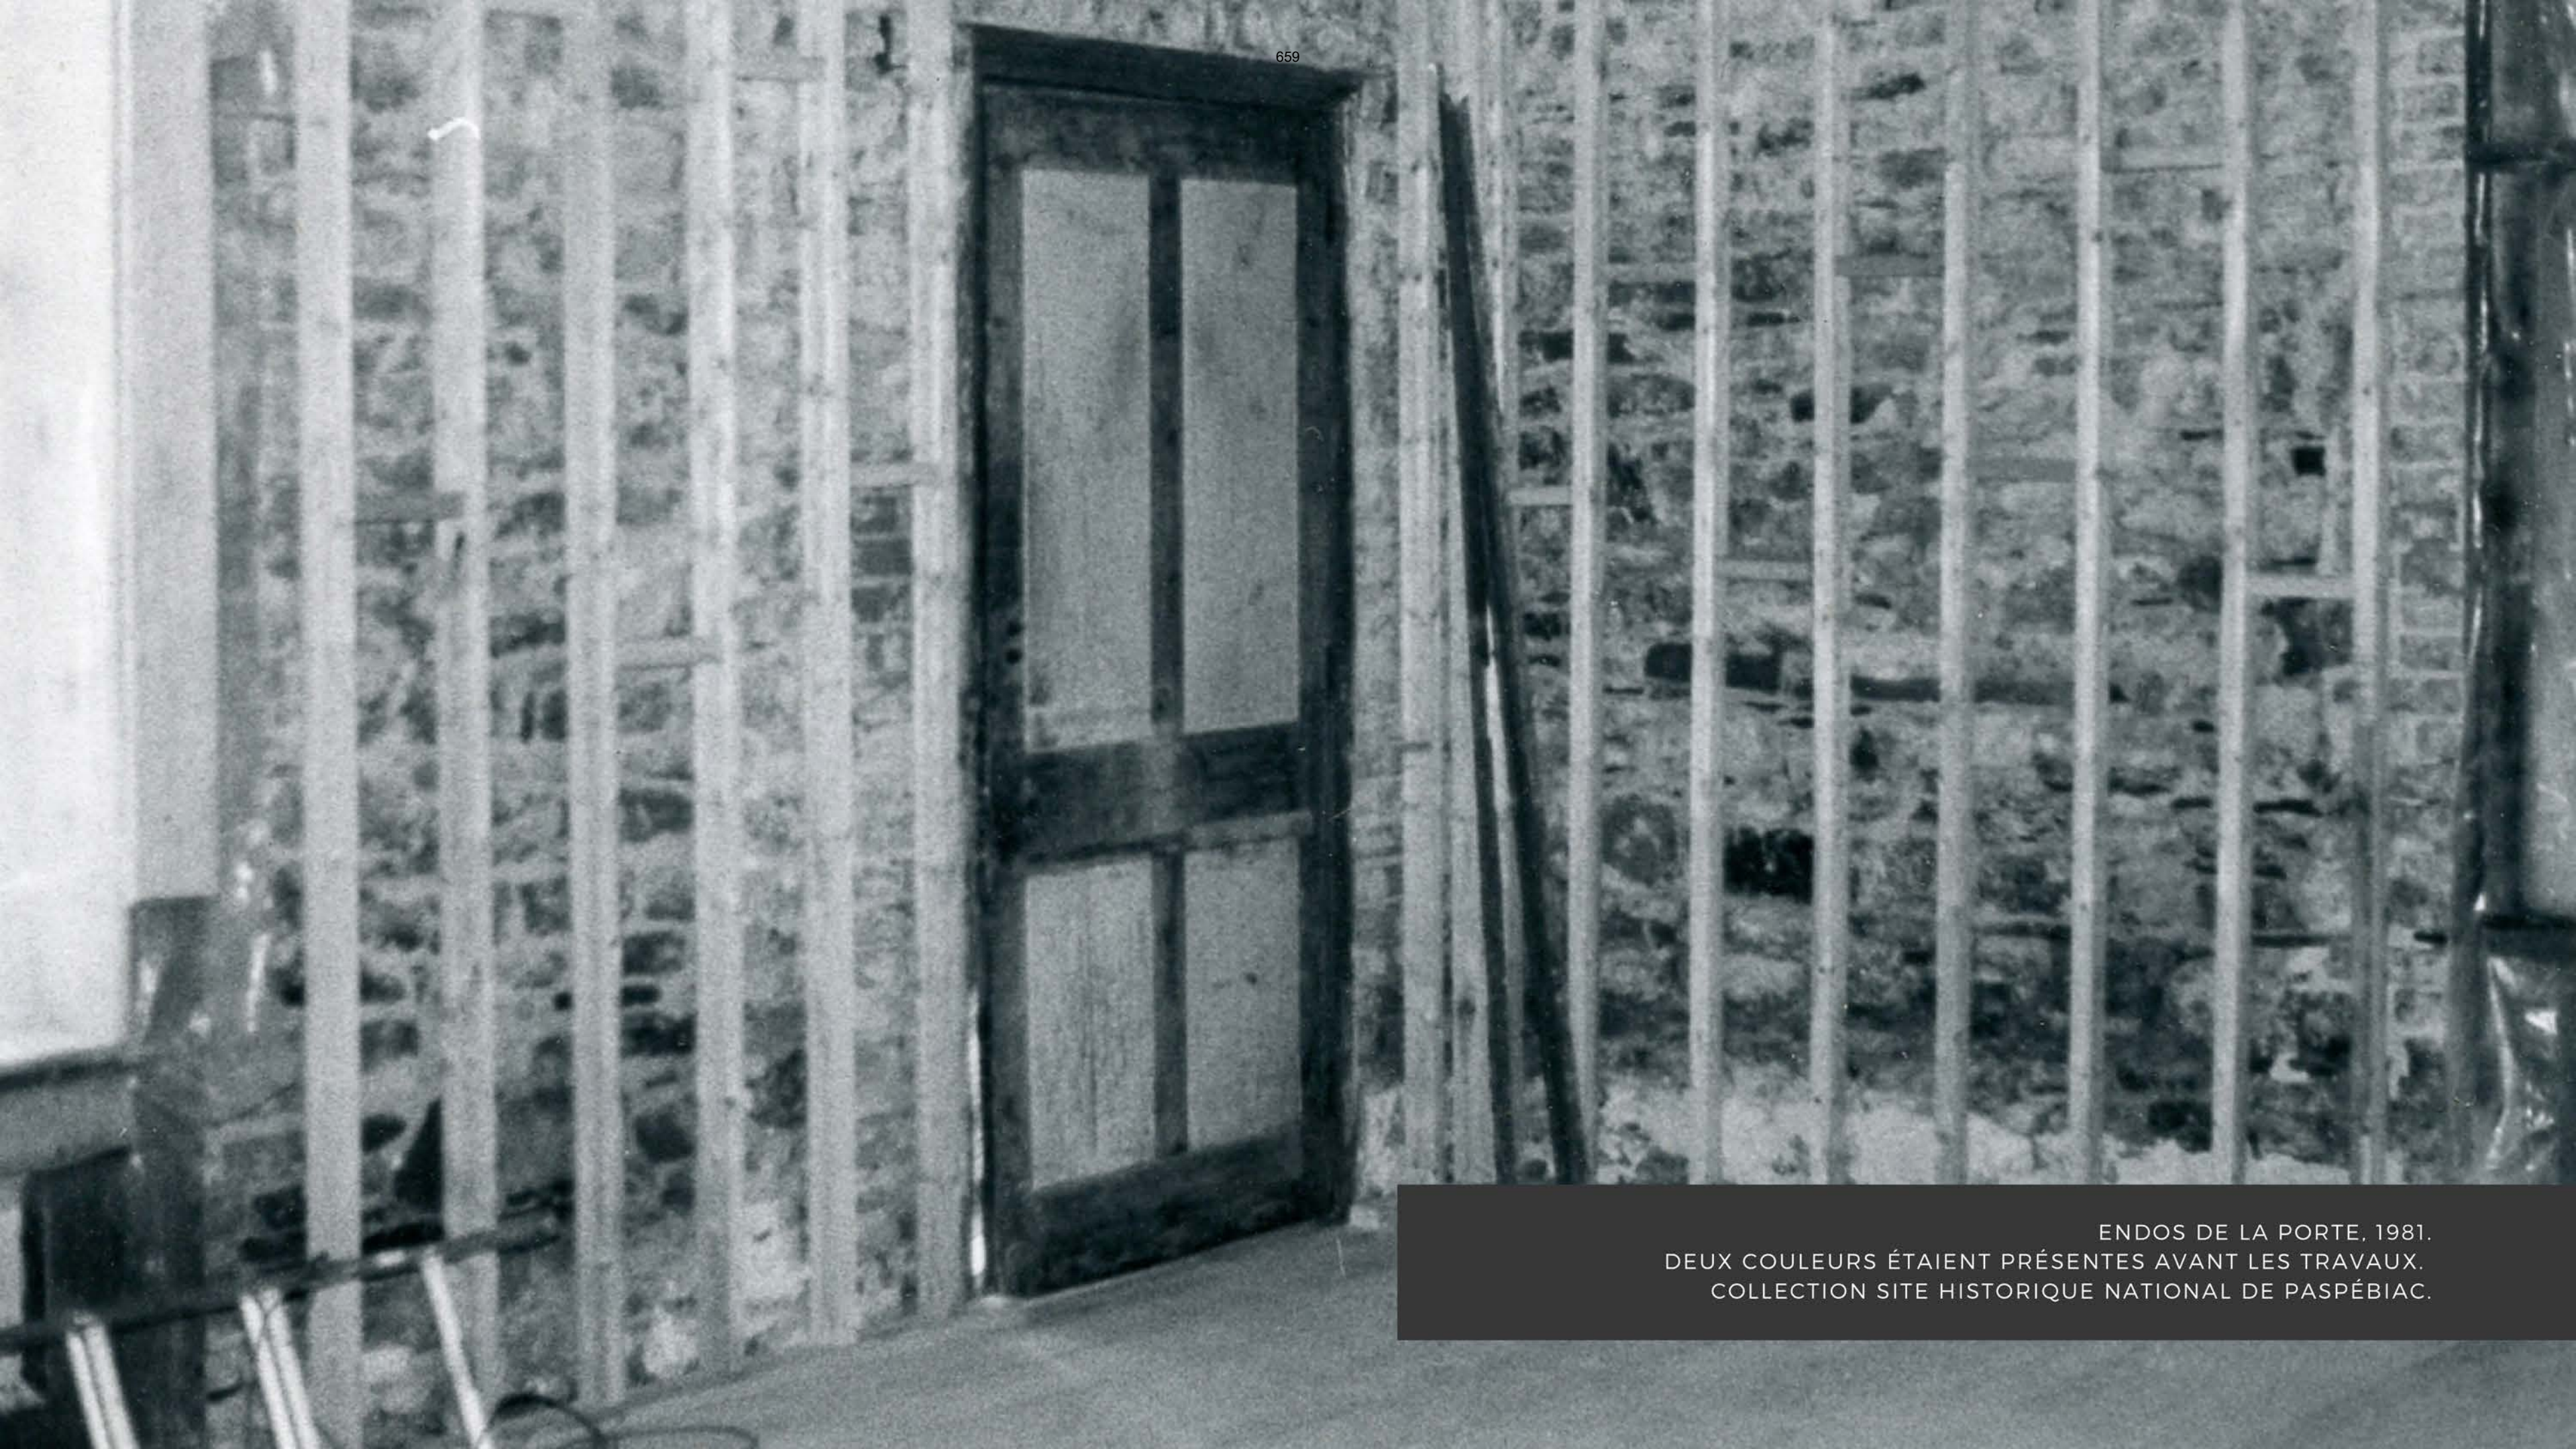
ENDOS DE LA PORTE, 1981.
DEUX COULEURS ÉTAIENT PRÉSENTES AVANT LES TRAVAUX.
COLLECTION SITE HISTORIQUE NATIONAL DE PASPÉBIAC.

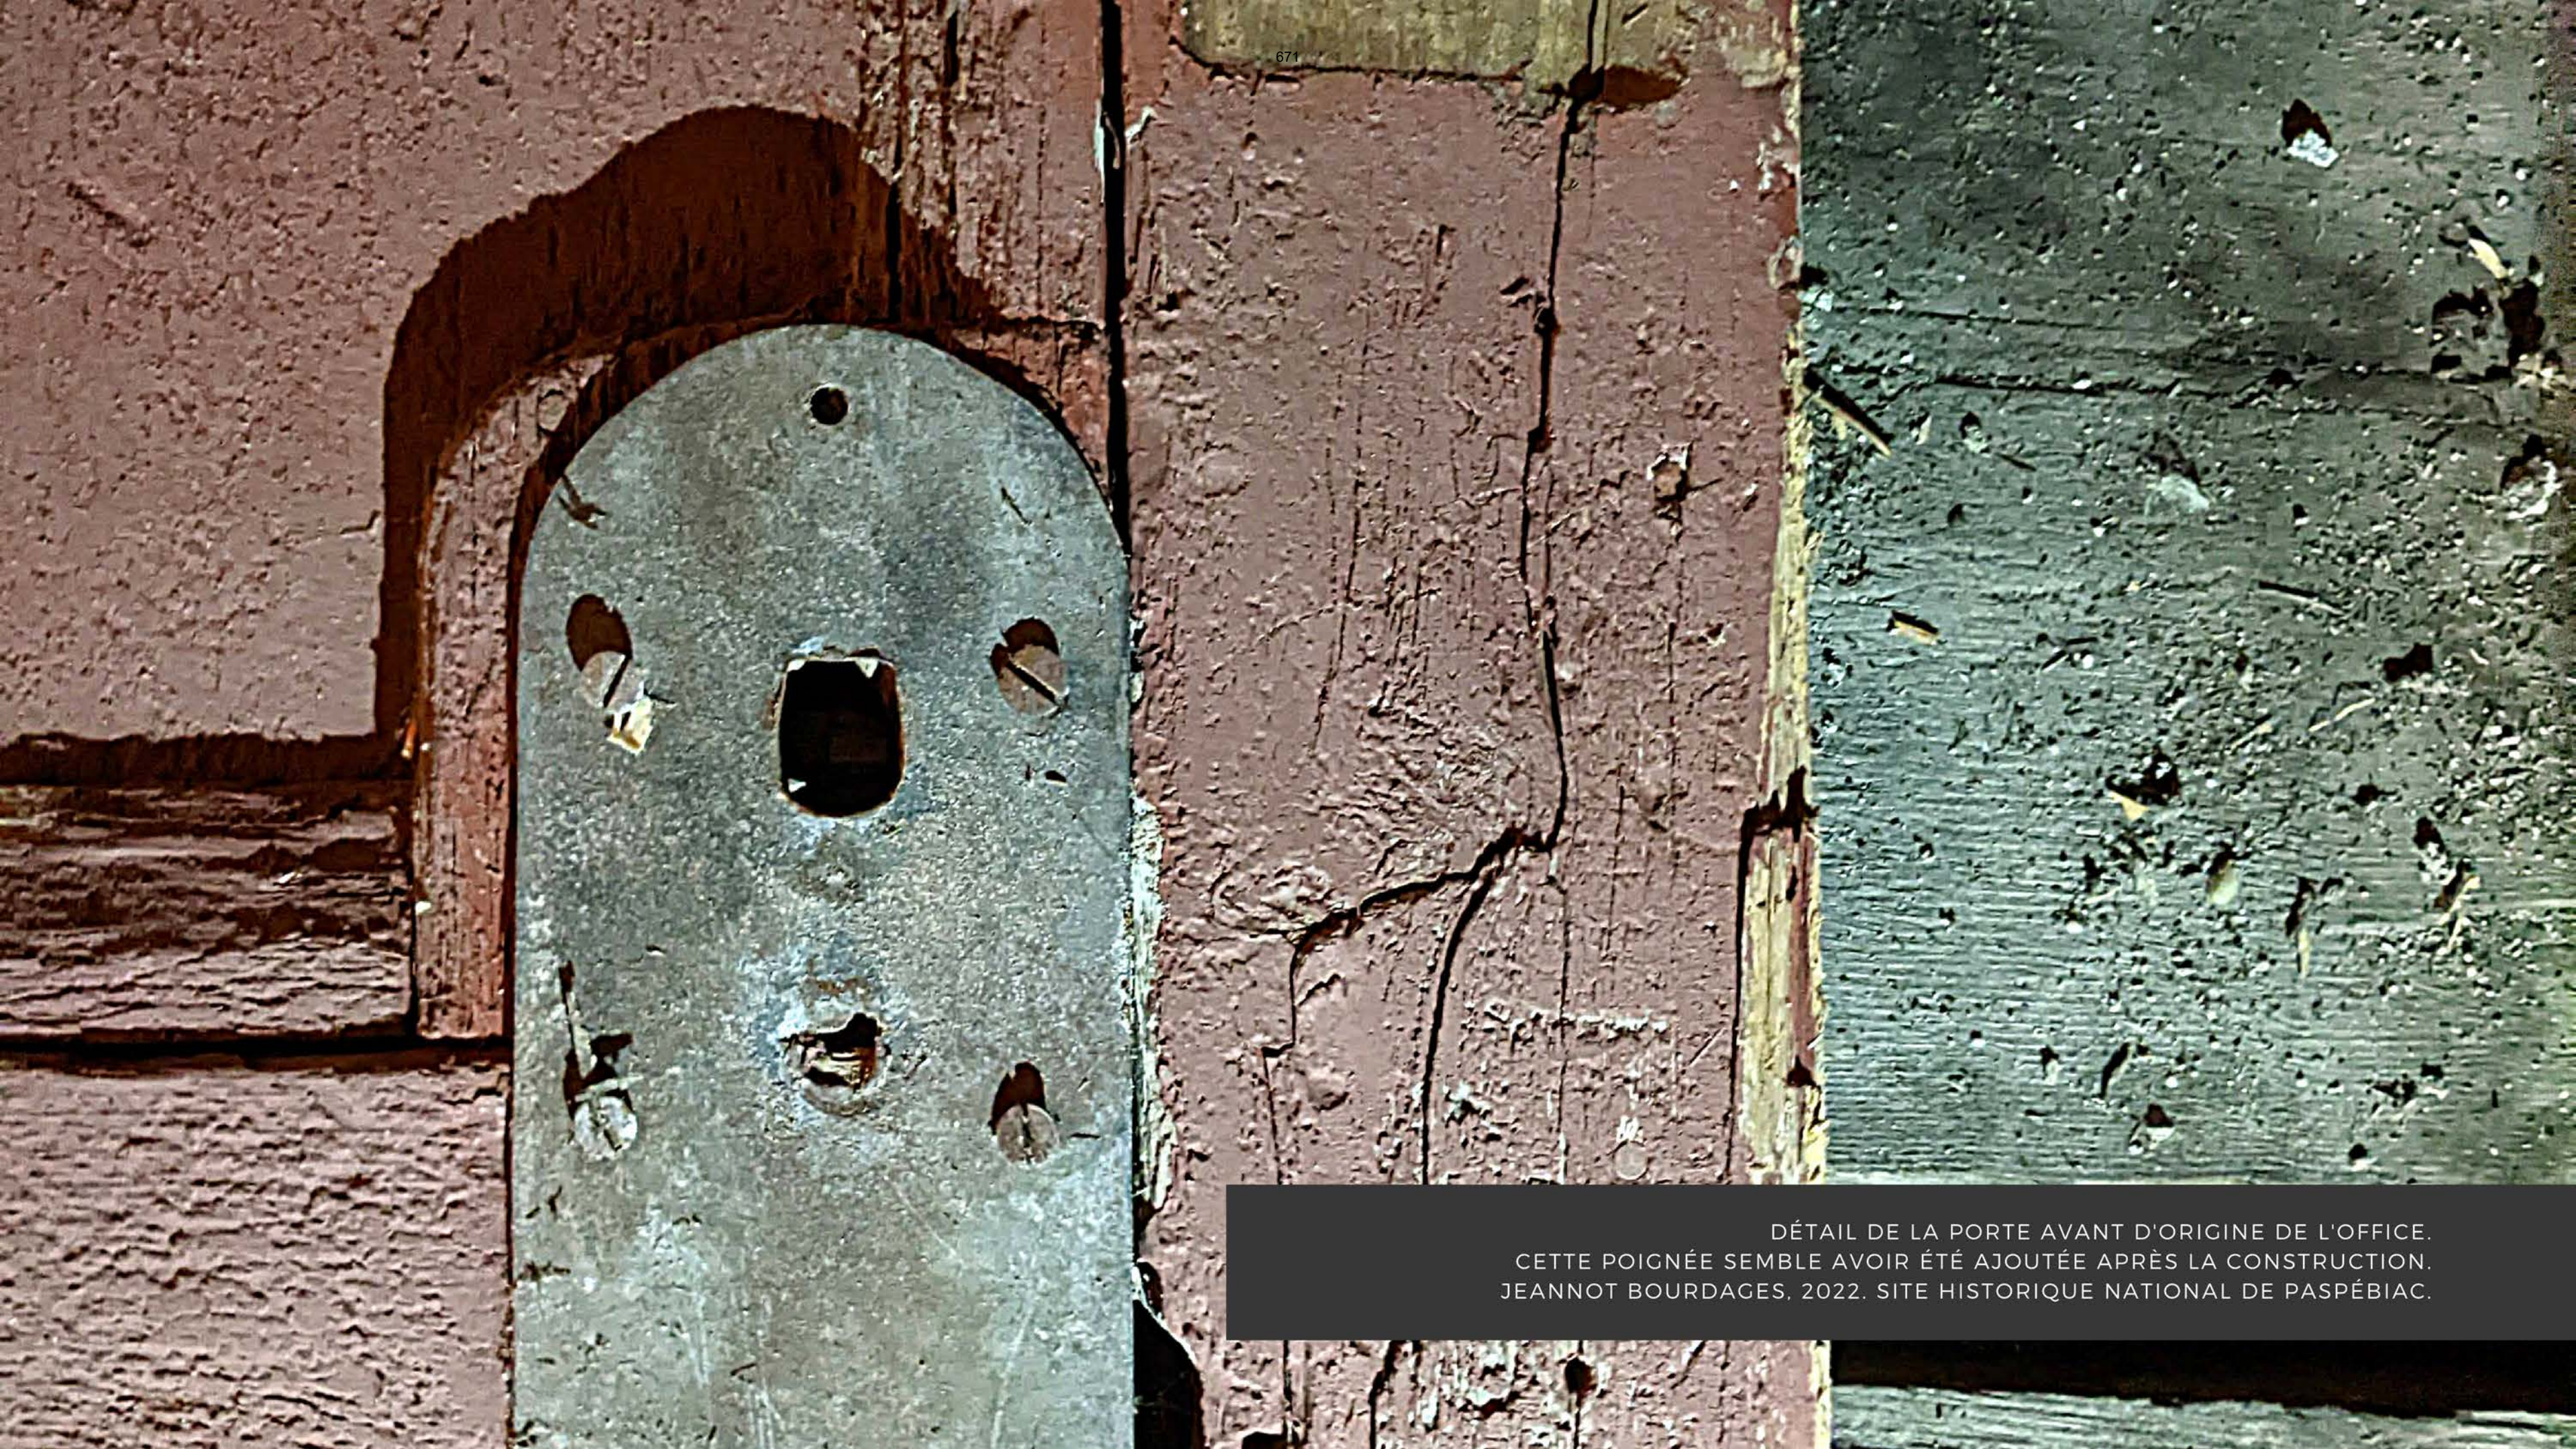
DÉTAIL DE LA PORTE AVANT D'ORIGINE DE L'OFFICE.
CETTE POIGNÉE SEMBLE AVOIR ÉTÉ AJOUTÉE APRÈS LA CONSTRUCTION.
JEANNOT BOURDAGES, 2022. SITE HISTORIQUE NATIONAL DE PASPÉBIAC.

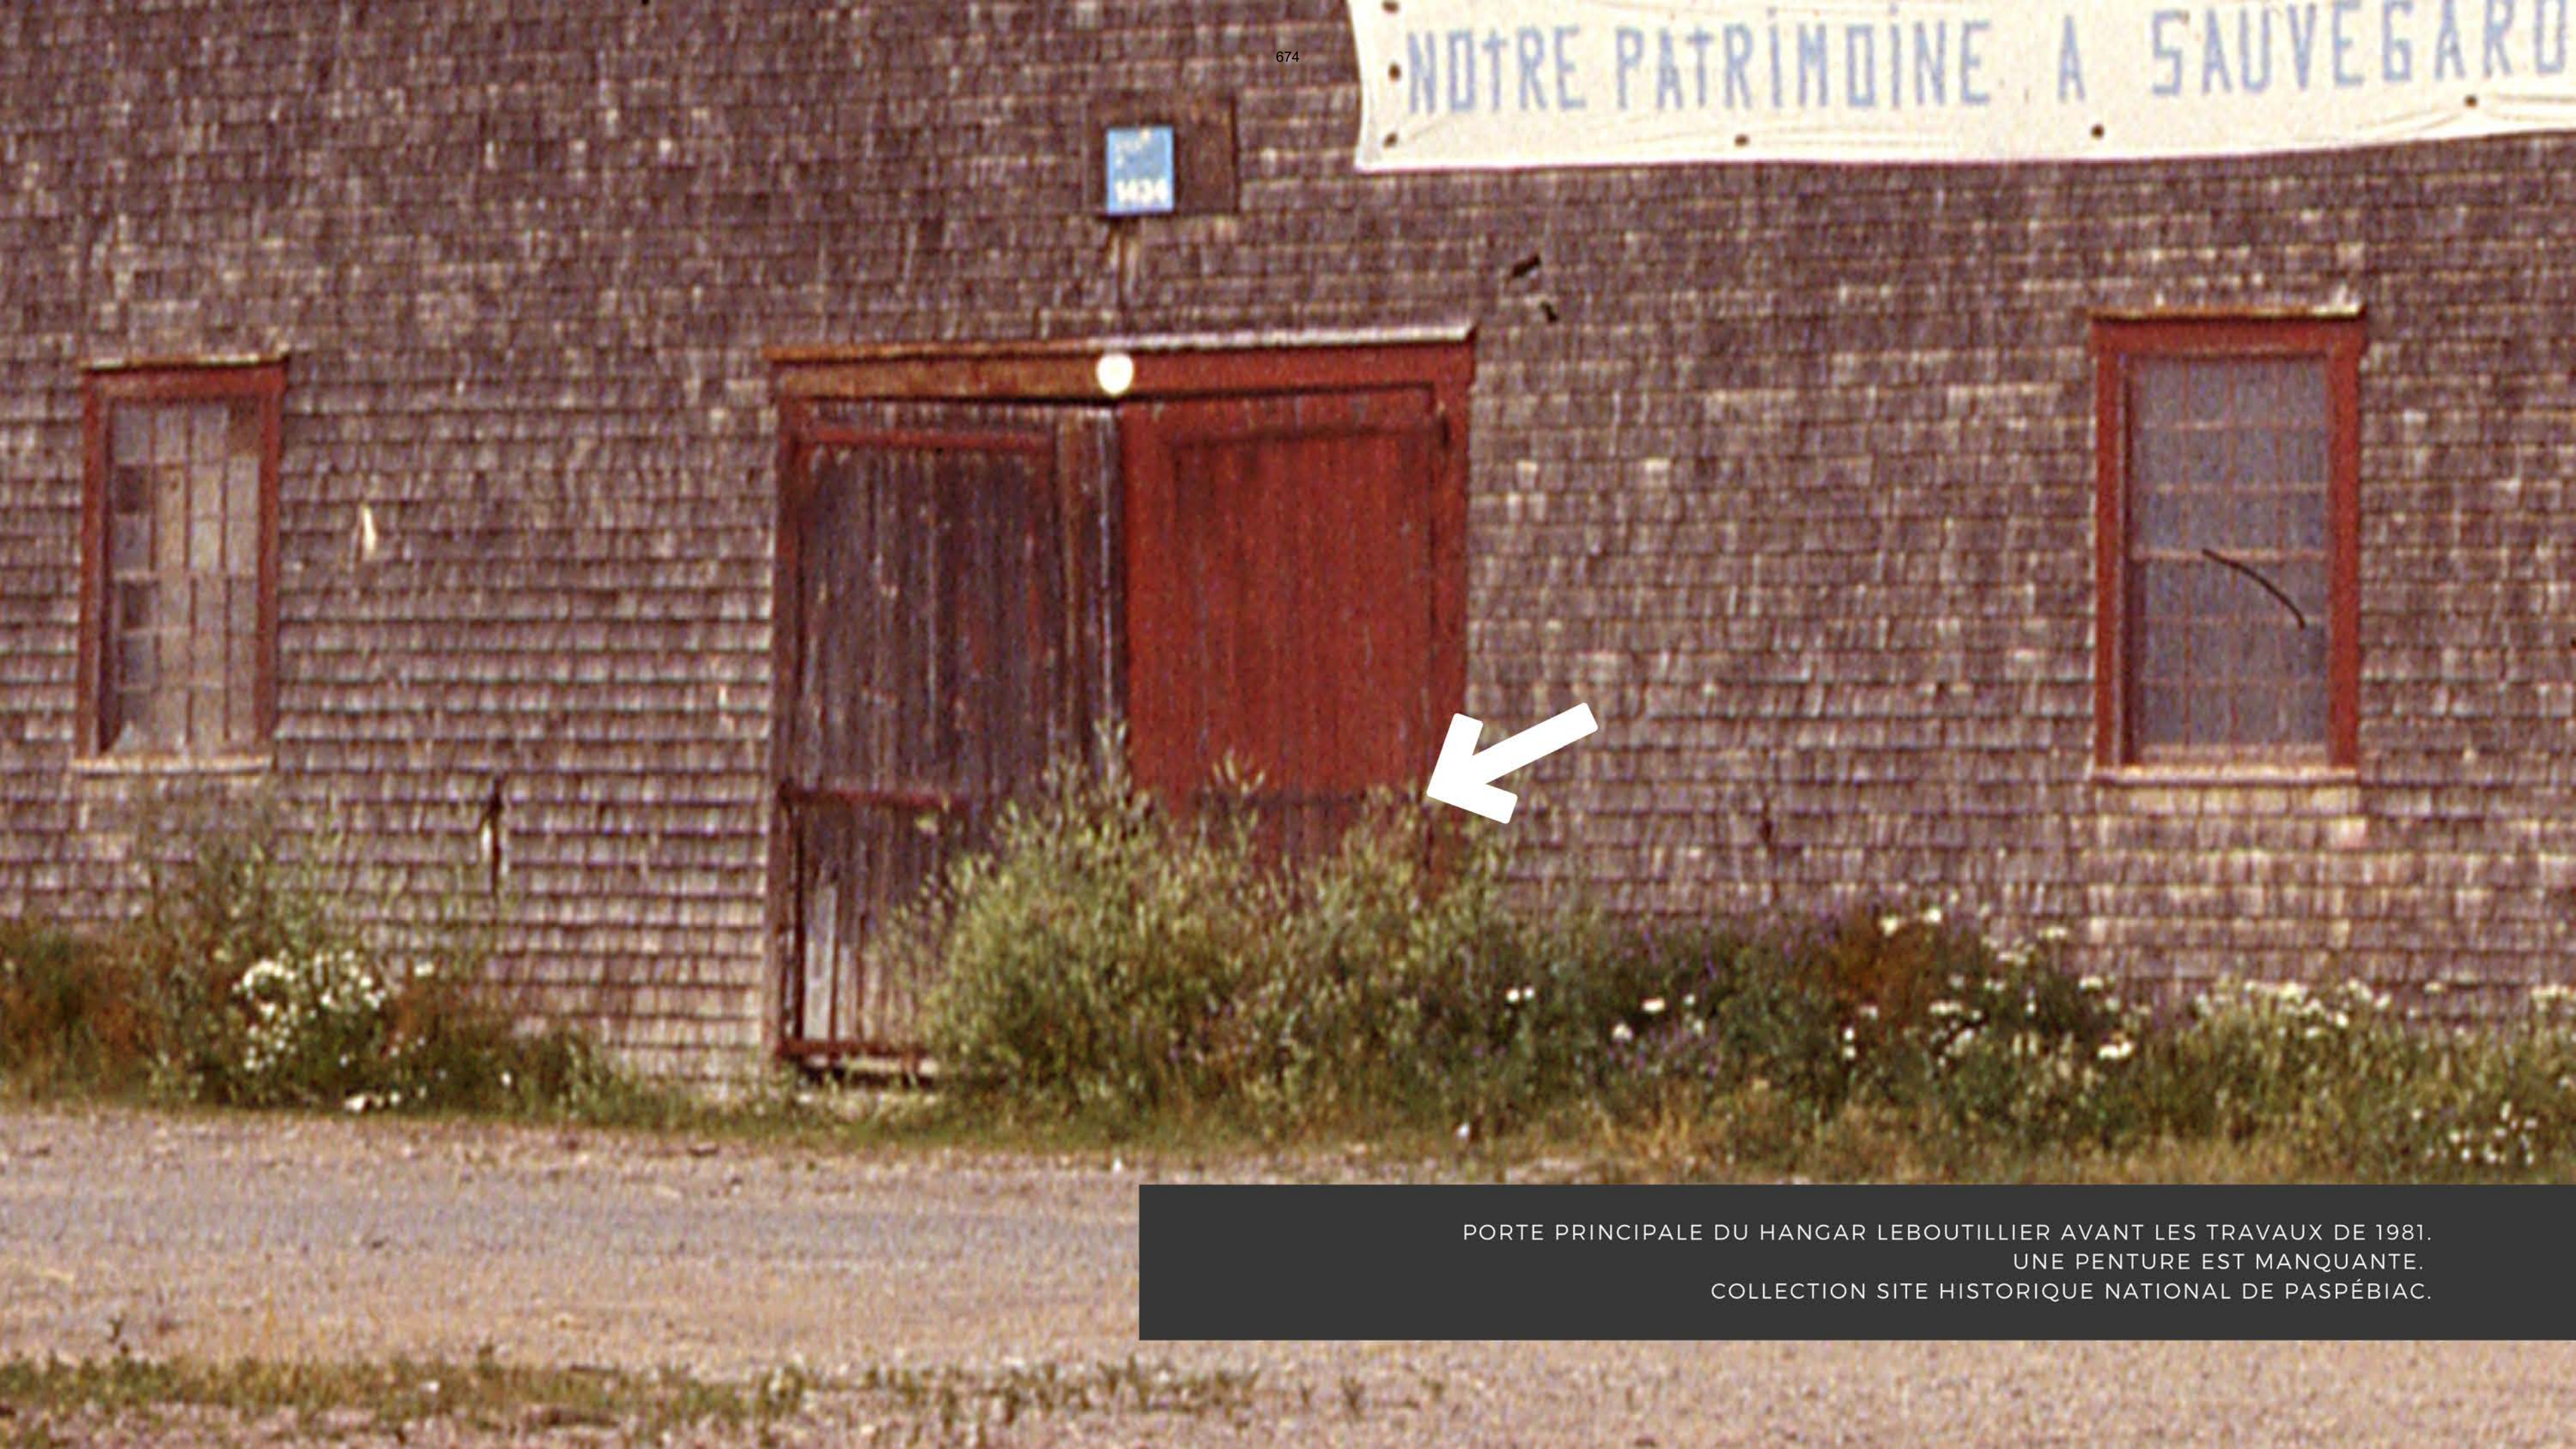
PORTE PRINCIPALE DU HANGAR LEBOUTILLIER AVANT LES TRAVAUX DE 1981.
UNE PENTURE EST MANQUANTE.
COLLECTION SITE HISTORIQUE NATIONAL DE PASPÉBIAC.

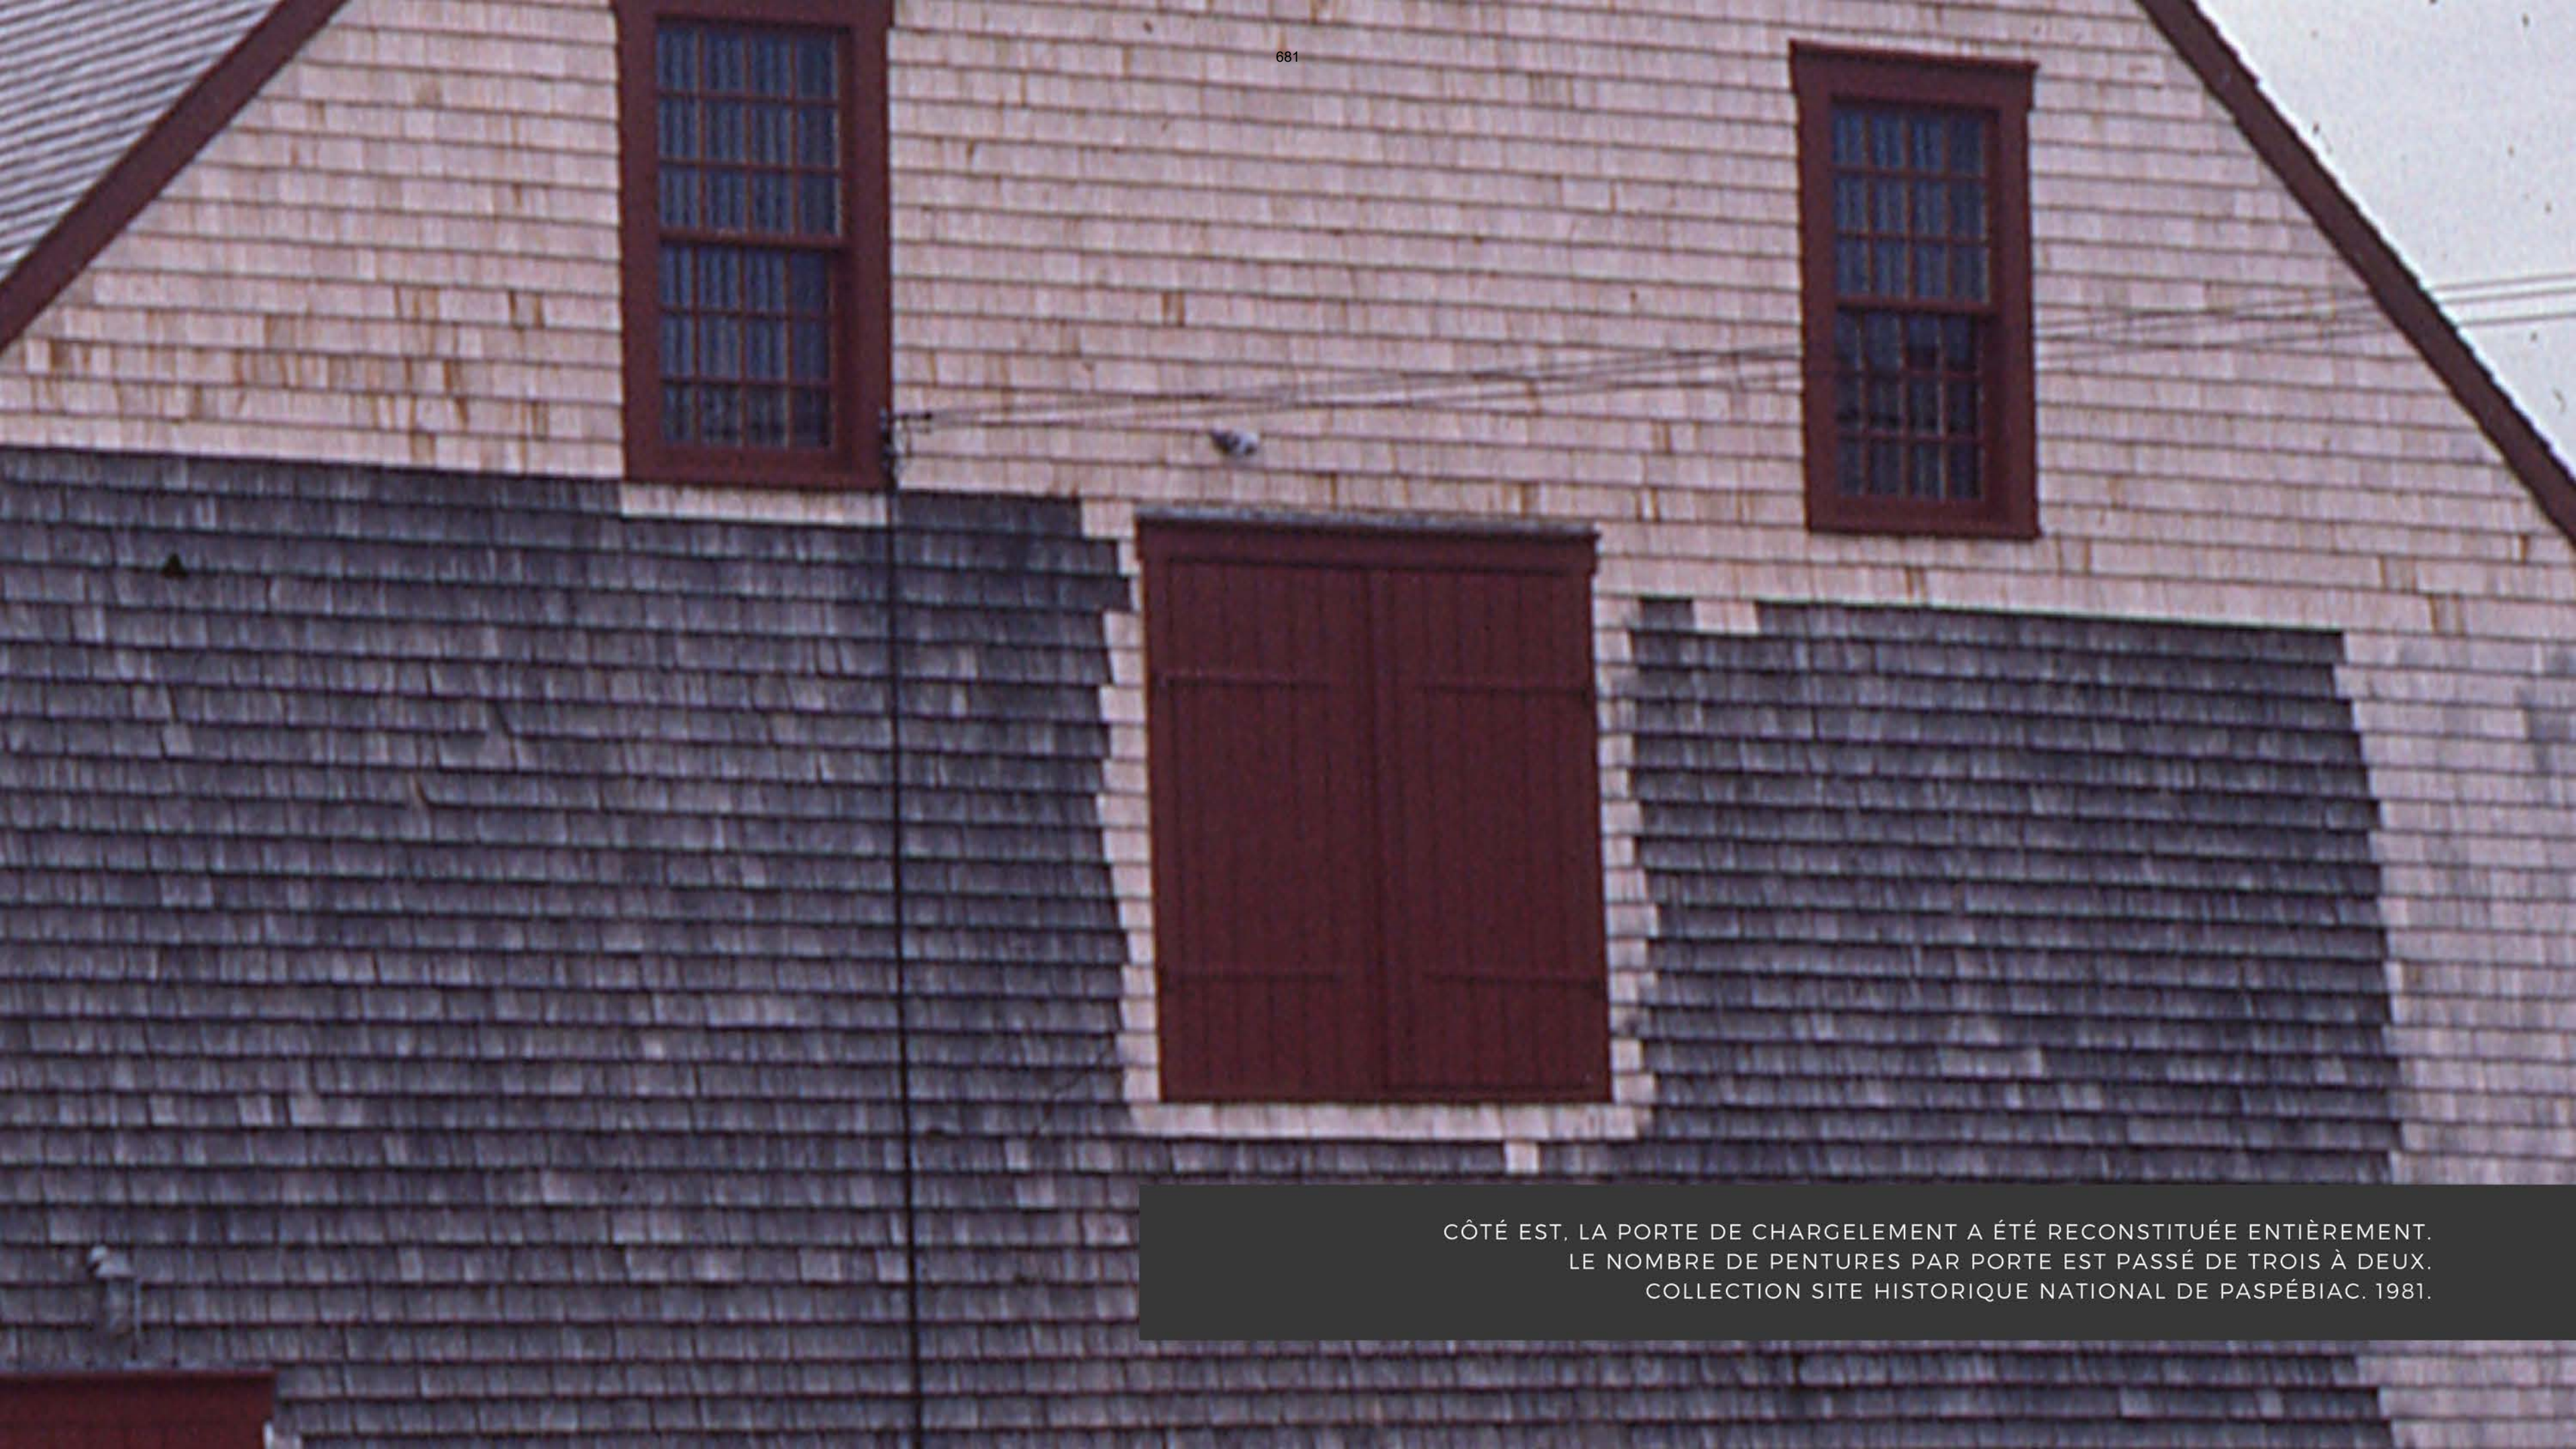
CÔTÉ EST, LA PORTE DE CHARGELEMENT A ÉTÉ RECONSTITUÉE ENTIÈREMENT.
LE NOMBRE DE PENTURES PAR PORTE EST PASSÉ DE TROIS À DEUX.
COLLECTION SITE HISTORIQUE NATIONAL DE PASPÉBIAC. 1981.

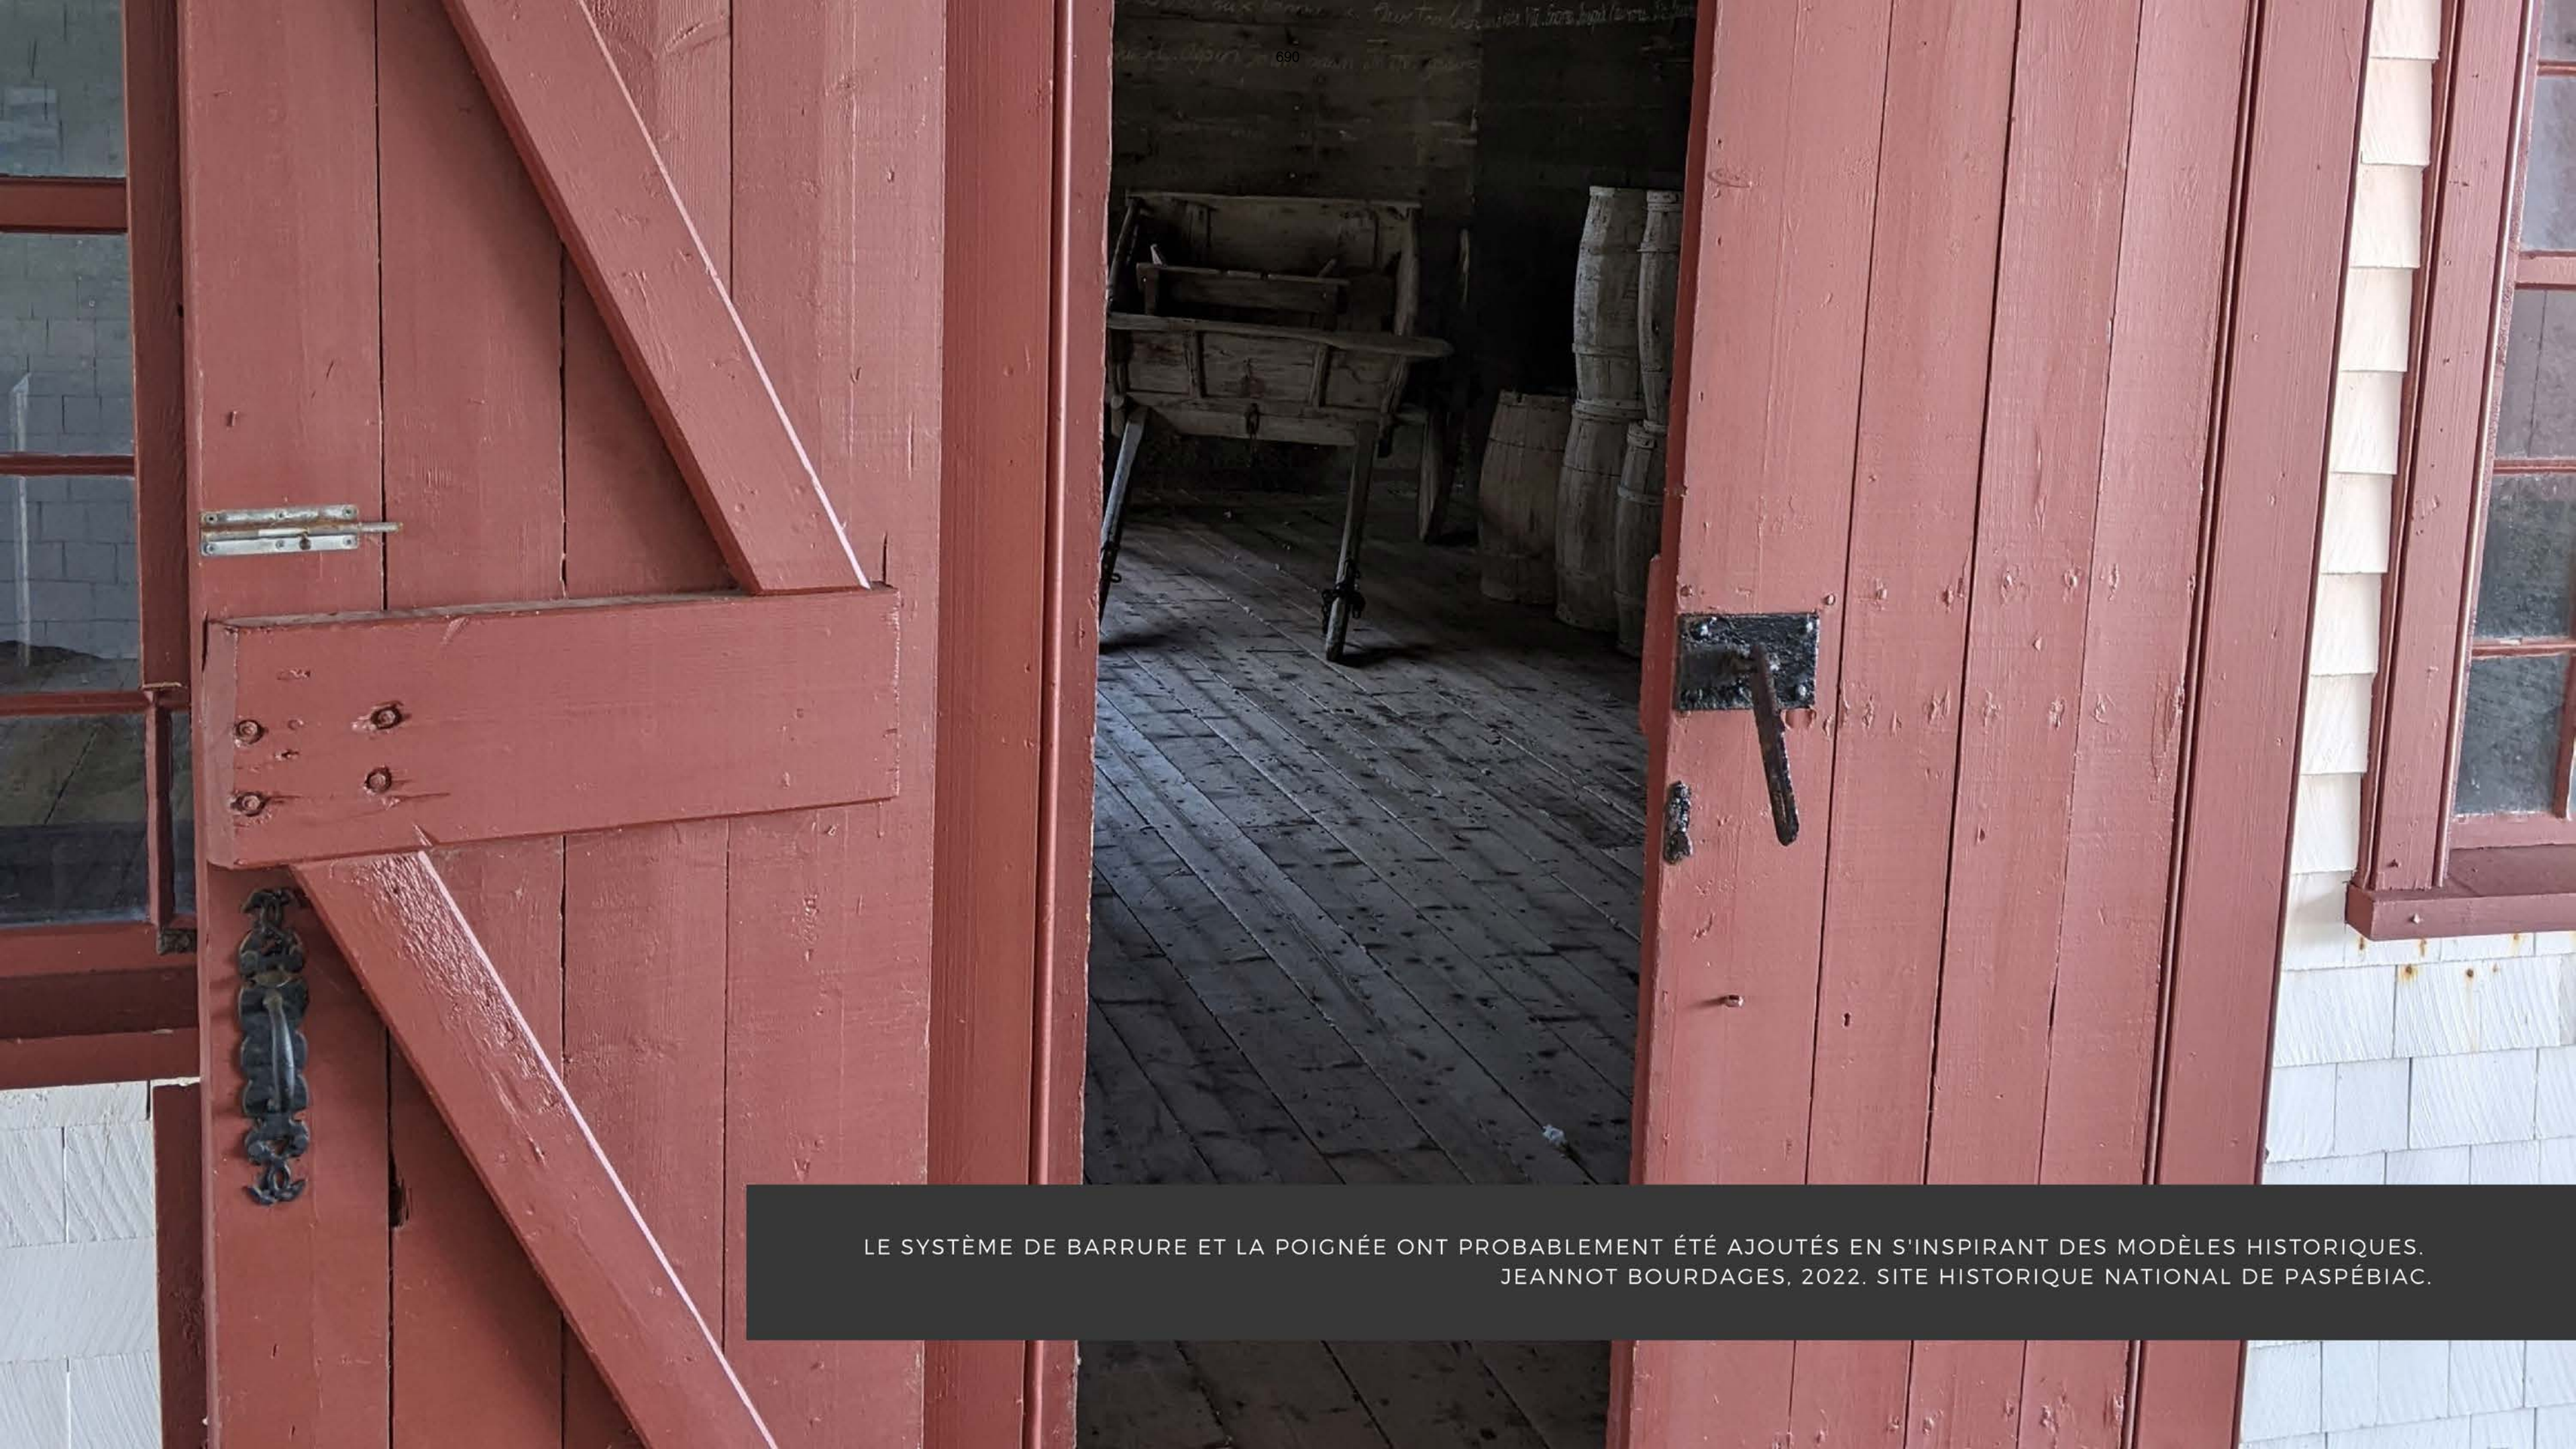
LE SYSTÈME DE BARRURE ET LA POIGNÉE ONT PROBABLEMENT ÉTÉ AJOUTÉS EN S'INSPIRANT DES MODÈLES HISTORIQUES.
JEANNOT BOURDAGES, 2022. SITE HISTORIQUE NATIONAL DE PASPÉBIAC.
