Portes et quincailleries Étude historique

SITE HISTORIQUE NATIONAL DE PASPÉBIAC
Par Jeannot Bourdages, conservateur
Décembre 2022

Étude historique

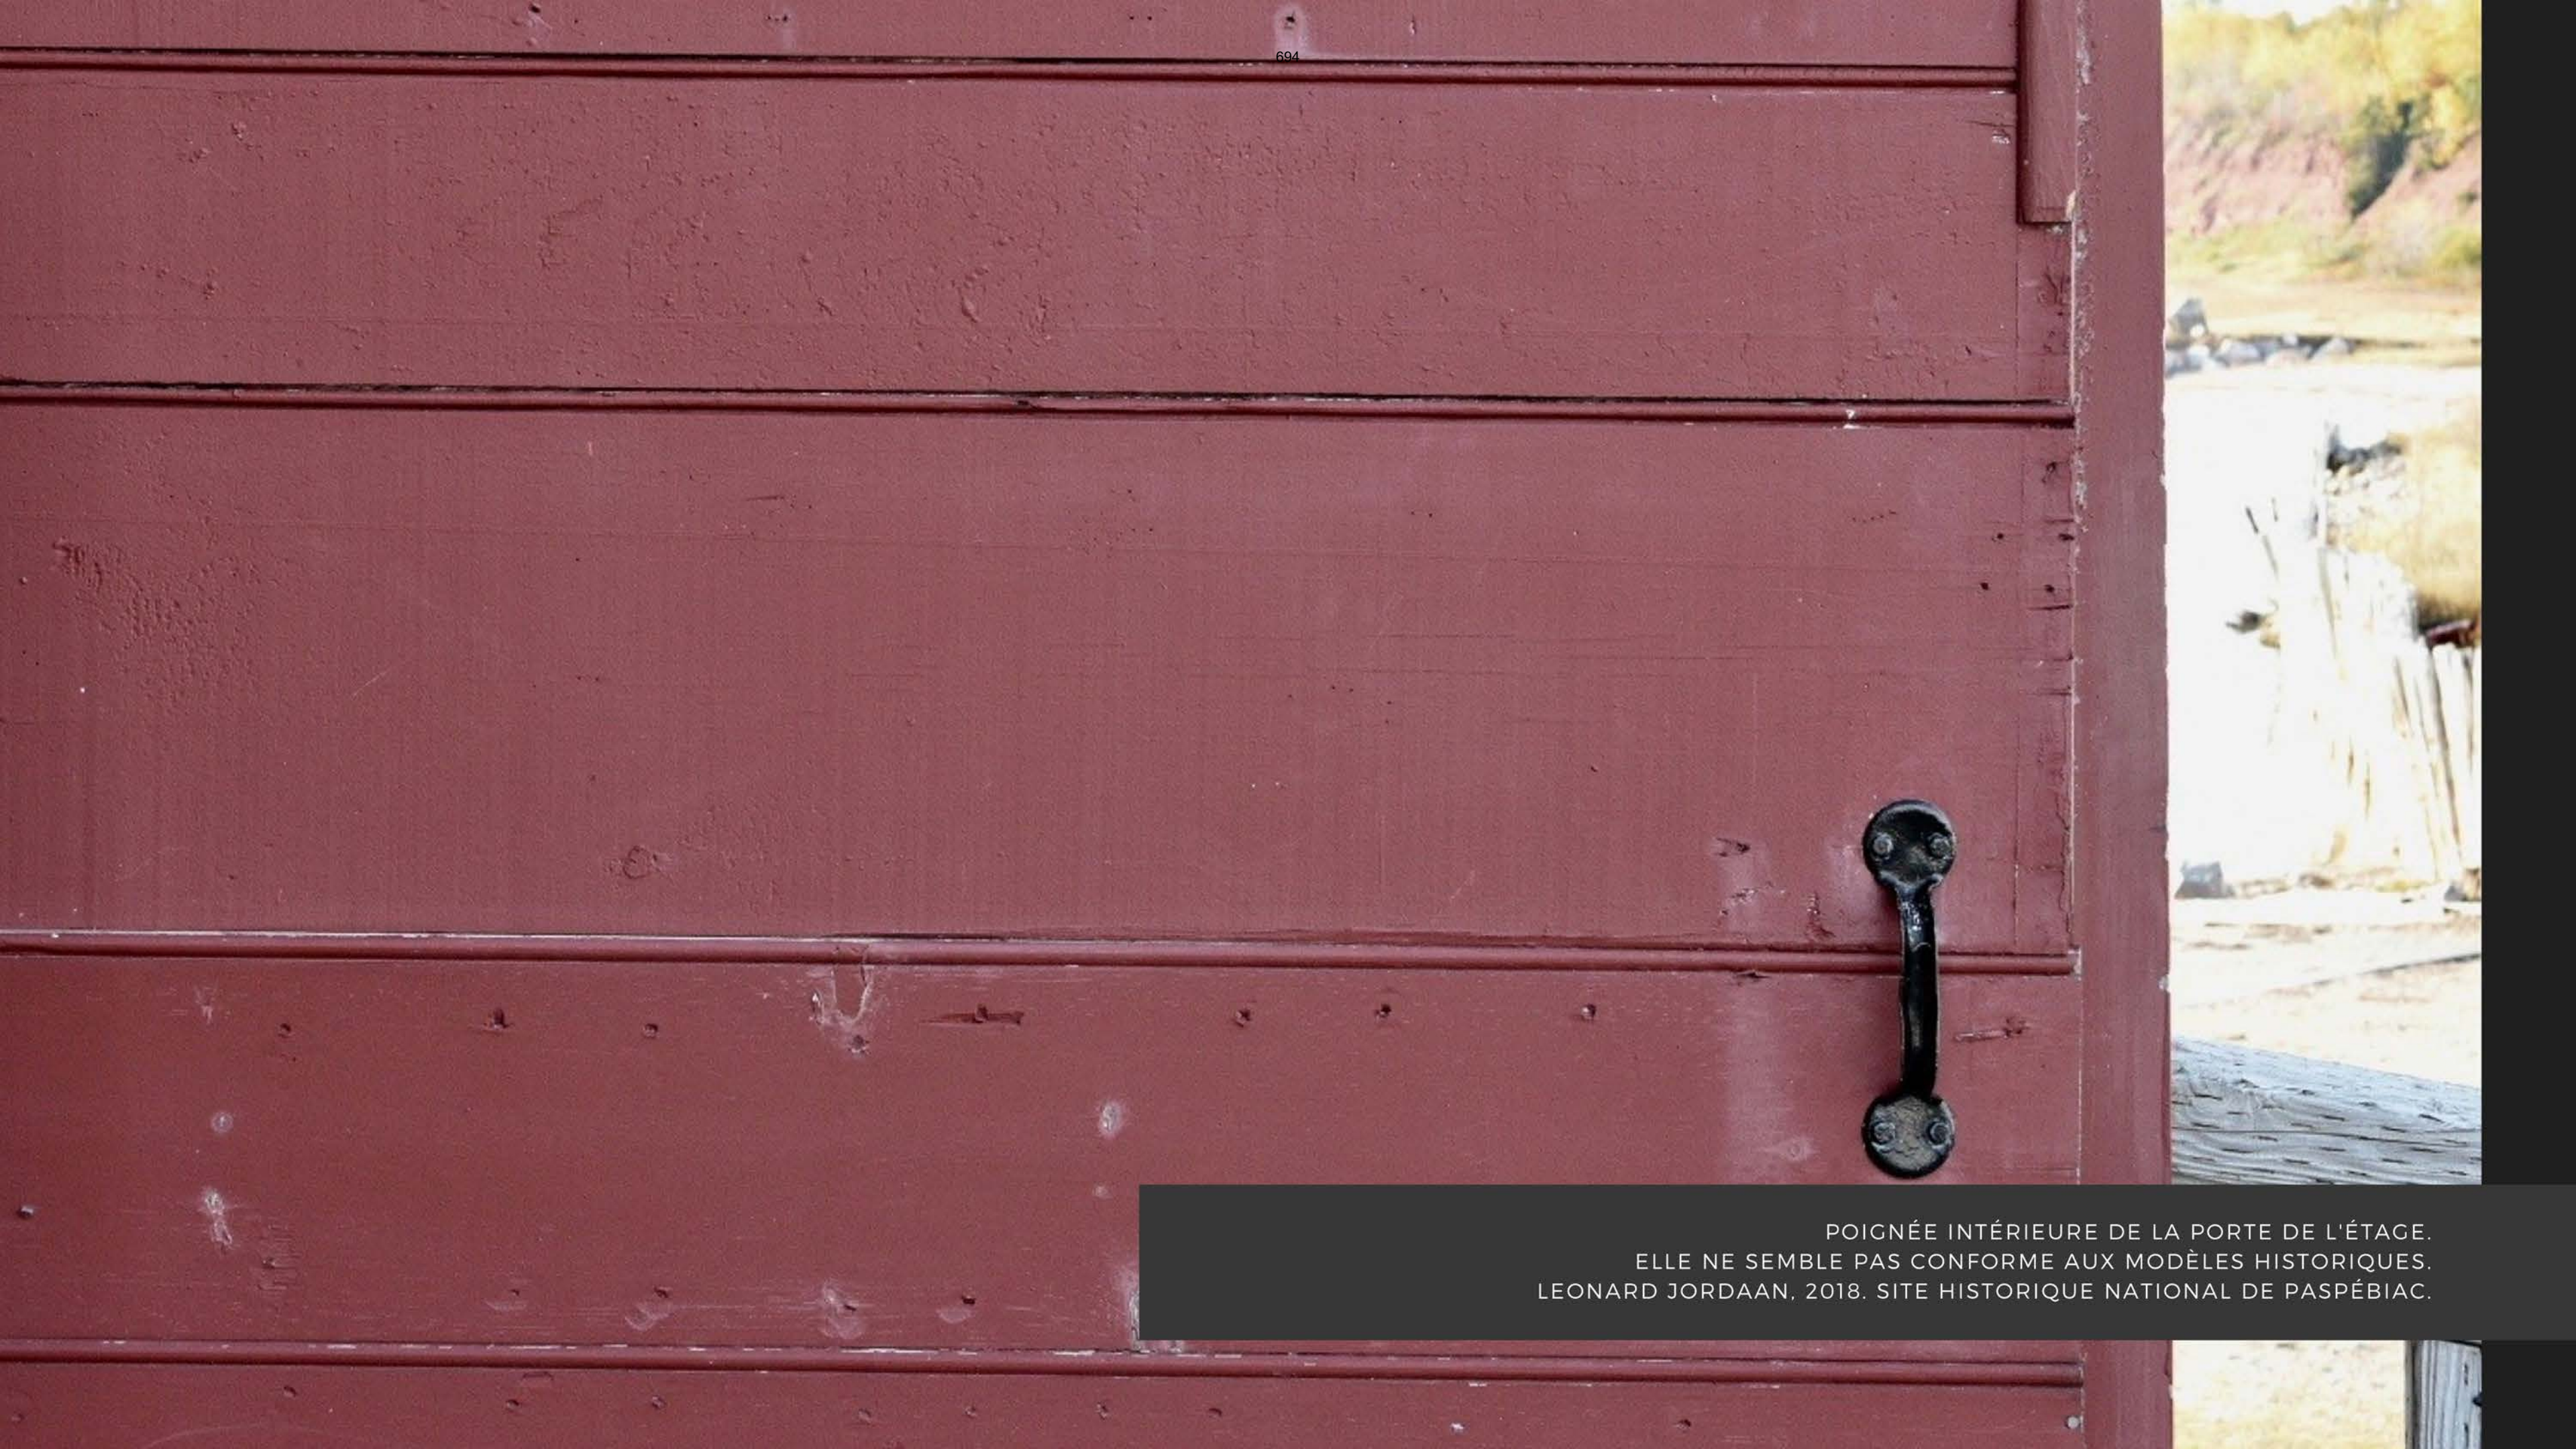
POIGNÉE INTÉRIEURE DE LA PORTE DE L'ÉTAGE.
ELLE NE SEMBLE PAS CONFORME AUX MODÈLES HISTORIQUES.
LEONARD JORDAAN, 2018. SITE HISTORIQUE NATIONAL DE PASPÉBIAC.

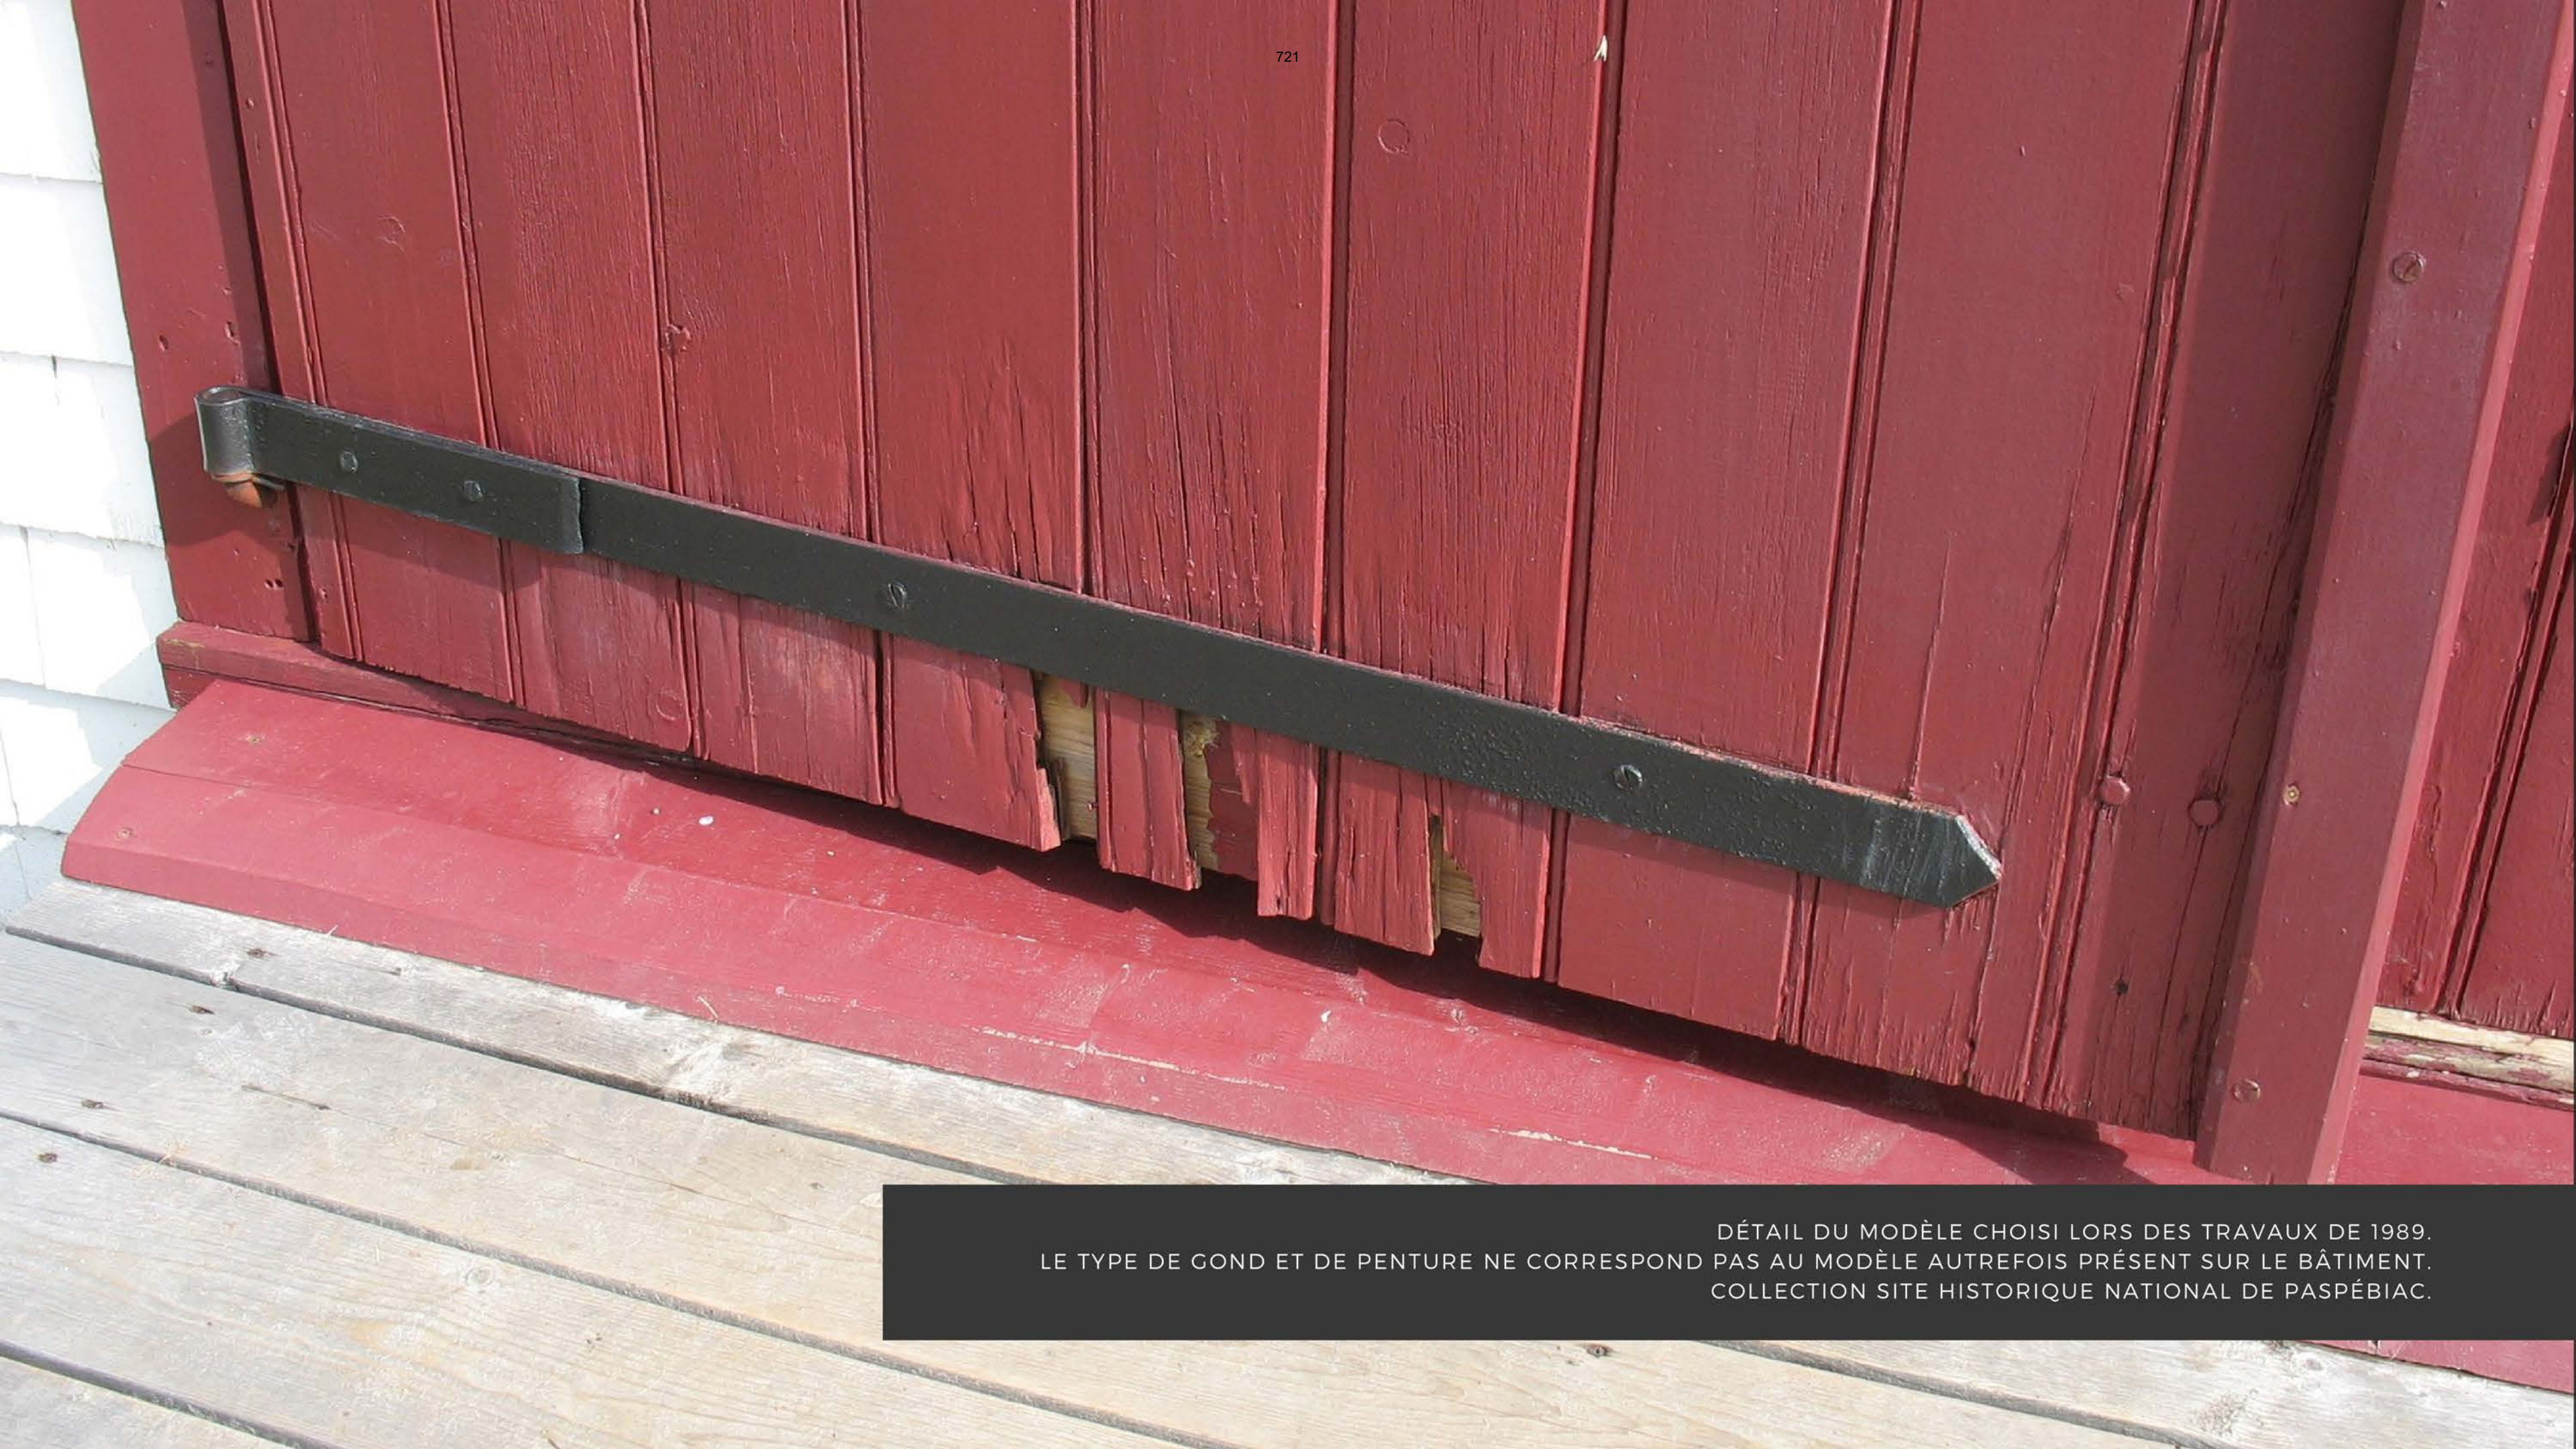
DÉTAIL DU MODÈLE CHOISI LORS DES TRAVAUX DE 1989.
LE TYPE DE COND ET DE PENTURE NE CORRESPOND PAS AU MODÈLE AUTREFOIS PRÉSENT SUR LE BÂTIMENT.
COLLECTION SITE HISTORIQUE NATIONAL DE PASPÉBIAC.

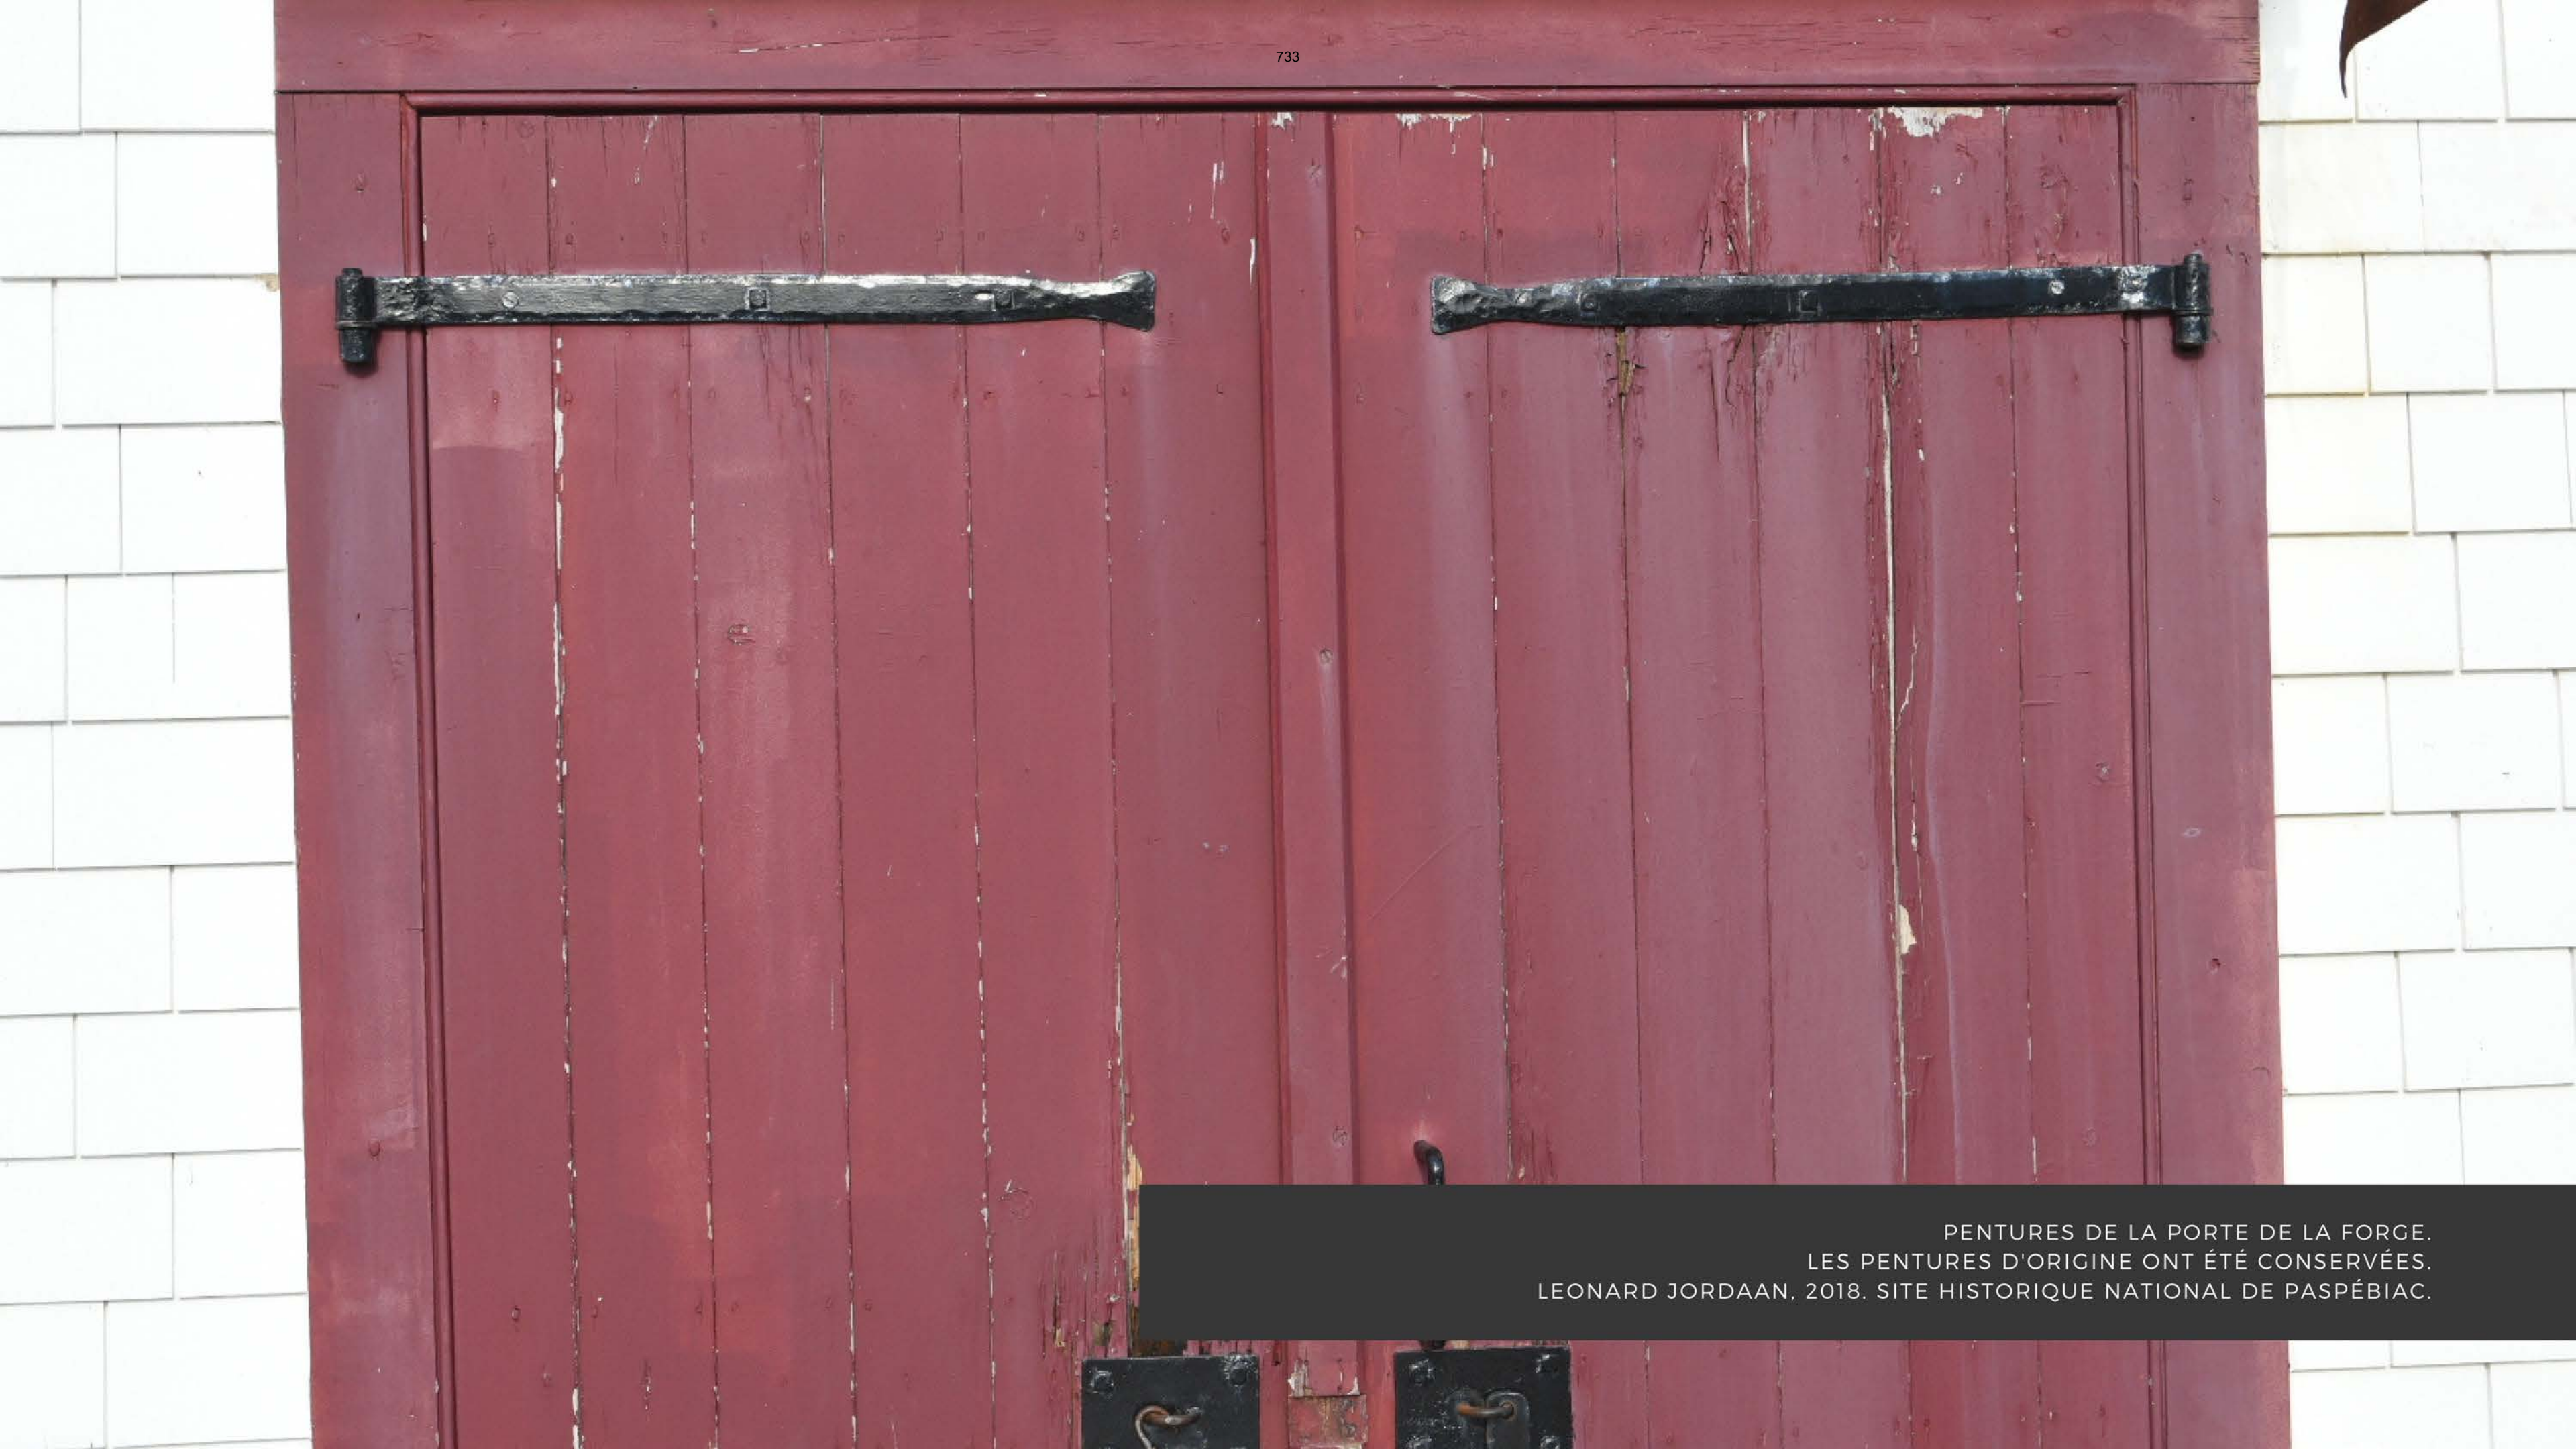
PENTURES DE LA PORTE DE LA FORGE.
LES PENTURES D'ORIGINE ONT ÉTÉ CONSERVÉES.
LEONARD JORDAAN, 2018. SITE HISTORIQUE NATIONAL DE PASPÉBIAC.

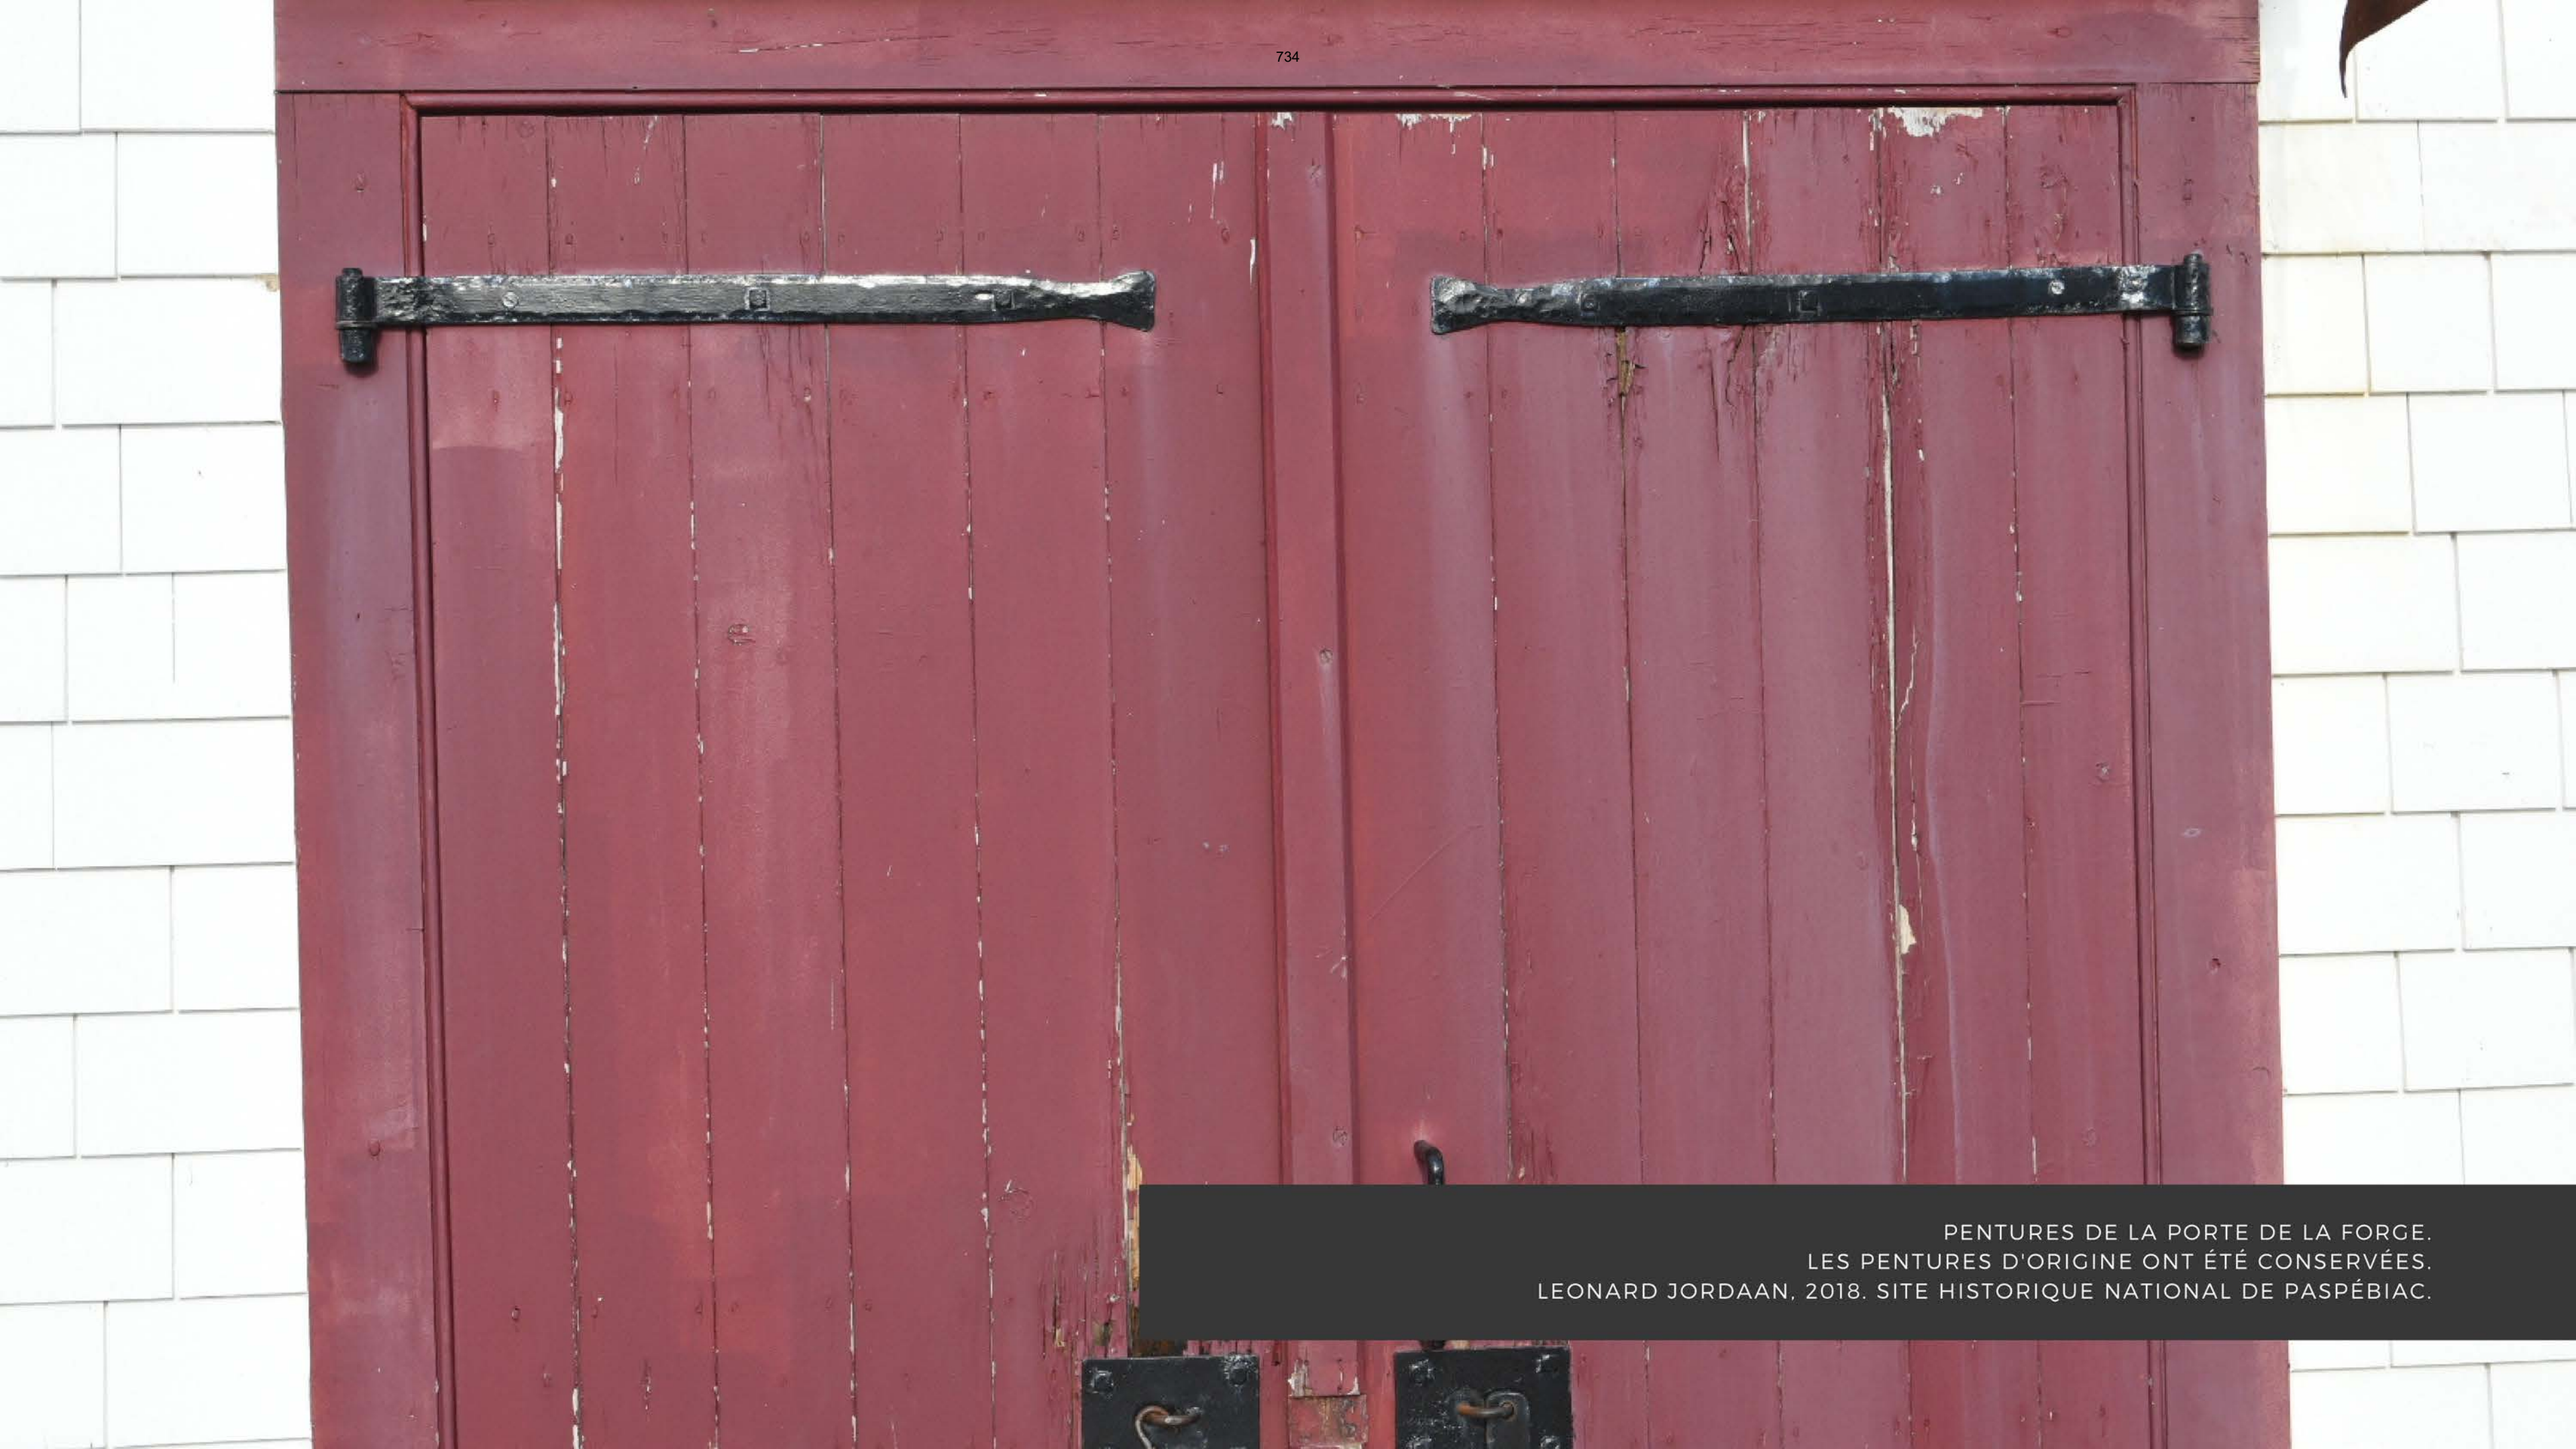
PENTURES DE LA PORTE DE LA FORGE.
LES PENTURES D'ORIGINE ONT ÉTÉ CONSERVÉES.
LEONARD JORDAAN, 2018. SITE HISTORIQUE NATIONAL DE PASPÉBIAC.

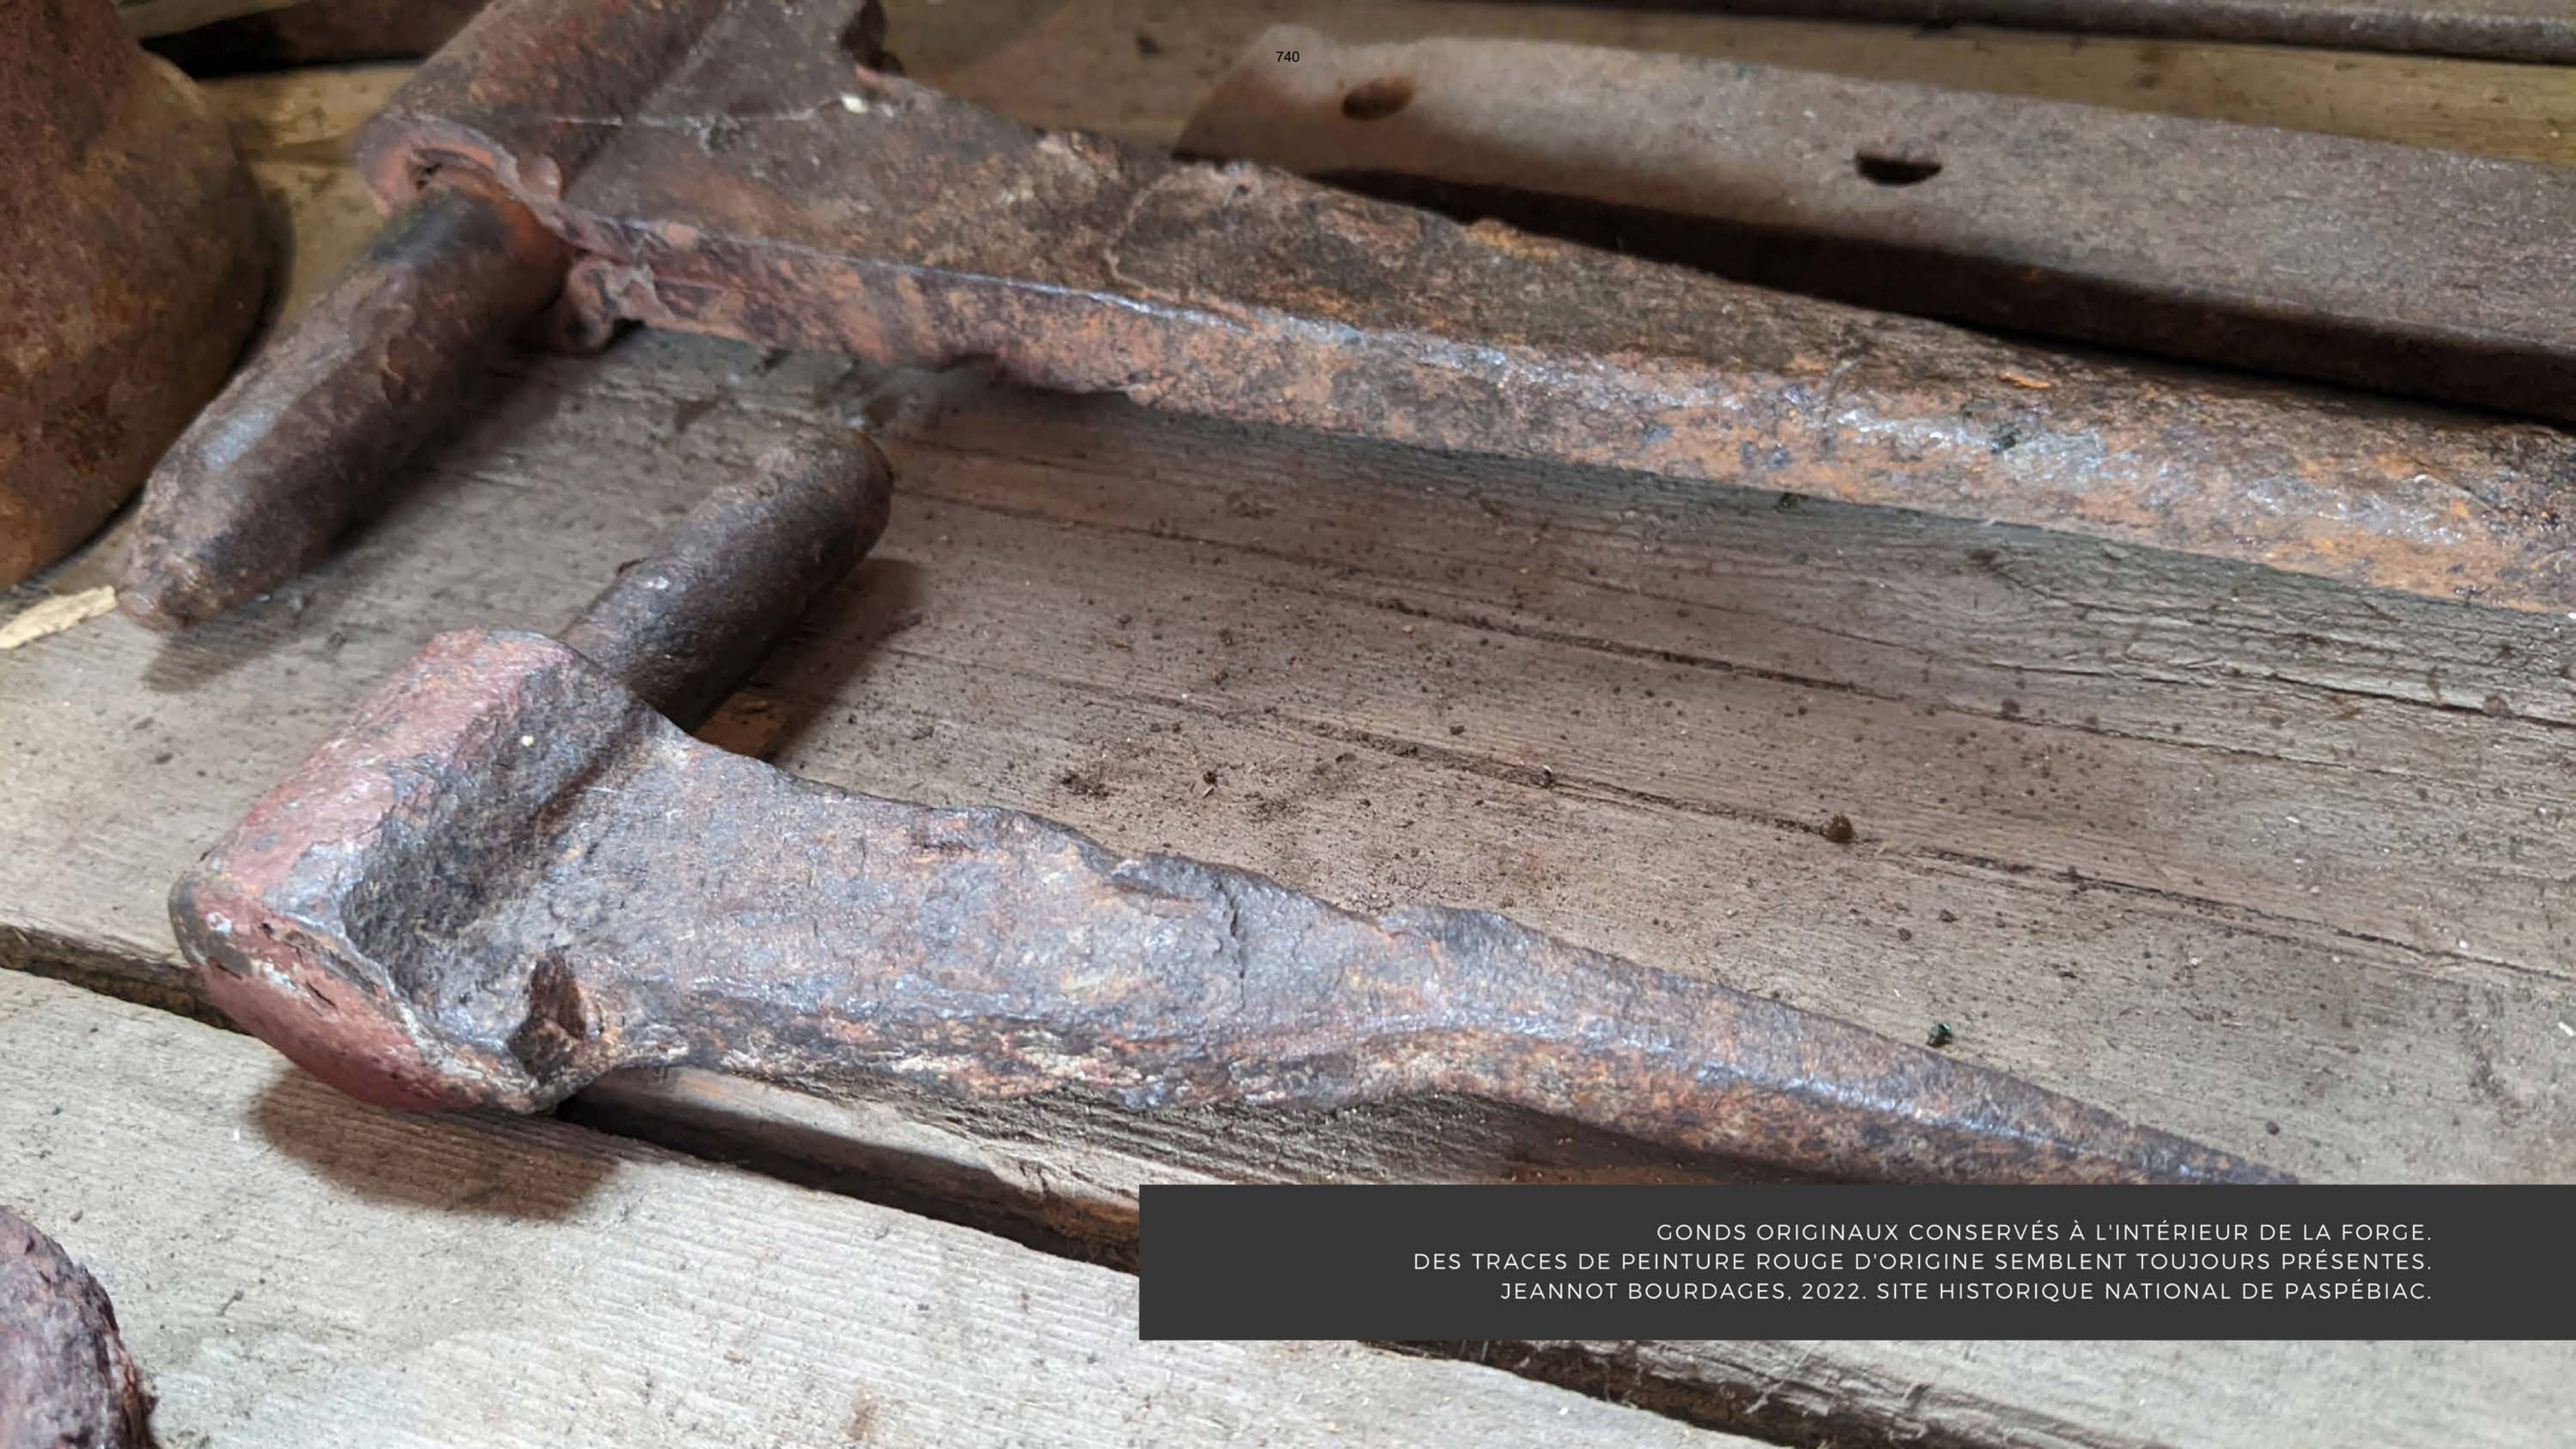
GONDS ORIGINAUX CONSERVÉS À L'INTÉRIEUR DE LA FORGE.
DES TRACES DE PEINTURE ROUGE D'ORIGINE SEMBLENT TOUJOURS PRÉSENTES.
JEANNOT BOURDAGES, 2022. SITE HISTORIQUE NATIONAL DE PASPÉBIAC.

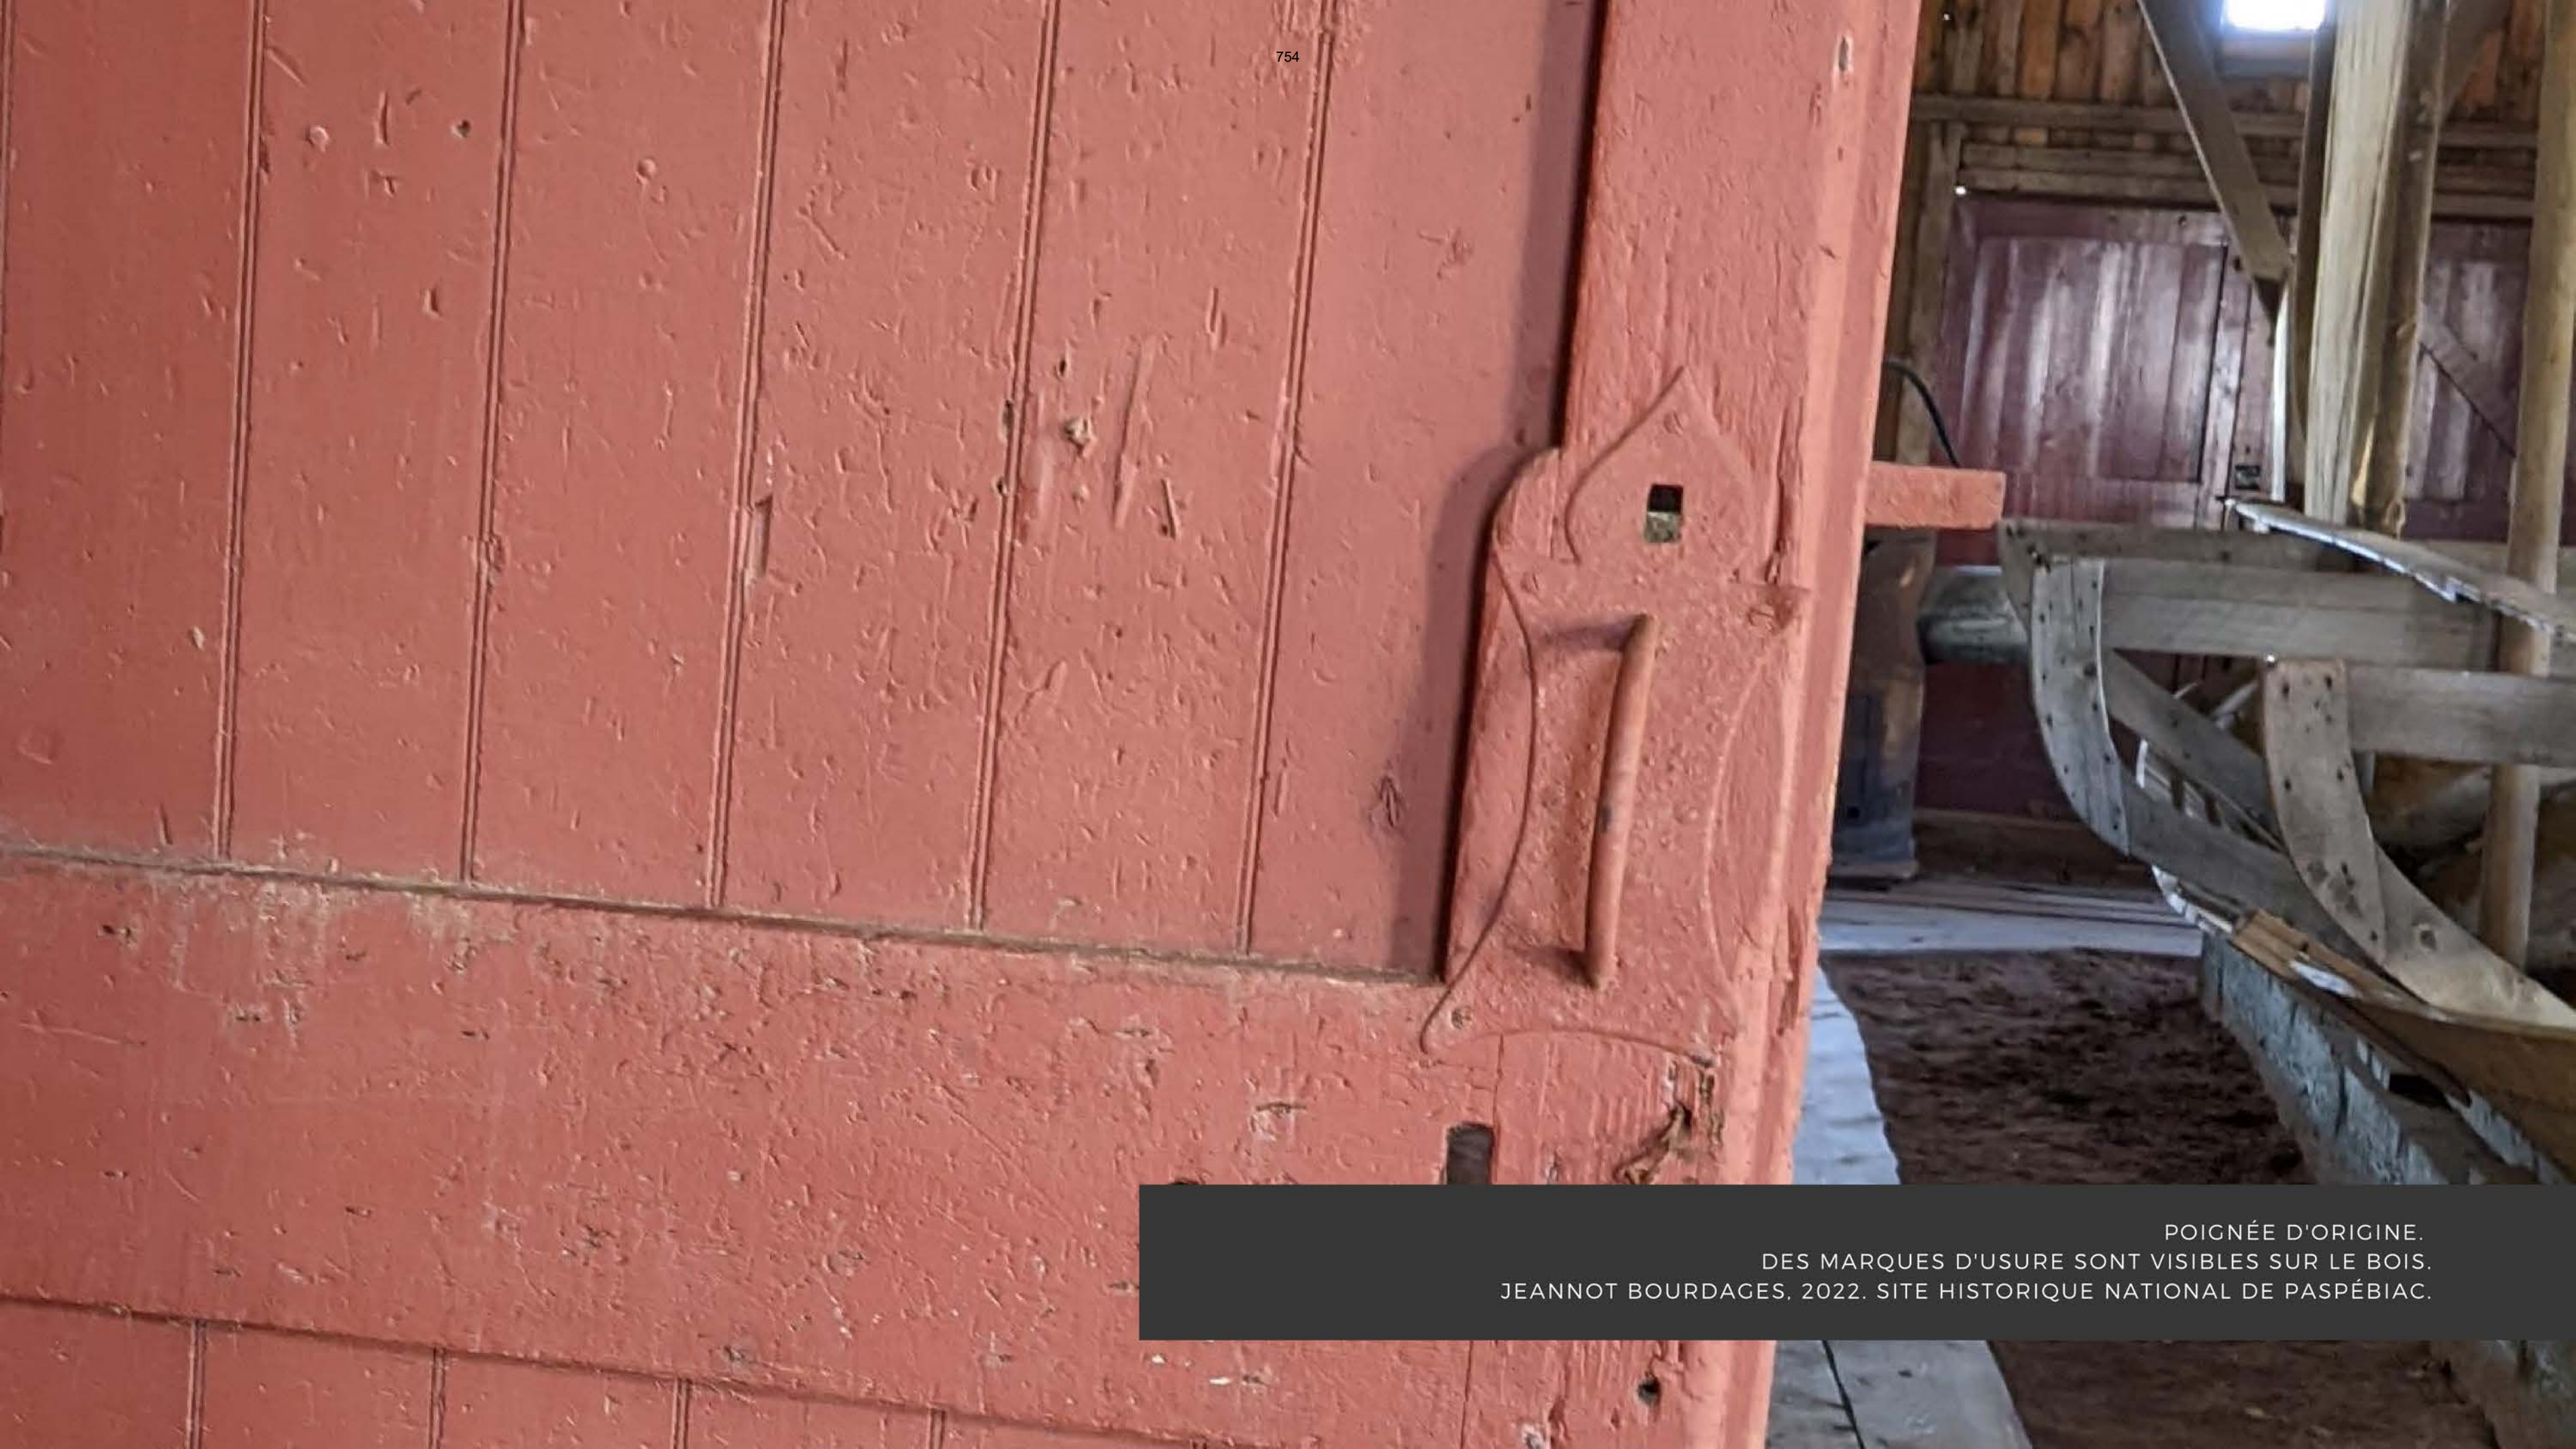
POIGNÉE D'ORIGINE.
DES MARQUES D'USURE SONT VISIBLES SUR LE BOIS.
JEANNOT BOURDAGES, 2022. SITE HISTORIQUE NATIONAL DE PASPÉBIAC.
