Portes et quincailleries Étude historique

SITE HISTORIQUE NATIONAL DE PASPÉBIAC
Par Jeannot Bourdages, conservateur
Décembre 2022

Étude historique

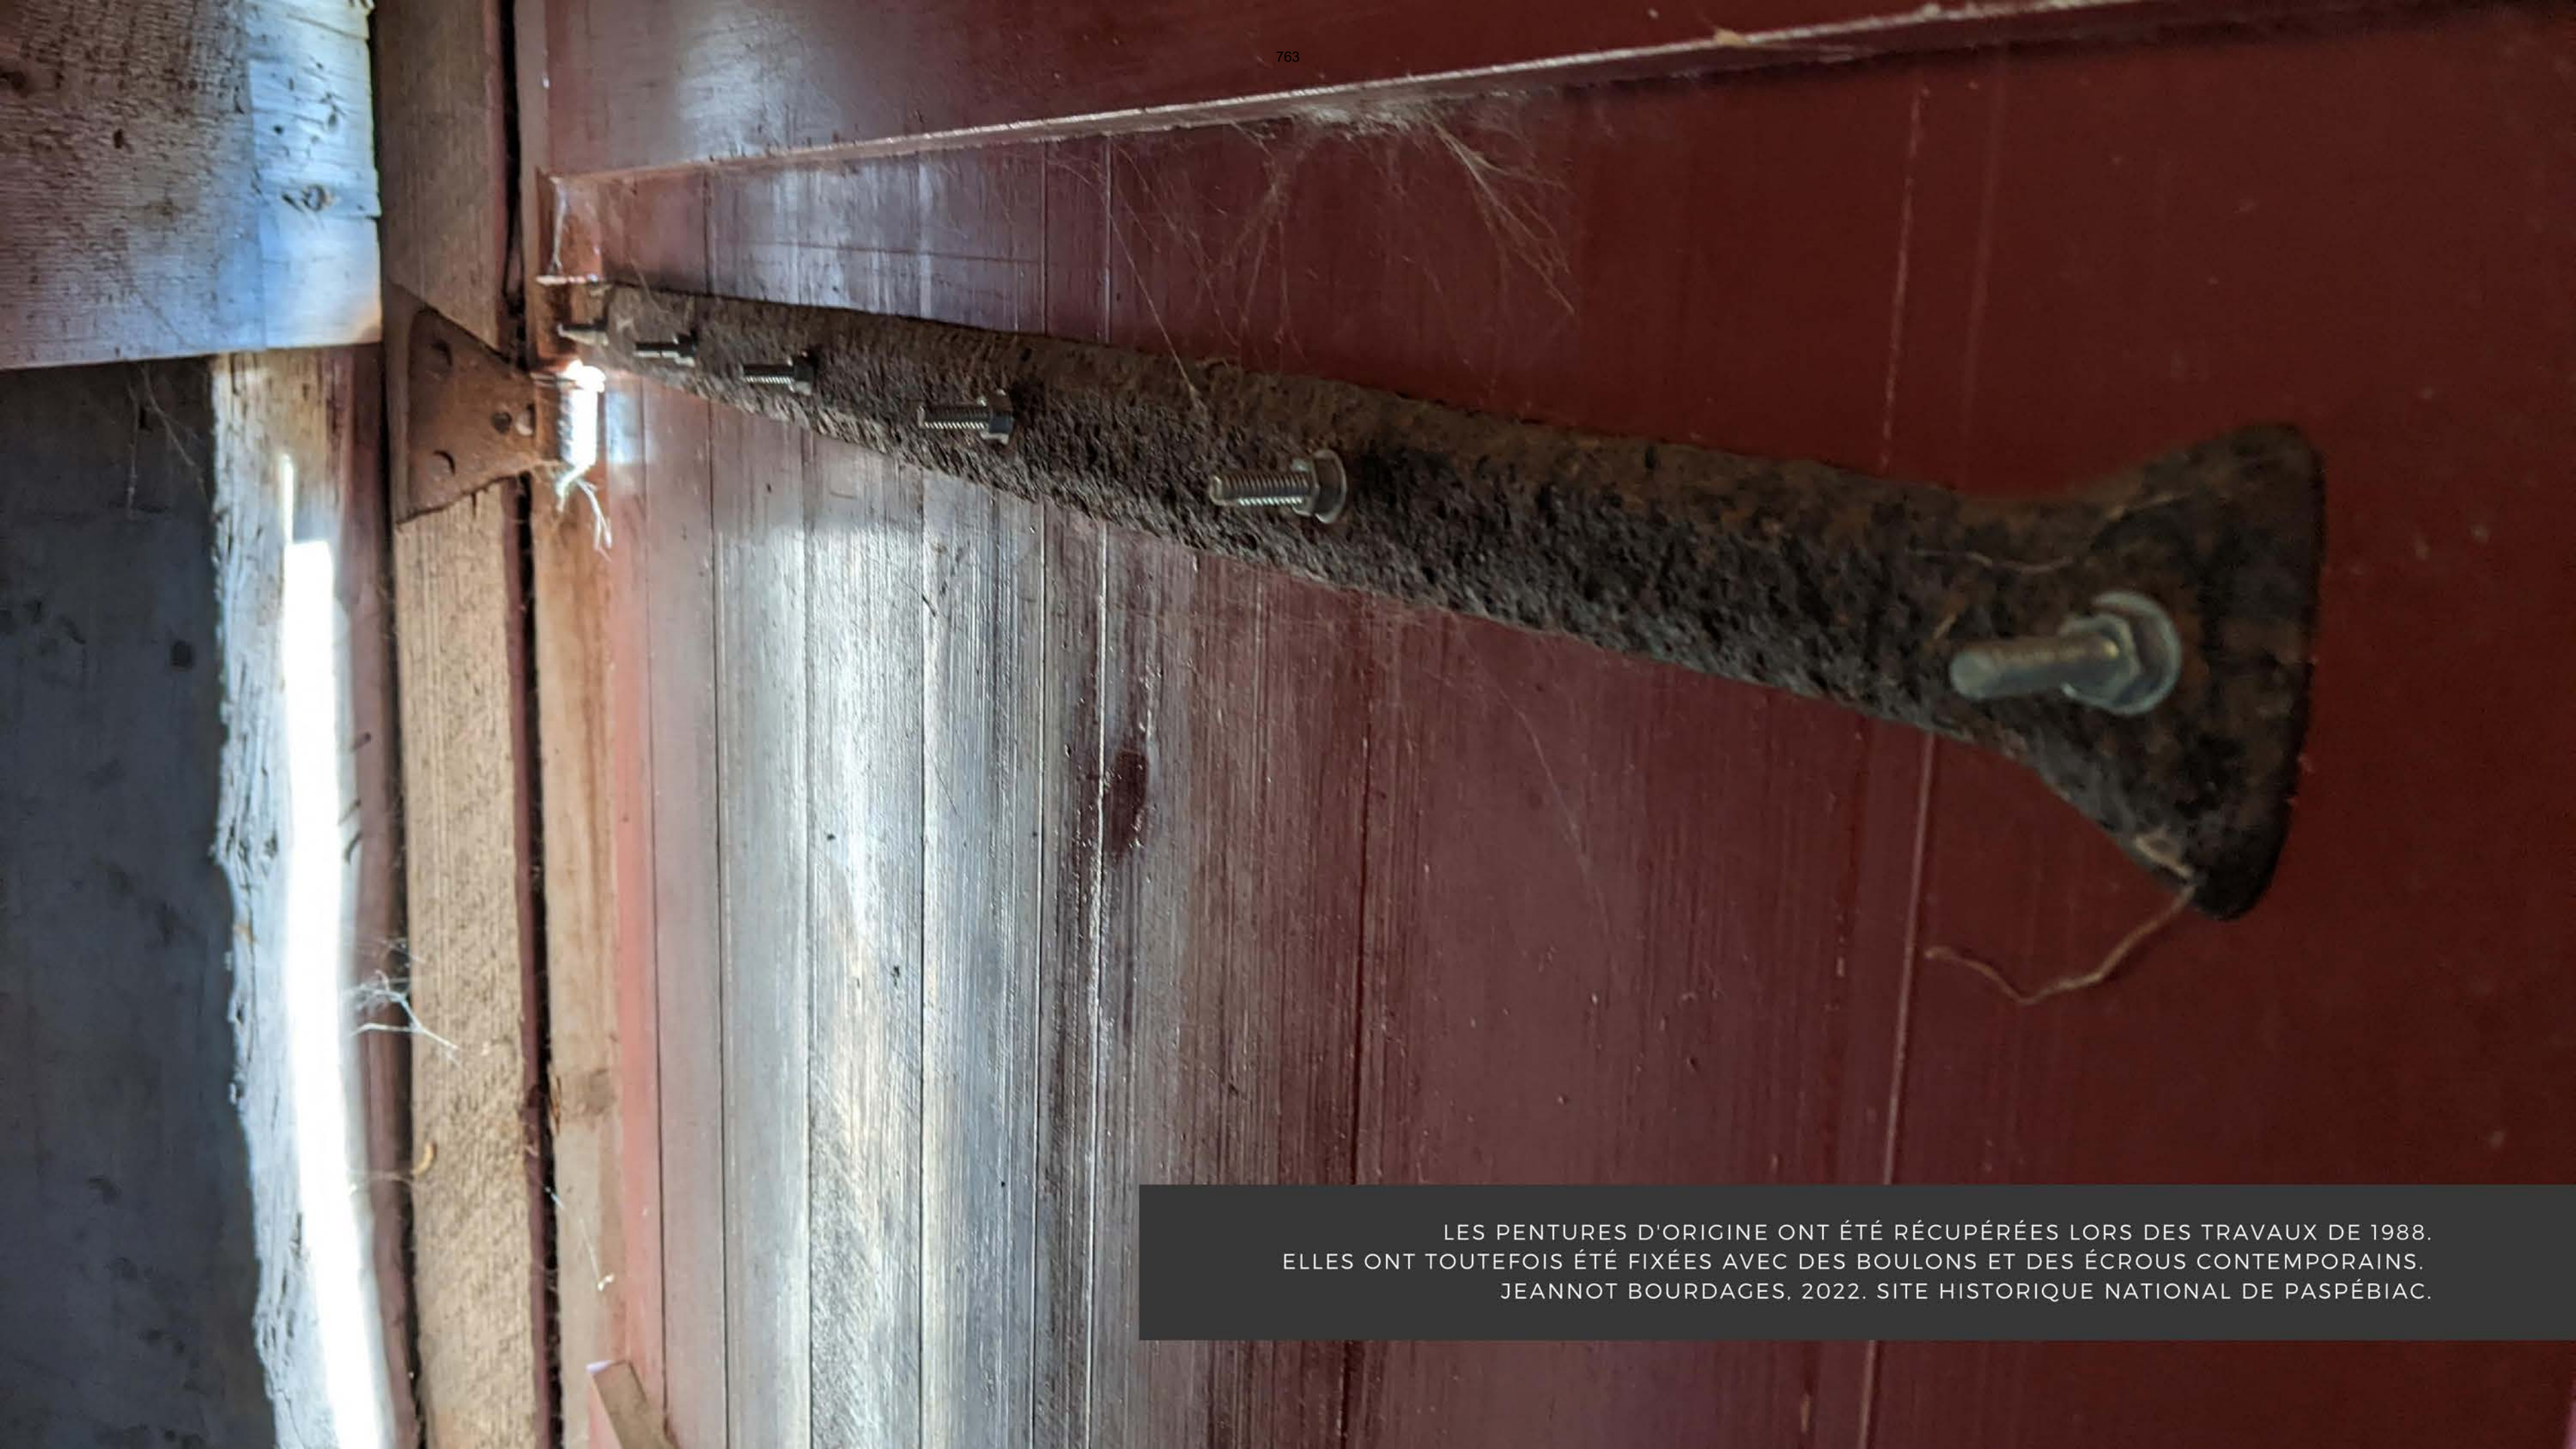
LES PENTURES D'ORIGINE ONT ÉTÉ RÉCUPÉRÉES LORS DES TRAVAUX DE 1988.
ELLES ONT TOUTEFOIS ÉTÉ FIXÉES AVEC DES BOULONS ET DES ÉCROUS CONTEMPORAINS.
JEANNOT BOURDAGES, 2022. SITE HISTORIQUE NATIONAL DE PASPÉBIAC.

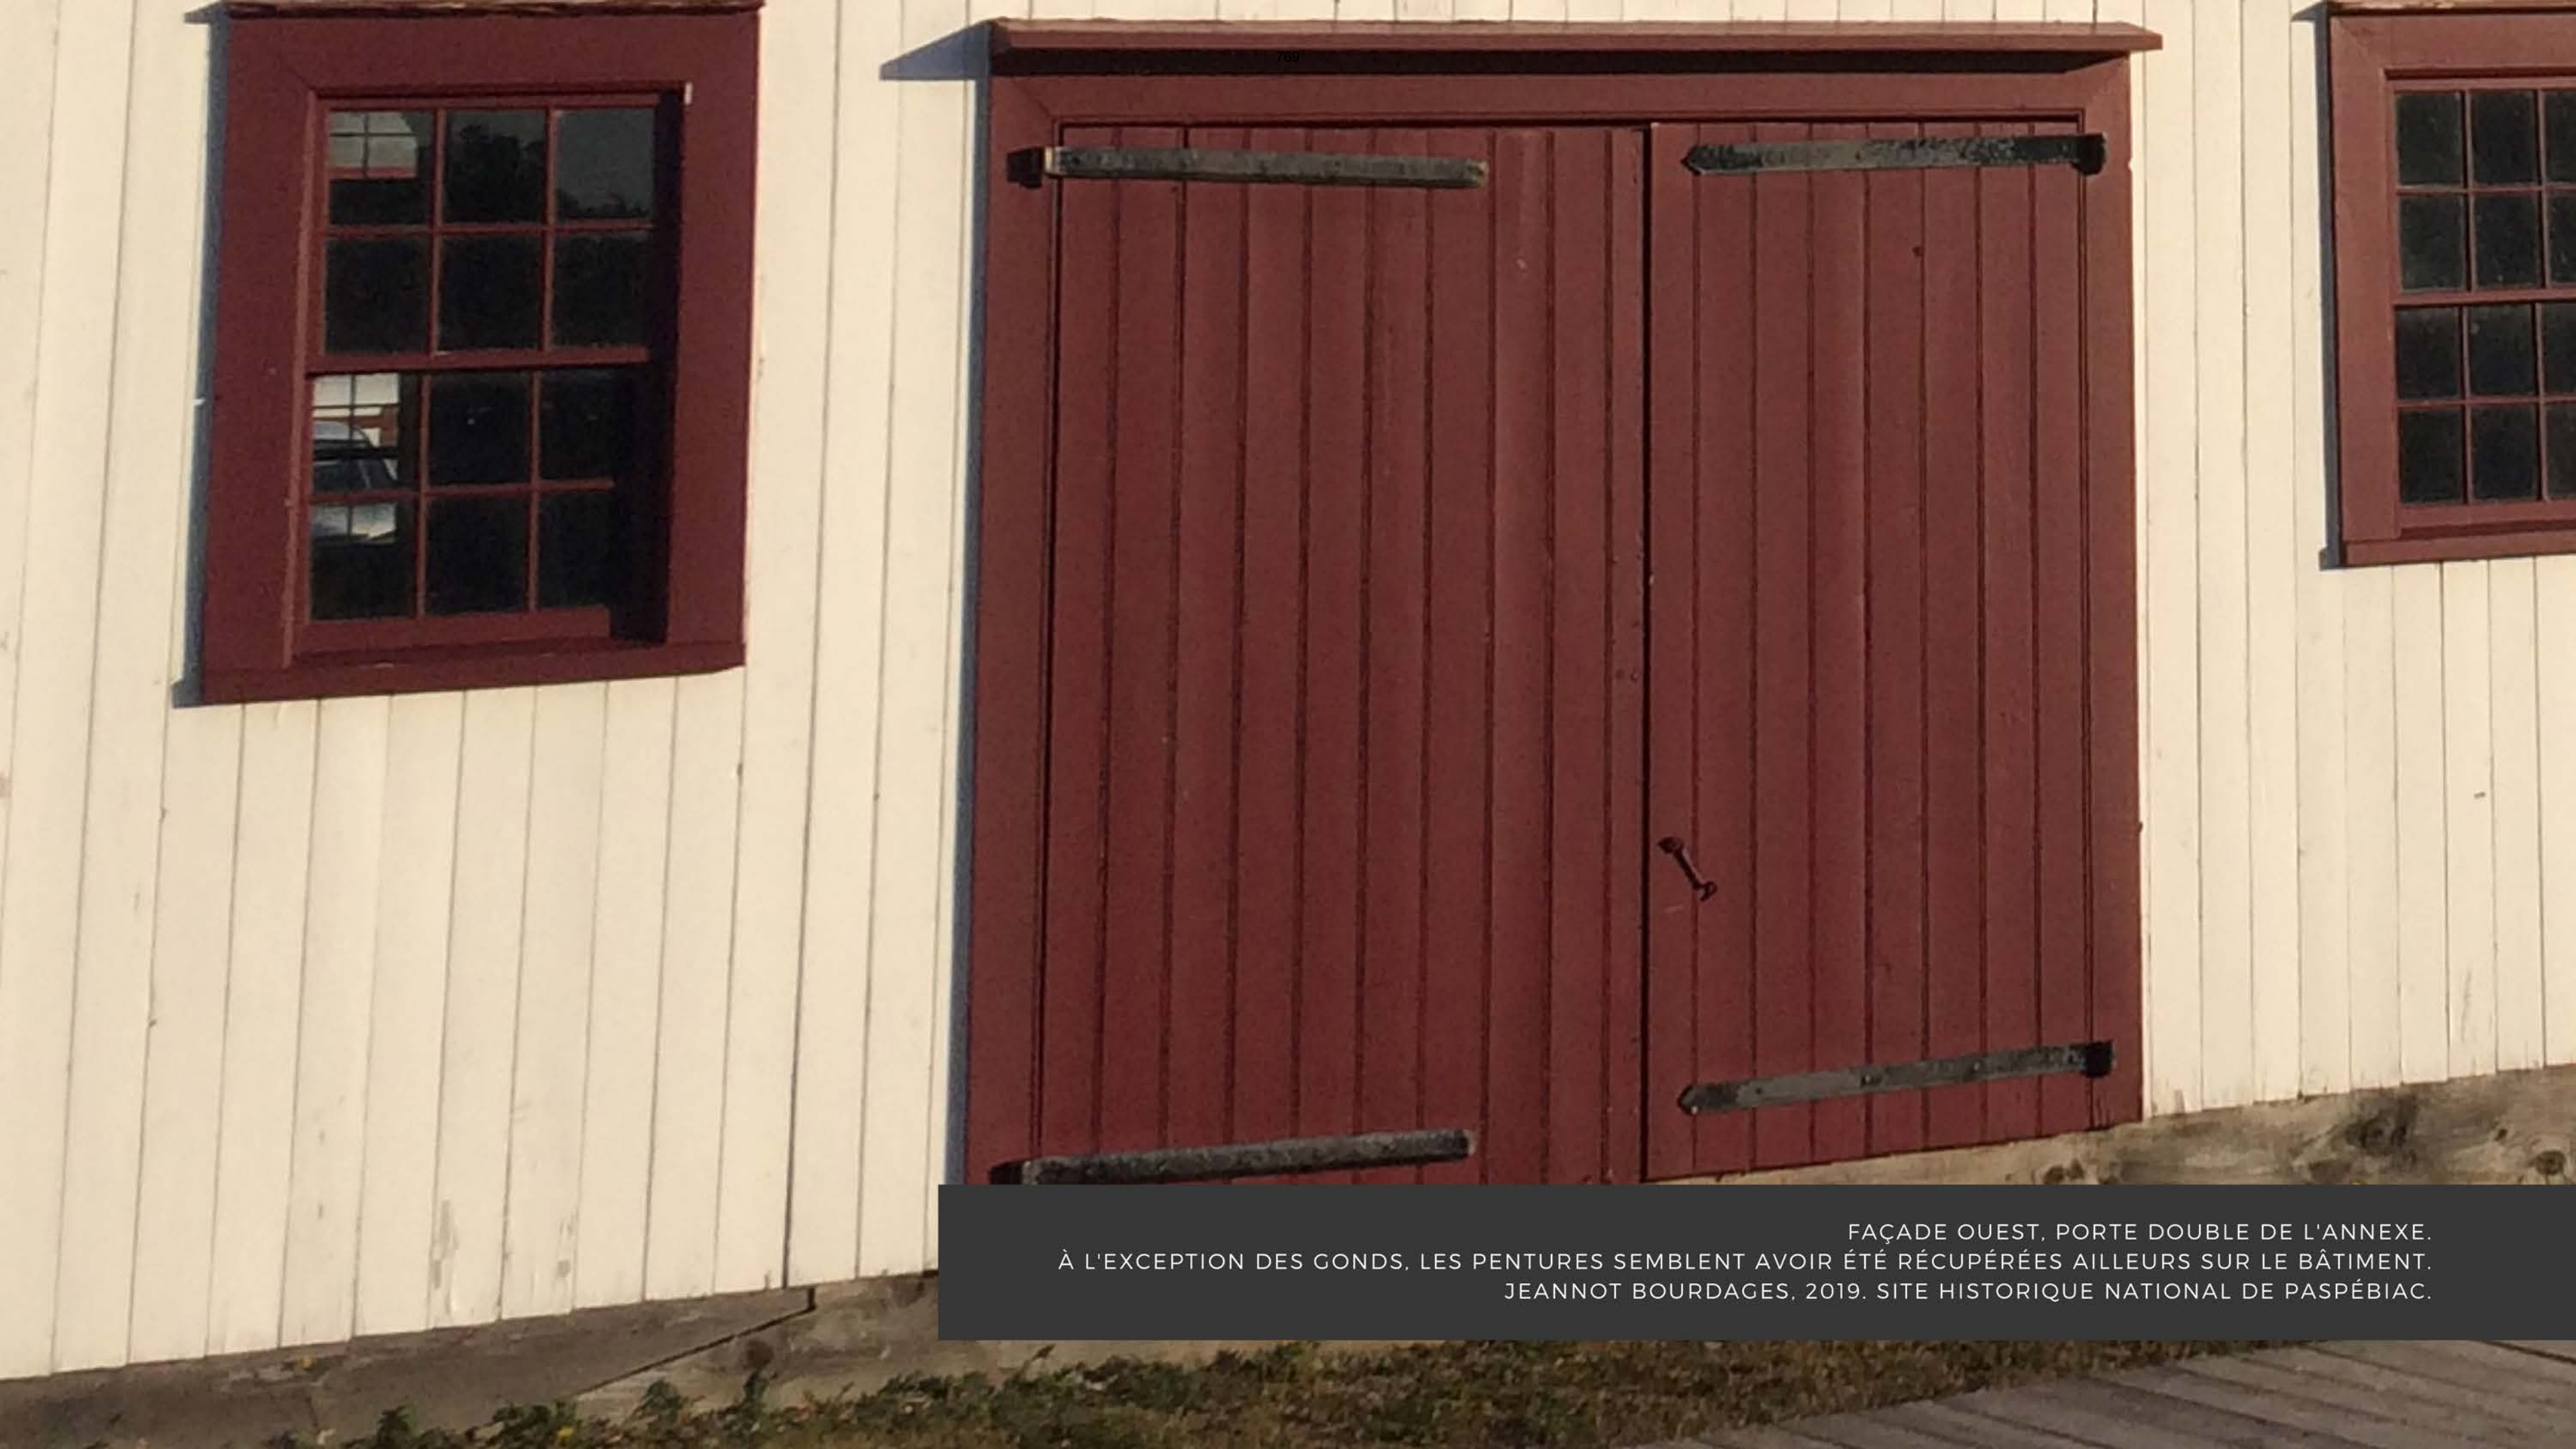
FAÇADE OUEST, PORTE DOUBLE DE L'ANNEXE.
À L'EXCEPTION DES CONDS, LES PENTURES SEMBLENT AVOIR ÉTÉ RÉCUPÉRÉES AILLEURS SUR LE BÂTIMENT.
JEANNOT BOURDAGES, 2019. SITE HISTORIQUE NATIONAL DE PASPÉBIAC.

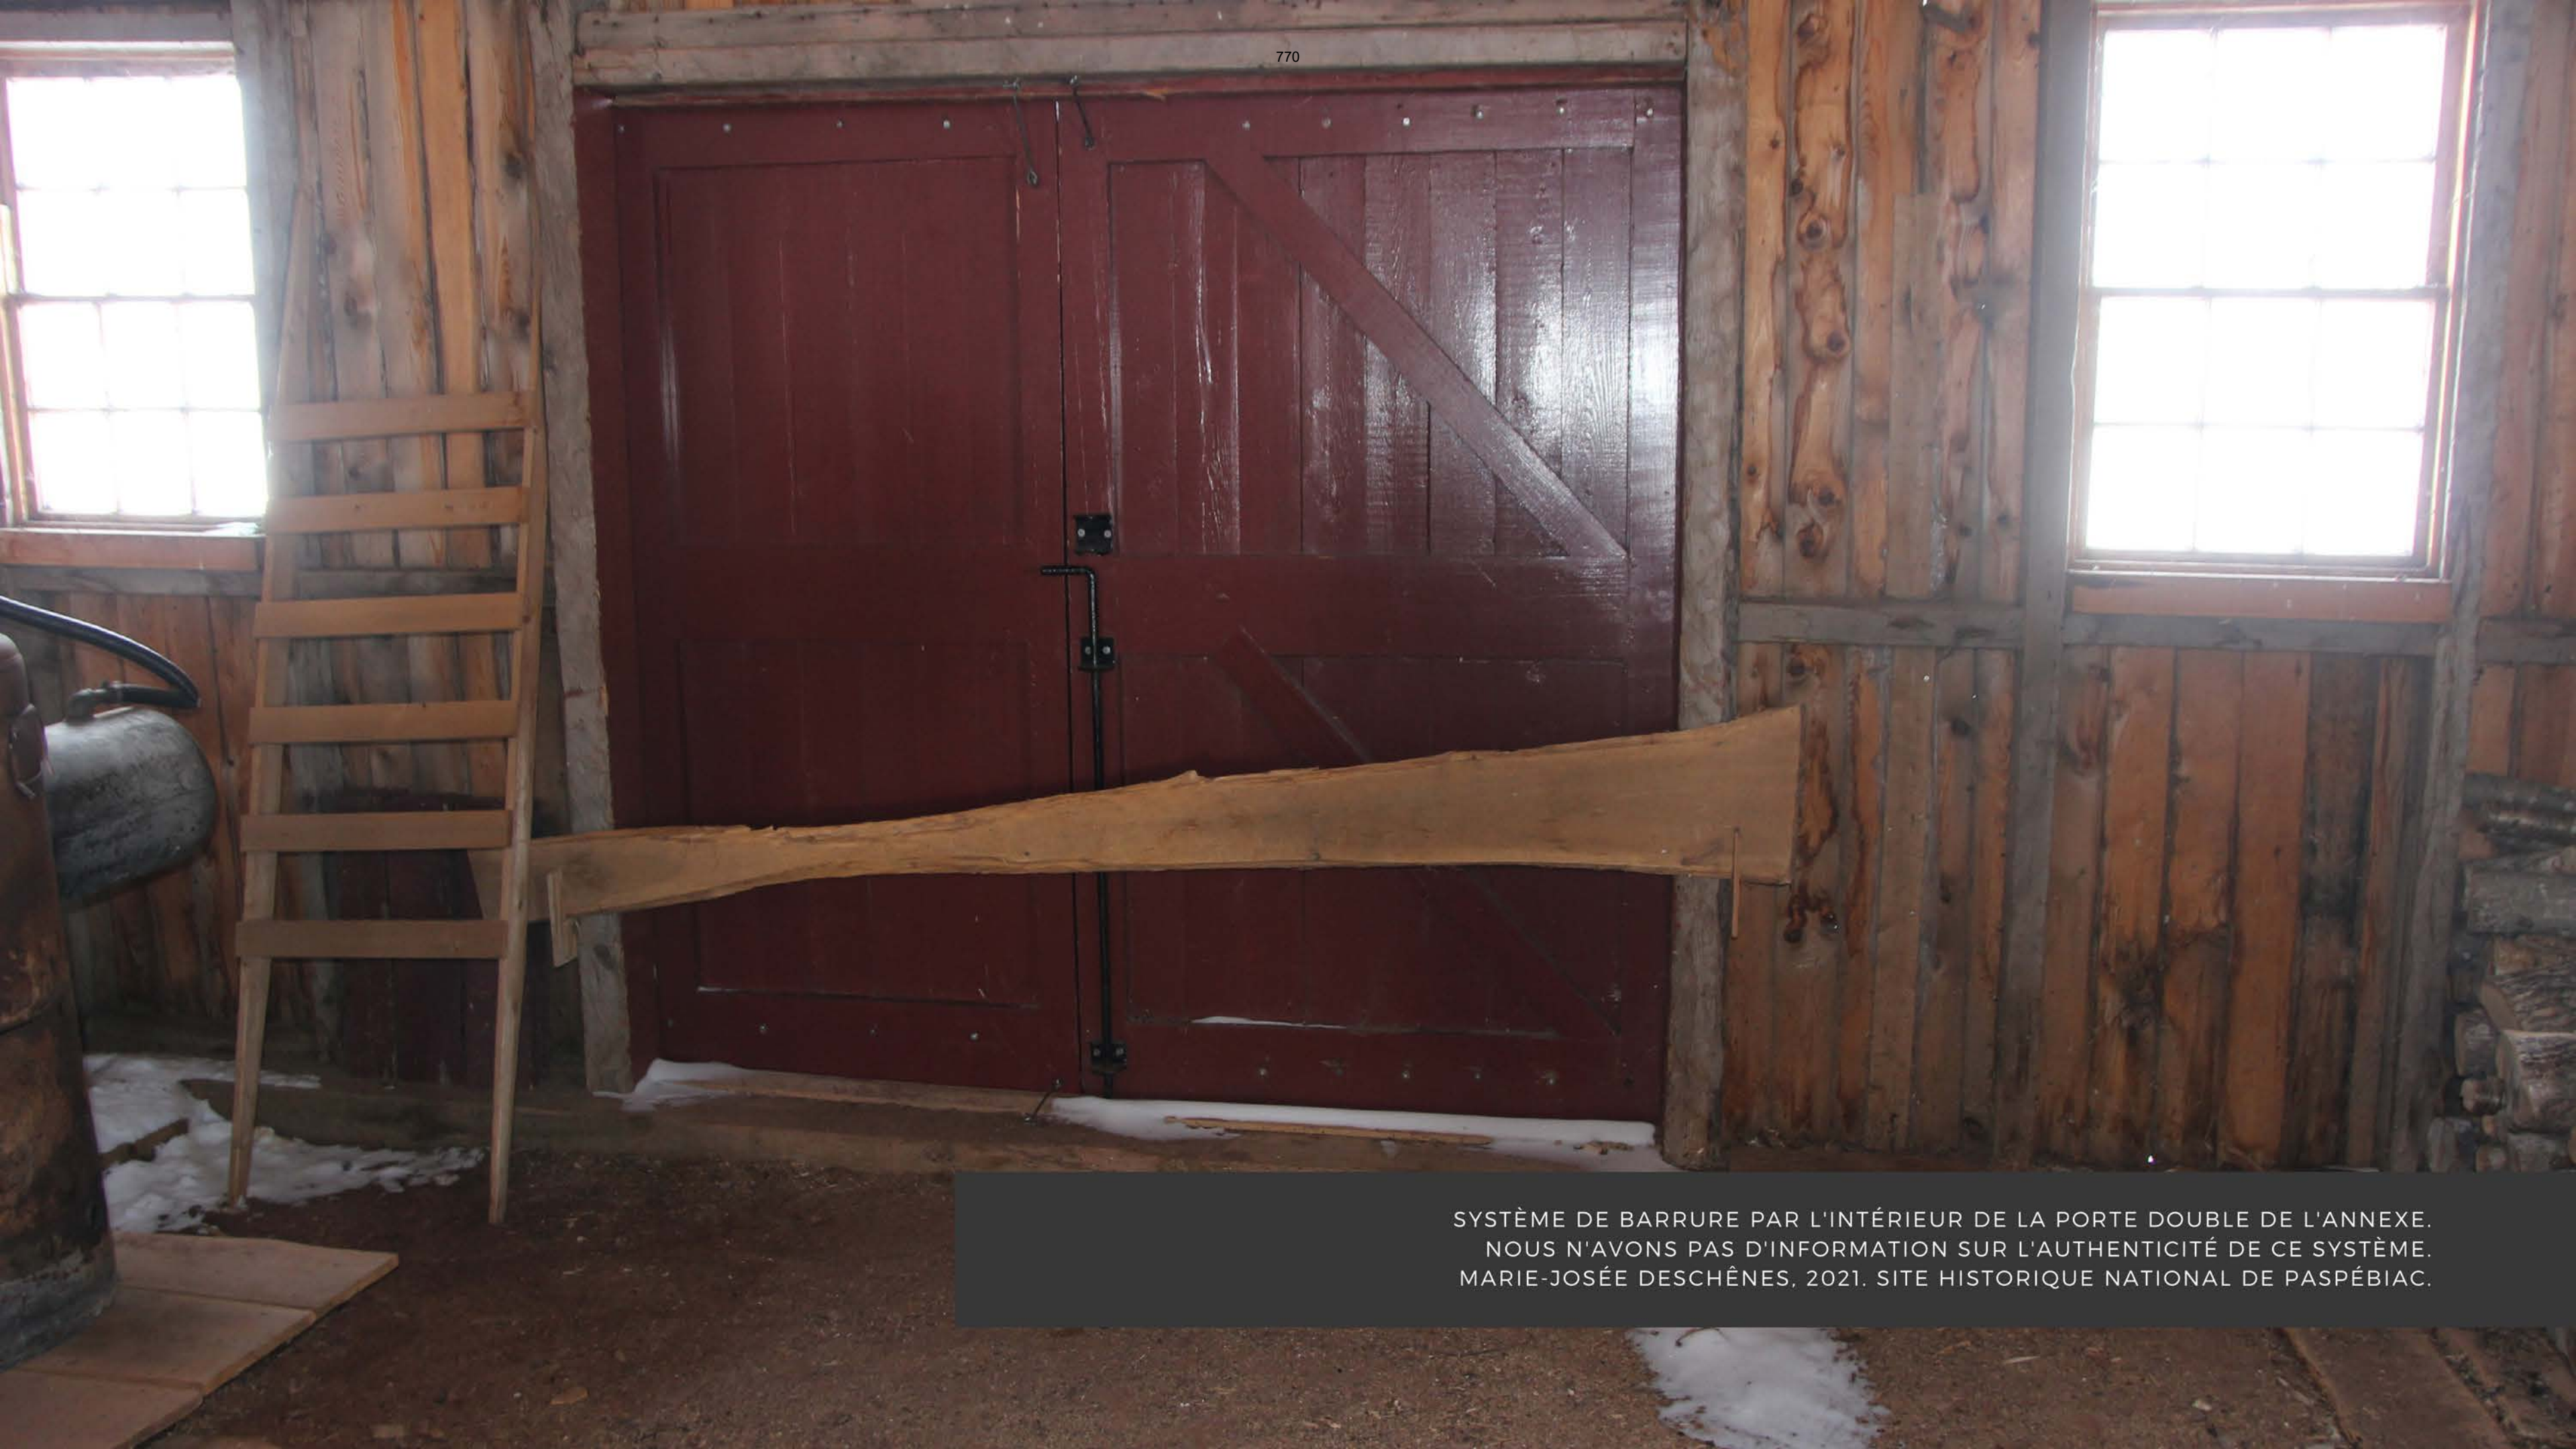
SYSTÈME DE BARRURE PAR L'INTÉRIEUR DE LA PORTE DOUBLE DE L'ANNEXE.
NOUS N'AVONS PAS D'INFORMATION SUR L'AUTHENTICITÉ DE CE SYSTÈME.
MARIE-JOSÉE DESCHÊNES, 2021. SITE HISTORIQUE NATIONAL DE PASPÉBIAC.
