Objet : Demande d'accès à l'information

RAPPORT D'INSPECTION

DOSSIER NO : **825910**__

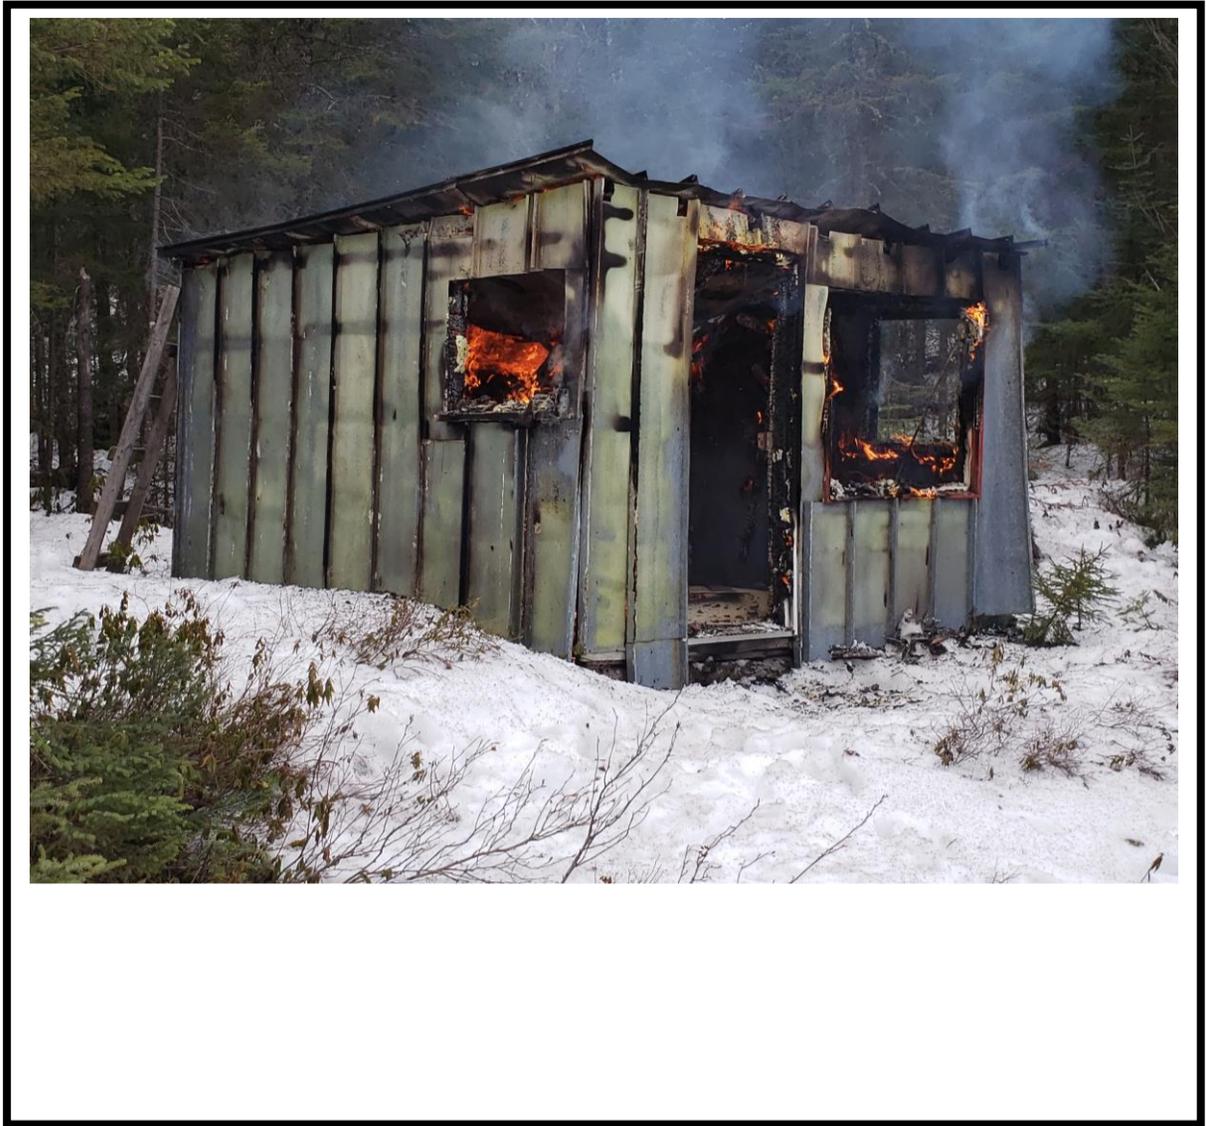
Le 7 avril 2021, Stéphane Vallières et moi sommes allés pour brûler le camp du dossier 825910. Donc arrivé sur le site, nous avons remarqué que le toit était descendu et que personne avait utilisé ce camp que de la glace couvrait une partie du sol et qu'environ 16 pouces de neige entouraient le camp. Nous avons donc créé des ouvertures dans le bas du camp pour que l'eau s'écoule. Puis nous y avons mis le feu après avoir informé la SOPFEU de notre position.

CAMP EN TRAIN DE BRULER

COMMENTAIRES <u>SUITE AU BRULAGE EFFECTUE LE 7 AVRIL 2021., UNE RECUPERATION DEVRA ETRE FAIT EN VTT SUR CE SITE. ENVIRON 3 METRES CUBES DE METAL A RECUPERER. PREVOIR LORS DE CETTE OPERATION, UNE SCIE A CHAINE POUR OUVRIR LA'ACCES EN VTT ET DES CABLES DE TIR AU CAS OU LE CAMP NE SOIT PAS TOTALEMENT EFFONDRE. CETTE OPERATION A ETE EFFECTUEE PAR STEPHANE VALLIERES ET DENIS LESAGE</u>

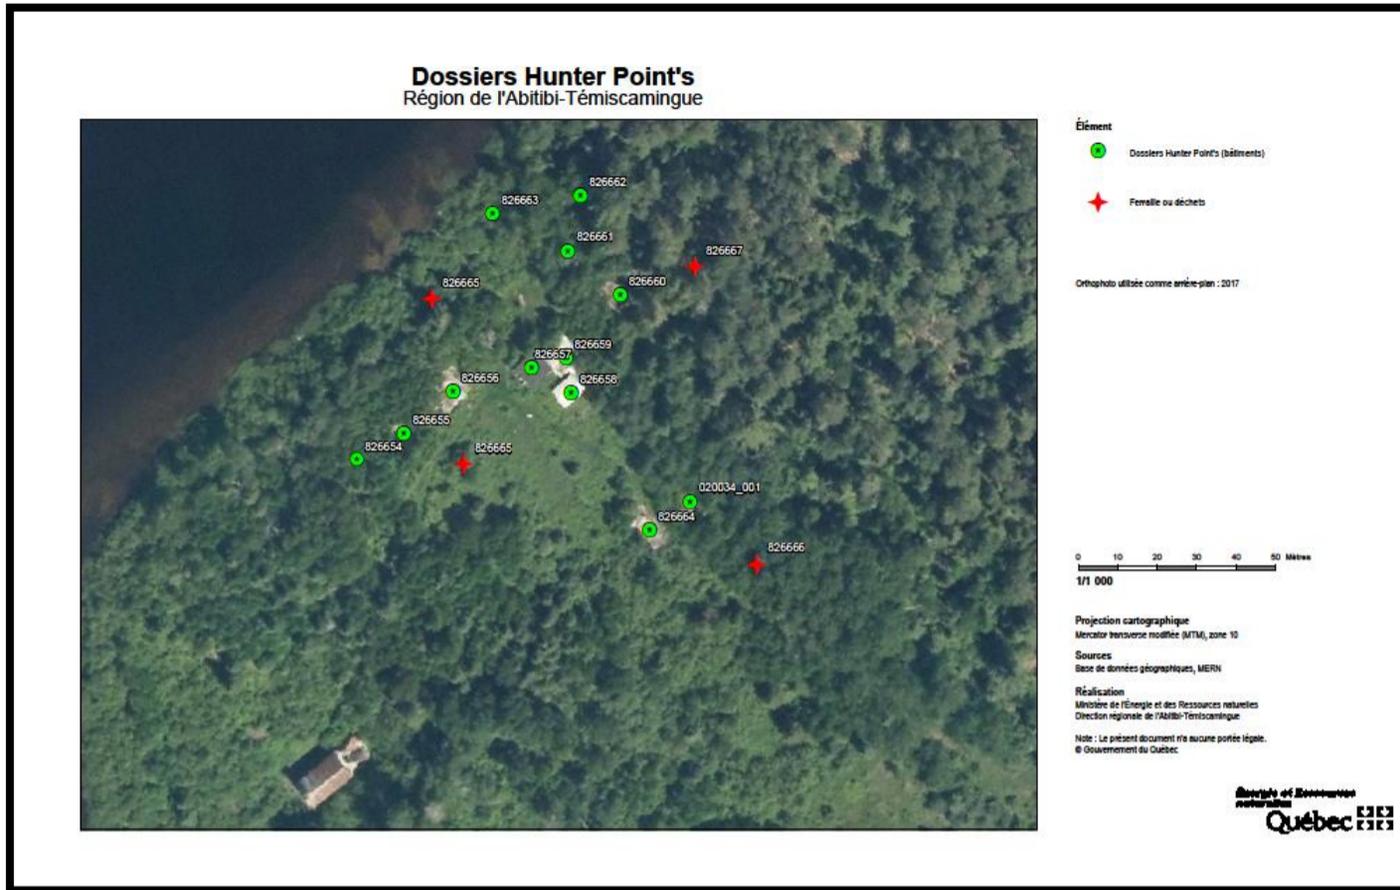
Le MERN a effectué une opération de brulage et de récupération sur le site de la vieille pourvoirie de Hunter Point's du 25 au 29 octobre 2021. Ce site se situe à 72 km du village de Bearn sur le chemin de pénétration. Puis 7 km sur le chemin Church de classe 4. L'équipe du MERN était composé de quatre membres, Stéphane Vallières, Isabelle Dumais, Denis Lesage et Christian Bédard responsable du projet. Sur le site, presque tous les bâtiments étaient écrasés ou partiellement écrasés. Trois pelles mécaniques avaient été louées pour répondre aux différents travaux de cette opération. Deux remorques-dompeurs ont servis à la récupération

COMMENTAIRES DU 25 AU 29 OCTOBRE 2021, L'ÉQUIPE DU MERN, A BRULÉ TOUS LES CAMPS, ECRASÉS OU PARTIELLEMENT ECRASÉS ET RECUPERÉS TOUS LES MÉTAUX QUI S'Y TROUVAIENT. ELLE A AUSSI DÉPOSÉ SUR LE SITE 826664 LES INSTRUMENTS ARATOIRES POUR LA COMMUNAUTÉ AUTOCHTONE APRÈS LES AVOIR EXTIRPÉS DES ARBRES QUI LES RETENAIENT. AUSSI LES SITES DES BATIMENTS 826657 ET 826659 ONT ÉTÉ NETTOYÉS MAIS NON ENSEVELIS POUR PERMETTRE AU ARCHÉOLOGUES DE FAIRE LEUR RECHERCHE. TOUS LES DÉCHETS ONT ÉTÉ TRANSPORTÉS AU SITE D'ENFOUISSEMENT DE ROUYN-NORANDA.

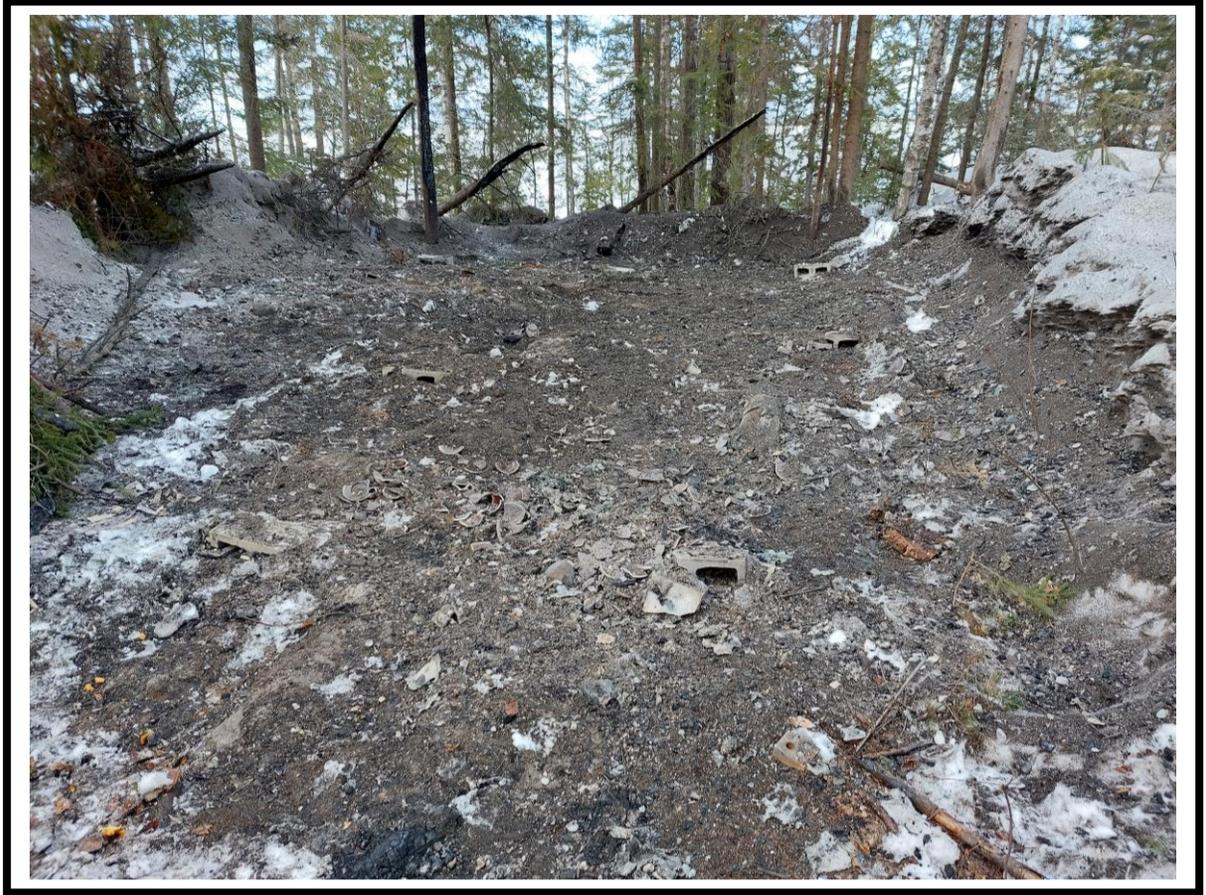
SITE DU CAMP RECUPERE

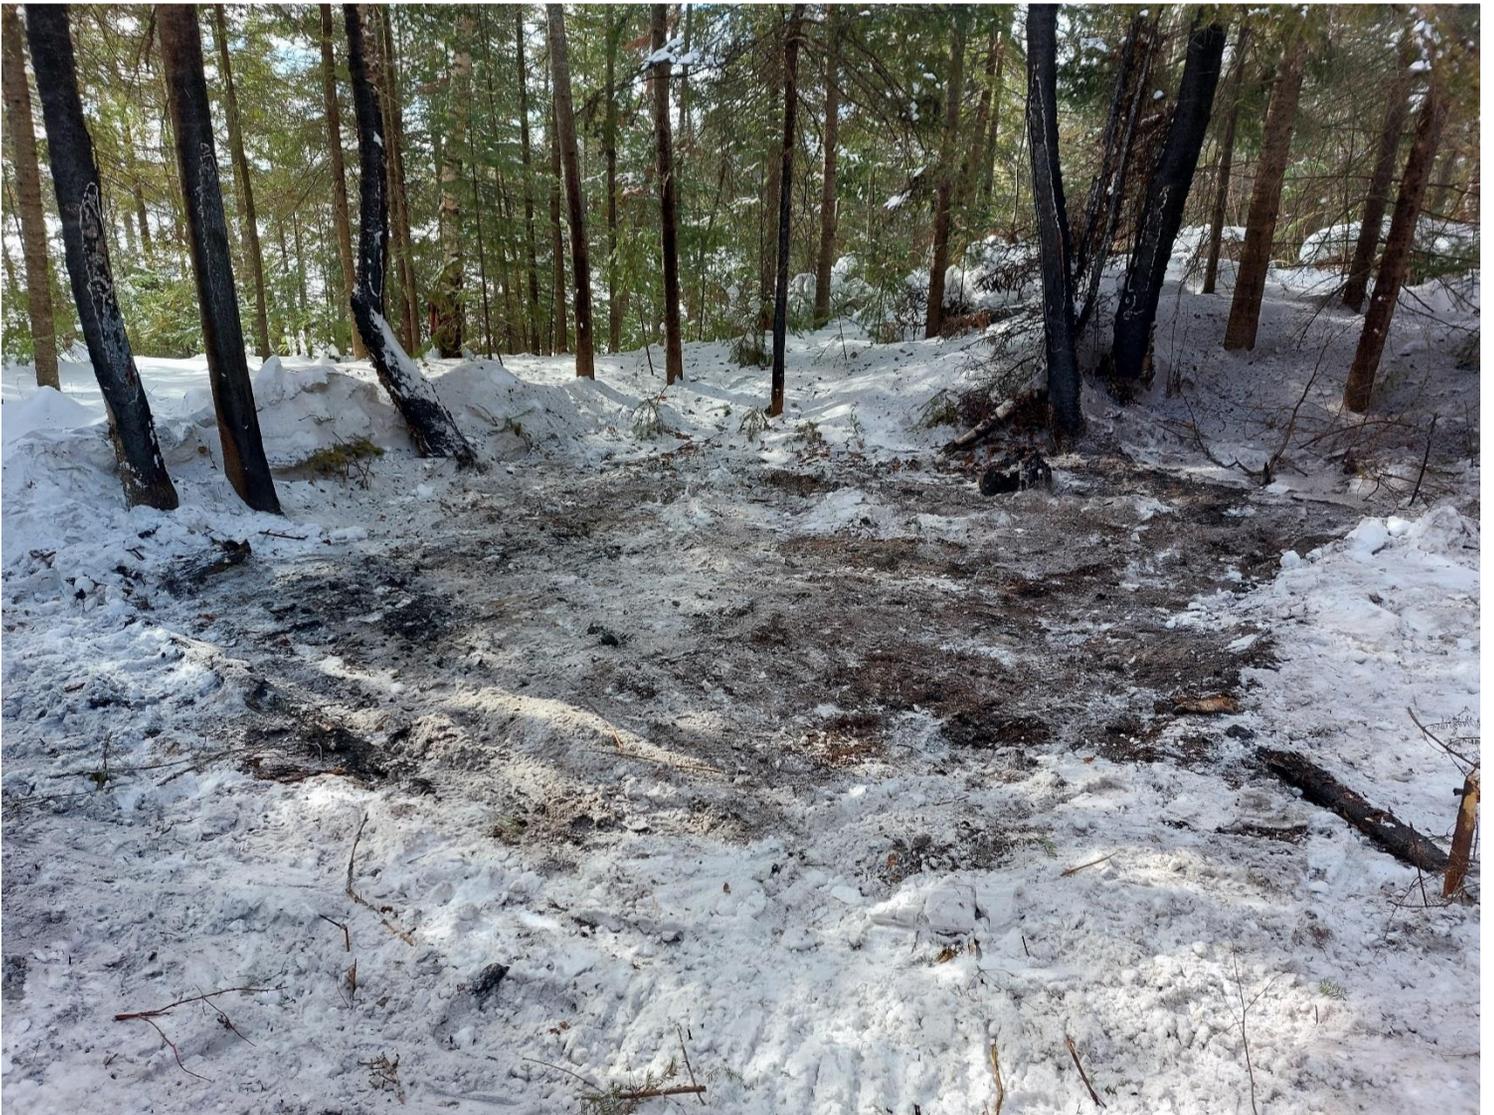
SITE DE LA REMISE RECUPERE

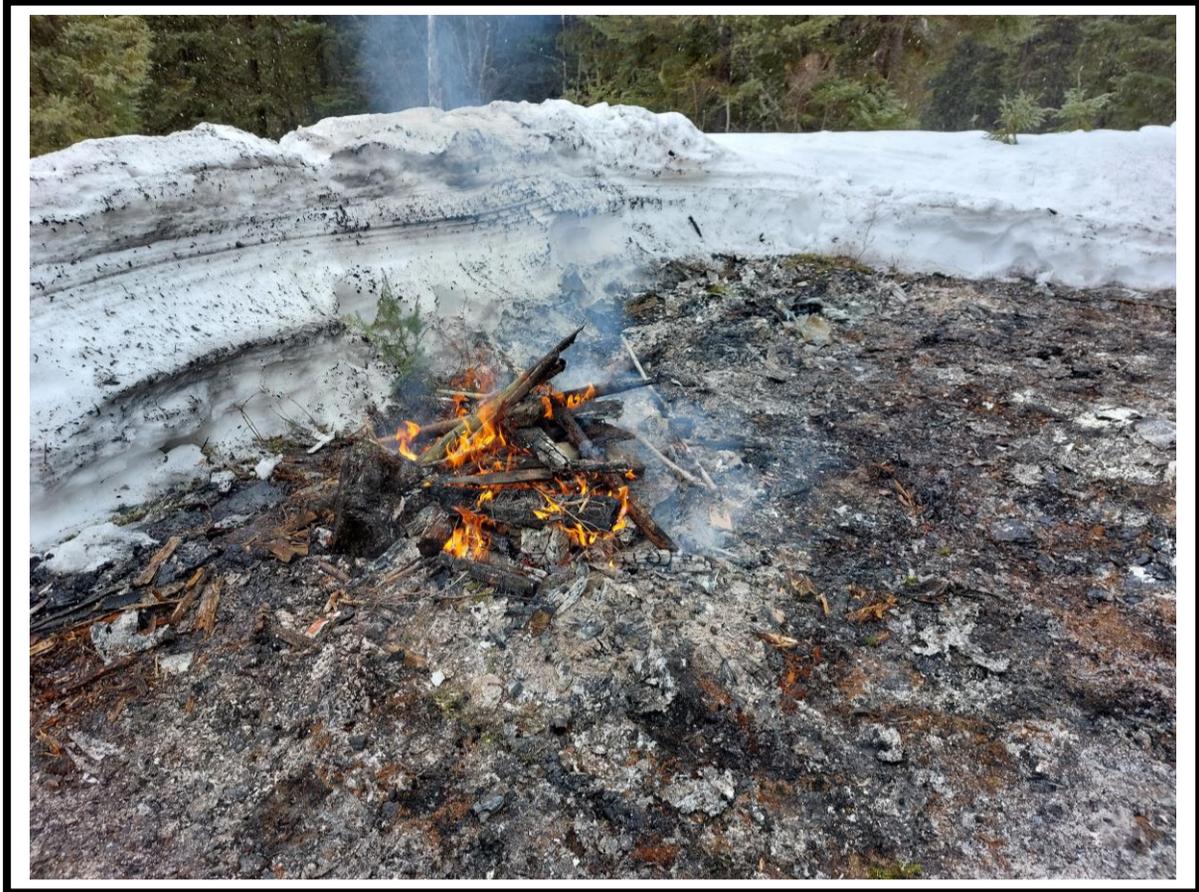
SITE NETTOYE ET BRULAGE DES DERNIERS BOIS.

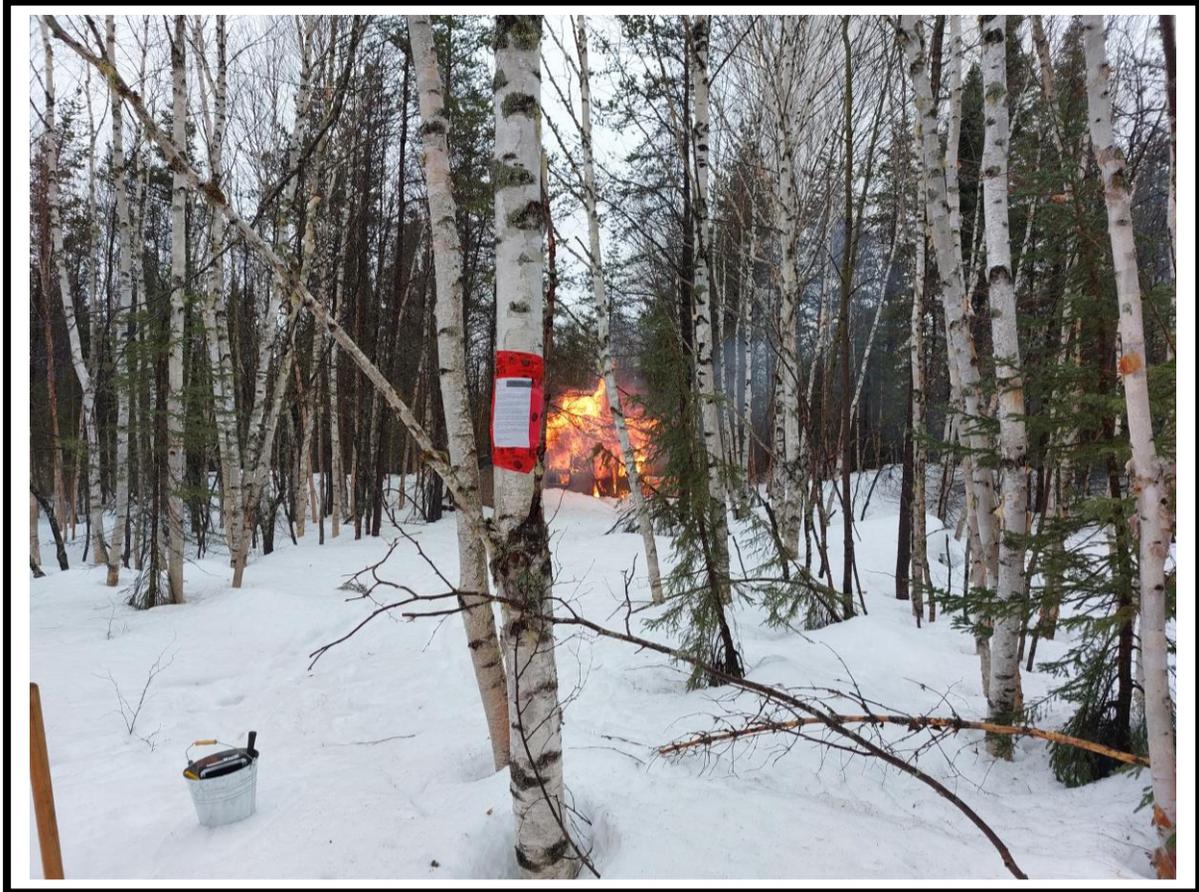
CAMP EN TRAIN DE BRULER

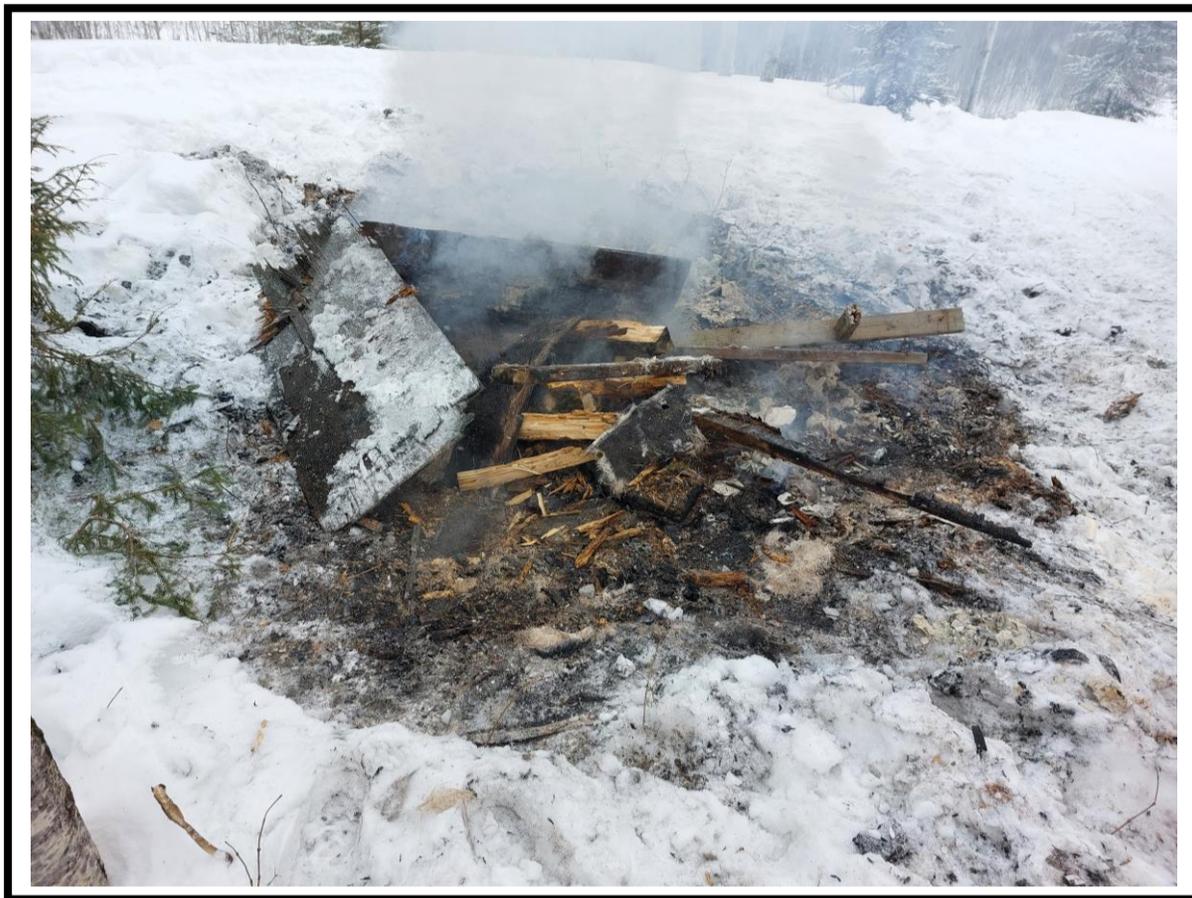
SITE DE FIN DE BRULAGE

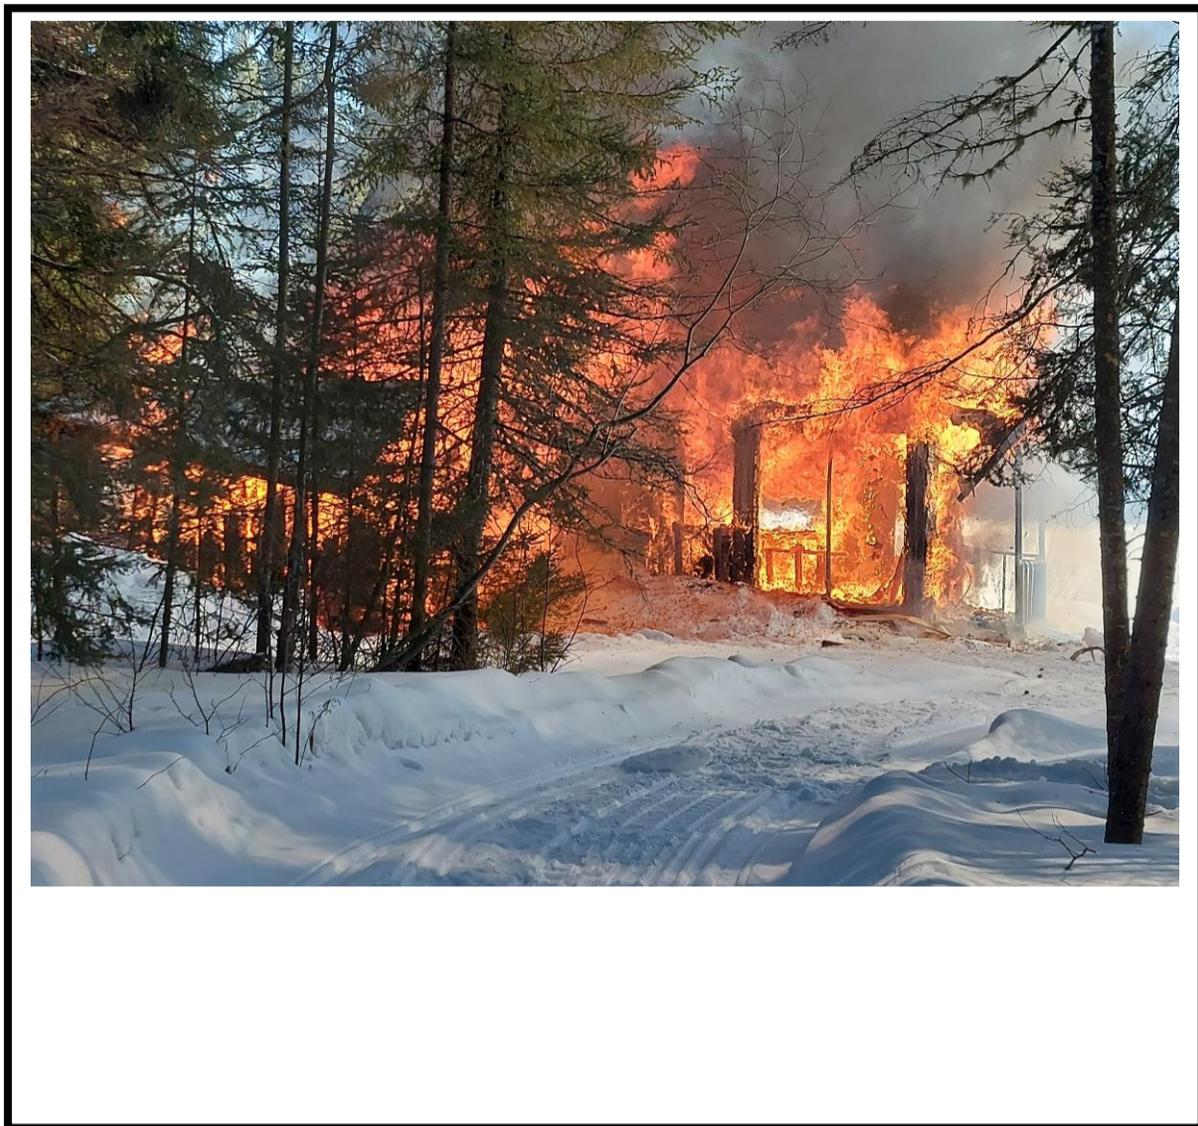
LE CAMP ET LA REMISE EN FEU

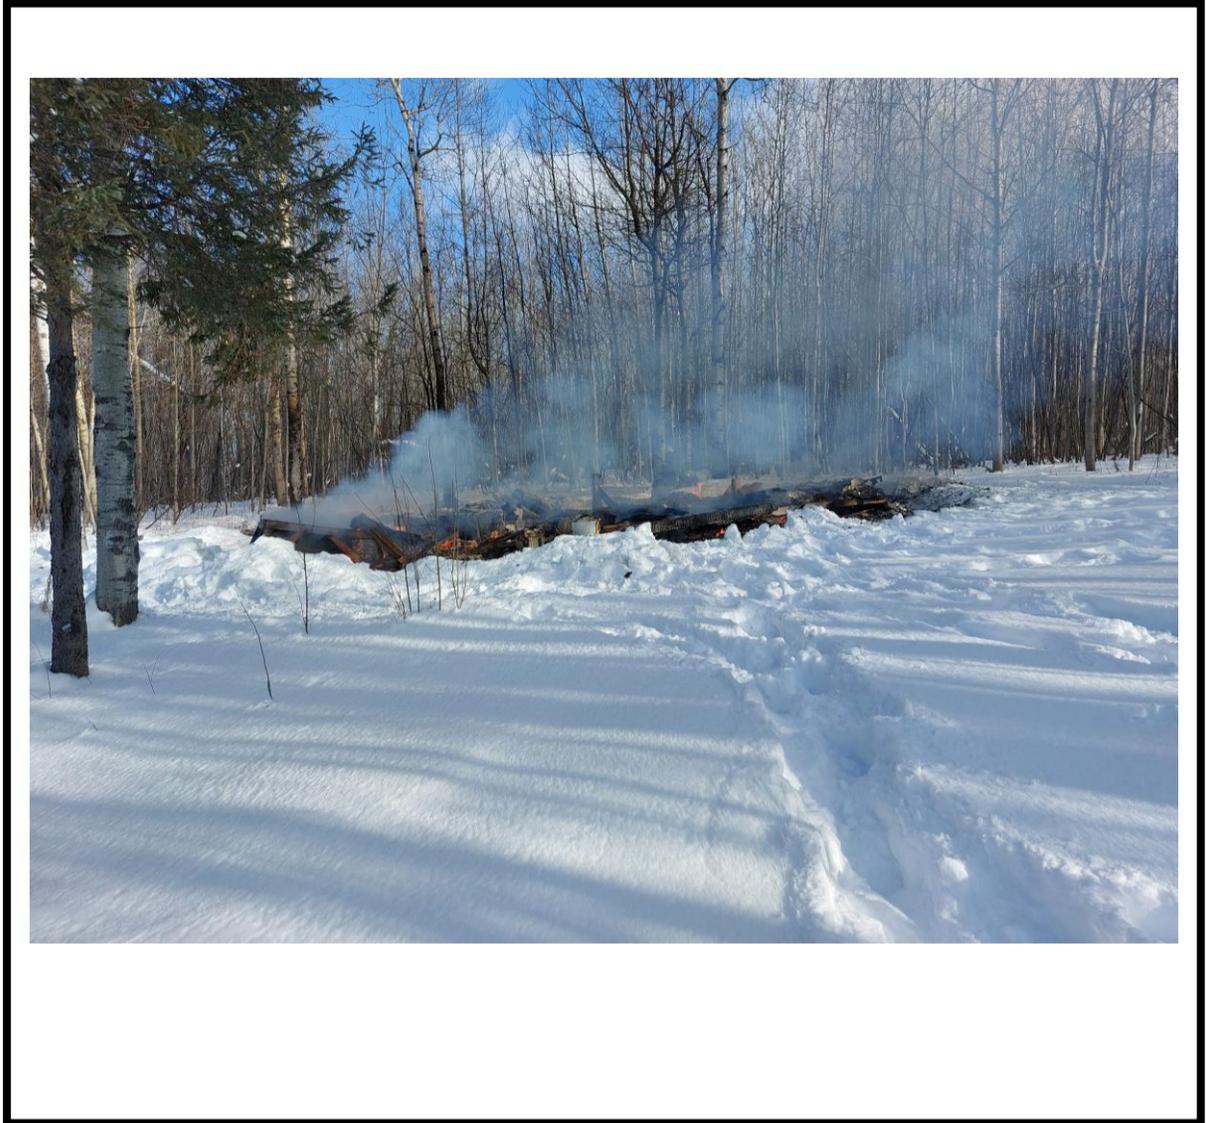
SITE PENDANT L'OPERATION

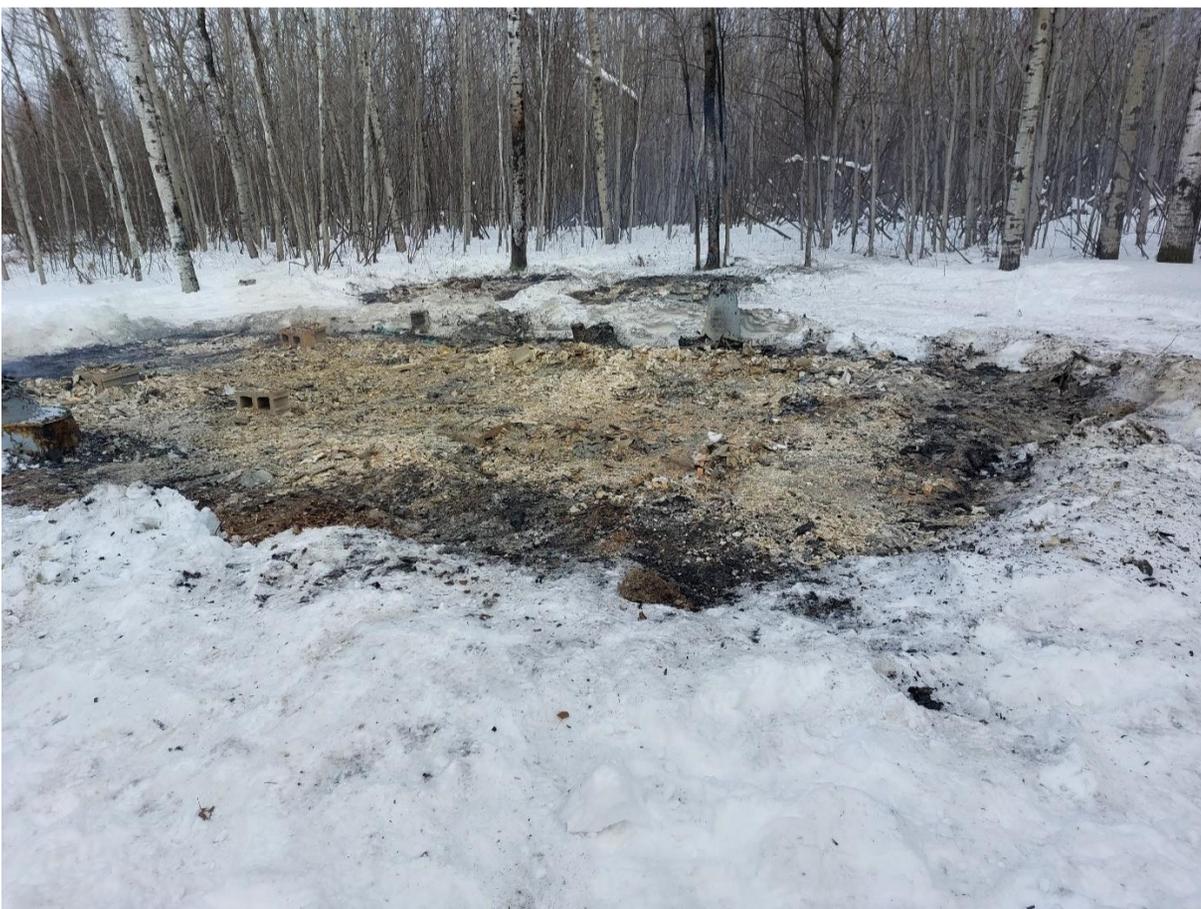
SITE APRES NETTOYAGE

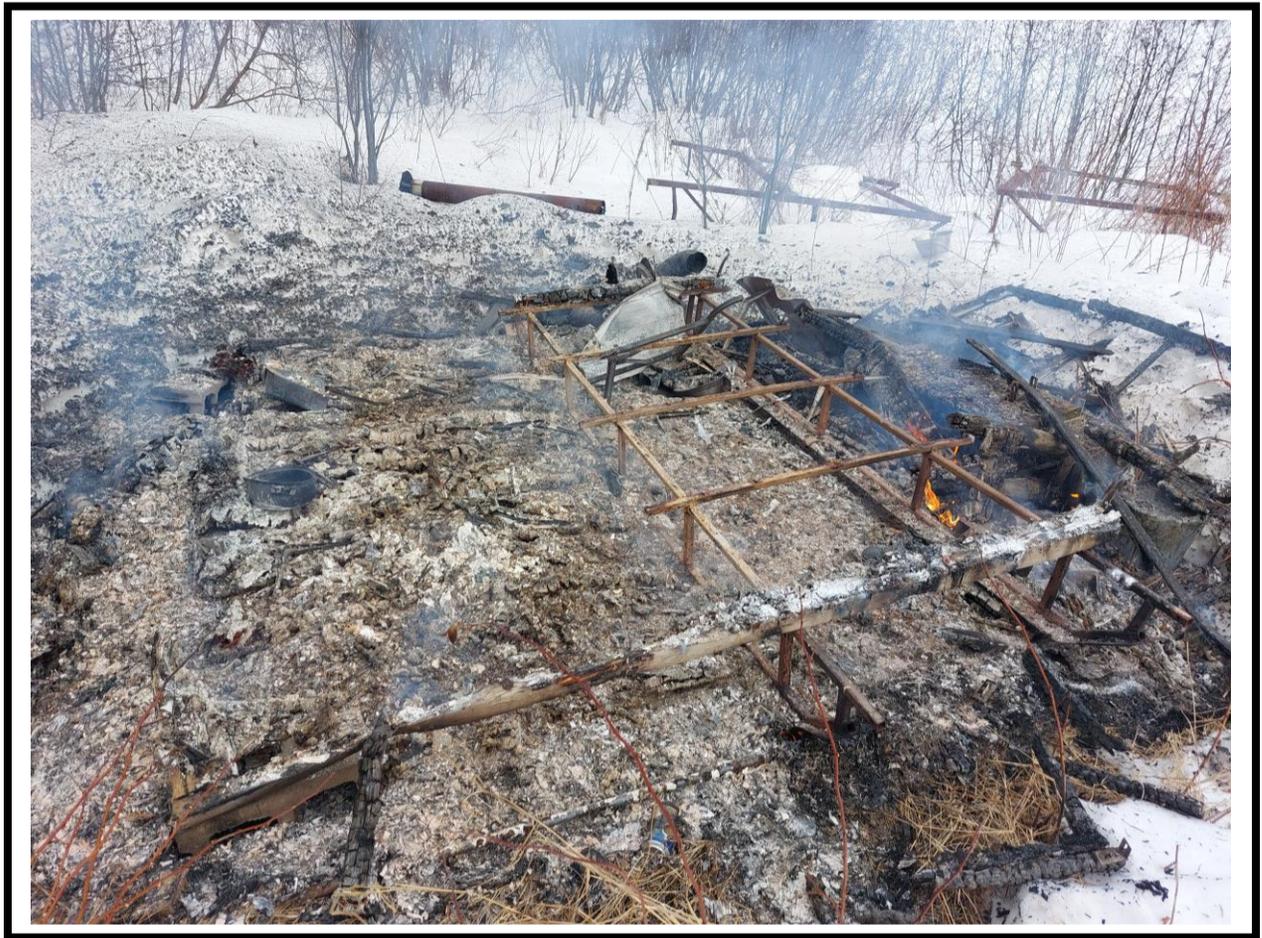
METAL A RECUPERER POUR FERMER LE SITE

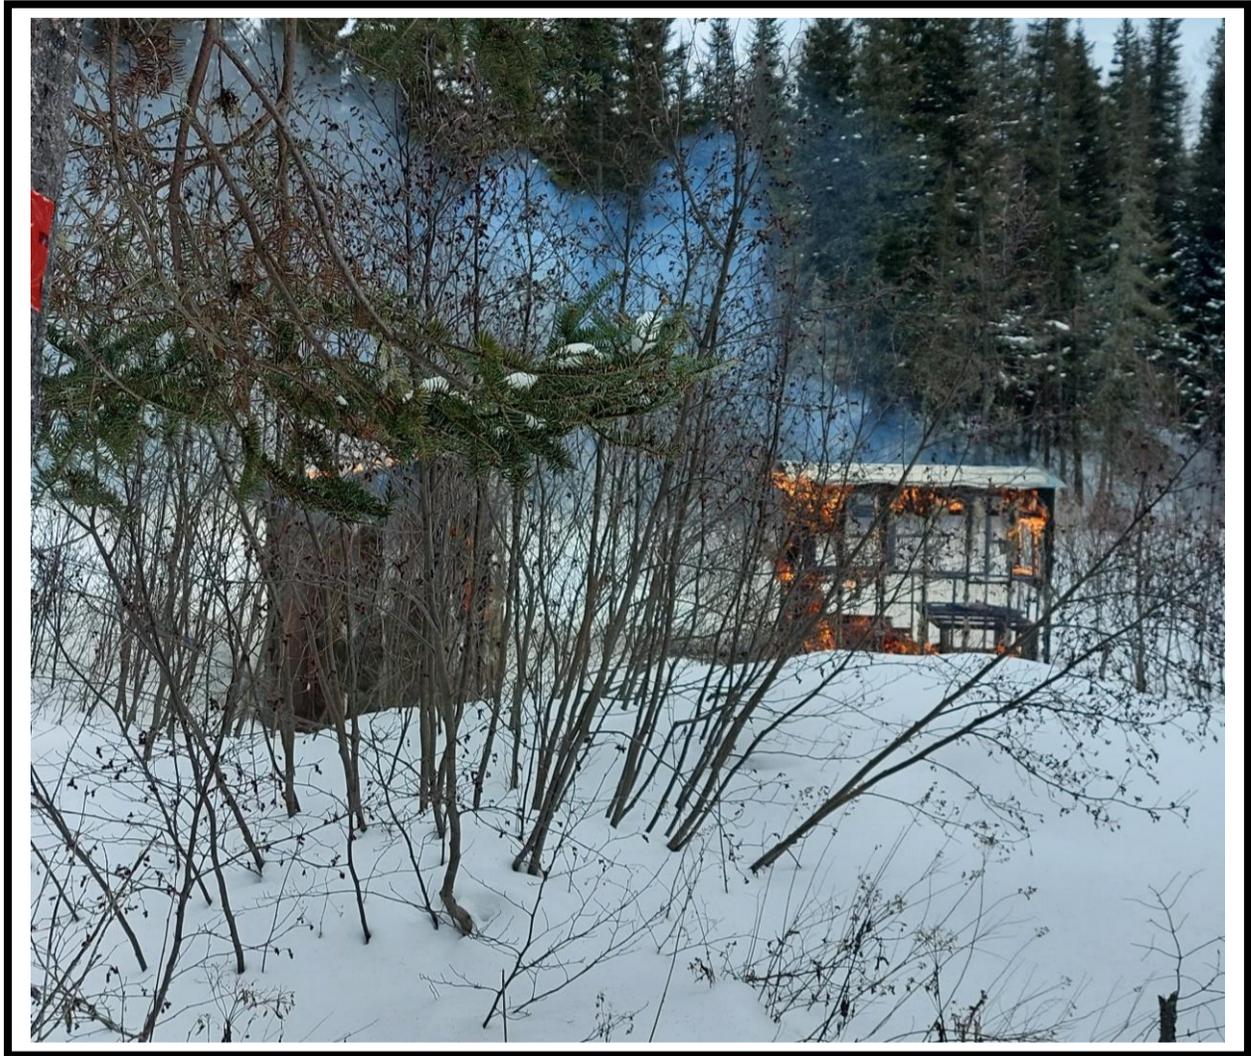
SCHEMA DU SITE
SITE LORS DU BRULAGE

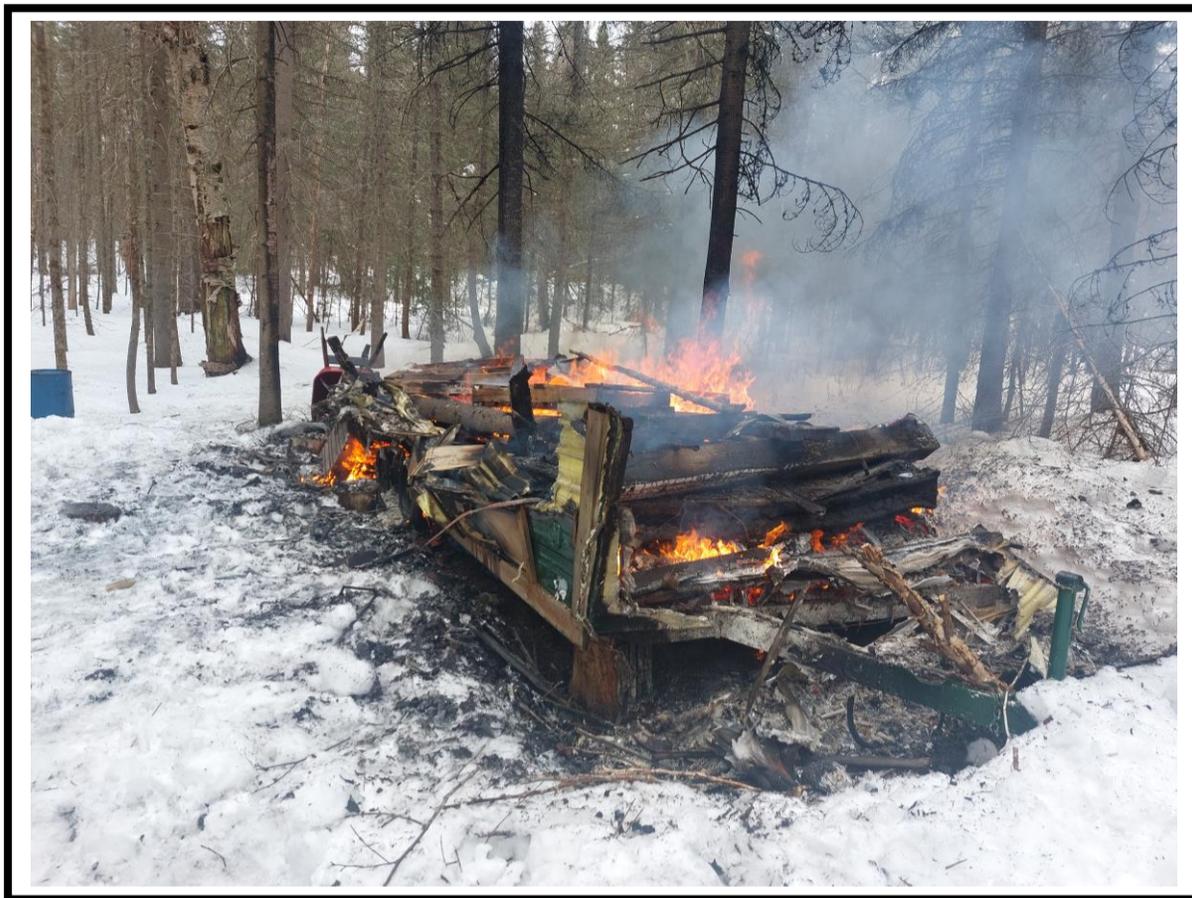
ROULOTTE EN TRAIN DE BRULER
