# Incendie de démonstration à grande échelle de gaine verticale de construction massive en bois – Rapport final

Date : 8 avril 2015

## PROJET N° : 301009899

### **Démonstration d'incendie – Puits d'escalier ou d'ascenseur en bois lamellé-croisé**

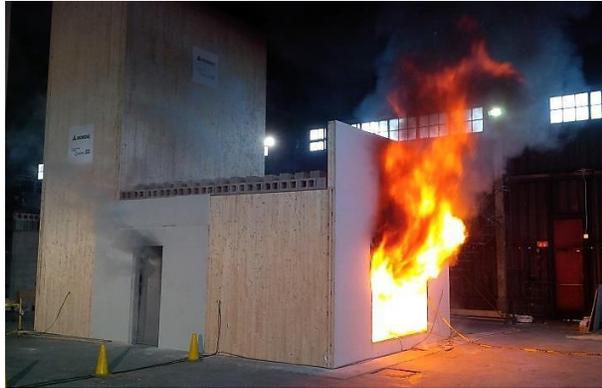
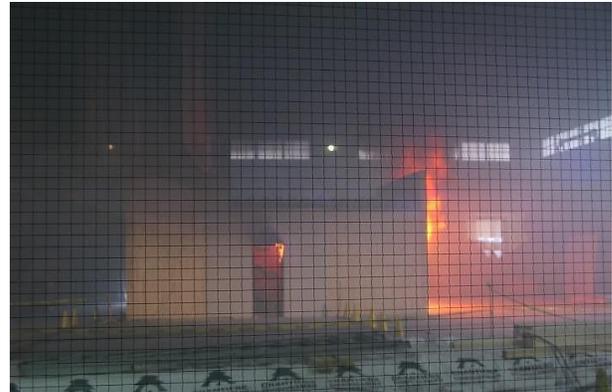
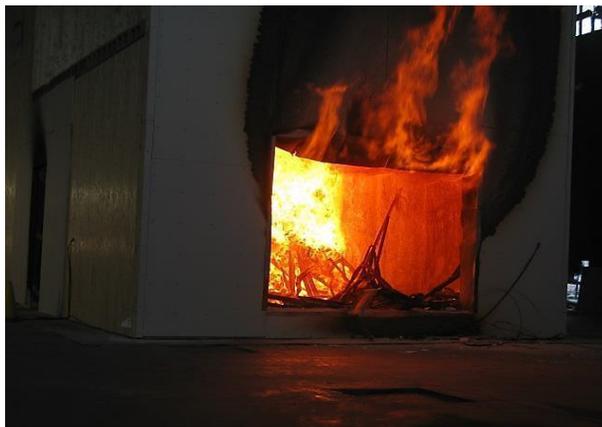
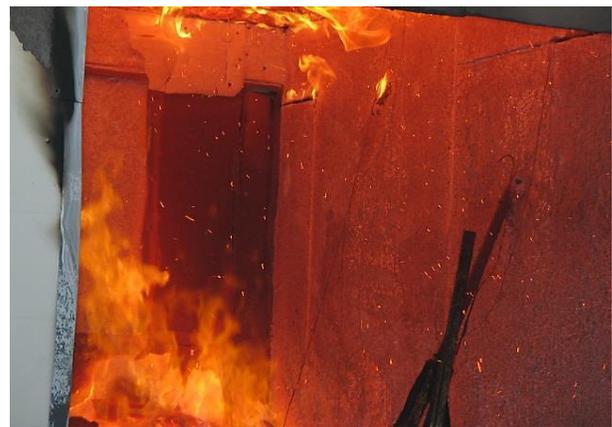
L'incendie a été amorcé sur une causeuse et s'est transformé en un embrasement généralisé en quelques minutes. Un compte-rendu détaillé des observations figure au Tableau 1. À la Figure 9 a), on peut voir les flammes s'échapper par la fenêtre au tout début de l'incendie. À ce stade-ci, on observe de la fumée autour du cadrage de la porte coupe-feu de 45 minutes, laquelle s'est atténuée après plusieurs minutes. Après dix (10) minutes, quelques petites flammes ont été aperçues autour de la poignée de la porte, sans doute en raison de matériaux combustibles dans la poignée ou dans le mécanisme de la porte.

Après quinze (15) minutes environ, le plafond de gypse commence à s'effondrer avec des températures environnantes équivalentes au compartiment d'origine, c.-à-d. plus élevées que 900 °C. À ce stade-ci, les panneaux de CLT semblent être en cause dans l'incendie et peu après, les meubles rembourrés et le matelas étaient complètement consumés [3]. Après vingt (20) minutes, la porte coupe-feu a commencé à rougeoier, tel qu'illustré à la Figure 9 b), mais celle-ci est demeurée en place. Au bout d'une demi-heure, l'assemblage métallique du plafond, incluant les fourrures et les profilés métalliques, s'est complètement effondré. Les résidus de l'assemblage du plafond peuvent être observés sur le plancher aux Figures 9 c) et d).

**c) Après 45 minutes, les profilés d'acier tombent**

**d) >1.5 h, une partie de l'isolation et du gypse toujours en place****Figure 9. Incendie de démonstration**

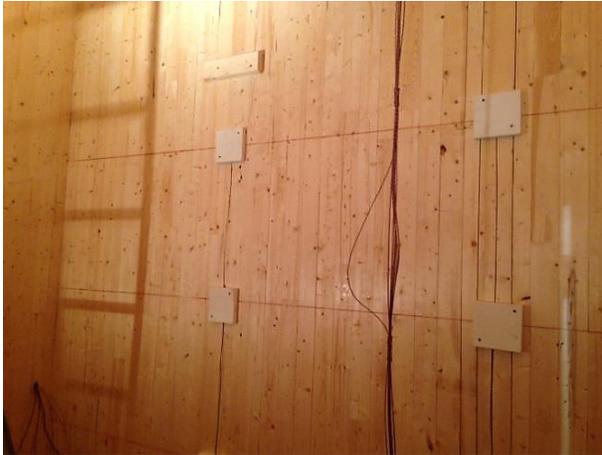
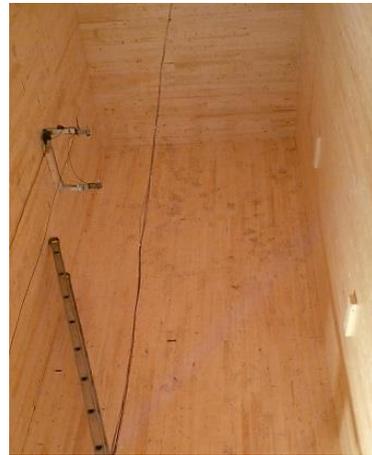
Pendant toute la durée de l'incendie, il n'y avait aucun signe d'infiltration de chaleur ou de fumée dans la gaine, tel que démontré à l'aide de la Figure 10 a) et b). Après la démonstration, une fois que la pièce fut refroidie, les parties restantes du mur acoustique intérieur en gypse sur la paroi du mur contigu à la gaine (particulièrement la laine isolante) et tout autre panneau de gypse encore en place ont été retirés. La Figure 10 c) montre qu'à certains endroits, il y avait encore une couche, parfois deux (2) couches de gypse en place, même après que l'incendie fut éteint à l'aide d'un boyau.

**a) Mur intérieur de la gaine**

**b) Intérieur de la gaine**

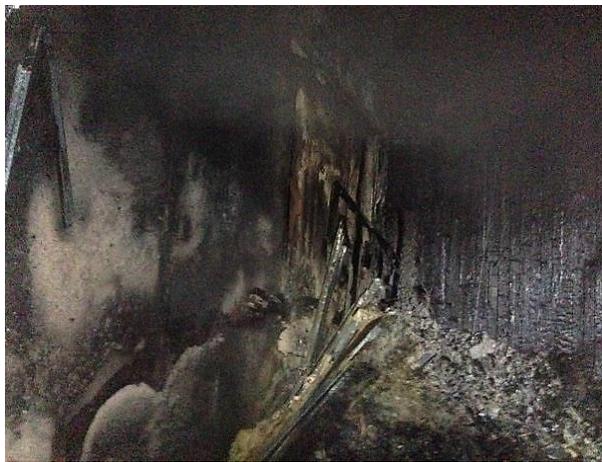
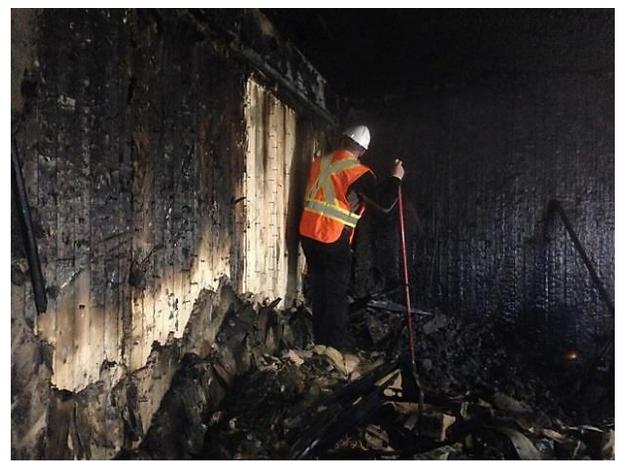
Près de la fenêtre, la deuxième couche de gypse était carbonisée, mais toujours en place. Vers l'arrière de la pièce, près de la porte coupe-feu, la deuxième couche de gypse était toujours en place, mais s'était écroulée à certains endroits, exposant une partie de la troisième couche non carbonisée (voir Figure 10 f)). Il est difficile de déterminer quelle est la proportion de la deuxième couche qui est tombée durant l'incendie, ou durant la période d'extinction à l'aide de boyaux qui pouvaient exercer une grande puissance.

**c) Intérieur du compartiment d'origine**

**d) Vue du mur contigu à la gaine à l'intérieur du compartiment d'origine**

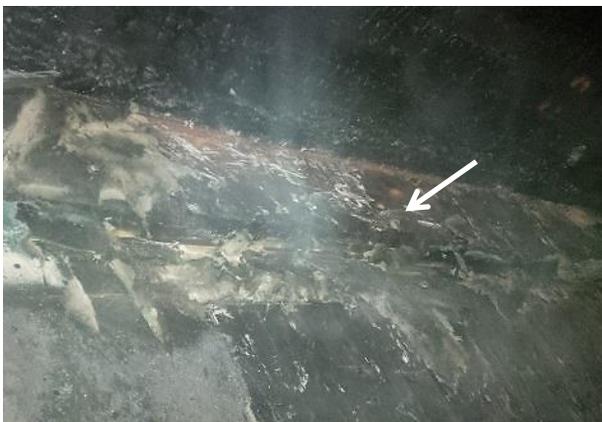
**e) Lisse toujours en place, légèrement carbonisée**

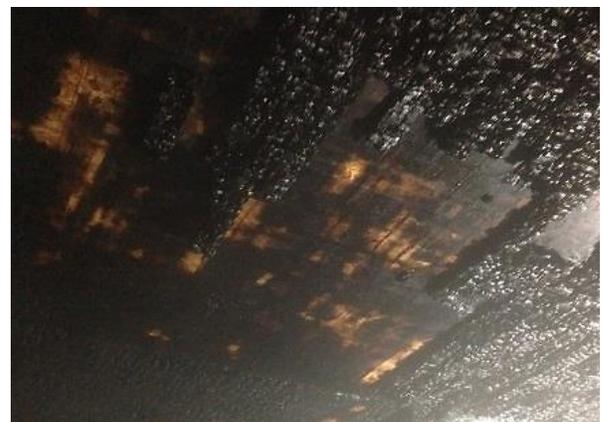
**f) Assemblage du plafond affichant une délamination localisée**

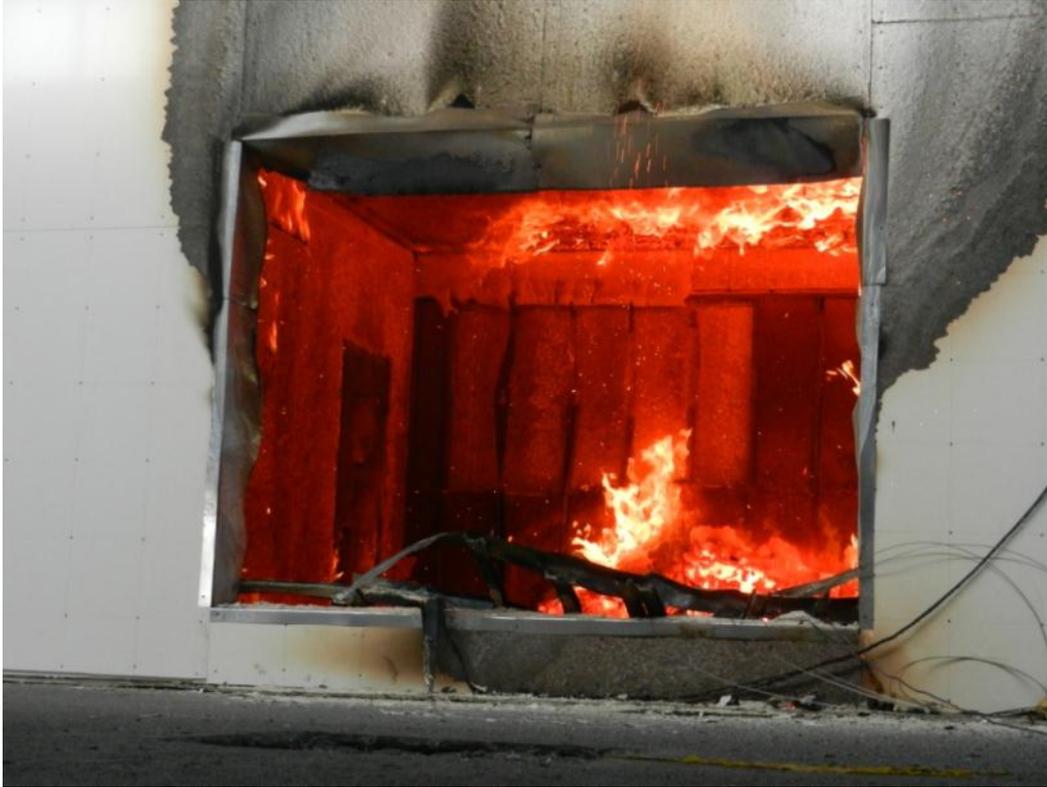
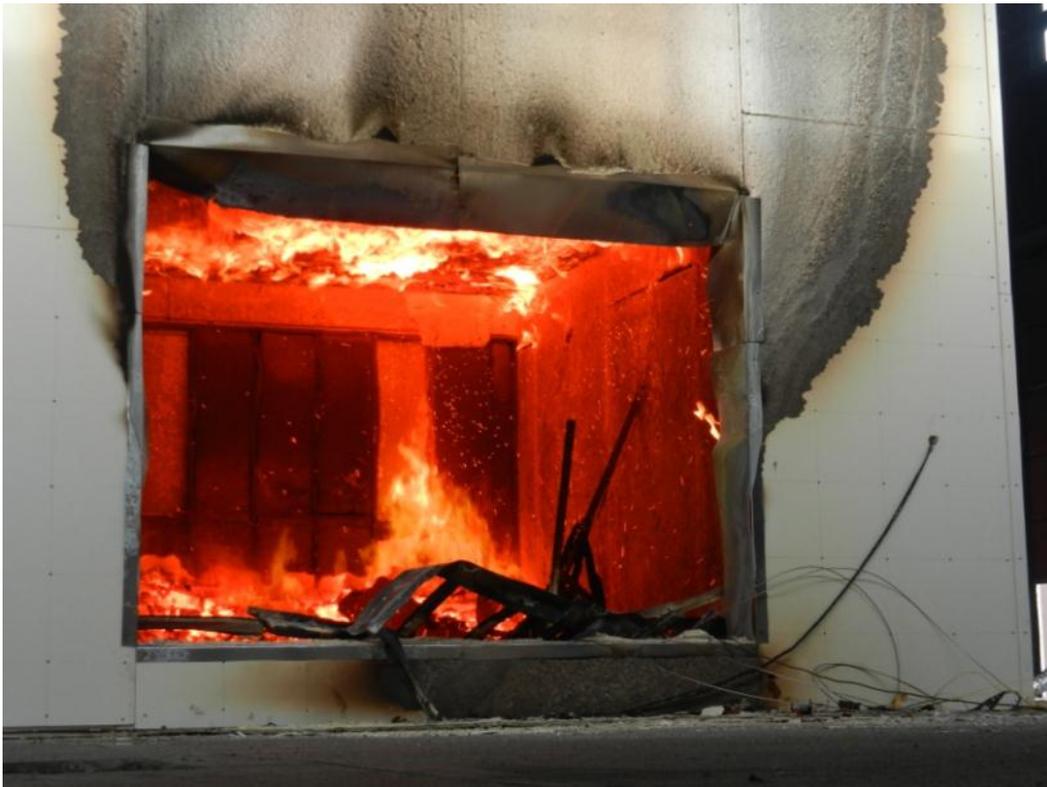
Après la démonstration d'incendie, on a observé que seul le pli de surface des PLC muraux à l'intérieur de l'appartement avait été carbonisé, et que les quatre plis intérieurs des panneaux n'avaient pas été affectés par l'incendie. Le côté extérieur des PLC ne montrait pas de signe de carbonisation.

**Figure 28. Double couche de placoplâtre et isolant rigide de laine minérale demeurés en place sur le mur de l'appartement jusqu'à la fin de la démonstration**

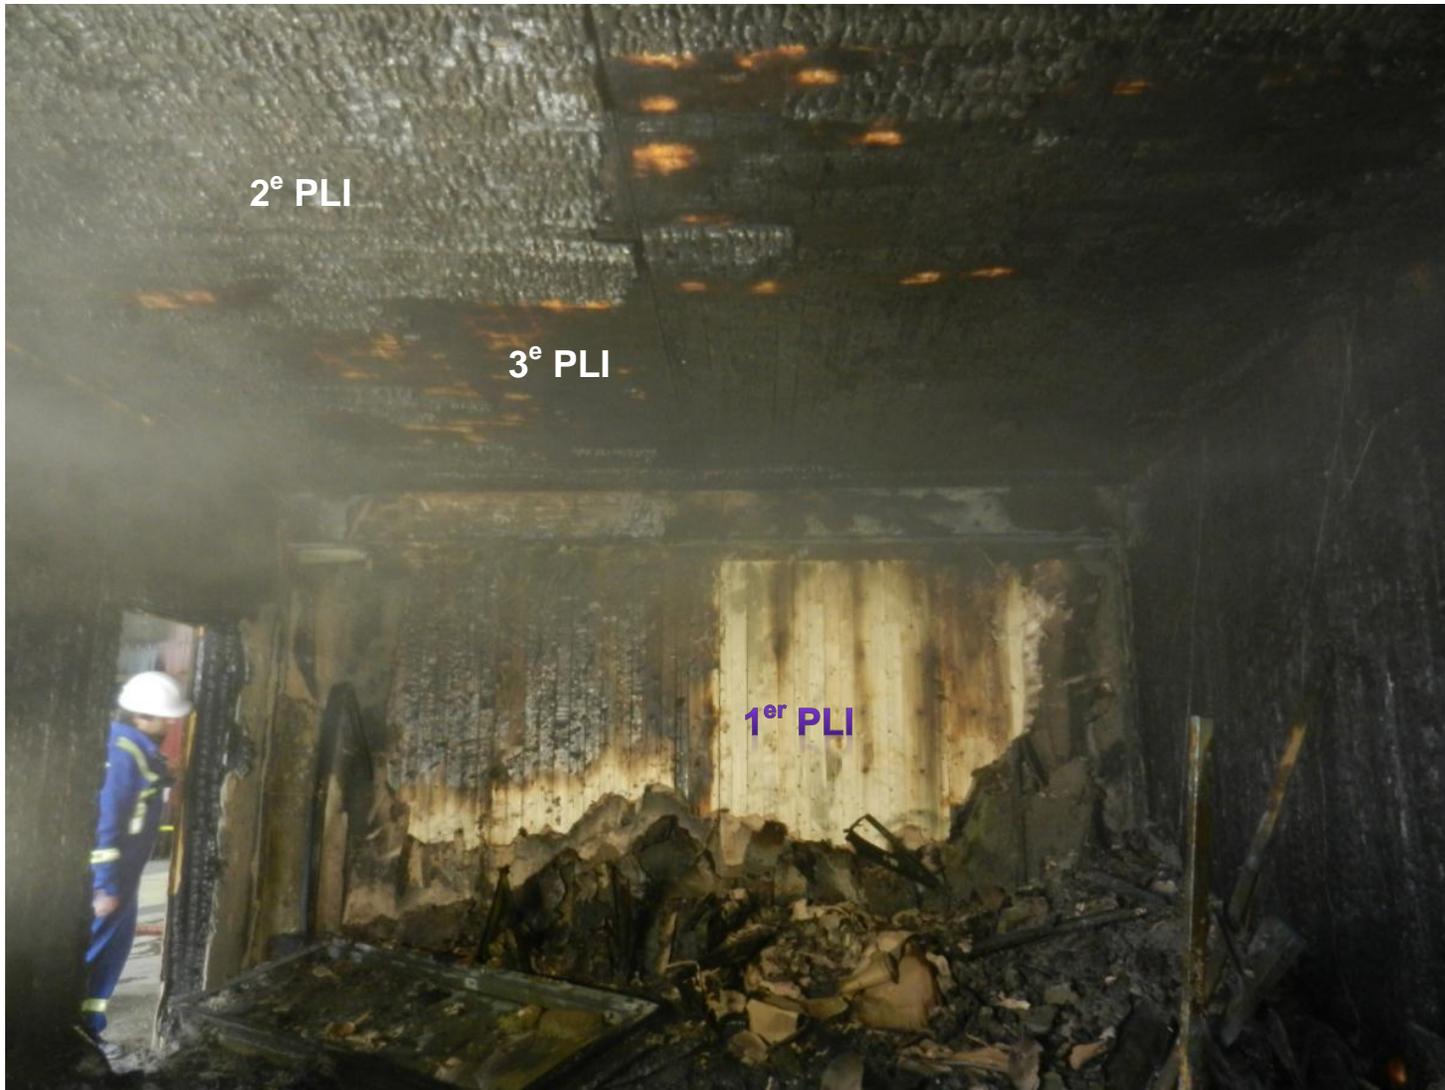
Entre 40 et 60 minutes, l'incendie a baissé d'intensité, à cause de la couche carbonisée formée sur la surface des PLC du plafond et de l'état partiellement consumé du contenu des pièces. À environ 60 minutes, de nombreux morceaux carbonisés sont tombés du plafond de PLC et le deuxième pli était exposé à l'incendie. Une combustion vigoureuse a repris au plafond. À compter de 75 minutes, la contribution des PLC du plafond à l'incendie diminuait graduellement. Après 90 minutes, l'incendie dans l'appartement a continué de décliner jusqu'à la fin de la démonstration. L'incendie a été confiné dans les limites de l'appartement jusqu'à la fin de la démonstration. Peu après 120 minutes, l'incendie a été éteint au moyen d'un tuyau d'incendie. Cette durée avait été choisie à l'avance par les parties à la planification de la démonstration d'incendie, du fait que le CNB prescrit que les planchers et les murs porteurs de tout bâtiment de plus de six étages doivent avoir un degré de résistance au feu de deux heures, même si la démonstration ne constituait pas un essai standard de résistance au feu.

Figure 32. Intérieur du compartiment résistant au feu après la démonstration d'incendie

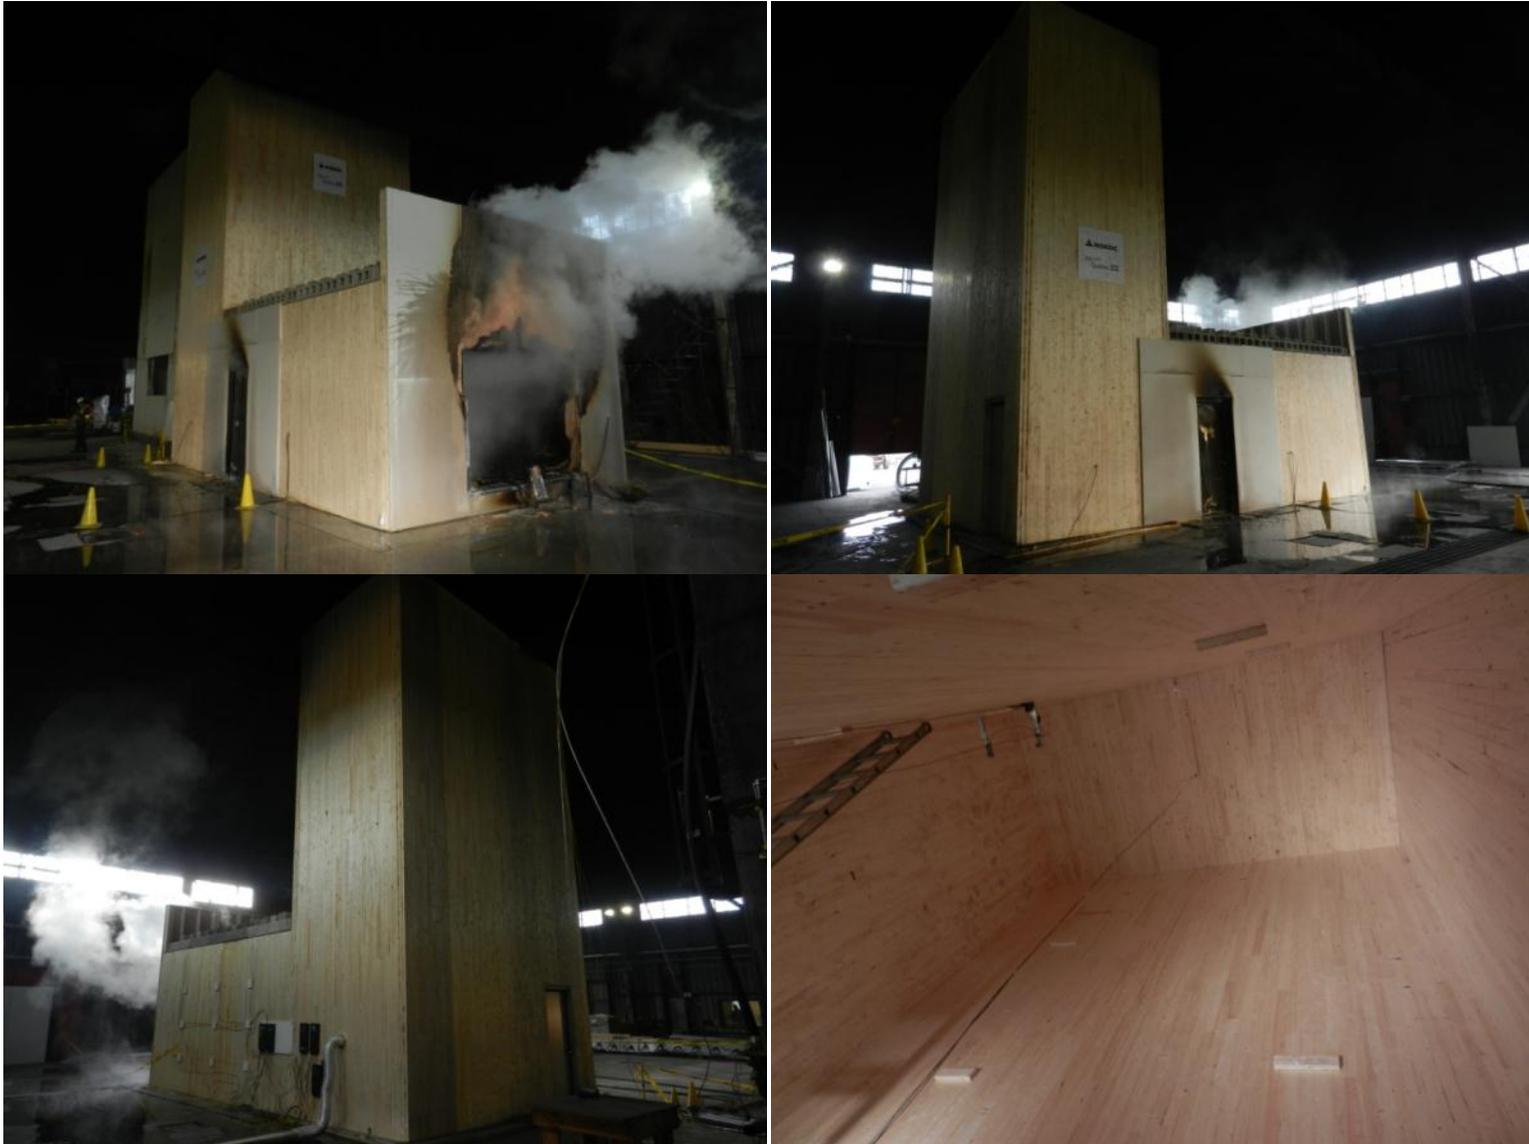
Le puits d'escalier ou d'ascenseur a été mis sous pression à 12 Pa au-dessus de la pression ambiante. Aucun transfert de chaleur ou de fumée n'a été constaté dans le puits d'escalier ou d'ascenseur. Les températures mesurées du côté puits du mur mitoyen en PLC n'ont pas connu d'augmentation pendant la démonstration. Il n'y avait aucun signe d'impact de feu ou de fumée sur les conditions de sécurité dans le puits d'escalier ou d'ascenseur.

Figure 33. Extérieur de la structure de démonstration et intérieur du puits d'escalier ou d'ascenseur après la démonstration d'incendie
