CARTOGRAPHIE DE L'ÉPAVE ETCHEMIN (CeEt-885). UN VAISSEAU FRANÇAIS NAUFRAGÉ EN 1759. RAPPORT D'ACTIVITÉS DE 2012. VOL. 1 - RAPPORT. - RECH. ARCH.

**Cartographie de l'épave  
Etchemin (CeEt-885).**

**Un vaisseau français  
nafragé en 1759.**

**Rapport d'activités de 2012**

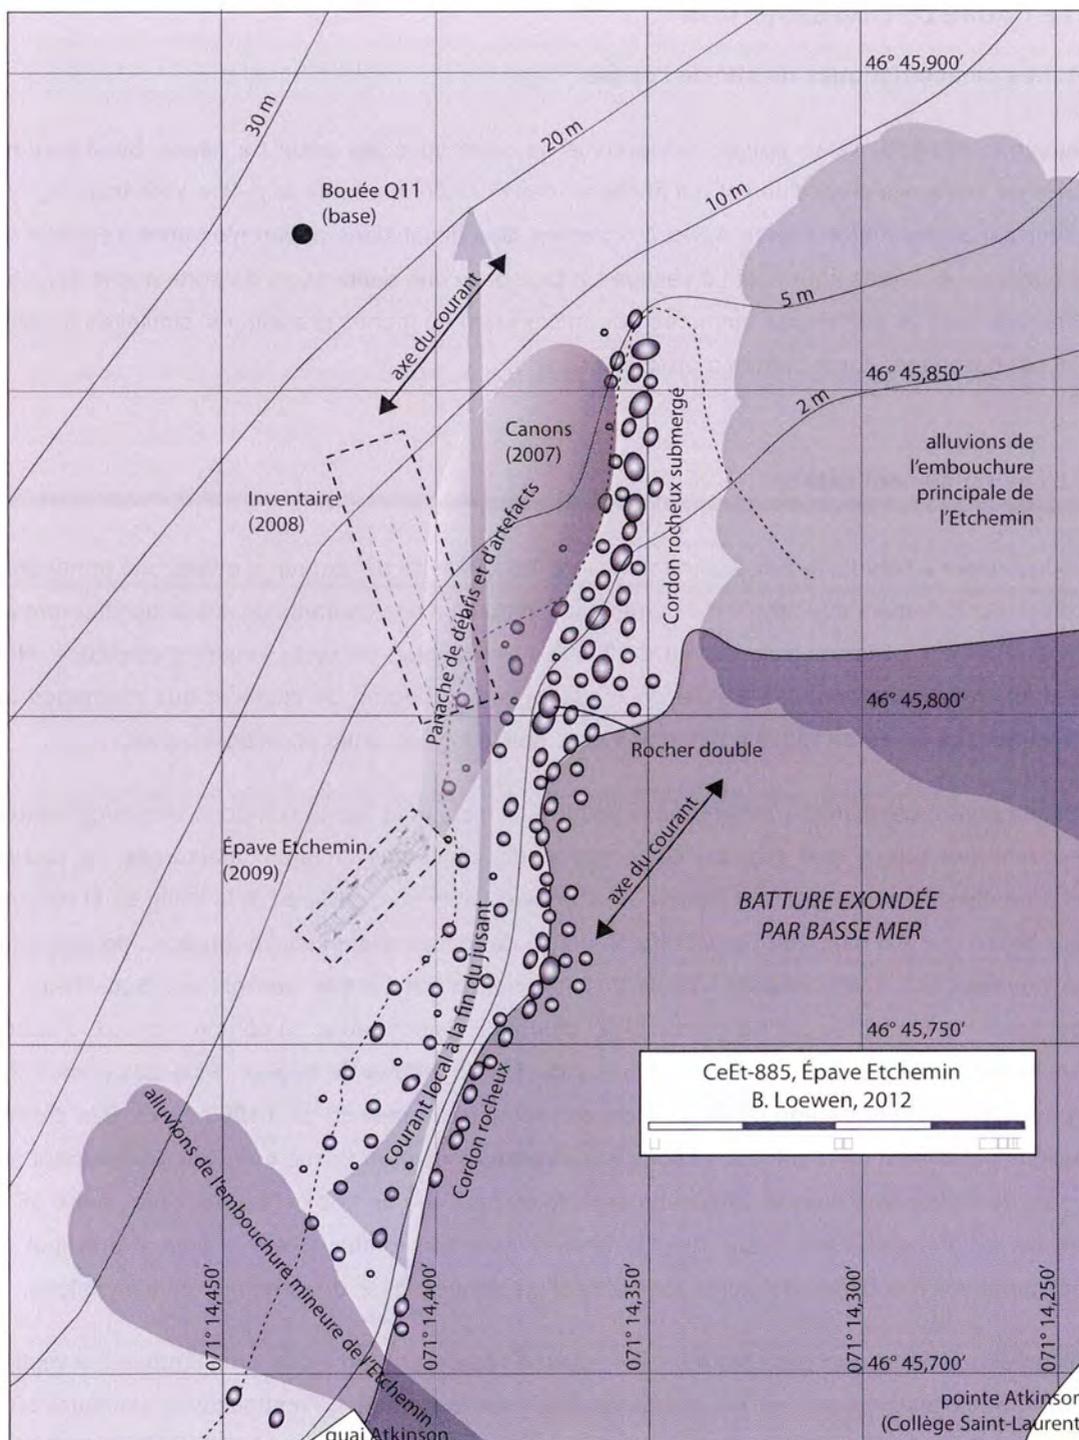
Figure 2. Le site CeEt-885, vis-à-vis de la pointe Atkinson à Saint-Romuald (Lévis). Le plan indique les repères en surface permettant de délimiter le site : le vieux quai Atkinson, le rocher double à la pointe Atkinson, et la bouée de navigation Q11. Notez aussi le rivage de la pointe Atkinson, en bas à droite.

Le Saint-Laurent contourne à cet endroit la pointe Atkinson, et le littoral comporte une large batture qui se découvre par basse mer (fig. 2). Cette plaine de sédiments limoneux parsemés de roches granitiques arrondis s'étend jusqu'à 200 mètres entre la berge et le bord de l'eau. A la limite de la batture, le rivage par basse mer est marquée par un cordon dense de roches allant jusqu'à 2 mètres de diamètre, formant un bourrelet qui a été aménagé au fil des millénaires par l'action des glaces. Sous l'eau, la géologie est également sculptée par les glaces et les courants. En contrebas du cordon rocheux, d'autres roches s'entassent le long le littoral, formant un talus de 5 à 15 mètres de largeur. Plus bas encore, un replat de gravier et de galets s'étend du talus au chenal, sur une distance de 30 à 100 mètres. Des pierres et des moellons parsèment ce replat qui gît sous 5 à 9 mètres d'eau par basse mer. C'est également sur ce replat, près de sa frontière avec le talus submergé de roches, que se trouve l'épave. Enfin, entre 35 et 120 mètres de la ligne d'eau par basse mer, le fond entame son tombant vers le chenal principal du fleuve. Cette pente est recouverte de galets schisteux et granitiques, avec de rares pierres et moellons.

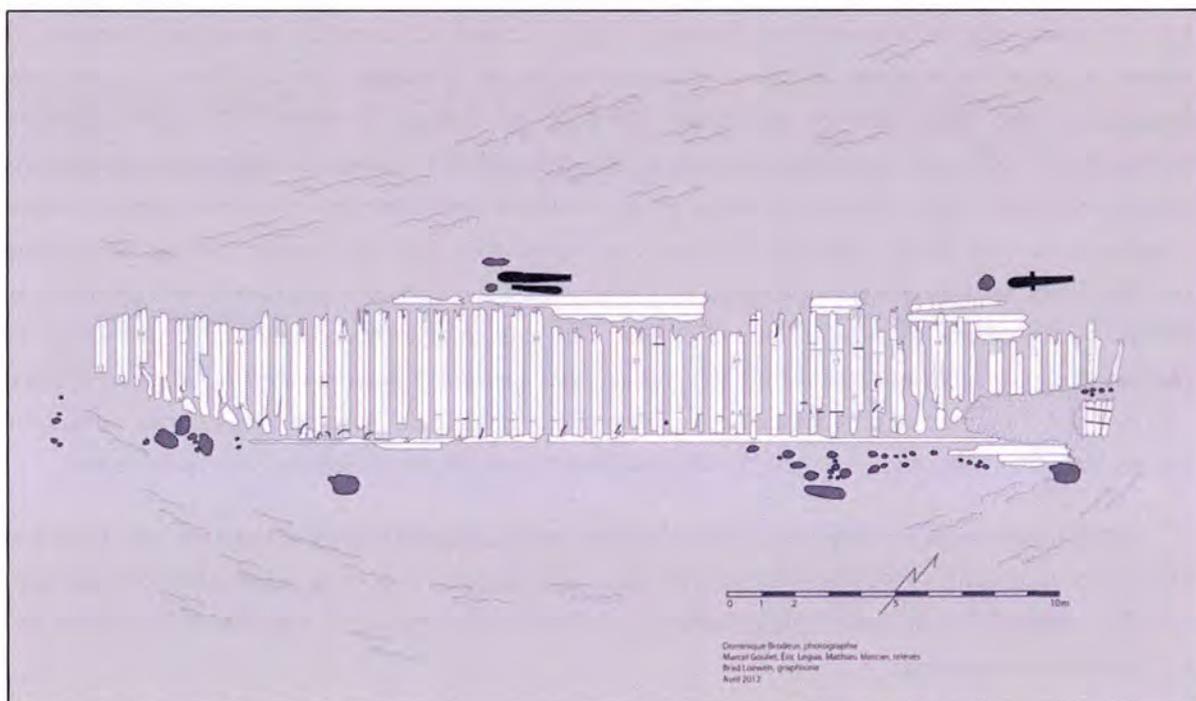
Figure 3. Extrait du rapport des activités de 2011 : plan schématique de l'épave Etchemin.

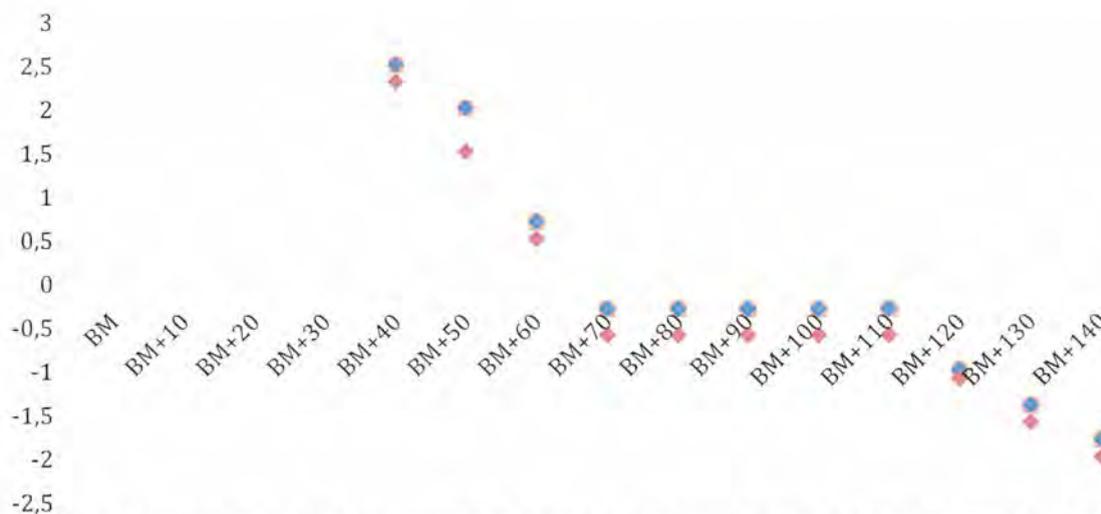
Figure 4. La direction et la force du courant en nœuds à proximité du site Etchemin, selon le nombre de minutes après la basse mer (BM) à *Immigration Wharf*, les 27 (bleu) et 28 (rouge) septembre 2012.

La figure 4 montre notre relevé du courant le 27 et le 28 septembre 2012. On y voit que le courant va d'abord en aval (le jusant), se stabilise pendant l'étalement, puis retourne en amont en valeurs négatives (le flot). Le 27 septembre (bleu), le marnage était de 4,1 mètres, à raison des niveaux d'eau de 4,8 mètres à la pleine mer précédente, de 0,6 mètre à basse mer, et de 4,7 mètres à la pleine mer subséquente. Le jour suivant (rouge), le marnage était de 4,4 mètres (5,0m – 0,6m – 4,9m).

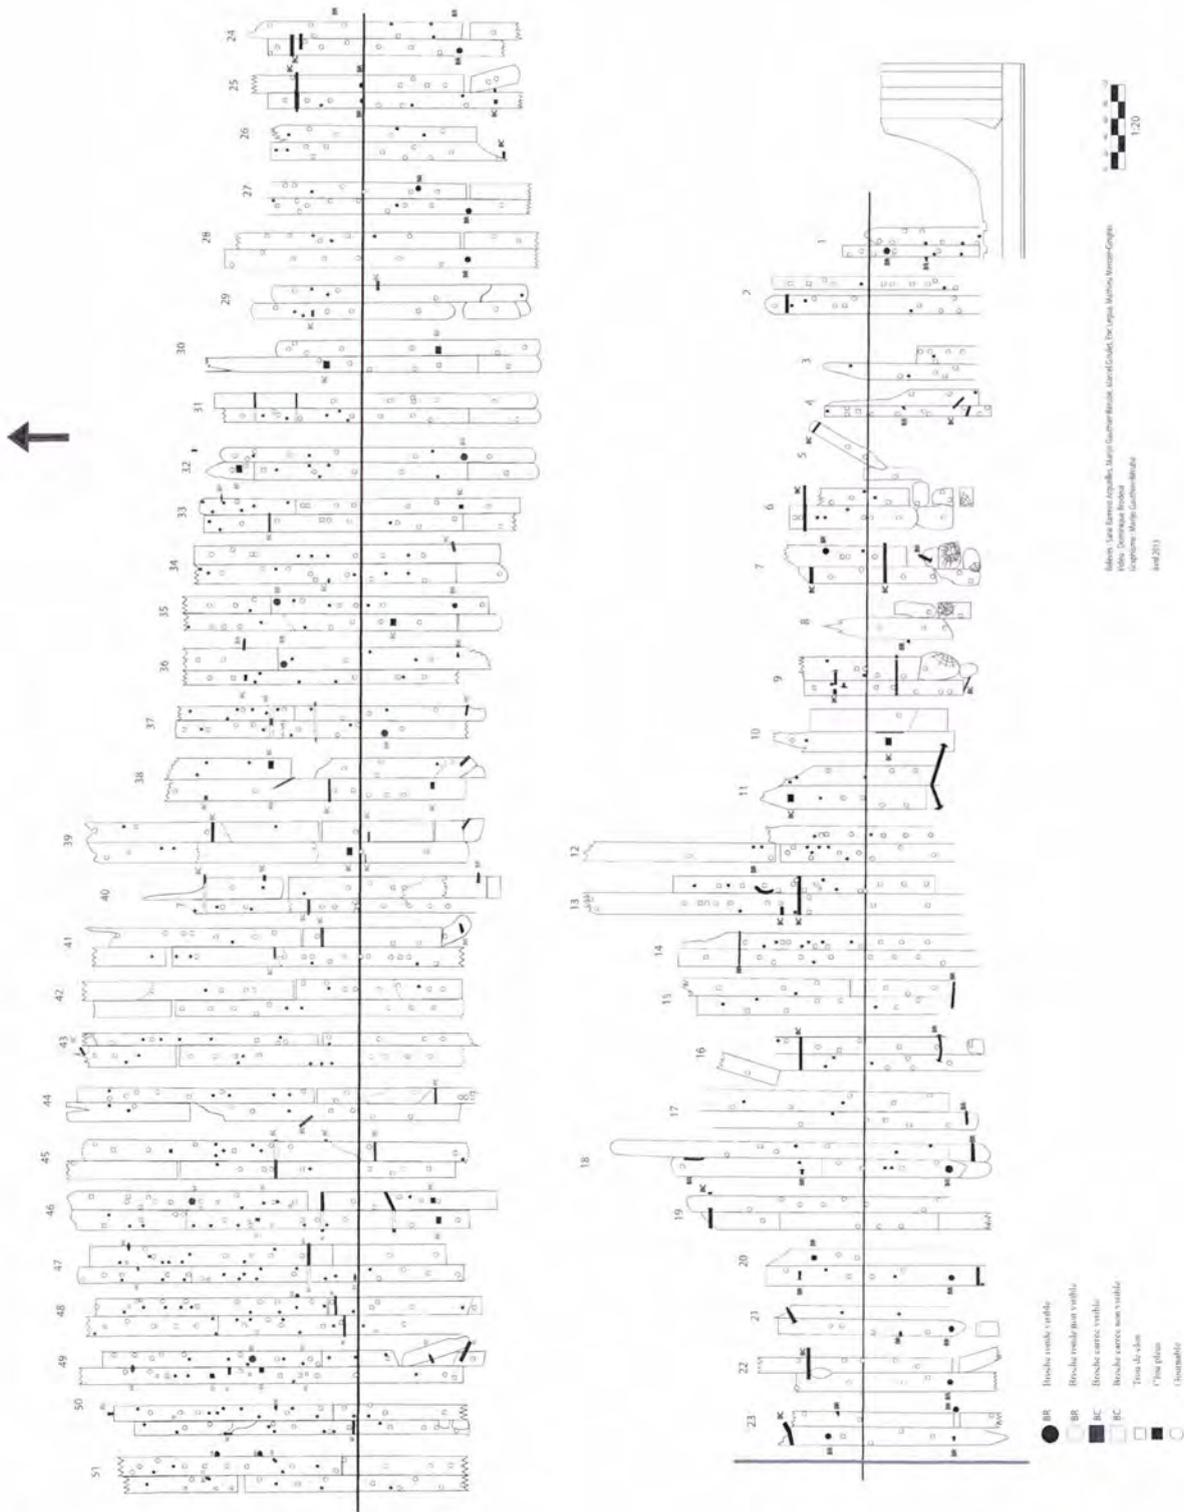
Figure 5. Plan des vestiges relevés en 2012.

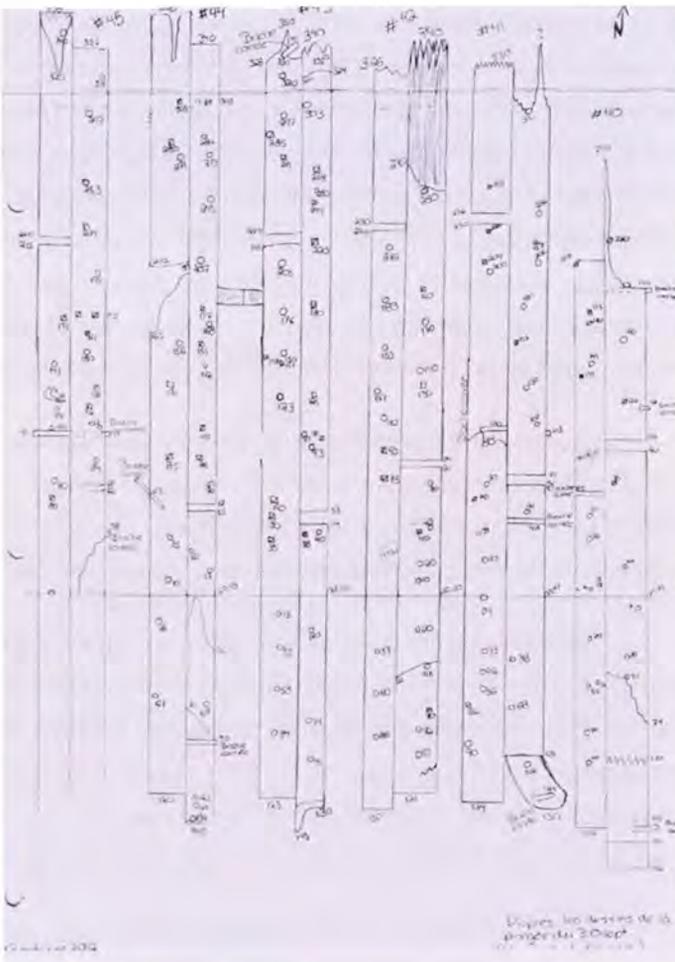
Figure 6. Relevé des couples 40 à 45.

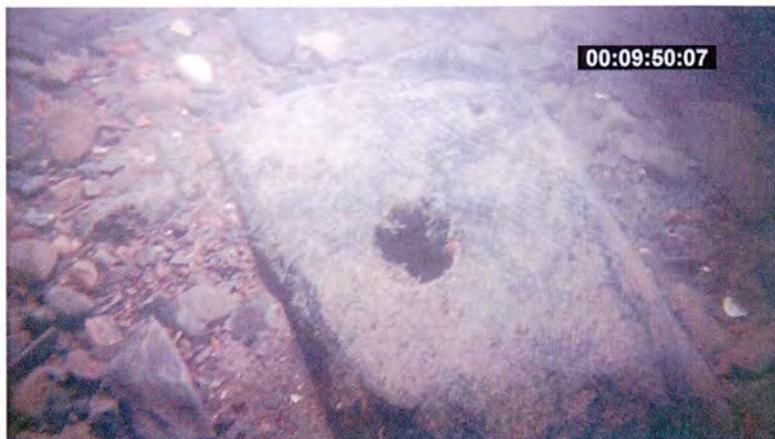
Figure 7. Le fourcat du couple 4. Notons le fil du bois qui «émerge» en cette surface, ainsi que le trou d'une broche ronde ou d'une gournable.

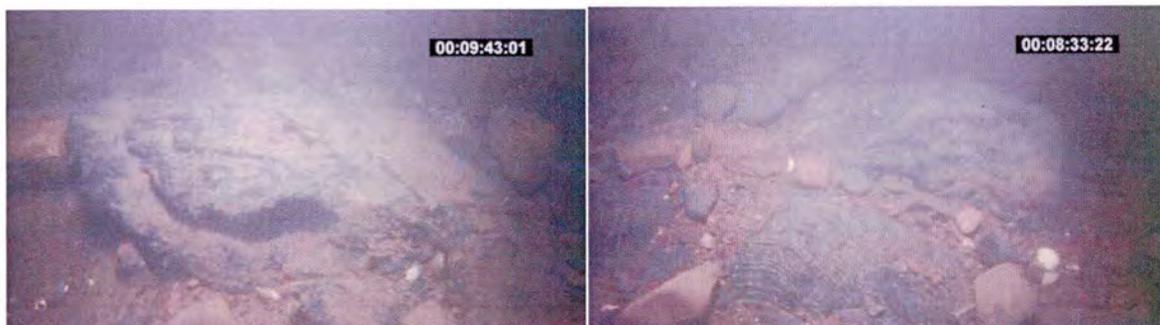
Figure 8. Les fourcats des couples 5 (gauche) et 6. Notons la forme recourbée qui émerge du sol au couple 6.

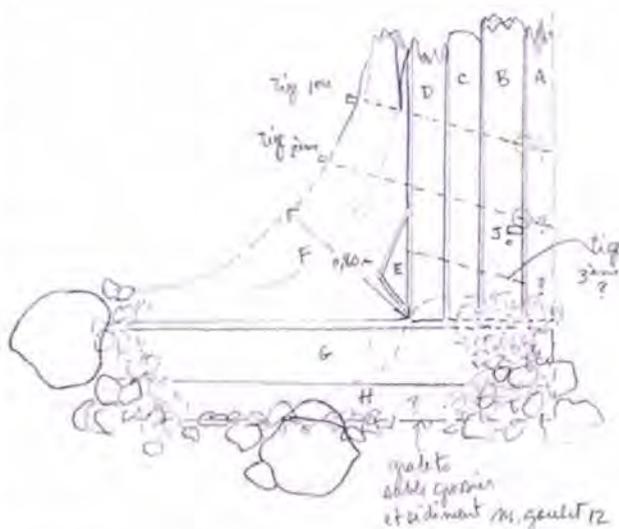
Figure 9. Assemblage d'étambot, monté sur la quille. Le nord est vers le haut. Croquis, Marcel Goulet, 2012.

est s'adosse à quatre pièces de bois placés dans l'axe nord-sud, qui sont le contre-étambot et l'étambot. Une petite pièce de bois triangulaire comble un défaut dans la courbe à son angle droit. Trois longues chevilles de fer traversent ces pièces et la courbe d'étambot en les maintenant ensemble.

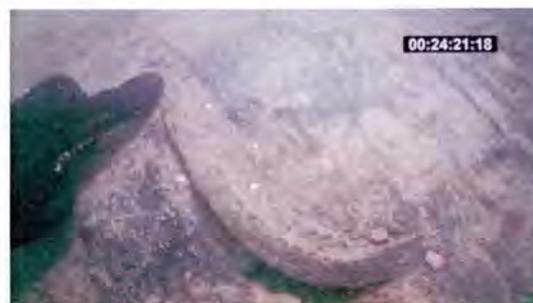
Figure 11. Broche carrée reliant deux pièces de couple, pliée par l'effort des glaces.

Les broches carrées sont absentes de 11 couples. Sur les autres couples, elles sont disposées à tous les 2,45 mètres environ sur la longueur des couples. Elles sont souvent situées à 20 ou 30 centimètres de l'aboutement entre deux pièces du couple. Au moment des relevés, plusieurs broches carrées ont été enregistrées comme des broches rondes à cause de l'aspect arrondi causé par la corrosion. Leur nombre sur les vestiges peut donc s'avérer être plus important.

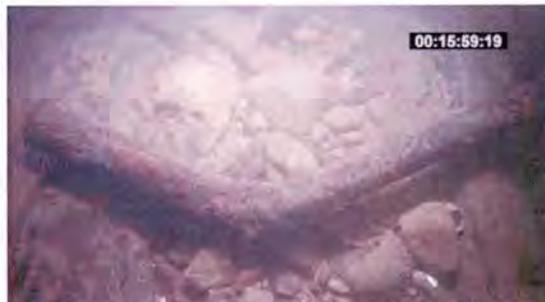
**Figure 12. Broche ronde, également pliée.**

Les broches rondes mesurent environ 20 millimètres de diamètre. Au total, 77 broches rondes ont été localisées en 2012. De manière générale, elles se présentent verticalement comme les tiges circulaires et certaines projettent du bois sur plus de 10 centimètres. Elles sont souvent inclinées vers l'ouest, mais aussi parfois vers l'est, comme si on les avait rabattues. Aux extrémités conservées, aucune tête ni pointe d'origine n'a été reconnue, reflétant possiblement la corrosion ou le bris des broches.

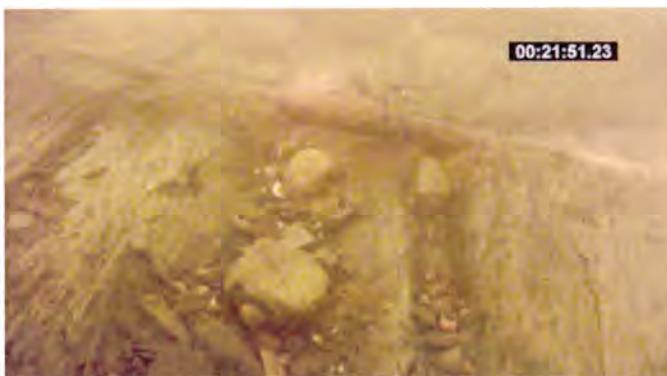
**Figure 13. Vue au sud de l'assemblage d'étambot, montrant une longue broche de section cylindrique dans l'axe est-ouest qui traverse les trois pièces nord-sud de l'assemblage.**

En tout, cinq longues tiges métalliques cylindriques se situent dans la zone sud-est des vestiges, en lien avec l'assemblage d'étambot. Elles mesurent de 35 millimètres de diamètre et plus de 60 centimètres de longueur. L'assemblage d'étambot est maintenu par trois de ces chevilles fichées horizontalement. Une quatrième est à peine visible sous la surface dans la quille et la contre-quille. La longueur de ces broches les distingue de la catégorie précédente.

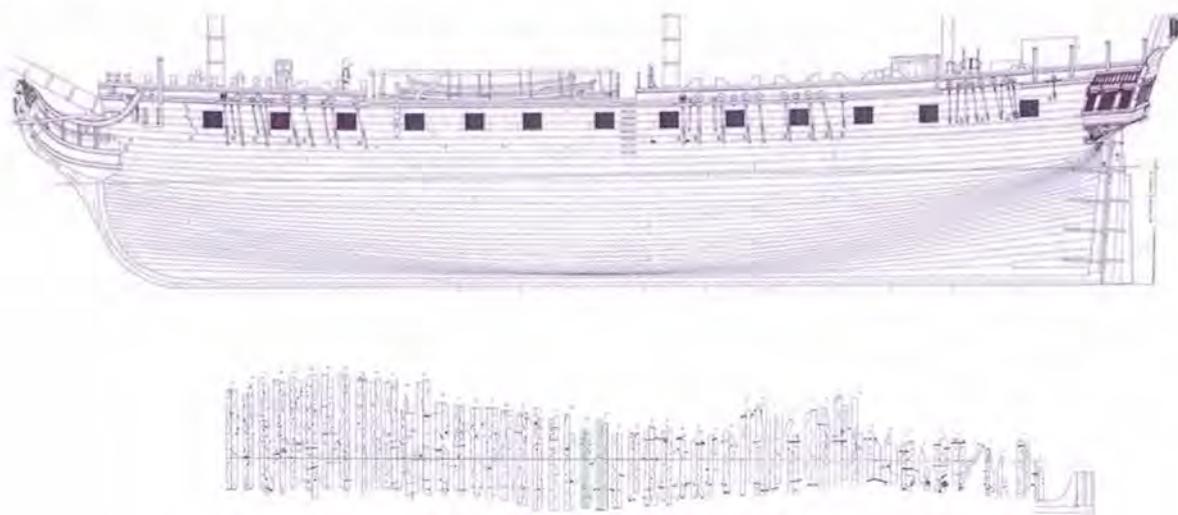
**Figure 14.** Comparaison des vestiges au profil de la frégate la *Belle-Poule* de Bordeaux, 1765. Après l'alignement des étambots, le maître-couple de l'épave Etchemin, indiqué en vert (couples 28 et 29), tombe vis-à-vis de celui de la *Belle-Poule*.

Dans une seconde analyse, nous avons comparé les vestiges au dessin de la frégate de 650 tonneaux la *Belle-Poule*, construite à Bordeaux entre 1765 et 1767 d'après les plans de l'ingénieur Léon Guignace (Boudriot et Berti 1985; 1993 : 156). Elle avait une longueur à la ligne d'eau de 134 pieds (43,5 m), une largeur de 34 pieds 6 pouces (11,2 m) et un creux (profondeur de cale sous le pont principal) de 17 pieds 6 pouces (5,7 m). Elle était armée de 32 canons : 26 de 12 livres et 6 de 6 livres. Sa quille, selon le dessin de la frégate, devait mesurer environ 122 pieds 6 pouces (39,8 m). En mettant ce dessin et celui de l'épave Etchemin à la même échelle, et en alignant les étambots, nous voyons que le maître-couple de l'épave Etchemin s'aligne assez bien avec celui de la *Belle-Poule* (fig. 14). Cette observation laisse penser que la quille de l'épave Etchemin ait pu être similaire en longueur à celle de la *Belle-Poule*, de 39,8 mètres. Ainsi peut-il manquer aux vestiges apparents jusqu'à cinq couples à l'ouest, ce qui rapprocherait la longueur de quille de celle du *Maréchal de Senneterre* de Bayonne. Nous voulons alors vérifier ces hypothèses lors d'une prochaine campagne sur le site.

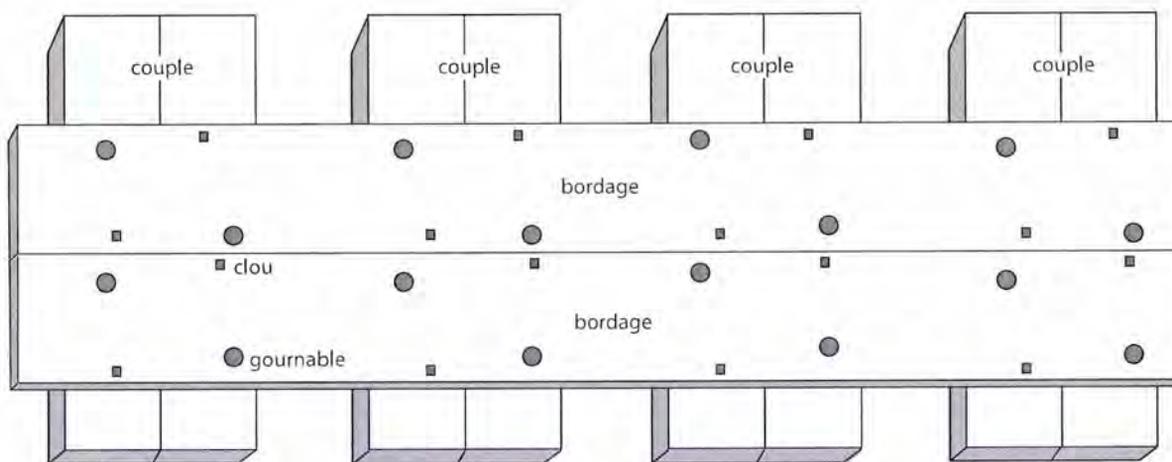
Figure 15. Schème de clouage, montrant le jeu alterné de gournables et de clous à chaque joint de bordage et de couple.
