INVENTAIRE DES SITES ARCHÉOLOGIQUES DU QUÉBEC

DESCRIPTION DU SITE

CODE BORDEN : BjFj-52

NOM : Auberge DuLong (1764-1795)

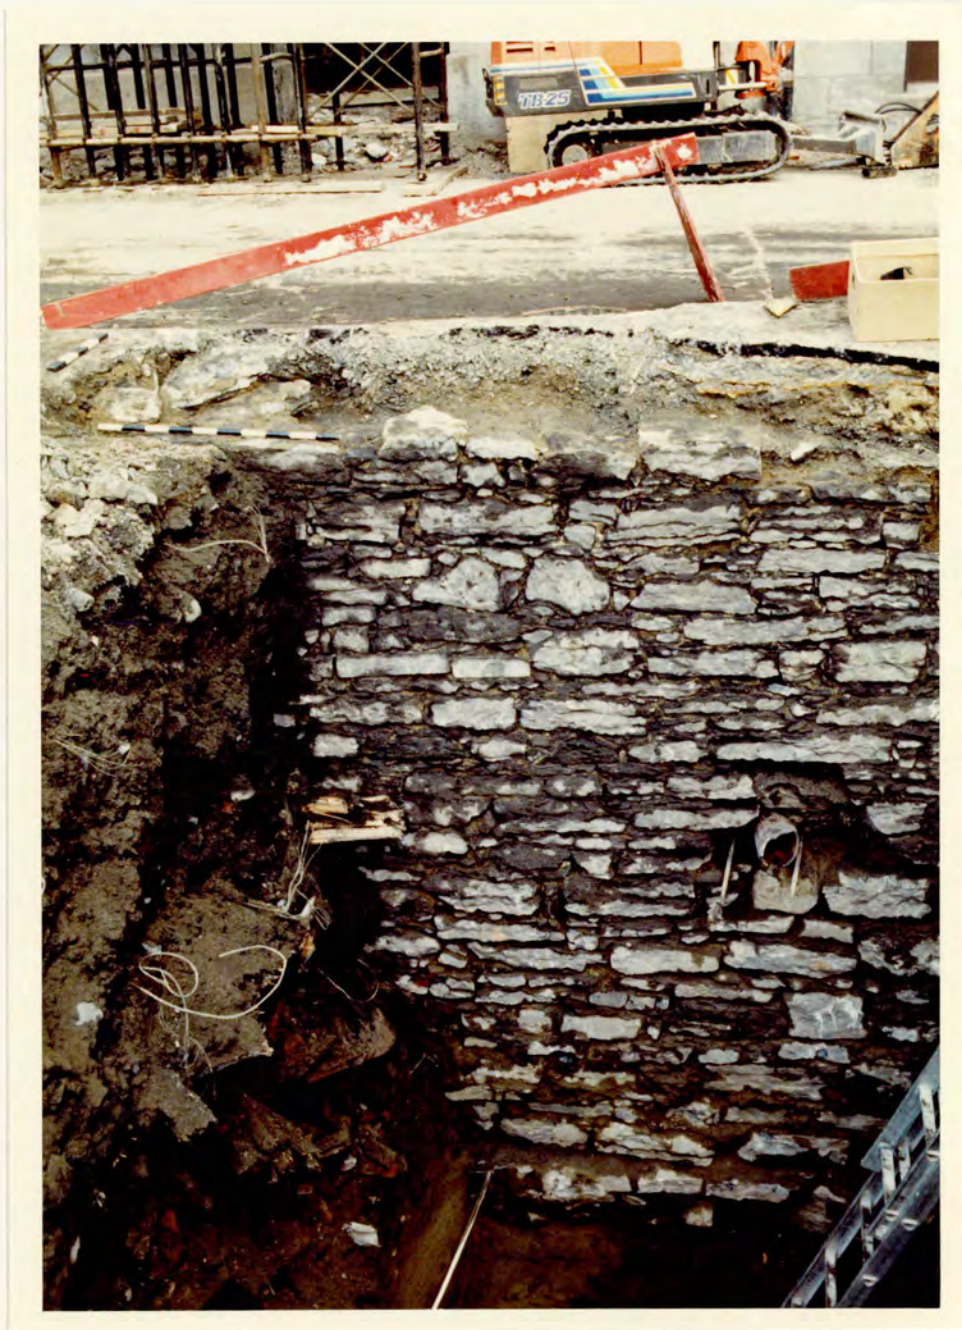
FIGURE 2.19: PAREMENT NORD DU MUR D'ESCARPE
SONDAGE 1Y1 (BjFj-53-88-C-R2-33)

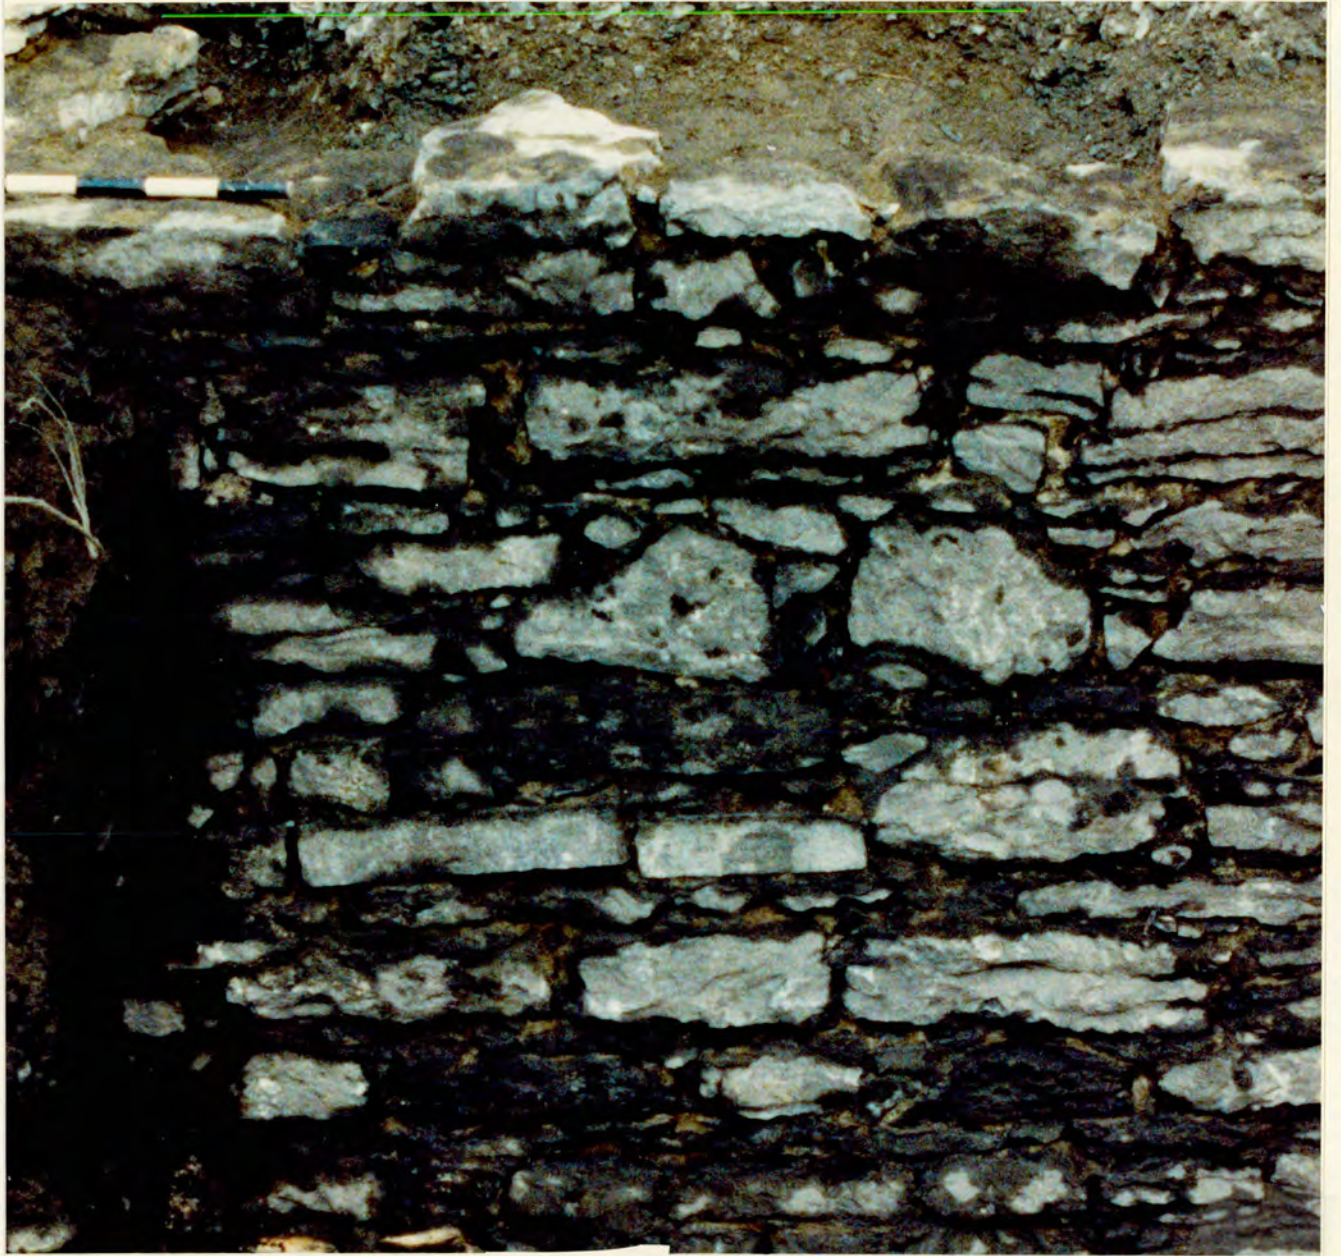
FIGURE 2.22: PAREMENT NORD DU MUR D'ESCARPE (MEURTRIERE ?)
(BjFj-53-88-C-R2-33)

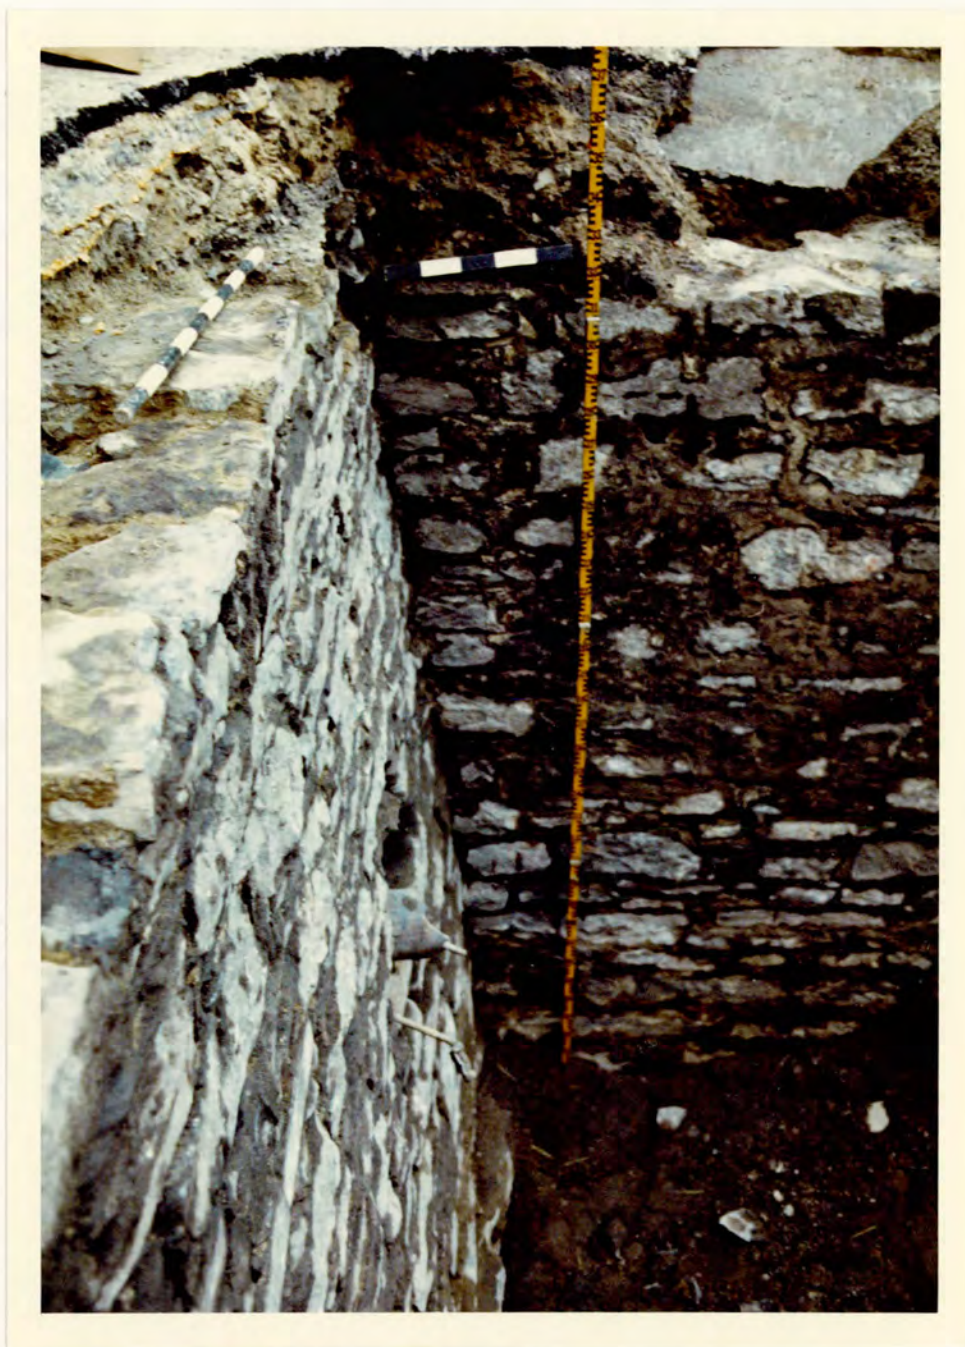
FIGURE 2.23: PAREMENT EST DU MUR DE LA MAISON VOISINE (1843), LIMITE OUEST DE L'EXCAVATION (BjFj-53-88-C-R2-36)

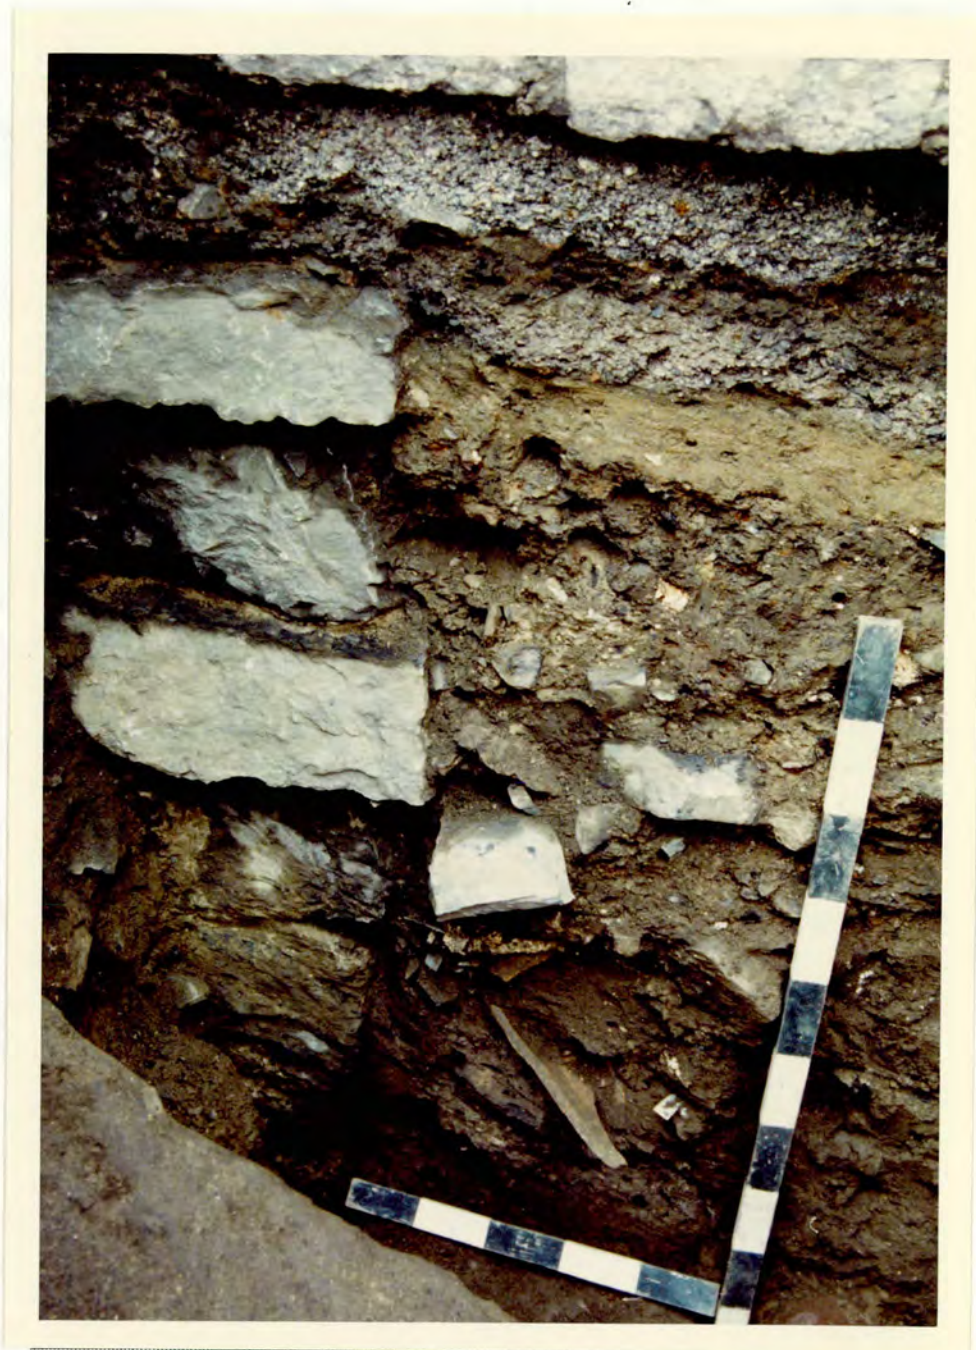
FIGURE 3.9: COIN SUD-EST D'UN BATIMENT, 27(S)
PAROI NORD, SONDAGE 1A50 (BJFj 49-88-C-R3)

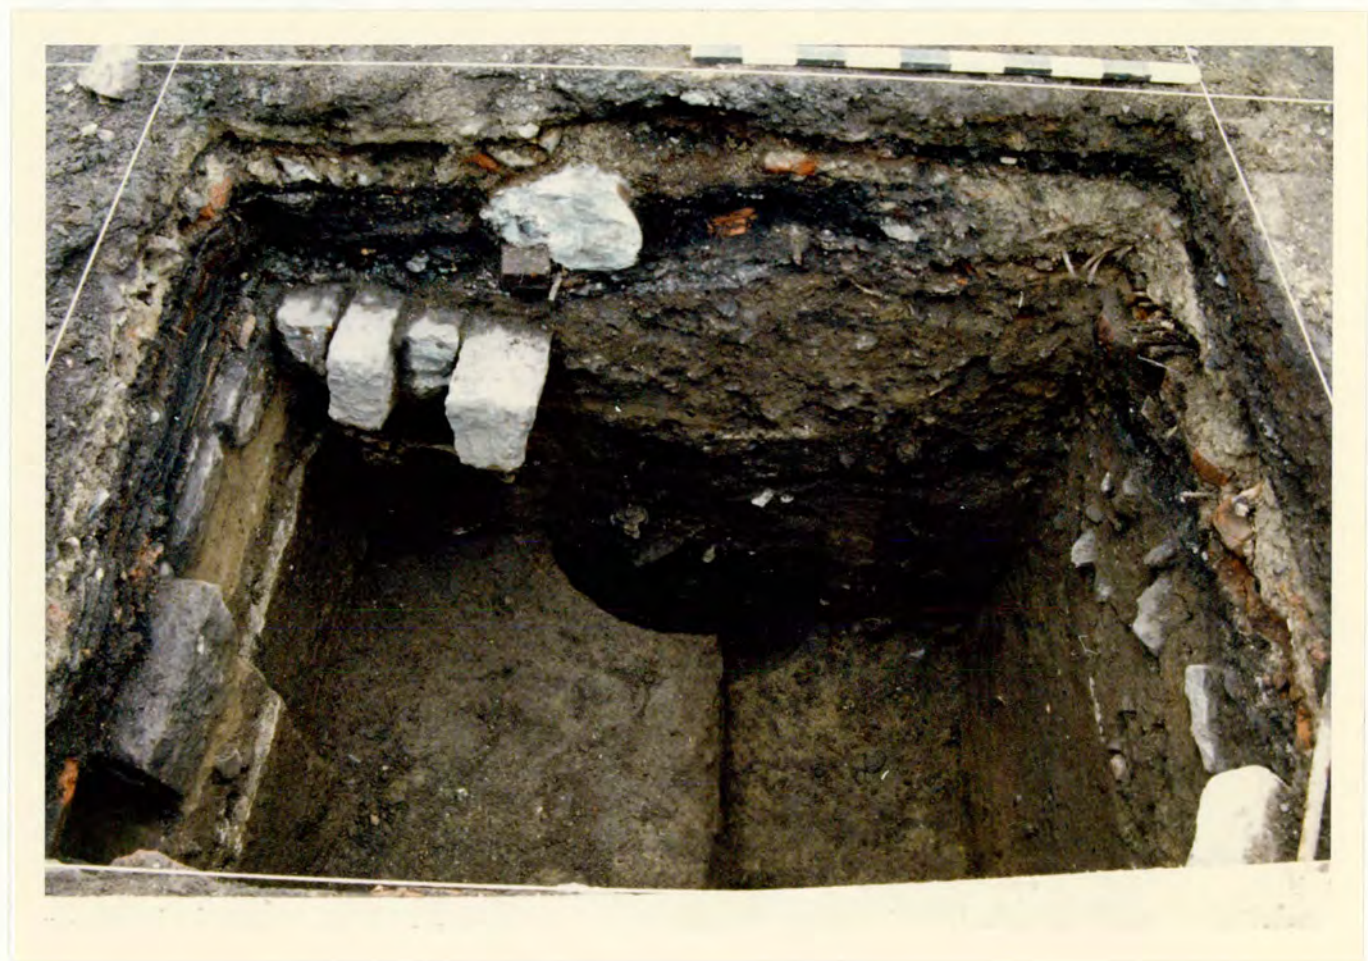
FIGURE 3.11: VUE EN PLONGEE DE LA STRUCTURE SOUTERRAINE,
18, SONDAGE 1A1 (BjFj 49-88-C-R1-27)

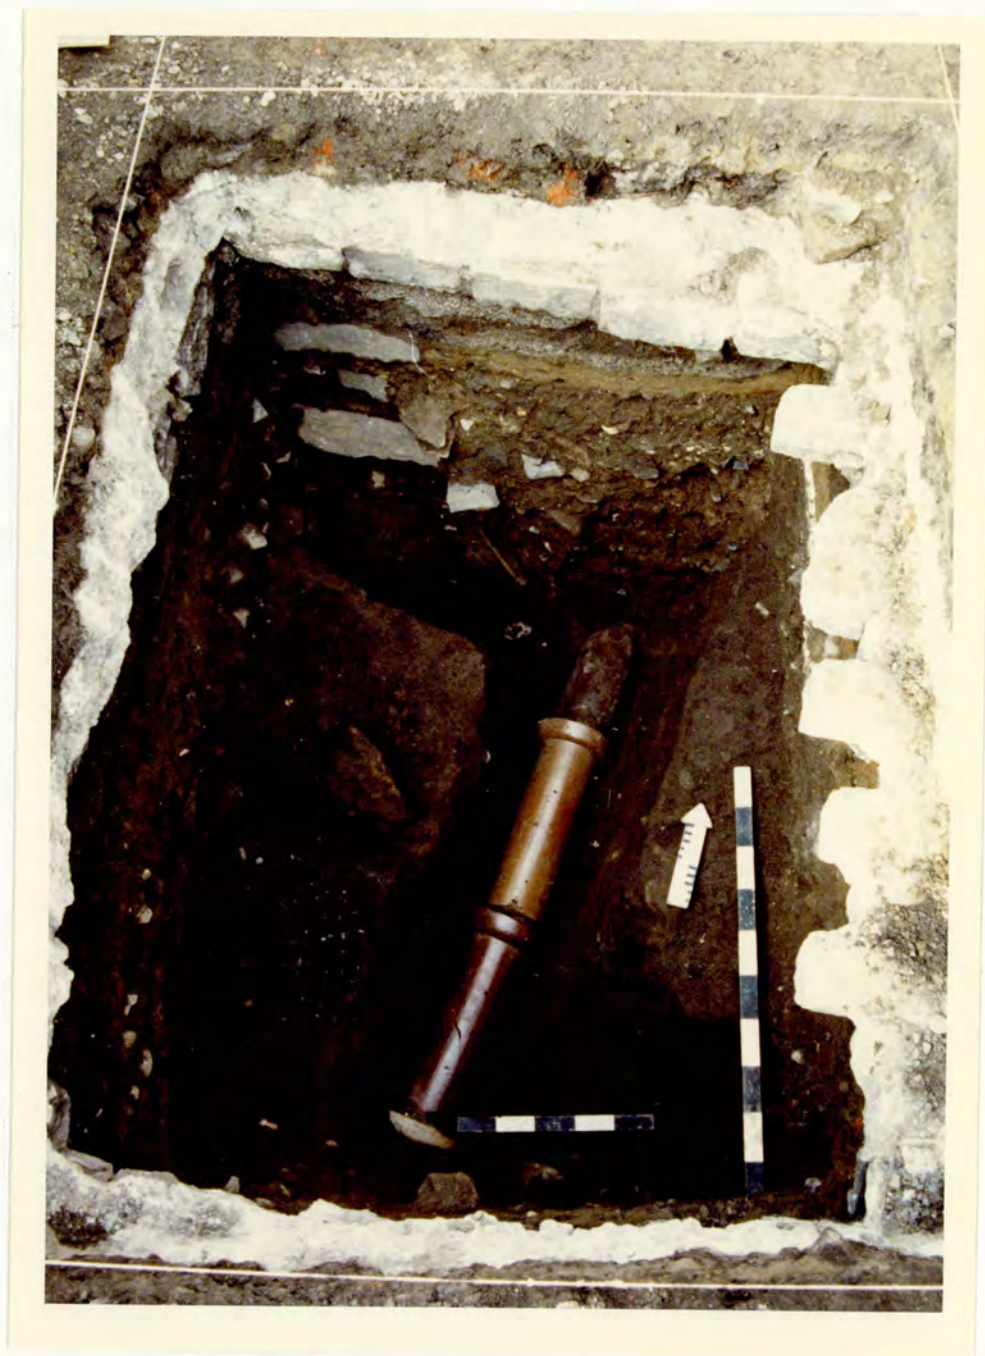
FIGURE 3.27: VUE EN PLONGEE VERS LE NORD DE LA CANALISATION DOMESTIQUE 14(S) SONDAGE 1A50 (BjFj 49-88-C-R3-9)

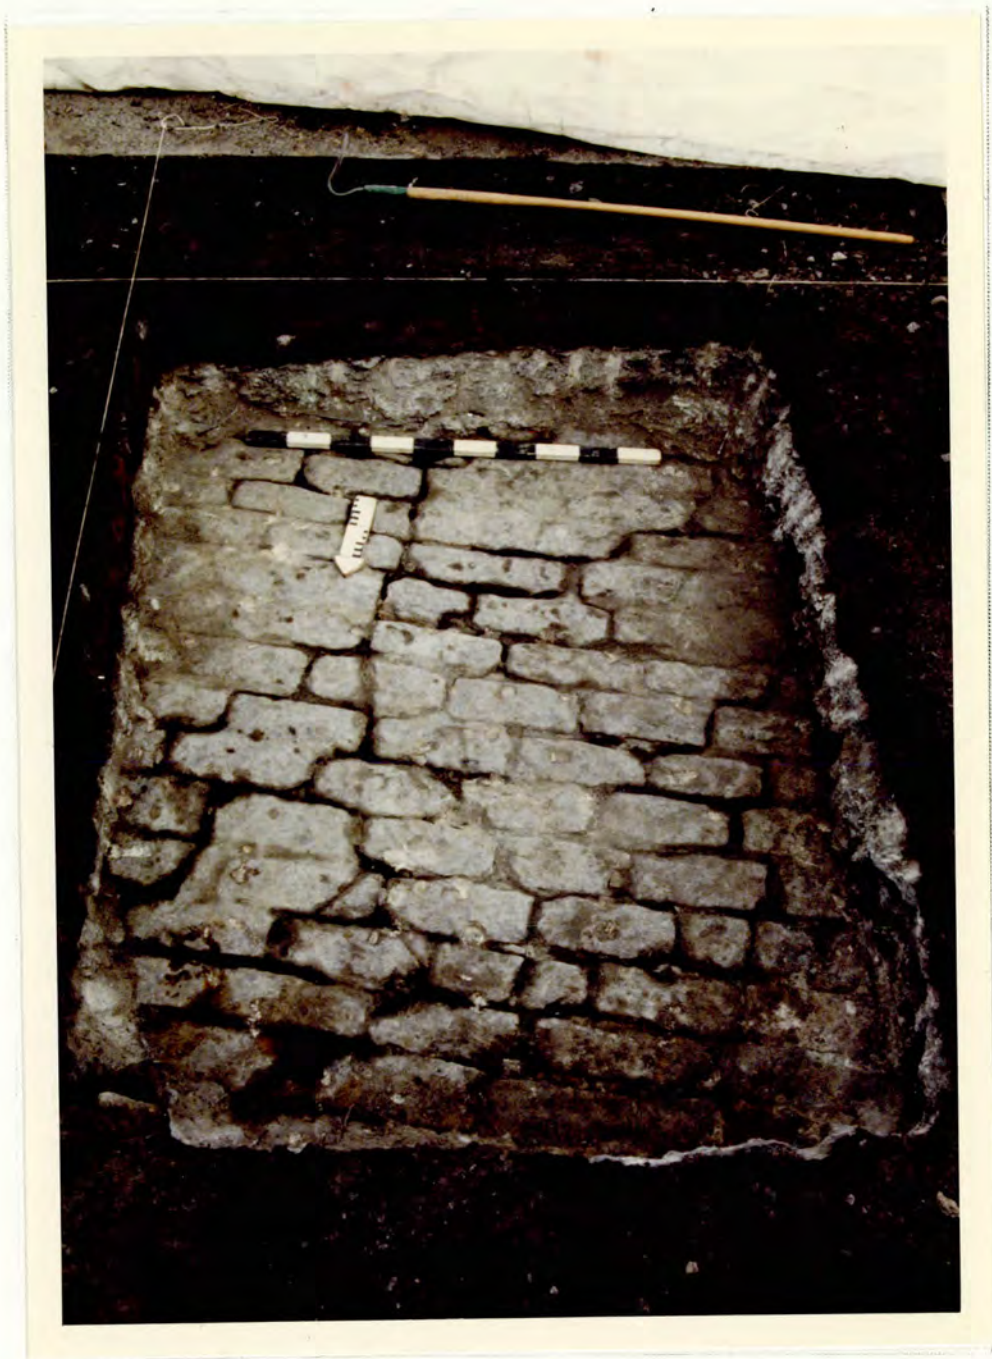
FIGURE 3.28: VUE VERS LE SUD DU SECOND PAVAGE (GRANIT) DE LA COUR INTERIEURE, 10(S) SONDAGE 1A50 (BjFj 49-88-C-R2-7)

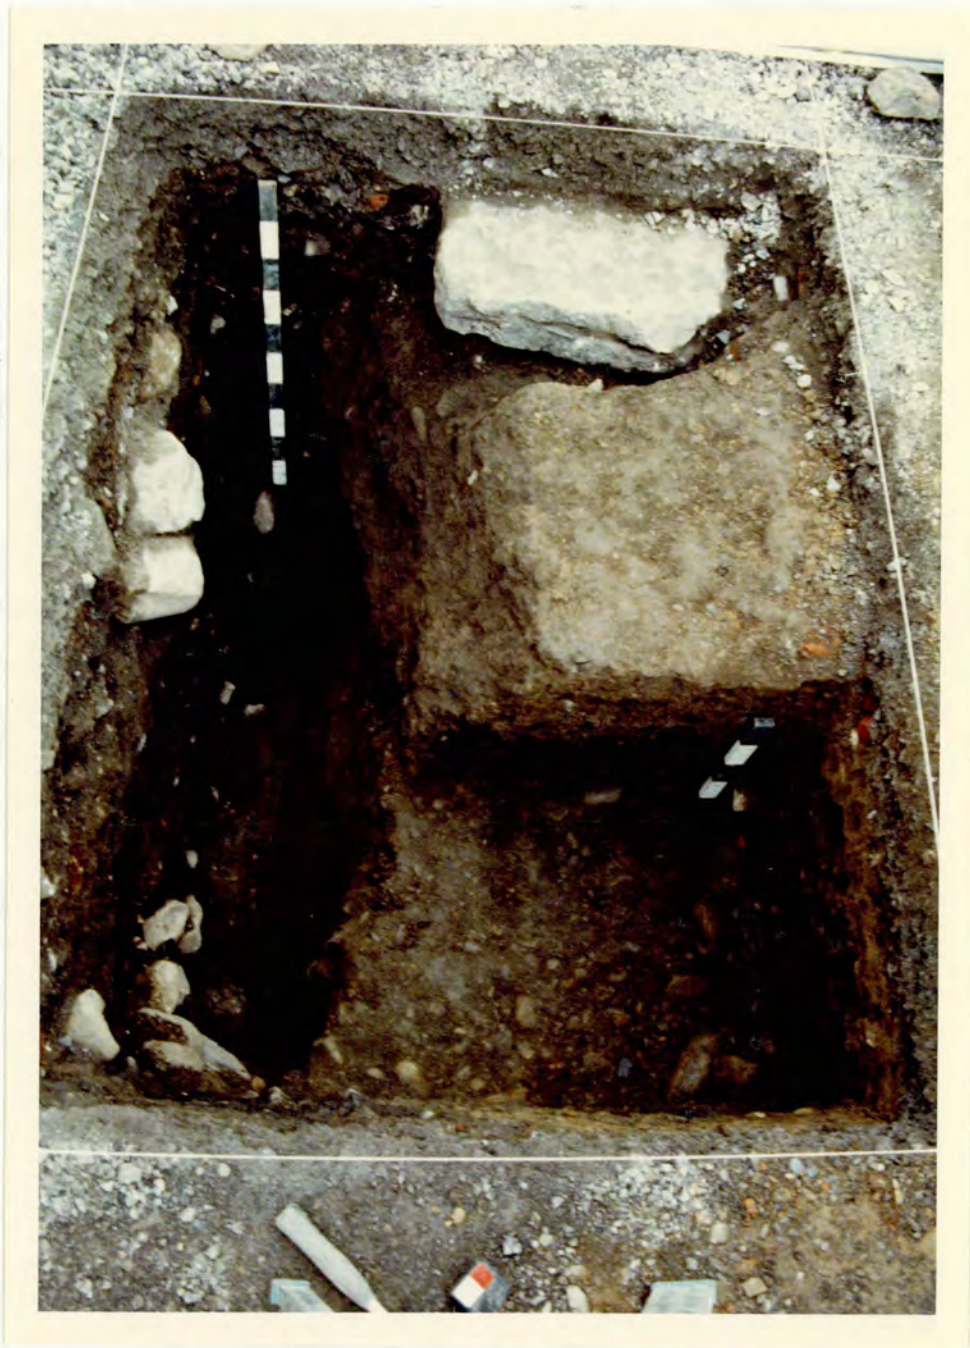
FIGURE 4.15: VUE EN PLONGEE DE LA SECTION LONGITUDINALE OUEST
D'UNE TRANCHEE DE CONSTRUCTION, SONDAGE 1A151
(BjFj 51-88-C-R2-34)

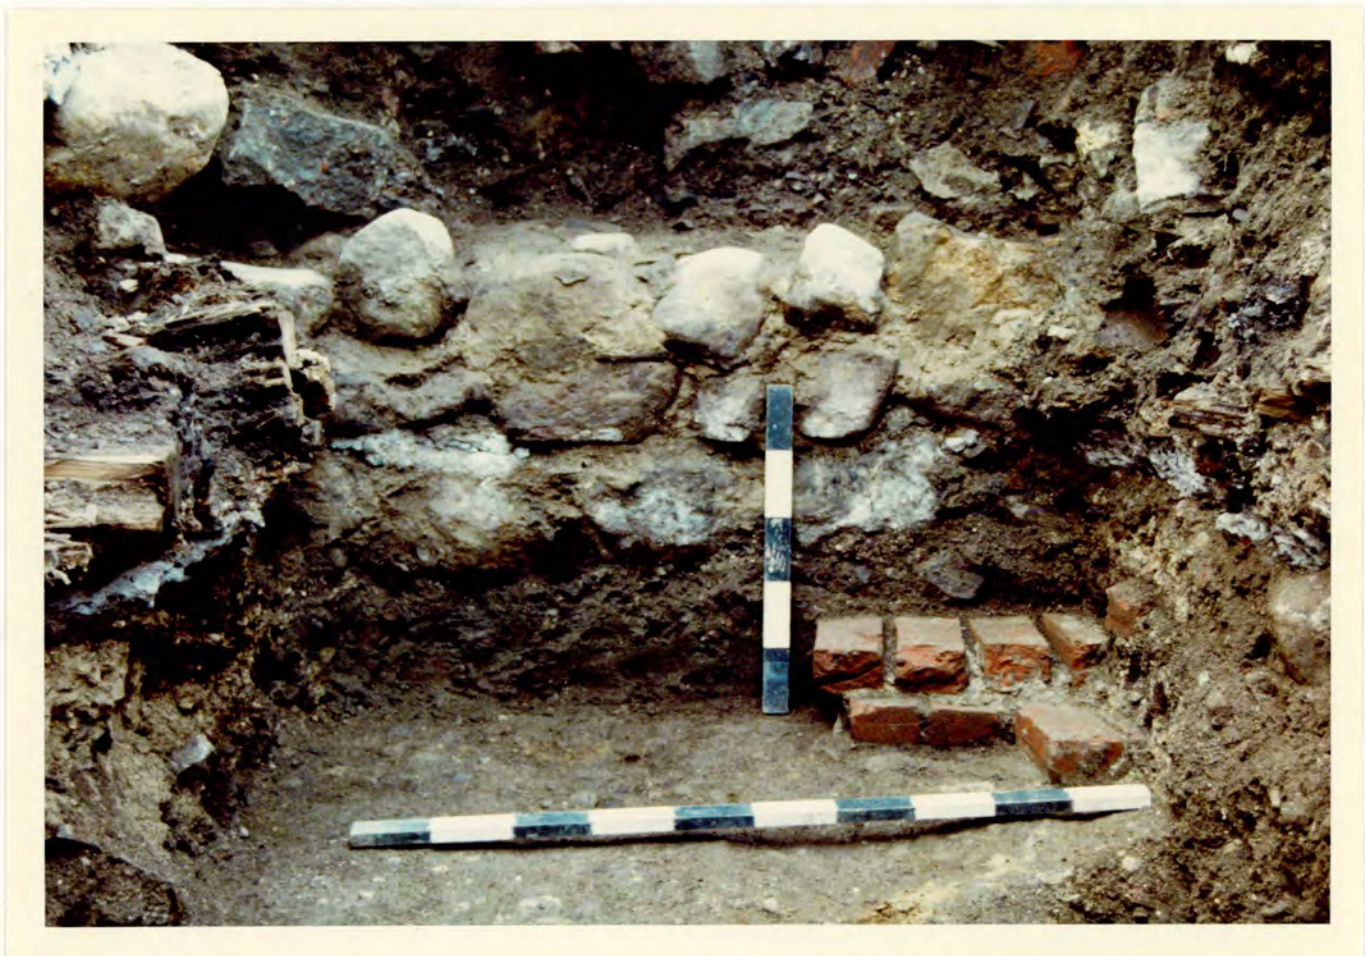
FIGURE 4.16: VUE VERS LE NORD DU MUR DE FONDATION, (165)
ET DE LA STRUCTURE DE BRIQUE 15S, SONDAGE 1A1
(BjFj 51-88-C-R2-22)

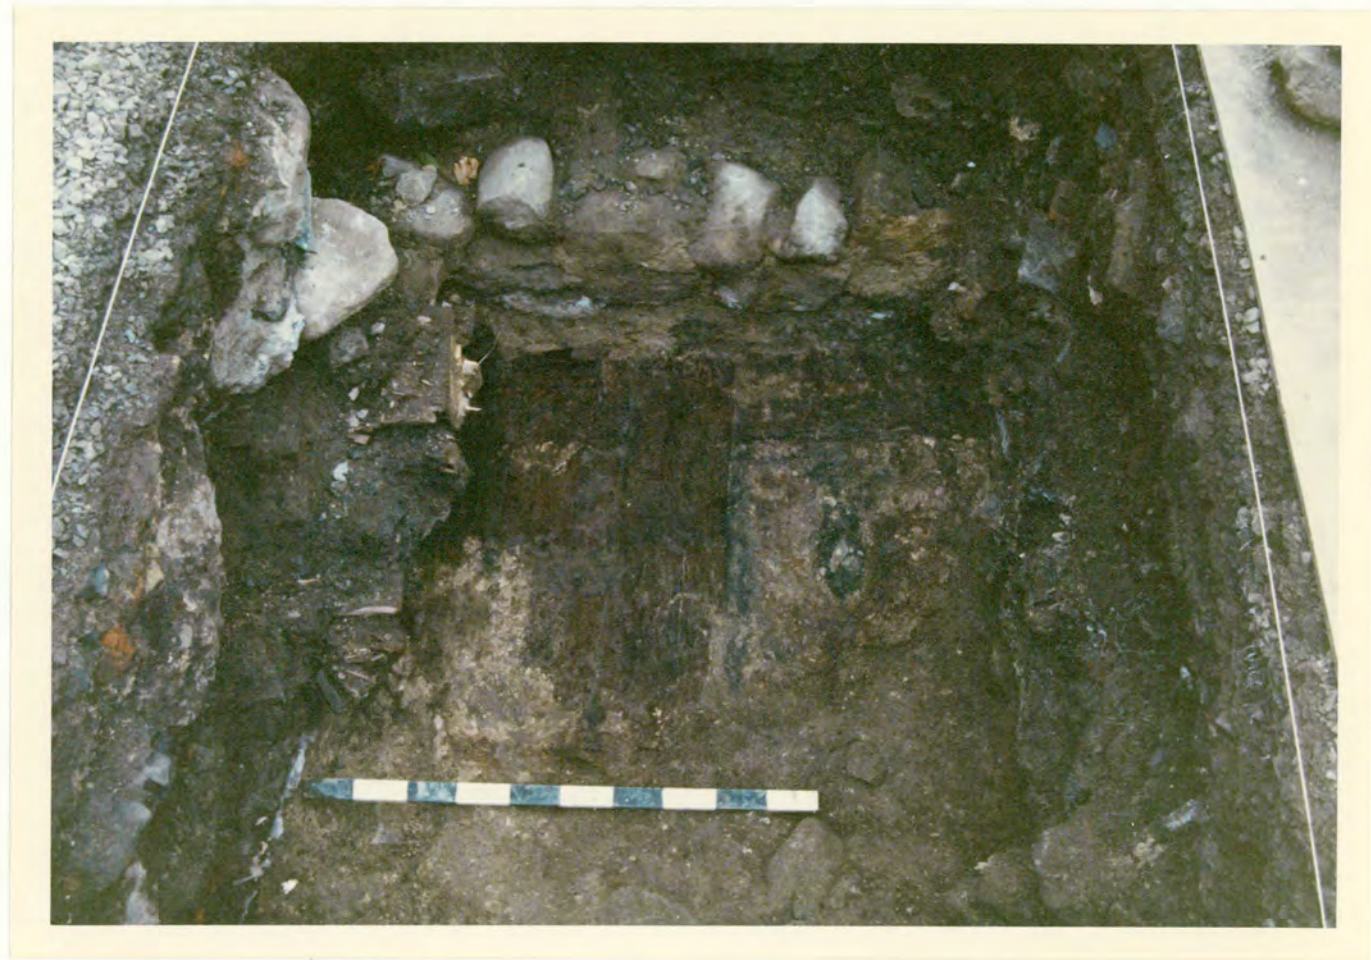
FIGURE 4.17: DETAIL D'UN REMBLAI (11): PLANCHES DE BOIS
STRUCTUREES PORTANT DES TRACES DE COMBUSTION,
SONDAGE 1A1, PAROI NORD
(BjFj 51-C-R1-32)

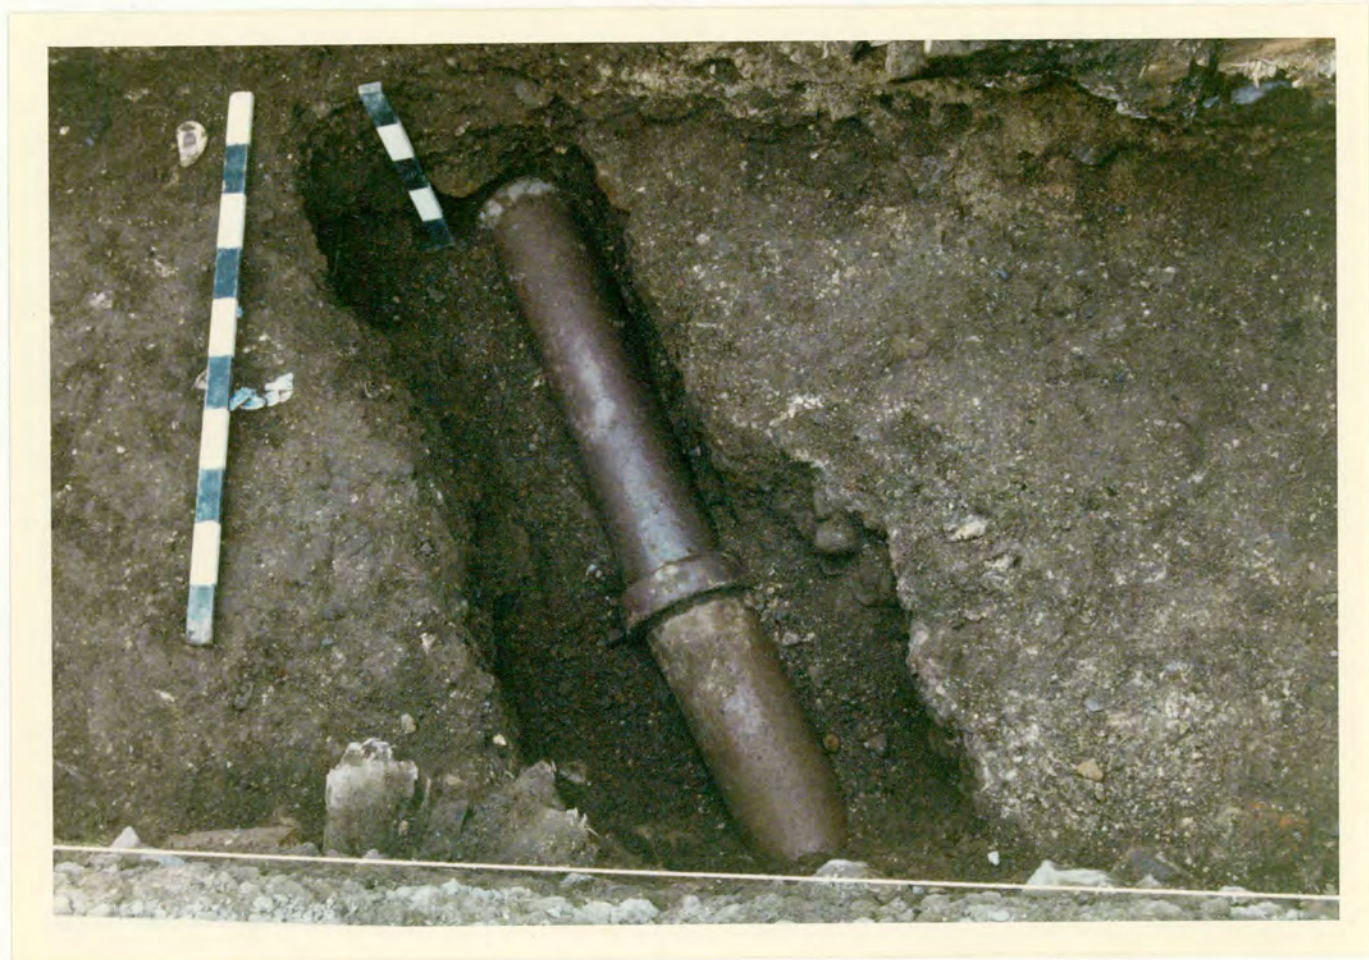
FIGURE 4.18: VUE EN PLONGEE VERS L'EST DE LA TRANCHEE DE CONSTRUCTION (9) ET DE LA CANALISATION DOMESTIQUE (10S), SONDAGE 1A1 (BjFj 51-88-C-R1-36)

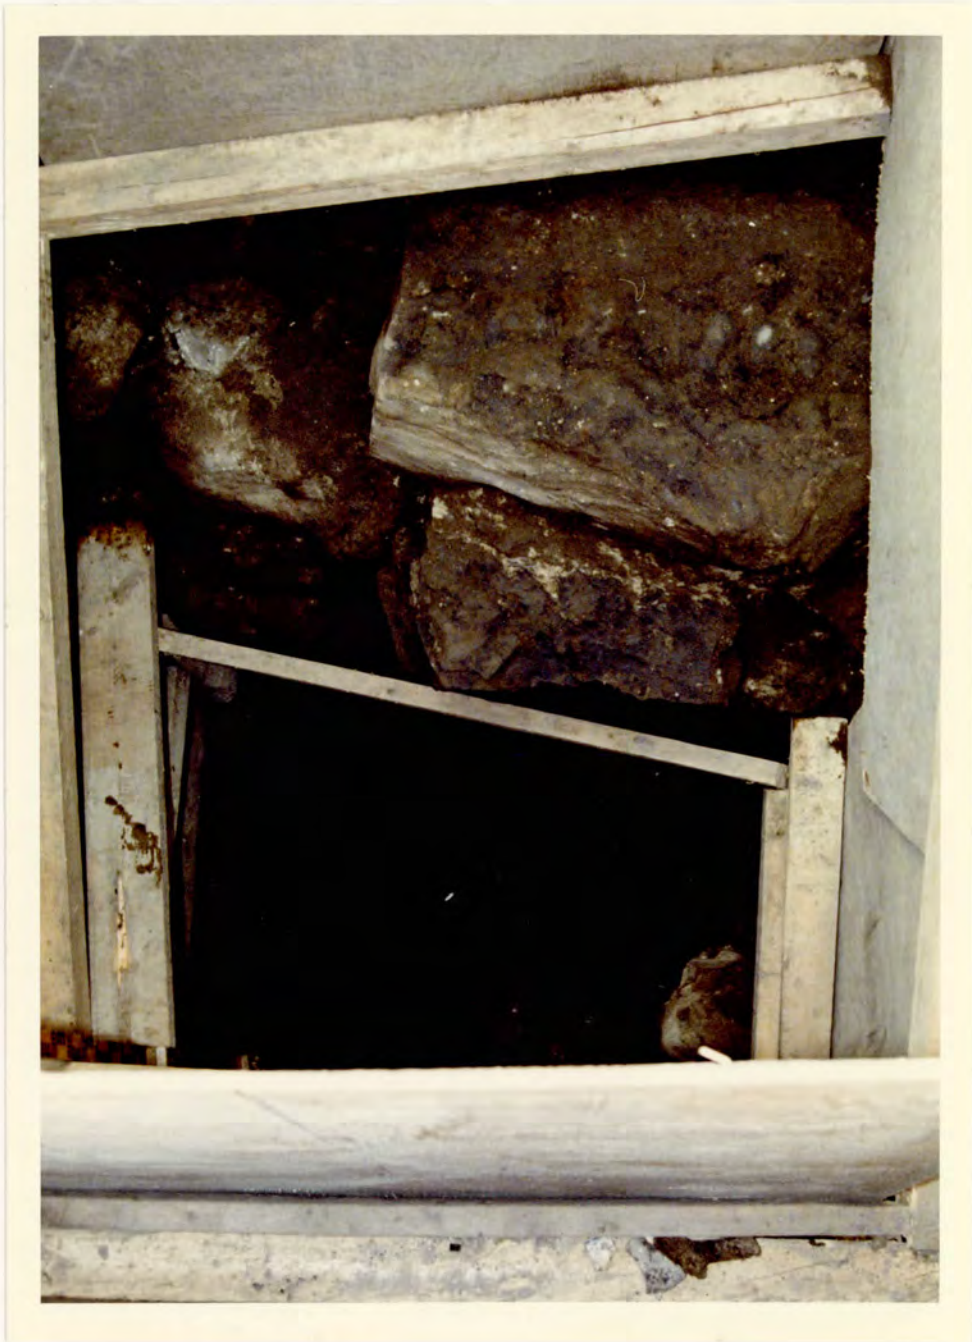
FIGURE 6.8

VUE EN PLAN: EGOUT SECONDAIRE ET NIVEAU
D'ARASEMENT DE LA VOUTE, SONDAGE 1A51
(BjFj-53-88-C-R1-35)

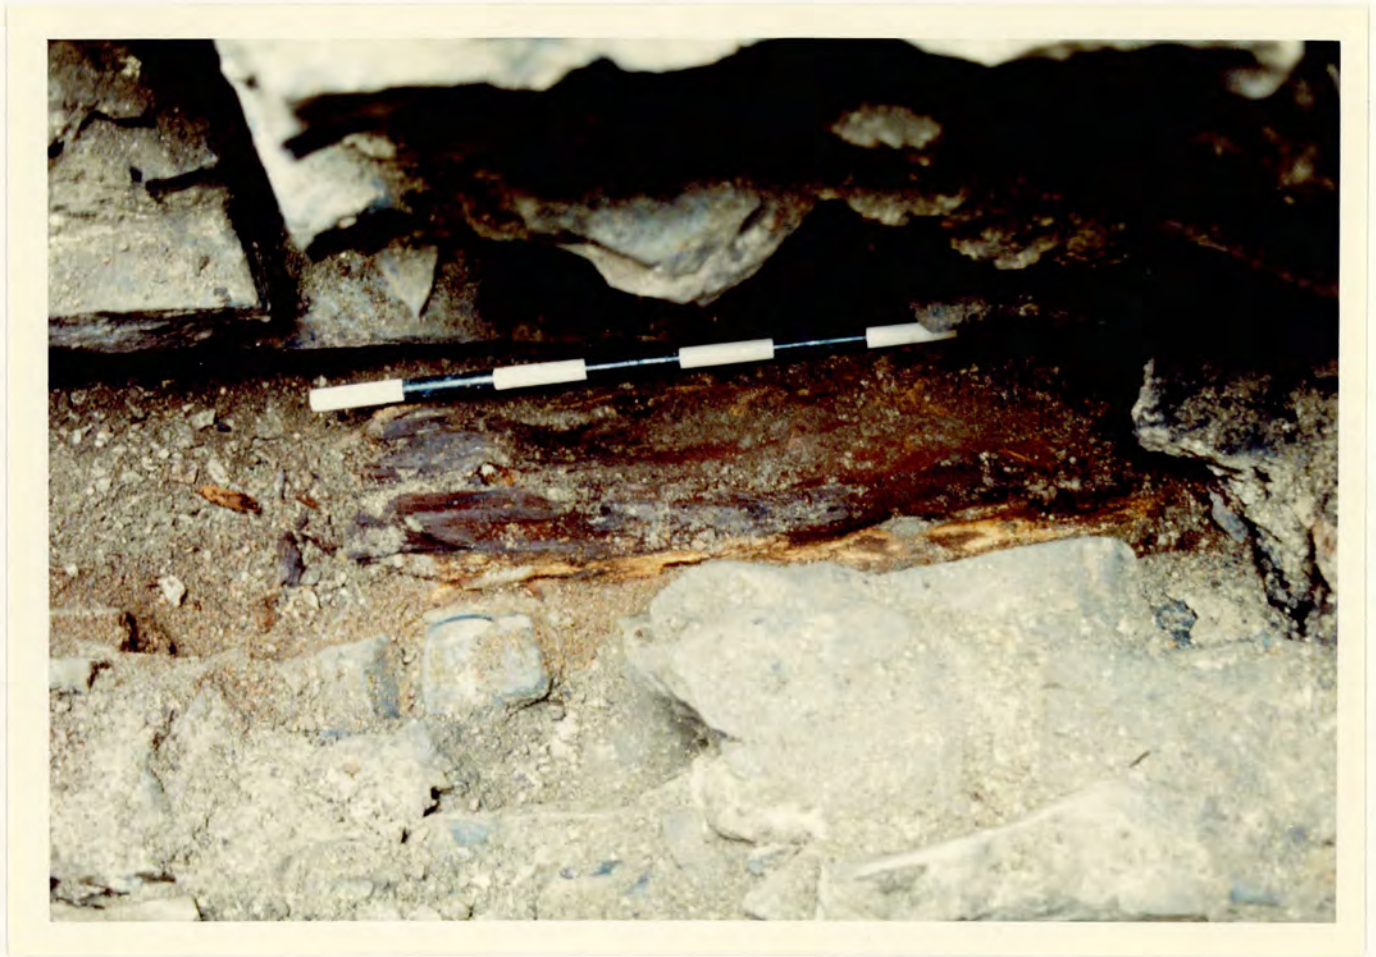
FIGURE 6.9

VUE EN PLONGEE: FRAGMENT D'UNE PLANCHE,
SONDAGE 1A51 (BjFj-53-88-C-R1-19)

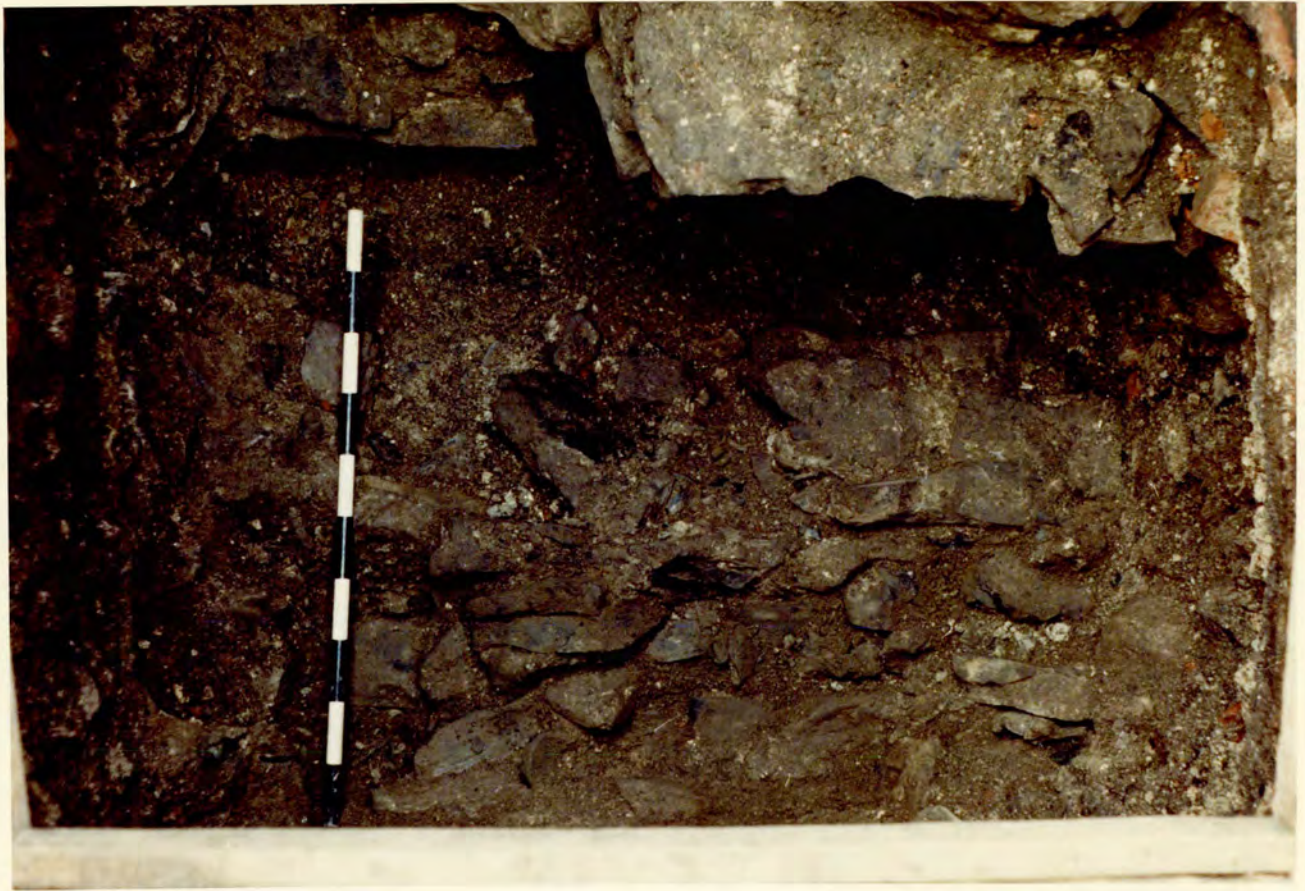
FIGURE 6.10

VUE EN PLAN: VOUTE EFFONDREE
SONDAGE 1A51 (BjFj-53-88-C-R1-17)

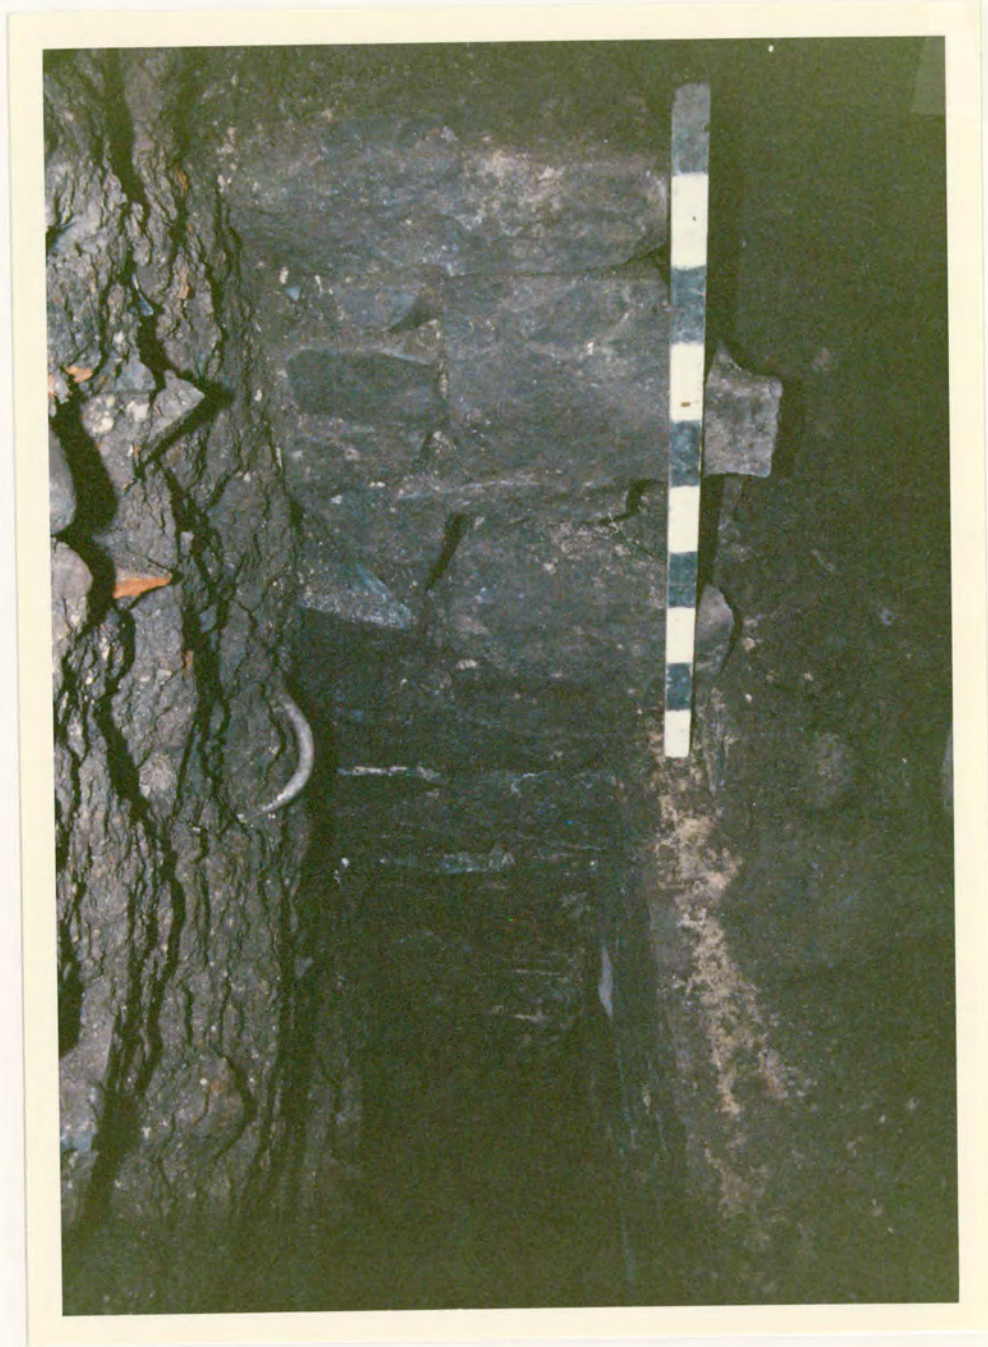
FIGURE 6.16

MACONNERIE MISE AU JOUR, SONDAGE 1A101
(BjFj-53-88-C-R4-14)

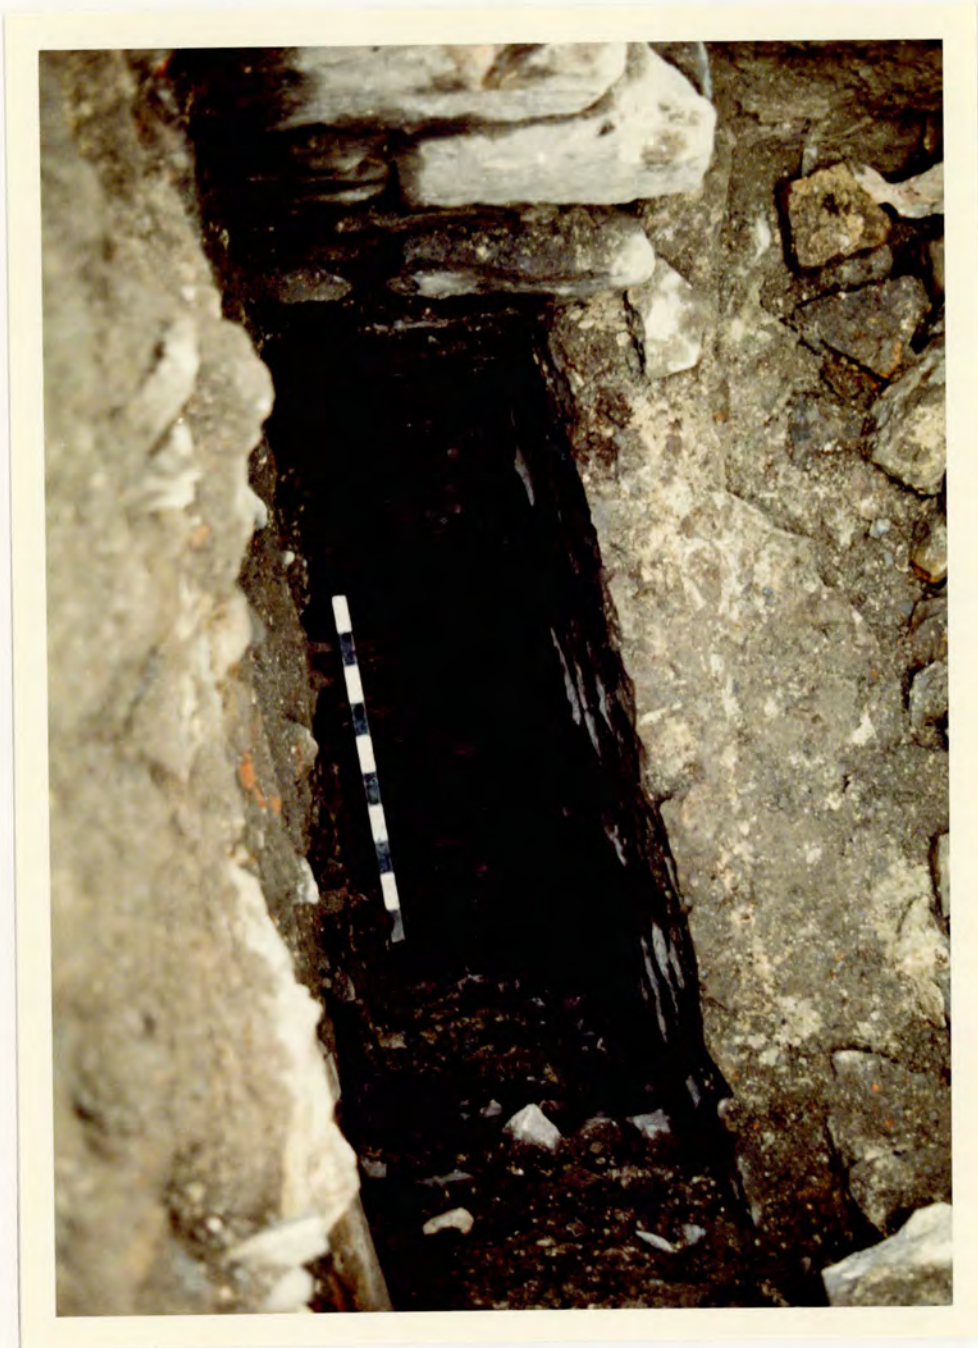
FIGURE 6.18

VUE EN PLAN, SONDAGE 1A101:
PLANCHER ET MAÇONNERIE
(BjFj-53-88-C-R3-20)

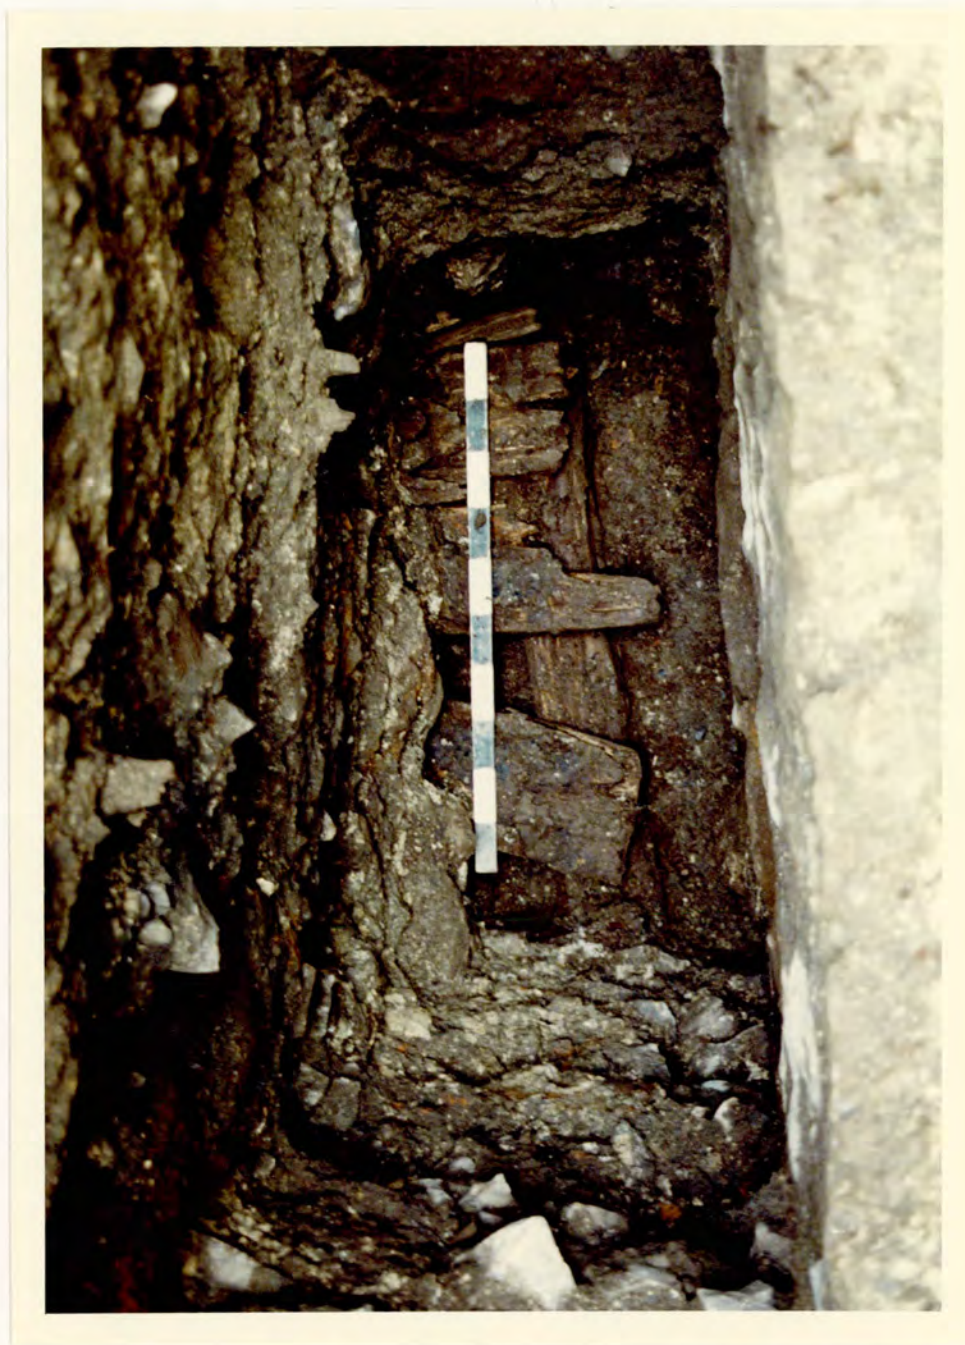
FIGURE 6.19

VUE EN PLAN, SONDAGE 1A101:
DETAILS DU PLANCHER
(BjFj-53-88-C-R3-22)
