INVENTAIRE DES SITES ARCHÉOLOGIQUES DU QUÉBEC

DESCRIPTION DU SITE

CODE BORDEN : BjFj-52

NOM : Auberge DuLong (1764-1795)

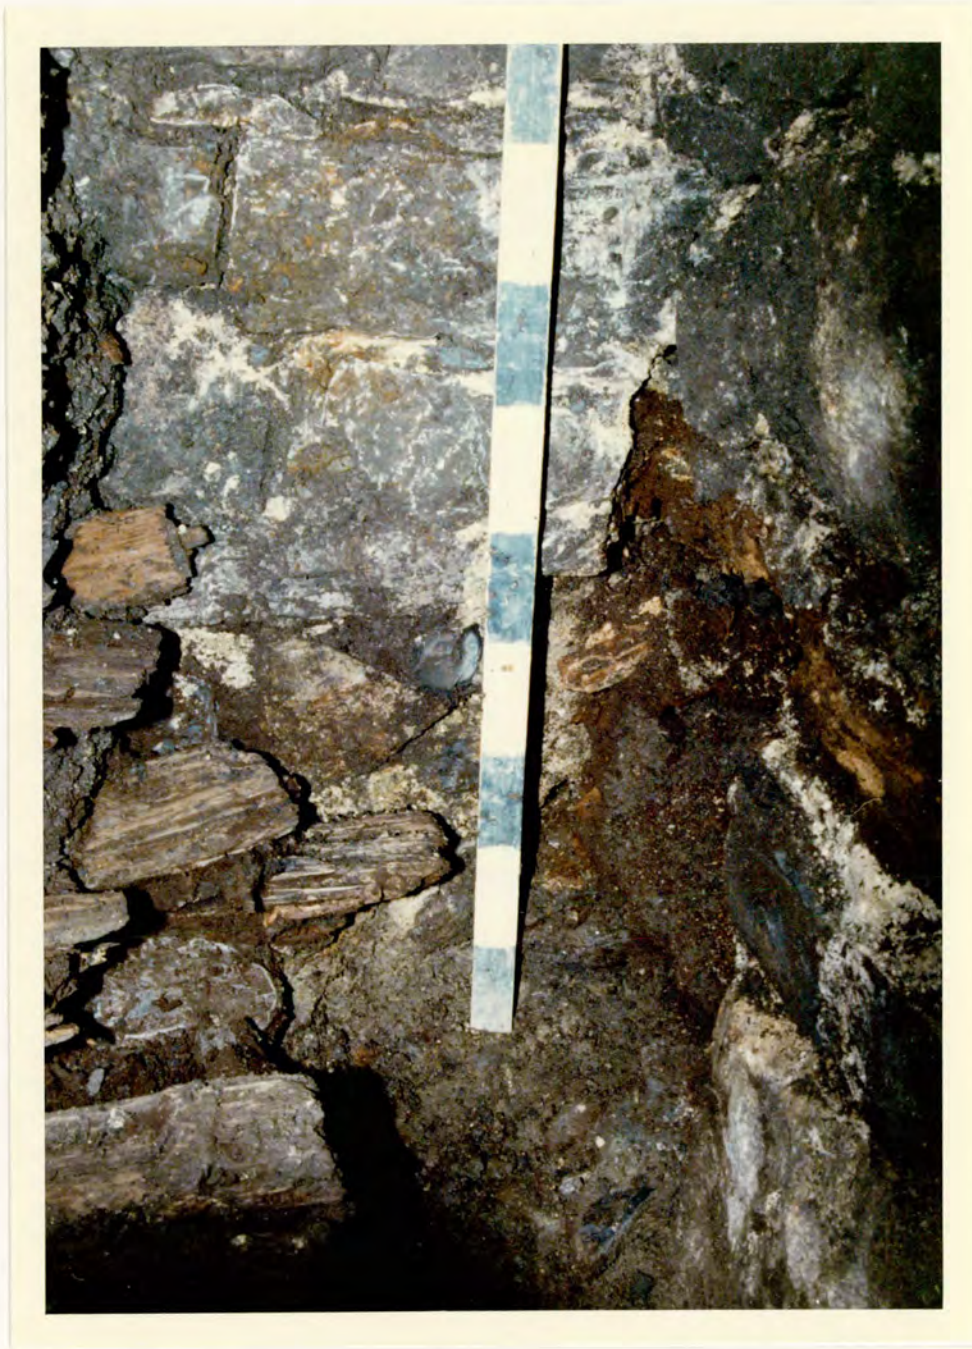
FIGURE 6.20

VUE D'UN DRAIN DE BOIS A LA BASE
DE LA MAÇONNERIE, SONDAGE 1A101
(BjFj-53-88-C-R4-6)

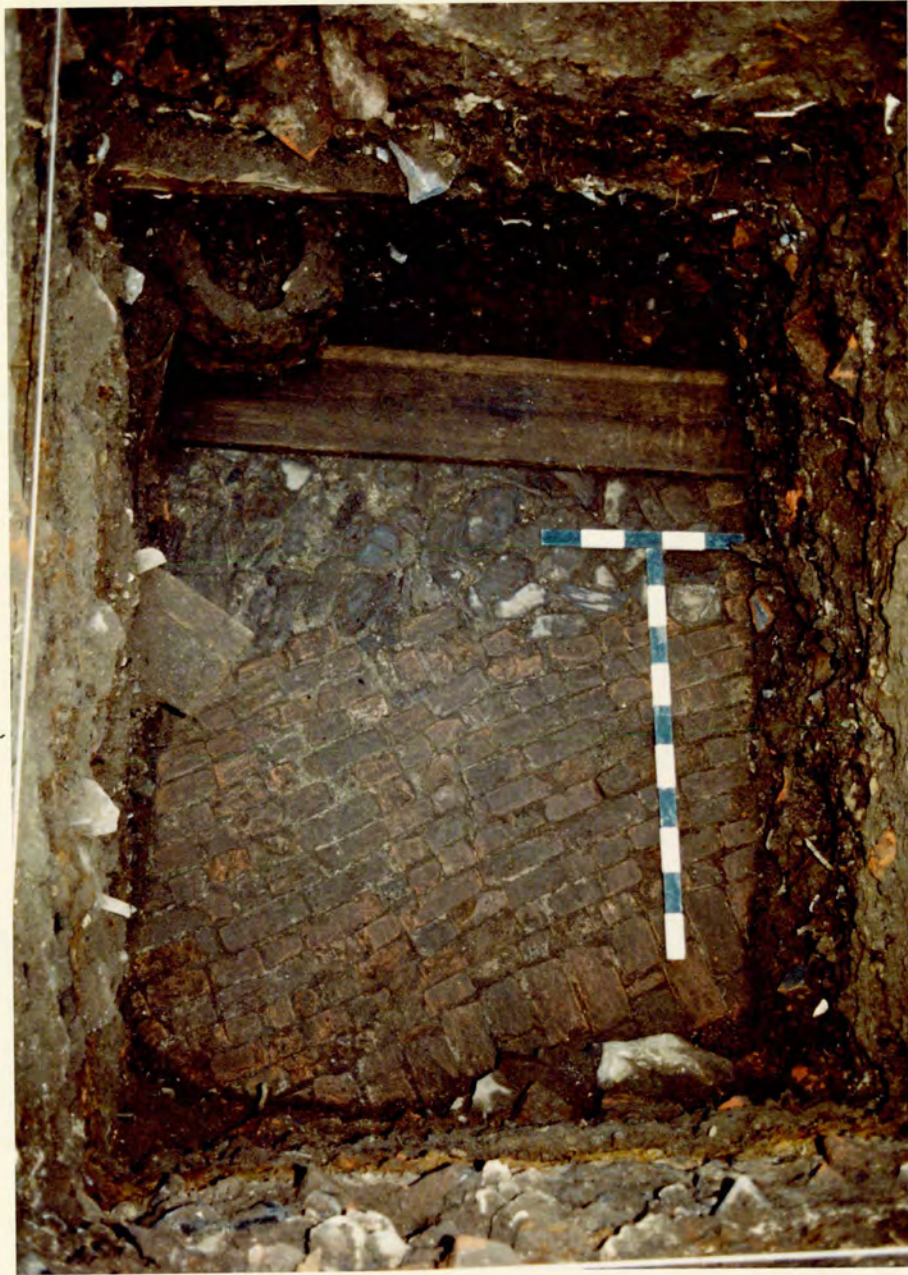
FIGURE 6.21

VUE EN PLAN, SONDAGE 1A1: DALLAGE
DE BRIQUE ET DE PIERRE
(BjFj-53-88-C-R2-4)

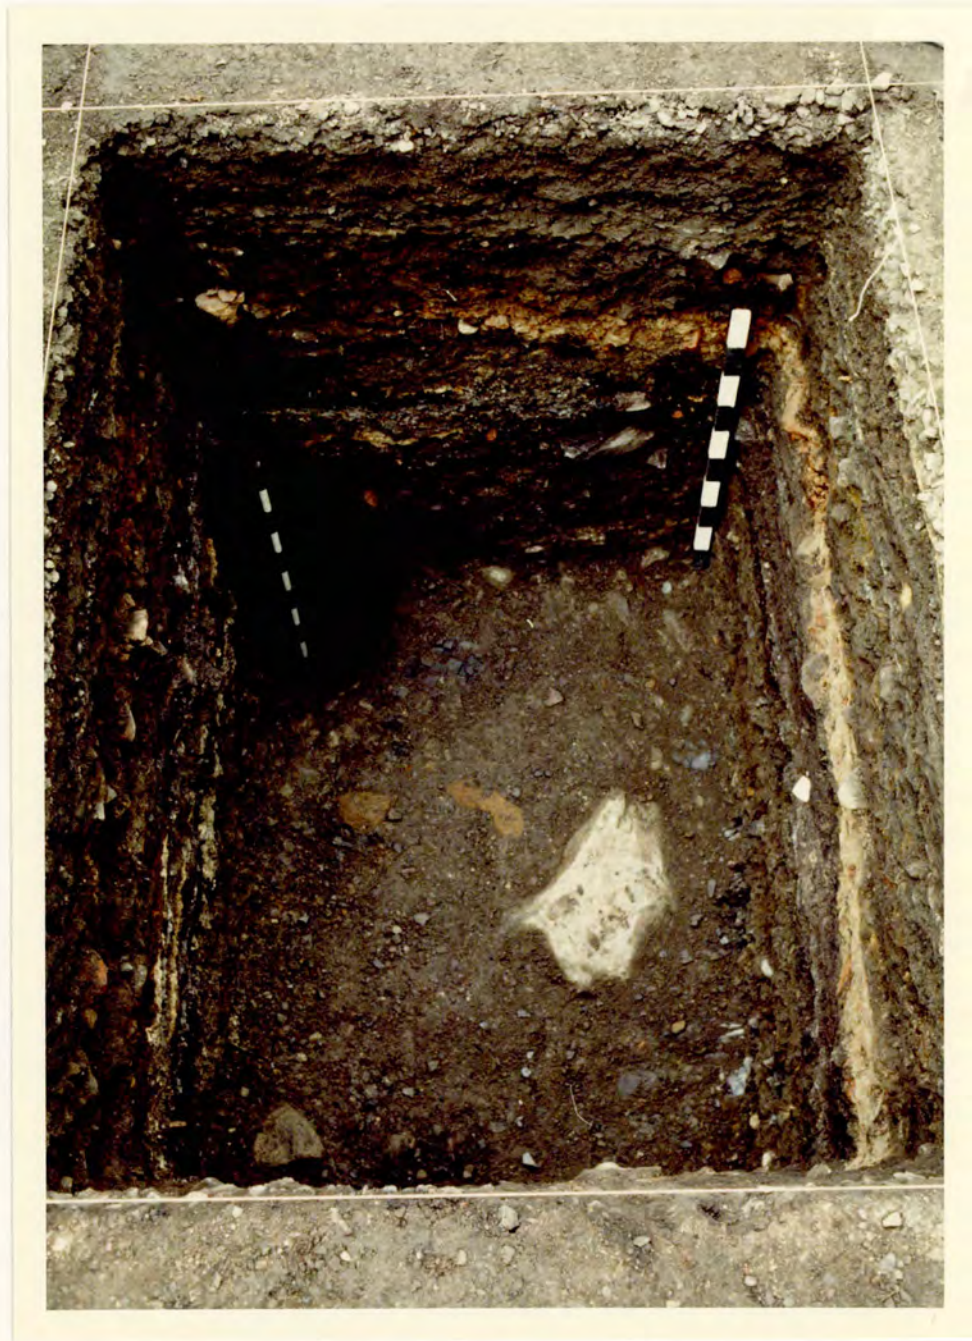
FIGURE 7.31

SONDAGE 1A51, VUE EN PLONGEE
FIN DE FOUILLE (BjFj-54-88-C-R1-23)

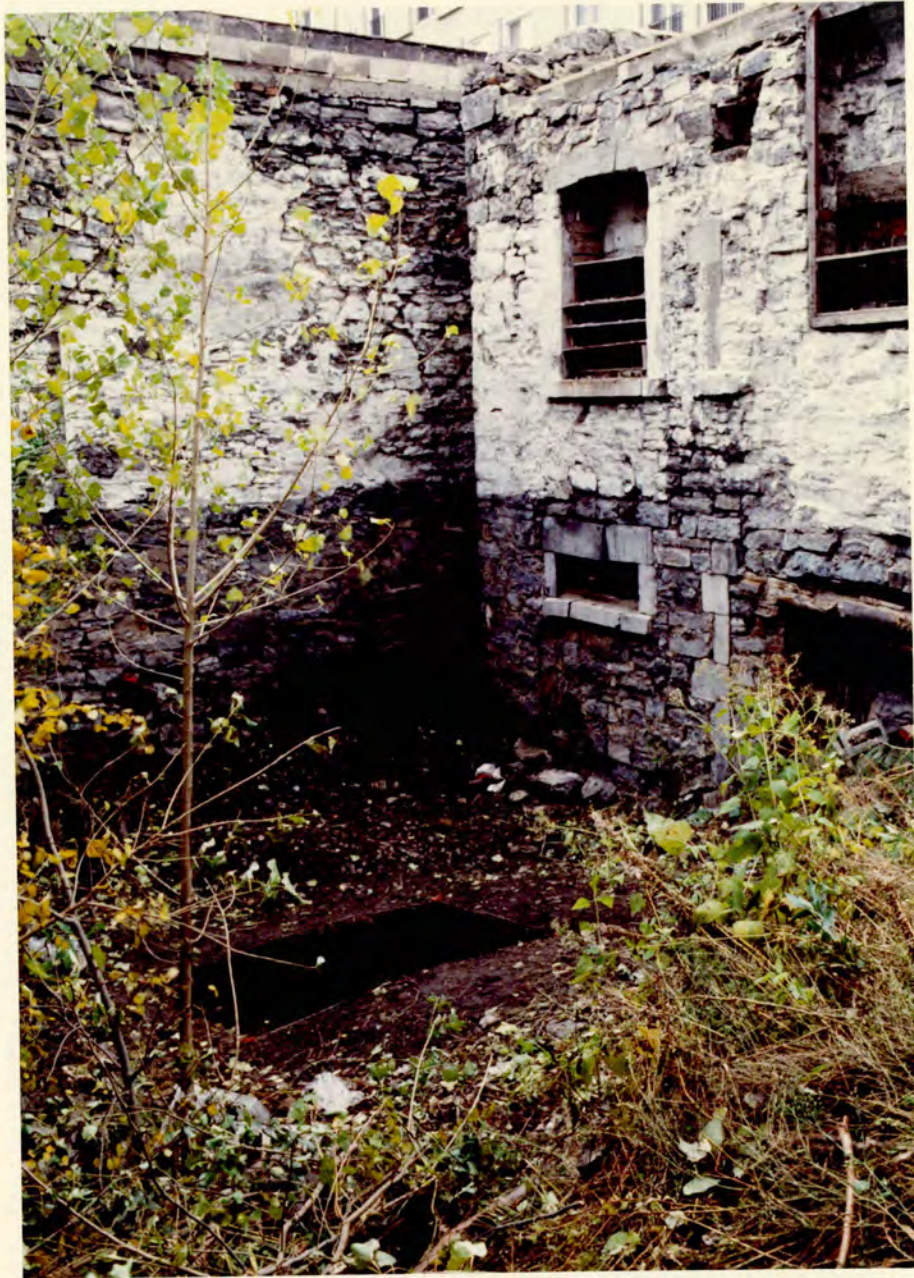
FIGURE 7.34

SONDAGE 1A151, VUE D'ENSEMBLE
(BjFj-54-88-C-R1-8)
