INVENTAIRE DES SITES ARCHÉOLOGIQUES DU QUÉBEC

CODE BORDEN : BjFj-52

NOM : Auberge DuLong (1764-1795)

FIGURE 1.2: LOCALISATION DES TERRAINS A L'ETUDE
PHOTO AERIENNE,
(Service d'urbanisme, ville de Montréal,
octobre 1969)

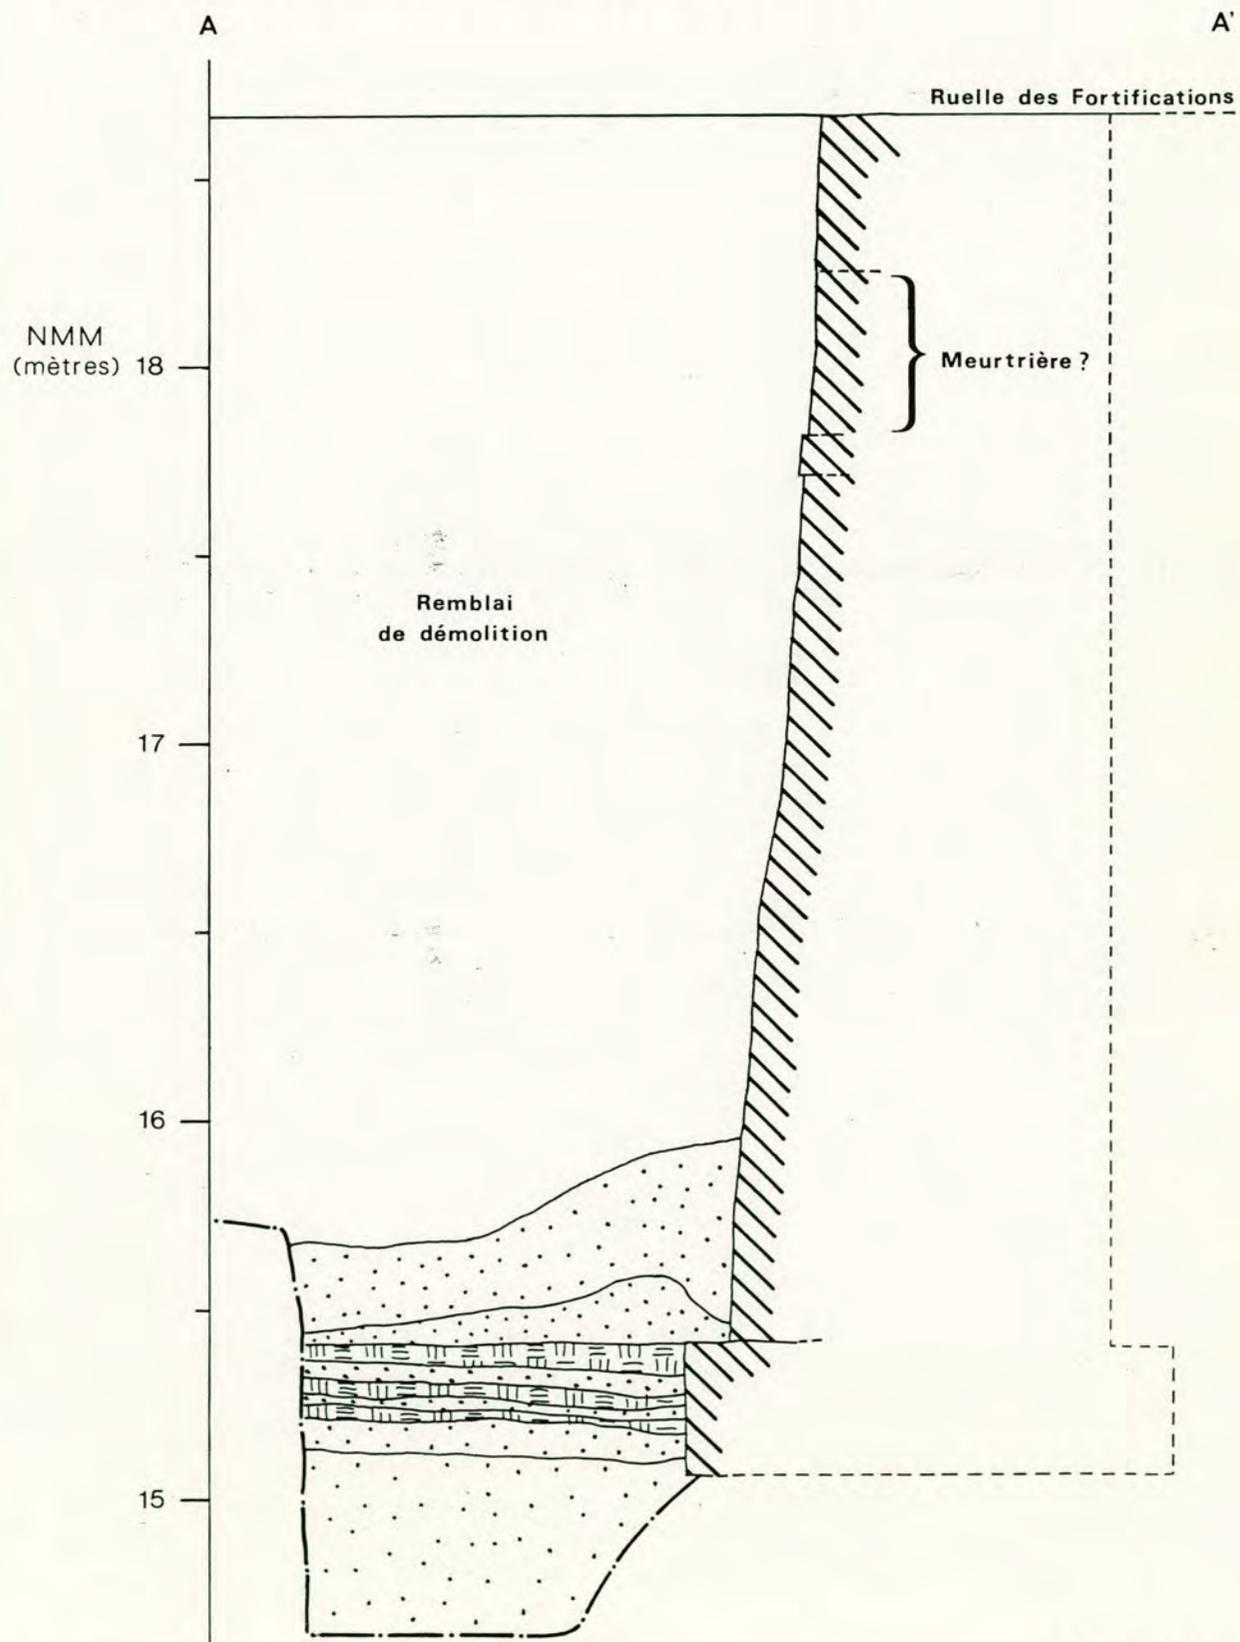
FIGURE 2.18
 PROFIL STRATIGRAPHIQUE, SONDAGE 1Y1, PAROI EST
 TERRAIN 4A, BjFj 48
 ÉTUDES ET EXPERTISES ARCHÉOLOGIQUES 1988

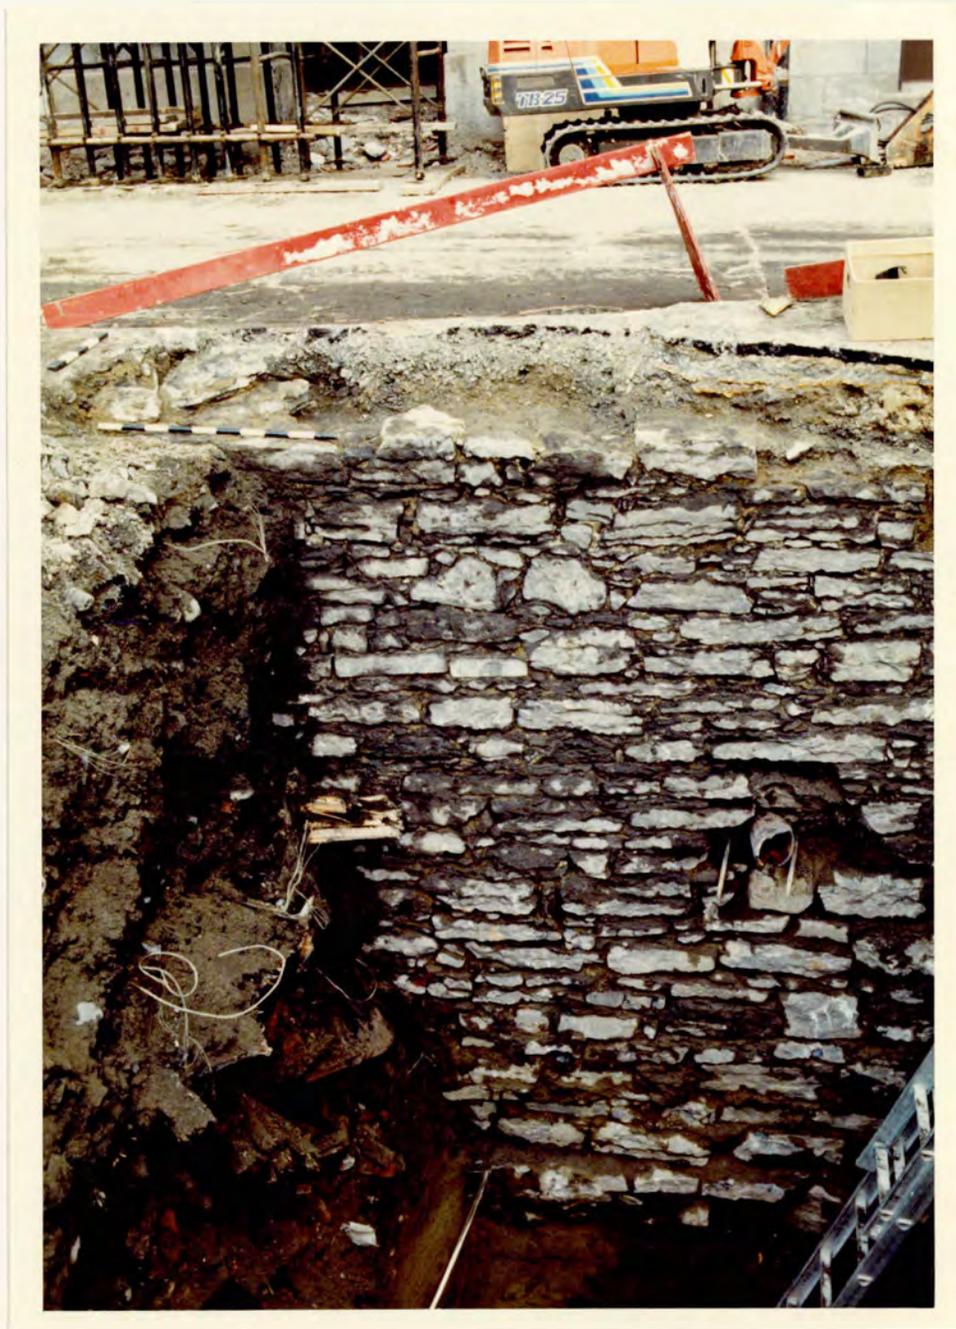
FIGURE 2.19: PAREMENT NORD DU MUR D'ESCARPE
SONDAGE 1Y1 (BjFj-53-88-C-R2-33)

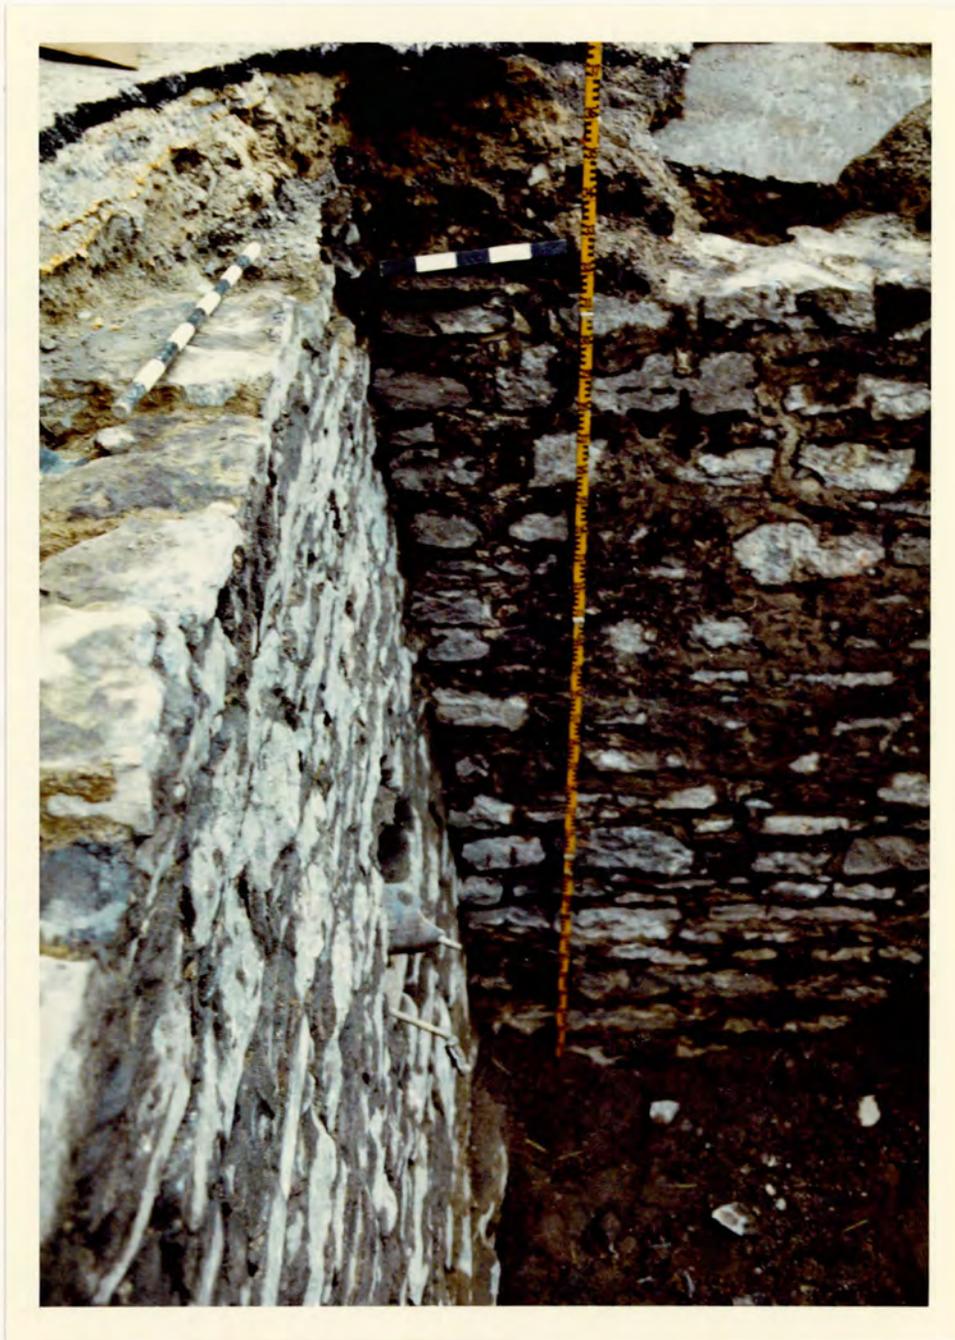
FIGURE 2.23: PAREMENT EST DU MUR DE LA MAISON VOISINE (1843), LIMITE OUEST DE L'EXCAVATION (BjFj-53-88-C-R2-36)

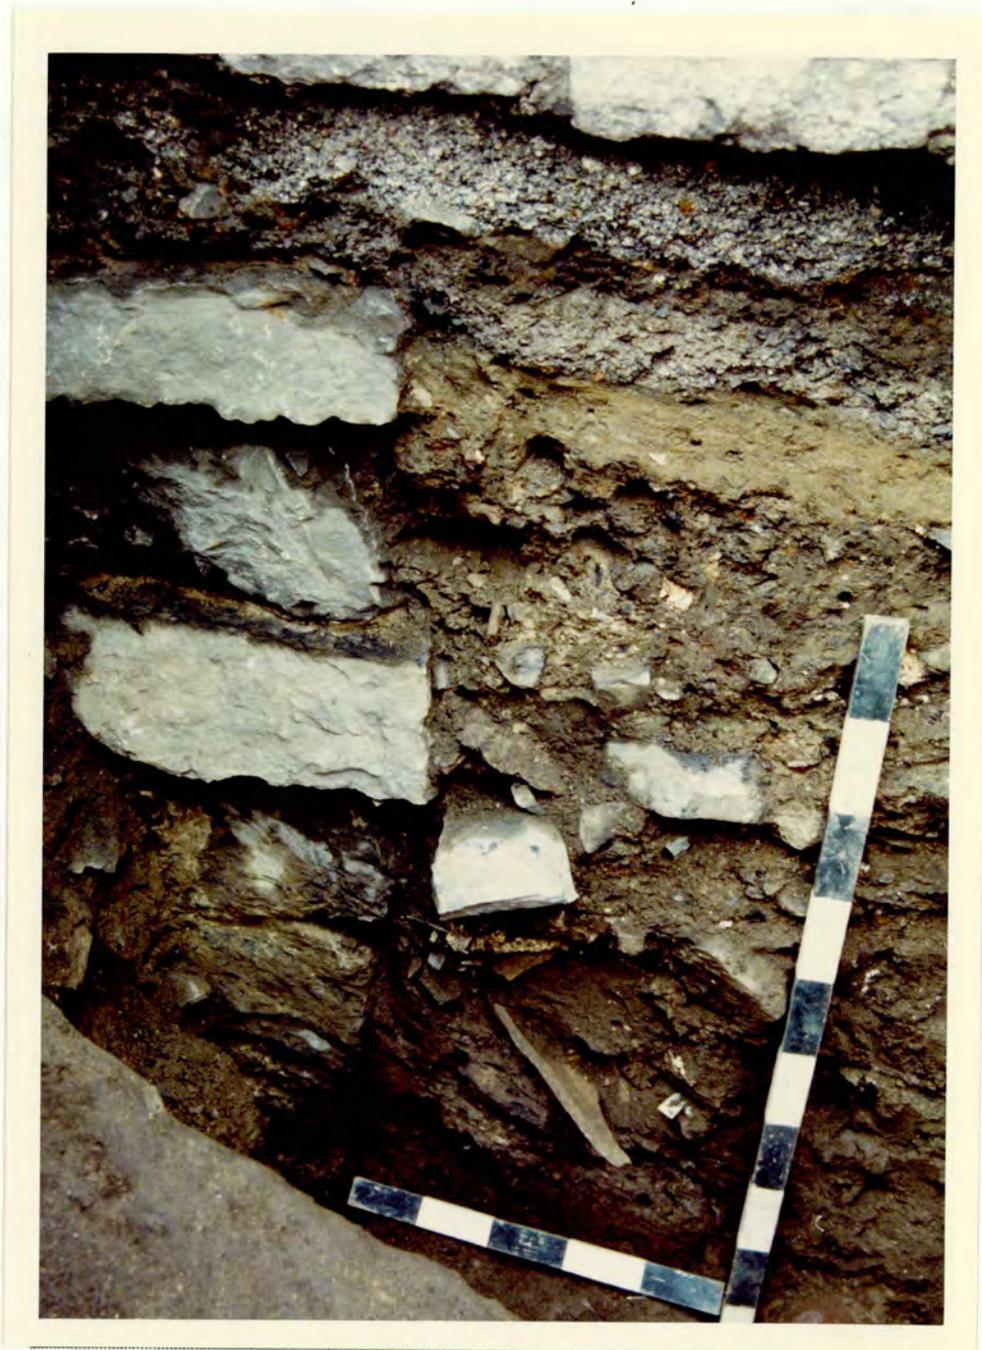
FIGURE 3.9: COIN SUD-EST D'UN BATIMENT, 27(S)
PAROI NORD, SONDAGE 1A50 (BJFj 49-88-C-R3)

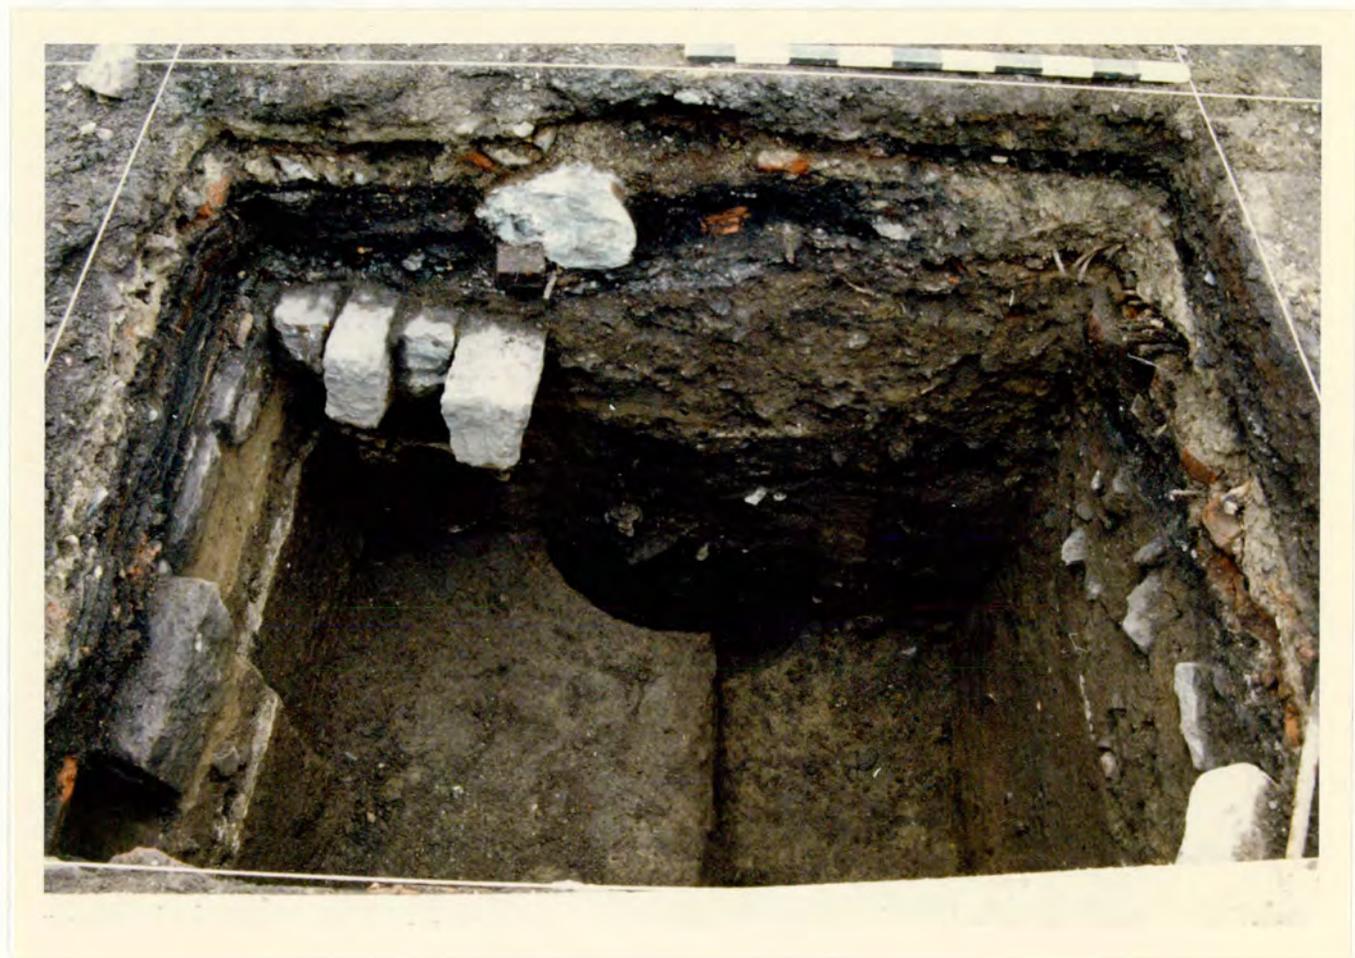
FIGURE 3.11: VUE EN PLONGEE DE LA STRUCTURE SOUTERRAINE,
18, SONDAGE 1A1 (BjFj 49-88-C-R1-27)

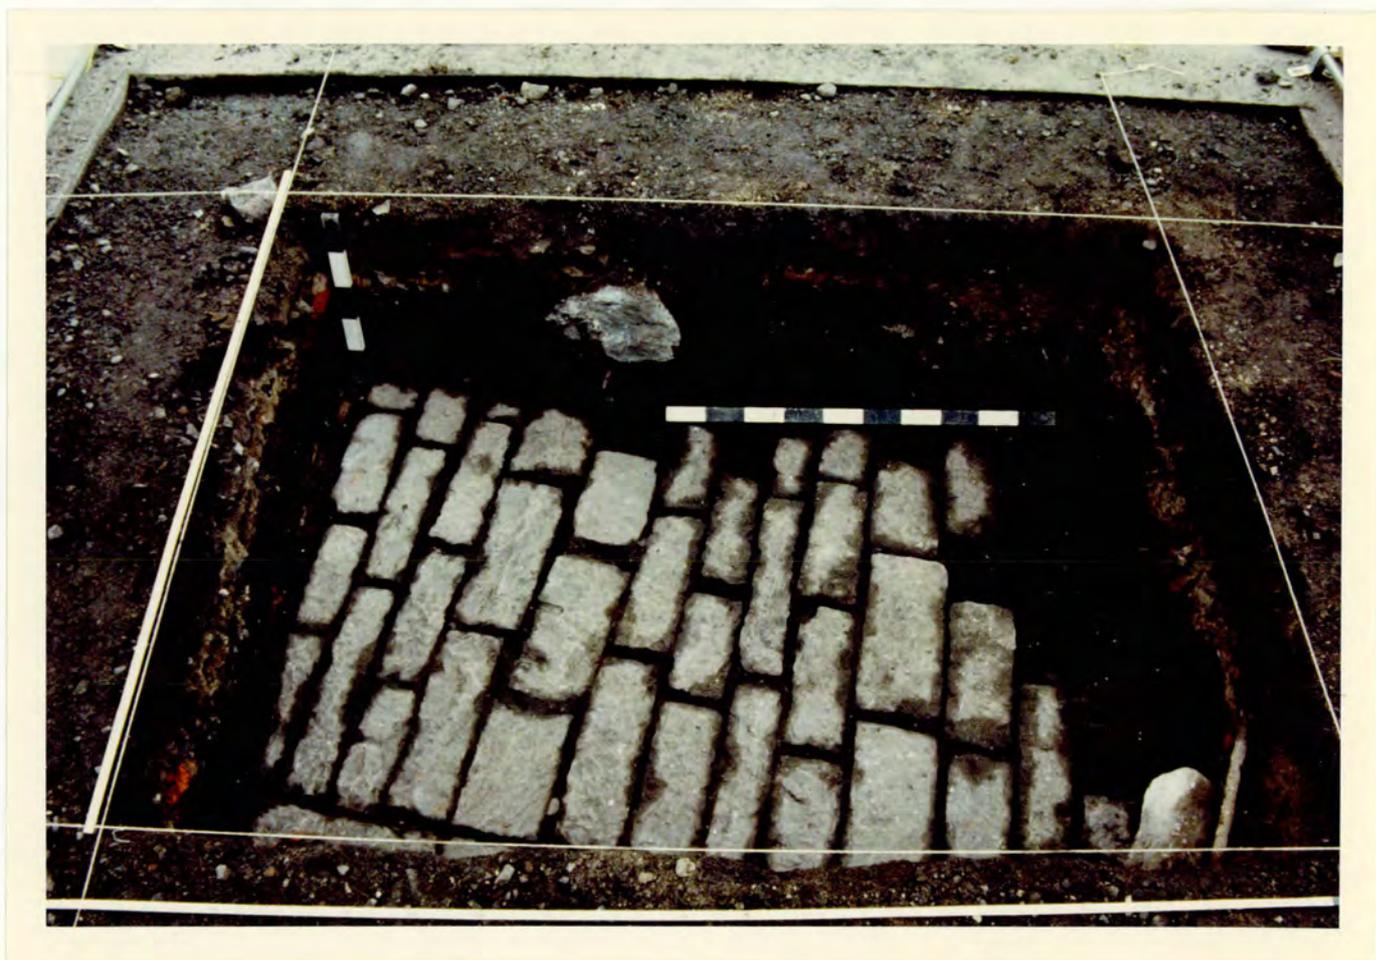
FIGURE 3.25: VUE VERS LE SUD DU PAVAGE DE PIERRE CALCAIRE, 16(S)
SONDAGE 1A1 (BJFJ 49-88-C-R4-36)

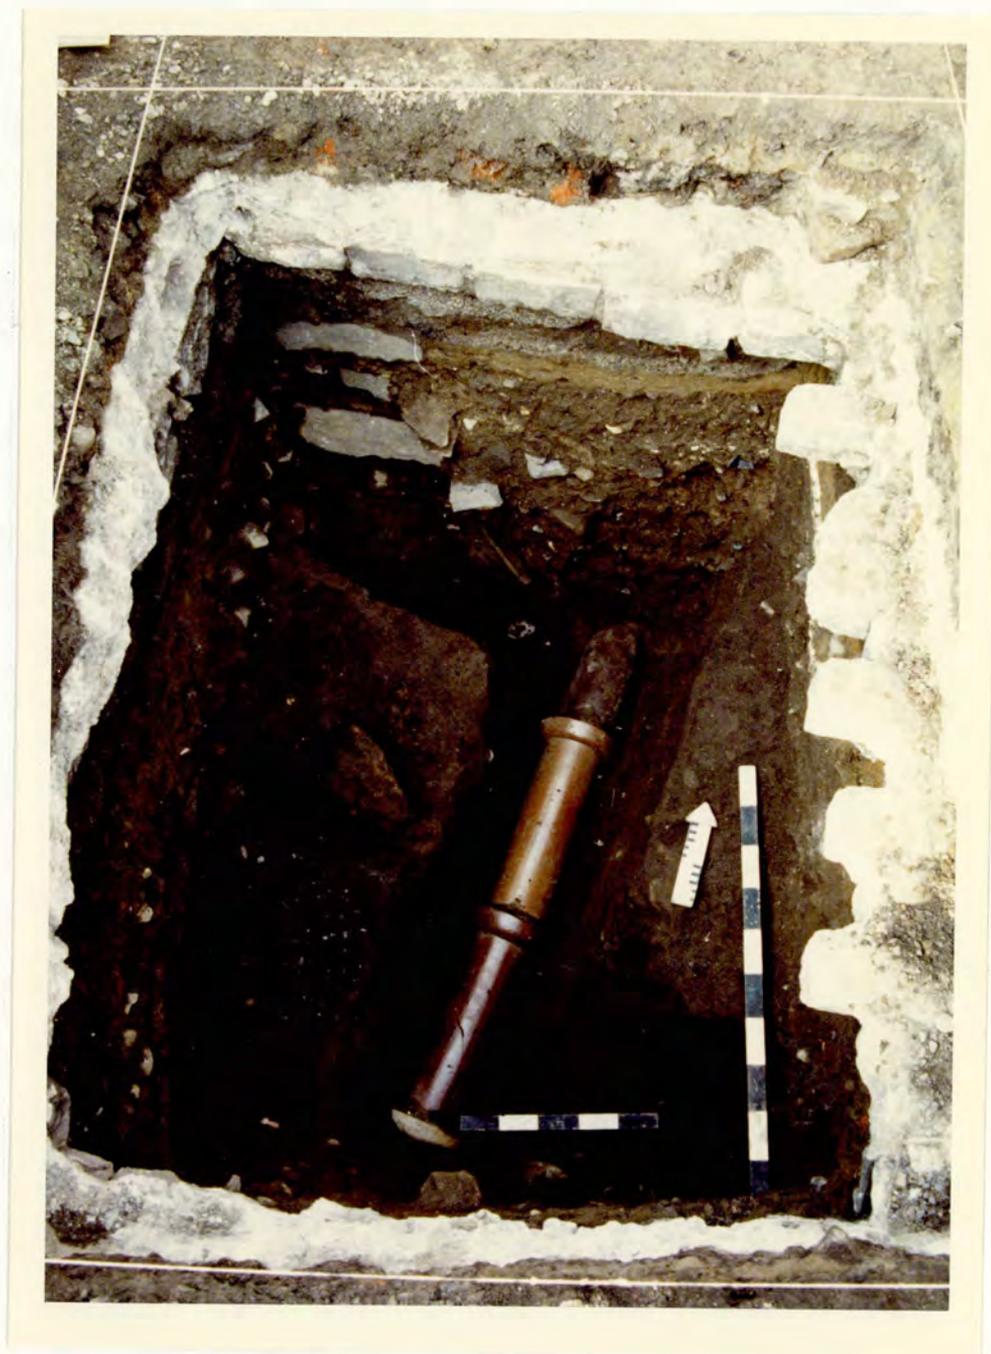
FIGURE 3.27: VUE EN PLONGEE VERS LE NORD DE LA CANALISATION DOMESTIQUE 14(S) SONDAGE 1A50 (BjFj 49-88-C-R3-9)

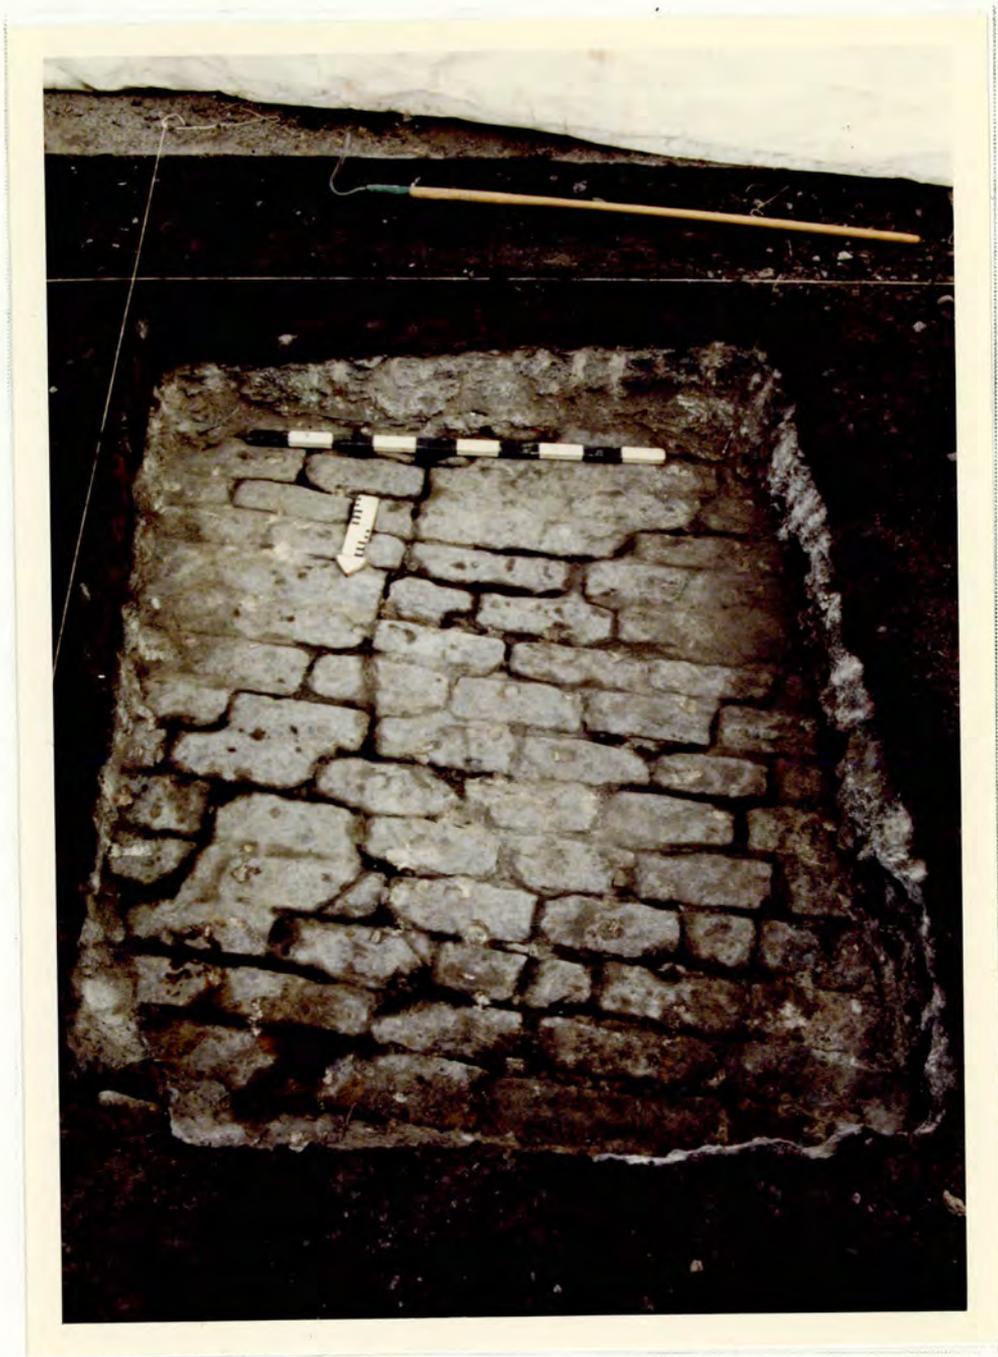
FIGURE 3.28: VUE VERS LE SUD DU SECOND PAVAGE (GRANIT) DE LA COUR INTERIEURE, 10(S) SONDAGE 1A50 (BjFj 49-88-C-R2-7)

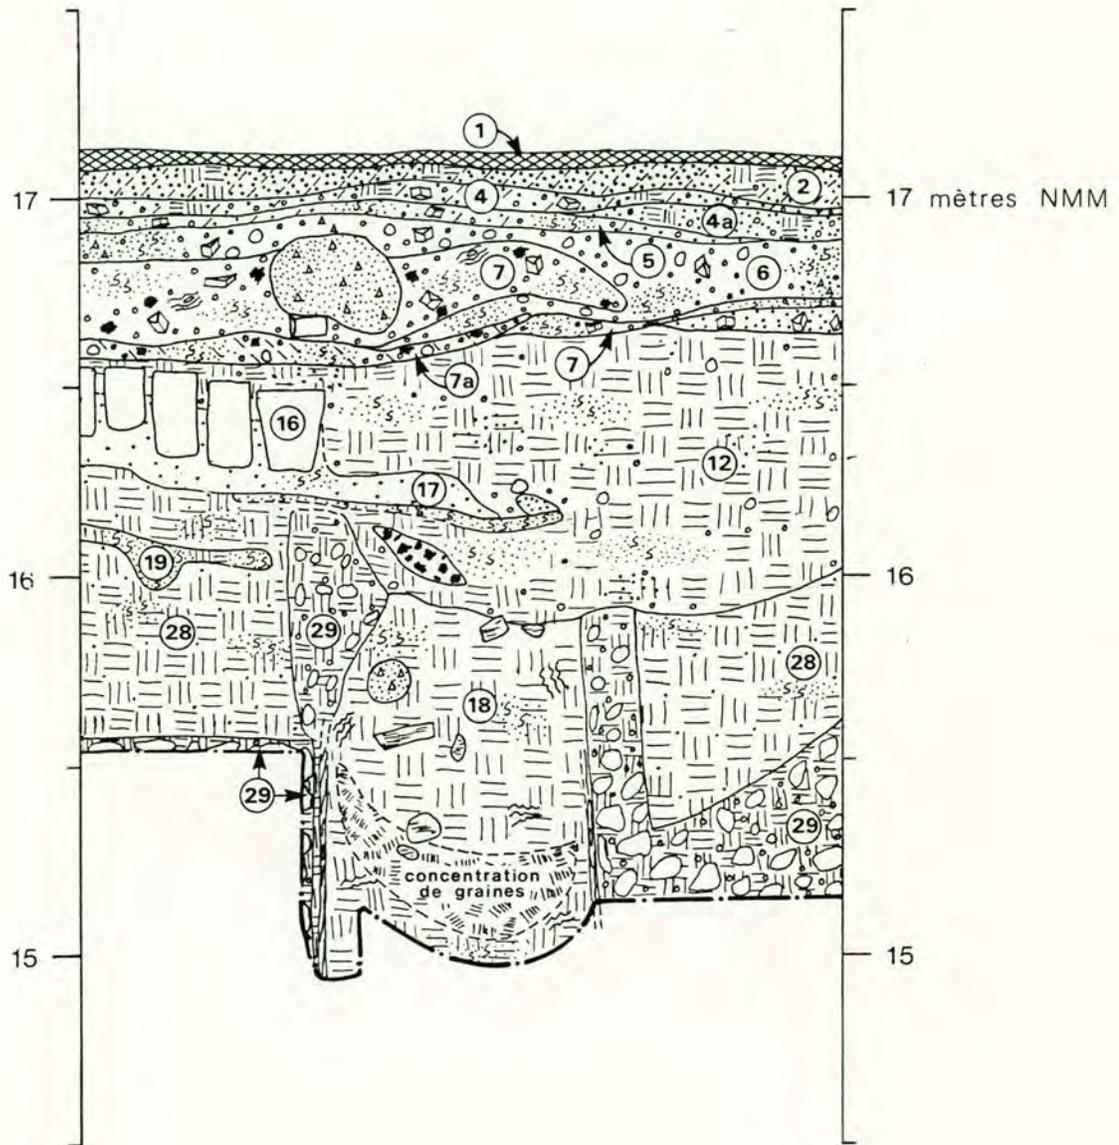
FIGURE 3.29
 PROFIL STRATIGRAPHIQUE, SONDAGE 1A1, PAROI SUD
 TERRAIN 10B. BjFj 49
 ÉTUDES ET EXPERTISES ARCHÉOLOGIQUES 1988

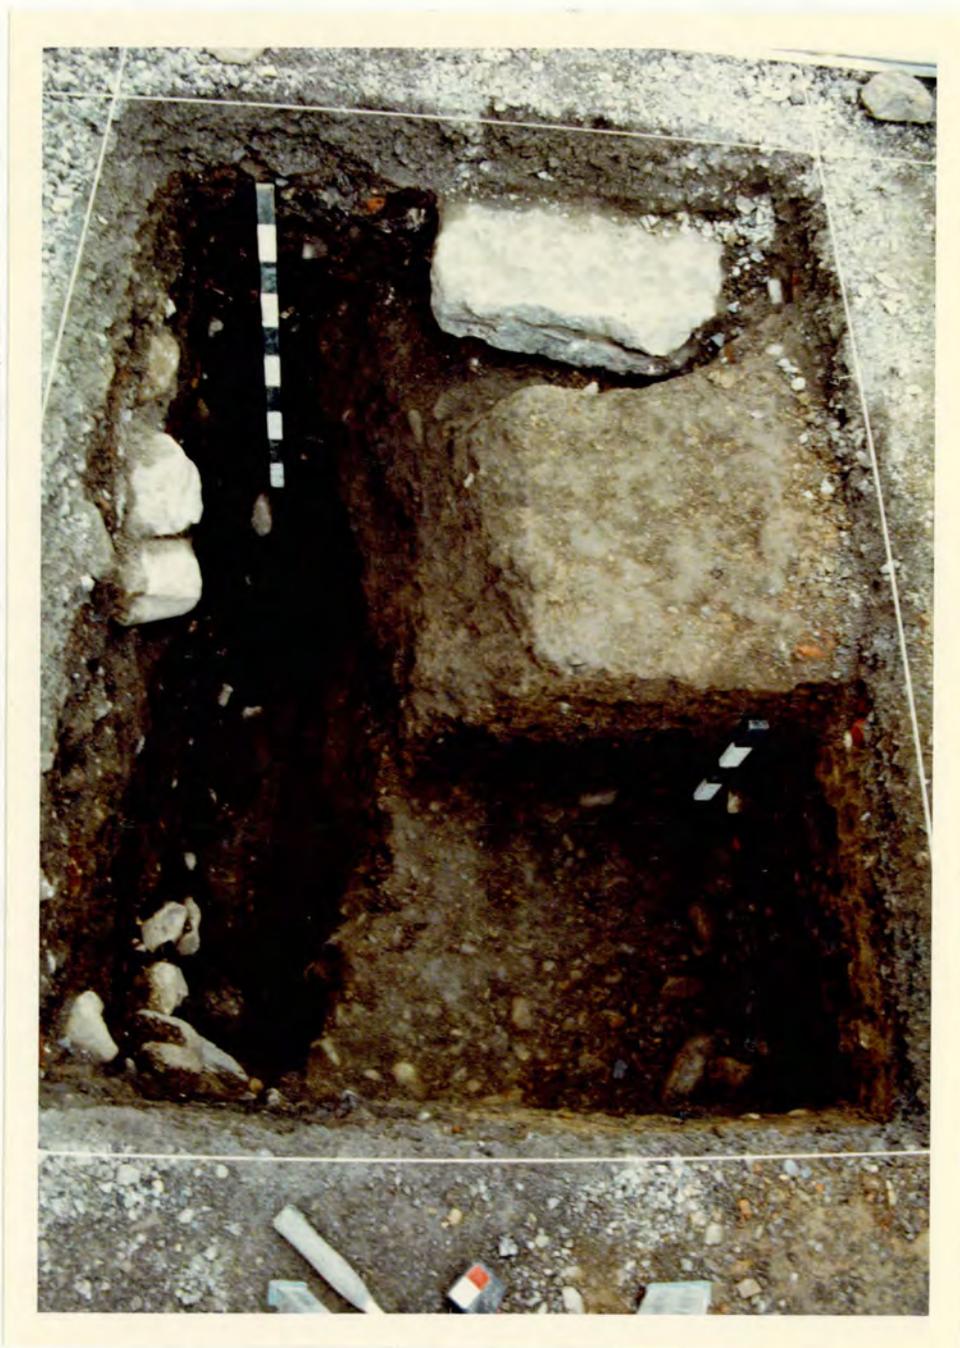
FIGURE 4.15: VUE EN PLONGEE DE LA SECTION LONGITUDINALE OUEST
D'UNE TRANCHEE DE CONSTRUCTION, SONDAGE 1A151
(BjFj 51-88-C-R2-34)

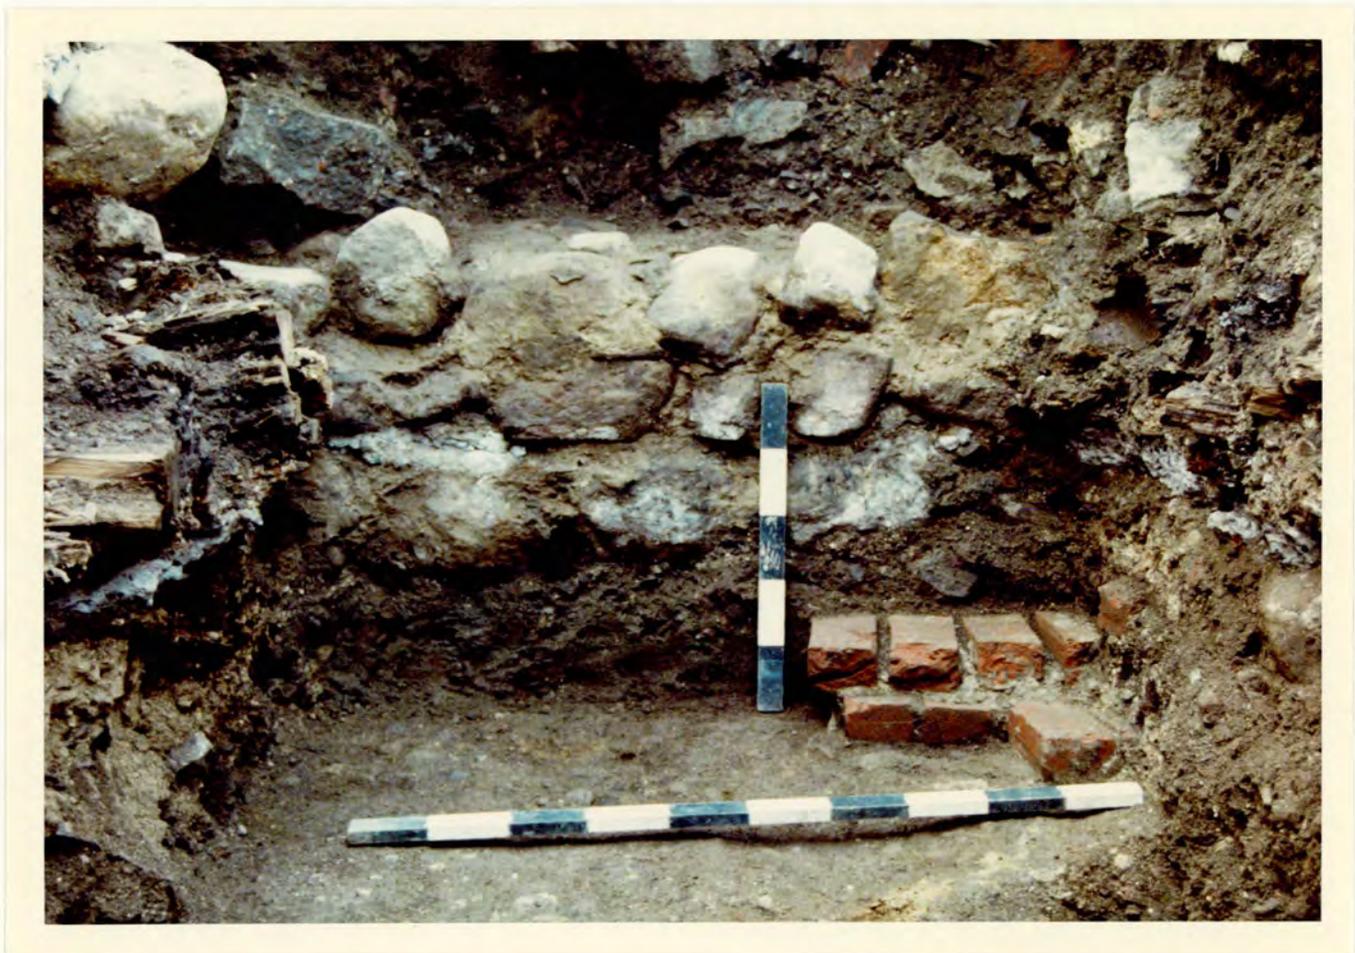
FIGURE 4.16: VUE VERS LE NORD DU MUR DE FONDATION, (165)
ET DE LA STRUCTURE DE BRIQUE 15S, SONDAGE 1A1
(BjFj 51-88-C-R2-22)

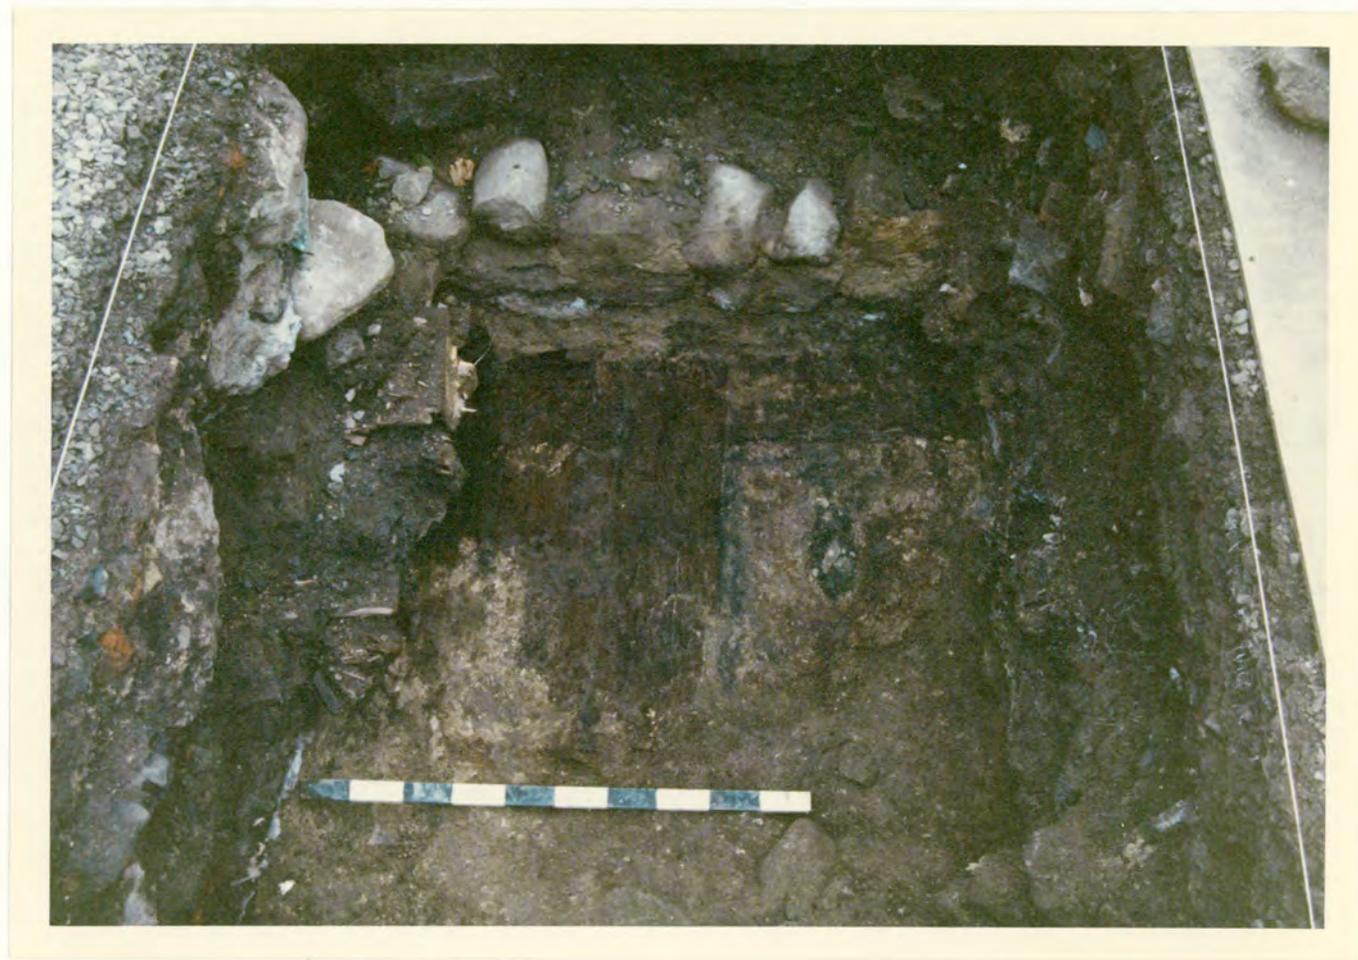
FIGURE 4.17: DETAIL D'UN REMBLAI (11): PLANCHES DE BOIS
STRUCTUREES PORTANT DES TRACES DE COMBUSTION,
SONDAGE 1A1, PAROI NORD
(BjFj 51-C-R1-32)

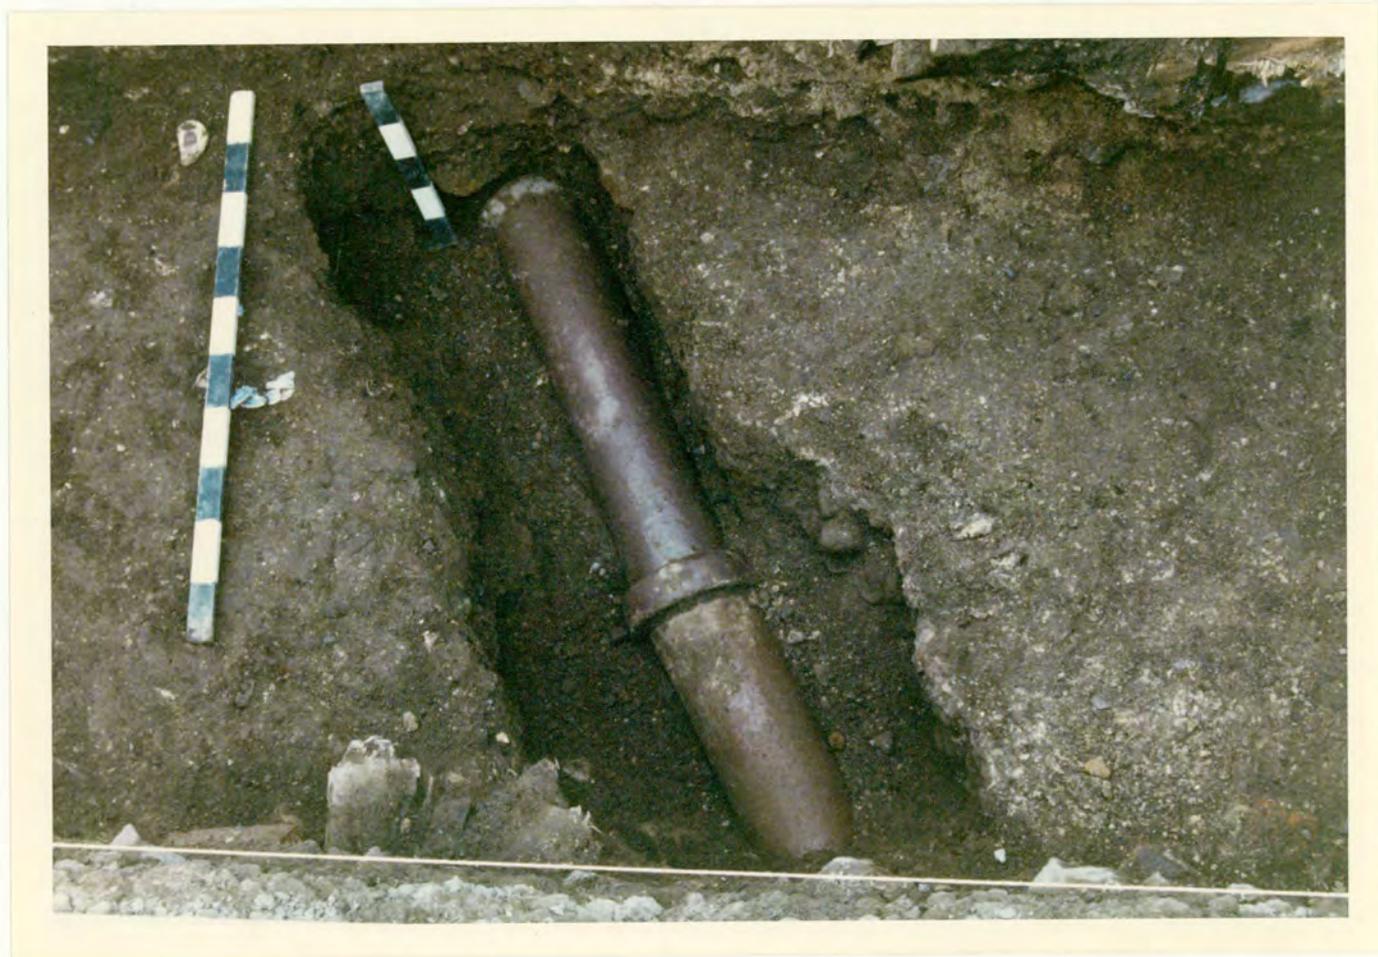
FIGURE 4.18: VUE EN PLONGEE VERS L'EST DE LA TRANCHEE DE CONSTRUCTION (9) ET DE LA CANALISATION DOMESTIQUE (10S), SONDAGE 1A1 (BjFj 51-88-C-R1-36)

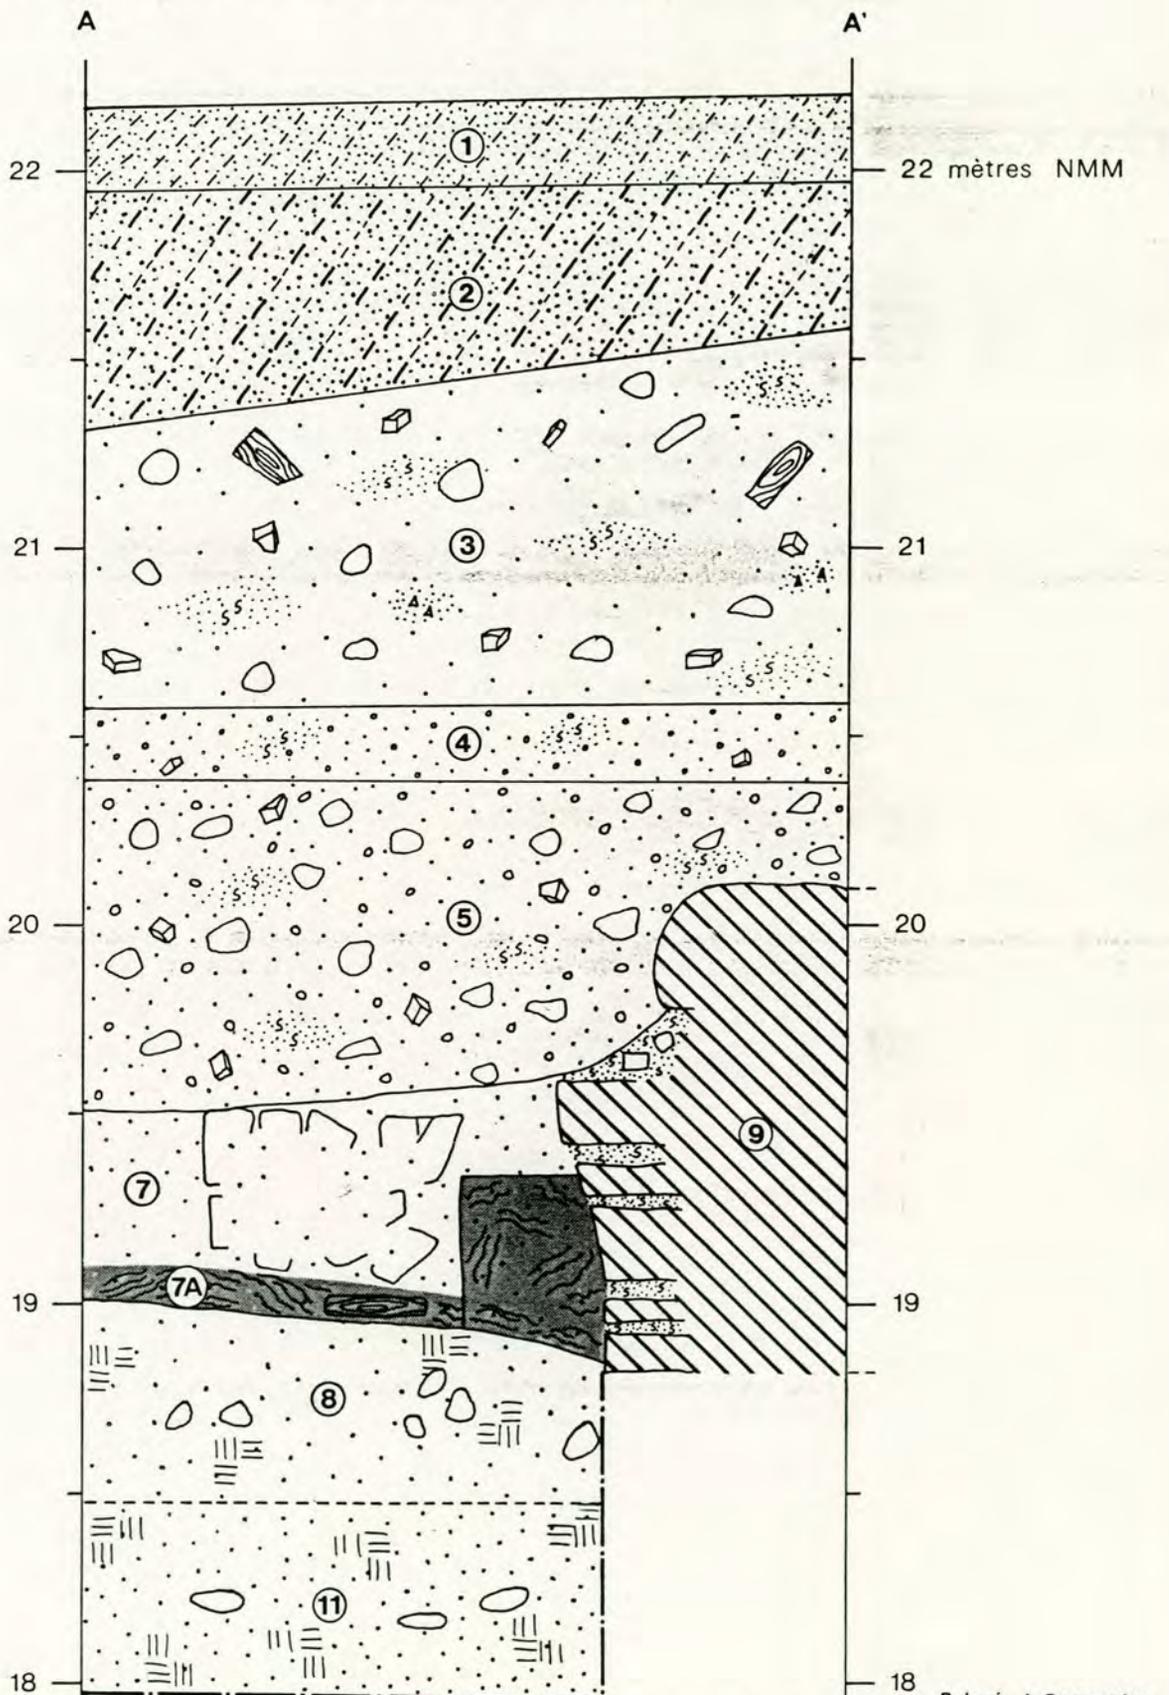
FIGURE 6.7
 CROQUIS STRATIGRAPHIQUE, SONDAGE 1A51, PAROI OUEST
 TERRAIN 14B, BfFj 53
 ÉTUDES ET EXPERTISES ARCHÉOLOGIQUES 1988

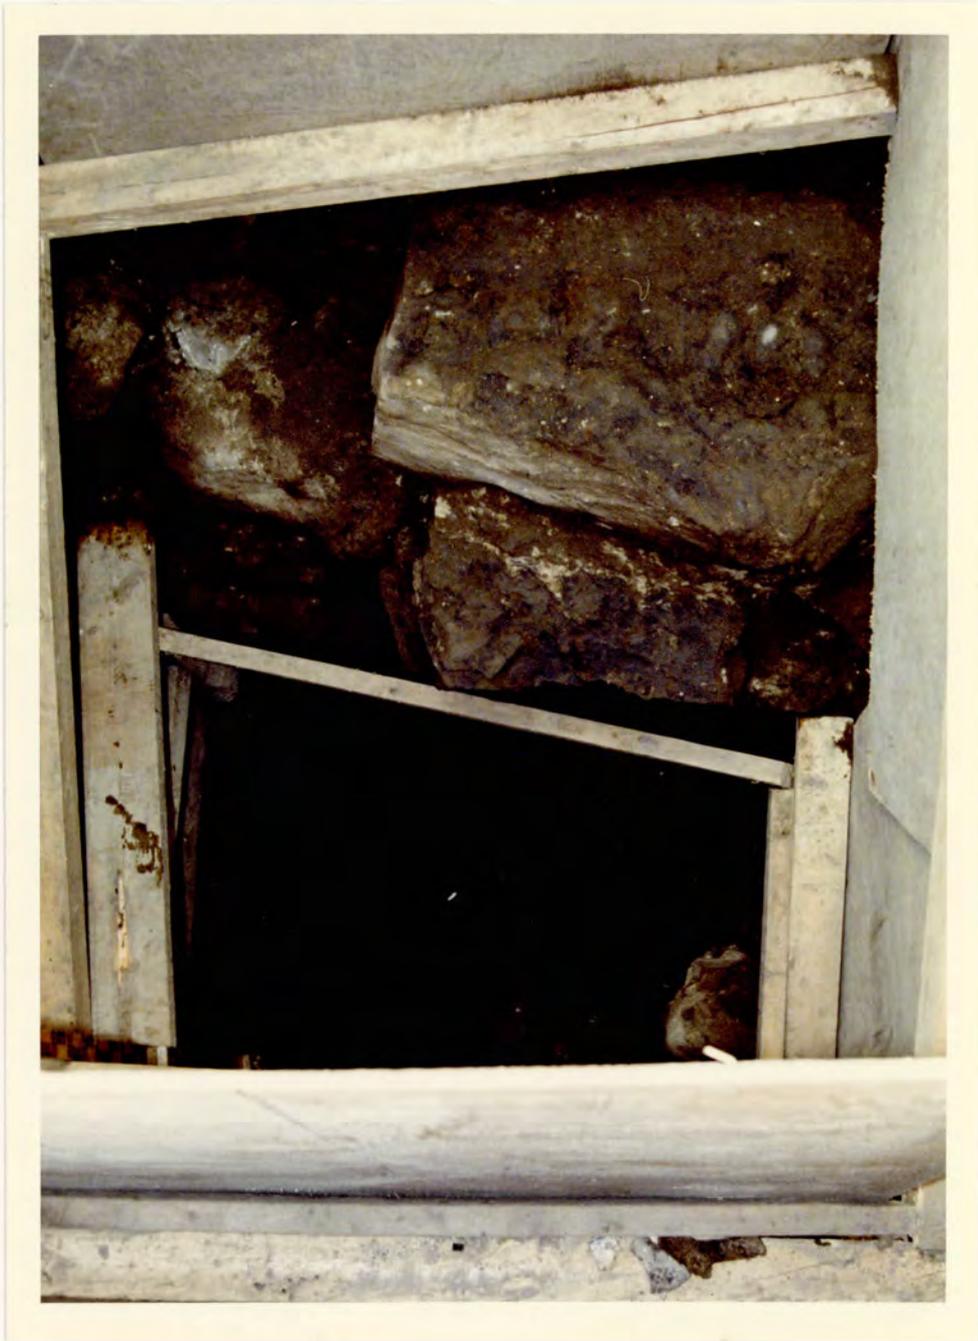
FIGURE 6.8

VUE EN PLAN: EGOUT SECONDAIRE ET NIVEAU
D'ARASEMENT DE LA VOUTE, SONDAGE 1A51
(BjFj-53-88-C-R1-35)

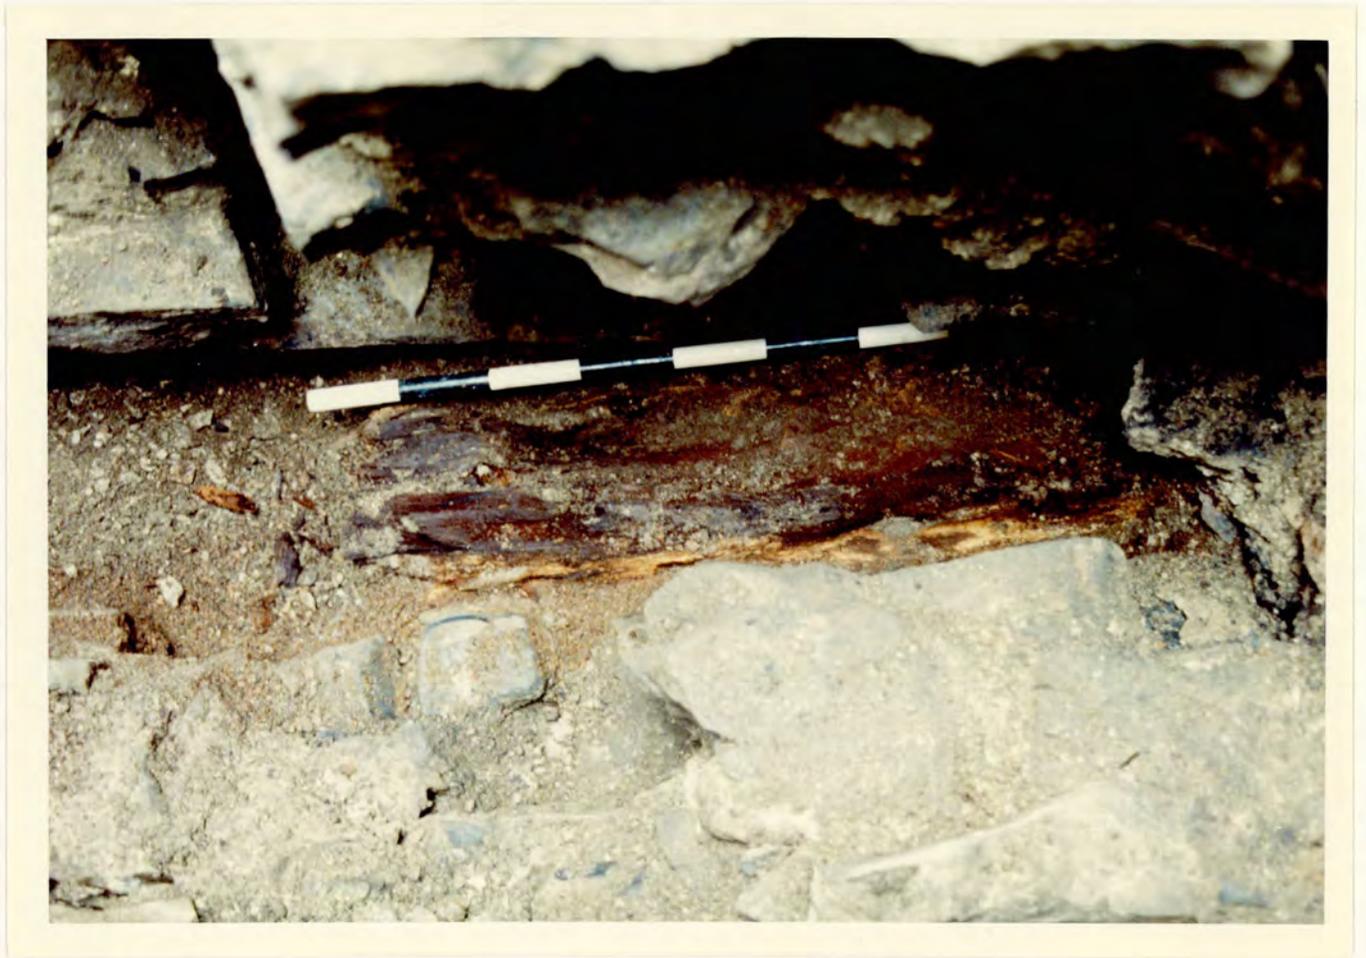
FIGURE 6.9

VUE EN PLONGEE: FRAGMENT D'UNE PLANCHE,
SONDAGE 1A51 (BjFj-53-88-C-R1-19)
