INVENTAIRE DES SITES ARCHÉOLOGIQUES DU QUÉBEC

CODE BORDEN : BjFj-52

NOM : Auberge DuLong (1764-1795)

FIGURE 1.2: LOCALISATION DES TERRAINS A L'ETUDE
PHOTO AERIENNE,
(Service d'urbanisme, ville de Montréal,
octobre 1969)

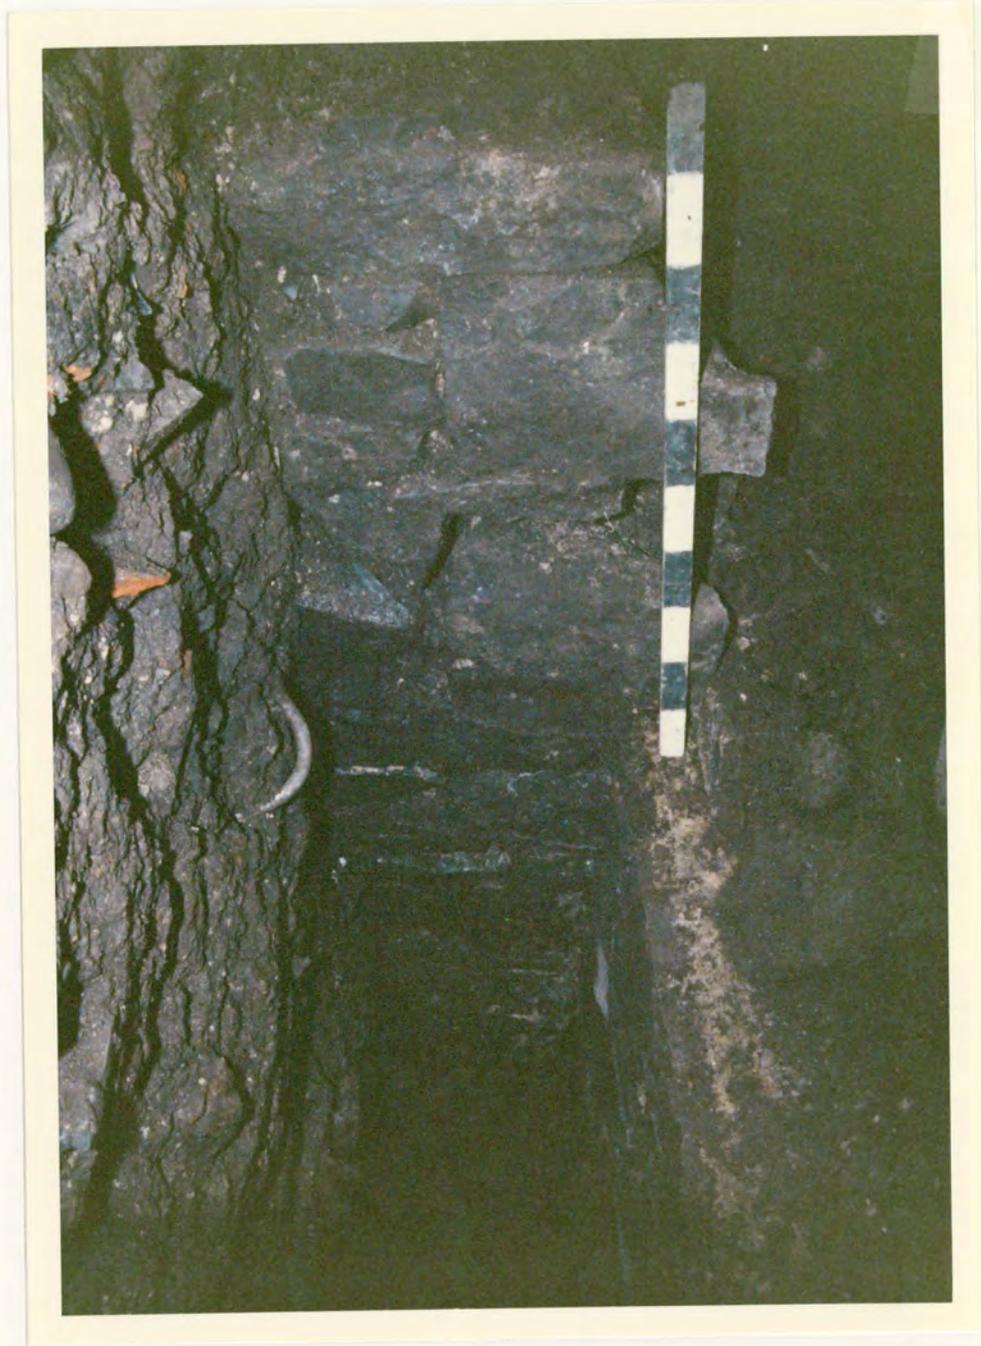
FIGURE 6.16

MACONNERIE MISE AU JOUR, SONDAGE 1A101
(BjFj-53-88-C-R4-14)

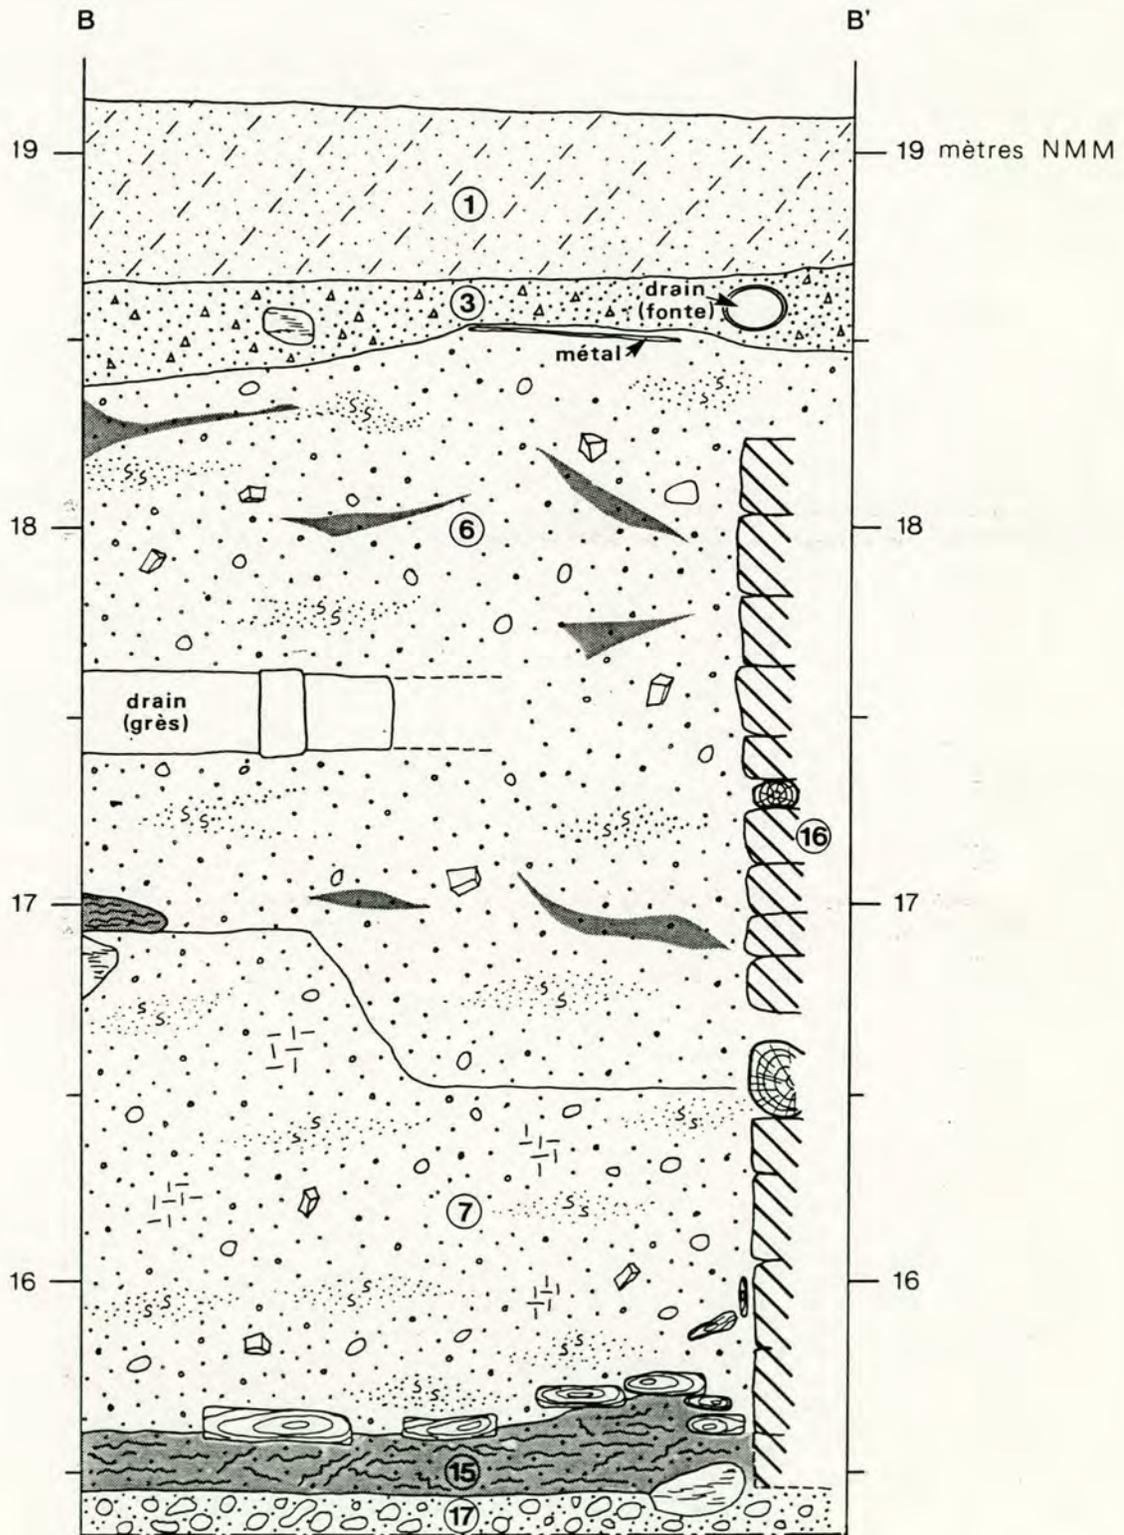
FIGURE 6.17
 PROFIL STRATIGRAPHIQUE, SONDAGE 1A101, PAROI NORD
 TERRAIN 14B, BjFj 53
 ÉTUDES ET EXPERTISES ARCHÉOLOGIQUES 1988.

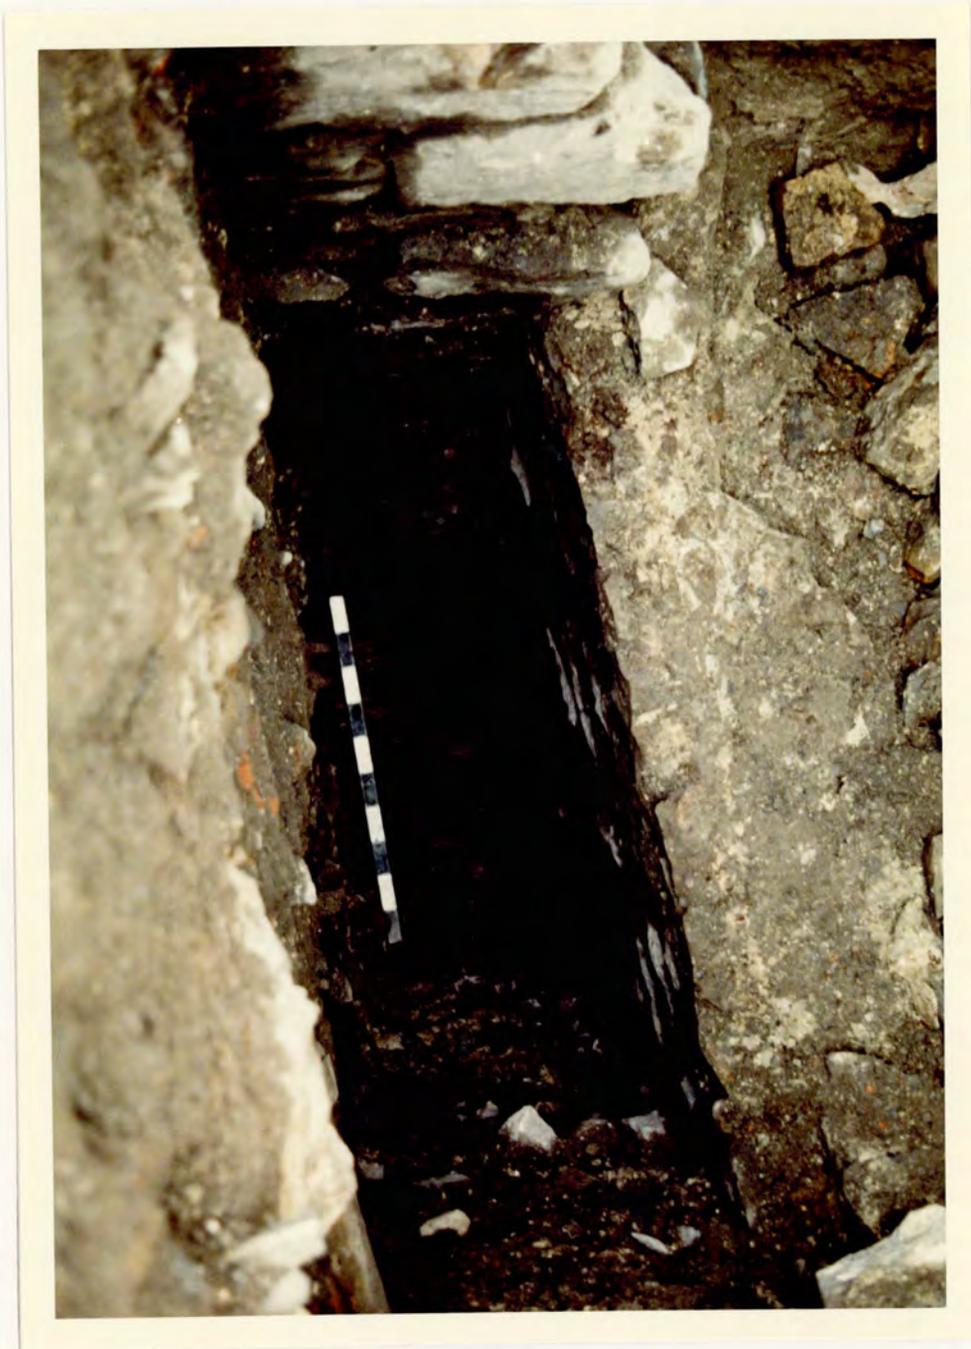
FIGURE 6.18

VUE EN PLAN, SONDAGE 1A101:
PLANCHER ET MAÇONNERIE
(BjFj-53-88-C-R3-20)

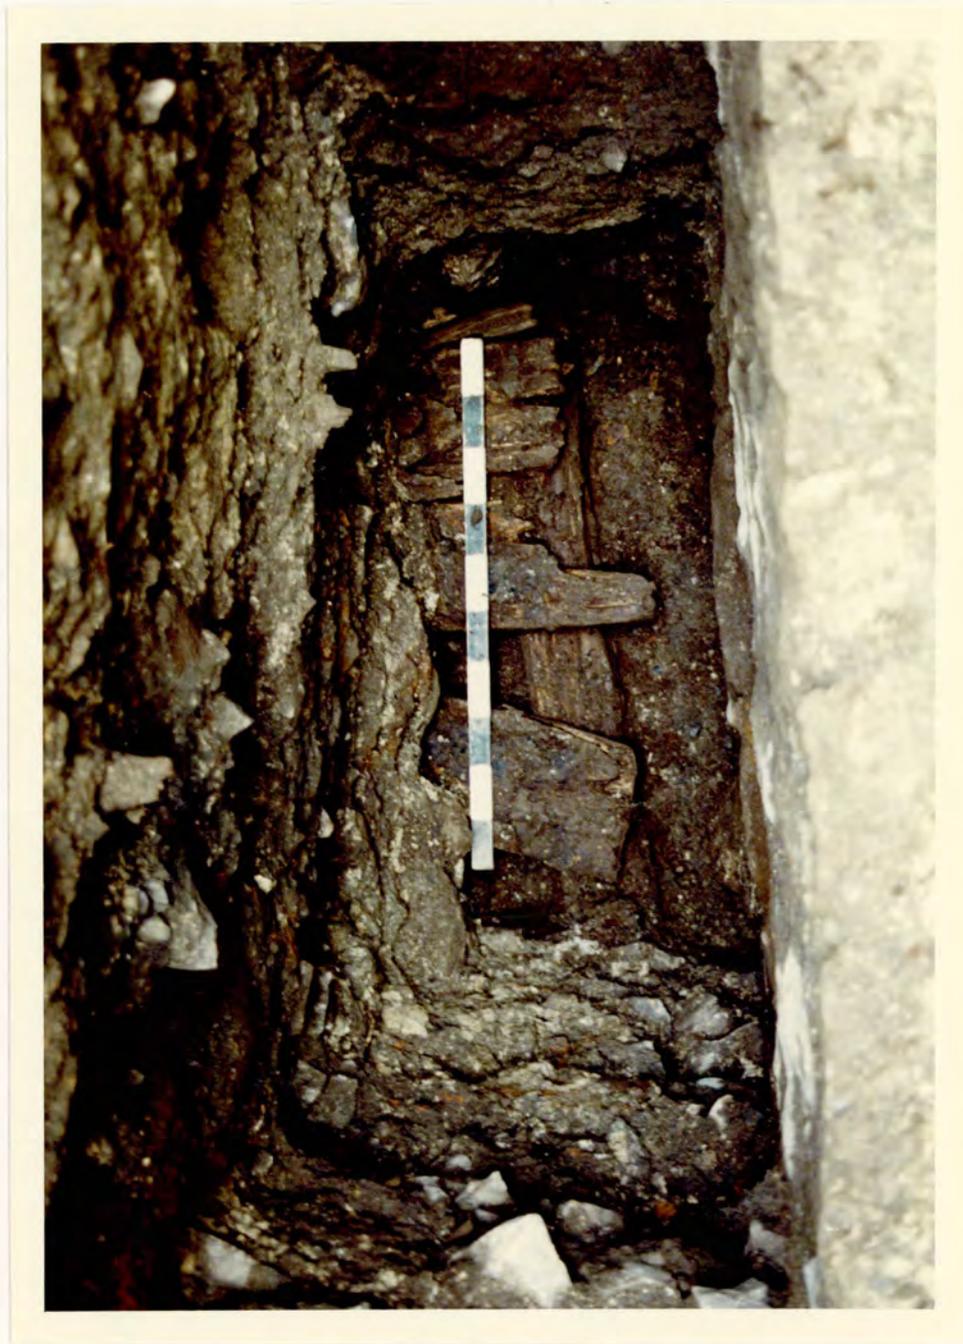
FIGURE 6.19

VUE EN PLAN, SONDAGE 1A101:
DETAILS DU PLANCHER
(BjFj-53-88-C-R3-22)

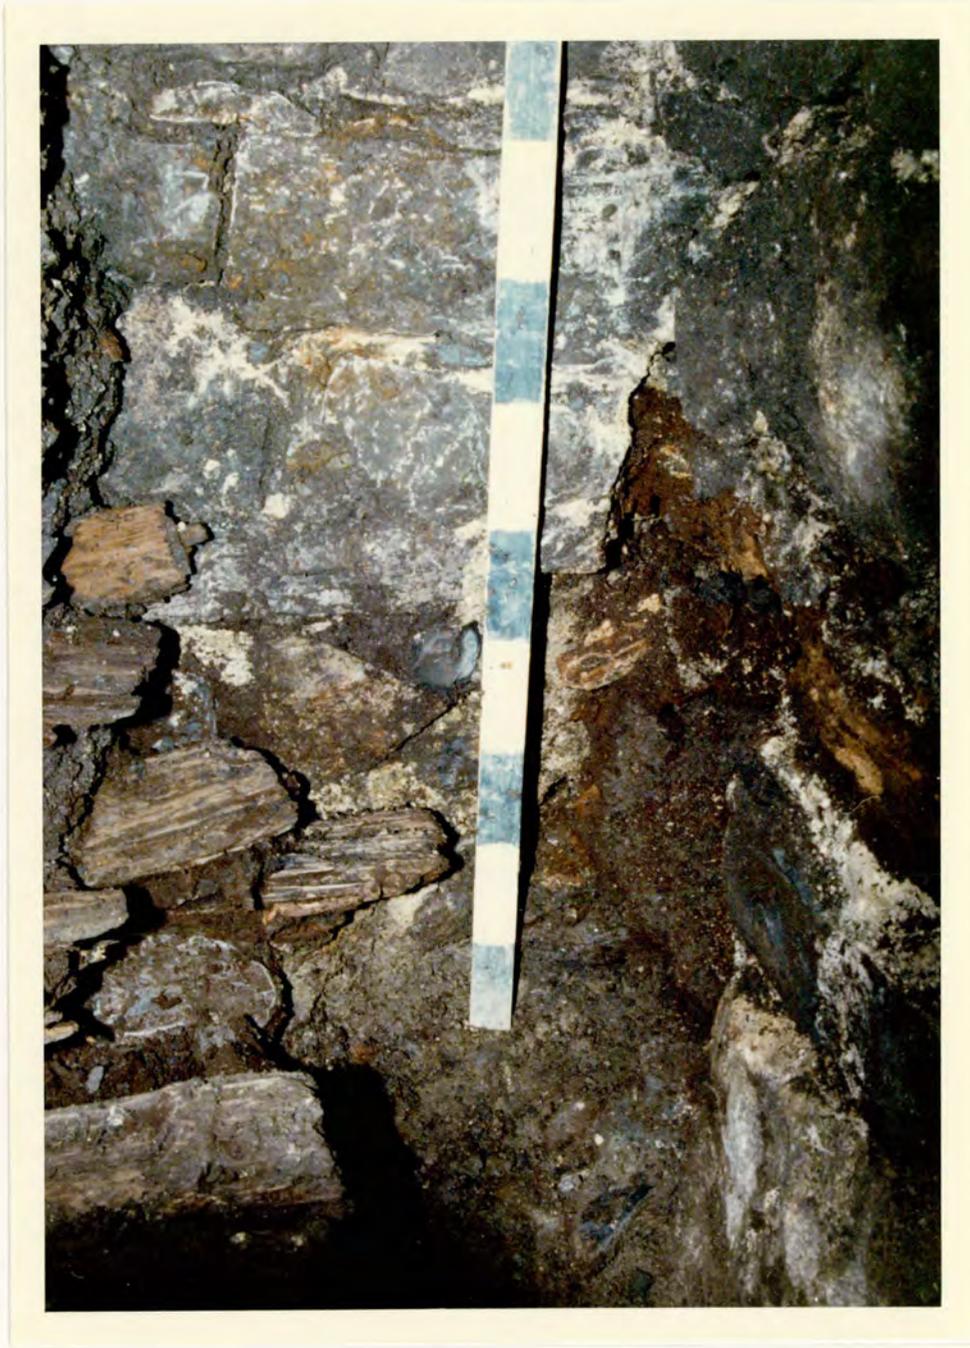
FIGURE 6.20

VUE D'UN DRAIN DE BOIS A LA BASE
DE LA MAÇONNERIE, SONDAGE 1A101
(BjFj-53-88-C-R4-6)

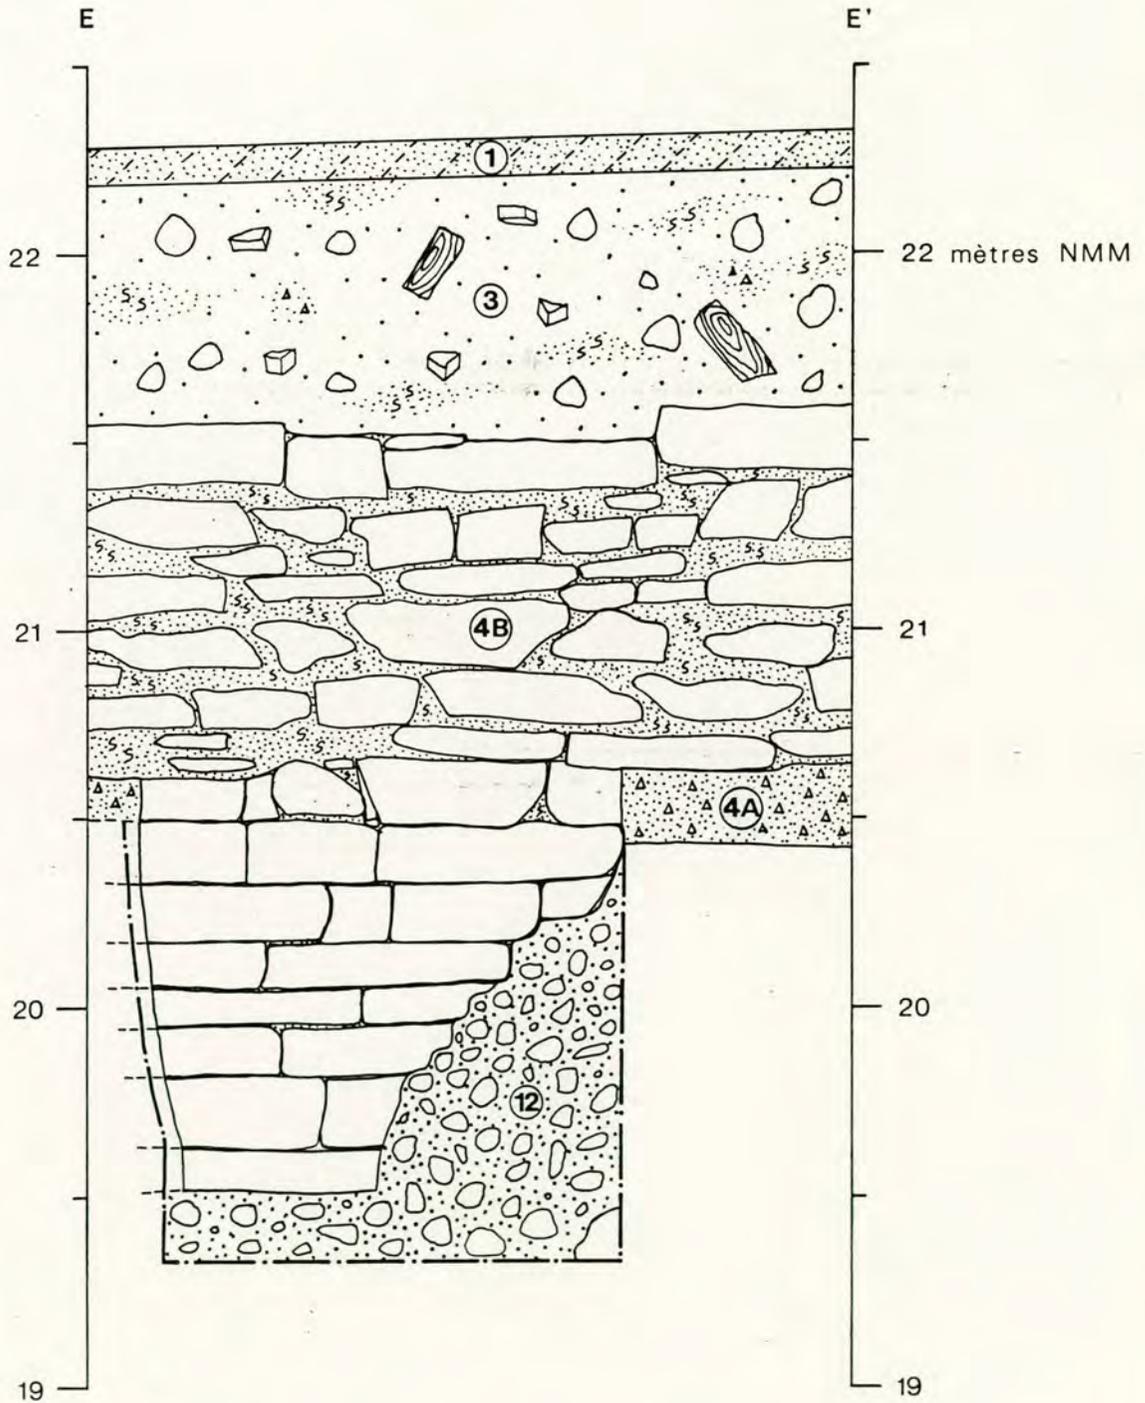
FIGURE 6.26
 PROFIL STRATIGRAPHIQUE, SONDAGE 1A 151, PAROI OUEST
 TERRAIN 14B. BjFj 53
 ÉTUDES ET EXPERTISES ARCHÉOLOGIQUES 1988

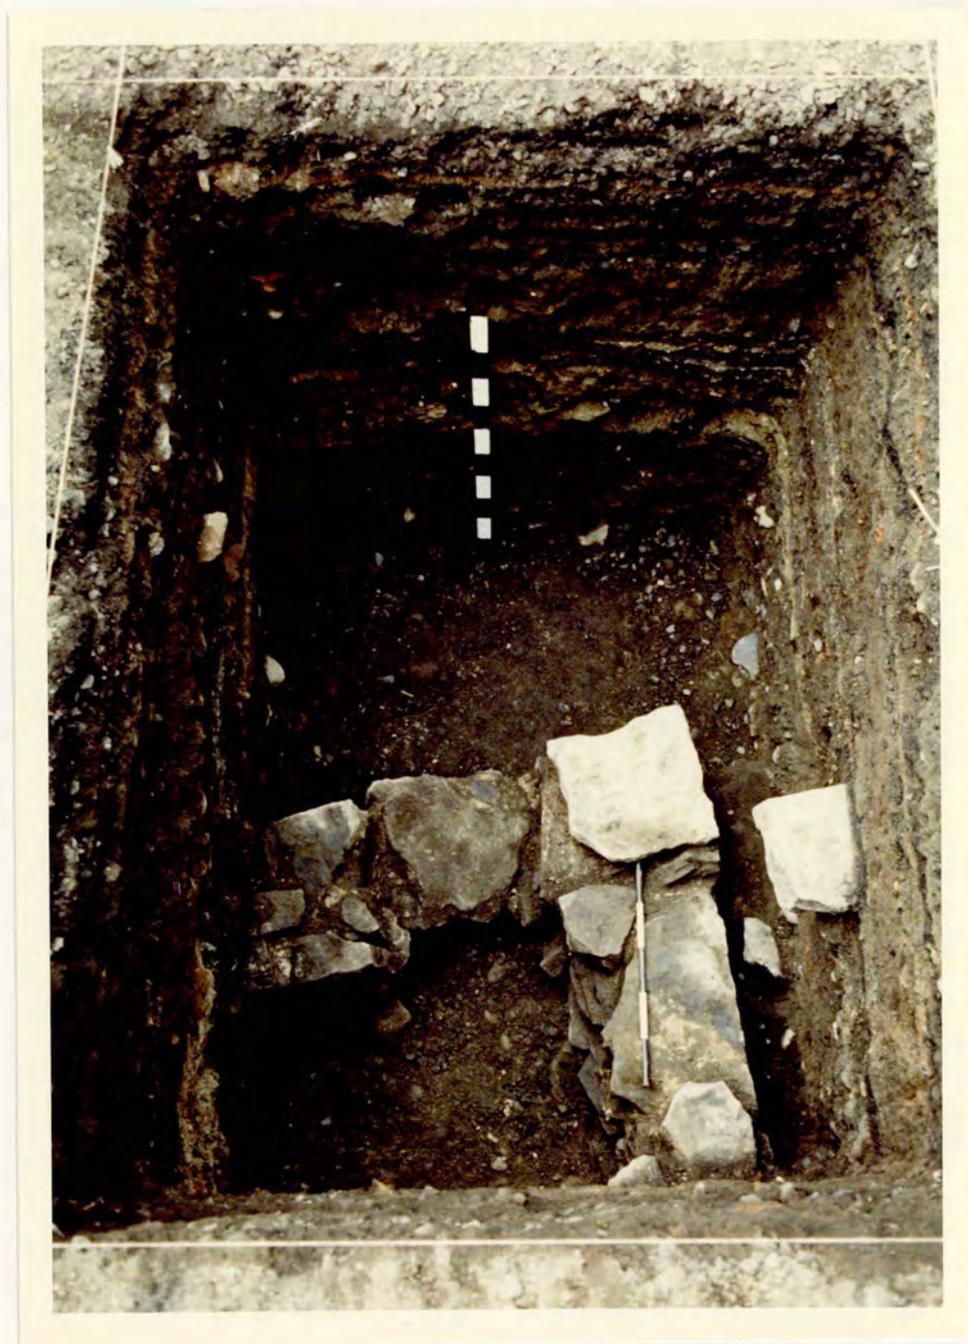
FIGURE 7.21: VUE EN PLAN, SONDAGE 1A101; FONDATIONS D'UN BATIMENT D'ACCOMPAGNEMENT (BjFj-54-88-C-R1-20)

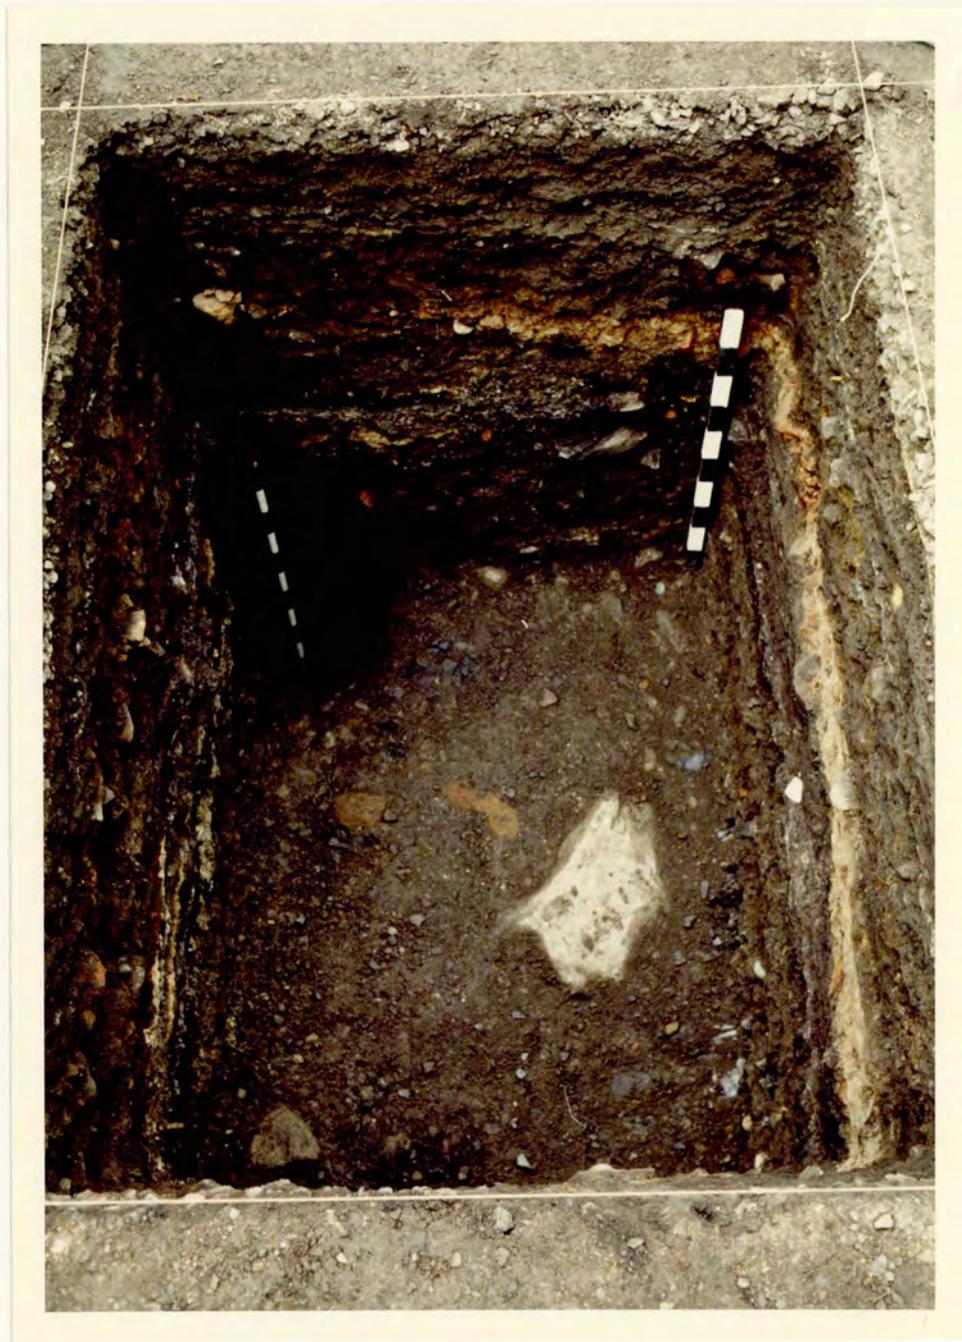
FIGURE 7.31

SONDAGE 1A51, VUE EN PLONGEE
FIN DE FOUILLE (BjFj-54-88-C-R1-23)

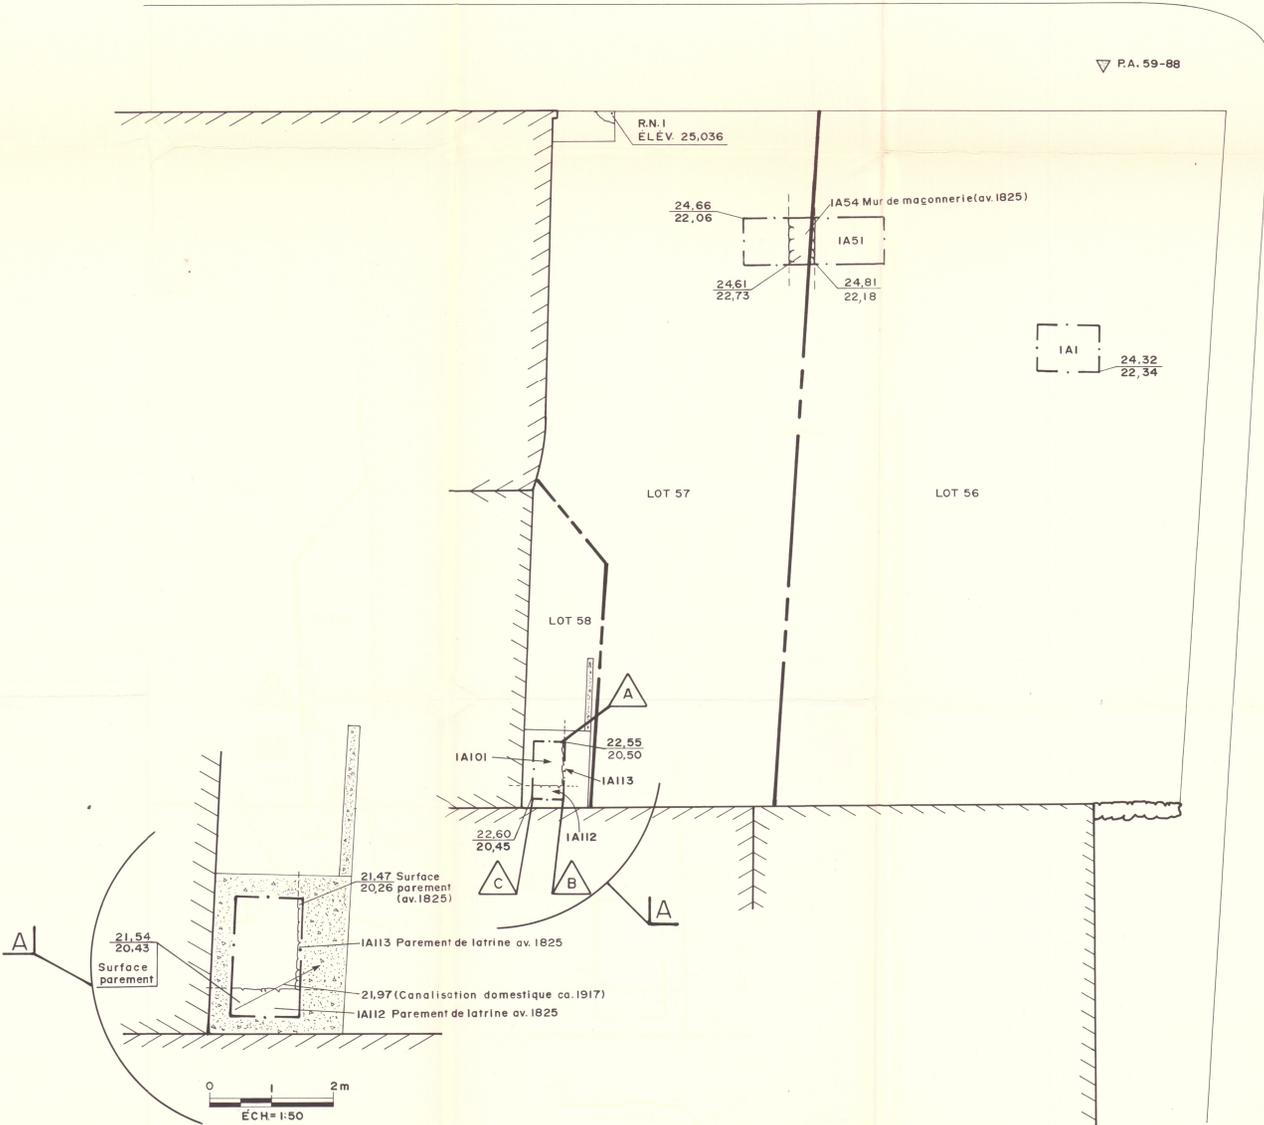
PLAN 5.1
LOCALISATION DES UNITÉS
DE FOUILLE, DES VESTIGES
ET DES COUPES
STRATIGRAPHIQUES
